# **ESCUELA POLITÉCNICA NACIONAL**

**ELABORACIÓN DE UN INFORME TÉCNICO Y PLANOS  
ELÉCTRICOS DE LAS INSTALACIONES DE LA ESFOT**

**INFORME TÉCNICO Y PLANO EDITABLE EN AUTOCAD DE LA  
ZONA B**

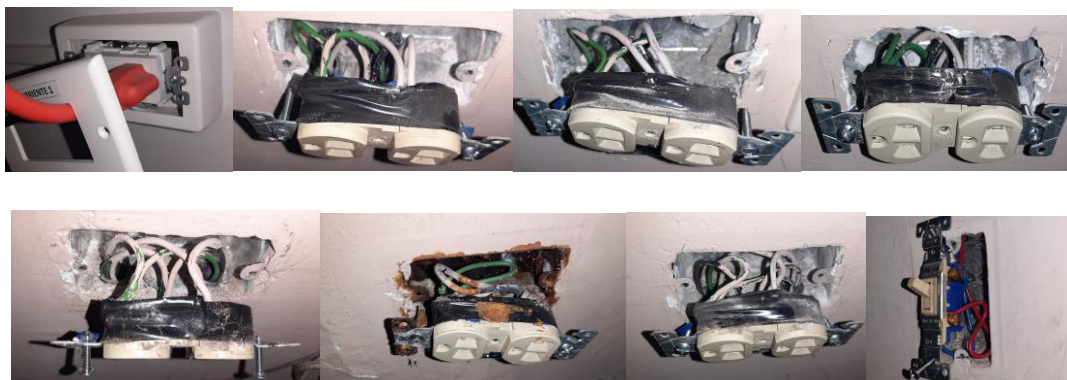
- Todas las tomas y el interruptor se encuentran con polvo y corrosión en sus cajetines a excepción de la toma 1 que es sobrepuesta en pared.
- La toma 6 se encuentra con excesiva humedad y corrosión debido a que existe una fuga de agua en tuberías del baño 8.
- El tablero de distribución principal se encuentra con tapa desmontada sin tornillos.

**Figura 3.17** Tomas e interruptor de la Of7.

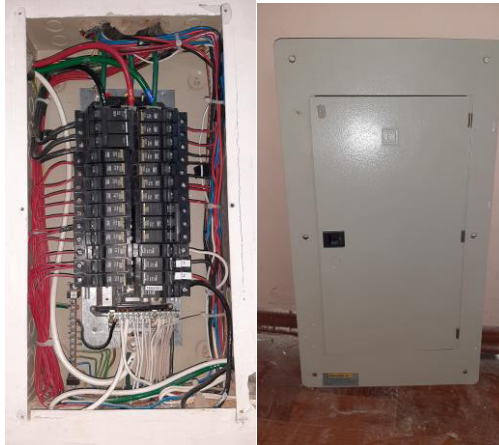
**Figura 3.18** Tablero de distribución principal de la Of7.

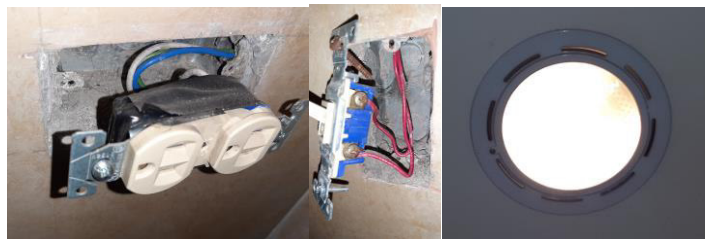
- La toma y el interruptor se encuentran con polvo y corrosión en sus cajetines debido a capas de pintura y humedad.

**Figura 3.19** Toma, interruptor y luminaria del baño 8 en Of7.

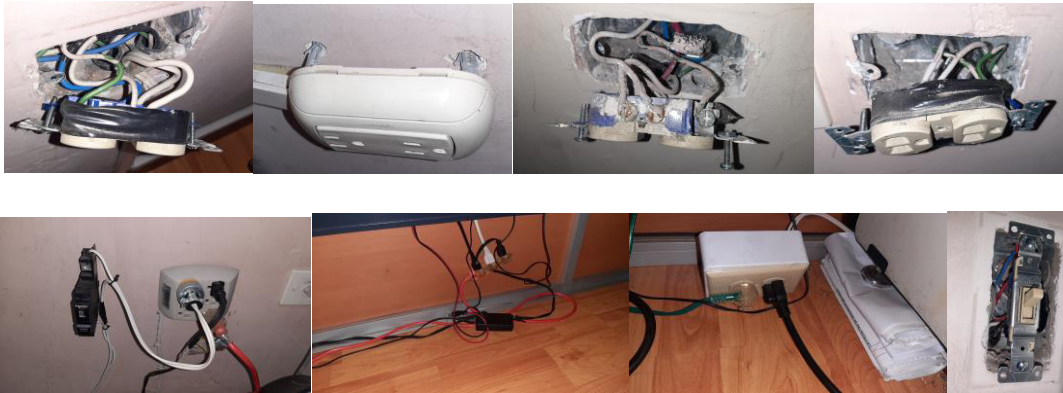
- La toma y el interruptor se encuentran con polvo y corrosión en sus cajetines debido a capas de pintura y humedad.
- Las tomas 2, 6 y 7 son tomas no se encuentran fijas y no brindan seguridad.
- Las luminarias 2 y 5 se encuentran con un tubo fluorescente averiado cada una.

**Figura 3.20** Tomas e interruptor de la Of6.

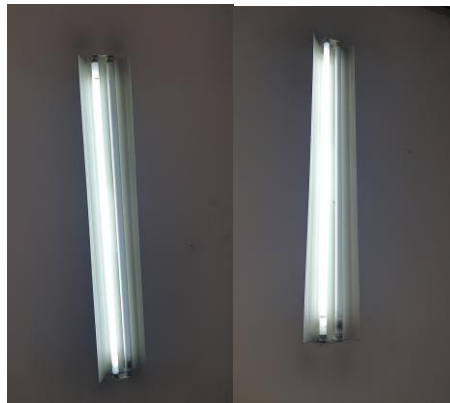
**Figura 3.21** Luminarias 2 y 5 de la Of6.

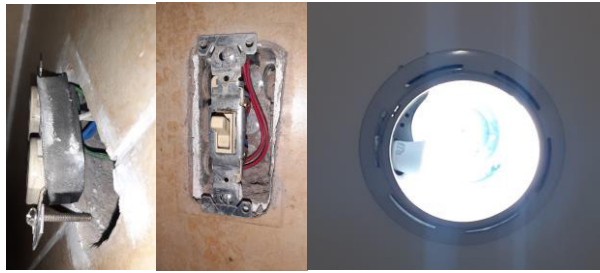
- El interruptor y la toma se encuentran con polvo y corrosión en sus cajetines.

**Figura 3.22** Tomas e interruptor de la Of6.

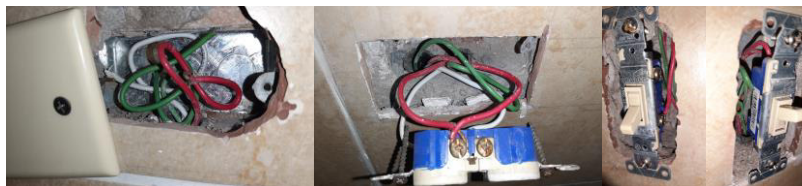
- La caja de conexión, la toma y los interruptores se encuentran con polvo y corrosión en sus cajetines debido a humedad.
- Caja de conexión contiene cables sin aislar y energizados.

**Figura 3.23** Caja de conexión, toma e interruptores del cuarto de baños 7.

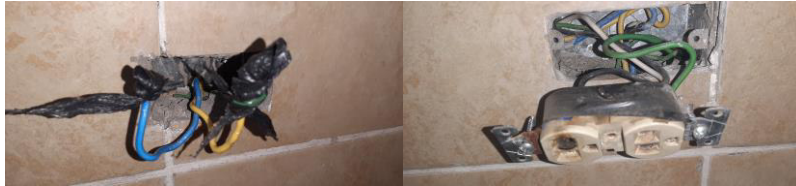
- La caja de conexión, la toma y los interruptores se encuentran con polvo y corrosión en sus cajetines.
- Caja de conexión contiene cables sin aislar correctamente, energizados y sin tapa.

**Figura 3.24** Caja de conexión y toma del cuarto baños 6.

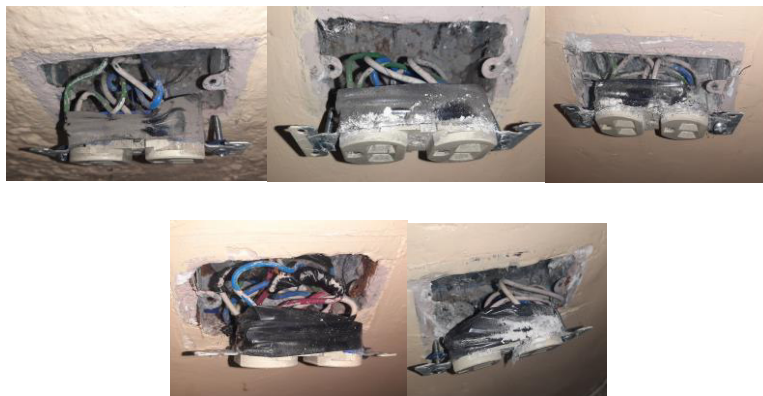
- Todas las tomas se encuentran con polvo y corrosión en sus cajetines debido a capas de pintura.
- La toma 4 y 5 se encuentran con tapas rotas.

**Figura 3.29** Tomas del laboratorio 35.

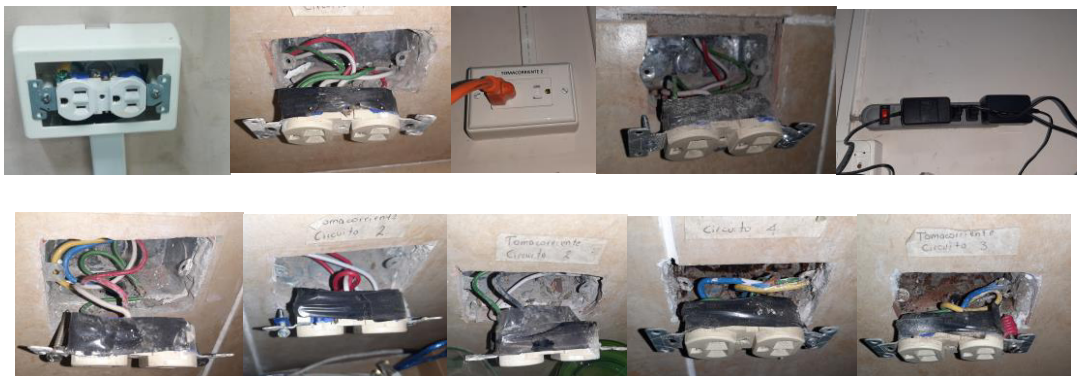
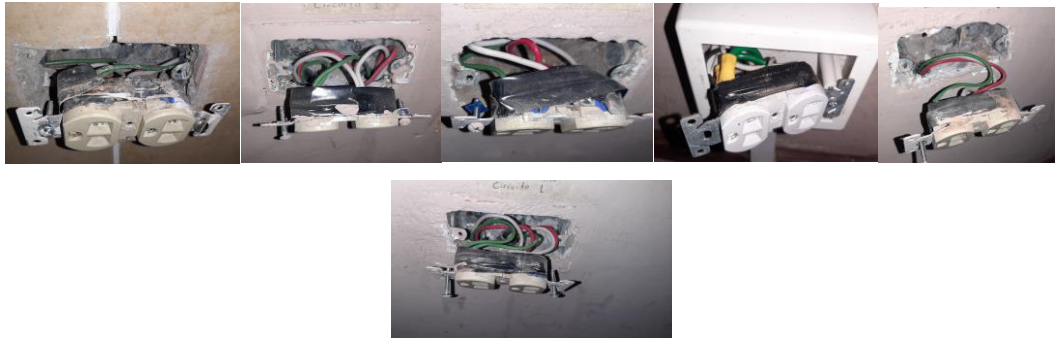
- Todas las tomas se encuentran con polvo y corrosión en sus cajetines a excepción de las tomas 1,3 y 14 que son sobrepuestas en pared; y las tomas en piso y las tomas en el techo.
- El tablero de control 1 se encontró hasta la fecha del 10 de enero de 2022 modificado de su funcionamiento normal [16], debido a la implementación de un nuevo proyecto.

**Figura 3.30** Tomas en pares del laboratorio de Tecnología Industrial.

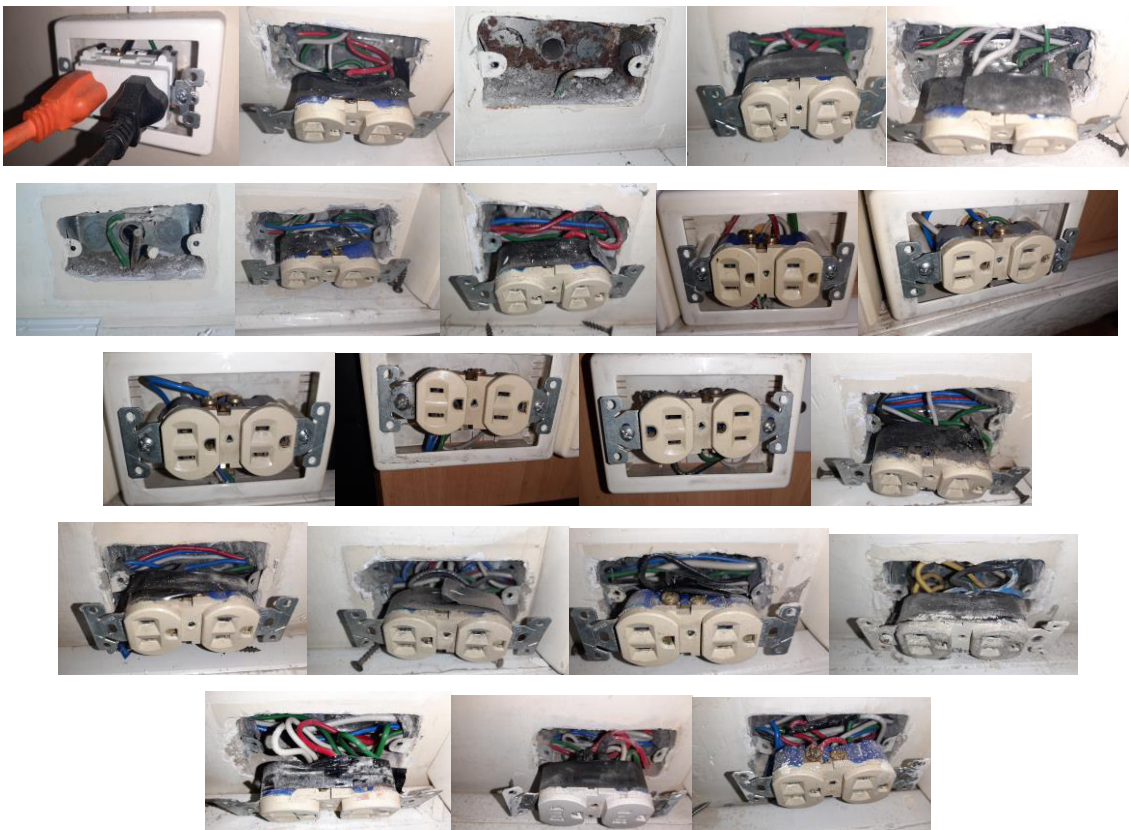
- Todas las tomas se encuentran con polvo y corrosión en sus cajetines a excepción de la toma 1 en pared.
- La toma 3 se encuentra con tapa rota.

**Figura 3.31** Tomas y cajas de conexión del Laboratorio de Eléctrica y Electrónica.

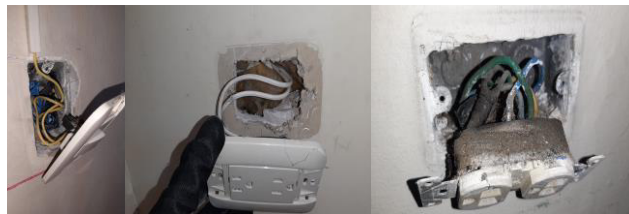
- Las tomas 12 y 17 se encuentran con polvo y corrosión en sus cajetines la igual que en el interruptor simple.
- Las luminarias 2,5,6,7 se encuentra averiadas.

**Figura 3.32** Interruptor simple y tomas 12 y 17 del laboratorio de Eléctrica y Electrónica.

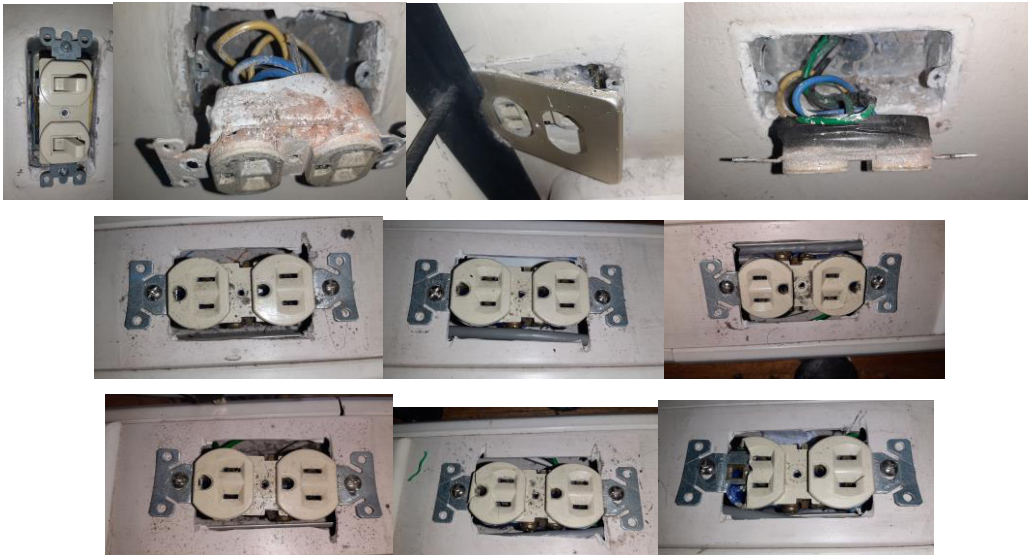
- Las tomas 2, 7, 10 en pared y el interruptor doble se encuentra con polvo y corrosión en sus cajetines, y las 6 tomas en piso se encuentran con polvo en sus cajetines.
- La toma 6 en piso se encuentra rota.

**Figura 3.34** Interruptor y tomas del laboratorio de TICS 22A.

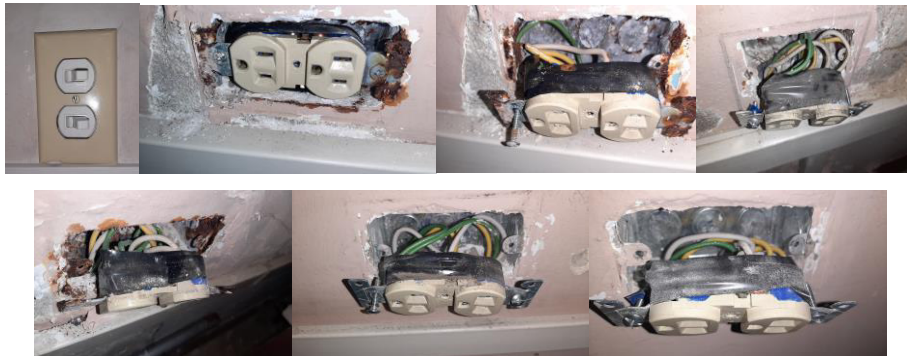
- El interruptor doble se encuentra con tapa rota.
- Tomas 3, 4, 5, 6,7 y 8 se encuentran con polvo y corrosión en sus tomas.

**Figura 3.36** Interruptor y tomas del Centro de Cultura Física

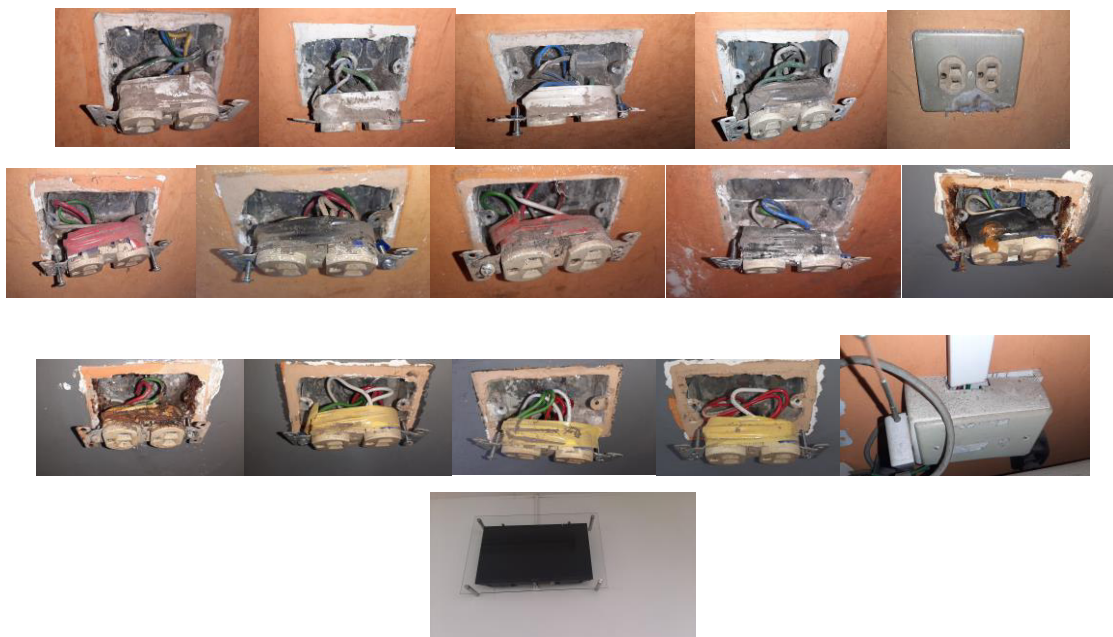
- Todos los interruptores tanto dobles como simples no desactiva ni encienden nada, se encuentra con cableado energizado.
- Todas las tomas se encuentran con polvo corrosión en sus cajetines y su estado es el más crítico debido a estar más a la intemperie.
- Luminarias tipo fluorescente doble 13, 14, 20, 23, 26 se encuentran averiadas
- Los sensores interruptores 4 y 13 se encuentra averiados.
- Las 2 cajas de conexión en los pasillos son la energización directa de 2 televisores.

**Figura 3.37** Tomas del pasillo y cajas de conexión.

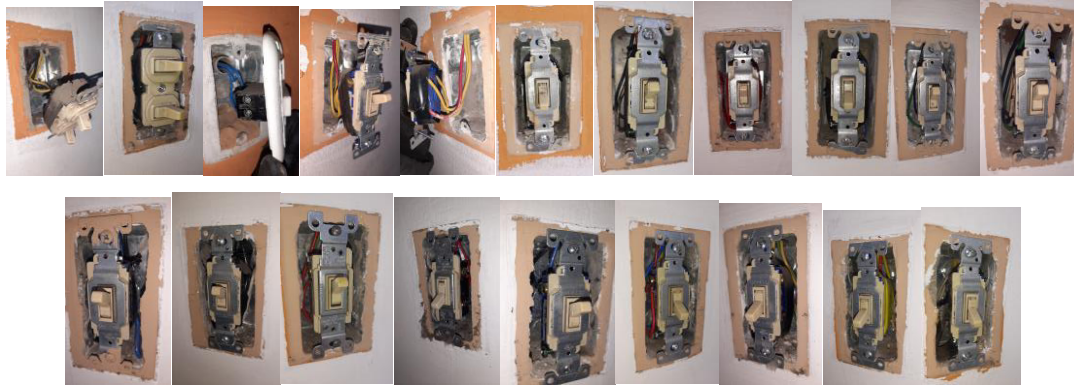
**Figura 3.38** Interruptores dobles y simples del pasillo.

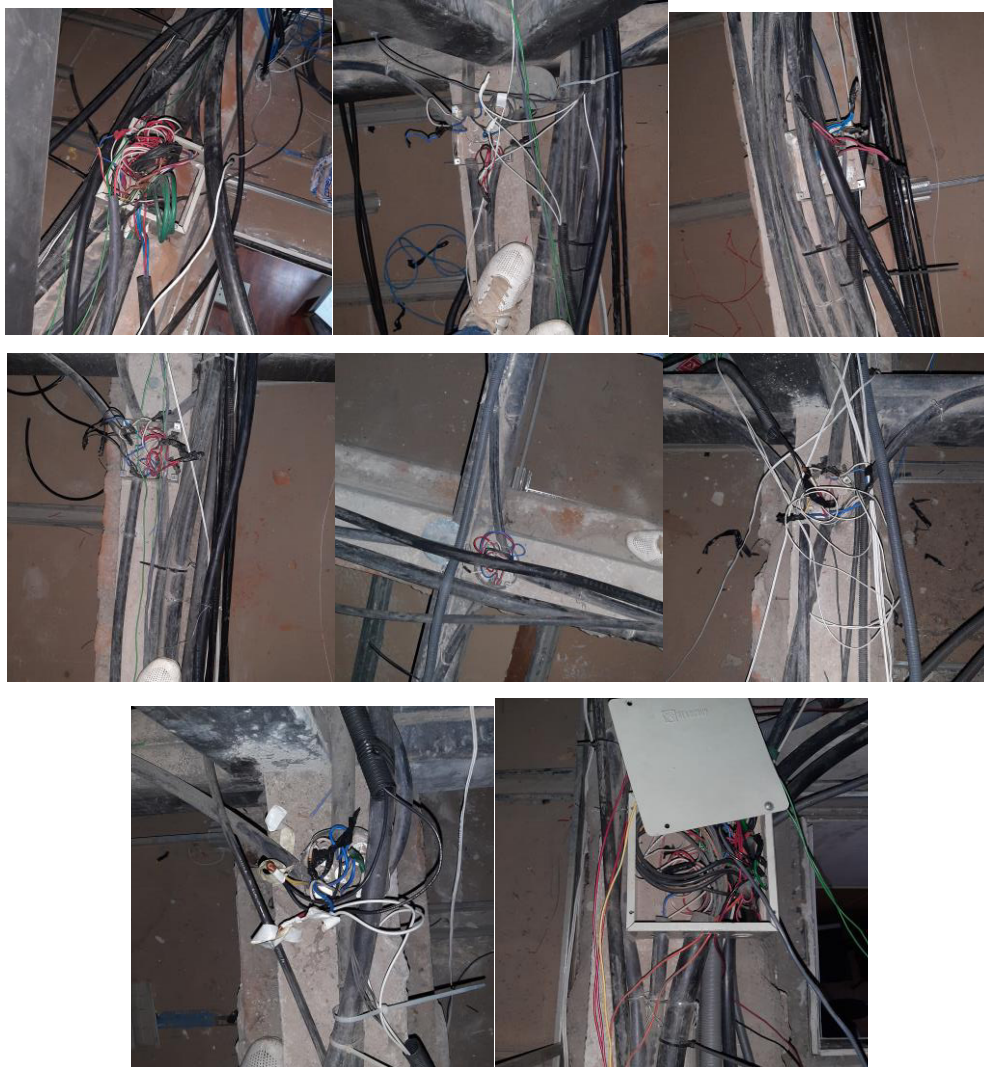
**Figura 3.48** Tendido eléctrico sobre el techo falso de las instalaciones de la zona B de la ESFOT.

- El tendido eléctrico que se encuentra sobre el techo falso de las instalaciones de la zona B no brinda seguridad debido al desorden del cableado, empalmes mal aislados; tales que, se encuentran a la intemperie, deteriorándose y acortándose más rápido su vida útil al no contar con tapas en las cajas de conexiones; además, debido al descuido de antiguos tesisistas se encuentran restos de aislantes y cables por todo el lugar. Resultando de difícil acceso y maniobrabilidad para futuros
