PREDICCIÓN DE FALLAS MECÁNICAS EN MOTORES DE COMBUSTIÓN INTERNA HYUNDAI- H21/32 EN LA EMPRESA TERMOELÉCTRICA CELEC EP CENTRAL SACHA

TRABAJO DE TITULACIÓN PREVIO A LA OBTENCIÓN DEL TÍTULO DE
INGENIERO MECÁNICO

Quito, agosto 2022

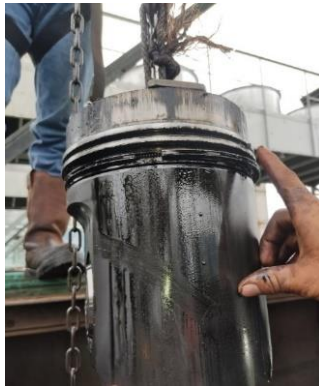
Figura 3.22. Rines del cilindro 3 MDU 2 sin problemas.

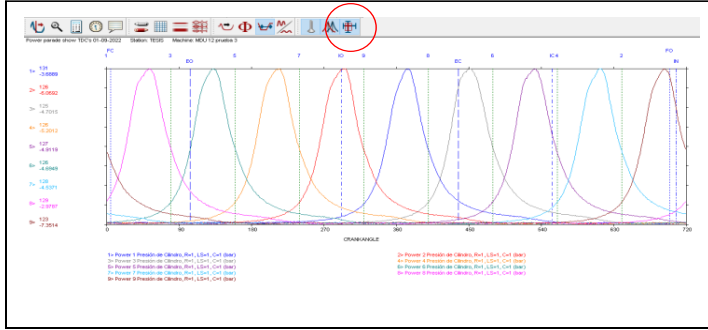
Análisis adicional										
<p>Se observa que las presiones con respecto al promedio no caen o exceden los 5 bar, por lo que se podría decir que esta estadísticamente balanceado. Se observa que la diferencia de temperatura con respecto al promedio no cae o excede los 50°C.</p>										
Códigos de estado vibración		N/A

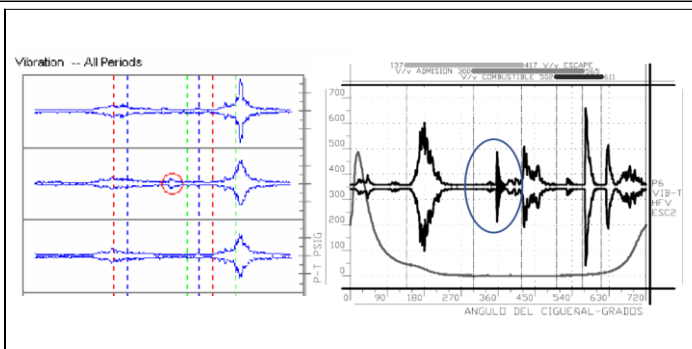
Análisis adicional					
<p>La gráfica medida es similar a la falla teórica, se aprecia que existe un pequeño impacto en el punto muerto superior en los cilindros 4 y 9 en baja presión, por lo que puede existir algún daño o desgaste en el pin, bulón de biela o cojinete.</p>

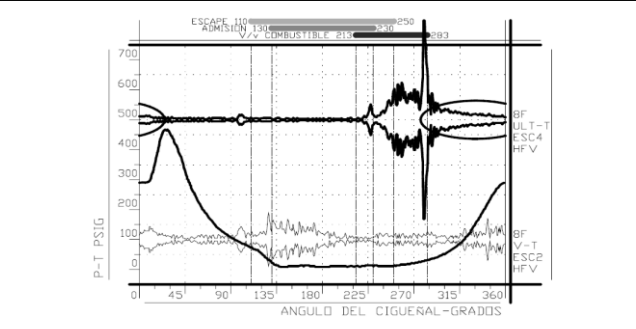
Análisis adicional		N/A			
Se observa que existe fuga luego de un cierre inadecuado de la válvula de admisión del cilindro 1 y una presenta una excesiva fricción.		N/A			
Códigos de estado vibración		N/A			
Descripción de falla potencial		Solución de falla potencial	Gráfica de falla potencial		
Daños en resorte o guía de las válvulas o los asientos de las válvulas		<ol style="list-style-type: none"> Realizar una segunda medición. Revisar el estado de las válvulas. Realizar el cambio de las piezas requeridas.

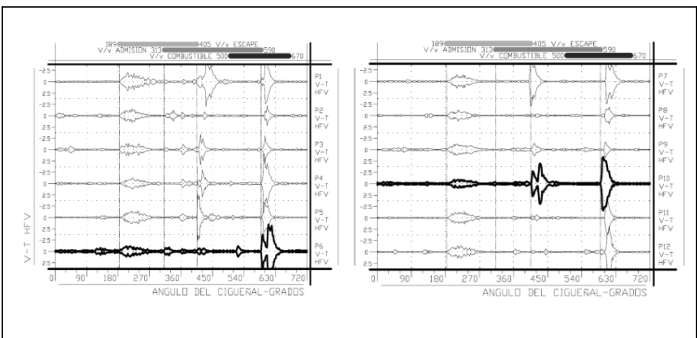
Análisis adicional					
La gráfica medida es similar a la falla teórica, se observa un posible desgaste de los balancines de los cilindros 2,5 y 7 lo que genera que la válvula de admisión presente un doble golpe en el cierre.

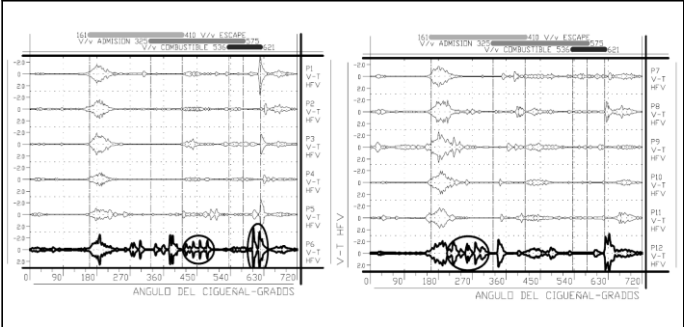
Análisis adicional					
La gráfica medida es similar a la falla teórica, se observa un posible desgaste de la leva en el cilindro 2 lo que genera que la válvula de admisión y escape presente multiples impactos.					
Códigos de estado vibración		N/A			
Descripción de falla potencial		Solución de falla potencial		Gráfica de falla potencial

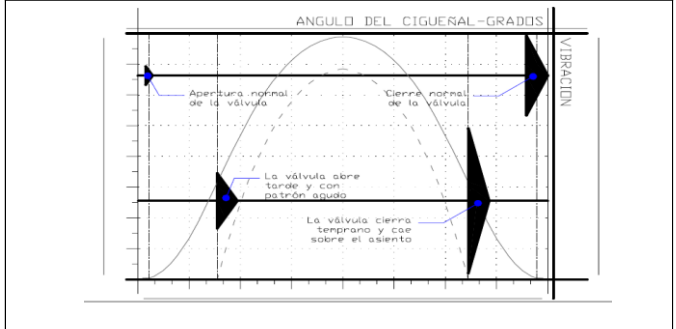
Análisis adicional					
La gráfica medida es similar a la falla teórica, se observa que existe una apertura tardía y un cierre temprano de la válvula de inyección en el cilindro 1.					
Códigos de estado vibración		N/A			
Descripción de falla potencial		Solución de falla potencial	Gráfica de falla potencial

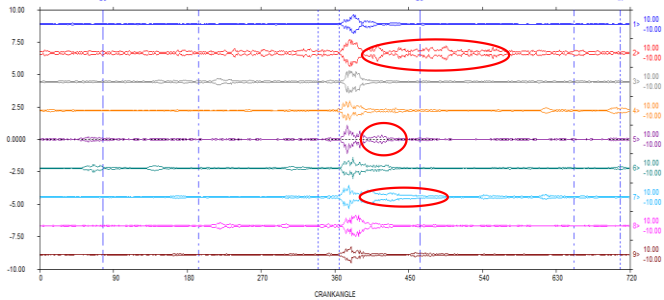
TIPO DE GRÁFICA SEÑAL DE ULTRASONIDO					
Cilindro/s analizado/s	1 al 9				
Análisis / Categoría de base de datos		Inyección_de_combustible_con_patrones_de_fugas			
<p>Existe una presencia de un patrón de fugas que puede ser debido a un cierre inadecuado del inyector. Puede deberse también a un mal acople, asentamiento del sensor de ultrasonido o por una mala ganancia en la toma de datos.</p>

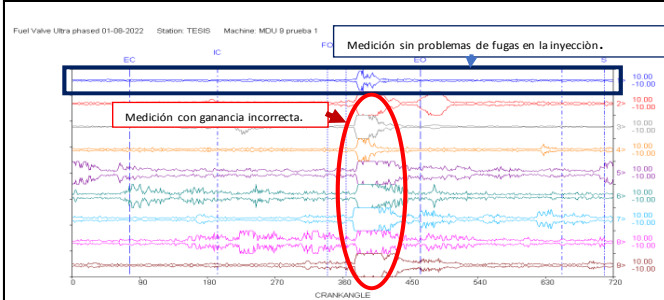
Análisis adicional					
<p>La gráfica muestra fugas luego de la inyección de combustible, presumiblemente se deba al control de tiempo o flujo en los cilindros 2,5 y 7.</p>

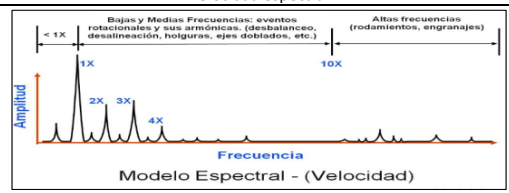
<p style="text-align: center;">Modelo Espectral - (Velocidad)</p>																			
Conclusiones				Se observa que existen valores en los cojinetes del 4 al 11 insatisfactorios con respecto a la norma (valor puntual). En la medición espectral se observa que las vibraciones más altas son con respecto a la estructura del motor.																											
Monitoreado por: Gabriel Romero - Miguel Merino				Analizado: Gabriel Romero - Miguel Merino				Autorizado: Ing. Edison Zurita																							
Cargo:	Tesisista			Cargo:	Tesisista			Cargo:	Supervisor Mecánico.																						
Fecha:	8/3/2022			Fecha:	9/4/2022			Fecha:																							
Hora:	03:00			Hora:	03:00			Hora:

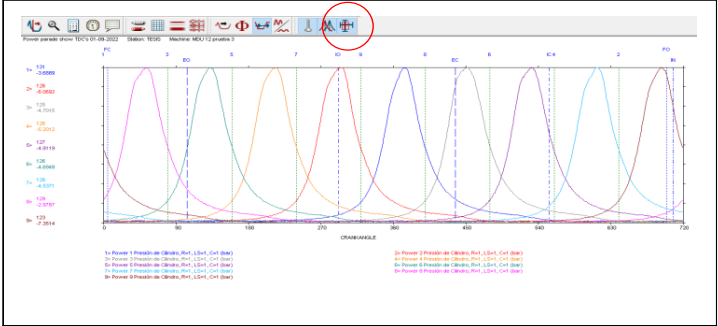
Análisis adicional										
<p>Se observa que las presiones con respecto al promedio no caen o exceden los 5 bar, por lo que se podría decir que esta estadísticamente balanceado. Se observa que la diferencia de temperatura con respecto al promedio no cae o excede los 50°C. Se observa una caída de la presión luego de alcanzar el pico en el cilindro 8, producto probablemente de una mezcla inadecuada de aire combustible.</p>

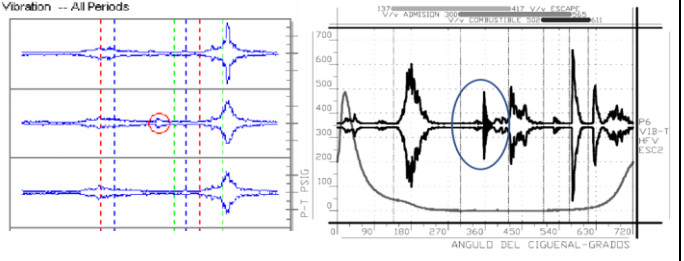
Análisis adicional					
La gráfica medida es similar a la falla teórica, se aprecia que existe un impacto en el punto muerto superior en el cilindro 1 en baja presión, por lo que puede existir algún daño en el pin, bulón de biela o cojinete.

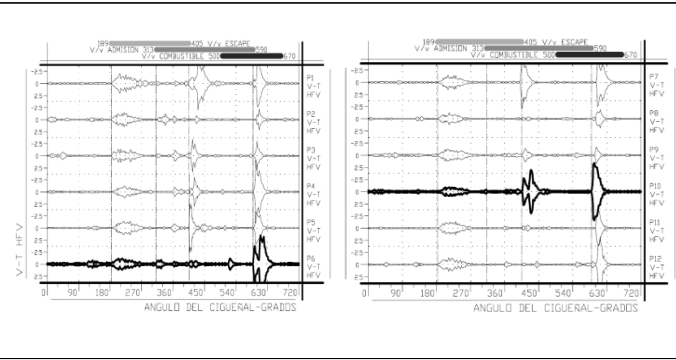
Análisis adicional					
La gráfica medida es similar a la falla teórica, se observa un posible desgaste de los balancines de los cilindros 2,4,8 y 9 lo que genera que la válvula de admisión presente un doble golpe en el cierre. Además la señal puede ser resultado de un choque de válvulas en el cruce de las mismas.

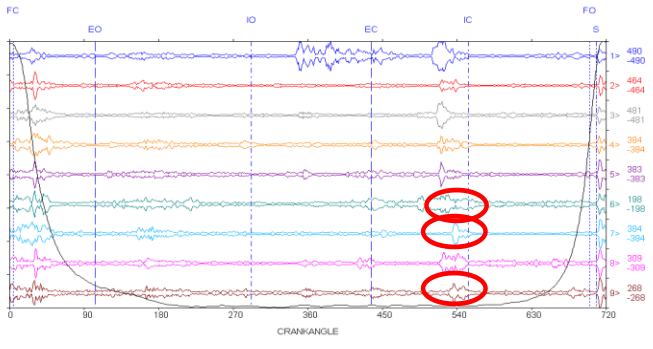
TIPO DE GRÁFICA SEÑAL DE VIBRACIÓN				
Cilindro/s analizado/s	1 al 9				
Análisis / Categoría de base de datos		Impactos y fuga al cierre de las válvulas			
Se observa un cierre inadecuado producto de desgaste en la guía de las válvulas o asiento inapropiado en altas presiones, resortes defectuosos que retardan el cierre.

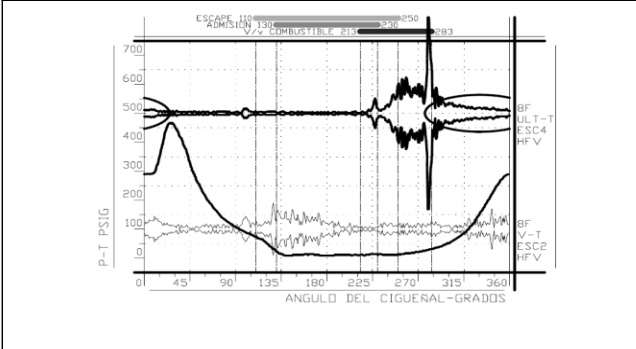
Análisis adicional					
Se observa que existe fuga luego de un cierre inadecuado de las válvulas de los cilindros 6,7 y 9. Se puede interpretar un fallo en los resortes, guías de las válvulas.					
Códigos de estado vibración		N/A

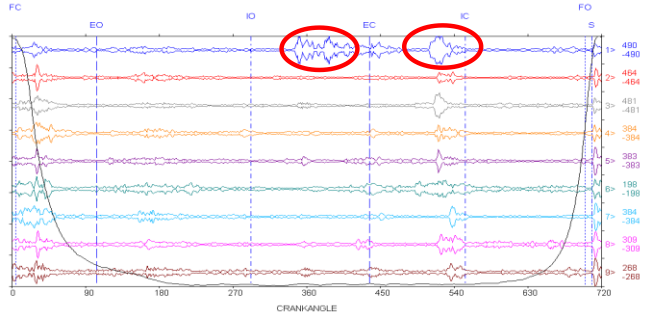
TIPO DE GRÁFICA SEÑAL DE ULTRASONIDO					
Cilindro/s analizado/s	1 al 9				
Análisis / Categoría de base de datos		Anillo_partido_de_motor			
<p>Los impactos fuertes en la culata de forma repentina y no progresiva, se puede visualizar el cambio repentino en tomas diferentes de datos.</p> <p>Los daños se pueden encontrar en los anillos de compresión y las ranuras de pistón con aumento de juego.</p> <p>El pico repentino se parece al cierre de la válvula de admisión. La agudeza en la forma de onda se identifica claramente cuando no es propia de los desgastes de los pines cuando se generan en las bancadas.</p>

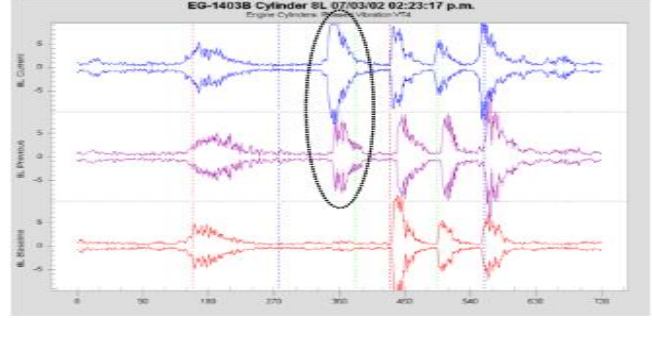
Análisis adicional					
<p>La gráfica medida es muy similar a la teórica, se aprecia que existe una golpe o fuga en el punto muerto superior en el cilindro 1 y una fuga en el cierre de escape y admisión, esto puede ser por un anillo partido de motor. Esto se puede apreciar igual en el punto de medición 2.</p>					
Códigos de estado vibración		N/A			
Descripción de falla potencial		Solución de falla potencial		Gráfica de falla potencial	
Se presenta un anillo partido de motor.		<ol style="list-style-type: none"> 1. Realizar una segunda medición o inspección en campo. 2. Cambio de anillo de motor.

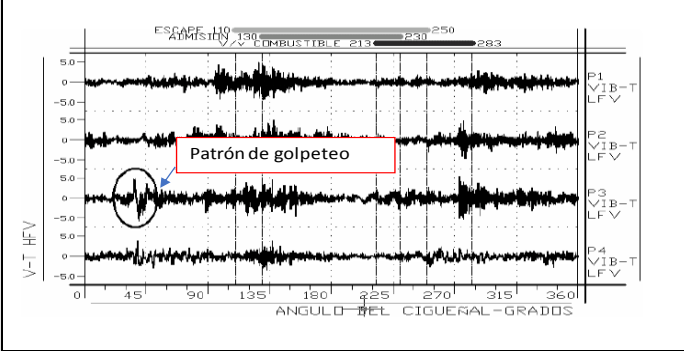
Análisis adicional					
<p>La gráfica medida es muy similar a la teórica, se aprecia que existe un golpe en el punto muerto superior en el cilindro 1 cuando no existe alta presión.</p>					
Códigos de estado vibración		N/A			
Descripción de falla potencial		Solución de falla potencial		Gráfica de falla potencial	
Desgaste en el pistón generando un golpeteo con la camisa.		<ol style="list-style-type: none"> 1. Realizar una segunda medición o inspección en campo. 2. Revisar el desgaste del pistón. 3. Revisar el estado de la camisa.

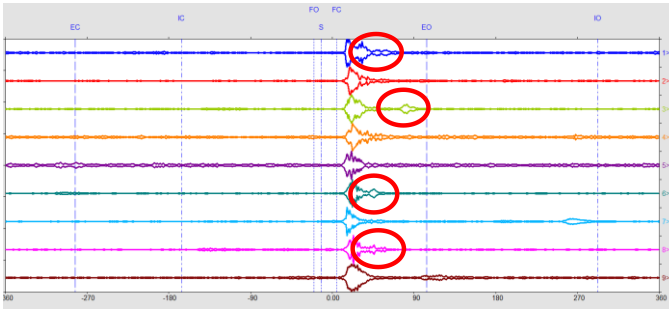
TIPO DE GRÁFICA					
SEÑAL DE ULTRASONIDO					
Cilindro/s analizado/s	1 al 9				
Análisis / Categoría de base de datos		Inyección_de_combustible_con_patrones_de_fugas			
<p>Existe una presencia de un patrón de fugas que puede ser debido a un cierre inadecuado del inyector. Puede deberse también a un mal acople, asentamiento del sensor de ultrasonido o por una mala ganancia en la toma de datos.</p>

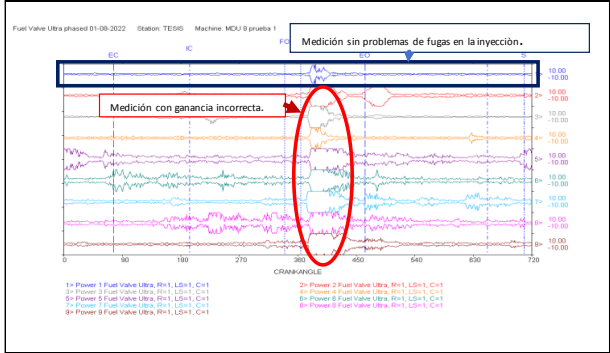
Análisis adicional		<p>La gráfica muestra fugas luego de la inyección de combustible, presumiblemente se deba al control de tiempo o flujo en los cilindros 1, 3, 6, 8.</p>

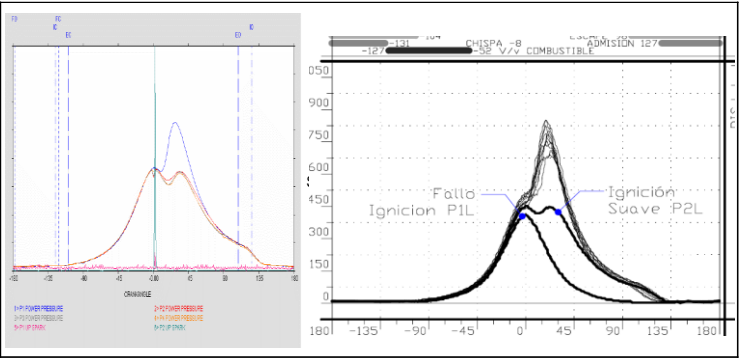
Análisis adicional										
<p>Se observa que la presión del cilindro 5 excede los 5 bar con respecto al promedio, por lo que se podría decir que no está estadísticamente balanceado. Se observa que la diferencia de temperatura con respecto al promedio no cae los 50 °C, pero sí se observa una temperatura un poco baja en el cilindro 6 de 330°C. Las curvas tienen presencia de una ignición un poco deficiente en el cilindro 3 y 7.</p>

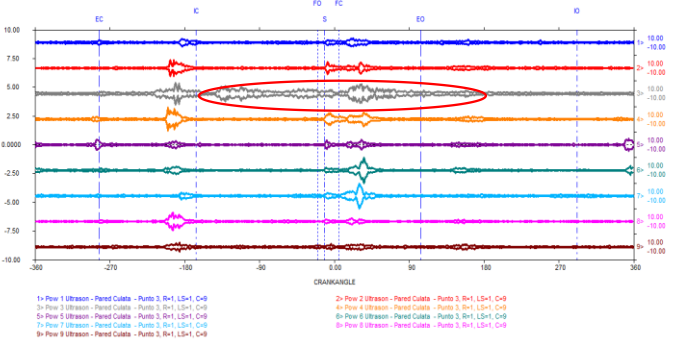
TIPO DE GRÁFICA SEÑAL DE ULTRASONIDO					
Cilindro/s analizado/s	1 al 9				
Análisis / Categoría de base de datos Los impactos fuertes en la culata de forma repentina y no progresiva, se puede visualizar el cambio repentino en tomas diferentes de datos. Los daños se pueden encontrar en los anillos de compresión y las ranuras de pistón con aumento de juego. El pico repentino se parece al cierre de la válvula de admisión. La agudeza en la forma de onda se identifica claramente cuando no es propia de los desgastes de los pines cuando se generan en las bancadas. La señal presentada puede ser también porque existe una elevada fricción en la carrera de compresión y potencia.		Anillo_partido_de_motor

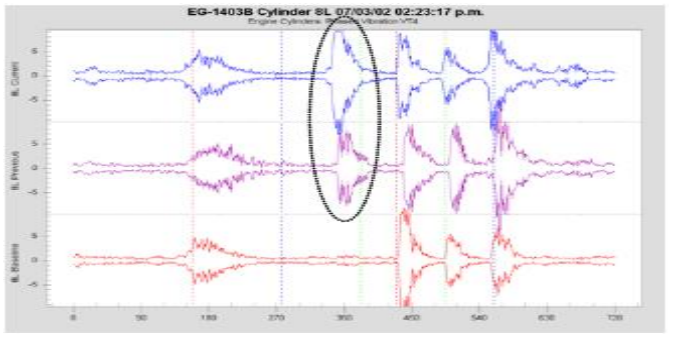
Análisis adicional La gráfica medida presenta una fuga en la carrera de compresión y de potencia, antes del punto muerto superior de alta presión.					
Códigos de estado vibración		N/A			
Descripción de falla potencial		Solución de falla potencial	Gráfica de falla potencial		
Se presenta un anillo partido de motor o alineación de anillos que generan una fuga en la zona de alta presión. Existen señales de fricción en los anillos y/o pared de la culata.		<ol style="list-style-type: none"> Realizar una segunda medición o inspección en campo. Cambio de anillos de motor de ser necesario para eliminar fugas y mejorar la lubricación.

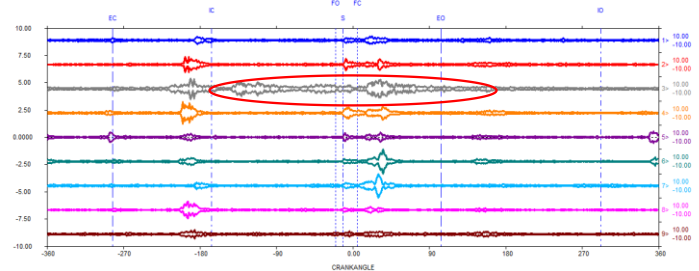
TIPO DE GRÁFICA SEÑAL DE VIBRACION			
Cilindro/s analizado/s	1 al 9			
Análisis / Categoría de base de datos		<i>Fuga zona de alta presión</i>		
Se observa una fuga en el ultrasonido en la zona de alta presión debido a:

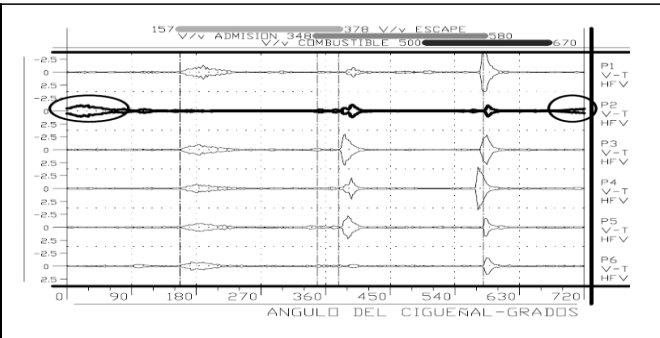
<ul style="list-style-type: none"> -Válvula sucia, carbonizada o rota. -Resortes dañados o rotos. - Asiento de válvula dañada. - Vastagos dañados o doblados. 				
Análisis adicional				
<p style="color: red;">La medición se realizó en la pared de la culata y se observa que existe fuga en la zona de alta presión, en la carrera de compresión y potencia.</p>

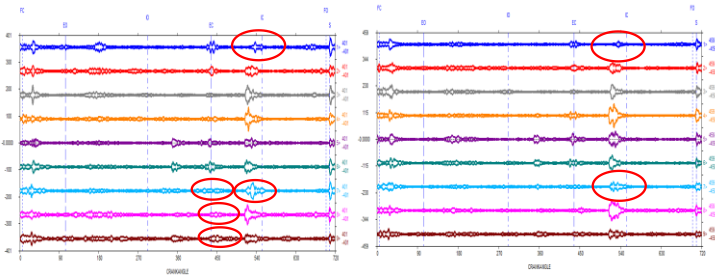
TIPO DE GRÁFICA SEÑAL DE VIBRACION				
Cilindro/s analizado/s	1 al 9			
Análisis / Categoría de base de datos		Cierre_tardío_o_apertura_temprana_de_valvulas		
Se puede apreciar un efecto de Loose valve lash (Efecto de latigazo de válvula) se cierra tarde o se abre temprano.

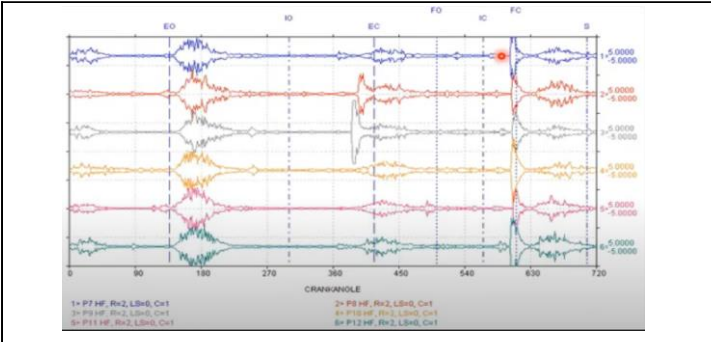
Análisis adicional				
La gráfica medida es similar a la falla teórica, se aprecia que las válvulas de admisión del cilindro 1 y 7 se cierran tarde y las válvulas de escape de los cilindros 7, 8 y 9 se cierran tarde.				
Códigos de estado vibración		N/A		
Descripción de falla potencial		Solución de falla potencial	Gráfica de falla potencial

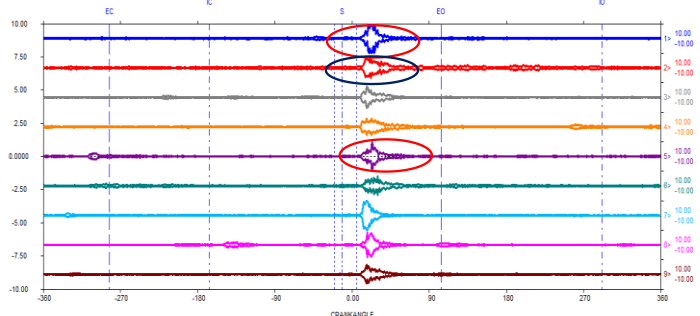
TIPO DE GRÁFICA				
	SEÑAL DE ULTRASONIDO				
Cilindro/s analizado/s	1 al 9				
Análisis / Categoría de base de datos	Inyección_de_combustible_con_patrones_de_fugas				
<p>Existe una presencia de un patrón de fugas que puede ser debido a un cierre inadecuado del inyector. Puede deberse también a un mal acople, asentamiento del sensor de ultrasonido o por una mala ganancia en la toma de datos.</p>

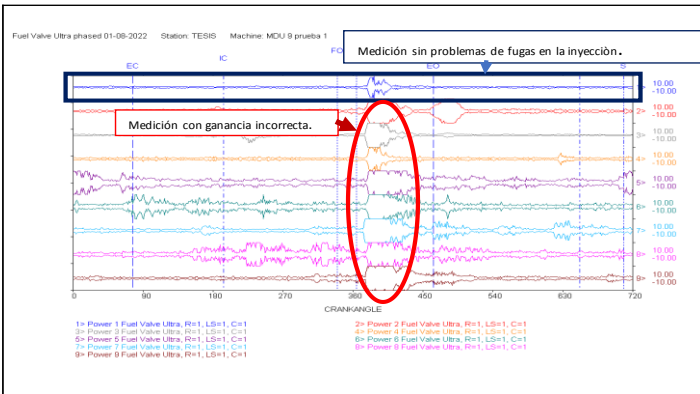
Análisis adicional	<p>Se observa que existe un cierre tardío en el cilindro 1 y 5, y un cierre inadecuado en el cilindro 2.</p>				
Códigos de estado vibración	N/A

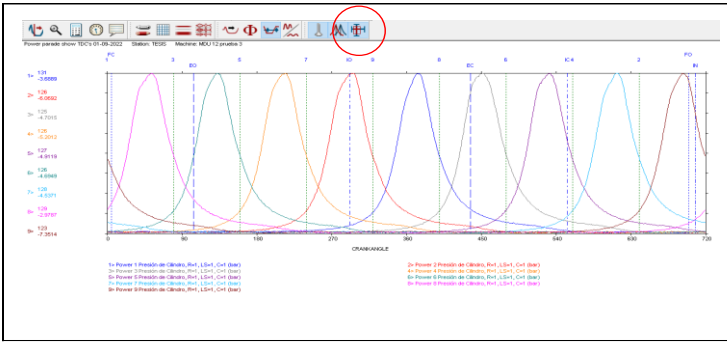
Análisis adicional										
<p>Se observa que las presiones no exceden el valor de 5 bar por encima o por debajo del promedio, por lo que se podría decir que esta estadísticamente balanceado. Se observa que la temperatura T7 está por debajo de 50°C del promedio, debido a que si alcanza una presión similar se puede concluir que es error del sensor de temperatura.</p>

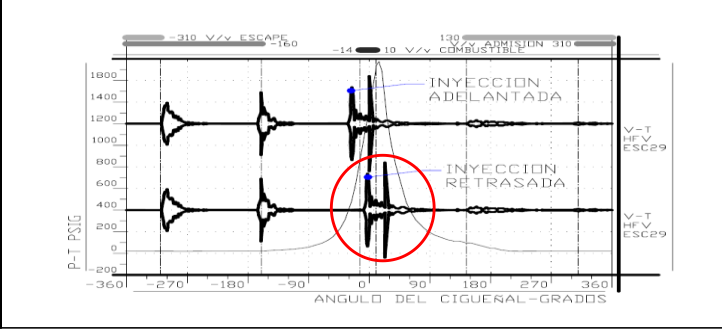
Análisis adicional										
<p>Se observa que la presión del cilindro 7 es la más baja y presenta una deformación de la curva de presión que puede ser debido a una mala mezcla aire combustible. Además, se observa que la inyección está retrasada aproximadamente 4°.</p>										
Códigos de estado vibración		N/A								
Descripción de falla potencial		Solución de falla potencial		Gráfica de falla potencial

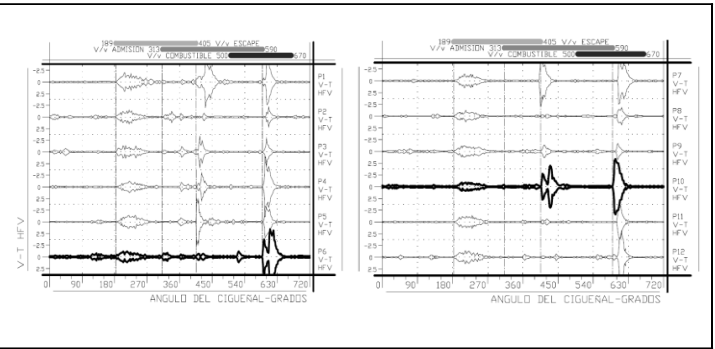
Análisis adicional				
La gráfica medida es muy similar a la teórica, se aprecia que el posible desgaste del balancín del cilindro 9 genera que la válvula de admisión presente un doble golpe en el cierre. Se presenta algo similar en el cilindro 6 pero con una vibración menor. Además la señal puede ser resultado de un choque de válvulas en el cruce de las mismas.
