ESCUELA POLITÉCNICA NACIONAL

ANÁLISIS DE FALLAS ATÍPICAS OCURRIDAS EN MOTORES DE COMBUSTION INTERNA, TANTO ESTACIONARIOS COMO MÓVILES, DEL ECUADOR

**PROYECTO PREVIO A LA OBTENCIÓN DEL TÍTULO DE INGENIERO
MECÁNICO**

Quito, Julio 2008.

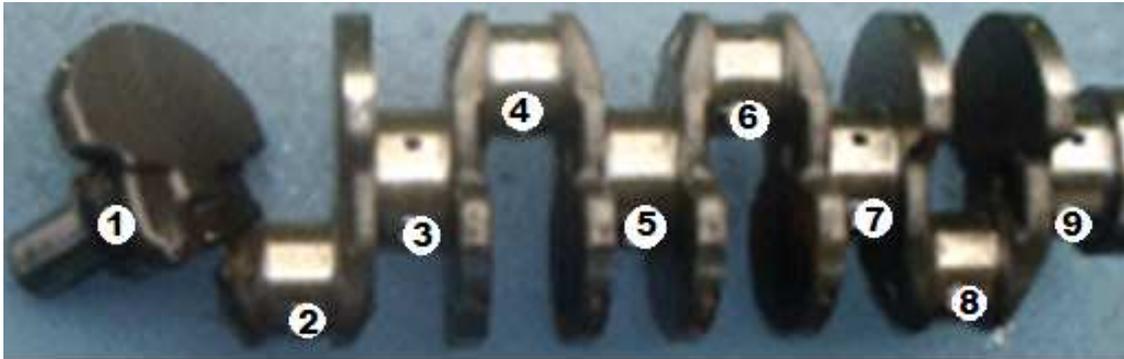
Figura 3.3 Posición del muñón de biela fracturado

Por medio de inspección visual se valora la calidad de los acabados superficiales de mecanizado y se concluye que las superficies fueron mecanizadas y rectificadas adecuadamente según especificaciones del fabricante, además se conoce que el ensamble fue adecuado y que no existían reparaciones previas. No se evidencia presencia de desgaste.

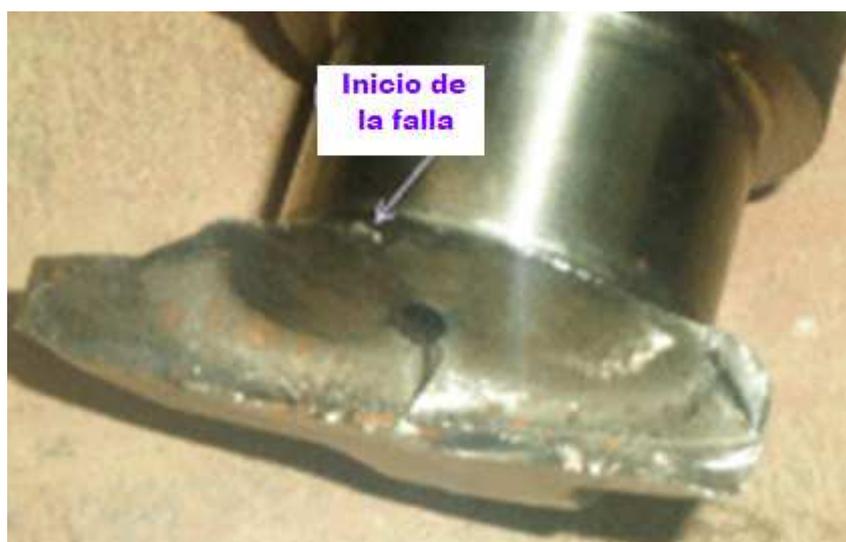
Figura 3.5 Detalle de la superficie de fractura del cigüeñal

En la figura 3.5 se muestra la otra mitad de la fractura donde se observa que el inicio de falla tiene origen en una discontinuidad del material, en la que dicha discontinuidad generó el crecimiento de una microgrieta o microfisura superficial en la zona del radio de acuerdo, la cual avanzó hacia el interior del eje, comprometiendo una zona débil a causa de la presencia del conducto interno de lubricación.

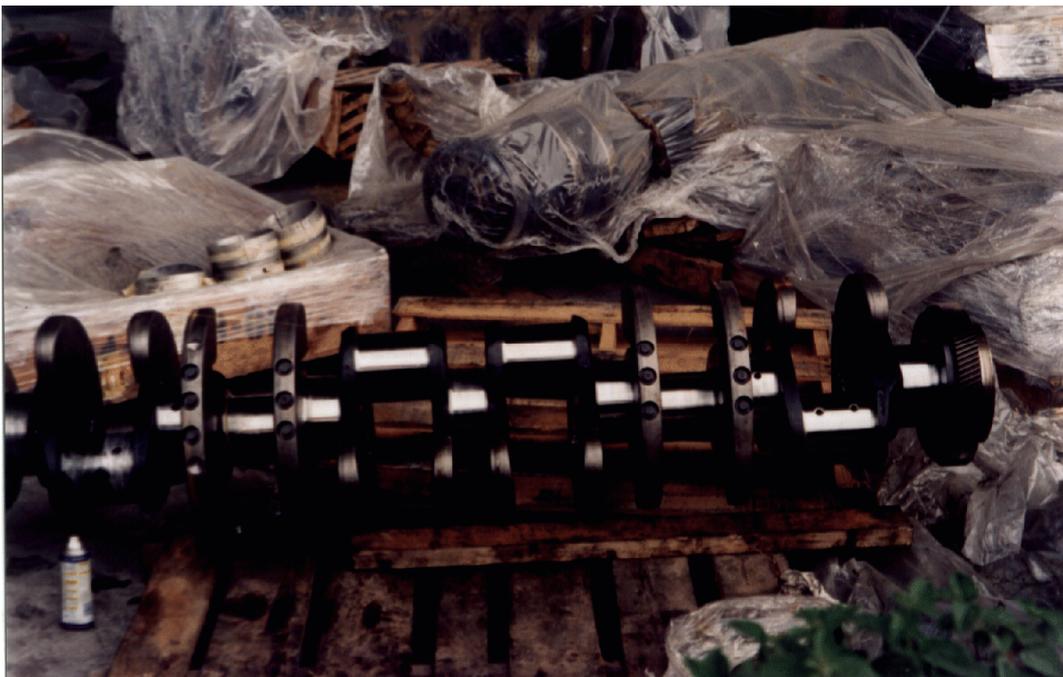
Figura 3.10 Cigüeñal del motor fallado

La falla se produjo en un motor que no superaba las 1000 horas de funcionamiento en el que se observa que el cigüeñal, el bloque y dos bielas se encuentran destrozados; se procede al cambio de dichas piezas y se pone en

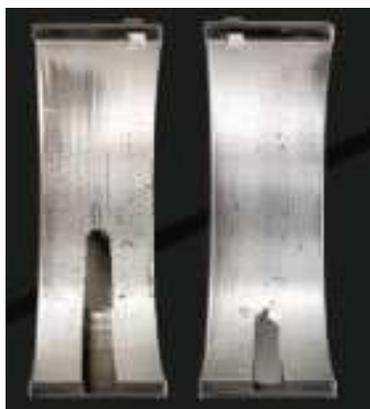
Figura 3.12 Rayaduras ubicadas en las chaquetas de bancada

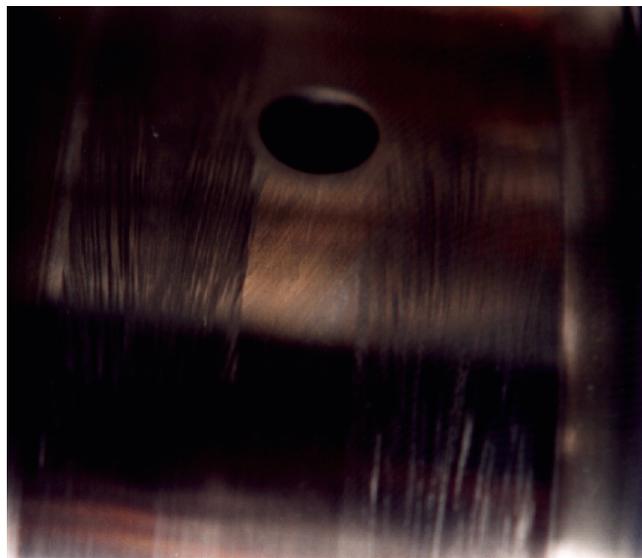
Figura 3.15 Rayaduras en el cigüeñal correspondiente a la bancada número 1

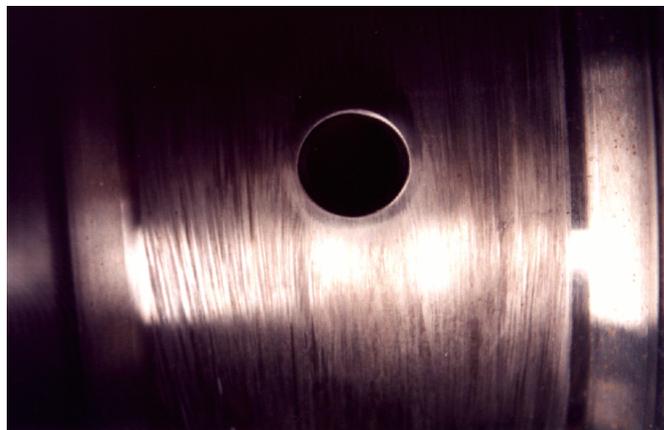
Figura 3.16 Rayaduras en el cigüeñal correspondiente a la bancada número 4

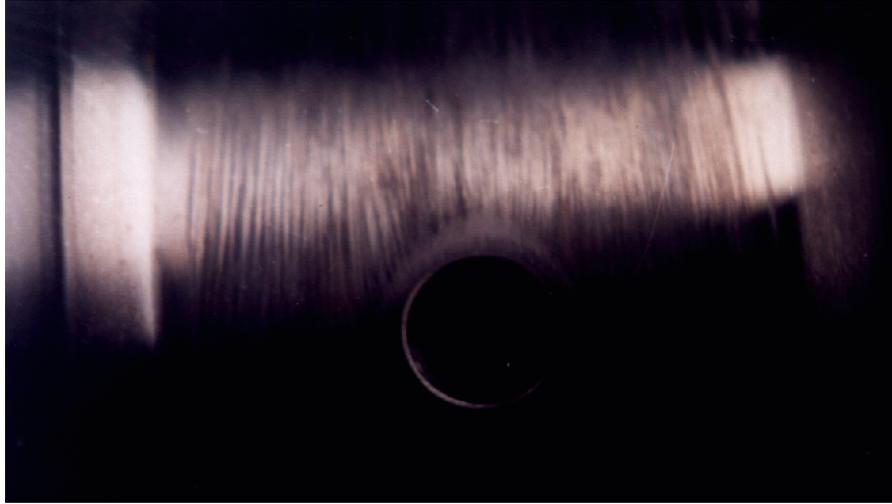
Figura 3.17 Rayaduras en el cigüeñal correspondiente a la bancada número 5

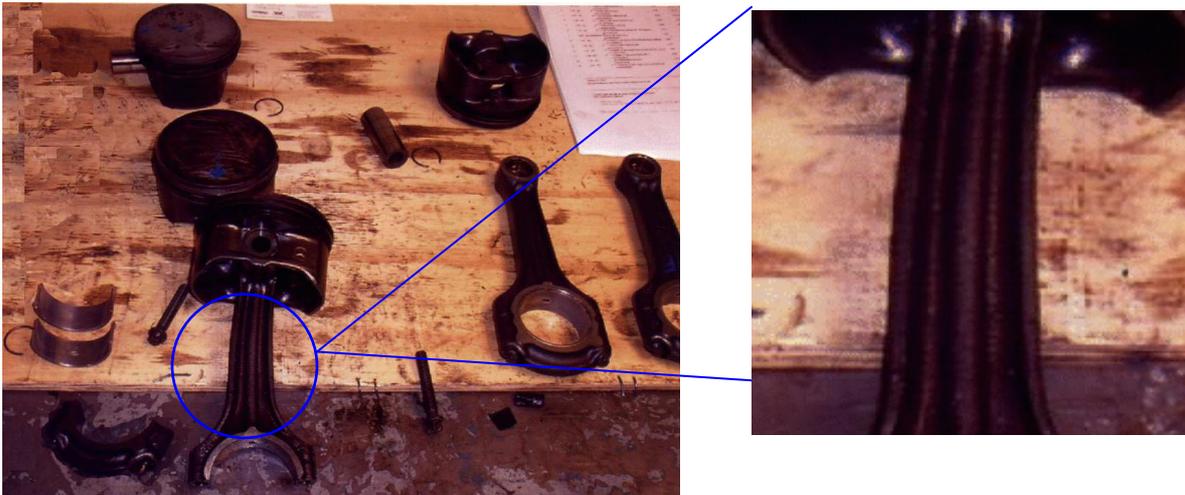
Figura 4.3 Biela doblada

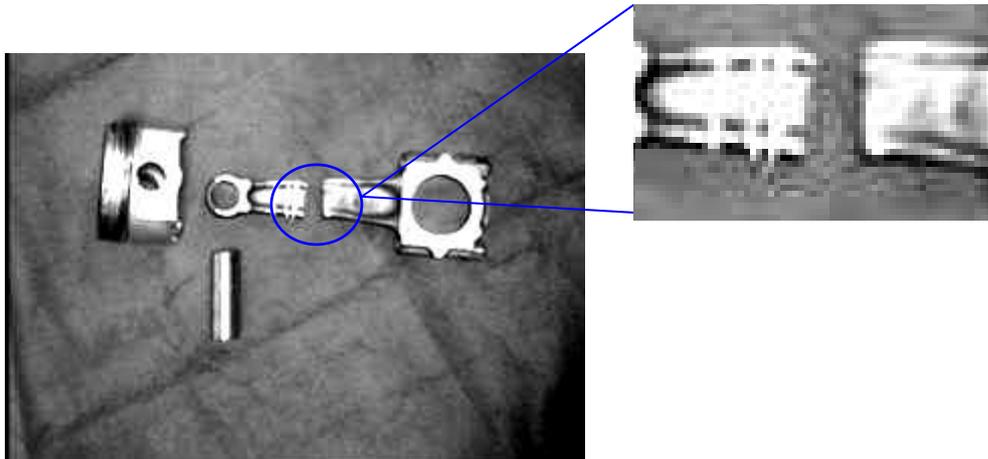
Figura 4.12 Biela fracturada

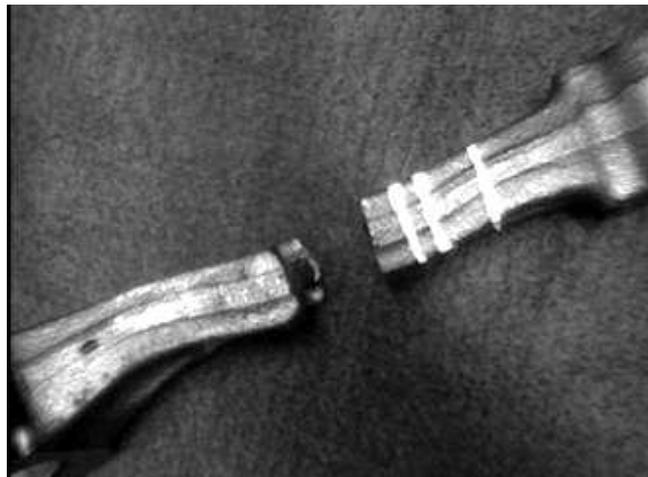
Figura 4.13 Deformación macroscópica de la biela fallada

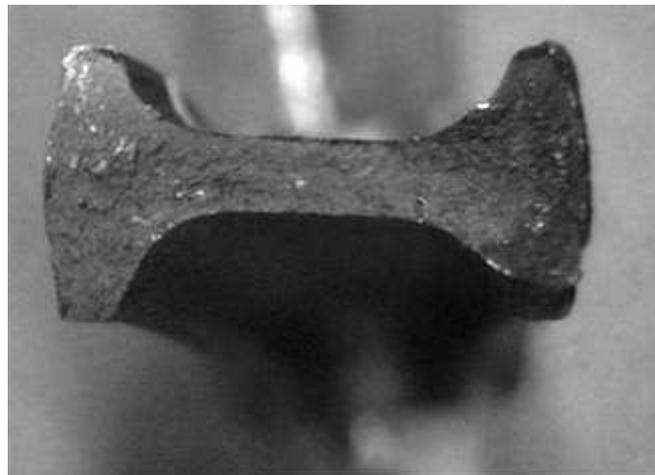
Figura 4.15 Sección fallada de la biela

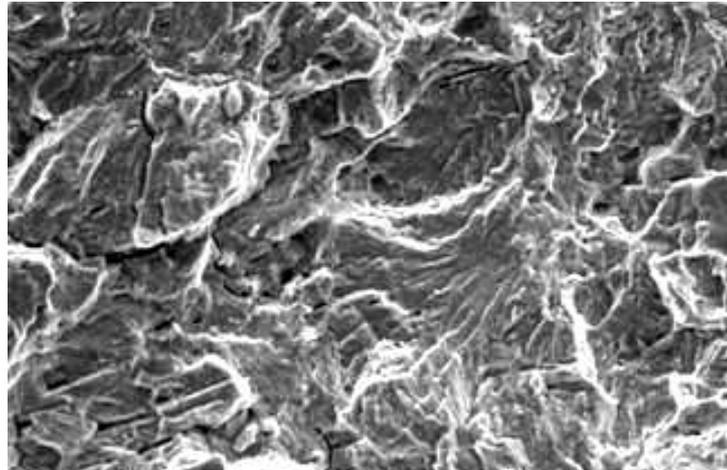
Figura 4.18 Superficie de fractura frágil

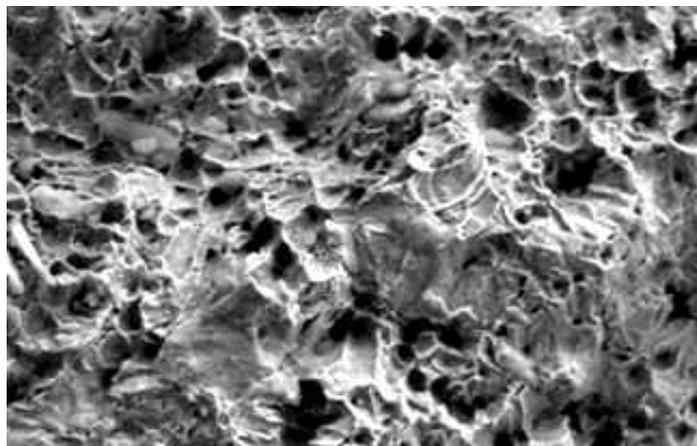
Figura 4.19 Superficie de fractura dúctil

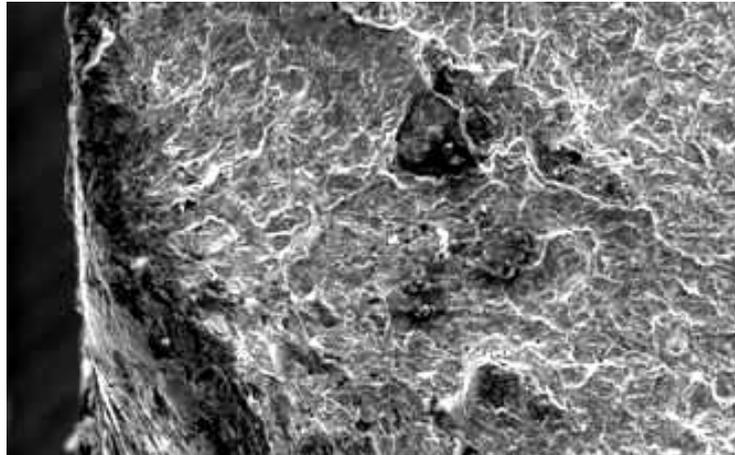
Figura 4.20 Zona de posible inicio de la fractura

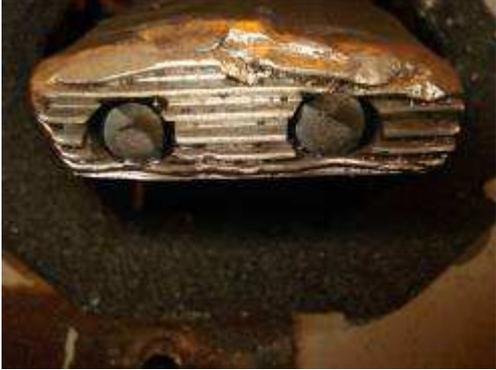
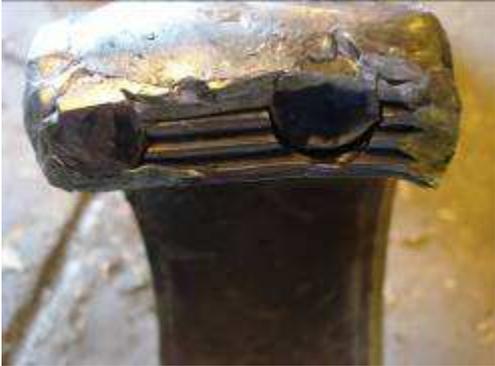
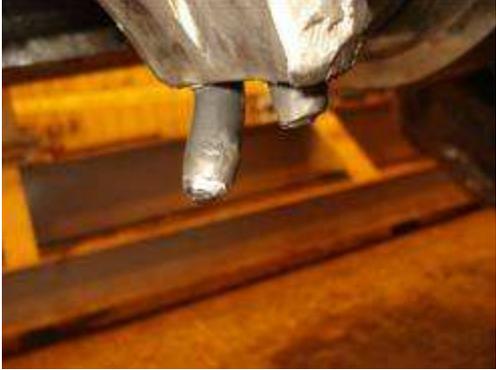
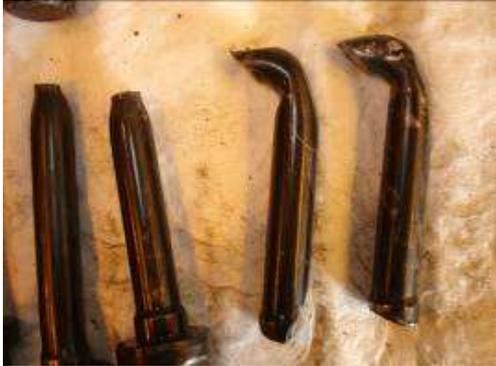
<p data-bbox="357 1182 1273 1223">Pernos de pie de biela estirados y ubicación de sus fragmentos.</p>
<p data-bbox="225 1249 596 1346">Rotura de los pernos de pie de biela por fatiga.</p>	<p data-bbox="619 1249 1410 1397">Al observar los elementos, se confirmó que los pernos han pasado el límite de fluencia y presentan fractura dúctil.</p>

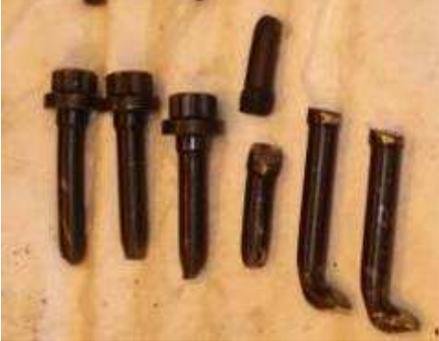
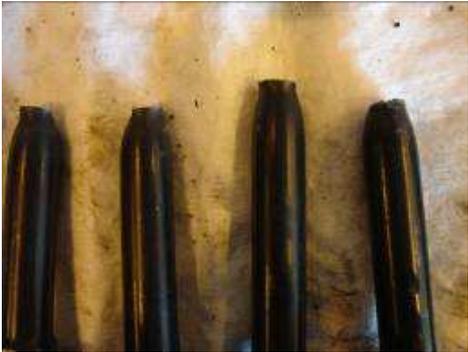
<p data-bbox="564 1839 1066 1879">Pernos de pie de biela fracturados.</p>

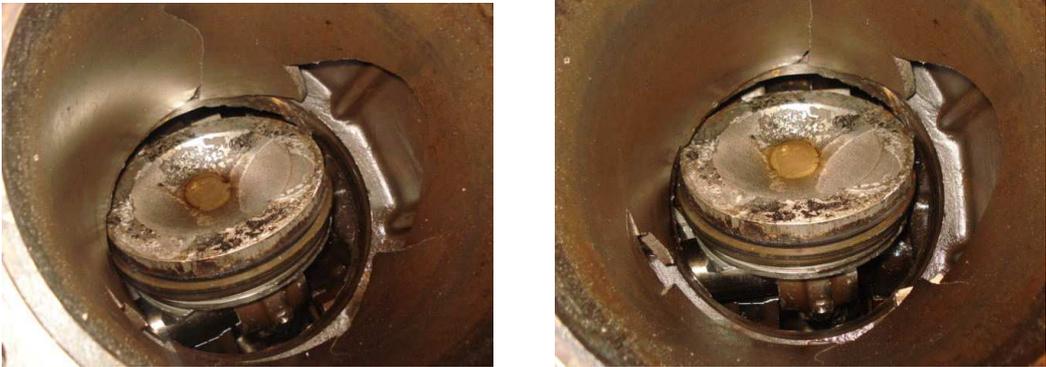
<p data-bbox="692 1200 940 1234">Pistón atascado.</p>	
Ingreso de agua a los cilindros por medio de fisura en el cabezote.	En la prueba hidrostática se verifica que la presión se mantuvo, por lo que se descarta la existencia de fisuras en el cabezote.
Atascamiento del pistón debido a falla en el sistema de lubricación.	El sistema de lubricación del motor se encontraba en buenas condiciones, así lo evidencia los registros de mantenimiento y las evidencias físicas encontradas luego del siniestro. Por lo que se descarta la hipótesis.
Falla del empaque del cabezote debido a su mala calidad del material.	El material cumple especificaciones del fabricante.

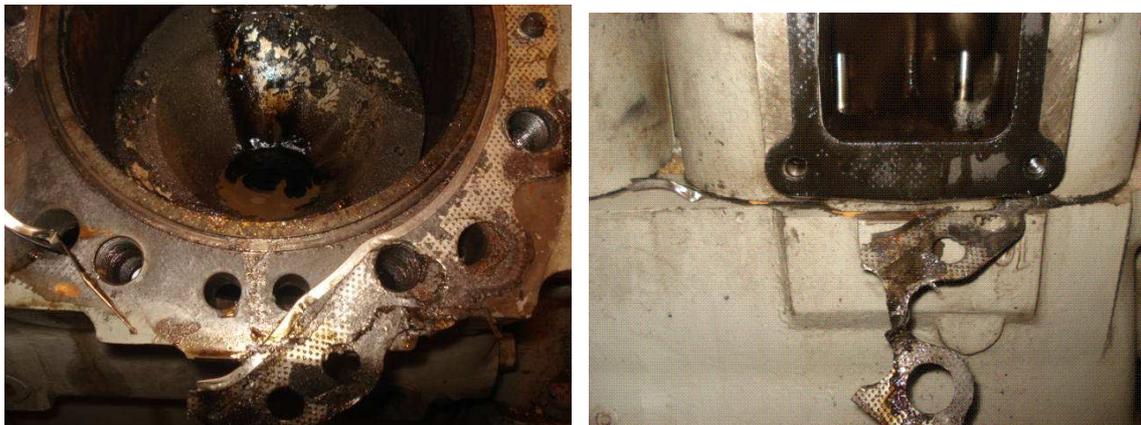
Figura 5.4 Empaque de cabezote averiado

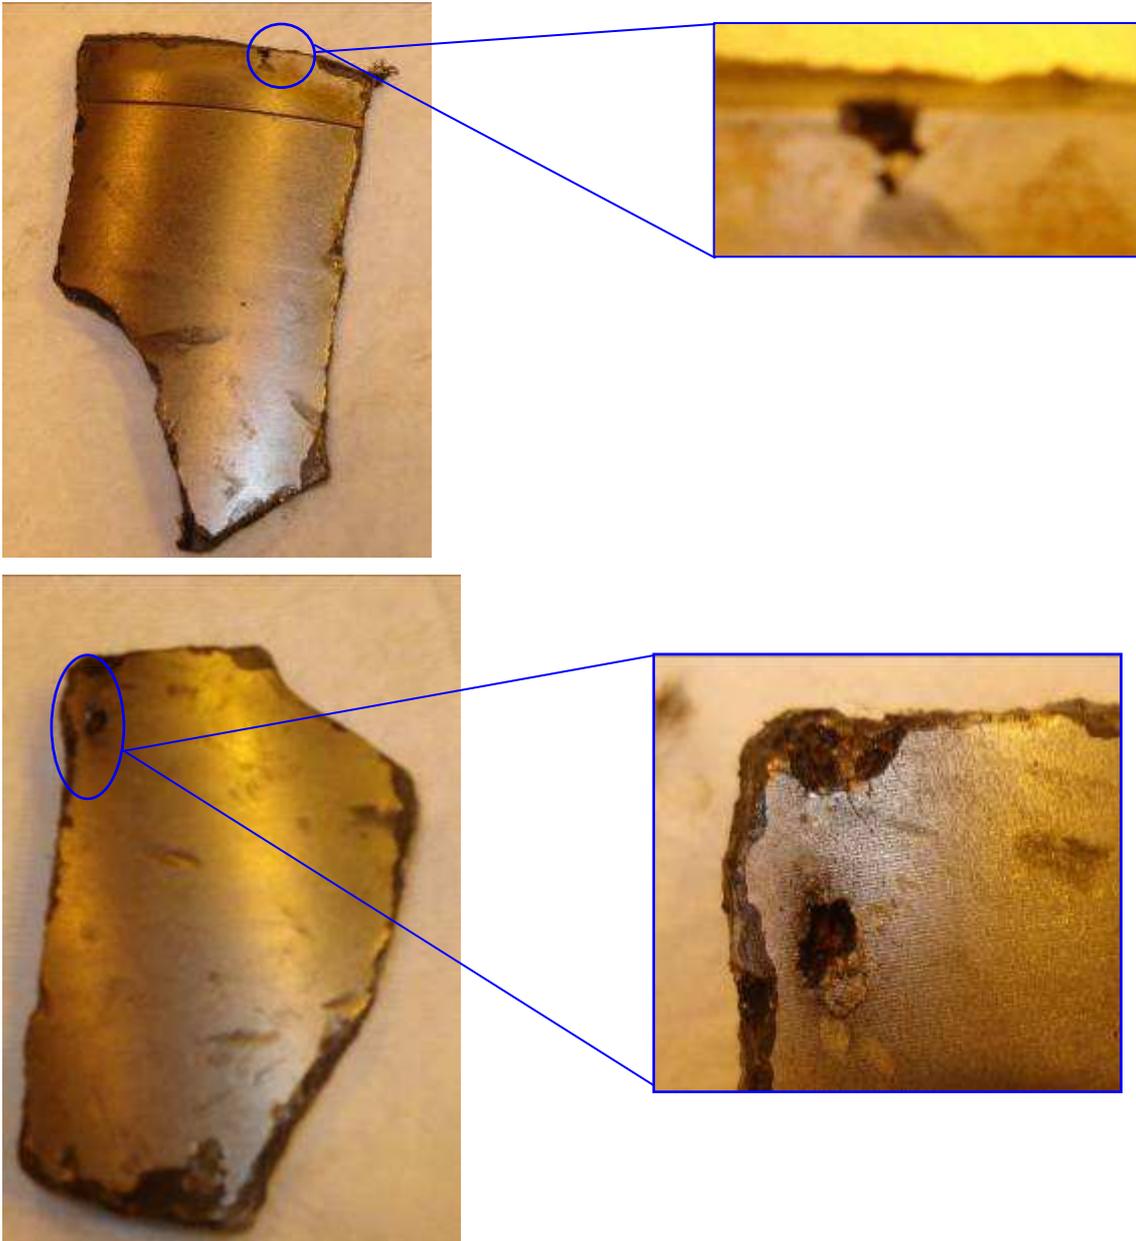
Figura 5.5 Corrosión externa en la camisa dañada

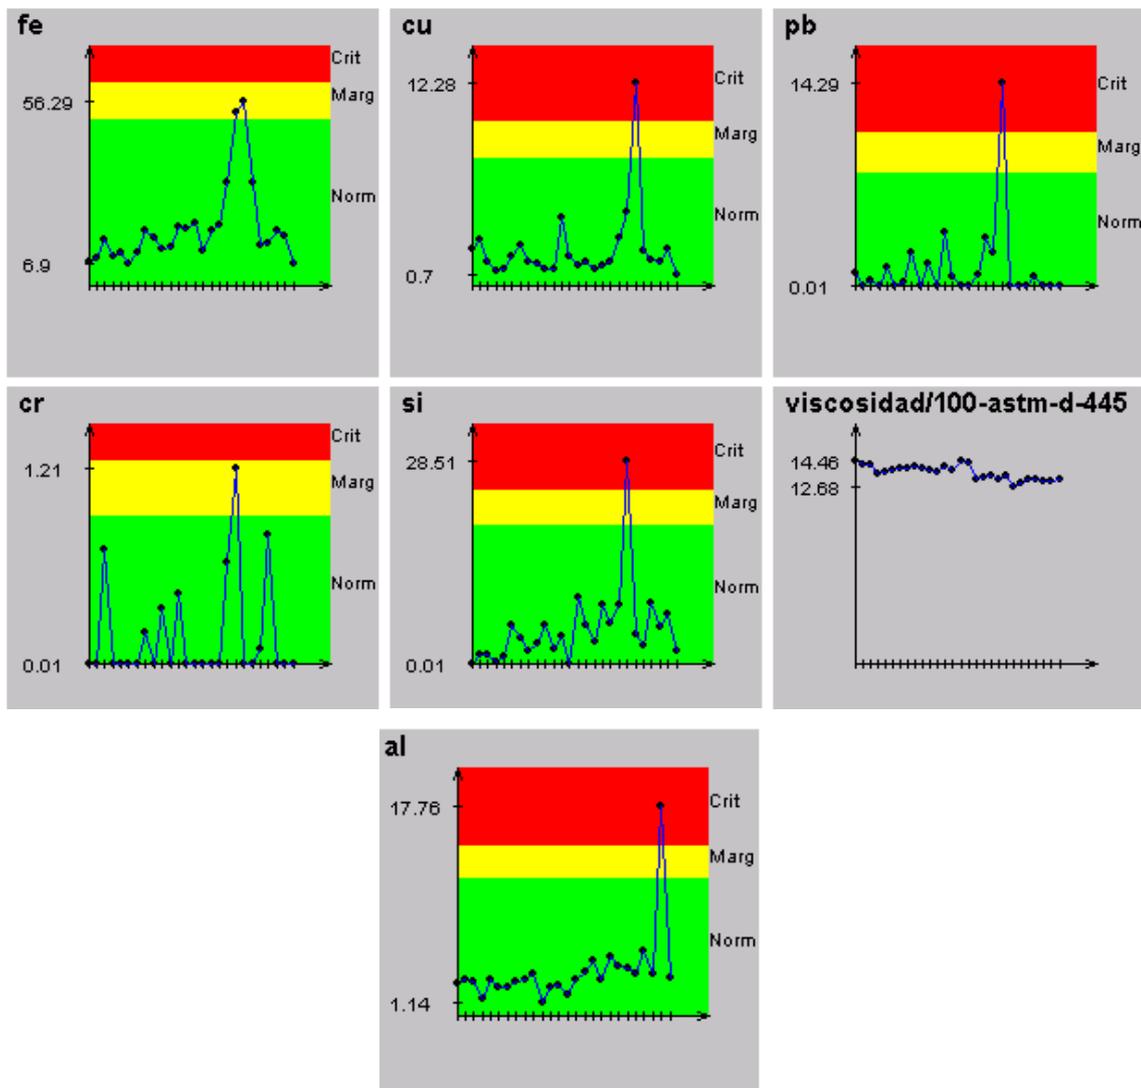
Figura 5.7 Presencia de metales en el aceite de lubricación

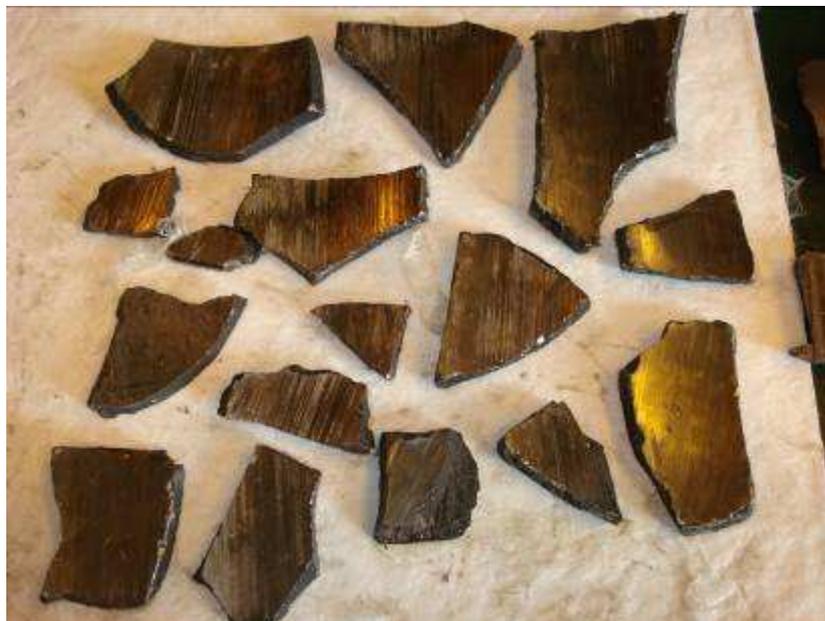
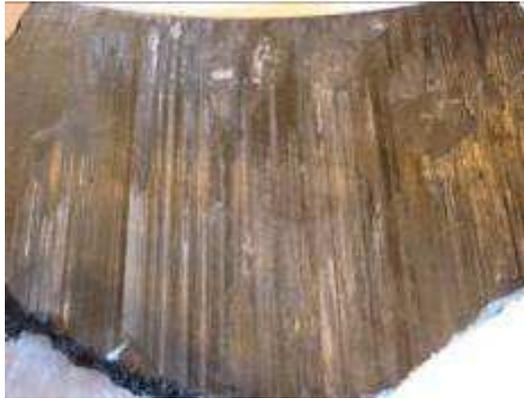
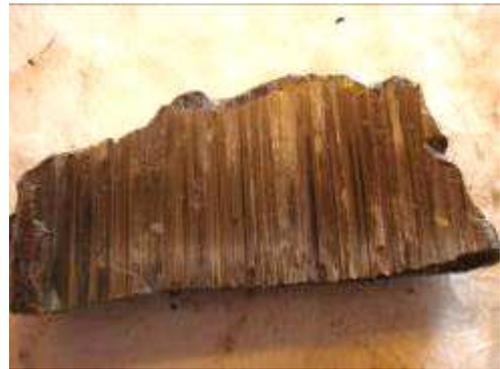
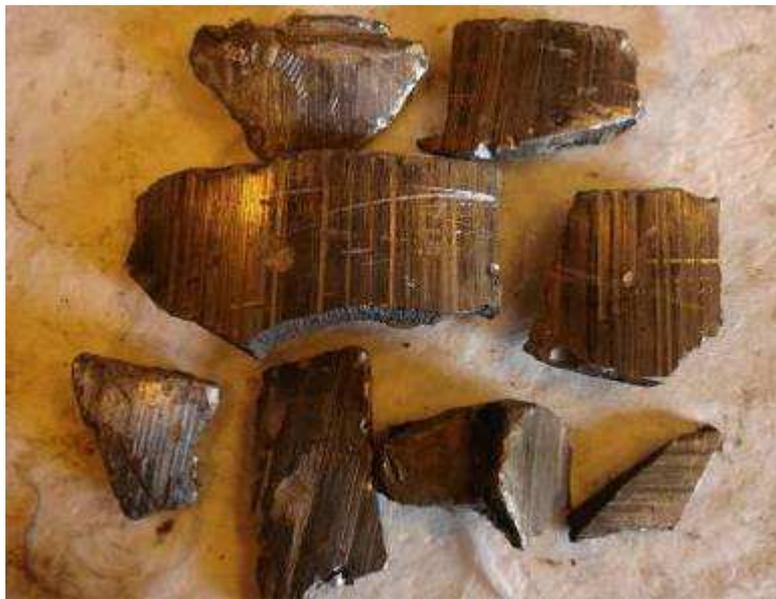
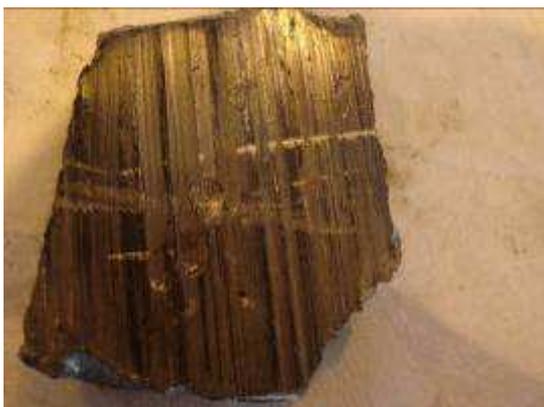
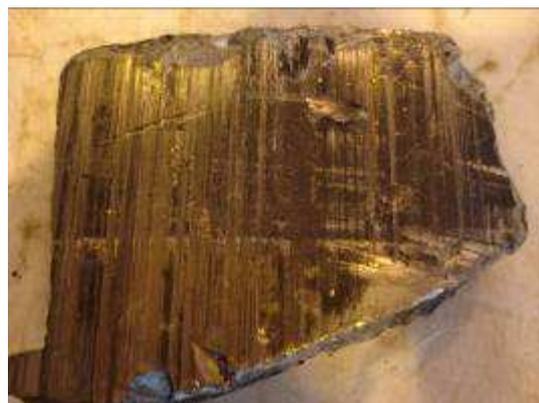
Figura 5.8 Partes de pistón con rayaduras

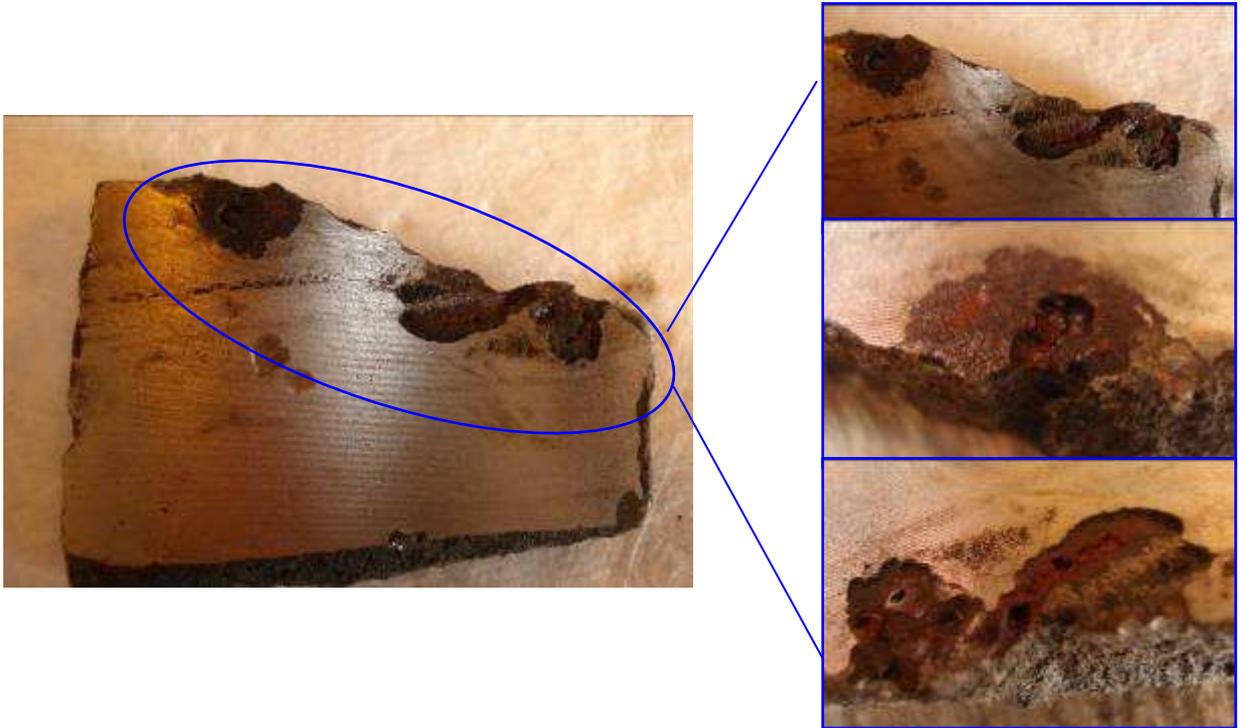
Figura 5.9 Evidencias de corrosión externa en las camisas
