# **ESCUELA POLITÉCNICA NACIONAL**

**ESTUDIO DEL DESGASTE EN LOS MOTORES DE LAS  
BOMBAS PRINCIPALES DEL OLEODUCTO DE CRUDOS  
PESADOS OCP ECUADOR S.A.**

**PROYECTO PREVIO A LA OBTENCIÓN DEL TÍTULO DE INGENIERO  
MECÁNICO**

**Quito, Enero 2013**

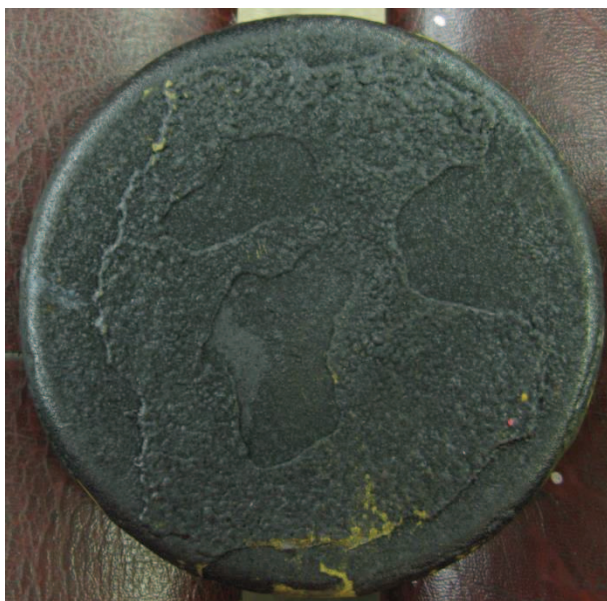
En el primer escenario se observa la figura 1.1, una válvula de escape del sistema de combustión que incluye depósitos y carbonización, debido al crudo pesado, que tiene altas cantidades de Azufre, Sodio y Vanadio. De la experiencia de OCP ha trabajado con combustibles que tienen alrededor del 2% en Azufre, hasta 130 ppm de vanadio y una viscosidad de hasta unos 500 centipoise (cP).

Figura 1. 1. Válvula de escape del motor D-0101D con depósitos de carbón.

En análisis preliminares realizados por parte de OCP Ecuador<sup>1</sup> y mediante ensayos químicos, difracción de rayos X, existen depósitos con altos contenidos de vanadio y sodio, los cuales son causantes de la corrosión en caliente, es muy

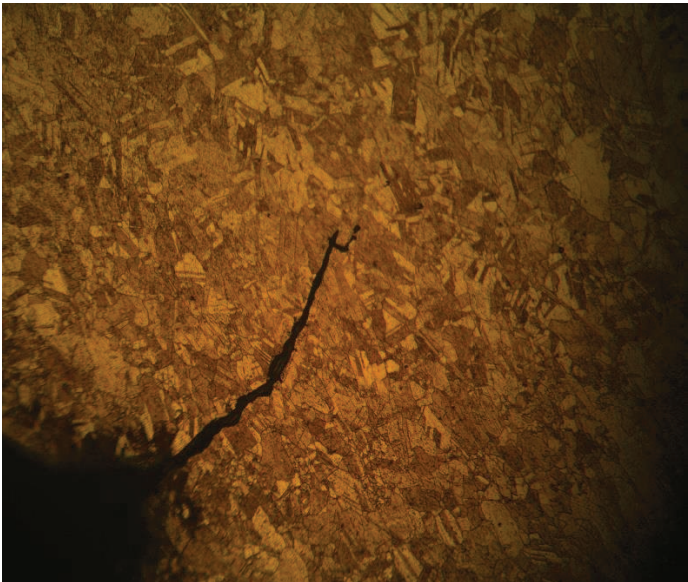
| PROBETA | OBSERVACIONES |
|---|---|
| 3 | <p>La válvula que presenta picadura, tiene una microestructura de estelite en el asiento. La imagen presenta precipitados de carburo, con una grieta en dirección transversal, producto de la corrosión en caliente debido a la acumulación de los depósitos en el asiento. Fotografía tomada a 100X de la muestra 3.</p> |
| <p><b>Fotografía 4.2.</b></p> <p>Microestructura de Estelite en el asiento de la válvula de escape.</p> | |

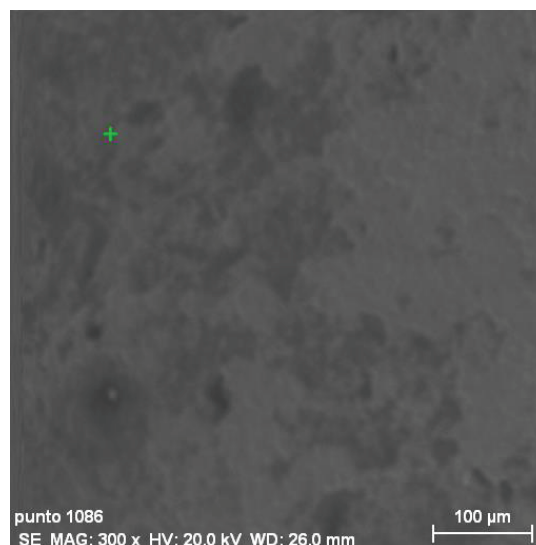
En la parte externa de la cabeza de la tobera de inyección presenta desgaste debido a que existen puntos fríos en la zona por la cual internamente es refrigerado con lubricante, donde los contaminantes se depositan por condensación por la diferencia de temperatura entre el punto refrigerado de la tobera y la temperatura dentro de la cámara de combustión, produciendo la pérdida del material. Ver en la figura 4.1.

Figura 4. 1. Microscopía electrónica de la zona de corrosión.

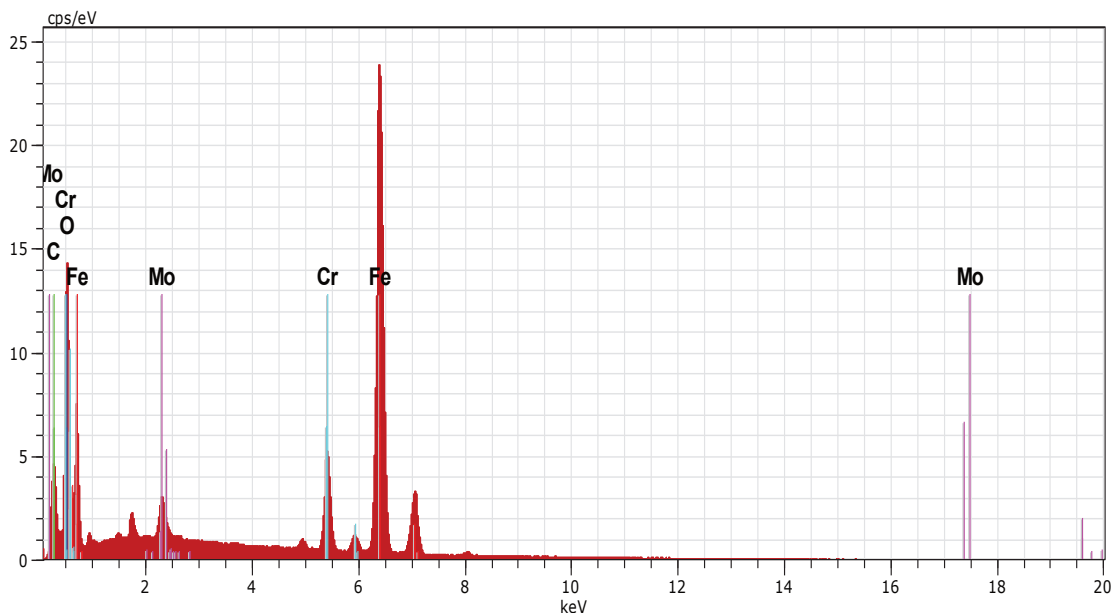
En la figura 4.2. Se presenta la espectrografía de los elementos químicos existentes en la zona donde se encuentra el desgaste del material.

Figura 4. 2. Espectrografía de elementos químicos presentes en la zona de corrosión.

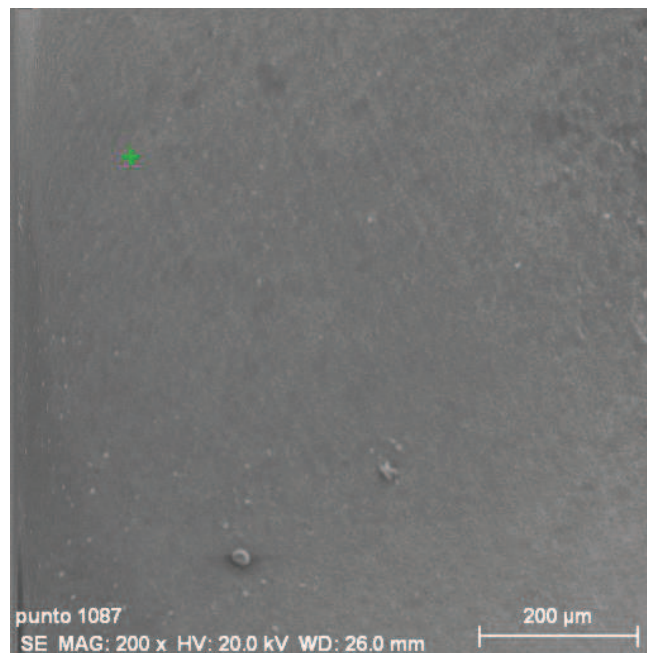
Se indica la microscopia electrónica del inyector sin refrigeración, de manera similar a la probeta anterior, se realiza un corte transversal para saber qué elementos existen en la zona donde presenta pérdida el material o desgaste. El análisis se tomó en un punto referencial, observando que el desgaste es mínimo en comparación a la tobera refrigerada, tanto en la parte interna, como en la superficie externa. En la figura 4.3, se indica el punto referencial con presencia de un diminuto desgaste en la superficie interna.

Figura 4. 3. Zona de desgaste analizado mediante un punto de referencia.

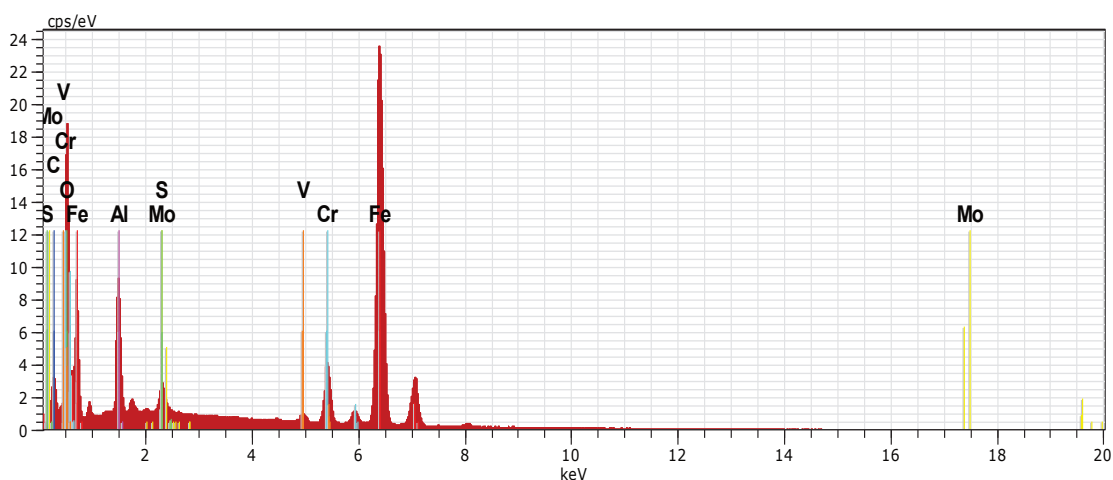
En la figura 4.4. Se muestra la espectrografía de los elementos químicos que están presentes en la zona del desgaste. Se considera la tabla 4.12, donde existen elementos con gran porcentaje en peso y en algunos elementos con bajo porcentaje, estos elementos no se considera en el análisis. Los elementos que se encuentran presentes son los siguientes: hierro (Fe), oxígeno (O), carbono (C), aluminio (Al), cromo (Cr), azufre (S), vanadio (V), molibdeno (Mo); los tres últimos elementos tienen un porcentaje de peso igual a cero.

Figura 4. 4. Espectrografía de la composición química tomado de referencia en un punto cerca la zona de desgaste.

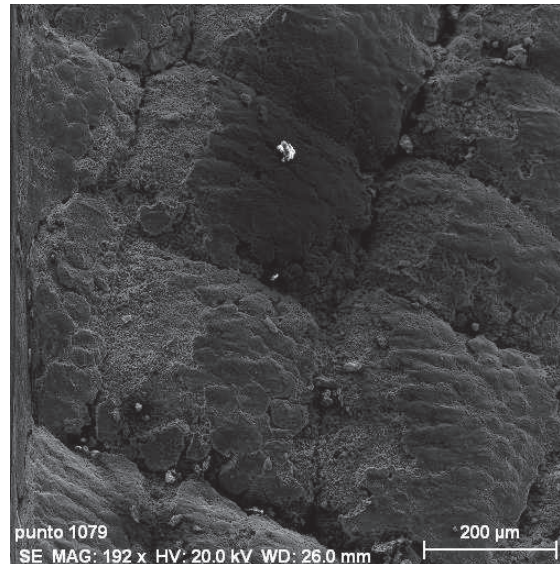
elementos que están compuestos en los granos del material, las cuales son causas de la falla del elemento mecánico. La figura 4.5, indica el tamaño de grano del material y la corrosión presente en ella.

Figura 4. 5. Microscopía electrónica de la zona donde se presenta el crecimiento del grano por elevadas temperaturas.

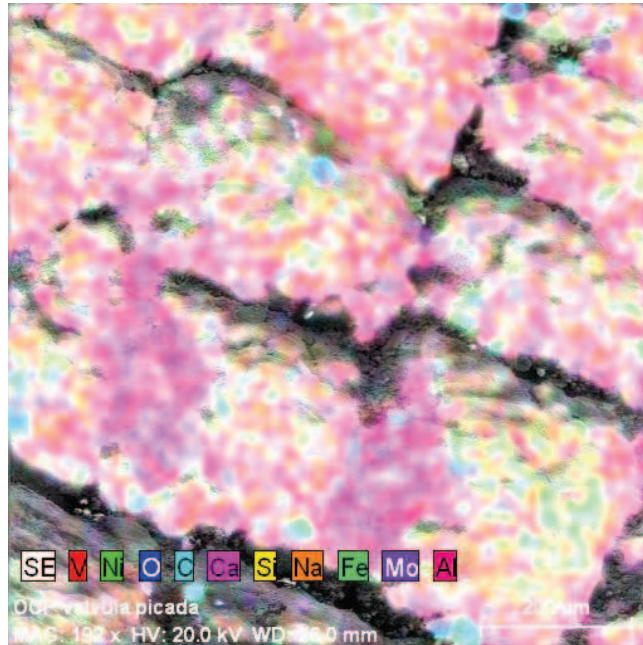
Existe gran presencia de calcio, sodio y vanadio, la interacción de estos elementos son los principales causantes de la corrosión en caliente especialmente en el asiento de la válvula de escape, a pesar que el material es resistente a las elevadas temperaturas, las condiciones de operación y el uso del combustible con altos contaminantes, facilita este proceso de corrosión.

Figura 4. 6. Microanálisis con el proceso de EDS.

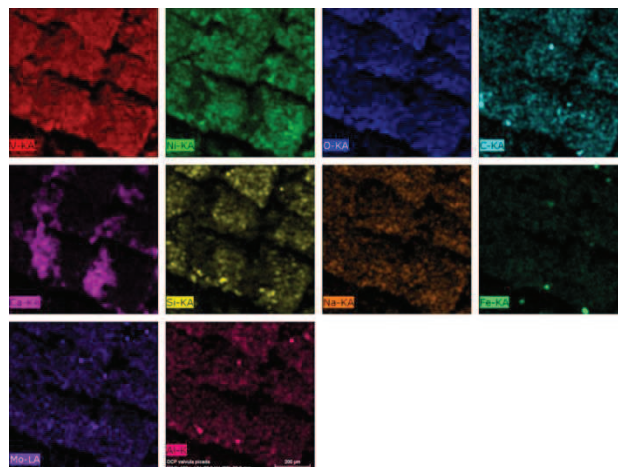
Figura 4.7, define con claridad los elementos químicos presentes en la zona afectada, se especifica los elementos que están en gran cantidad. El vanadio y sodio son los elementos que están atacando drásticamente a la válvula de escape, debido a que estos contaminantes y la mala combustión, hacen que los residuos se acumulen en el asiento de la válvula, perdiendo ciertas propiedades mecánicas, y con las altas temperaturas produce el crecimiento de grano, lo cual está induciendo a la falla.

Figura 4. 7. Composición química en la zona afectada.

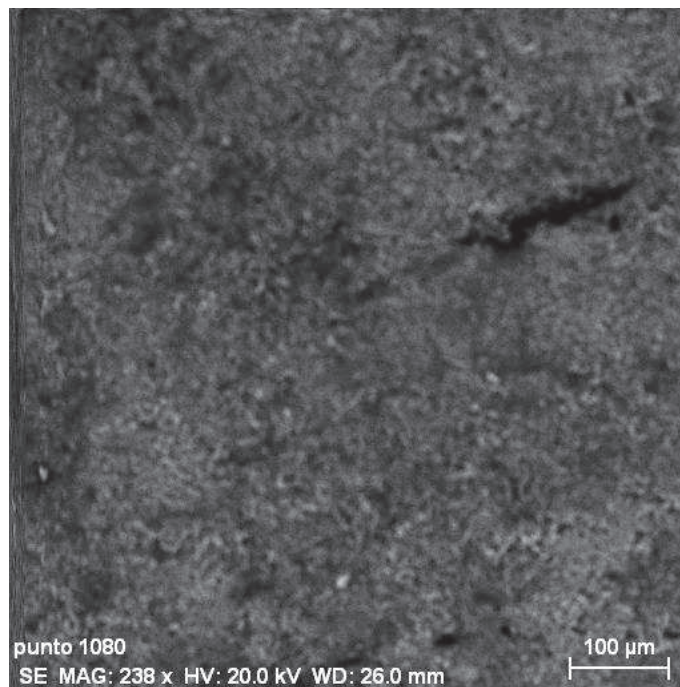
La válvula sin daños visibles, presenta desgaste en el asiento de la válvula, debido a la presencia de vanadio, azufre, sodio. Las líneas de desgaste están direccionadas en diferentes formas, en un punto se evidencia el levantamiento del material y con más horas de funcionamiento se tiene la válvula ya con deterioro. Ver figura 4.9.

Figura 4. 9. Microscopia electrónica de una válvula sin defectos visibles.

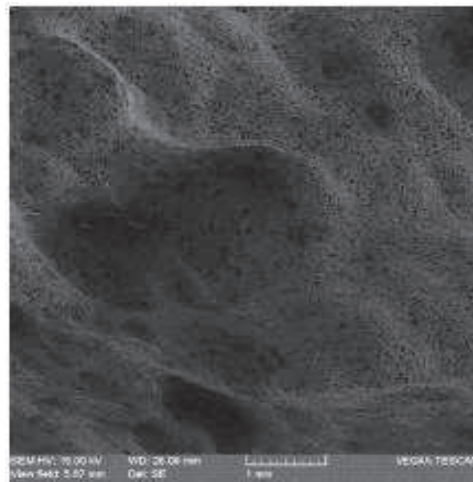
Figura 4. 13. Superficie corroída con nódulos de grafito.

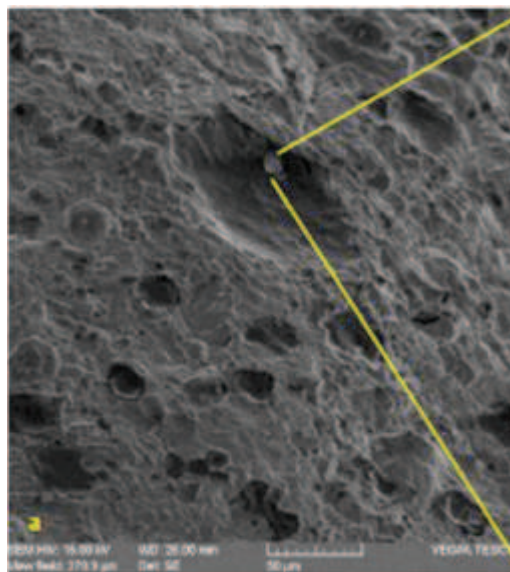
Figura 4. 17. a) Microscopía electrónica ampliada a 100 X de la zona de corrosión, presenta pérdida de nódulos de grafito de la superficie.

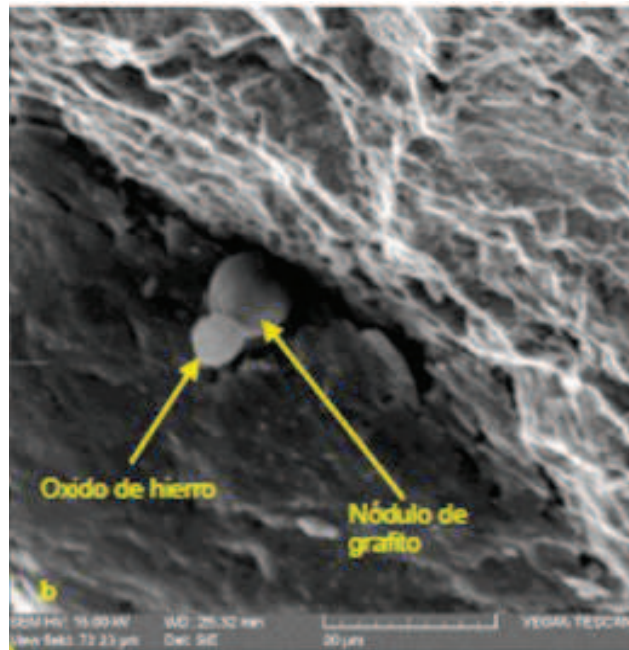
Figura 4. 18. b) Se observa un nódulo de grafito y la presencia de óxido de hierro adherido.

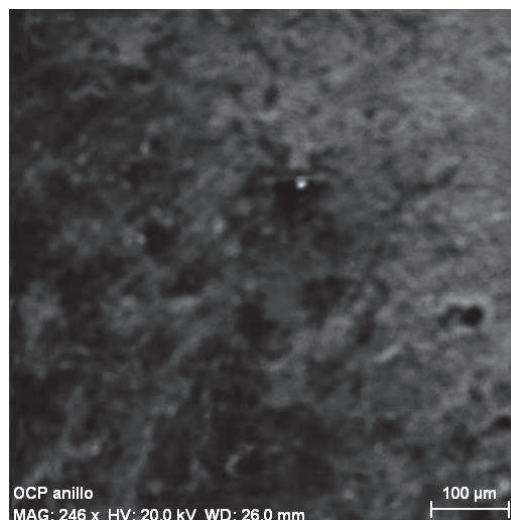
Figura 4. 20. Microscopia electrónica, ampliación de la zona de fractura del anillo.

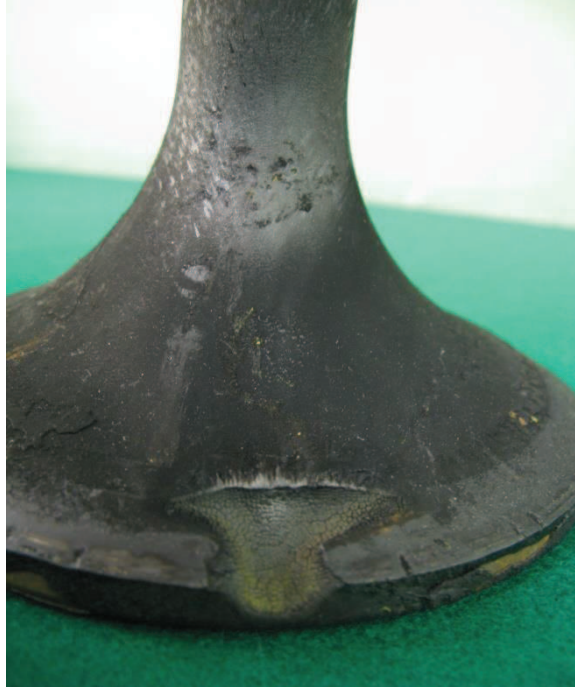
Figura C 3. Válvula con pérdida de material.

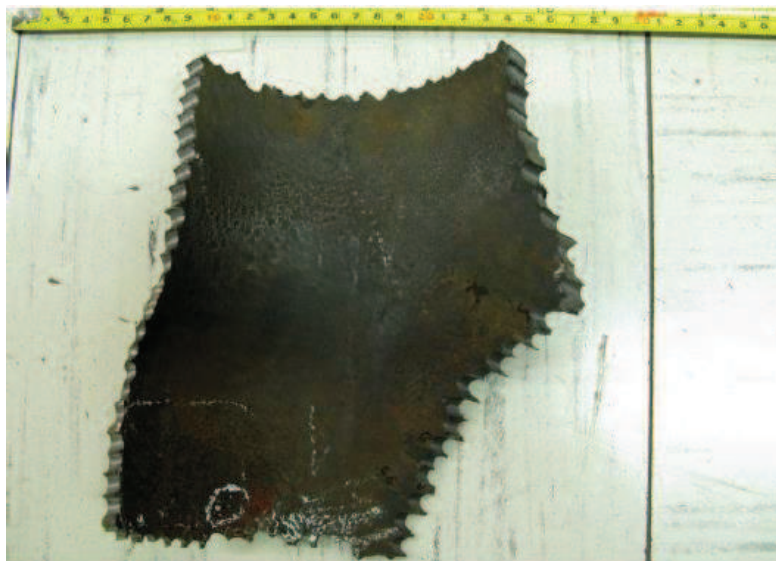
Figura C 6. Carcasa del turbocargador con presencia de perforaciones.

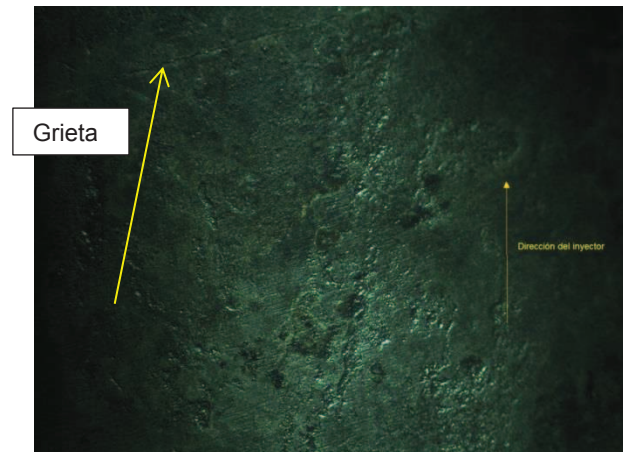
Figura D 1. Desgaste de material en la superficie externa, con una presencia de una grieta en la cabeza del inyector.

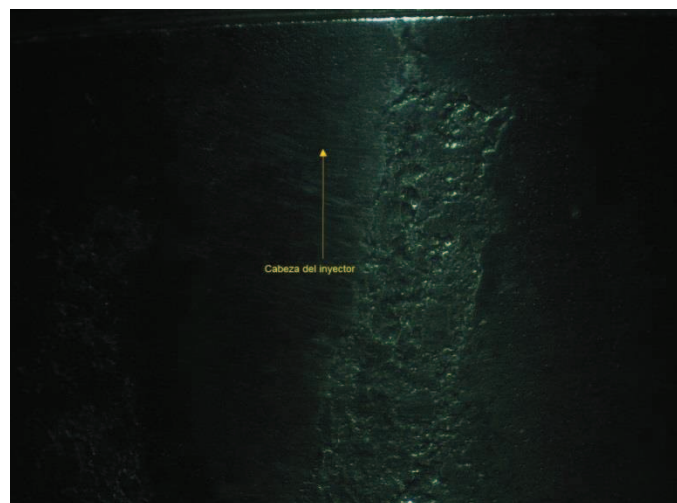
Figura D 2. Inyector sin refrigeración con desgaste externo.

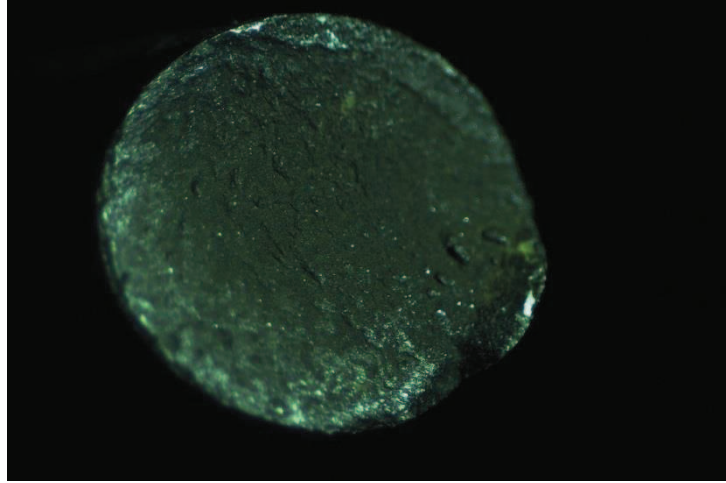
Figura D 3. Fractura frágil con superficie de falla que presenta marcas de río y deformación plástica.

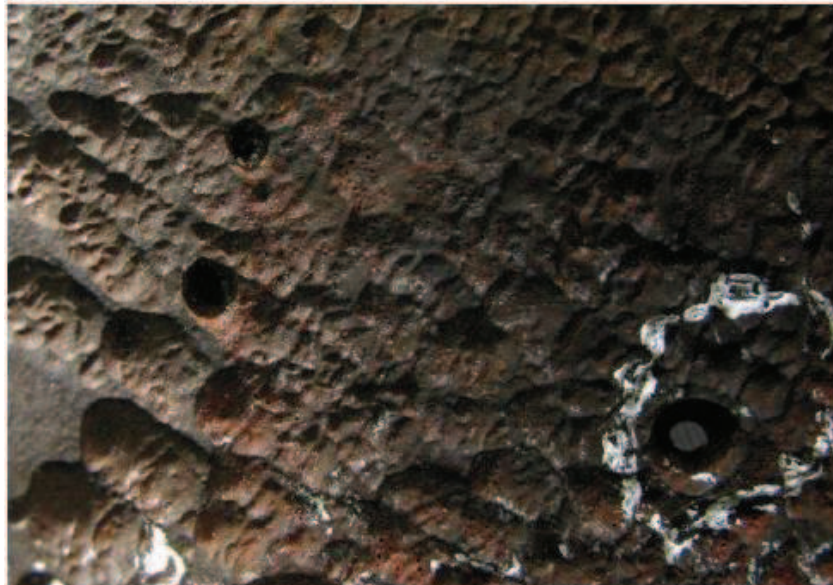
Figura D 4. Superficie interna de la carcasa con muestras de corrosión-erosión, presenta un agujero que perfora la carcasa.

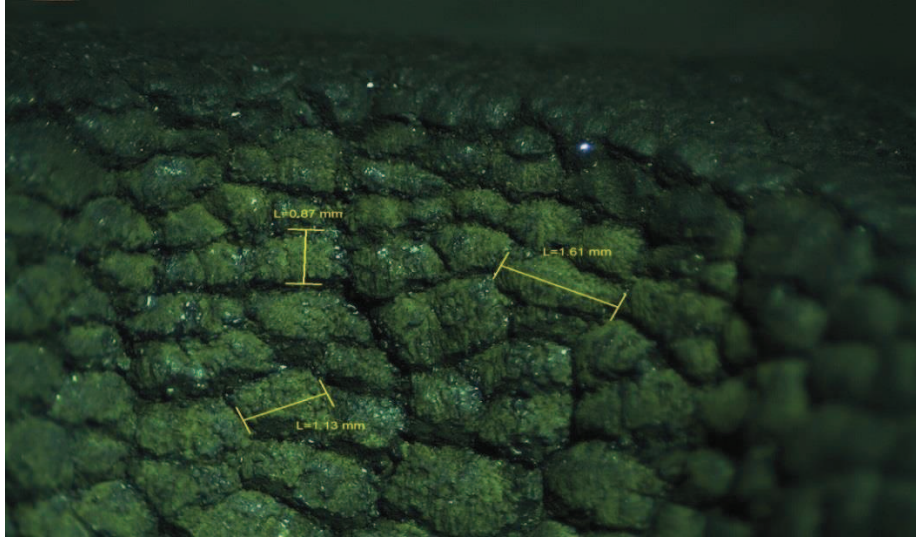
Figura E. 1. Crecimiento y tamaño de grano formado por la corrosión en caliente.

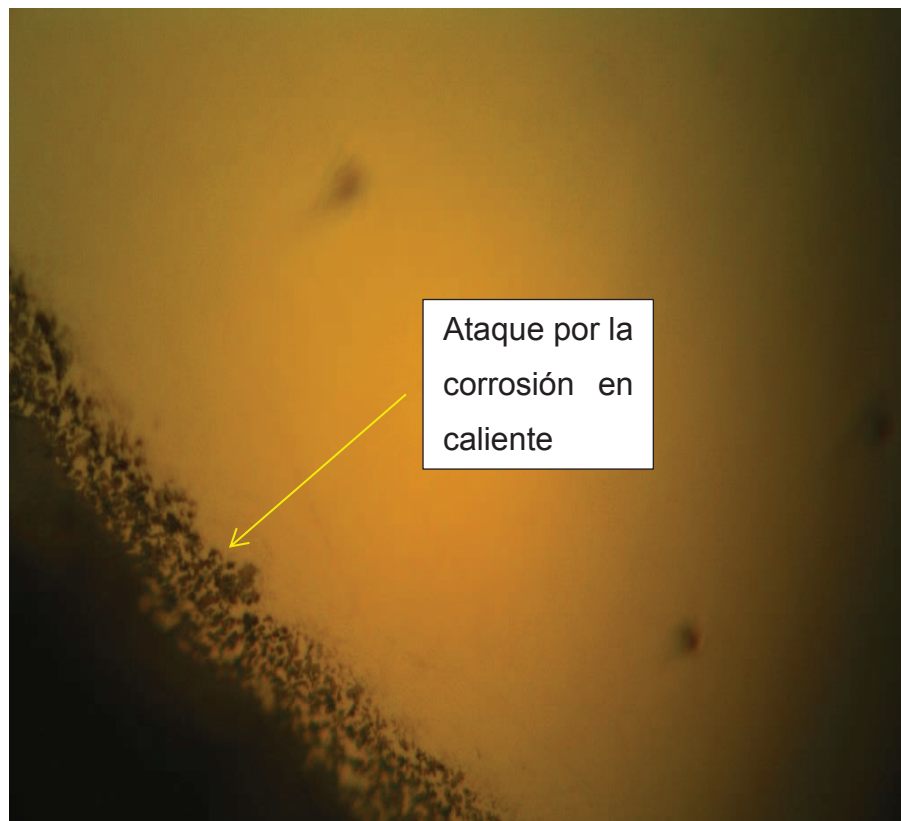
Figura E. 2. Corrosión en caliente en el borde de grano.

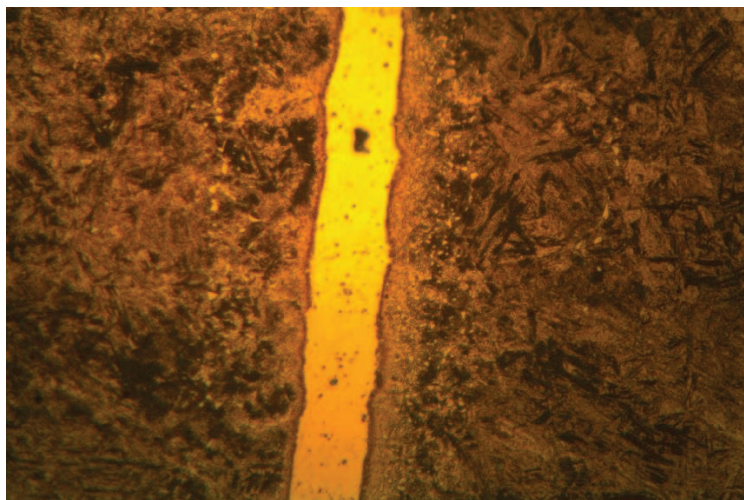
Figura F 2. Microestructura de martensita con aleación cromo-níquel, junta soldada en el conformado del inyector, proceso de corrosión en caliente indicada a 500X.

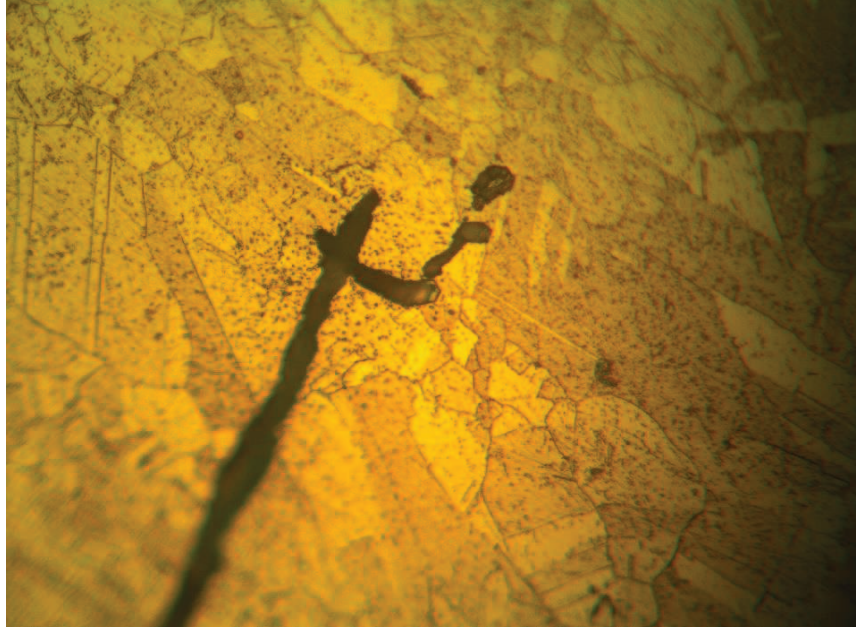
Figura G 1. Microestructura de sección transversal tomada a 500X, presenta precipitados de carburos y una grieta en la dirección trasversal.

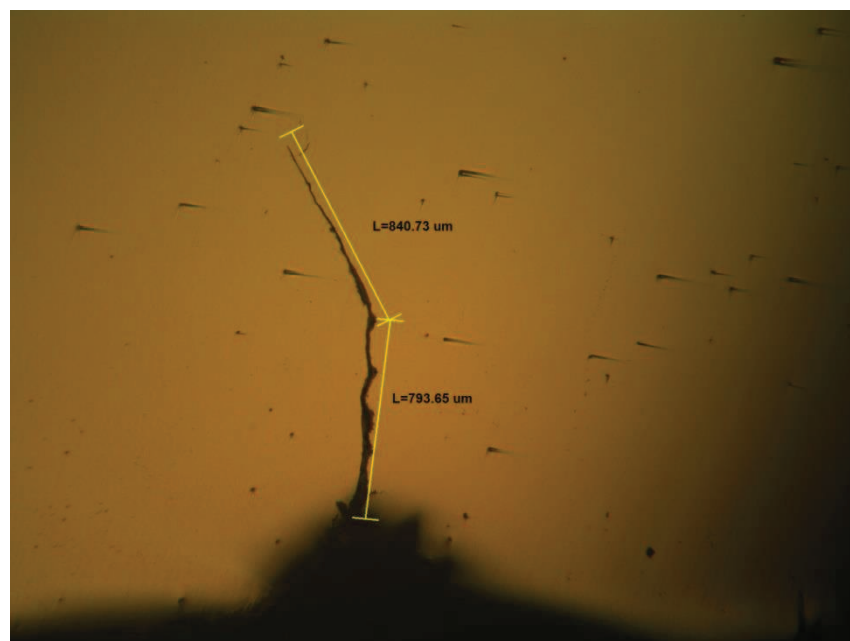
Figura G. 2. Grietas formadas transversalmente, iniciando en el borde de grano.

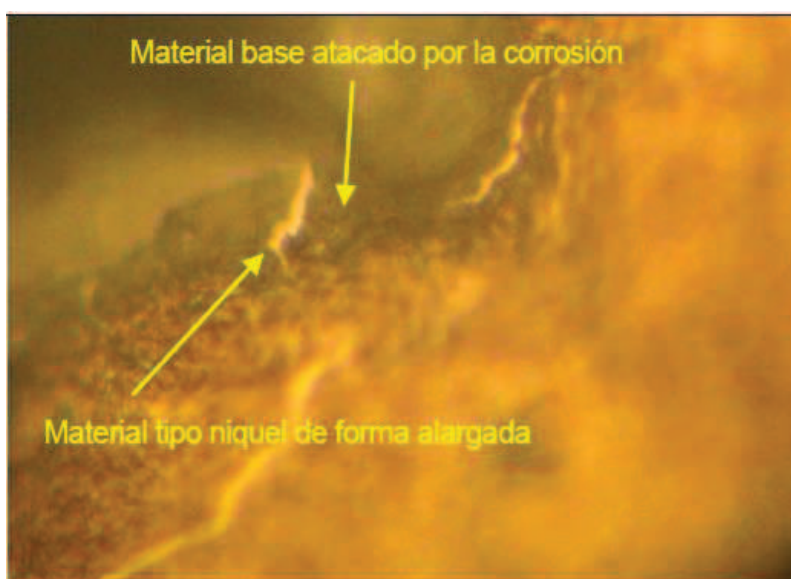
Figura I. 2. Proceso de corrosión en caliente y parte de material tipo níquel alargado (láminas blancas).
