ESCUELA POLITÉCNICA NACIONAL

EVALUACIÓN DE LA CALIDAD DEL AGUA DEL SISTEMA DE ABASTECIMIENTO Y CONDUCCIÓN DE LA JUNTA ADMINISTRADORA DE AGUA POTABLE DE TAMBILLO

TRABAJO DE TITULACIÓN PREVIO A LA OBTENCIÓN DEL TÍTULO DE TECNÓLOGOS EN AGUA Y SANEAMIENTO AMBIENTAL

Quito, julio 2019

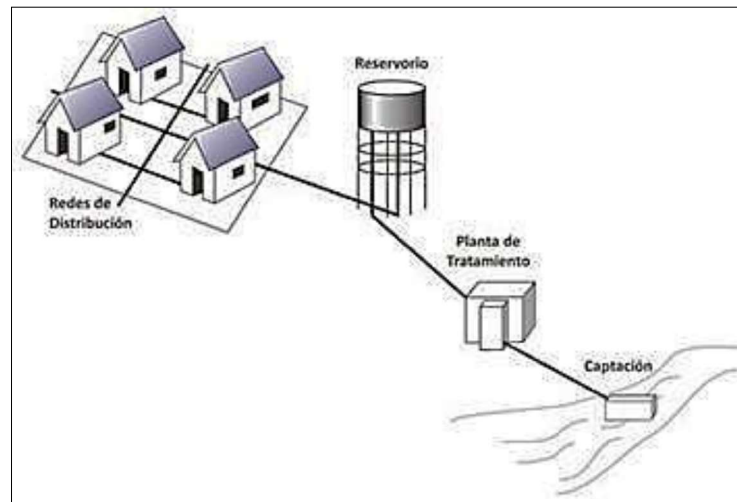
Figura 1. Sistema de Abastecimiento de Agua Potable (OPS, 2016).

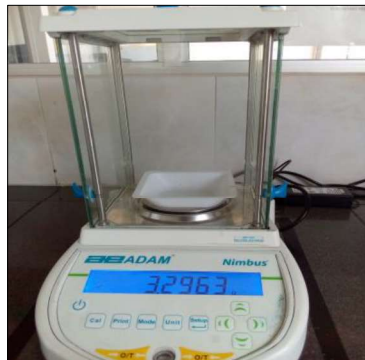
Mientras tanto se filtró un volumen de 50 ml de muestra y luego se colocó junto con las cápsulas en la estufa eléctrica a una temperatura entre 103°C y 115°C por un lapso de 24 horas para su evaporación. Nuevamente fueron depositadas las cápsulas con los filtros en el desecador por un tiempo de 30 minutos, para finalmente ser registrados los pesos obtenidos (APHA, 2003).

Figura 3. Determinación de sólidos totales disueltos en el laboratorio

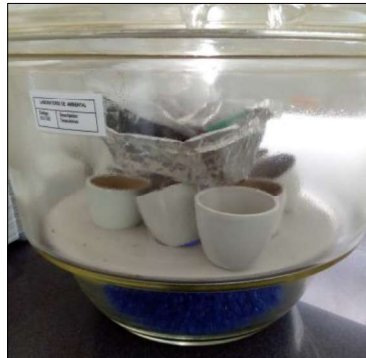
El método empleado para este análisis fue el gravimétrico, para ello se preparó previamente las cápsulas de porcelana, es decir se lavó las capsulas con agua destilada y luego fueron colocadas en la estufa a una temperatura de 103°C y 115°C por un tiempo de 60 minutos aproximadamente, todo esto con el objetivo de eliminar cualquier residuo que interfiera en la medición, después las cápsulas fueron colocadas en el desecador para su enfriamiento, como se indica en la Figura 4. El siguiente paso fue pesar las cápsulas para posteriormente colocar 50 ml de muestra y volverlas a introducir en la estufa por un lapso de 24 horas. Luego de transcurrido el tiempo indicado se sacaron las respectivas cápsulas al desecador por un tiempo de 30 minutos y se volvieron a pesar, finalmente se registraron los datos obtenidos (APHA, 2003).

Figura 4. Determinación de sólidos totales en el laboratorio

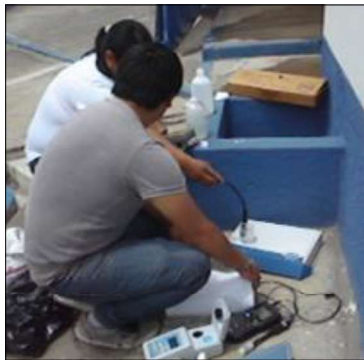
La medición de este parámetro debe realizarse necesariamente *in situ*, debido a que es necesario conocer las condiciones ambientales del lugar y si la muestra es transportada al laboratorio, los resultados se pueden ver afectados (Chaquea, 2017). En la Figura 5, se observa la determinación de dicho parámetro.

Figura 5. Determinación de la temperatura *in situ*

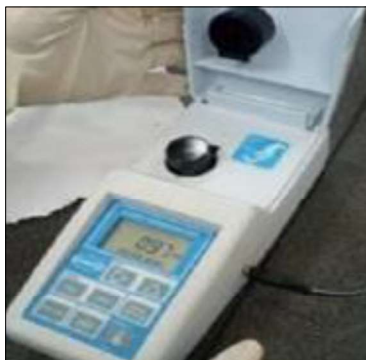
colocó la muestra dentro de las celdas de 10 ml previamente homogeneizadas, se secó cuidadosamente la celda debido a que la humedad puede causar interferencias al momento de realizar la medición, se esperó a que el equipo se estabilice y se registró los valores obtenidos (HACH, 2000), como se muestra en la Figura 6.

Figura 6. Determinación de turbidez *in situ*

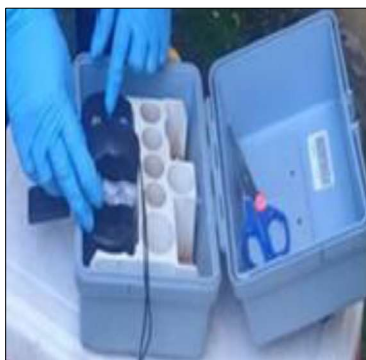
Como primer paso se verificó que la celda a ser usada para las mediciones se encuentre totalmente limpia, se colocó una cantidad de la muestra de agua a analizarse dentro de la celda, se añadió el reactivo dietil-p-fenilen-diamina (DPD), y la muestra se tornó rosa, en caso de no contener cloro residual la muestra no toma ninguna coloración. Se colocó la celda dentro del equipo y finalmente se registraron los valores obtenidos (HACH, 2000).

Figura 7. Equipo medidor de cloro residual *in situ*

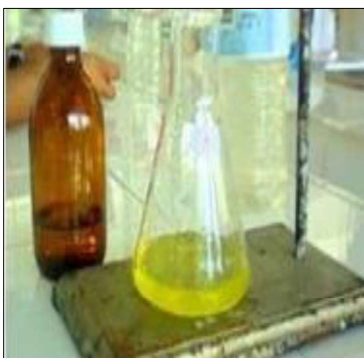
Se utilizó el método de la titulación (volumétrico). Se colocó 10ml de muestra dentro de un matraz Erlenmeyer, luego se añadió 1ml de la solución indicadora Dicromato de Potasio (K_2CrO_4) al 1% y la muestra tomó un color amarillento. Se realizó la titulación con Nitrato de Plata ($AgNO_3$) 0.01 N. El viraje se dio de un color amarillo a un amarillo-rojizo, como se evidencia en la Figura 8., siendo el fin de la titulación (APHA, 2003).

Figura 8. Determinación de cloruros en el laboratorio

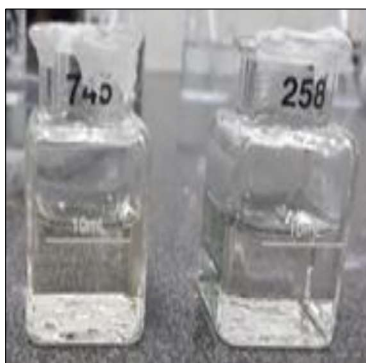
Para iniciar la medición en este se utilizó el reactivo conocido como CuVer1 y se estableció la longitud de onda correspondiente, que en este caso es de 0,1 a 8,0 mg/l Cu. Se tomó dos celdas para realizar el análisis, en una se colocó 10 ml de muestra (sin reactivos) la cual fue utilizada como blanco y para encerrar el equipo, en la segunda celda se colocó 10ml de muestra y se adicionó el reactivo correspondiente ya mencionado, se agitó la celda suavemente en forma circular, la muestra tomó un color púrpura el cual es proporcional a la concentración de cobre en la muestra, se esperó dos minutos. Al finalizar el tiempo de reposo se colocó la celda dentro del equipo y se realizó la medición (HACH, 2000). Se indica en la Figura 9.

Figura 9. Determinación de cobre en el laboratorio

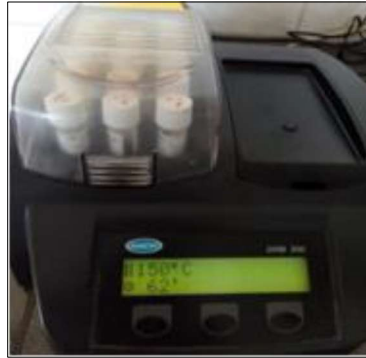
viales con la ayuda de una pipeta para posteriormente cerrar los viales. Después cuidadosamente se agitó los viales de arriba hacia abajo por un lapso de 2 minutos, para luego abrir los viales en un lugar con una adecuada ventilación y dejar escapar los vapores generados por el ácido. Enseguida se cerraron herméticamente los viales para evitar evaporaciones y se insertaron en el biodigestor por un tiempo de 2 horas, como se ilustra en la Figura 10. Finalmente se dejaron enfriar los mismos con la ayuda de una gradilla de madera y se procedió a realizar la lectura con el espectrofotómetro (HACH, 2000).

Figura 10. Determinación de la DQO en el laboratorio

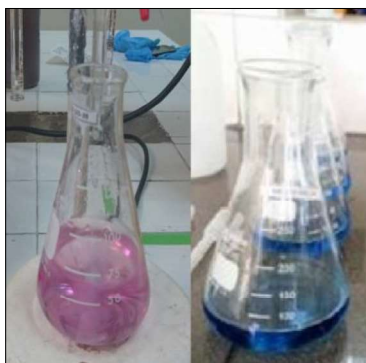
La determinación de este parámetro se realizó mediante titulación. Se colocaron 100 ml de muestra dentro de un matraz Erlenmeyer, se adicionó 1ml de solución buffer de dureza, ajustando el pH de la muestra a 10. Seguido a esto se colocó una pizca del indicador negro de ericromo y la muestra tomó un color violeta, se tituló con ácido etilendiaminotetraacético (EDTA) de 0.01 M, el cambio de color en la muestra se dio de violeta a azul (APHA, 2003), como se detalla en la Figura 11.

Figura 11. Determinación de la dureza total en el laboratorio

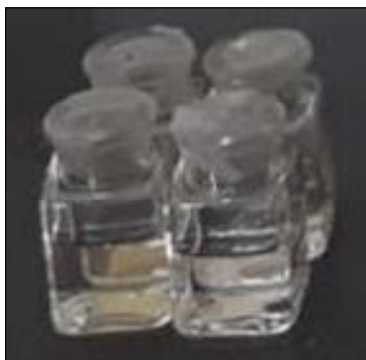
En el análisis de este parámetro se utilizó el espectrofotómetro HACH, se estableció la longitud de onda de 500nm. Para la realización de este análisis se manejó el reactivo llamado NitraVer₅. Se utilizaron dos celdas de 10 ml. En la primera se colocó la muestra sin adicionar reactivos, la cual se usó como el blanco del análisis. En la segunda celda se colocó la muestra, se adicionó el reactivo correspondiente y se agitó vigorosamente por el lapso de un minuto y de forma invertida. Se dejó reposar por cinco minutos, como se muestra en la Figura 12. Finalmente se realizó el registro de los valores obtenidos (HACH, 2000).

Figura 12. Determinación de nitratos en el laboratorio

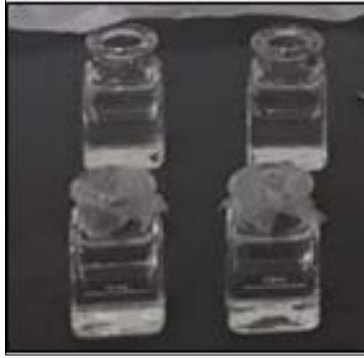
En el análisis de este parámetro se utilizó el espectrofotómetro HACH, se estableció la longitud de onda de 507nm. Para la realización de este análisis se manejó el reactivo llamado NitraVer₃. Se utilizaron dos celdas de 10 ml cada una, en la primera se colocó agua destilada la cual se usó como blanco, en la segunda se colocó la muestra, a las dos celdas se les adicionó el reactivo correspondiente, se agitó el blanco y la muestra suavemente en forma circular y se esperó por 20 minutos, como se indica en la Figura 13. Para finalizar se realizó el registro de los valores obtenidos. La muestra toma un color rosa dependiendo su intensidad de la presencia de nitritos en la misma (HACH, 2000).

Figura 13. Determinación de nitritos en el laboratorio

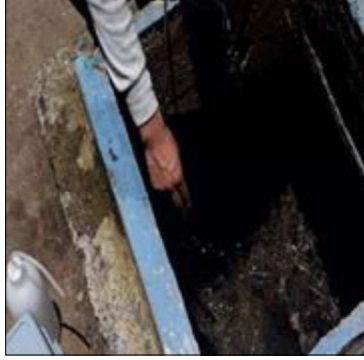
La determinación de este parámetro se realizó *in situ*, el equipo que se usó para ello fue el potenciómetro marca Accument, AP 115 portátil, como se presenta en la Figura 15. Para iniciar la medición se enjuagó el sensor con agua destilada previamente a cada medición, seguido de esto se introdujo rápidamente el sensor dentro de la muestra a ser analizada (APHA, 2003). Se esperó a que el equipo se estabilice y se registraron los valores obtenidos.

Figura 15. Determinación de pH *in situ*

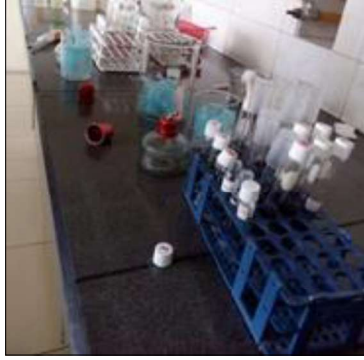
En la Figura 17, se observa la preparación de los tubos de ensayo para la realización de los análisis:

Figura 17. Determinación de coliformes totales en el laboratorio

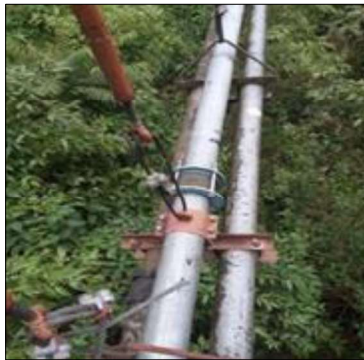
- Enterradas de PVC y con un diámetro de cuatro pulgadas
- Expuestas al aire libre, las cuales son de hierro galvanizado de igual forma con un diámetro de cuatro pulgadas y unidas con bridas metálicas, como se observa en la Figura 18:

Figura 18. Tuberías expuestas del sistema de aducción

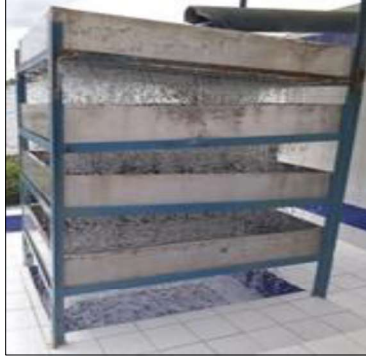
Cada una de las plantas de tratamiento cuenta con un primer proceso de aireación, como se evidencia en la Figura 19, en el cual se oxigena el agua que ingresa a las plantas, con el fin de incrementar los niveles de concentración de oxígeno disuelto y de esta manera se cumplan con los requisitos establecidos en la Normativa Vigente.

Figura 19. Aireador correspondiente a la planta de tratamiento

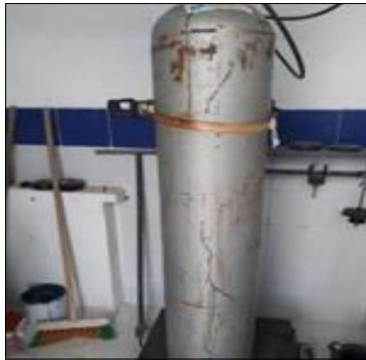
Como segundo proceso la cloración automática, la cual consiste en ingresar 2 mg/l de cloro gas puro al agua entrante, se muestra en la Figura 20, para así recolectarla en los tanques de almacenamiento correspondientes, los cuales se observan en la Figura 21.

Figura 20. Cloro gas correspondiente a la planta de tratamiento

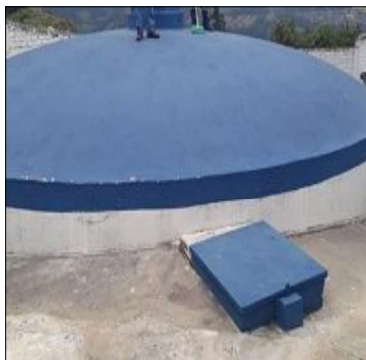
Figura 21. Tanque de almacenamiento correspondiente a la planta de tratamiento

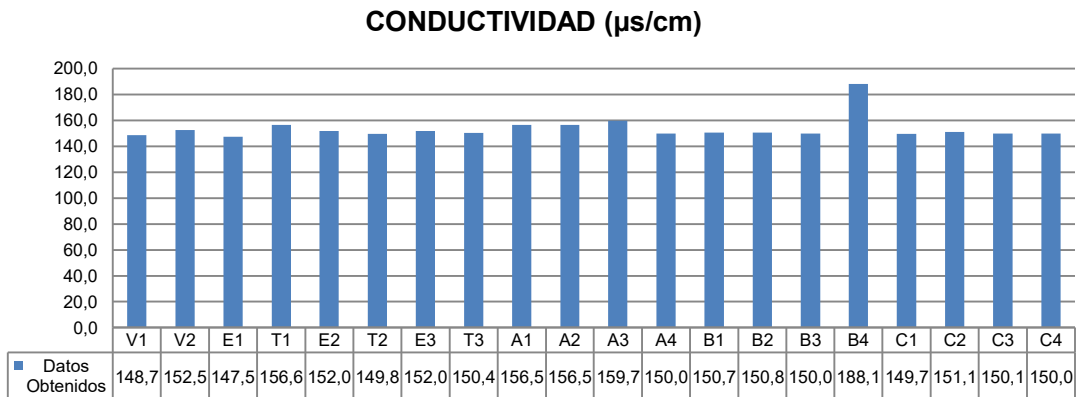
A continuación en la Figura 22, se muestran los resultados de los análisis de conductividad en cada punto de muestreo.

Figura 22. Resultados de los análisis de conductividad

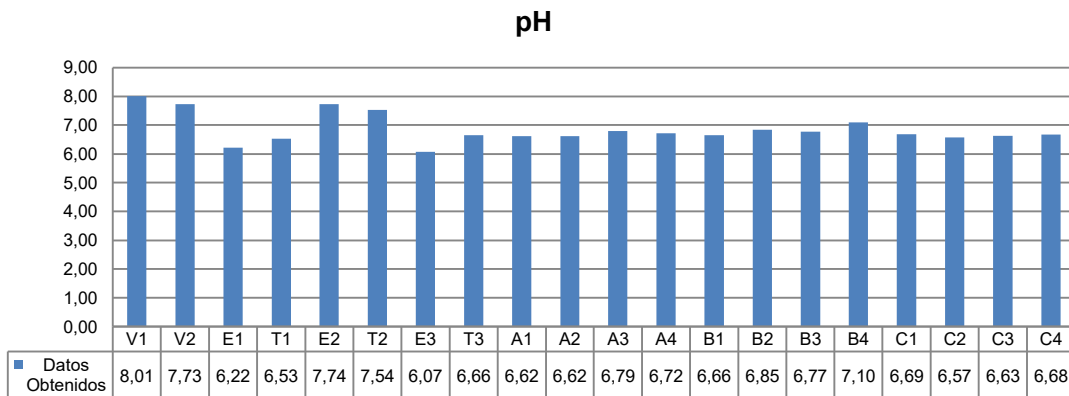
A continuación en la Figura 35, se muestran los resultados de los análisis pH en cada punto de muestreo.

Figura 35. Resultados de los análisis de pH

Se observa que los datos obtenidos no varían significativamente en cada uno de los puntos muestreados y representan un valor neutral, lo cual es adecuado para el normal desarrollo de la vida acuática. Además de no presentar problemas de acidez y corrosión que pueden causar daños prematuros en las tuberías o sus accesorios y dando un sabor metálico o amargo al agua, por esto el agua es apta para el consumo humano.

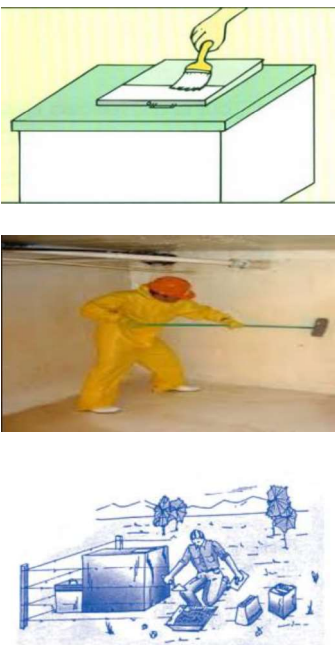
<p>Cada seis meses</p>	<ol style="list-style-type: none"> 1. Verificar el estado del metal o de la pintura anticorrosiva de la tapa del tanque, de ser necesario retirar cualquier tipo de corrosión. Limpiar el polvo, tierra y hojas secas. 2. Cerrar la válvula de entrada y vaciar el tanque para limpiar las paredes internas y el piso del tanque con la ayuda de una escoba o cepillo y utilizando únicamente agua y evitando el uso de jabones o detergentes. 3. Revisar la estructura de la captación, en caso de fugas o rajaduras se debe reparar las partes dañadas con cemento y mortero. 	<p>Cepillo metálico, brochas, pintura anticorrosiva, escoba, botas limpias, traje impermeable, balde, manguera cemento, mortero.</p>

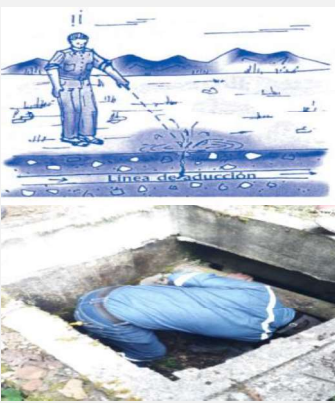
Tabla 19. Mantenimiento preventivo de la conducción (Avina , 2012).

Frecuencia	Actividad	Materiales	Imagen
<p>Cada quince días</p>	<ol style="list-style-type: none"> 1. Inspeccionar las tuberías con el fin de detectar fugas o daños. En caso de ser así, se debe notificar lo más pronto posible a la JAAPT. 2. Verificar el correcto funcionamiento de las válvulas de descarga. La apertura y cierre de las mismas debe ser sin mucho esfuerzo. 	<p>Cámara fotográfica.</p>

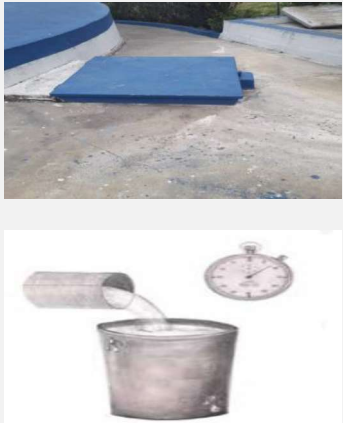
Tabla 20. Mantenimiento preventivo del tanque de almacenamiento (Avina , 2012).

Frecuencia	Actividad	Materiales	Imagen
Cada quince días	<ol style="list-style-type: none"> 1. Revisar que las tapas de los tanques de se encuentren adecuadamente cerradas y aseguradas. 2. Revisar si los tanques contienen agentes extraños. En caso que exista una gran acumulación de sólidos se debe vaciar hasta cierto porcentaje. Para que no afecte la distribución, a menos que sea una contaminación grave. 3. Inspeccionar si en los tanques existen grietas, fugas o desprendimientos de la pared, si las hay informar a la JAAPT. Siempre al entrar a un tanque otra persona debe estar afuera, para estar pendiente de la actividad en caso de emergencia. 4. Medición de caudal. 	<p>Cámara fotográfica, traje impermeable, botas limpias, balde de 20 litros, cronómetro.</p>

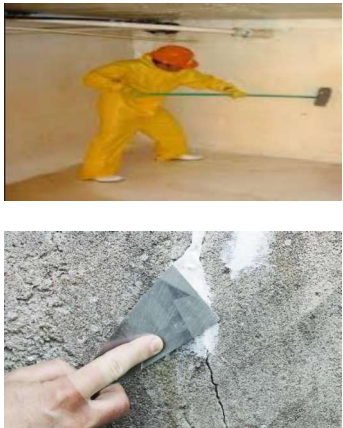
Cada año	<ol style="list-style-type: none"> 1. Lavar y limpiar el fondo, las paredes internas y la tapa de los tanques utilizando únicamente agua clorada y evitando el uso de detergentes o jabones, al ingresar se debe procurar una ventilación de por lo menos una hora. Antes de la limpieza es necesario comunicar a la comunidad en caso de suspensión del servicio. 2. Inspeccionar que las tuercas y los tornillos de las escaleras de ingreso a los tanques estén correctamente ajustados. 3. Pintar las escaleras de acceso. 4. Lubricar y proteger de la corrosión a las válvulas de entrada y salida. 5. Retocar, resanar y pintar el tanque externamente. 	<p>Cepillo o escoba, mangueras, traje impermeable, mascarilla, botas limpias, destornillador, llaves inglesas. Pintura anticorrosiva, lubricantes, brochas o rodillos, balde, revestimiento impermeable, agente sellador.</p>
