ESCUELA POLITÉCNICA NACIONAL

**“ESTIMACIÓN DEL IMPACTO DE LA ACTIVIDAD DEL ENDURO
EN LAS PROPIEDADES HIDROFÍSICAS DEL SUELO EN EL
PÁRAMO DE LA CUENCA ALTA DEL RÍO CINTO.”**

**PROYECTO PREVIO A LA OBTENCIÓN DEL TÍTULO DE INGENIERA
AMBIENTAL**

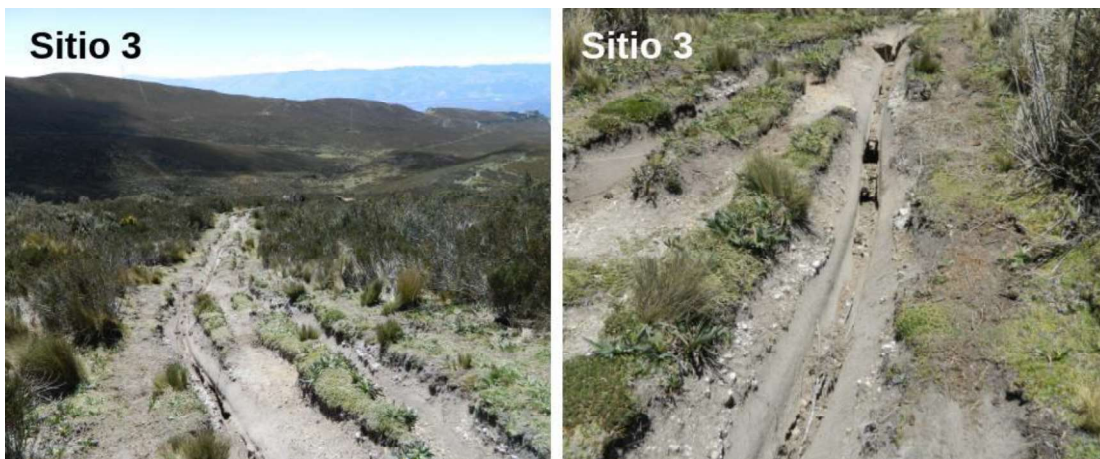
El sitio 3 (Figura 4) es el más distante al teleférico, sus coordenadas UTM son 771729; 9980499. Este sitio presenta la mayor elevación de los 4 sitios elegidos. Se encuentra a una altura de 4203 msnm. La topografía es escarpada, el terreno tiene forma cóncava y presenta una pendiente aproximadamente de $23,83^\circ$. La vegetación predominante es *Chuquiraga jussieui*, *Gentianella rapunculoides*, *Pentacalia arbutifolia*, *Lachemilla orbiculata*, *Huperzia crassa*.

Figura 4. Sitio de estudio 3 – Cochas
ELABORADO POR: Cadena y Yáñez

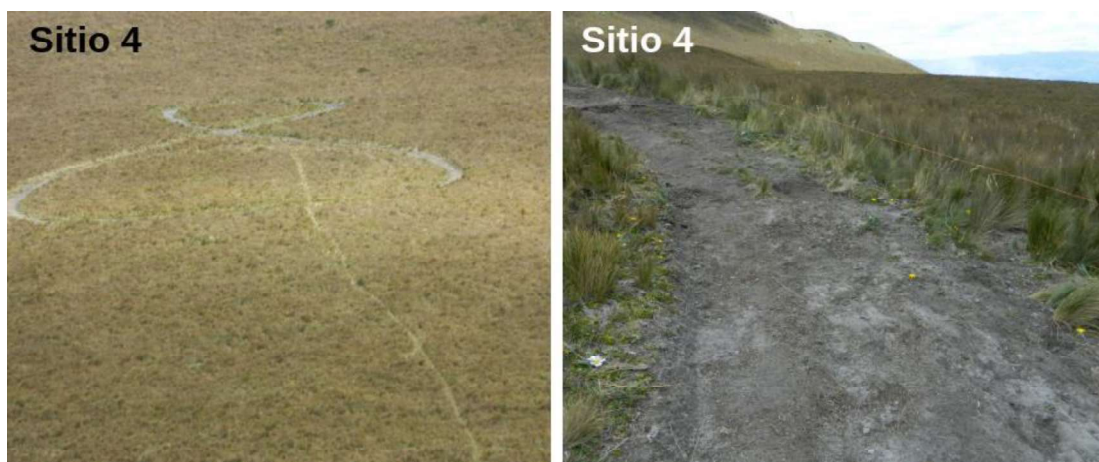
El sitio 4 (Figura 5) es una pista conocida como "8 - ocho", sus coordenadas UTM son 772297; 9979380. El sitio se encuentra a una altura de 4005 msnm. La topografía varía de llana a ondulada. Además, presenta forma cóncava y la pendiente es de $8,74^\circ$. La vegetación predominante es *Castilleja nubigena*, *Hypochaeris sessiliflora*, *Gentiana sedifolia*, *Stipa ichu* y *Calamagrostis sp.* El acceso es difícil, si no se conoce la zona es fácil perderse y no llegar a la pista.

Figura 5. Sitio de estudio 4 - Pista 8
ELABORADO POR: Cadena y Yáñez

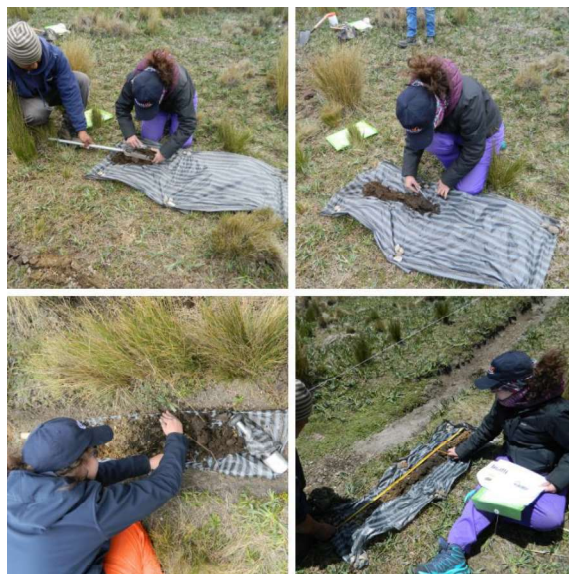
Previamente a la consideración de la profundidad de la prueba inicial (pozo invertido) en cada sitio, se realiza la descripción del perfil de suelo a través de una barrenación en cada transecto lineal, con tres repeticiones en cada transecto (0 m, 12.5 m y 25 m de longitud). La profundidad mínima para la caracterización fue de 1.0 m.

Figura 7. Caracterización del perfil de suelo
ELABORADO POR: Cadena y Yáñez

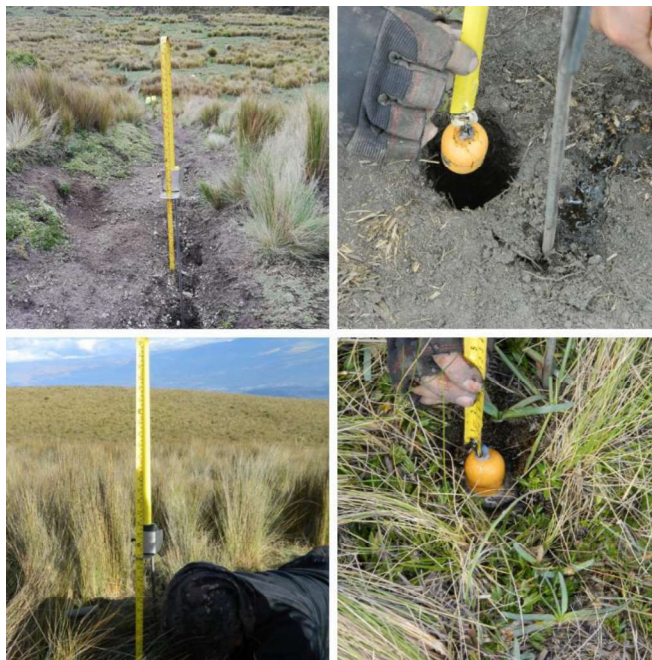
La conductividad hidráulica saturada se determinó en función de la prueba del pozo invertido (Figura 8), la cual consiste en perforar un agujero a una profundidad determinada, llenarlo con agua y medir la velocidad de caída del nivel del agua (Borja, 2012). En la primera etapa se midió la conductividad hidráulica a profundidad, es decir, la profundidad del pozo fue de 60 cm para los sitios 1 y 2 (Figura 9), mientras que para los sitios 3 y 4 la profundidad fue de 40 cm. En la segunda etapa se midió la tasa de infiltración superficialmente, es decir, la profundidad del pozo fue de 20 cm para los sitios 1, 2,3 y 4 (Figura 10).

Figura 8. Ensayo de pozo invertido.
ELABORADO POR: Cadena y Yáñez

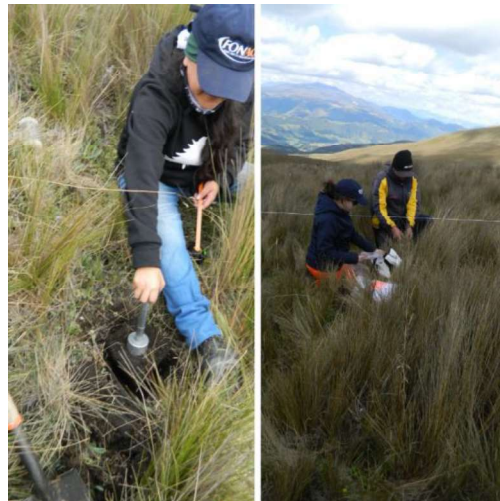
La medición in situ se realizó con anillos Kopecky de acero de 100 cm^3 . El anillo es colocado en un muestreador metálico y se coloca de manera perpendicular a la superficie. Con un mazo se procede a golpear el mango del muestreador para

que el anillo se vaya introduciendo en el suelo hasta cierta profundidad. Esto se realiza con el fin de que las muestras no se alteren ni estropeen (Rubio, 2010).

Figura 13. Toma de muestras para densidad aparente
ELABORADO POR: Cadena y Yáñez

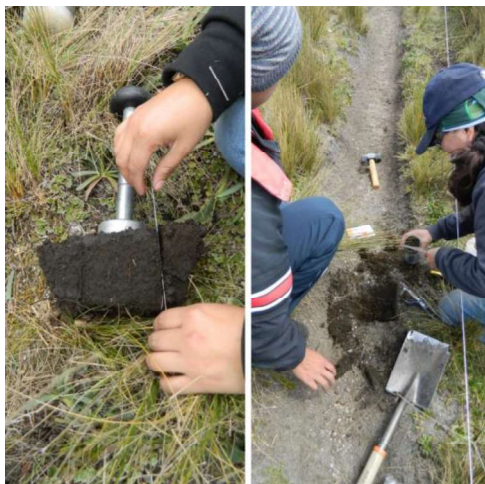
Después de realizar la introducción del anillo en el suelo, se procede a extraerlo con la ayuda de una pala pequeña. Se verifica que el anillo esté lleno y se nivela la muestra en cada lado del anillo para obtener el volumen deseado. Finalmente, se etiqueta y empaca el anillo con la muestra de suelo y se lo guarda cuidadosamente para el respectivo transporte al laboratorio (Rubio, 2010).

Figura 14. Toma de muestras para densidad aparente
ELABORADO POR: Cadena y Yáñez

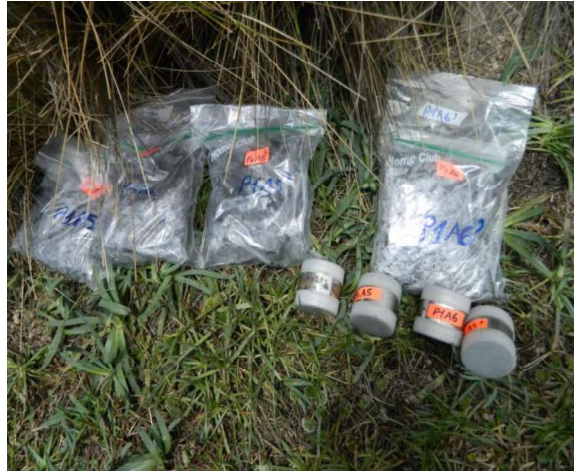
Figura 18. Muestras de materia orgánica en campo
ELABORADO POR: Cadena y Yáñez

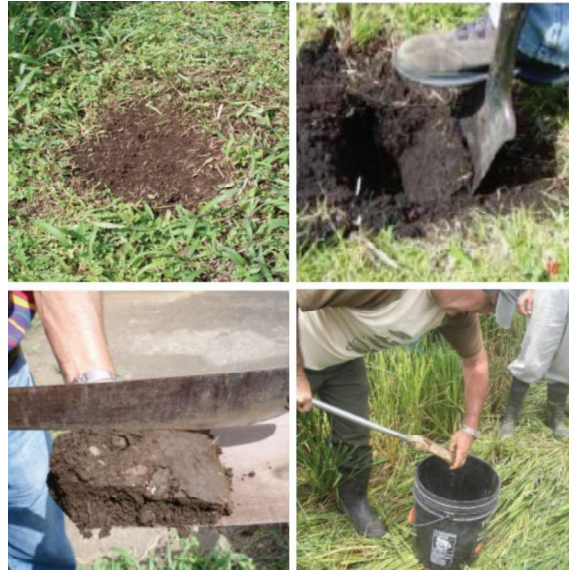
Para la toma de muestras se debe limpiar el área en la que se va a ejecutar el muestreo. Se puede utilizar cualquier herramienta que permita extraer el suelo. Para este caso se utilizó una pala recta y realizó un corte en forma de V (Schweizer, 2011). La pala se colocó a los 3 cm de uno de los extremos del agujero formado (Santos et al., 2017). La profundidad a la que se mide la materia orgánica es de 20 cm debido a que a esta medida se considera que existe la mayor influencia de esta propiedad edáfica (Ferraris & Desarrollo Rural INTA Pergamino, 2005). Se extrae un pedazo de suelo de 3 cm de espesor y con un cuchillo se corta los bordes y se los elimina, la porción de suelo que queda se denomina submuestra (Schweizer, 2011). Se deposita cierto número de submuestras en un recipiente y se mezclan para obtener una muestra representativa. Se debe sacar 1 kg de suelo y guardarlo en una funda hermética. Finalmente se debe etiquetar cada muestra (INIAP, 2008).

Figura 19. Muestreo de suelo.
Fuente fotográfica: Schweizer, 2011.
ELABORADO POR: Cadena y Yáñez

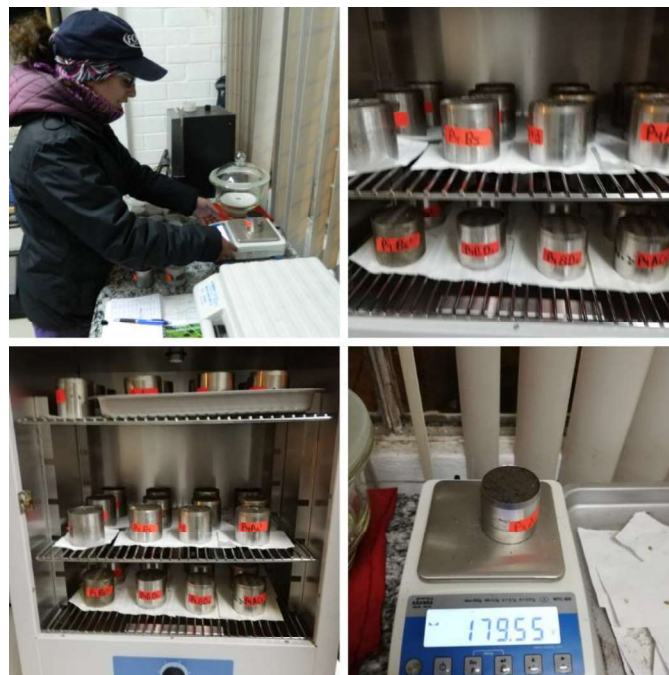
$$da \left[\frac{g}{cm^3} \right] = \left(\frac{78,86}{98,17} \right)$$

$$da \left[\frac{g}{cm^3} \right] = 0,80 \left[\frac{g}{cm^3} \right]$$

Figura 20. Análisis de densidad aparente en el laboratorio.
ELABORADO POR: Cadena y Yáñez

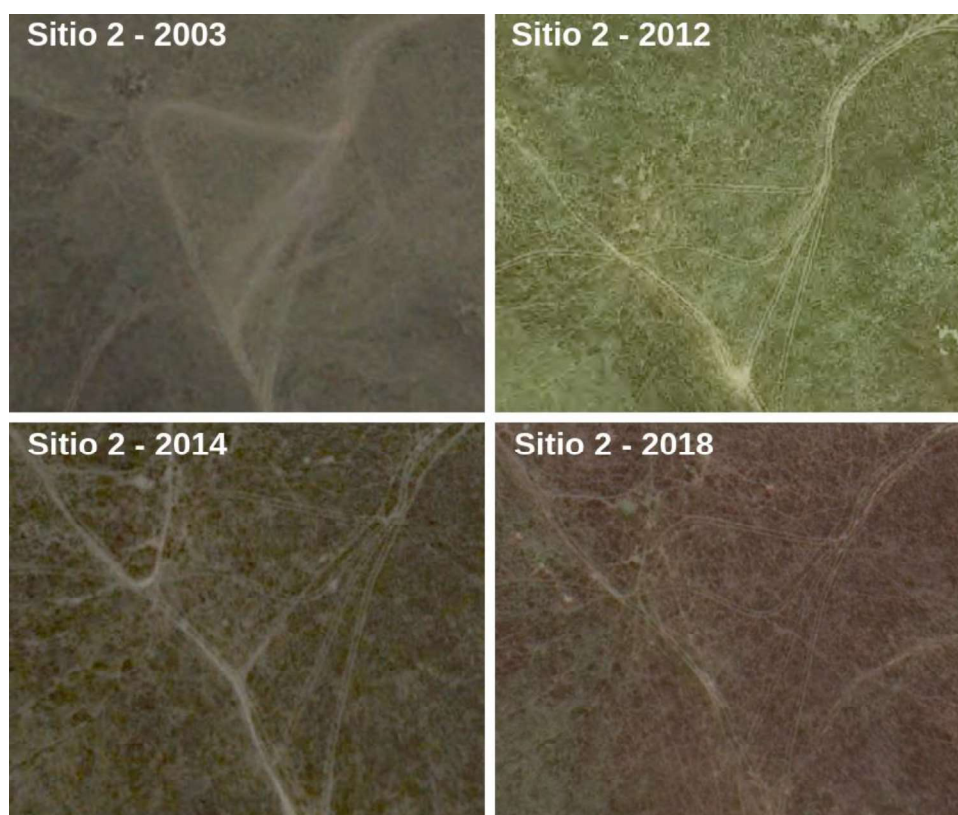
Figura 23. Ortofoto-Imágenes Satelitales del sitio de estudio 2

Las ortofotos y/o imágenes satelitales del sitio 2, corresponden a los años 2003, 2012, 2014 y 2018 (Figura 23). En la imagen correspondiente al año 2003, se observan 3 caminos preferenciales bastante marcados y vegetación abundante de forma aledaña. Esto quiere decir, que existe un registro visual de la existencia de las zanjas desde hace al menos 16 años. 9 años más tarde, es decir, en el 2012; se observa la permanencia de los caminos preferenciales. Un camino preferencial desaparece debido a la recuperación vegetal de ese camino. Sin embargo, aparecen nuevos.

Se observa un área sin vegetación en los caminos abiertos. Por su parte, en el 2014 se evidencia un cambio abrupto en el paisaje. En apenas 2 años se observa la presencia de varios caminos preferenciales. Finalmente, en el año 2018, se visualiza aún más la intensidad de la práctica del deporte, la cual se ve reflejada en las ramificaciones de dichas zanjas, de tal forma que simulan ser un circuito de caminos. El sitio presenta un daño por observación visual mediano- bajo. La pérdida del volumen de suelo perdido fue de $2,63 m^3$ y no existe evidencia de recuperación vegetal en el camino preferencial.

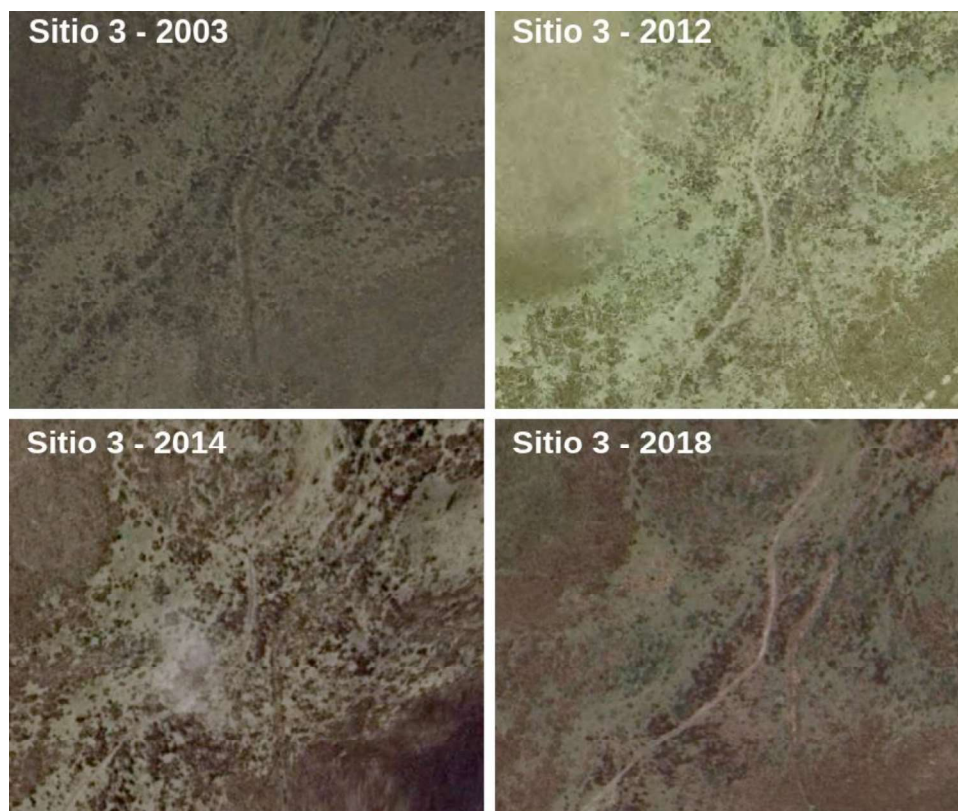
Figura 24. Ortofoto-Imágenes Satelitales del sitio de estudio 3.

2003, se observa que ya existe un sendero. Esto indica, que existe un registro visual del inicio de las zanjas desde hace al menos 16 años. En el 2012 se observa que el sendero aún permanece y la vegetación está distribuida por zonas. 2 años después (2014) se visualiza que el sendero se ha acentuado aún más y existe más vegetación. En el año 2018 se puede ver un sendero bien marcado y establecido, las cárcavas están formadas y se han abierto pequeñas rutas. Las cárcavas (zanjas) se observan sin vegetación.

Presenta el daño más alto por observación visual causado por el paso de las motos de enduro. La pérdida del volumen de suelo perdido fue de $33,75 m^3$. Las cárcavas (zanjas) que se han formado presentan profundidades mayores a los 60 cm y no existe evidencia de recuperación vegetal. Años atrás se produjo un incendio cerca de este sitio.

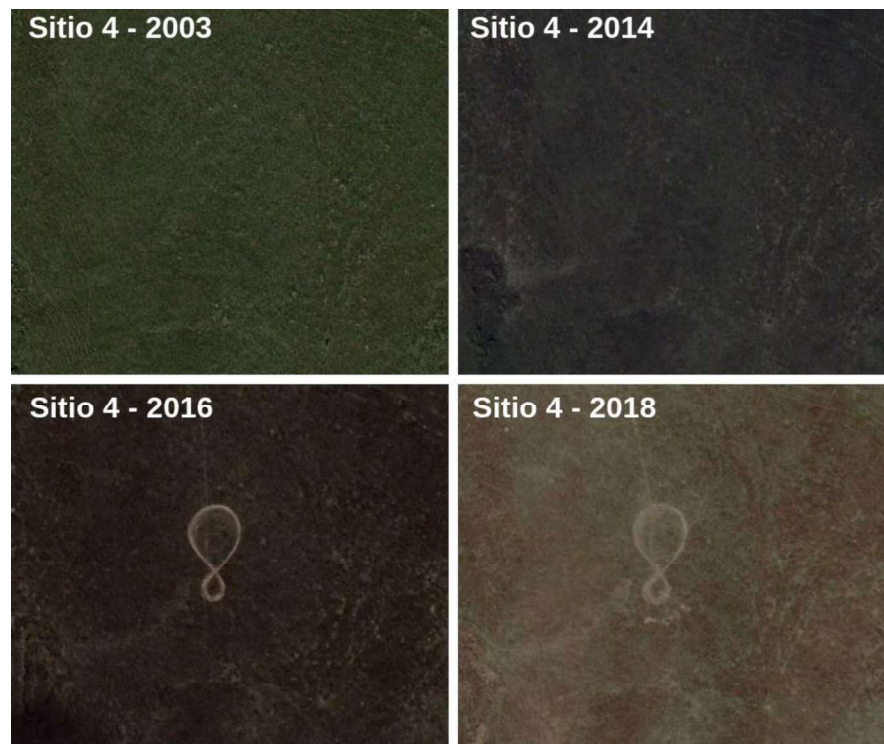
Figura 25. Ortofoto-Imágenes Satelitales del sitio de estudio 4

Las ortofotos y/o imágenes satelitales del sitio 4, corresponden a los años 2003, 2014, 2016 y 2018 (Figura 25). En la imagen perteneciente al año 2003 se puede visualizar una zona totalmente natural y conservada sin ningún tipo de afectación. En el año 2014 (11 años después) no se presencia ningún tipo de impacto antrópico, pero 2 años más tarde (2016) se visualiza la presencia de una pista en forma de (8) ocho, muy marcada. Esto se debe a que los motoristas descubrieron una manera de acceder a esa zona y abrir camino a campo traviesa. Como resultado de esto, se originó la pista ocho. En el año 2018 se puede observar el sendero de la pista. Sin embargo, en la transición de esos 2 años, el FONAG emprendió acciones de conservación en la zona. Una de estas acciones es la de vigilancia y control cuyo resultado es la permanencia de un guardapáramo en la zona, gracias a su gestión se ha podido cesar el acceso de los enduristas a la pista ocho.

El sitio presenta un daño por observación visual mediano. La pérdida del volumen de suelo perdido fue de $7,13 m^3$. y se observa recuperación vegetal en ciertas zonas de la pista.

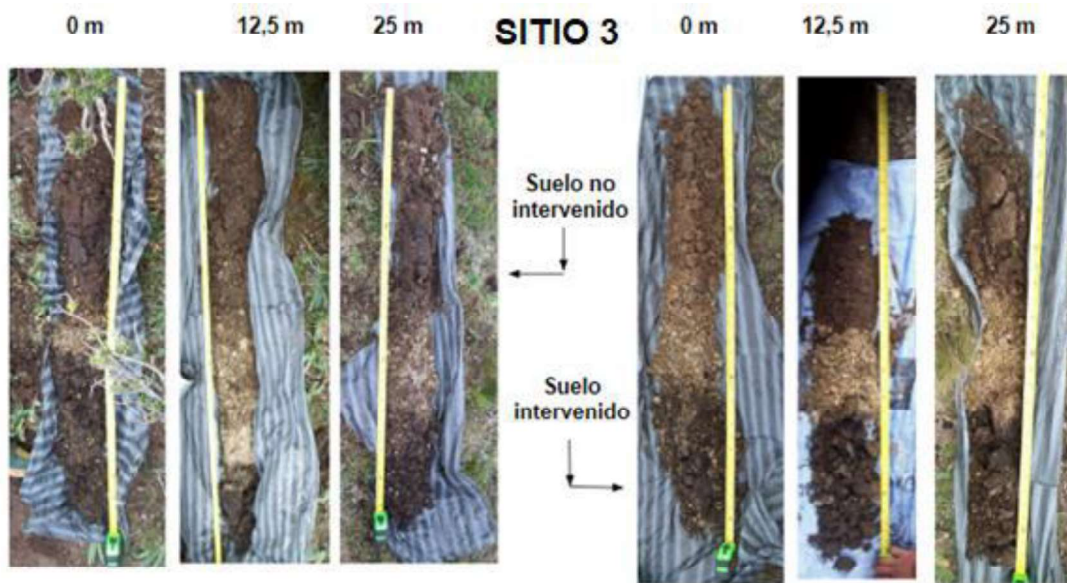
Figura 28. Perfil de suelo del sitio de estudio 3.
ELABORADO POR: Cadena y Yáñez

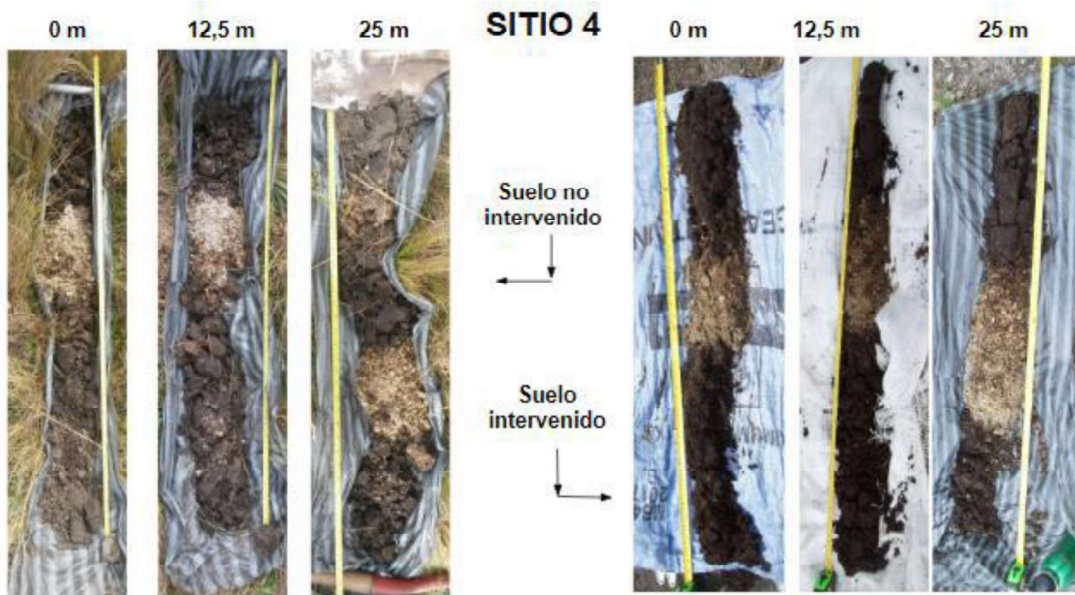
Figura 29. Perfil de suelo del sitio de estudio 4.
ELABORADO POR: Cadena y Yáñez

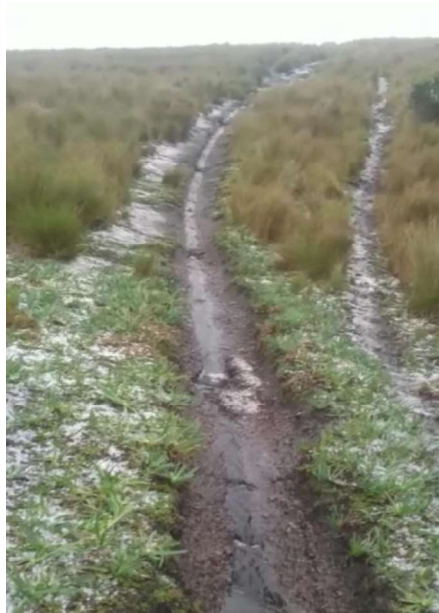
Considerando la gran capacidad de almacenamiento de agua del suelo de páramo, así como la baja intensidad de la precipitación, resultan en una pequeña contribución de la escorrentía superficial a la respuesta hidrológica (Buytaert et al., 2005b). Se registró in situ un evento de lluvia, evidenciando un aumento de la escorrentía superficial en el suelo intervenido, en relación al suelo no intervenido. La precipitación máxima horaria de ese día fue de 13,8 *mm/h*. Los registros visuales reflejan que en el primer escenario el agua y granizo formaron caminos

preferenciales del agua permitiendo que su desplazamiento se produzca a altas velocidades. El escenario no intervenido presentó un valor de $16,32 \text{ mm/h}$ y el intervenido de $5,54 \text{ mm/h}$. Como el valor de precipitación es mayor para el valor de infiltración del escenario intervenido se demuestra que la implicación hidrológica debido a la práctica de enduro en este escenario es la pérdida de infiltración de agua.

Figura 30. Evento de lluvia registrado en el escenario intervenido Sitio 2
ELABORADO POR: Cadena y Yáñez
