# **ESCUELA POLITÉCNICA NACIONAL**

**REPOTENCIACIÓN DEL TABLERO DE CENTRALIZACIÓN DE  
ILUMINACIÓN EXTERNA DE LA ESFOT**

**TRABAJO DE INTEGRACIÓN CURRICULAR PRESENTADO COMO  
REQUISITO PARA LA OBTENCIÓN DEL TÍTULO DE TECNÓLOGO SUPERIOR  
EN ELECTROMECÁNICA**

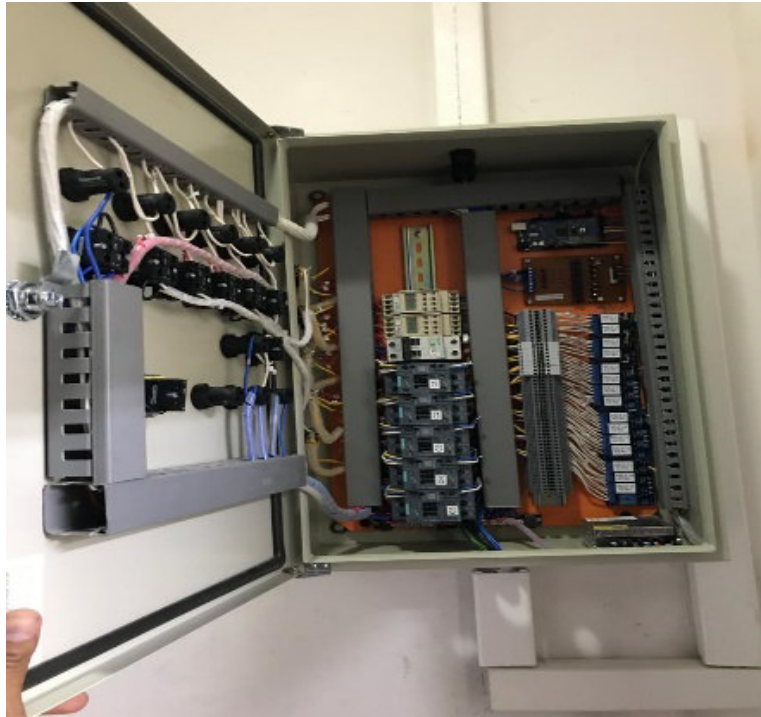
**Figura 2.1** Conexión de los elementos del tablero original [3]

En la Figura 2.1 se tiene la conexión y distribución de los elementos como estaban conectados en el tablero original antes de la desconexión y desmontaje para la repotenciación.

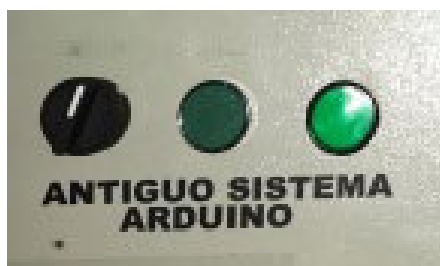
**Figura 2.9** Elementos del Antiguo Sistema Arduino

En la Figura 2.9 se muestran los elementos del Antiguo Sistema Arduino.

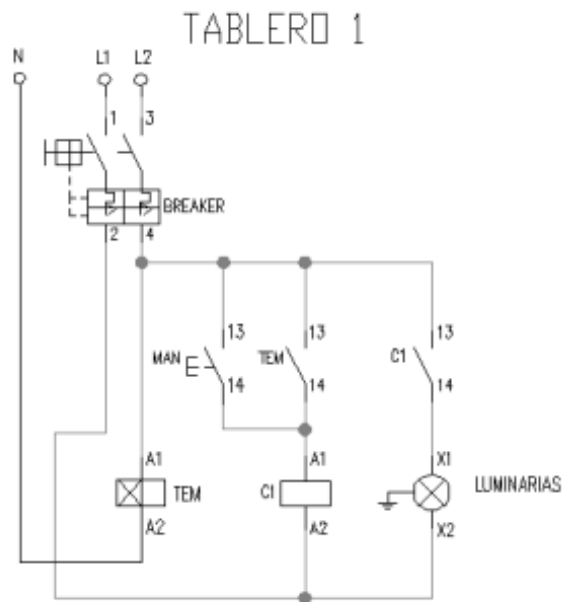
**Figura 2.10** Diagramas de conexión de los tableros secundarios,[3].

En la Figura 2.10 se muestra el circuito de control de uno de los tableros secundarios de iluminación. El diagrama de control del Tablero 1 es el mismo para los otros sistemas de control secundarios, esto debido a que el diagrama de conexión, elementos de mando, protección y señalización son los mismos y operan bajo las mismas condiciones.

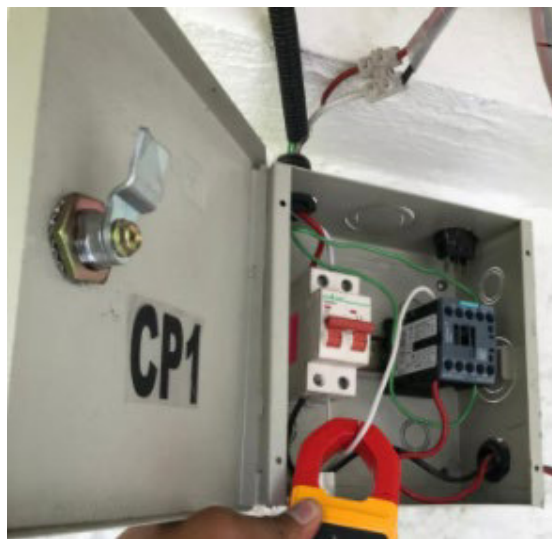
**Figura 2.11** Montaje del contactor de repuesto en el Tablero 1

Se verificaron las conexiones de todos los tableros de iluminación para evaluar su accionamiento, donde se verificó que el tablero 1 tenía un relé averiado, en el cual se detectó lo siguiente:

1. No existía activación del circuito 1.
2. El relé tenía averiada su bobina.
3. Visualmente se comprobó que el relé presentaba señales de haberse quemado.

En el Tablero1 se encontraba averiado el relé de activación general, en la Figura 2.11 se muestra el contactor de 220 (V<sub>AC</sub>) a 7 (A<sub>AC</sub>) que reemplaza a e elemento averiado.

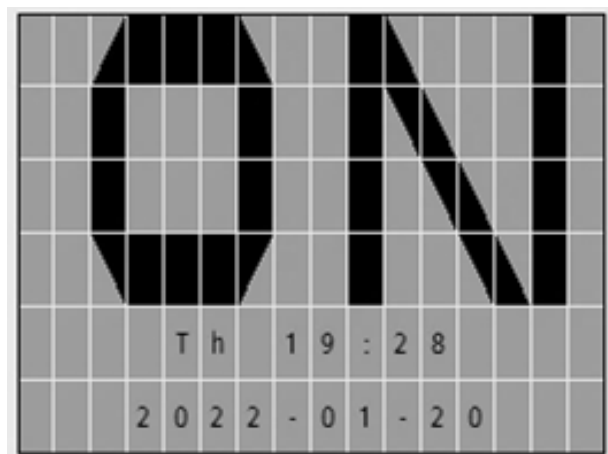
**Figura 2.13** Mensaje de modo encendido.

Los mensajes mostrados en la pantalla del LOGO para el encendido son (ON) y para el apagado es (OFF), estos se programaron con la opción texto de aviso que contiene el programador.

En la Figura 2.13 y Figura 2.14 se visualizan los mensajes ON y OFF cuando el sistema está activado y desactivado, cabe mencionar que se usaron los términos en ingles debido a que son más cortos que su contraparte en español, de esta manera se pudo programar los mensajes usando figuras en lugar de texto, para que de esta manera las notificaciones sean visibles incluse a una distancia mayor a 5 (m) ,[8].

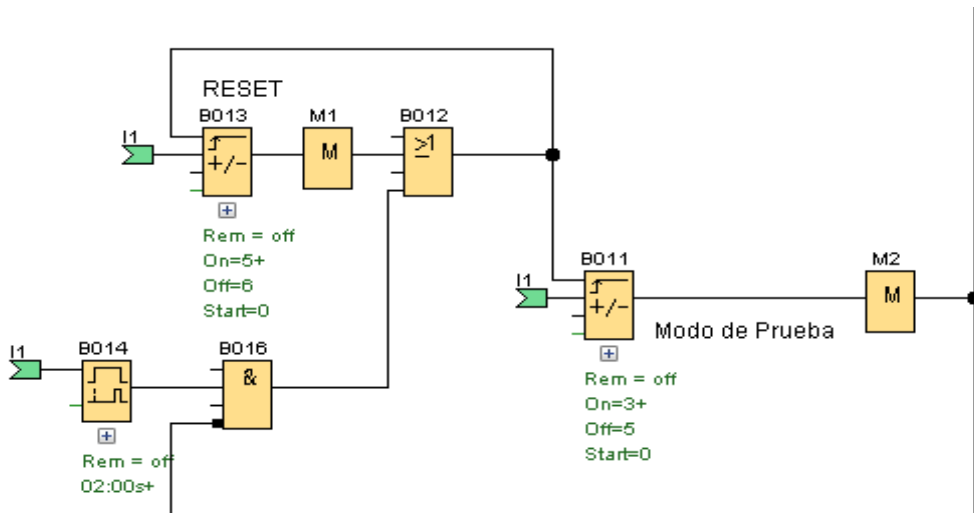
**Figura 2.15** Algoritmo de prueba.

Se diseñó un circuito de prueba (“*TEST*”) para comprobar el correcto funcionamiento de todas las luminarias, este modo se puede accionar a cualquier hora.

Si se desea salir del modo de prueba, se debe mover al selector comprendido entre el horario de clases y vacaciones dos veces más, de esta forma se regresará a las condiciones normales de trabajo.

En la Figura 2.15 se muestra el algoritmo de prueba para las luminarias.

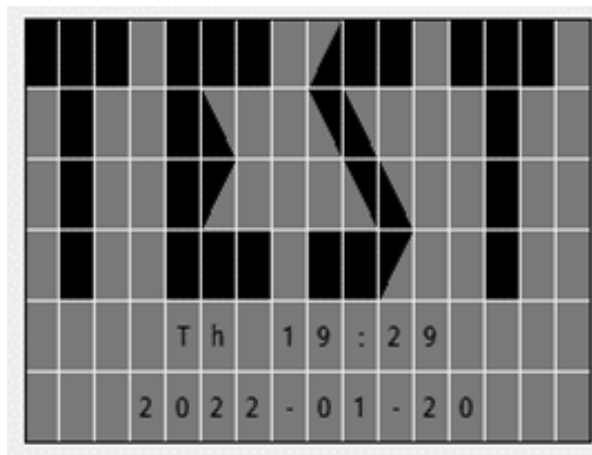
**Figura 2.16** Modo prueba (*TEST*) del sistema

El mensaje *TEST* se visualizará en la pantalla del LOGO, esto se programó con la opción texto de aviso.

En la Figura 2.16 se visualiza el mensaje que indica que el circuito de iluminación está en el modo prueba, esto para comprobar el correcto funcionamiento de todas las luminarias cuando se realice un mantenimiento o se desee realizar pruebas al sistema.

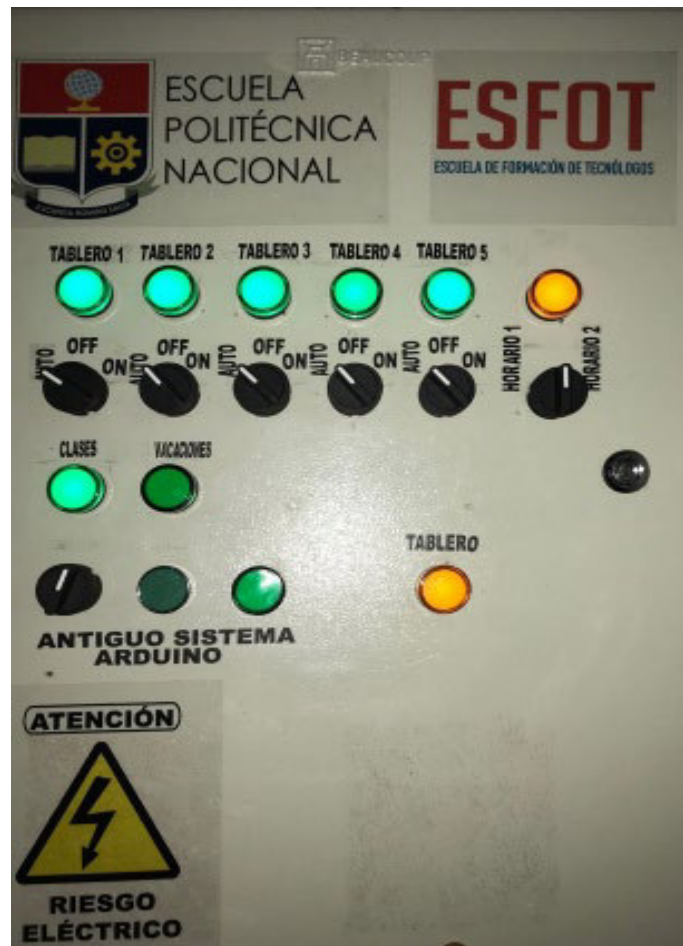
Figura 3.1 Tablero Principal

El funcionamiento del tablero cumple con los objetivos planteados en el proyecto, ya que este activa, desactiva y controla mediante un controlador LOGO el encendido y apagado de luminarias en dos horarios programados en el PLC. Esto se comprobó mediante las pruebas realizadas, verificando así el correcto funcionamiento de cada elemento de protección, iluminación y mando.

A continuación, en la Figura 3.1 se presenta el tablero principal de iluminación terminado con su respectiva señalética y en la Figura 3.2 se muestran los elementos que componen el tablero de centralización de iluminación externo de la ESFOT.
