ESCUELA POLITÉCNICA NACIONAL

IMPLEMENTACIÓN DE NORMATIVAS DEL SISTEMA DE CABLEADO ESTRUCTURADO EN EL ÁREA DE OFICINAS 3 DE LA ESFOT

TRABAJO PREVIO A LA OBTENCIÓN DEL TÍTULO DE TECNÓLOGO EN ELECTRÓNICA Y TELECOMUNICACIONES

QUITO, noviembre 2021

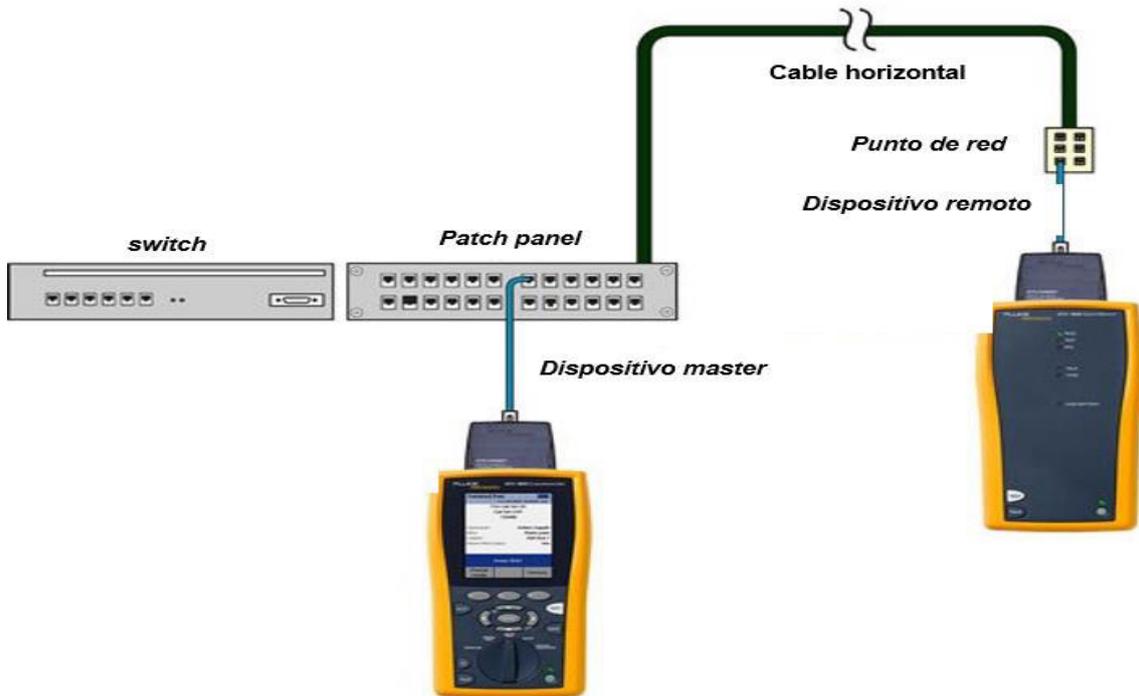
Figura 1.1 Certificación de enlace permanente [7]

- **Certificación de enlace permanente:** Esta prueba es utilizada para certificar la infraestructura del cableado permanente como el mapa de cableado, pérdida de inserción, pérdida de retorno entre otros y usualmente es implementado durante la fase de instalación. En otras palabras, es la certificación desde el panel de conexiones (sala de telecomunicaciones) hasta el punto de red, con una distancia máxima de 90m [6], como se puede observar en la Figura 1.1.

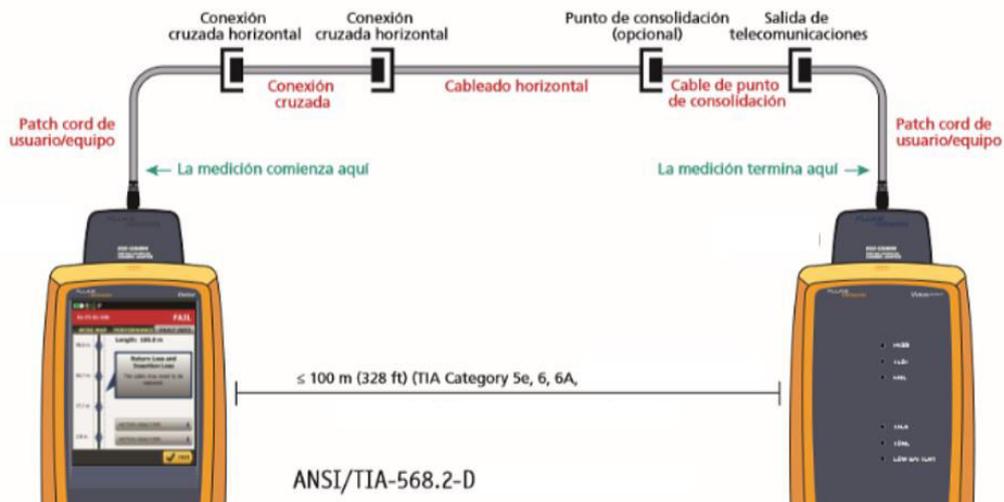
Figura 1.2 Prueba de canal [9]

- Certificación de canal:** El canal es la conexión de un dispositivo activo a otro para comparar el rendimiento de transmisión. La prueba de canal implica todo el enlace permanente más los *patch cords* usados en el área de trabajo y los *patch cords* de interconexión o conexión cruzada. Las pruebas de canal se realizan comúnmente después de la instalación cuando los *patch cords* están disponibles [8], como se puede observar en la Figura 1.2. Los parámetros a medir en esta prueba son esencialmente las diafonías creadas al momento de la transmisión.

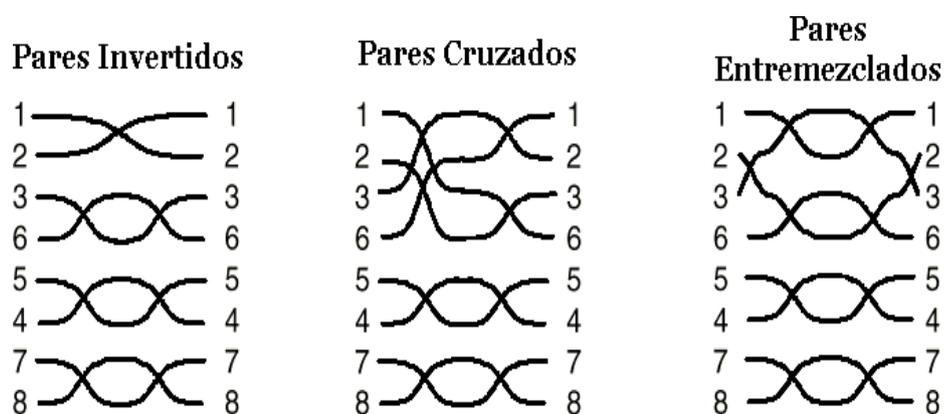
Figura 1.3 Ejemplos de errores en el mapa de cableado [14]

Para asegurar un correcto mapeo del cable es necesario que los dos extremos de un cableado horizontal estén conectados a los pines establecidos en un conector RJ45, esto con el fin de evitar errores comunes como se observa en la Figura 1.3 [10].

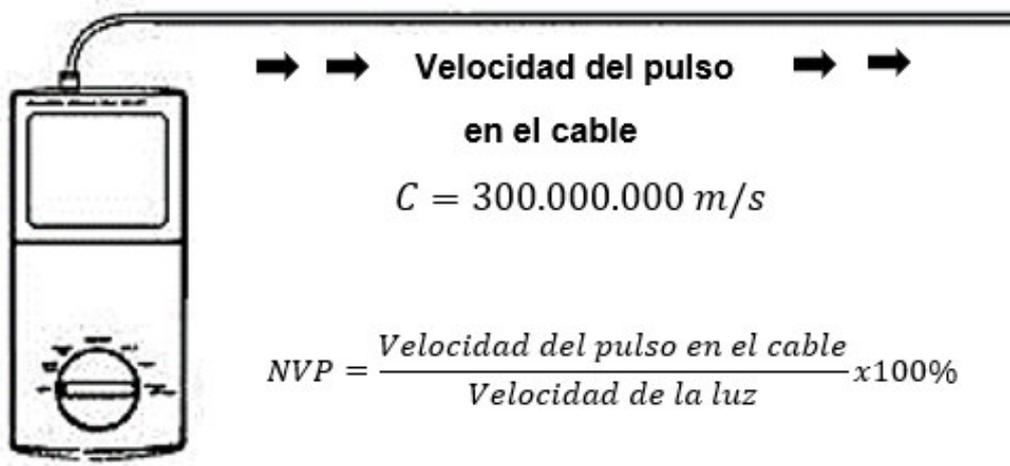
Figura 1.4 Velocidad de propagación nominal [9]

Dependiendo del cable a utilizar, cada instrumento tiene los valores del Velocidad Nominal de Propagación (NVP) como se muestran en la Figura 1.4, para obtener los datos necesarios evitando así errores.

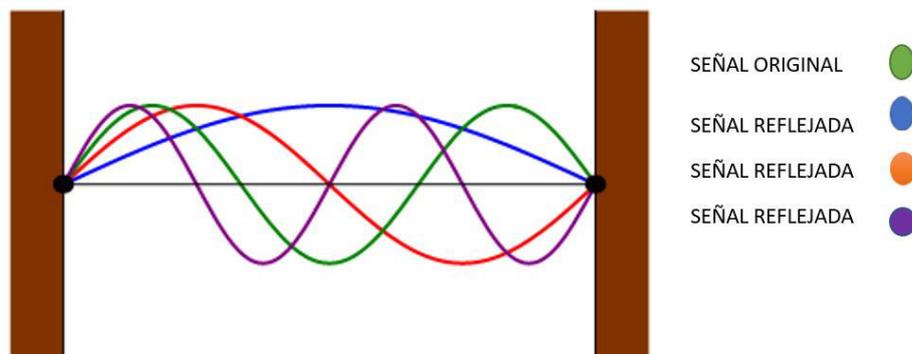
Figura 1.5 Discontinuidad en impedancias

Se debe considerar, que la señal pierde energía cuando ésta se disipa por el aislamiento del cable de cobre, a causa de un conector que no está conectado correctamente al cable de par trenzado, donde este tendrá un valor de impedancia mayor a los 100 (Ω) [15]. Esto generará un factor conocido como discontinuidad en impedancias o desacoplamiento de impedancias como se puede ver en la Figura 1.5.

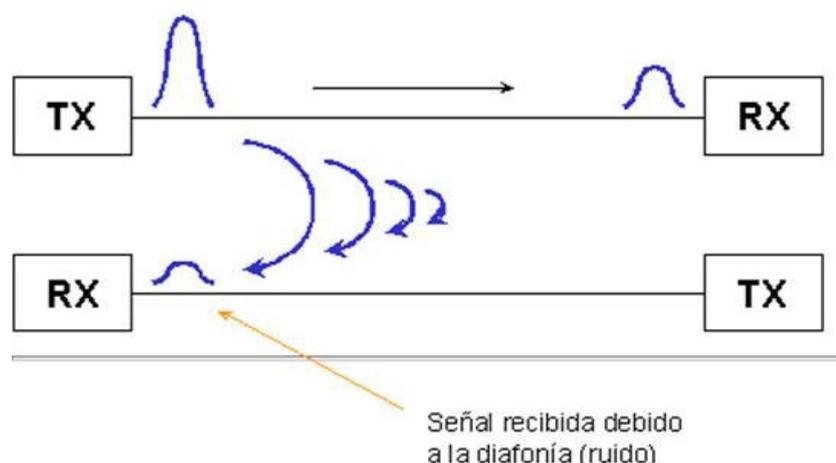
Figura 1.6 NEXT [19]

Al igual que la atenuación, el NEXT se mide en decibelios, que indica la proporción entre la señal transmitida y el crosstalk [18]. El NEXT es la relación entre la amplitud del voltaje de la señal de prueba y la señal diafónica, medidas en el mismo extremo del enlace como se puede ver en la Figura 1.6.

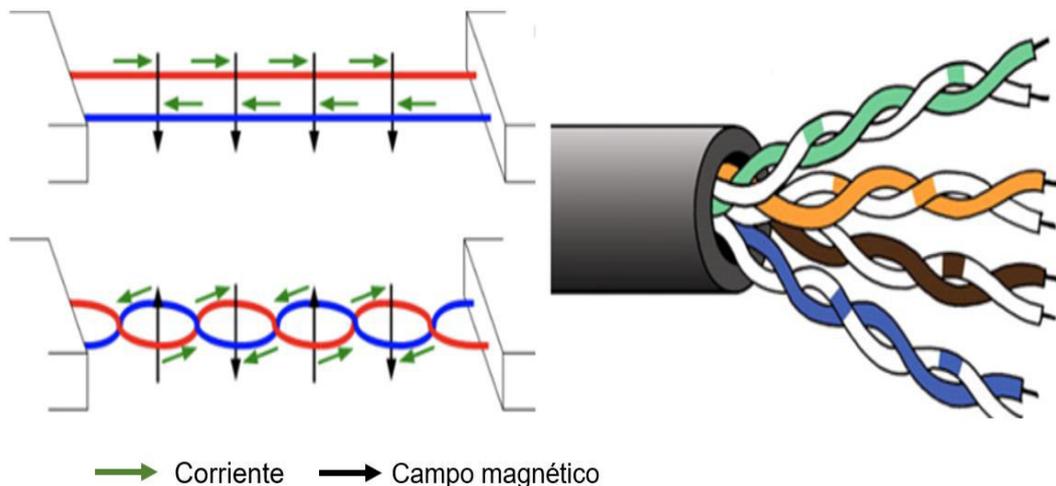
Figura 1.7 Mitigación de la diafonía [20]

La diafonía causa que entre los cables se introduzcan corrientes no deseadas que afectan el mensaje enviado, para evitar este efecto, el estándar 568.2-D de cableado estructurado hace uso del trenzado de pares para mitigar este efecto generando que la inducción entre los pares se anule como se muestra en la Figura 1.7.

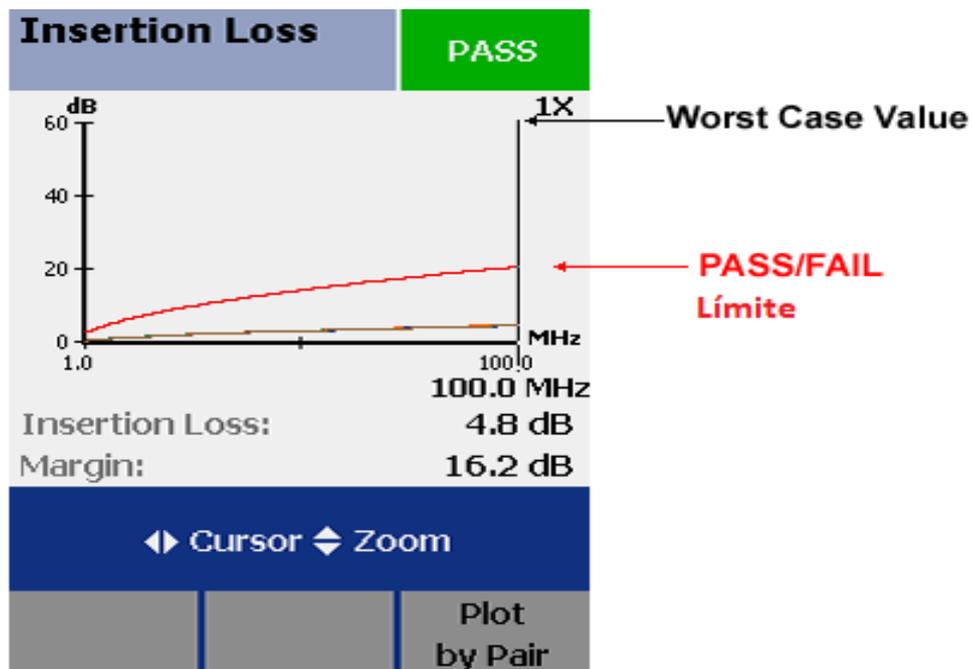
Figura 1.8 Medición de la pérdida de inserción [21]

Las señales eléctricas transmitidas mediante un enlace pierden su energía a medida que viajan por el enlace. La pérdida de inserción mide la cantidad de energía que se pierde cuando la señal llega al extremo receptor del enlace de cableado. La medición de pérdida de inserción considera el efecto de la resistencia que ofrece el enlace de cableado a la transmisión de las señales eléctricas [21], en la Figura 1.8 se muestra la medición del parámetro en un cable par trenzado categoría 5e donde la medición no sobrepasa la línea límite.

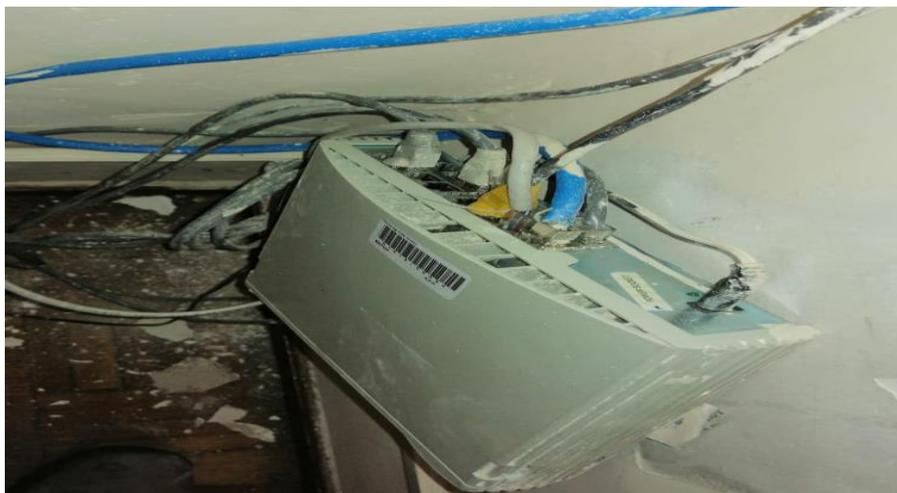
Figura 3.3 *Switch* perimetral no gestionable

El *switch* perimetral no gestionable es utilizado para distribuir el cableado horizontal a los puntos de red, este *switch* que era utilizado en el área de oficinas 3 de la ESFOT es constituye redes de pequeño tamaño, no admite la opción de configuración, pero sirve para aumentar el número de puntos de red. En el caso del área de oficinas 3 se tiene un *switch* perimetral de 16 puertos; el cual fue donado por un ingeniero anteriormente como se puede ver en la Figura 3.3.

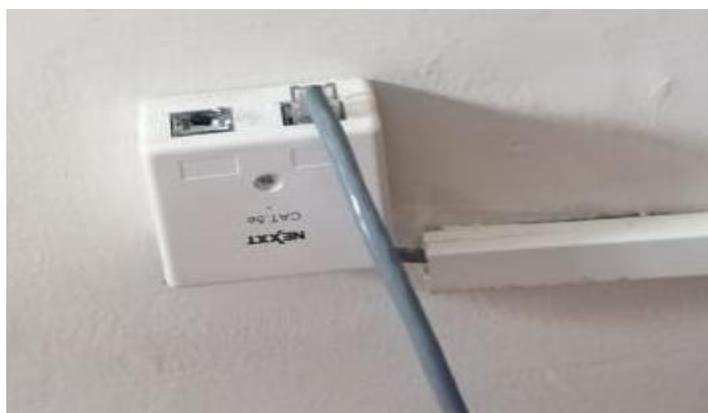
Figura 3.4 *Faceplate* oficina 21

Otro punto que se encontró en la inspección de las instalaciones son los puntos de red de cada oficina, específicamente de las oficinas 20, 21, 22 y 23; donde los *faceplate* se encontraban de forma perpendicular con la conexión hacia arriba, ver Figura 3.4. Y debido a los mantenimientos realizados, estos *faceplate* se encontraban llenos de pintura y otros residuos como cemento y polvo; por ende, se vio necesario realizar un cambio de *faceplate* para evitar estos errores. En algunos casos, en las oficinas 20 y 22 los *faceplate* funcionaban solamente con un puerto de red.

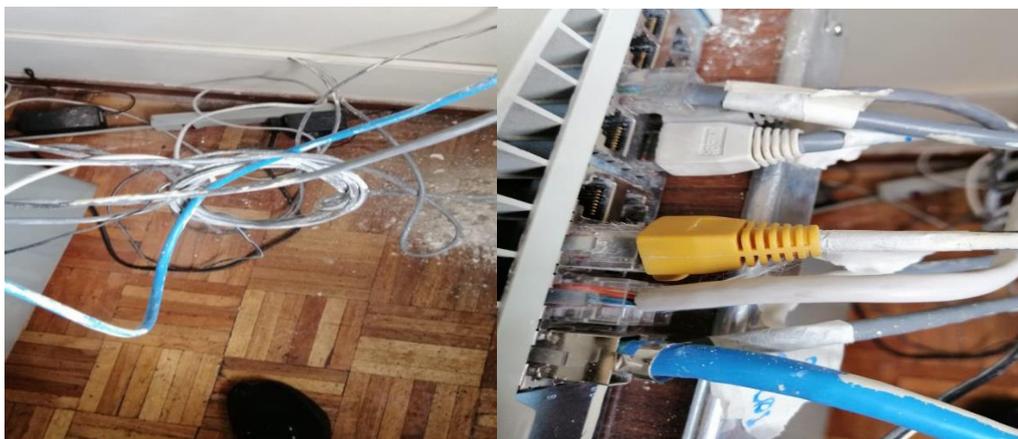
Figura 3.5 Estado de los cables de red y conectores RJ45

Entre estos factores, se encontró en mal estado los cables que salen desde el *switch* hacia los puntos de red, los conectores RJ45 algunos no contaban con capuchones. Existen residuos de pintura y polvo que generaban fallas dentro de la red tanto en velocidad como en conexión ya que al no contar con capuchones en los *patch cords* se filtran residuos dentro de los conectores RJ45, que con el pasar del tiempo siguen aumentando y empeorando el desempeño de la red, ver Figura 3.5.

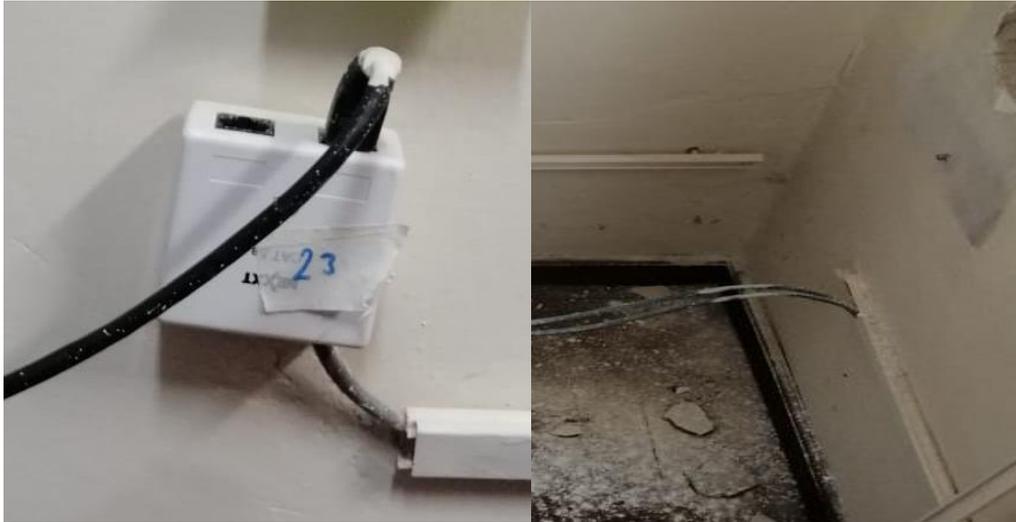
Figura 3.6 Estado de las canaletas

En cuanto al recorrido del cableado horizontal, el mal estado de las canaletas se debe a factores como lo es la humedad y el deterioro de las instalaciones y estas a su vez afectaban directamente a los cables de red, los cuales se encontraban fuera de las canaletas sin su debida protección y sin ningún mantenimiento. Además, de que muchos de los cables no contaban con su debida nomenclatura que pudiera identificarlos, como se observa en la Figura 3.6; en el caso de la oficina 22 no solo se encontraban en malas condiciones el *switch* perimetral, sino que además todos los cables de red de cada oficina se conectaban a este de una manera desordenada.

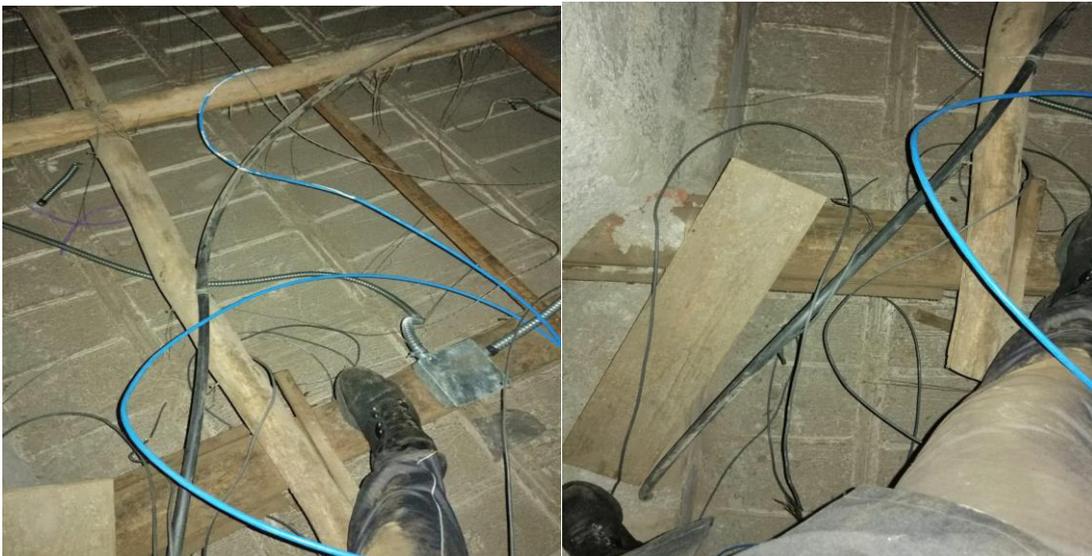
Figura 3.7 Estado del cableado horizontal en el techo

Por otro lado, los cables que no estaban instalados mediante la implementación de canaletas, fueron instalados por la parte superior del techo, estos no contaban con su debida protección y fueron instalados de manera rápida y sin tener en cuenta la edificación, estructura y ambiente de trabajo como se puede apreciar en la Figura 3.7. Y debido a estas condiciones se generaron complicaciones que afectan directamente a la red, ya que al no contar con su debida protección el cableado estructurado estuvo expuesto a situaciones externas como el contacto con cables eléctricos y materiales cortopunzantes como tornillos o clavos.

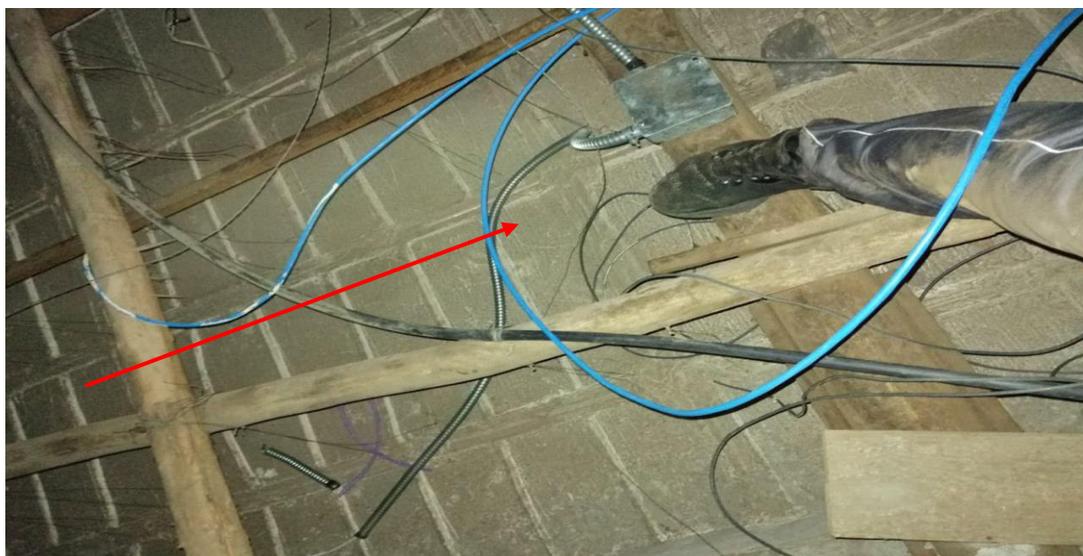
Figura 3.8 Cable de red hacia el área de Oficinas 4

provisional sobre el techo, se lo enrutó pasando por encima de cables de corriente, por debajo de tubos y enredado con otros cables de red como se puede observar en la Figura 3.8.

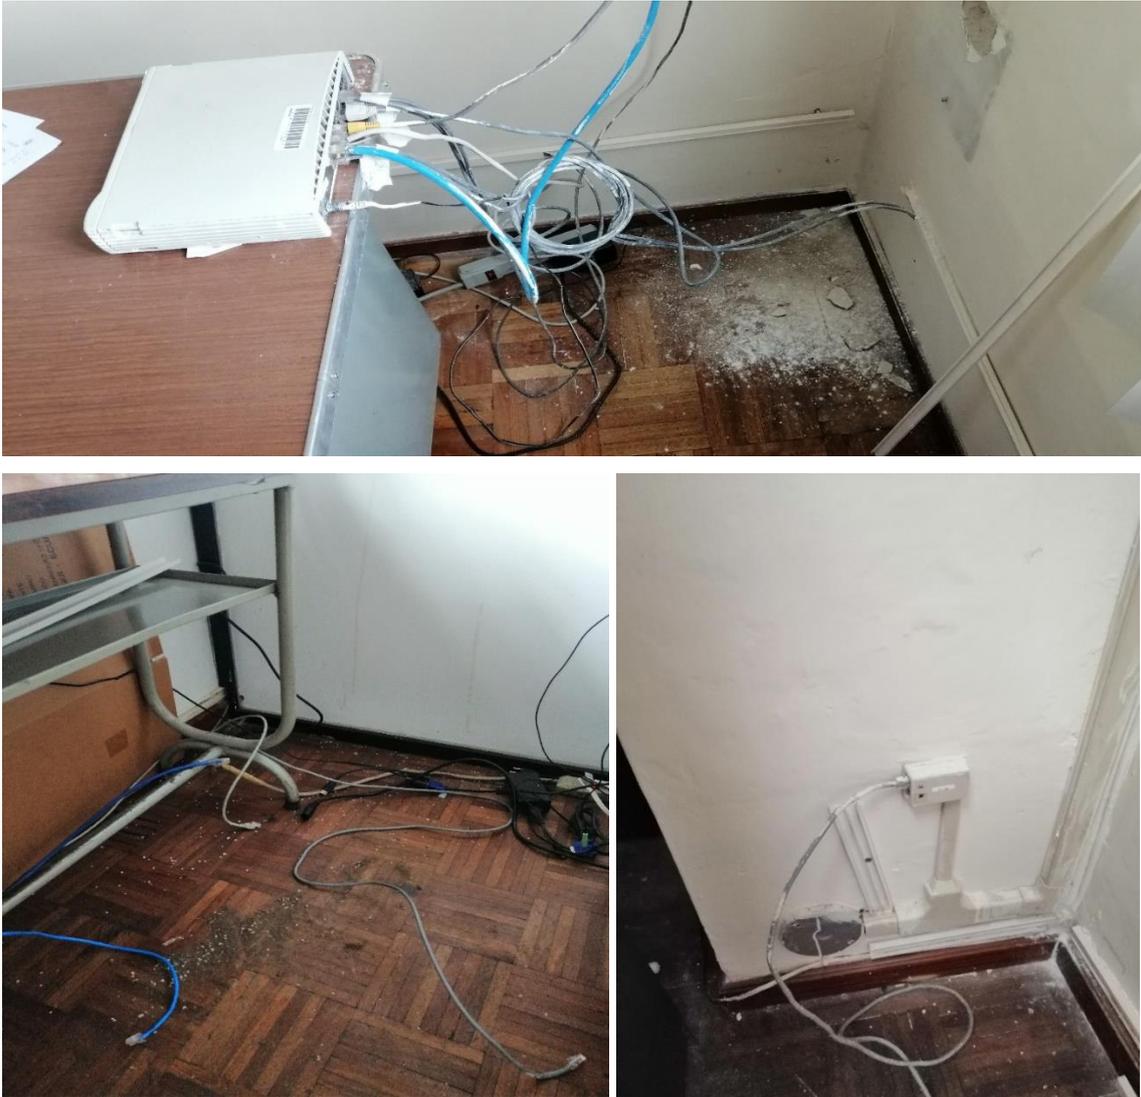
Figura 3.9 Cables de red tirados sin protección o en malas condiciones.

Después de conocer el estado del cableado estructurado del área de Oficinas 3 de la ESFOT, se procedió a retirar todos los cables de red que se encontraban en mal estado, como se puede observar en la Figura 3.9, debido a que estaban dentro de las canaletas rotas sin capuchones y desgastados. De modo que, para la debida implementación de las SCE, se analizó el enrutamiento del cable, observando cuáles eran las mejores condiciones y determinar el nuevo punto conexión del cableado horizontal.

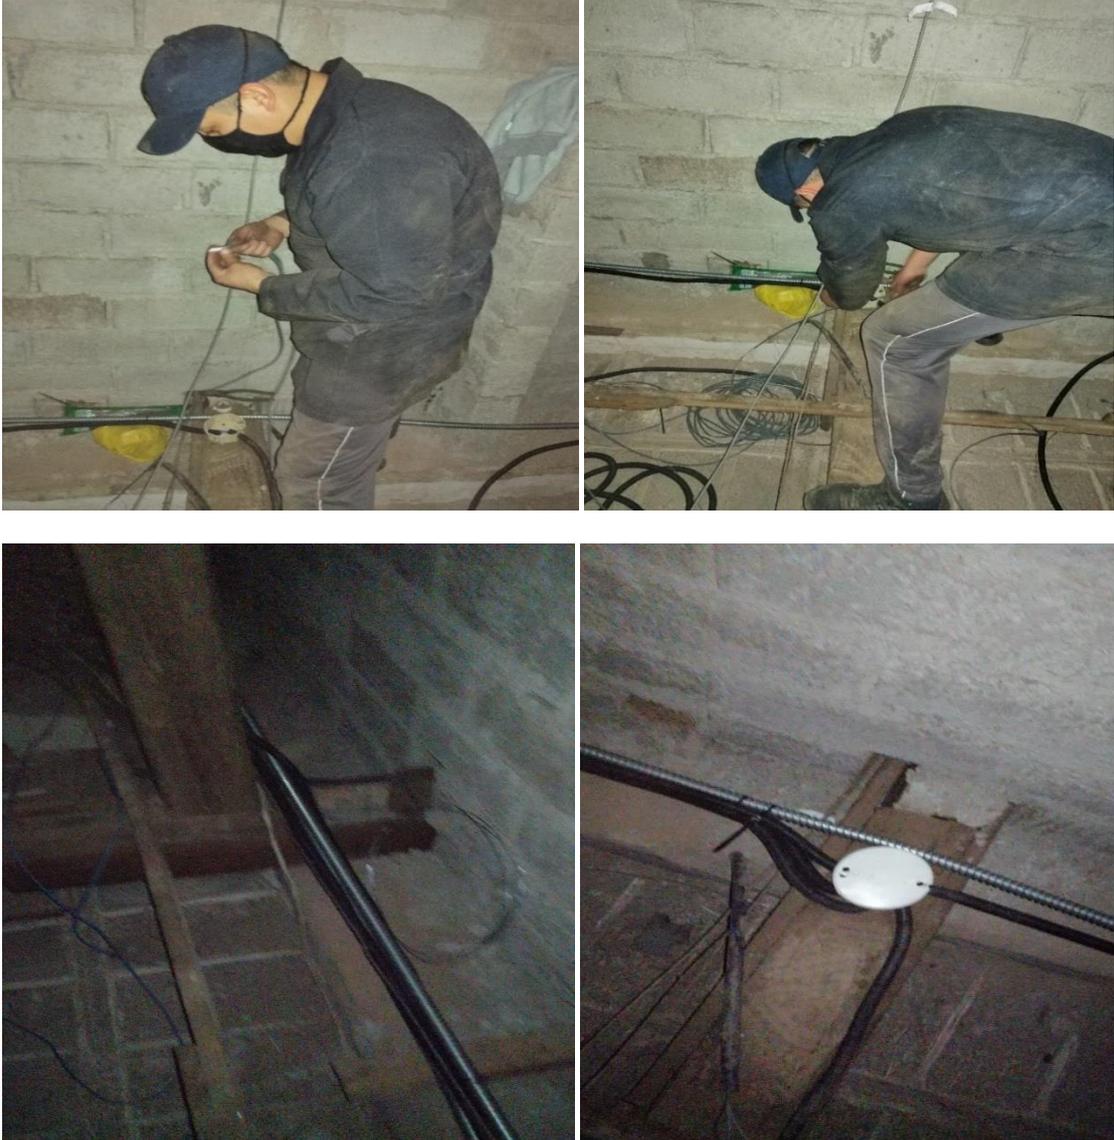
Figura 3.10 Implementación del cableado y del tubo PVC corrugado

tubo PVC (policloruro de vinilo) corrugado de ½”, esta medida se consideró tomando en cuenta que para cada oficina solo existía un punto de red por lo tanto no necesitaba más espacio, el cual permite brindar la protección al cable de red par trenzado categoría 5e, como se puede observar en la Figura 3.10.

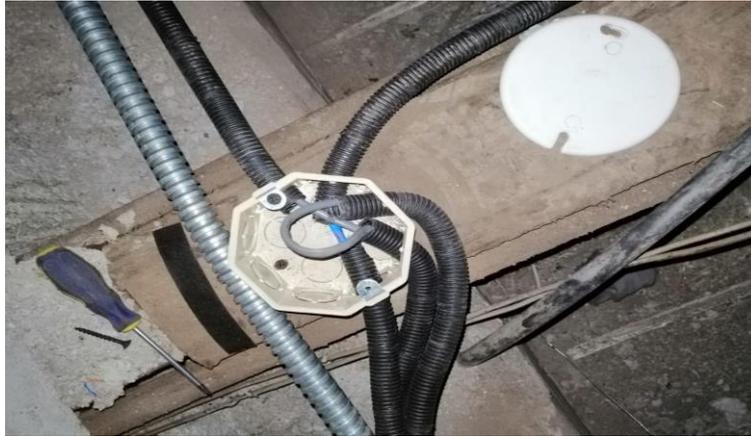
Figura 3.11 Cajetines implementados

Los cajetines implementados son de mucha utilidad ya que evitan que el cable sobrepase las medidas de curvatura de las normas SCE (Figura 3.11), estos fueron implementados en el trayecto para mayor facilidad de enrutamiento del cable y también para su respectiva verificación o análisis que se podría dar en un futuro. De esta manera se asegura que el cable no sobrepase más de la distancia necesaria para su correcto funcionamiento.

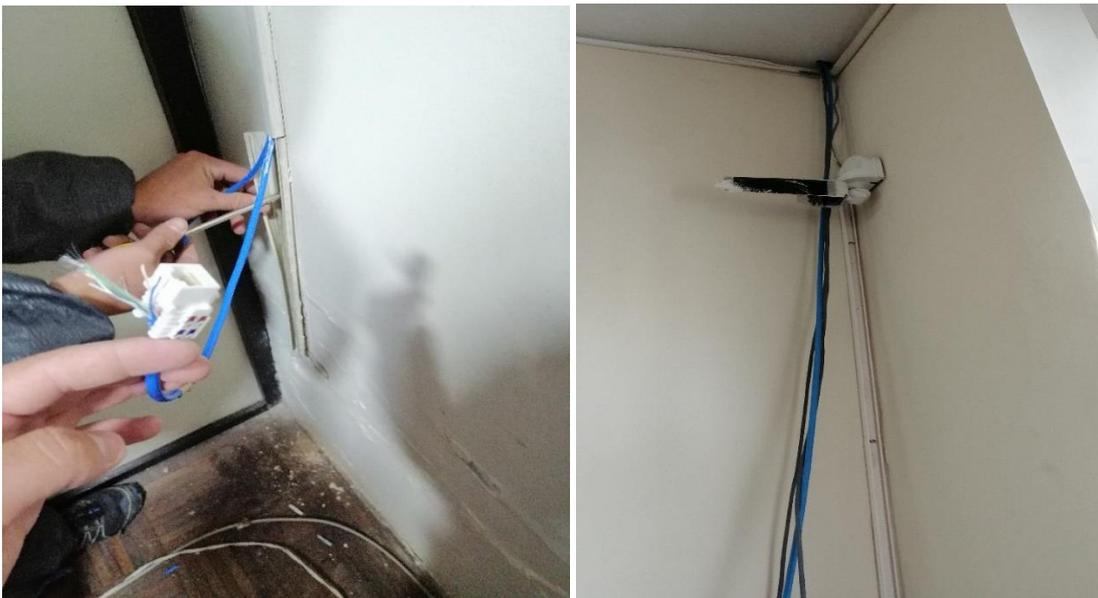
Figura 3.12 Instalación del cableado por la parte superior

Para los puntos de red ubicado en las oficinas se realizó un cambio del recorrido del cable para reducir la distancia y mejorar el SCE ya que a menor distancia mejor transmisión, tomando las bajantes del cable mediante canaleta como se muestra en la Figura 3.12.

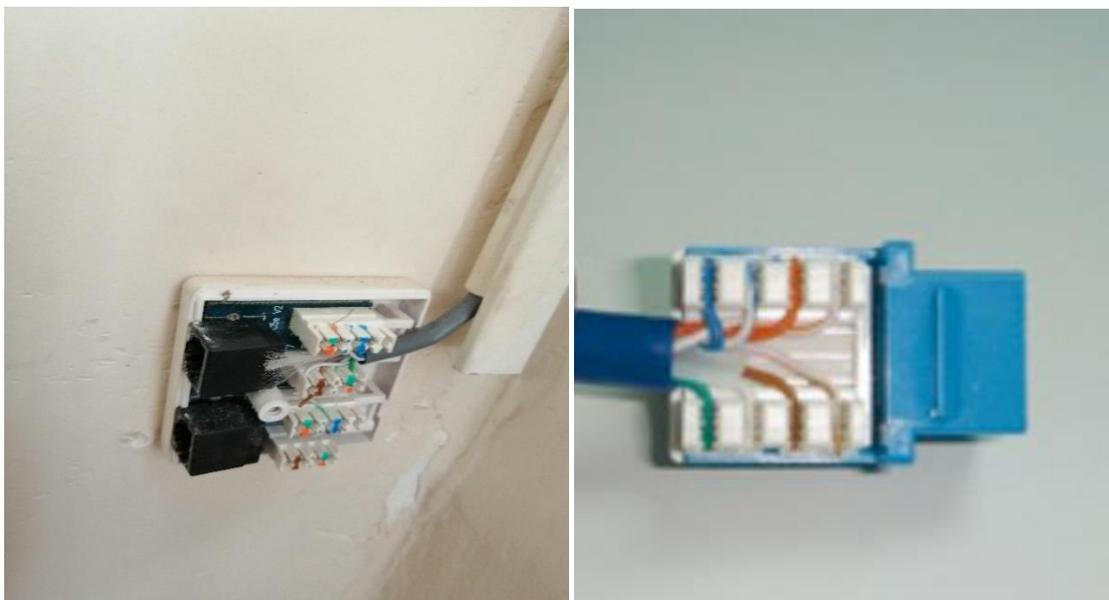
Figura 3.13 Ponchado del cable de red en el *jack*

El ponchado del cable fue necesario únicamente en los *faceplate* que se encontraban desgastadas o con malas conexiones y estos fueron remplazados por jacks RJ45 hembra, específicamente en las oficinas 20, 21, 22 y 23, como se puede ver en la Figura 3.13.

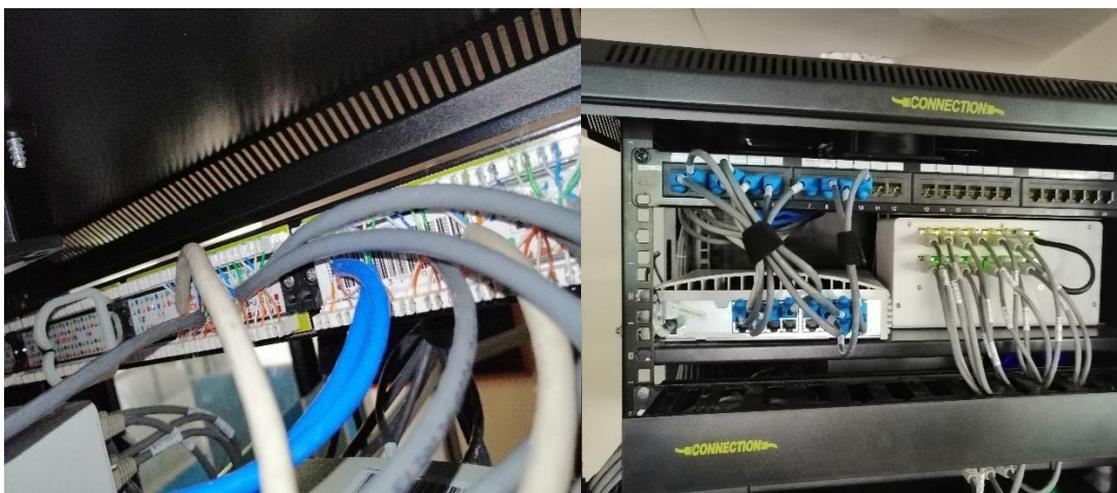
Figura 3.14 Instalación del *patch panel* y ponchado del cable

Se instaló un *patch panel* modular categoría 5e en el *rack* de las oficinas 3 de la ESFOT aprovechando el espacio brindado por la Ingeniera Fanny Flores, se procedió a ponchar cada punto de red con *jacks*, los cuales fueron conectados directamente al *patch panel* modular, ver Figura 3.14.

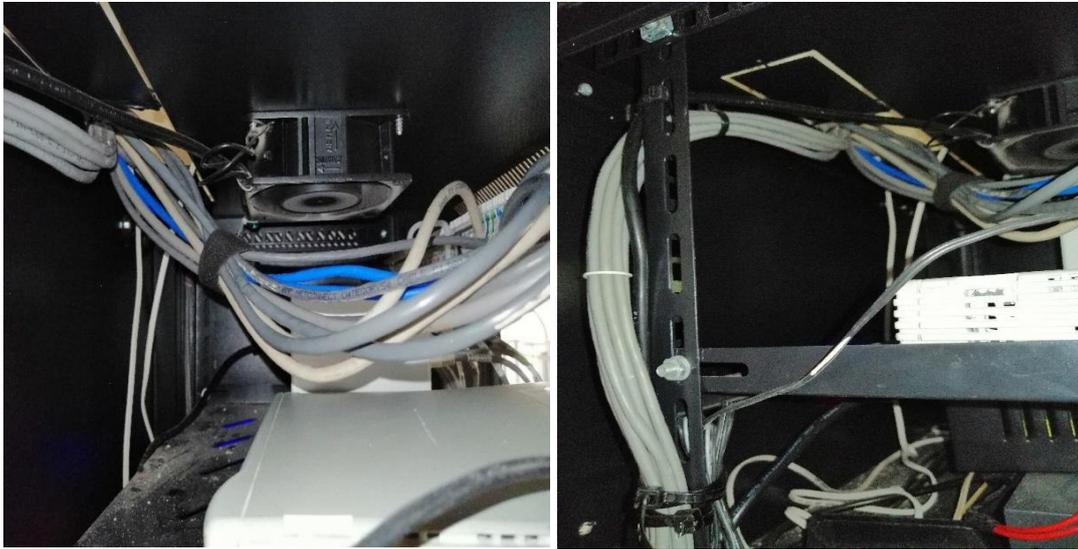
Figura 3.15 Peinado del cableado

Como el enrutamiento del cable se lo realizó con la ayuda del tubo corrugado, no fue necesario peinarlo por la parte exterior, pero en el caso del *rack* fue necesario usar velcro para su respectiva organización como se observa en la Figura 3.15.

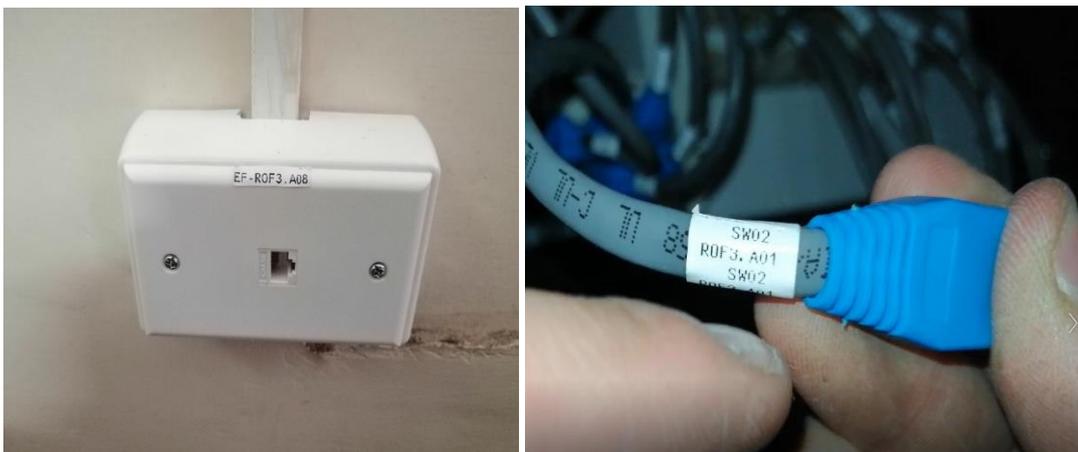
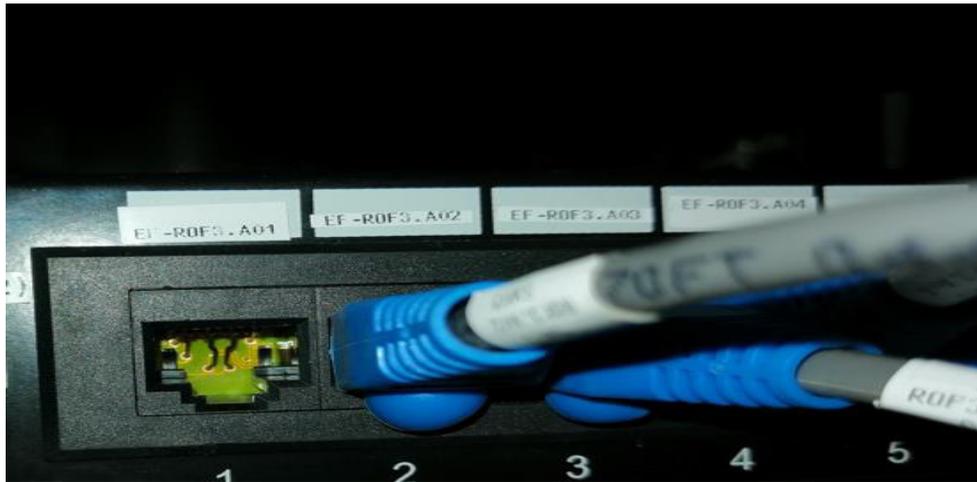
Figura 3.16 Etiquetado y peinado

Implementando la norma ANSI/TIA-606-C para la administración del cableado se etiquetó cada punto de red, el *patch panel*, los *faceplate* y los *patch cord*, ver Figura 3.16.

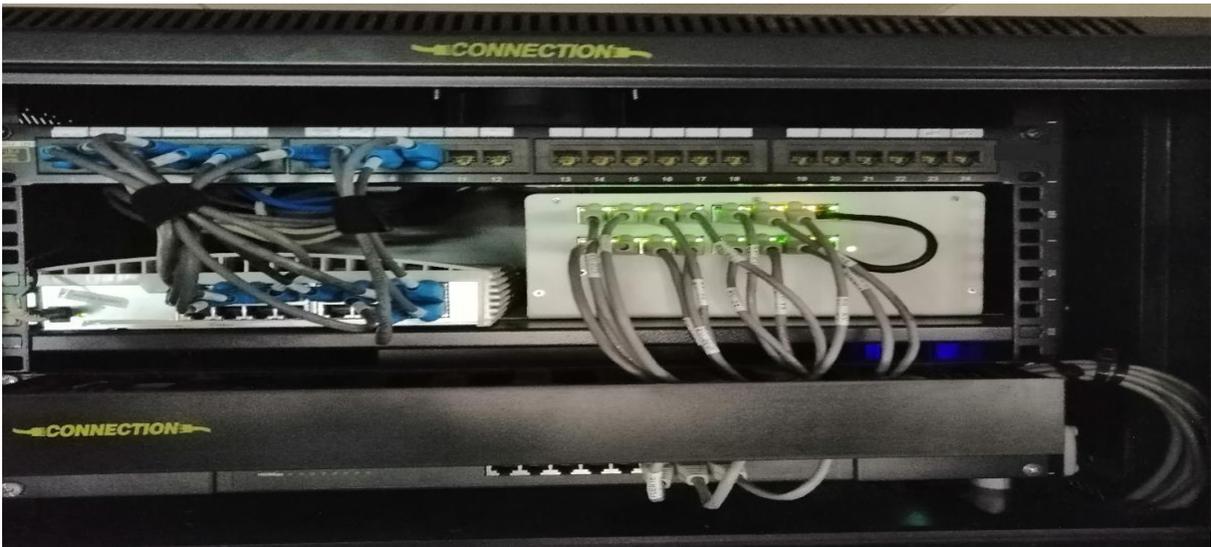
Figura 3.17 Rack área de Oficinas 3

Se muestra cómo queda el *rack* sin afectar ningún proyecto anterior, ver Figura 3.17.

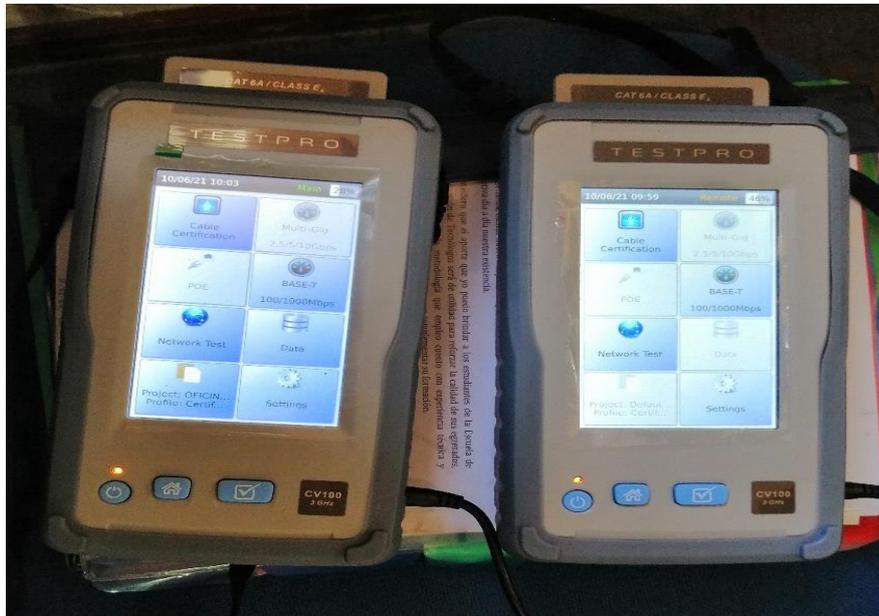
Figura 3.21 Certificadora de cable de cobre TESTPRO CV100

La certificación es la garantía de que el SCE cumple con las normas y estándares de calidad, en el área de oficinas 3 de la ESFOT se utilizó un equipo certificador TESTPRO CV100 tanto su dispositivo master como el remoto, ver Figura 3.21, este dispositivo certifica cables de cobre desde la categoría 5 hasta la categoría 7A.

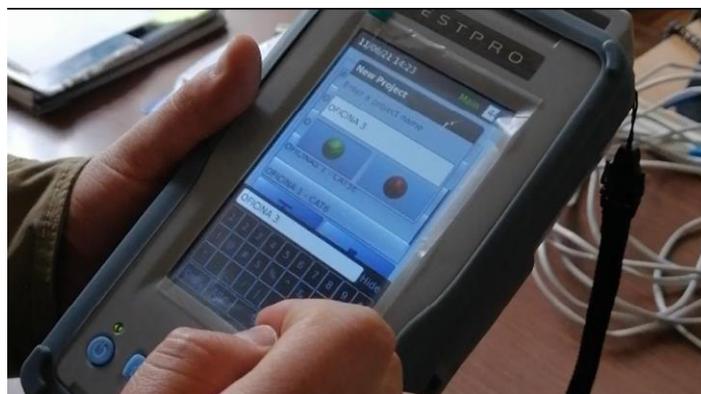
Figura 3.22 Nombre del proyecto

Para empezar con la certificación de los puntos de red, se creó un proyecto el cual se denomina OFICINA 3 (Figura 3.22), y para la respectiva certificación se toma en cuenta las características que tiene el SCE; por lo tanto, se configura en la certificadora las características del SCE como la categoría del cable, los conectores macho y hembra RJ45, tipo de estándar de conectorización; necesarios para verificar si cumple con las normas del SCE.

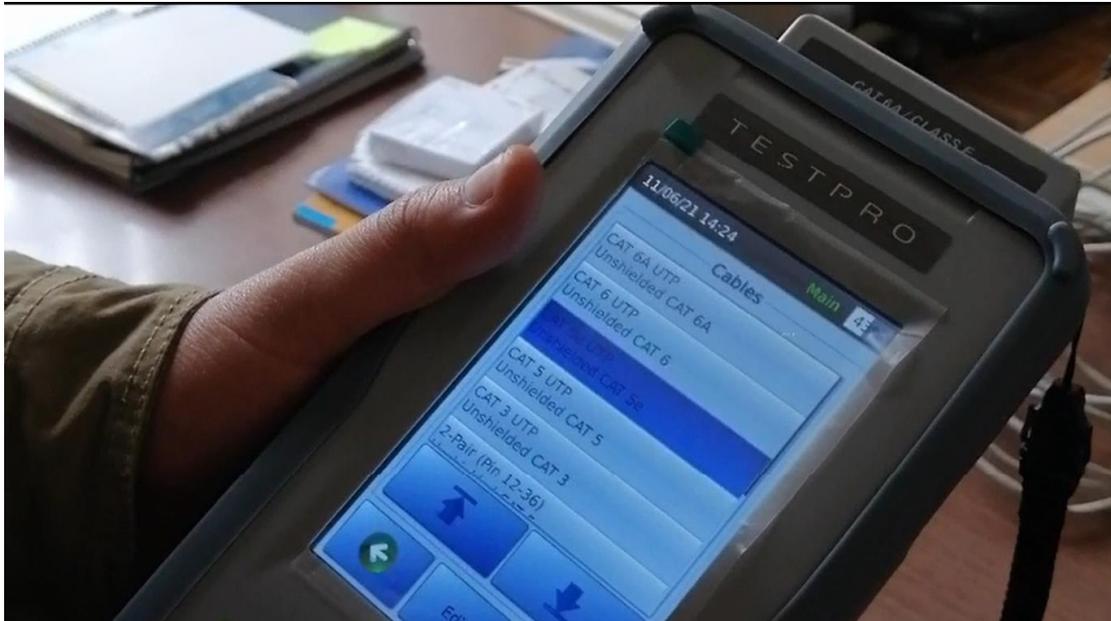
Figura 3.23 Cable a certificar categoría 5e

Las características para la certificación del SCE son: cable UTP categoría 5e, conectores, *jacks* y *patch cords* de categoría 5e. En las Figura 3.23 y Figura 3.24 se puede ver lo configurado permitiendo que la certificadora pueda certificar los puntos de red.

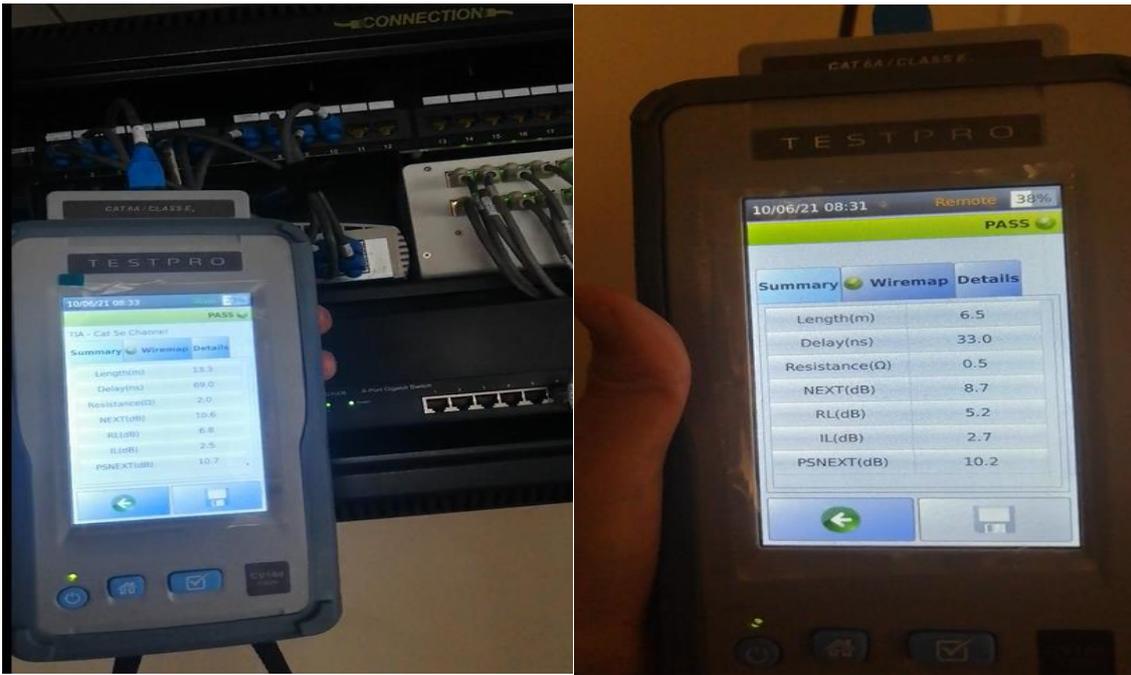
Figura 3.25 Certificación del canal

Una vez configurado, y considerando la implementación desarrollada en el punto 3.2 se procedió a la certificación de cada punto de red. Se ubicó el equipo master en el *rack* y el equipo remoto en los puntos de red de cada oficina y se procede con la certificación como se puede observar en la Figura 3.25.

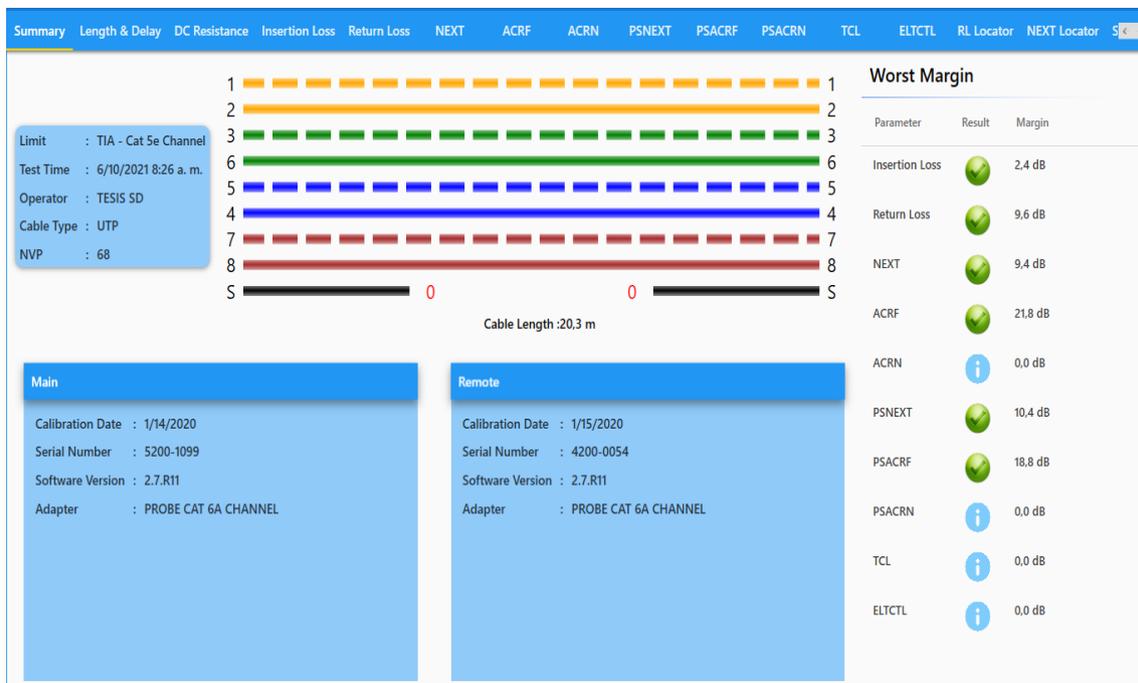
Figura 3.30 Resultados en el *software* TestDataPro

Para visualizar los datos y gráficas de cada punto de red, el *software* permite abrir un panel de navegación donde se muestran los datos obtenidos de una forma más detallada, como: la impedancia, TCL, ACRN, NEXT, pérdida de retorno, entre otros. Ver Figura 3.30.

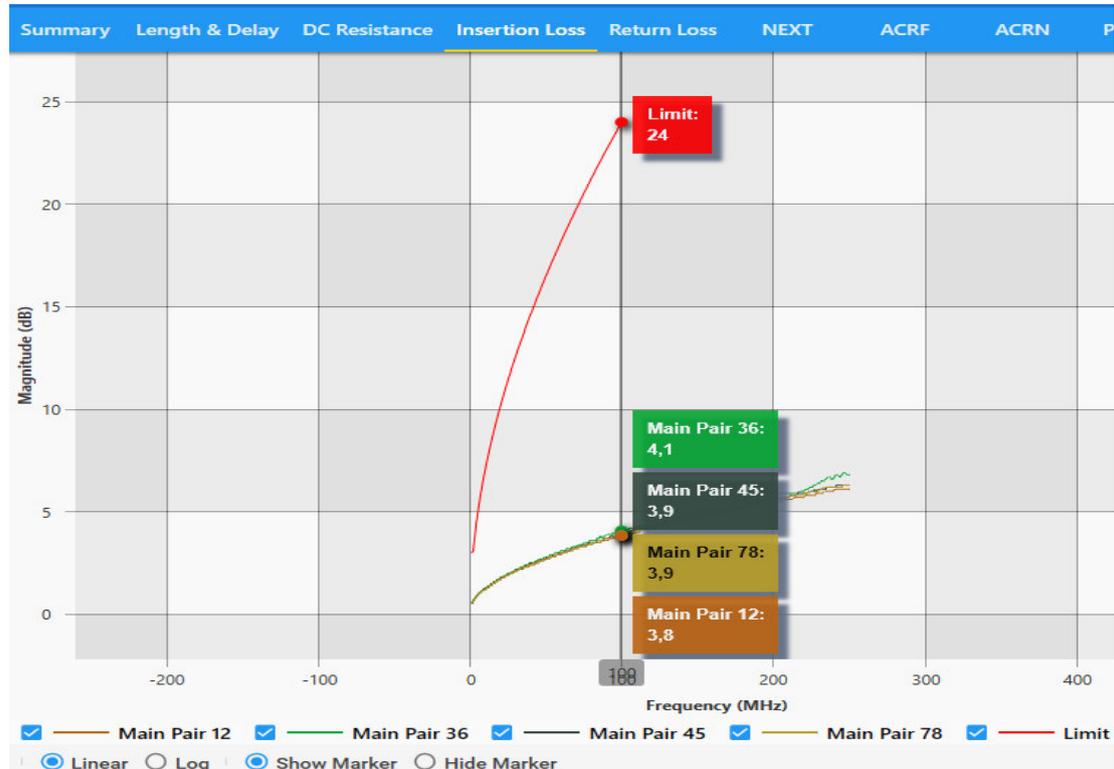
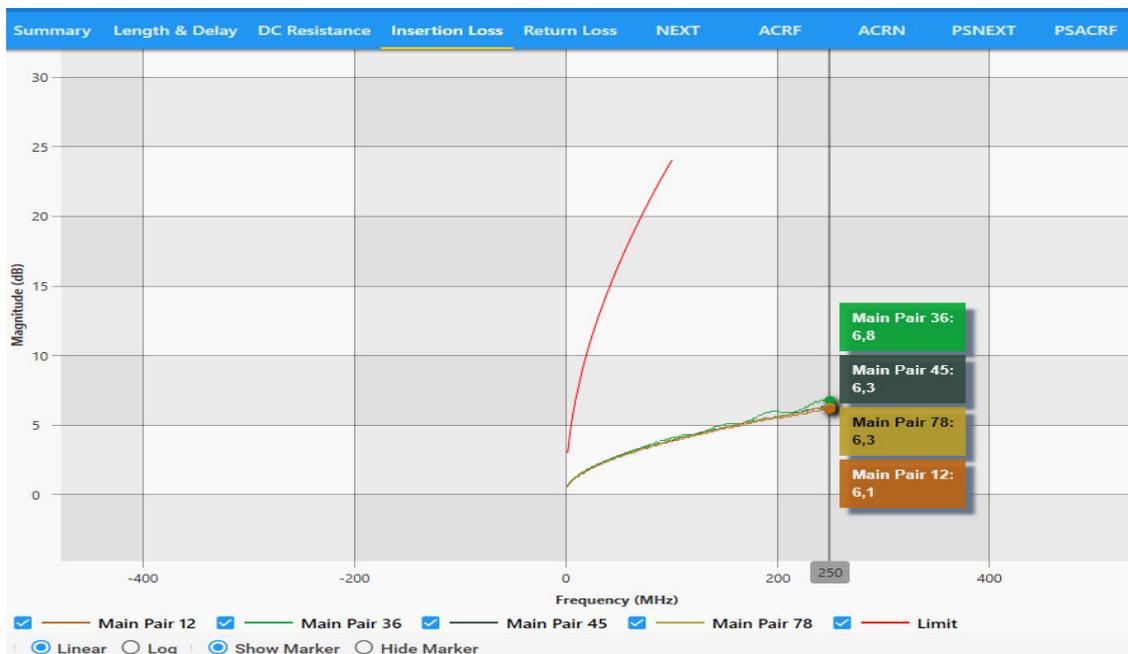
Figura 3.31 Límite y rango establecidos por la certificadora

la calibración ya que dependiendo del cable los datos no debería sobrepasar el límite establecido por la norma ANSI/TIA 568.2-D.

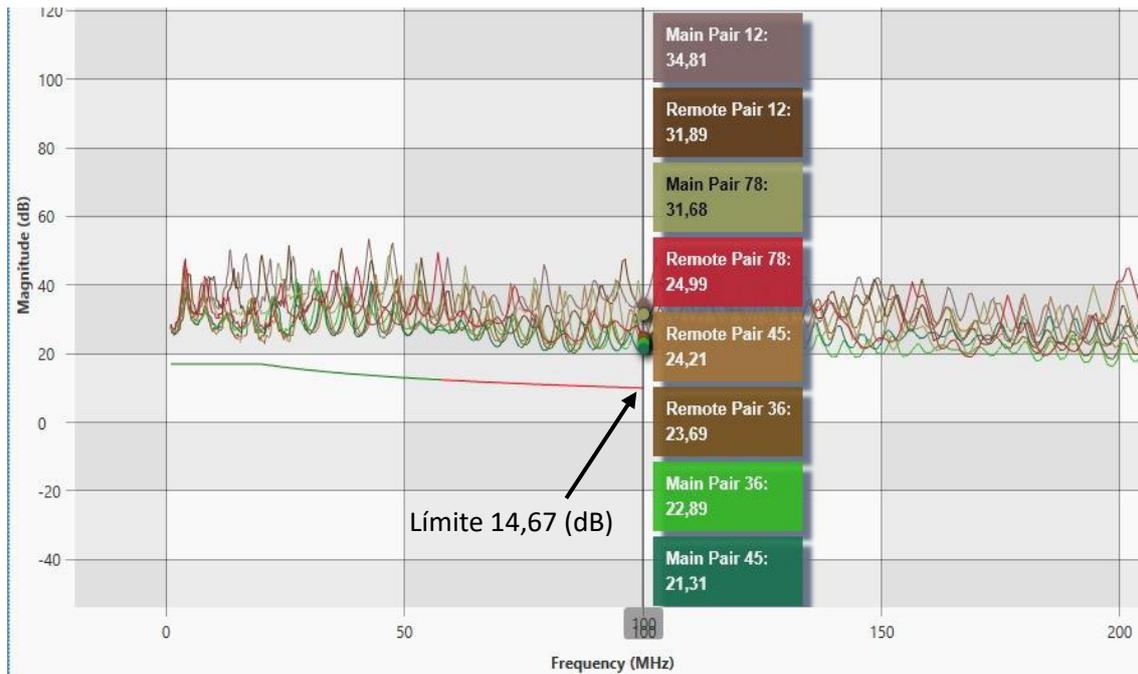
Figura 3.38 Gráfica de la pérdida de retorno

Como se aprecia en la Figura 3.38 ninguno de los pares sobrepasa el límite asignado en todas las frecuencias; utilizando la Ecuación 3.1 en los 100 (MHz), peor escenario, la pérdida de retorno límite es de 14,67 (dB) de tal modo que pasa la prueba.
