ESCUELA POLITÉCNICA NACIONAL

IMPLEMENTACIÓN DE NORMATIVAS DEL SISTEMA DE CABLEADO ESTRUCTURADO EN EL ÁREA DE OFICINAS 3 DE LA ESFOT

TRABAJO PREVIO A LA OBTENCIÓN DEL TÍTULO DE TECNÓLOGO EN ELECTRÓNICA Y TELECOMUNICACIONES

QUITO, noviembre 2021

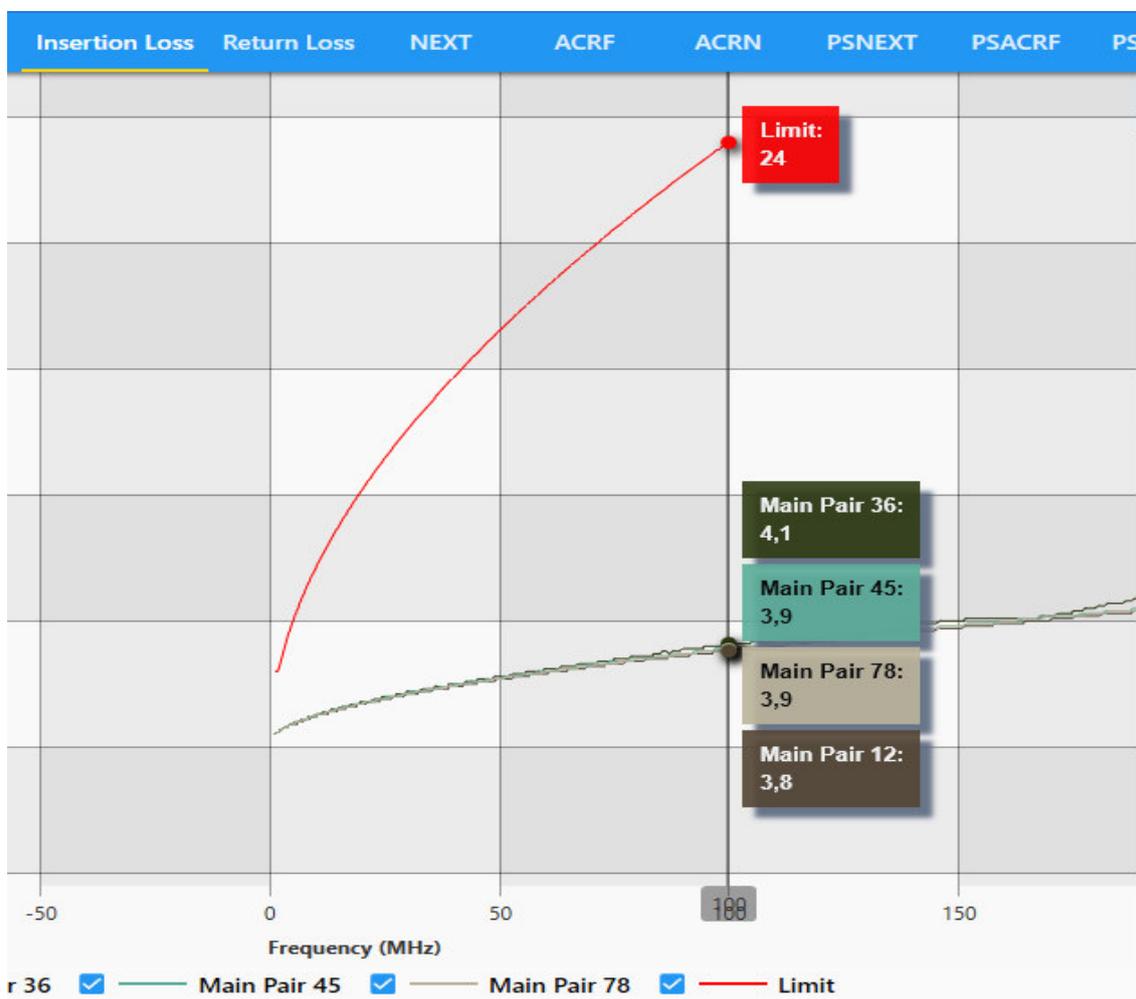
Figura 3.39 Límite de la pérdida de inserción

El valor de pérdida de inserción resultado de la certificación debe ser igual o menor al valor calculado con la Ecuación 3.2. Con el fin de verificar, se calcula la pérdida de inserción en los 100 (MHz), caso más crítico, obteniendo como resultado 24,01 (dB), esto quiere decir que el límite de pérdida de inserción para la frecuencia de 100 (MHz) es de 24,01 (dB). En la Figura 3.39 se observa que ninguno de los 4 pares sobrepasa este límite de pérdida de inserción de tal forma que cumple con los valores adecuados para su certificación.

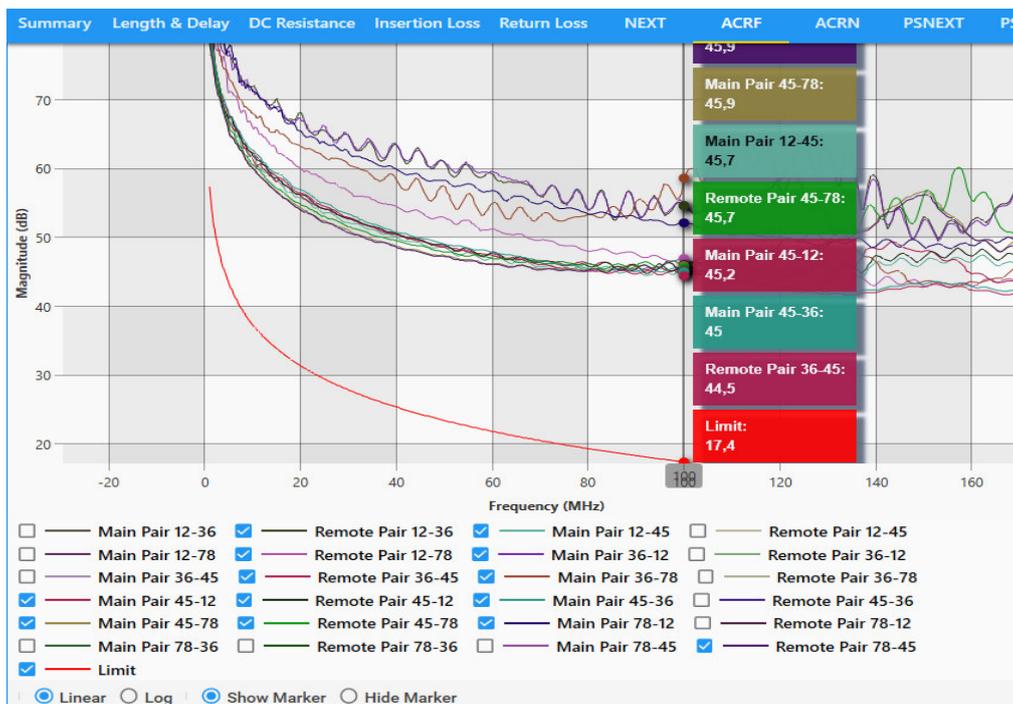
Figura 3.42 Gráfica del ACRF

Para fines comparativos y teniendo en cuenta que el valor de la certificación no debe sobrepasar lo calculado en la Ecuación 3.5, cómo se puede observar en la Figura 3.42, ningún par de cobre sobrepasa el valor límite de 17.4 (dB), de tal modo que comparando los valores obtenidos de la certificadora con el peor caso se determina que cumple con las normas de calidad y pasa la prueba de certificación.
