# **ESCUELA POLITÉCNICA NACIONAL**

**REFORZAMIENTO DE MAMPOSTERÍA DE LADRILLO  
ARTESANAL**

**PROYECTO PREVIO A LA OBTENCIÓN DEL TÍTULO DE INGENIERO CIVIL**

**Quito, Octubre 2008**

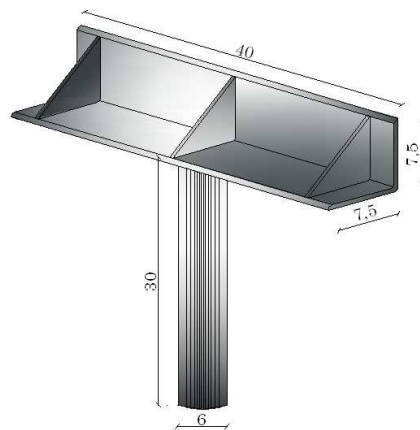
**Figura 1.1:** Dimensiones de apoyo antideslizante.

- Se colocó los apoyos antideslizantes de acero estructural con las características que se muestran en la figura No 1.1, los cuales se anclaron a la losa de reacción con ayuda de tirantes de acero  $\phi = 12\text{mm}$  y  $f_y = 2400 \text{ kg/cm}^2$  como se indica en la figura No 1.2, roscados 15cm en la parte superior e inferior.

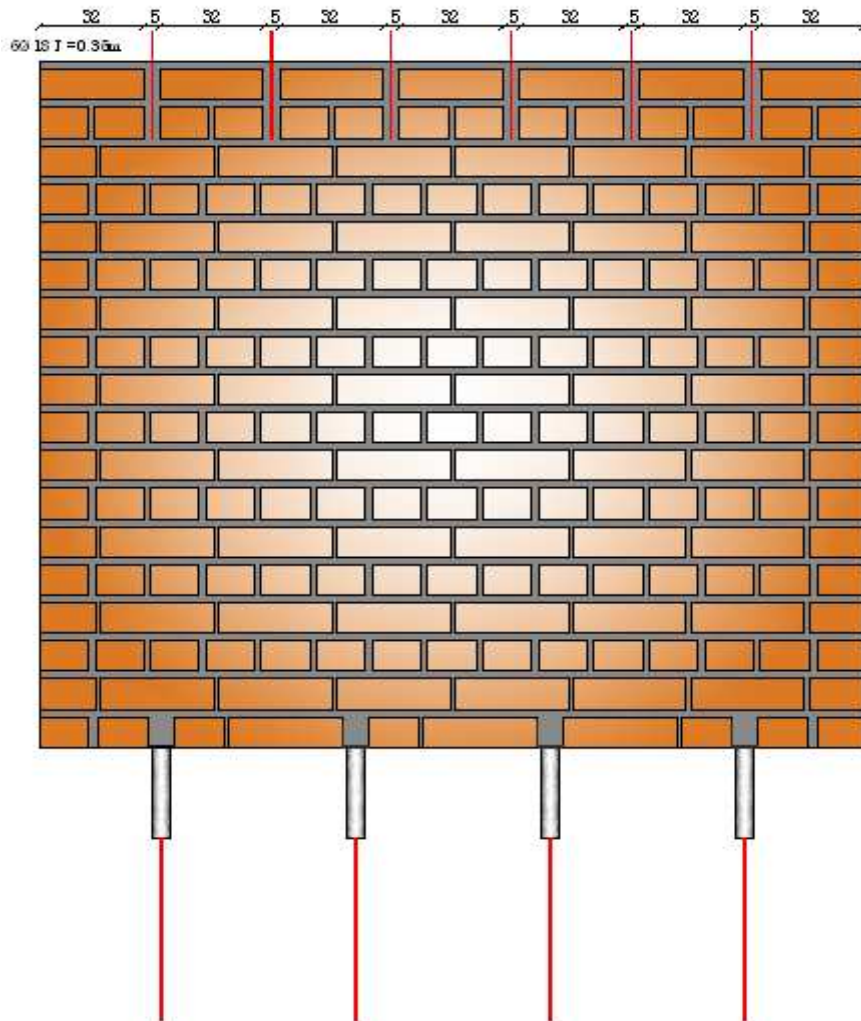
- Faltando dos filas de ladrillo para terminar la pared se dejaron aberturas de 5cm de espesor cada 32 cm, para fundir monóticamente 6 trabas o dentellones con la viga de coronación (ver figura No 1.4), para evitar su deslizamiento.

**Figura 1.4:** Pared con trabas para viga de coronación.

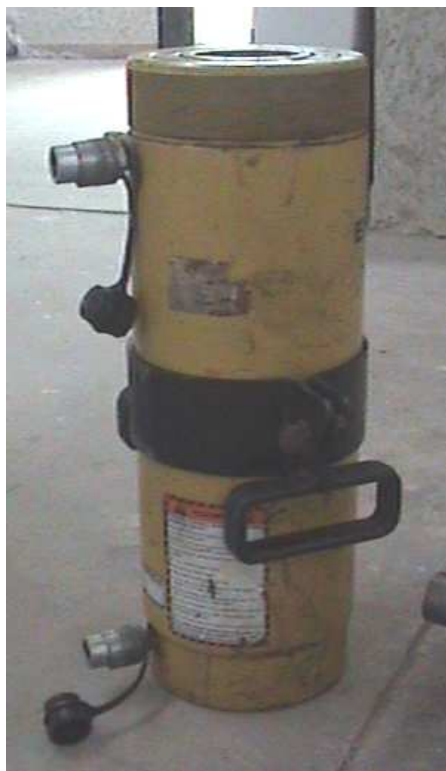
**Fotografía 2.1:** Gato hidráulico de carga cíclica con capacidad de 20 T.

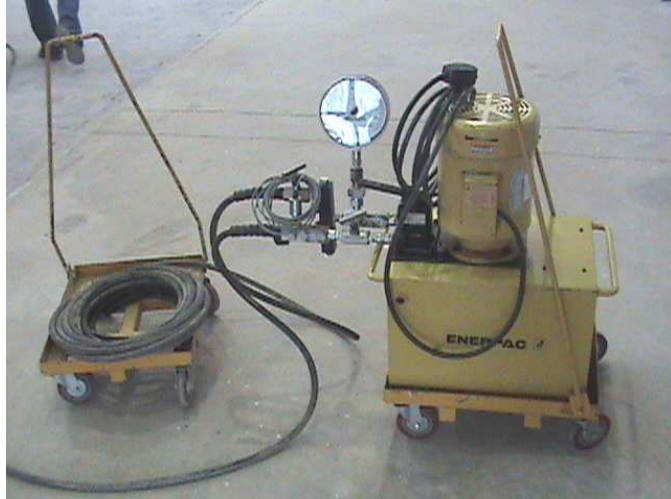
**Fotografía 2.2:** Bomba eléctrica ENERPAC con capacidad de 100 Toneladas.

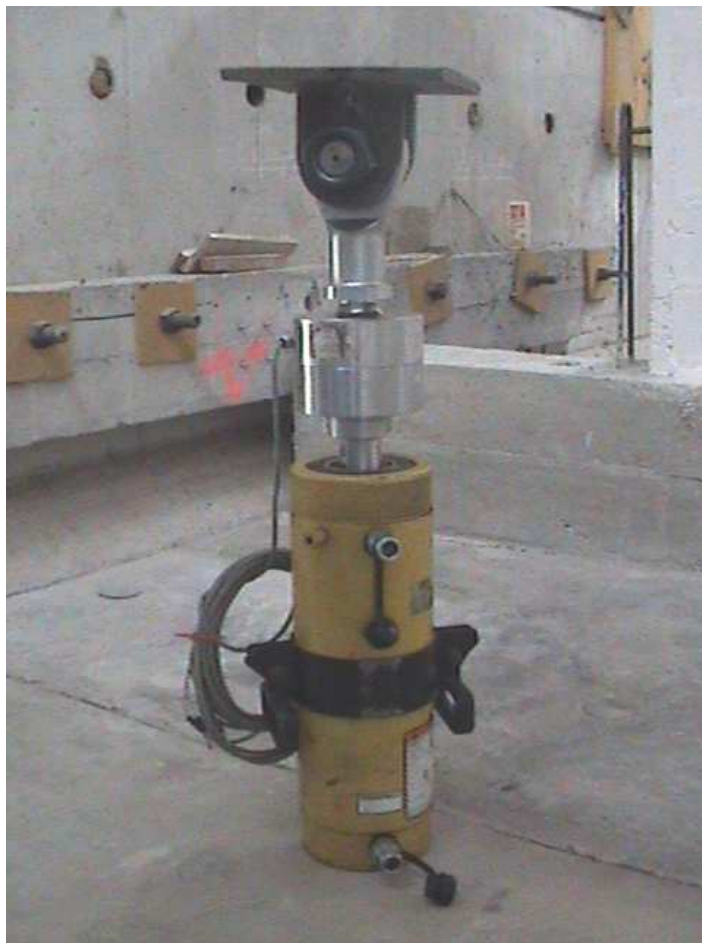
**Fotografía 2.5:** Dispositivo de transmisión de carga armado completamente.

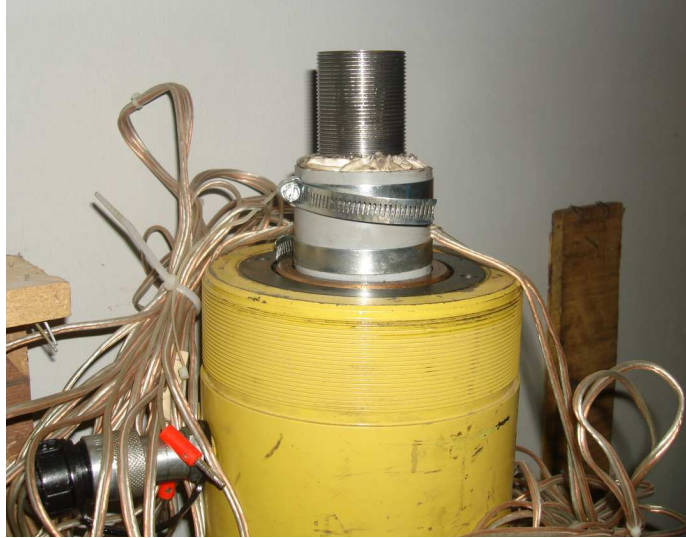
**Fotografía 2.6:** Celda de Carga construida por el personal del Centro de investigación de la Vivienda de la EPN.

- Celda de carga construida por el personal del Centro de Investigación de la Vivienda de la EPN con capacidad de 100 t.
- Sistema UPM100 HBM de 80 canales para recopilación y procesamiento de datos de carga y deformación de manera digital para lo que se utilizó el software CATMAN.
- Placa de transmisión de carga

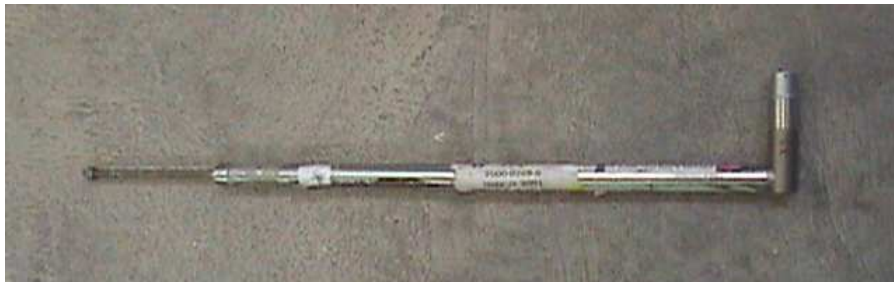
- LVDTs HBM de 100 mm - 80 mv/V (*Traductores de Desplazamiento Lineal Variable*), sirven para medir deformaciones.

**Fotografía 2.7:** LVDTs.

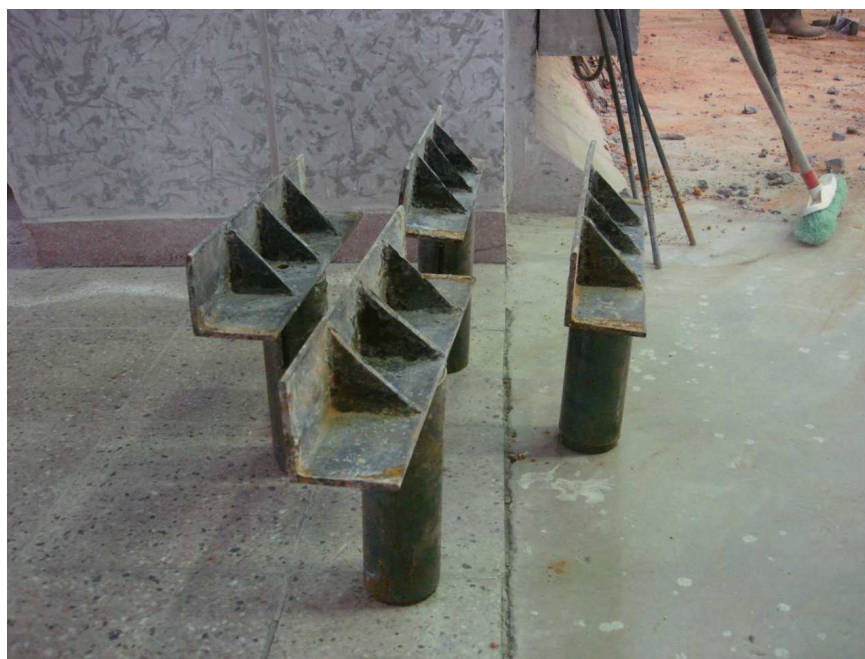
**Fotografía 2.9:** Apoyos antideslizantes tipo Tee de acero.

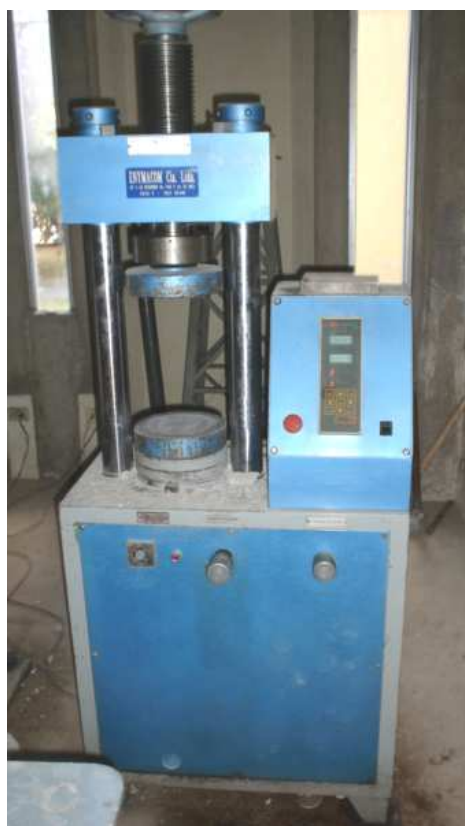
**Fotografía 2.13:** Máquina para realizar los ensayos a compresión de las muestras (prismas y cilindros).

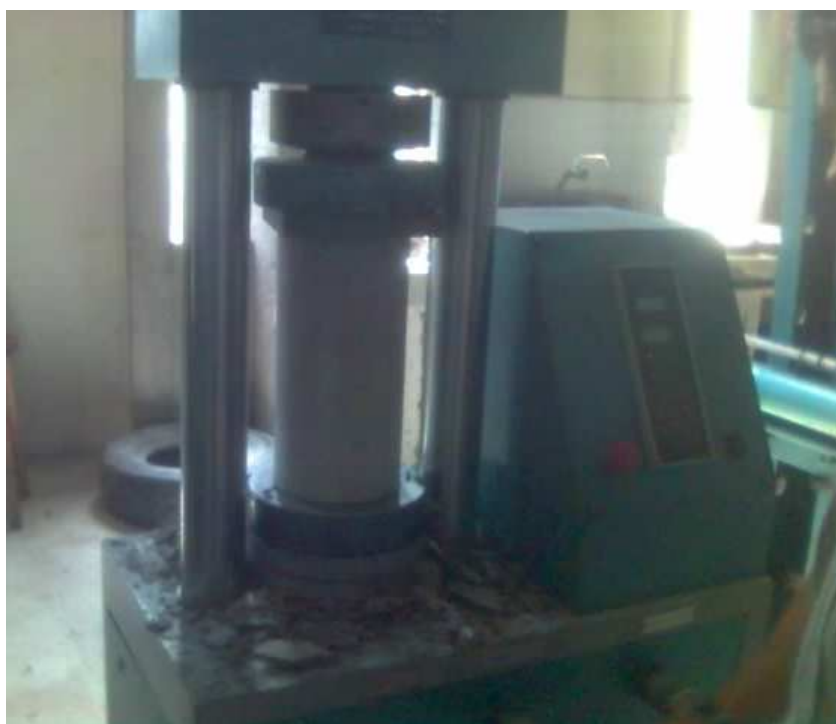
**Fotografía 3.5:** Ensayo de compresión de hormigón a los 28 días.

Para el control del hormigón utilizado en la viga de coronación (trasmisora de carga), se tomaron dos probetas, una de cada una de las paredes. La resistencia a la compresión a los 28 días fue de 210 kg/cm<sup>2</sup>.

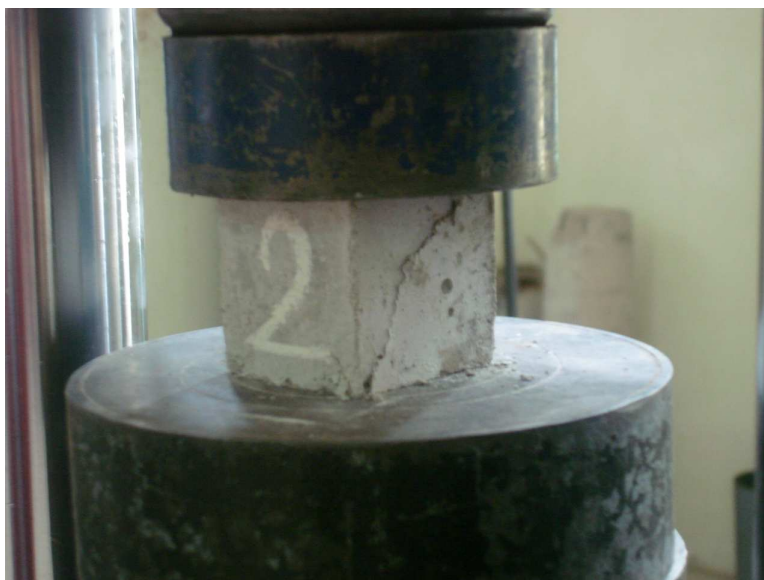
**Fotografía 3.8:** Ensayo de compresión del mortero de pega a los 28 días.

En la tabla No. 3.4 se puede apreciar el cálculo y su resultado de la resistencia a compresión del mortero de pega.

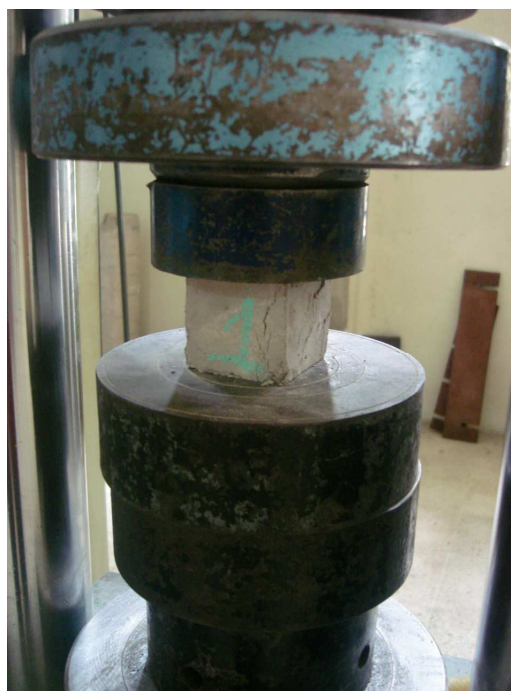
**Fotografía 3.10:** Ensayo de compresión del mortero de enchape los 28 días.

En la tabla No. 3.4 se puede apreciar el cálculo y su resultado de la resistencia a compresión del mortero de enchape.

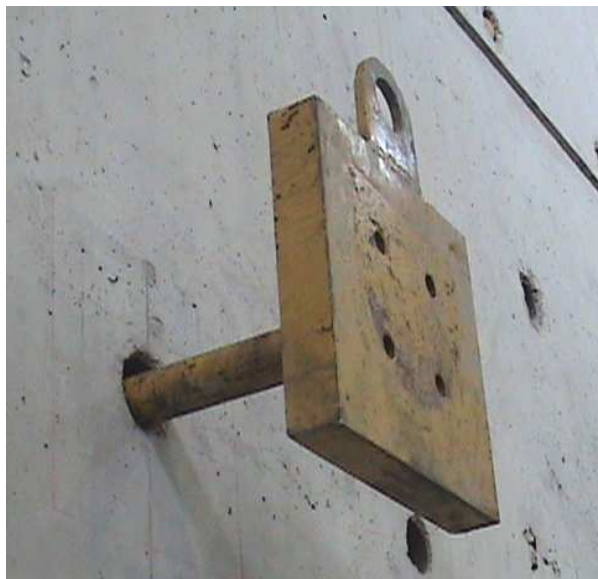
**Fotografía 3.11:** Placa de empotramiento del gato hidráulico

La aplicación de carga lateral se da mediante un gato hidráulico con capacidad de 100 t, empotrado en el muro del laboratorio por medio de una placa de reacción (fotografía 3.11), inmediatamente después de éste, se coloca la celda de carga con capacidad de 25 t, a continuación se coloca un vínculo articulado (oreja) de acero reforzado para finalmente unirse a la viga superior por medio de una placa de acero con cuatro orificios por donde pasan 4 varillas con diámetro 18 mm y 1.40 m de longitud, embebidas en la viga de solera, a las cuales les fue implementada una rosca adicional de 10 cm. Esta parte roscada de las varillas sobresalía de la cara exterior de la viga como se puede apreciar en la fotografía 3.12. A estas varillas roscadas mediante tuercas se acopla otra placa con una oreja de acero reforzado, que sirve como nexo de unión entre el dispositivo de aplicación de carga y la viga de solera transmisora de carga a la mampostería. Dichas varillas se aseguran debidamente con doble tuerca para que no haya

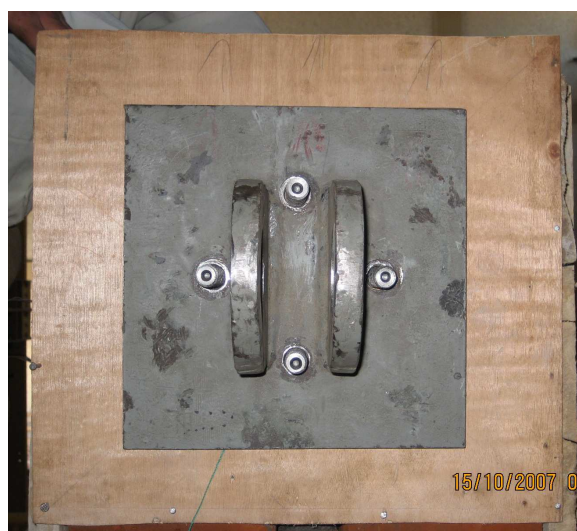
**Fotografía 3.12:** Placa de acero con 4 orificios colocada en la viga durante el proceso constructivo, se aprecia también las 4 varillas roscadas que sobresalen de la viga.

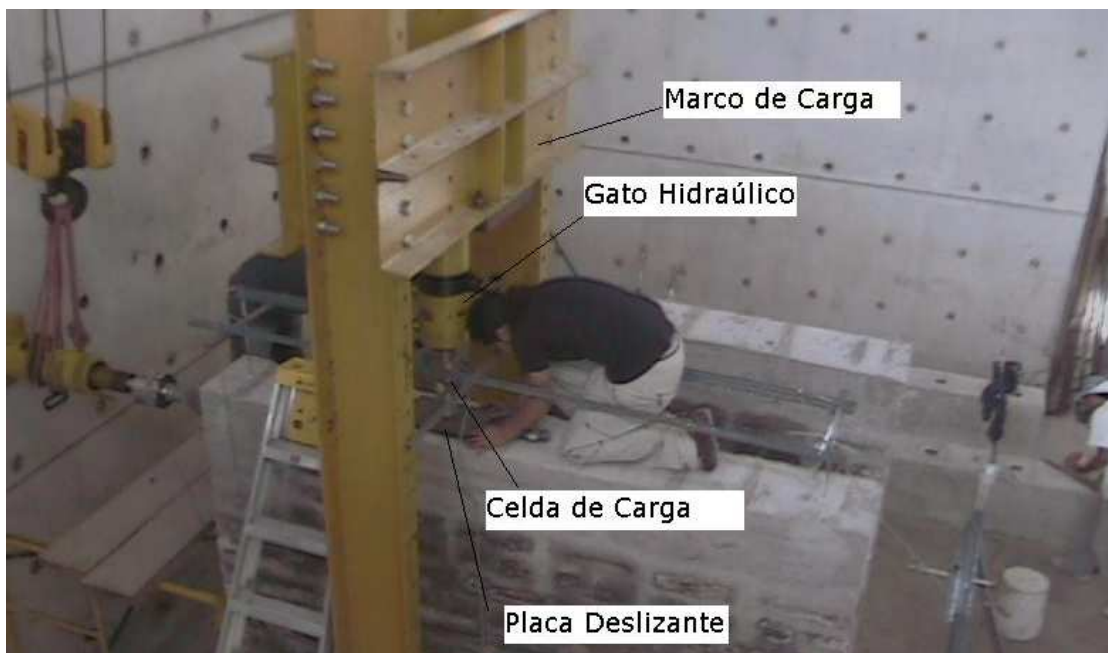
**Fotografía 3.15:** Dispositivo de aplicación de carga vertical con sus elementos.

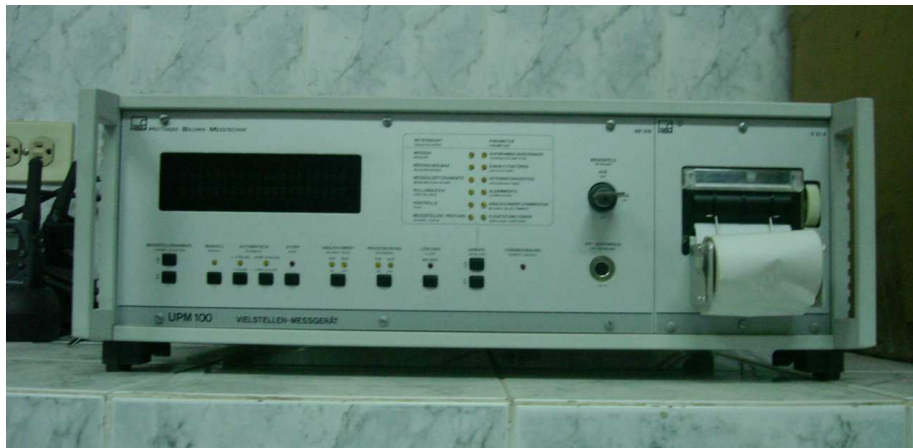
Fotografía 3.17: UPM

Los datos son recogidos a través del UPM, el cual los envía a la computadora y son registrados cada segundo, así se obtiene la carga aplicada y las diferentes deformaciones a cada instante del ensayo.

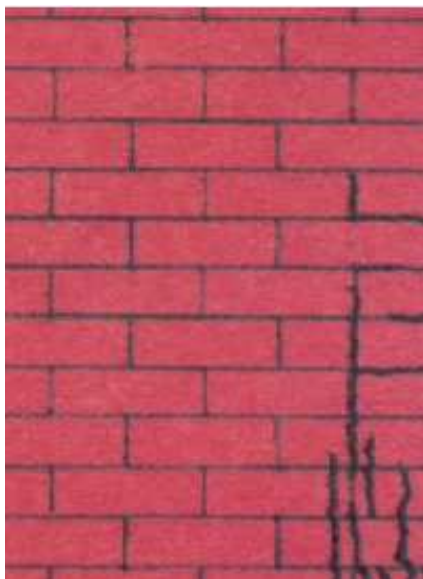
Se da cuando los esfuerzos normales o de compresión son elevados, mayores que los esfuerzos por corte, por lo que la falla es bastante similar a la producida por la compresión directa, aunque la presencia de esfuerzos cortantes, reduce la resistencia a la compresión de la mampostería. Las grietas se producen debido a las deformaciones verticales de los mampuestos, y se incrementan por causa de las deformaciones del mortero en las juntas desarrollándose verticalmente y atravesando las unidades de mampostería.

**Figura 3.5:** Falla por compresión en muros de mampostería.

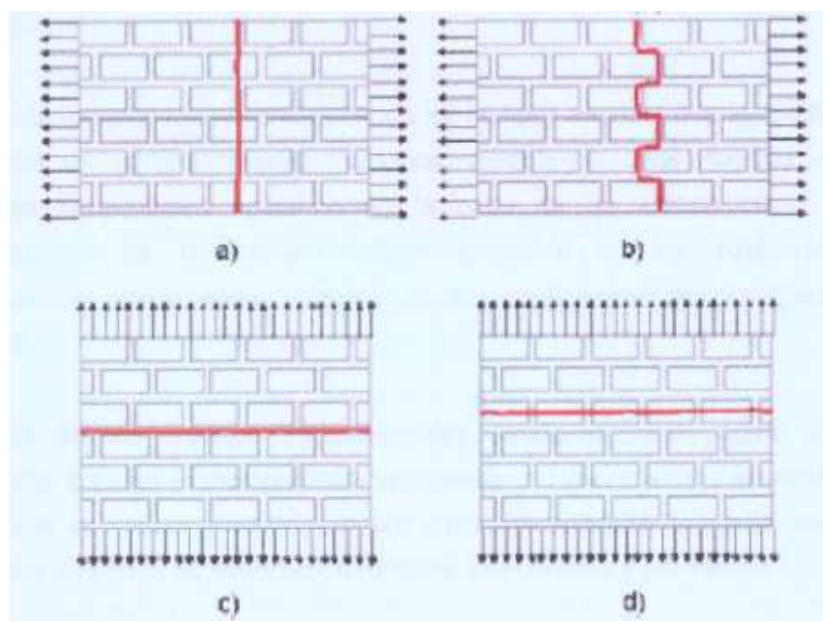
Los esfuerzos por tensión pueden presentarse tanto perpendicularmente a las juntas como paralelo a estas, por lo tanto el comportamiento de la mampostería es diferente para cada caso, ocasionando fallas horizontales y verticales respectivamente, como se indica en la figura a continuación:

**Figura 3.6:** Fallas de la mampostería por tensión.

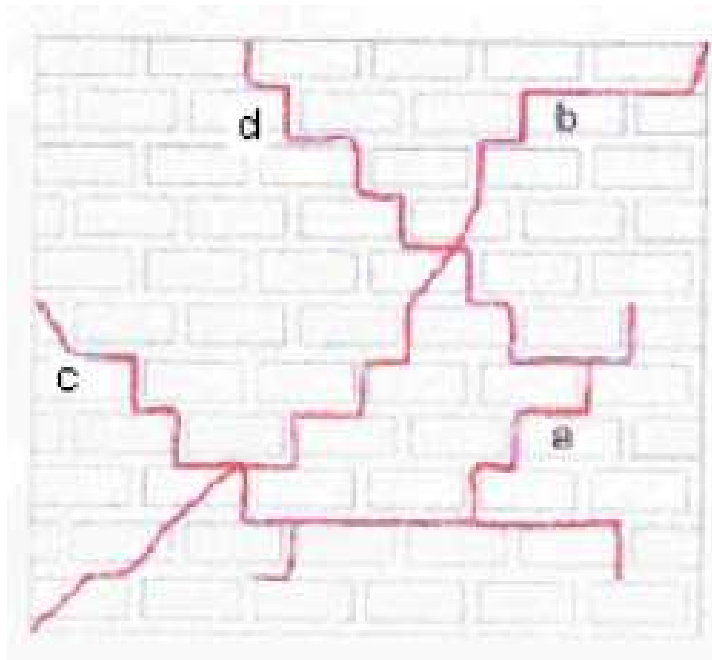
*“Este tipo de falla se presenta en muros donde la relación altura/longitud es menor que 3”<sup>29</sup>, y que están expuestos a una gran carga pre-compresiva. Generalmente, primero aparece una grieta diagonal - longitudinal aproximadamente al alcanzar el 62% de la carga máxima y posteriormente aparece una segunda grieta diagonal, característica de la falla por cortante, cuando se alcanza el valor máximo de la carga lateral aplicada (Ver Figura 3.7 a y b). Dichas grietas se presentan con similares características pero con sentido contrario al aplicar carga lateral con dirección opuesta a la aplicada en el primer caso (Ver Figura 3.7 c y d).*

**Figura 3.7:** Fallas de la mampostería por cortante.

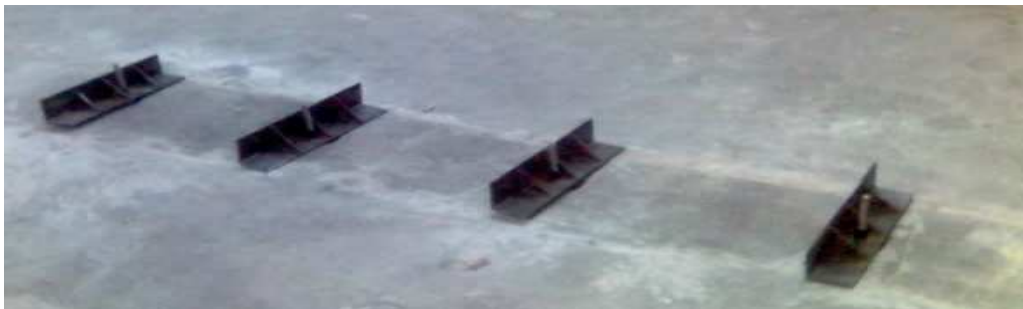
**Fotografía 4.1:** Ubicación de los apoyos antideslizantes en la losa de reacción.

Una vez colocados y alineados estos apoyos, se procede a colocar material aislante (papel periódico) entre el mortero de pega y la losa de reacción del laboratorio, con la finalidad de facilitar el desmontaje de las paredes una vez terminada la investigación.

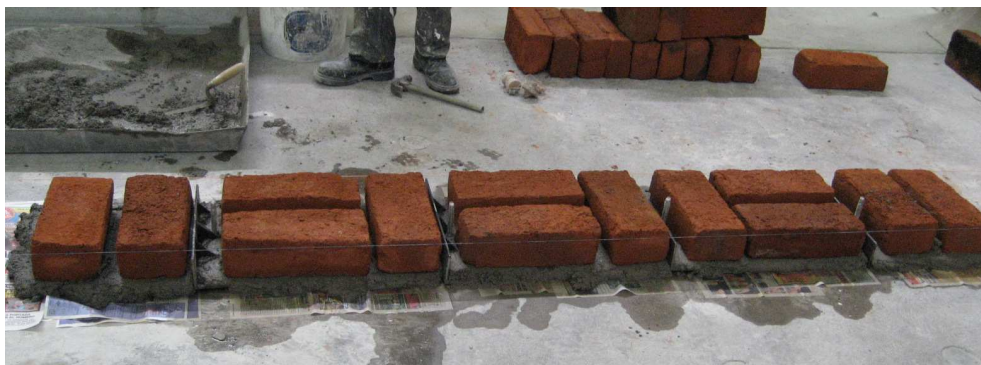
**Fotografía 4.2:** Disposición de los ladrillos en la primera hilada de la pared.

La primera fila se hace sobre un replantillo de 3cm, y la ubicación y dirección de las unidades (traba) de esta fila se ve condicionada a la ubicación de los apoyos, como se aprecia en la siguiente fotografía.

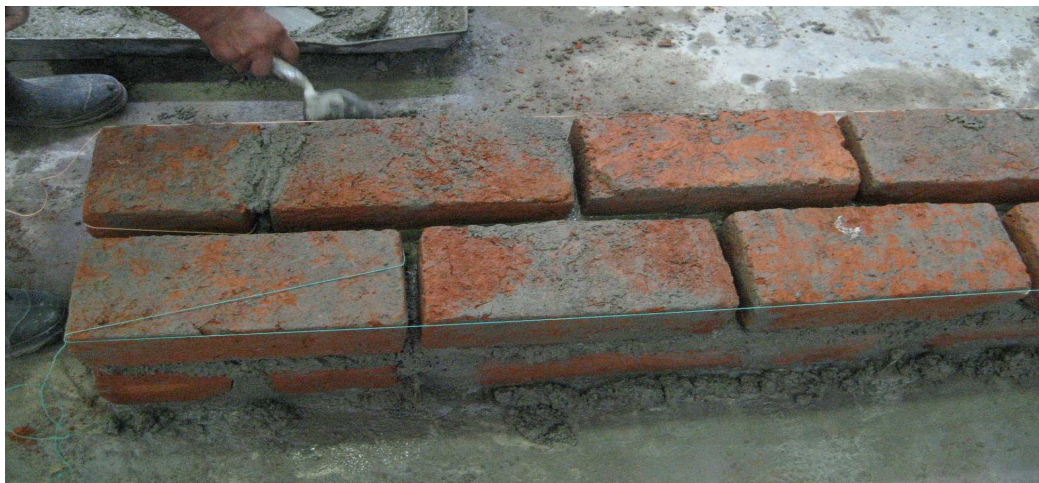
**Fotografía 4.3:** Disposición de ladrillos en la segunda hilada de la pared.

Luego se determina el tipo de traba con la cual se levantará cada hilada, una fila con la posición de los mampuestos como se ve en la fotografía No. 4.3, y la siguiente fila con la posición de mampuestos como se muestra en la siguiente fotografía, (ver fotografía No. 4.4), cada una de estas filas se van intercalando una

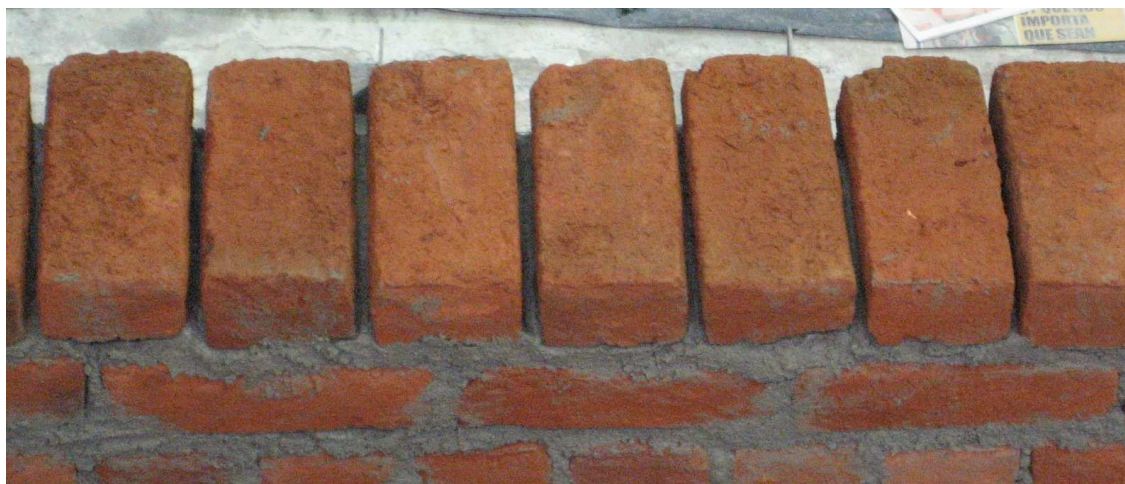
**Fotografía 4.4:** Disposición de ladrillos en la tercera hilada de la pared.

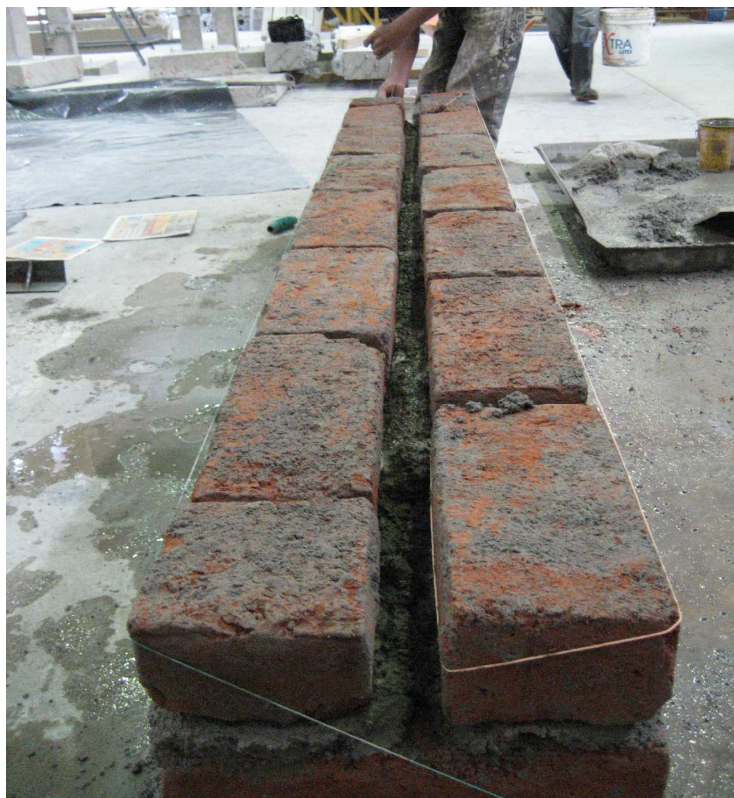
**Fotografía 4.5:** Vista lateral de una hilada concluida

utilizado. Es así que la unión en la parte central de la hilada es 4 cm. como se indica en la fotografía No. 4.5

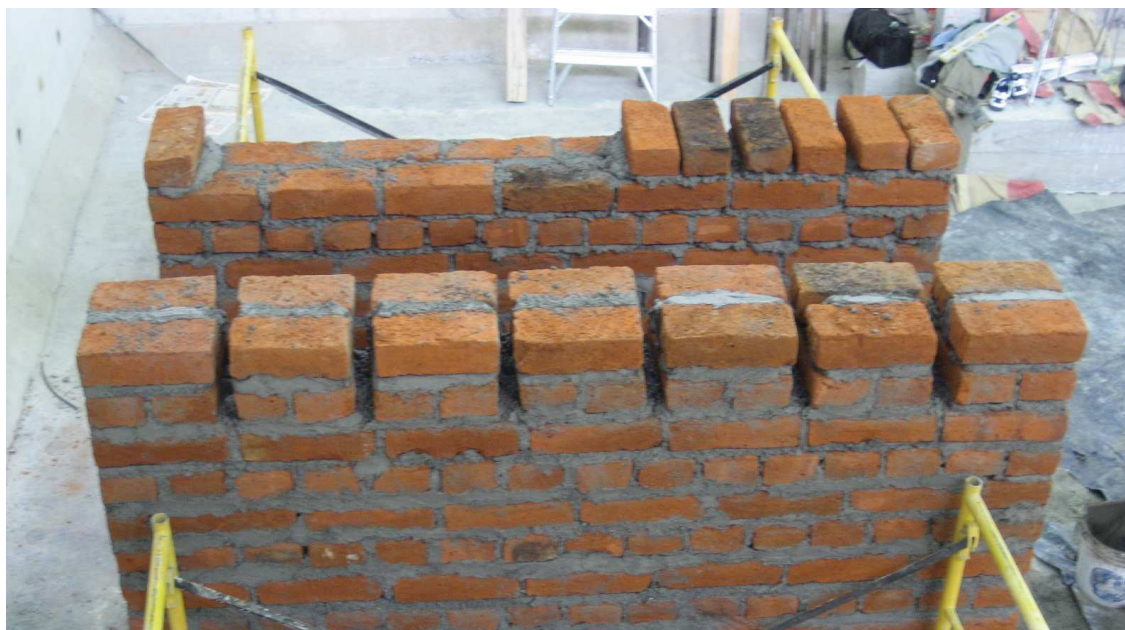
Una vez levantada la pared hasta una altura de 2.05 m se procede a dejar aberturas de 5 cm. de ancho en las dos últimas filas de ladrillo cada 30 cm. Como se observa en la fotografía No 4.7. Dichas aberturas tienen la finalidad de que en ellas se cuele el hormigón de fundición de la viga superior para así construir una viga dentada, la cual será mucho más resistente al deslizamiento al realizar el ensayo, estos dientes además cuentan con acero de refuerzo  $\Phi = 14$  mm.

**Fotografía 4.7:** Paredes de mampostería previo a la fundición de la viga superior.

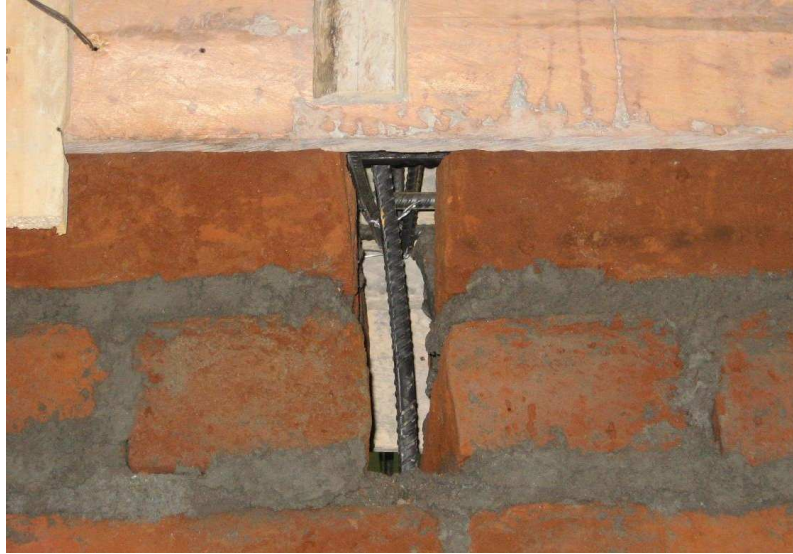
**Fotografía 4.8:** Refuerzo en los dientes de la viga superior  $\phi = 14$  mm.

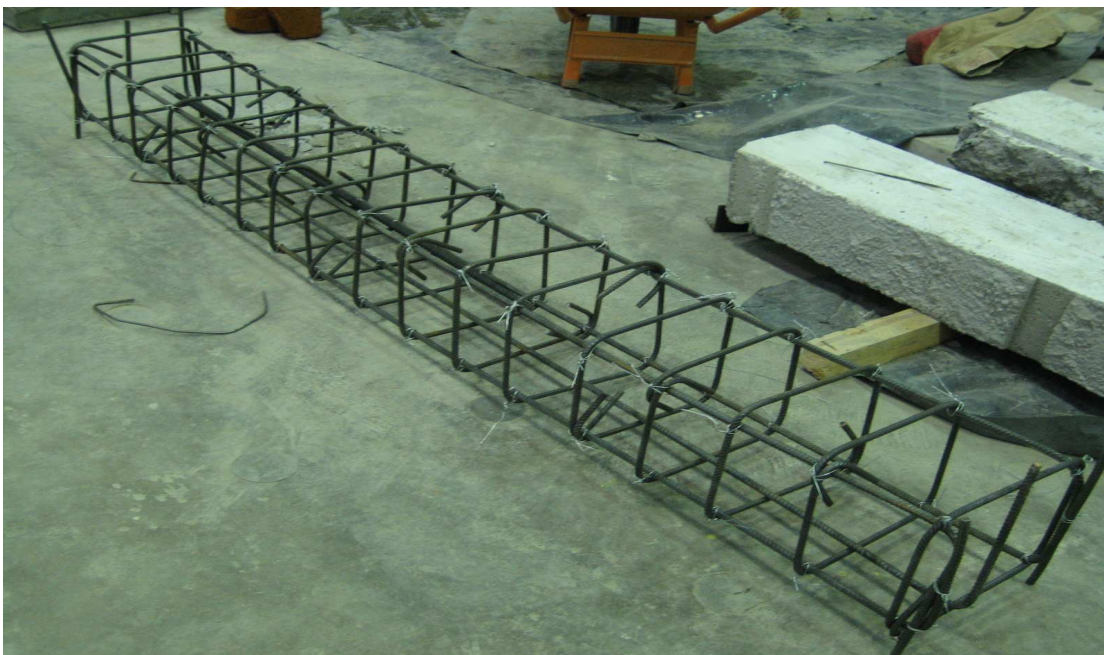
El armado de las vigas superiores de 35x30 cm consistió en 4 varillas longitudinales de  $\phi$  14mm y estribos de  $\phi$  10mm separados a cada 15cm.

**Fotografía 4.9:** Detalle del armado de la viga superior.

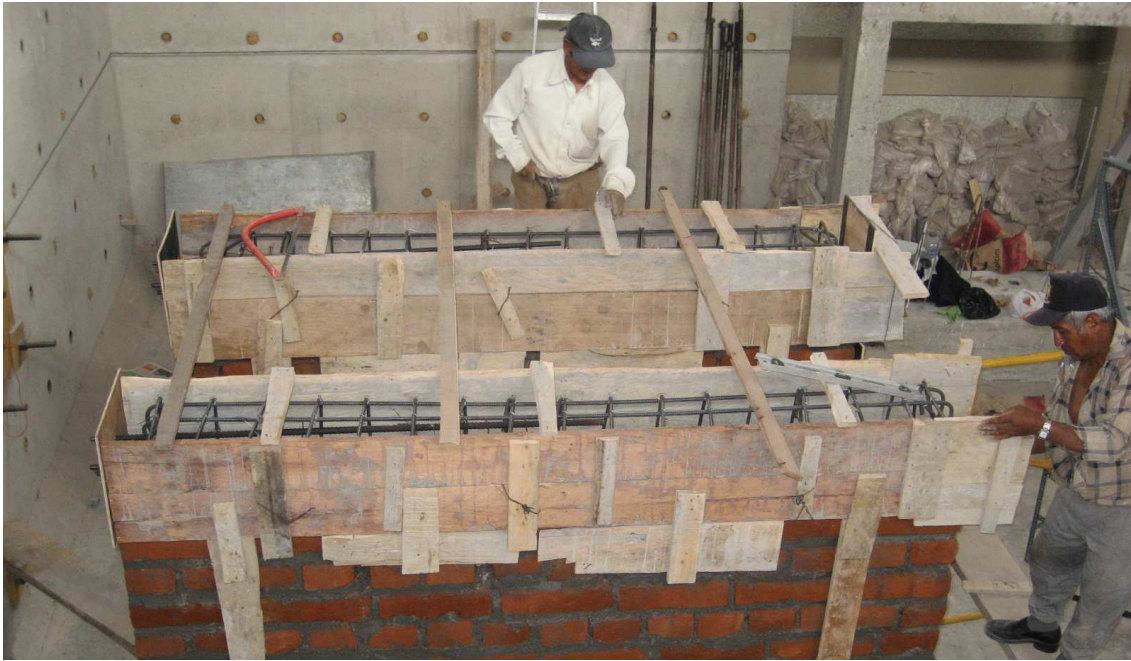
**Fotografía 4.10:** Detalle del encofrado de la viga superior.

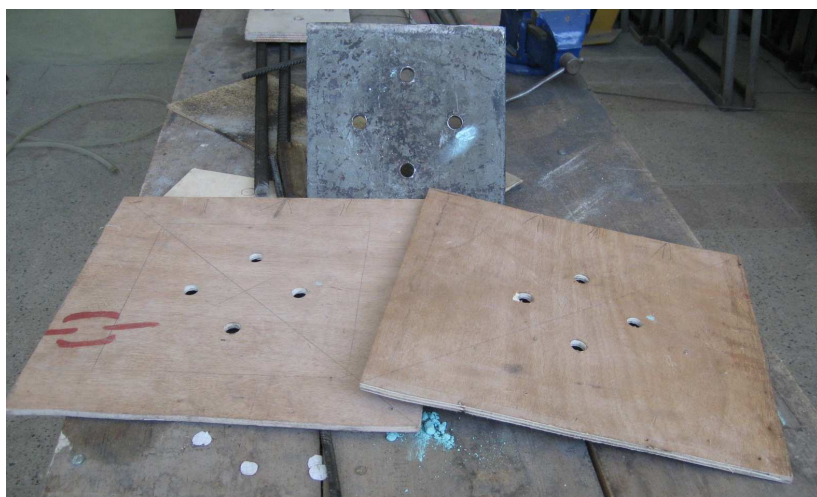
**Fotografía 4.11:** Construcción de paneles de madera para el encofrado de la viga, con 4 agujeros para las varillas  $\phi = 18$  mm que irán conectadas al dispositivo transmisor de carga.

Para poder unir el dispositivo de carga a la pared se colocó adicional al armado de la viga, 4 varillas de  $\phi$  18mm de 150 cm de longitud (por longitud de desarrollo) roscadas, este procedimiento redujo el diámetro de estas varillas hasta 16mm, en una longitud de 6 cm. Luego se empernó la placa del dispositivo de carga a la viga de solera por medio de dichas varillas roscadas. Para la colocación correcta se realizó un encofrado especial como se indica en la fotografía a continuación:

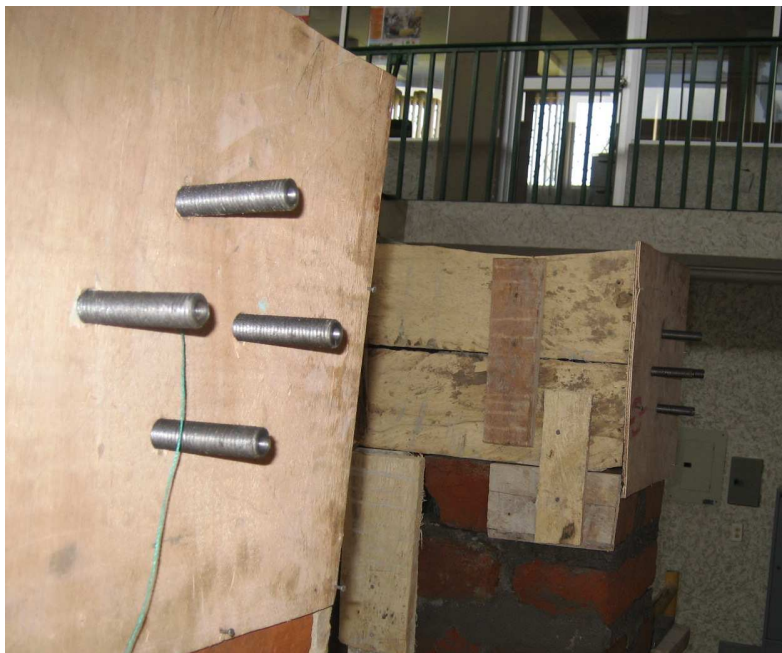
**Fotografía 4.13:** Vista lateral de las varillas transmisoras de carga.

Para la sujeción de las varillas roscadas se colocaron dos estribos guías a 70 cm y 140 cm en los cuales se amarraron las varillas con alambre galvanizado.

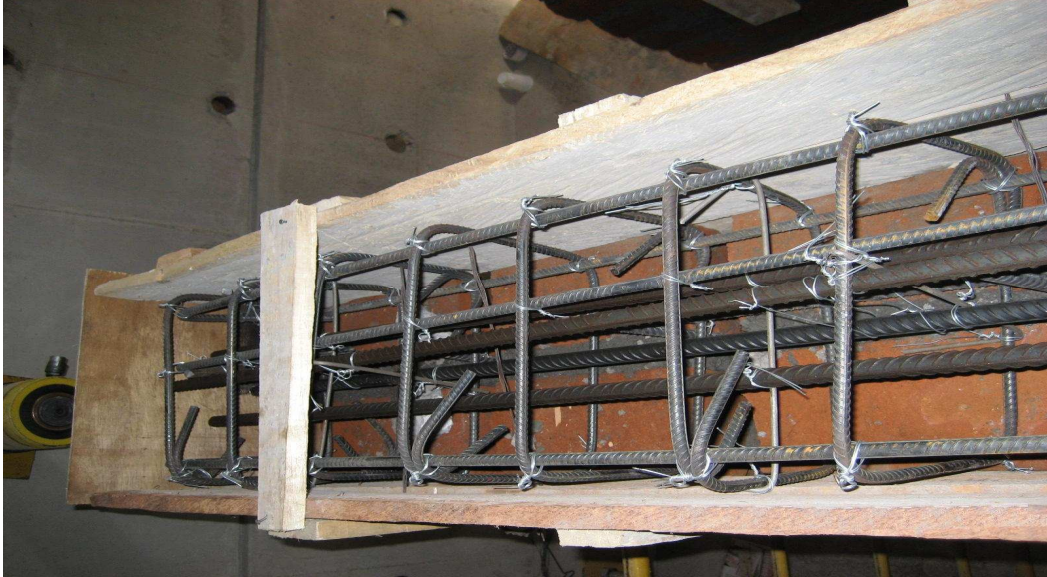
**Fotografía 4.14:** Viga lista para la fundición

Se realizó el encofrado de la vigas superiores tomando en cuenta el eje de referencia de aplicación de la carga, ya que el mínimo error podría producir una

excentricidad. Luego se procedió a fundir el hormigón el cual estuvo dosificado para un  $f'c$  de  $210 \text{ kg/cm}^2$ .

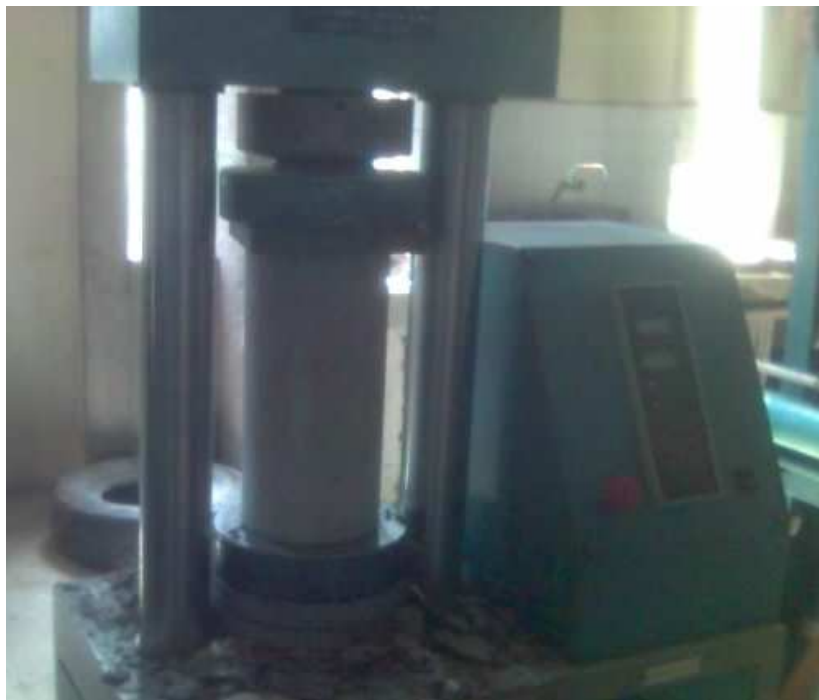
**Fotografía 4.17:** Procedimiento de ensayo de determinación del  $f'c$ . A los 28 días de toma de la muestra.

Se tomaron dos muestras de hormigón una de cada viga para comprobar su resistencia a la compresión a los 28 días la cual fue de  $210 \text{ kg/cm}^2$ .

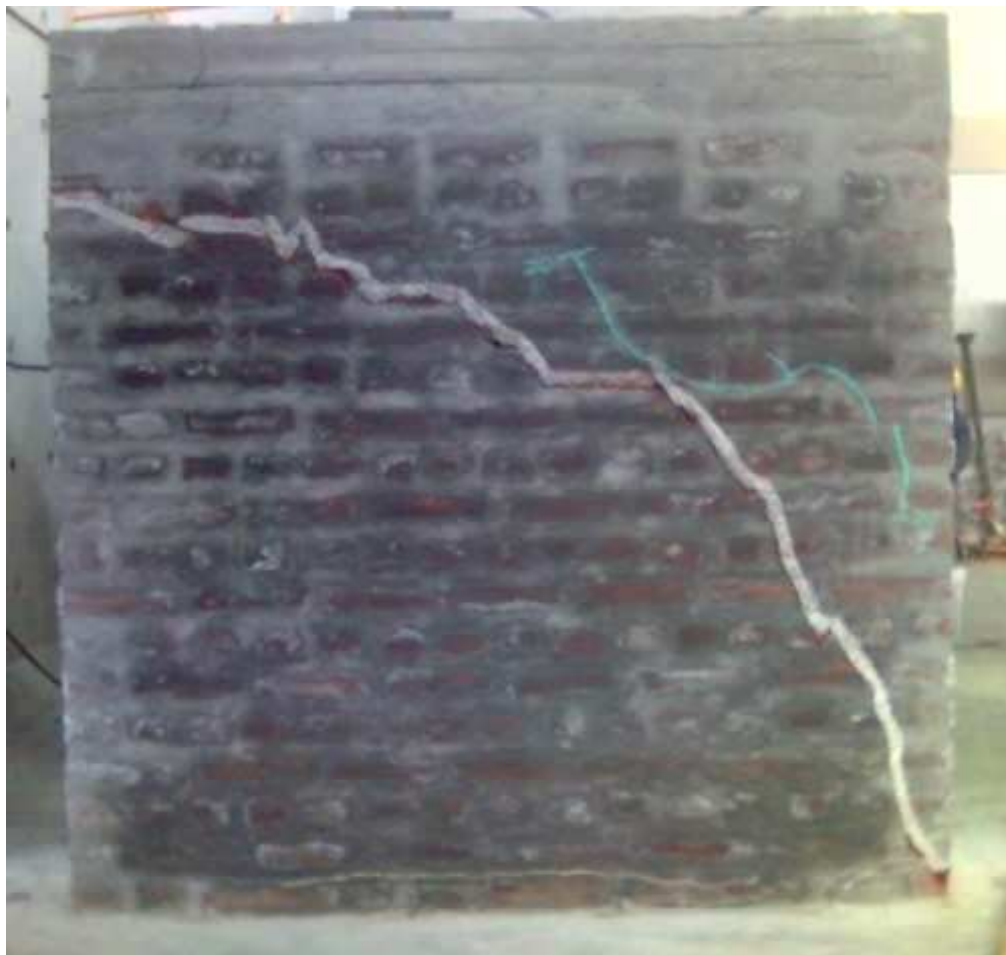
**Fotografía 4.19:** Condición de la mampostería ensayada agrietada previa a realizar su rehabilitación y reforzamiento.

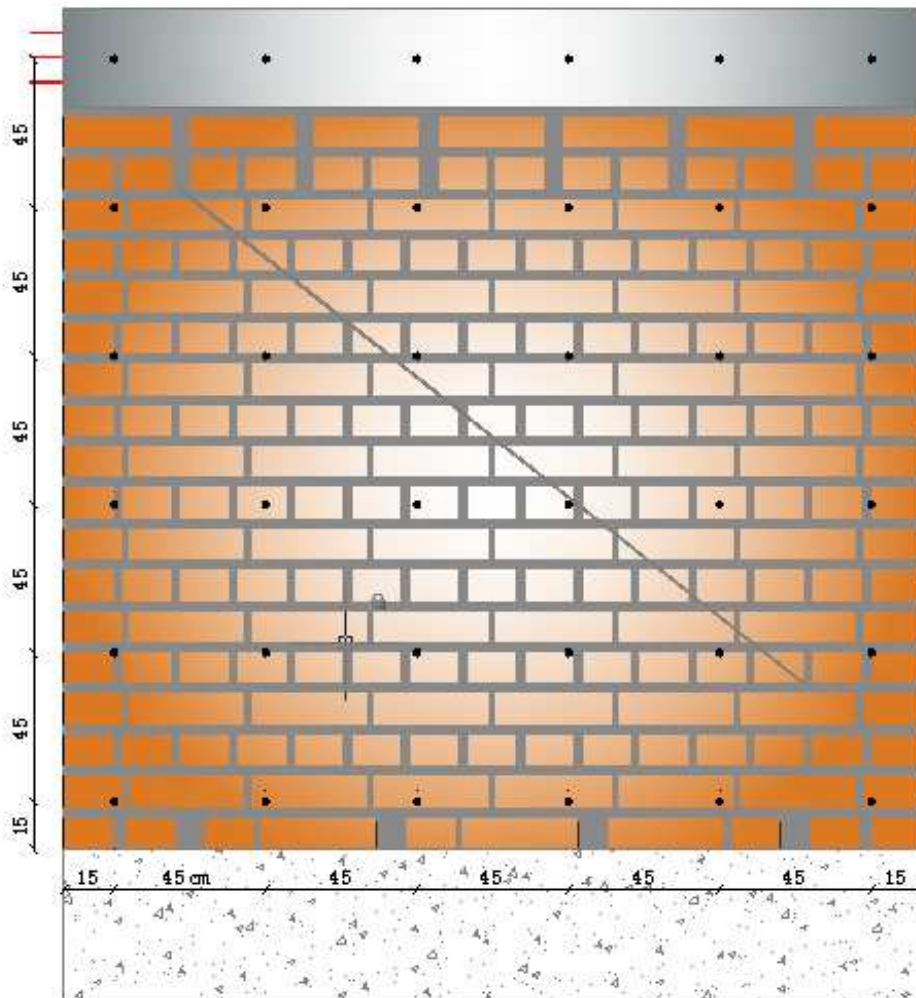
(comúnmente llamado alambre de amarre) por cada perforación, la conexión entre la viga de transmisión de carga y la malla electrosoldada se realiza mediante la utilización de 6 tacos fisher por cada cara de la pared. La ubicación de las conexiones las podemos observar en la figura No. 4.1

**Figura 4.1:** Disposición de los vínculos de unión de la mallas electrosoldadas, en la mampostería.

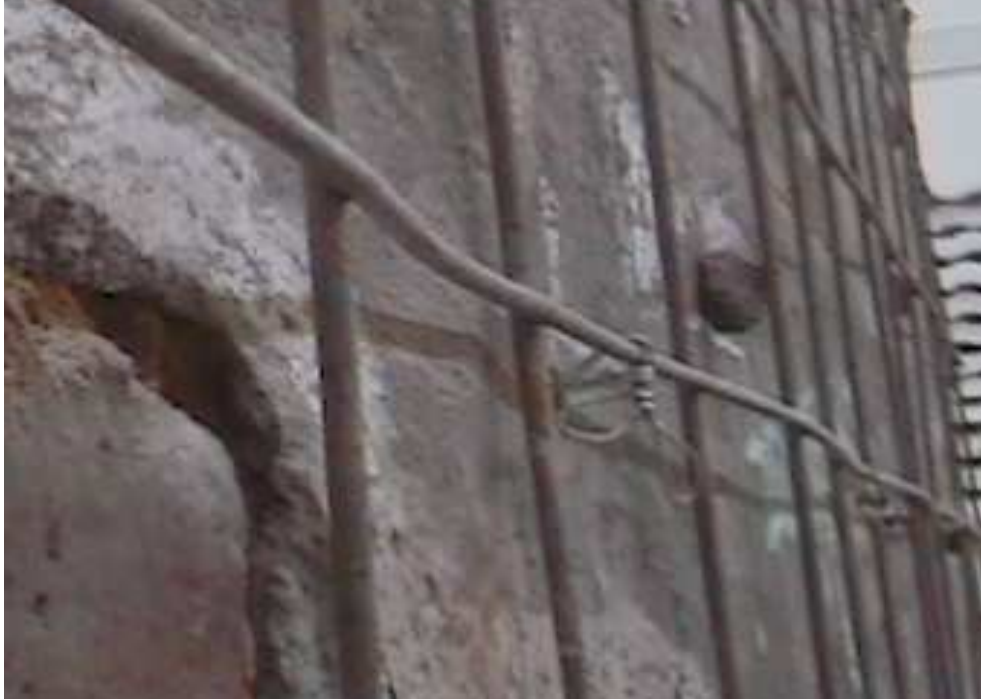
**Fotografía 4.20:** Amarre del alambre como vínculo de unión entre las mallas a cada cara de la pared.

Para realizar la conexión entre las mallas, es importante indicar que estas deben estar separadas de la pared por lo menos 1 cm, como se aprecia en la fotografía No. 4.20, esto es, para que la malla este embebida en el mortero, para lo que se utiliza pequeñas piedras o alzas en los lugares donde sean necesarias.

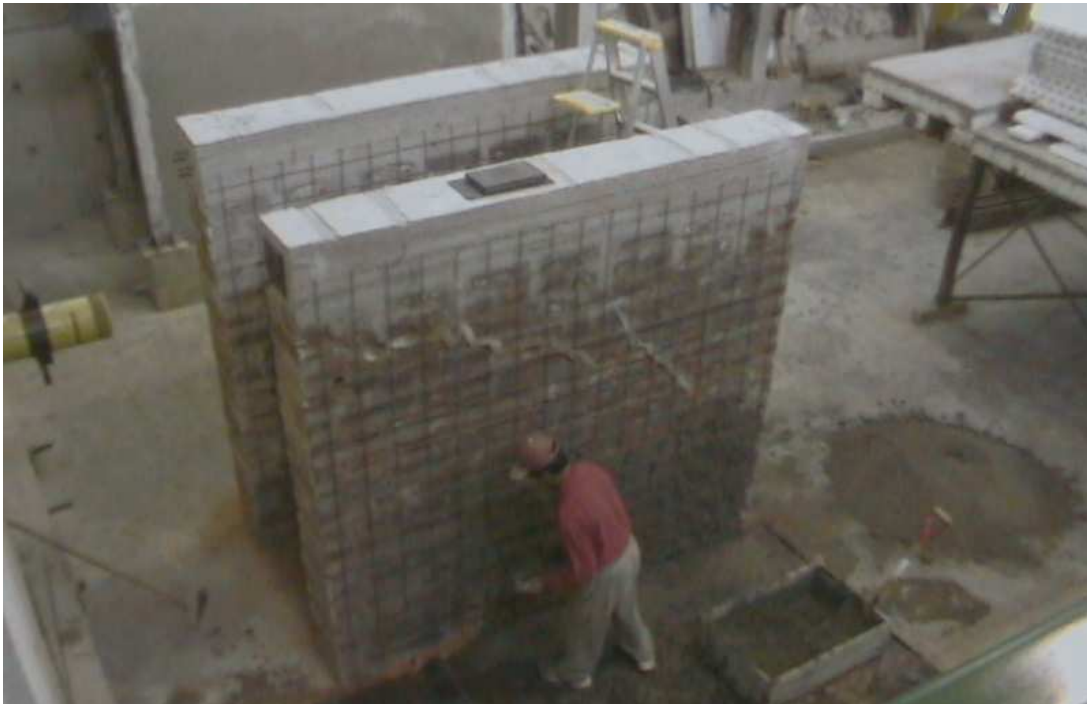
Una vez colocadas las mallas y debidamente conectadas entre si, se procede al enlucido o enchape de la pared, sólo en las caras en donde se ubicaron malla, dicho enchape se realiza con mortero de proporción volumétrica cemento, arena fina de 1:3 y un espesor de 3cm medidos a partir del plano de la pared, en ensayos posteriores del mortero de enchape se obtuvo una resistencia a los 28 días de  $137 \text{ kg/cm}^2$ .

**Fotografía 4.22:** Paredes durante el proceso de colocación del enchape de reforzamiento.

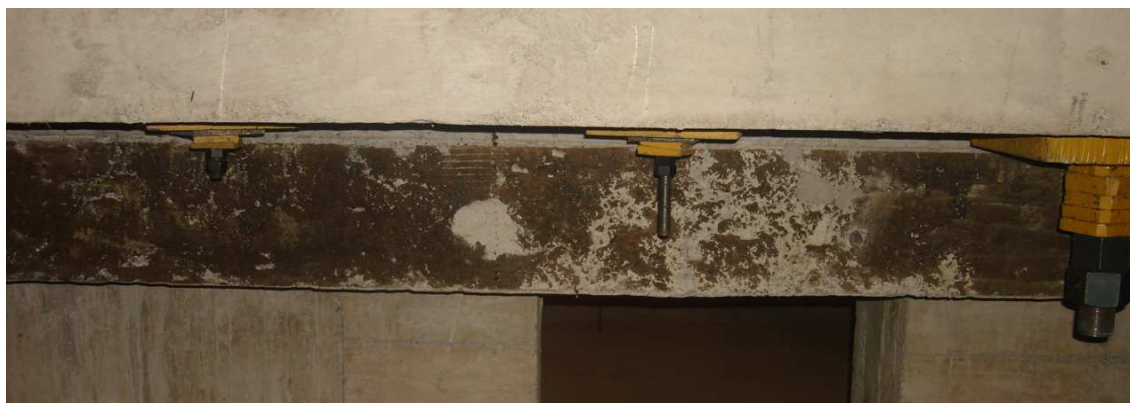
Una vez terminada la construcción de las paredes, tal como se describió en el capítulo anterior, y que alcanzaron la resistencia adecuada para poder ser ensayadas a carga horizontal, se las resanó exteriormente en las juntas de los ladrillos para que las grietas producidas durante los ensayos sean visibles. Luego se procedió a preparar el dispositivo de carga y a dar la pretensión en los apoyos antideslizantes y en los tensores (varillas roscadas), en la parte inferior de la losa de reacción del laboratorio, lo que se muestra en la siguiente fotografía:

**Fotografía 5.1:** Empotramiento de tensores en la losa de reacción del laboratorio.

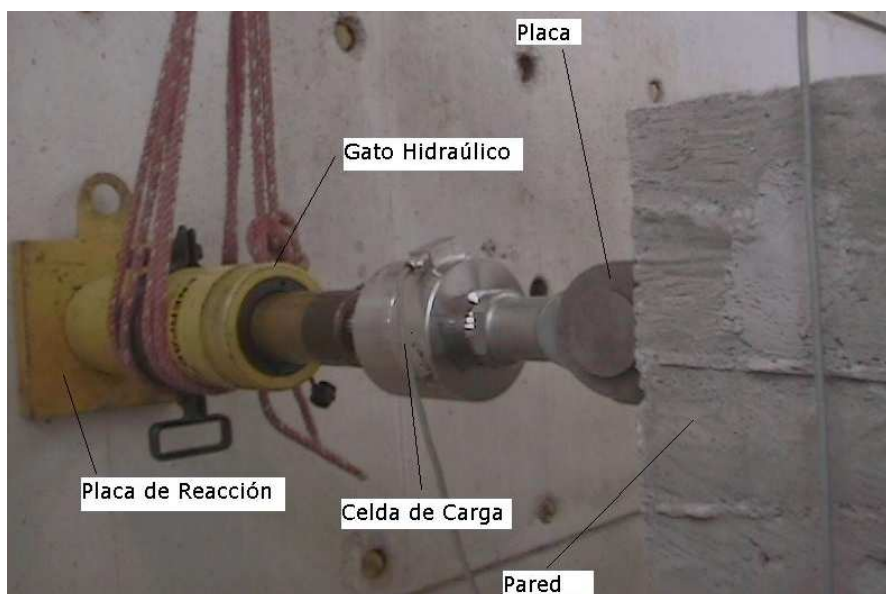
**Fotografía 5.2:** Dispositivo de aplicación de carga lateral con sus elementos.

Es de suma importancia la correcta posición de las varillas de transmisión de fuerza embebidas en la viga de solera, ya que deben entrar en la placa de transmisión de fuerza con facilidad caso contrario se produce excentricidad en la aplicación de la carga.
