# **ESCUELA POLITÉCNICA NACIONAL**

**REFORZAMIENTO DE MAMPOSTERÍA DE LADRILLO  
ARTESANAL**

**PROYECTO PREVIO A LA OBTENCIÓN DEL TÍTULO DE INGENIERO CIVIL**

**Quito, Octubre 2008**

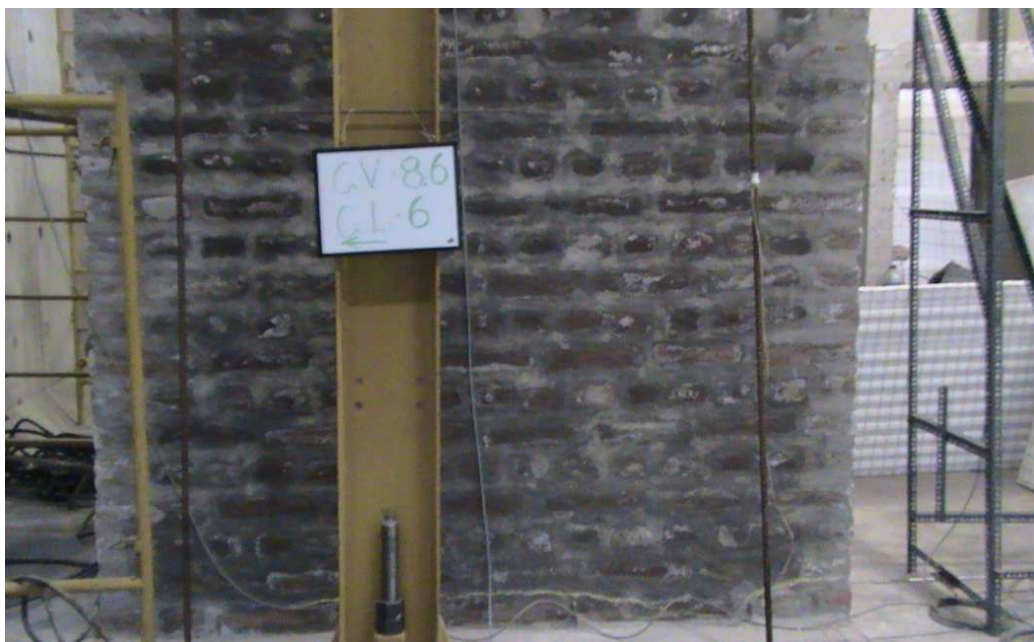
**Fotografía 5.4:** Pared lista para el ensayo, ubicación de tensores en los extremos.

Por último se coloca los tensores a cada extremo de la mampostería como se observa en la fotografía No. 5.4 , estos son varillas corrugadas de acero  $f_y = 4200 \text{ kg/cm}^2$  roscadas en los dos extremos que con ayuda de placas distribuidoras de presión son tensadas desde la losa de reacción del laboratorio a la viga de solera, en la cual se colocaron dispositivos de acero o placas (fotografía No. 5.20), en las que mediante tuercas se da tensión a estas varillas, la función de los tensores es

la de evitar el volcamiento debido a la fuerza lateral aplicada por el gato hidráulico. Para un mejor control de los esfuerzos a los que dichos tensores están sometidos se coloca un Strain Gages el cual envían información a la UPS del sistema mostrando la deformación, y por tanto haciendo posible conocer el esfuerzo de los tensores, para evitar así que lleguen a la fluencia  $f_y = 4200 \text{ kg/cm}^2$ .

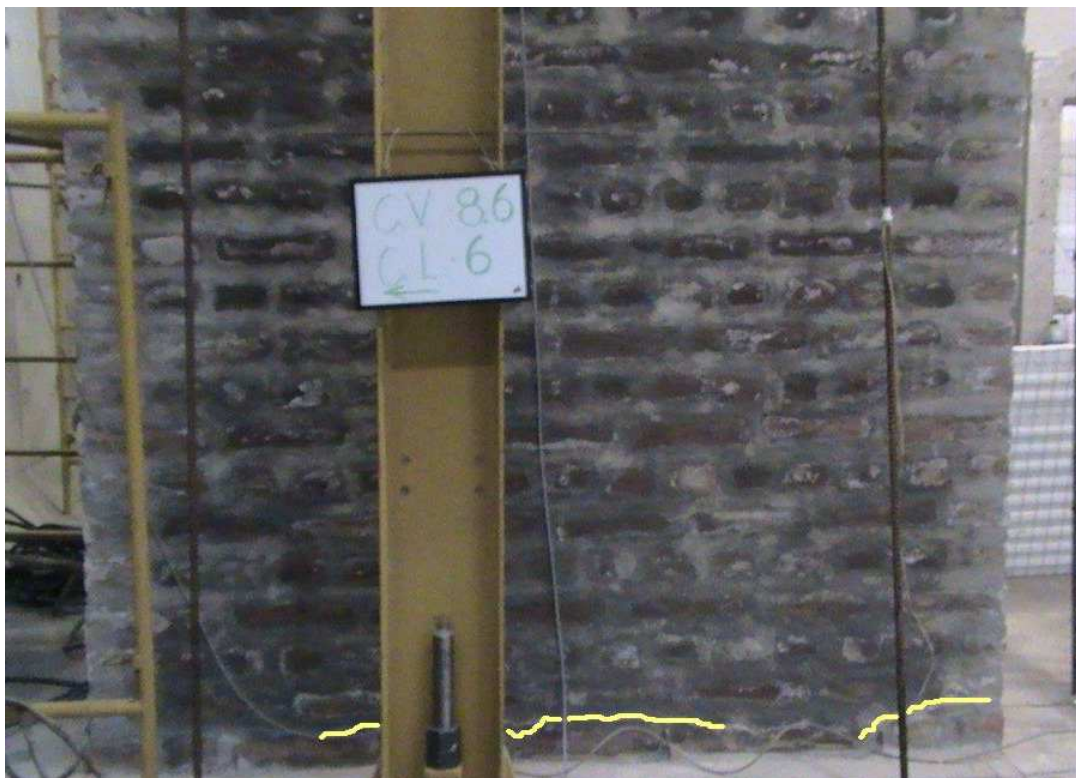
Las primeras fisuras se presentaron a una carga de -6 t. En la parte inferior de la mampostería, en la zona cercana a los apoyos antideslizantes (tee) colocados, la fisura es de tipo horizontal como se ve en la fotografía No. 5.5. La deformación presente en ese instante en la viga superior es de 2.95 mm. Se produjo un deslizamiento en la base de -0.011 mm

**Fotografía 5.5:** Fisuras en la pared a las 6 t de carga negativa

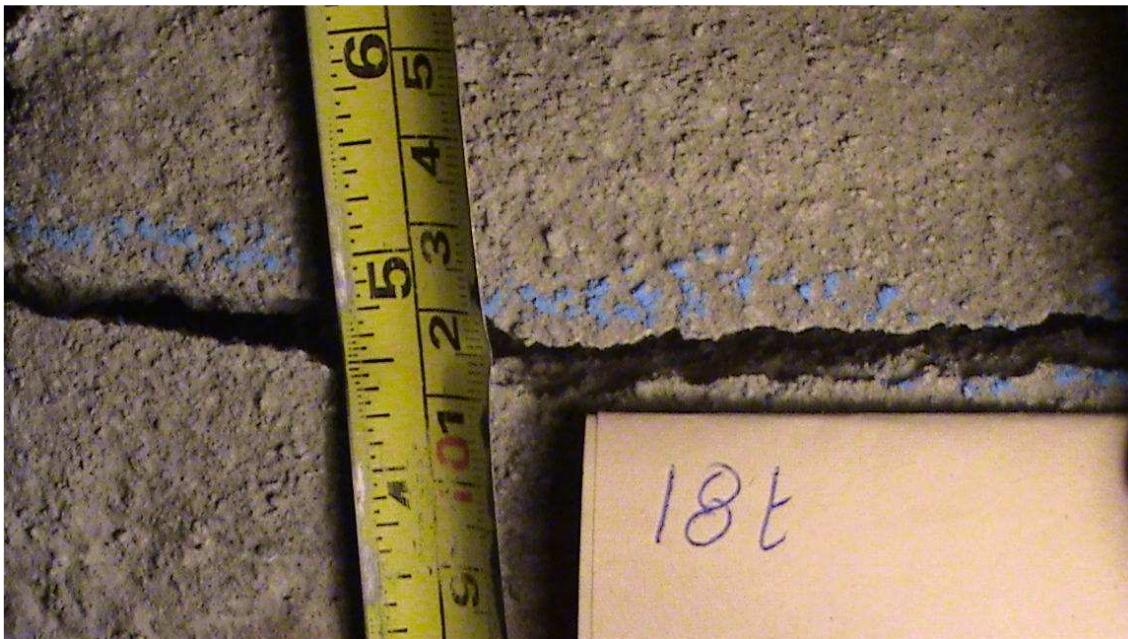
La abertura a las 18 t aumenta hasta 8 mm como se puede observar en la fotografía siguiente, la deformación superior es de 6.6 mm y la inferior es de 0.41 mm. La carga vertical por efectos de volcamiento aumenta hasta 13.3 t.

**Fotografía 5.8:** Ancho Fisura en la pared a las 18 t. de carga positiva.

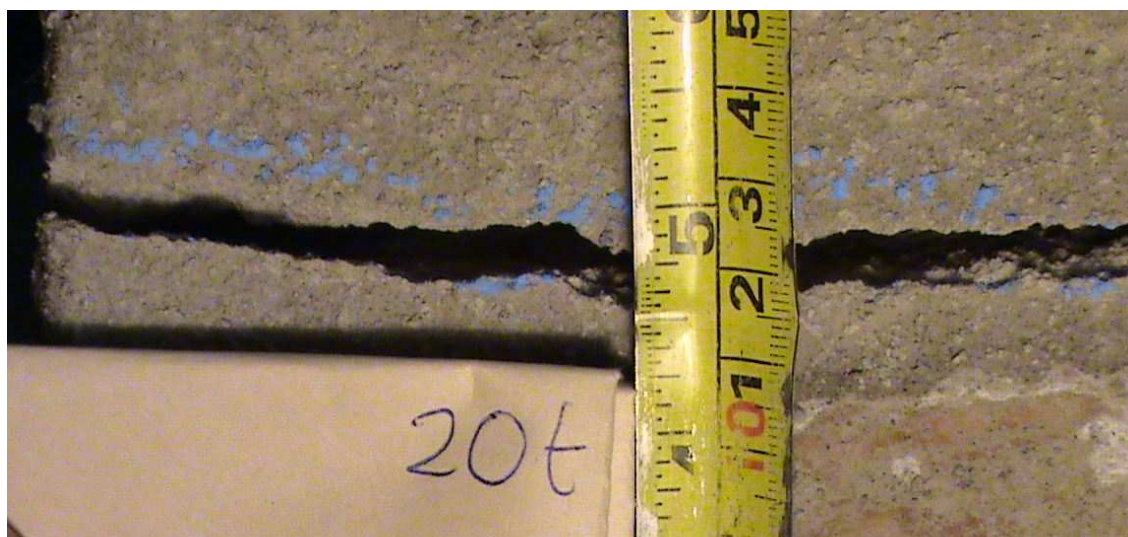
La abertura a las 20 t. aumenta a 9 mm como se puede observar en la fotografía 5.9, la deformación superior es de 9.29 mm y la inferior es de 0.66 mm. La carga vertical por efectos de volcamiento aumenta hasta 13.5 t.

**Fotografía 5.9:** Ancho Fisura en la pared a las 20 t. de carga positiva.

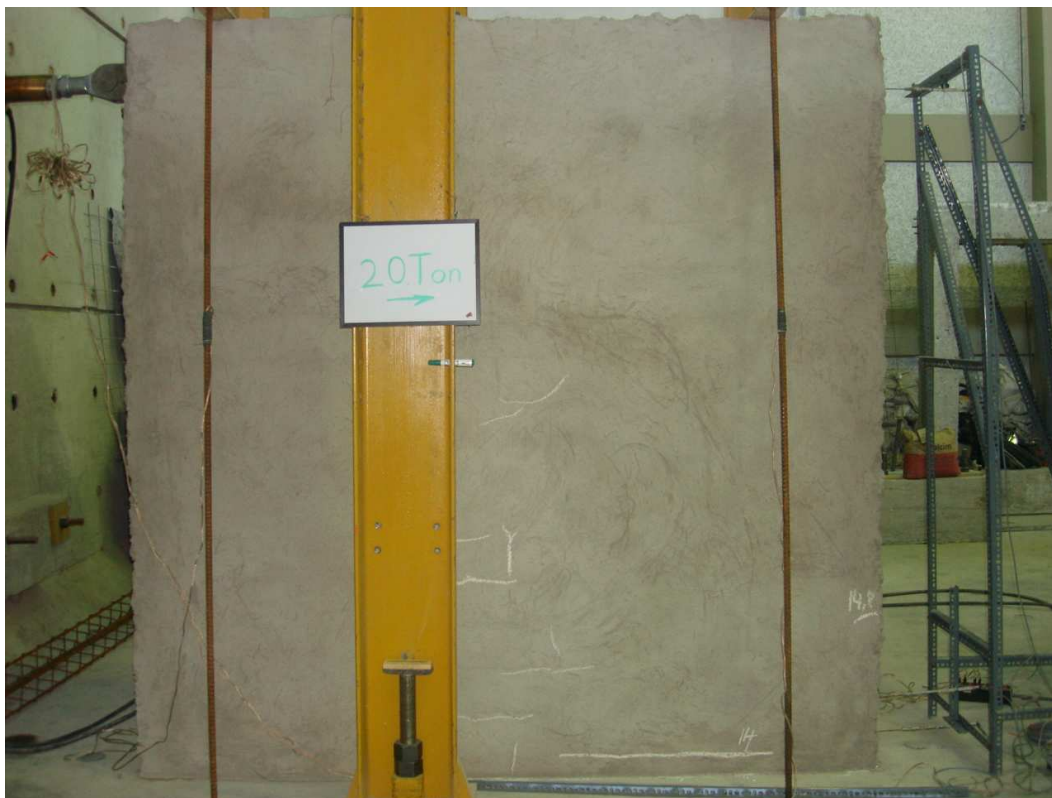
Las primeras fisuras se presentaron a una carga de 14.8 t, en la parte inferior de la mampostería, en la zona cercana a los apoyos antideslizantes (tee) colocados, la fisura es de tipo horizontal como se ve en la fotografía No. 5.11. La deformación presente en ese instante en la viga superior es de 5.8 mm., se produjo un deslizamiento en la base de 0.34 mm, y a 30 cm de esta, una deformación de 1.21 mm. Es importante indicar que la carga vertical debido a efectos de volcamiento aumentó de 7 t a 13.6 t en ese instante.

**Fotografía 5.11:** Fisuras en la pared a las 14.8 t. de carga negativa

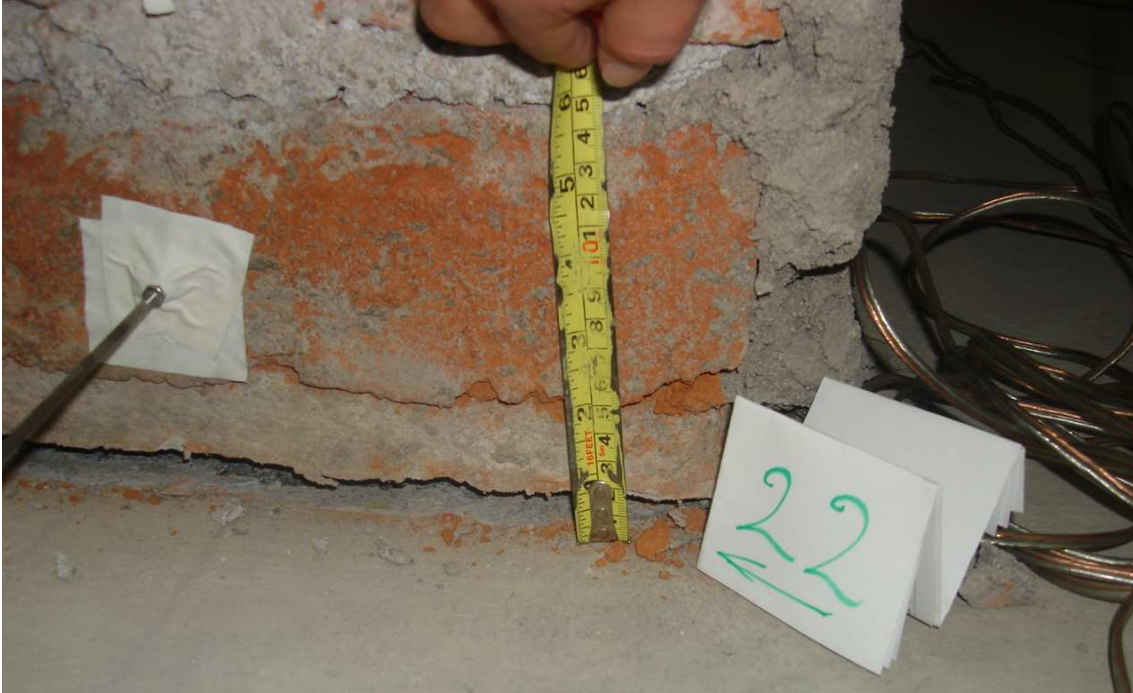
La tendencia continúa, al aumentar progresivamente la carga lateral, las fisuras formadas en la base tienden a unirse, pero debido a la excentricidad de aplicación de la carga vertical, ésta aumenta el momento de volcamiento cuando se ejercen cargas negativas, es así que a -22 t. se produce un levantamiento de la pared en la esquina inferior derecha de 1cm, como se indica en la fotografía No. 5.12. La deformación en la parte superior es de 20 mm, y el deslizamiento es de 0.72 mm.

**Fotografía 5.12:** Efecto de volcamiento (levantamiento de la pared)

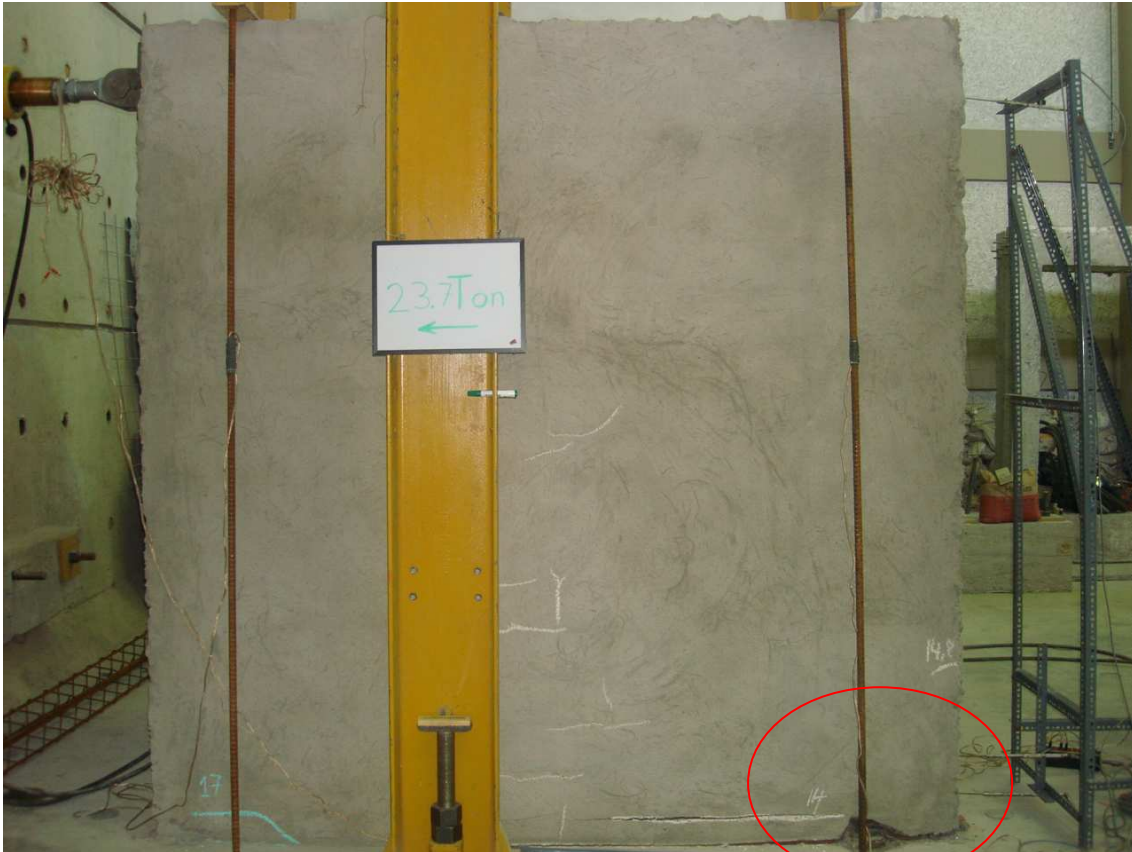
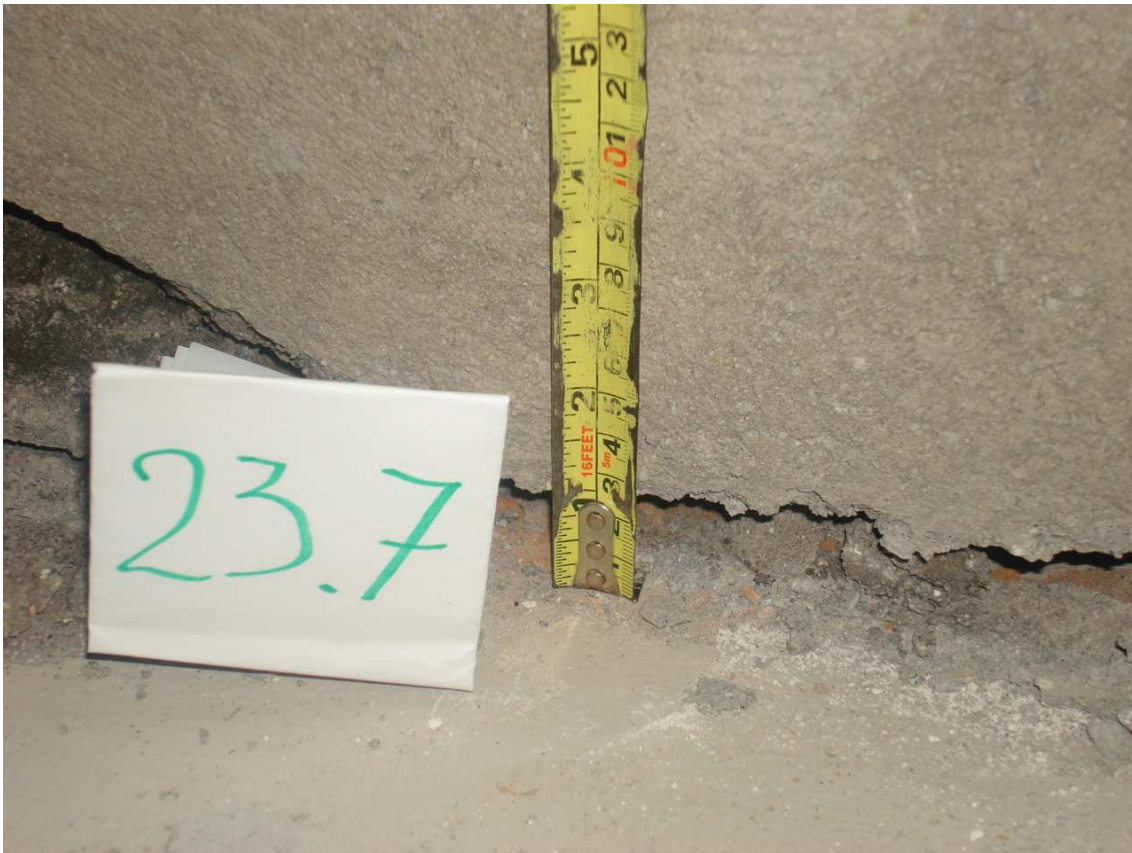
La tendencia continúa al aplicar carga lateral negativa, es así, que en -23.7 t. el levantamiento de la pared es de 2 cm y la deformación en la parte superior es de 31.6 mm. y el desplazamiento en la base es de 1.64 mm, mientras que a 30 cm de la base la deformación de -2.036 mm. Las grietas existentes están en el orden de 4 mm de espesor.

**Fotografía 5.13:** Efecto de volcamiento (levantamiento de la pared)

**Fotografía 5.14:** Efecto de volcamiento (levantamiento de la pared)

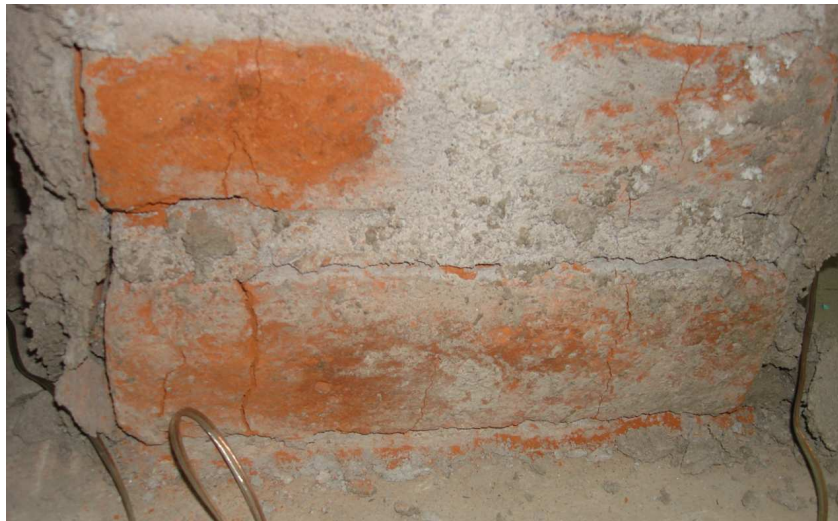
**Fotografía 5.16:** Fisuras en el interior de la pared las 30 t de carga positiva

Las grietas en la diagonal de la pared se hacen visibles al aplicar carga lateral de 30 t., empiezan a triturarse los ladrillos en la esquina inferior derecha (ver fotografía No. 5.16).

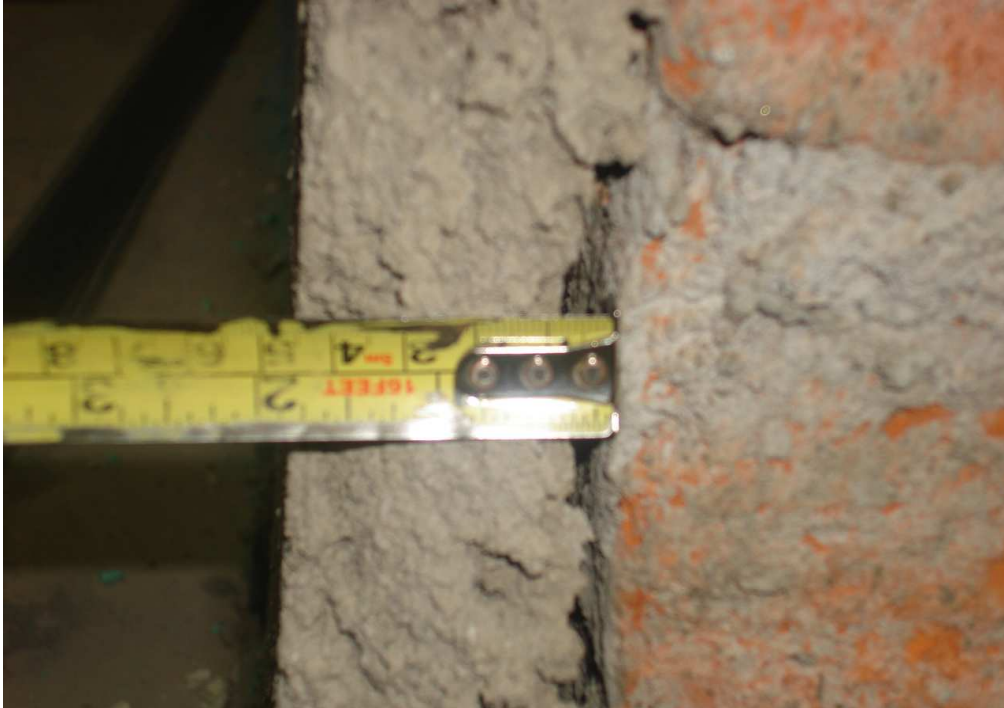
**Fotografía 5.17:** Desprendimiento de la capa de enchape a las 30 t de carga positiva

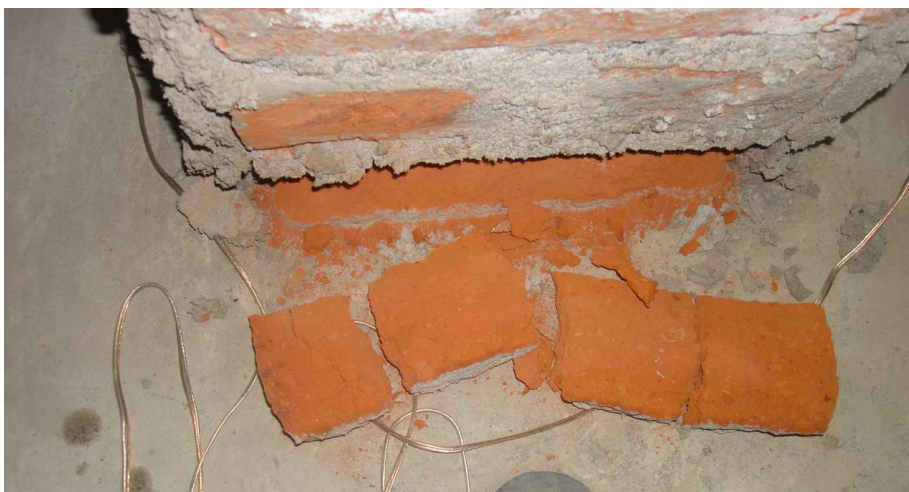
**Fotografía 5.19:** Desprendimiento de ladrillos una vez terminado el ensayo.

Se decide dar por finalizado el ensayo al caer los ladrillos triturados de la esquina inferior izquierda.

Mediante el control del comportamiento de las varillas de acero con strain gages se verificó a lo largo del ensayo que ninguna llegó a la fluencia. El mayor esfuerzo realizado por dichos tensores fue de  $3268 \text{ kg/cm}^2$ .

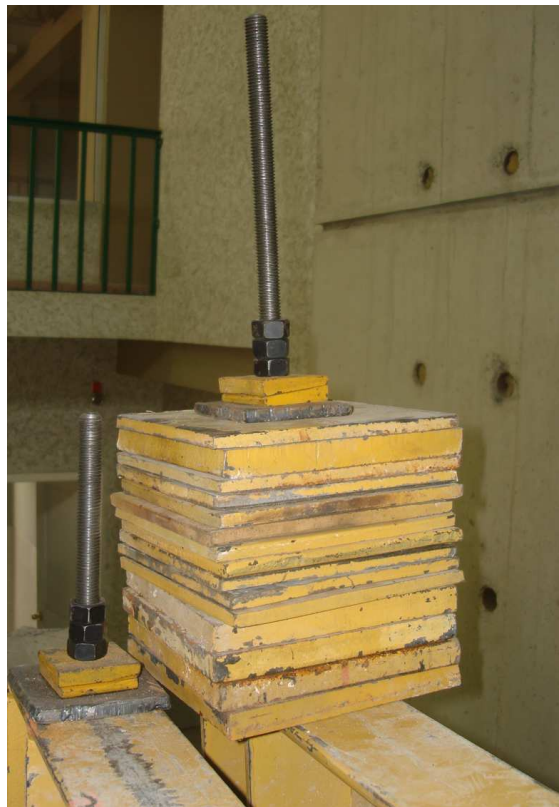
**Fotografía 5.20:** Dispositivo para aplicar tensión en las varillas de acero consta de 18 placas ubicadas sobre la viga superior.

El procedimiento de este tercer ensayo es el mismo que el anterior, tanto en la disposición de los LVDTs como en la distribución de canales para todos los dispositivos electrónicos, pero, por la configuración de la losa de reacción del laboratorio, se debió colocar placas de acero adicionales en la parte superior y mesas de acero en la losa de reacción del laboratorio para el tensionamiento de las varillas que evitan el volcamiento, estos dispositivos los podemos apreciar en las fotografías siguientes:

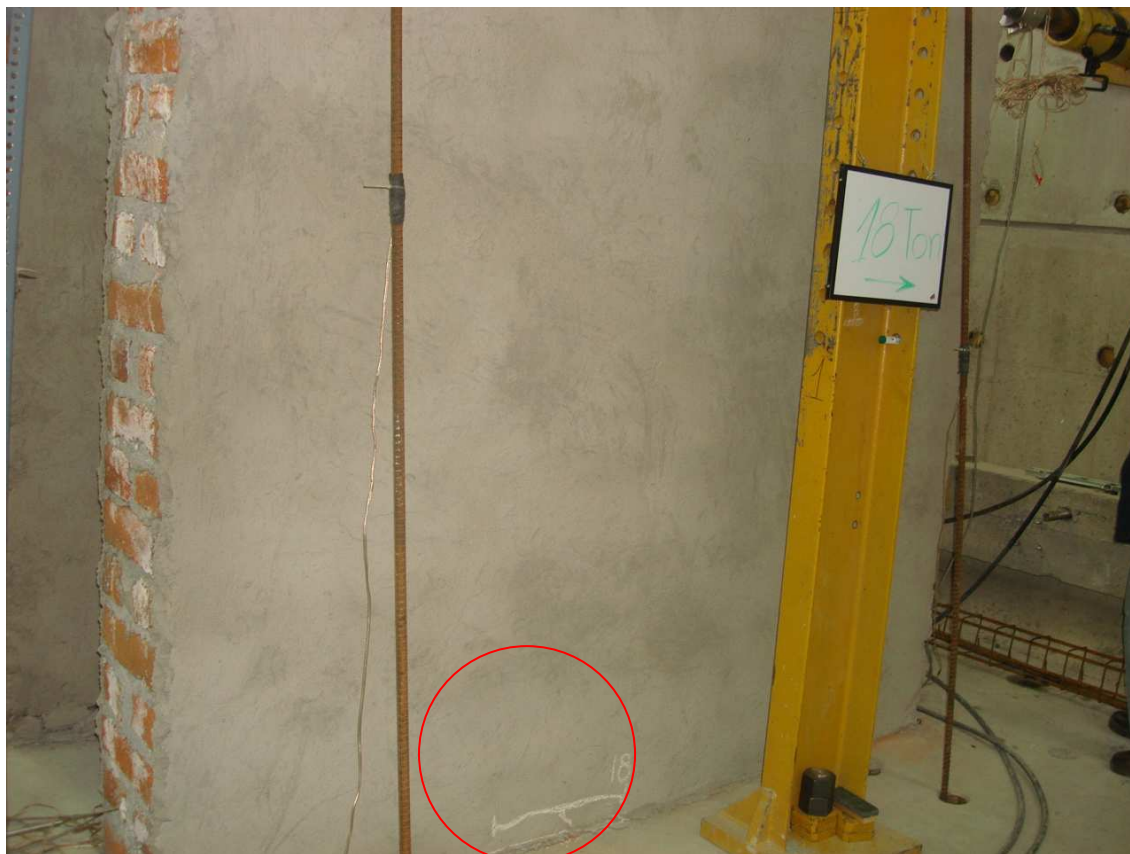
**Fotografía 5.22:** Fisura horizontal en la base de la pared a 18 t de carga negativa

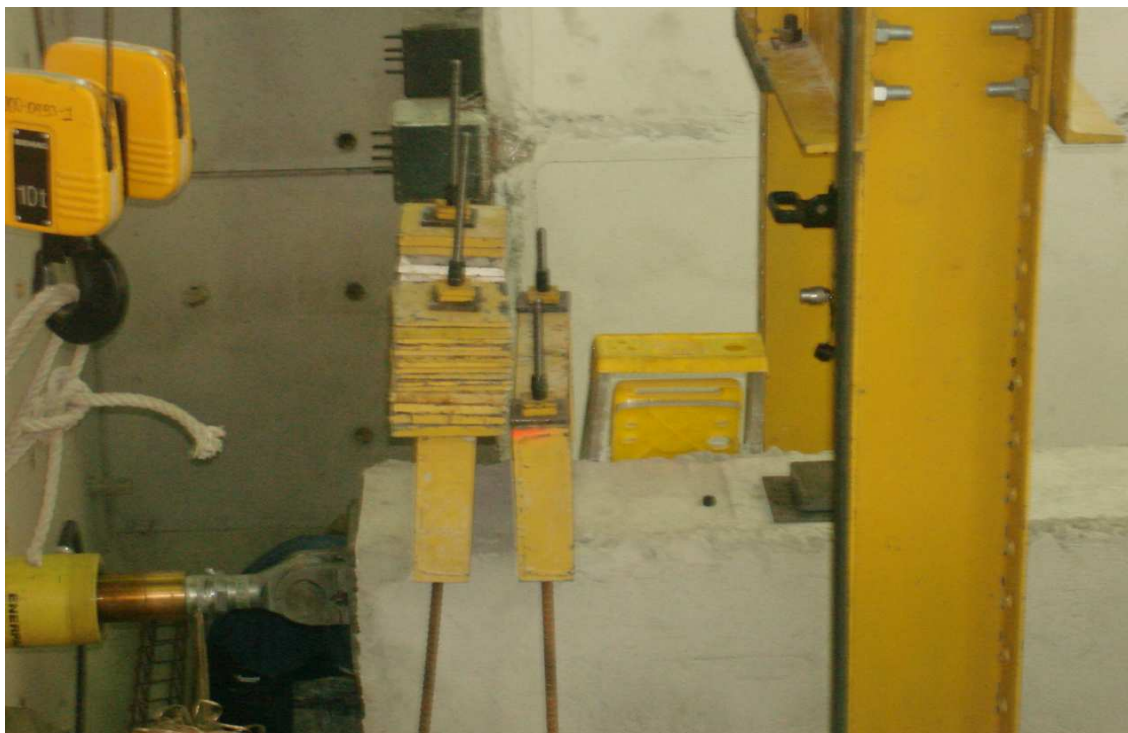
**Fotografía 5.23:** Ubicación final de los tensores, ensayo unidireccional (Aplicación de la Carga lateral en un solo sentido).

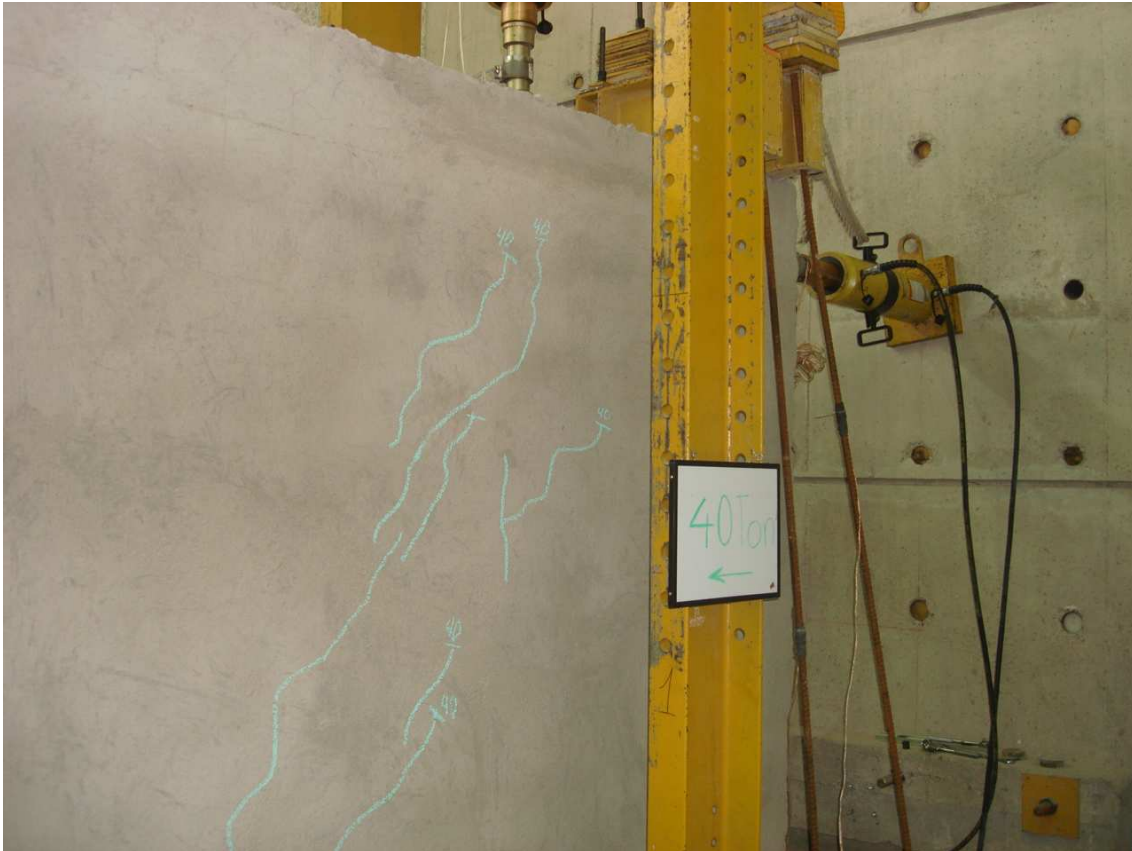
**Fotografía 5.24:** Fisuras en la pared a las 40 t de carga positiva

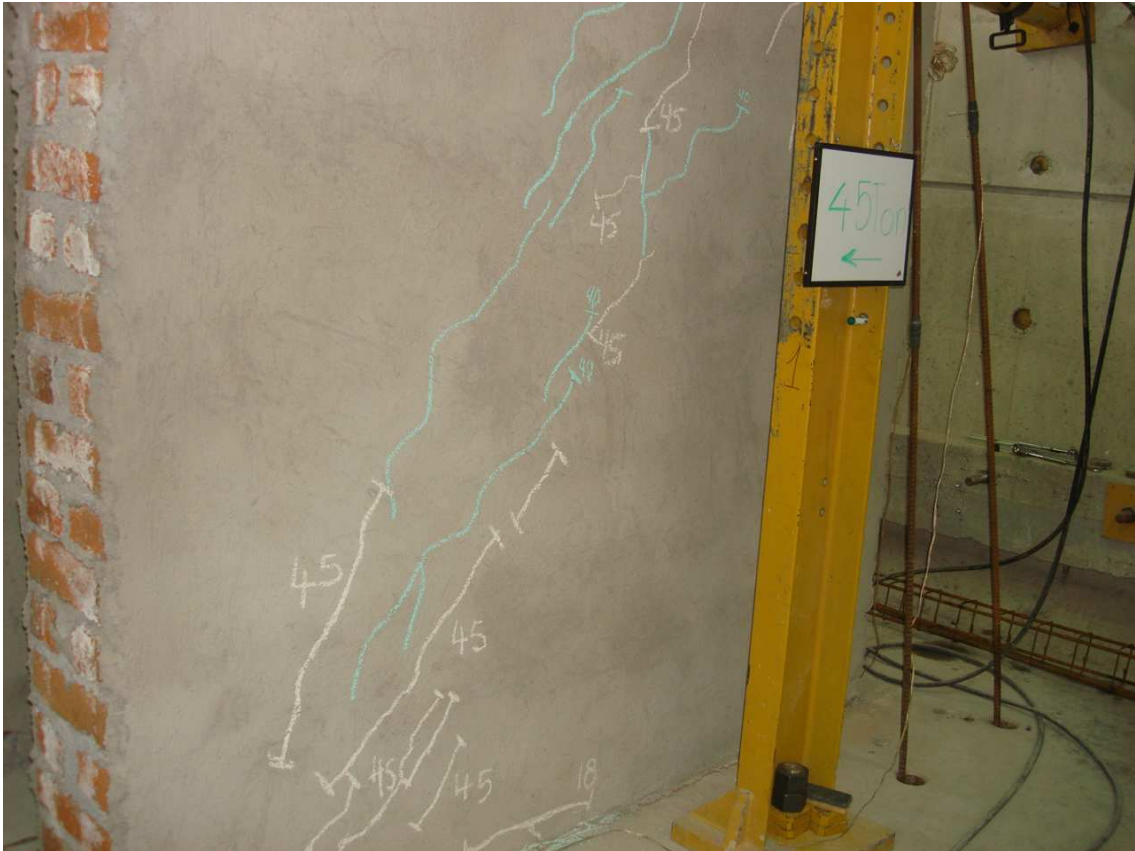
**Fotografía 5.25:** Fisuras en la pared a las 45 t de carga positiva

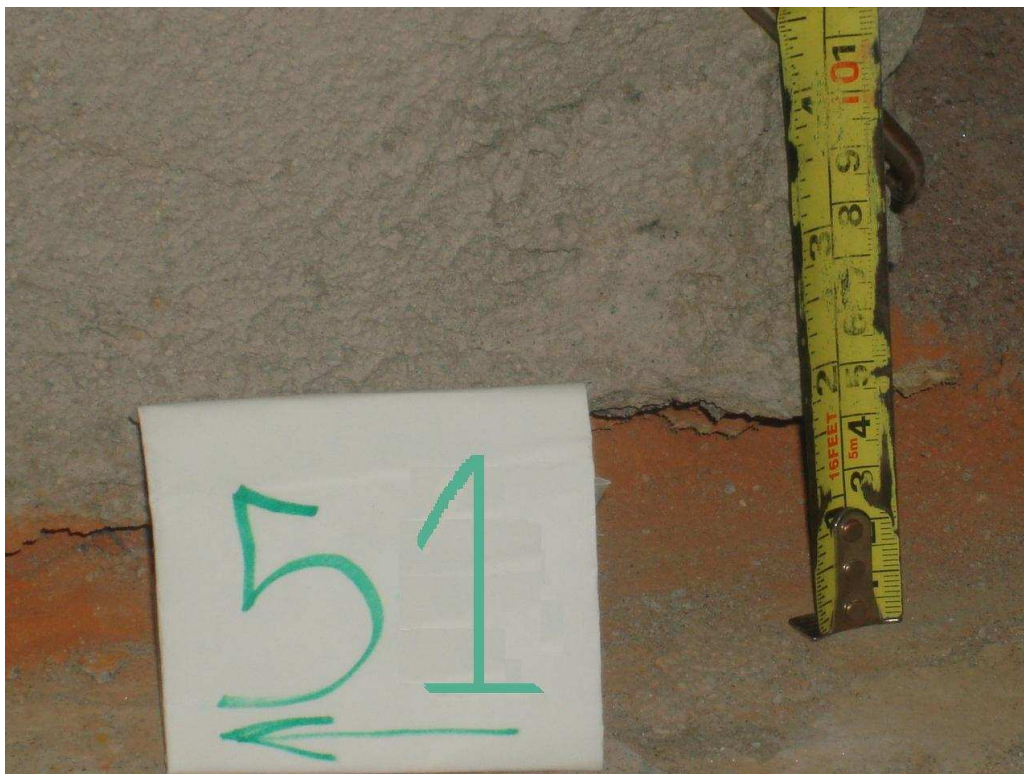
**Fotografía 5.27:** Levantamiento a causa del volcamiento a 51 t de carga lateral.

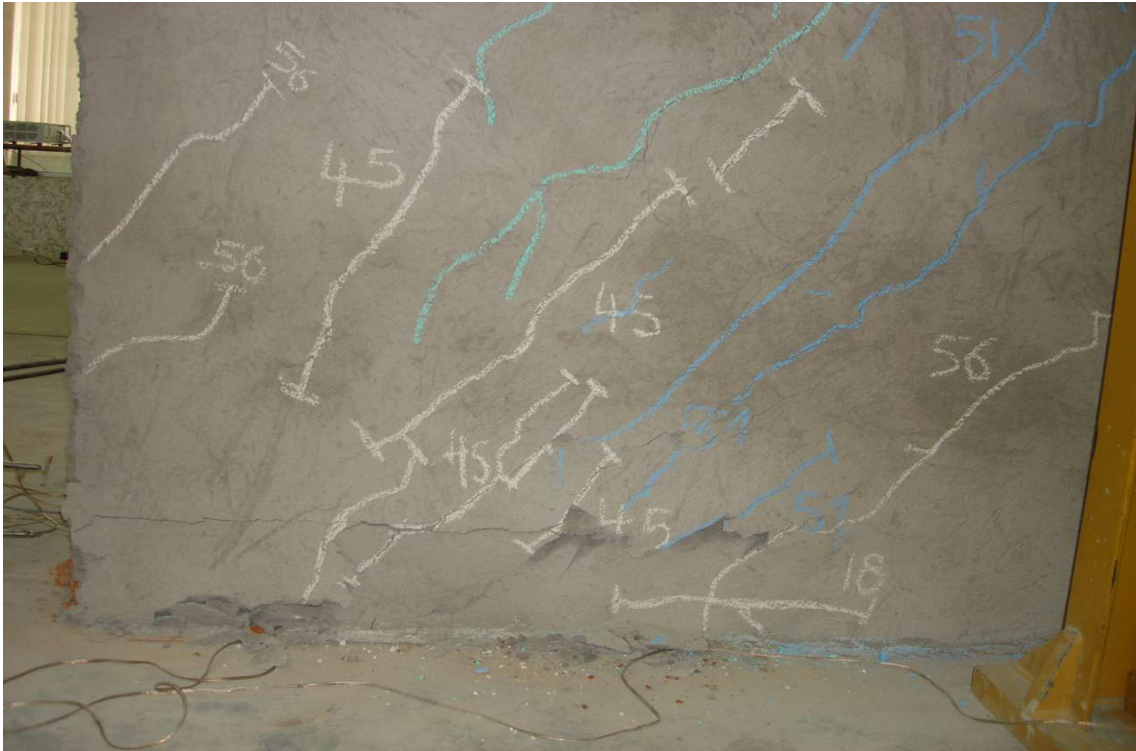
**Fotografía 5.28:** Agrietamiento final de la mampostería.

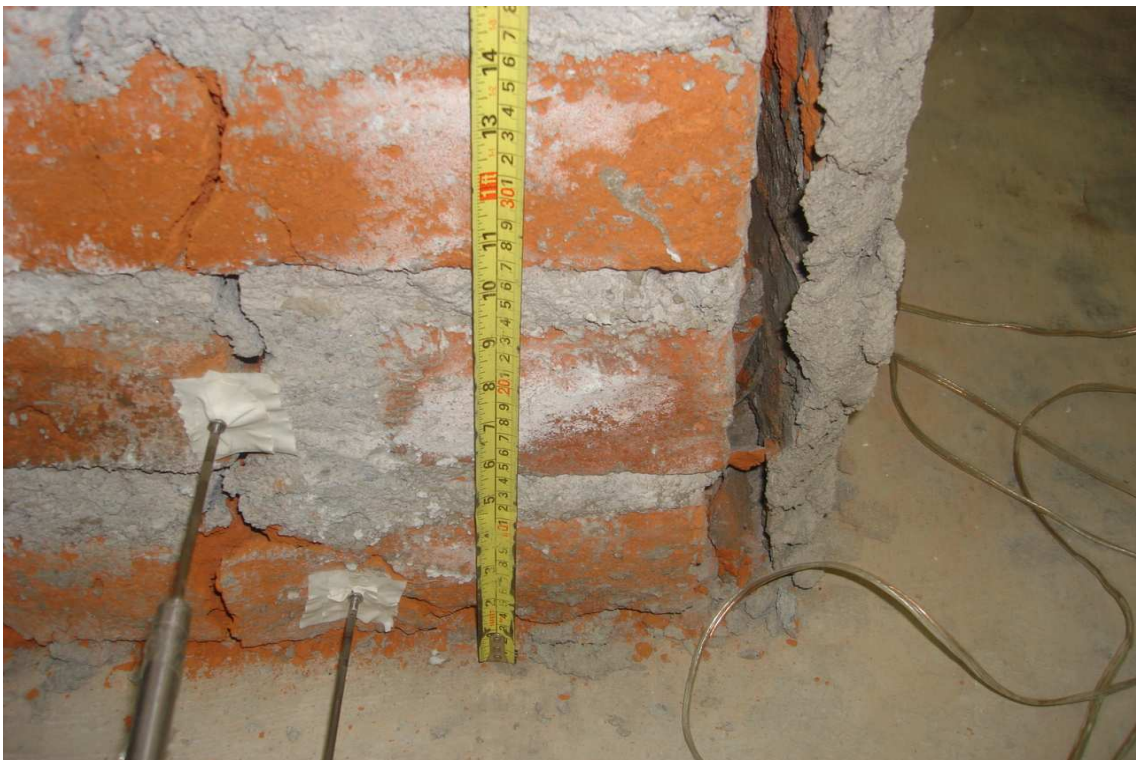
**Fotografía 5.29:** Desprendimiento del enchape de refuerzo y grieta central en los ladrillos hasta 36 cm de altura.

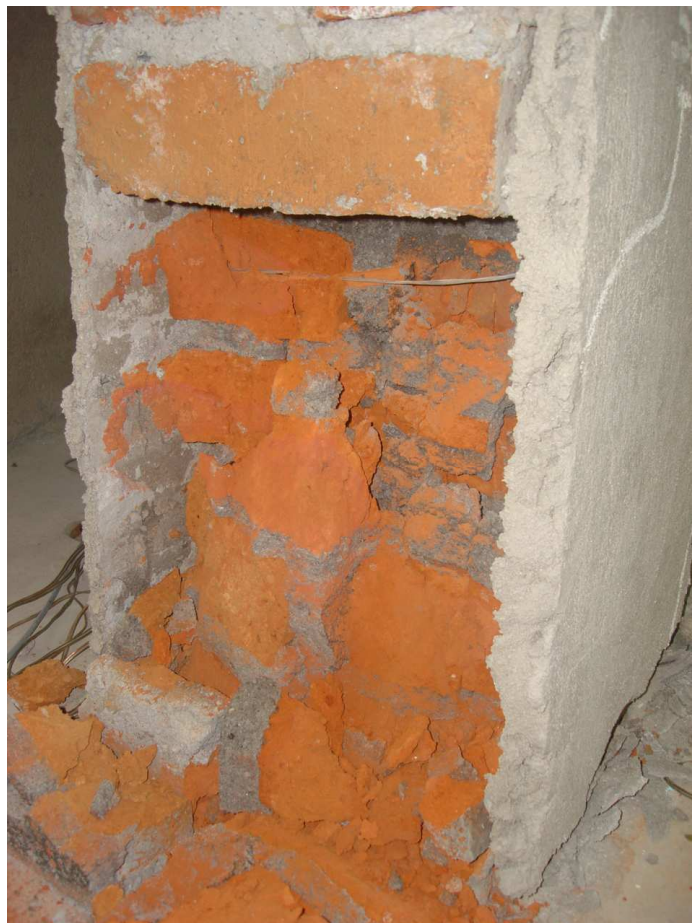
**Fotografía 5.30:** Desprendimiento de ladrillos. Terminado el ensayo.

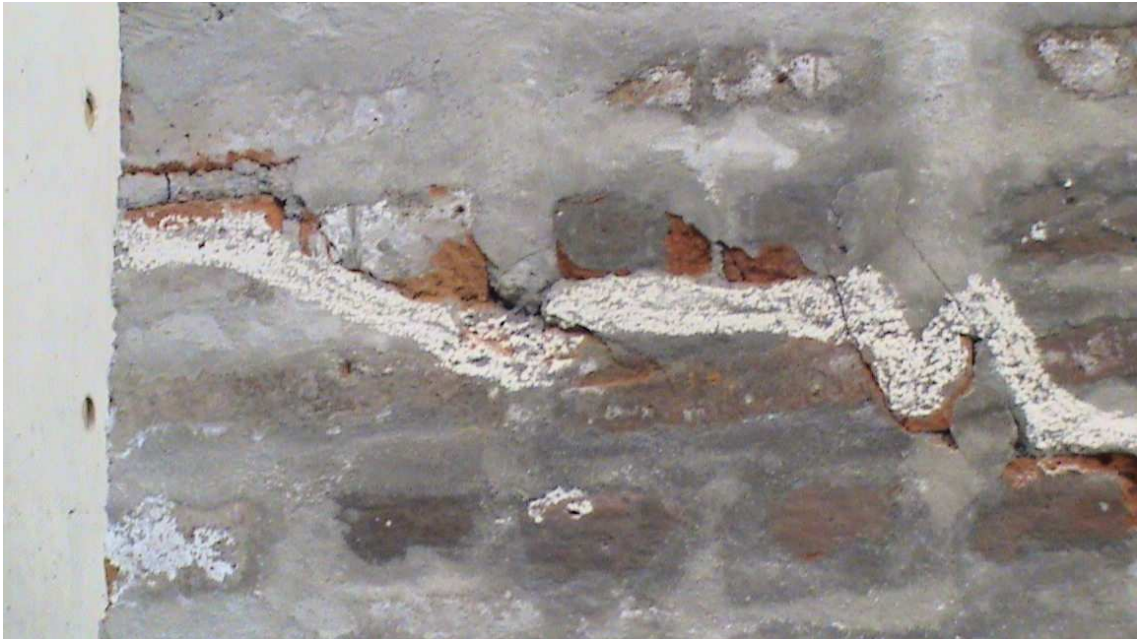
**Fotografía 6.2:** Grieta en esquina superior izquierda de la pared agotada.

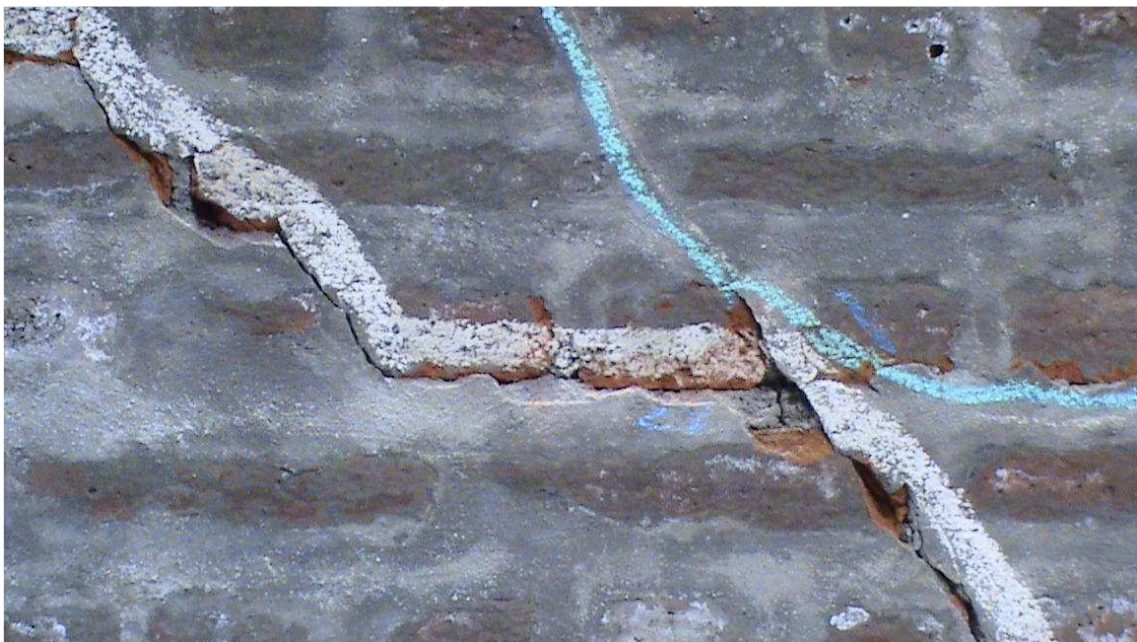
**Fotografía 6.3:** Grieta en parte central de la pared agotada.

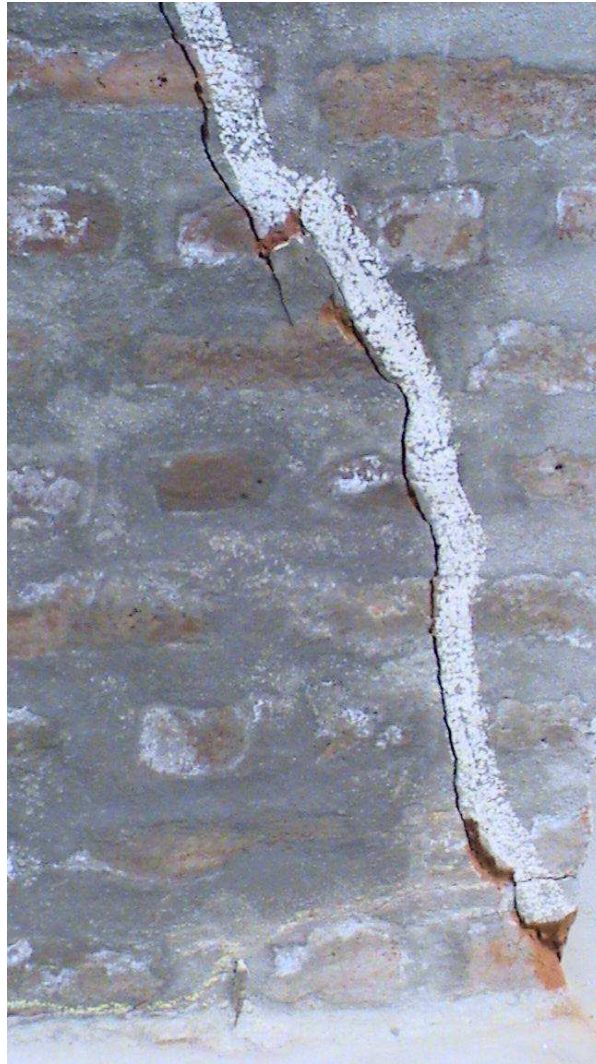
**Fotografía 6.4:** Grieta en esquina inferior derecha de la pared agotada.

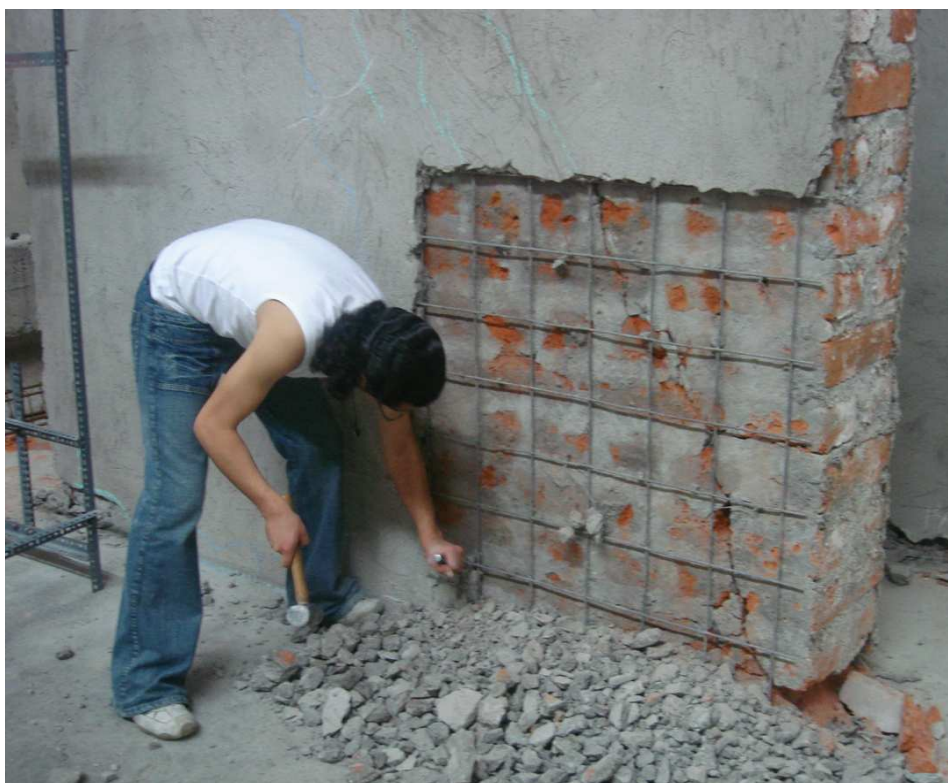
**Fotografía 6.6:** Procedimiento de retiro del enchape para verificación de grietas.

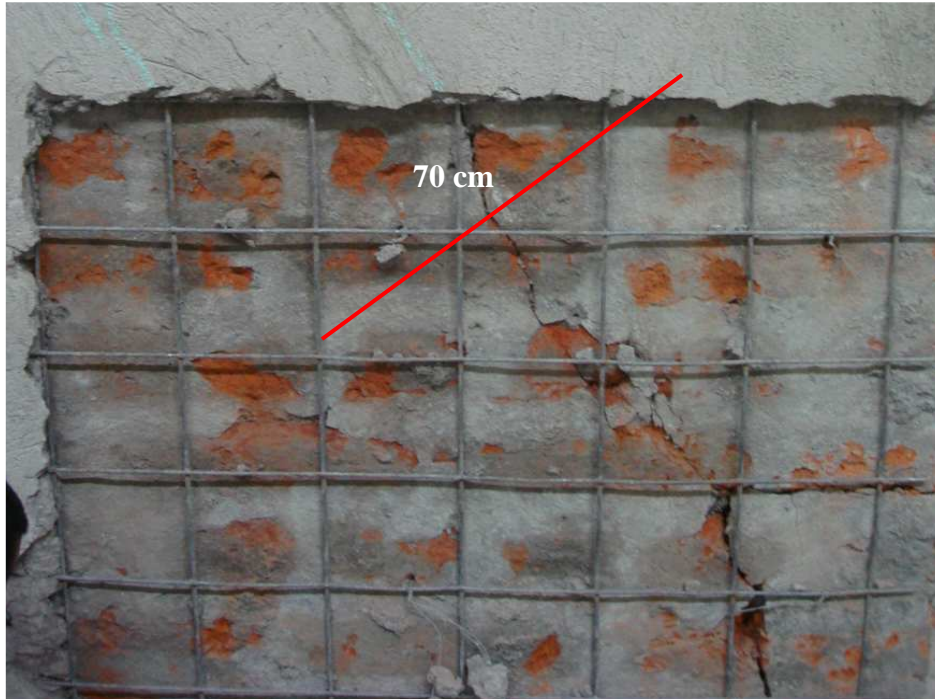
**Fotografía 6.7:** Mampostería descubierta no presenta agrietamiento masivo en las unidades cercanas a la grieta de falla.

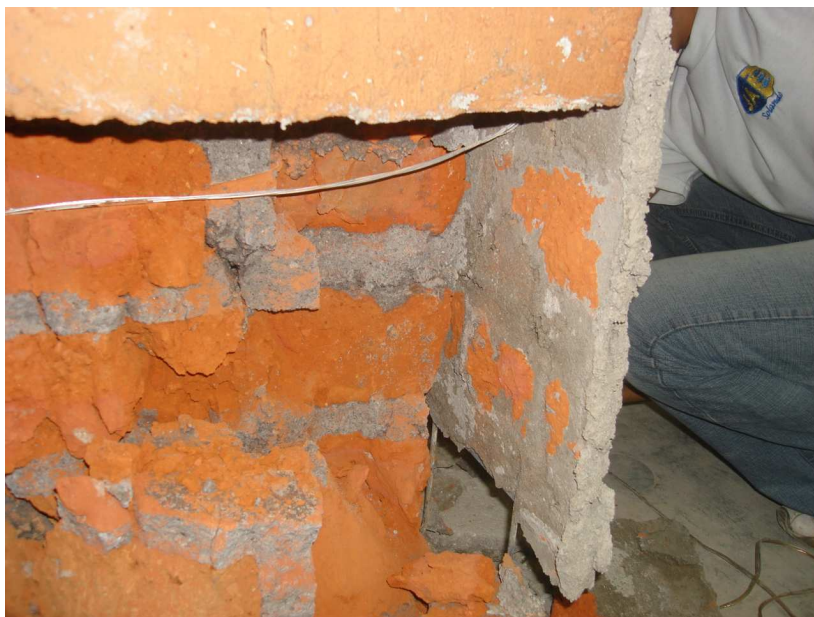
**Fotografía 6.10:** Alambre galvanizado en su posición original aún después de haber concluido el ensayo.
