ESCUELA POLITÉCNICA NACIONAL

**EVALUACIÓN DE LA CALIDAD DEL AGUA DEL RÍO USHIMANA
EN EL ÁREA DE INFLUENCIA DE LA PARROQUIA ALANGASÍ Y
PROPUESTA DEL PLAN DE GESTIÓN DE LAS DESCARGAS
CONTAMINANTES DE LA ZONA DE ESTUDIO**

**PROYECTO PREVIO A LA OBTENCIÓN DEL TÍTULO DE INGENIERO
AMBIENTAL**

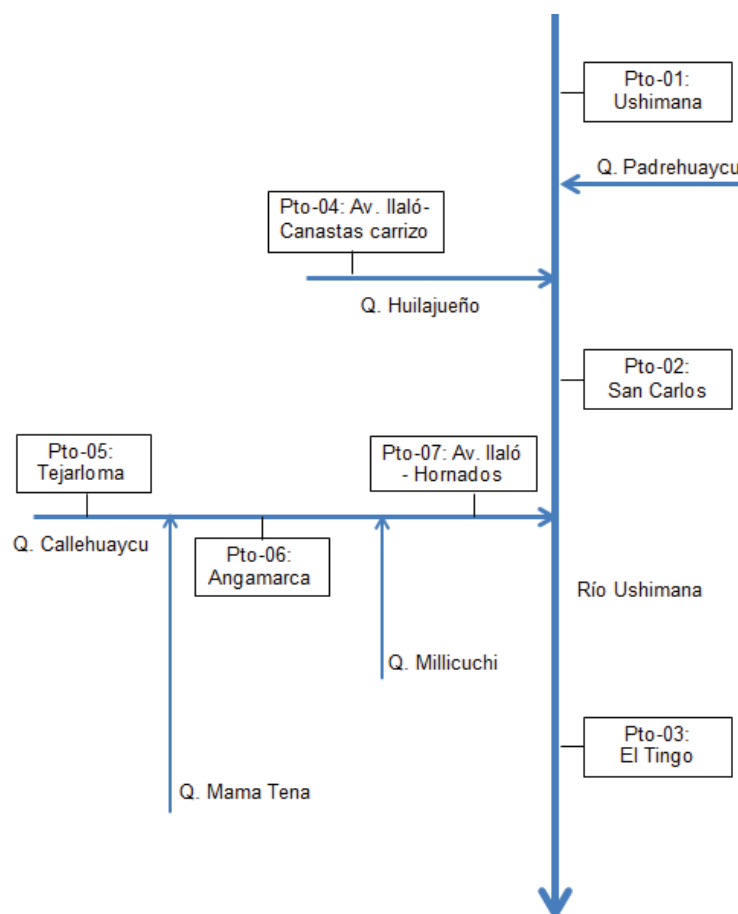
FIGURA 3.1 ESQUEMA UBICACIÓN PUNTOS DE MONITOREO

La figura 3.1 presenta el esquema de los puntos de muestreo considerados para el análisis, ubicados en el cauce principal y en las quebradas afluentes con mayor aporte; la ubicación georreferenciada de los puntos se adjunta en un mapa en el Anexo 2.

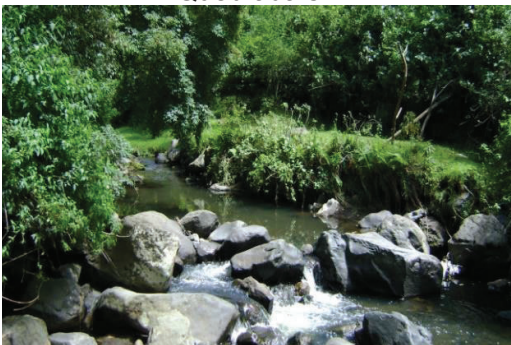
Desde la calle Manuela Cañizares se observa las pendientes colindantes a la Quebrada s/n llenas de vegetación; mientras por la parte final de la calle Eugenio Espejo se tiene acceso, bajando por amplias pendientes de pastos, al cuerpo principal del Río Ushimana, lugar desde donde se puede observar tuberías aéreas del paso del SOTE por encima del río y gran acumulación de basura en el mismo y sus riberas (fundas plásticas, desechos sólidos, heces de ganado).

Río Ushimana

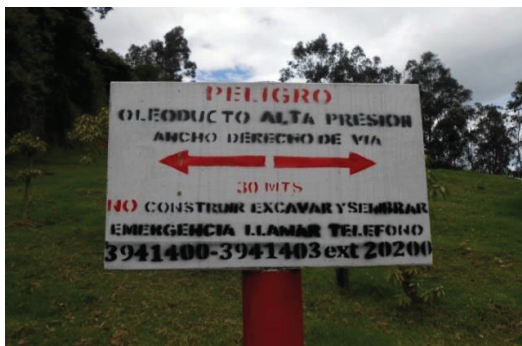
Paso del sote en la zona

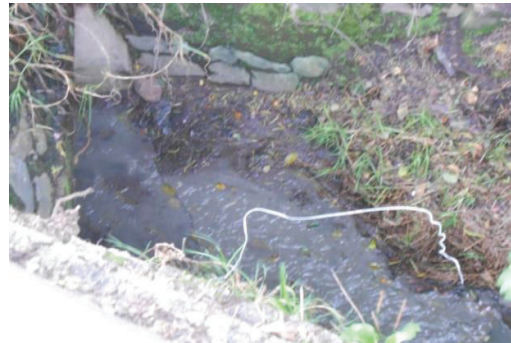
El impacto directo de los barrios, así como algunas descargas de aguas servidas de casas y comercios, es a la Quebrada s/n, misma que aguas abajo se unen al cuerpo principal del río Ushimana.

Quebrada s/n

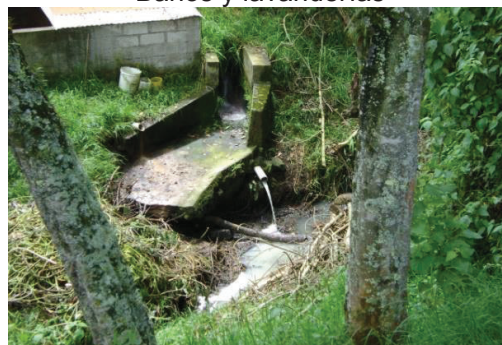
Los impactos antrópicos del barrio los reciben principalmente la Q. Huilajueño; a la salida de la cabecera parroquial se encuentra una vía de tierra que nos permite bajar a la misma (17M 0787224; 9966355), en donde se pudo evidenciar la descarga del alcantarillado de los asentamientos de esta zona.

Descarga alcantarillado a la quebrada

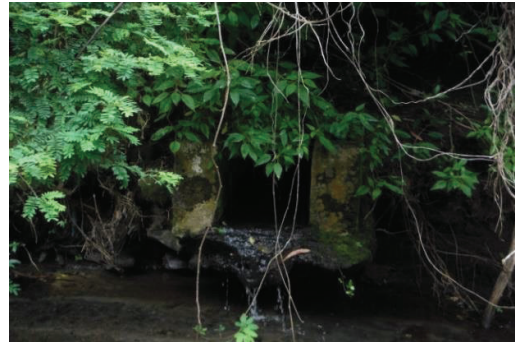
Las descargas domésticas afectan a las quebradillas que alimentan a la Q. Callehuaycu; y se evidenció descarga de alcantarillada a la Quebrada en la zona del puente vial que pasa sobre la misa.

Descarga alcantarillado

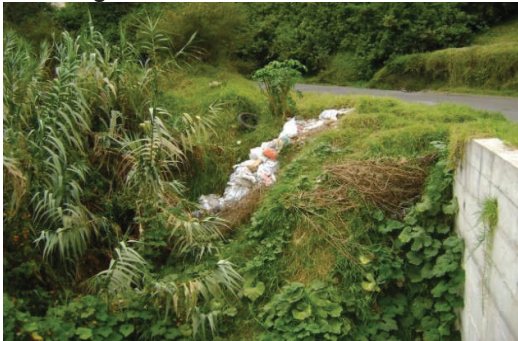
Mala disposición de residuos

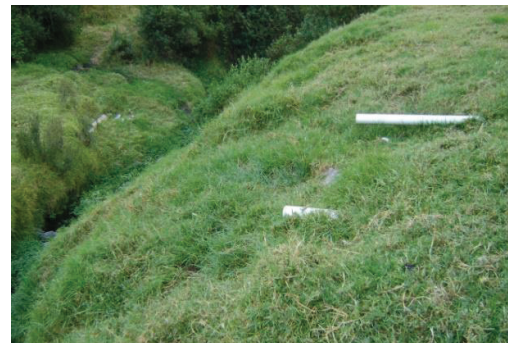
Las viviendas descargan sus vertidos directamente a la Quebrada, el día de la visita se evidencio gran eutrofización en la Quebrada Callehuaycu (17M 786650; 9967481).

Descargas domésticas

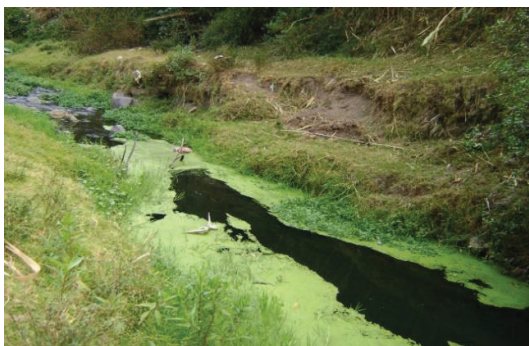
Eutrofización en la quebrada

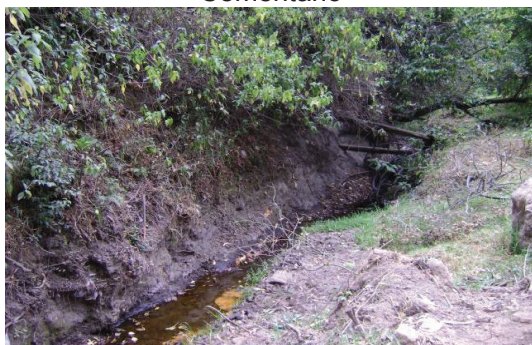
Quebrada Millicuchi

Las actividades antrópicas afectan a los tres cuerpos de agua que pertenecen a la zona mediante tuberías de vertidos directos a las mismas; las más afectada es la Q. Callehuaycu, debido a que es un cuerpo de agua permanente; se evidenció que los otros dos cuerpos hídricos son estacionarios, debido a que in situ se observó que la Q. Millicuchi (17M 785795; 9967725) mantenía un caudal bajo, mientras la Q. Angamarca (17M 786321; 9967629) se encontraba seca.

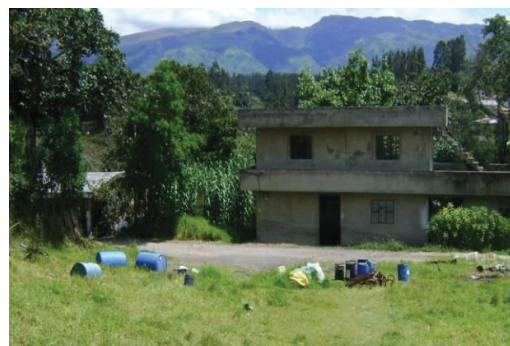
Canecas de químicos

En la zona es residencial, con extensiones de bosque y pequeños cultivos familiares, no se evidencia la presencia de ninguna industria; sin embargo, bajando por la calle secundaria donde se ubica una Iglesia se ubica un terreno baldío (17M 786574; 9967451) donde se encontraron dispuestas canecas vacías de químicos (peróxido de hidrógeno, hidrosulfito de sodio, colorantes), los cuales son usados en textiles por lo que se presume en la zona se asienta una empresa textilera informal; estos químicos son un punto de contaminación del suelo; por lixiviado y la topografía de la zona, representan también un punto de contaminación para la Quebrada Callehuaycu. Además, en la zona, funciona el balneario recreacional La Chorrera.

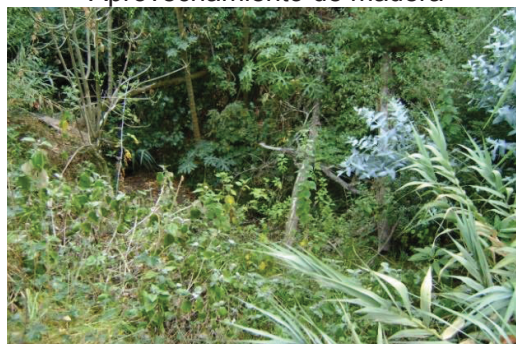
Quebrada Hiladucho

Las actividades antrópicas afectan principalmente a la Quebrada Hiladucho, que vierte sus aguas en la Quebrada Huilajeño; el día de la visita la misma se encontraba seca (17M 786594; 9966448), por lo que se concluye que es estacionaria.

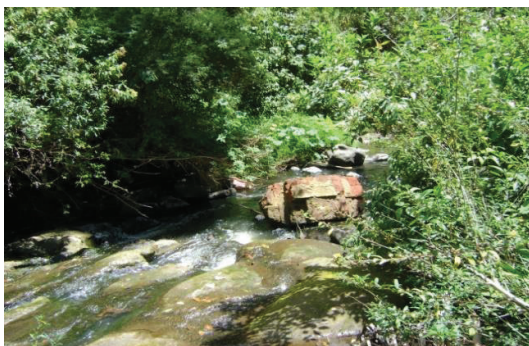
Contaminación Río Ushimana

El cuerpo hídrico afectado es un tramo de la cuenca principal del río Ushimana, al cual se puede acceder bajando por terrenos inclinados (17M 786020; 9966441) en el cual se evidencia la presencia de contenedores vacíos en el río y la presencia de patos en el agua.

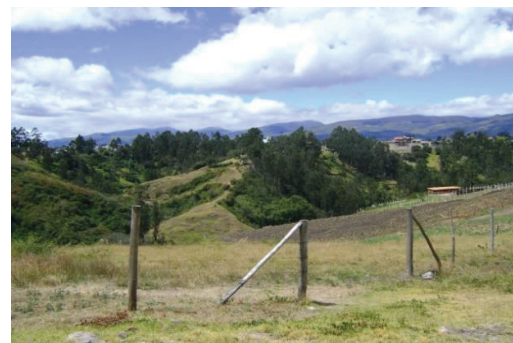
Q. Padrehuaycu

En la zona se evidencia el primer tramo de la Quebrada Padrehuaycu (17M 786948; 9965443), la cual recibe el impacto de las actividades antrópicas del barrio. En campo, la quebrada presentó un caudal bajo.

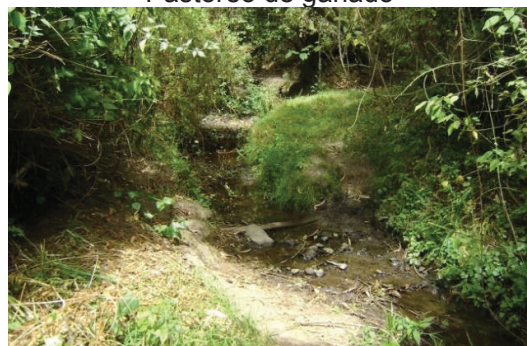
Principio Q. Padrehuaycu

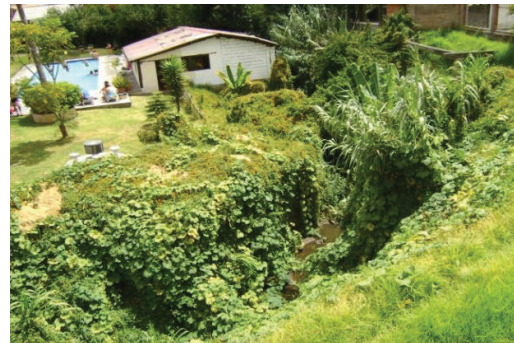
La Quebrada Padrehuaycu en esta zona se encuentra rodeada de propiedades privadas (17 M 0785975; 9966345), desde el balneario que funciona en la zona hasta viviendas particulares; además existe desemboque de aguas hervidas en la Quebrada antes de su unión con el cauce principal del río.

Q. Padrehuaycu en el balneario

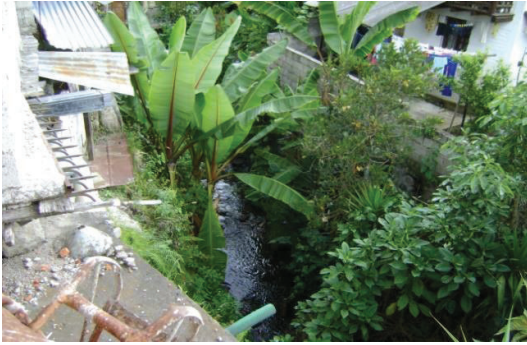
Q. Padrehuaycu

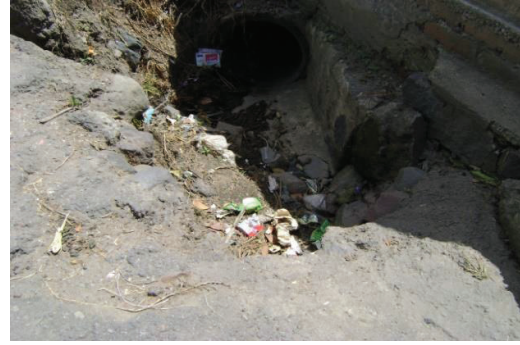
Descarga a la Q. Padrehuaycu

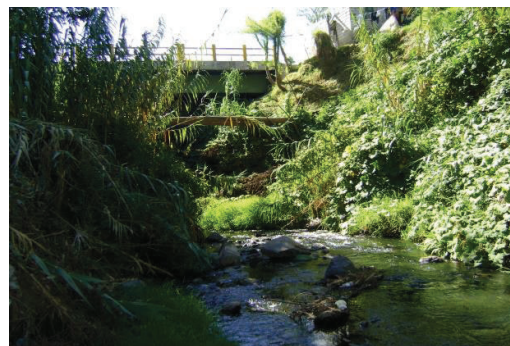
Las actividades impactan sobre el cauce principal del río Ushimana, en el cual se evidencia la descarga de alcantarilla perteneciente tanto a los barrios Carlos María de la Torre y San Carlos; además de la escorrentía agrícola por los cultivos de las laderas del río.

Río Ushimana

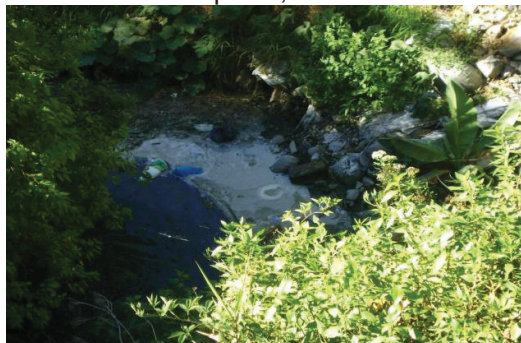
Contaminación antrópica río Ushimana

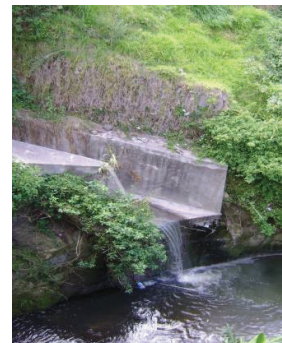
Es un sector comercial y residencial de alta densidad, en el funcionan varios negocios como cabinas, internet y tiendas; de industrias, en la zona se ubican la Fábrica de Textiles Padilla en las calles Puerto Rico y Argentina, y un local de desposte artesanal. La descarga del alcantarillado es al río Ushimana, y se encuentra a un lado del puente vial de ingreso al barrio Carlos María de la Torre.

Descarga alcantarillado

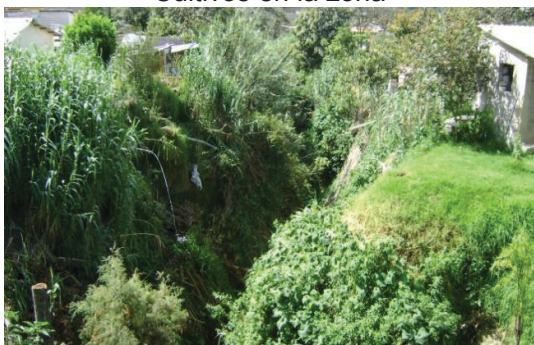
En la zona se ubica una quebradilla que alimenta la Q. El Piñan (17M 785470; 9968139), la cual se encontraba seca el día de la visita, por lo que es un cuerpo hídrico estacionario; además se encuentra la Q. El Piñan, en la cual desembocan varias tuberías de descargas domésticas (17M 785172; 9968137). En estos ríos se observó la acumulación de basura.

Descarga domestica Q. El Piñan

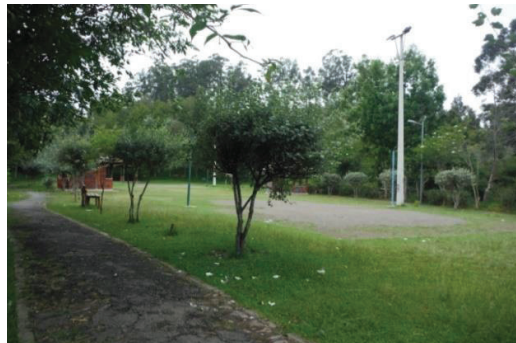
El cauce principal del río Ushimana pasa por el centro del parque recreacional, y al mismo se descargan los vertidos del barrio y varias tuberías domésticas; además se evidencia la presencia de basura en el mismo.

Parque recreacional

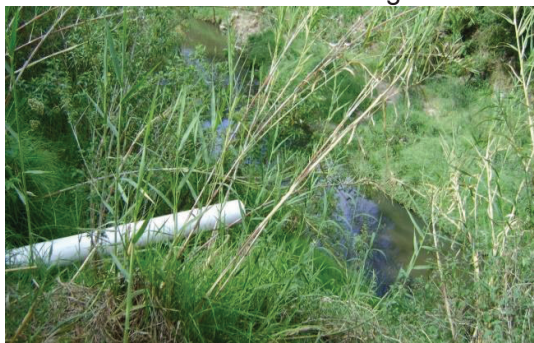
Descarga doméstica

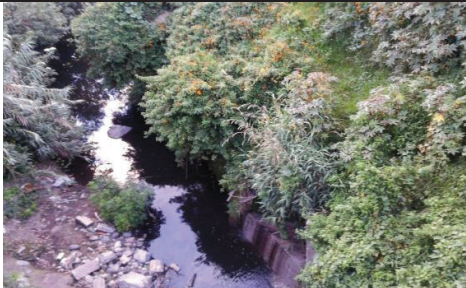
Fuente hídrica		Pto-01 Barrio Ushimana

Ubicación UTM	X	786054	
	Y	9966401	
Zona 17S	Altitud	2466

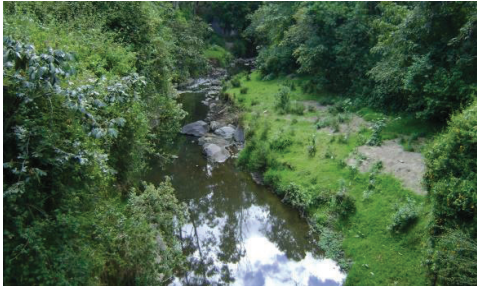
Fuente hídrica	Pto-06

Barrio Angamarca		
Ubicación UTM	X		785921
	Y		9967244
Zona 17S	Altitud		2458
Observaciones: Entrada por el puente vial del barrio, alado de la parada de camionetas.

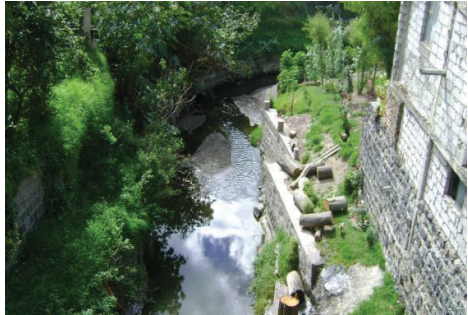
Fuente hídrica		Pto-07

Av. Ilaló, Hornados Doña Rosa		
Ubicación UTM	X	785306		
	Y	9967702		
Zona 17S	Altitud	2448		
Observaciones: Entrada por la parte posterior de la propiedad del Sr. Fernando Catani.

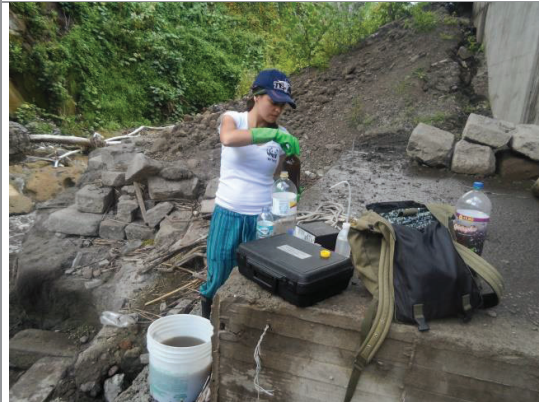
FOTOGRAFÍA N° 19
Toma de muestras

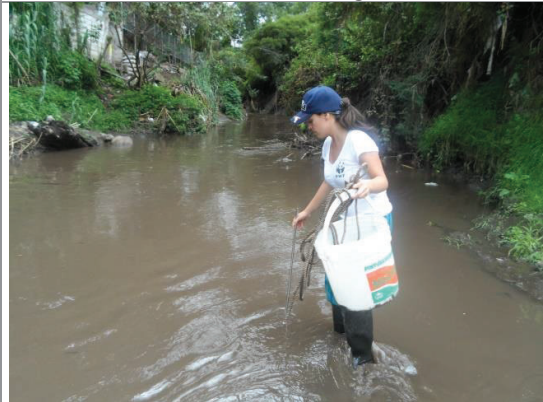
FOTOGRAFÍA N° 20
Medición profundidad

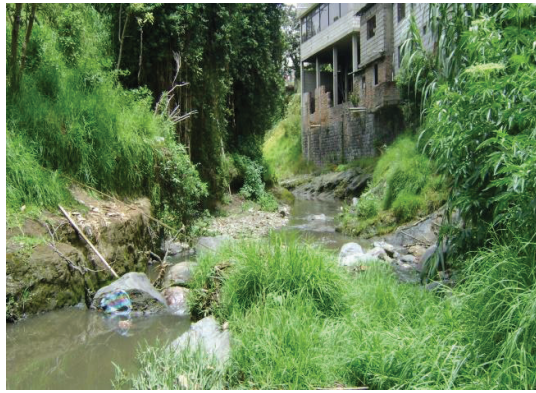
FOTOGRAFÍA N° 35
Pto-07, Av. Ilaló - Hornados Doña Rosa

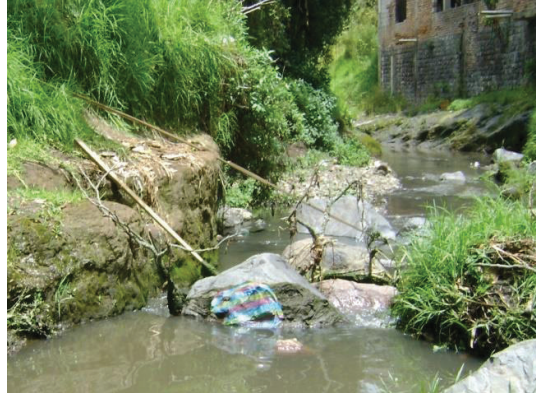
FOTOGRAFÍA N° 36
Contaminación Pto-07, Av. Ilaló -
Hornados Doña Rosa

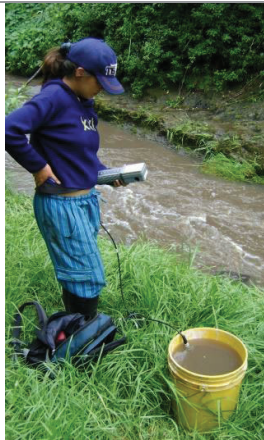
FOTOGRAFÍA N° 37
Medición parámetros in situ

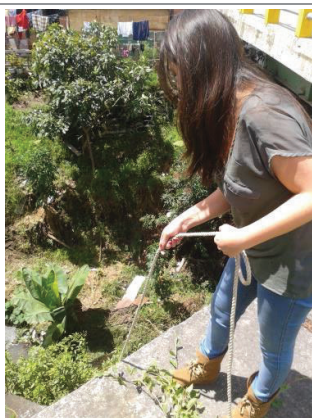
FOTOGRAFÍA N° 41
AR-01, Descarga alcantarillado San Carlos

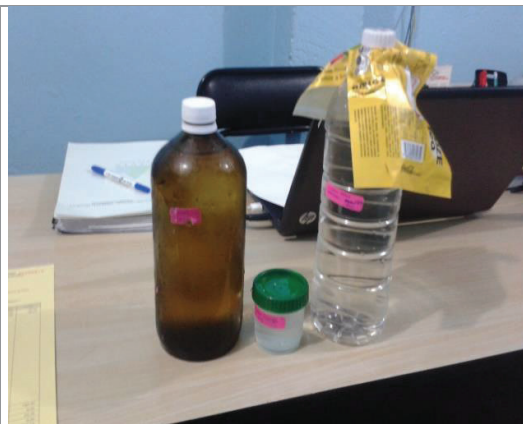
FOTOGRAFÍA N° 42
AR-01, Muestras de aguas residuales
