# **ESCUELA POLITÉCNICA NACIONAL**

**FUNDAMENTOS PARA DESARROLLAR UN PROGRAMA DE  
GESTIÓN PARA EL CONTROL DE LA CORROSIÓN EXTERNA  
DEL OLEODUCTO TIGÜINO – CONONACO COMO PARTE DEL  
SISTEMA DE INTEGRIDAD DE LA TUBERÍA**

**TESIS PREVIA A LA OBTENCIÓN DEL GRADO DE MAGÍSTER EN SISTEMAS  
DE TRANSPORTE DE PETRÓLEO Y DERIVADOS**

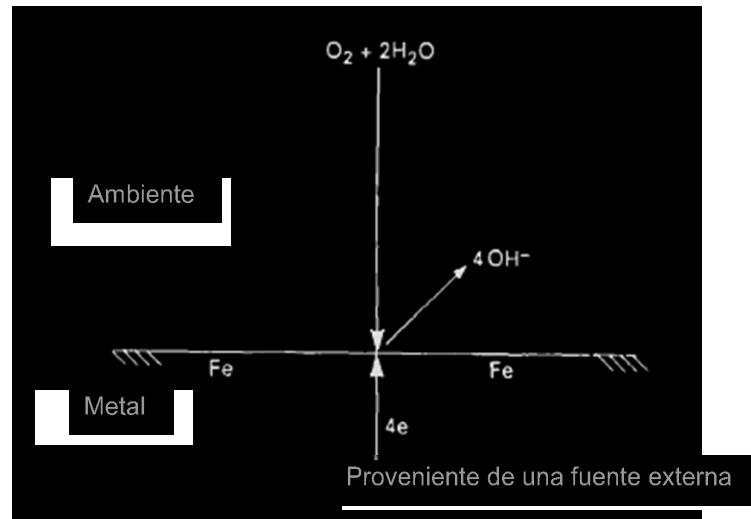
Figura 1.3. Efecto de la protección catódica aplicado al acero en un ambiente aireado

Shreir, L., Jarman, R. y Burstein, G. (1994) argumentan que el principio de la protección catódica se basa en introducir electrones adicionales en la superficie del metal, la reacción catódica aumenta para consumir los electrones y la reacción anódica es reducida, entonces la disolución del metal base es retardada. Este principio se ilustra en la Figura 1.3.

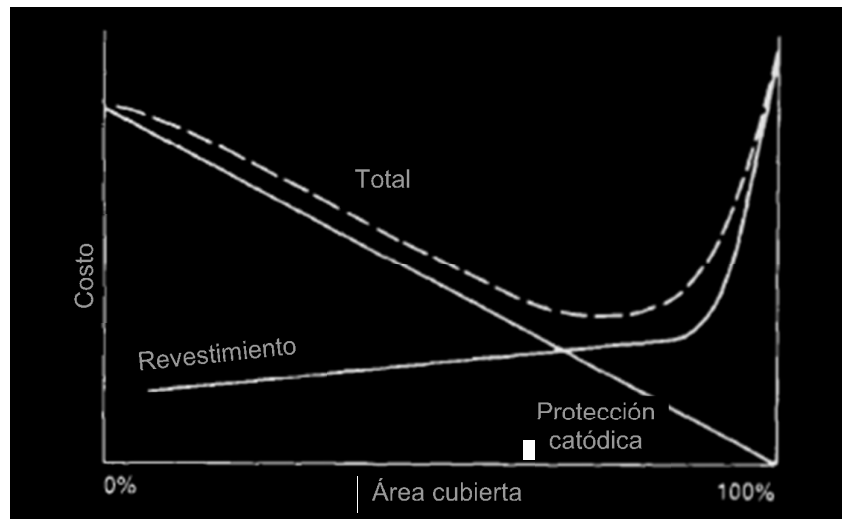
Figura 1.4. Beneficio económico obtenido por el uso del revestimiento y de la protección catódica

En el transcurso del tiempo se incrementa el número de defectos por la degradación del revestimiento, entonces la corriente requerida para proteger el acero aumenta. Cada nuevo defecto generado en el revestimiento representa un camino de baja resistencia para iniciar un ataque corrosivo, entonces es necesario incrementar el flujo de la corriente catódica para suministrar electrones y evitar la formación de una reacción corrosiva.

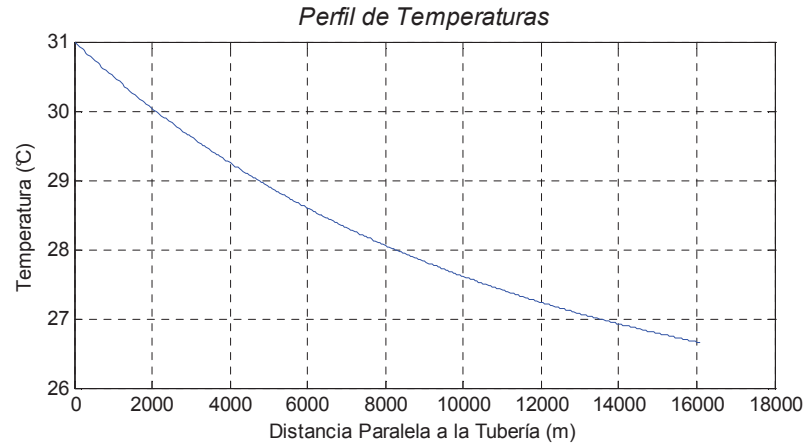
Figura 3.5. Perfil de temperaturas

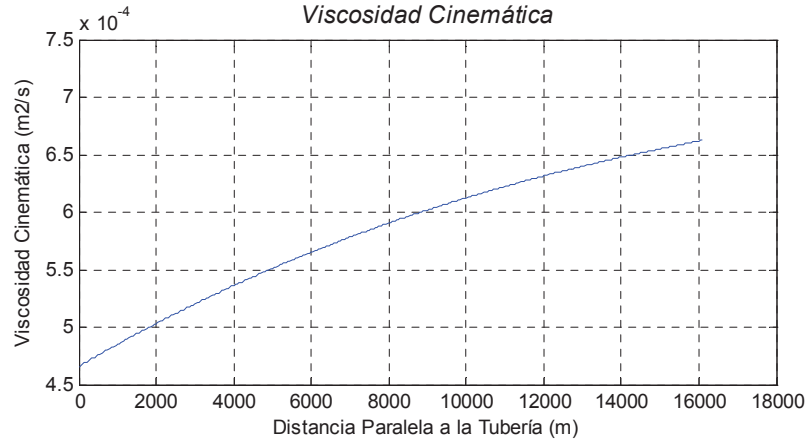
Figura 3.6. Perfil para la viscosidad cinemática

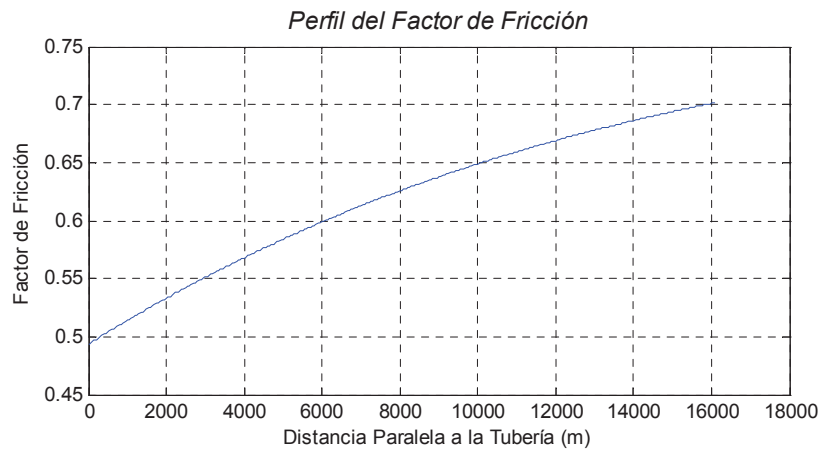
Figura 3.7. Perfil para el factor de fricción

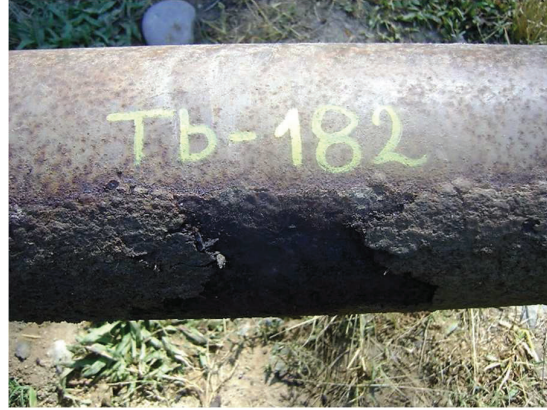
Fotografía 3.1b. Condición de la tubería en sitio

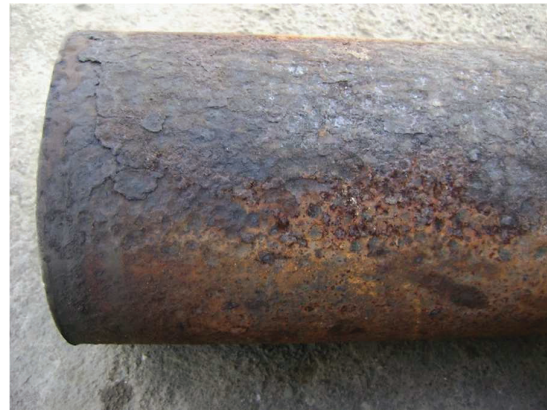
Fotografía 3.1d. Probeta extraída del sitio

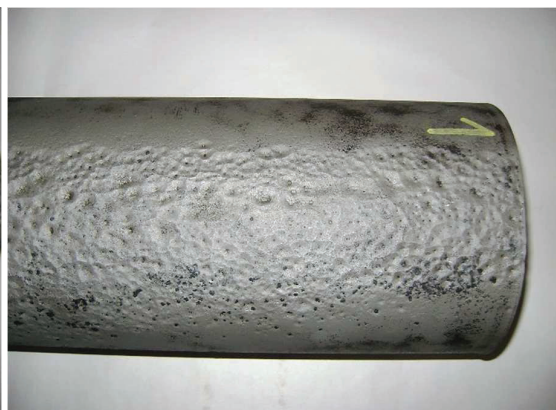
Fotografía 3.1f. Probeta luego de la limpieza

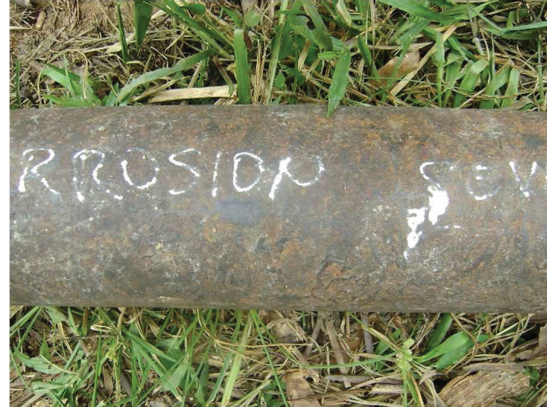
Fotografía 3.2b. Condición de la tubería en sitio

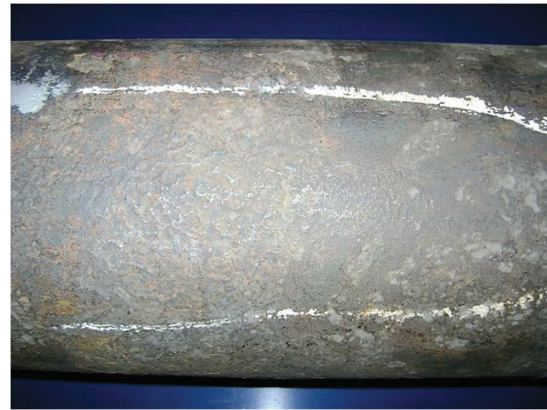
Fotografía 3.2d. Probeta extraída del sitio

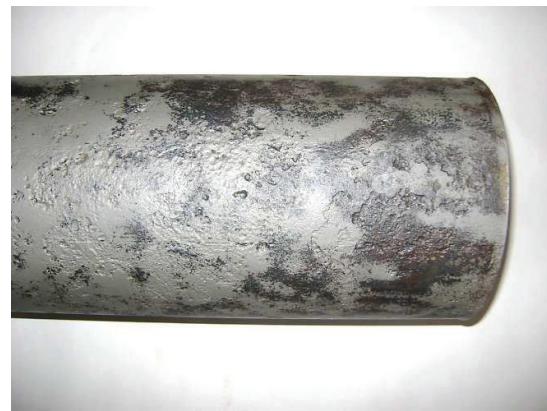
Fotografía 3.2f. Probeta luego de la limpieza

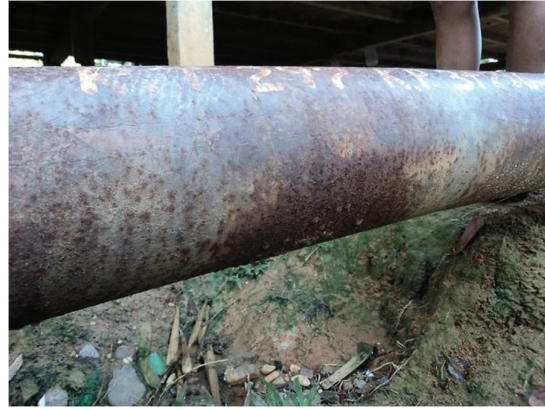
Fotografía 3.3b. Condición de la tubería en sitio

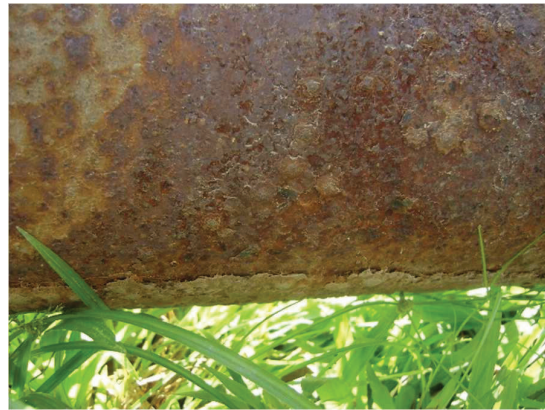
Fotografía 3.3d. Condición de la tubería en sitio

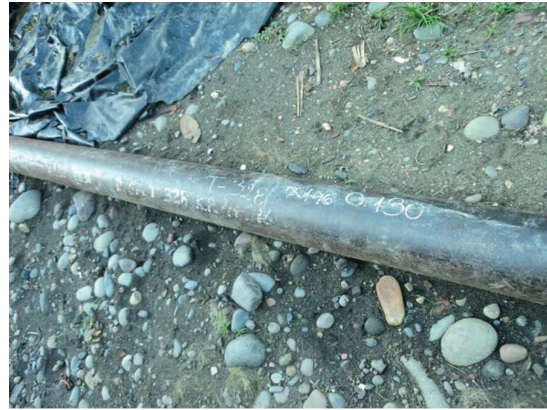
Fotografía 3.4b. Condición de la tubería en sitio

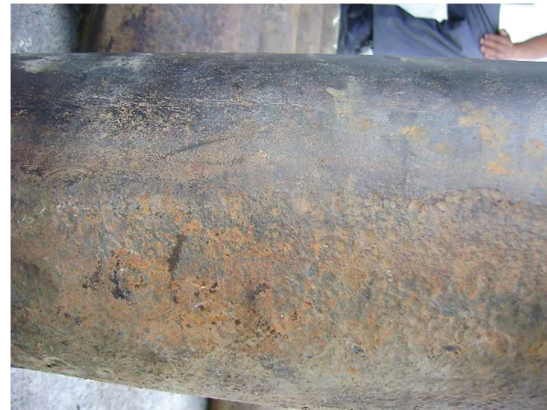
Fotografía 3.4d. Probeta extraída del sitio

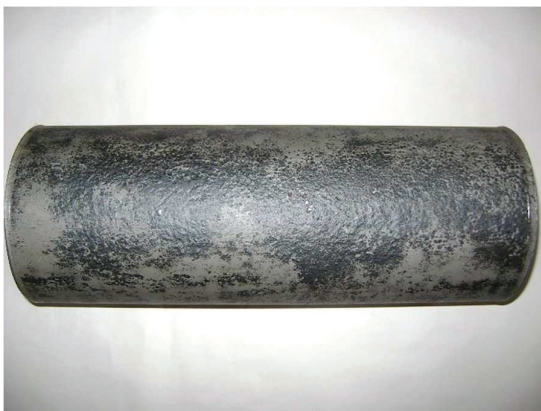
Fotografía 3.4e. Probeta luego de la limpieza

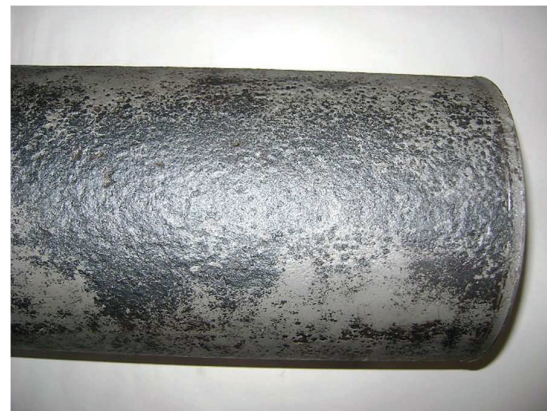
Fotografía 3.4f. Probeta luego de la limpieza

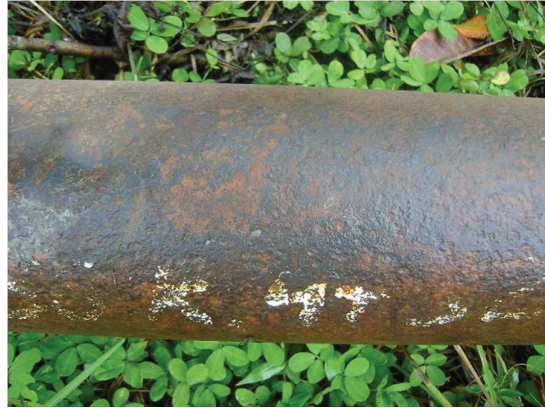
Fotografía 3.5b. Condición de la tubería en sitio

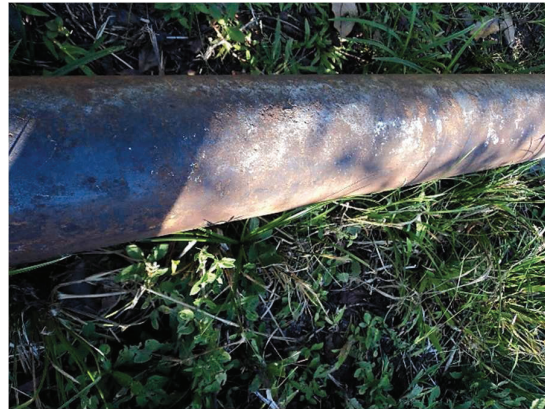
Fotografía 3.6b. Condición de la tubería en sitio

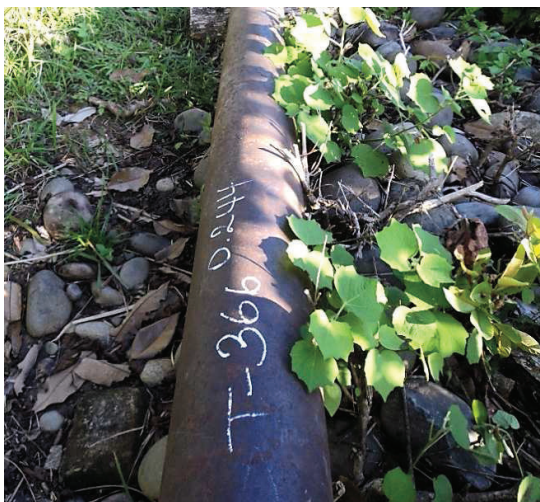
Fotografía 3.6c. Condición de la tubería en sitio

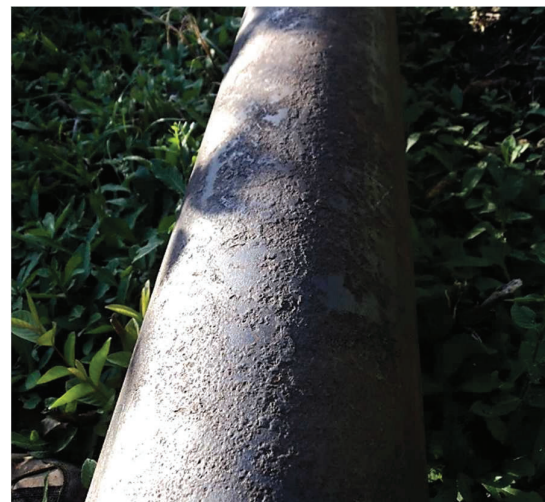
Fotografía 3.6d. Condición de la tubería en sitio

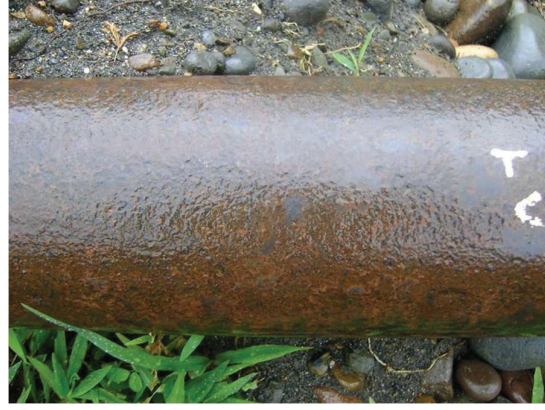
Fotografía 3.7b. Condición de la tubería en sitio

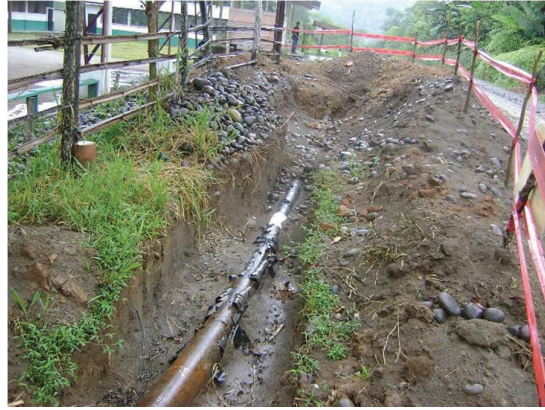
Fotografía 3.7d. Condición de la tubería en sitio

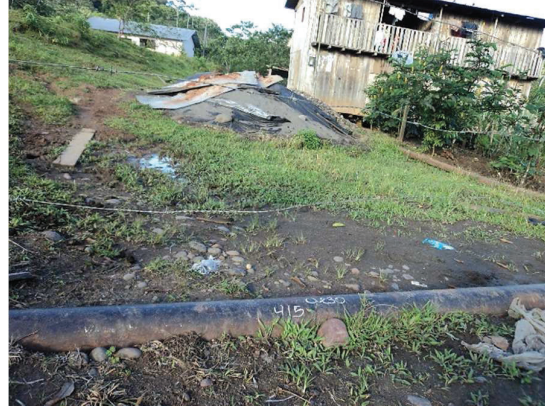
Fotografía 3.8b. Condición de la tubería en sitio

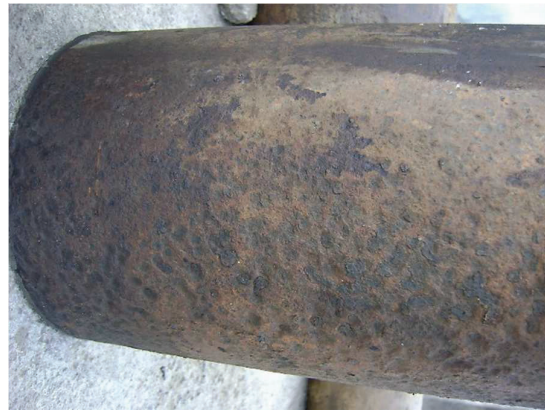
Fotografía 3.8d. Probeta extraída del sitio

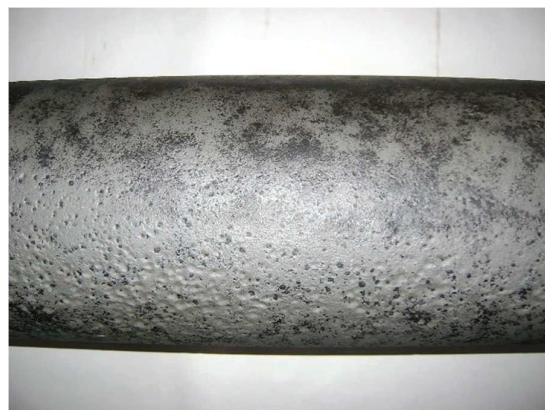
Fotografía 3.8f. Probeta luego de la limpieza

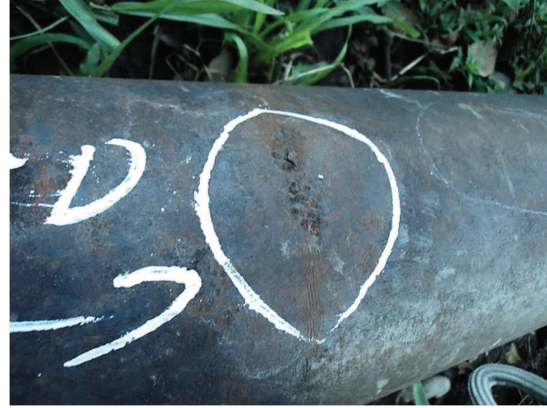
Fotografía 3.9b. Condición de la tubería en sitio

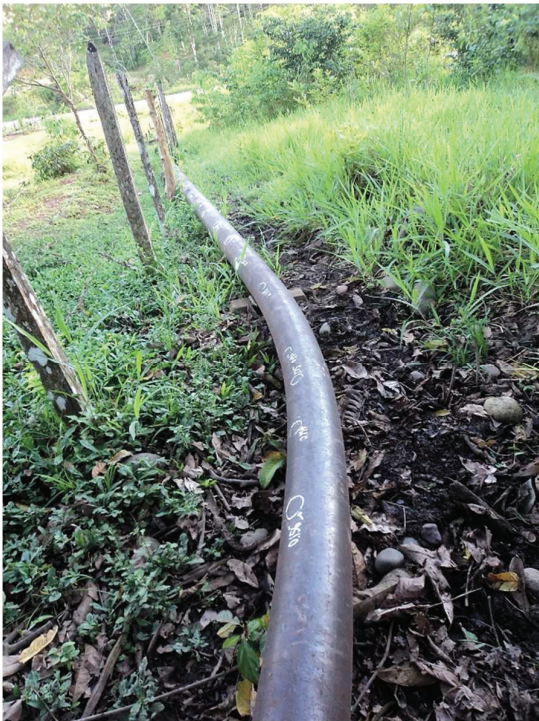
Fotografía 3.9c. Condición de la tubería en sitio

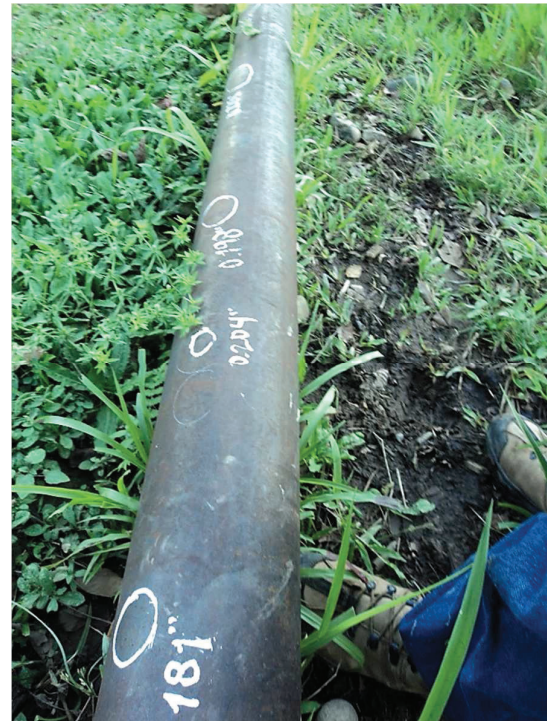
Fotografía 3.9d. Condición de la tubería en sitio

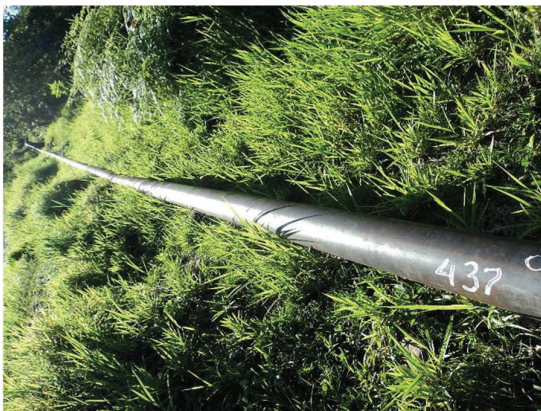
Fotografía 3.10c. Condición de la tubería en sitio

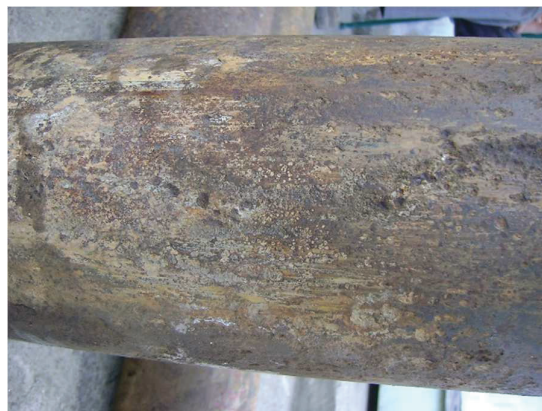
Fotografía 3.10d. Probeta extraída del sitio

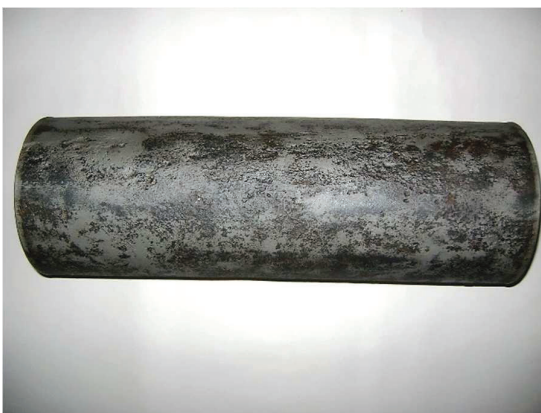
Fotografía 3.10e. Probeta luego de la limpieza

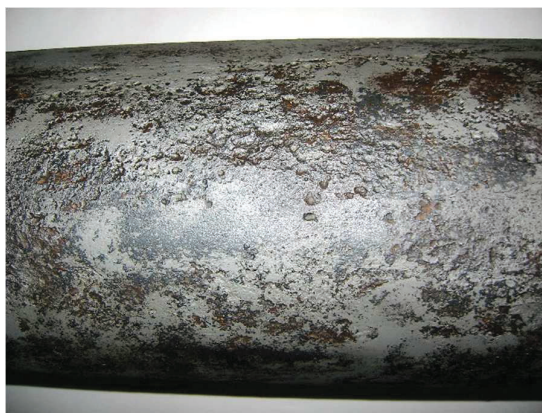
Fotografía 3.10f. Probeta luego de la limpieza

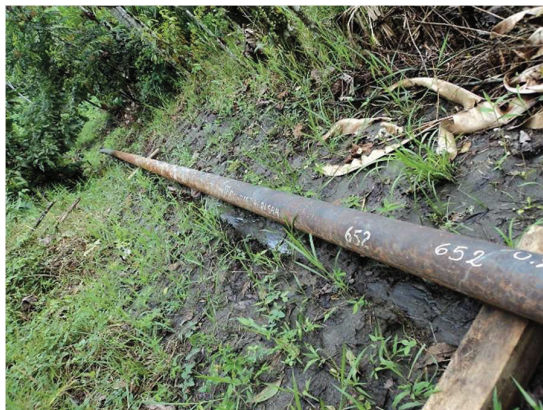
Fotografía 3.13b. Condición de la tubería en sitio

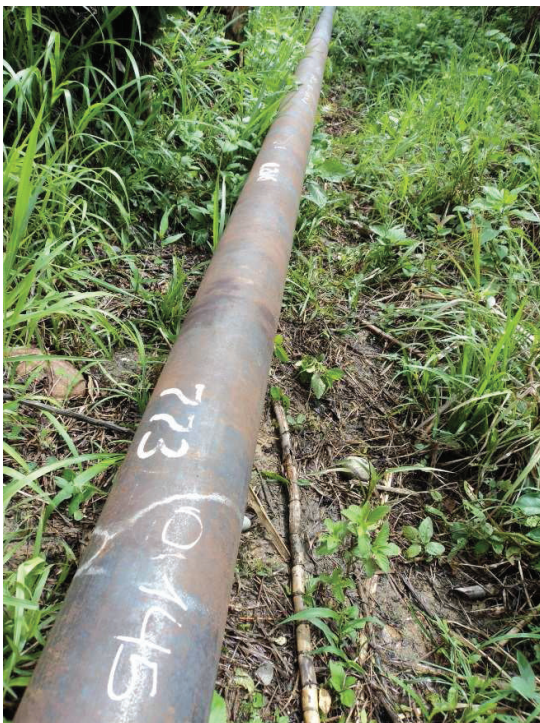
Fotografía 3.15a. Condición de la tubería en sitio

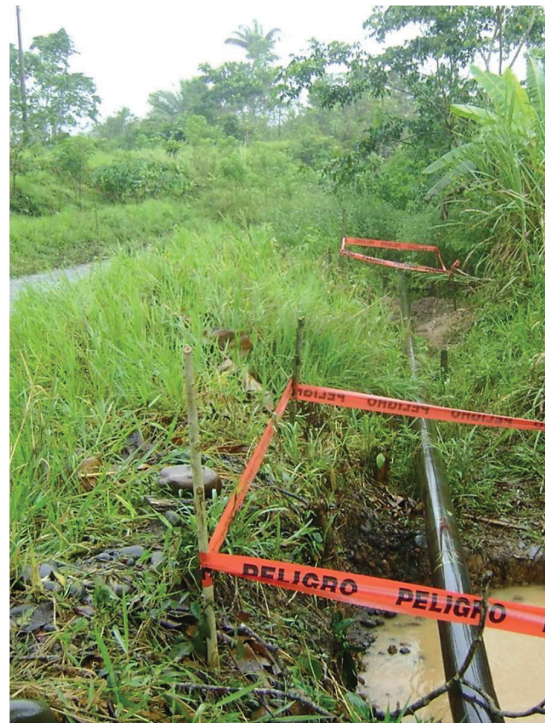
Fotografía 3.15b Condición de la tubería en sitio

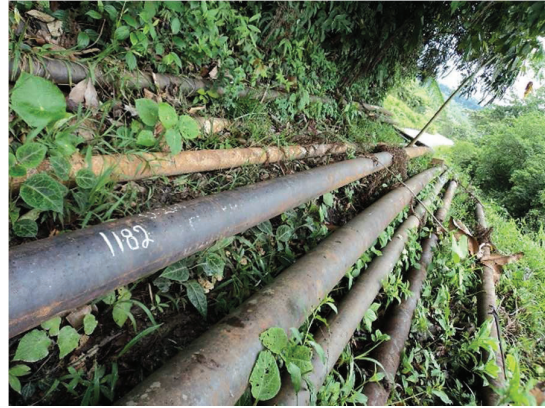
Fotografía 3.16b Condición de la tubería en sitio

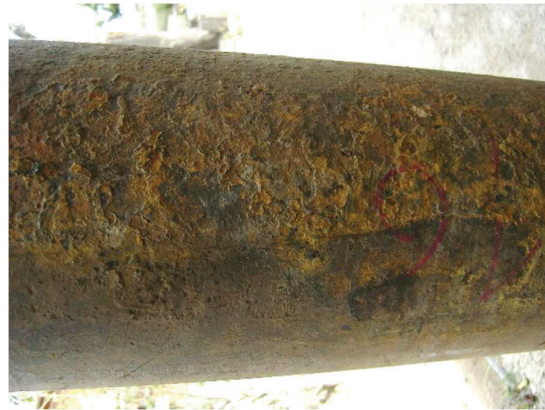
Fotografía 3.16d. Probeta extraída del sitio

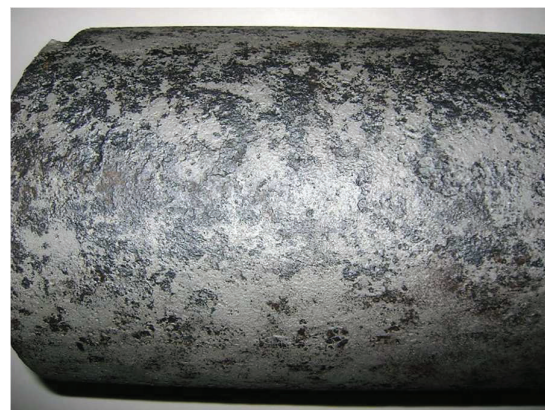
Fotografía 3.16f. Probeta luego de la limpieza

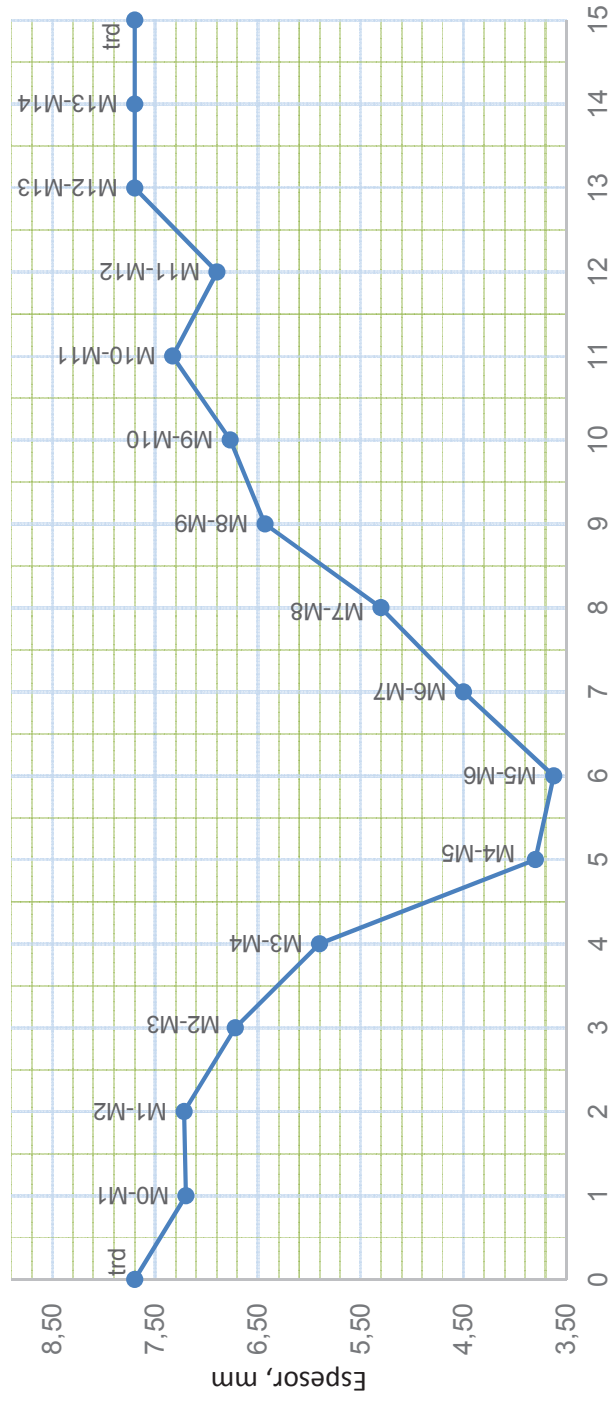
- Notas:
1. Todas las dimensiones en mm.
  2. Esesor uniforme lejos del área de corrosión;  $t_{rd}=7,7$  mm.
  3. CTP significa perfil de espesores crítico.

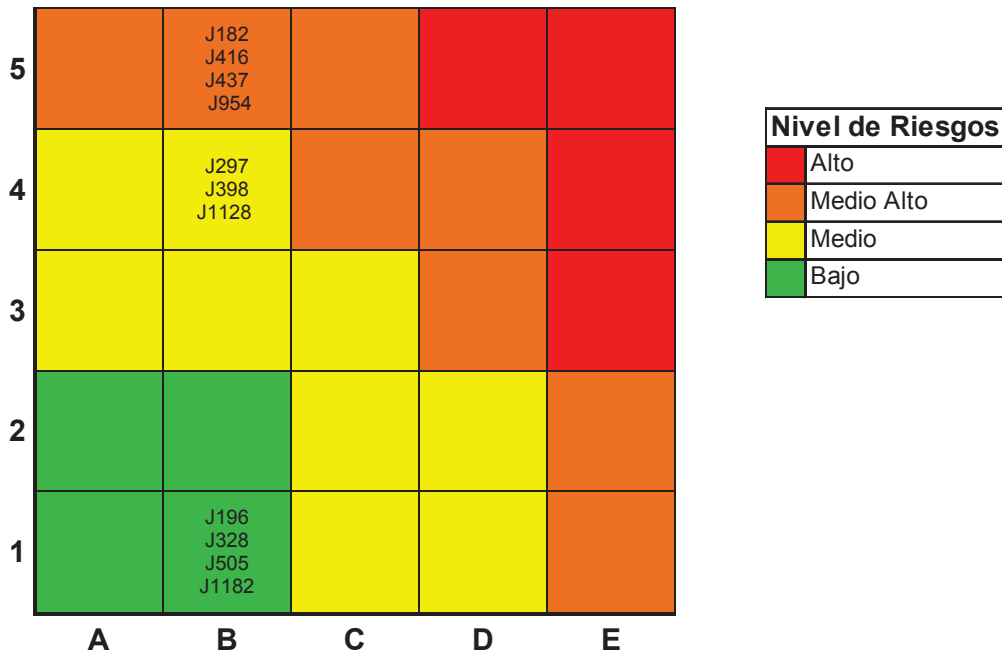
Figura 5.1. Matriz de riesgos aplicado a consecuencias de carácter inflamable para el periodo del 2012 al 2015

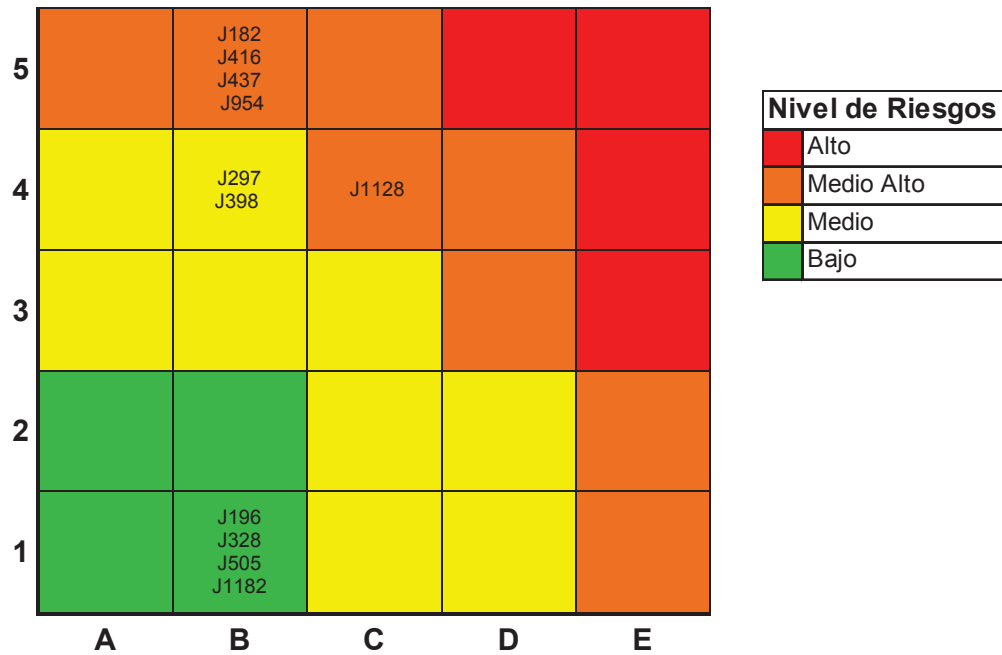
Figura 5.3. Matriz de riesgos aplicado a consecuencias de carácter medioambiental para el periodo del 2012 al 2015

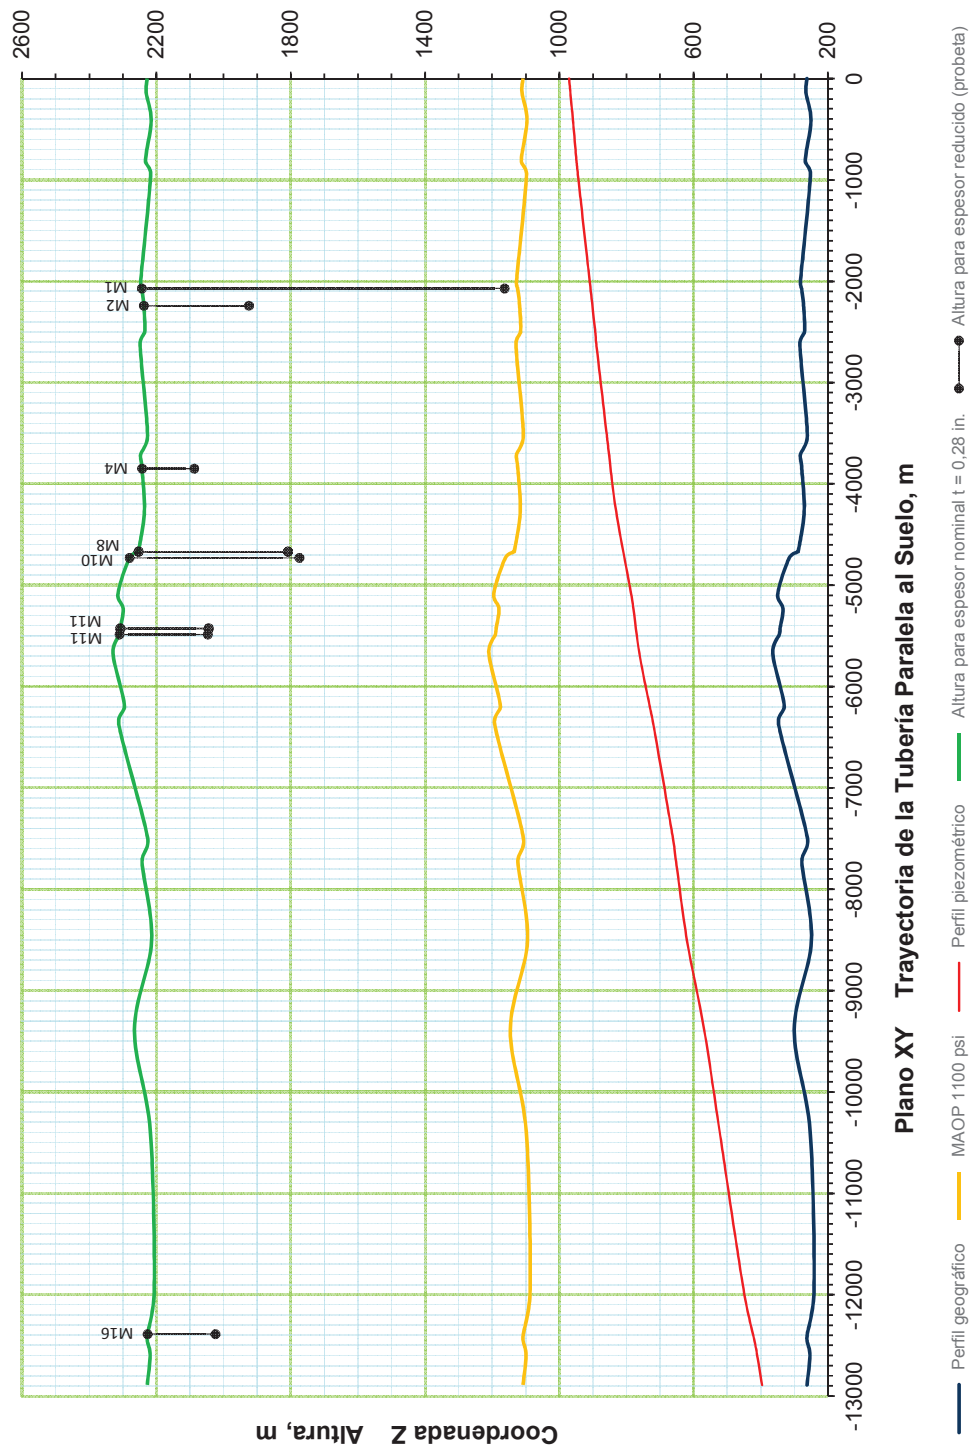
Figura 6.2. Perfil geográfico - Piezométrico - MAOP - Espesor reducido  
 Presión de bomba 870 psi y espesores medidos con calibre
