# **ESCUELA POLITÉCNICA NACIONAL**

**EVALUACIÓN DE LA VULNERABILIDAD SÍSMICA PARA LA  
CIUDAD DE AZOGUES**

**TESIS DE GRADO PREVIO A LA OBTENCIÓN DEL GRADO  
MAGÍSTER EN ESTRUCTURAS**

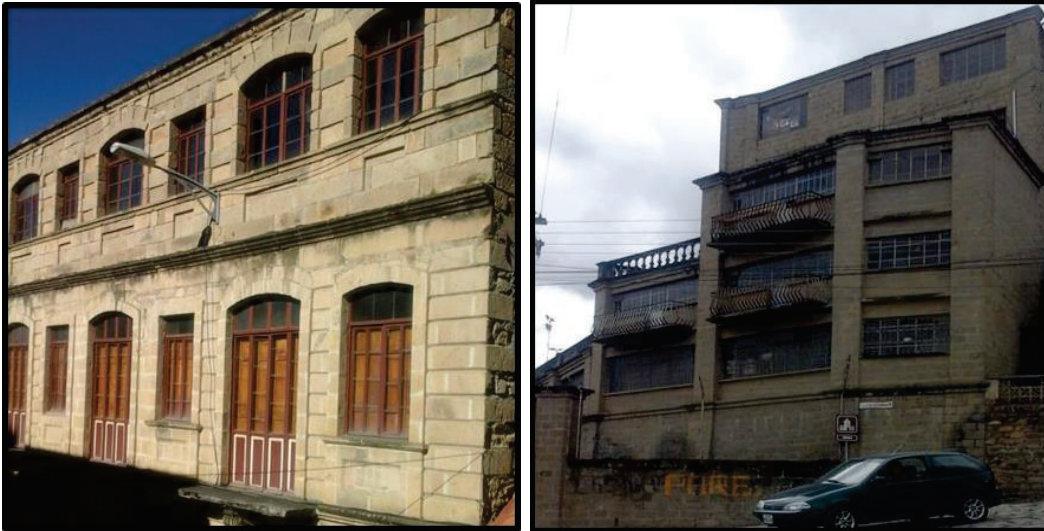
**FIGURA 2.9** TIPOLOGÍA ROCA SIMPLE, EDIFICACIÓN PARA VIVIENDA

- Estas edificaciones son hechas de rocas labradas, siendo colocadas de manera que mejoran la resistencia lateral.
- En las construcciones se utilizan técnicas de enlace entre rocas, sobre todo en las esquinas.
- La vulnerabilidad probable de estas edificaciones es la B, pero en casos de estar en mal estado la estructura se recomienda A.
- En el Ecuador se tiene gran variedad de edificaciones con estas características, sobre todo en el sector urbano.
-

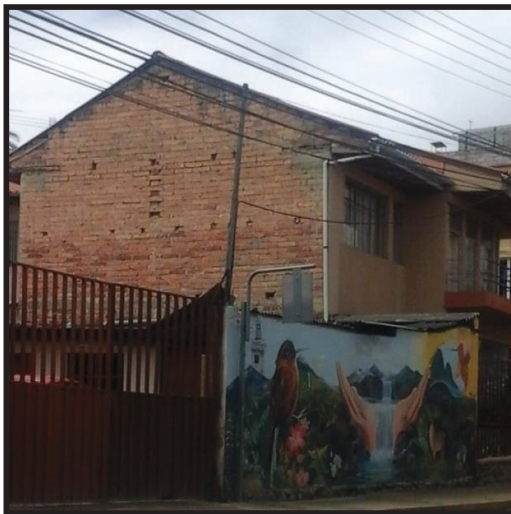
**FIGURA 2.11** TIPOLOGÍA DE LADRILLO O BLOQUE NO REFORZADO

- Las edificaciones encontradas en barrios de bajos recursos económicos por su bajo costo en la construcción; suele calificarse con vulnerabilidad B.
- Cuando se tiene elementos manufacturados de buena calidad y procedimientos constructivos que mejoren su resistencia podrían calificarse como C, este tipo de construcciones se encuentran en sectores de niveles económicos más solventes.
- Los pisos y techos, suelen ser de madera, por lo que presentan cierta flexibilidad.
- En el Ecuador tenemos una gran variedad de ladrillos y bloques con acabados de: buena calidad, regular y mala calidad, teniendo como resultados: buena resistencia mecánica, regular resistencia mecánica y mala resistencia mecánica.

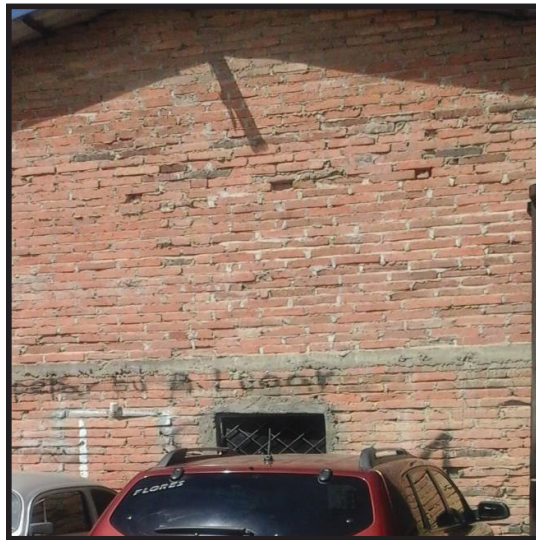
**FIGURA 2.12** TIPOLOGÍA CONSTRUCTIVA DE LADRILLO NO REFORZADO CON PISO DE HORMIGÓN ARMADO

- En el Ecuador, se encuentra edificaciones con paredes de ladrillo no reforzado o bloque no reforzado, y en la mayoría de los casos la losa de piso, a pesar que posee una cadena perimetral, no presenta ningún sistema de unión de pared con losa de piso, es decir, es simplemente asentada; lo que nos llevaría a evaluarse con una vulnerabilidad A.

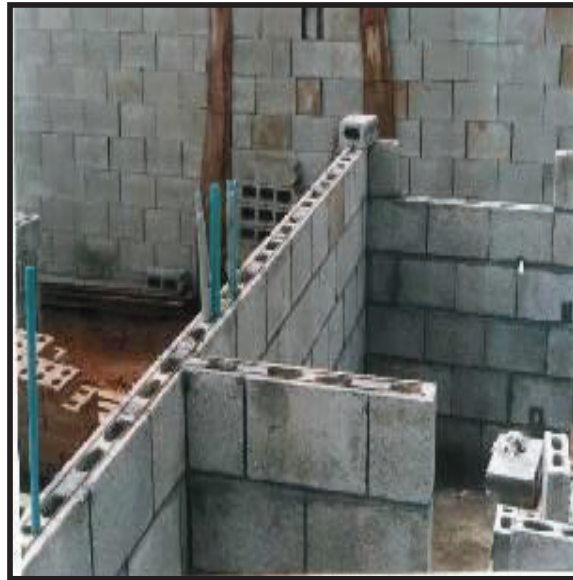
**FIGURA 2.13** MAMPOSTERÍA REFORZADA

- La presencia de refuerzos en la mampostería crea una especie de muro que eleva la resistencia y la ductilidad.
- La clase de vulnerabilidad con la que se calificará sería D; si se emplea normas constructivas que garantice su eficiencia.

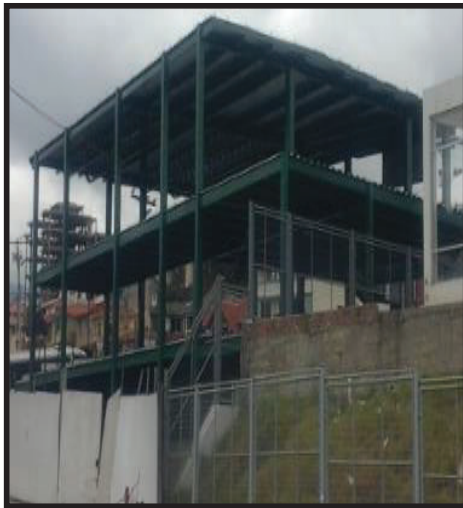
**FIGURA. 2.15** EDIFICIO DE ESTRUCTURA DE ACERO

- A las edificaciones que han sido aplicadas un diseño con normas sísmicas, se puede considerar la vulnerabilidad probable la clase F, siempre teniendo en cuenta los procesos constructivos de soldadura y normas de construcciones metálicas.

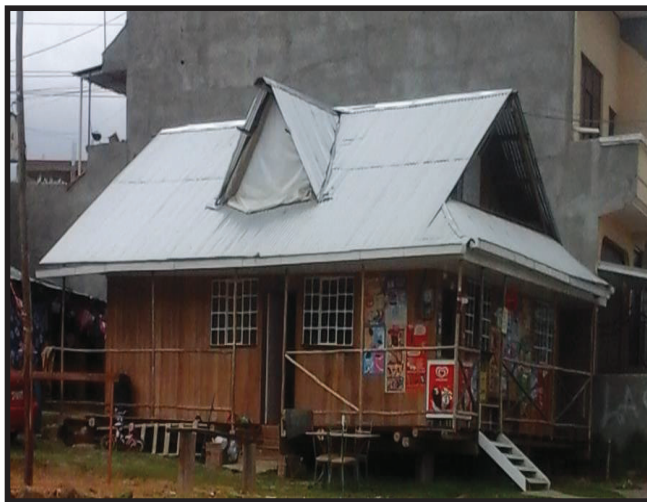
**FIGURA. 2.16** EDIFICACIÓN DE MADERA

La Escala Macrosísmica Europea sugiere: “En el futuro deberían efectuarse algunas mejoras con relación a como se consideran las estructuras de madera en la escala. Se debería incluir la creación de subdivisiones de estructuras de madera en grupos distintos, así como la descripción con detalles de las etapas de daños a los edificios de madera, que no están descritos en las definiciones de grados de daño en la escala; de la misma manera que para las estructuras de mampostería y H A”.

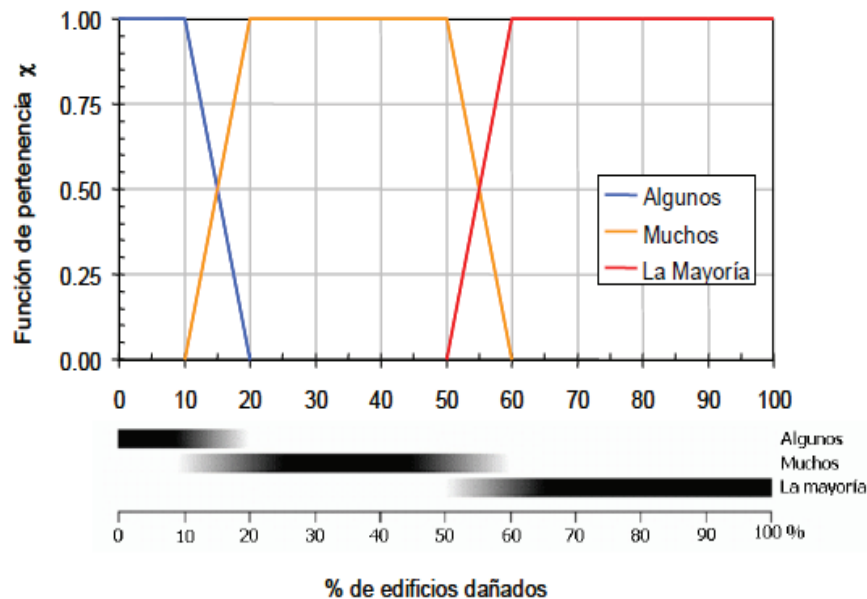
**FIGURA 2.17** FUNCIONES DE PERTENENCIA DE UN EDIFICIO A LAS CLASES DE VULNERABILIDAD

Aplicando la teoría de conjuntos difusos es posible calcular el valor de daño medio  $\mu_D$ , capaz de representar en valores los términos “pocos”, “muchos” y la “mayoría”, en una forma posible de acuerdo a las funciones de pertenencia asociadas a las definiciones cuantitativas. Un ejemplo de lo dicho, aplicando la tabla 2.5, donde la clase de vulnerabilidad B para un sismo de intensidad VI, se tiene, muchos edificios con daño grado 1 y pocos edificios con daño grado 2 (referencia a la figura 2.17), se puede concluir que para que muchos edificios tengan un grado de daño 1, según EMS 98, tendrían un porcentaje de daño entre 20% y el 50%, mientras que el porcentaje de daño 2 es menos del 10%. Los posibles valores de  $\mu_D$ , se definen entre el rango de 10% y el 20% como límite inferior y superior. Datos representados en la tabla 2.6.

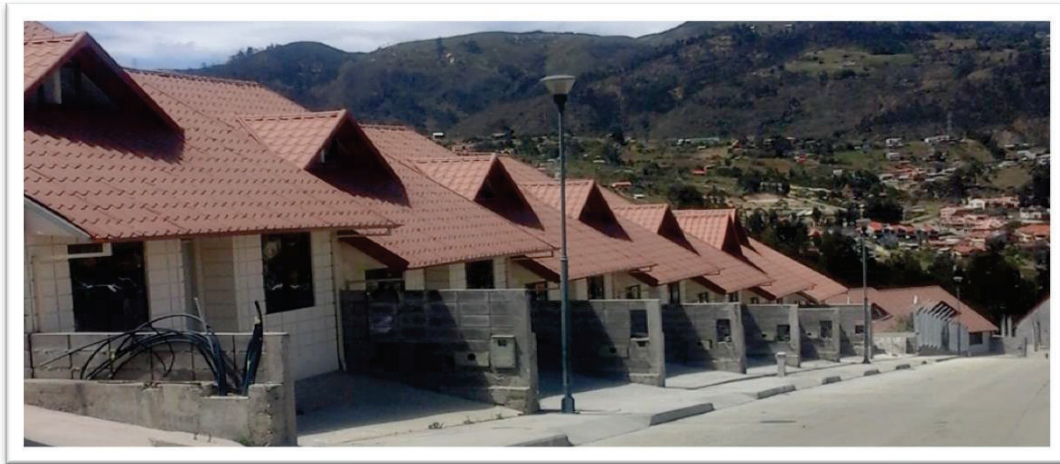
**FIGURA 4.14** ZONAS URBANAS EN LAS PERIFERIAS DE AZOGUES TIPOLOGÍAS SIMILARES.

en las que construyen edificaciones de cierta altura (villas de dos pisos) a continuación de otros de tres pisos sin separación real entre ellas (Figura 4.14).

En muchos casos no existe ninguna continuidad en los niveles de las plantas, de tal forma que los forjados de los edificios aledaños se sitúan a distinta altura. Esta configuración urbana se sigue empleando en muchas urbanizaciones recientes, si bien en estos casos, se sitúan en zonas periféricas de nuevo trazado en el que el volumen de las edificaciones es grupal (Figura 4.15).

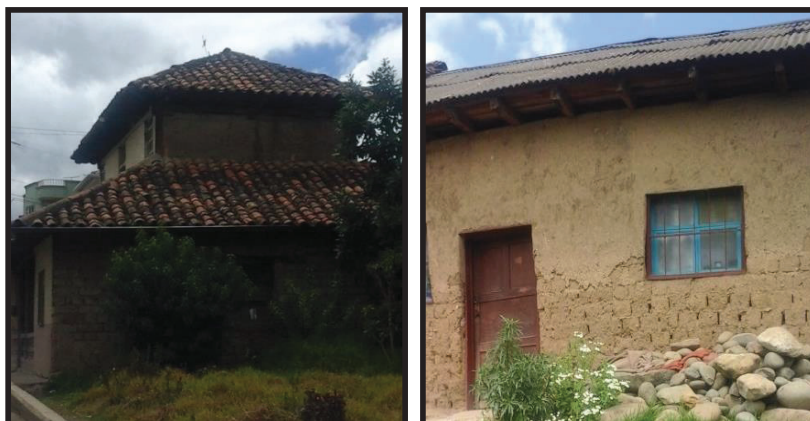
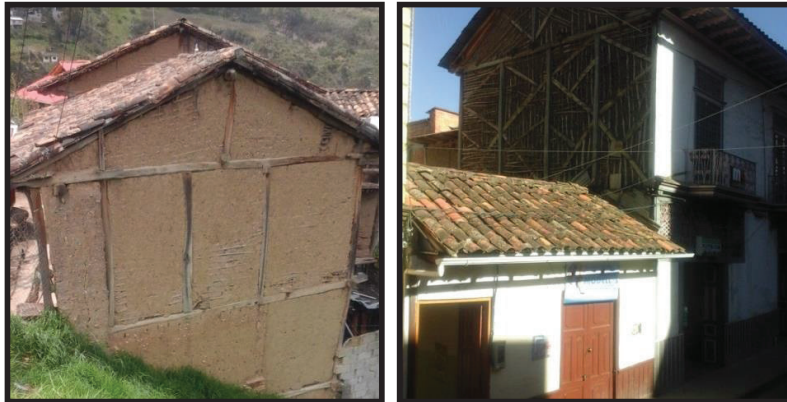
**FIGURA 4.16** EDIFICACIONES CON TIPOLOGÍAS DE ADOBE Y BAHAREQUE.

Las edificaciones más antiguas que se registran en la ciudad de Azogues data de 1900, según catastro municipal, estas edificaciones son caracterizadas por la utilización de barro y madera como los elementos constructivos predominantes; dividiéndose en edificaciones de adobe y edificaciones de bahareque, ver figura 4.16.

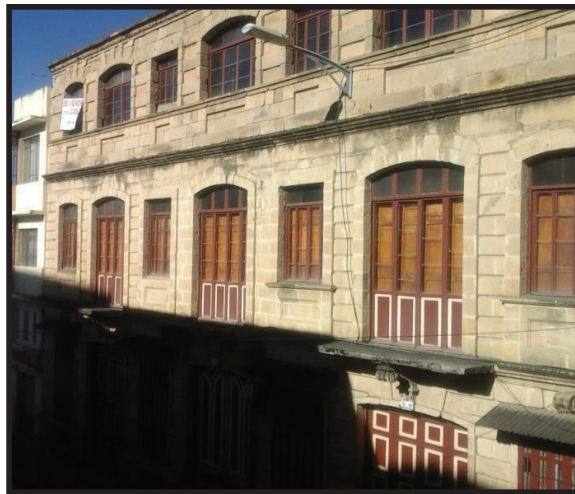
**FIGURA 4.17** EDIFICACIONES DE ROCA MASIVA.

Paralelo a la construcción de mampostería de adobe y bahareque se encuentra la construcción de roca masiva, ver figura 4.16.

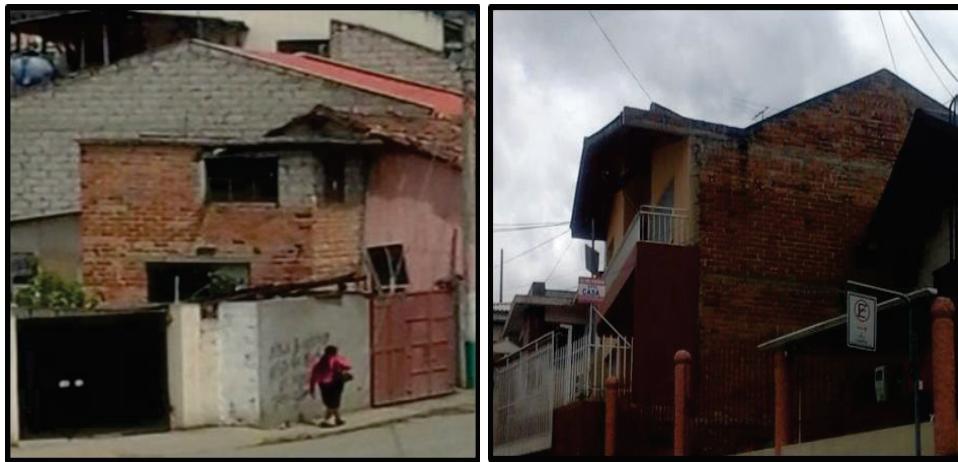
**FIGURA 4.18** EDIFICACIONES CON TIPOLOGÍA DE LADRILLO NO REFORZADO CON PISO DE HORMIGÓN ARMADO.

A mediados de 1970 comienza el cambio de tipología constructiva haciéndose presente construcciones de mampostería de ladrillo o bloque no reforzado con pisos de hormigón armado o de madera, ver figura 4.18.

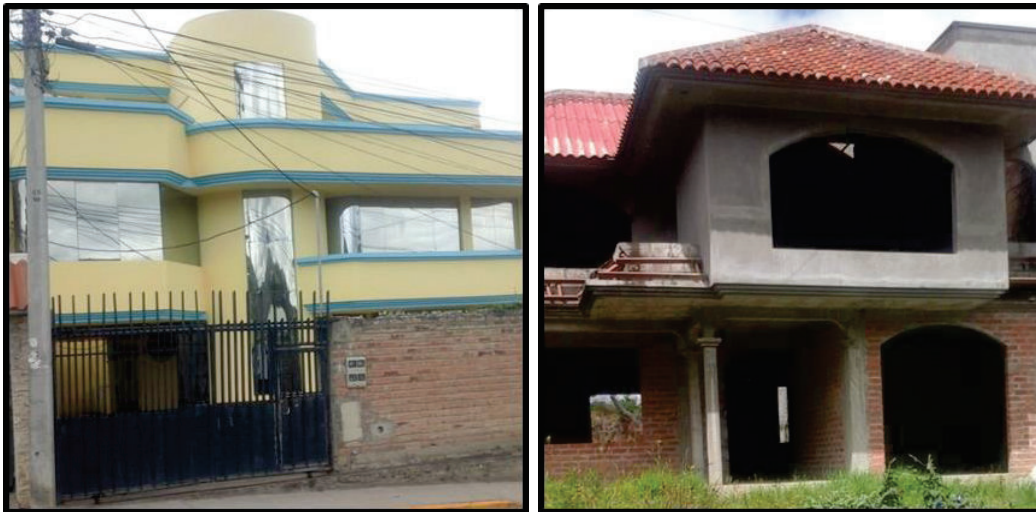
**FIGURA 4.19** EDIFICACIONES DE ARMAZÓN DE HORMIGÓN ARMADO.

A partir del año 1991 en adelante se presenta la tipología de armazones de hormigón armado con relleno de mampostería de ladrillo o bloque, ver figura 4.19.

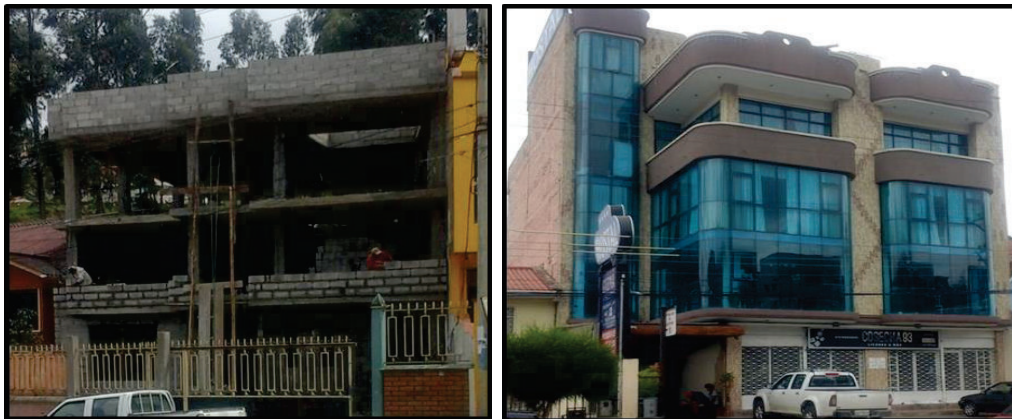
**FIGURA 4.20** EDIFICACIONES DE DOS A CINCO PISOS CONSTRUIDO CON HORMIGÓN ARMADO

A continuación se describe edificaciones de hormigón armado con más de dos pisos, véase figura 4.20.

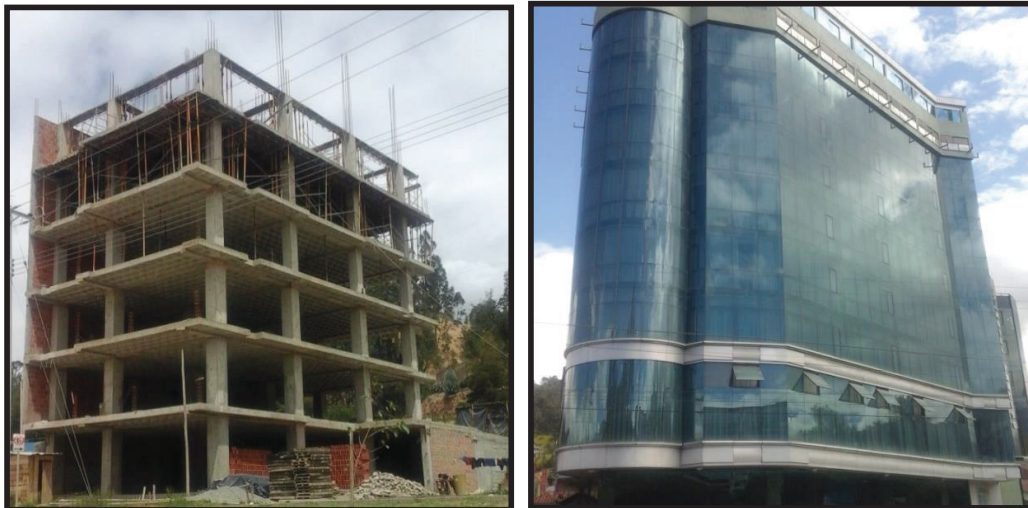
**FIGURA 4.21** EDIFICACIONES DE MÁS DE CINCO PISOS EN HORMIGÓN ARMADO.

Como se ve en la figura 4.21.

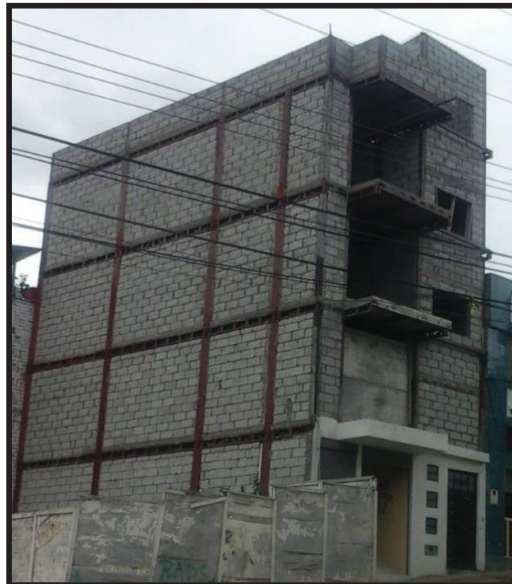
**FIGURA 4.22** EDIFICACIONES DE ARMAZÓN DE ACERO.

A partir del año 2005, se evidencia de las construcciones en acero, teniendo armazón de acero y relleno de mampostería de bloque o ladrillo, ver figura 4.22.

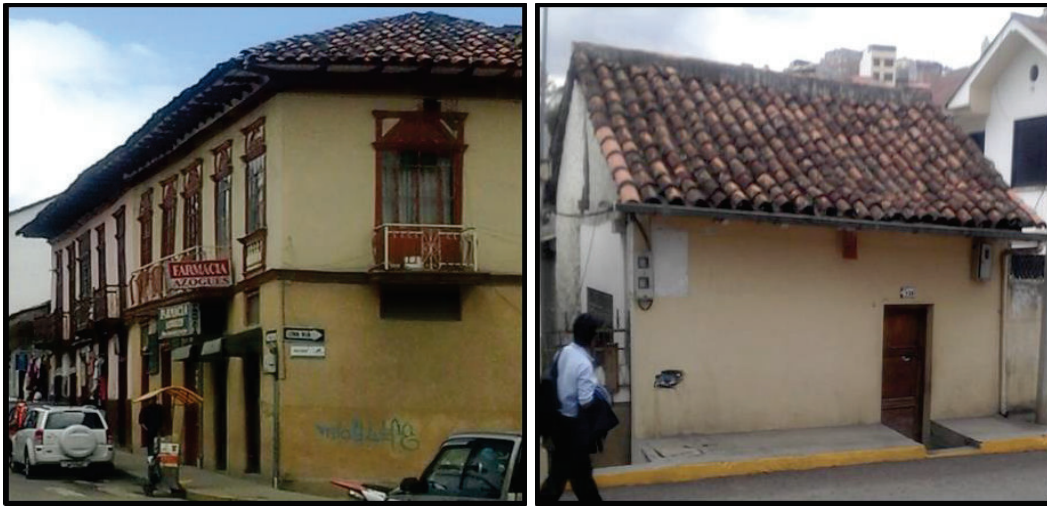
**FIGURA 5.1** EDIFICACIONES DE MAMPOSTERÍA DE ADOBE EN BUEN ESTADO

Como se mencionó en el capítulo 4, la mayoría de las construcciones de esta tipología fueron edificadas hasta el año de 1970, se encuentran registradas como patrimoniales, gracias a esta calificación perduran hasta estos días.

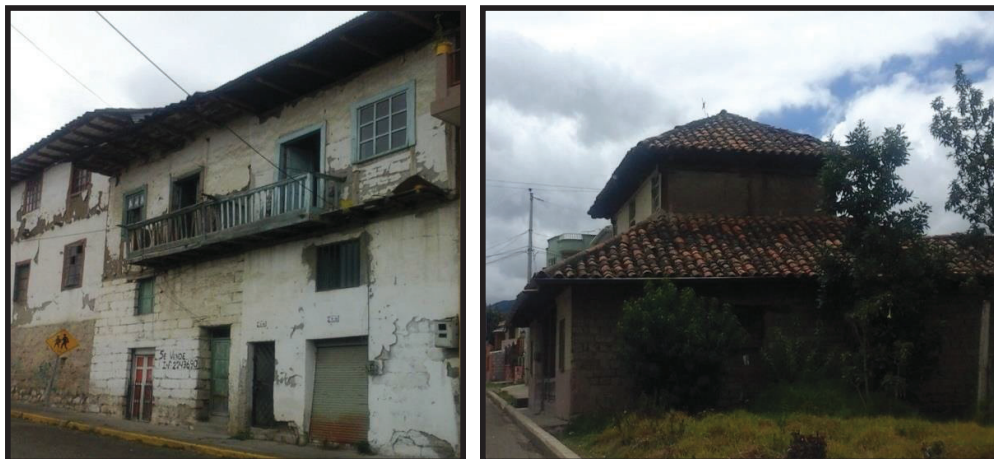
**FIGURA 5.4** EDIFICACIÓN DE MAMPOSTERÍA DE ADOBE EN MAL ESTADO PERO HABITADA.

Esta tipología se caracteriza, por la falta de mantenimiento de la edificación, y además se hace referencia por estar habitada, Véase figura 5.4.

De igual manera se aplica el cálculo del índice de vulnerabilidad, pero como se trata de la misma tipología, lo único que varía son los modificadores sísmicos debido a que esta tipología está en mal estado. Se tiene:

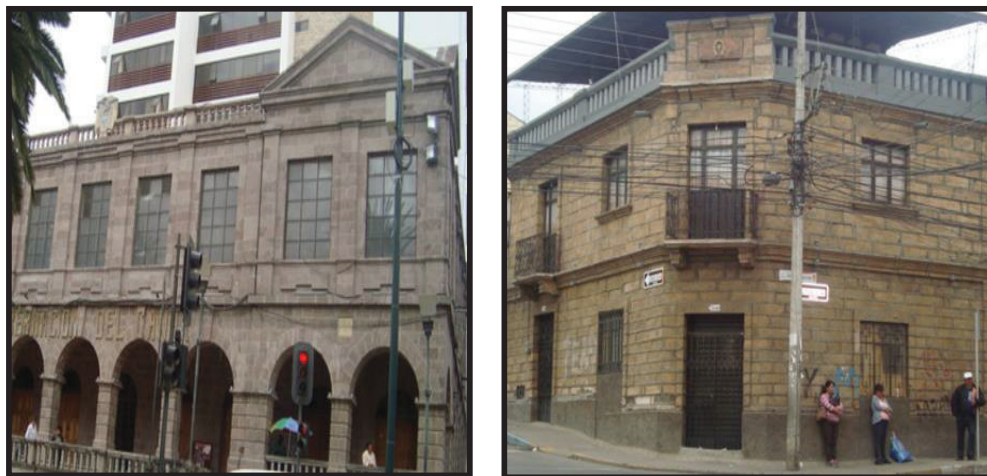
**FIGURA 5.5** EDIFICACIÓN DE MAMPOSTERÍA DE ROCA MASIVA

En la ciudad de Azogues se presenta esta tipología, en edificaciones llamadas emblemáticas, como: Iglesias, dependencias públicas y algunas viviendas construidas hasta el año de 1970. Como se aprecia en la figura 5.5.

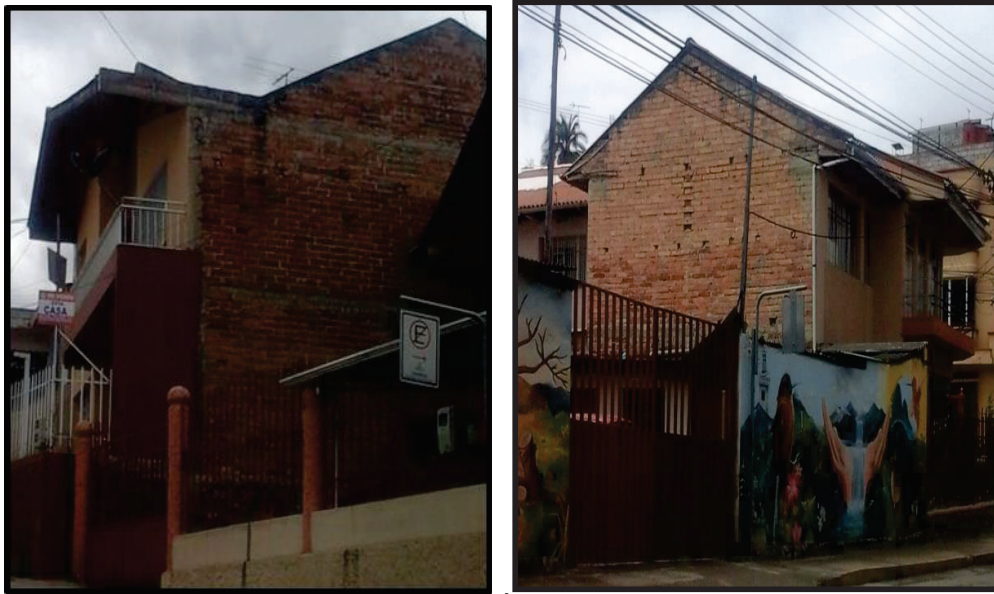
**FIGURA 5.6** EDIFICACIÓN DE MAMPOSTERÍA DE LADRILLO NO REFORZADO Y PISO DE HORMIGÓN ARMADO

Este tipo de edificaciones, comienzan a realizarse a partir del año 1970, debido al establecimiento de la fábrica de cemento en la localidad. Véase figura 5.6.

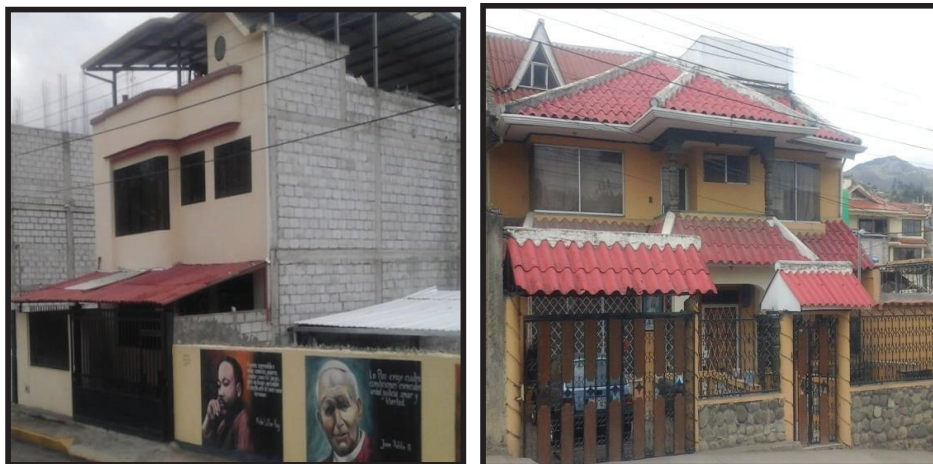
**FIGURA 5.7** EDIFICACIÓN HORMIGÓN ARMADO SIN DISEÑO SISMORESISTENTE

En la ciudad de Azogues se encuentran gran variedad de edificaciones con armazón de hormigón armado, que no se puede verificar su diseño sismoresistente, pero por investigaciones a profesionales del sector, se puede aseverar que las edificaciones de 2 a 5 pisos no poseen un diseño sismoresistente.

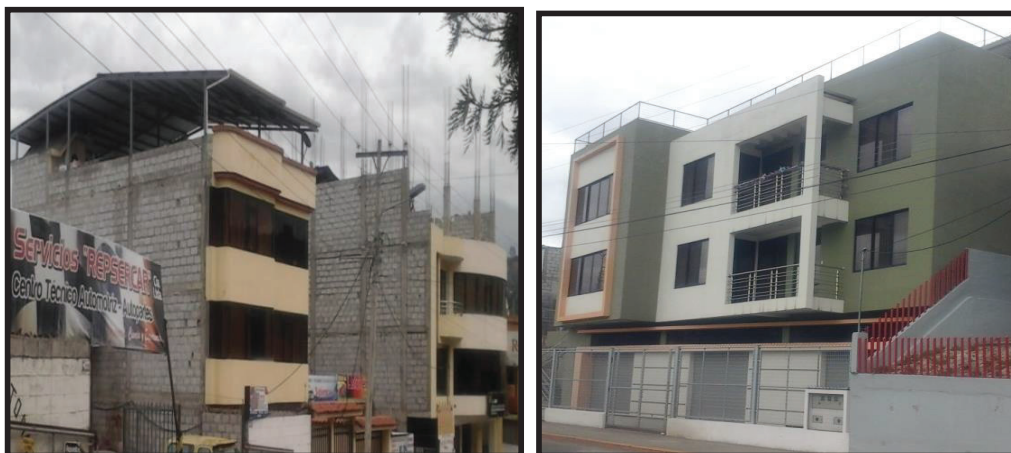
**FIGURA 5.12** EDIFICACIÓN HORMIGÓN ARMADO SIN DISEÑO SISMORESISTENTE

## 2. ARMAZÓN SIN DISEÑO SISMORESISTENTE EDIFICACIONES DE 3 A 5 PLANTAS (T2HA)

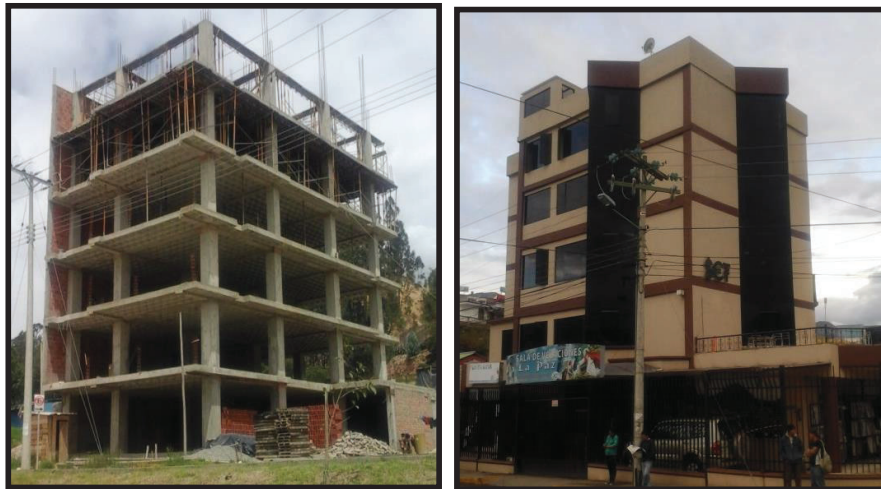
**FIGURA 5.13** TIPOLOGÍA CONSTRUCTIVA DE HORMIGÓN ARMADO SIN DISEÑO SISMORESISTENTE, EDIFICIO DE MÁS DE 5 PISOS

La mayoría de las edificaciones de más de cinco pisos, son de hormigón armado con paredes de bloque, o con una mezcla entre bloque y ladrillo de tierra cocido. Se conoce por información encuestada a profesionales de Ingeniería Civil, que estos edificios no fueron supervisados su construcción, por profesionales en el campo de la ingeniería o arquitectura. Por lo expuesto, y las características recopiladas en campo se valoró el índice de vulnerabilidad. Esta tipología está representada en la figura 5.13.

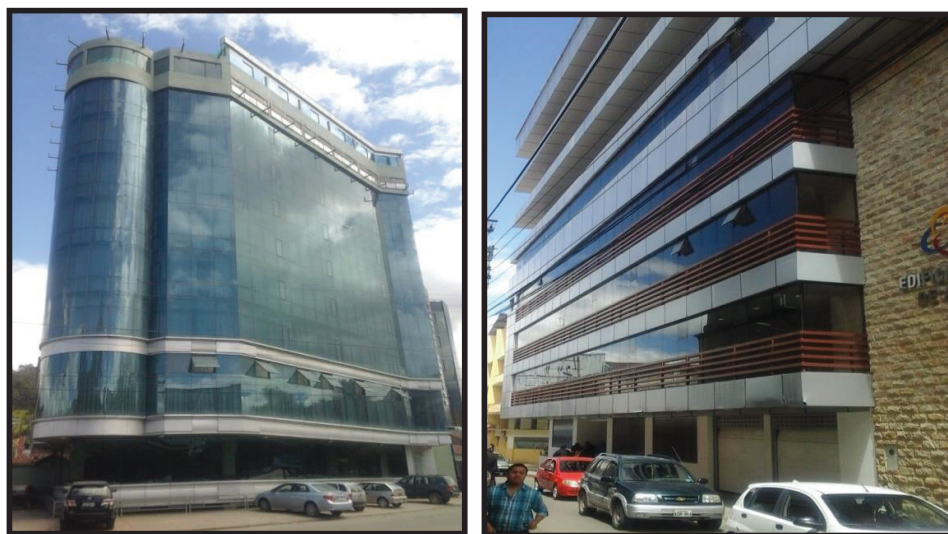
**FIGURA 5.14** EDIFICACIÓN DE HORMIGÓN ARMADO CON DISEÑO MEDIO SISMORESISTENTE

Estos edificios son puntuales en la ciudad de Azogues, por lo que se conoce de manera cierta sus características constructivas y de diseño.

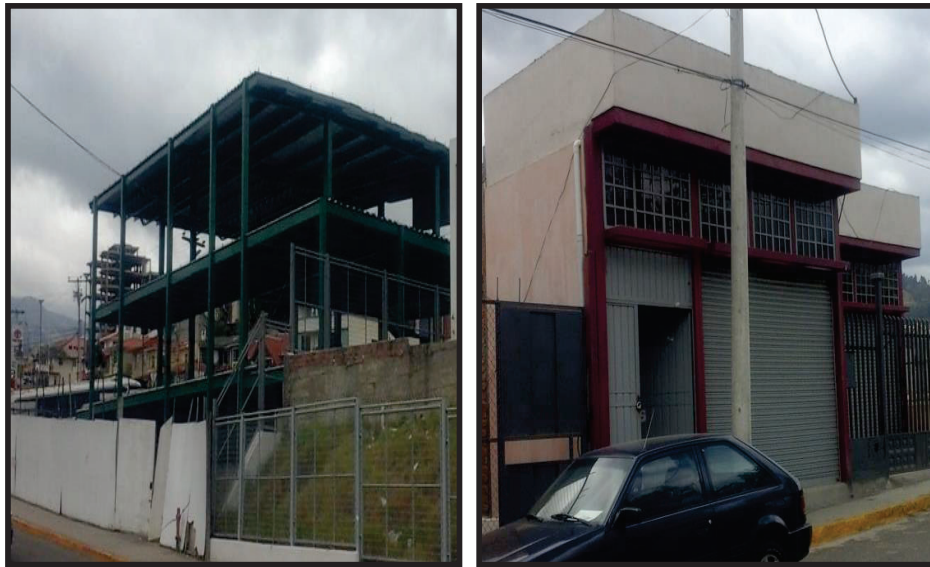
**FIGURA 5.15** EDIFICACIÓN DE ESTRUCTURA DE ACERO

En los últimos años se presentan en la ciudad de Azogues edificaciones de una combinación entre acero y hormigón armado, de los datos recopilados, todas las edificaciones son realizadas sin supervisión de profesionales en el campo de la ingeniería Civil y Mecánica; además esta metodología constructiva va creciendo.

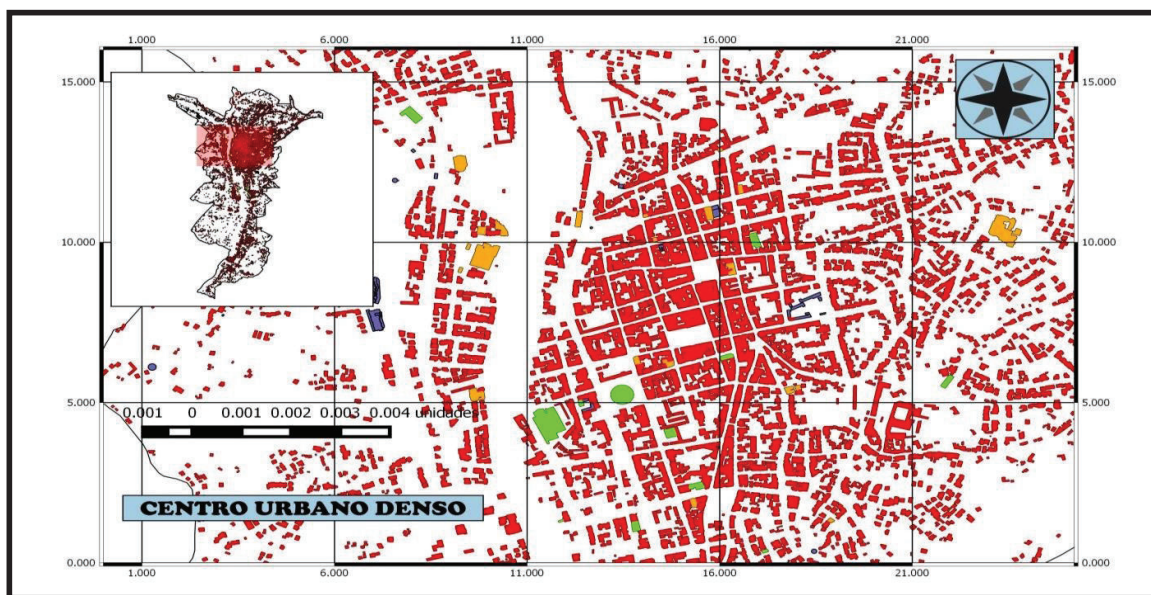
**FIGURA 5.18** EDIFICACIONES DEL CENTRO URBANO CON MAYOR DENSIDAD

- b) En el caso de los modificadores sísmicos del índice de vulnerabilidad, se tiene una clara diferencia en el modificador de la posición del edificio, con relación a los edificios colindantes. Se puede apreciar que el centro urbano de Azogues, la densidad de las edificaciones es mayor que la de sus alrededores. Ver los figuras 5.18, 5.19.

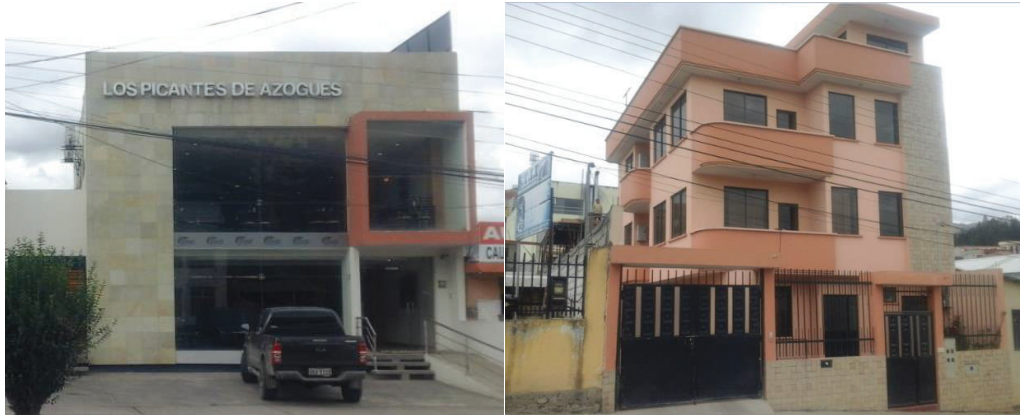
1.- Edificaciones de hormigón armado sin diseño sismoresistente de dos y tres plantas. Tipología constructiva utilizada en viviendas y locales comerciales

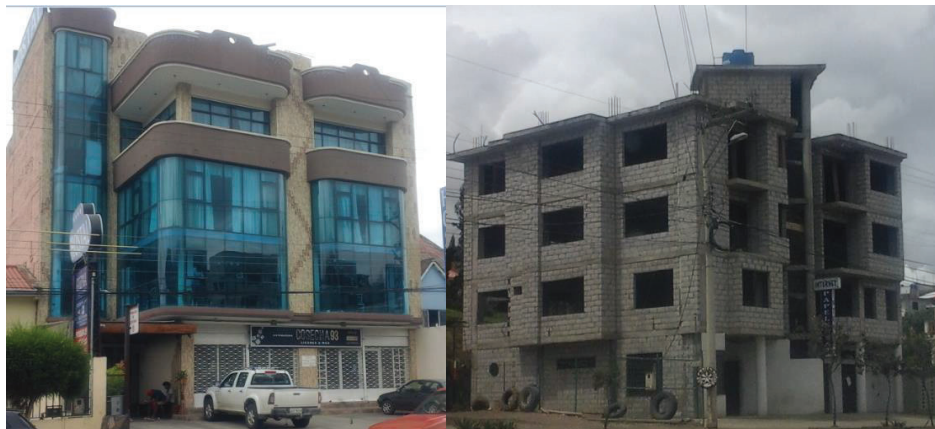
2.- Edificaciones de hormigón armado sin diseño sismoresistente, tipología constructiva de mayor aplicación en la ciudad de Azogues

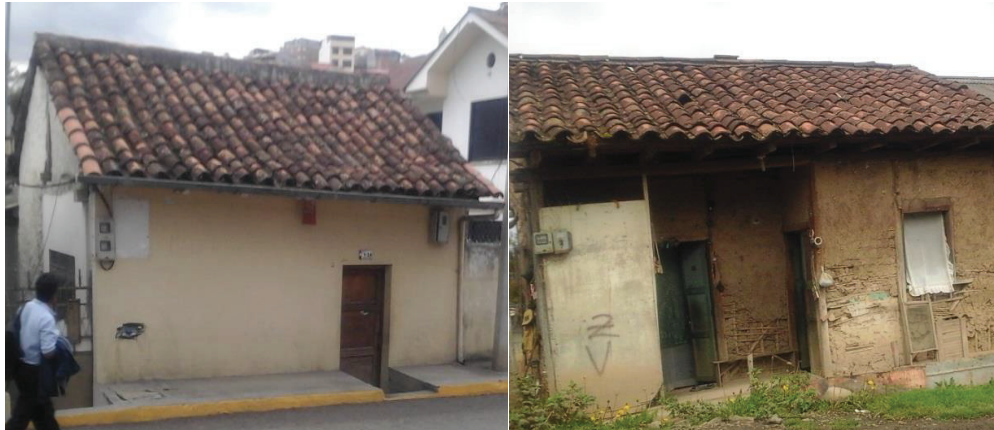
3.- Tipología constructiva de bahareque, esta tipología constructiva sigue existiendo en la actualidad, pero se dejó de emplear este método constructivo alrededor del año 1970. Cuando se inaugura la fábrica del cemento en la ciudad de Azogues.

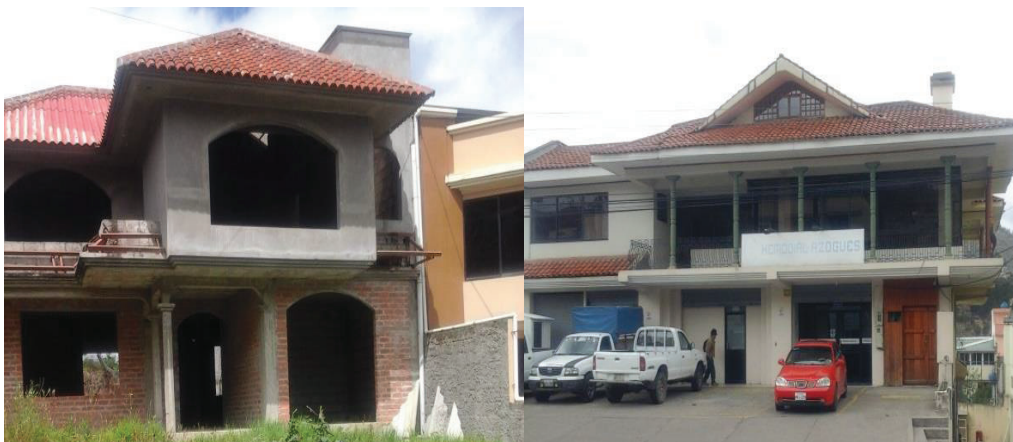
4.- Típicas viviendas unifamiliares de la ciudad de Azogues, todas las ciudadelas existentes en Azogues presentan esta tipología constructiva

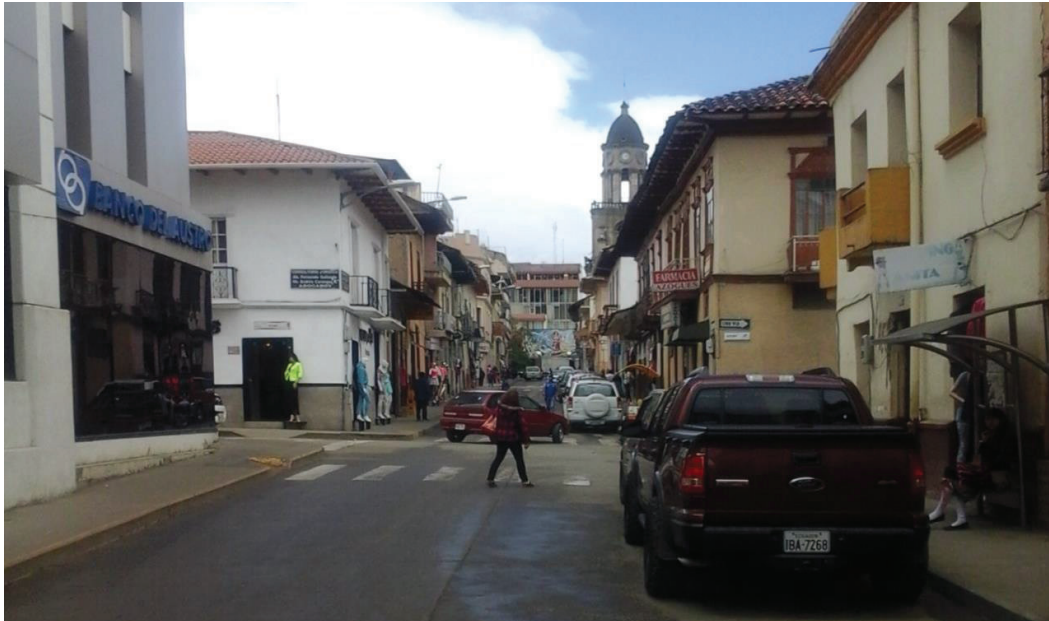
8.- Vista de un barrio de viviendas unifamiliares con tipología constructiva de armazón de hormigón armado sin diseño sismoresistente, edificaciones típicas de uno y dos plantas.
