ESCUELA POLITÉCNICA NACIONAL

**MANUFACTURA, RECUPERACIÓN Y REFUERZO DE
HERRAMIENTAS DE CORTE PARA MAQUINARIA PESADA EN
ECUADOR**

**TESIS PREVIA A LA OBTENCIÓN DEL GRADO DE MAGÍSTER EN SISTEMAS
AUTOMOTRICES**

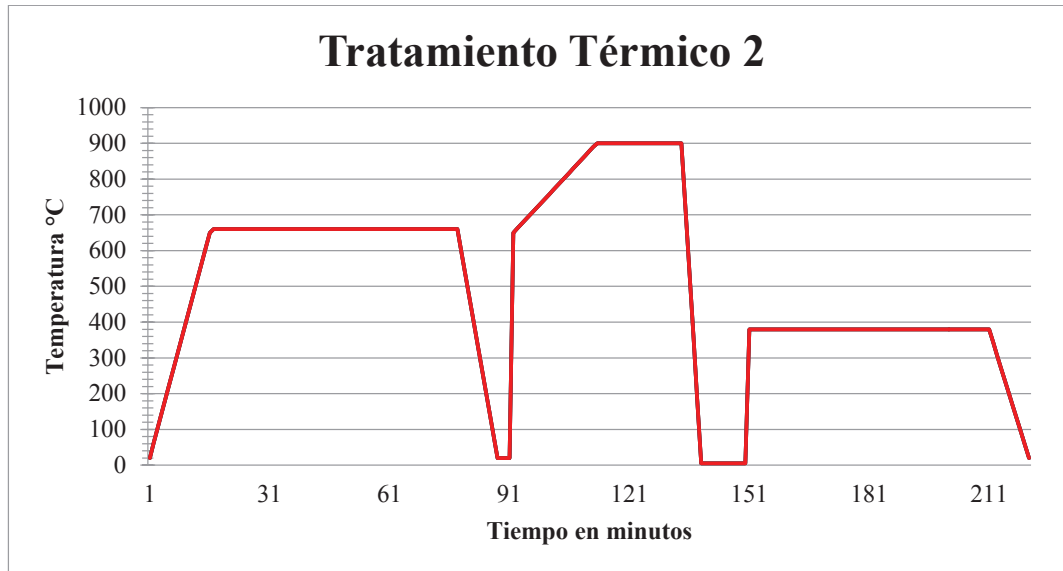
- ✓ **Alivio de tensiones:** Se siguieron los mismos pasos del alivio de tensiones descrito en el apartado **2.1.4.1**.
- ✓ **Temple:** Luego del alivio de tensiones, se precalentó el horno a 650°C, se introdujo la muestra e inmediatamente se elevó la temperatura a 900°C con un incremento de 12°C por minuto. Dicha temperatura se mantuvo durante 20 minutos, y finalmente, se templó el acero en agua fría agitada a 5°C.
- ✓ **Revenido:** 10 minutos después del temple, se colocó la muestra dentro del horno a 380°C, se mantuvo durante una hora y se dejó enfriar al aire a temperatura ambiente (20°C aproximadamente). Posteriormente, se realizaron ensayos de dureza y micrografía a la muestra tratada.

Figura 4.- Diagrama Tiempo-Temperatura del segundo de tratamiento térmico.

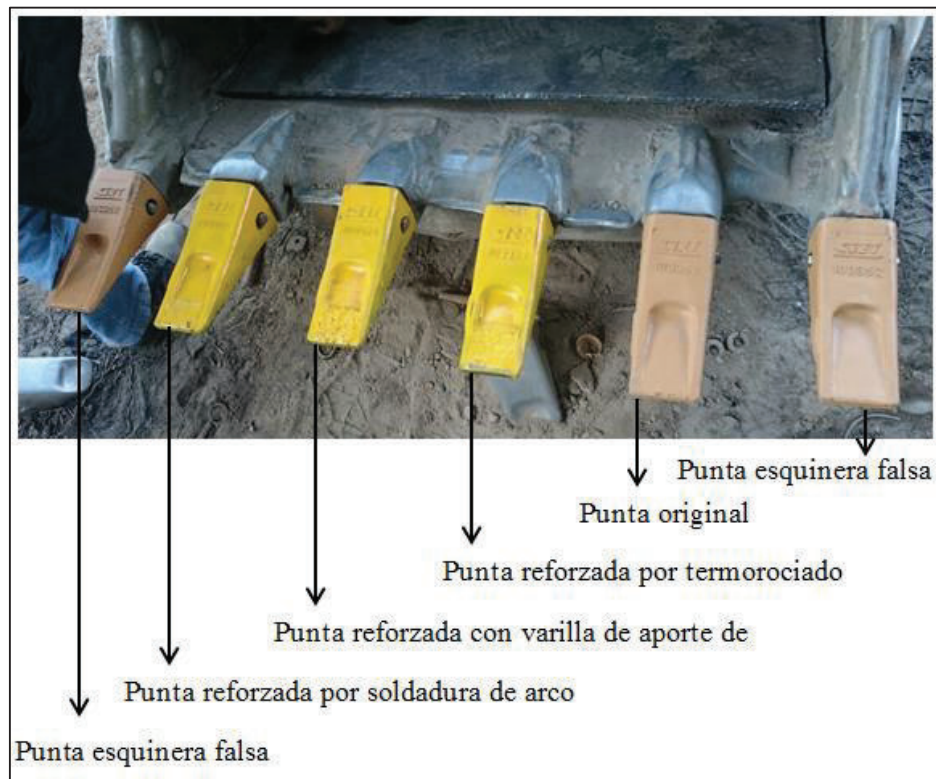
Se dispusieron cuatro puntas (tres recargadas y una original “C”), montadas en los adaptadores centrales de un cuchararón para 6 puntas, como se ilustra en la Figura 5, de esta forma, se evitó que éstas trabajen al extremo del cucharón, sitio donde se produce un desgaste acelerado. Esta prueba tuvo lugar en una mina de material pétreo, localizada en el sector de San Antonio de Pichincha, al noroccidente de Quito.

Figura 5.- Montaje de las cuatro puntas para la prueba de campo en un cucharón de una excavadora CATERPILLAR 320D con seis adaptadores.

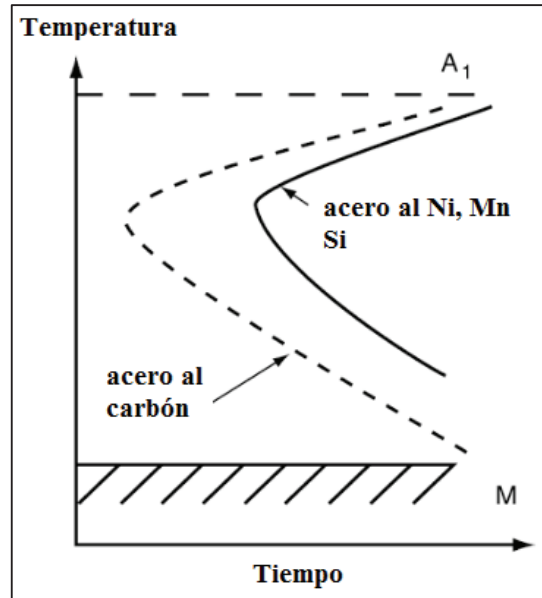
Los tres materiales resultaron ser aceros hipoeutectoides al contener menos del 0.8% de carbón en su composición química, tal como se menciona (Molera Solá, 1991), con presencia de Si, Mn, Cr, y Mo, como aleantes principales. Estos elementos aleantes cumplen funciones importantes en estos materiales, modificando sus propiedades mecánicas, al incrementar su resistencia última e incluso modifican su diagrama isotérmico desplazando la curva de inicio de ferrita hacia la derecha y hacia arriba, tal como se muestra en la Figura 11.

Figura 11.- Diagrama de precipitación isotérmica de la austenita, curva del acero al carbono y de acero aleado con Ni, Mn y Si. Tomado y traducido de: (George E. Totten, 1997)

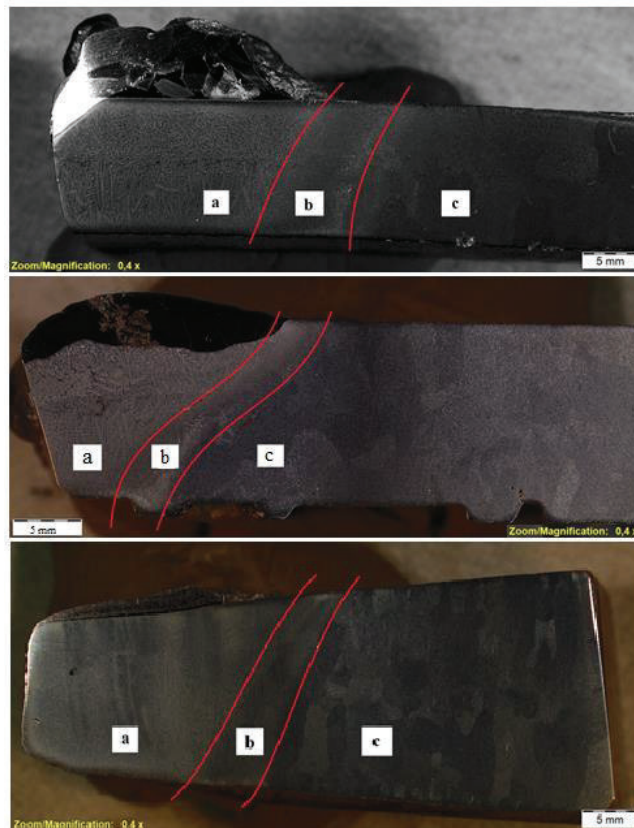
Las micrografías de las muestras con recargue duro por medio de refuerzo con varilla de aporte de carburo de tungsteno, refuerzo por soldadura de arco eléctrico y refuerzo por termorociado con polvos de carburo de tungsteno, detallados en los apartados subsiguientes, revelaron la nueva microestructura formada por el calentamiento y enfriamiento propio de los procesos de recubrimiento. La superficie del material base que se adhiere al recubrimiento se recrystaliza, la microestructura pasa a formar granos grandes y se pierde la martensita y/o bainita según el caso. Los ensayos de micrografía y macrografía realizados en las muestras recargadas, revelaron la zona afectada por el calor (ZAC) que se puede observar en la zona “b” de la Figura 14 para los tres casos y que se genera al aplicar las capas de recubrimiento.

Figura 14.- Macrografías de las muestras recargadas con: varilla de aporte de carburo de tungsteno atacada con Nital al 10% durante 5 segundos, soldadura de arco eléctrico atacada con Nital al 10% durante 7 segundos, y con termorociado con polvos de carburo de tungsteno atacada con Nital al 10% durante 5 segundos. Se observan: a) zona templada al aire, b) ZAC y c) formación de estructura granular.

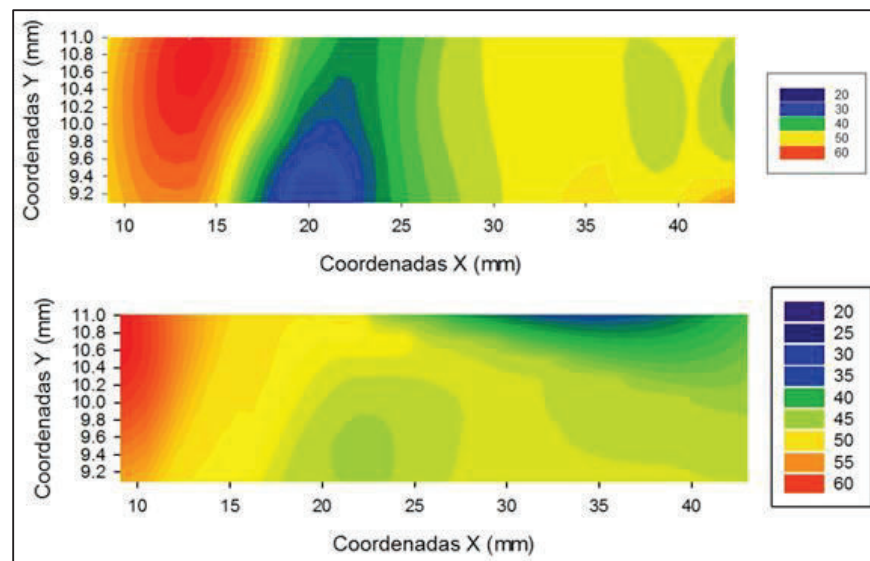
Figura 19.- Mapas de contorno de dureza en el material base de las muestras reforzadas por suelta de arco eléctrico, previo y posterior al tratamiento térmico.

De forma similar al caso anterior, se logró recuperar la dureza de la superficie a 45 HRC promedio. La zona más dura fue medida en el material fundido, entre el material base y el refuerzo, el cual no se afectó por la aplicación del tratamiento térmico y volvió a presentar un valor máximo de 60 HRC. Hay que aclarar que el área superior derecha marcada de azul del segundo mapa de contorno, muestra datos falsos calculados por el software, como relleno del resto del mapa. Asimismo, la estructura granular desapareció, siendo reemplazada por martensita y bainita acicular en toda el área examinada.

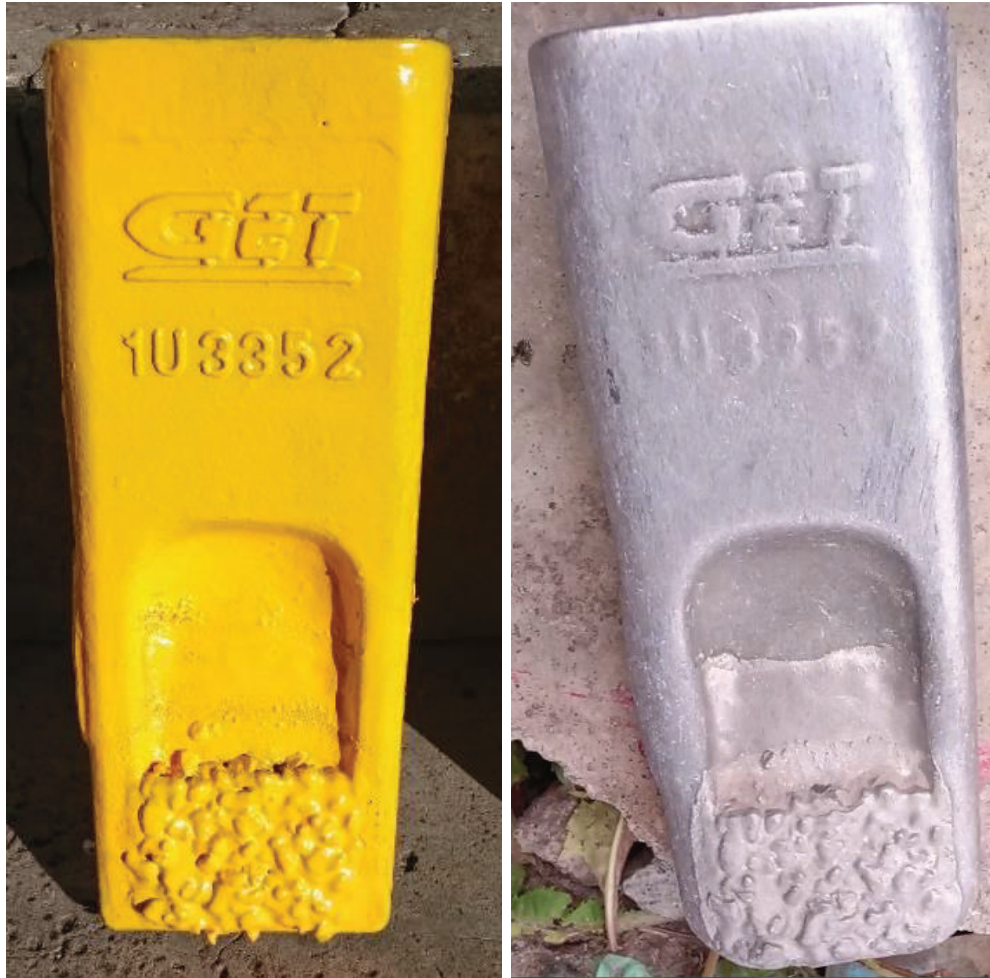
Figura 21.- Comparación de la punta reforzada con varilla de aporte de carburo de tungsteno luego de 77 horas de trabajo.

En la punta de varilla de aporte de carburo de tungsteno, luego de 77 horas de trabajo, se observa un desgaste de las esquinas, desprendimiento de las partículas de carburo de tungsteno salientes en la cresta y ligero desgaste del cuerpo sin refuerzo. Por otro lado el refuerzo no se ha desprendido lo que indica una buena adherencia, considerando que el equipo en el cual está montada realiza labores de minería que pueden incluir mecanismos de desgaste abrasivo y de impacto.

Luego de que las puntas trabajaran en el equipo por 77 horas, se las desmontó para realizar un análisis cualitativo de su desgaste (el análisis cuantitativo de pérdida de peso no es significativo en este tiempo de trabajo con el instrumental disponible), por esta razón se presentan a continuación en la Figura 21, Figura 22, Figura 23 y Figura 24 las imágenes comparativas de cada una de ellas. Un dato importante a considerar es la posición que cada punta tuvo en el cucharón, ya que el desgaste dependerá de eso en gran parte. Adicionalmente en el ANEXO 12 se encuentran imágenes de la vista lateral de las puntas donde se visualiza una ligera diferencia entre la punta termorociada y el resto, la cual aparenta mayor desgaste.

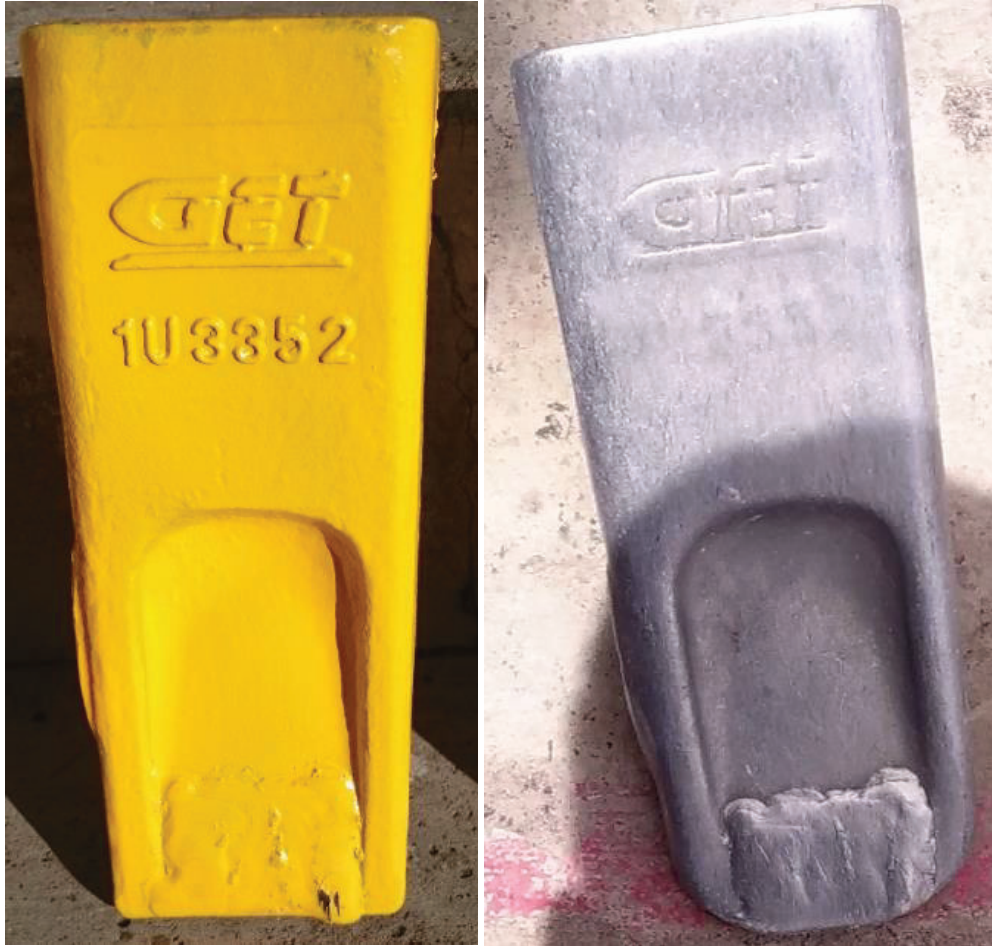
Figura 22.- Comparación de la punta reforzada con suelda de arco eléctrico luego de 77 horas de trabajo.

En el caso de la punta reforzada con electrodo por soldadura eléctrica, la punta presenta un desgaste mayor en las esquinas que la punta reforzada con varilla de aporte de carburo de tungsteno, pero inferior al de la punta reforzada con termorociado. Sin embargo es la punta más desgastada en la zona sin recargue, lo cual se puede observar en la parte superior con las letras. No se observa desprendimiento del material de refuerzo pero si una superficie con un brillo mayor al refuerzo de las otras dos puntas, lo cual evidencia un desgaste abrasivo.

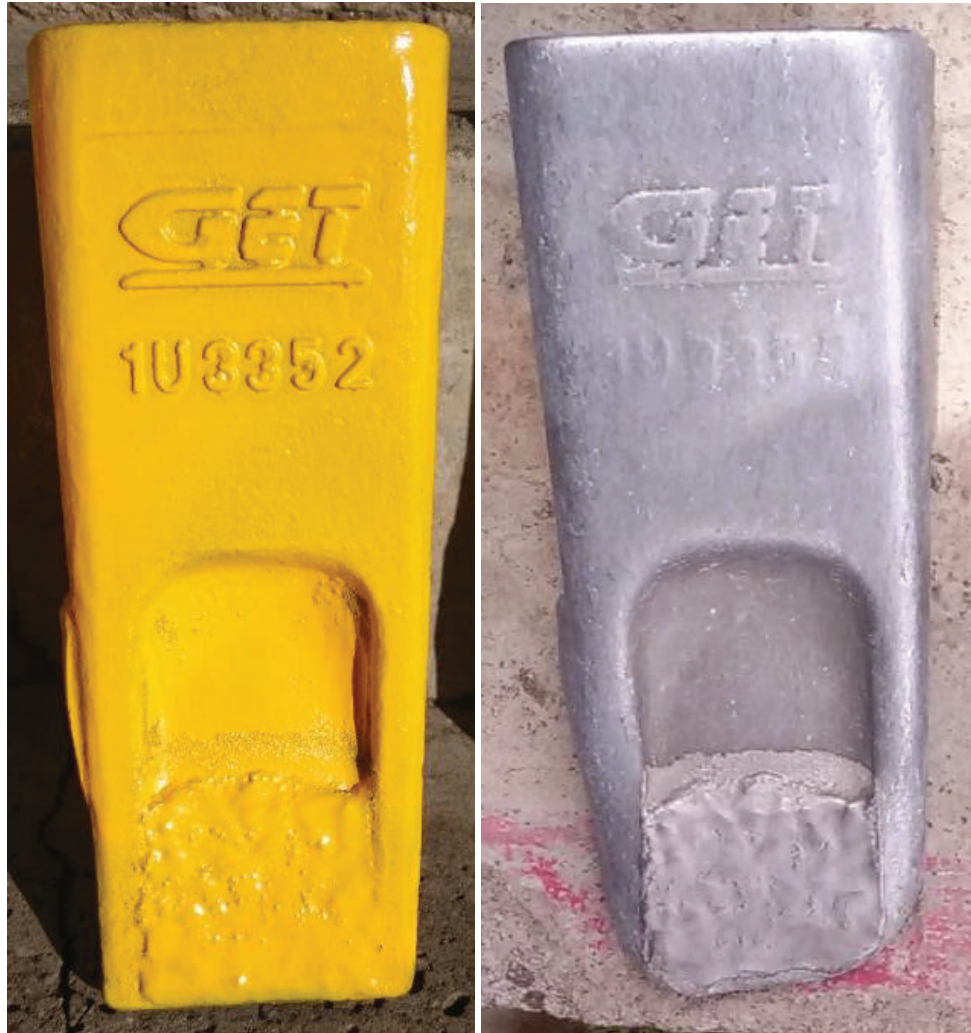
Figura 23.- Comparación de la punta reforzada por termorociado con polvos de carburo de tungsteno luego de 77 horas de trabajo.

La punta reforzada por termorociado con polvos de carburo de tungsteno presenta un desgaste desigual de la esquina del lado derecho y evidencia un desprendimiento del material de refuerzo en la cresta, ya que al observar la punta se puede identificar el material base. Por otro lado el material de refuerzo presenta un brillo bajo a comparación del aporte por suelda de arco eléctrico, evidencia de un menor desgaste abrasivo.

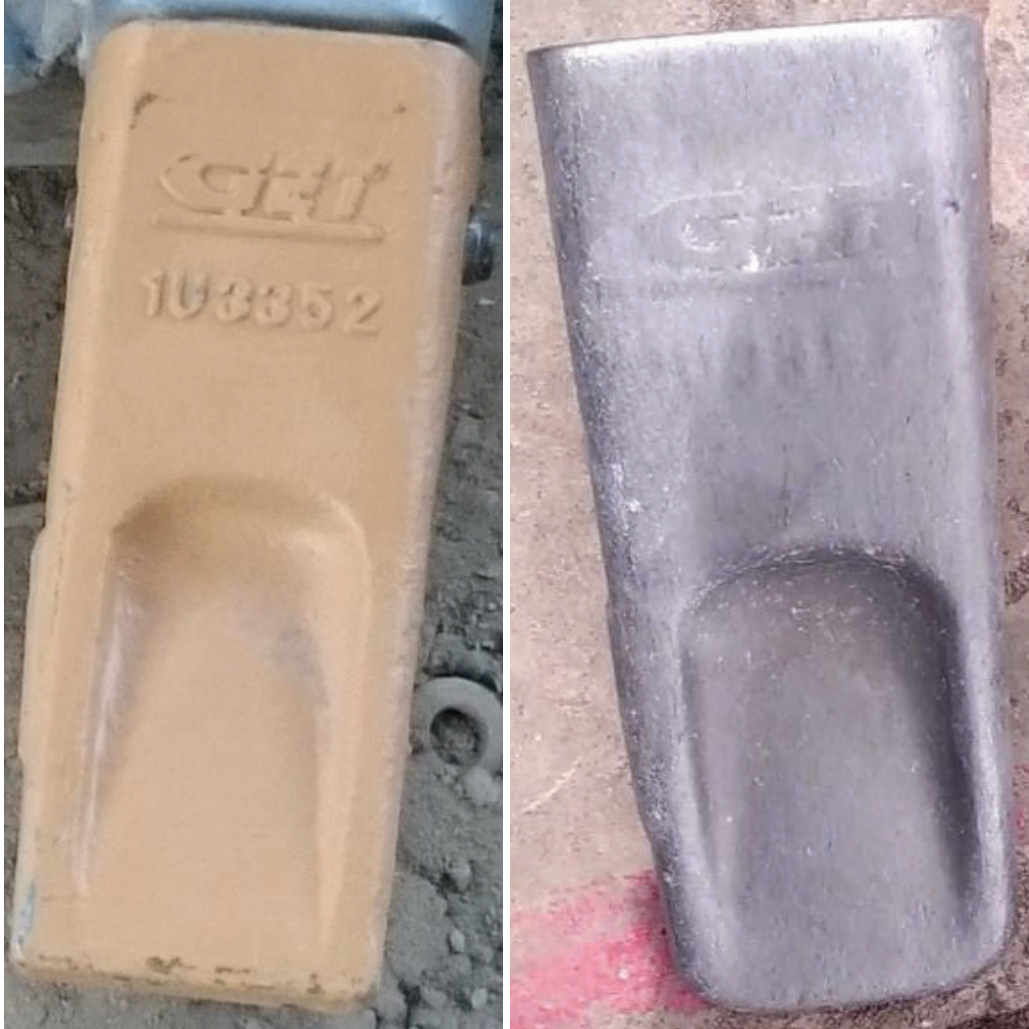
Figura 24.- Comparación de la punta original luego de 77 horas trabajadas en el equipo.

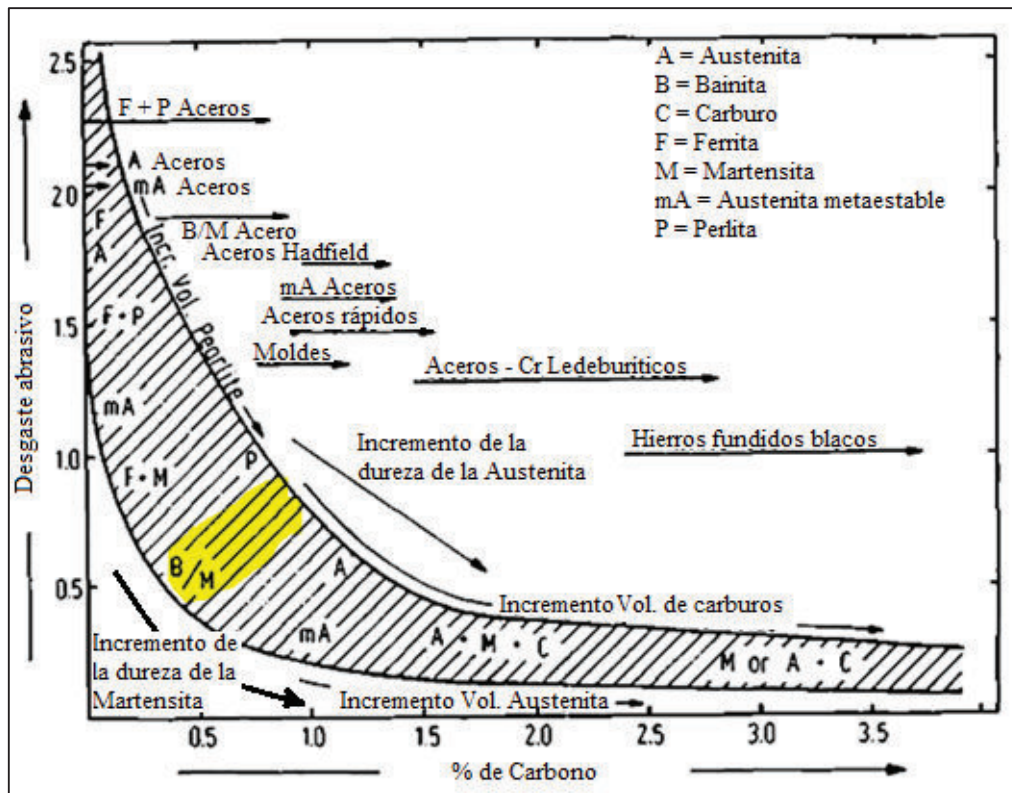
Por otra parte se determinó para los tres casos una microestructura martensítica, bainítica con precipitados de carbón en los materiales A y C, que son evidencia de que los aceros fueron tratados térmicamente. Este tipo de microestructuras se obtienen de un rápido enfriamiento del acero en estado austenítico, donde pasa a formarse la martensita. Seguidamente se debió aplicar un revenido, el cual le resta dureza y fragilidad a la pieza, para que sea resistente a las cargas de impacto (aumento de tenacidad). La dureza superficial se mantiene en cierto grado para resistir al desgaste abrasivo. De forma paralela se puede mencionar que dependiendo de la microestructura, el material puede tener más o menos resistencia al desgaste. Para corroborar lo mencionado se puede observar la Figura 25, que muestra las diferentes microestructuras de aceros al carbón y su resistencia al desgaste abrasivo.

Figura 25.- Pérdida por desgaste abrasivo en escala arbitraria versus aleación de hierro en porcentajes de carbono, medido por el método de pin abrasivo. Tomado y traducido de: (GAHR, 1987)

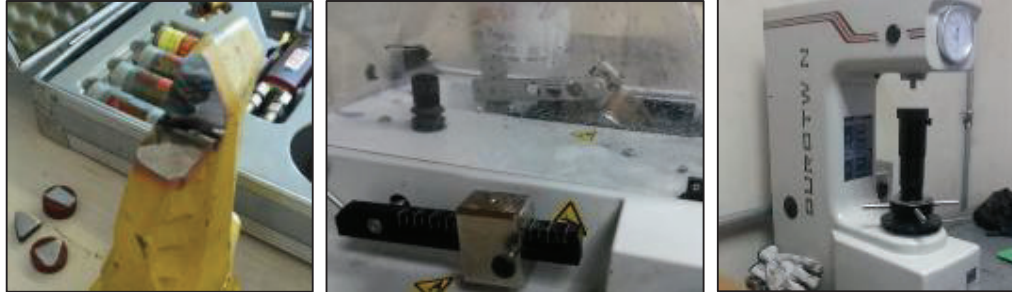
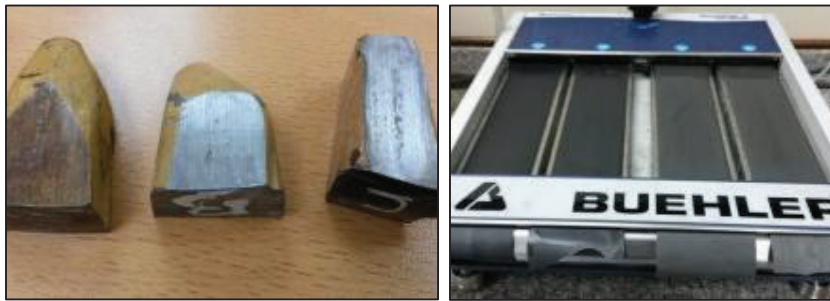
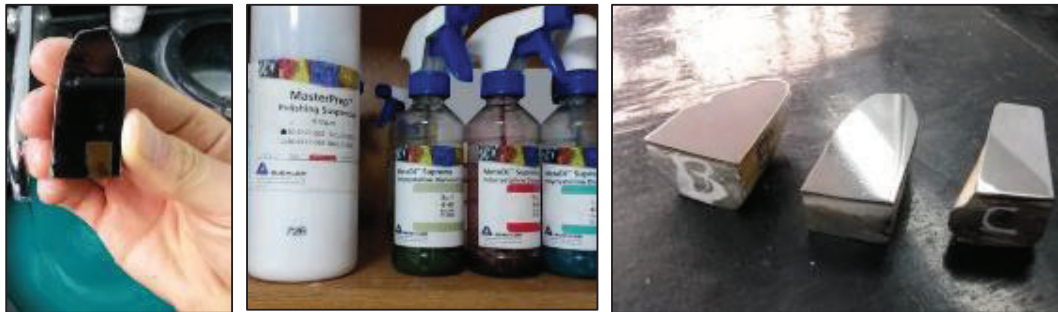
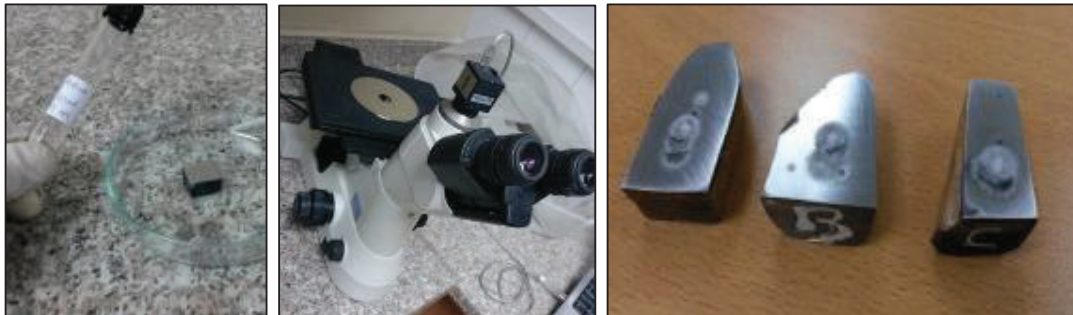
ANEXO 2

El presente anexo muestra imágenes del proceso de obtención de las muestras A, B y C; y parte de los ensayos de dureza y micrografía aplicados en la caracterización.

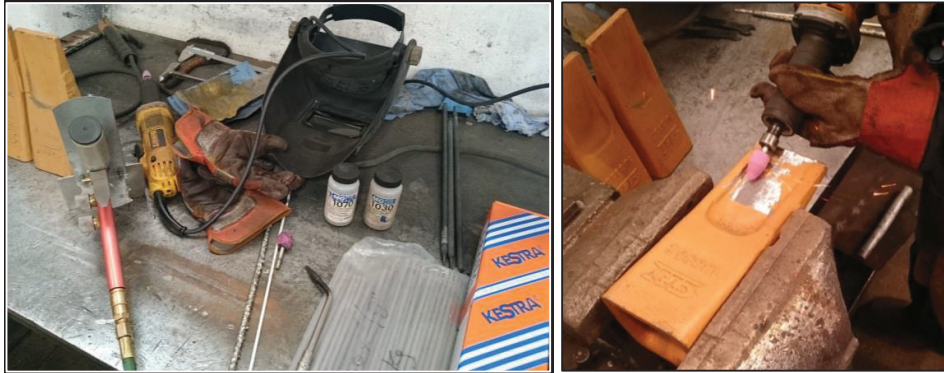
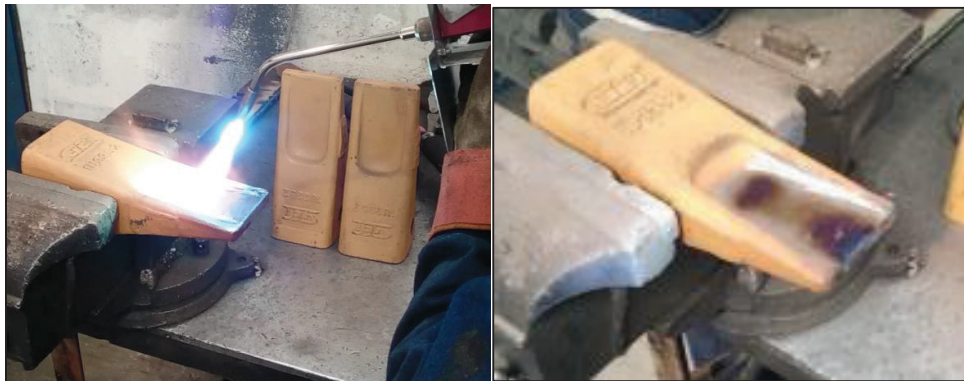
A continuación se presenta la evidencia de la aplicación de refuerzo en las puntas y en las muestras estudiadas. Las dos primeras imágenes muestran la preparación de las puntas, materiales, remoción de pintura, y calentamiento previo con equipo oxiacetilénico.

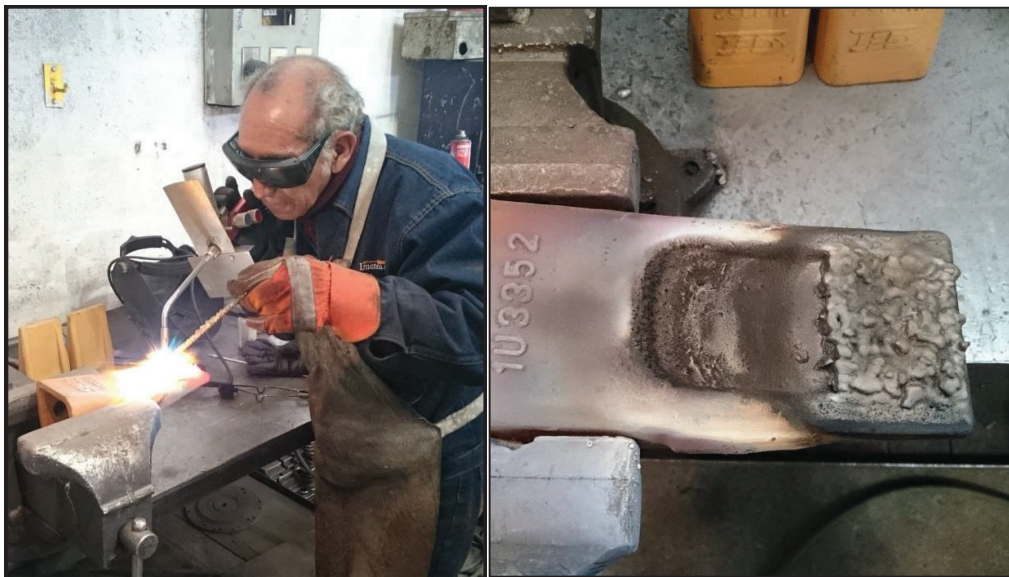
Las siguientes imágenes muestran parte del proceso con refuerzo de carburo de tungsteno

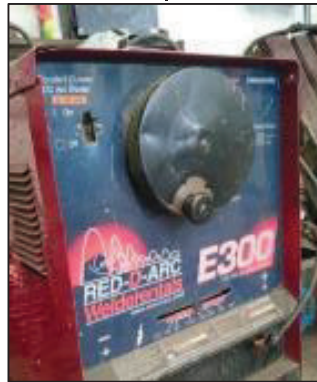
La siguiente figura es del equipo de soldadura, se emiten las del proceso porque por motivos de seguridad no se pudo fotografiar el mismo.

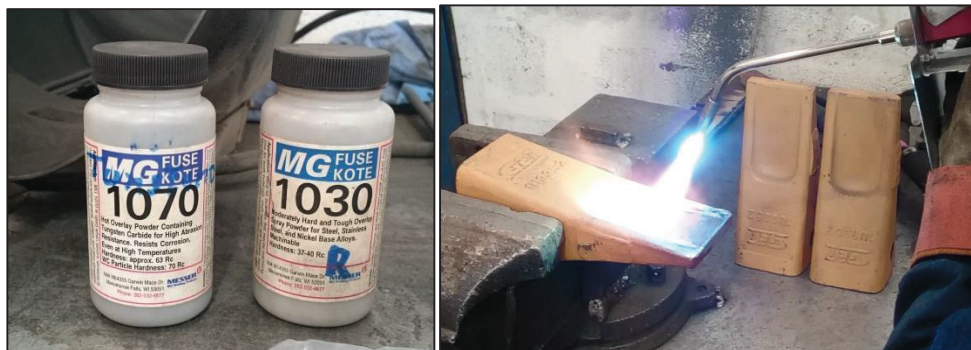
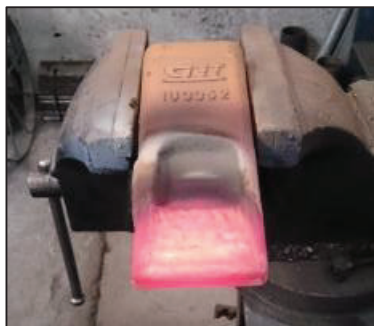
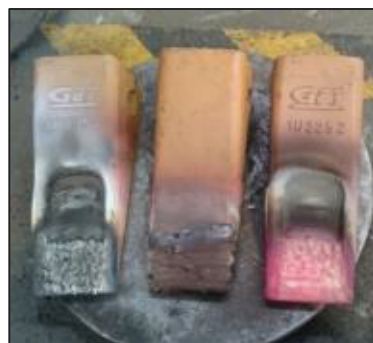
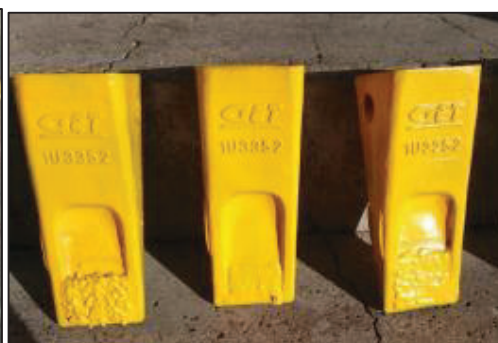
Finalmente se evidencia el proceso de refuerzo por termorociado con polvos de carburo de tungsteno y las tres muestras para realizar las pruebas de campo.

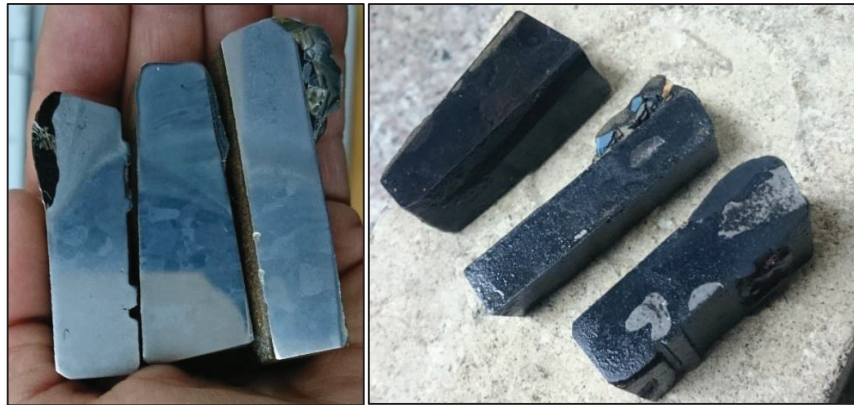
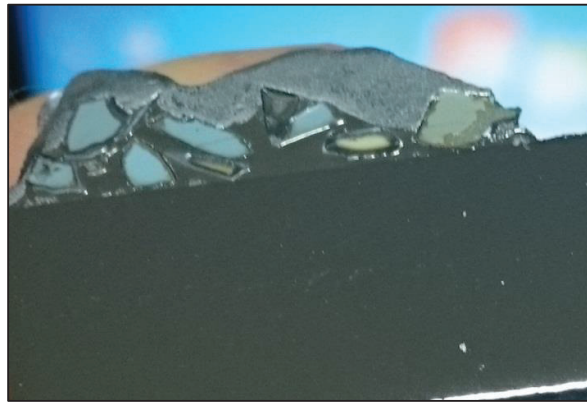
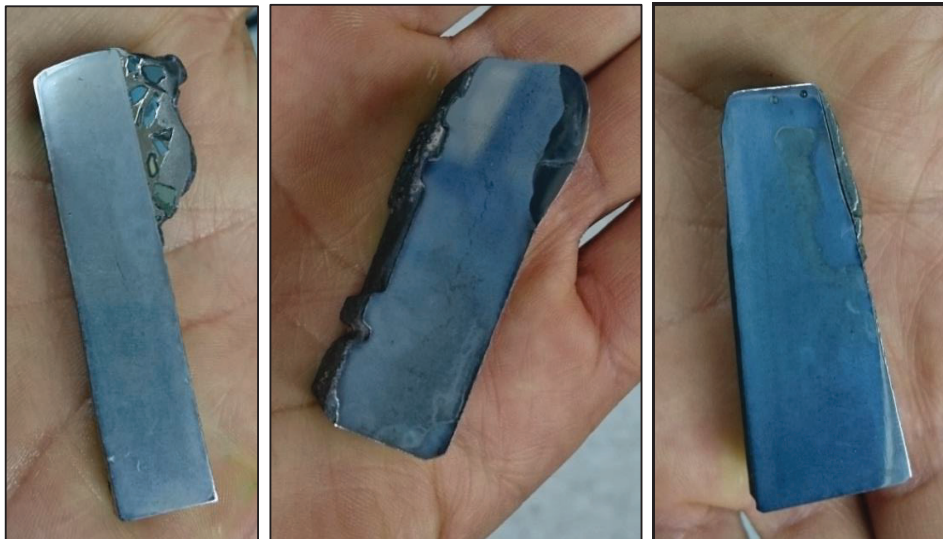
ANEXO 7

Imágenes de las muestras recargadas antes y después del tratamiento térmico, evidencia de el material verdoso formado sobre los carburos descubiertos, HAZ en las tres muestras y homogeneización de la estructura posterior al tratamiento.

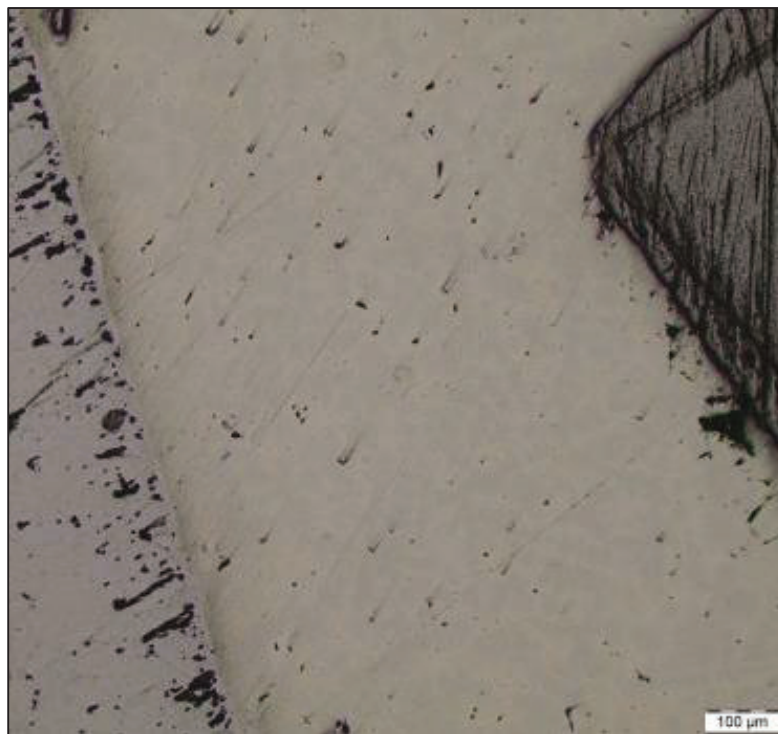
ANEXO 8

Microestructuras a 100X, de los tres recubrimientos en la zona de adherencia de los aportes. Se presentan en el siguiente orden, termorociado, varilla de aporte y suelda. En esta última se evidencia una fractura.

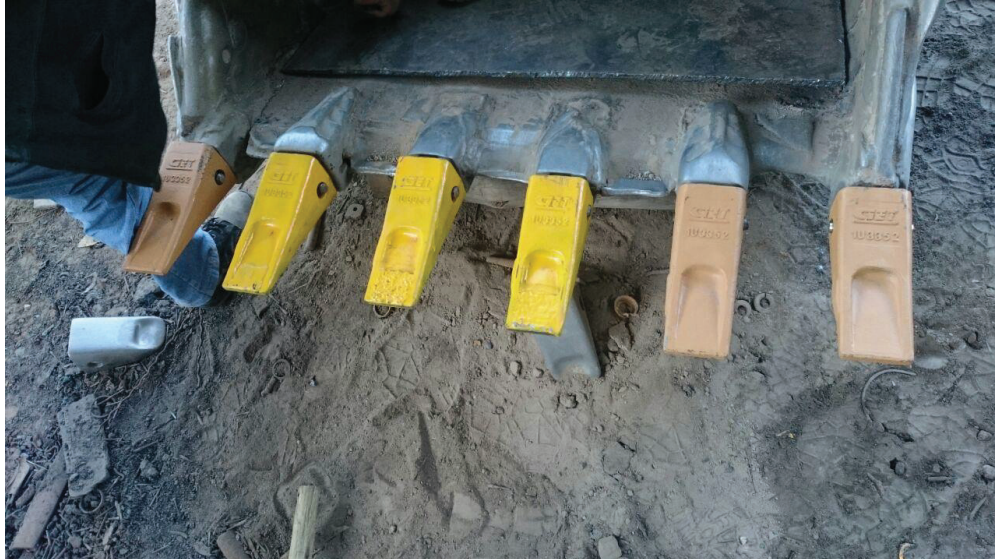
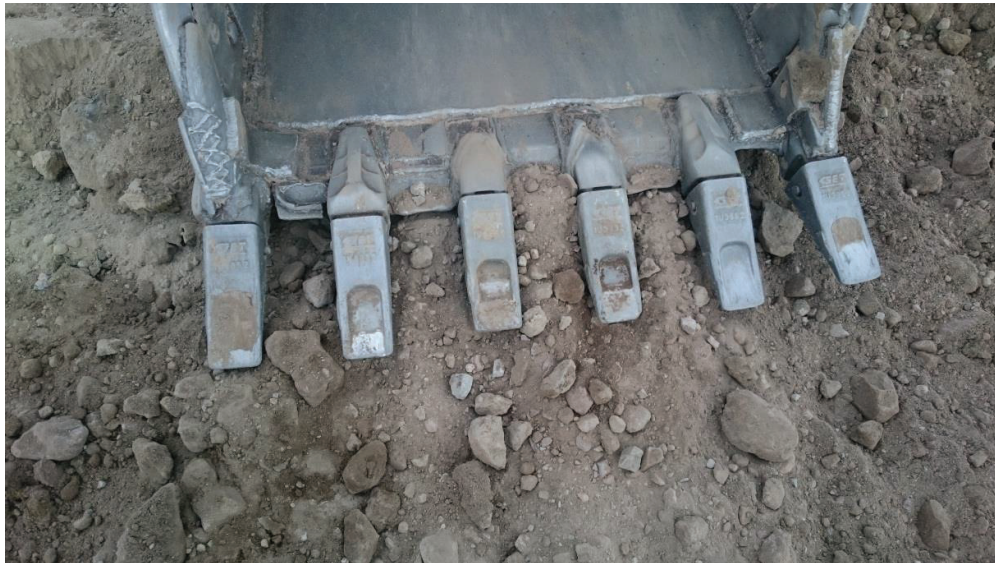
ANEXO 10

Imágenes del proceso de pruebas de campo, realizadas en una mina de material pétreo en San Antonio de Pichincha.

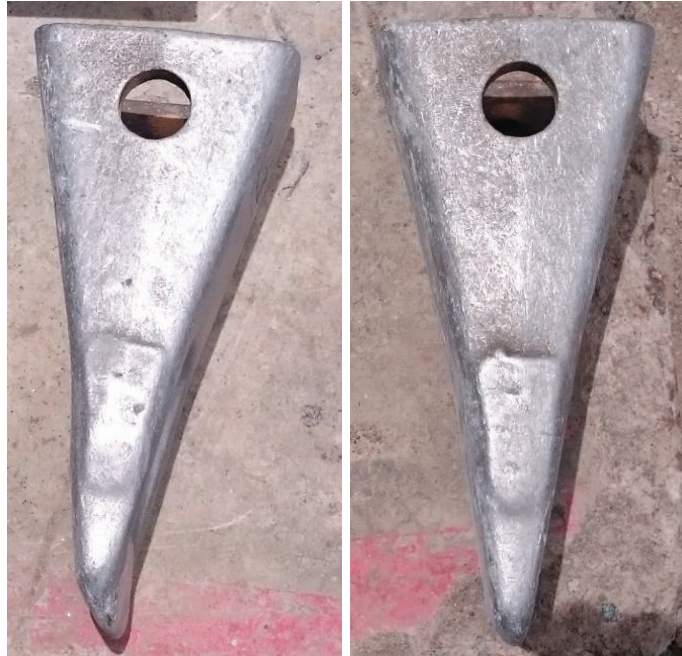
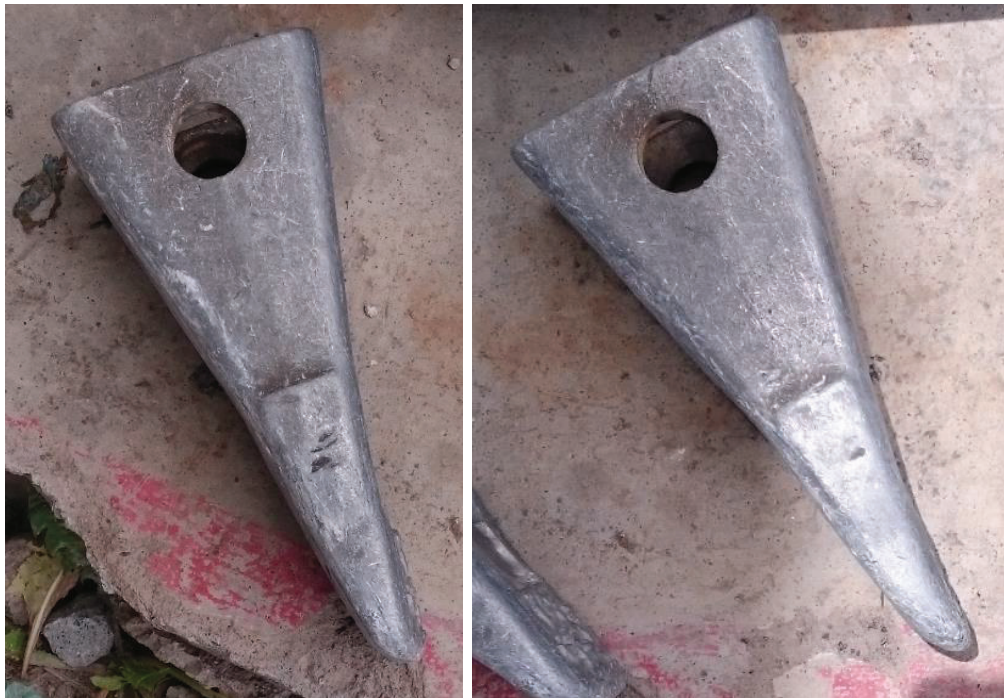
ANEXO 12

El anexo muestra las figuras de costado de las puntas luego de 77 horas de trabajo. Las dos primeras corresponden a la punta reforzada por suelda de arco eléctrico y a la original sin refuerzo, mientras que las dos siguientes son las reforzadas con varilla de aporte de carburo de tungsteno y termorociada con polvos de carburo de tungsteno.
