# **ESCUELA POLITÉCNICA NACIONAL**

**ANÁLISIS TÉCNICO DE PROBLEMAS DURANTE LA  
PERFORACIÓN DE POZOS DIRECCIONALES UBICADOS EN EL  
CAMPO SACHA**

**TRABAJO DE TITULACIÓN, OPCIÓN: ESTUDIO DE CASOS  
PREVIO A LA OBTENCIÓN DEL TÍTULO DE INGENIERO EN PETRÓLEOS**

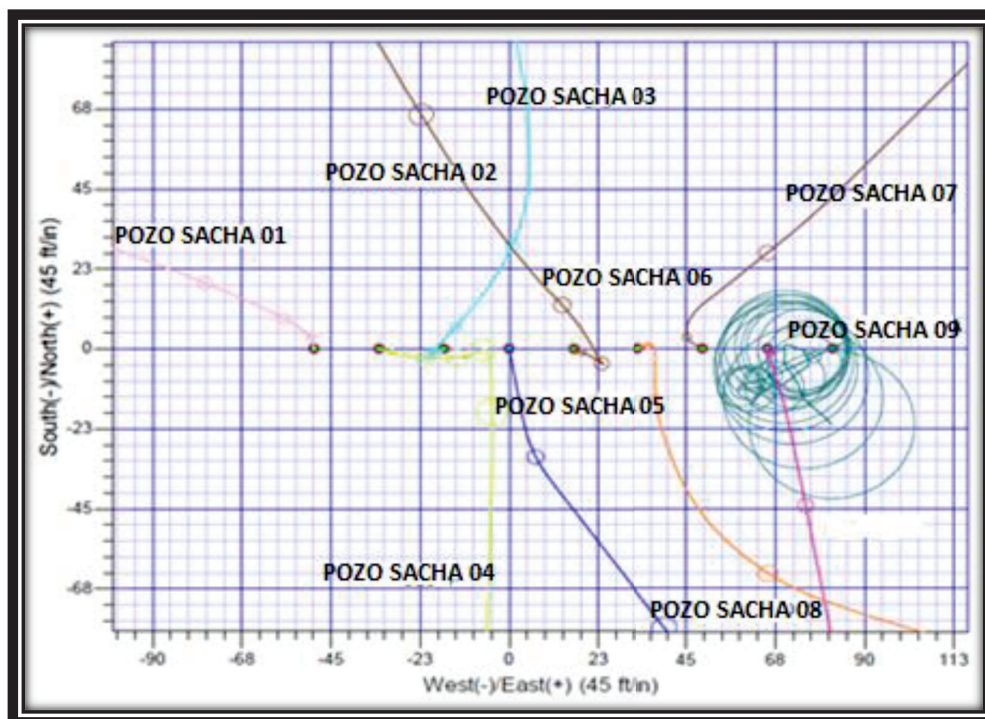
**FIGURA 1. 3: SPIDER MAP DE LA PLATAFORMA**

El área de pozos en el campo Sacha está conformada hasta un máximo de 9 cellars, y desde cada uno de éstos se perforan los pozos hacia las coordenadas del objetivo a alcanzar (ver figura 1.3).

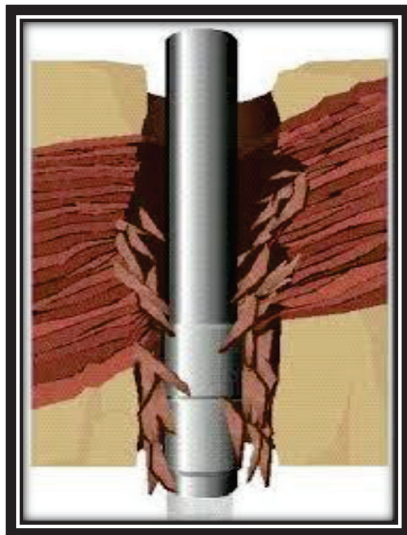
**FIGURA 1. 5: EMPAQUETAMIENTO**

Las partículas que generan estos problemas corresponden a arcillas, las que tienden a hincharse, romperse y caer dentro del pozo. Cuando se hinchan se reduce el diámetro del hoyo perforado, es decir un hueco apretado que se observa cuando se tiene dificultad para sacar la sarta de perforación a superficie. Esto puede prevenirse mediante el uso de lodos inhibidores que minimicen la reacción, o con lodos base aceite que no contengan agua. Si esto está ocurriendo, puede detectarse por un incremento en la viscosidad del lodo, incremento en el torque y en el arrastre, la presencia de arcillas aglomeradas o gumbo, la presencia de cortes hidratados o hinchados, y presiones elevadas al romper circulación. (DATALOG MANUAL DE OPERACIONES EN EL POZO, 2015)

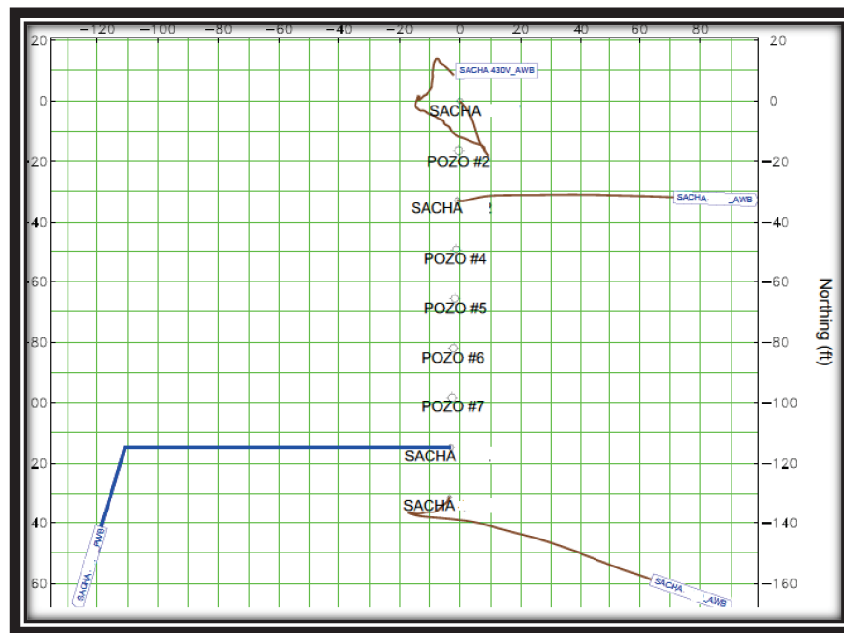
**FIGURA 1. 7: SPIDER PLOT – UBICACIÓN CELLARS**

Si existen pozos cercanos que se encuentren en la misma plataforma de perforación, siempre existirá el riesgo de colisión del nuevo pozo perforado con éstos, especialmente en las secciones superficiales ya que los cellar desde donde se inicia la perforación del pozo se encuentran muy cercanos (ver figura 1.7).

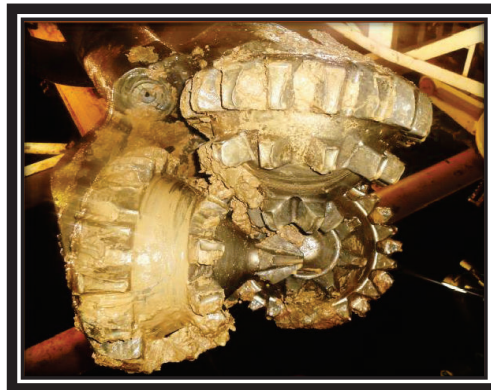
**FIGURA 2. 1: BROCA TRICONICA DE 26”**

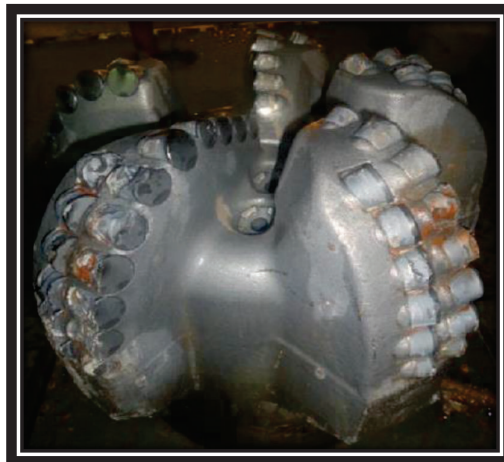
**FIGURA 2. 3: BROCA PDC DE 12 1/4”**

La calificación de las brocas de la sección de 12 1/4” muestra que en el primer pozo se usaron dos brocas, esto se debe a que se atravesó sin parámetros controlados un cuerpo de conglomerado en la base de Ortegua presentando daños en la broca, por tal motivo no se pudo realizar el trabajo direccional necesario teniendo que cambiar de broca (BHA), este incidente fue tomado en cuenta para evitar problemas en los demás pozos de la plataforma.

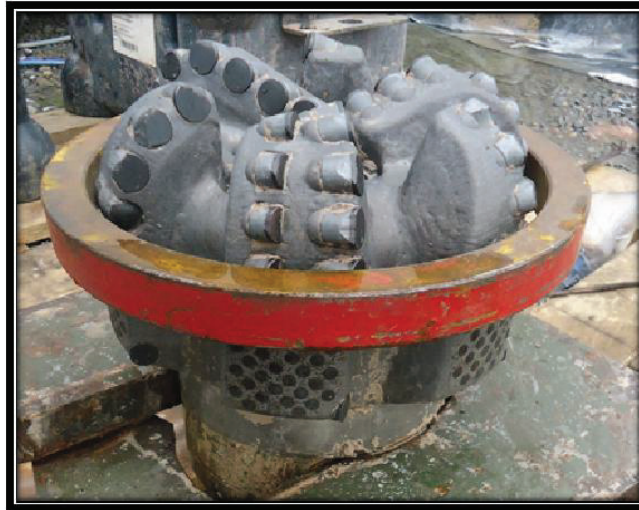
**FIGURA 2. 4: BROCA PDC DE 8 1/2”**

Al atravesar las formaciones Tena (TE), Napo (NP), Hollín (H), se encuentran ambientes variados de lutitas, calizas y arenas que podrían causar daños a la broca ya sea por abrasión o por impacto, por tales motivos se selecciona una broca de 6 aletas que es más estable y de cortadores de 16mm que son más resistentes por ser de menor longitud a los usados en secciones anteriores, con esto se consigue una buena ROP y durabilidad en la broca logrando alcanzar la profundidad total de los pozos.

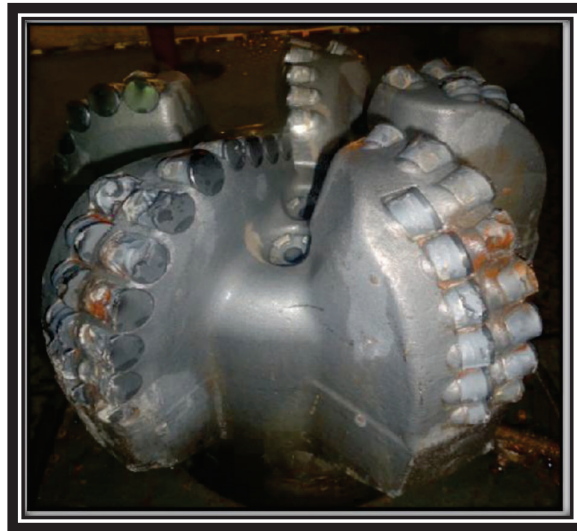
**FIGURA 2. 5: DESGASTE AGRESIVO DE BROCA**

Durante la perforación del pozo A se presentaron varias dificultades en cada sección perforada, destacando un desgaste temprano en la broca y estabilizadores que dificultan el trabajo direccional, causados al atravesar sin parámetros controlados un cuerpo de conglomerado ubicado en la base de Orteguzza.

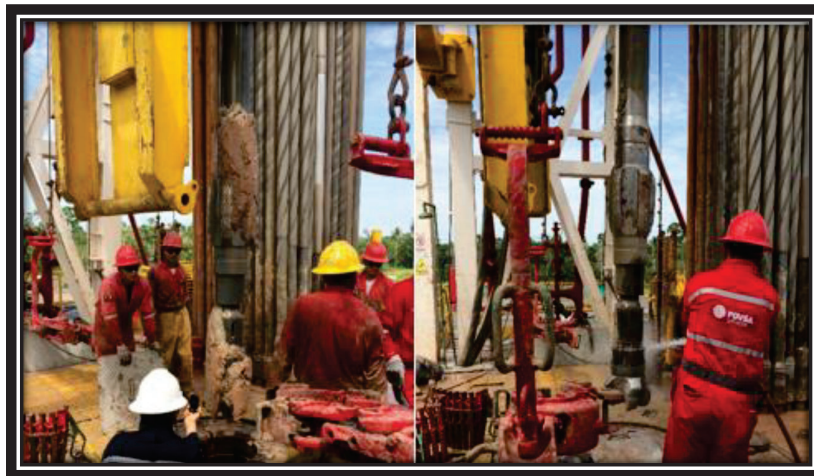
**FIGURA 2. 6: EMBOLAMIENTO Y LIMPIEZA DE BROCA**

En el pozo B se puede observar embolamiento de broca entre otros problemas de consideración, los cuales causan tiempos no productivos al realizar viajes a superficie no planificados, observando poco avance en la perforación y comprometiendo el desarrollo de las operaciones en las demás secciones del pozo.

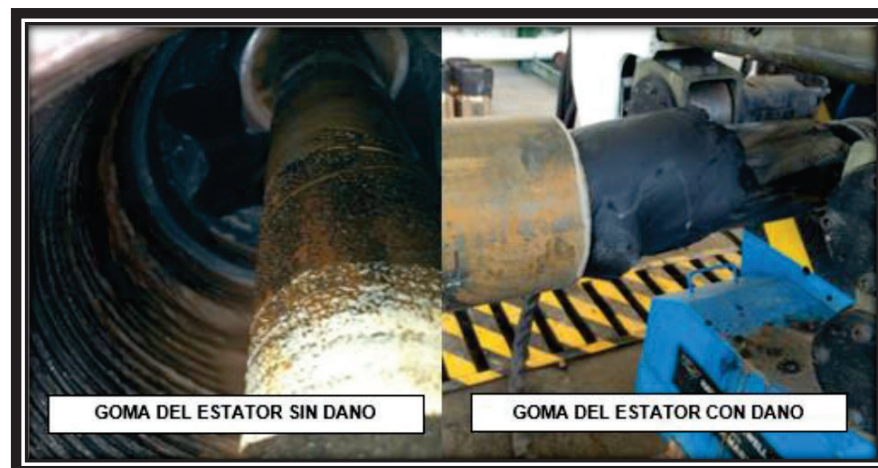
**FIGURA 2. 7: GOMA DEL ESTATOR**

El principal problema a tomar en cuenta en el pozo C es el daño en el motor de fondo, provocando incrementos repentinos en la presión con un bajo galonaje dificultando la perforación, siendo necesario un viaje no planificado a superficie para verificar herramientas y observando daños en la goma del estator del motor de fondo.

12 1/4"	Daño mecánico de motor de fondo	Demasiadas horas de trabajo Inspección de componentes no adecuada	Perforando a 8424 ft, la presión se incrementa repentinamente de 2400 psi a 2800 psi con 650 gpm En conexión a 8706 ft, la presión se incrementa hasta 3600 psi con 100 gpm. Se trabaja sarta y recupera circulación. Perforando con presión anormal de 3600 psi con 650 gpm hasta Punto de Casing 9 5/8" a 8913 ft. Se saca sarta hasta 4502 ft en 19 hrs, para realizar pruebas y se mantiene el problema de alta presión. Se realiza viaje no planificado a superficie para verificar herramientas, observando daño de la sección de transmisión del motor de fondo. Arma BHA simulado para realizar viaje de calibración NPT: 10.5 Hrs tiempo únicamente tomado del viaje en hueco entubado.	Verificar el ensablaje de los motores de fondo enviados al pozo con especialistas en control de calidad
	Desgaste temprano de broca	Perforar formaciones duras y abrasivas con brocas PDC	Hoyo no en gauge debido a que la broca perdió 2/16" de calibre.	Controlar parámetros 20 ft antes y después de la prognosis de los topes de los conglomerados Mantener comunicación contante con el Geólogo

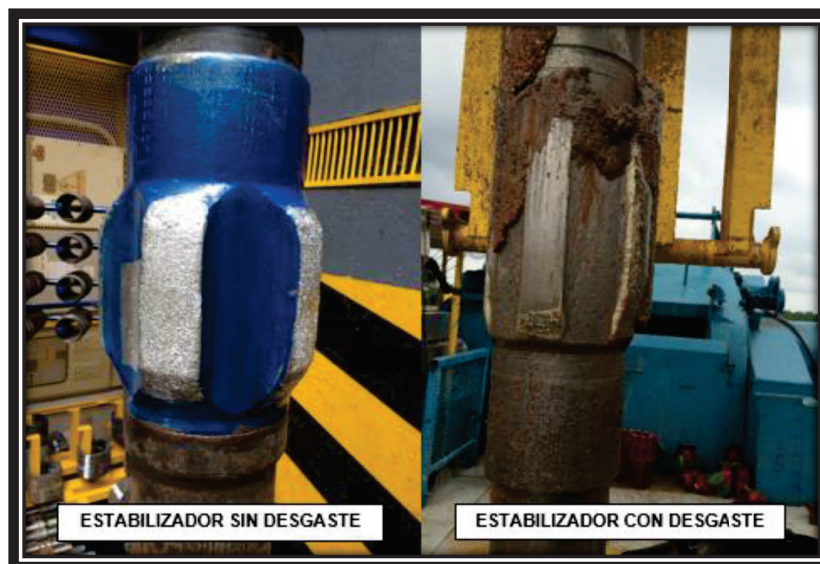
**FIGURA 2. 8: DESGASTE AGRESIVO DE ESTABILIZADORES**

Los problemas de mayor relevancia presente en el pozo D, son la presencia de hueco apretado y la obtención de una data errónea de registros eléctricos en la sección de 8 1/2", estos problemas son consecuencia de tener hoyo abierto expuesto por demasiado tiempo, al usar estabilizadores inadecuados en la perforación de la sección de 12 1/4", siendo necesario perforar deslizando en gran porcentaje con bajas ROP para corregir la trayectoria, este tiempo no planificado que se requiere para cumplir con la trayectoria planificada permite que la cantidad de sólidos en fondo aumente.

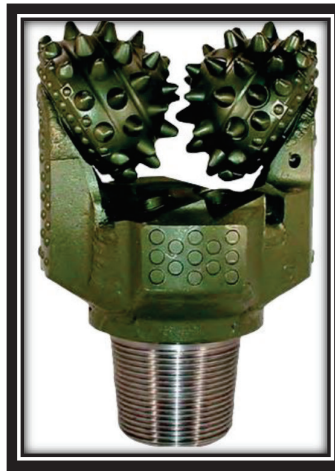
**FIGURA 3. 1: BROCA BICÓNICA**

Como solución al embolamiento de broca, se propone el uso de una broca bicónica para perforar el hoyo conductor, esta broca ha sido utilizada en pozos del campo Auca sin reportar embolamiento de la misma, evitando tiempos no productivos y mejorando la etapa de perforación.

Históricamente las bicónicas fueron creadas antes de las tricónicas, pero les faltaba estabilidad al perforar secciones profundas. Sin embargo la ROP era siempre mayor, al presentar una carga puntual más alta por diente, mejorando la penetración en la roca y por ende la ROP.

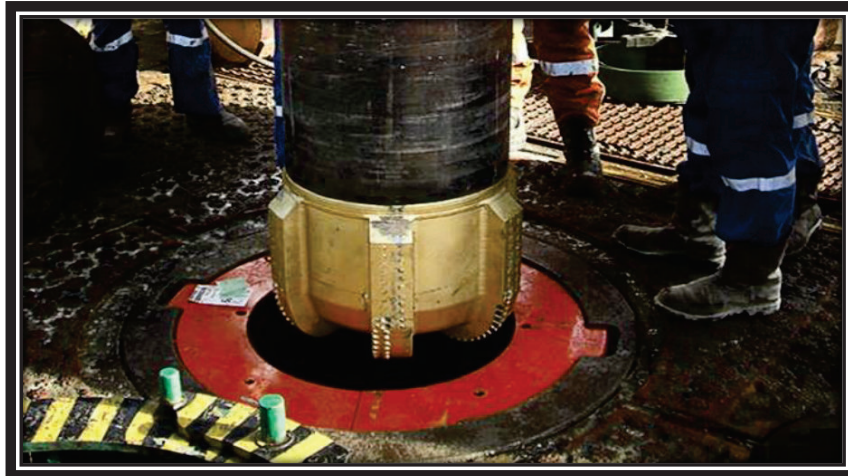
**FIGURA 3. 2: ZAPATA RIMADORA DE 24”**

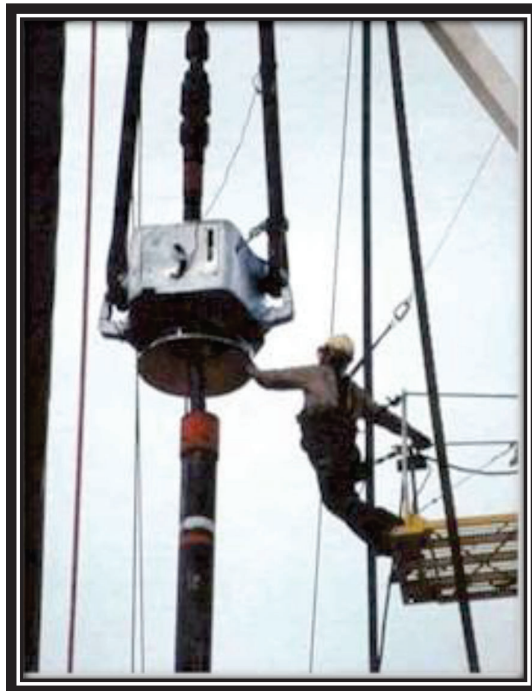
**FIGURA 3. 4: CORRIDA DE CASING DE MANERA CONVENCIONAL**

Una de las operaciones que abarca un considerable tiempo en la etapa de perforación es revestir de manera convencional los hoyos perforados, siendo necesario una gran cantidad de personal y herramientas para alcanzar el punto de asentamiento de casing, disminuyendo la eficiencia y seguridad al revestir los hoyos conductor, superficial e intermedio, por estos motivos se plantea el uso de casing drive system como una solución para mejorar la etapa de perforación en las secciones de 24”, 16” y 12 1/4”.

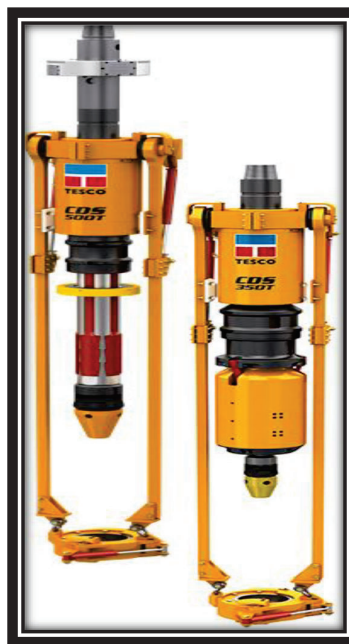
**FIGURA 3. 5: CASING DRIVE SYSTEM**

Para reducir el tiempo de corrida de casing en los pozos del campo Sacha, se propone el uso de la herramienta Casing Drive System desarrollada por la empresa Tesco. En el hoyo conductor las tecnologías de CwD y Casing Drive System van de la mano optimizando aún más los procesos de perforación y corrida de casing que se realizan de manera simultánea y de forma segura.

Como requerimiento técnico para el uso del CDS es necesario contar con un Top Drive que puede ser de cualquier fabricante en todos sus tamaños y capacidades, además una conexión eléctrica de 450 voltios para la unidad de potencia y para el manejo del casing. La herramienta CDS ha demostrado ser muy versátil debido a que se encuentra disponible para todos los diámetros de casing, se puede emplear en varias profundidades en pozos con diferentes grados de inclinación y se aplica a todas las geometrías del hoyo. (Tesco, 2016)

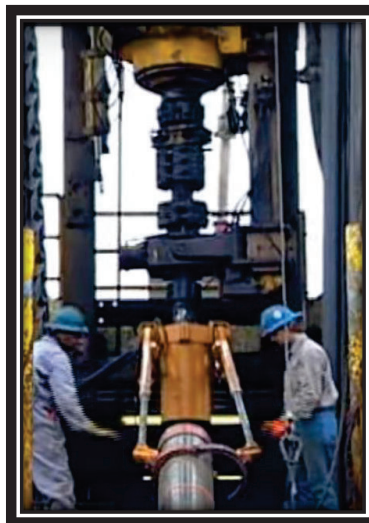
**FIGURA 3. 6: CORRIDA DE CASING MEDIANTE CDS**

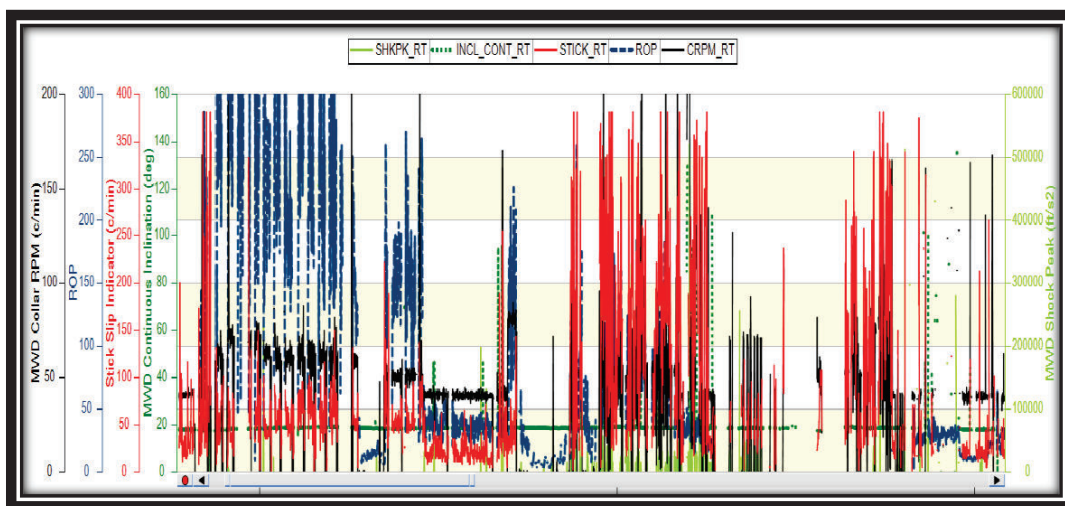
**FIGURA 3. 13: ALTOS VALORES DE STICK AND SLIP**

Las fallas mecánicas en los motores de fondo utilizados en la sección de 12 1/4", se deben principalmente a la fatiga que estos presentan luego de superar su vida útil. Esta vida útil oscila entre las 200 y 400 horas; normalmente la goma del estator es la más afectada. Estas fallas repercuten en la perforación de los pozos, provocando que el peso de la sarta no caiga sobre la broca, altas presiones a bajos caudales y atascamiento del motor. Estos aspectos influyen en tiempos no productivos al realizar viajes a superficie no planificados y dificultan el trabajo direccional.

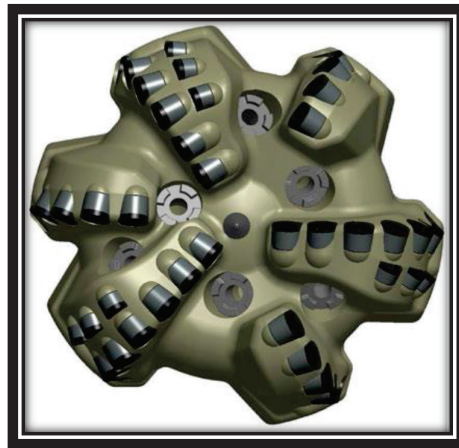
Con el objetivo de mejorar la calidad del hoyo y la velocidad al correr registros eléctricos en la sección de 8 1/2", se sugiere el uso de brocas con cortador cónico central, las cuales fueron usadas por Petroamazonas en la perforación de pozos tipo J y S del campo Eden Yuturi de la cuenca oriente del Ecuador.

**FIGURA 3. 14: BROCA PDC CON CORTADOR CÓNICO CENTRAL**

En pozos adyacentes, el perforador logró conseguir una ROP de 60 a 65 pph llegando a TD en buenas condiciones; pero presentando poca estabilidad lateral causando dificultades al bajar herramientas de fondo, siendo necesario viajes de calibración para acondicionar el hoyo antes de correr registros eléctricos en las zonas de interés.
