# ESCUELA POLITÉCNICA NACIONAL

### “DISEÑO Y CONSTRUCCIÓN DE UNA MÁQUINA DE DESGASTE ACELERADO PARA HOMOLOGACIÓN DE MAQUINARIA AGRÍCOLA EN MOTOCULTORES PARA SUELOS TÍPICOS DE LA REGIÓN CENTRO DEL ECUADOR: CASO DE ESTUDIO ASPAS DEL MOTOCULTOR YTO DF151”

PROYECTO PREVIO A LA OBTENCIÓN DEL TÍTULO DE MAGÍSTER EN  
SISTEMAS AUTOMOTRICES

Quito, febrero de 2017

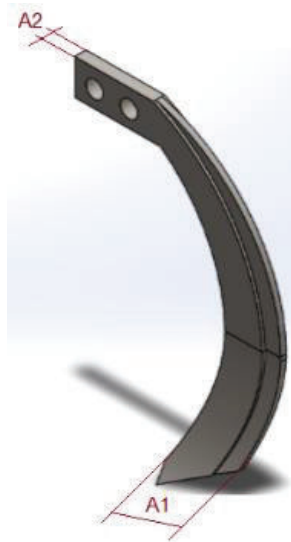
Figura 4 Modelado de cuchilla del rotavator

Cálculo del área: Para el análisis se debe tomar en cuenta el área de la cuchilla como indica la Figura 4, que se encuentra en contacto con el suelo siendo:

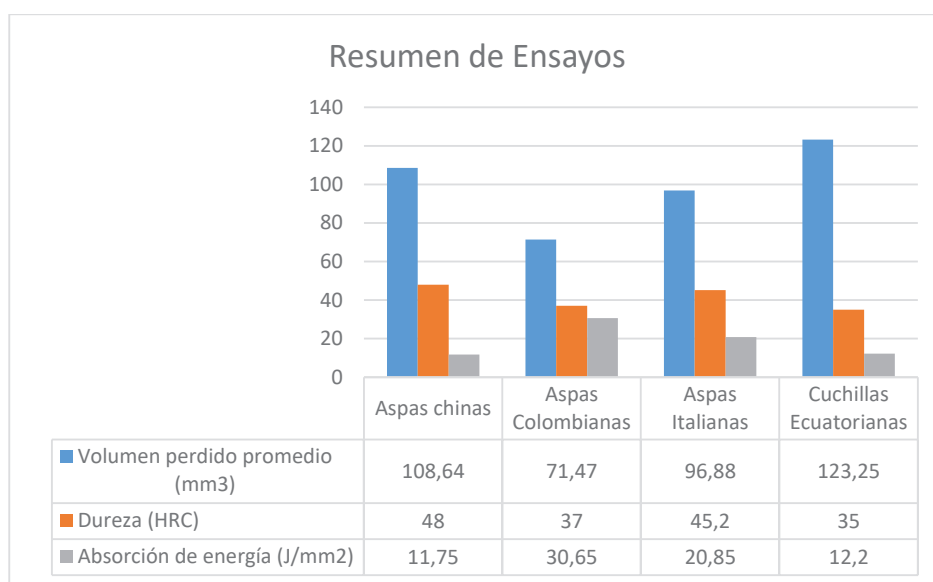
Tabla 8 Resultados de los ensayos realizados a las aspás

A continuación, se presenta la Tabla 8 donde se puede observar los resultados de Volumen Perdido Promedio (VPM), Dureza y Absorción de energía de las diferentes muestras de aspás que se comercializan en Ecuador.

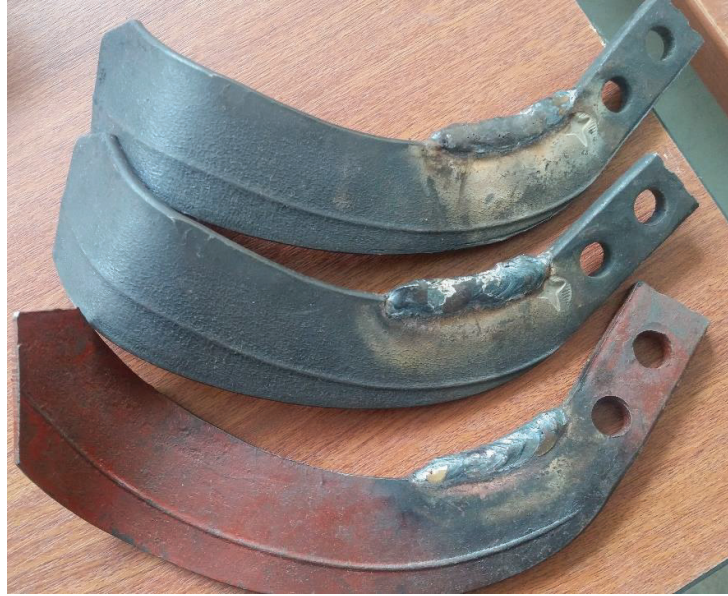
*Figura 11. Cuchillas añadidas material A36 por soldadura*

El MAGAP, con su regional en Riobamba, ha de atender las necesidades de los agricultores en cuanto a mecanización agrícola, en tal virtud se ha mencionado la problemática de este ministerio en cuanto al bajo índice de fiabilidad de las aspas del motocultor YTO DF 15l el mismo que tiene la misión de labrar superficialmente el suelo y de esta manera dinamizar el trabajo en horticultura, sin embargo, uno de los problemas acuciantes es la rotura de las aspas lo cual se ha llegado a solucionar en función al estudio, ensayos y análisis detallados anteriormente los cuales señalaban a la pobre sección transversal del aspa china como uno de los factores preponderantes en el problema, se ha trabajado en ello dotando al aspa de una mayor sección trasversal a través del método de añadidura de material el mismo que consiste en soldar en la zona de fractura una varilla de acero A36 y recubrirlo con cordón de soldadura de arco tradicional con electrodo 6011 como se puede ver en la Figura 11, los resultados han sido excelentes dando un total de roturas de 0, pero hay que considerar que las aspas se van desgastando rápidamente (brillo metálico excesivo al trabajar) lo que lleva a prevenir que en un corto tiempo de vida útil se llegará al límite de desgaste y consecuentemente se llegará a romper irremediablemente, lo anterior relaciona directamente la presencia de cromo y manganeso en pequeñas o nulas proporciones lo que conlleva a que las aspas sean vulnerables en mayor grado ante el desgaste, abrasión e impacto típico del trabajo agrícola.

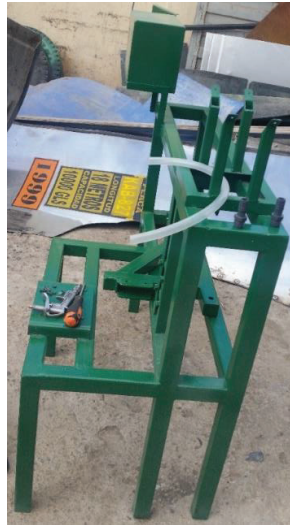
*Figura 19. Corte y ensamblaje del equipo*

Se inició construyendo la estructura principal del equipo como se indica en la Figura 19 a continuación mostrada.

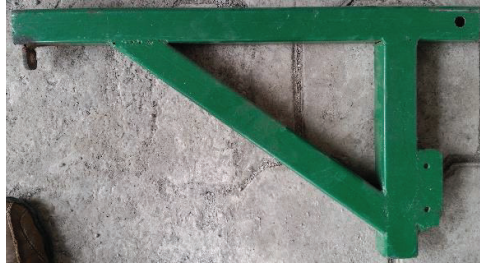
*Figura 20. Brazo Palanca del equipo*

Luego se construyó el brazo palanca como se observa en la Figura 20 a continuación mostrada.

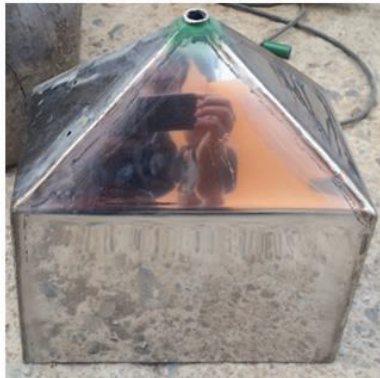
*Figura 21. Tolva*

En la Figura 21, se muestra la tolva construida

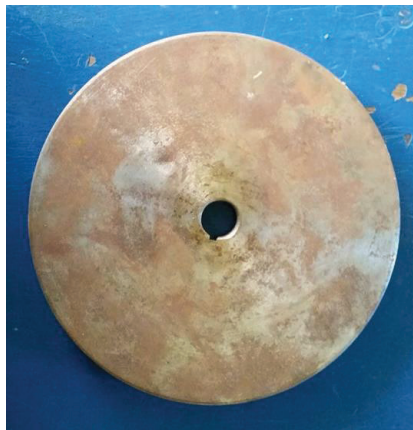
*Figura 22. Disco de abrasión*

El disco de abrasión se puede observar en la Figura 22 a continuación mostrada.

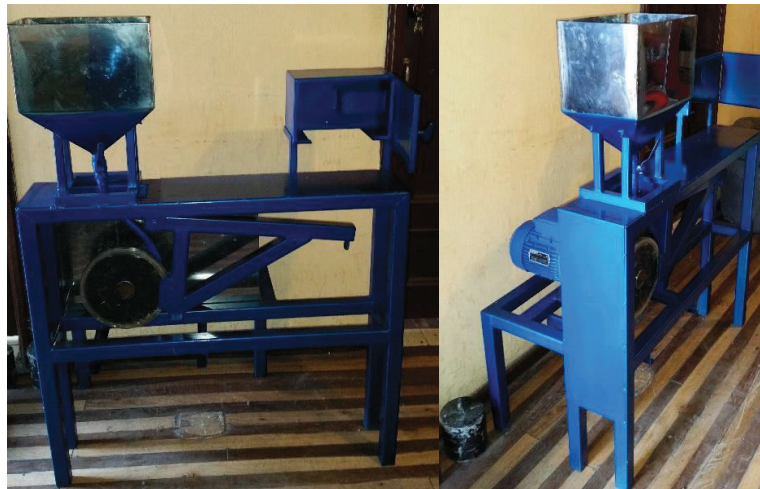
*Figura 25. Culminación del equipo*

Para terminar la construcción del equipo se debe instalar en la base de la tolva la llave de paso, la cañería y la boquilla de suministro del abrasivo. Adicionalmente a eso cubrir con una capa de pintura para prevenir la corrosión, quedando como se ven en la Figura 25 a continuación mostrada.

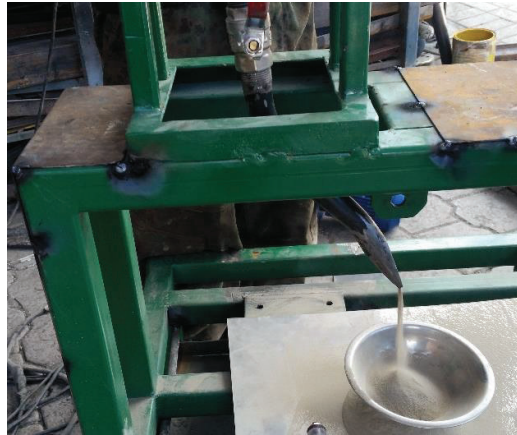
Figura 26. Visualización de la cortina de abrasivo

Una vez instalado la tolva la cañería y la boquilla se deben realizar ajustes en la boquilla hasta obtener una cortina continua y uniforme para poder cumplir con la norma y obtener pruebas más precisas.

- Se inició comprobando la cortina de abrasivo como indica la Figura 26, debiendo ser esta uniforme

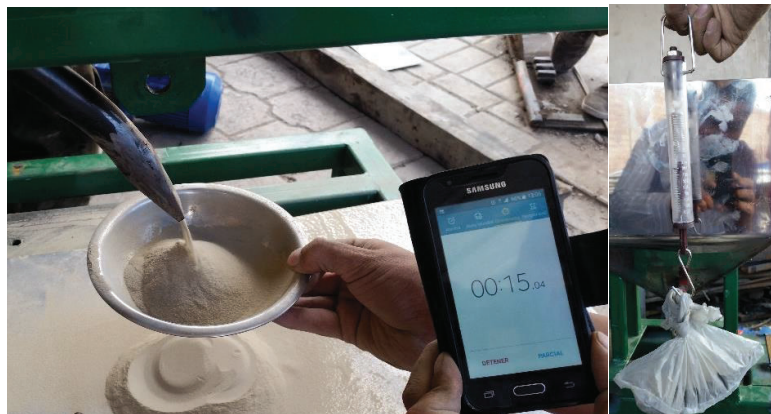
Figura 27. Medición del caudal de abrasivo

- Luego se comprobó el caudal de abrasivo como indica la norma siendo de entre 300 a 400 g/min. Siendo el caudal para este equipo de  $310 \pm 5$  g/min como se muestra en la Figura 27 a continuación.
