# **ESCUELA POLITÉCNICA NACIONAL**

### **ANÁLISIS DEL PELIGRO POR FENÓMENOS DE REMOCIÓN EN MASA EN LOS TALUDES DE UN TRAMO DE LA QUEBRADA SHANSHAYACU, ZONA QUITUMBE, DISTRITO METROPOLITANO DE QUITO**

**PROYECTO PREVIO A LA OBTENCIÓN DEL TÍTULO DE INGENIERO GEÓLOGO**

**Quito, Abril 2017**

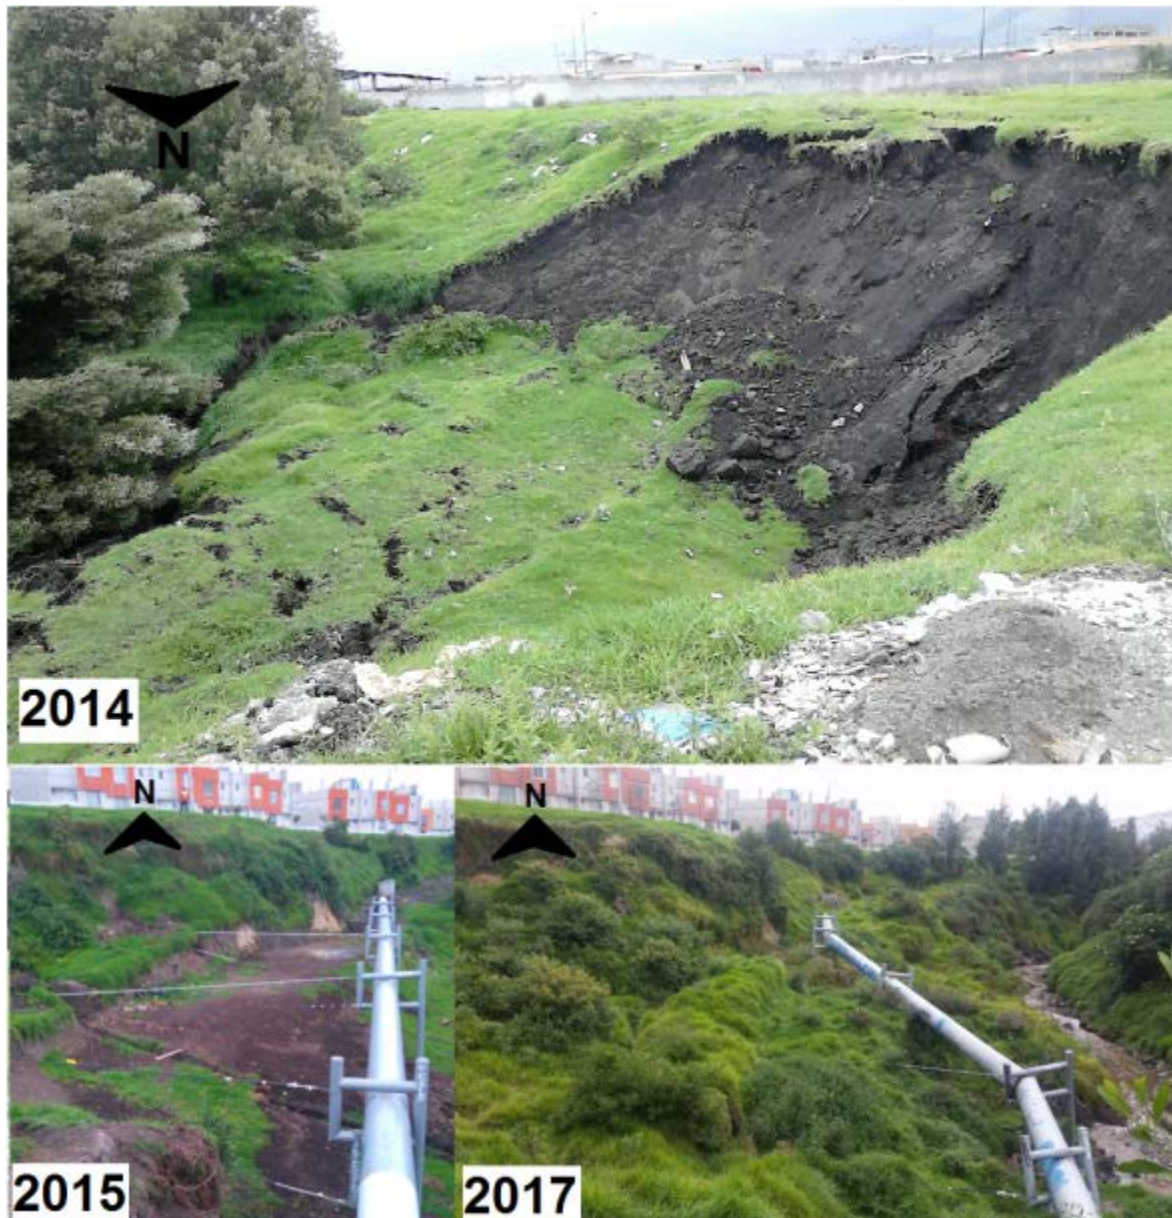
Figura 1.1. Avance de un deslizamiento ubicado frente al Barrio Terranova, calle S37C.  
Fuente: Administración Zonal Quitumbe

De acuerdo a los informes del 4 de mayo (Informe No. JZCS-AZQ/GRD-019) y 19 de agosto del 2015 (Informe No. JZCS-AZQ/GRD-028) de la Administración Municipal Zona Quitumbe, han existido deslizamientos en esta zona desde el año 2014 (marzo de ese año), como se puede apreciar en la figura 1.1., los mismos que permanecen activos hasta la actualidad, presentando características de deslizamientos rotacionales con profundidades de metros a decenas de metros. Según el testimonio de los moradores de los barrios aledaños, los deslizamientos han sido y son causados por periodos intensos de lluvias, por lo general cuando las precipitaciones duran más de 24 horas.

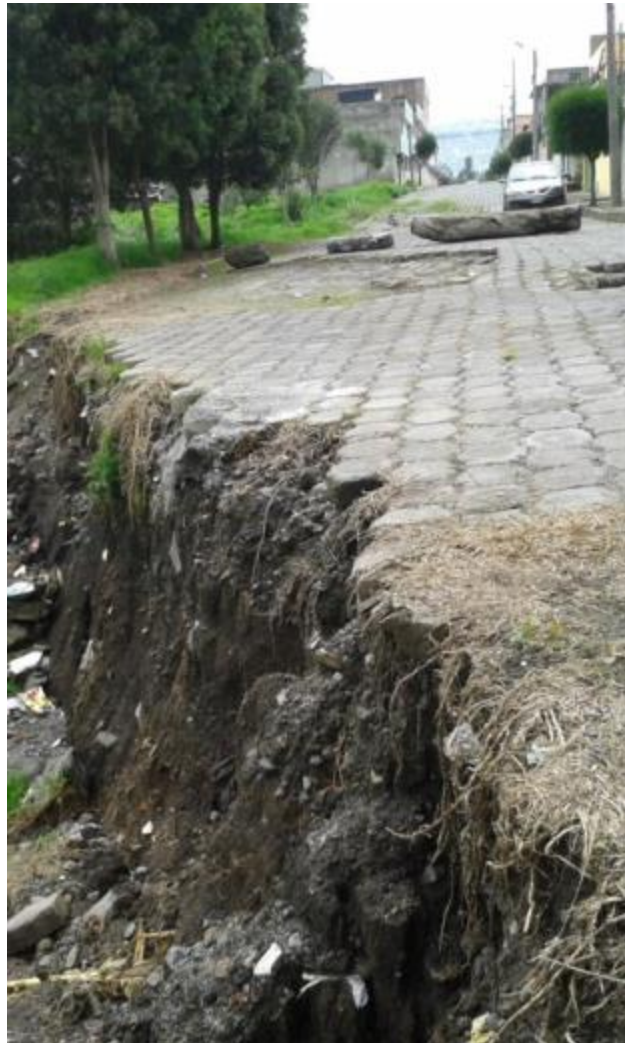
Figura 1.2. Calle S37C con daño en el adoquinado por avance del escarpe del deslizamiento. Fuente: Administración Zonal Quitumbe, año 2014

En cuanto a los daños a infraestructuras, los informes mencionados anteriormente por parte de la Administración Zonal Quitumbe y fotos anexas a estos, evidencian el perjuicio existente, como se puede ver en la figura 1.2.

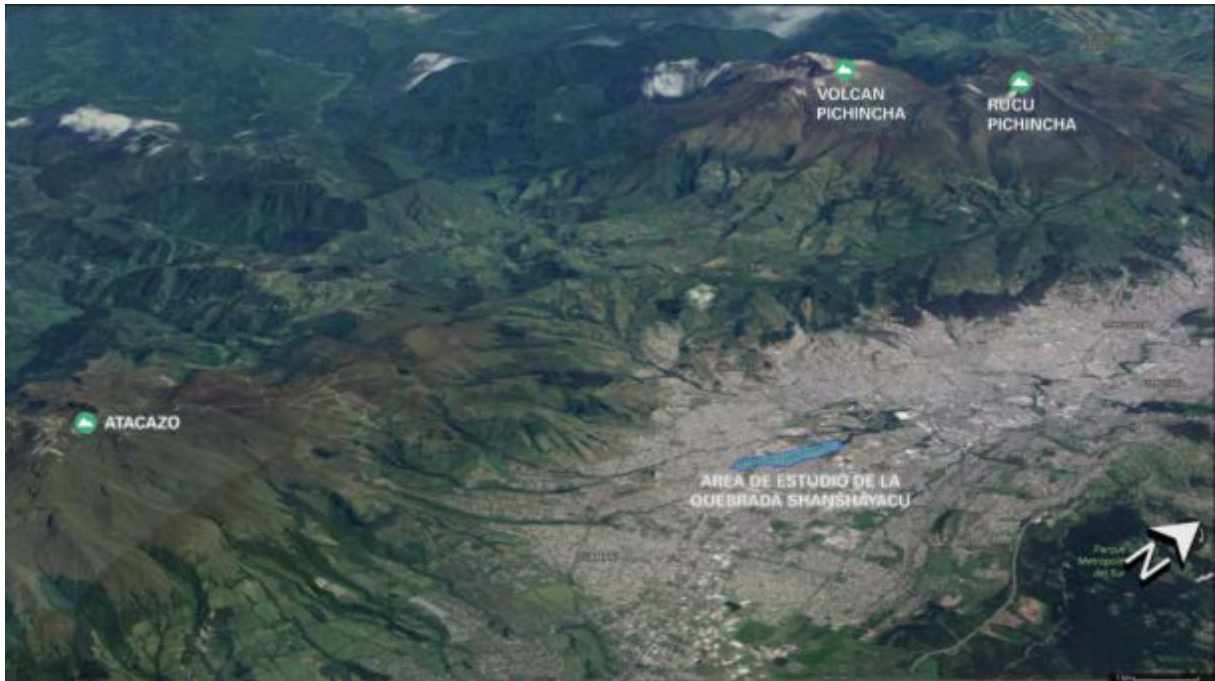
Figura 1.6. Geformas representativas del sur de Quito, cercas a la zona de estudio.

La Subcuenca del Sur de Quito está limitada al norte por el domo El Panecillo y el río Machángara, al sur por la quebrada Saguanchi afluente del río San Pedro, al oeste por los complejos volcánicos Atacazo – Ninahuilca (CVAN) y Pichincha (estructural basal El Cinto) y al este por la Loma de Puengasí, la cual tiene una morfología más suave y menos erosionada (Peñafilel, 2009; Villagómez, 2003). En la figura 1.6. se puede observar las estructuras geomorfológicas principales del sur de Quito.

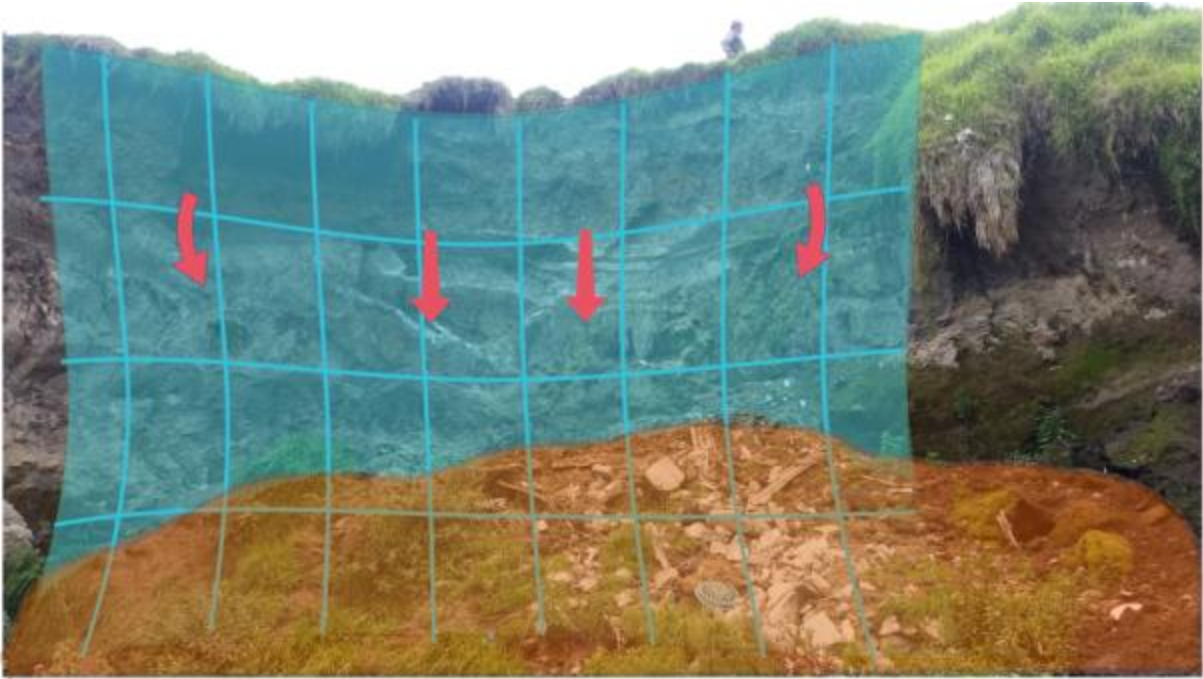
Figura 3.2. Ejemplo de Deslizamiento rotacional.

El tipo de movimiento se determinó en función de la dinámica observada en campo y que es característica de cada uno. Por ejemplo en el caso de caída libre se observan bloques grandes desprendidos y depositados por la gravedad; los deslizamientos rotaciones exhiben una superficie de rotura circular y se observan escarpes profundos como se observa en la figura 3.2.

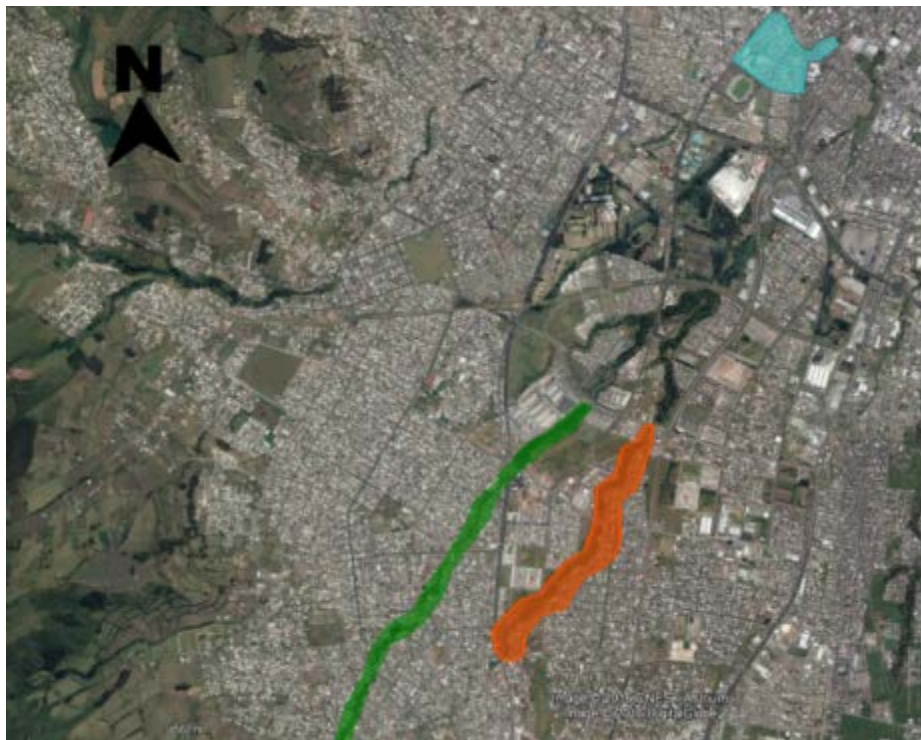
Figura 3.6. Ubicación de la Quebrada Ortega (color verde) respecto la Quebrada Shanshayacu (color naranja); zona de Turubamba (color celeste). Fuente: Google Earth, 2016.

Para poder tener una mejor idea de la litología de la quebrada, se realizaron levantamientos de columnas estratigráficas (figura. 3.5.) en la Quebrada Ortega; la cual se ubica al Oeste de la Quebrada Shanshayacu (figura. 3.6.), y en donde se realizan las obras para la construcción del Metro de Quito. Gracias a lo cual existen afloramientos descubiertos en donde se puede observar los distintos tipos de material existentes. El material encontrado fue de gran utilidad para establecer una correlación con los suelos de la zona de estudio.

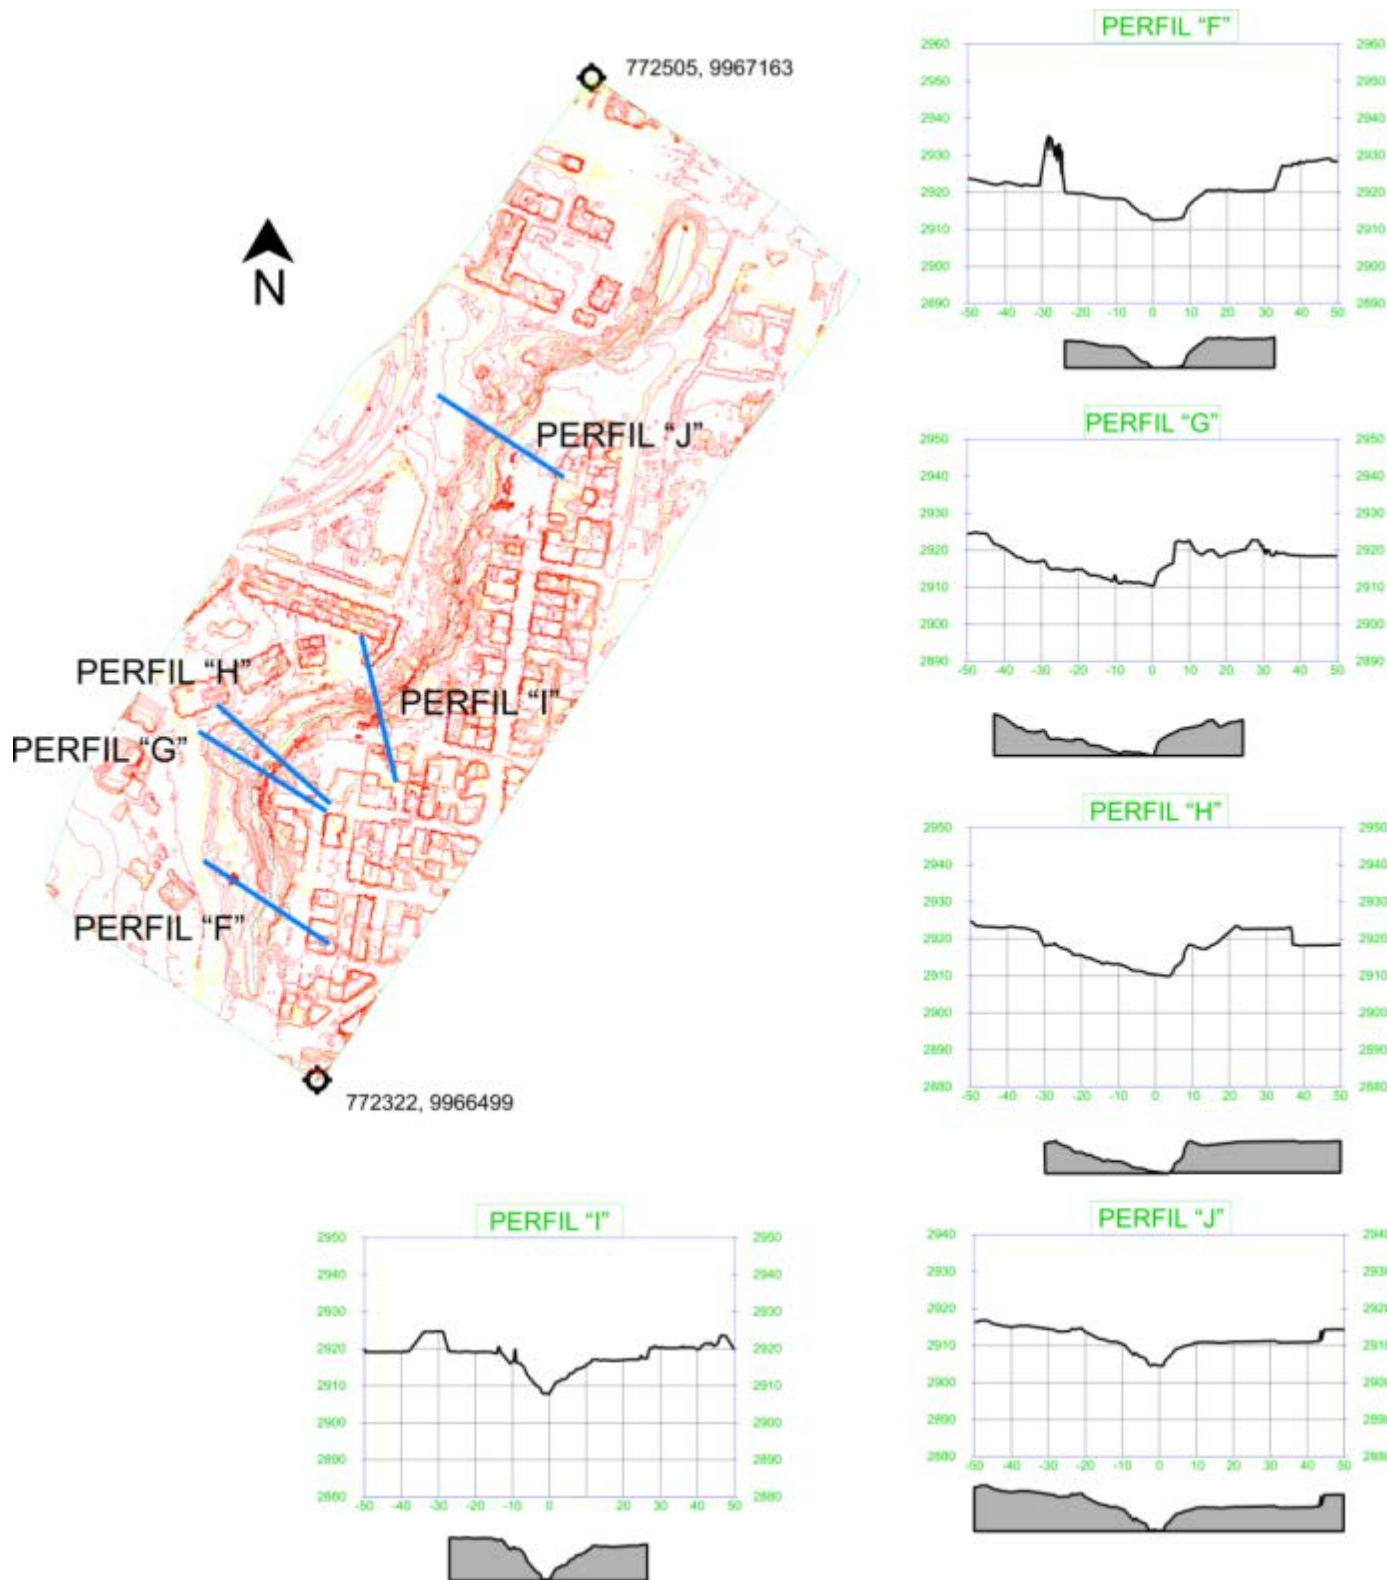
Figura 3.11. Curvas de nivel mediante el uso de un Dron y perfiles obtenidos con CAD.

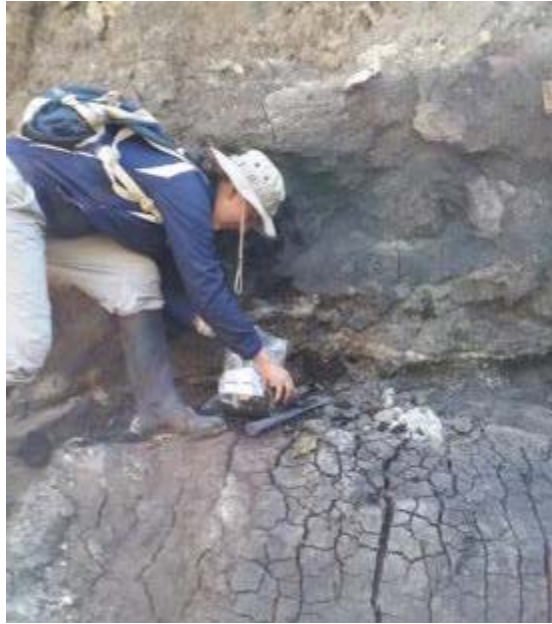
Fotografía 3.1. Toma de muestras para el ensayo S.U.C.S.

En la fotografía 3.1. se visualiza la recolección de muestras para efectuar los ensayos S.U.C.S, y en fotografía 3.2. se puede observar la toma de muestras para el ensayo de corte directo.

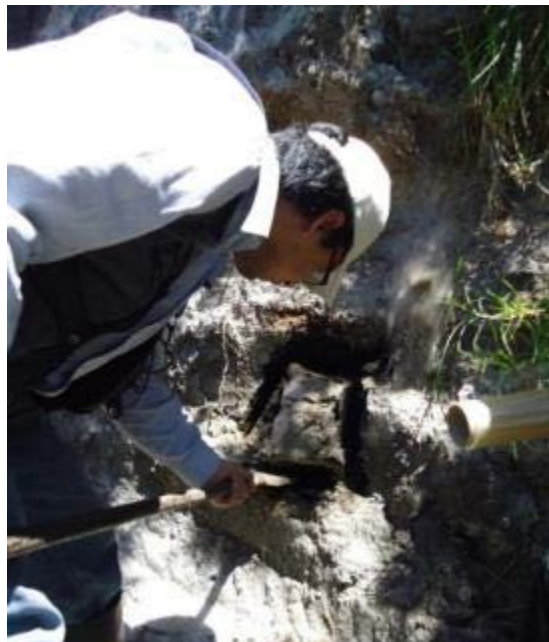
Fotografía 3.2. Extracción de muestra de suelo para el ensayo de corte directo.

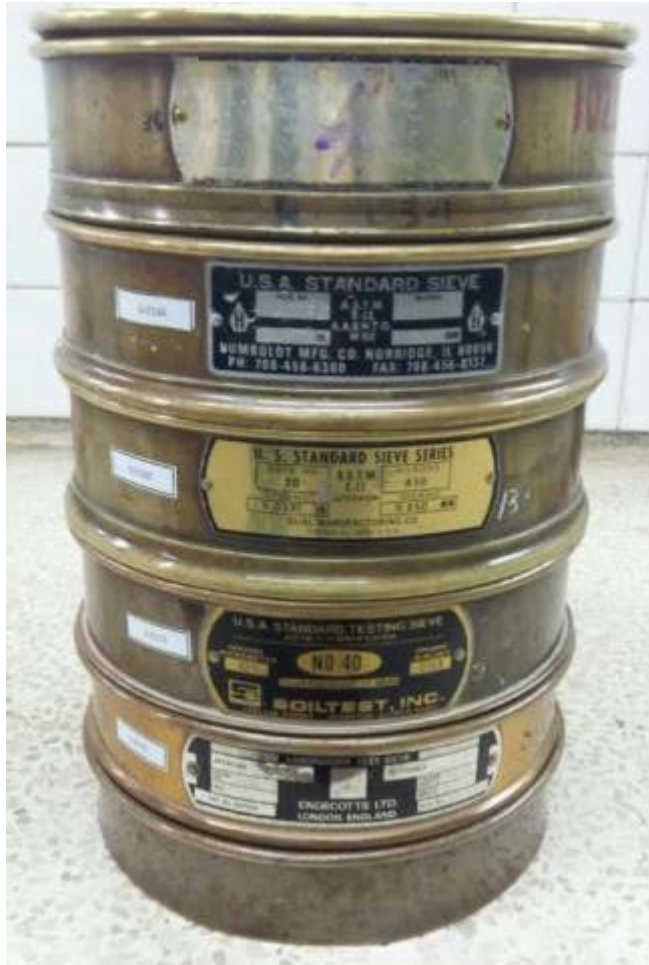
Fotografía 3.4. Serie de tamices: No.4, No. 10, No.20, No. 40, No. 200 y Bandeja de recolección.

En la fotografía 3.4. se puede observar la serie de tamices mencionada anteriormente.

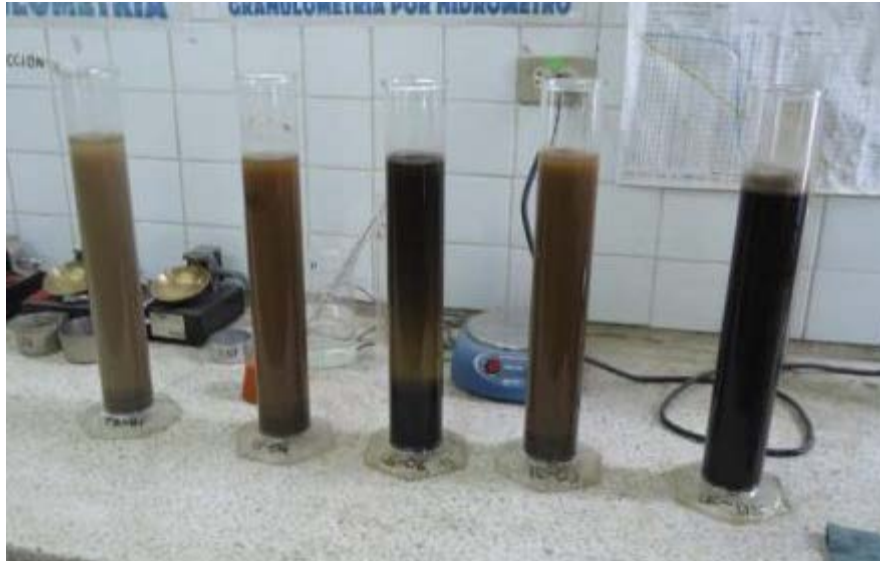
Fotografía 3.5. Probetas con muestras analizadas utilizando el hidrómetro.

Este ensayo se fundamenta en la sedimentación de las partículas de suelo en agua. Las partículas se asientan a diferentes velocidades, dependiendo de sus formas, tamaños y pesos. En la fotografía 3.5. se observa la ejecución de este ensayo.

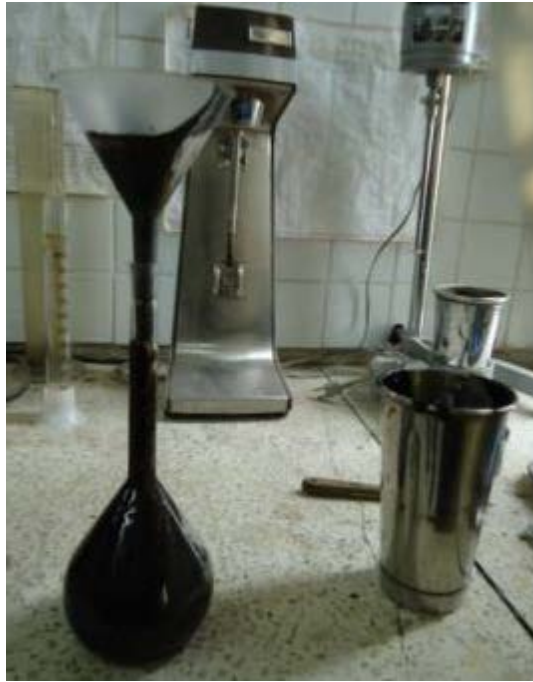
Fotografía 3.6. Materiales necesarios para la estimación del peso específico (Gs).

Para realizar el análisis de granulometría por hidrómetro es necesario conocer el Peso Específico del suelo, para lo cual se realiza un ensayo de densidad de sólidos (Gs). Este ensayo se lo realizó primeramente pesando el matraz con agua, luego mezclando la muestra con agua y volviendo a pesar, y finalmente el peso del matraz con la mezcla de la muestra pero extrayendo el aire dentro del recipiente (Fotografía 3.6.).

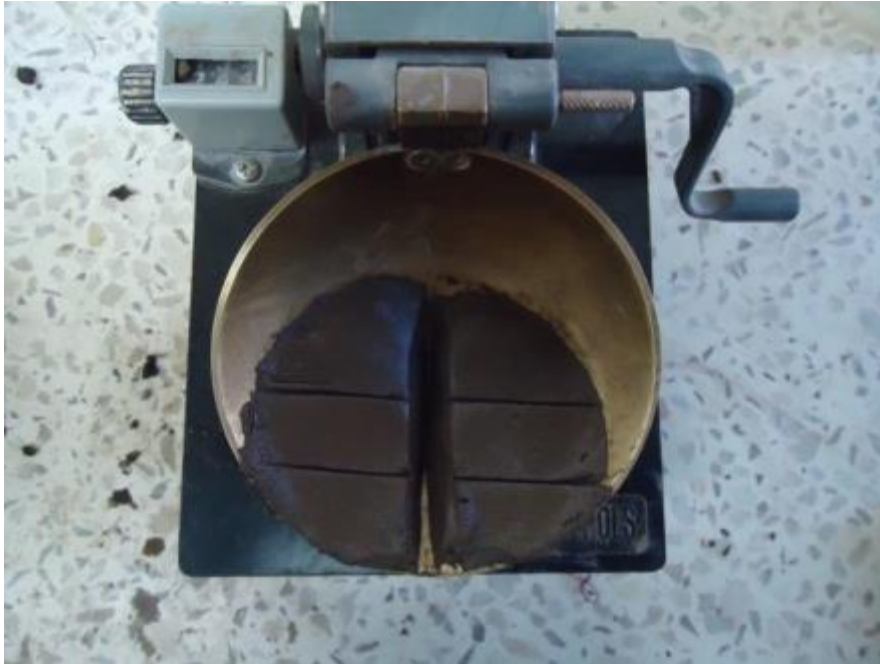
Fotografía 3.7. Estimación del límite líquido (LL), empleando una Cuchara de Casagrande.

Límite Líquido: se define como el contenido de agua (en porcentaje), requerido para cerrar una distancia de 12.7 mm a lo largo del fondo de la ranura creada en el centro de la pasta de suelo que está en la cuchara de Casagrande, a los 25 golpes (Das, 2001). La fotografía 3.7. representa la porción cerrada después de cierto número de golpes.

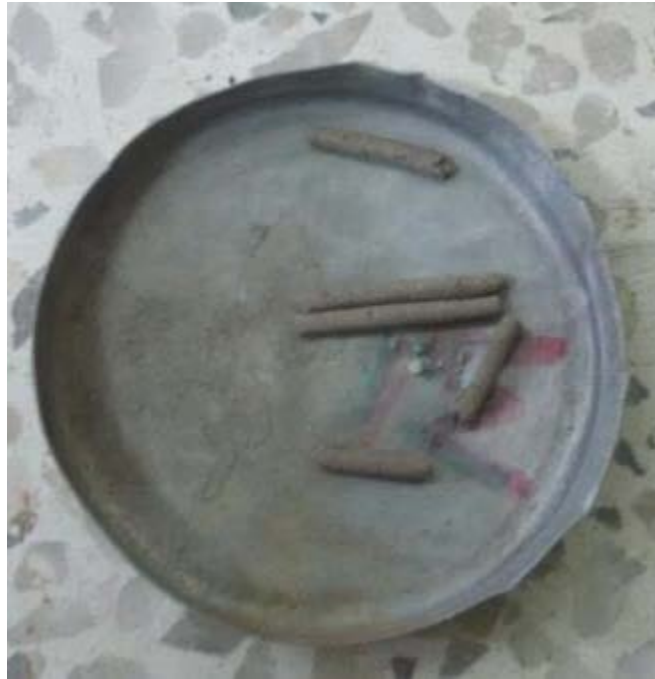
Fotografía 3.8. Rollitos para obtener el límite plástico.

Límite Plástico: se define como el contenido de agua (en porcentaje), con el cual el suelo, al ser enrollado en rollitos de 3.2 mm de diámetro, se desmorona. El límite plástico es el límite inferior de la etapa plástica del suelo (Das, 2001). La fotografía 3.8. representa los rollitos formados después de 24 horas en el horno.

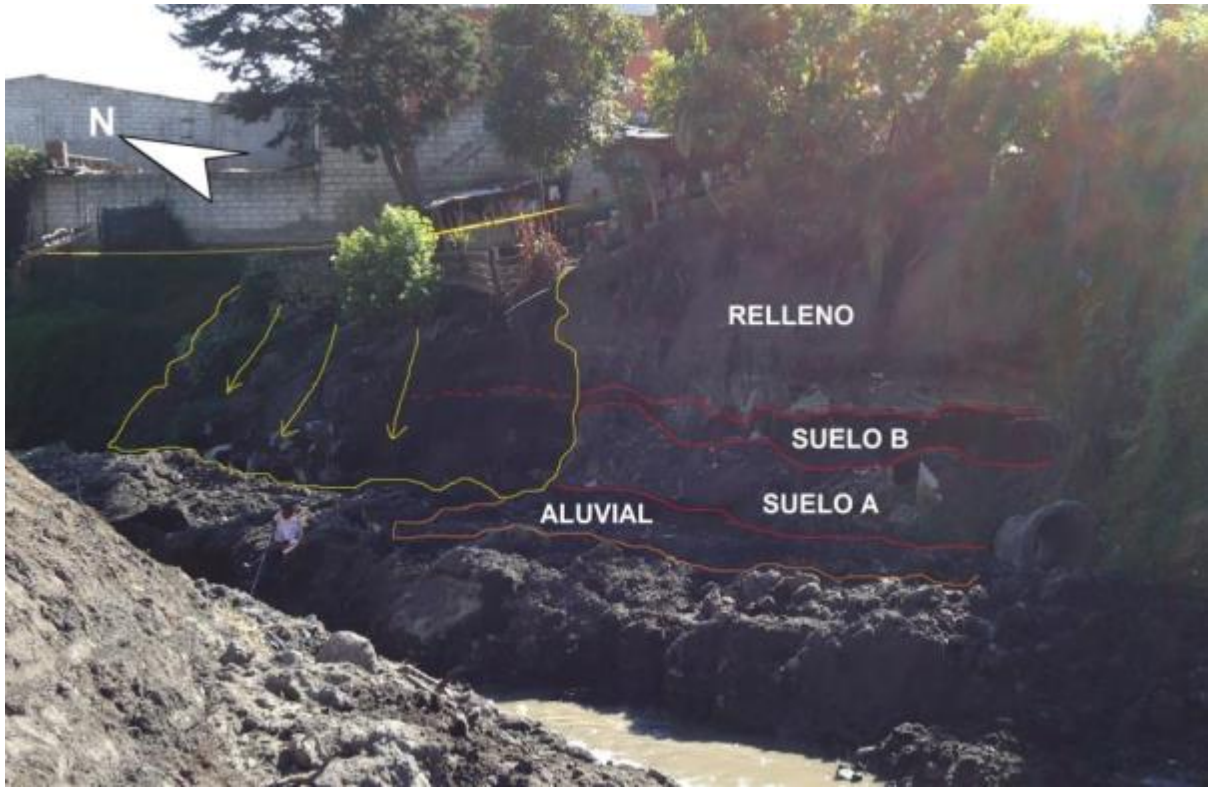
Fotografía 4.1. Litoestratigrafía del perfil "F".

En la fotografía 4.1. se puede observar un afloramiento en donde se observan el relleno, suelo B, suelo A, y también el aluvial; como un ejemplo de talud descubierto donde se realizó el levantamiento de una columna.

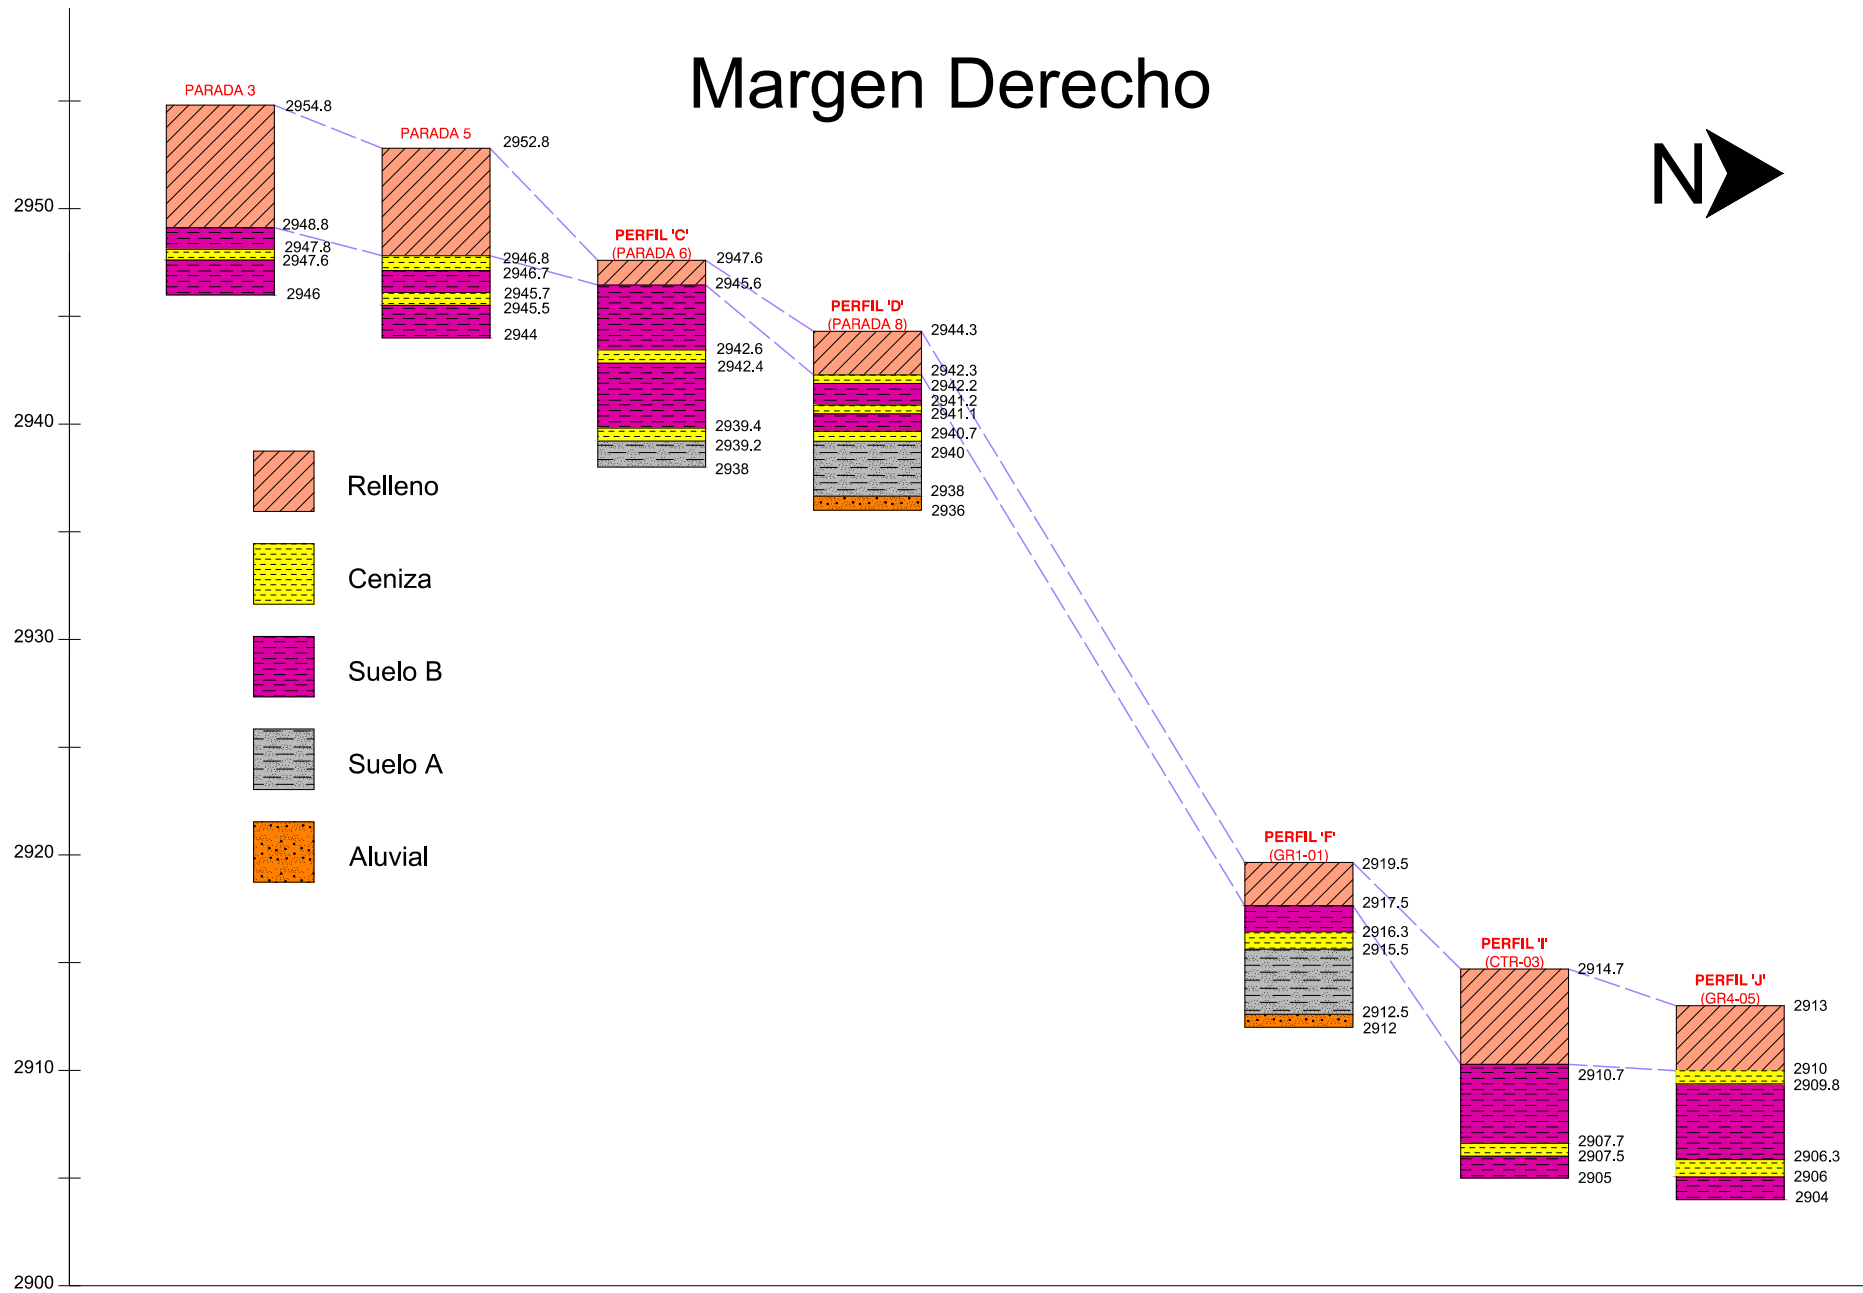
Figura 4.4. Esquema de columnas litológicas margen derecho.

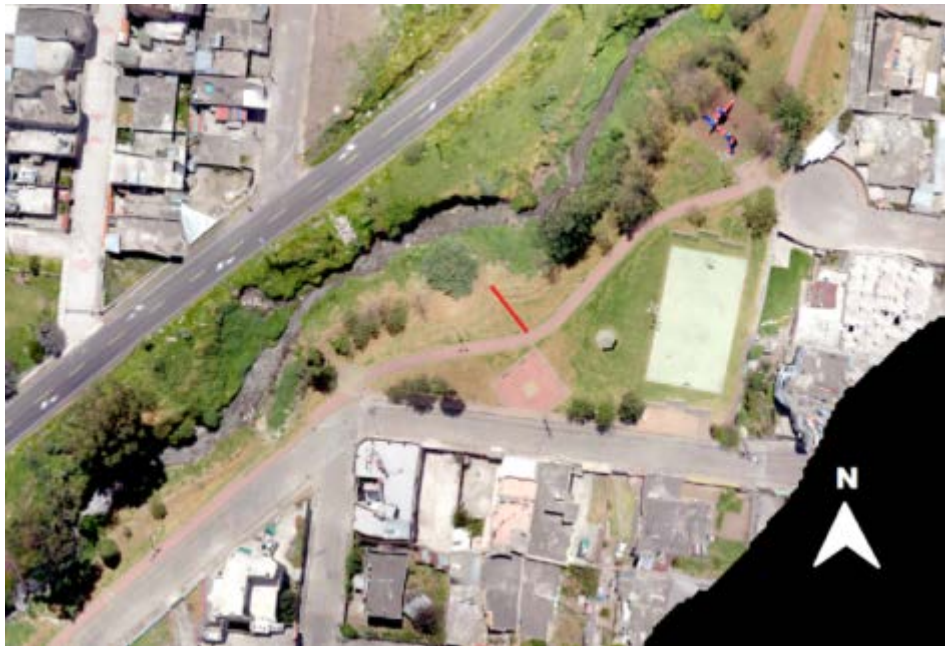
Figura 5.2. Línea roja, ubicación en donde se tomó el radargrama, Deslizamiento parque lineal Cdla. El Ejército. Dirección N-W. Ubicación: 772190,90; 9966292,22.

De acuerdo a un radargrama obtenido en la Quebrada Shanshayacu, con el uso de un Georadar facilitado por el Instituto Espacial Ecuatoriano y utilizado para un proyecto adicional de titulación, (figura 5.2.); se pueden observar una serie de rasgos morfológicos, figura 5.3., en la cual, la línea de color azul y más corta indica una posible discontinuidad en la que podría ser zona de relleno sobre el suelo B, que puede funcionar como una superficie de falla del deslizamiento, la cual no es muy común por su alta plasticidad (Fotografía 5.1.).

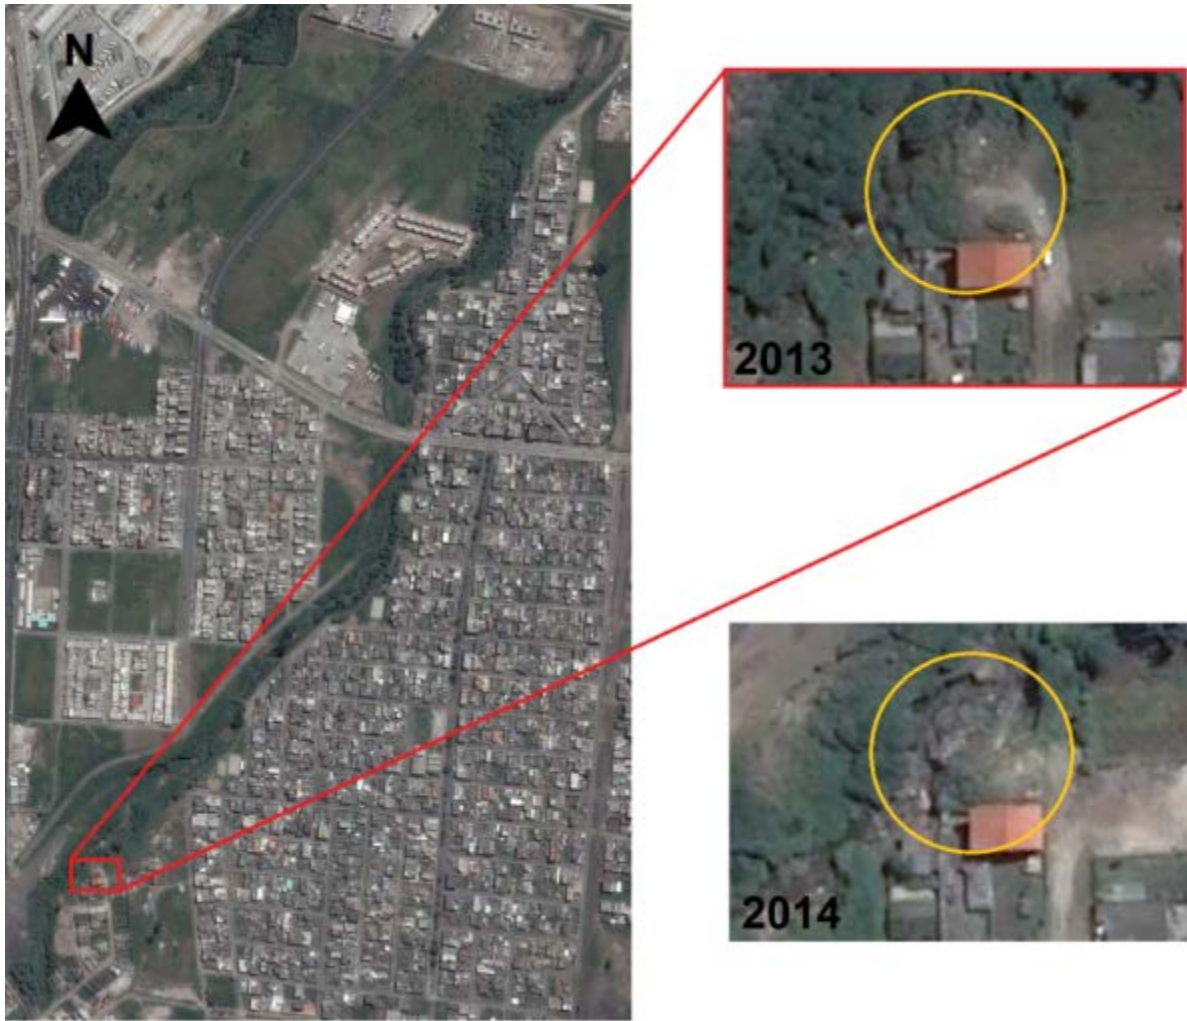
Figura 5.5. Deslizamiento ubicado en el perfil "C" en los años 2013 y 2014. Fuente: Google Earth, 2013-2014.

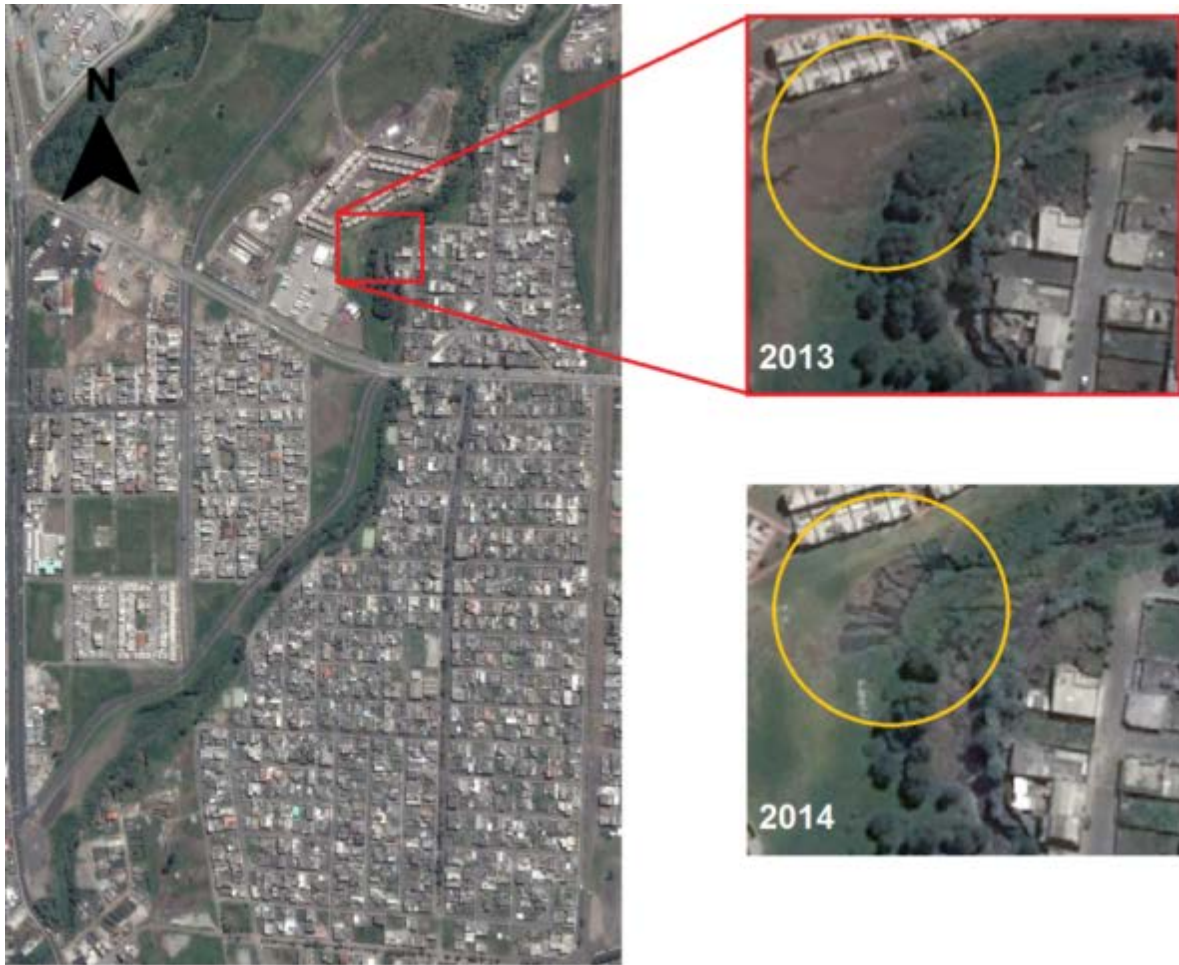
Figura 5.6. Deslizamiento en el perfil "G" y "H" en los años 2013 y 2014. Fuente: Google Earth, años 2013-2014.

En la serie de fotografías tomadas de Google Earth de los años 2003 a 2016 y que se muestra en la figura 5.4., se puede observar que la mayor cantidad de deslizamientos se dispararon en el año 2014 (Figuras 5.5. y 5.6.) y pueden estar asociados a periodos de lluvias intensas a inicios del mismo año, además del periodo de sismos del 12 de agosto del 2014 y sus réplicas. Es importante señalar que la combinación de sismos posteriores a periodos de lluvias intensas, configuran un escenario de multiamenaza que agrava las condiciones de estabilidad en laderas de baja resistencia.

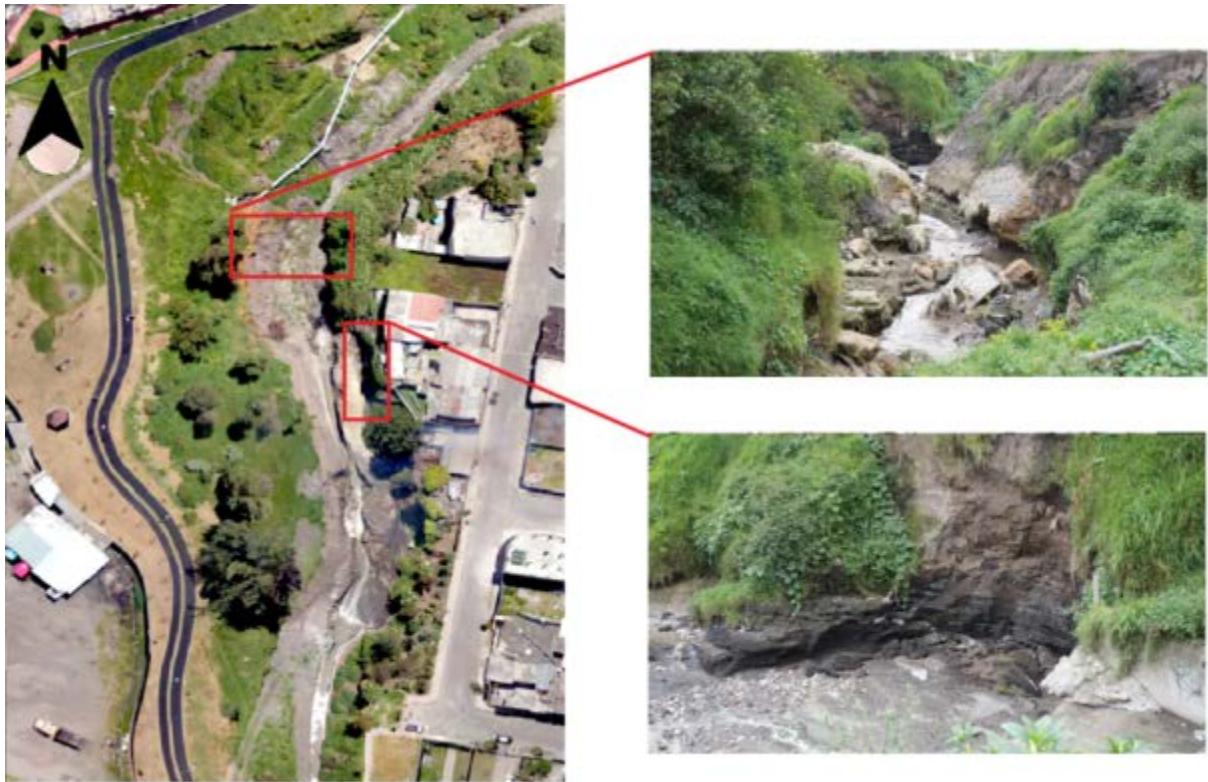
Figura 5.7. Socavación al pie de talud.

- Erosión y socavamiento al pie del talud: este aspecto va de la mano con el proceso antrópico que ha modificado el caudal del río, incrementándolo. El río produce socavación al pie del talud (Figura 5.7.) y esto a su vez lleva a la reactivación de los deslizamientos.

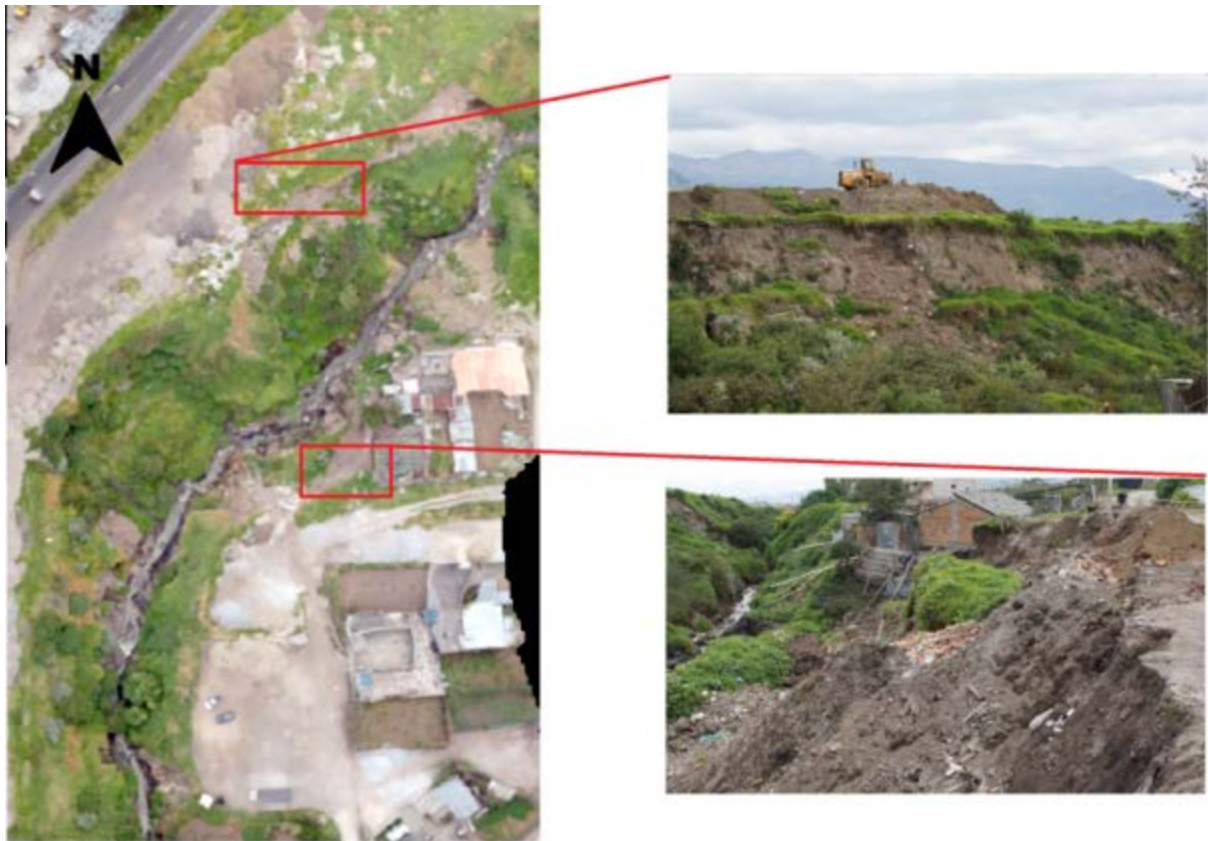
Figura 5.8. Desperdicios arrojados.

- Sobrecargas: información proporcionada por parte de algunas personas que viven cerca de la quebrada desde hace varios años, indica que el relleno se realizó con el fin de “ganar” territorio y en cierta manera solucionar el crecimiento urbano. Sin embargo, el relleno constituye una carga más al talud; ya que, en algunas partes de la quebrada su espesor es muy potente (de 5 a 14 m aproximadamente hacia el sur de la zona de estudio). De la misma manera las casas ubicadas en el borde de la quebrada que arrojan desperdicios, generan una carga extra al talud, aumentando los esfuerzos al cortante (Figura 5.8.).

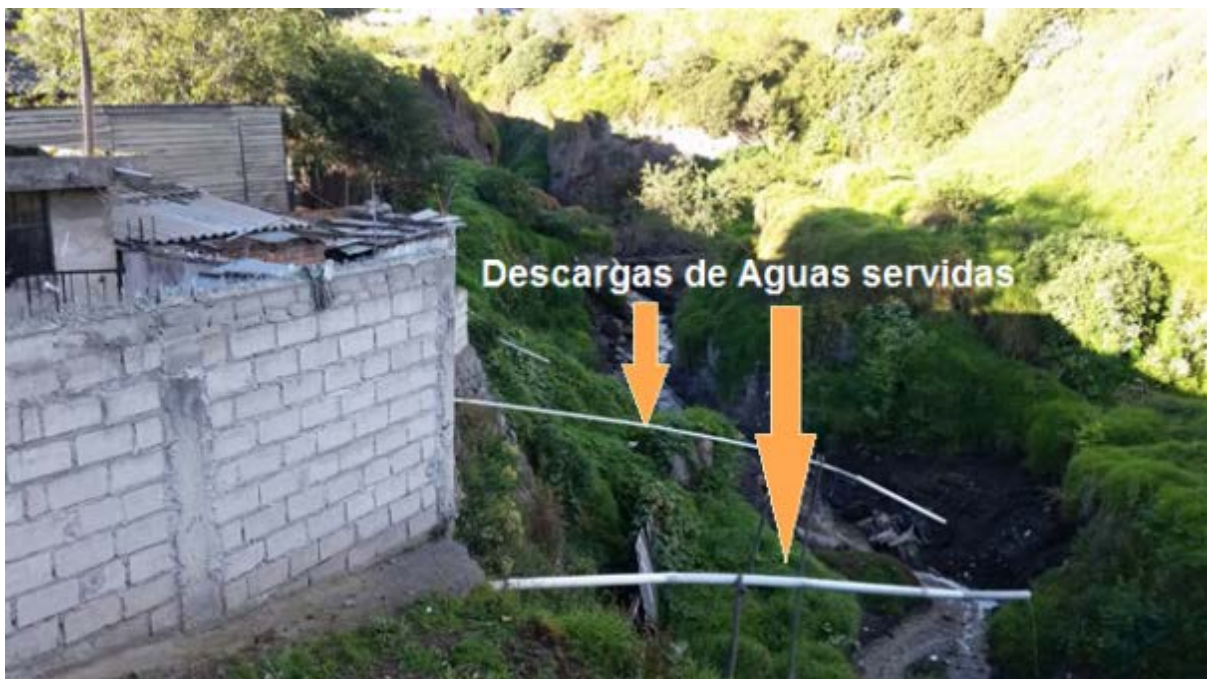
Fotografía 5.2. Descargas de aguas servidas por parte de la casa en el perfil “C”.

Se evidencia una fuerte erosión ocasionada por el incremento del caudal de la quebrada, que a su vez es producto de las descargas de aguas servidas arrojadas al río por parte de la vivienda del sitio (Fotografía 5.2.), de igual manera existe la presencia de escombros arrojados directamente a la quebrada (Fotografía 5.3.).

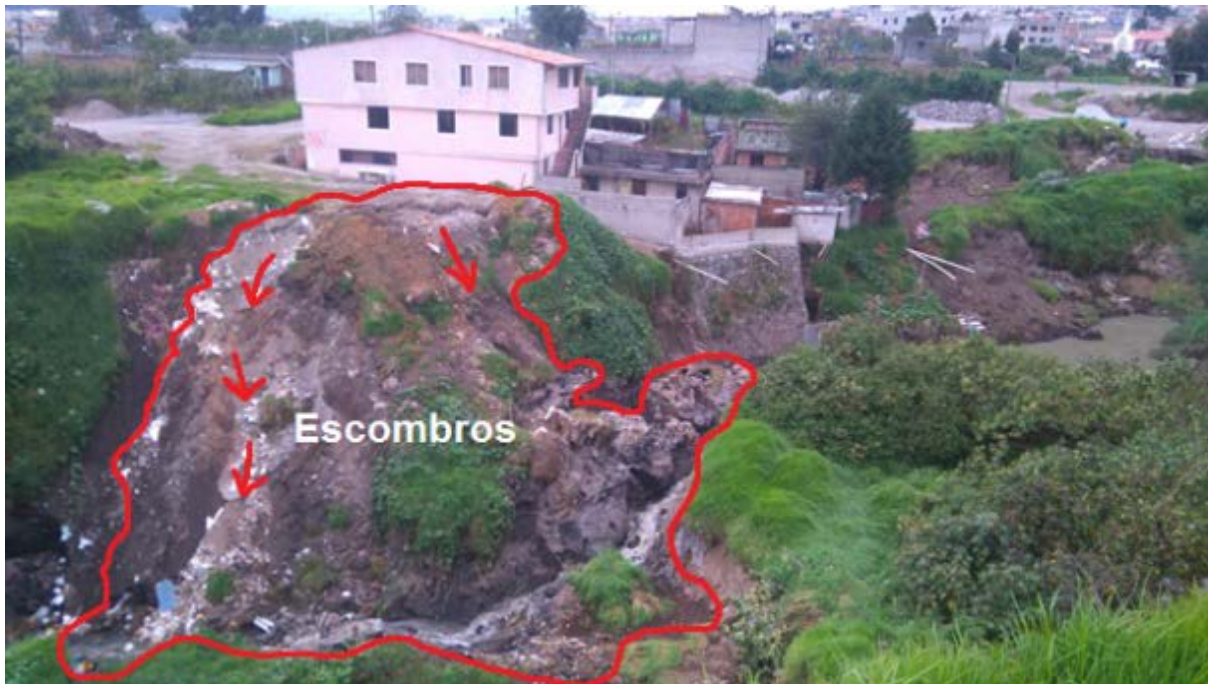
Fotografía 5.3. Escombros arrojados al talud en la casa presente en el perfil "C".

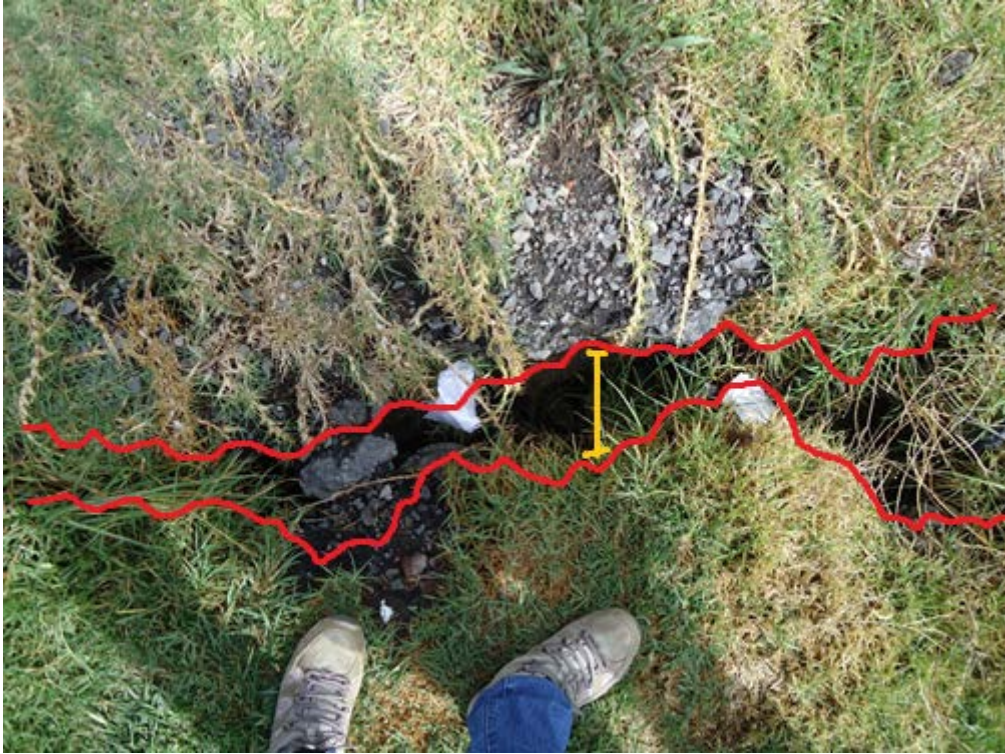
Fotografía 5.4. Grietas de tensión en el escarpe donde se encuentra el parqueadero de las volquetas.

En el margen izquierdo de este mismo sitio, se encuentra el parqueadero de volquetas de la EPMMOP. En este sitio se observan grietas de tensión (Fotografía 5.4.), además de que existe la carga de las volquetas estacionadas en este lugar, las mismas que depositan escombros sobre la corona del deslizamiento. (Fotografía 5.5.)
