# **ESCUELA POLITÉCNICA NACIONAL**

### **ANÁLISIS DEL PELIGRO POR FENÓMENOS DE REMOCIÓN EN MASA EN LOS TALUDES DE UN TRAMO DE LA QUEBRADA SHANSHAYACU, ZONA QUITUMBE, DISTRITO METROPOLITANO DE QUITO**

**PROYECTO PREVIO A LA OBTENCIÓN DEL TÍTULO DE INGENIERO GEÓLOGO**

**Quito, Abril 2017**

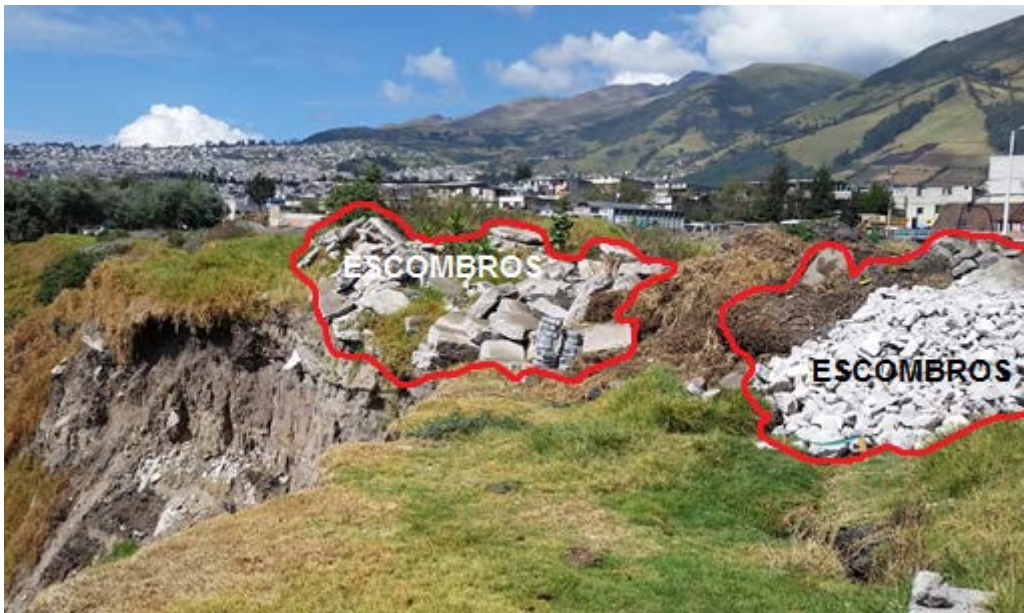
Fotografía 5.5. Escombros actuando como carga extra.

En el margen izquierdo de este mismo sitio, se encuentra el parqueadero de volquetas de la EPMMOP. En este sitio se observan grietas de tensión (Fotografía 5.4.), además de que existe la carga de las volquetas estacionadas en este lugar, las mismas que depositan escombros sobre la corona del deslizamiento. (Fotografía 5.5.)

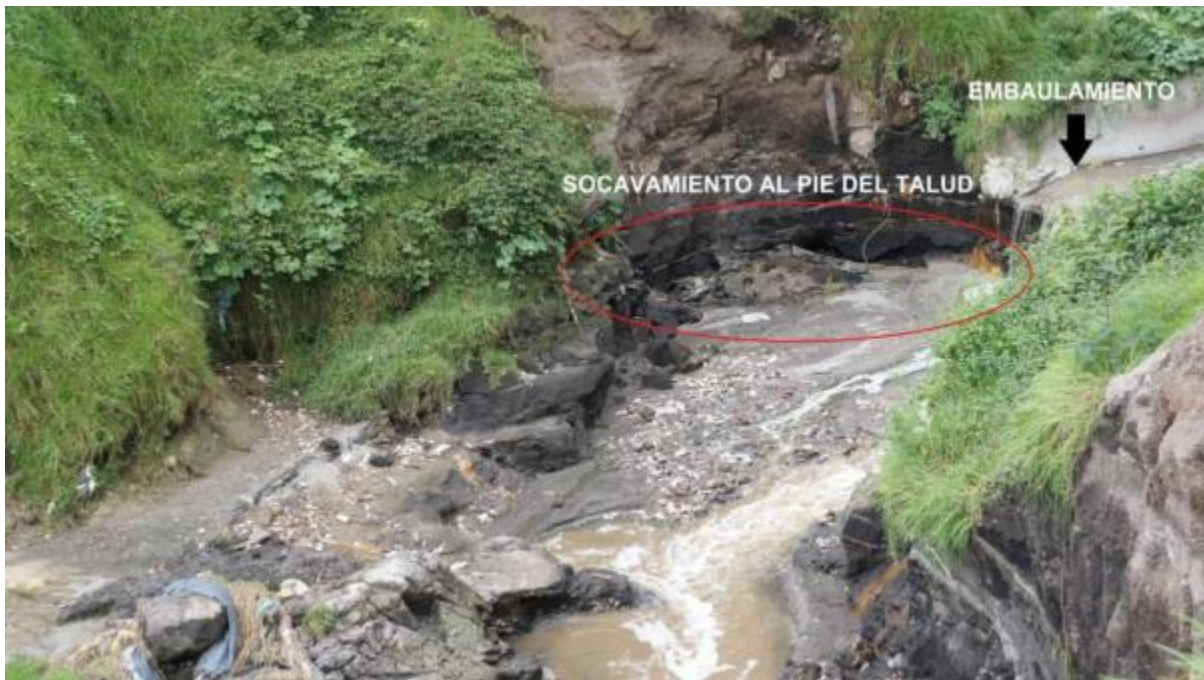
Fotografía 5.6. Socavamiento al pie de talud.

En este lugar se encuentra cerca un embaulamiento del río, que crea erosión puntual y aumenta el socavamiento al pie del talud (Fotografía 5.6.).

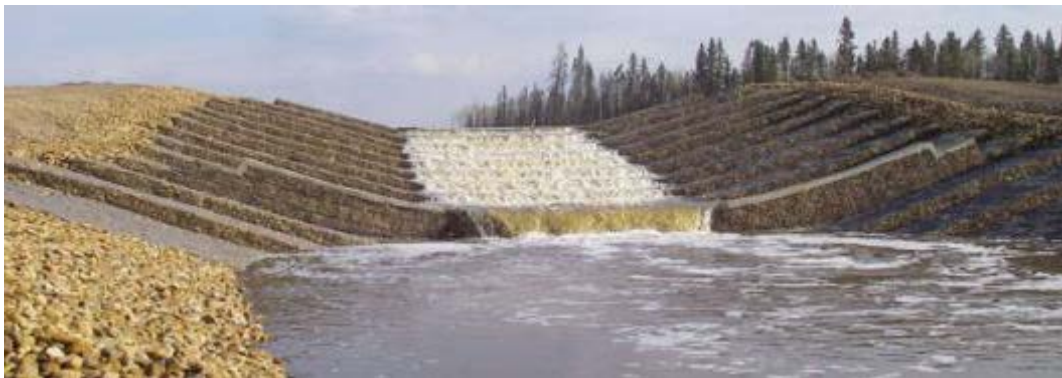
Fotografía 5.7. Colchoneta (Colchón Reno propiedad de Maccaferri). Fuente: Maccaferri, Maccaferri América Latina (2016).

Sobre la capa de geotextil colocada que se menciona en párrafos anteriores, debería construirse unas colchonetas llenadas con gravas en función de la granulometría en el lecho del río, esto para evitar erosión puntual provocada por el embaulamiento del río. Se deberá colocarlas de una forma determinada que vayan bajando gradualmente para evitar una altura de caída que provoque erosión. Estas colchonetas deben ser implementadas hasta el sitio de los perfiles “G” y “H”.

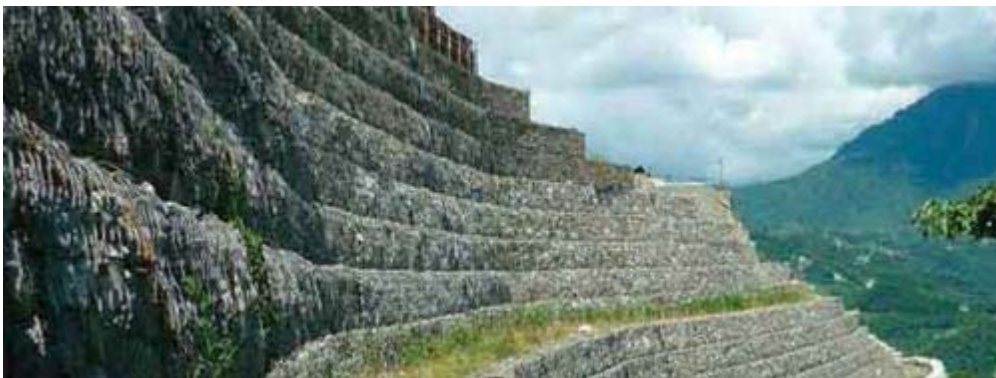
Fotografía 5.8. Muro de tierra reforzada (Terramesh, propiedad de Maccaferri). Fuente: Maccaferri, Maccaferri América Latina (2016).

Este tipo de obra podría ser implementada en el perfil "F", el cual se encuentra a pocos metros del embaulamiento de la Avenida Guayanay Ñan. La realización de un muro de tierra reforzado requiere un anclaje horizontal de 2 a 2.5 veces la altura. Sin embargo, esto implicaría el desalojo de los habitantes de esta zona con el fin de precautelar sus vidas.

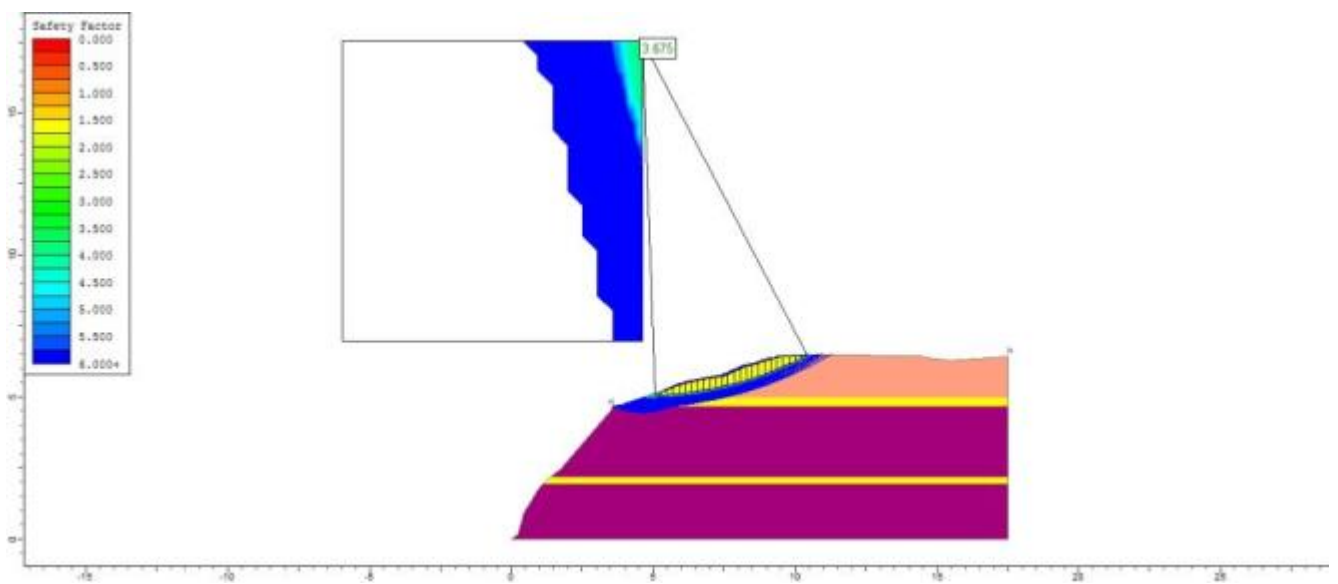
Material Name	Color	Unit Weight (kN/m <sup>3</sup> )	Strength Type	Cohesion (kN/m <sup>2</sup> )	$\phi$	Water Surface	$\rho$
Repleno	Orange	17	Mohr-Coulomb	4.9	3.28	None	0
Suelo B	Purple	17.444	Mohr-Coulomb	72.1868	5.08	None	0
Ceniza	Yellow	18	Mohr-Coulomb	48	25	None	0

Método Bishop Simplificado (Bishop 1955)
