ESCUELA POLITÉCNICA NACIONAL

CARACTERIZACIÓN MORFOESTRUCTURAL Y GEOMECÁNICA DE SUELOS EN LA ZONA DE TAMBO - PROVINCIA DE CAÑAR

**TRABAJO DE TITULACIÓN PREVIO A LA OBTENCIÓN DEL TÍTULO DE
INGENIERA GEÓLOGA
OPCIÓN: PROYECTO DE INVESTIGACIÓN**

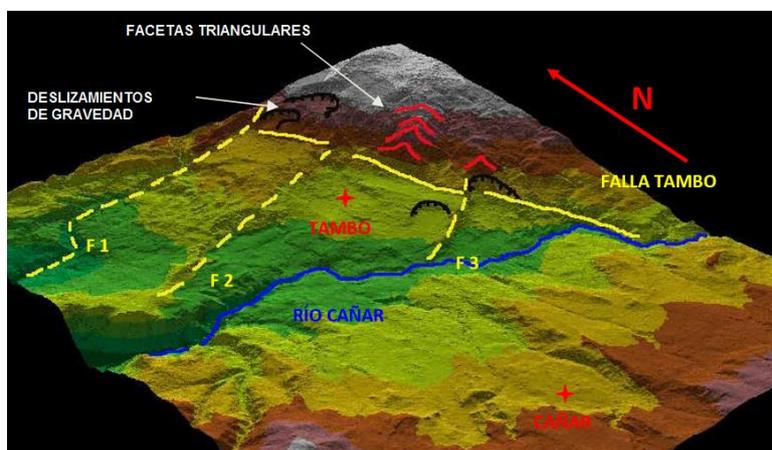
Figura 2.6 Modelo estructural del área del Tambo propuesto por Albán L., 2009 (modificado).

El modelo explica que en la zona inicialmente existió un volcanismo, caracterizado por el Grupo Saraguro durante el Oligoceno, sobre el cual se depositaron los conglomerados y areniscas de los miembros Turi y Cañar en el Mioceno. Posteriormente inició una etapa de tectonismo en el Mioceno Tardío – Plioceno, la génesis y actividad de la falla Tambo provocó inestabilidad en el escarpe de la falla y por la acción de la gravedad ocurrió el

deslizamiento más antiguo, distribuyendo de esta forma una serie de depósitos coluviales hacia el lado occidental de la estructura; los siguientes deslizamientos no serían simultáneos como señalarían los desniveles topográficos de la zona, interpretados como las fallas de gravedad F1, F2 y F3.

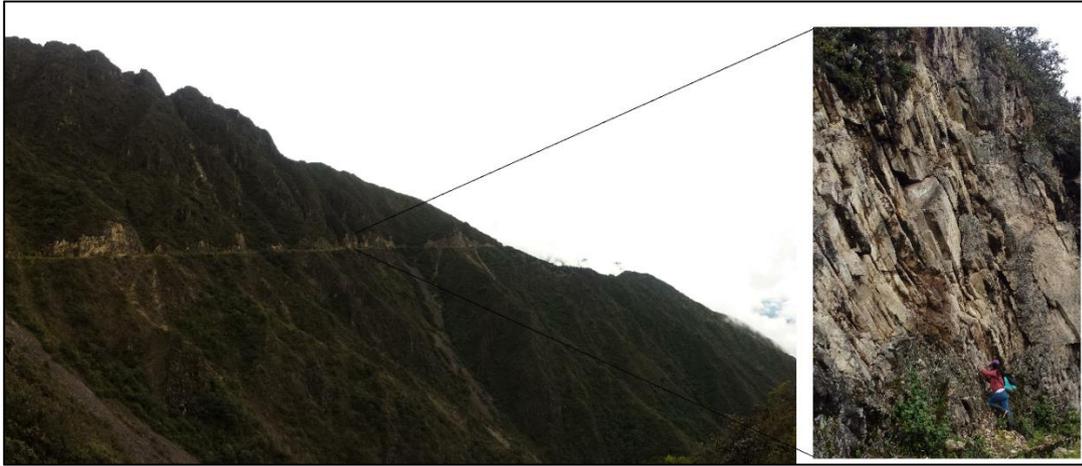
En el margen izquierdo del río Cañar (UTM: 722168 E, 9720300 S), las rocas presentan formas columnares diaclasadas con rumbos SE y NW, con buzamientos al SW y SE, respectivamente. No se observan milonitas, como plantea Lahuathe (2005). El diaclasamiento es menor hacia el margen derecho, sin embargo, conserva la misma posición estructural.

Fotografía 3.1 Formación Cerro Cauca, laderas escarpadas, diaclasamientos (Cerro Ovejería, UTM: 722168 E, 9720300 S)

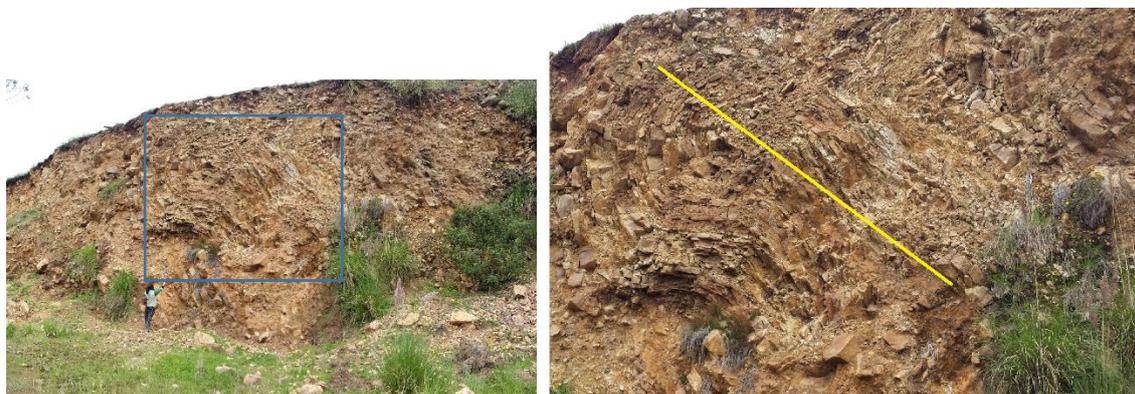
Aflora en la laguna Culebrillas (UTM: 737414 E, 9731597 S), Loma Shunín (UTM: 732575 E, 9723649 S), Sisid y Jatunloma (UTM: 734298 E, 9719461 S), en este último sector pueden observarse capas deformadas en forma de pliegues. El estudio de láminas delgadas de esta sección exhibe fracturamientos y orientaciones preferenciales en los cristales.

Fotografía 3.4 Volcánicos de Culebrillas deformados por plegamientos, rumbo NW, buzamiento NE.
Sector de Sisid (UTM: 734298 E, 9719461 S)

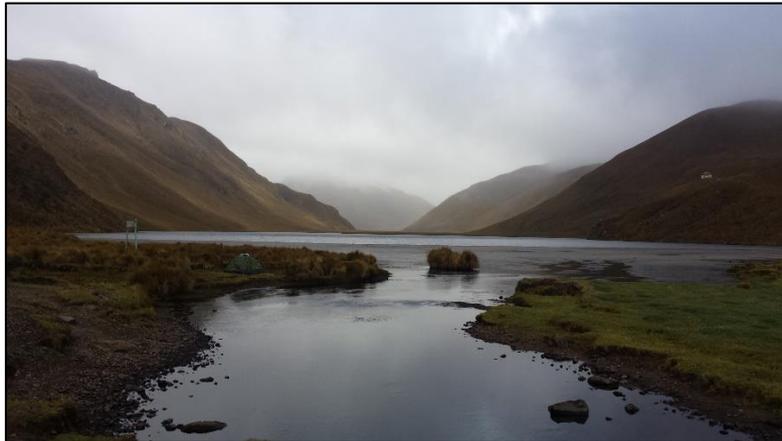
En Culebrillas se observan típicos rasgos morfológicos de la erosión glacial: valles en U, estructuras en espolones, depósitos alargados hacia la dirección suroeste y estructuras tipo mesetas hacia la cima. Hacia el sector de Ingapirca los volcánicos forman cuestas estructurales junto a la Formación Turi.

Fotografía 3.5 Laguna de Culebrillas, valle en U (UTM: 737414 E, 9731597 S).

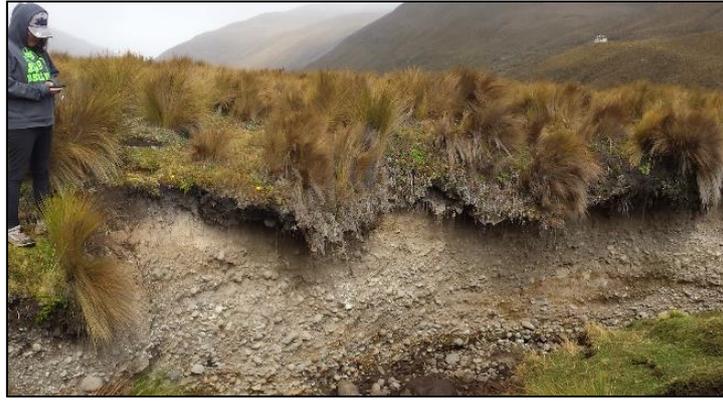
Fotografía 3.6 Depósitos glaciares, Culebrillas (UTM: 737637 E, 9731379 S). Clastos angulosos dentro de una matriz arcillosa.

Los depósitos presentan una matriz soportada (60%) arcillo arenosa de colores claros. Los clastos son de origen piroclástico (tobas líticas) en su mayoría y algunos sedimentarios con formas angulosas y brillo mate.

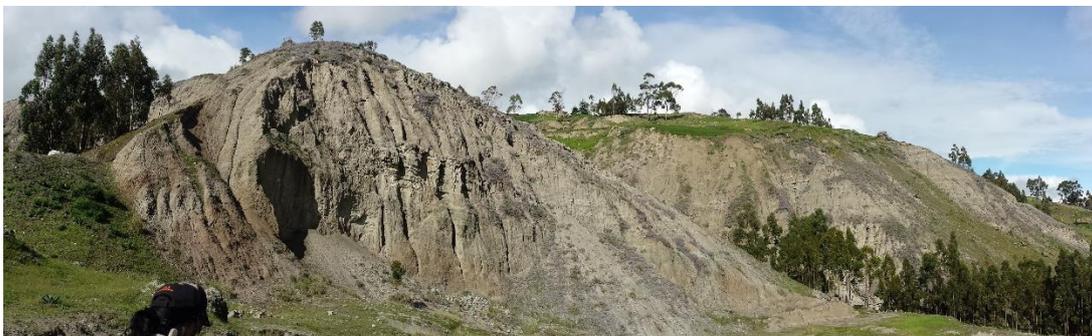
El depósito está compuesto por una secuencia de depósitos coluviales y areniscas gris verdosas a grises de grano fino a medio. Las capas de areniscas están compactadas, dentro de estas se observan finas laminaciones con limolitas. El espesor de las capas difícilmente sobrepasa los 2 m de espesor.

Fotografía 3.7 Depósitos de cono aluvial, secuencia de conglomerados y areniscas (Vía Panamericana (UTM: 730898 E, 9719369 S). En puntos negros se infiere la continuidad de la capa.

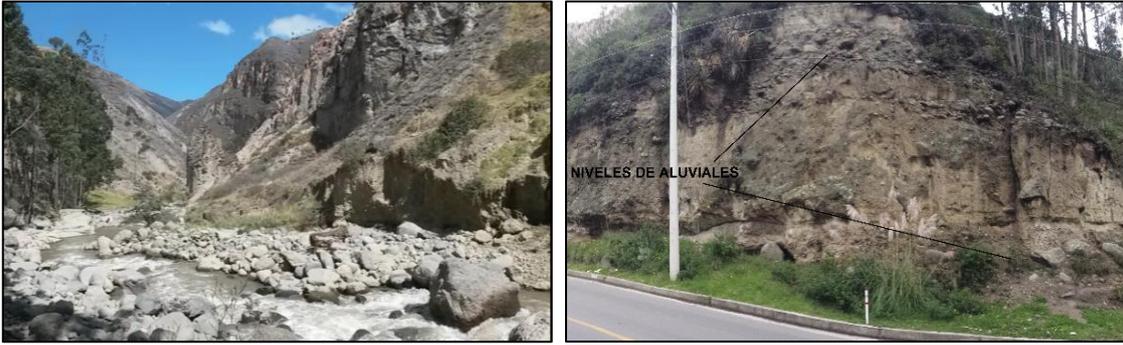
Los depósitos varían en granulometría de acuerdo a la composición litológica, la dinámica de la corriente y la distancia de la fuente. No cubren grandes extensiones.

Fotografía 2.5 Aluviales. En la primera imagen se muestra la disposición en el río Cañar, la segunda imagen presenta dos niveles de aluviales cerca de la confluencia entre los ríos Cañar y Silante (UTM: 727968 E, 9721248 S; 734992 E, 9719124 S).

Los líticos son poligenéticos: andesitas, dacitas, tobas, brechas, tobas lítica e ignimbritas, lutitas, conglomerados, limolitas, areniscas, cuarzo, filitas y cuarcitas. El espesor de es variable, sin embargo, estos no son potentes.

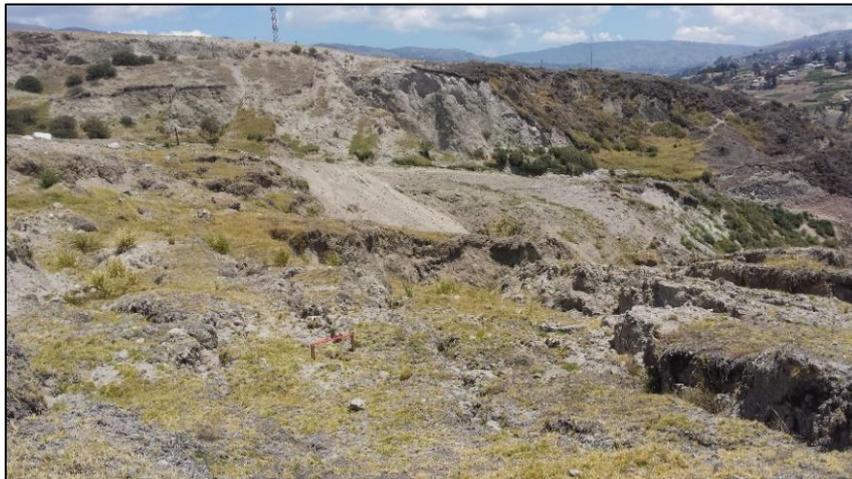
Fotografía 3.8 Coluviales. Deslizamiento Tambo (726688 E, 9721253 N)

Los coluviales no están estratificados y presentan distribución irregular. Los clastos son subredondeados y heterométricos, provienen de rocas volcánicas y piroclásticas, poco aporte sedimentario y metamórfico, en una matriz areno arcillosa, pobremente consolidada.

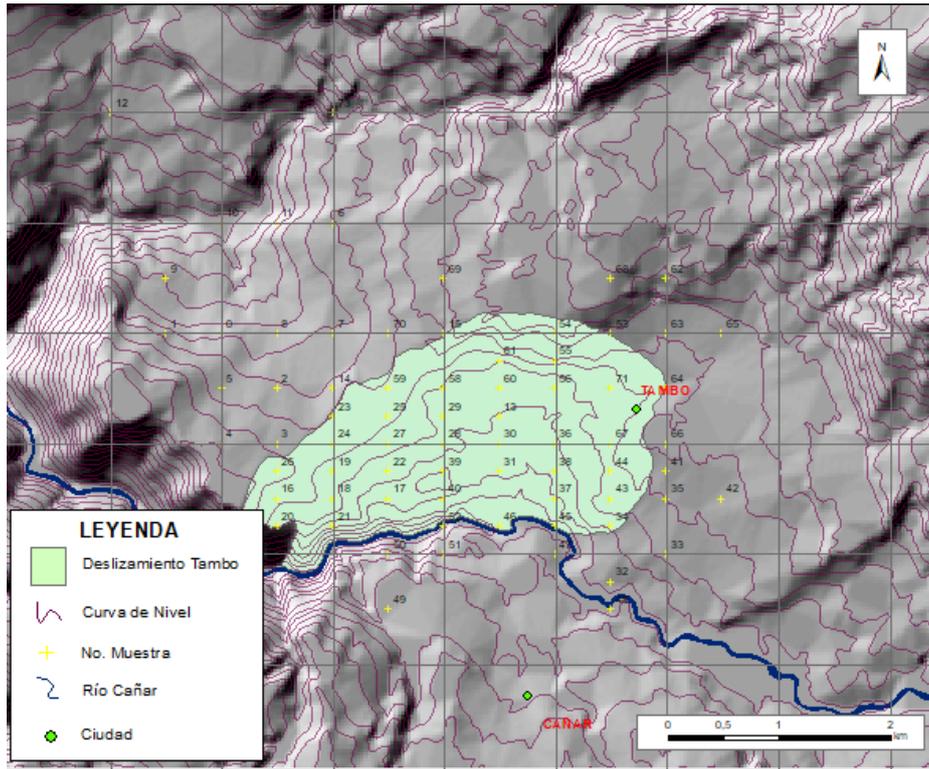
Figura 4.1 Red de muestreo en rejilla para clasificación S.U.C.S. (Muestras TBG)

Para la clasificación S.U.C.S., se estableció una red de muestreo tipo cuadrangular a cada 250 m en el deslizamiento Tambo y 500 m en el área de Tambo como se muestra en la figura 4.1.

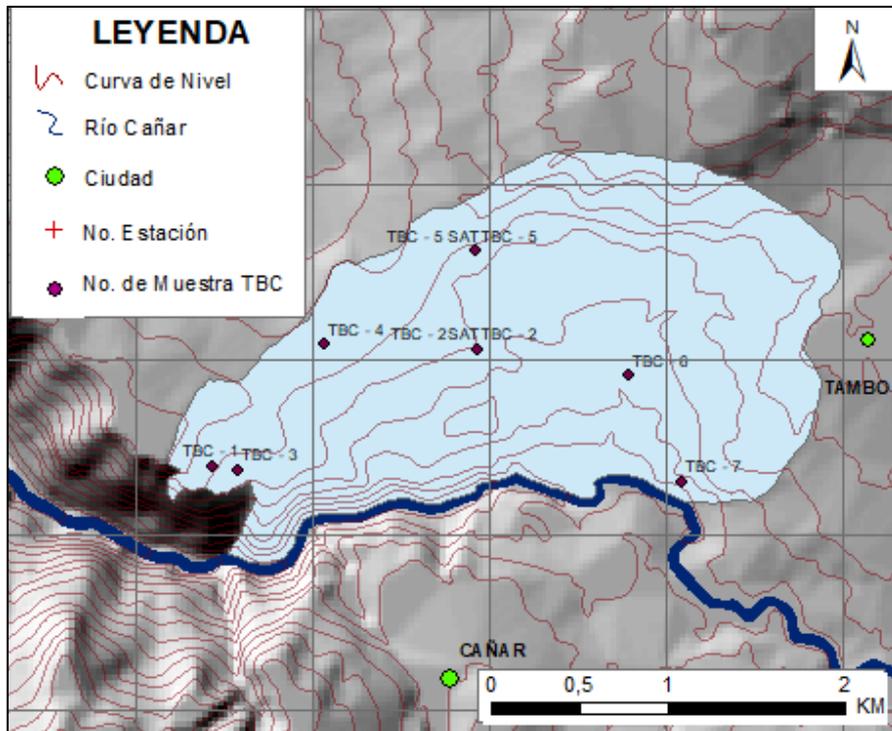
Figura 4.2 Ubicación de las muestras de corte directo (TBC)

En el estudio de las propiedades de resistencia al corte, no se siguió ninguna red en específico, la toma de muestras fue limitada al deslizamiento Tambo, donde se recolectaron en total 7 muestras, distribuidas hacia la base, pie y corona del fenómeno.

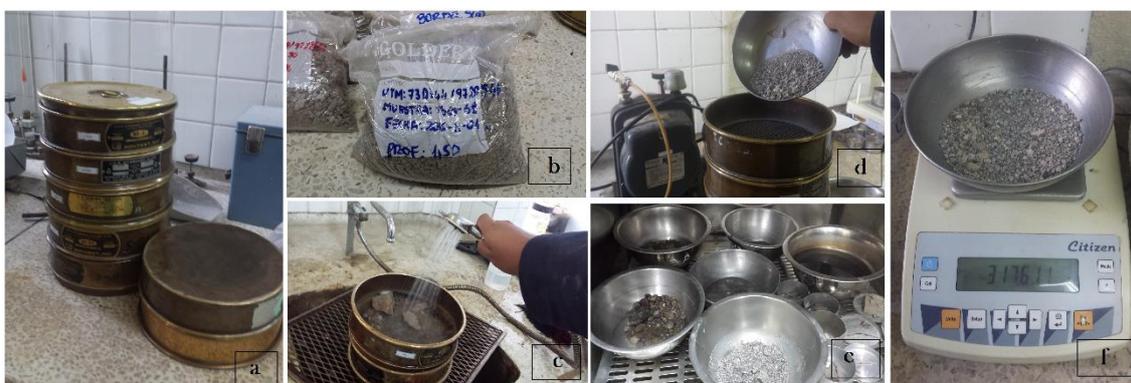
Fotografía 4.1 a) Tamices # 4, 10, 20, 40 y 200, b) muestra alterada, c) lavado de la muestra para separar los finos inferiores al tamiz #200, d) tamizado, e) secado de las muestras, f) toma de datos con la muestra seca.

El tamizado se realizó por medio de los tamices # 4, 10, 20, 40 y 200. La muestra alterada fue lavada y posteriormente secada por 24 horas; con la muestra seca se realizó el tamizado, las fracciones de suelo atrapadas en los tamices fueron pesadas y registradas como se muestra en la tabla 4.2.

El análisis granulométrico se llevó a cabo de acuerdo a las Normativas ASTM 421 – 85 Y ASTDM D422 – 63. Los resultados se presentan en la sección Anexos III. A continuación, en la fotografía 4.1 se muestra la metodología básica utilizada.

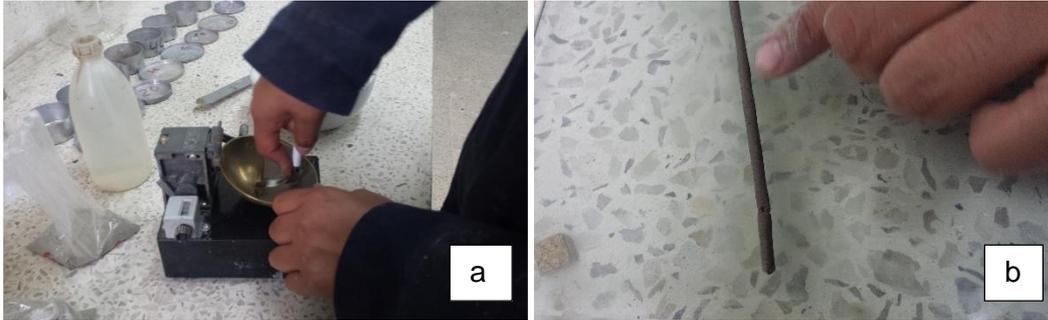
Fotografía 4.2 Ensayo de Límites de Atterberg. a) Índice líquido, b) Índice plástico.

Los límites de Atterberg se definen por la humedad que produce una consistencia determinada; el límite líquido (LL) es la humedad que tiene el suelo al ser amasado con 25 golpes con la cuchara de Casagrande hasta que el surco abierto previamente consiga cerrarse. El límite plástico (LP) es la humedad que presenta el suelo cuando empieza a fracturarse, tras amasar con la mano cilindros de 3 cm de diámetro y 10 cm de longitud (Bowles, 1980; Sowers, 1994).

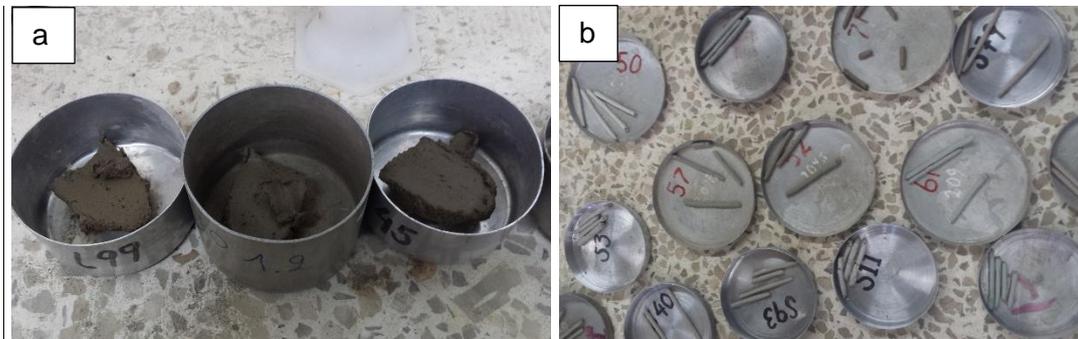
Fotografía 4.3 Muestras en el ensayos de Límites de Atterberg. a) Índice líquido, se selecciona el área por donde ocurrió el cierre del surco. b) Plasticidad, cilindros fracturados al alcanzar los 3 mm de diámetro.

Para determinar humedad, en ambos estudios se pesan las muestras, en el ensayo de plasticidad cuando se da la rotura del cilindro y en la prueba de límite líquido cuando las paredes del surco entran en contacto (fotografía 4.3). Las muestras son llevadas al horno por 48 horas y posteriormente pesadas.

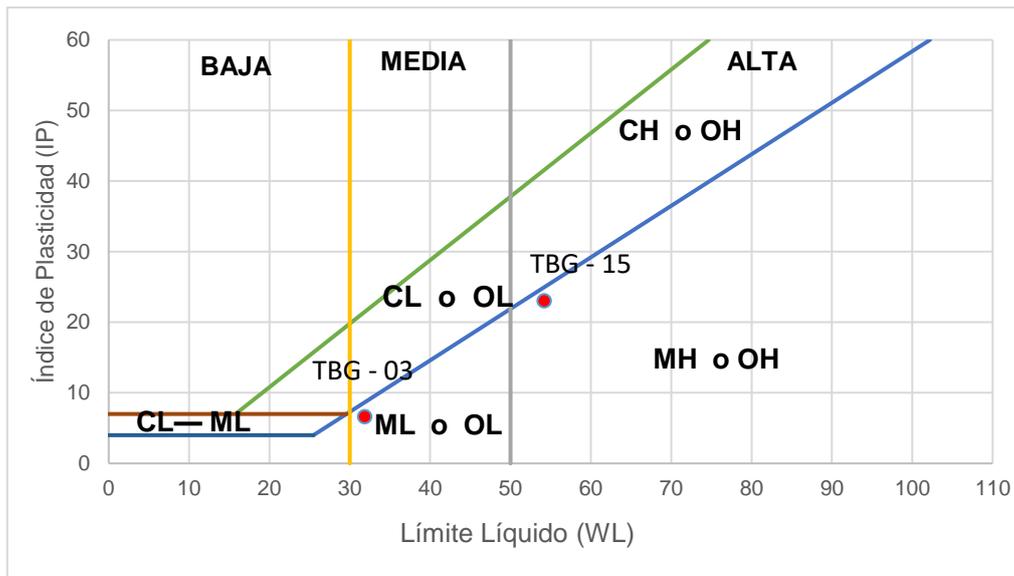
Figura 4.4 Carta de Plasticidad de Casagrande. Muestras TBG – 03 y TBG – 15.

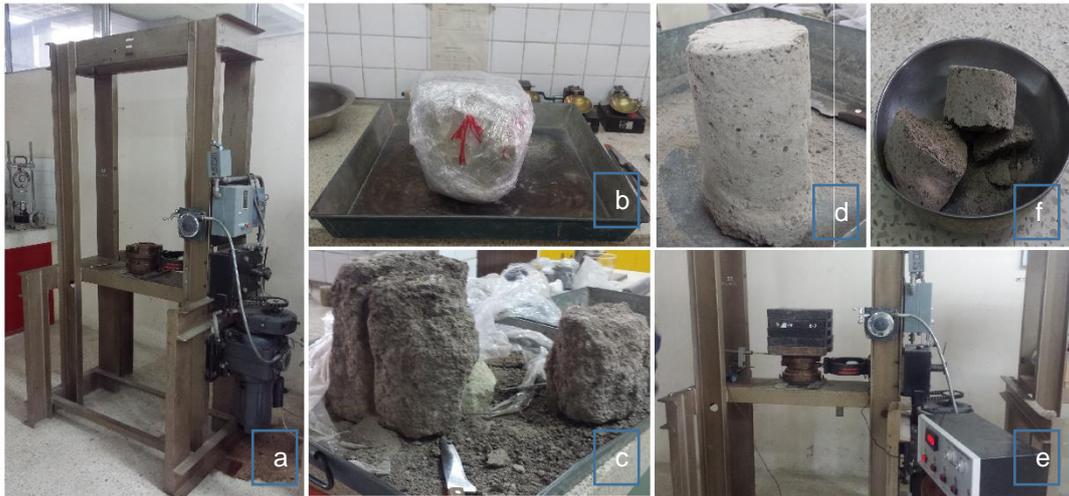
Fotografía 4.4 a) Instrumentación utilizada en el ensayo de corte directo, b) – d) preparación de la muestra, e) toma de datos, f) muestra fallada.

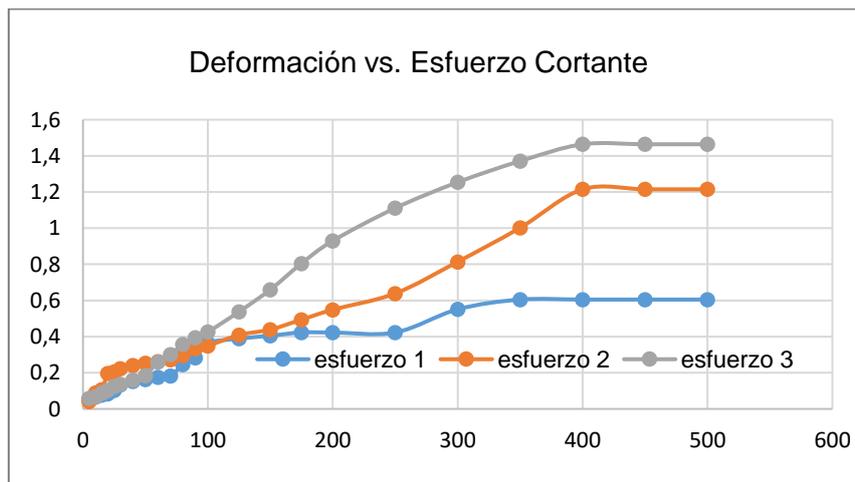
Figura 4.5 Muestra TBC - 02. Deformación vs esfuerzo cortante.

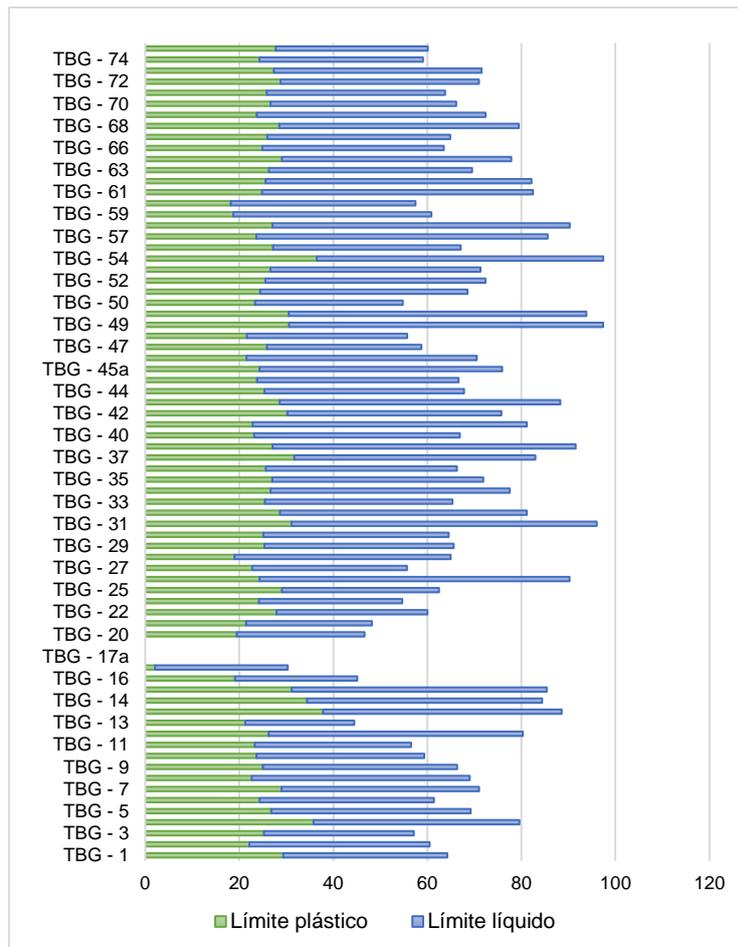
Figura 4.13 Límite líquido y plástico en las muestras ensayadas. Se observa la tendencia de los valores. Los espacios en blanco representan las muestras no cohesivas.

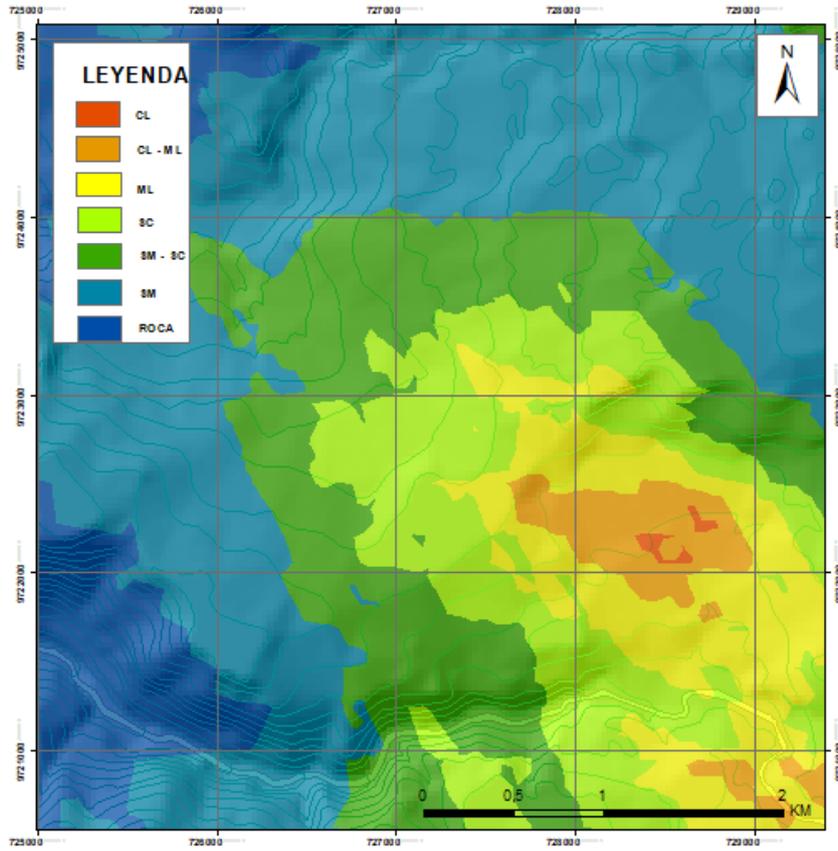
Figura 4.14 Mapa de clasificación S.U.C.S

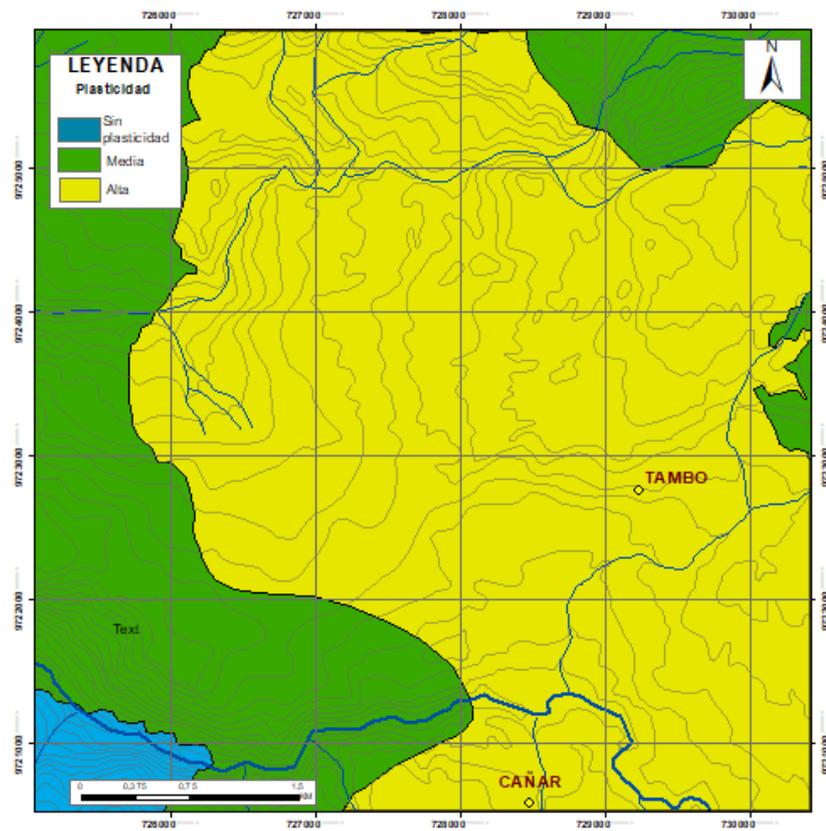
Figura 4.15 Mapa de plasticidad

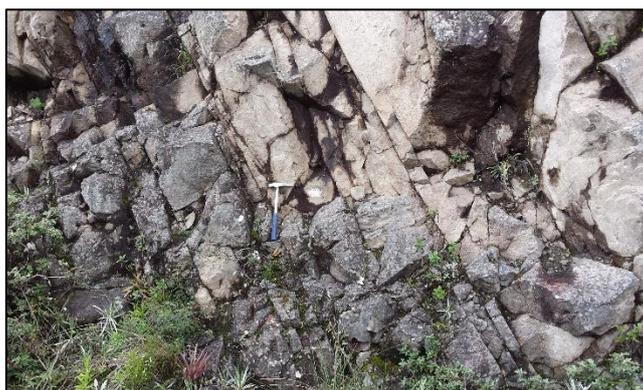
Corresponde al Grupo Saraguro – Miembro Cauca. Aflora hacia el occidente y noroccidente de la zona de estudio. No se tiene información específica de la unidad, pero se conoce que presentan diaclasamientos hacia el margen izquierdo del río Cañar. No están muy alteradas e incluso se puede observar silicificación.

Fotografía 4.5 Unidad I, macizos Cerro Cauca (UTM: 723008 E, 9720308 S)

Desarrollan relieves abruptos con inestabilidades puntuales como desprendimientos y volcamientos. Están recubiertas superficialmente por depósitos recientes.

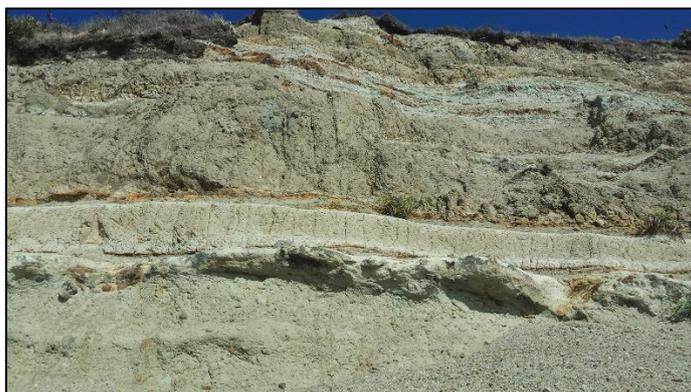
Conformada por la formación sedimentaria Turi, presentan disposición subhorizontal hacia el noroccidente y con buzamiento hacia el NW hacia nororiente de la zona de estudio. La Formación está constituida por una secuencia estratificada de areniscas, conglomerados y limos.

Entre los problemas geotécnicos más comunes se puede considerar a la alteración y erosión superficial que a nivel local puede ser importante, además del posible asentamiento por la heterogeneidad litológica e intercalación entre niveles de materiales plásticos.

Fotografía 4.6 Unidad II, Sedimentos Turi (UTM: 722919 E, 9724843 S)

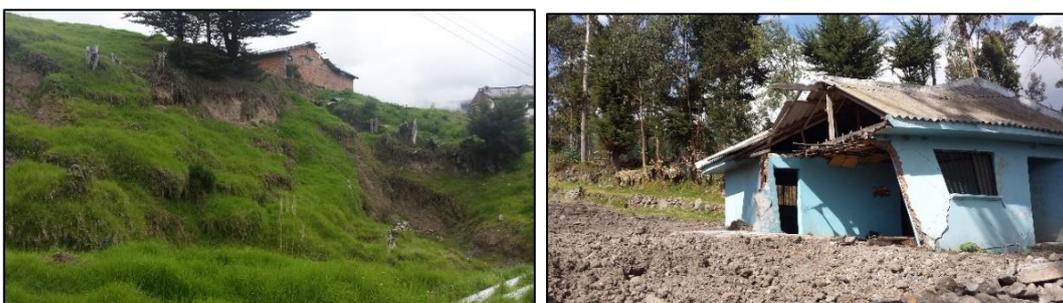
Fotografía 5.1 Efecto de los coluviales. Reptación y daños a infraestructura. Tunaspamba 1 (izquierda) y Tambo, sector de Picopalta (derecha).

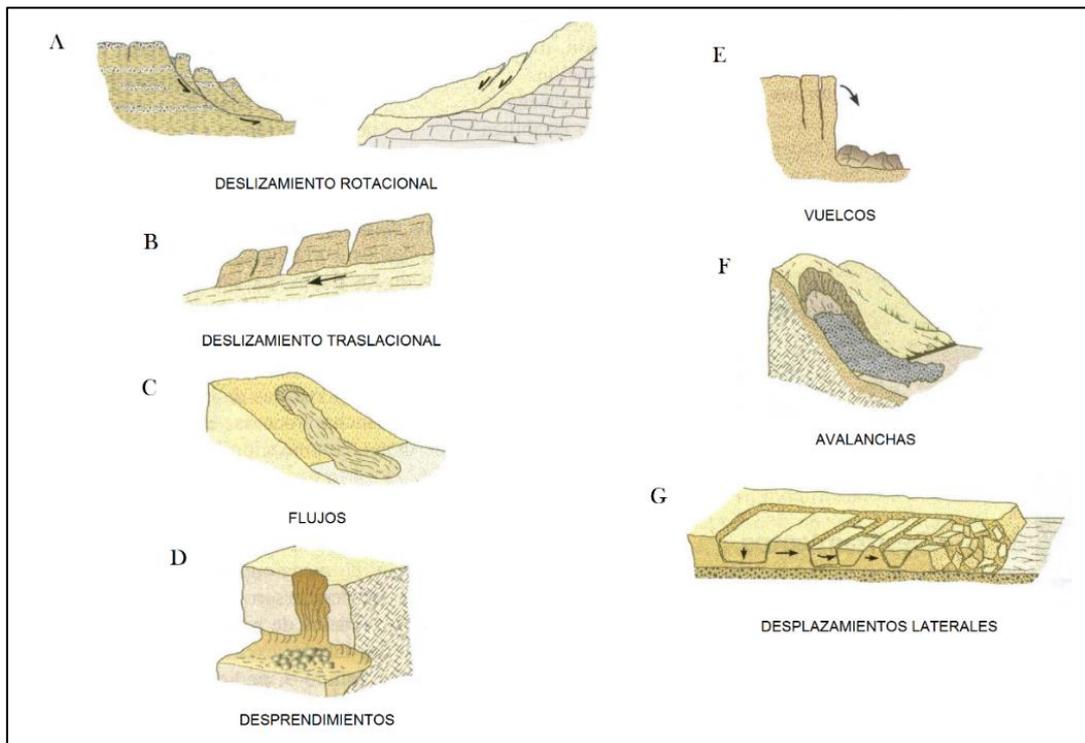
Figura 5.1 Clasificación general de los fenómenos de remoción de masas en suelos según Varnes (1978) (Modificado de González, 2002)

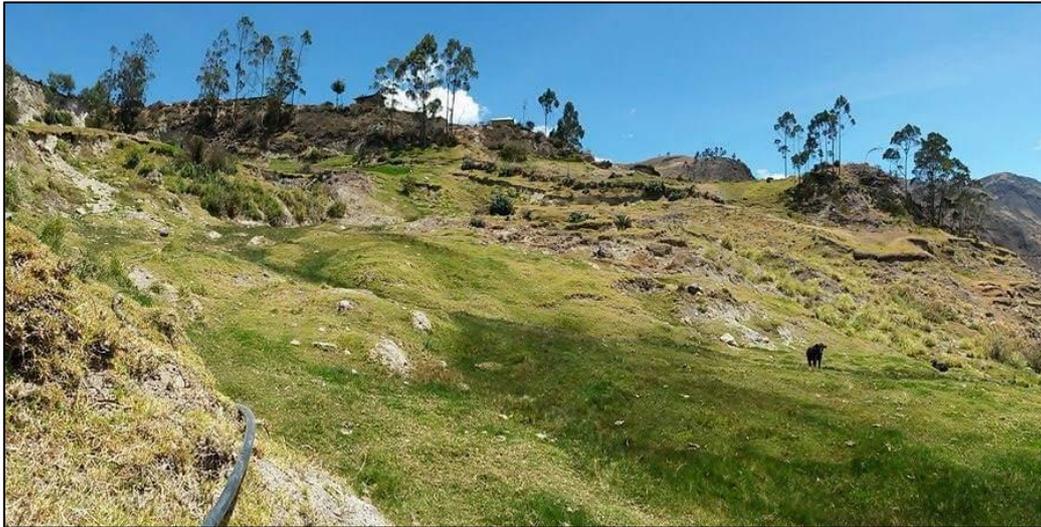
Los deslizamientos rotacionales tienen forma cóncava similar a golpe de cuchara (figura 5.1 a). Presenta depresiones combinadas con otros tipos de movimiento, como la estructura de bloques en forma de escalones (fotografía 5.2). Se producen sobre suelos relativamente homogéneos y cohesivos como las arcillas.

Fotografía 5.2 Deslizamiento rotacional. Área del deslizamiento La Posta.

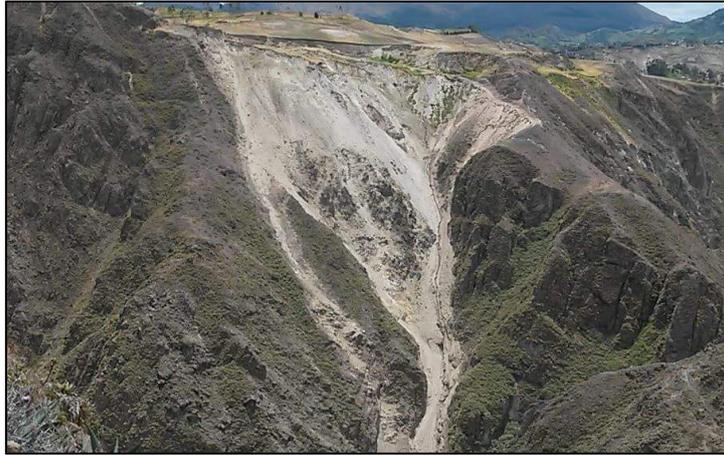
Fotografía 5.3 Deslizamiento traslacional por el contacto suelo – roca, hacia la cabecera se desarrollan deslizamientos rotacionales (UTM: 724960 E, 9720444 S)

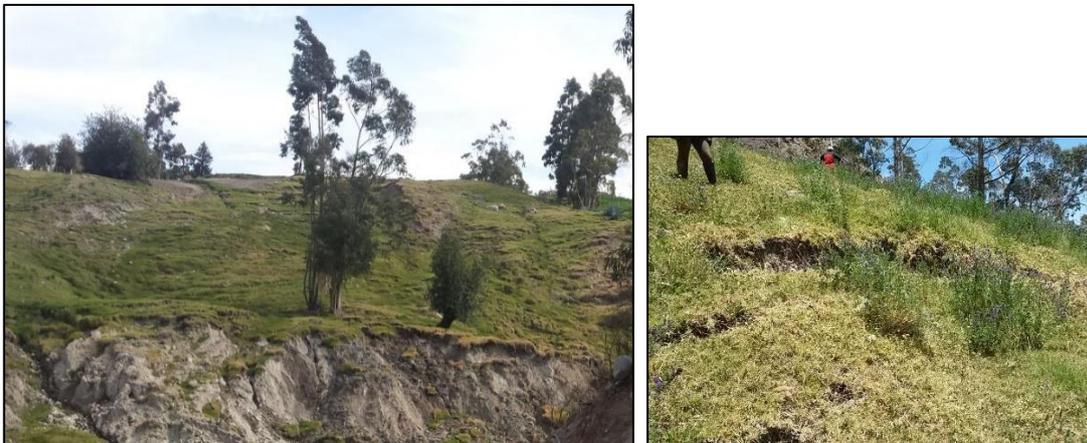
Fotografía 5.4 Reptación. Estructura de guirnaldas en la vegetación, apertura de grietas. Área inestable La Posta

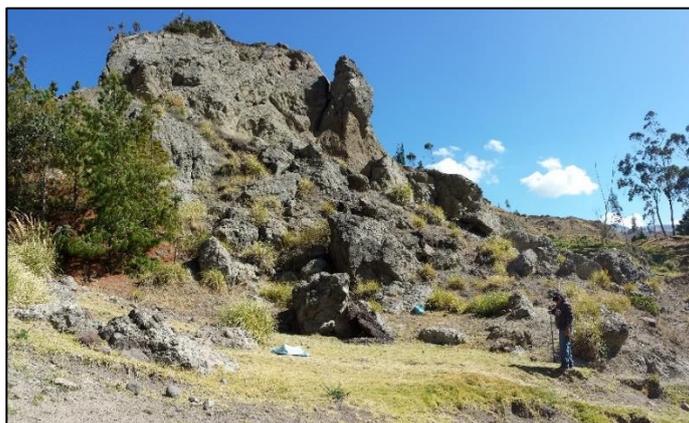
Fotografía 5.5 Desprendimiento de materiales en el deslizamiento Tambo. Caída de bloques heterométricos.

Los desprendimientos no son comunes en el área, estos están limitados a zonas con bloques métricos y bajo grado de consolidación.

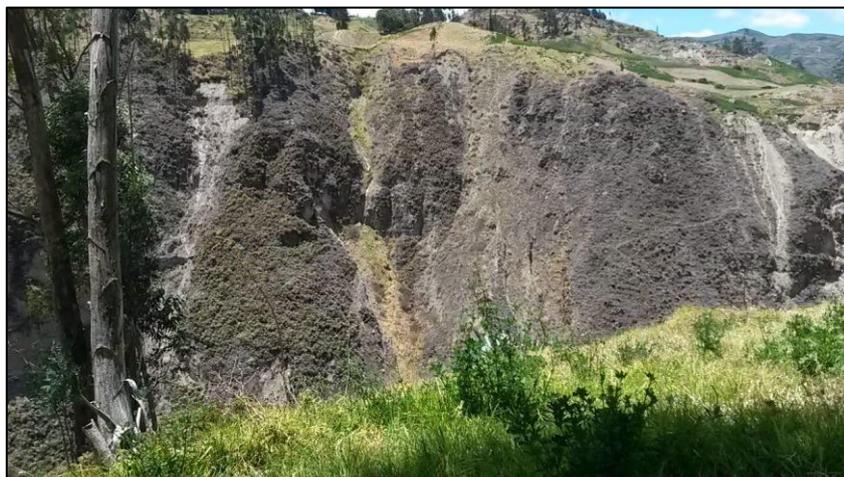
Fotografía 5.6 Flujos menores, pie del deslizamiento Tambo.

Los materiales susceptibles a este tipo de movimientos suelen ser suelos sueltos o blandos con proporciones significativas de limos y arcillas, además de estar saturados y presentar alto grado de inclinación en la pendiente.

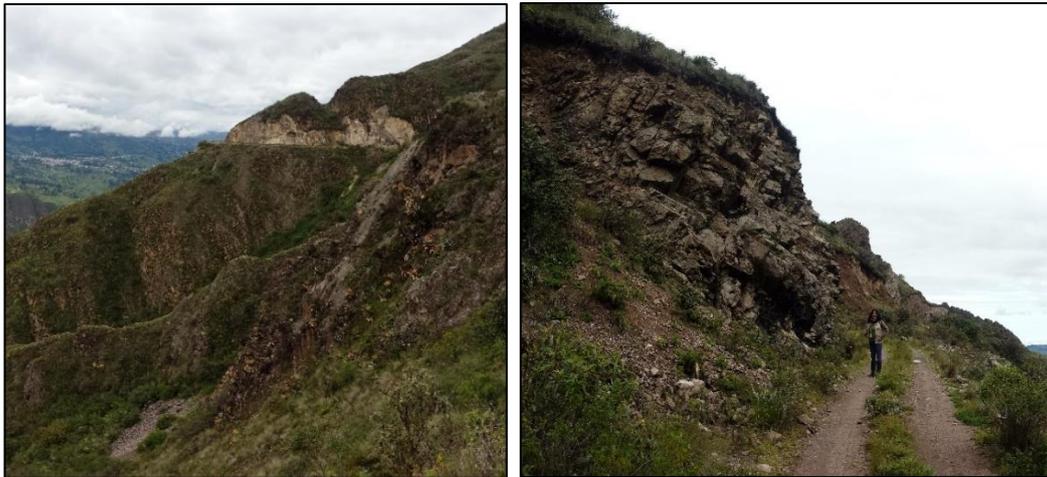
Fotografía 5.7 Volcamiento por dirección en el diaclasamiento. Formación Cerro Cauca, al noroccidente de la zona de estudio.

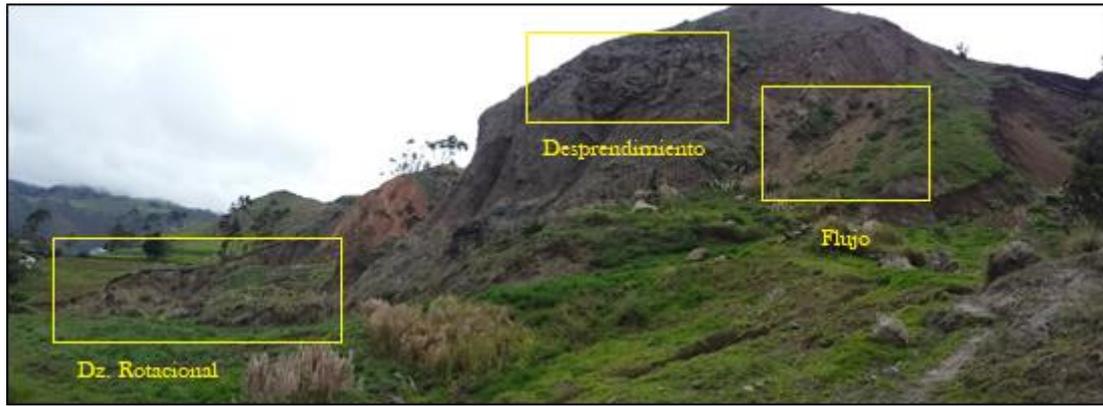
Fotografía 5.8 Movimiento complejo. El fenómeno presenta distintos tipos de movimientos en diferentes sectores.

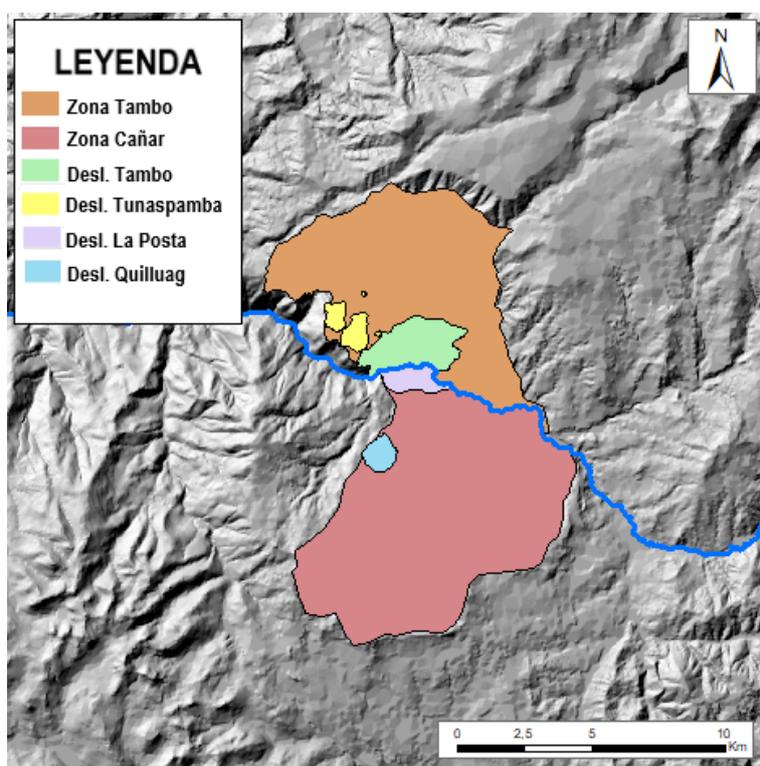
Figura 5.2 Área de Inestabilidad Tambo – Cañar y principales deslizamientos, separados por el río Cañar en dirección E - W.

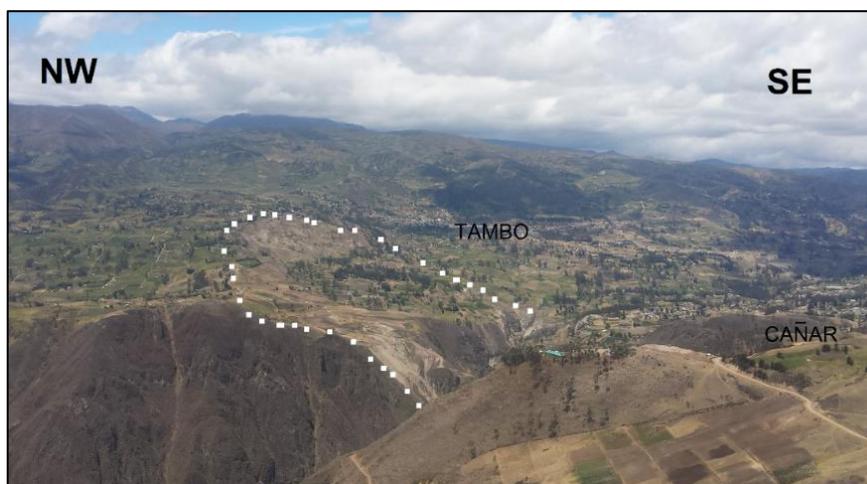
Fotografía 5.9 Deslizamiento Tambo (UTM: 723275 E, 9715974 S)

El escarpe principal mide aproximadamente 4 km. La configuración general denota forma cóncava, con buzamiento y movimiento hacia el SE; el pie del deslizamiento presenta terrenos bastante distorsionados (fenómenos de reptación), y zonas altamente fracturadas.

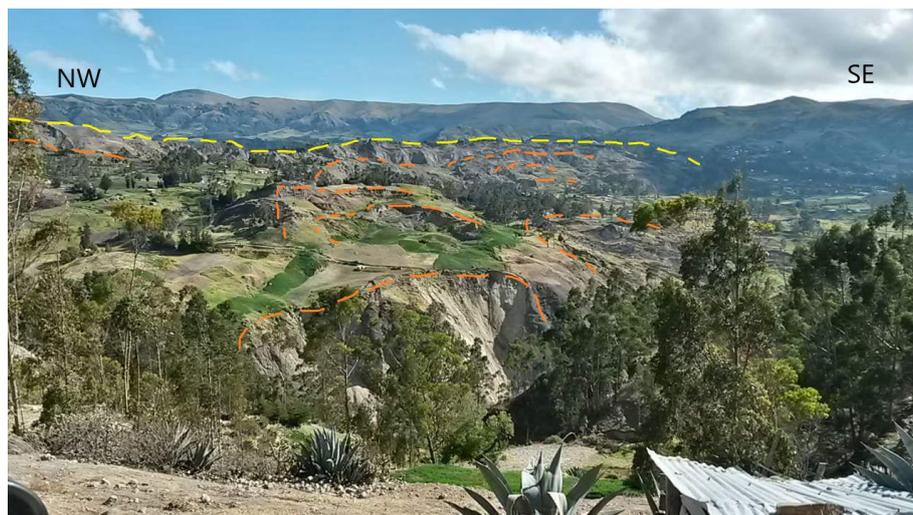
Los clastos son de origen volcánico: tobas líticas, brechas, dacitas, andesita, además de cuarzo lechoso. Se identificaron líticos metamórficos (filitas grises y cuarcitas). Presentan forma subredondeada, con sorteo pobre dentro de una matriz soportada de color amarillento tamaño arena arcillosa a arcillo limosa. A nivel local se identifican secuencias estratificadas menores con lentes de conglomerados y arena. Otros sectores registran zonas de alteración hidrotermal y alta concentración de arcillas (coloración verde agua y rojiza).

Fotografía 5.10 Deslizamiento Tambo. En amarillo se muestra el escarpe principal y en naranja los escarpes secundarios.

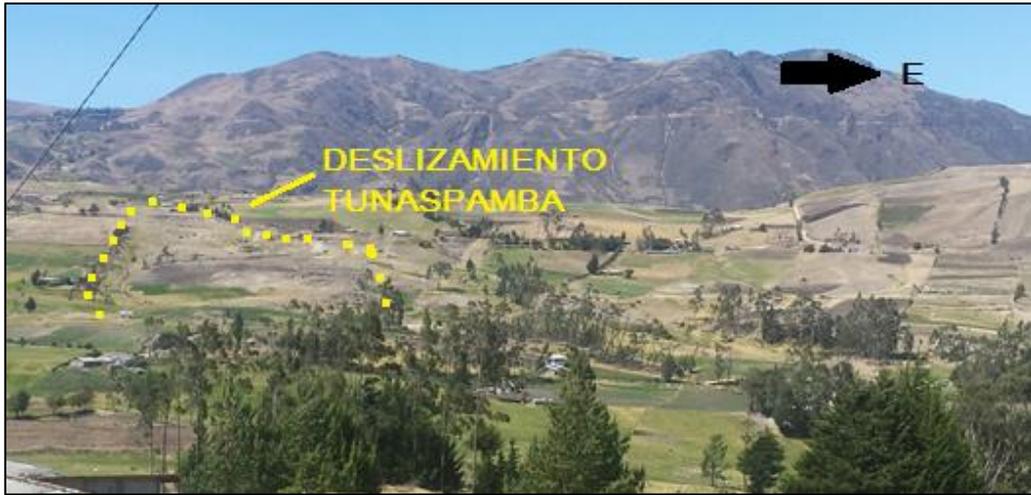
Fotografía 5.11 Deslizamiento Tunaspamba (UTM: 727364 E, 9724104 S)

La inclinación de la pendiente en varía entre 5° a 30°, en promedio 15°; pendientes con inclinación superior a 40° se dan hacia los márgenes del río San Antonio y hacia los escarpes.

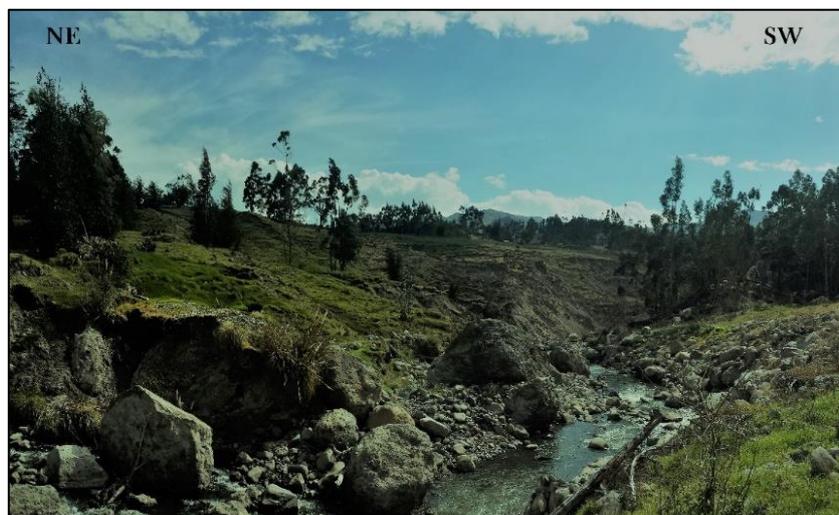
El escarpe principal mide aproximadamente de 1 km, en general tiene forma cóncava, con buzamiento y movimiento en dirección NE; el pie del deslizamiento presenta terrenos bastante distorsionados con estrías abiertas sin relleno y zonas altamente fracturadas. De acuerdo con el estudio geofísico realizado al pie del deslizamiento, las fracturas pueden superar los 40 m de profundidad.

Fotografía 5.12 Pie del deslizamiento La Posta (Pos 3) (UTM: 728344 E, 9721584 S)

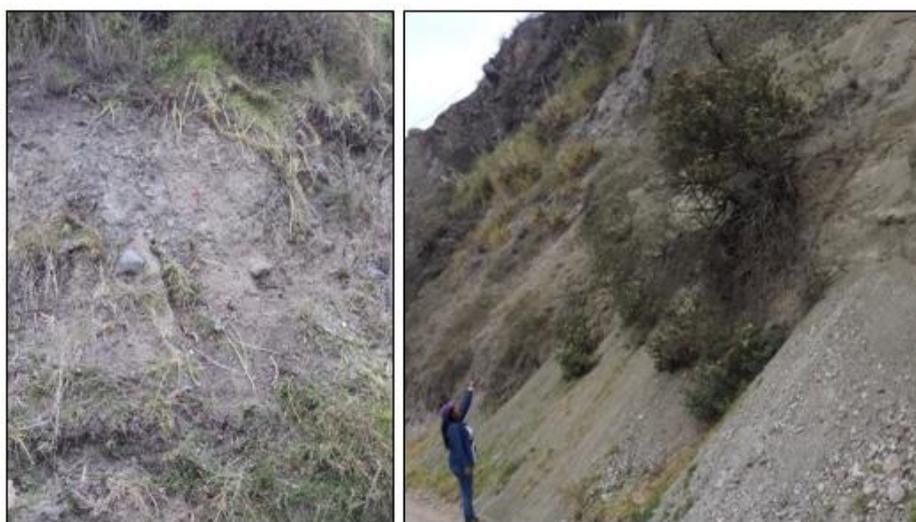
Las litologías son suelos granulares transportados en una matriz soportada con importante contenido de arcilla, permeabilidad media a baja, distinto grado de competencia, baja compactación y mal sorteo granulométrico; estas características reducen la resistencia al corte.

Fotografía 5.13 Materiales sensibles y colapsables. Coluviales (UTM:727305 E, 9721949 S)

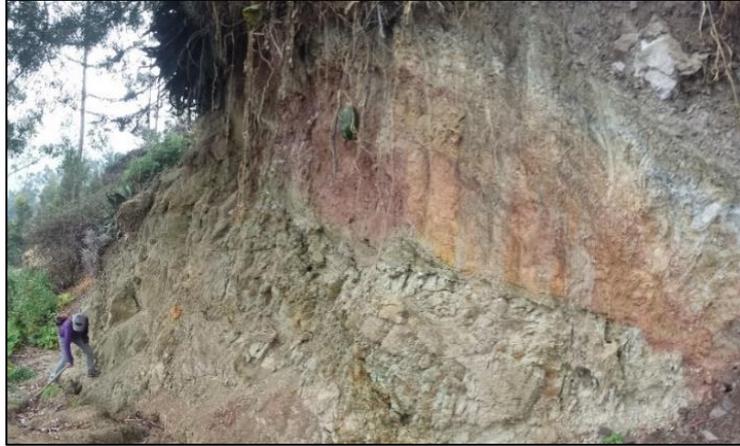
La meteorización es un proceso que actúa en el modelado de la corteza, suceden sobre suelos expuestos a la intemperie (González, 2002). Puede ser considerada como factor condicionante y desencadenante (Suarez, 1998). Este proceso se puede constatar observando la coloración del medio.

Fotografía 5.14 Meteorización de los materiales

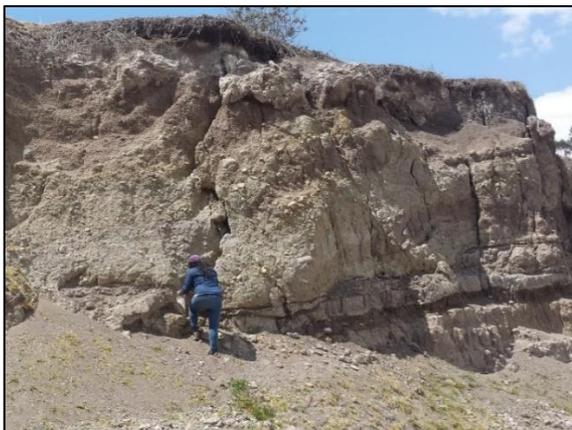
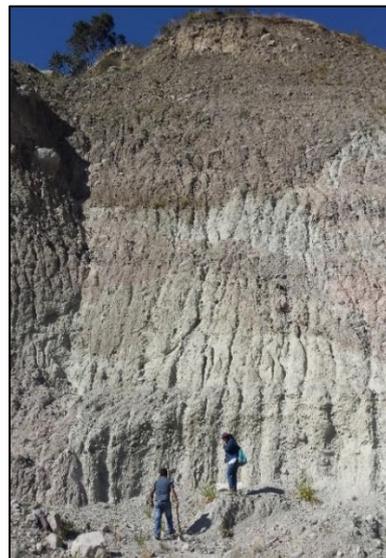
Fotografía 5.15 a) Agrietamiento en los suelos (deslizamiento Tam – 1), b) formación de cárcavas (eskarpe principal del deslizamiento Tambo).

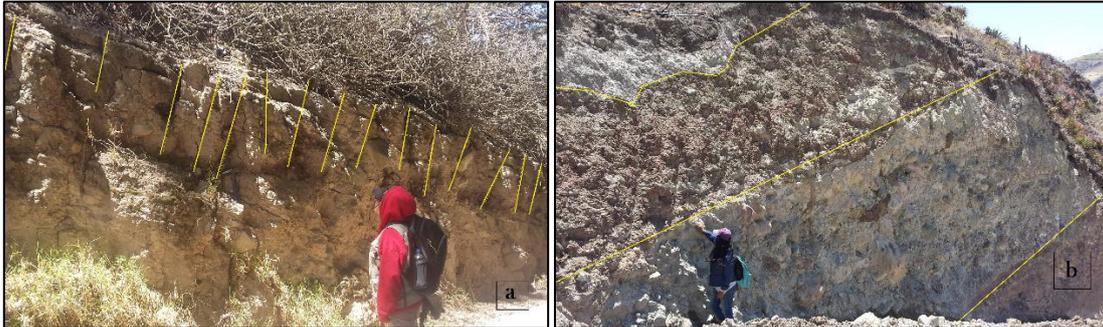
Entre las estructuras más importantes localizadas en la zona de estudio, se tienen a las formas columnares, típicas de suelos tipo limosos y la estratificación de formaciones remanentes.

Fotografía 5.16 Estructuras. a) Suelos con estructuras columnares (sector de deslizamiento Tun – 1), b) Estratificación (deslizamiento Tam – 1)

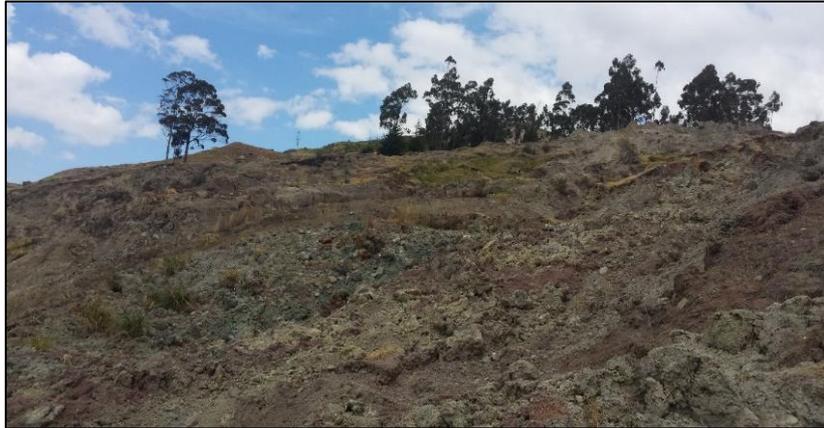
Los resultados del estudio granulométrico determinaron que el medio tiene importantes componentes arcillosos, los límites de Atterberg muestran que el suelo tiene alta y mediana plasticidad, capaz de aumentar de volumen con facilidad.

Los ensayos de corte directo señalan que, en condiciones secas, el suelo bien puede ser tratado como una roca blanda, no obstante, la presencia de agua baja considerablemente su resistencia al corte. Este parámetro se discutirá más adelante.

Fotografía 5.17 Suelo tipo limo arcilloso, alteración a arcillas (Cuerpo del deslizamiento Tam – 4)

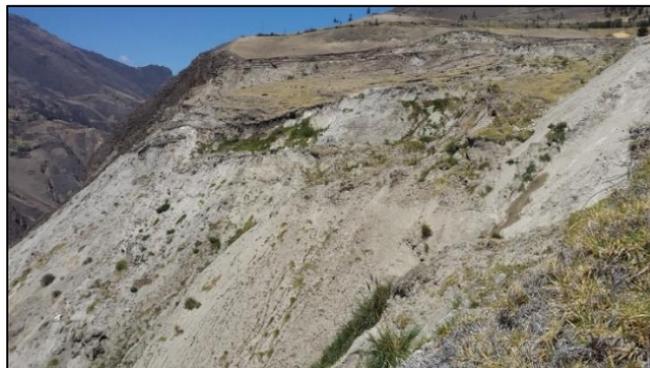
La vegetación cumple un importante rol en el mejoramiento propiedades resistentes, las raíces, preferiblemente arbóreas, reducen la cantidad de agua que existe y permiten sostener en suelo en profundidad. La ausencia de vegetación promueve la caída del material superficial, además de ser un indicador de la dinámica del terreno.

Fotografía 5.18 Ausencia de vegetación (Deslizamiento Tam – 1).

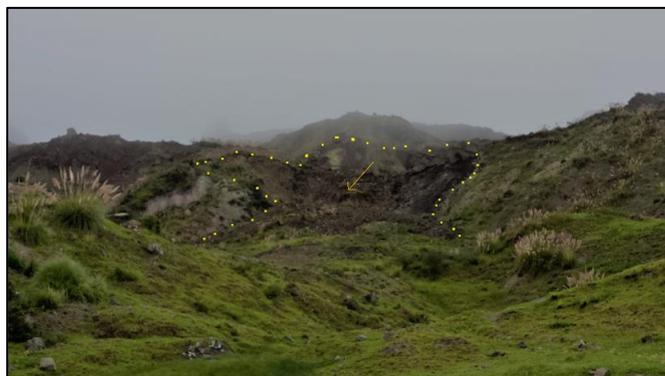
Fotografía 5.19 Flujo ocasionado por el incremento de humedad.

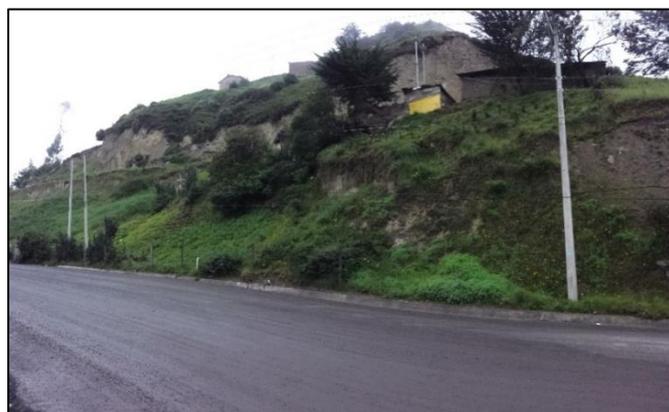
Fotografía 5.20 Vía Panamericana, excavación y carga hacia la corona del deslizamiento principal.
