ESCUELA POLITÉCNICA NACIONAL

CARACTERIZACIÓN MORFOESTRUCTURAL Y GEOMECÁNICA DE SUELOS EN LA ZONA DE TAMBO - PROVINCIA DE CAÑAR

**TRABAJO DE TITULACIÓN PREVIO A LA OBTENCIÓN DEL TÍTULO DE
INGENIERA GEÓLOGA
OPCIÓN: PROYECTO DE INVESTIGACIÓN**

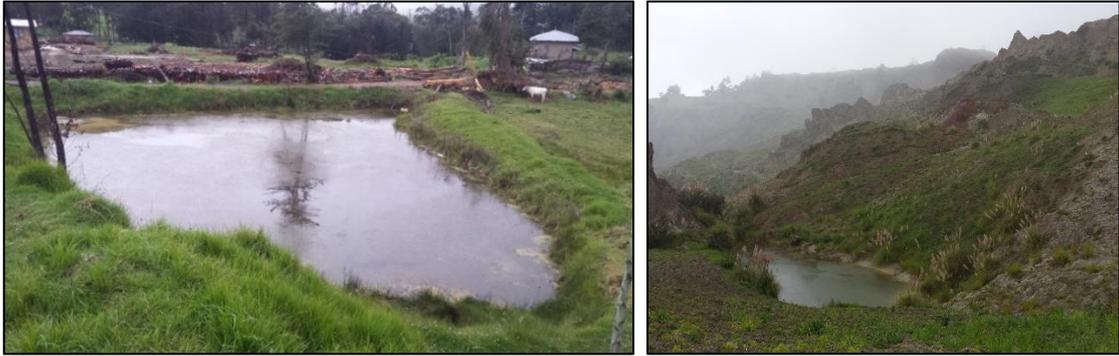
Fotografía 5.21 Mal manejo de aguas, lagunas artificiales sin protección para infiltraciones.

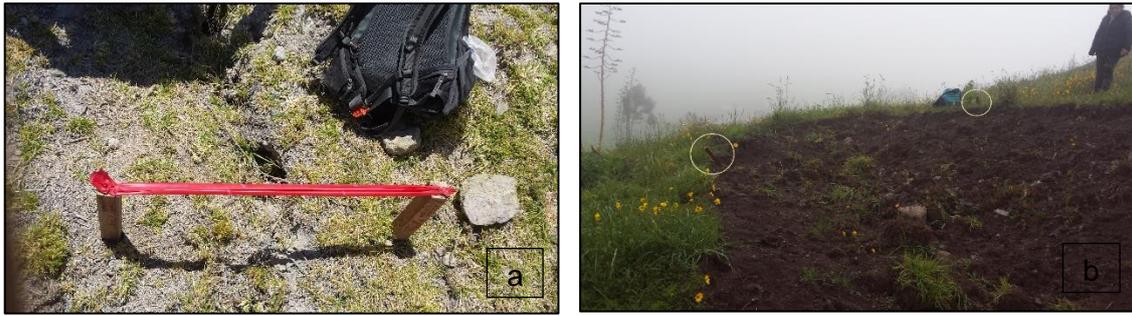
Fotografía 5.22 Estación de medición. a) Estación 3 (deslizamiento Tam – 1, instalación), b) Estación 4 (deslizamiento Tam – 3, medición)

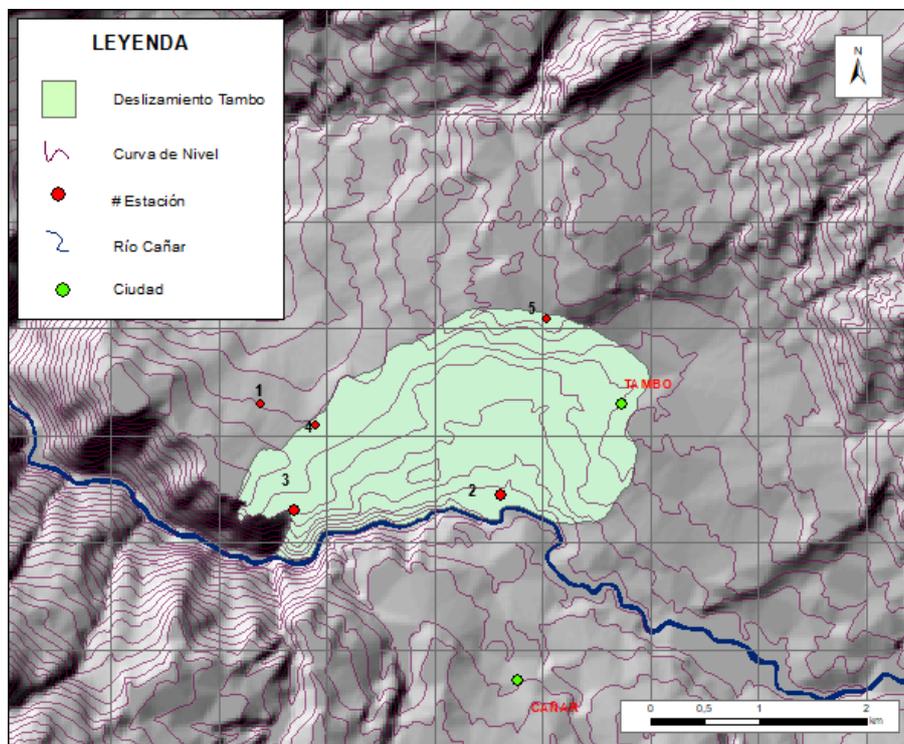
Figura 5.7 Ubicación de las estaciones de medición (en rojo), la línea entrecortada muestra el deslizamiento Tambo.

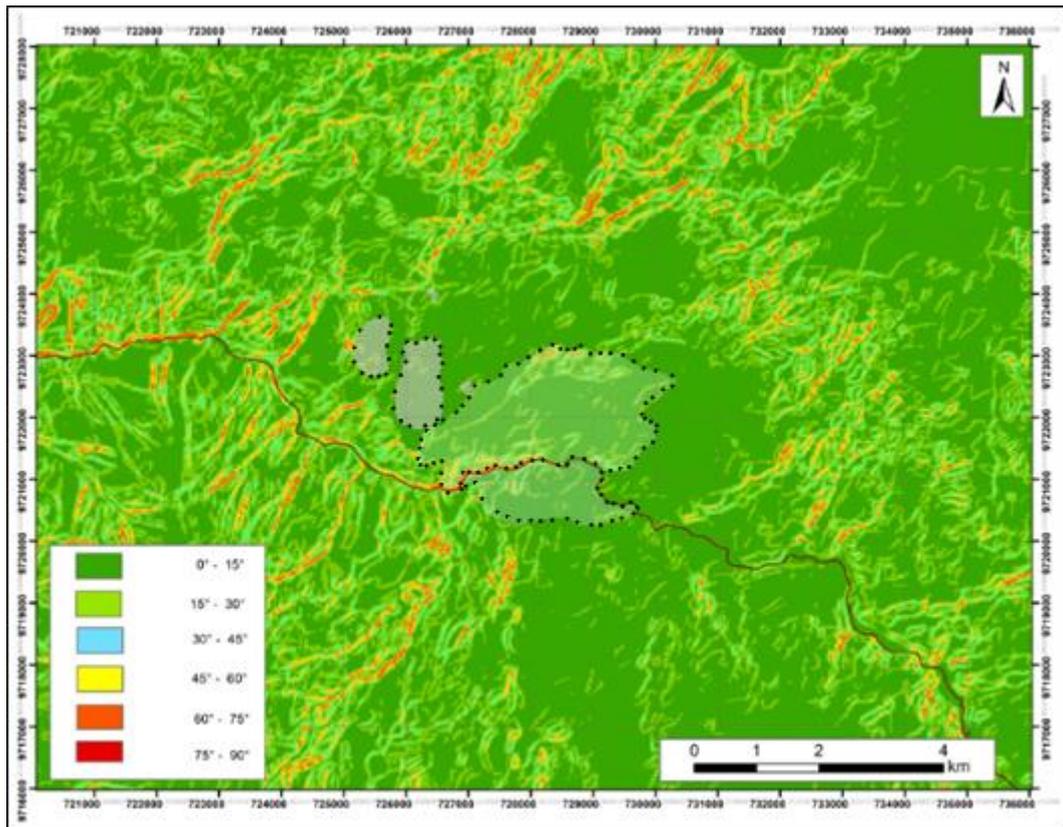
Figura 5.8 Comparación entre la pendientes y las zonas de incidencia de los deslizamientos (secciones sombreadas)

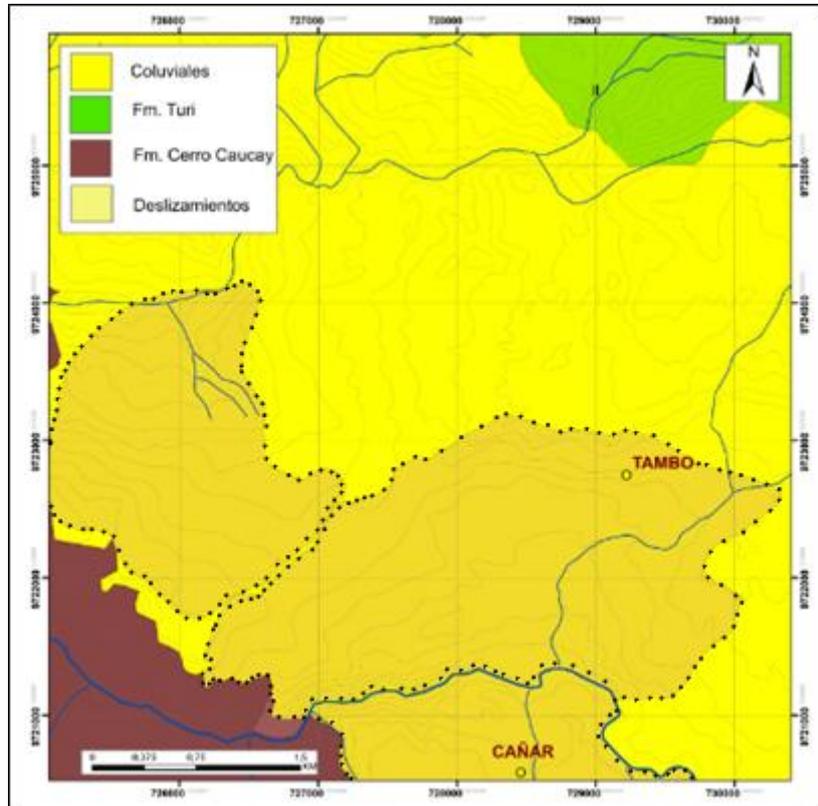
Figura 5.9 Mapa de unidades litológicas. Las zonas sombreadas representan los deslizamientos.

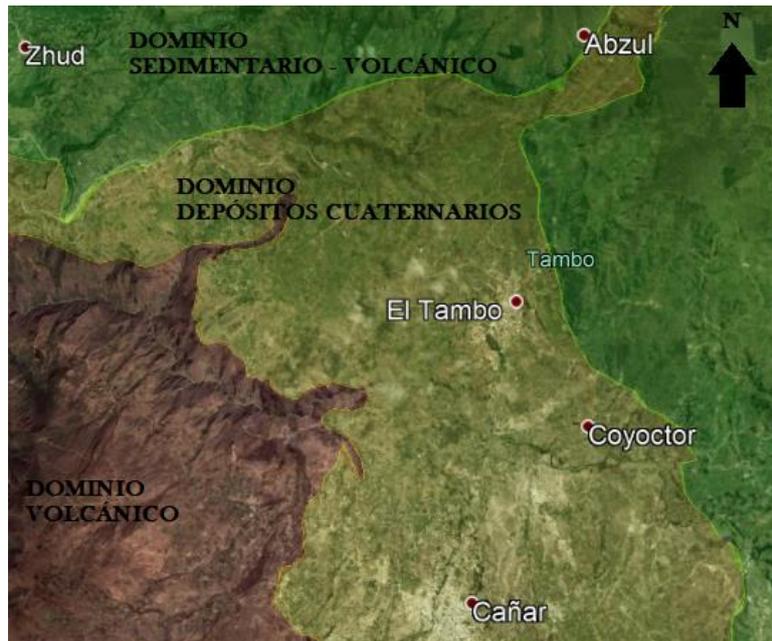
Se destacan tres dominios geomorfológicos particulares, basados en las características litológicas: el primero es de origen volcánico; el segundo está representado por superficies erosivas y de acumulación, derivadas de procesos fluviales y gravitatorios; y el tercero es volcánico – sedimentario.

Figura 6.3 Dominios geomorfológicos (Google, Images 2017, Airbus)

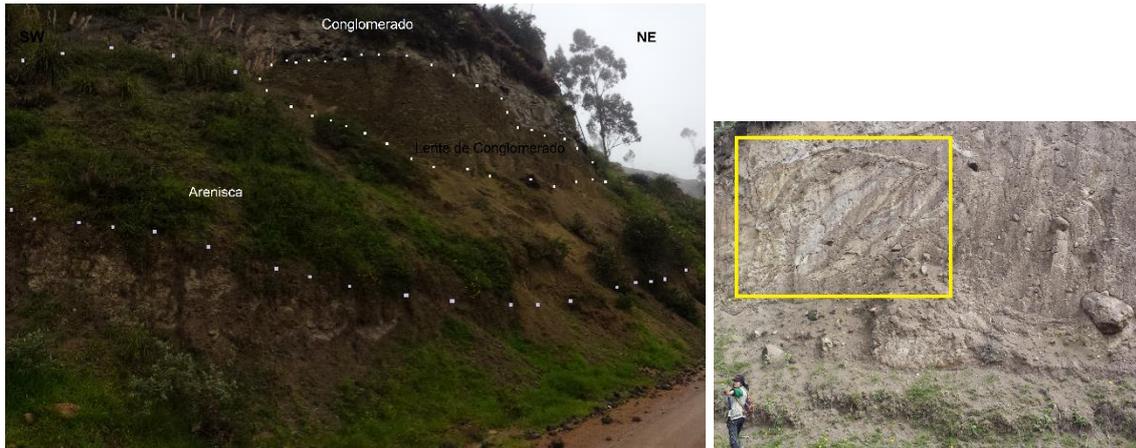
Dentro del área se han encontrado además de los coluviales, pequeñas secuencias estratificadas de conglomerados y areniscas (UTM:727305 E, 9721949 S; 726335 E, 9722109 N). Dentro de la matriz de los depósitos existen clastos de cuarzo redondeado y arenisca laminada.

Fotografía 6.2 Depósito aluvial. Intercalaciones de conglomerados y arenisca, cubiertos por el coluvial (UTM:727305 E, 9721949 S), clasto estratificado (UTM: 726076 E, 971967 S)

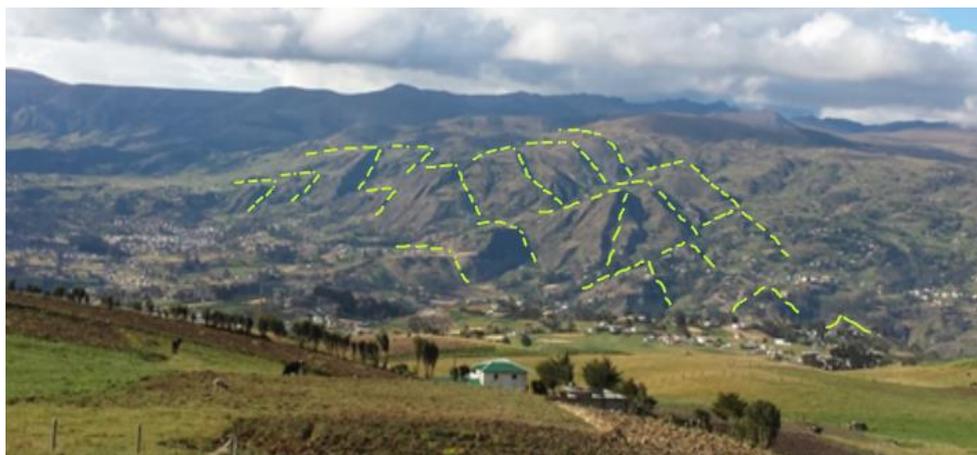
En el dominio hay varios rasgos morfoestructurales, al noroccidente en Buyzhun se observa el valle colgado de Buyzhun, que constituye el límite norte del dominio cuaternario y de la zona de inestabilidad Tambo, las cuestas estructurales y el pliegue de Jabaspamba – Ingapirca. Al norte, fuera del área de estudio, en el sector de Culebrillas se diferencian mesas estructurales, producto de la actividad glacial de la época.

Fotografía 6.3 Dominio sedimentario – volcánico. Vista de las cuestas estructurales en la Loma Shunín, atrás el pliegue de Jabaspamba – Ingapirca (NW – SE).

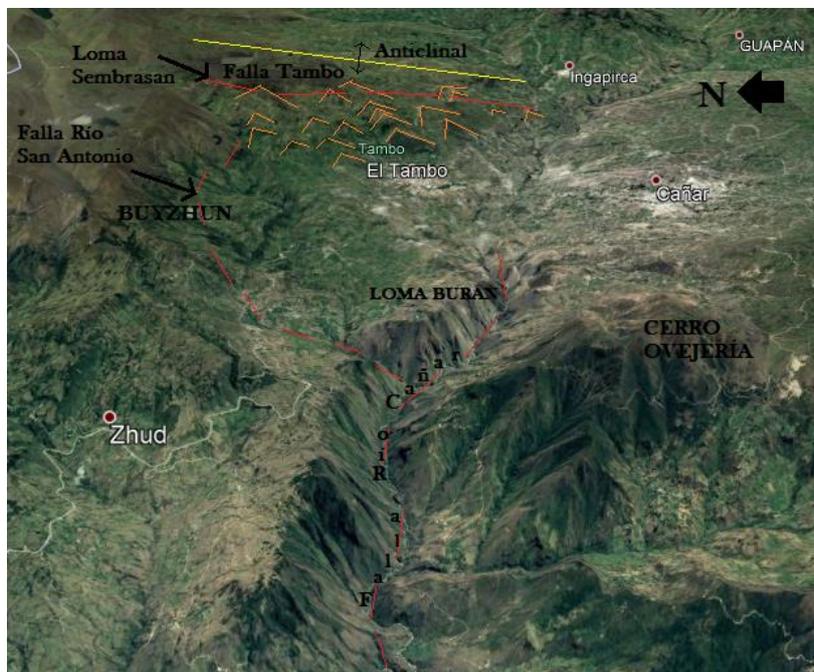
Figura 6.5 Esquema de las fallas Río San Antonio y Río Cañar (Google, Images 2017, Airbus)

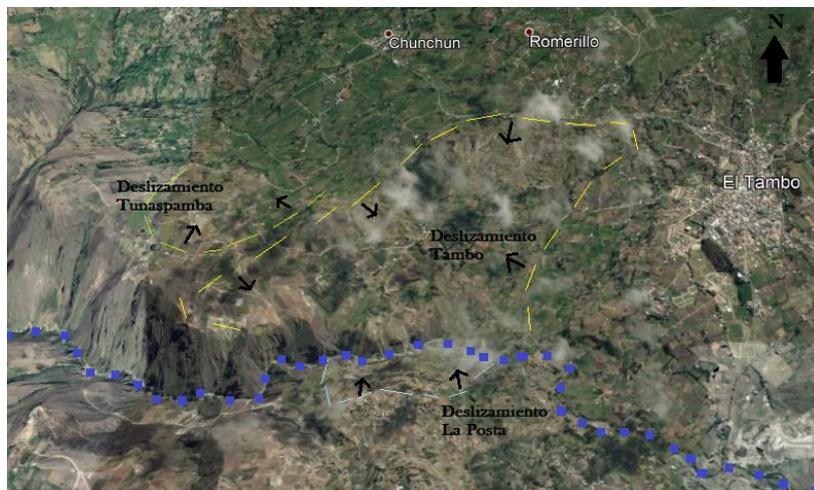
Figura 6.8 Escarpes de los deslizamientos actuales con la dirección del movimiento (Google, Images 2017, Airbus)

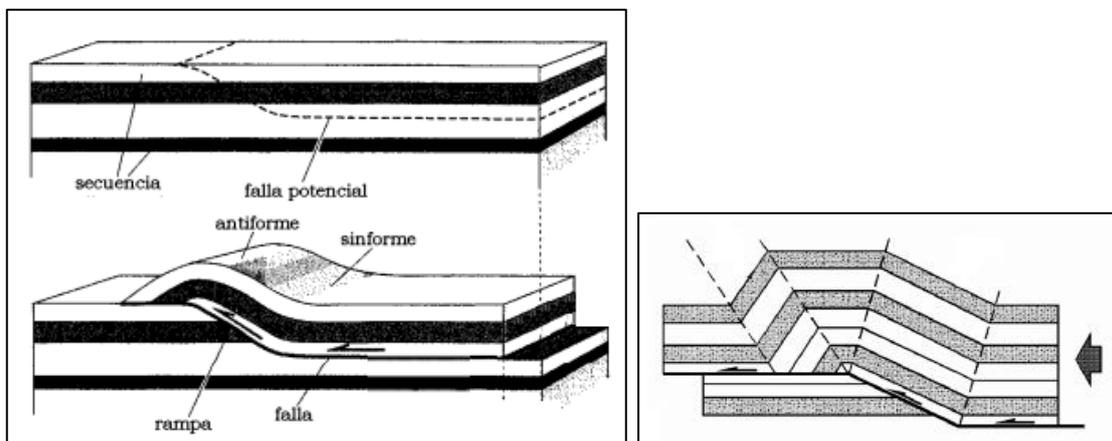
Figura 7.2 Elementos geométricos del cabalgamiento, formación de antiformal en fallas inversas (Powell, 1992). Estructura de un anticlinal por cambio en el manto de una falla inversa (Niemeyer, 1999).

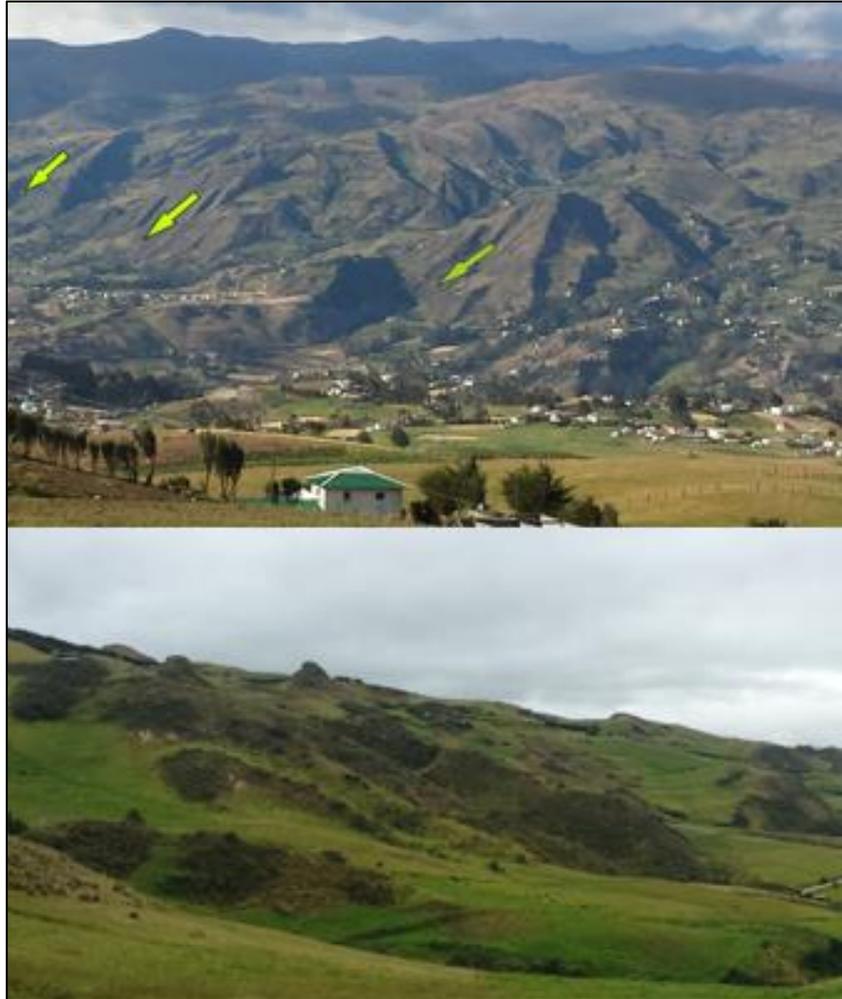
Un pliegue anticlinal asimétrico asociarse a estructuras secundarias dependiendo de la competencia de los materiales y los mecanismos de esfuerzo. Cuando las litologías son frágiles es común la formación de cuestas estructurales (figura 7.3) (Peña, 1997). En la zona, el levantamiento del Anticlinal de Ingapirca ocasionó una serie de bloques basculados, la erosión del relieve y la acumulación de depósitos de pie de monte.

Figura 7.3 Estructuras en cuesta producidas por el levantamiento de un anticlinal. Cuestas estructurales en Jabaspamba – Ingapirca. Erosión de las aristas y zonas de relleno entre las estructuras.

En estudios anteriores se describe a la Falla Tambo (NW – SE) como una falla inversa con componente dextral, basándose en las “facetas triangulares” y en el cambio brusco del relieve. En el presente trabajo “las facetas triangulares” son reinterpretadas como cuestas estructurales recortadas como facetas por la incisión fluvial (figura 7.3). La falla estaría asociada más bien al levantamiento de un anticlinal asimétrico y las cuestas estructurales corresponderían al flanco más empinado.

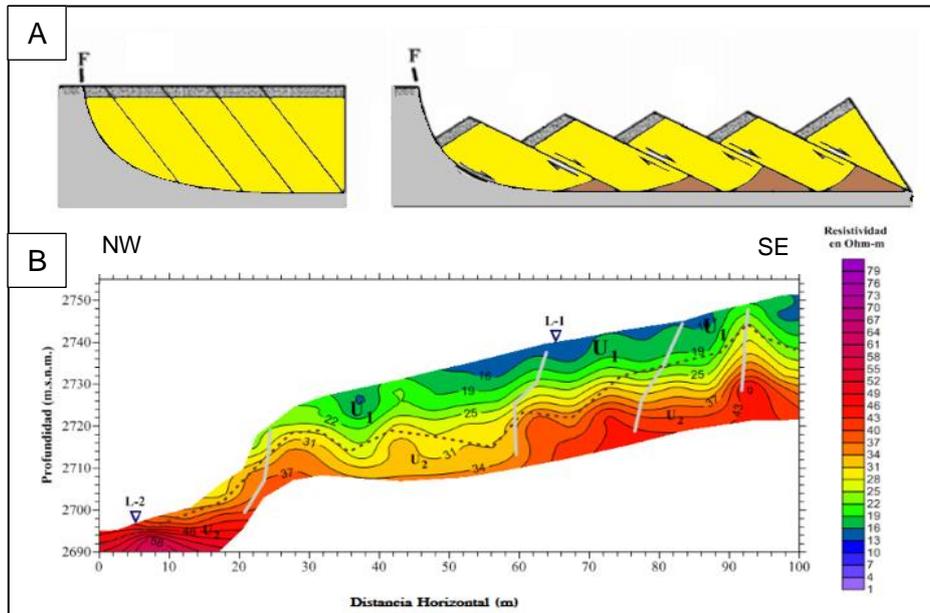
Figura 7.4 a) Modelo de fallas lístricas en el bloque colgante (Niemeyer, 1999). b) Tomografía eléctrica, en el margen izquierdo del río Cañar, deslizamiento La Posta. Se observa un fuerte fracturamiento de las rocas en profundidad. Las bajas resistividades denotan rocas altamente fracturadas.

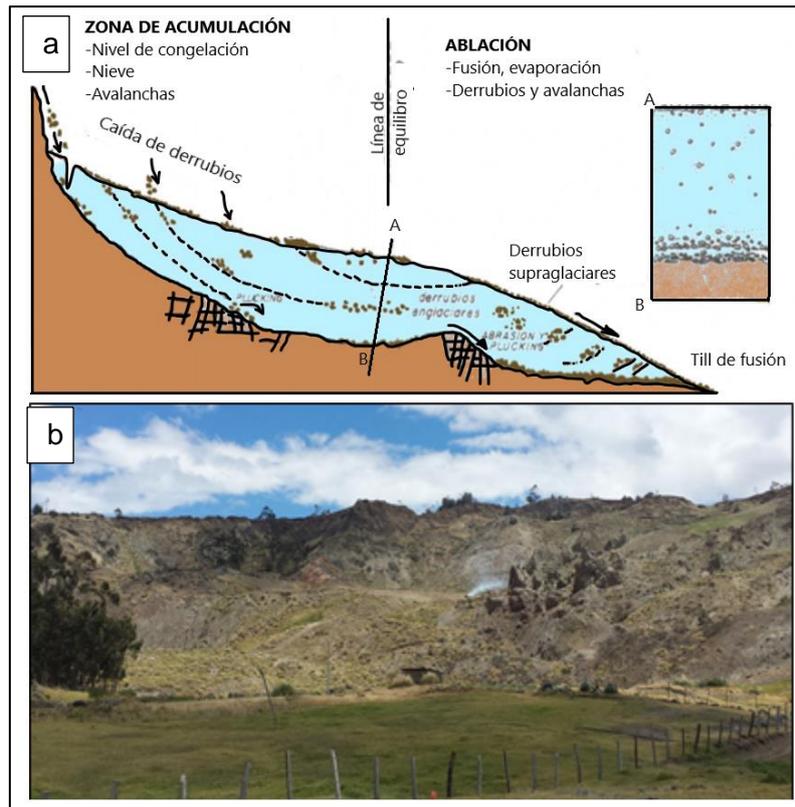
Figura 7.6 Mecanismo y configuración interna una morrena. Depósitos de relleno de la cuenca, nótese los bloques angulosos dentro de una matriz más fina.

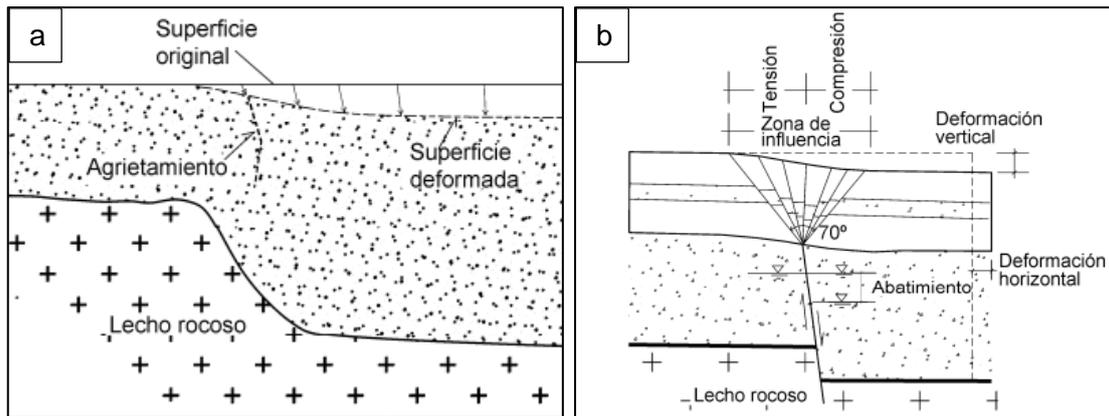
Figura 7.11 a) Mecanismo de generación de fallamientos (Jachens y Holzer (1982). b) Fallamiento (Raisbeck y Pedler (1985). Modificado de Pacheco, 2007.

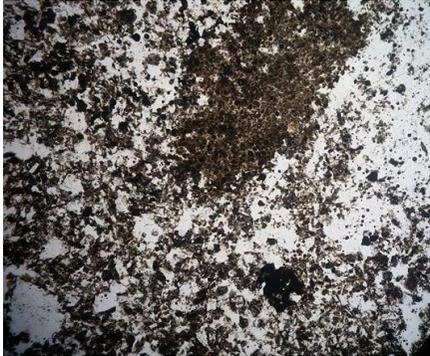
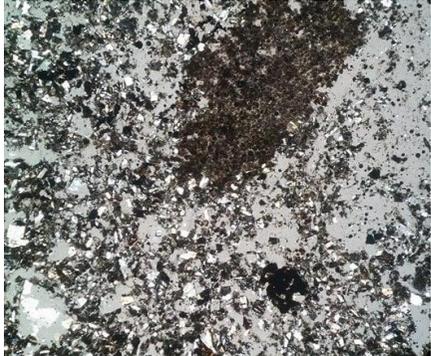
No. Muestra	TB – 03	UTM	732020 E – 9722909 S	Nombre	Toba lítica
Textura	Psamítica				
Minerales	Propiedades		Fotografías		
Plagioclasa (15%)	Cristales maclados, cuyo tamaño oscila entre 0.5 – 1 mm. Alterados a arcillas.

Anfíboles (10%)	Cristales alterados, alargados de formas prismáticas. Verdosos.				
Líticos (15%)	Formas sub redondeadas, alterados. Se diferencia principalmente plagioclasas y opacos.				
Opacos (2%)	Minerales oscuros. Accesorios.				
Matriz (58%)	Microcristalina conformada por vidrio (30%) de color gris oscuro, isotrópico; cristales de plagioclasa y anfíboles.				
Observaciones	Toba fina con líticos. La alteración afecta principalmente a la matriz.
