**ESCUELA POLITÉCNICA NACIONAL**

**ESTUDIO DE FACTIBILIDAD PARA EL CAMBIO DE TUBERÍA  
DE PRODUCCIÓN CON CONEXIONES API POR TUBERÍA  
PREMIUM EN UN CAMPO TIPO DEL ORIENTE ECUATORIANO**

**TRABAJO PREVIO A LA OBTENCIÓN DEL TÍTULO DE  
INGENIERO EN PETRÓLEOS**

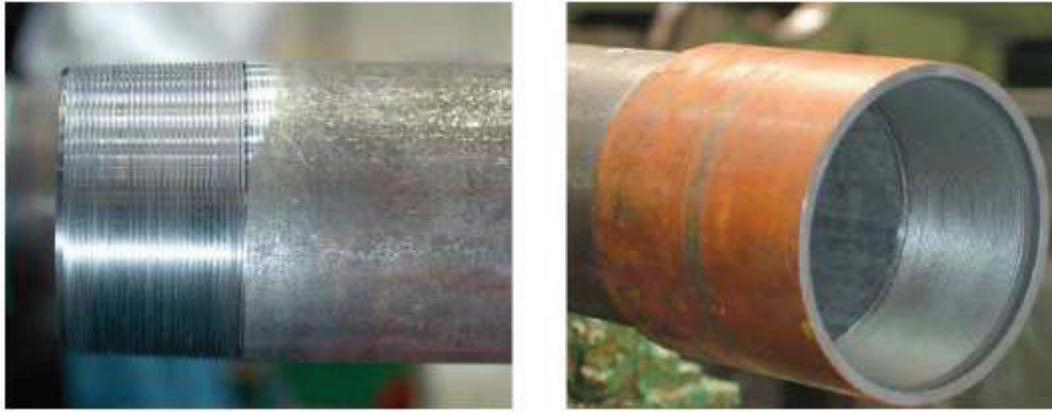
La conexión o junta está formada por tres elementos principales; una caja, un pin y la rosca. La parte roscada externamente se denomina pin y la roscada internamente denominada caja. En la figura 2.1 se observa el pin y la caja de una tubería.

Figura 2.1. Pin, caja y rosca de una tubería de producción.  
Fuente: <http://www.tenaris.com/shared/documents/files/cb290.pdf>

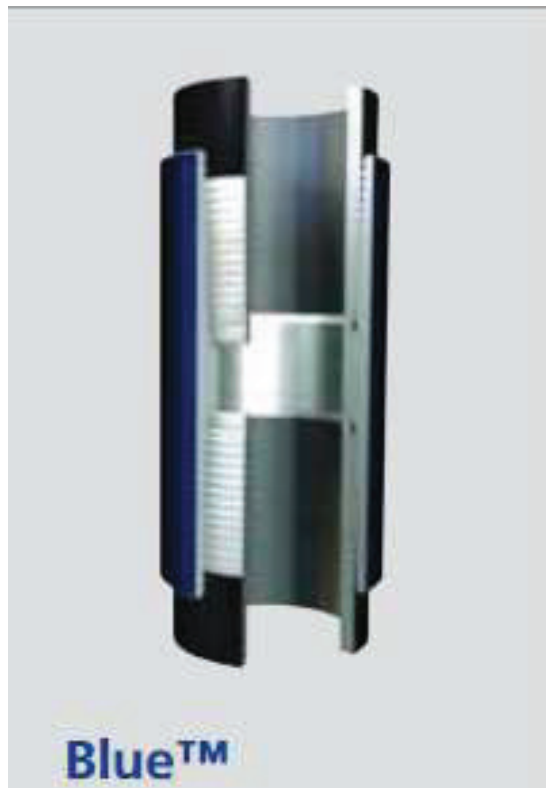
La tubería PREMIUM instalada en el campo “MAR” se caracteriza por ser una junta Non-Upset; es decir, su diámetro interior y exterior en la rosca son del mismo tamaño evitando la turbulencia del flujo al momento de la producción.

En la figura 2.5 se observa una junta de la empresa Tenaris similar a las instaladas en el campo “MAR”, donde los diámetros coinciden y el régimen de flujo se mantiene constante.

Figura 2.5. Conexión tubería Premium Tenaris Blue.  
Fuente: Tenaris, Premium Connections Catalogue, 2013.

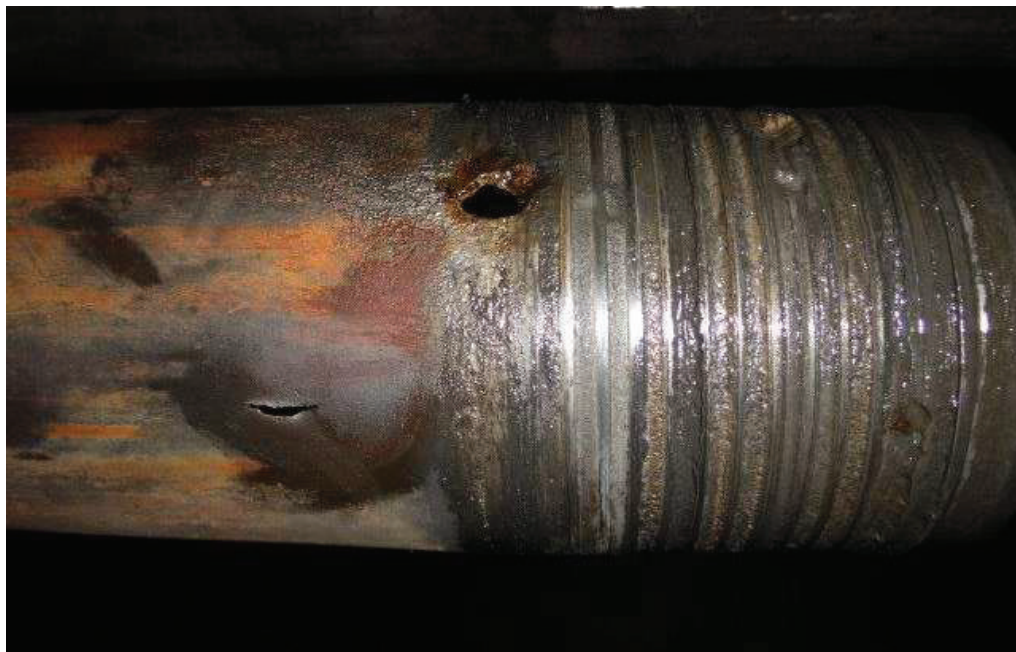
En la figura 2.6 se evidencia que las juntas de tipo API al no poseer un sello metal-metal en su junta genera un espacio denominado “sección J”, donde se provocan alteraciones en el efecto del flujo generando vórtices que a su vez generan depósitos, este cambio de flujo en la sección “J” causa corrosión por lo que se presentan agujeros en la conexión, siendo el daño más común en la tubería de producción. Esta corrosión se genera por el efecto combinado de corrosión-desgaste, o por la presencia de sulfuros que atacan como corrosión-erosión; presentados en la figura 2.7.

Con el tiempo los agujeros van aumentando su diámetro hasta que la producción del pozo disminuye considerablemente y requiere reemplazo de la tubería.

Figura 2.7. Agujero en tubería.  
Fuente: Tecpetrol, 2017

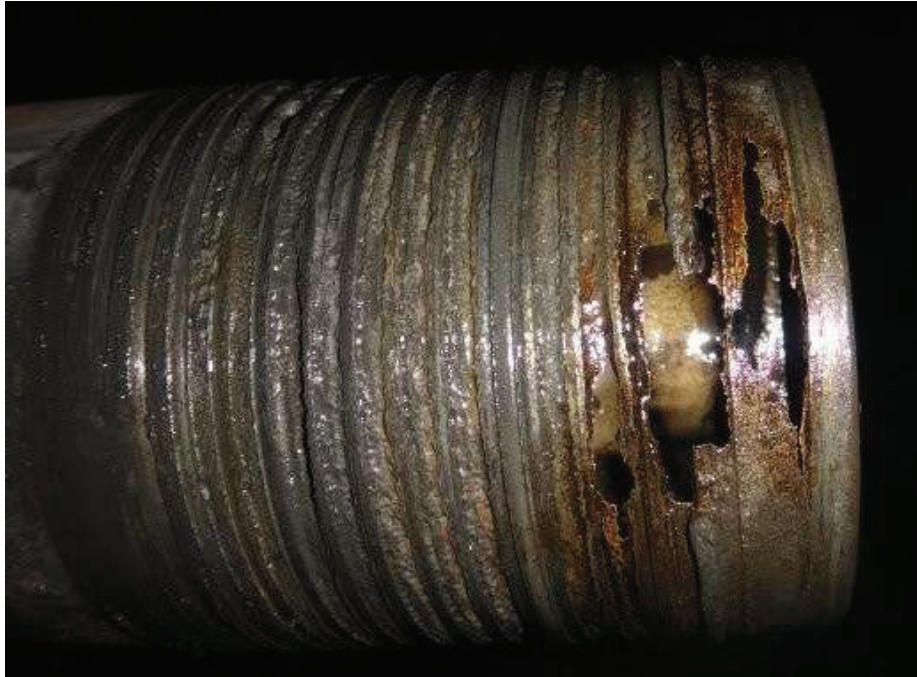
Se destaca además que en la sección "J" una vez que se genera el agujero la conexión pierde su sello provocando que la corrosión aumente hasta llegar a dañar los hilos de la rosca (rosca lavada) como se observa en la figura 2.8. En este punto la conexión pierde resistencia mecánica y se desprende provocando que la tubería caiga al fondo del pozo, implicando operaciones de pesca para su extracción.

Figura 2.8. Rosca lavada o desintegrada.  
Fuente: Tecpetrol, 2017

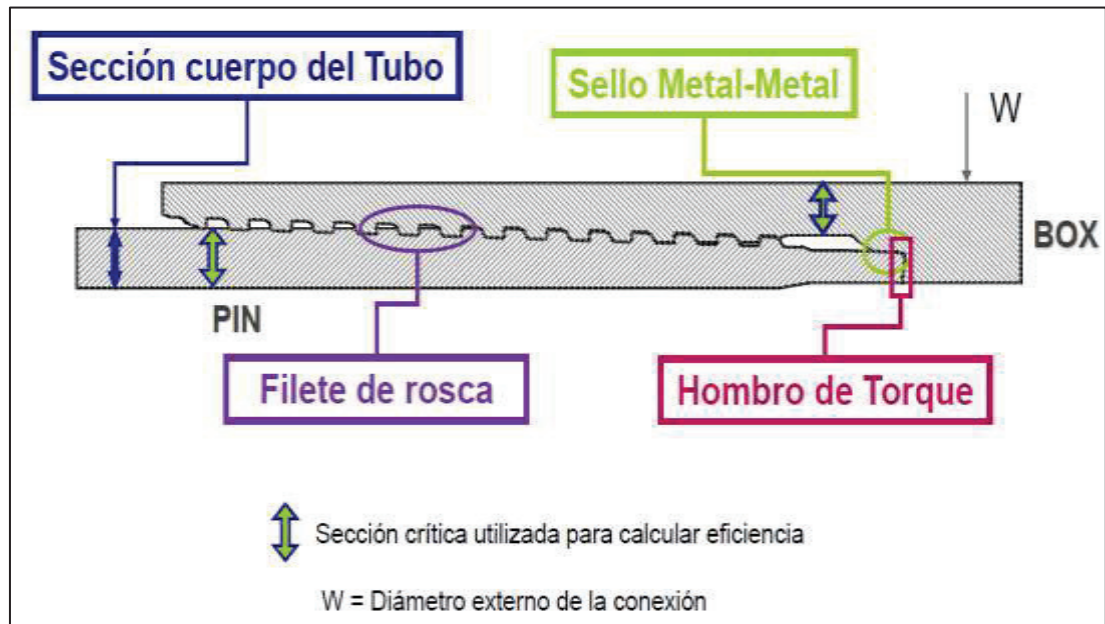
Para el caso de la tubería Premium propietaria se ha variado su diseño para así tener una conexión con sello metal-metal representado en la figura 2.9. Donde el régimen de flujo se mantiene constante evitando así vórtices y depósitos.

Este tipo de conexión evita que se genere la sección "J", lugar donde se da inicio a la falla por corrosión que genera agujeros y lavado de rosca.

Figura 2.9. Tubería Premium Tenaris Blue.  
Fuente: Tenaris Premium Connections Catalogue, 2013.

Se caracterizó dos tipos de tubería para el campo: la primera API donde su rosca al cerrar no genera un sello metal-metal permitiendo corrosión en su interior; y la segunda, tubería Premium la cual posee como característica principal un sello metal-metal en su conexión evitando así vórtices de fluido en su interior que corroen y desgastan la junta.

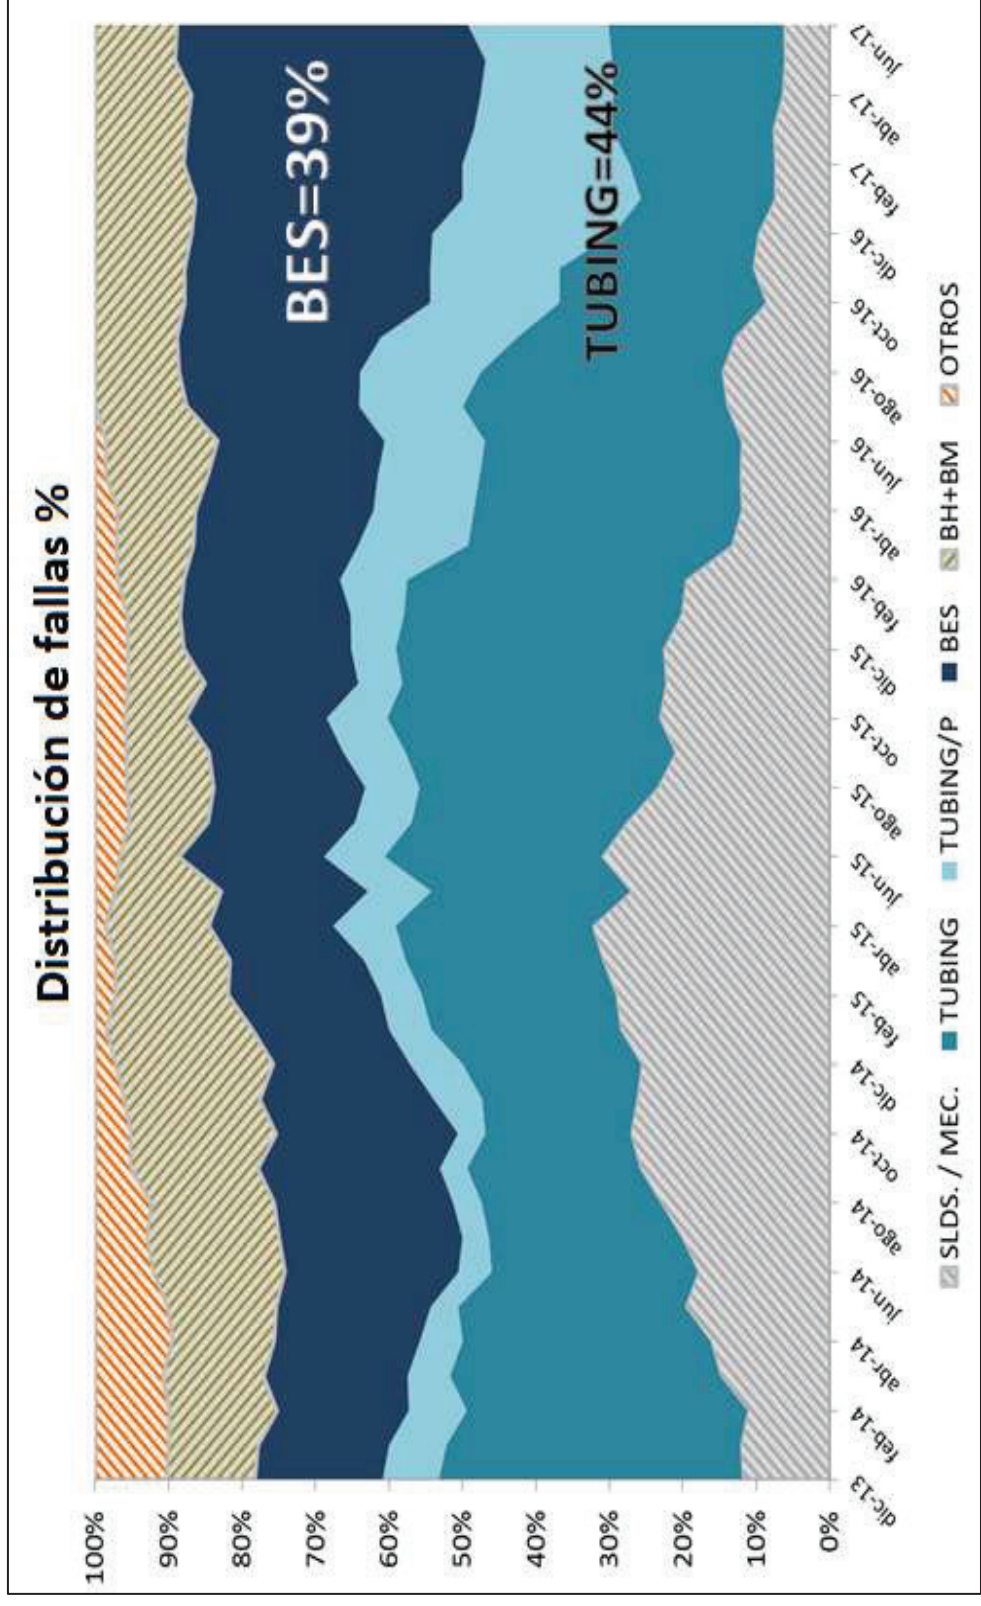
Gráfico 2.1. Distribución de fallas.  
 Elaborado por: José Dávalos, 2018  
 Fuente: Tecpetrol, 2017

Identificados estos dos grandes problemas, el estudio se enfoca en resolver uno de estos, siendo la tubería el 44% del total de fallas. Mejorando el índice de falla de la tubería se reduce significativamente el número de pozos que detienen su producción, para así obtener un campo más rentable.

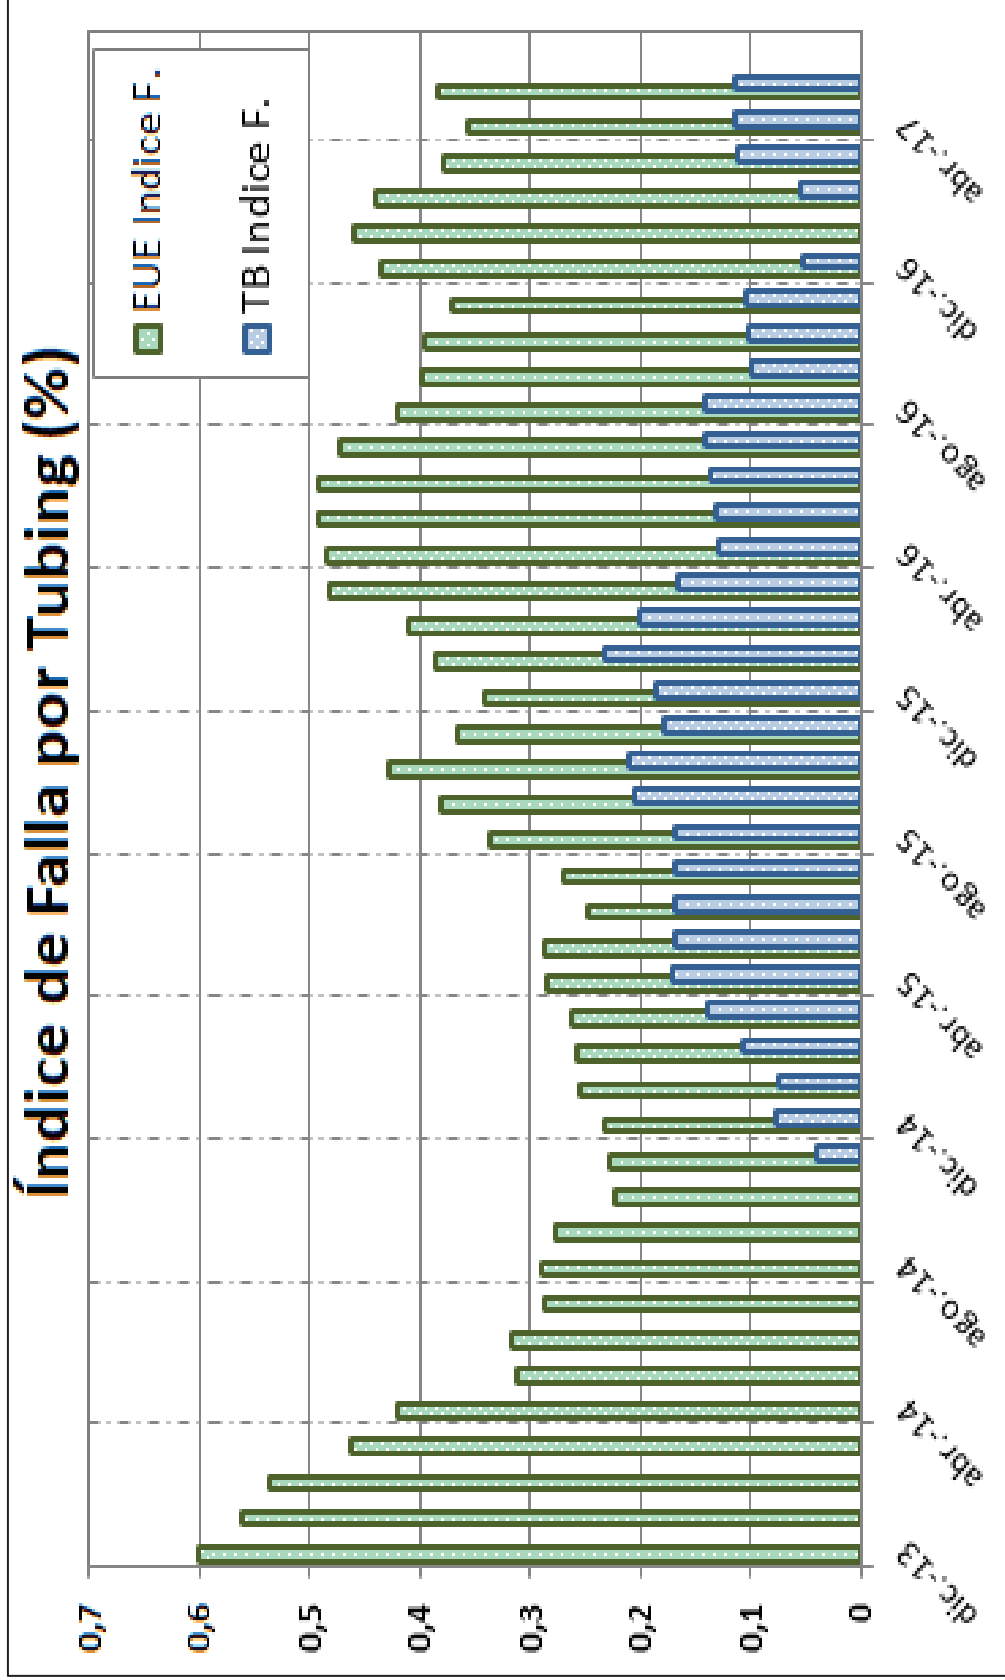
Como resultado del análisis anterior, en el gráfico 3.3 se visualiza que el índice de falla de tubería API alcanza un 42% y el índice de falla para tubería Premium un 13%.

Gráfico 3.3. Índice de falla por tubería en porcentaje.  
 Elaborado por: José Dávalos, 2018  
 Fuente: Tecpetrol, 2017

Los resultados indican que la tubería Premium alcanza un índice de falla del 13% y la API un 42%. Se establece que la tubería adecuada para implementar sería una tubería Premium propietaria con una diferencia del 29% de índice de falla con respecto a la tubería con conexión API.

En el estudio se determinó que el índice de falla de tubería API alcanza un 42% y el índice de falla para tubería Premium un 13%. Esta diferencia porcentual (29 puntos) implica un ahorro importante en el tiempo y recursos invertidos en el cambio de tubería.

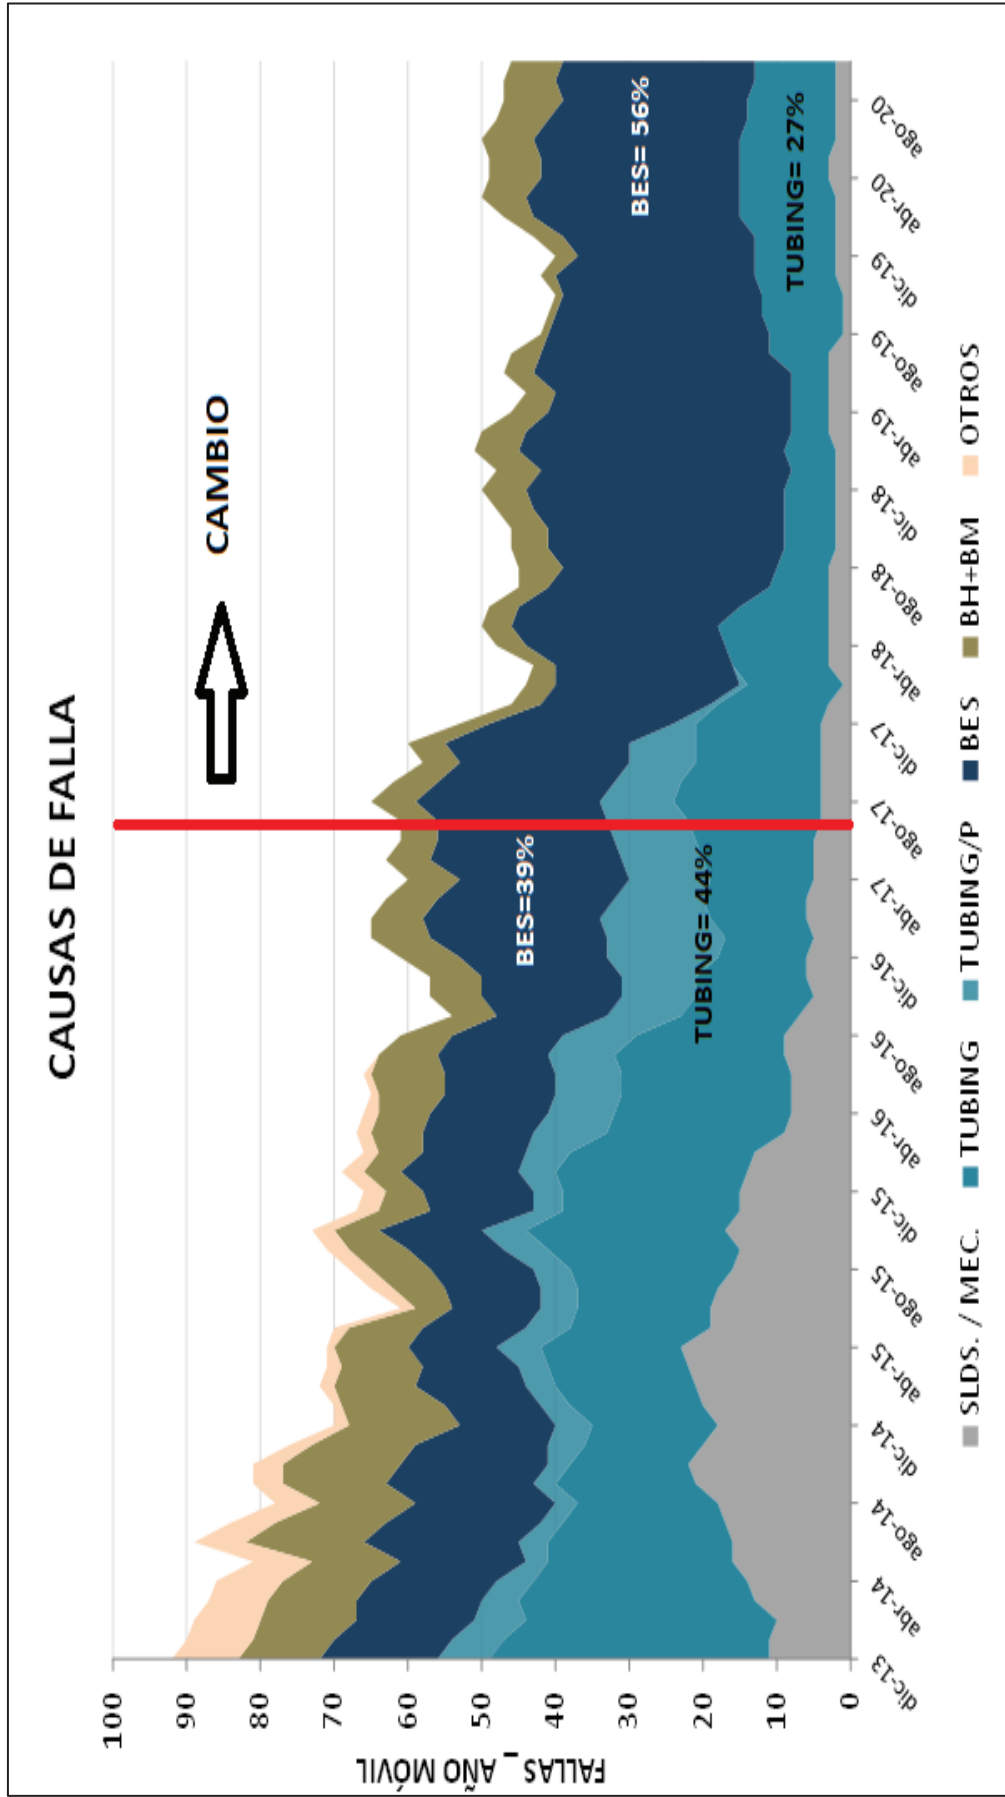
En el gráfico 3.4 se visualiza cómo la causa de la falla varía para los próximos dos años en el caso de realizar el cambio de tubería API por Premium.

De igual forma, se destaca que hasta septiembre de 2020 la falla por tubería se reduce de un 44% a 27% de las fallas totales, y de las fallas de tubería que se implican operaciones adicionales por pesca se reduce en su totalidad.

Gráfico 3.4. Proyección de fallas con cambio de tubería API por Premium.  
 Elaborado por: José Dávalos, 2018  
 Fuente: Tecpetrol, 2017

La prospección realizada en el estudio (propuesta de cambio hasta el año 2020), significa una reducción de 17 puntos porcentuales (de 44% a 27%) de fallas en el campo por concepto de tubería.

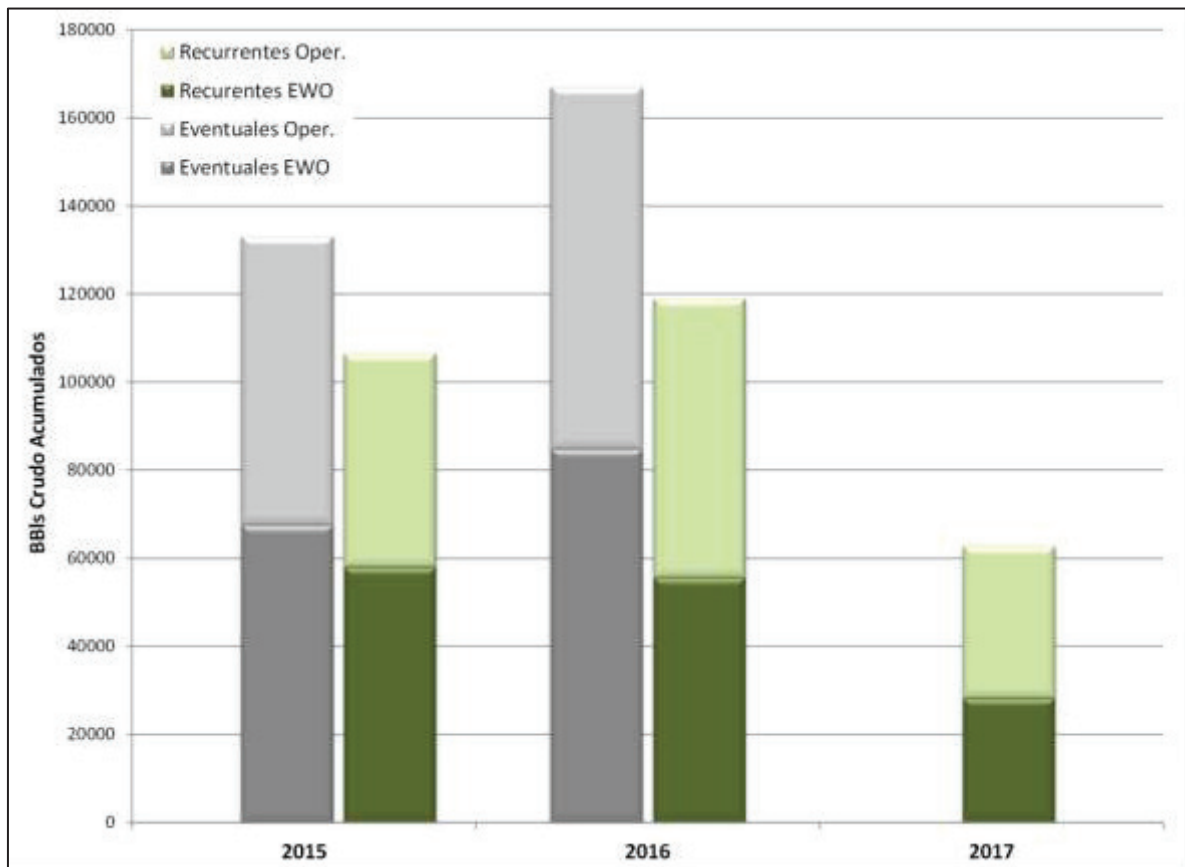
- a. Recurrentes operativos: Pozos que presentan fallas más de 3 veces en un mismo año y que han disminuido su potencial de producción debido a la presencia de un agujero en la tubería pero se mantienen produciendo.
- b. Recurrentes en espera de Workover (EWO): Pozos que fallan más de 3 veces por año y se los apagó por problemas en la tubería.
- c. Eventuales operativos: Pozos que presentan agujeros en la tubería menos de 3 veces en un año, pero se los mantiene produciendo.
- d. Eventuales en espera de Workover (EWO): Pozos que están apagados esperando reemplazo en la tubería para continuar su producción.

Lo antes mencionado se representa en el gráfico 3.5.

Gráfico 3.5. Pérdidas de crudo asociadas a problemas de tubería.
