ESCUELA POLITÉCNICA NACIONAL

ANÁLISIS DE VULNERABILIDAD A LA CONTAMINACIÓN DEL ACUÍFERO “CUNCHIBAMBA”, AMBATO - TUNGURAHUA

TRABAJO DE TITULACIÓN PREVIO A LA OBTENCIÓN DEL TÍTULO DE INGENIERO GEÓLOGO

Quito, agosto 2018

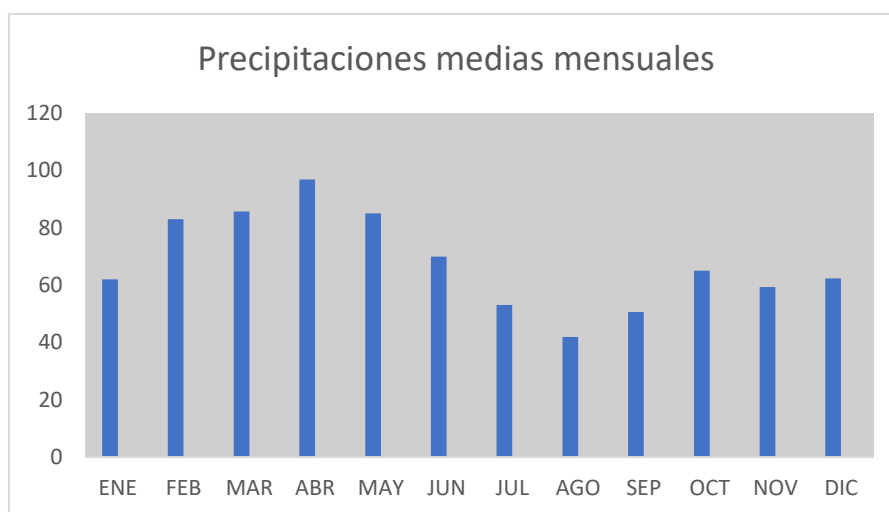
Figura 5 Diagrama de los resultados de las precipitaciones medias mensuales.

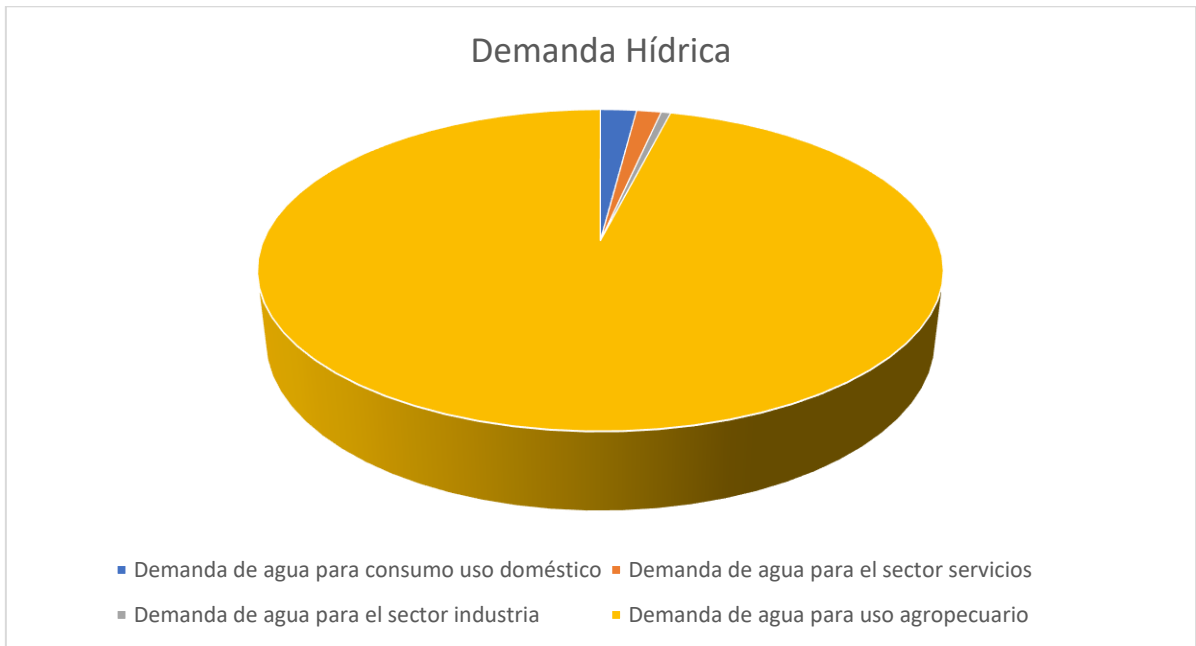
Figura 8 Diagrama de Demanda Hídrica para la Parroquia Cunchibamba.

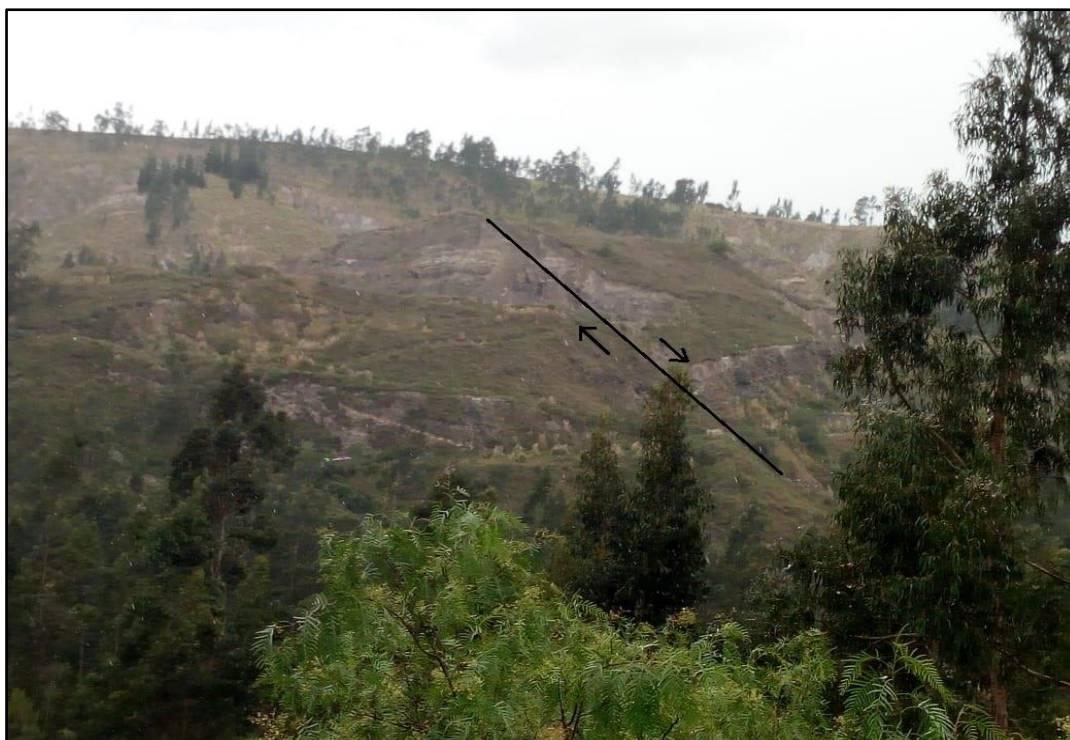
Figura 12 Falla Normal la cual corta los estratos de la Fm. Latacunga, vista desde la carretera Cunchibamba-Píllaro. Fotografía tomada por Sebastián Bombón.

En la zona de estudio se puede observar una falla normal con orientación aproximada N-S; esta falla es la más evidente en el sector de estudio y se la puede observar desde la vía Cunchibamba-Píllaro la cual es una zona de escarpe. El resto de fallas son inferidas por la DGGM (1978) y no se las puede visualizar en campo.

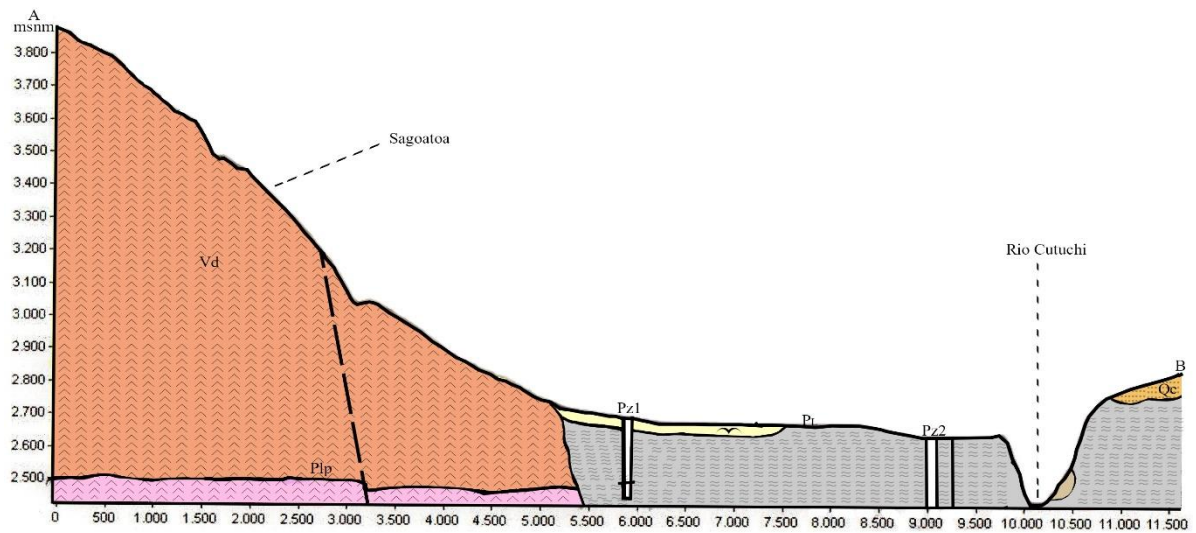
Figura 15 Perfil A-B realizado en la zona de estudio. Elaborado por Sebastián Bombón.

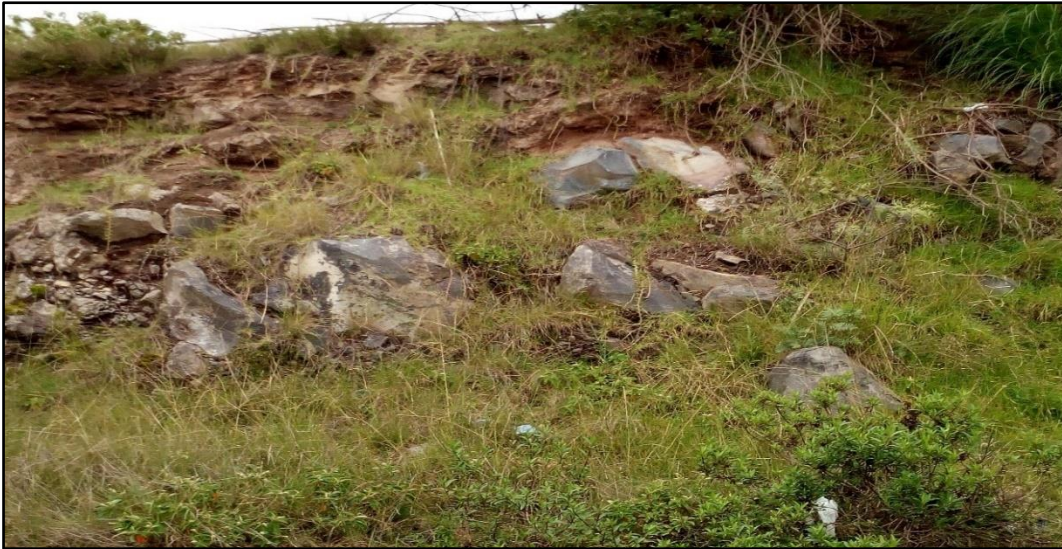
Figura 18 Afloramiento de Andesita proveniente del Sagoatoa, sector Pucarumí en Cunchibamba. Fotografía tomada por Sebastián Bombón.

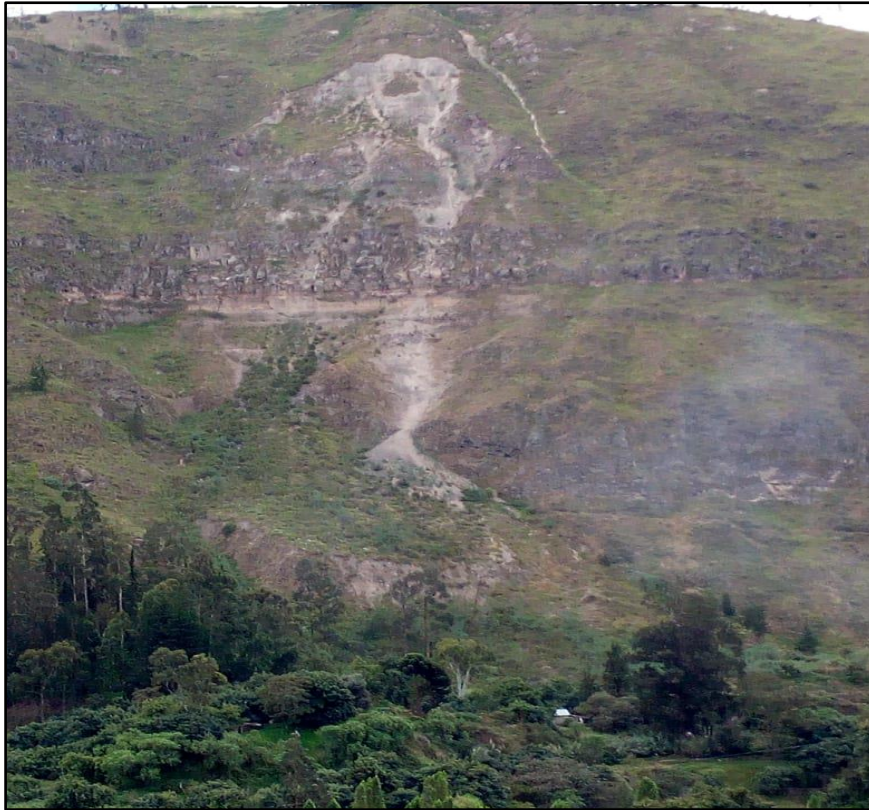
Figura 21 Se puede apreciar la disposición de los estratos que componen la formación Latacunga. Foto tomada en la vía Izamba-Quillán La playa por Sebastián Bombón.

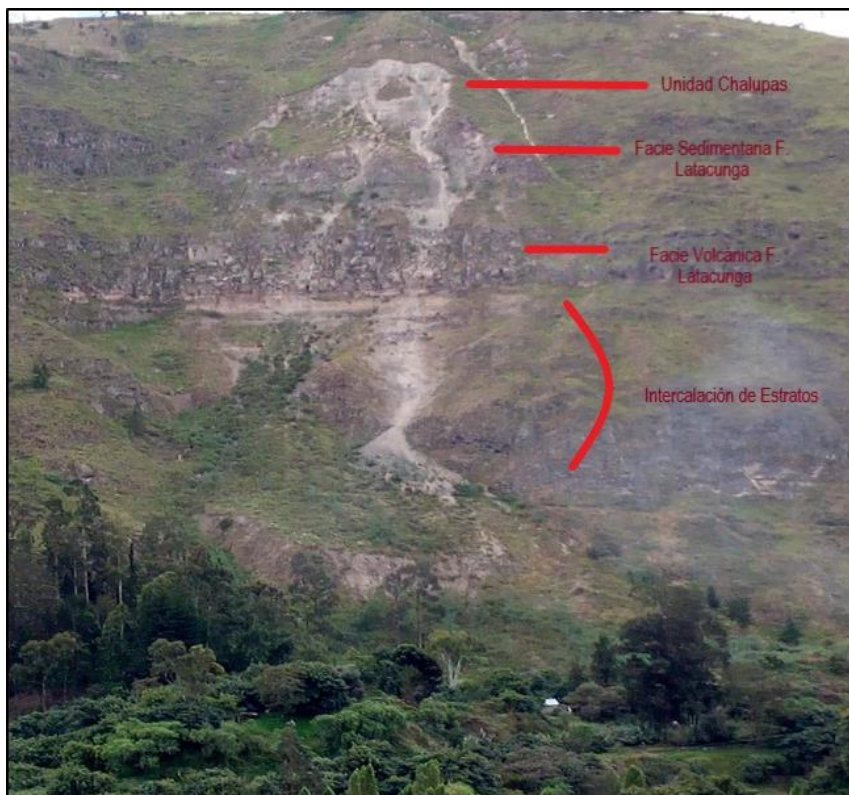
Figura 22 Identificación de las unidades que conforman la Formación Latacunga. Fotografía tomada en la carretera Izamba-Quillán La Playa por Sebastián Bombón.

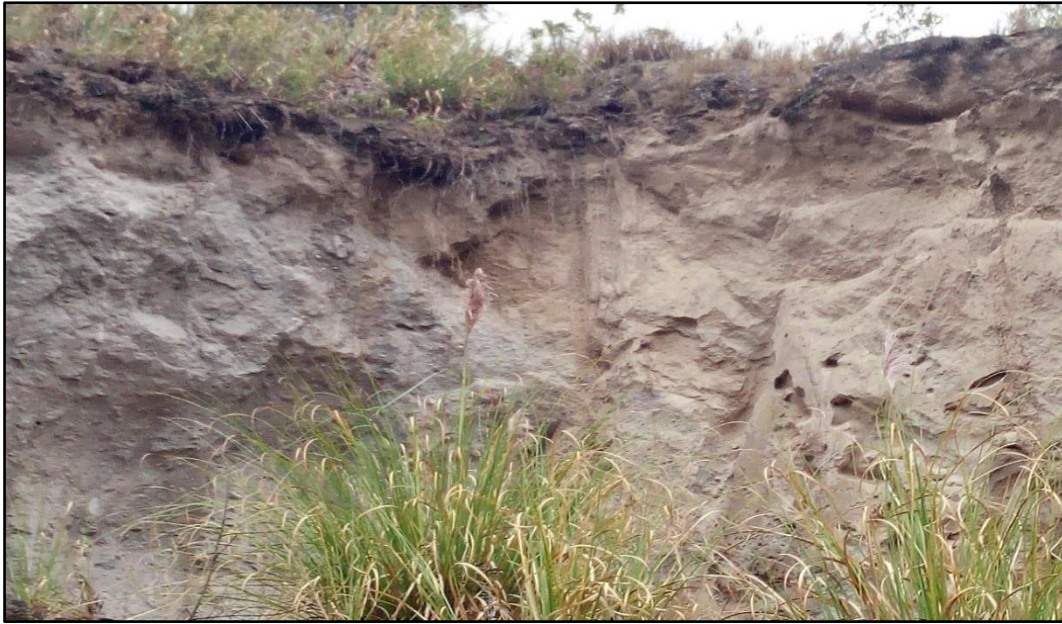
Figura 23 Se aprecia piedra pómez, litología de la unidad Chalupas, foto tomada a pocos metros de la Panamericana Norte, sector Cunchibamba por Sebastián Bombón.

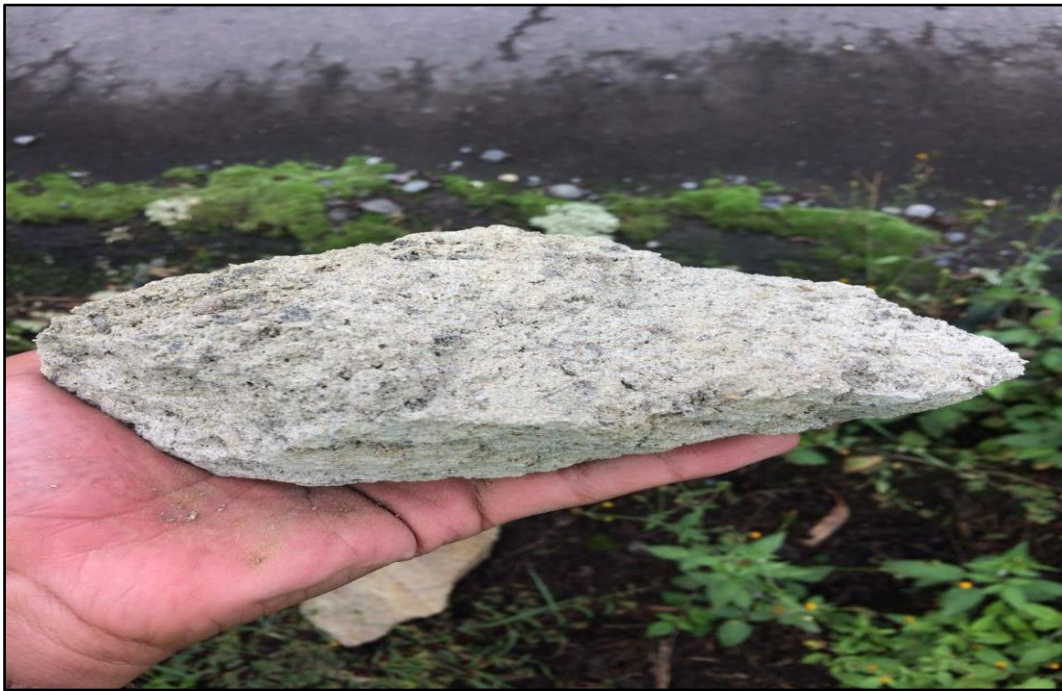
Figura 24 Material de tipo efusivo con vesículas y líticos de origen volcánico (toba), litología de la unidad Latacunga. Foto tomada en el sector de Cunchibamba a pocos metros del río Cutuchi por Sebastián Bombón.

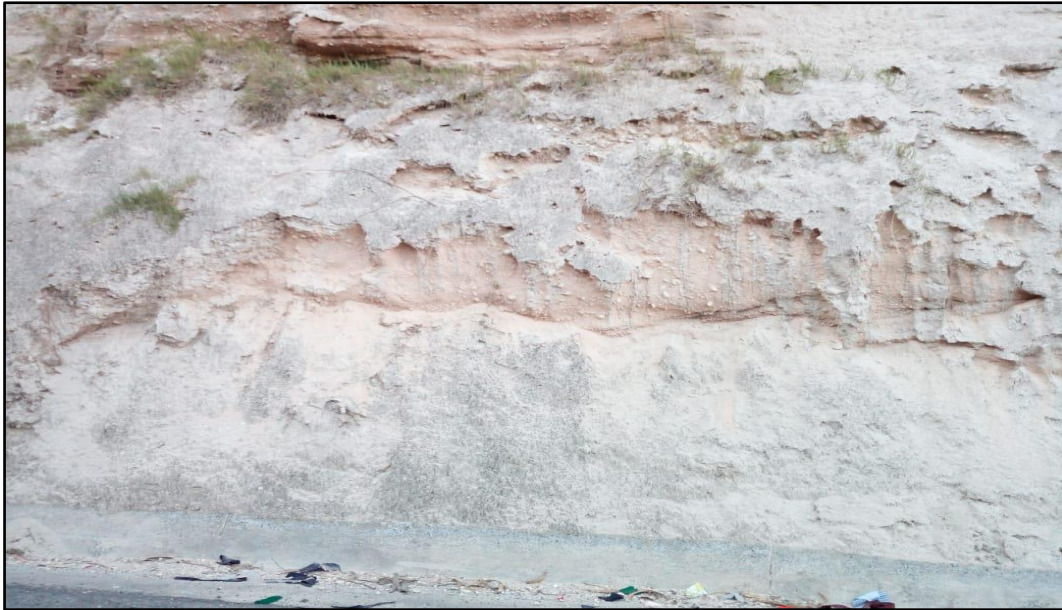
Figura 25 Se aprecia material fluvial de origen volcánico, con clastos de pómez de color rosáceo perteneciente a la Unidad Chalupas; este material es grano decreciente y aflora en las cercanías del río Cutuchi, cerca al sector de Quillán Playas, en la vía Izamba- Quillán. Fotografía tomada por Sebastián Bombón.

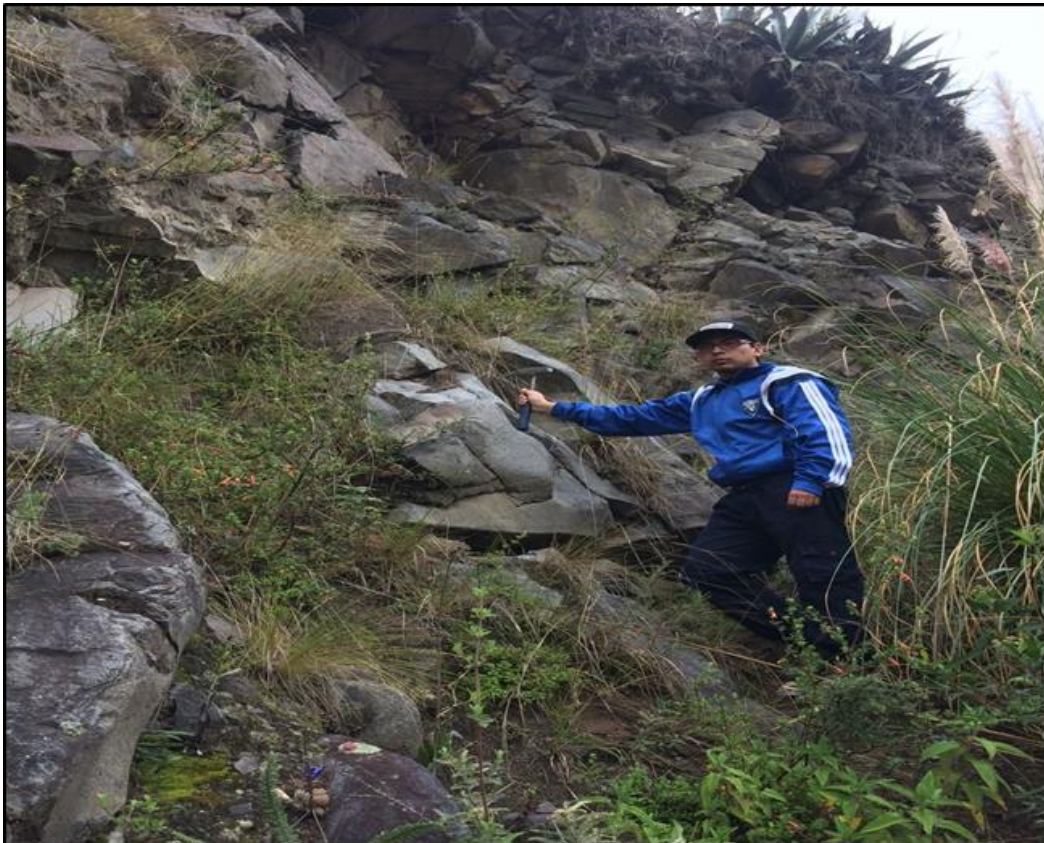
Figura 26 Se muestra lavas fracturadas asociadas a la facie volcánica de la Formación Latacunga. Fotografía tomada en la carretera Cunchibamba-San Andrés por Sebastián Bombón.

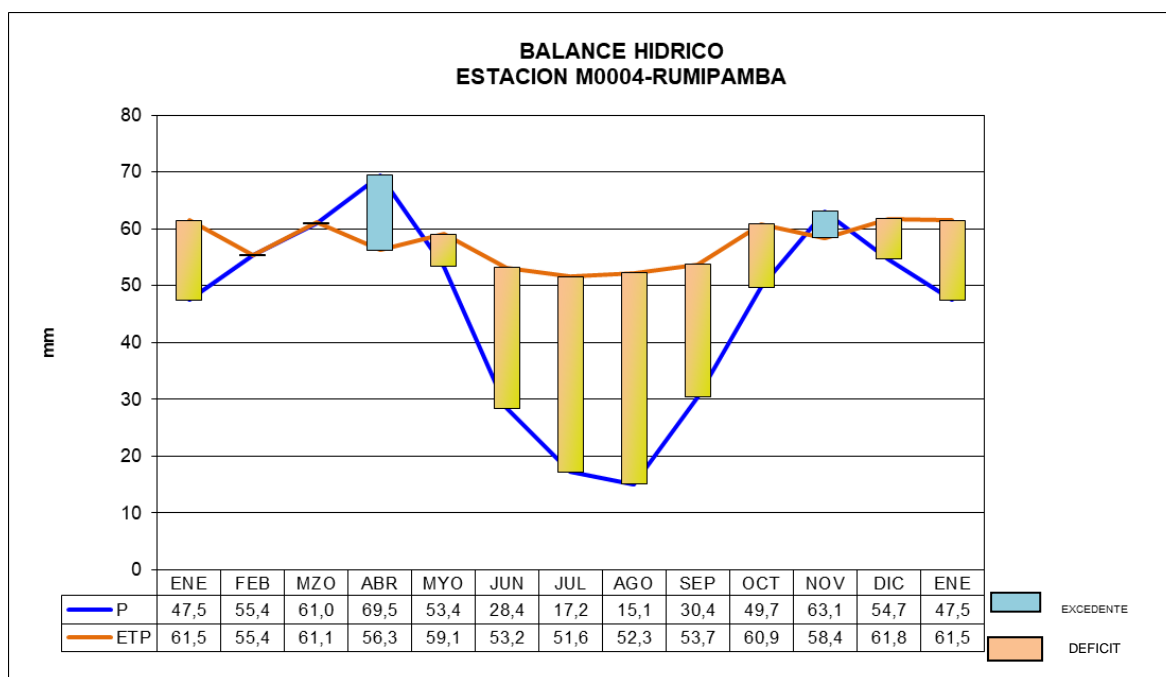
Figura 31 Balance Hídrico de la Estación Rumipamba.

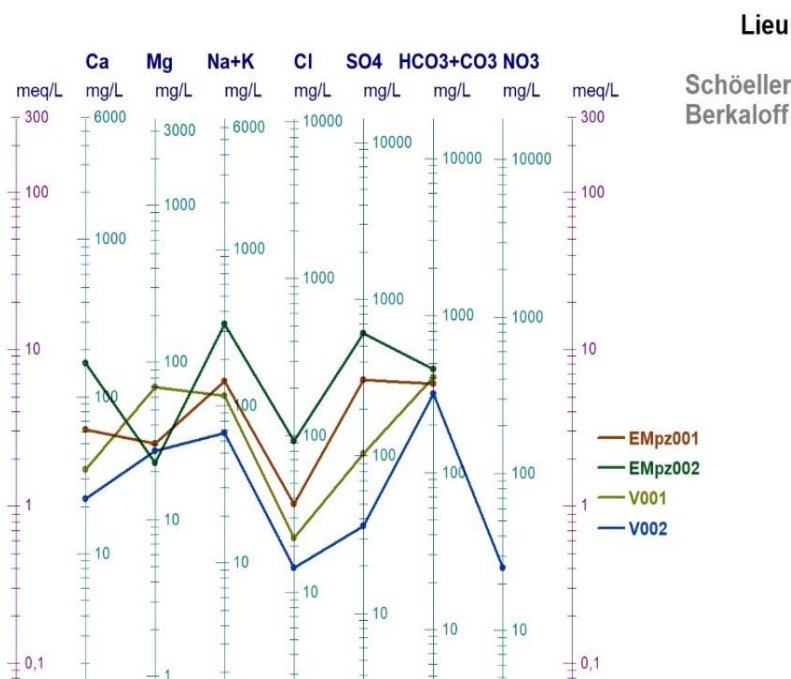
Figura 49 Diagrama de Schoeller Berkaloff para las muestras de agua. Elaborado por Sebastián Bombón.

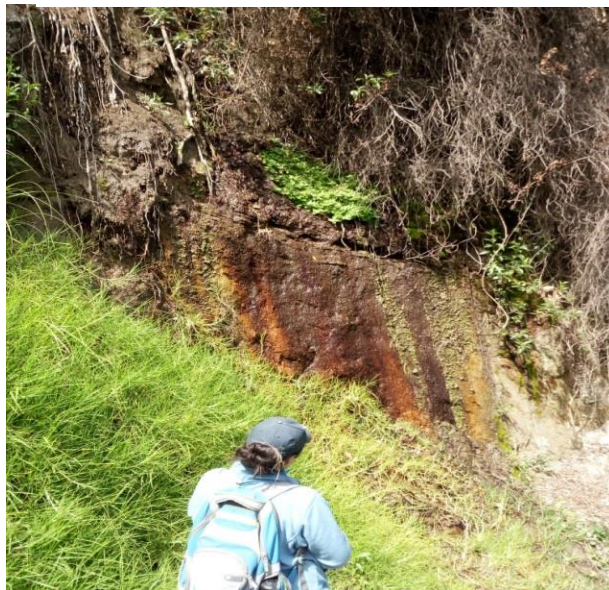
Figura 56 Vertiente Huapante (V001), en donde se aprecia zonas con exceso de humedad con presencia de hierro de acuerdo a la tonalidad de la pared rocosa.). Fotografía Tomada por Sebastián Bombón.

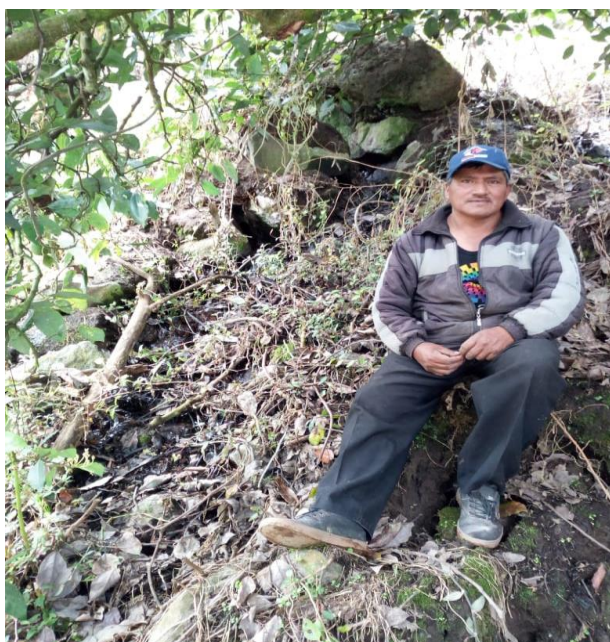
Figura 58 Vertiente Quillán La playa (V002),
aflorando en un tipo de suelo hidromórfico (con
exceso de humedad) y contenido de materia
orgánica. Fotografía Tomada por Sebastián
Bombón.

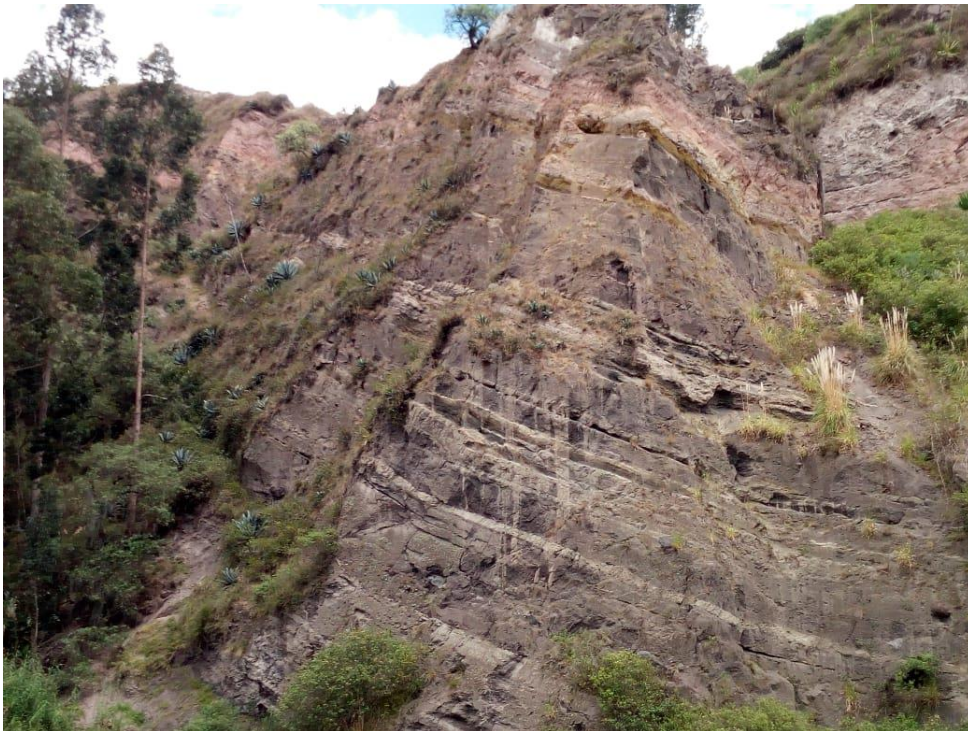
Figura 67 Formación Latacunga, facie sedimentaria (arenas) sector Huapante, cerca al río Cutuchi. Fotografía tomada por Sebastián Bombón.

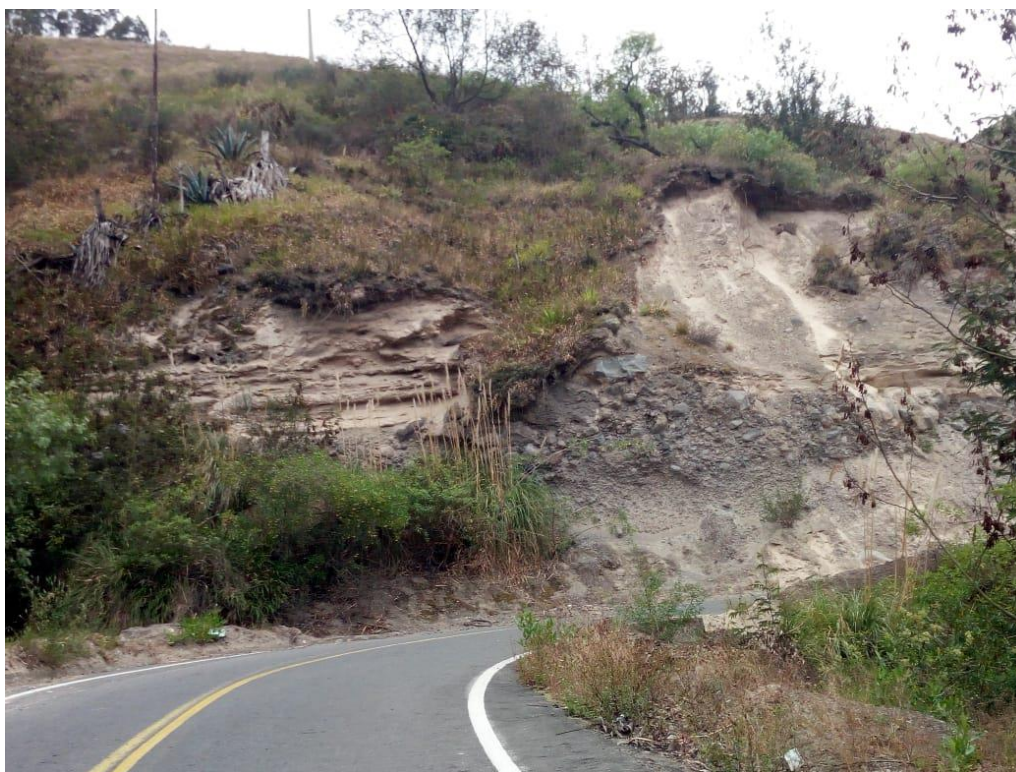
Figura 68 Formación Latacunga, facie sedimentaria contacto entre arenas y conglomerado (carretera Izamba – Quillán la Playa). Fotografía Tomada por Sebastián Bombón.

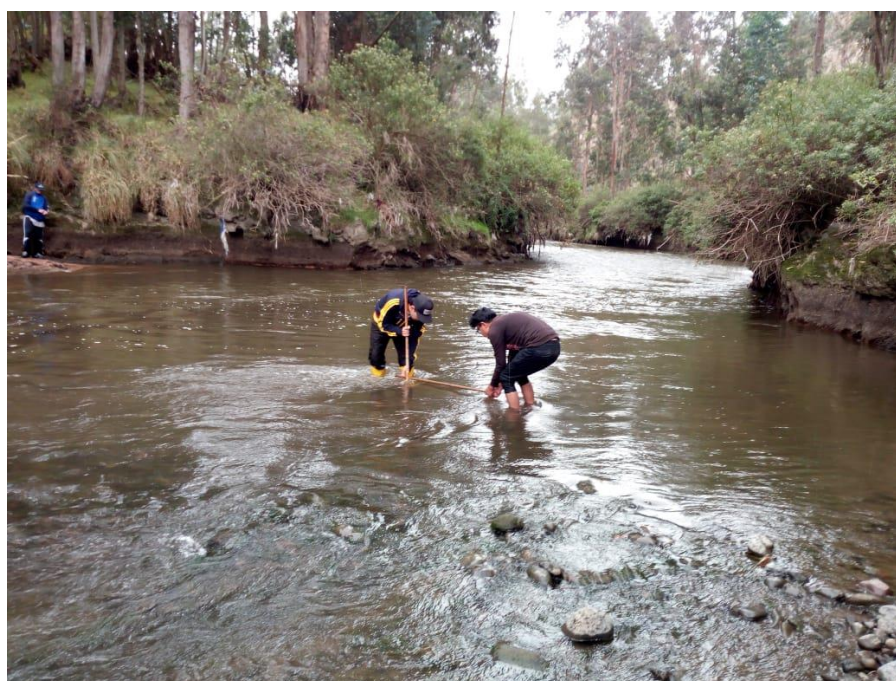
Figura 69 Medida del caudal del río Cutuchi mediante un aforo, utilizando la técnica de flotadores. Fotografía Tomada por Sebastián Bombón.
