ESCUELA POLITÉCNICA NACIONAL

**EVALUACIÓN SÍSMICA Y PROPUESTA DE DISEÑO DE
REFORZAMIENTO ESTRUCTURAL PARA EL EDIFICIO DE LA
FACULTAD DE INGENIERÍA EN GEOLOGÍA Y PETRÓLEOS DE LA
ESCUELA POLITÉCNICA NACIONAL, QUITO-ECUADOR**

**TESIS PREVIA A LA OBTENCIÓN DEL TÍTULO DE INGENIERO CIVIL
MENCIÓN ESTRUCTURAS**

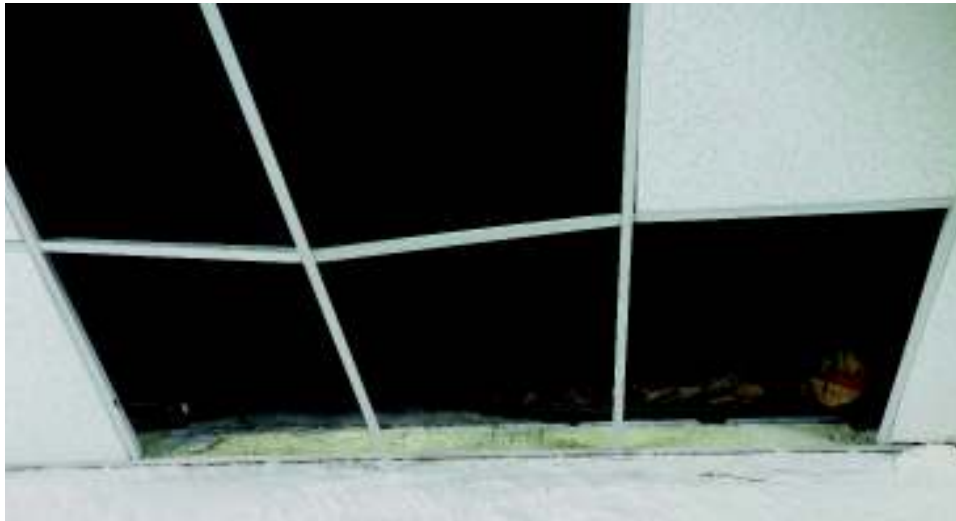
este sistema incompatible disminuye el desempeño de la estructura ante un evento sísmico fuerte ya que estos elementos no actuarían como un elemento en conjunto debido a su incompatibilidad de materiales y a su conexión.

Fotografía 1 Incompatibilidad de materiales en el tercer nivel del edificio FIGP

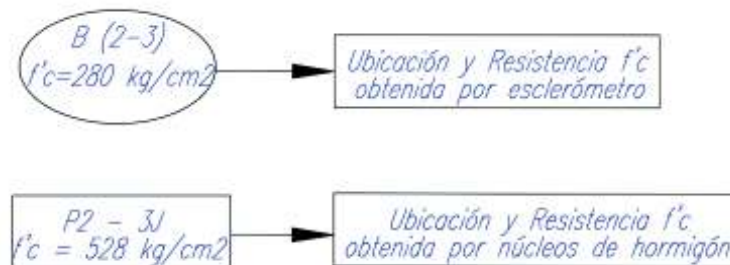
Figura 7 Nomenclatura ensayos realizados

La resistencia y ubicación de los núcleos de hormigón extraídos de la FIGP se representa en los siguientes gráficos y se resume en las tablas del numeral 4.2.2 y 4.2.3.3.3:

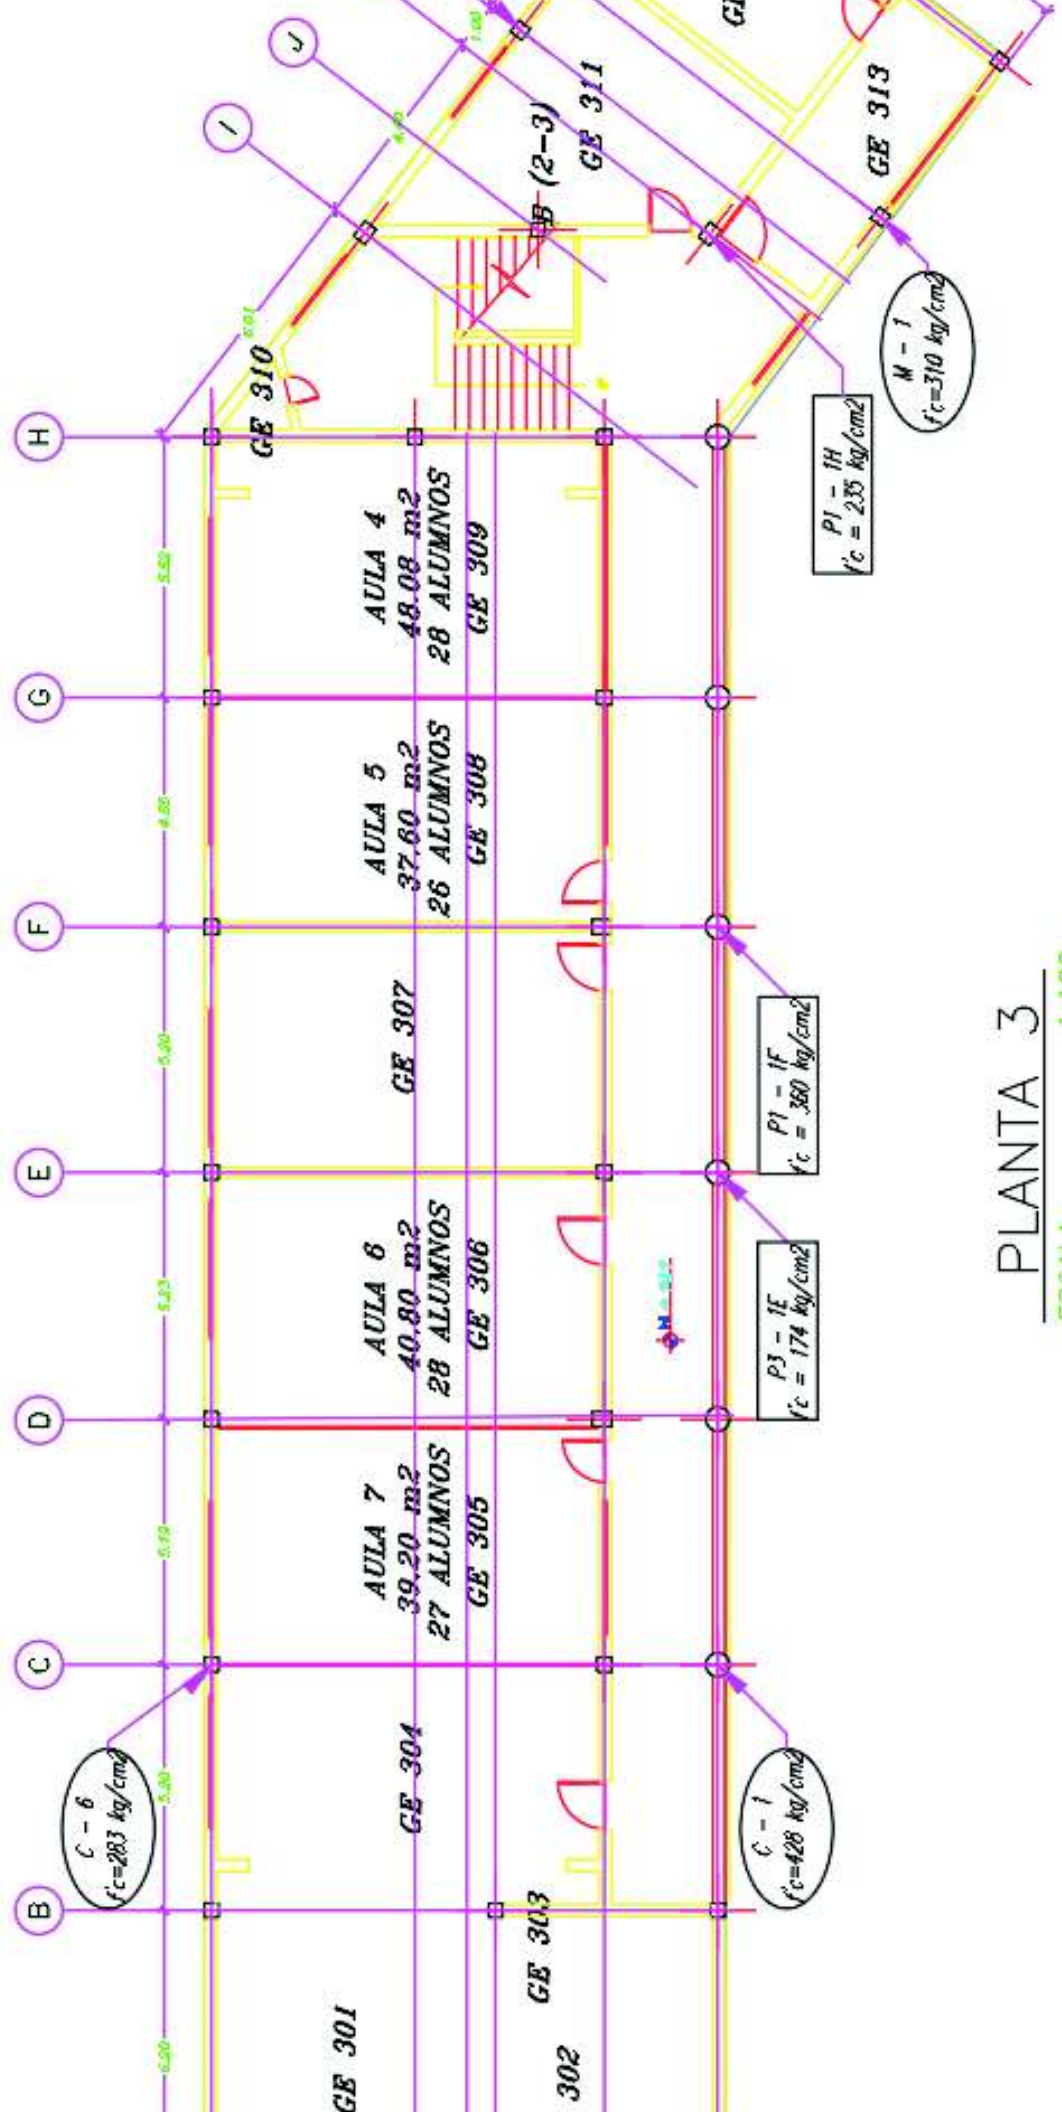
Figura 10 Ubicación y resultados de ensayos piso 3

PLANTA 3
ESCALA: 1:100

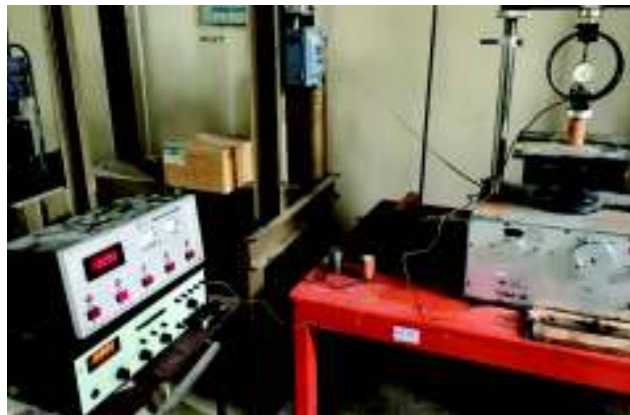
Para determinar el módulo de elasticidad se extrajo un cilindro de una muestra de mampuesto, cuyas dimensiones eran $d=4.45$ cm de diámetro y con una altura de $h=7$ cm, en el cual se midió la deformación a través de una galga extensiométrica a medida que la carga se incrementaba como lo indica la fotografía 2.

Fotografía 2 Ensayo de compresión de cilindro de mampuesto

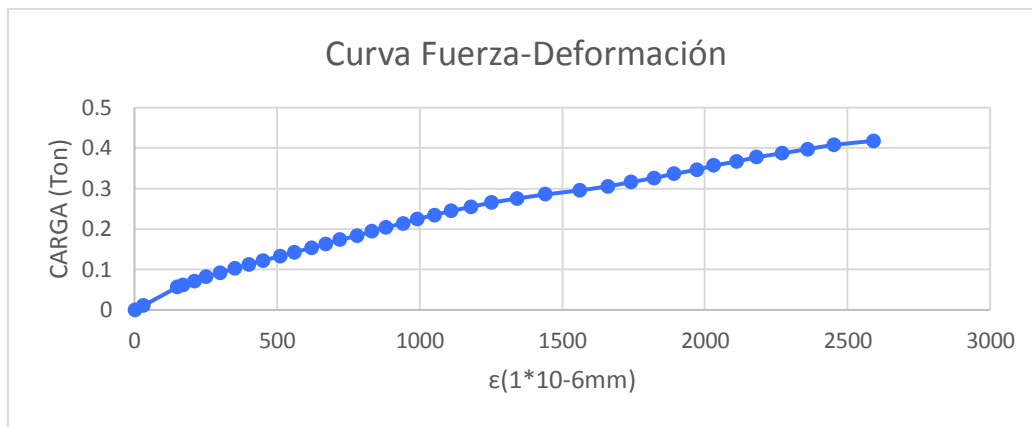
Figura 12 Resultados de Ensayo del Módulo de Elasticidad del Mampuesto

Los resultados obtenidos del ensayo para determinar el módulo de elasticidad de la mampostería sirvieron para realizar el gráfico de fuerza vs deformación, como se indica en la figura 12.

La pendiente de la recta mostrada en la figura 12 es el módulo de elasticidad del ladrillo, y de acuerdo con la sección 7.0 de la norma ASTM C469/C469M-14, la expresión para calcular E es la siguiente:

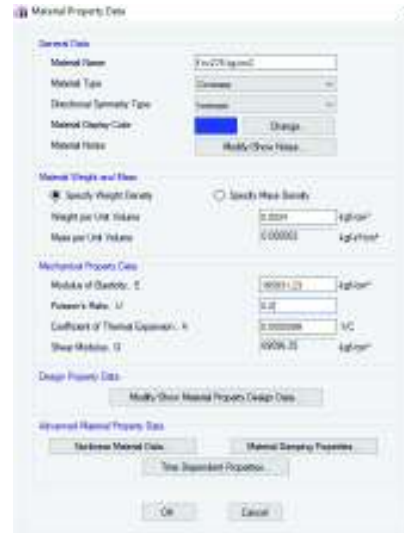
Figura 19 Módulo de Elasticidad del Hormigón

$$E_c = 10615 \cdot \sqrt{f'_c}$$

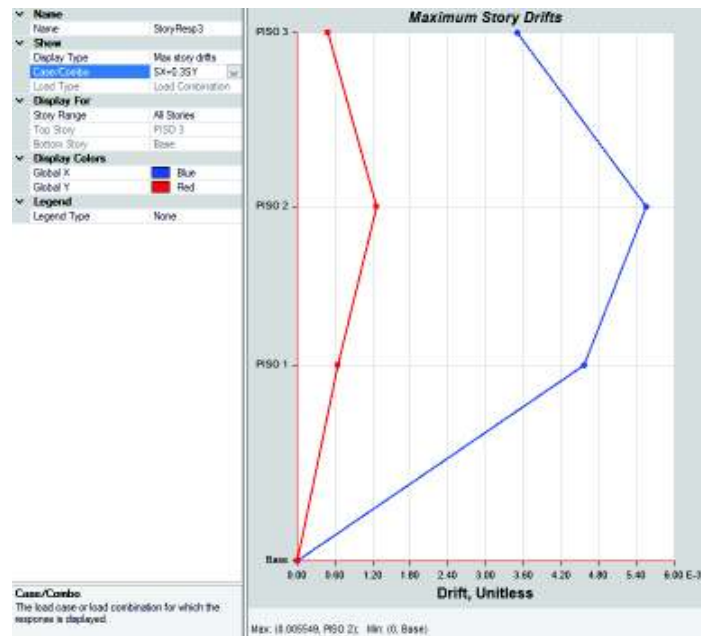
Figura 30 Derivas Inelásticas Método Estático

$$\Delta_I = 0.75 * 1 * 0.005549 = 0.004162$$

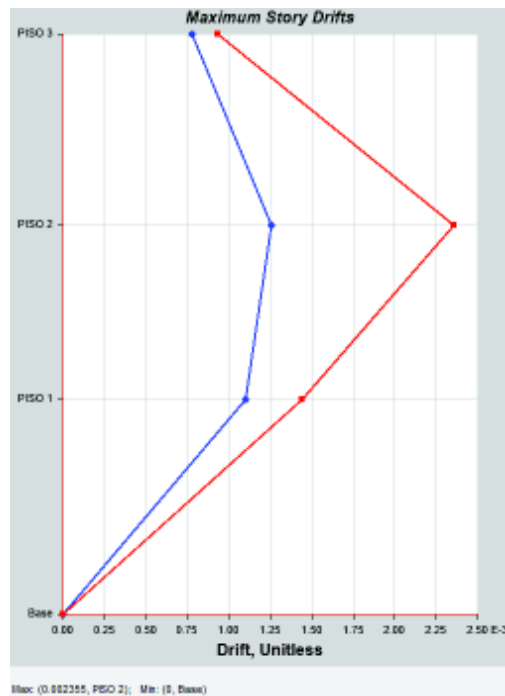
Figura 31 Derivas Inelásticas Método Estático

$$\Delta_I = 0.75 * 1 * 0.002355 = 0.001766$$

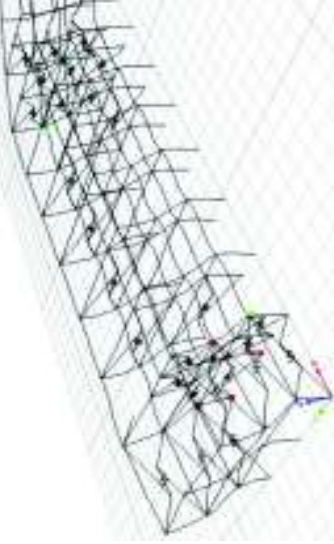
Resultados	Desplazamiento Máximo Alcanzado	Resultados Gráf
<ul style="list-style-type: none"> Formación de rótulas plásticas a nivel de colapso en los pórticos del eje B, K y N. Formación de rótulas plásticas a nivel de prevención de colapso en el pórtico del eje H. Formación de rótulas plásticas a nivel de seguridad de vida en los pórticos del eje B y H. 	<ul style="list-style-type: none"> 2.36 cm en sentido x 2.26 cm en sentido y

Tabla 48 Resultados de Evaluación Estructural

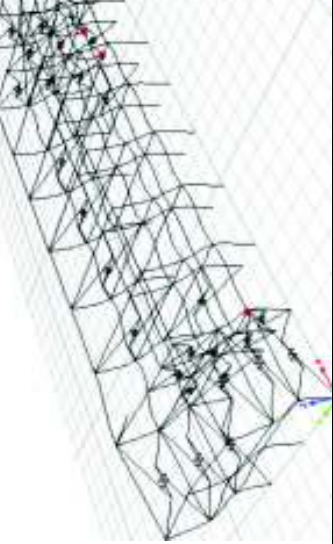
<ul style="list-style-type: none"> Formación de rótulas plásticas a nivel de colapso en los pórticos del eje B, H, I, N, R y S. 	<ul style="list-style-type: none"> 5.81 cm en sentido x 5.50 cm en sentido y

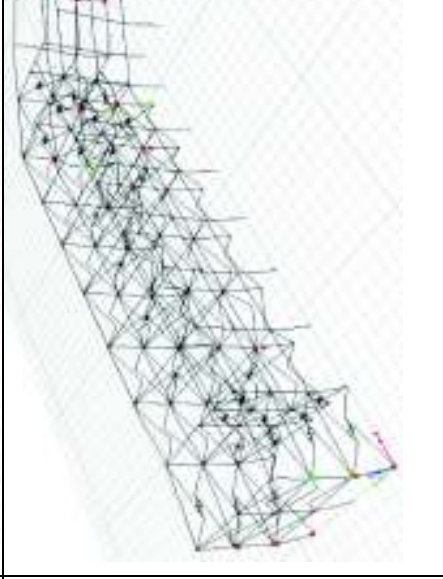
<ul style="list-style-type: none"> • Formación de rótulas plásticas a nivel de colapso en los pórticos de los ejes A, C, G, H, K, L y N. • Formación de rótulas plásticas a nivel de prevención de colapso en los pórticos del eje A, G y H. • Formación de rótulas plásticas a nivel de seguridad de vida en los pórticos del eje A, H, L y N. 	<ul style="list-style-type: none"> • 5.50 cm en sentido x • 5.20 cm en sentido y

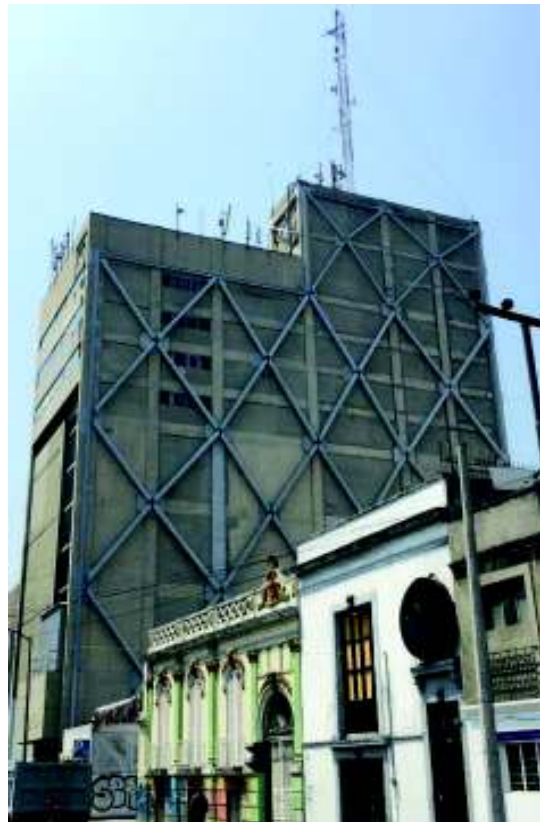
Los *braces* de acero (diagonales rigidizadores) se utilizan comúnmente en sistemas estructurales para resistir fuerzas laterales como son el viento o los sismos. Debido a la carga periódica y al pandeo por compresión, estos elementos tienen resistencia y rigidez reducida cuando se usan en áreas sísmicas. (Jamkhaneh, Ebrahimi, & Amiri, 2018)

Fotografía 3 Reforzamiento mediante braces externos - México

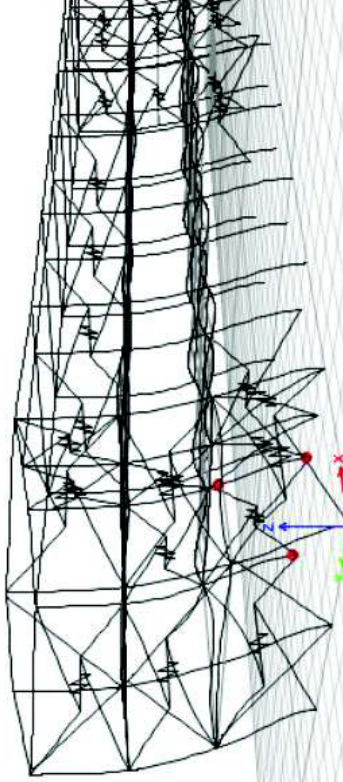
Resultados	Desplazamiento Máximo Alcanzado	Resultados Gráficos
<ul style="list-style-type: none"> Formación de rótulas plásticas a nivel de colapso en los pórticos del eje B y C. 	<ul style="list-style-type: none"> 1.75 cm en sentido x 2.85 cm en sentido y

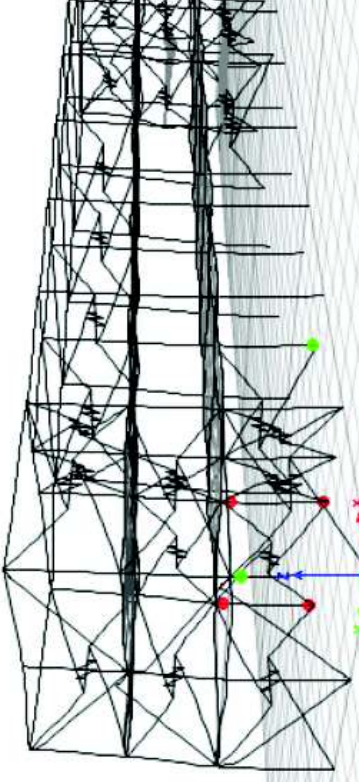
<ul style="list-style-type: none"> Formación de rótulas plásticas a nivel de colapso en el pórtico del eje B. Formación de rótulas plásticas a nivel de seguridad de vida en el pórtico del eje C. 	<ul style="list-style-type: none"> 1.90 cm en sentido x 2.78 cm en sentido y

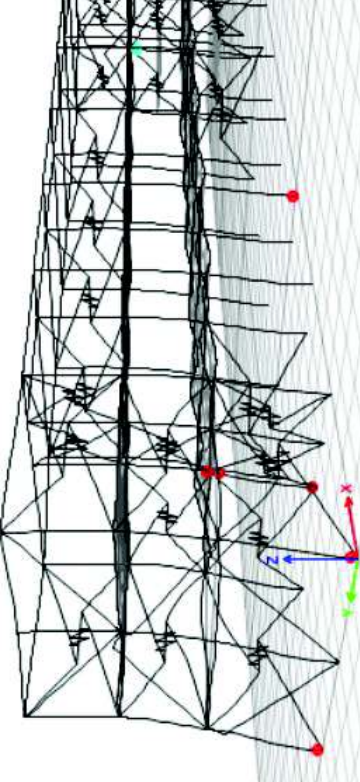
<ul style="list-style-type: none"> Formación de rótulas plásticas a nivel de colapso en los pórticos del eje A, B, C y D. Formación de rótulas plásticas a nivel de prevención de colapso en el pórtico G. 	<ul style="list-style-type: none"> 2.60 cm en sentido x 4.76 cm en sentido y

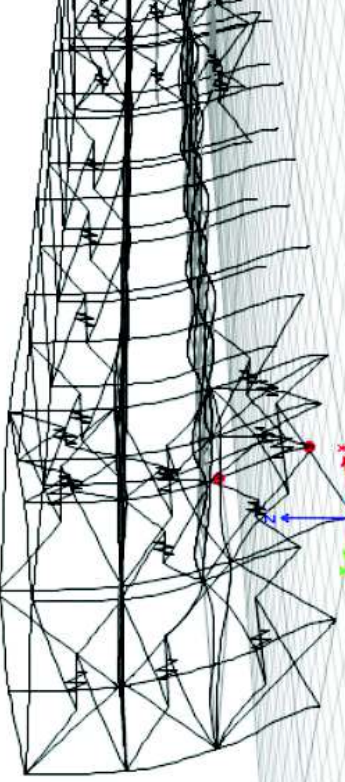
<ul style="list-style-type: none"> Formación de rótulas plásticas a nivel de colapso en el pórtico del eje B. 	<ul style="list-style-type: none"> 0.22 cm en sentido x 0.30 cm en sentido y

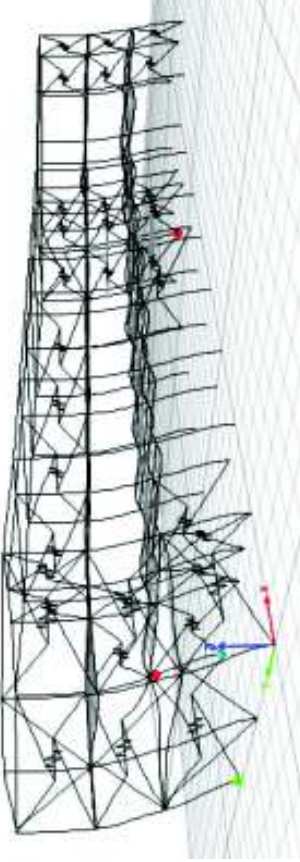
Desplazamientos Máximos	Resultados Gráficos	Observaciones
el	<ul style="list-style-type: none"> • 2.85 cm en sentido x. • 1.04 cm en sentido y.

Tabla 63 Resultados del Reforzamiento Estructural Sismo de Diseño $T_r=475$ años

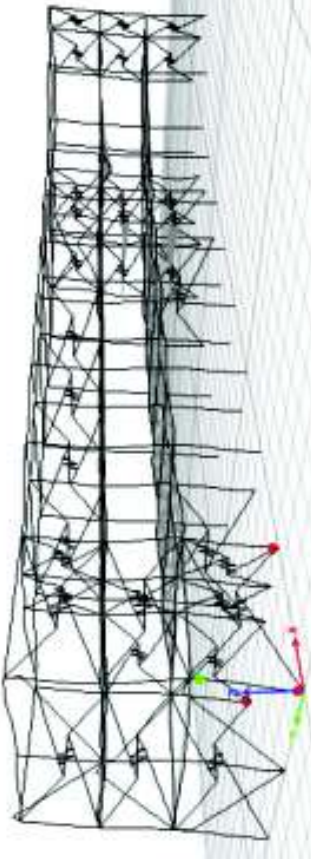
<ul style="list-style-type: none"> • Formación de rótulas colapso en los pórticos. • Formación de rótulas prevención de colapso. • Formación de rótulas seguridad de vida en e
e	<ul style="list-style-type: none"> • 1.93 cm en sentido x. • 2.88 cm en sentido y.

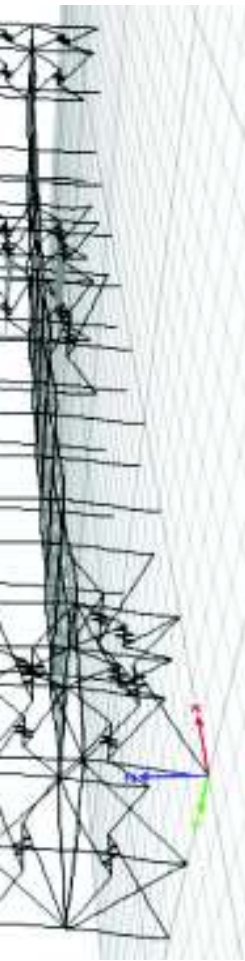
<ul style="list-style-type: none"> • 0.41 cm en sentido x. • 0.19 cm en sentido y.

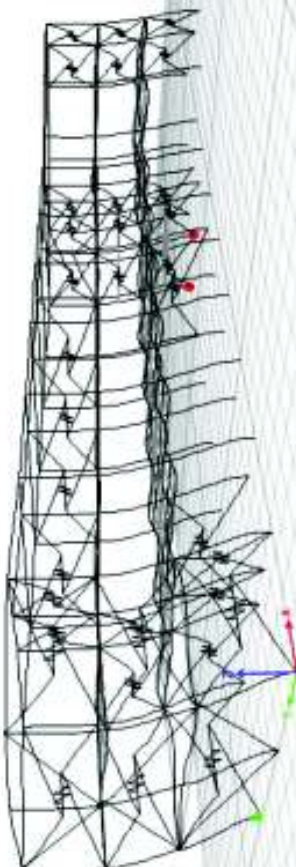
Resultados	Resultados Gráficos	Nivel de Desempeño
el	<ul style="list-style-type: none"> • 2.19 cm en sentido x. • 0.78 cm en sentido y.

Tabla 64 Resultados del Reforzamiento Estructural Sismo de Diseño $T_r=225$ años

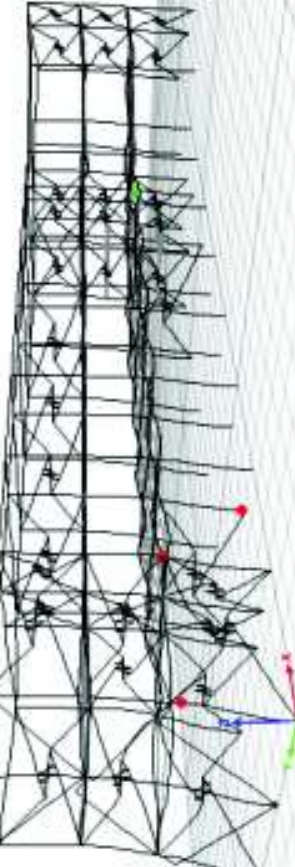
<ul style="list-style-type: none"> • Formación de rótulas seguridad de vida en el
	<ul style="list-style-type: none"> • 4.12 cm en sentido x. • 1.94 cm en sentido y.

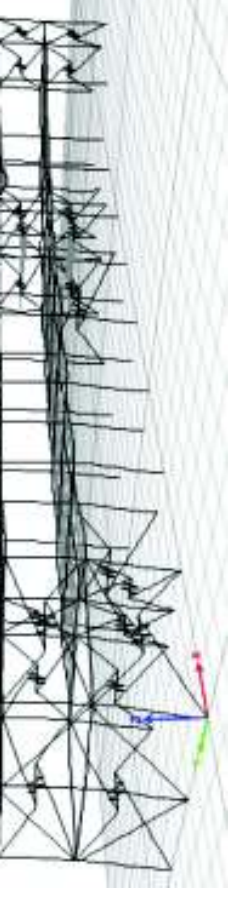
<ul style="list-style-type: none"> • No genera rótula inmediata).

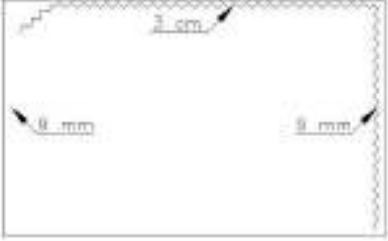
Chapter 3: Investigation of Earthquake Damage		
Component Damage Record		
Component ID: W 3-4	Component Type: MAMPPOSTERA	Location: EPN - QUITO
Sketch and description of damage types and severities (attach supplemental data if necessary)
