ESCUELA POLITÉCNICA NACIONAL

**ANÁLISIS DE ESTABILIDAD DE TALUDES EN UN TRAMO DE
LAS AVENIDAS SIMÓN BOLÍVAR Y GONZALO PÉREZ
BUSTAMANTE, DISTRITO METROPOLITANO DE QUITO**

**TRABAJO DE TITULACIÓN PREVIO A LA OBTENCIÓN DEL TÍTULO DE
INGENIERAS EN GEOLOGÍA**

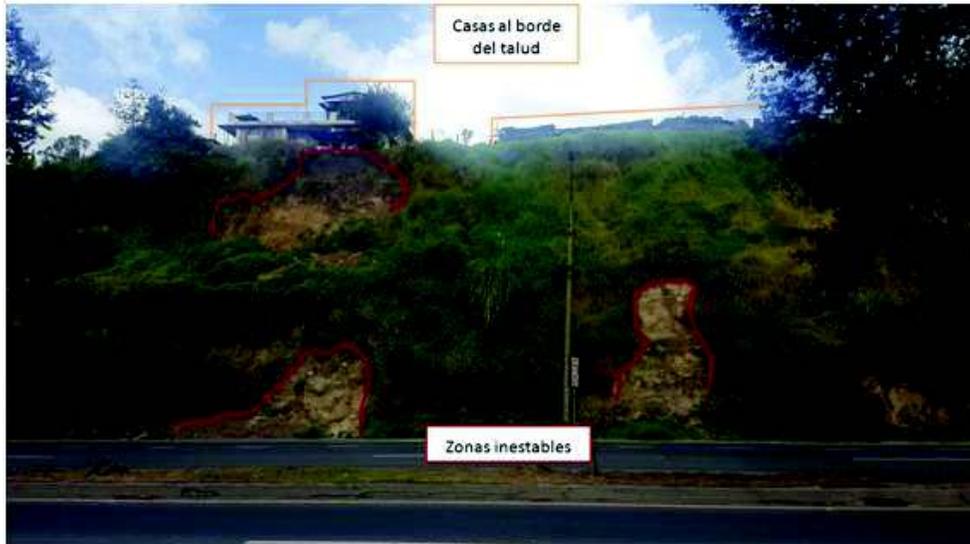
Fotografía 1. 1 Movimientos en masa. En la parte superior se observa viviendas al borde de talud, mientras que en la parte inferior se evidencian zonas inestables. UTM: X: 778115.2, Y: 9972555.5.

Dentro de los 34 barrios ubicados en la zona de análisis se ha observado fenómenos migratorios internos que han generado procesos de urbanización no planificada, exponiéndose a amenazas de tipo movimientos en masa, derivados de la inestabilidad del terreno debido al cambio en el uso de suelo, excavaciones antitécnicas de taludes, incremento de la humedad natural debido al inadecuado manejo de aguas servidas, modificación de los estados tensionales como resultado del aumento de carga sobre el talud (Fotografía 1.1 y 1.2)

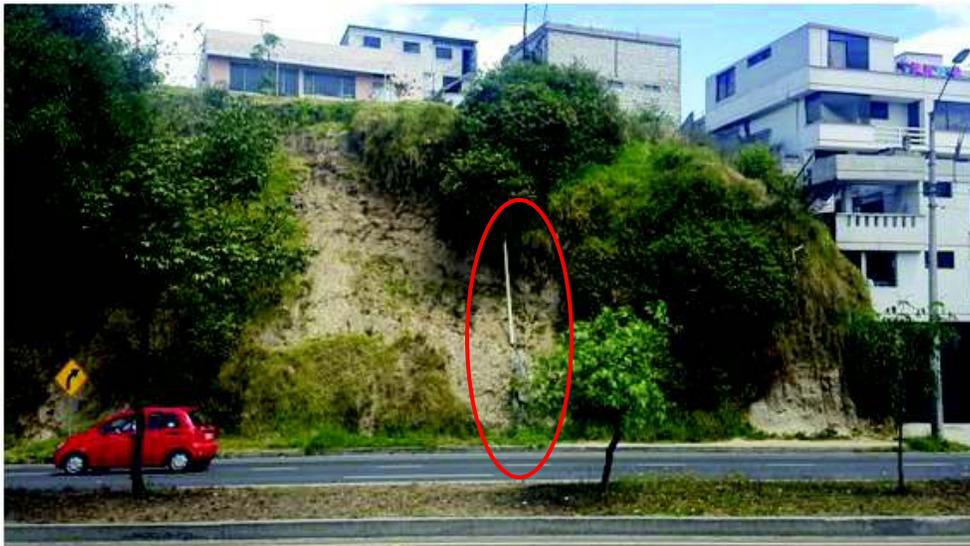
Fotografía 1. 2 Descarga directa de agua al pie de talud. UTM: X: 779355, Y: 9974337.5.

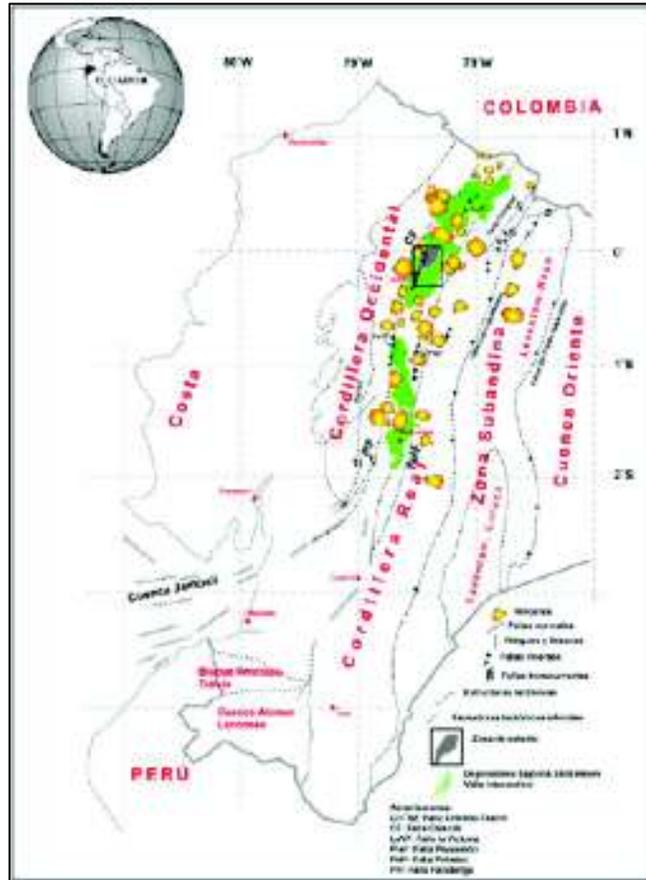
Figura 2. 3 Mapa estructural simplificado del Ecuador, en recuadro la estructura IAV (Modificado de Winkler et al, 2002). Tomado de Villagómez, (2003)

El proceso de convergencia entre placas, que se ha dado desde el Oligoceno hasta la actualidad, es el que ha dado lugar al sistema orogénico en Ecuador, que está compuesto de dos cadenas montañosas sub-lineares, de dirección aproximada N-S, referidas como Cordillera Real (en el este) y Cordillera Occidental (en el oeste), separadas por el Valle Interandino (IAV por sus siglas en inglés) (Villagómez, 2003). En este trabajo la geología regional se delimita a la descripción del Valle Interandino. (Figura 2.3).

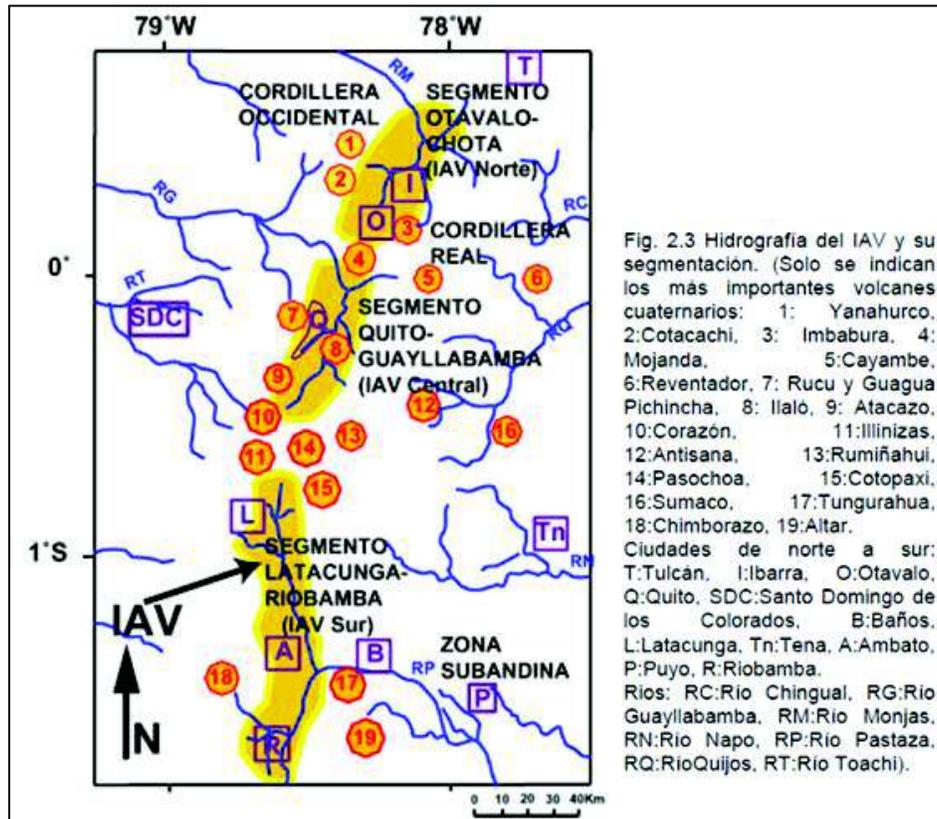
Figura 2. 4 Hidrografía del IAV y su segmentación. Tomado de Villagómez, (2003).

De acuerdo con Villagómez (2003), el IAV se encuentra dividido en tres segmentos que son: Valle Interandino Norte (IAV norte) (Otavalo-Chota), Valle Interandino Central (IAV central) (Quito-Guayllabamba) y Valle Interandino Sur (IAV sur) (Latacunga-Riobamba). Esta división es a causa de dos nudos volcánicos importantes, los cuales marcan cambios importantes en la orientación de la depresión, teniendo así, segmento Otavalo-Chota dividido del segmento Quito-Guayllabamba por el nudo constituido por los volcanes Mojada y Cusín y segmento Quito-Guayllabamba dividido del segmento Latacunga-Riobamba por el nudo constituido por los volcanes Rumiñahui, Pasochoa, Cotopaxi e Illiniza (Figura 2.4).

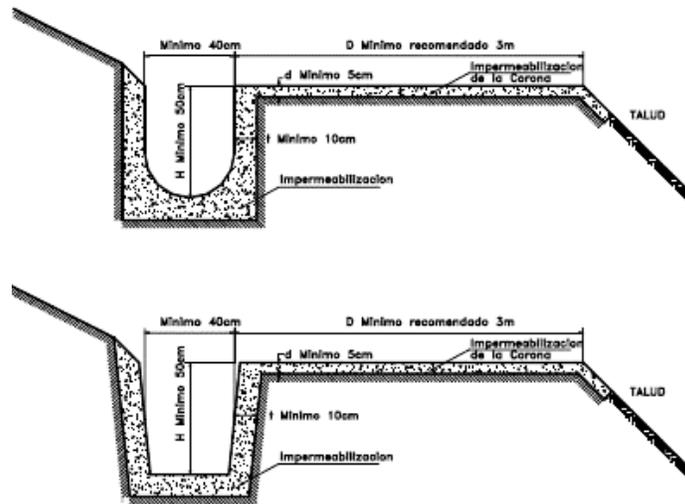
Figura 2. 8 Detalle de zanjas de coronación para el control de aguas superficiales en un talud. Tomado de Suarez (2009).

Las zanjas en la corona o parte alta de un talud son utilizadas para interceptar y conducir adecuadamente las aguas lluvias, evitando su paso por el talud. Estas no deben construirse muy cerca al borde superior del talud, para evitar que se conviertan en el comienzo y guía de un deslizamiento en cortes recientes o de una nueva superficie de falla (movimiento regresivo) en deslizamientos ya producidos; o se produzca la falla de la corona del talud o escarpe (Figura 2.8) (Suarez, 2009).

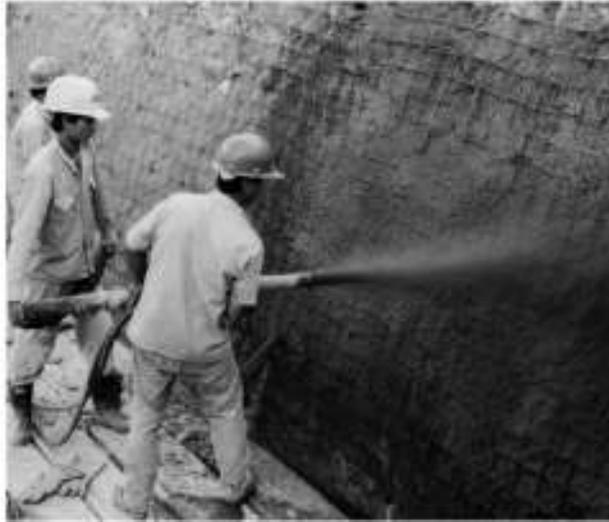
Figura 2. 10 Colocación del concreto lanzado. Tomado de (Suarez, 2009)

Este tipo de concreto, rellena los espacios entre la roca y produce una estructura de retención superficial, sin embargo, no impide totalmente el deslizamiento y se requiere en muchos casos que vaya acompañado de pernos o anclajes. El concreto lanzado debe reforzarse superficialmente utilizando una malla metálica (Figura 2.10) (Suarez, 2009).

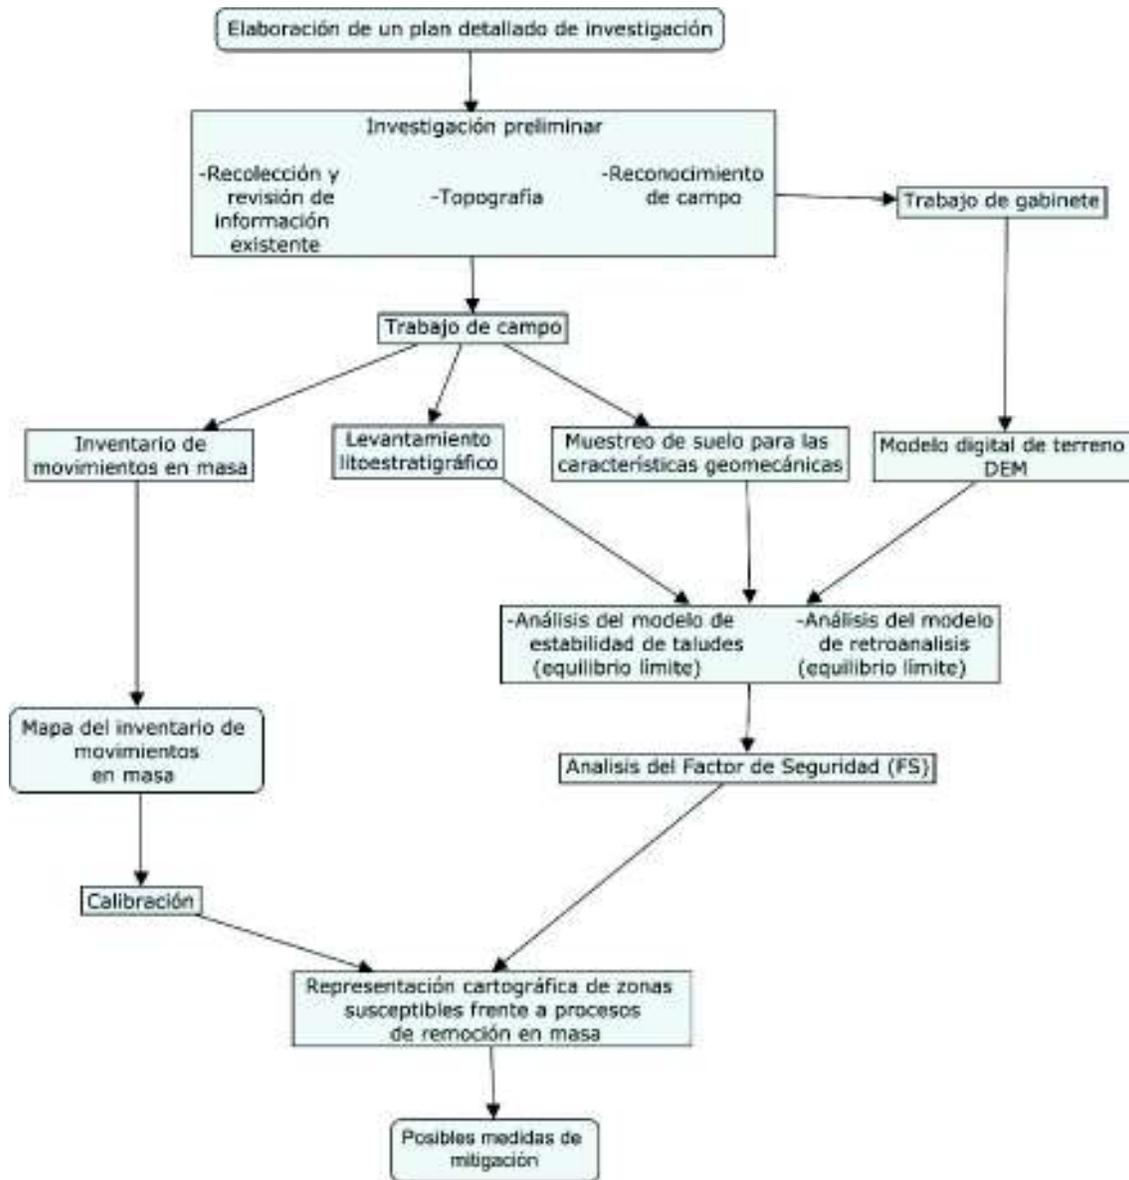
Figura 3. 1 Diagrama de flujo para realizar el análisis de estabilidad de taludes y soluciones.

Para efectuar el análisis de estabilidad de taludes en el tramo de 13 kilómetros de las avenidas Simón Bolívar y Gonzalo Pérez Bustamante se realizó la interpretación de la información geológica obtenida en el levantamiento litoestratigráfico, las características geomecánicas de los suelos obtenidas de los ensayos de laboratorio y en el modelo digital de terreno, siguiendo la metodología en función del siguiente diagrama de flujo:

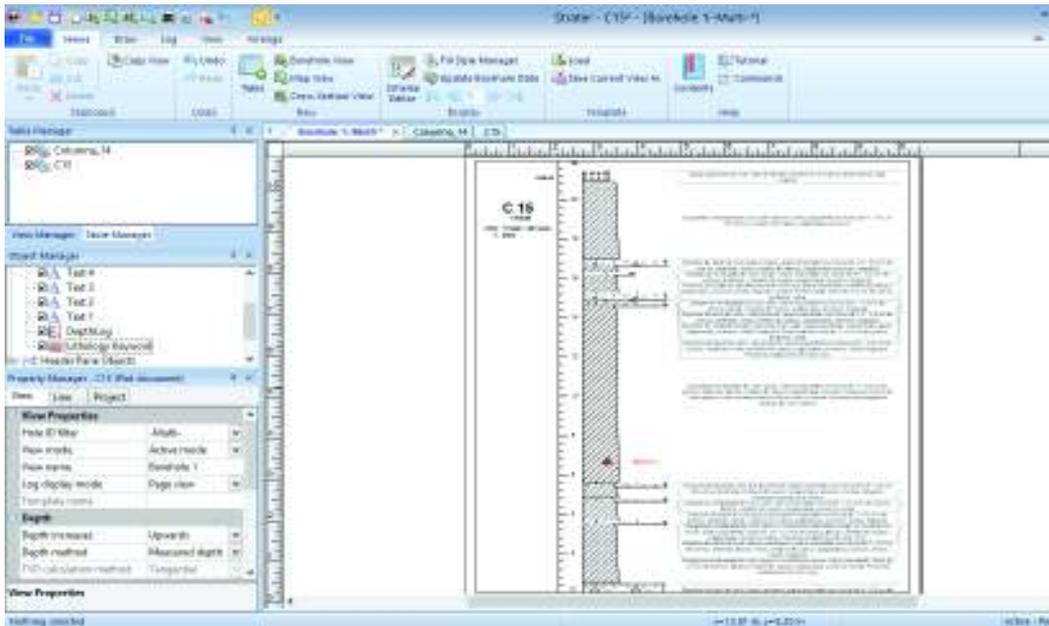
Figura 3. 2 Esquema final de la columna 15, desarrollada en el programa Strater 5.

Al validar las propiedades con los códigos respectivos del programa Strater 5 se obtuvieron los esquemas de cada columna estratigráfica, para mejorar la representación se añadió texto, leyenda, escala (Figura 3.2).

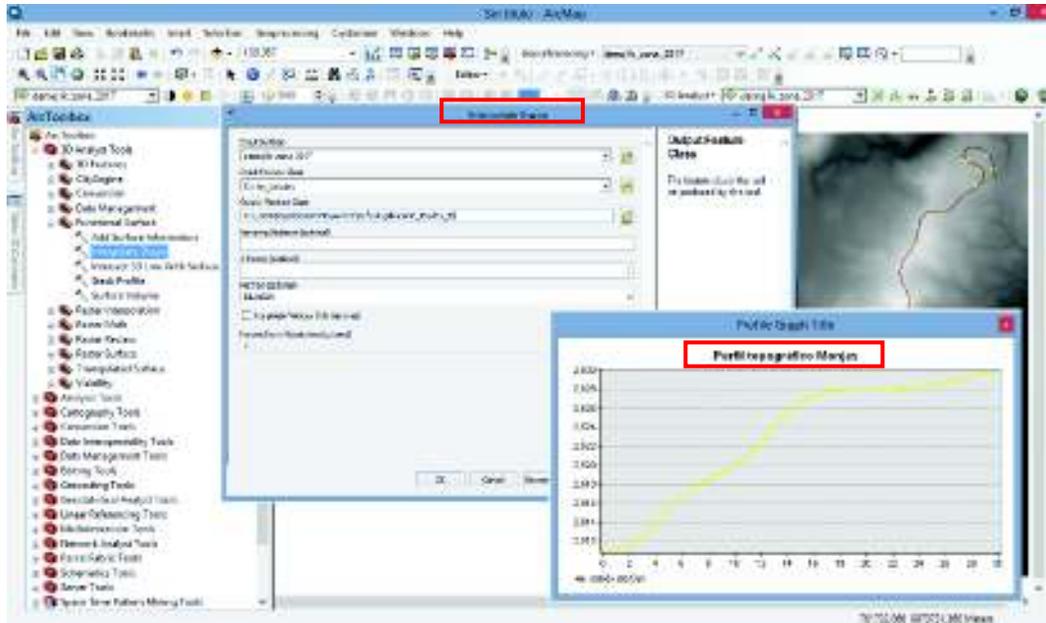
Figura 3. 3 Perfiles topográficos con datos 3D, desarrollados en el programa ArcGis.

Para obtener cada perfil con datos de altura es importante la interpolación del *shape* de líneas creado con los datos del archivo DEM (Figura 3.3).

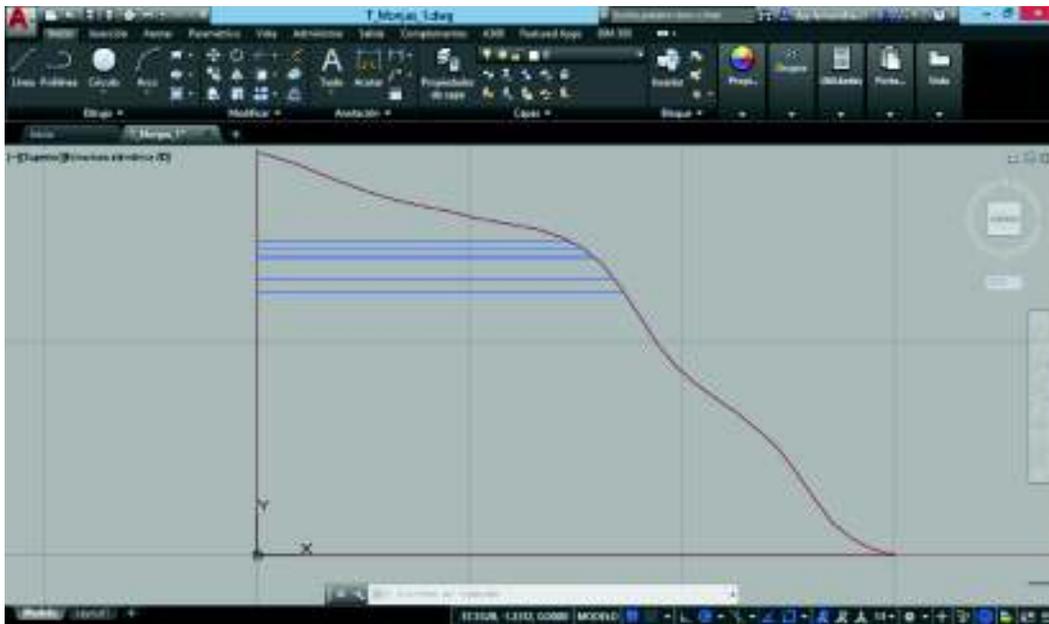
Figura 3. 4 Geometría del talud creada en el programa AutoCAD.

Para poder crear los polígonos se partió de los perfiles topográficos obtenidos del DEM, siendo importante conocer la altura y la distancia de cada perfil para poder crear las líneas que cerrarán el perfil, se tomó en cuenta también la orientación en la que se encuentran naturalmente el talud. Además, para completar el cuerpo geométrico se creó polilíneas que representan a los estratos de cada perfil para lo cual se utilizó la información levantada en cada columna estratigráfica (Figura 3.4)

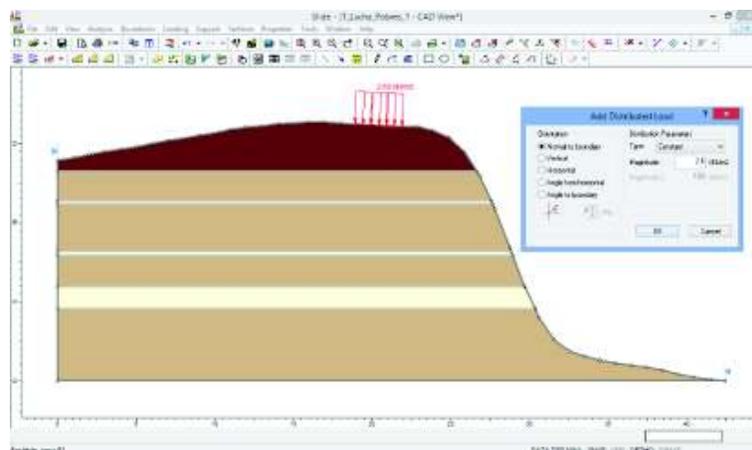
Figura 3. 5 Estabilidad de taludes estático con carga.

Con el fin de modelar los taludes con las características más cercanas a la realidad, se procedió a añadir cargas en los taludes en los cuales se observó en el trabajo de campo la presencia de viviendas u otras infraestructuras, esto para determinar la variación del FS por los efectos de la sobrecarga (Figura 3.5).

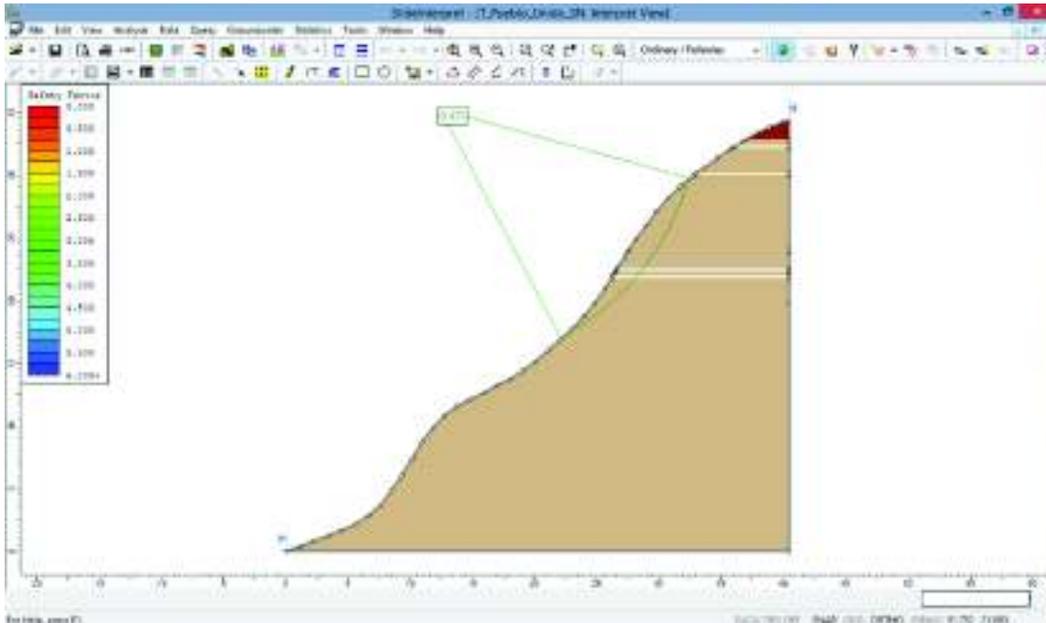
Figura 3. 6 Mínimo Factor de Seguridad, programa Slide – estabilidad de taludes estático

Una vez determinadas las propiedades de resistencia al cortante de los suelos y otras propiedades del talud, se procedió a calcular el Factor de Seguridad. Este análisis de estabilidad determina si existe suficiente resistencia en los suelos del talud para soportar los esfuerzos al cortante que tienden a causar la falla o deslizamiento. Los resultados de la falla asociada al mínimo Factor de Seguridad se presentan tal como se muestra en la figura 3.6.

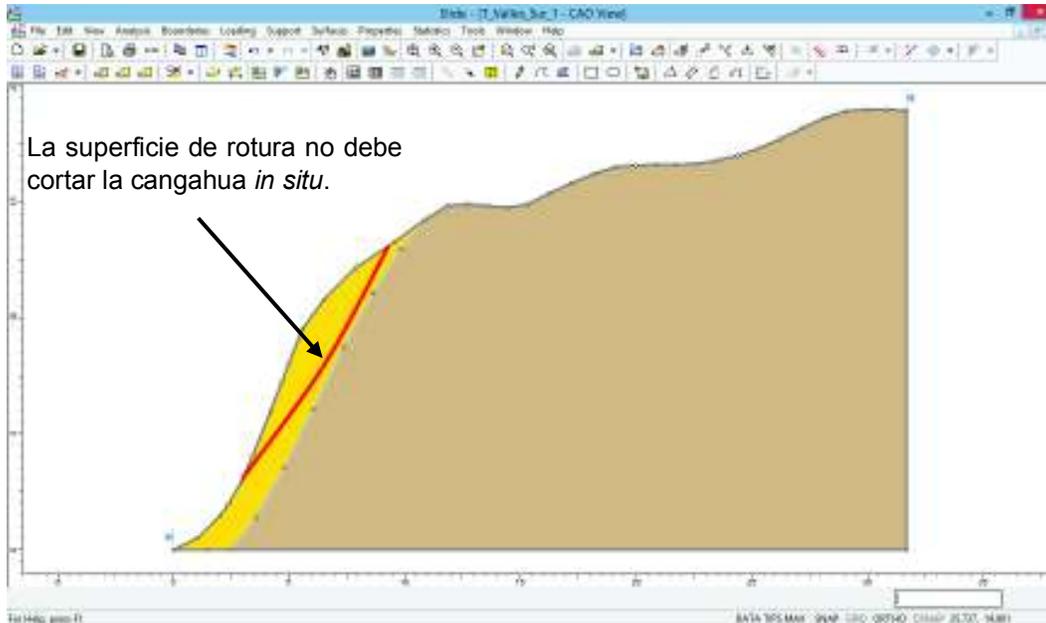
Figura 3. 7 Dibujo de la superficie de rotura, herramienta Add Surface programa Slide.

Es importante trazar la superficie de rotura, la cual no debe cortar el material que se encuentra *in situ*, para ello se utilizó la herramienta *Add Surface (three points)*, por las características del material con él se trabajó se consideró una superficie de rotura circular (Figura 3.7).

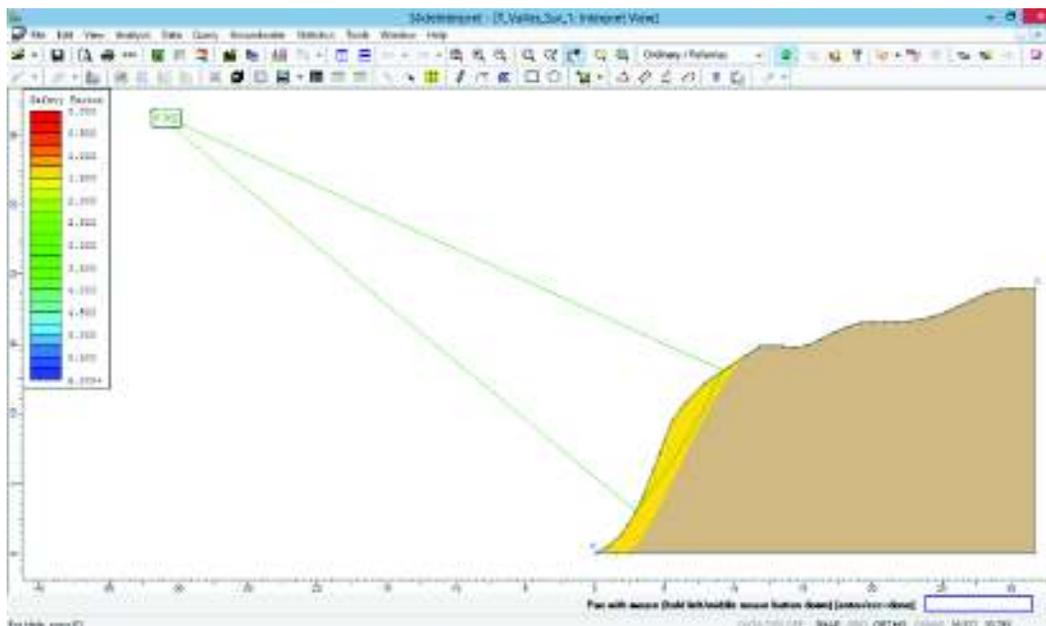
Figura 3. 8 Cálculo del factor de seguridad, programa Slide

Con las premisas dadas, se calculó el FS para la superficie de rotura determinada (Figura 3.8).

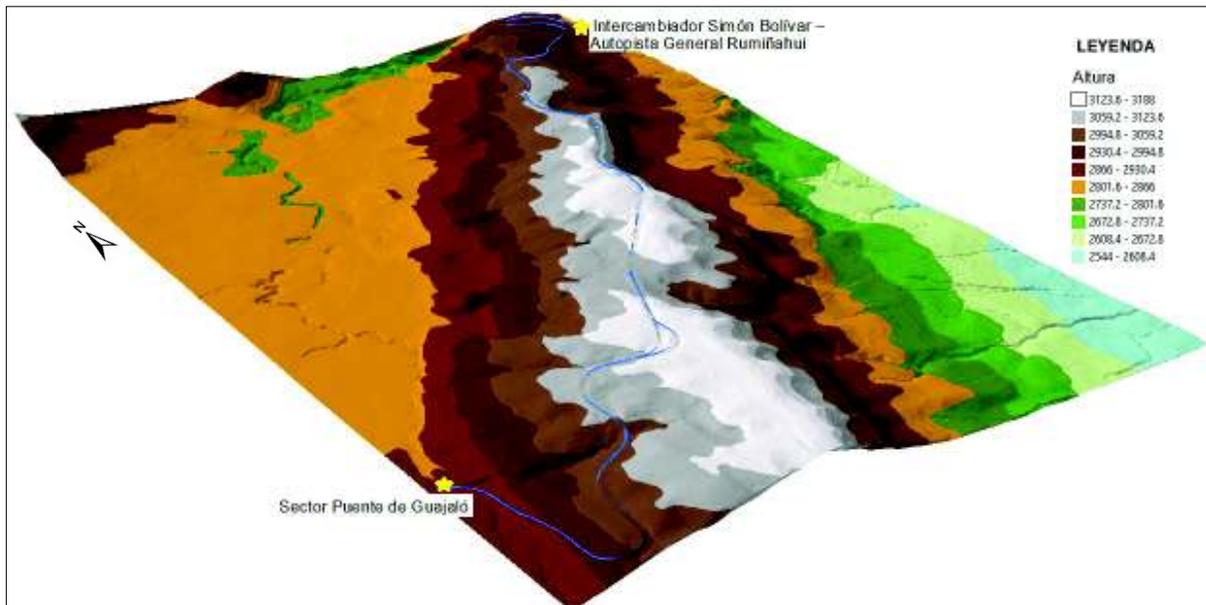
Figura 5. 1 Ubicación de la zona de estudio en relación a la falla de Quito.

Las columnas fueron levantadas a lo largo de los corte de talud realizados para el trazo de las avenidas Simón Bolívar y Gonzalo Pérez Bustamante, por lo cual la información litoestratigráfica obtenida está determinada por las variaciones de altura y en algunos casos los estratos pierden continuidad a lo largo del trazado vial, además varios estratos presentan deformaciones propias de la zona debido a la influencia de la falla de Quito, por lo cual para ciertas columnas las capas son inferidas (Figura 5.1).

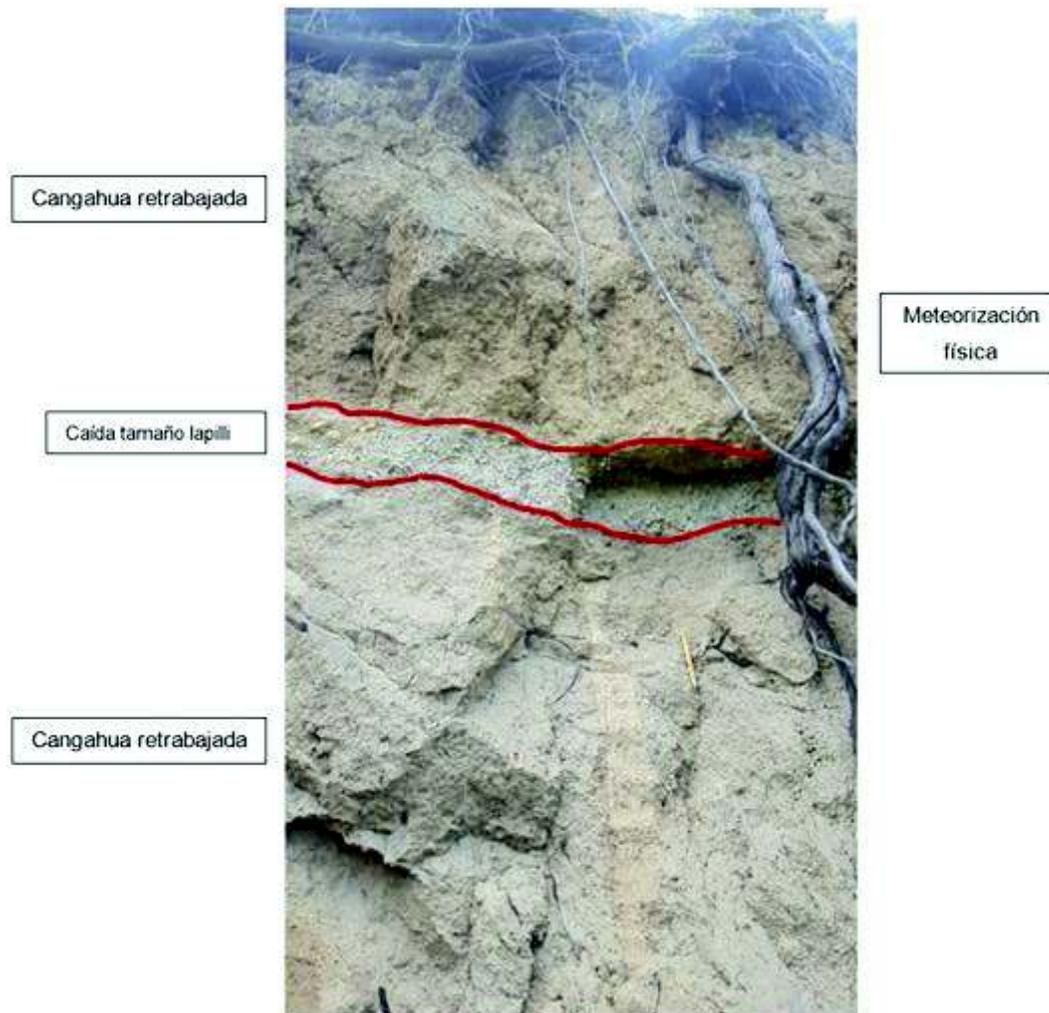
Fotografía A. 1 Litologías predominantes de la columna C1.

Columna 1, C1: Se encuentra ubicada en el sector Pueblo Unido, en sentido SN, UTM: 774800 / 9966751, h 3028 m. Presenta una altura de 14.6 m y está compuesta principalmente por dos litologías predominantes, cangahua retrabajada y depósitos de caída, las cuales se encuentran intercaladas entre sí. Los contactos entre capas son irregulares con espesores de estratos desde 0.40 cm hasta 6 m. Los estratos presentan erosión superficial por lluvia y viento y meteorización por acción de las raíces de los árboles (fotografía A.1).

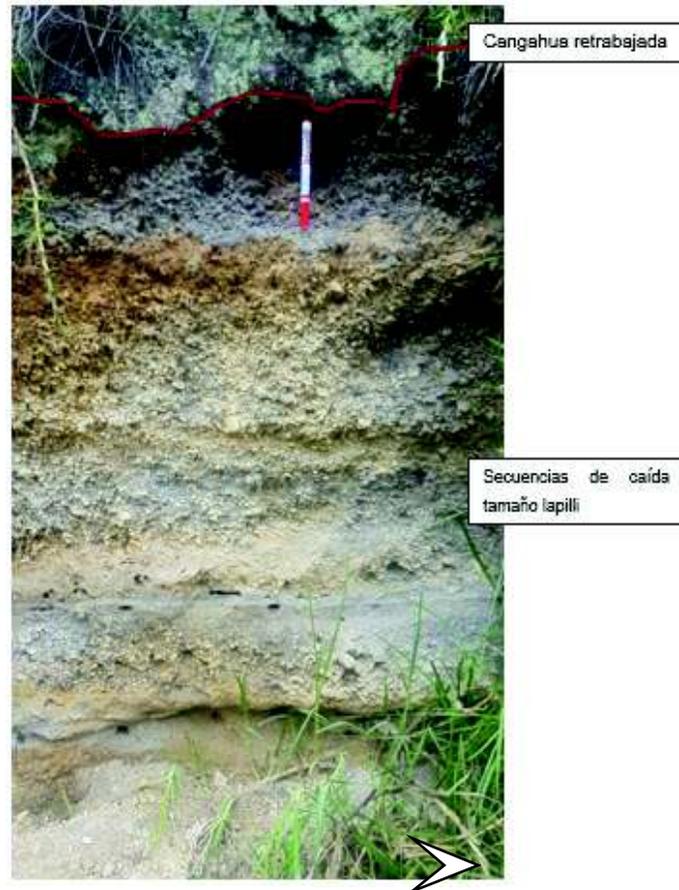
Fotografía A. 2 Capa de secuencia de caídas. En la parte superior se observa lo que se ha denominado cangahua retrabajada y en la parte inferior la secuencia de caídas tamaño lapilli. Coordenada UTM X: 774772 Y: 9966701 Z:3016 m.

Esta columna se destaca por tener una secuencia de caídas de al menos 8 eventos con alrededor 1.41 metros, macroscópicamente se observan líticos de pómez y rocas ígneas de composición intermedia, esta secuencia fue usada como un marcador de correlación para las columnas presentes en la avenida Gonzalo Pérez Bustamante (fotografía A.2).

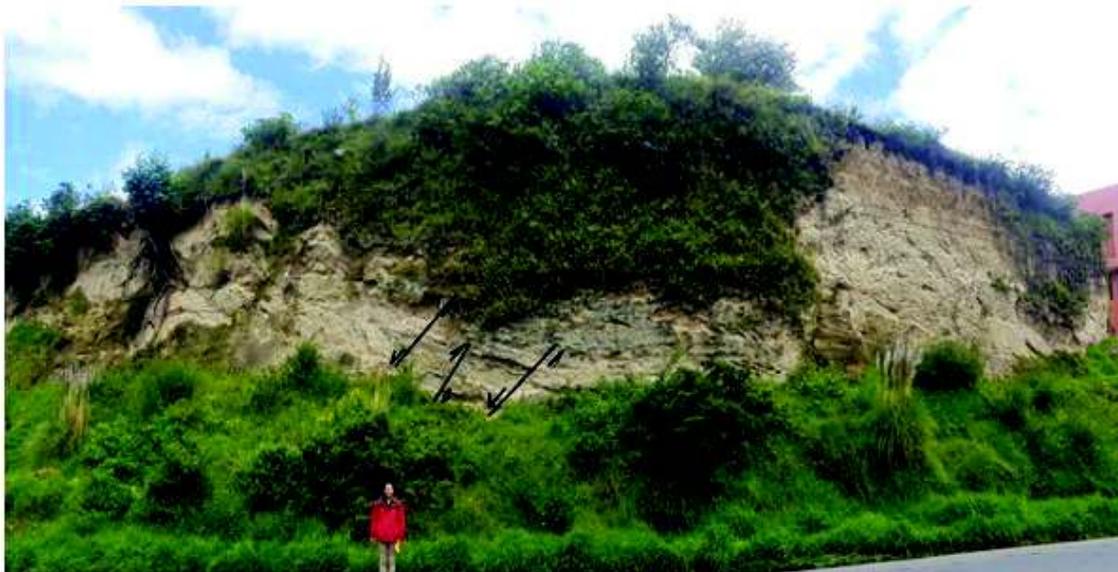
Fotografía A. 3 Presencia de fallas locales, columna C3.

En esta columna a la base se observa la misma secuencia de caídas descrita en la columna 2, con la particularidad que se encuentran falladas localmente (fotografía A.3).

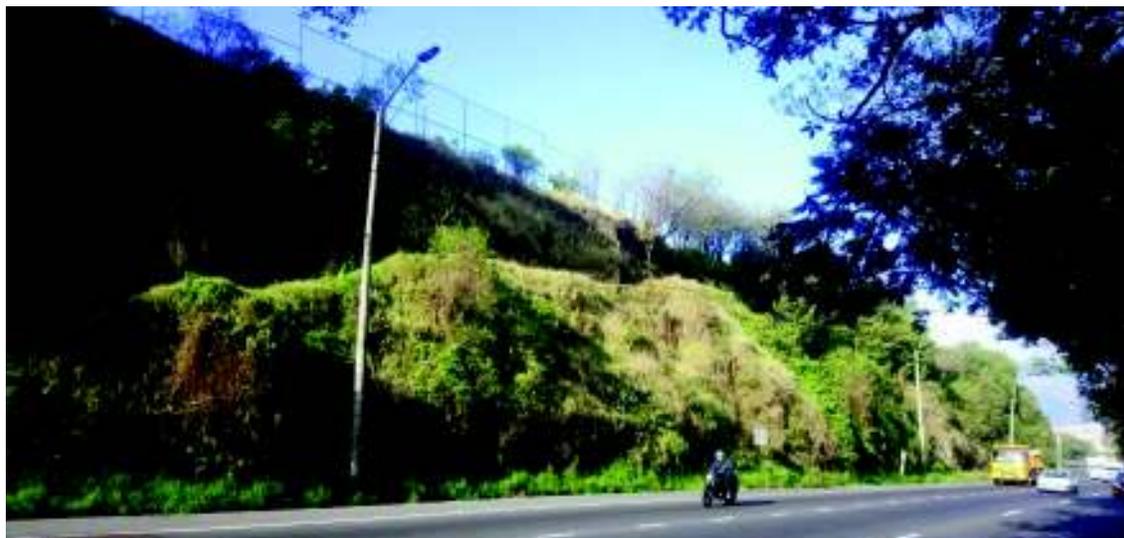
Fotografía A. 4 Estratos con presencia de erosión superficial por lluvia, viento y meteorización por acción de las raíces de los árboles.

Columna 4, C4: Se encuentra ubicada en el sector Lucha de los Pobres, en sentido SN, UTM: 775288 / 9967935, h 3083 m. Presenta una altura de 8 m y está compuesta principalmente por dos litologías predominantes, cangahua retrabada y depósitos de caída, las cuales se encuentran intercaladas entre sí. Los contactos entre capas son irregulares con espesores de estratos desde 0.20 cm hasta 4 m. Los estratos presentan erosión superficial por lluvia y viento y meteorización por acción de las raíces de los árboles (fotografía A.4).

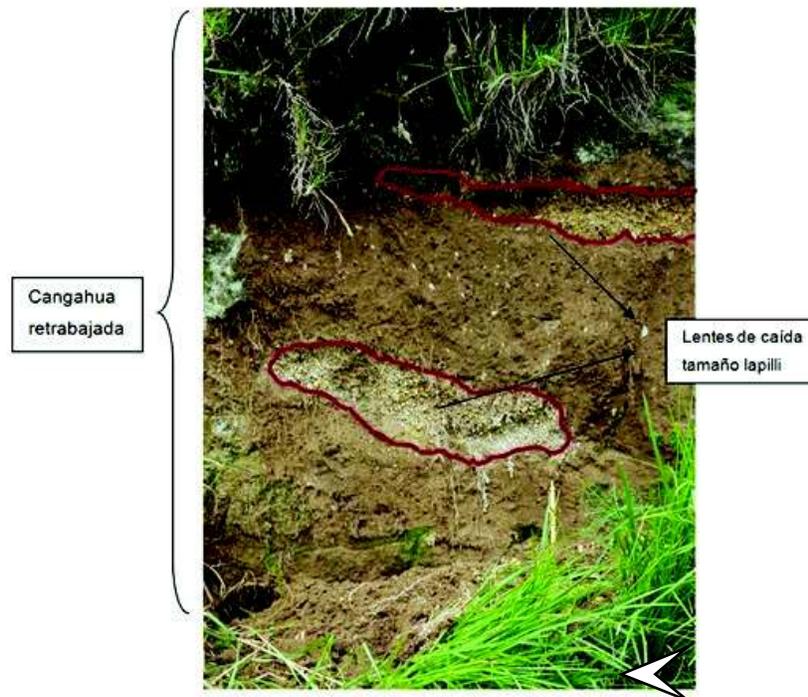
Fotografía A. 5 Identificación de capa de cangahua re trabajada con lentes. La fotografía corresponde a la columna C5.

El área de estudio se encuentra bajo la influencia de la falla de Quito, lo cual favorece la deformación y erosión de las capas o estratos, por lo cual, a lo largo de los 13 kilómetros como evidencia de la influencia de la erosión, se ha encontrado capas de cangahua re trabajada con lentes de caída (fotografía A.5).

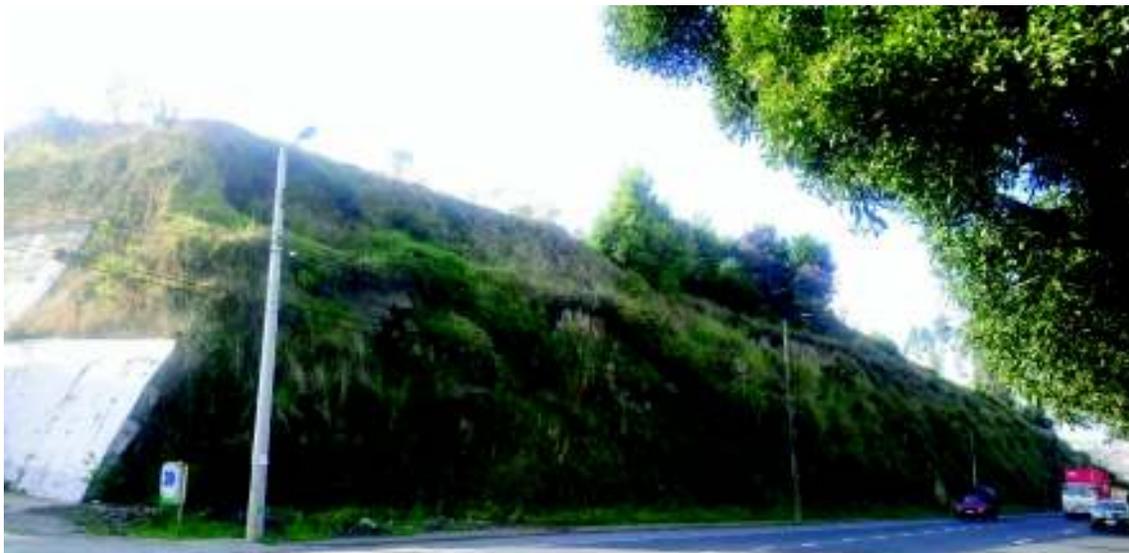
Fotografía A. 7 Estratos con presencia de erosión superficial por lluvia y viento.

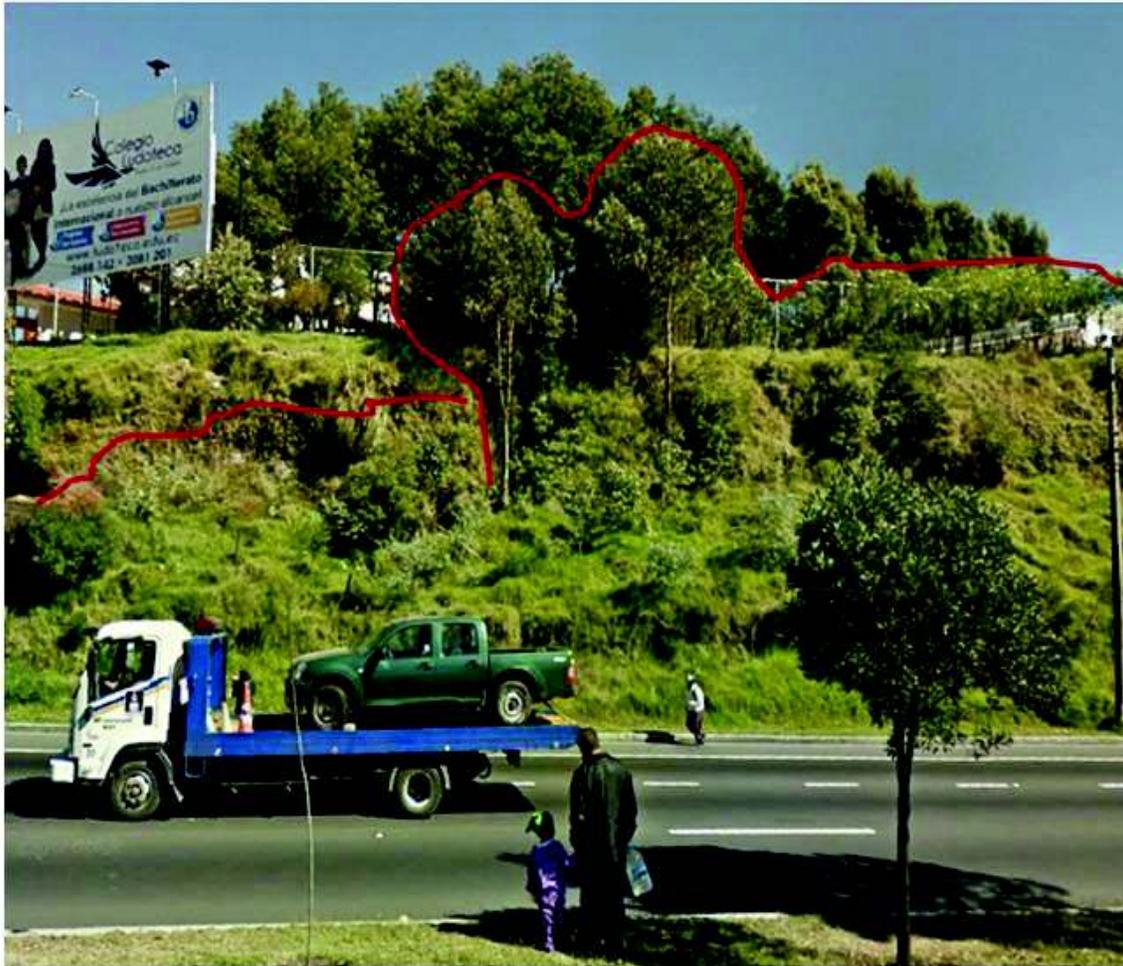
Fotografía A. 8 Presencia de árboles y arbustos, columna C8.

20.5 m y está compuesta principalmente por cangahua retrabada. Los contactos entre capas son irregulares con espesores de estratos desde 4 m hasta 15 m. Los estratos presentan erosión superficial por lluvia y viento. En esta columna al techo también se observa la capa cangahua con presencia de *Coprinisphaera ecuadoriensis* descrita en la fotografía 4.6. El motivo por el cual no se tiene un mayor detalle de esta columna es por la presencia de árboles colocadas para la estabilización del talud y arbustos naturales de la zona (fotografía A.8).

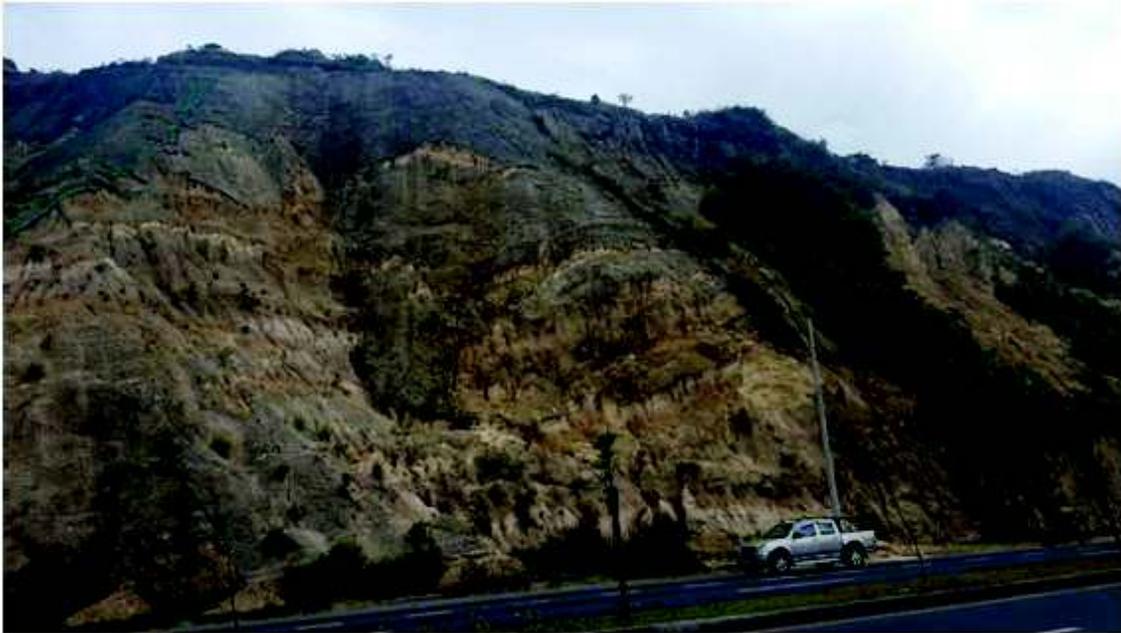
En esta columna se observó la presencia de capas deformadas, segmentadas y dispuestas en forma aleatoria, a causa del gran deslizamiento ocurrido antiguamente.

Fotografía A. 9 Capas afectadas por erosión superficial por lluvia y viento, columna C9.

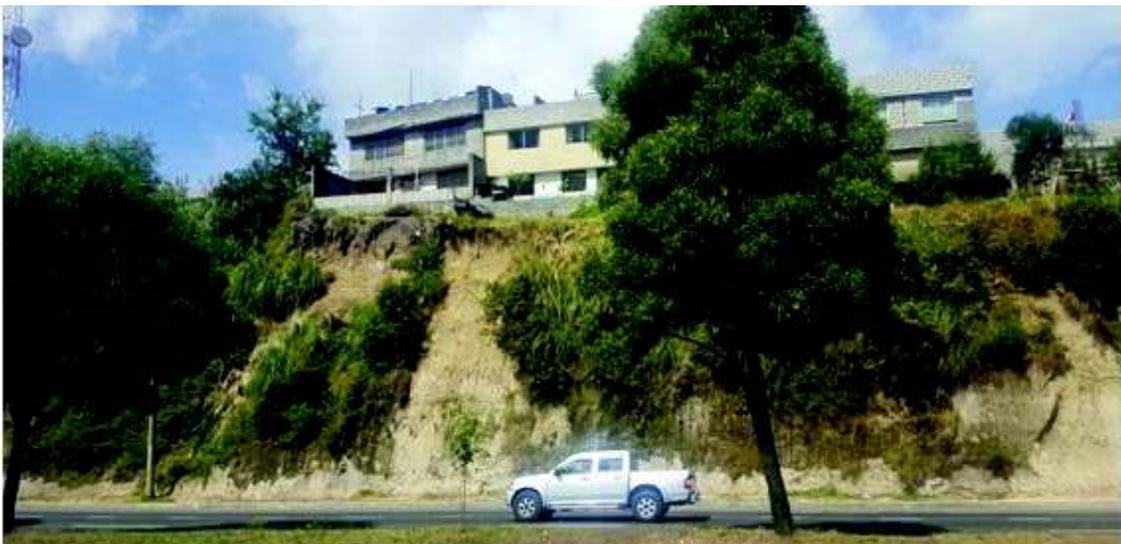
Fotografía A. 10 Capas afectadas por erosión superficial por lluvia, viento y mal manejo de drenaje, columna C10.

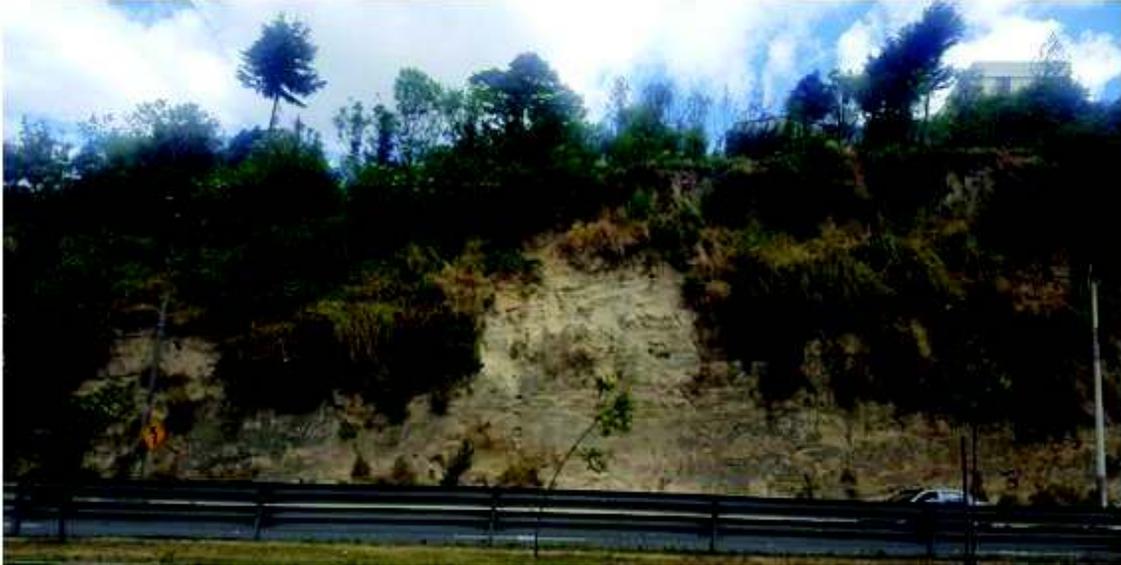
Fotografía A. 11 Talud sin vegetación con el cual se pudo levantar la columna C11.

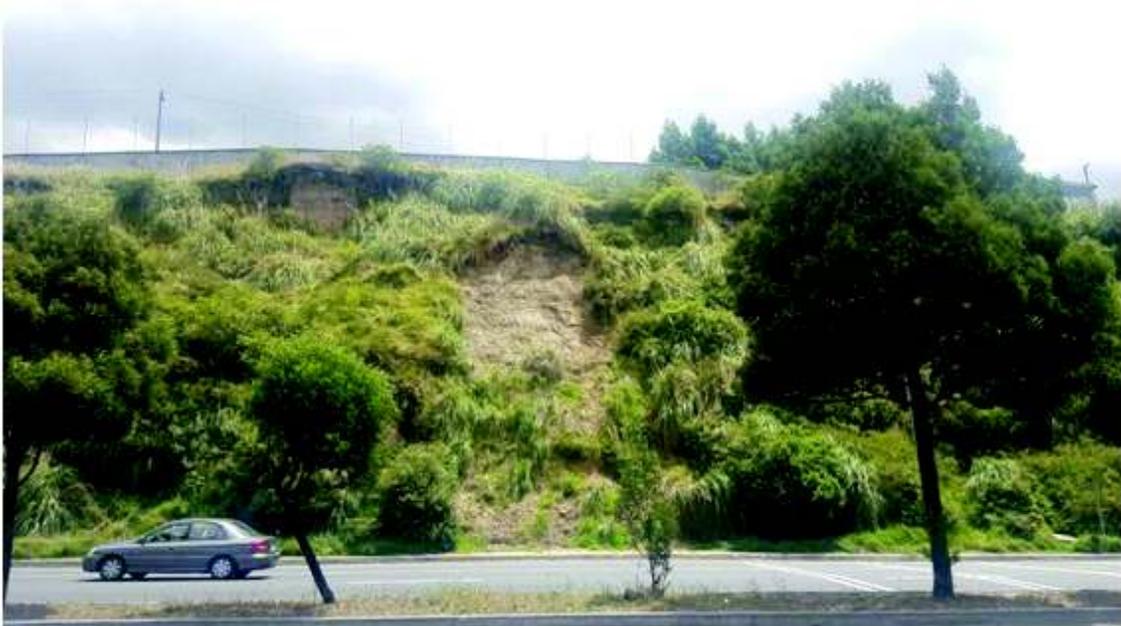
Fotografía A. 12 Capas afectadas por erosión superficial por lluvia y viento, columna C12.

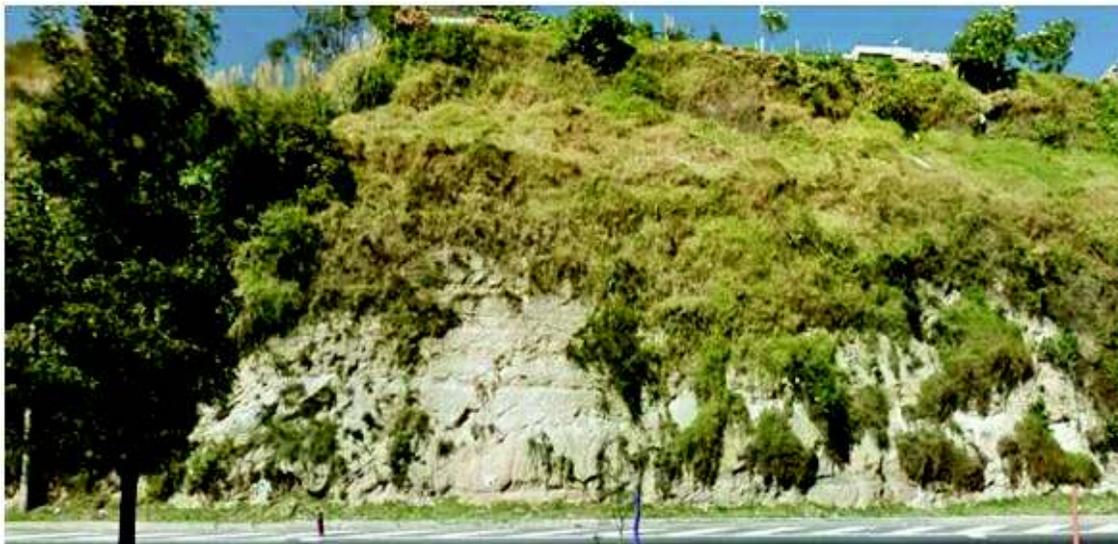
Fotografía A. 13 Capas afectadas por erosión superficial por lluvia y viento.

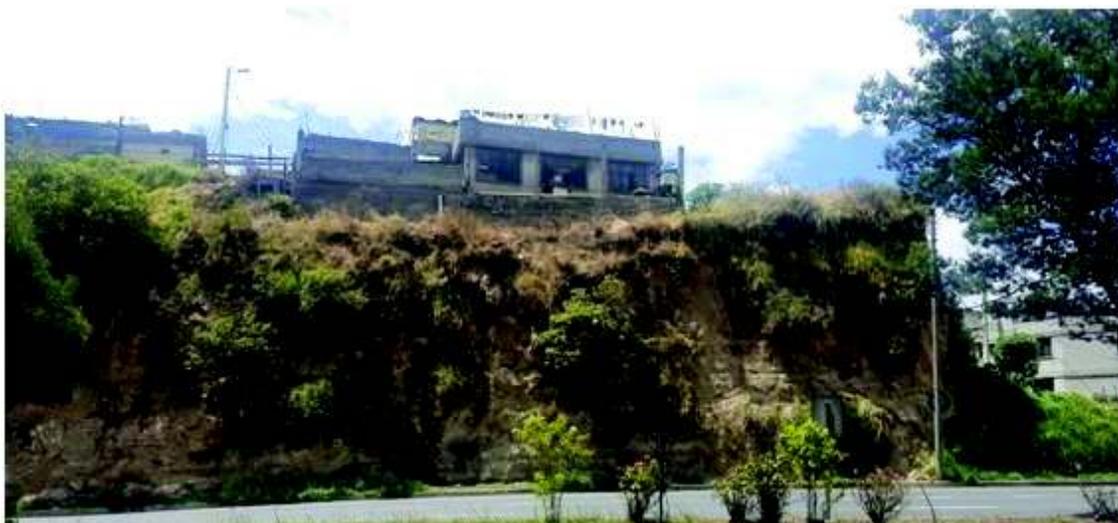
Fotografía A. 14 Capas afectadas por erosión superficial

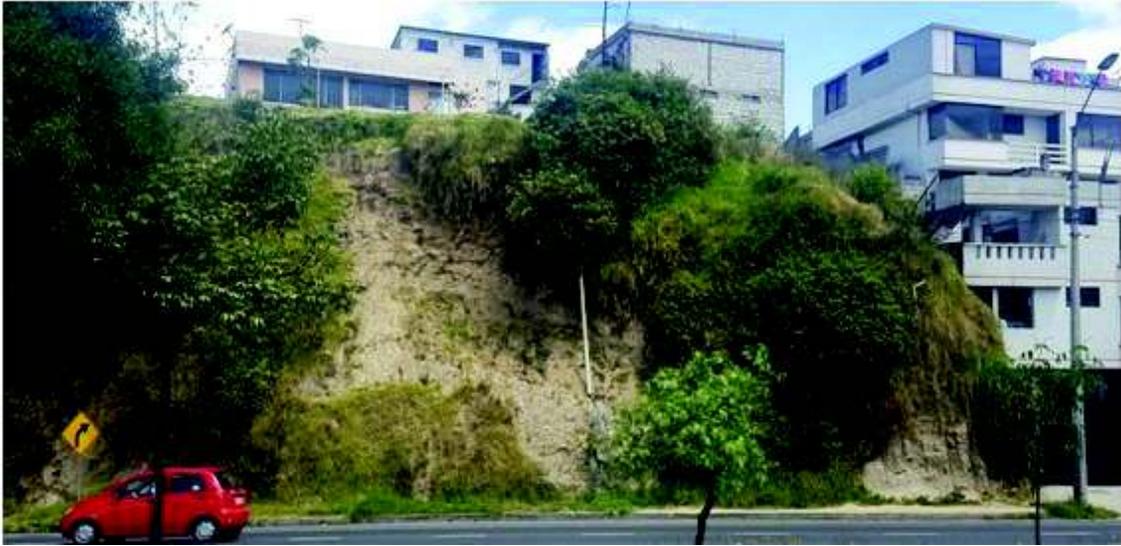
Fotografía A. 15 Capas afectadas por erosión superficial e inadecuado sistema de drenaje.
