ESCUELA POLITÉCNICA NACIONAL

**ANÁLISIS DE ESTABILIDAD DE TALUDES EN UN TRAMO DE
LAS AVENIDAS SIMÓN BOLÍVAR Y GONZALO PÉREZ
BUSTAMANTE, DISTRITO METROPOLITANO DE QUITO**

**TRABAJO DE TITULACIÓN PREVIO A LA OBTENCIÓN DEL TÍTULO DE
INGENIERAS EN GEOLOGÍA**

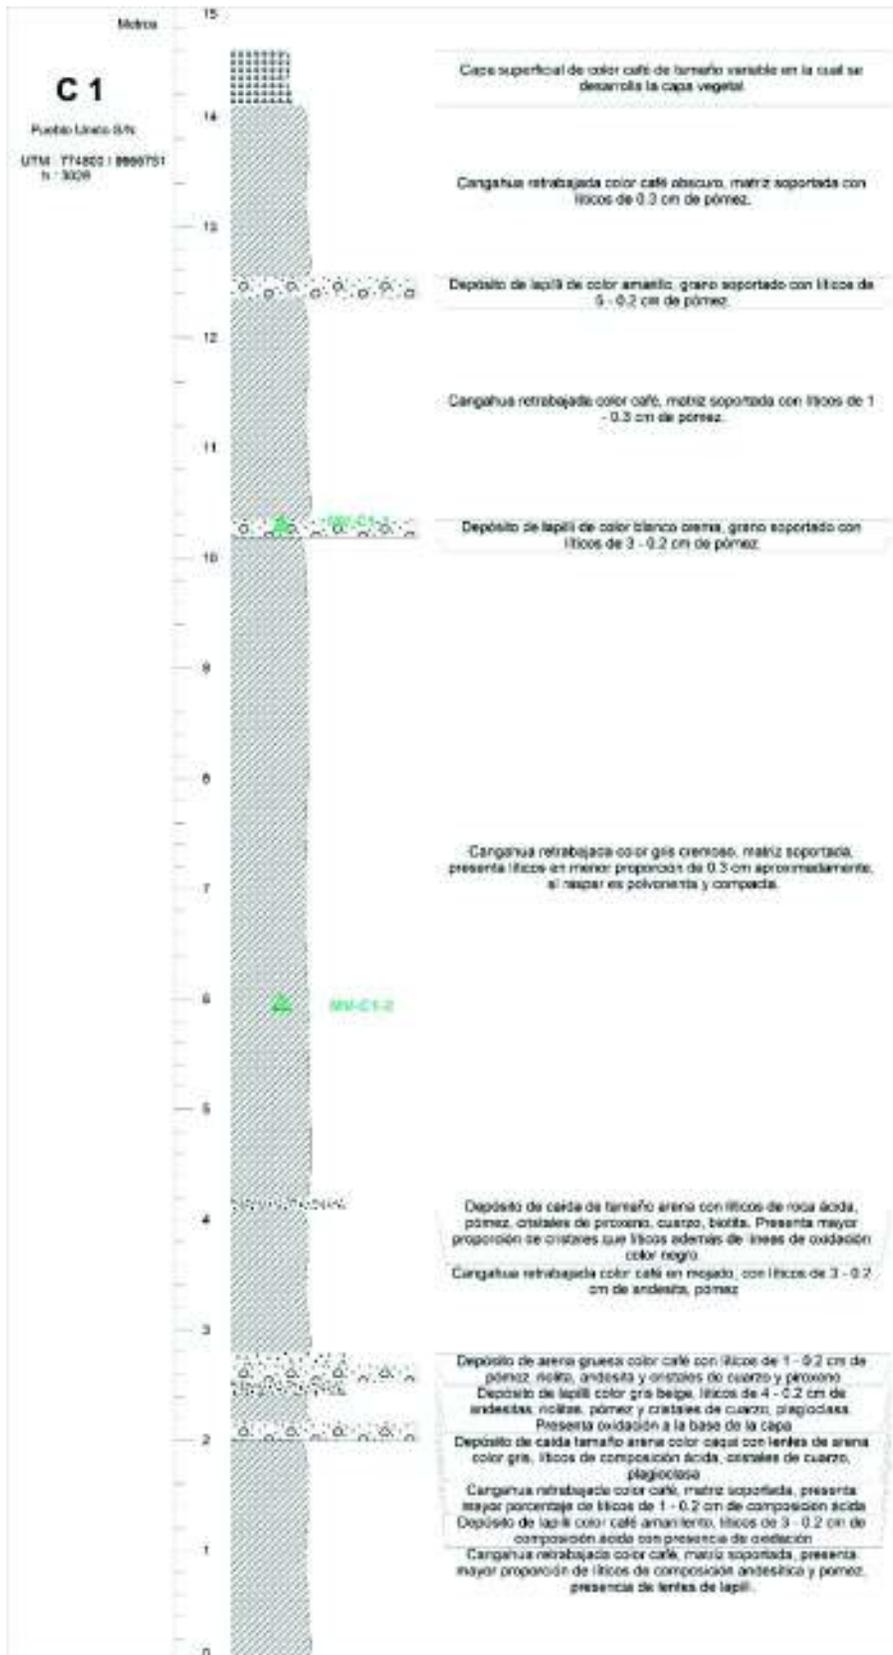
Figura B. 1 Representación y descripción de la columna C1.

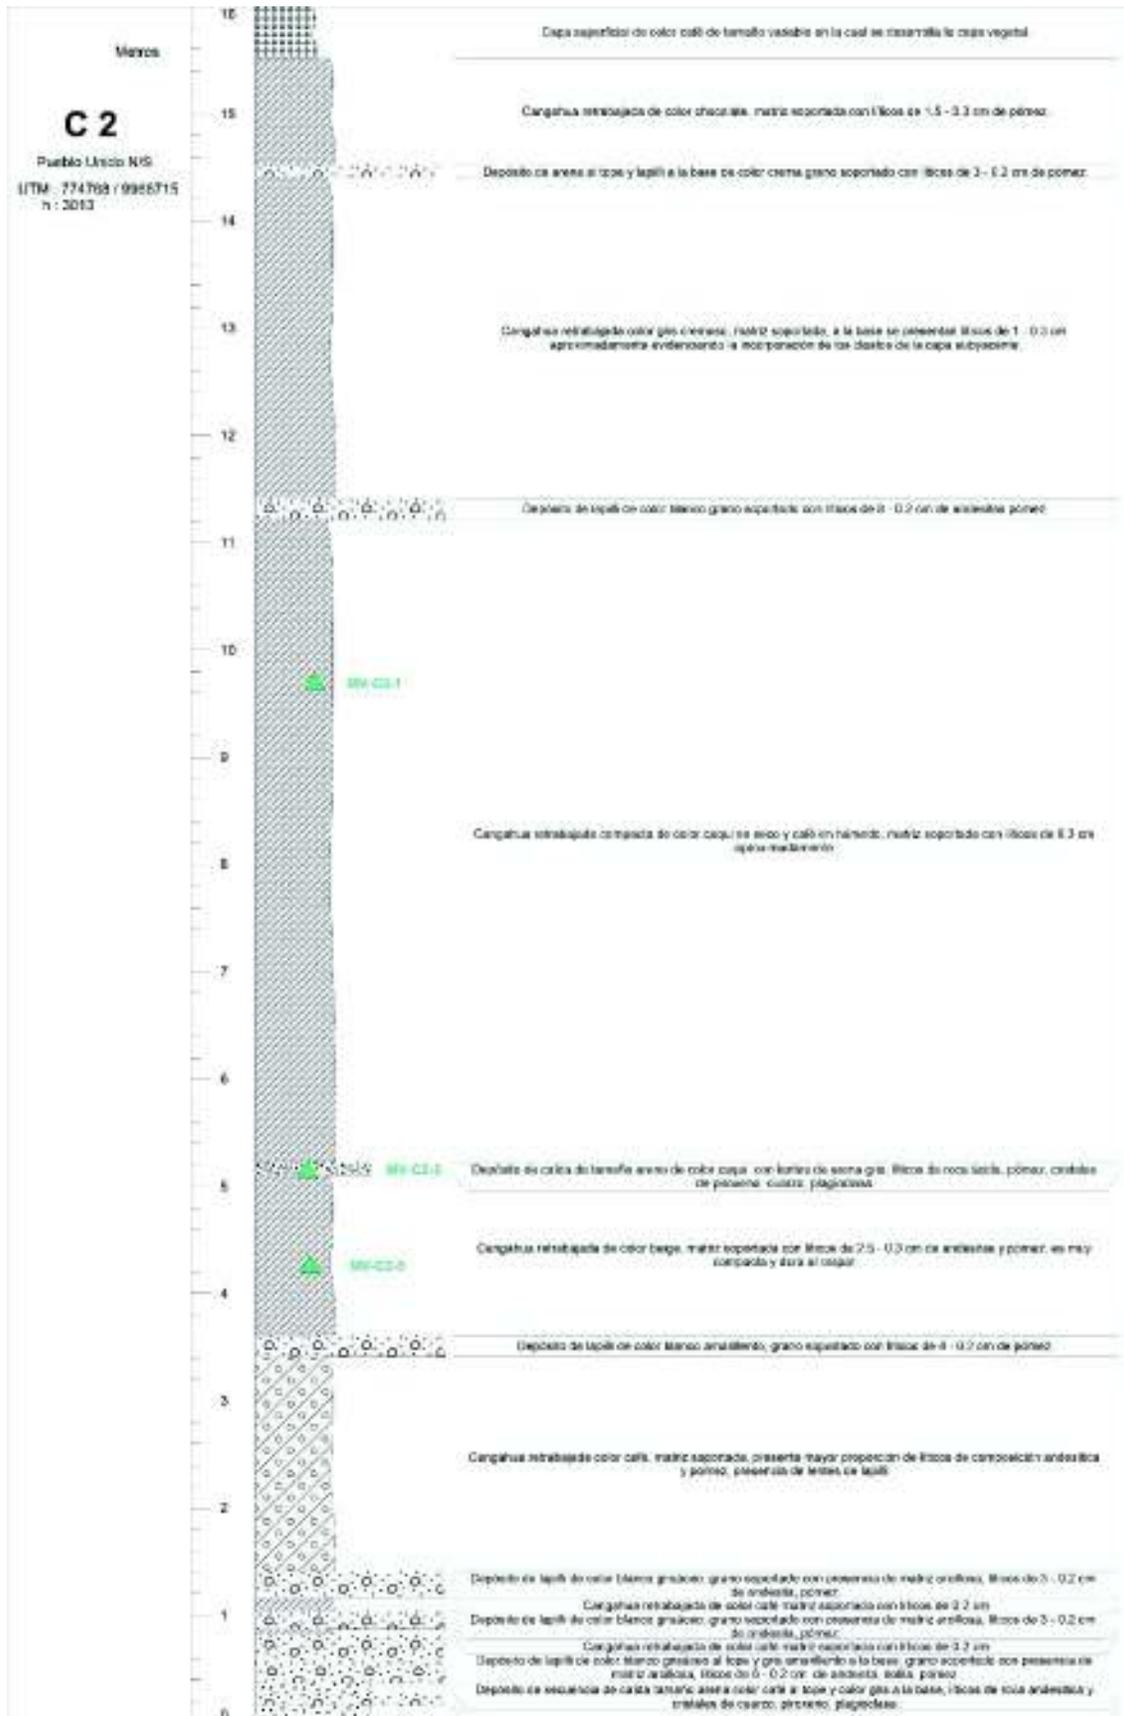
Figura B. 2 Representación y descripción de la columna C2.

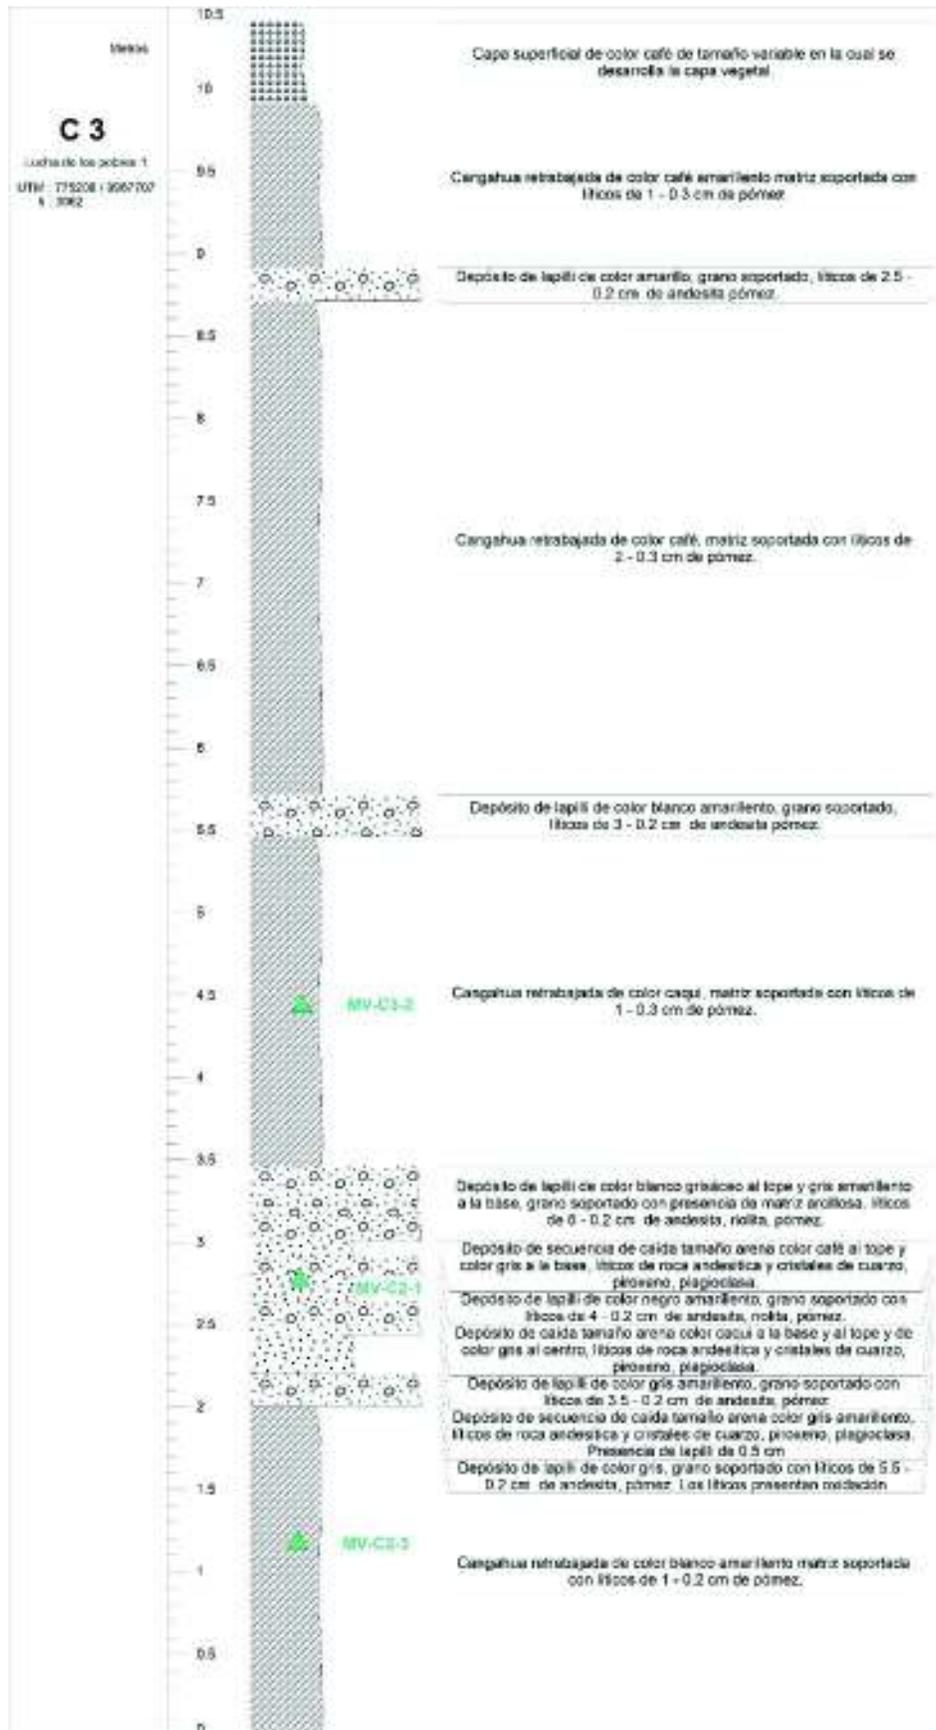
Figura B. 3 Representación y descripción de la columna C3.

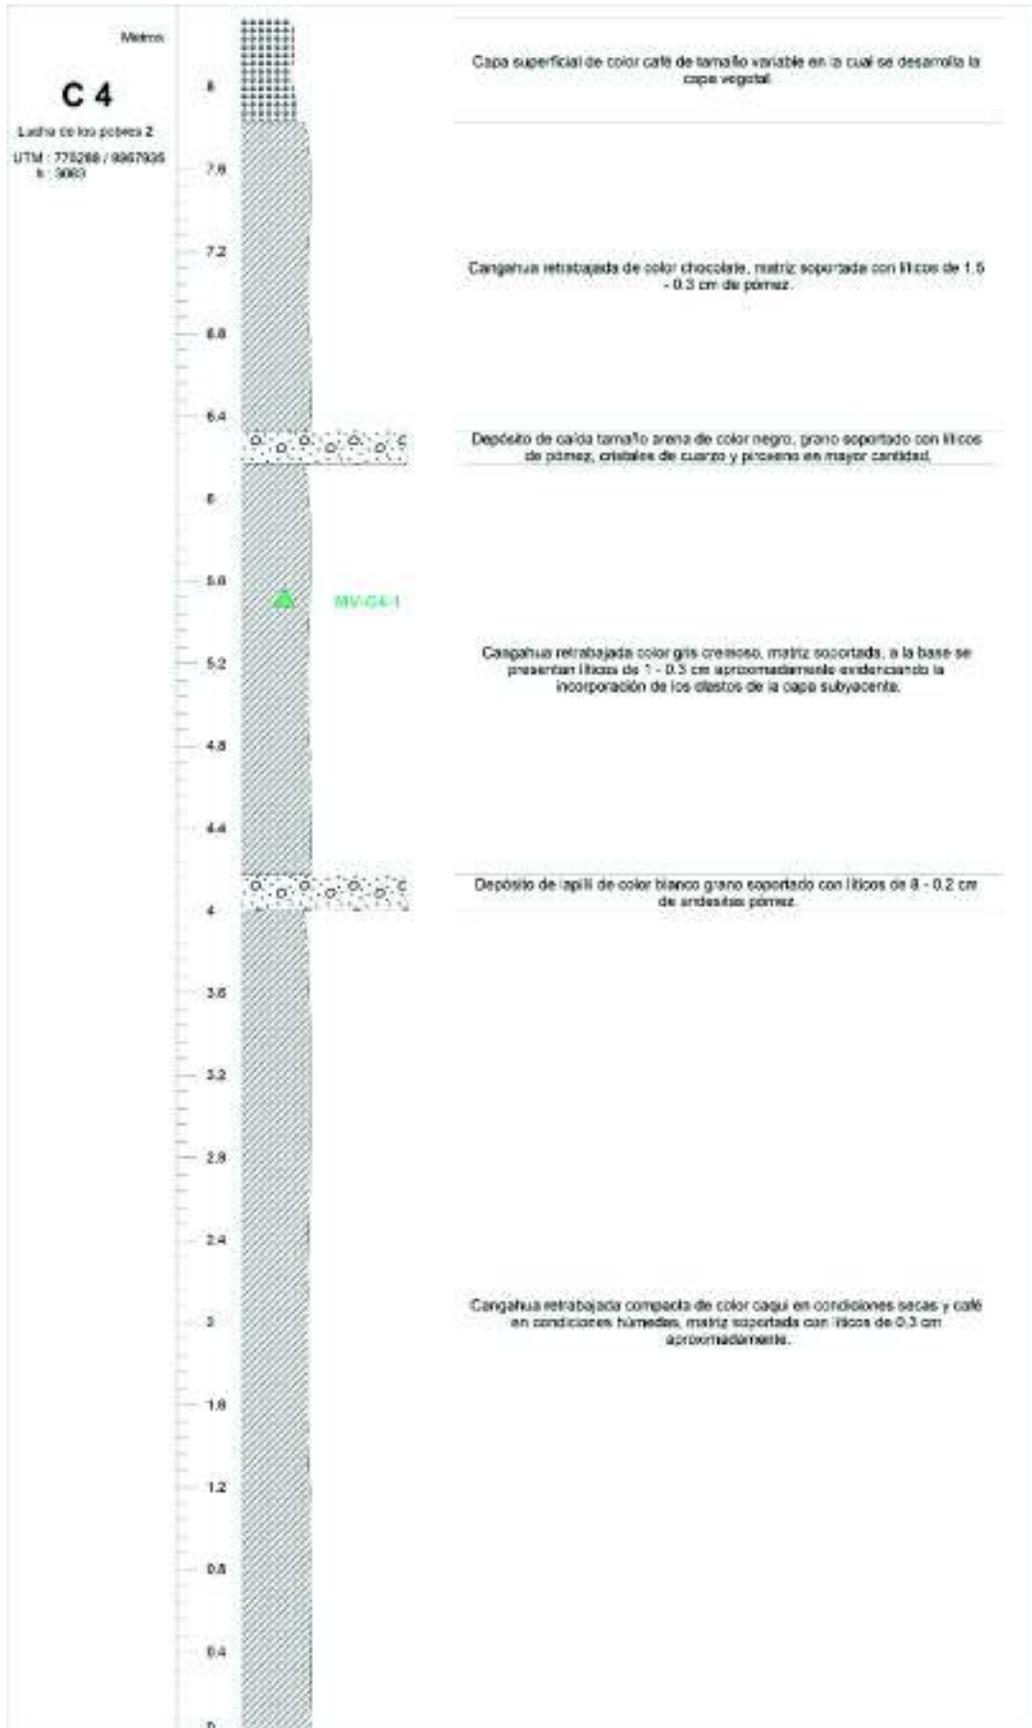
Figura B. 4 Representación y descripción de la columna C4.

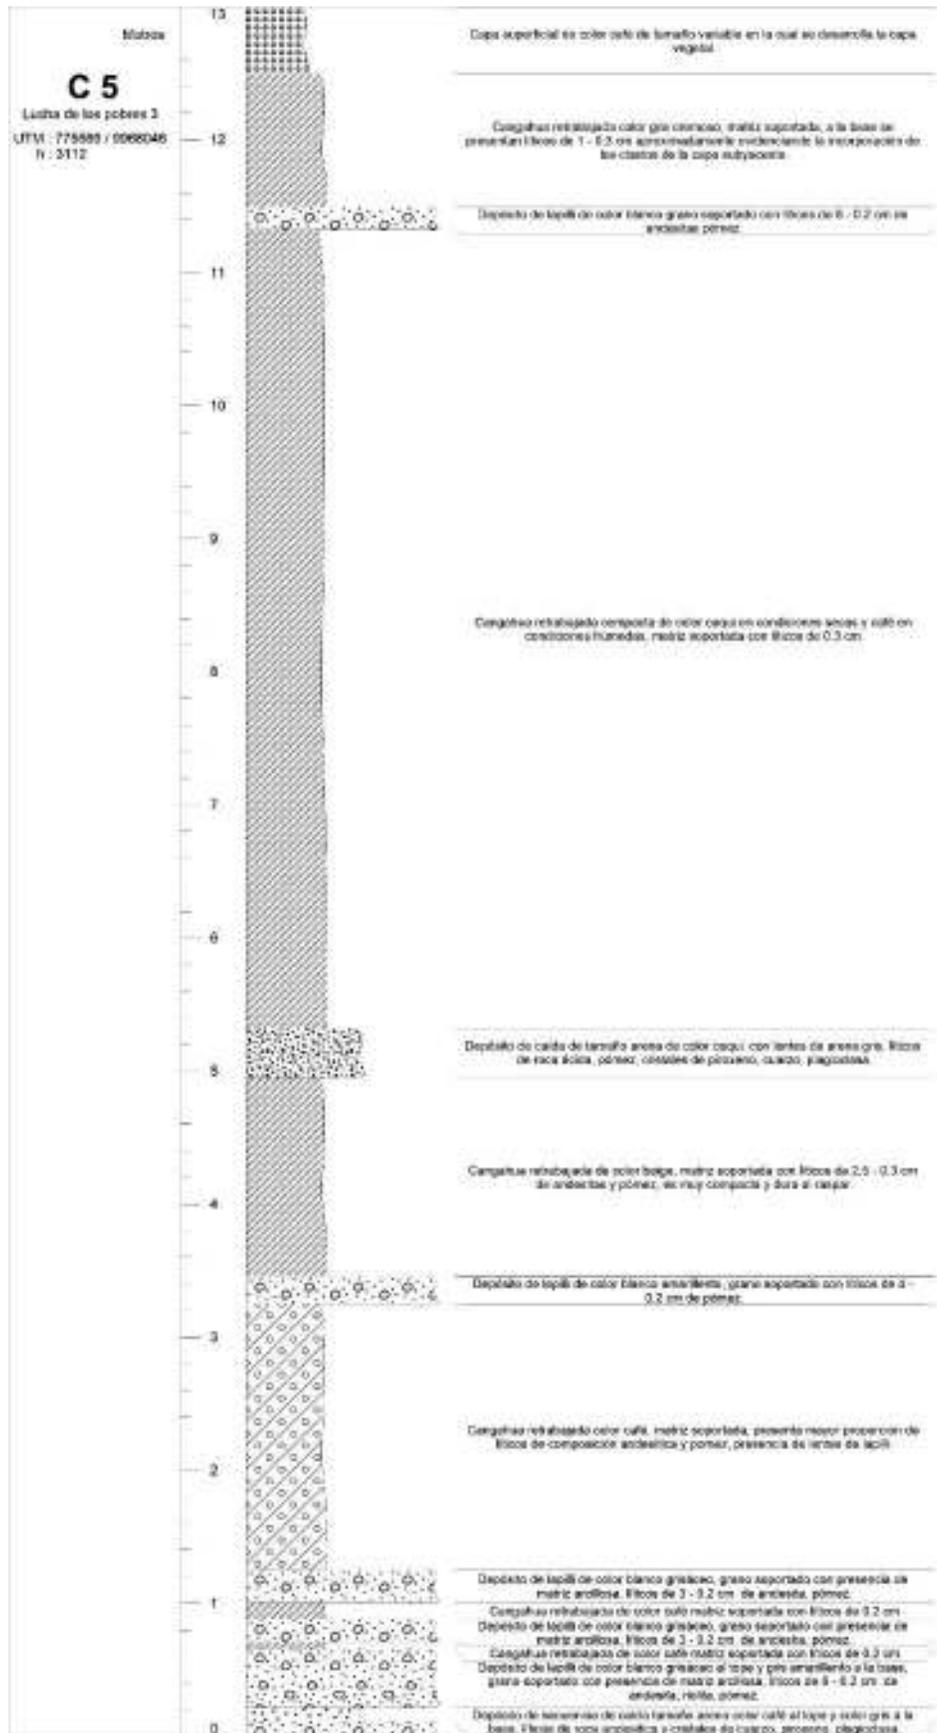
Figura B. 5 Representación y descripción de la columna C5.

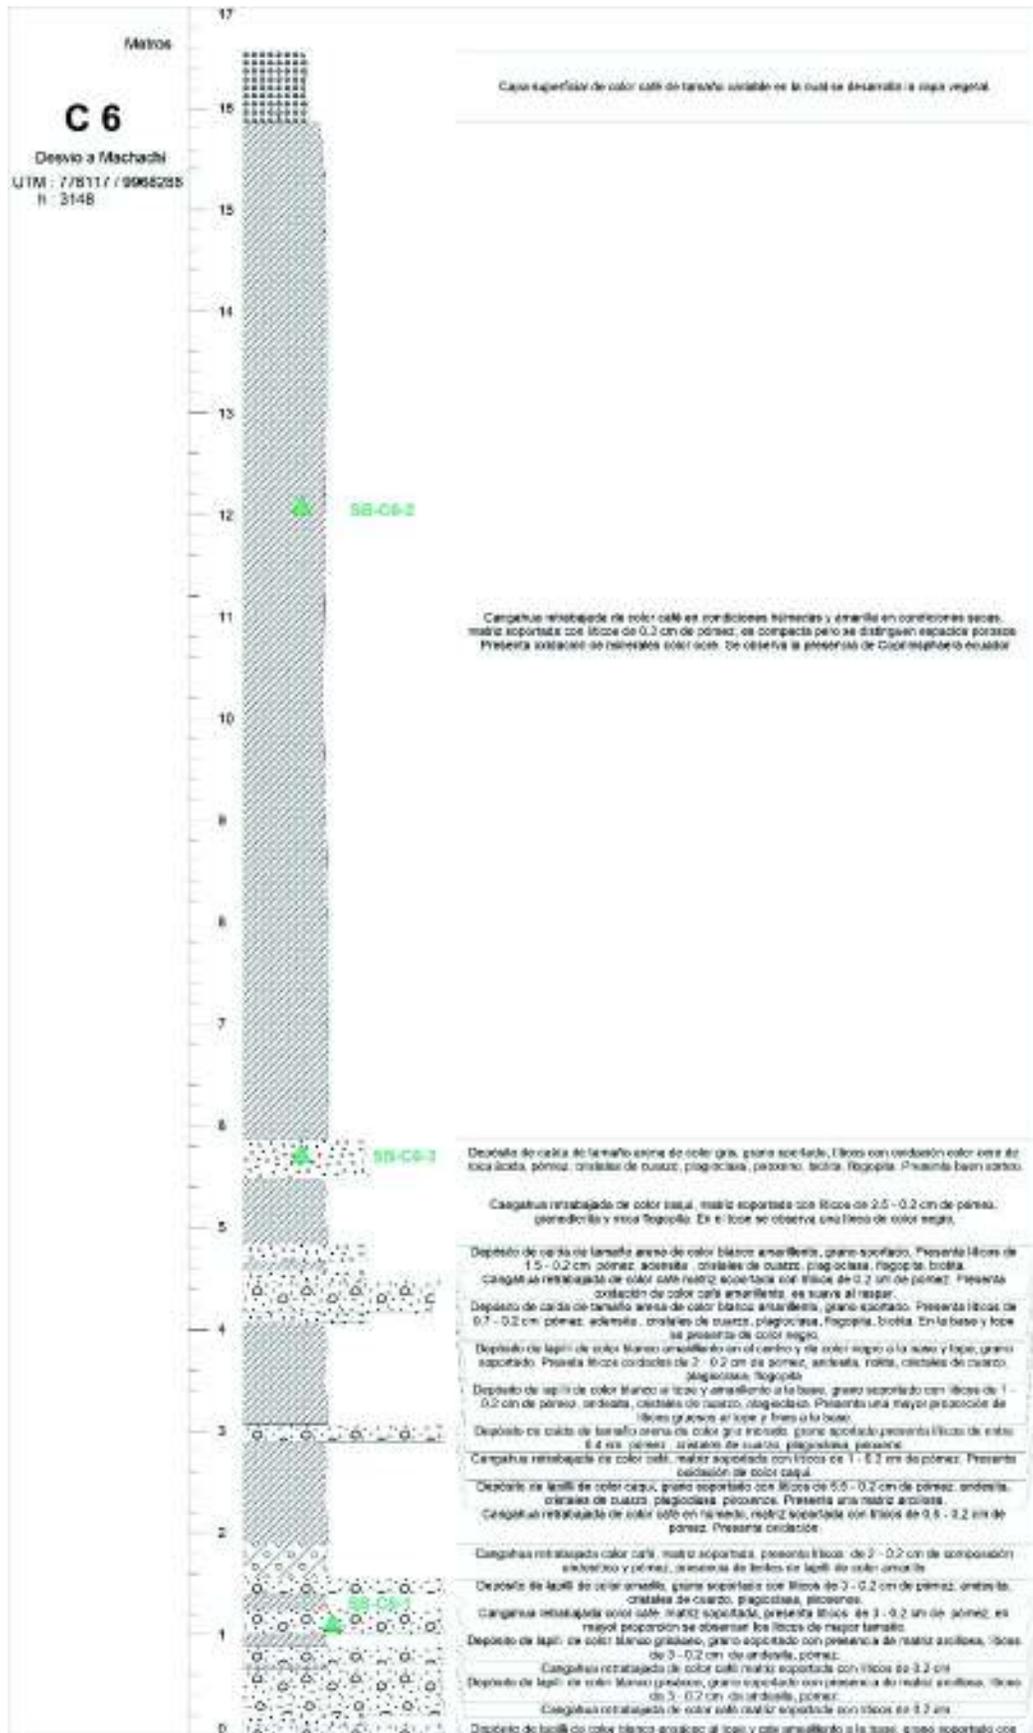
Figura B. 6 Representación y descripción de la columna C6.

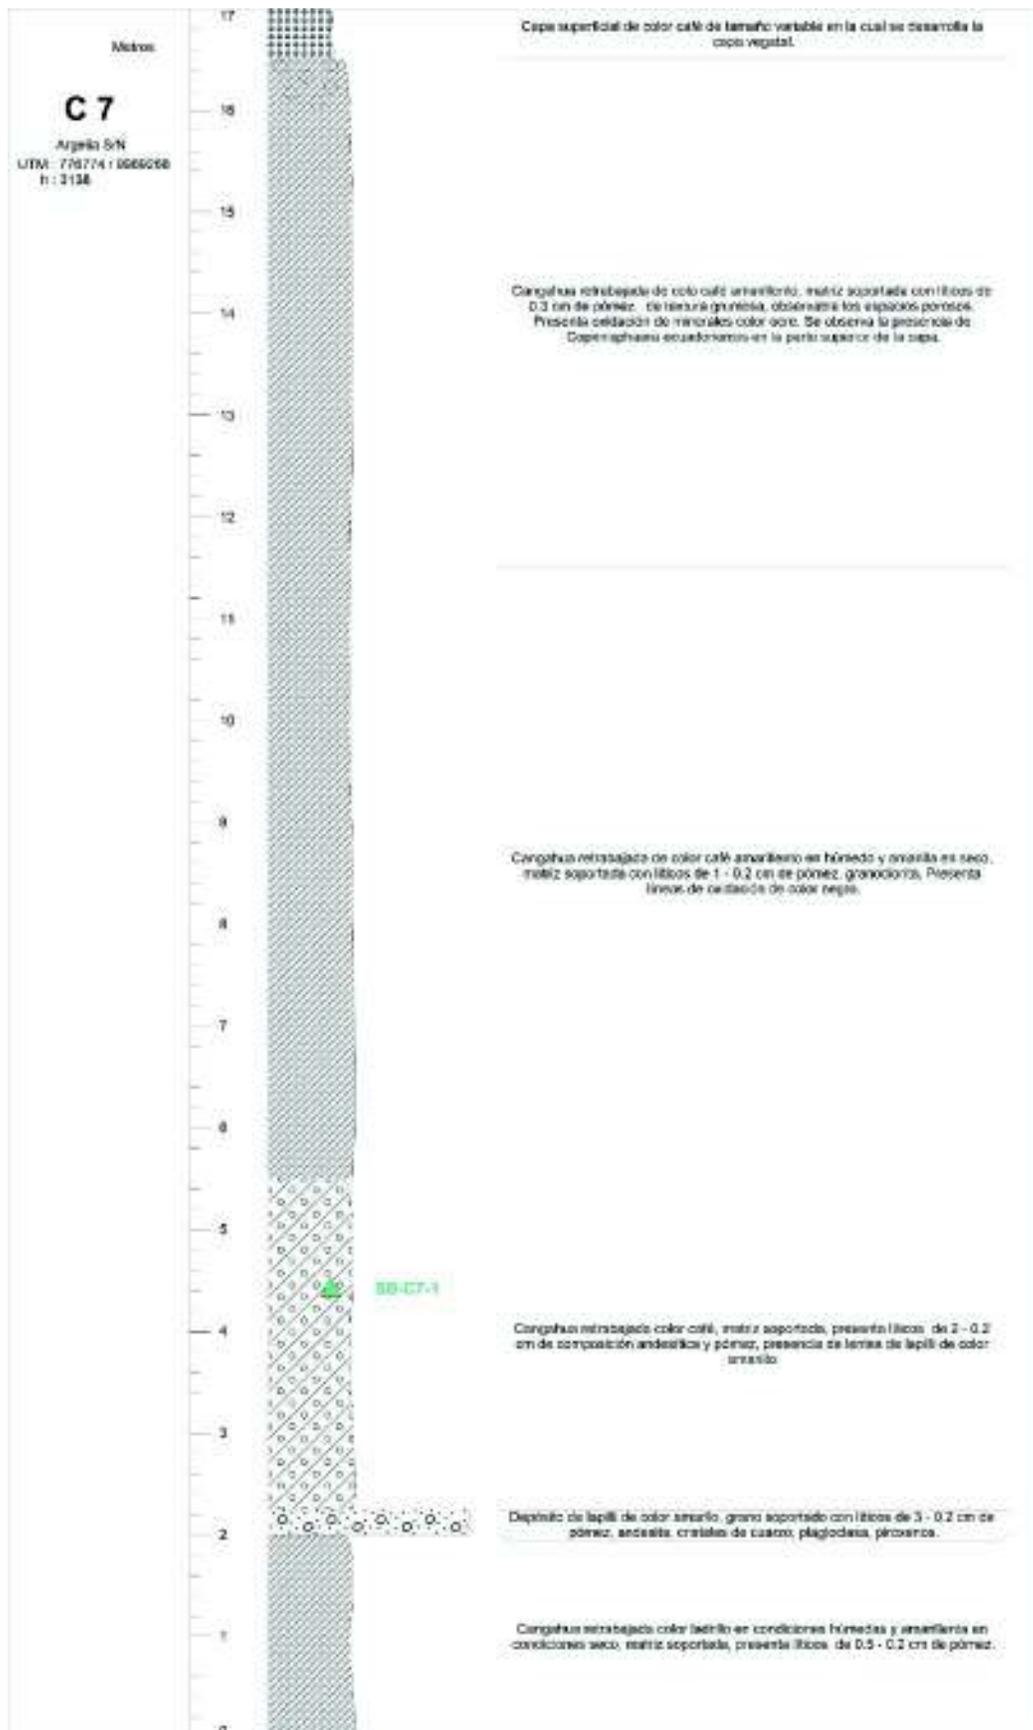
Figura B. 7 Representación y descripción de la columna C7.

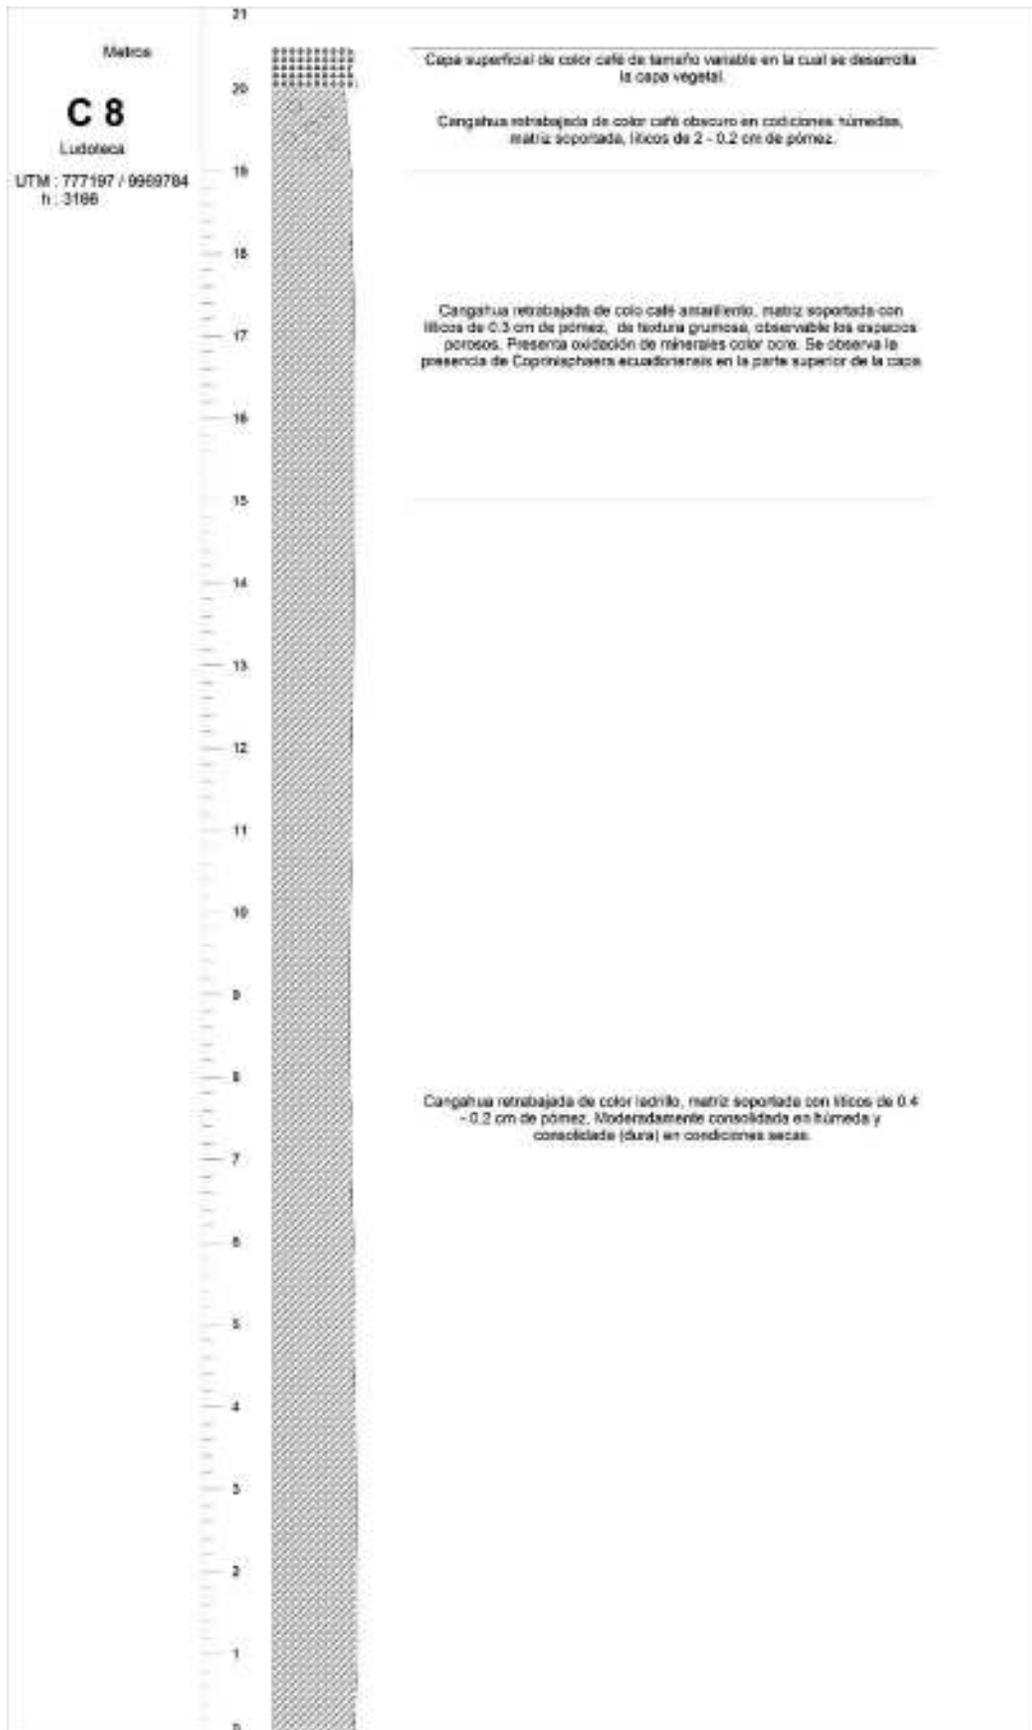
Figura B. 8 Representación y descripción de la columna C8.

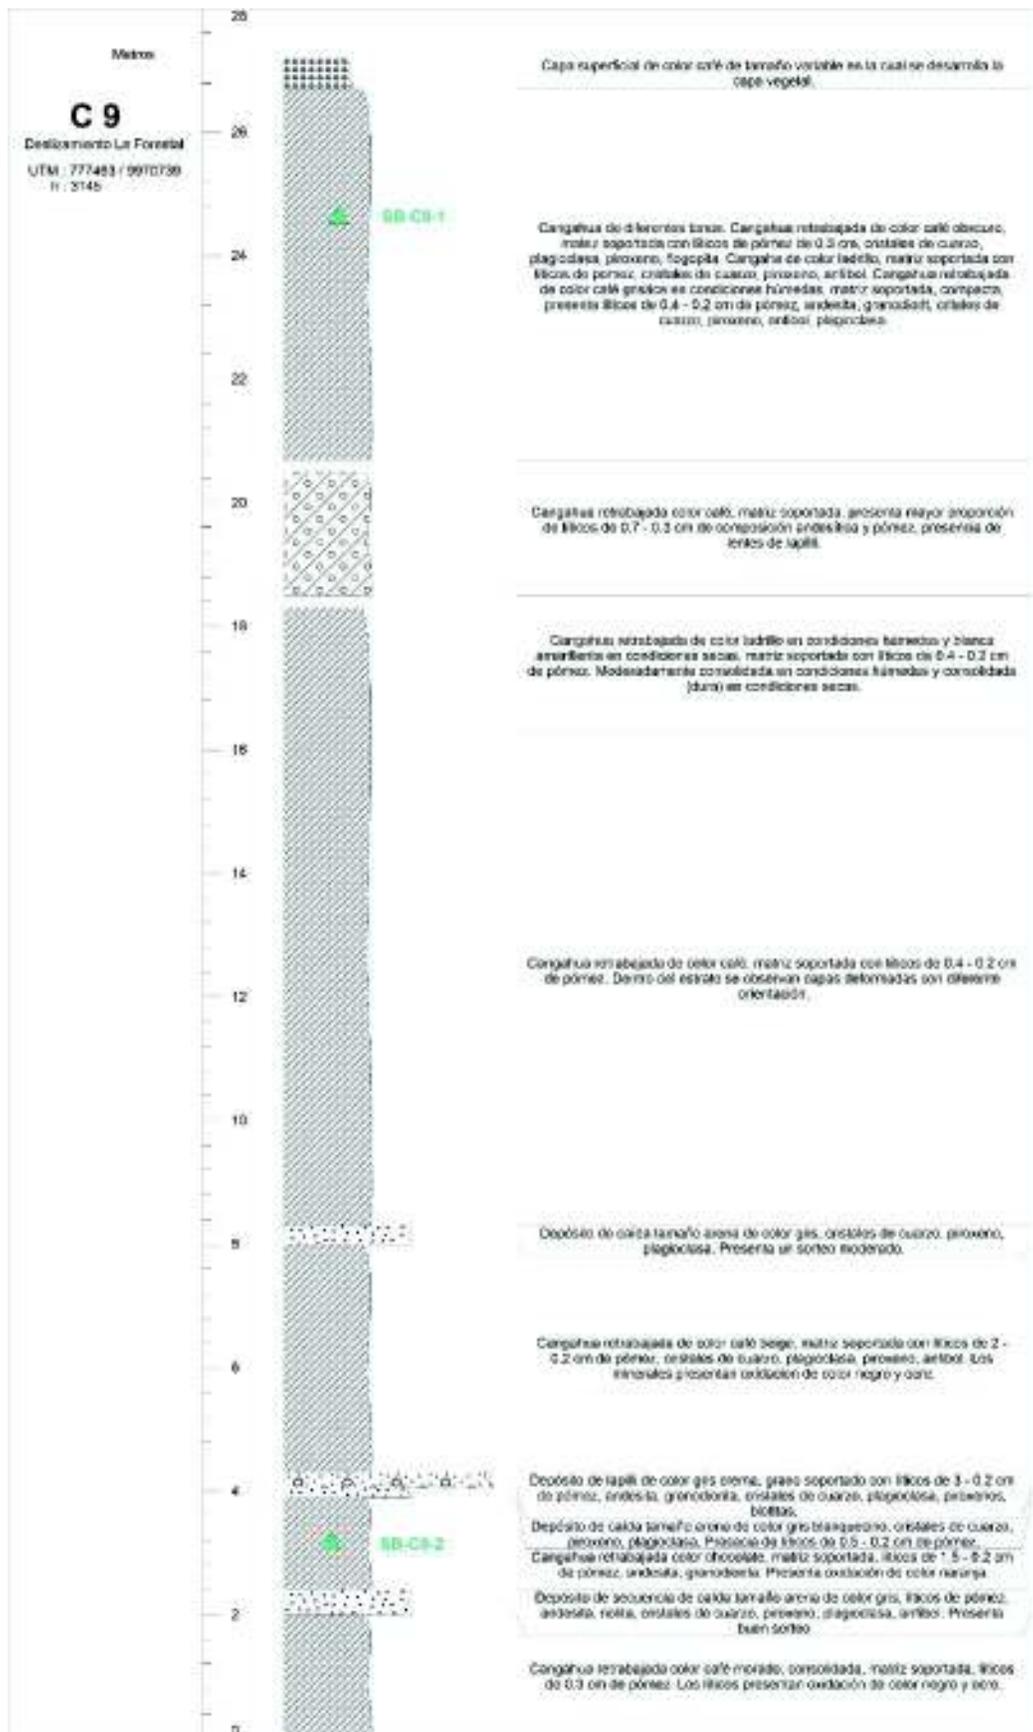
Figura B. 9 Representación y descripción de la columna C9.

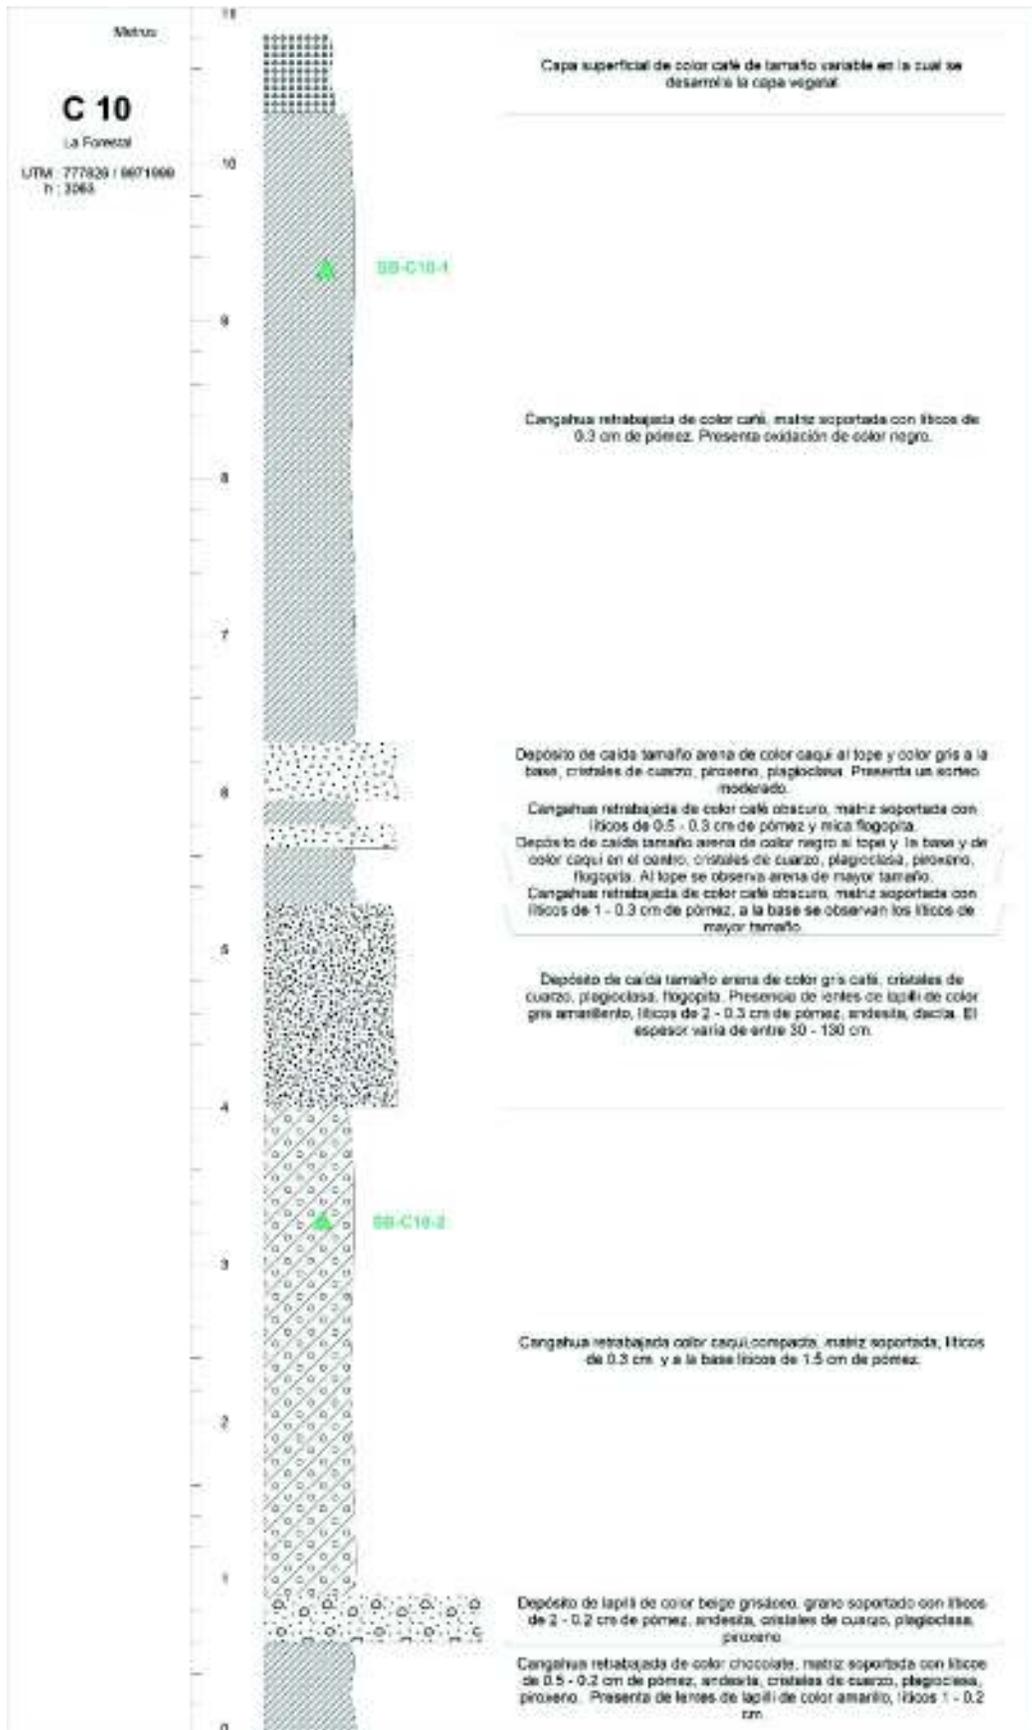
Figura B. 10 Representación y descripción de la columna C10.

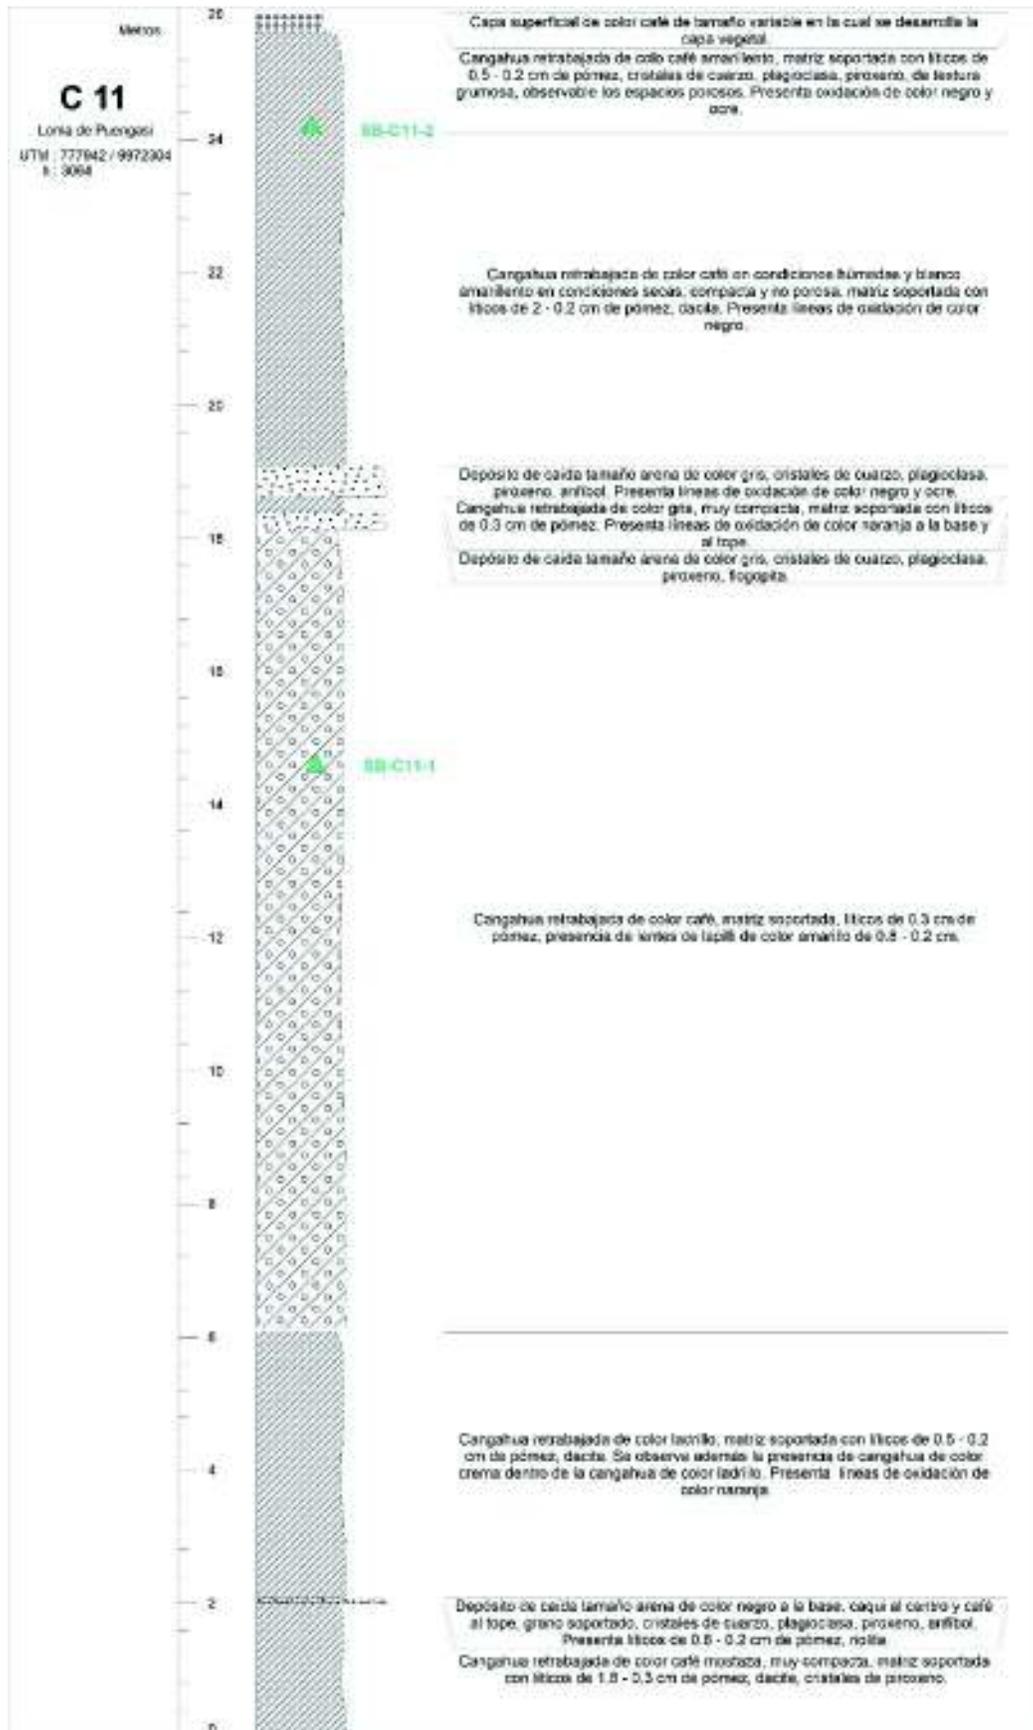
Figura B. 11 Representación y descripción de la columna C11.

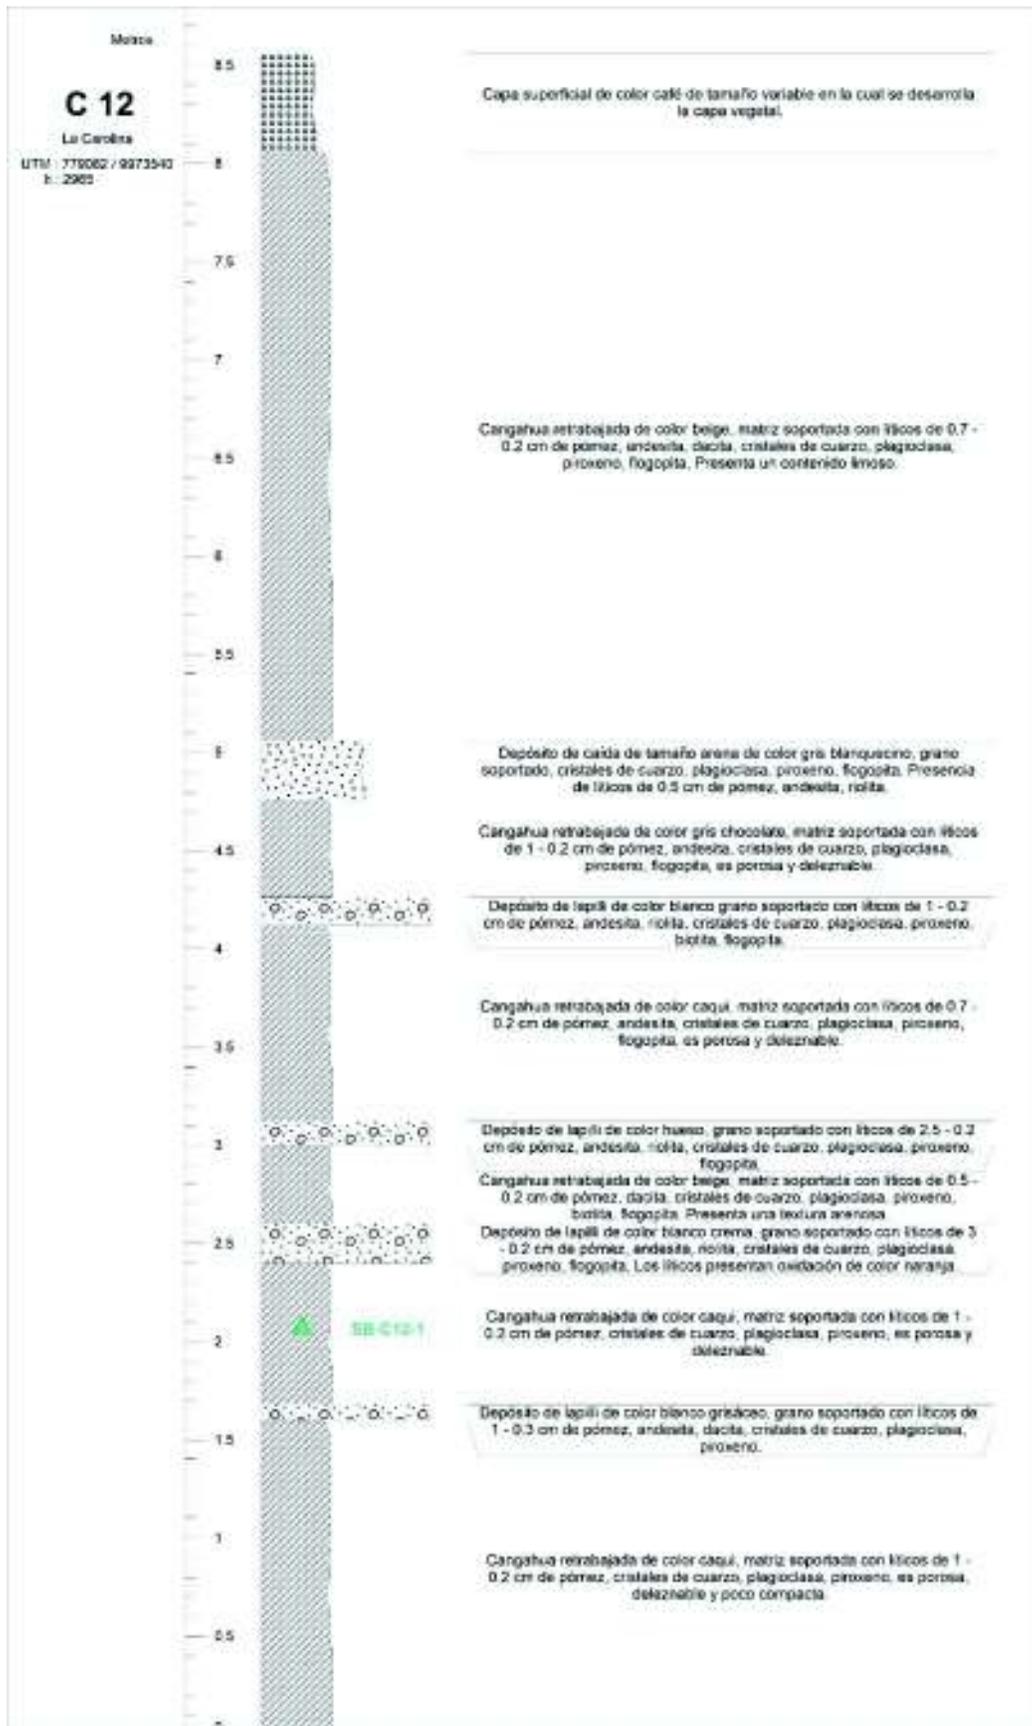
Figura B. 12 Representación y descripción de la columna C12.

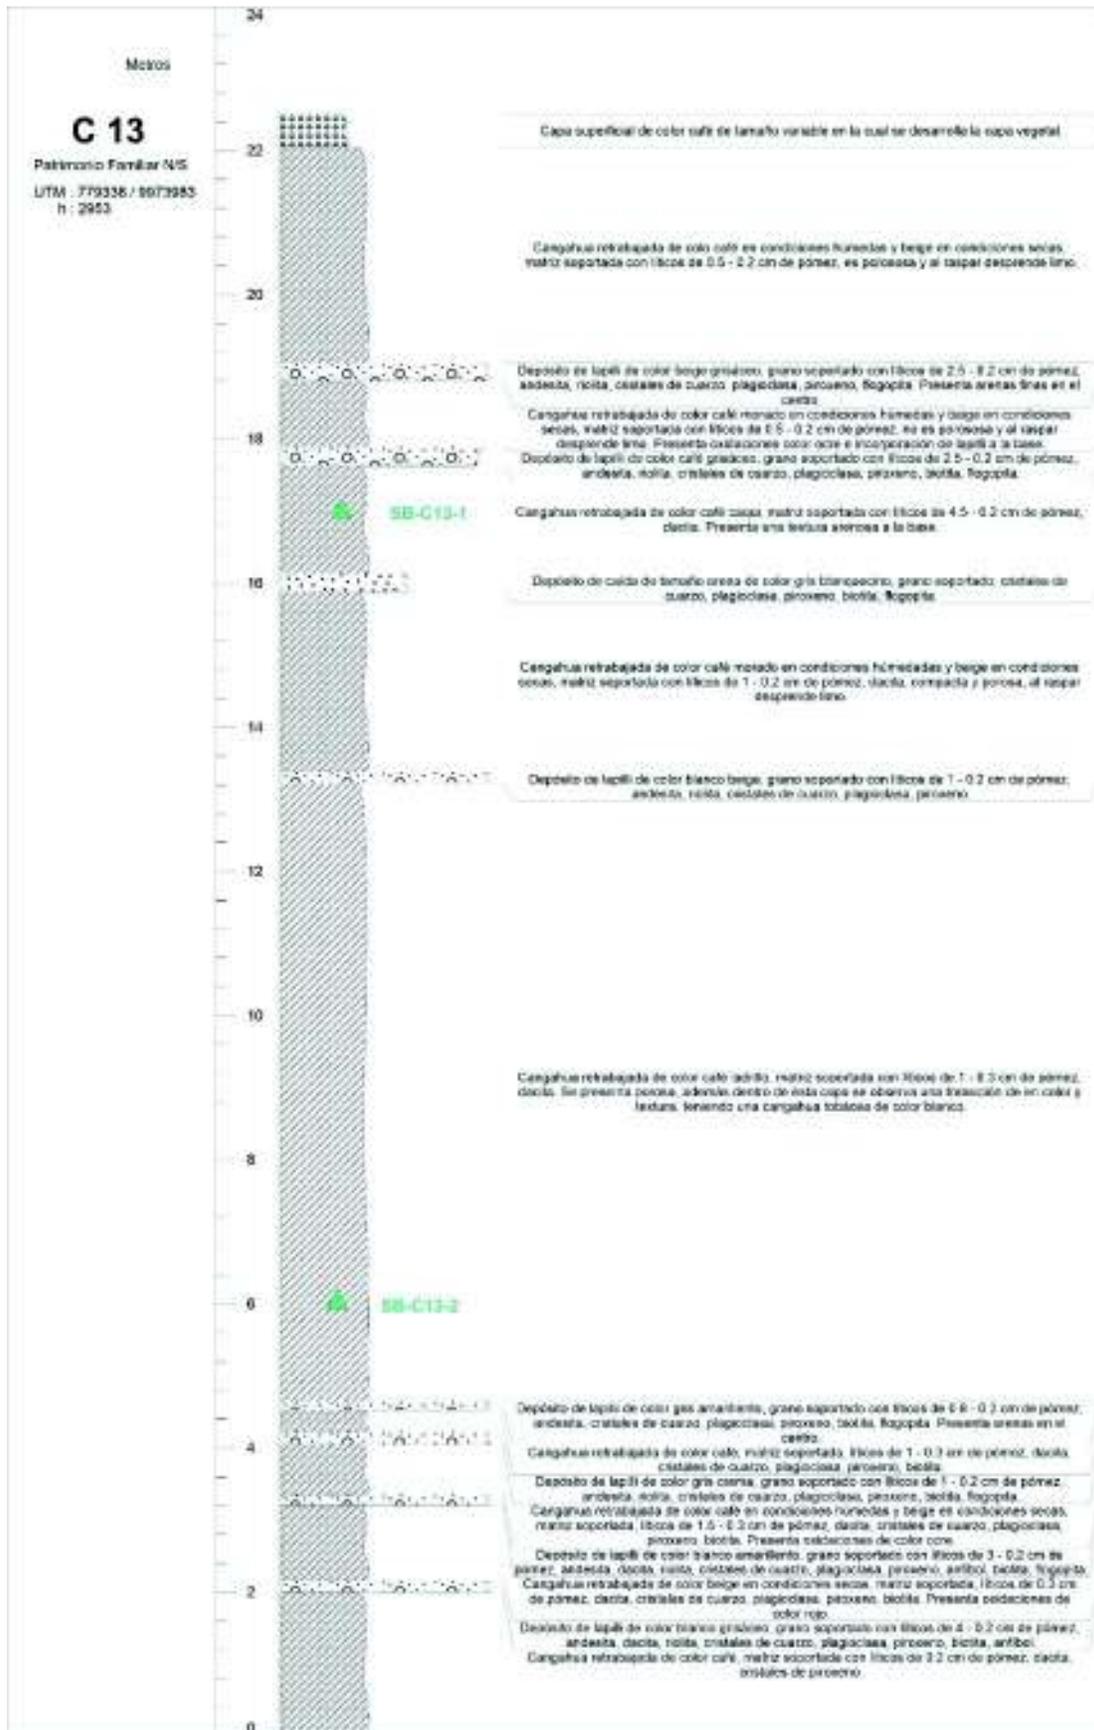
Figura B. 13 Representación y descripción de la columna C13.
