ESCUELA POLITÉCNICA NACIONAL

**ANÁLISIS DE ESTABILIDAD DE TALUDES EN UN TRAMO DE
LAS AVENIDAS SIMÓN BOLÍVAR Y GONZALO PÉREZ
BUSTAMANTE, DISTRITO METROPOLITANO DE QUITO**

**TRABAJO DE TITULACIÓN PREVIO A LA OBTENCIÓN DEL TÍTULO DE
INGENIERAS EN GEOLOGÍA**

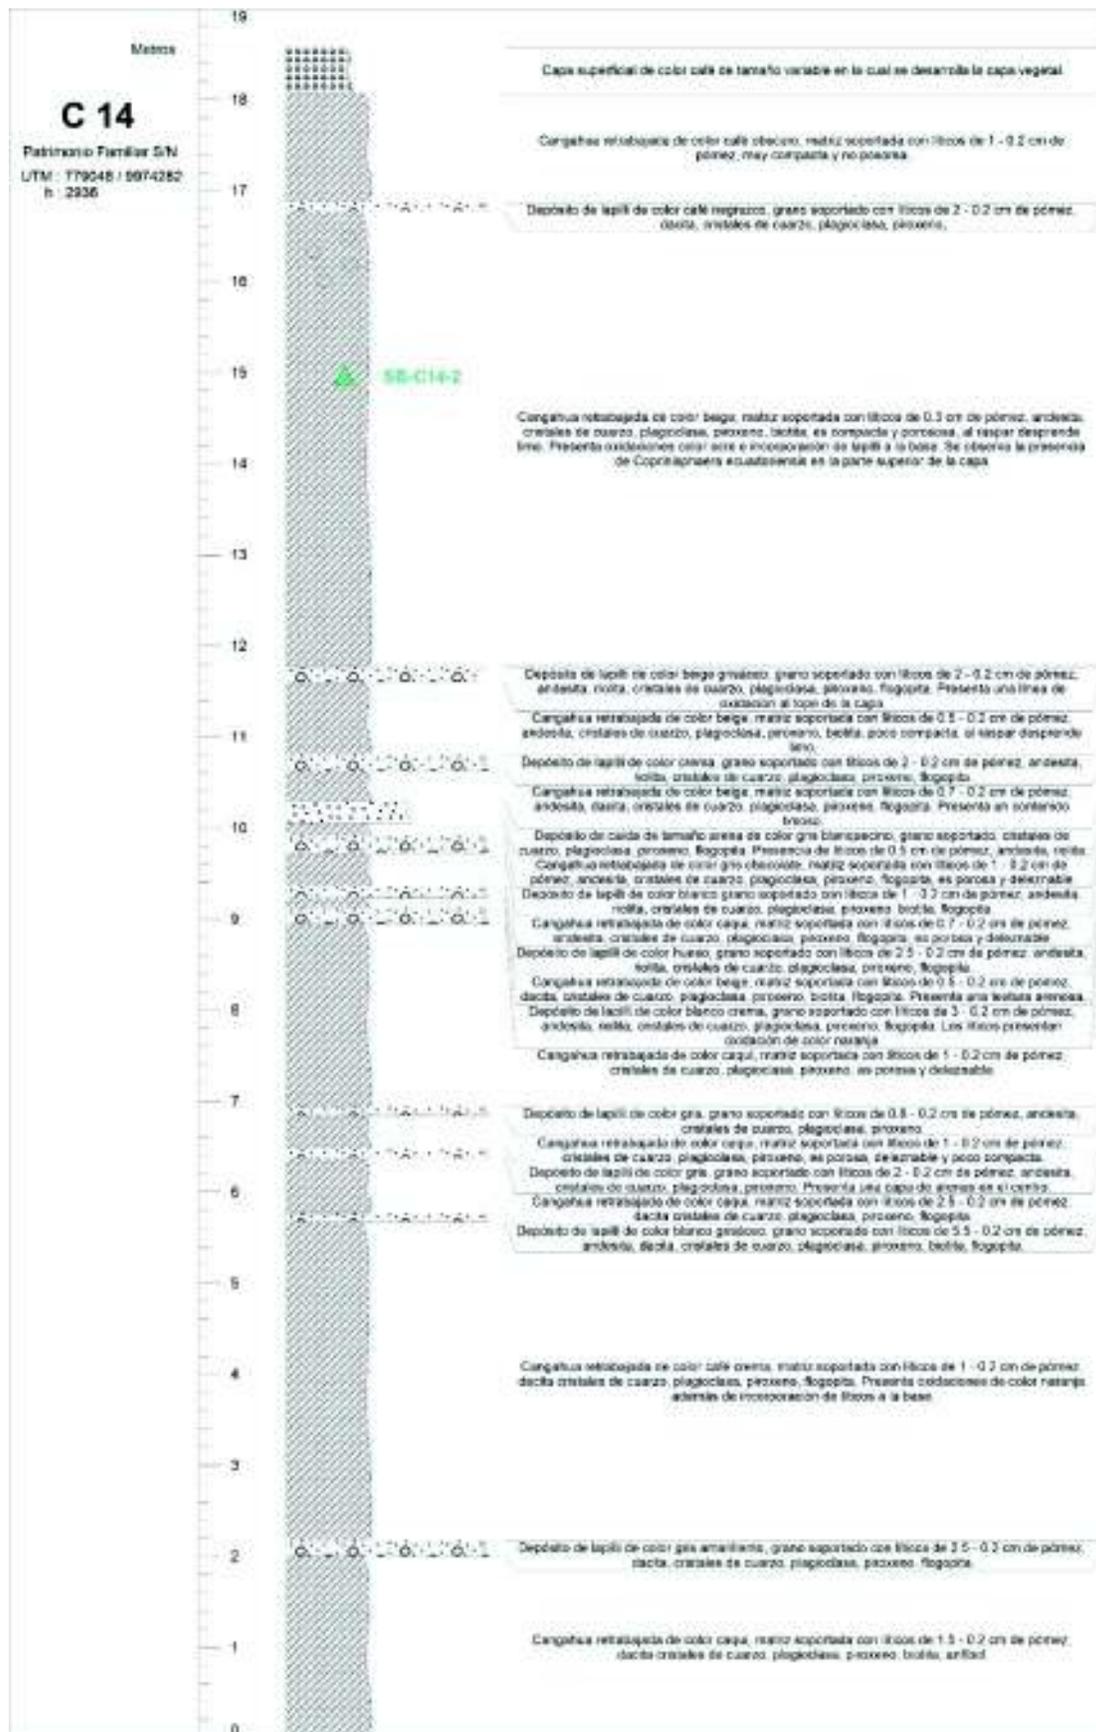
Figura B. 14 Representación y descripción de la columna C14.

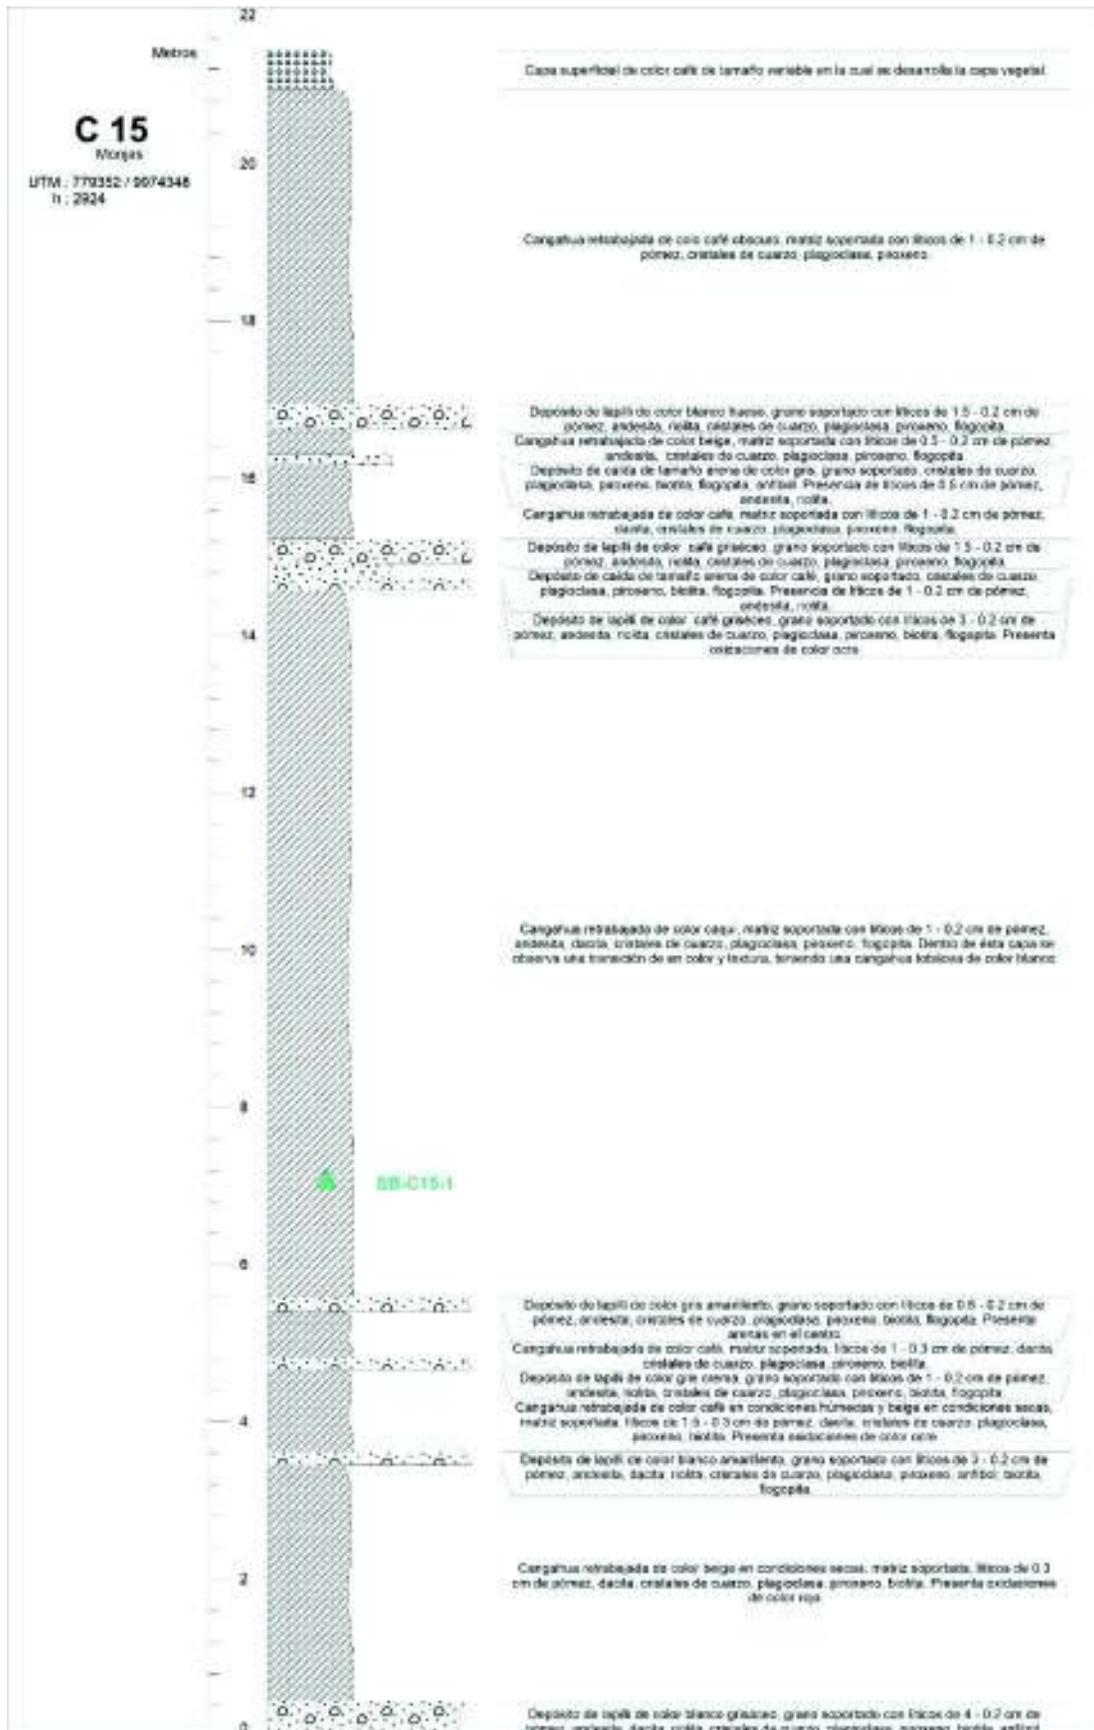
Figura B. 15 Representación y descripción de la columna C15.

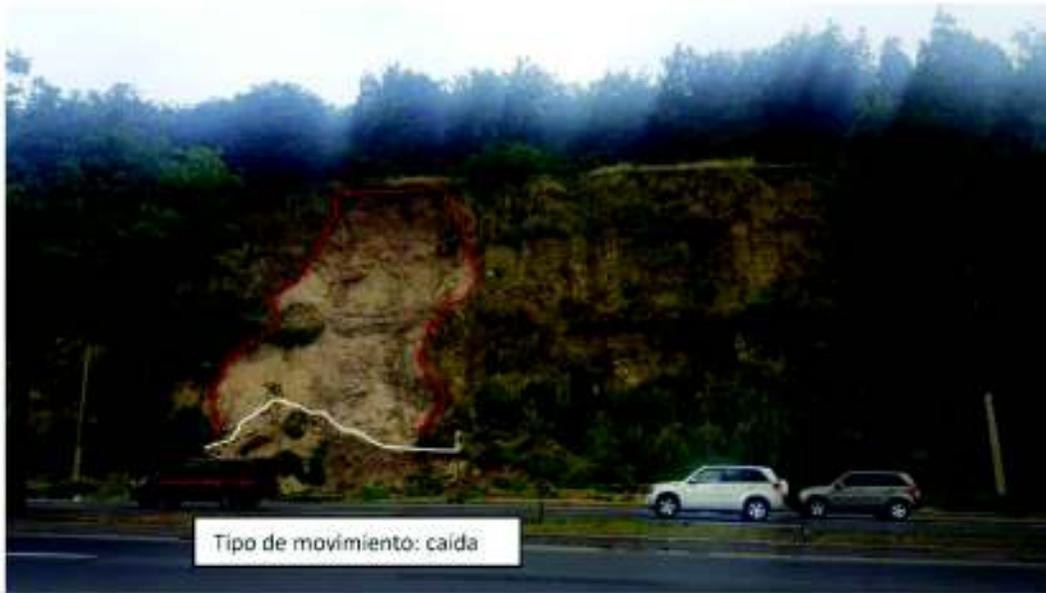
Fotografía B. 1 Movimiento en masa de tipo caída: UTM: X: 777410.8; Y: 9970353, sector La Forestal

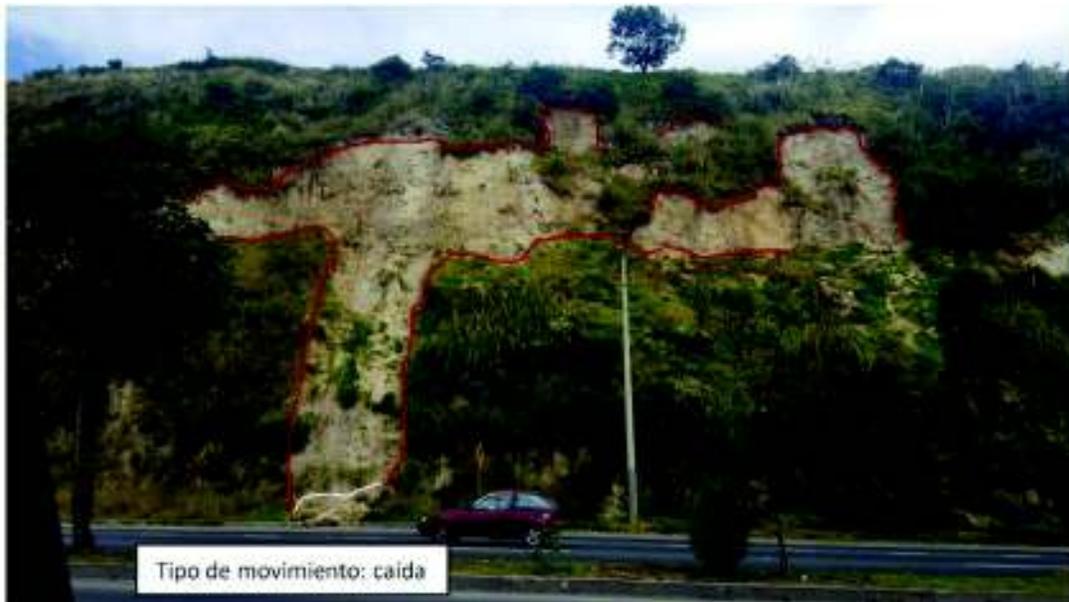
Fotografía B. 2 Movimiento en masa de tipo caída: UTM: X: 777102.1; Y: 9969629.9, sector La Argelia.

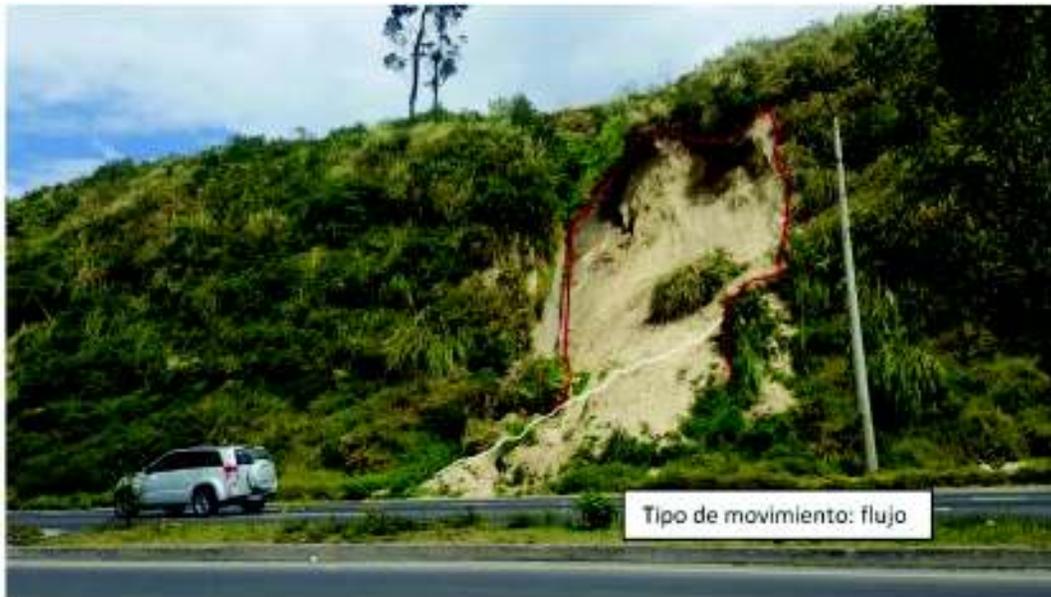
Fotografía B. 3 Movimiento en masa de tipo flujo asociado a una caída inicial: UTM: X: 777720.5; Y: 9971015.7, sector La Forestal.

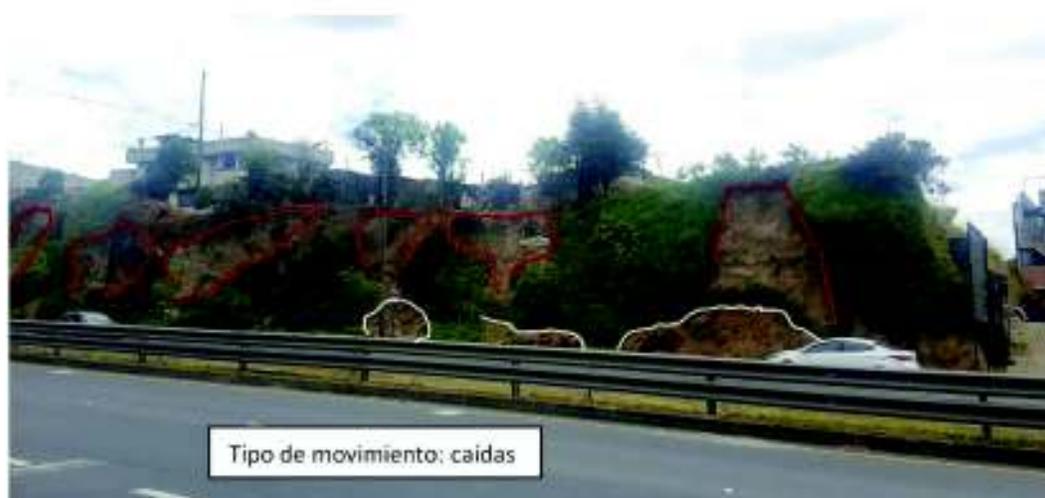
Fotografía B. 4 Movimiento en masa de tipo caída: UTM: X: 778439.7; Y: 9973191.7, sector Loma de Puengasí.

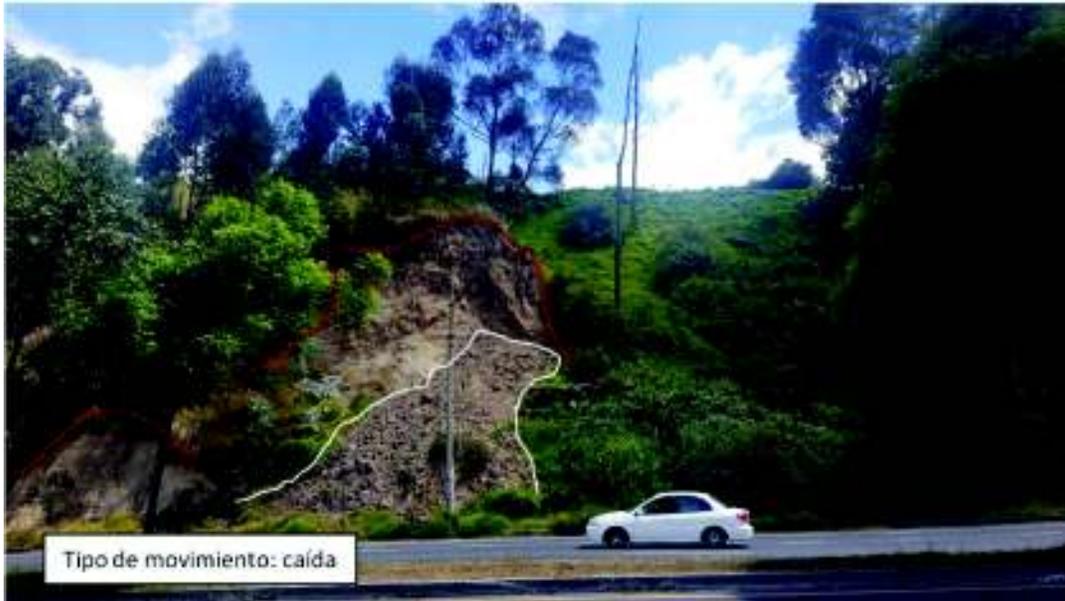
Fotografía B. 5 Movimiento en masa de tipo caída: UTM: X: 779548.1; Y: 9974078.1, sector San Pedro de Monjas.
