ESCUELA POLITÉCNICA NACIONAL

ANÁLISIS DEL NIVEL DE RIESGO-EXPOSICIÓN A AMENAZAS POR MOVIMIENTOS EN MASA EN EL BARRIO SANTA TERESITA DE CONOCOTO, ZONA VALLE DE LOS CHILLOS, DISTRITO METROPOLITANO DE QUITO.

**TRABAJO DE TITULACIÓN PREVIO A LA OBTENCIÓN DEL TÍTULO DE
INGENIERA GEÓLOGA**

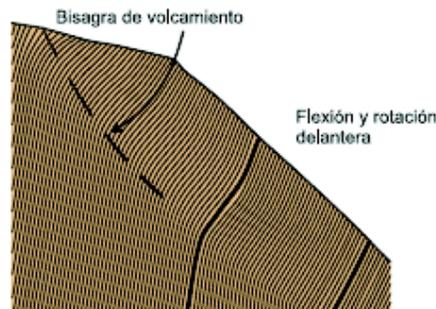
Figura 2.2 Esquema de vuelco del macizo rocoso. Fuente: Proyecto Multinacional Andino:Geociencias para las Comunidades Andinas, 2007.

Es un MM en el cual existe una rotación hacia adelante y hacia el exterior de la ladera, de uno o varios bloques de roca o suelo alrededor de un eje (bisagra) situado por debajo de su centro de gravedad. Este ocurre por acción de la gravedad, por empujes ejercidos por terrenos adyacentes o por la presión de fluidos en grietas (Proyecto Multinacional Andino:Geociencias para las Comunidades Andinas, 2007). Se presentan dos procesos volcamiento flexural y volcamiento de bloques.

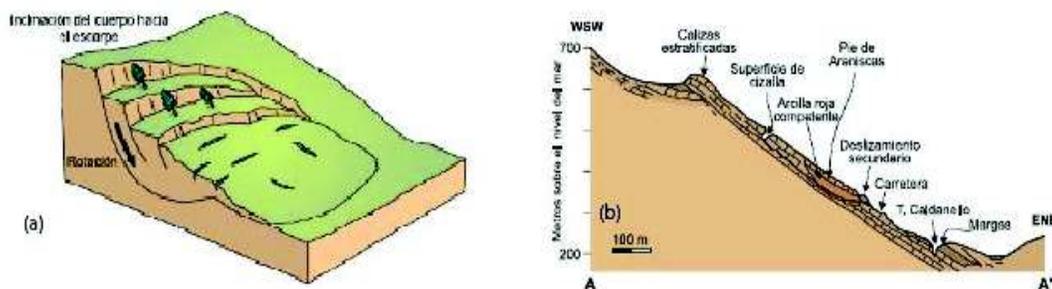
Figura 2.3 (a) Esquema de un deslizamiento rotacional (b) Esquema de un deslizamiento traslacional. Fuente: Proyecto Multinacional Andino:Geociencias para las Comunidades Andinas, 2007.

Es un movimiento en el que la masa se mueve a lo largo de una superficie de falla curva y cóncava. Estos movimientos muestran una morfología caracterizada por un escarpe principal pronunciado y una contrapendiente de la superficie de la cabeza del deslizamiento hacia el escarpe principal (Proyecto Multinacional Andino:Geociencias para las Comunidades Andinas, 2007) (Figura 2.3 a.).

Es un movimiento en el que la masa se mueve a lo largo de una superficie de falla plana u ondulada. En general, estos movimientos suelen ser más superficiales que los rotacionales y el desplazamiento ocurre con frecuencia a lo largo de discontinuidades como fallas, diaclasas, planos de estratificación o planos de contacto entre la roca y el suelo residual o que es transportado y se encuentra sobre la roca (Proyecto Multinacional Andino:Geociencias para las Comunidades Andinas, 2007) (Figura 2.3 b.).

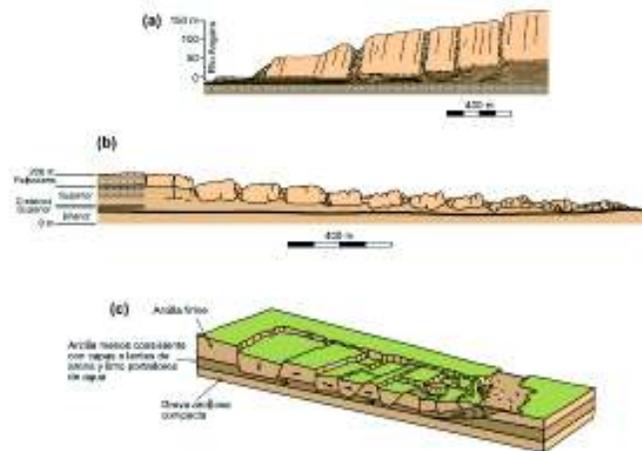
Figura 2.4 Esquema de expansiones laterales, según Varnes (1978). Fuente: Proyecto Multinacional Andino:Geociencias para las Comunidades Andinas, 2007.

Varnes (1978), distingue dos tipos de propagación, uno en que el movimiento afecta a todo el material sin distinguirse la zona basal de cizalla, típico de masas rocosas, y otro que ocurre en suelos cohesivos que sobreyacen a materiales que han sufrido licuefacción o a materiales en flujo plástico.

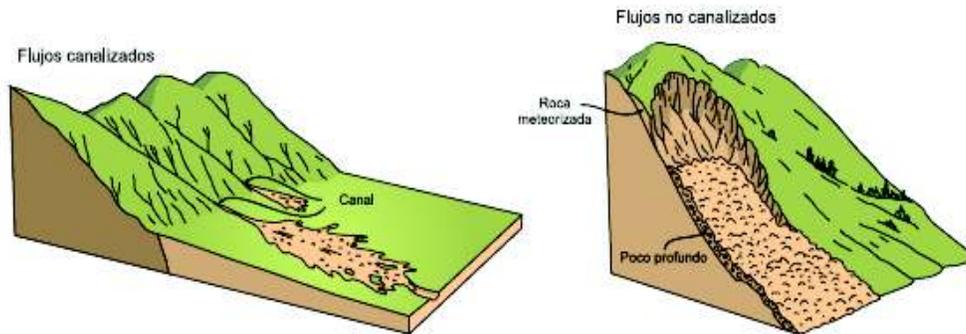
Figura 2.5 Esquema de flujos canalizados y no canalizados, según Cruden y Varnes (1996). Fuente: Proyecto Multinacional Andino: Geociencias para las Comunidades Andinas, 2007.

Bajo este nombre se engloban diferentes movimientos de ladera que tienen en común la deformación interna y continua del material además de la ausencia de una superficie de deslizamiento. Los flujos pueden ser canalizados o no canalizados y los más comunes son los movimientos de suelo (flujos o coladas de tierra o barro), movimientos de detritos (flujos de detritos) o bloques rocosos (flujos de bloques) (Ormaza, 2017).

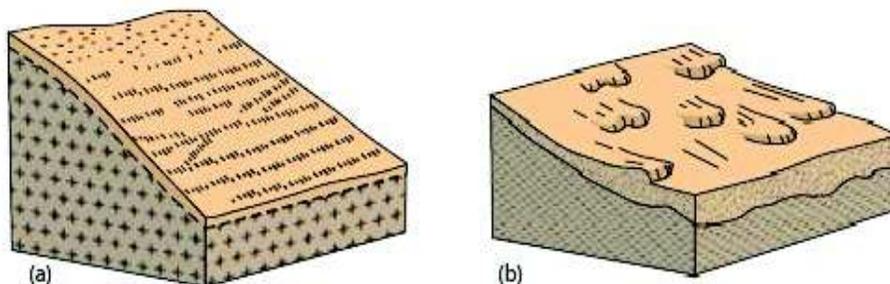
Figura 2.6 (a) Esquema de Reptación (b) Esquema de Solifluxión. Fuente: Proyecto Multinacional Andino: Geociencias para las Comunidades Andinas, 2007.

Es un tipo de movimiento en masa extremadamente lento donde no se distingue una superficie de falla. La reptación puede ser de tipo estacional, cuando se asocia a cambios climáticos o de humedad del terreno, y verdadera cuando hay un desplazamiento relativamente continuo en el tiempo. Dentro de este movimiento se incluye la solifluxión y la gelifluxión, este último término reservado para ambientes periglaciales (Figura 2.6 b.) (Suaréz, 2009) y (Proyecto Multinacional Andino: Geociencias para las Comunidades Andinas, 2007).

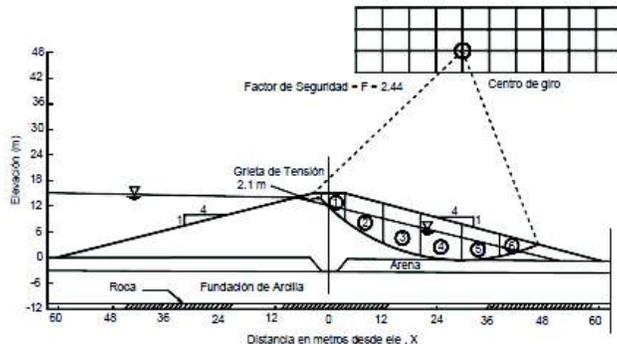
Figura 2.8 Ejemplo de un análisis de estabilidad de taludes. Fuente: U. S. Corps of Engineers, 2003 en Suaréz, 2009.

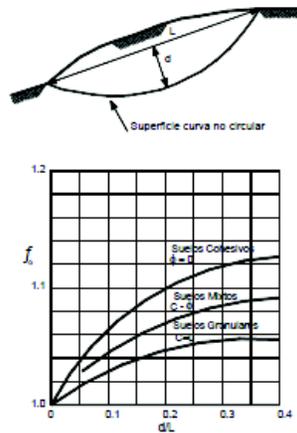
Figura 2.10 Diagrama para determinar el factor de corrección del método de Jambú.
Fuente: Suárez, 2009.

La metodología del límite de equilibrio contempla algunos métodos para su desarrollo entre ellos se encuentra el método de Jambú que considera que las superficies de falla no necesariamente son circulares y establece un factor de corrección. Este factor dependerá de la curvatura de la superficie de falla (Figura 2.10). Estos valores son aproximados y se basan en análisis de 30 a 40 casos para la obtención de un factor de seguridad (Suárez, 2009).

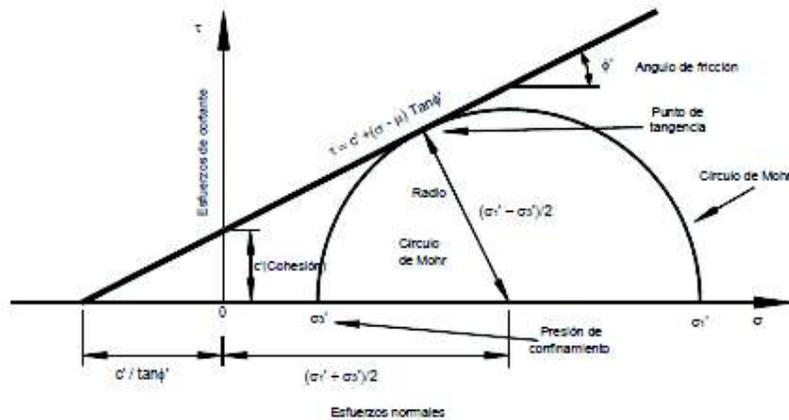
Figura 2.12 Representación gráfica del criterio de Mohr-Coulomb. Fuente: Suárez, 2009.

De acuerdo con Fellenius (1922) en Suarez (2009), la resistencia al corte posee dos componentes: la cohesión y el ángulo de fricción interna y se expresa según el criterio de falla de Mohr Coulomb como:

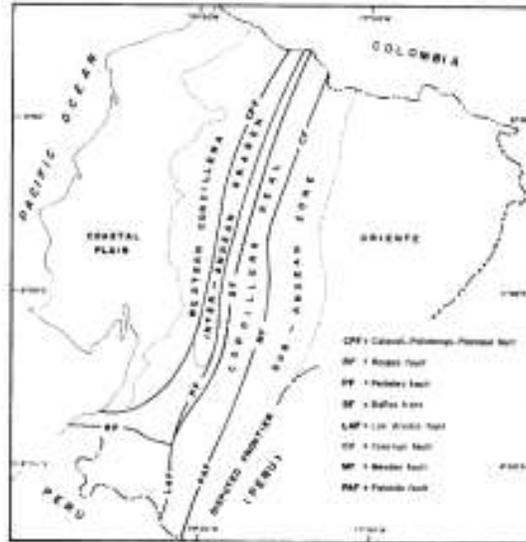
Figura 2.14 Principales Fallas y características geomorfológicas del Ecuador. Tomado de Aspden & Litherland, 1992.

Según Aspden & Litherland (1992), la cordillera Real se divide en cinco diferentes unidades, las cuales estarían separadas por importantes fallas regionales. Estas divisiones son de oeste a este: Guamote, Alao, Loja, Salado y Zamora y los límites tectónicos entre estas son la Falla de Peltetec, Frente Baños, Falla Llanganates, Falla Cosanga-Méndez (Figura 2.14)

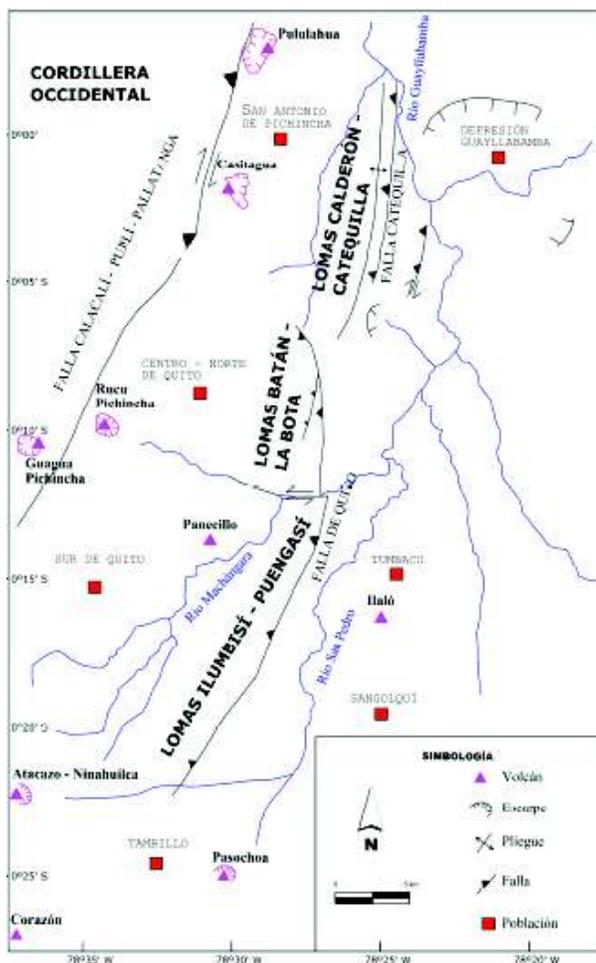
Figura 2.19 Esquema tectónico simplificado de la cuenca de Quito mostrando el sistema de Fallas inversas de Quito. Tomado de Peñafiel,2009.

Estas estructuras tectónicas se han dividido en tres segmentos principales: Lomas Calderón-Catequilla, Lomas Batán-La Bota y Lomas Ilimbisi-Puengasí (Villagómez, 2003). Los segmentos tienen un buzamiento al oeste y seguramente iniciaron su propagación desde el norte en una serie de pulsos (Villagomez,2003). Con una tasa de levantamiento de aproximadamente 0.8mm/año y habría empezado hace 0.5Ma (Villagómez, 2003;Figura 2.19).

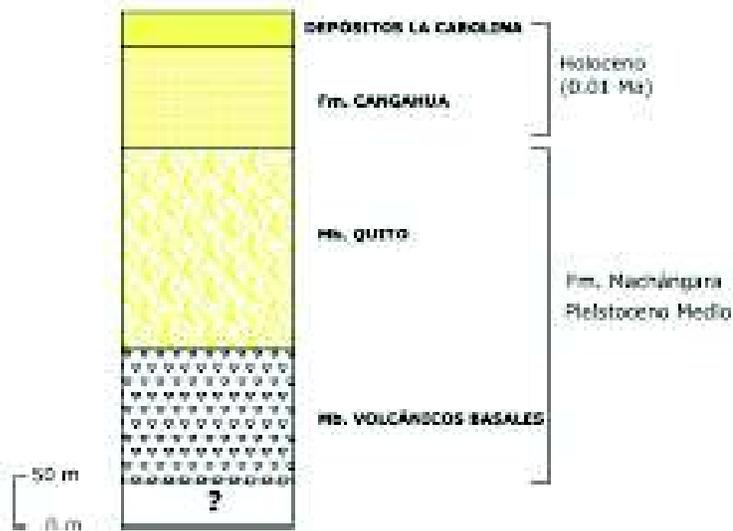
Figura 2.20 Columna estratigráfica generalizada del relleno de la cuenca de Quito.

- Miembro Quito es otro miembro limitado a la cuenca de Quito, está formado por depósitos volcánicos. Esencialmente debris flow y lahares intercalados con cenizas y en menor cantidad arenas fluviales poco consolidadas, la matriz de los flujos es vítrea y en parte deben consistir de material como cangahua retrabajada. Este miembro sobreyace en discordancia progresiva al miembro Volcánicos basales esto a causa de la actividad syndimentaria de la Falla de Quito y subyace a la Formación Cangahua transicionalmente, el material que constituye este miembro proviene de la erosión del Complejo Pichincha y actividad volcánica del Volcán Atacazo (Villagomez,2003). En cuanto a su espesor probablemente al borde este de la cuenca alcanzaría un espesor de 100m y en el centro de la cuenca tendría un espesor de 300m. Se atribuye su edad al Pleistoceno Superior. Villagomez,2003)

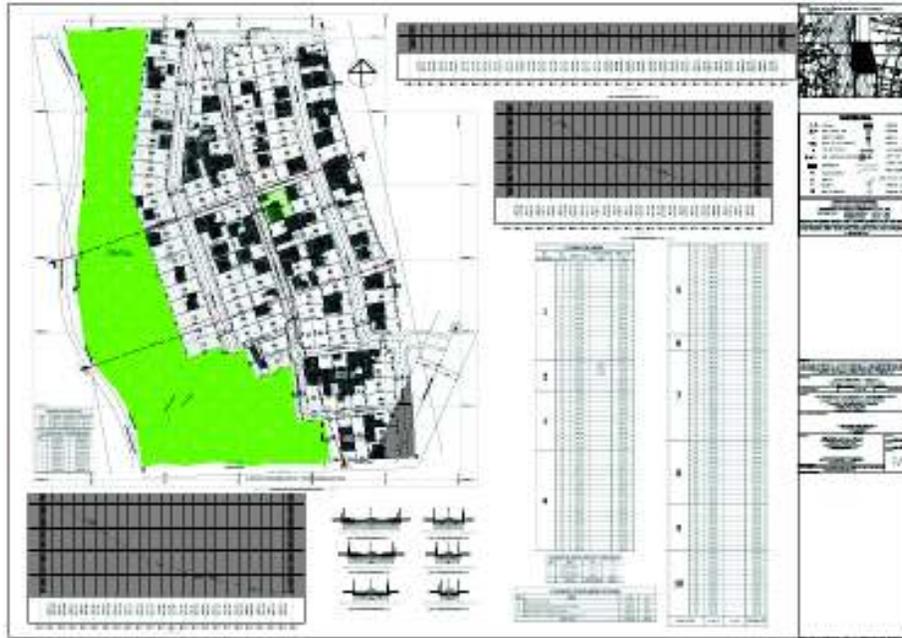
Figura 2.22 Levantamiento Topográfico del Barrio Santa Teresita. Fuente: Arq. Jacqueline Paredes, 2017.

En este levantamiento se indican las delimitaciones de los 132 lotes que conforman el barrio junto con sus respectivas superficies y delimitaciones de áreas verdes y comunales.

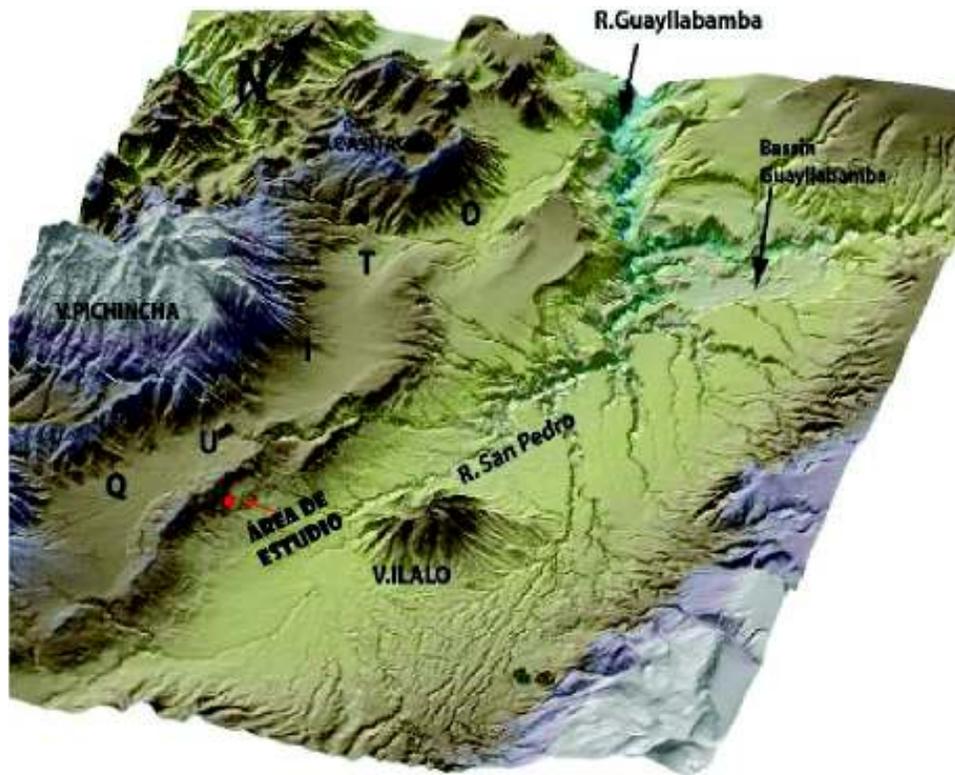
Figura 2.24 Vista 3D de la región NE de Quito. Fuente: Alvarado, 2012. Modificado por Dayana Camino

El área de estudio posee altitudes que varían entre 2384 y 2981 m.s.n.m., el área forma parte de la Cuenca Quito-Guayllabamba y se ubica en la zona sur del borde oriental de la loma de Puengasí, a la altura del sector del Troje donde las pendientes son suaves en comparación a las pendientes del norte.

El área de estudio se encuentra asentada sobre un antiguo depósito coluvial producto de un deslizamiento rotacional posiblemente asociado al levantamiento tectónico del sistema de fallas de Quito, que genera asentamientos hacia el valle de tipo gravitacional.

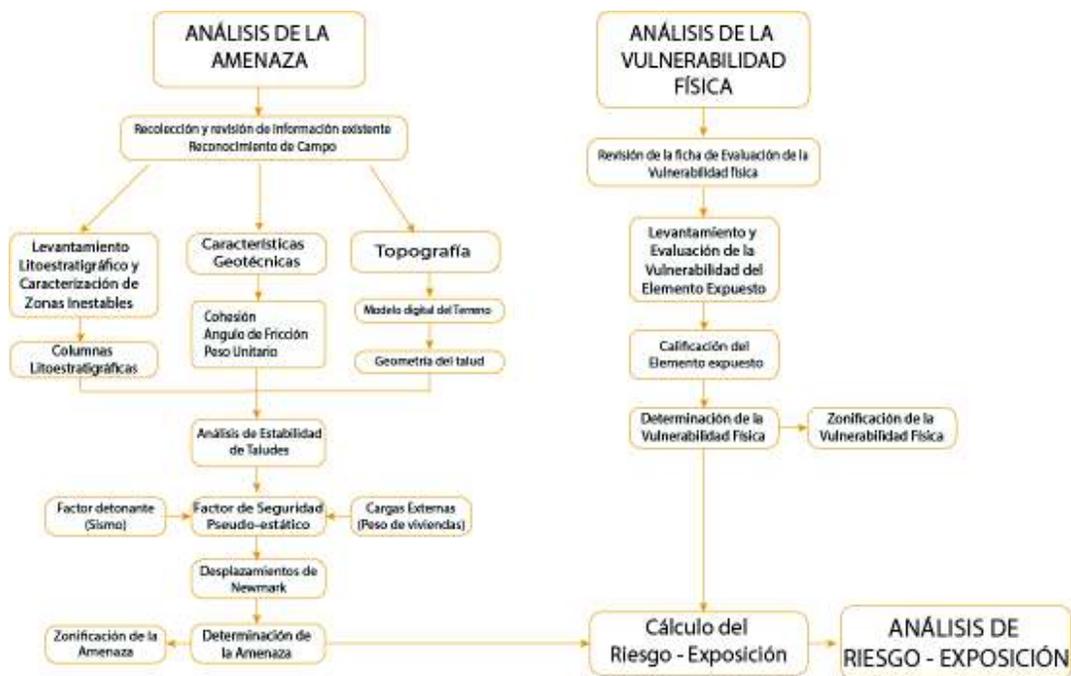
Figura 3.1 Metodología para el Análisis del Riesgo-Exposición

Como plantea Ávila y otros (2015) El análisis del nivel de riesgo-exposición a amenazas por movimientos en masa se puede determinar mediante la combinación de Factores de Seguridad que se encuentran sujetos a un factor detonante de tal modo representan la amenaza a lo cual se añade la vulnerabilidad estructural física. En base a lo antes mencionado se procederá a realizar el análisis de riesgo-exposición para el Barrio Santa Teresita de Conocoto.

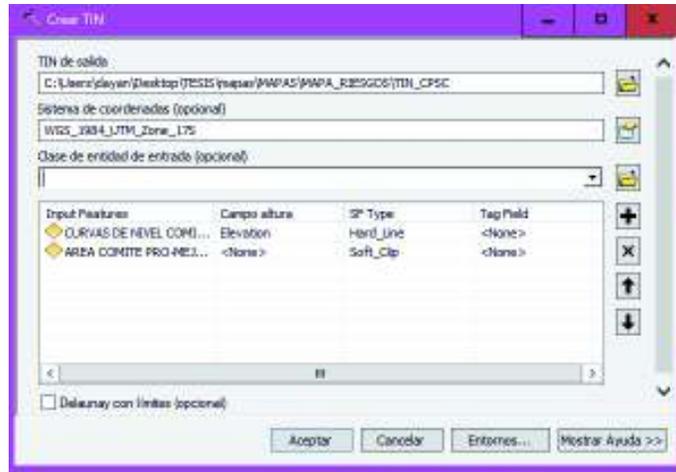
Figura 3.2 Ejemplo de creación del Modelo Digital de Elevación

A partir de las curvas de nivel proporcionadas por el levantamiento topográfico se generó un modelo de terreno DEM con el uso del programa ArcGis, (Figura 3.2), y sus herramientas de análisis 3D para la interpolación y la generación de perfiles topográficos de cada lote. Con esto se obtiene un archivo shape de líneas con la longitud del perfil sobre cada lote.

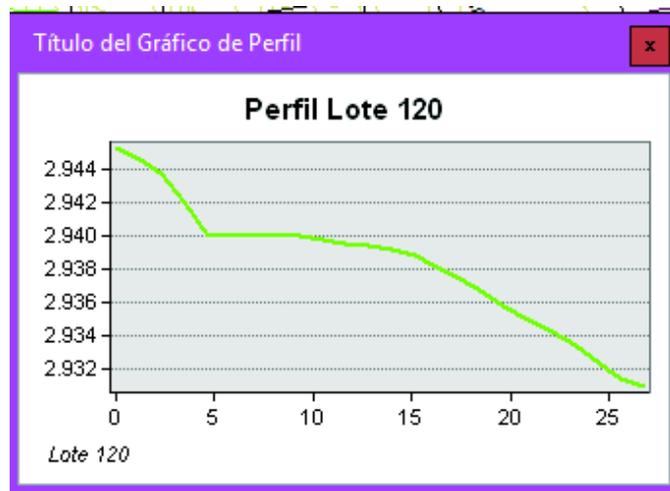
Figura 3.3 Ejemplo de Perfil Topográfico para generar la geometría del talud.

La geometría del talud para cada lote se obtuvo a través de los perfiles topográficos (Figura 3.3). Una vez se obtuvieron los perfiles necesarios se generó los bordes externos de cada talud a modelarse correspondiente a los bordes de la geometría de cada talud. Esta geometría debe ser equilibrada y relativamente regular como lo solicita el software, ya que esto le permite determinar de mejor manera las superficies de ruptura, para lo cual se hizo un alargamiento en los vértices externos sin alterar la topografía real de cada talud y se da un ancho proporcional, aclarando que este espesor no corresponde al espesor real del estrato inferior.

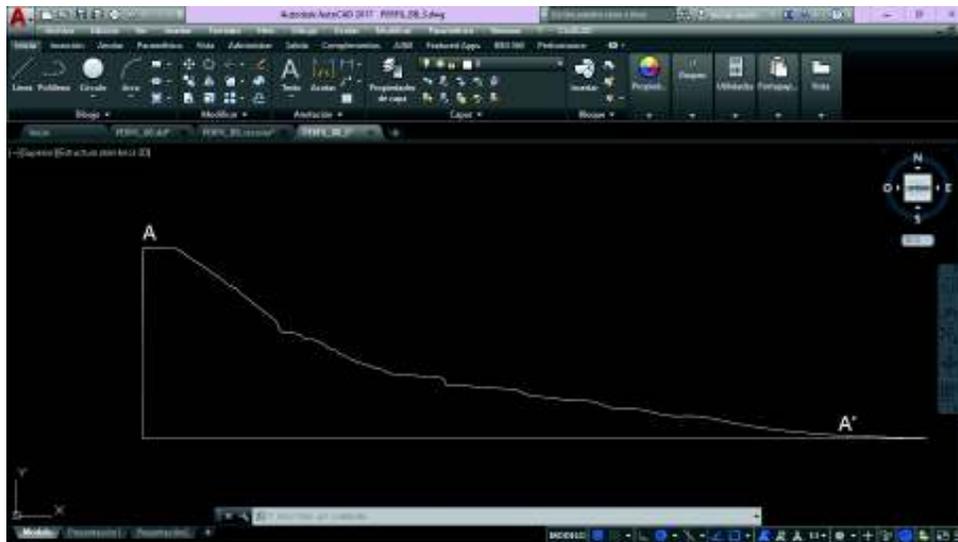
Figura 3.4 Perfil topográfico usado para generar la geometría de la ladera

Además, se consideraron los perfiles topográficos de la ladera entregados conjuntamente con el levantamiento topográfico para generar el borde externo de la geometría de la ladera de la zona de estudio (Figura 3.4).

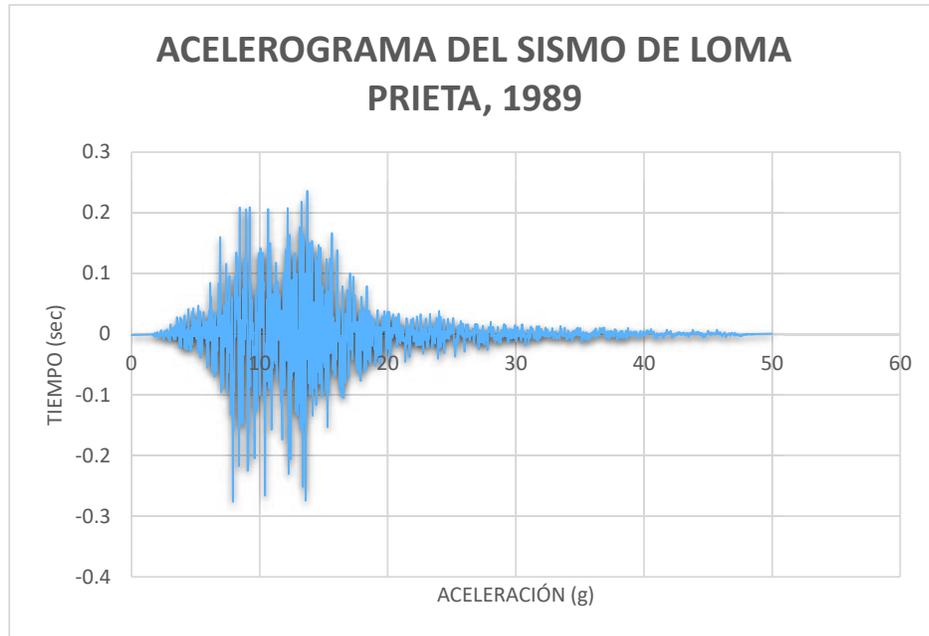
Figura 3.6 Acelerograma sismo de Loma Prieta. Fuente: Merino, 2018.

- En el primer caso se ha usado el acelerograma del sismo de Loma Prieta de 1989, en cual fue cargado en la versión 8.0 de Slide. El programa procesa el acelerograma para obtener la aceleración crítica y la Intensidad de Arias necesarias para el cálculo del desplazamiento de la ladera. Este sismo fue considerado tomando en cuenta la compatibilidad que existe con las características sísmicas del DMQ como: el mecanismo de falla de tipo inverso (Alvarado, 2012), los valores de distancia epicentral en intervalos de 10 – 30 km, entre otras (Cañizares, 2017). El archivo utilizado se obtuvo de la base de datos de *Pacific Engineering Center “PEER” Ground Motion Database USA* (Merino, 2018). Este sismo fue utilizado para la modelación de los 133 lotes y la ladera.

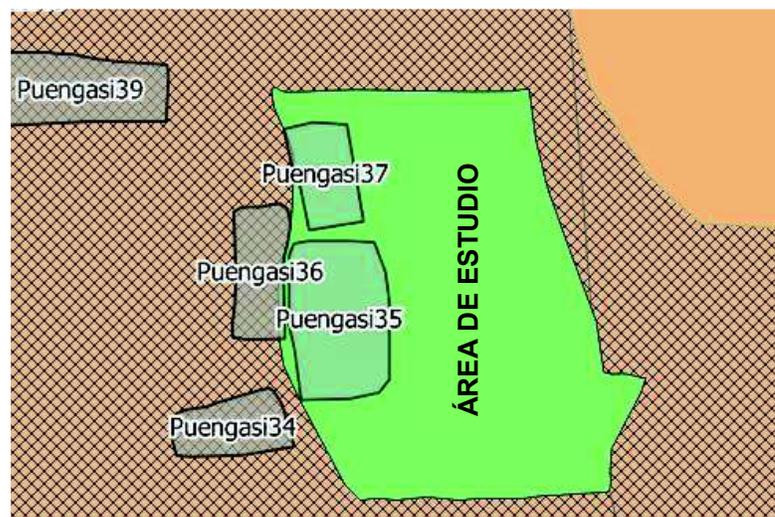
Figura 3.7 Laderas modelas en la zona de estudio en *Earthquake Induced Landslides hazard in Quito, Ecuador*. Fuente: Zapata, Acevedo, & Prieto, 2018.

- Para el segundo caso se ha utilizado el PGA obtenido de los resultados presentados *Earthquake Induced Landslides hazard in Quito, Ecuador* calculados a través de simulaciones de varios sismos puntuales con una magnitud fijada en una evaluación determinística del peligro sísmico, para la zona de estudio, con un sismo cuyo epicentro se ubica en las lomas de Puengasí. El PGA utilizado corresponde a la modelación de las laderas Puengasí 35 y 37 (Figura 3.7) (Zapata, Acevedo, & Prieto, 2018) ubicadas en el área de estudio, este valor fue integrado en el Slide 6.0 través de la herramienta de Seismic Load para el cálculo del FS pseudo-estático en cada uno de los 133 lotes.

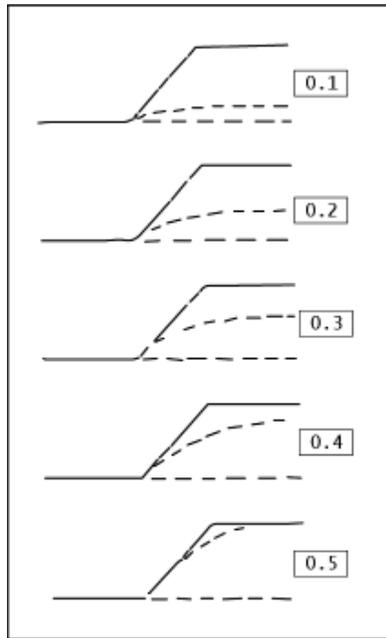
Figura 3.8 Coeficientes de Presión Intersticial (R_u) en diferentes escenarios de infiltración. Fuente: Hoek and Bray, 1981 citado en González de Vallejo & Ferrer, 2011

La Figura 3.8 muestra 5 posibles escenarios de las condiciones del coeficiente de presión intersticial en el talud, los escenarios elegidos fueron el primero y cuarto escenario de acuerdo a las condiciones de sitio observadas en el trabajo de campo.

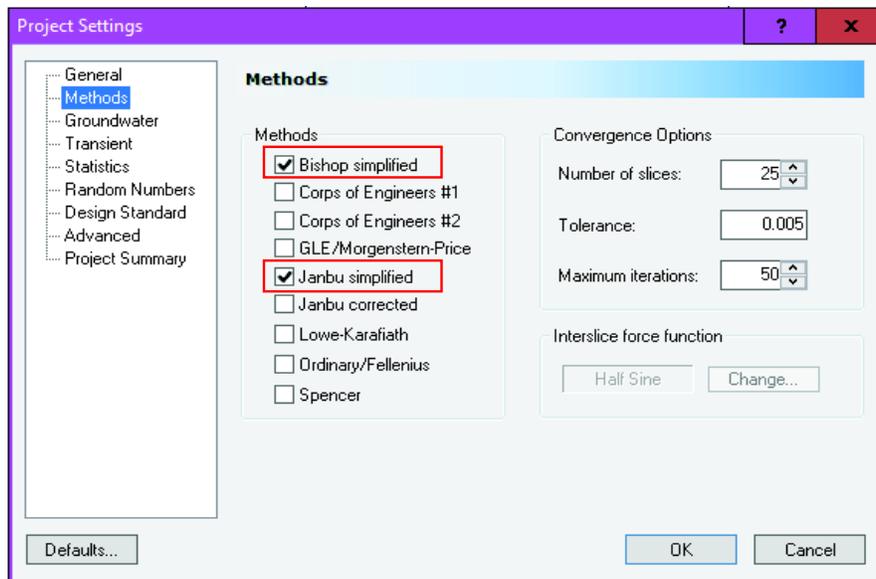
Figura 3.10 Métodos seleccionados en el software para el modelamiento

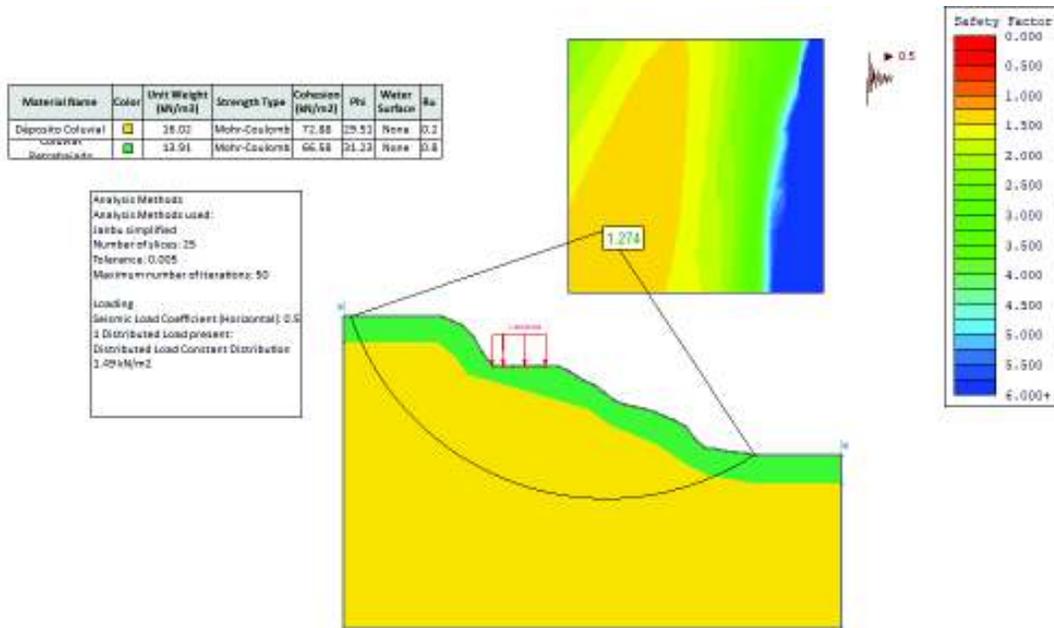
Figura 3.11 Ejemplo de análisis de estabilidad de talud, FS pseudo-estatico por lote (lote132), versión 6.0 del software Slide.

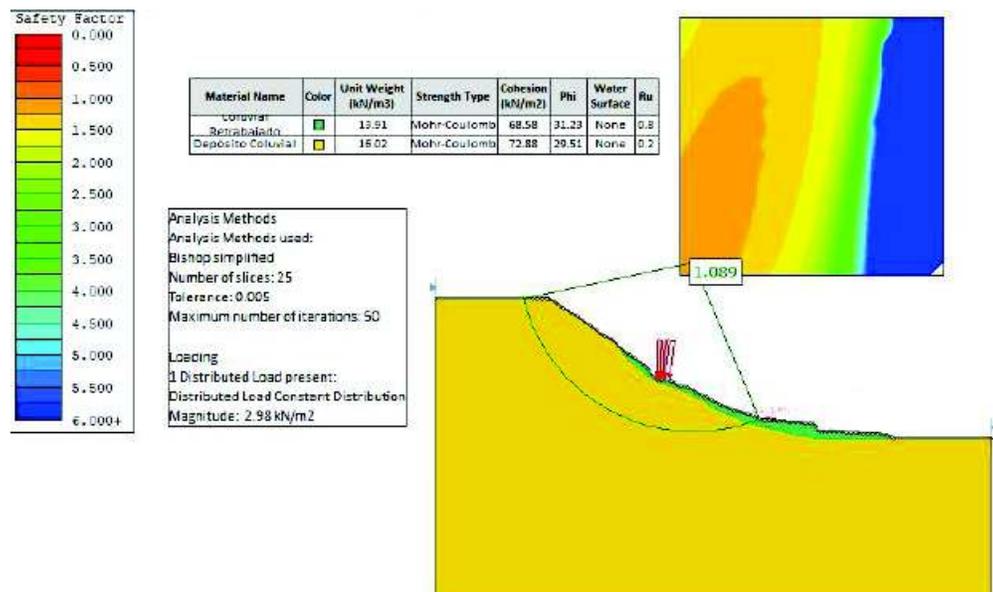
Figura 3.12 Ejemplo de análisis de estabilidad de talud, FS en el Perfil AA' de la ladera total del barrio, ubicación en el ANEXO I)

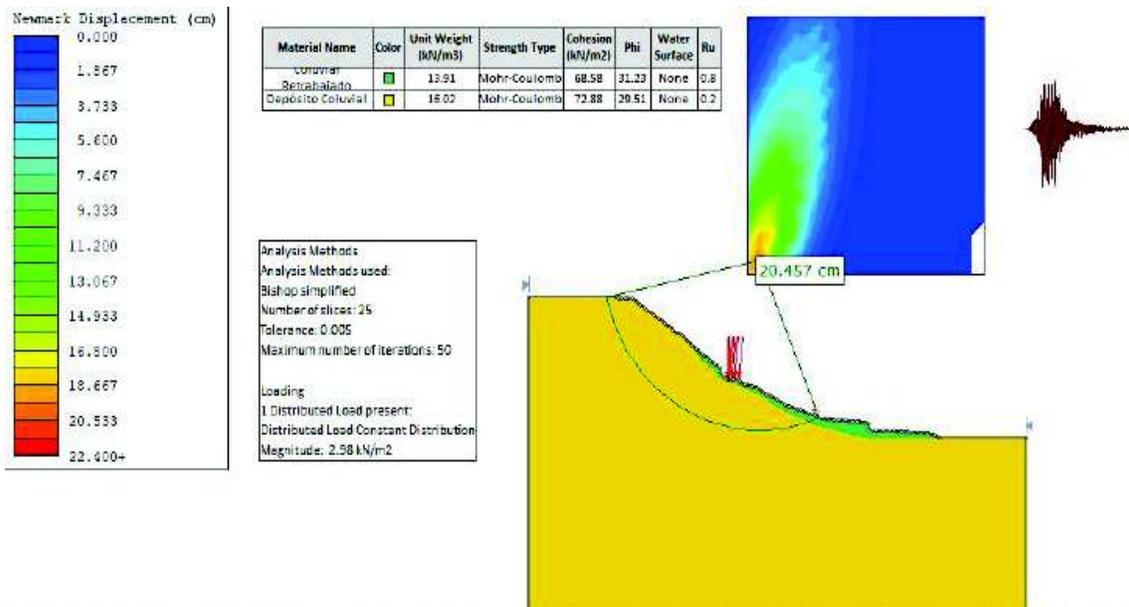
Figura 3.13 Ejemplo de análisis de estabilidad de talud, desplazamiento de Newmark obtenido para la ladera total del barrio (Perfil AA' ubicación en el ANEXO I)

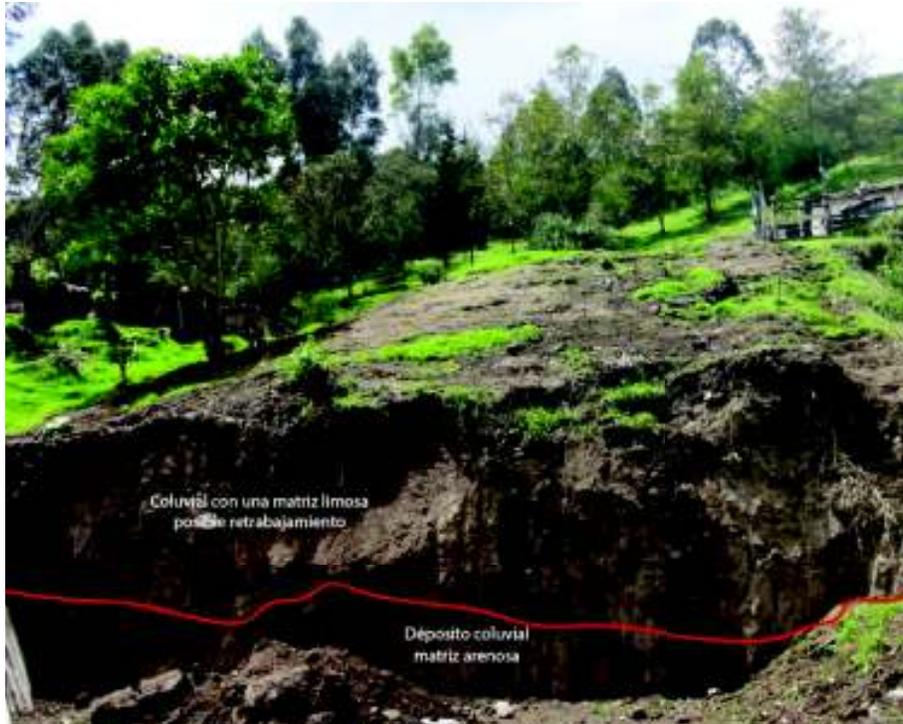
Fotografía 4.1 Litoestratigrafía "Lote 120"

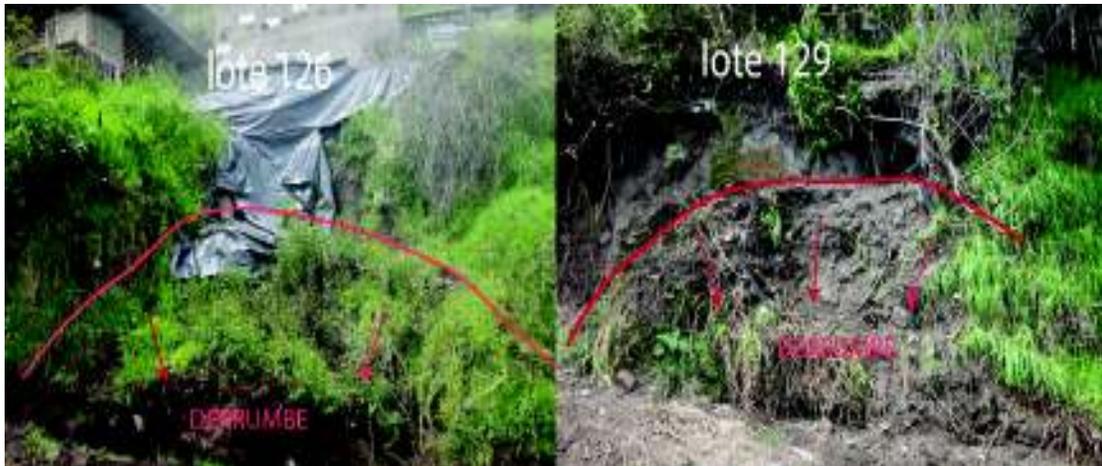
Fotografía 4.2 Derrumbes en lotes 126 y 129

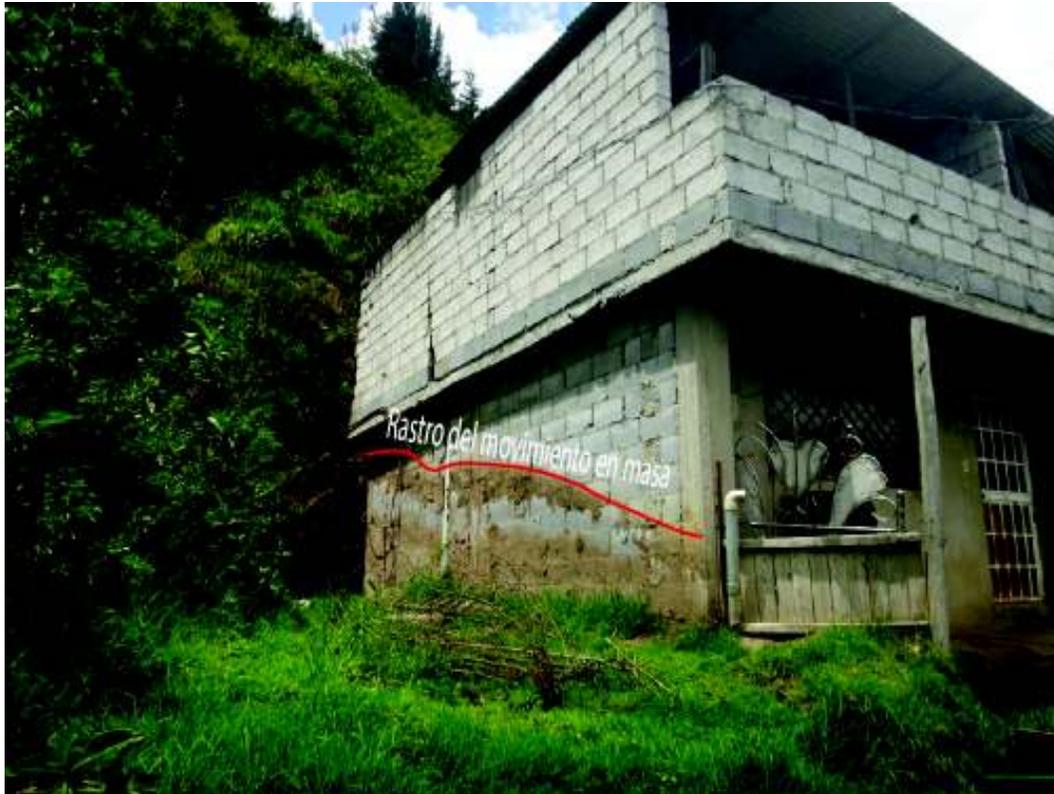
Fotografía 4.3 rastro del movimiento en masa en los lotes 124 y 125

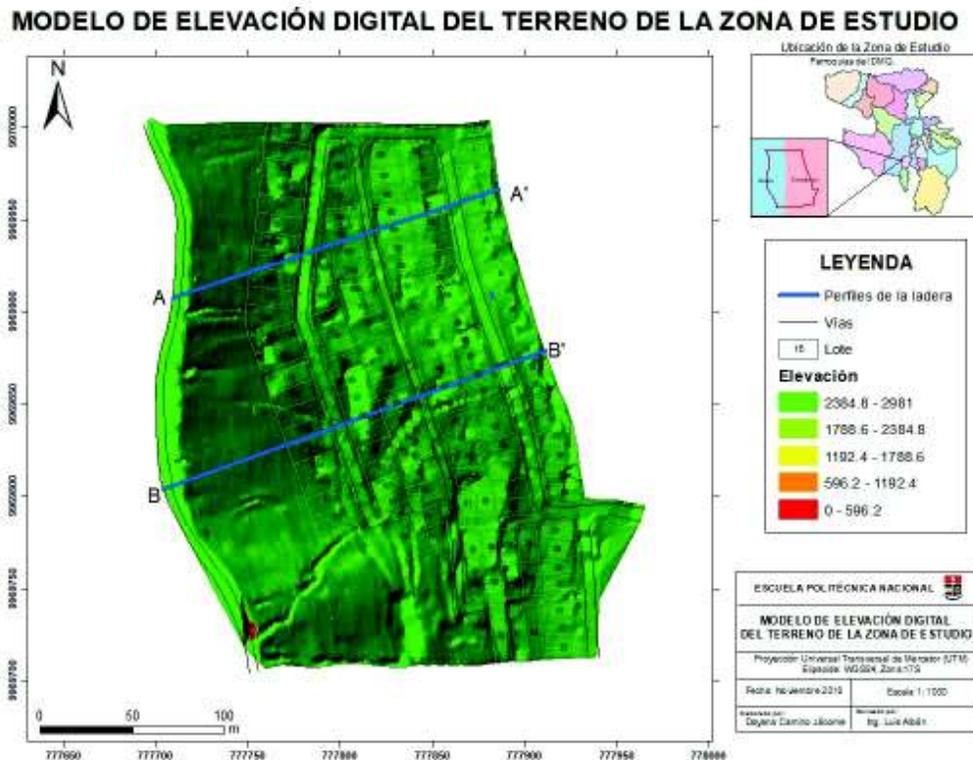
Figura 4.2 Modelo Digital de Elevación usado para generación de perfiles topográficos

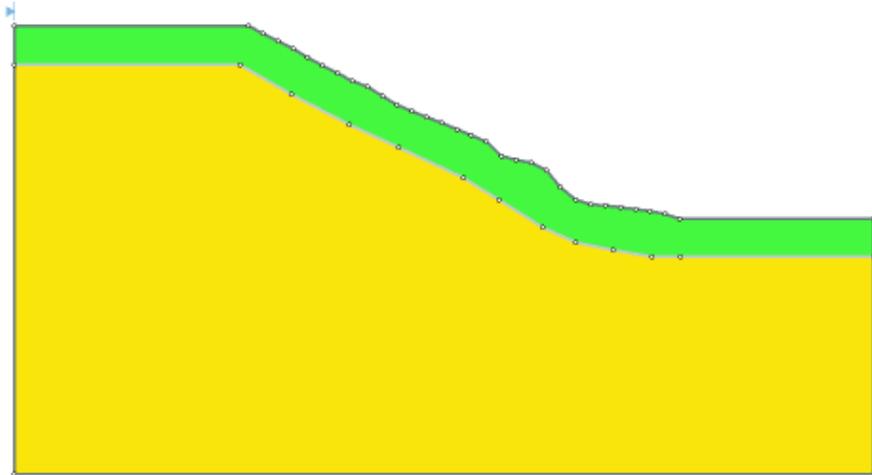
Figura 4.3 Ejemplo de geometría de talud ingresada en Slide (Lote 115)

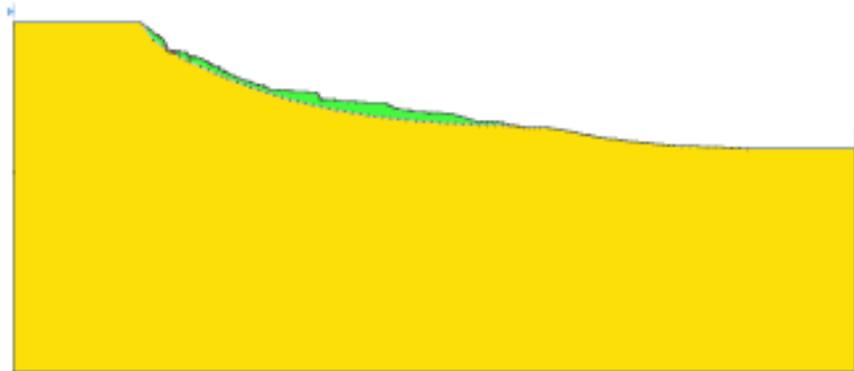
Figura 4.4 Ejemplo de geometría del talud de la ladera usado en Slide.

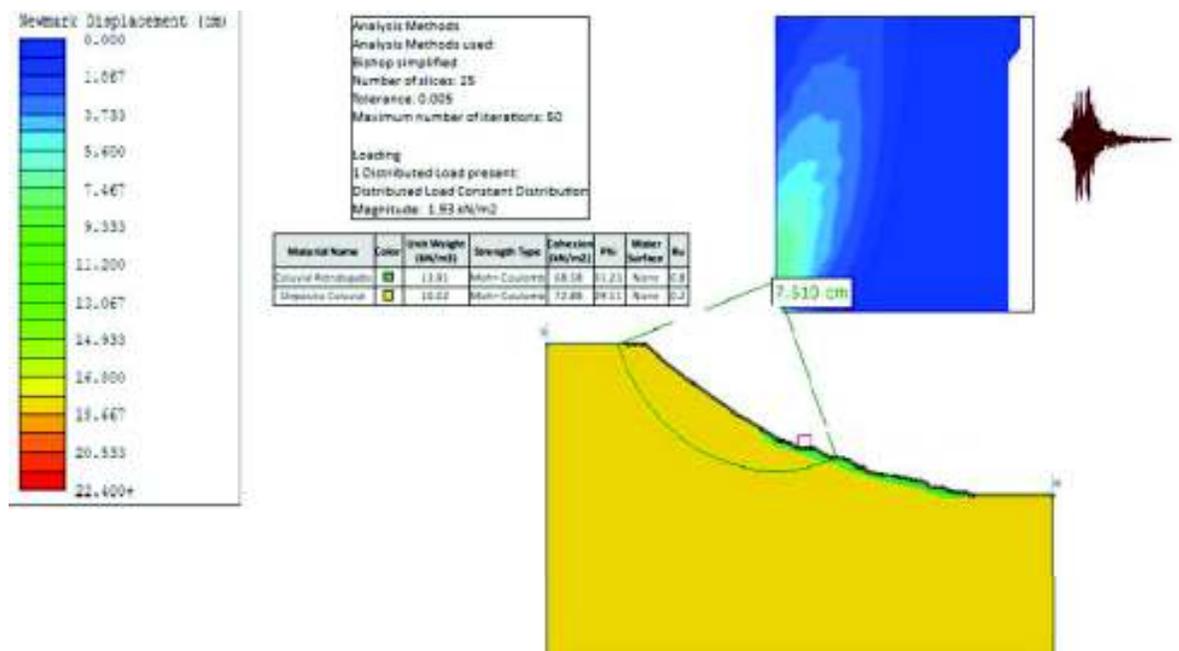
Figura 4.5 Ejemplo de resultado del cálculo de desplazamientos de Newmark (Perfil BB')

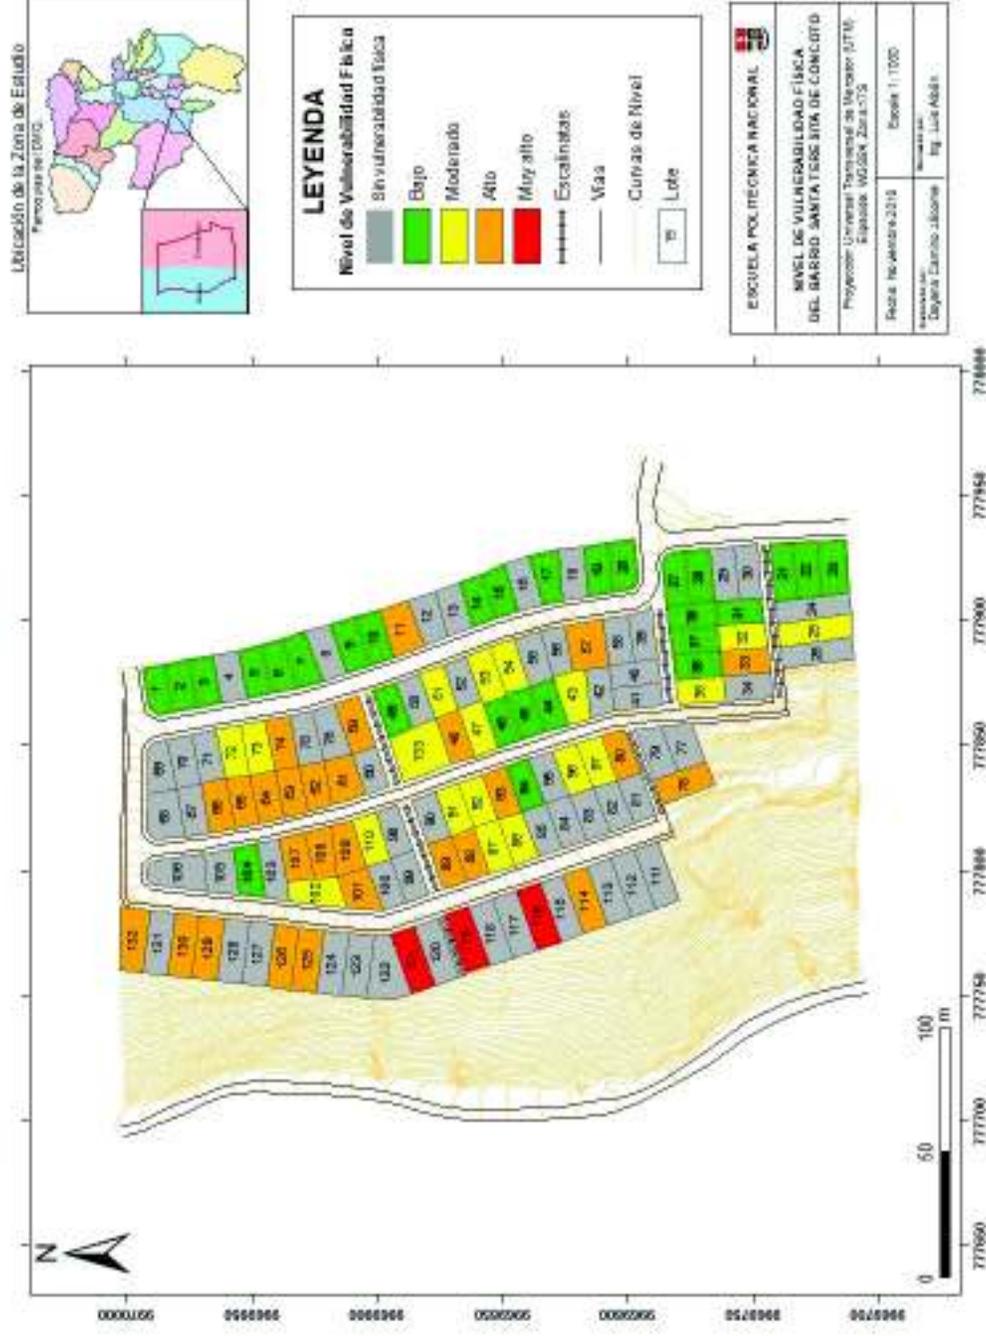
Mapa 4.2 Vulnerabilidad Física del Barrio Santa Teresita de Concoto

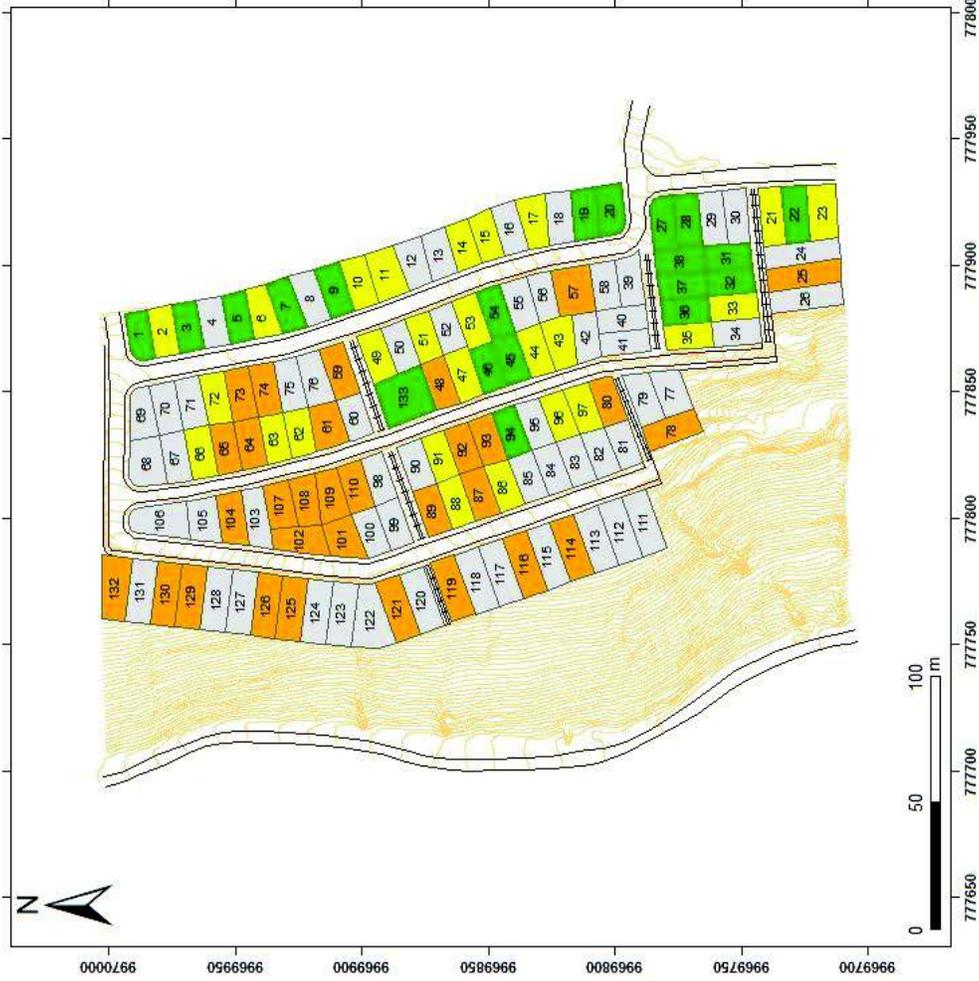
Mapa 4.3 Riesgo - Exposición del Barrio Santa Teresita de Conocoto.

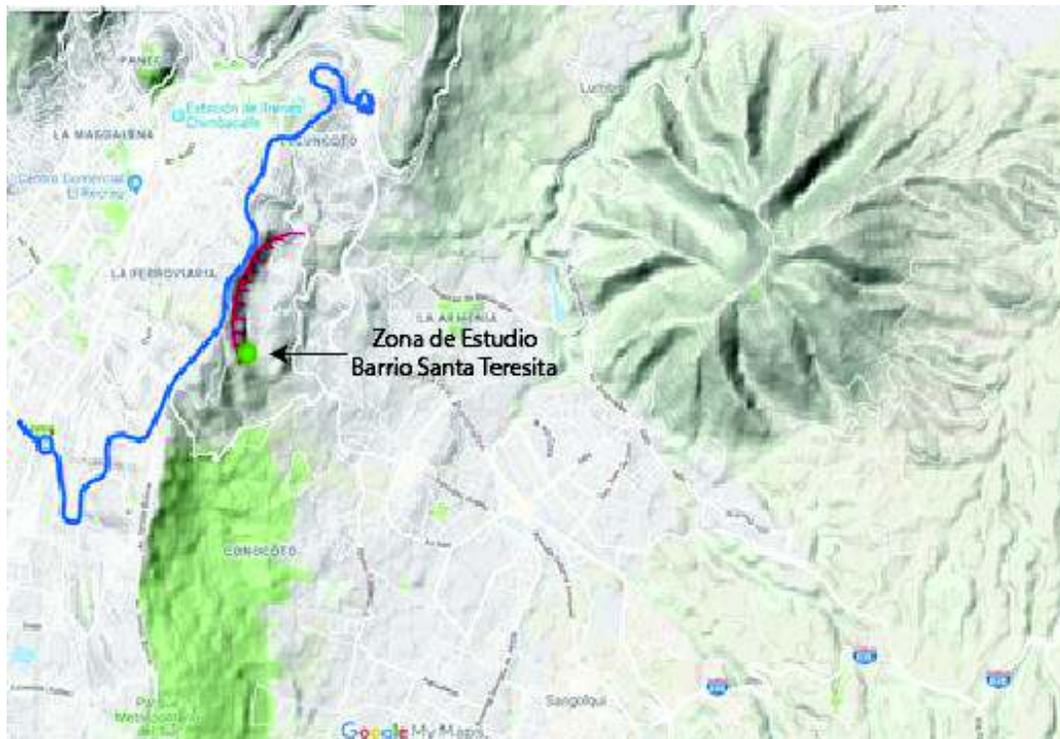
Figura 5.1 Ubicación de la zona de estudio sobre antiguo deslizamiento. Fuente Google Maps

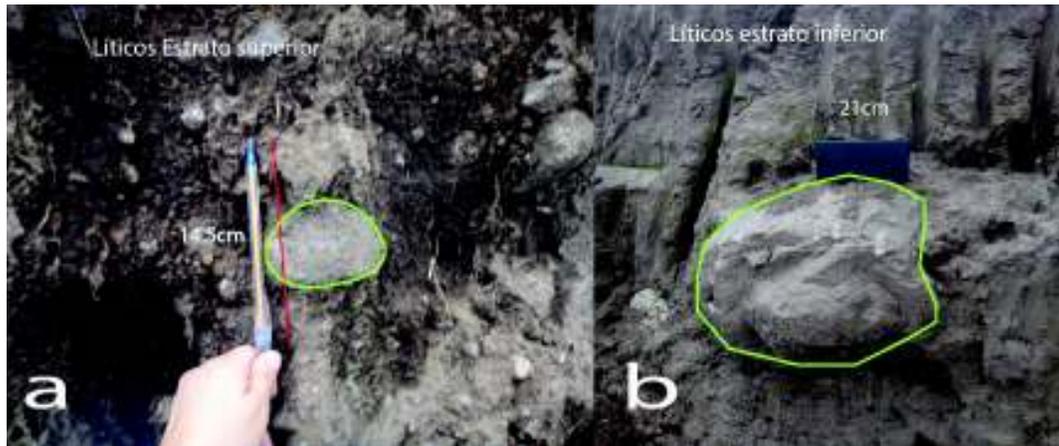
Fotografía 5.1 Ejemplo de tamaño de los líticos. (a) Líticos estrato superior, (b) líticos estrato inferior.

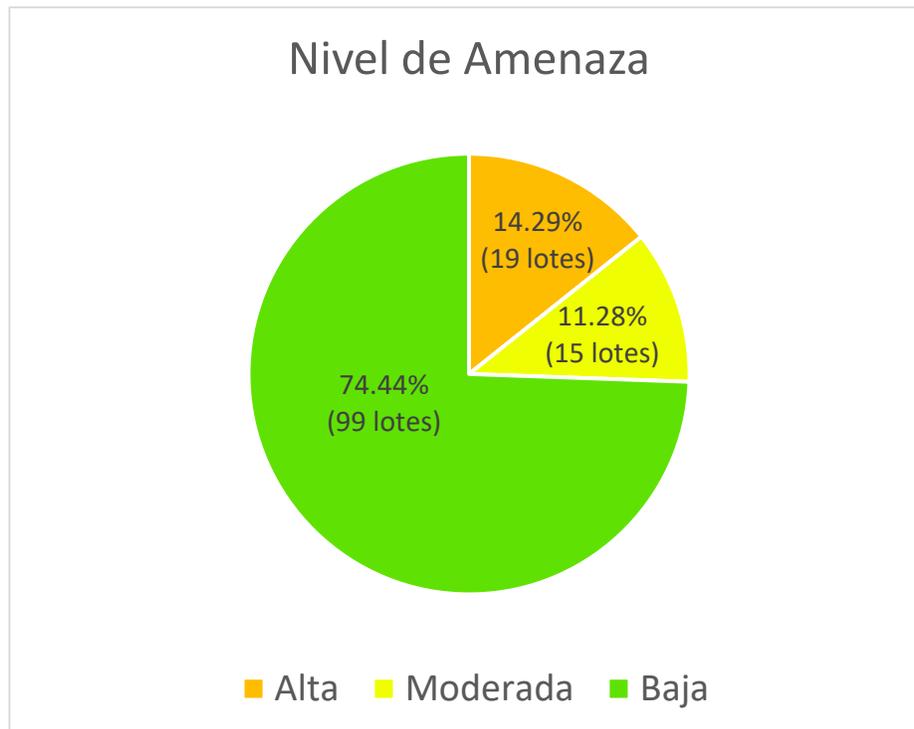
Figura 5.4 Número de lotes para cada Nivel de Amenaza

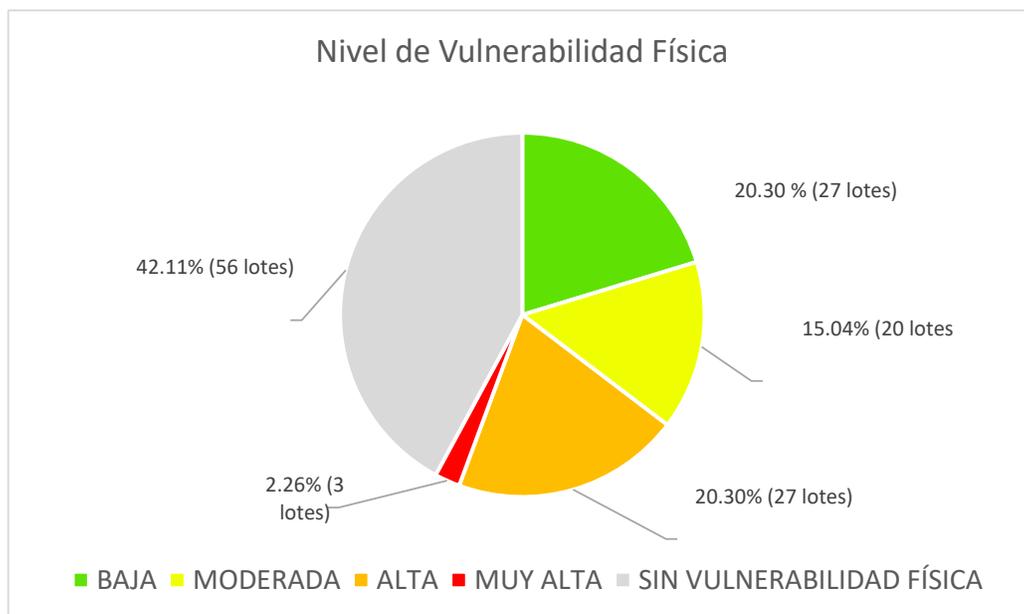
Figura 5.5 Número de lotes para cada Nivel de Vulnerabilidad Física
