ESCUELA POLITÉCNICA NACIONAL

ANÁLISIS DEL NIVEL DE RIESGO-EXPOSICIÓN A AMENAZAS POR MOVIMIENTOS EN MASA EN EL BARRIO SANTA TERESITA DE CONOCOTO, ZONA VALLE DE LOS CHILLOS, DISTRITO METROPOLITANO DE QUITO.

**TRABAJO DE TITULACIÓN PREVIO A LA OBTENCIÓN DEL TÍTULO DE
INGENIERA GEÓLOGA**

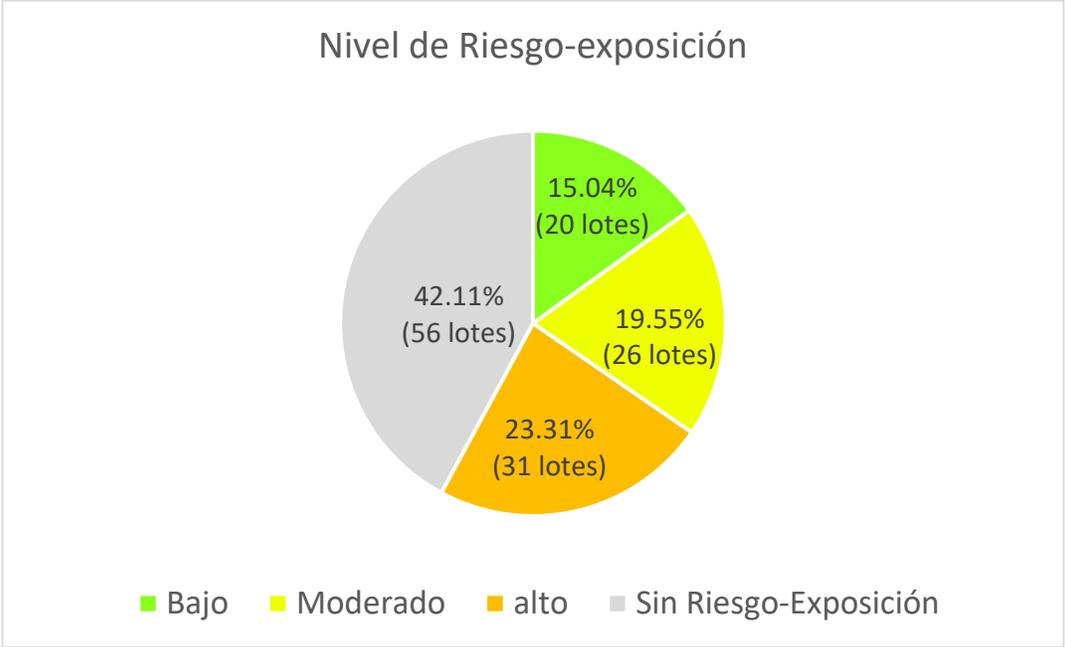
Figura 5.7 Número de lotes por nivel de riesgo-exposición
