ESCUELA POLITÉCNICA NACIONAL

DIAGNÓSTICO DEL ESTADO DE LAS INSTALACIONES ELÉCTRICAS DEL CAMPAMENTO DE LA FUNDACIÓN NUEVA VIDA PARA LA ELABORACIÓN DE UNA PROPUESTA DE MODERNIZACIÓN Y EFICIENCIA ENERGÉTICA

TRABAJO DE TITULACIÓN PREVIO A LA OBTENCIÓN DEL TÍTULO DE INGENIERO EN INGENIERÍA ELÉCTRICA

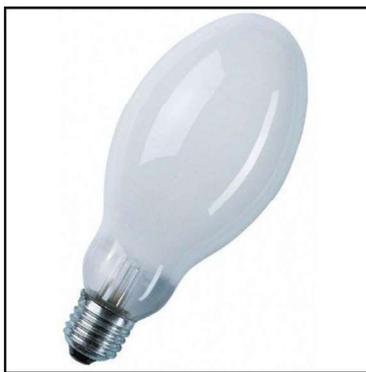
Figura 1.5. Lámpara de vapor de mercurio [Internet]

Lámpara de arco, en vapor de mercurio de baja, alta y altísima presión. Dispone de un tubo de descarga en cuarzo que contiene electrodos de encendido o arranque [13].

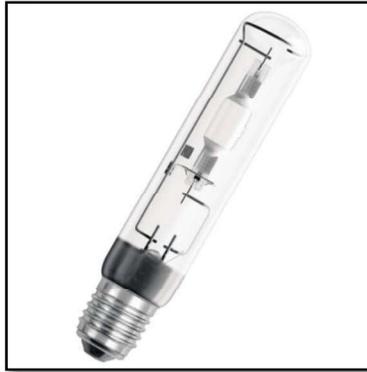
Figura 1.6. Lámpara halógena [Internet]

Es una lámpara de vapor de mercurio de alta presión a la que se le ha añadido, en la ampolla de descarga, halógenos metálicos (de sodio, de talio, de indio), que mejoran el espectro de radiación [13].

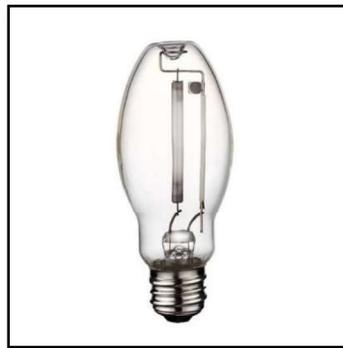
Figura 1.7. Lámpara de vapor de sodio de alta presión [Internet]

Consta de un tubo de descarga de óxido de aluminio sinterizado, de alto grado de transparencia que contiene sodio, mercurio y un gas inerte, siendo el sodio el principal productor de la luz [13].

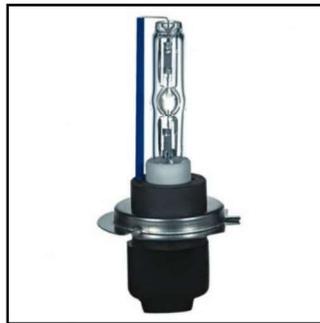
Figura 1.9. Lámpara de xenón [Internet]

Están fundamentadas en la descarga eléctrica entre 2 electrodos, a través de gas xenón a alta presión dentro de una ampolla. Existen 2 tipos: de arco corto y arco largo y luminancia media [13].

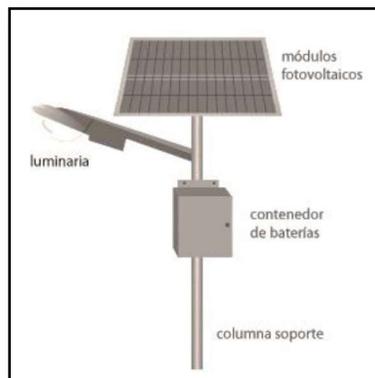
Figura 1.11. Elementos de una luminaria solar [internet]

Entre los elementos que conforman una luminaria solar se encuentran: la lámpara (generalmente LED), un panel solar fotovoltaico, un módulo de baterías recargables (Litio - utilizadas en vehículos eléctricos) y una estructura soporte [16].

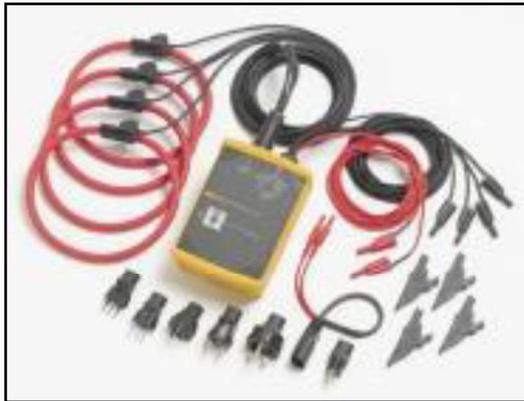
Figura 1.21. Registrador de Calidad de Energía Eléctrica Fluke 1744 [26].

Instrumento portátil para la medición y registro de parámetros eléctricos.

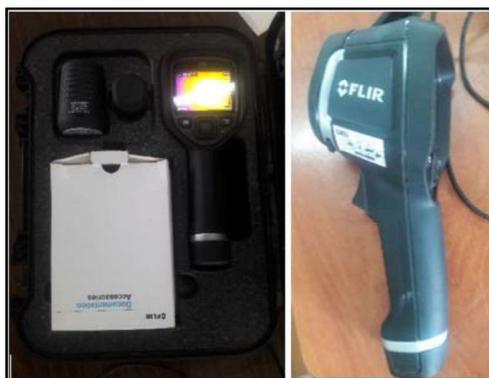
Figura 1.23. Cámara termográfica FLIR E8

Es una cámara que muestra en pantalla una imagen de la radiación calorífica que emite un cuerpo, dicha imagen tiene distintos colores que representan las diferentes temperaturas.

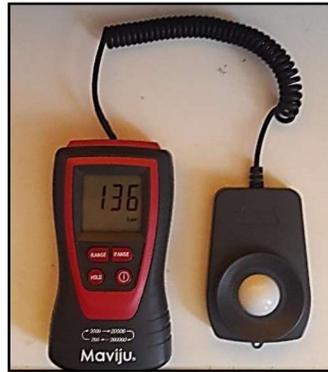
Figura 1.24. Luxómetro

Instrumento que permite medir de manera simple y rápida la iluminancia (Lx) de un área determinada.

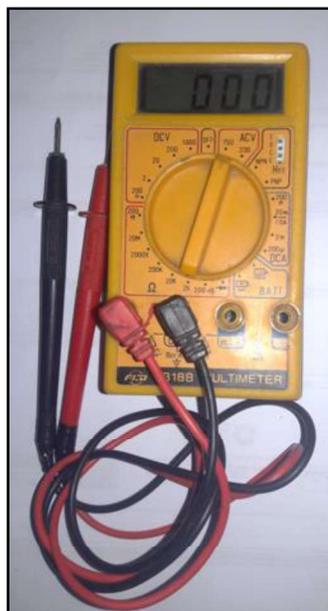
Figura 1.25. Multímetro FLD 5318B

Instrumento que permite medir distintos parámetros eléctricos, entre los más comunes se encuentran voltaje, corriente y resistencia. También se utiliza para verificar la continuidad de los conductores.

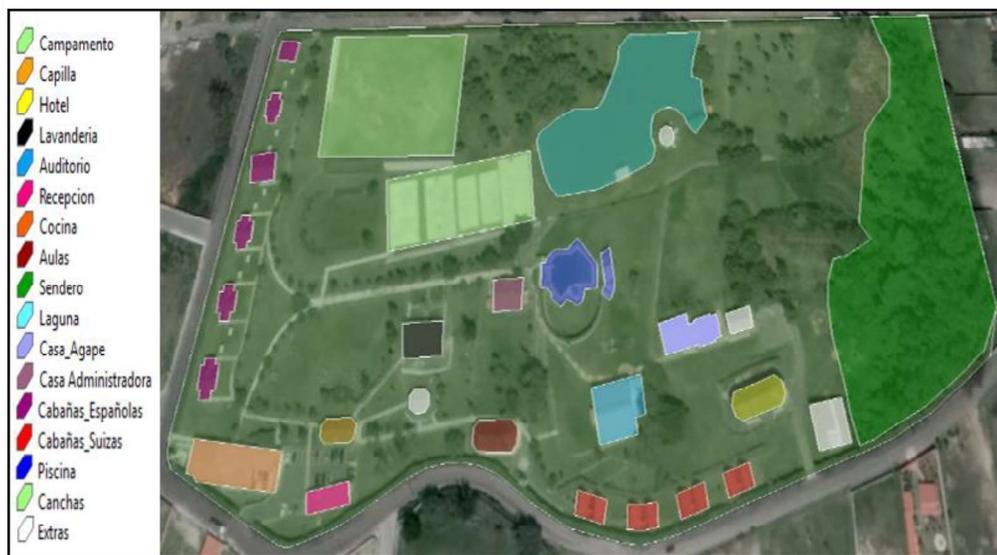
Figura 2.2. Distribución de áreas del Campamento Nueva Vida

El Campamento de la Fundación Nueva Vida cuenta con un área de 73390 m^2 , de las cuales 4370 m^2 son construcción y el restante áreas verdes. En la Figura 2.2 se puede observar la distribución de todas las construcciones y áreas.

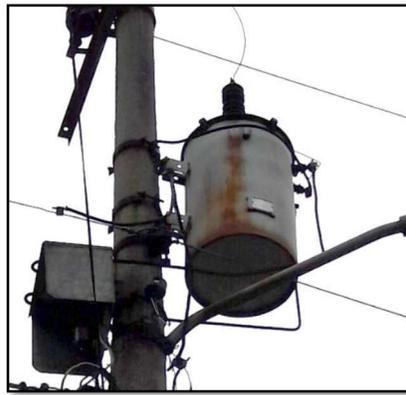
Figura 2.5. Transformador de distribución del Campamento Nueva Vida

El transformador que alimenta a todas las locaciones del Campamento es monofásico convencional, está ubicado en torre y tiene una capacidad de 37.5 kVA. Debe mencionarse que este equipo tiene ya en funcionamiento aproximadamente 45 años, en los cuales no se le ha realizado mantenimiento alguno, ni un estudio que permita conocer si su capacidad es la adecuada considerando el aumento de carga que ha existido en los últimos años.

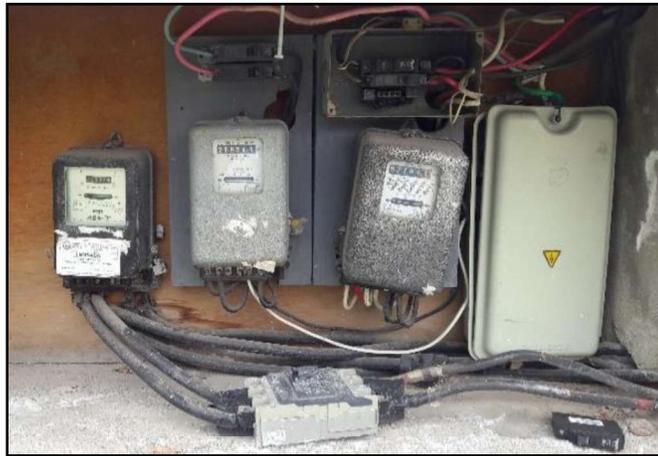
Figura 2.6. Contadores de energía y tablero principal

Se encuentran ubicados en la parte baja de la torre que sostiene al transformador y su acceso está protegido por una pequeña puerta metálica, donde los medidores y protecciones son muy antiguos. Cuenta con 3 contadores de energía de los cuales se puede indicar lo siguiente:

- Debido al paso del tiempo y el mal dimensionamiento se observa un daño considerable en las protecciones. (protecciones derretidas)
- Los contactos presentan signos de oxidación y quemaduras.
- Los cables se encuentran todos mezclados y no se respeta el código de colores.
- No existe la identificación de que alimenta cada circuito.

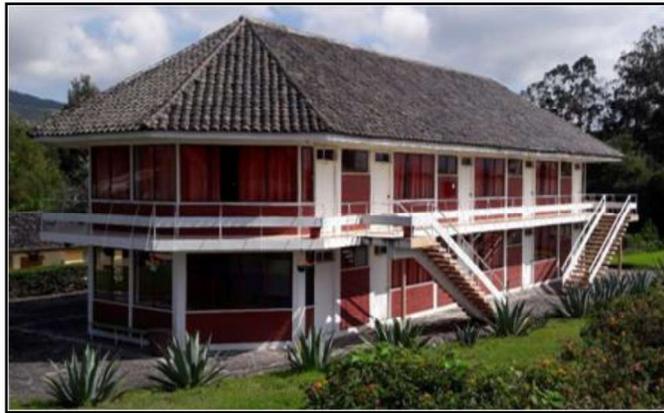
Figura 2.8. Hotel

- A pesar de tener tomacorrientes de 3 terminales no existe presencia del conductor a tierra.
- Existen tomacorrientes obsoletos, es decir solamente 2 terminales.
- En la planta alta la mayoría de tomacorrientes se encuentran a nivel del suelo.
- Los circuitos de fuerza e iluminación no están separados.
- Existen daños en los tomacorrientes debido a calentamientos. (Habitación 103)
- Existen empalmes sin aislar correctamente. (Habitación 205)
- Algunos tomacorrientes se encuentran sin energía. (Habitación 105)
- Los calentadores eléctricos de agua son antiguos.

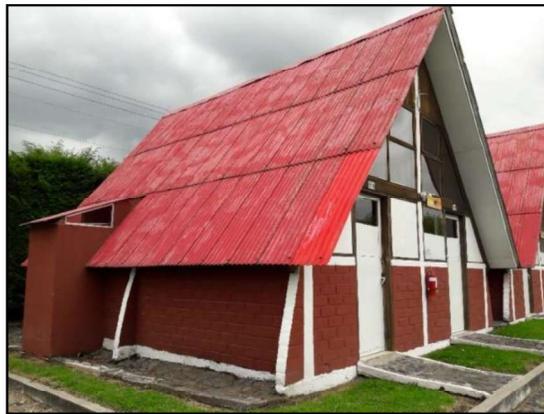
Figura 2.10. Cabaña Suiza

Cuenta con una capacidad para 26 personas por cabaña, principalmente son utilizadas para dormir y actividades de aseo personal. Existen un total de 8 cabañas de este tipo.

En este caso la acometida principal desciende de circuito de bajo voltaje, llega a una caja de revisión en donde se divide en 2 para llegar a tableros secundarios que alimentan la construcción que se muestran en la Figura 2.10. El diseño propuesto es el siguiente:

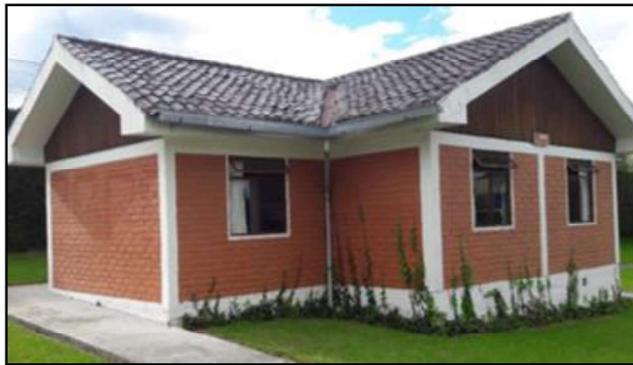
Figura 2.12. Cabaña Española

Existen 4 construcciones de este tipo y cada cuenta con una capacidad para 32 personas. Al igual que las cabañas suizas son utilizadas para dormir y actividades de aseo personal.

En esta construcción de igual manera la acometida principal desciende del circuito de bajo voltaje llegando a un tablero secundario que alimenta a la construcción que se muestra en la Figura 2.12, El diseño propuesto es el siguiente:

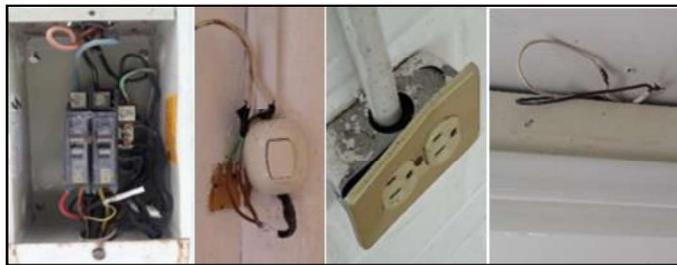
Figura 2.19. Hallazgos encontrados en las Aulas

| Edificación | Principales hallazgos |
|---|---|
| Aulas | El zócalo de las luminarias se encuentra muy deteriorado. |

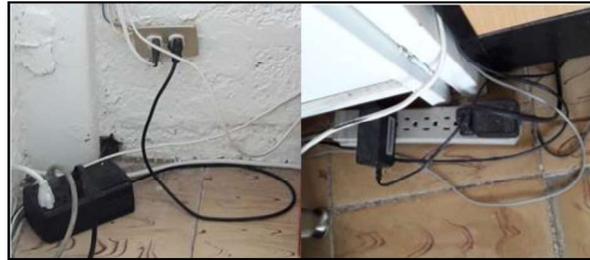
Figura 2.28. Hallazgos encontrados en la Recepción

- Al ser una construcción que en un inicio iba a ser una bodega, el uso de extensiones es muy común.
- No existe conductor de tierra.

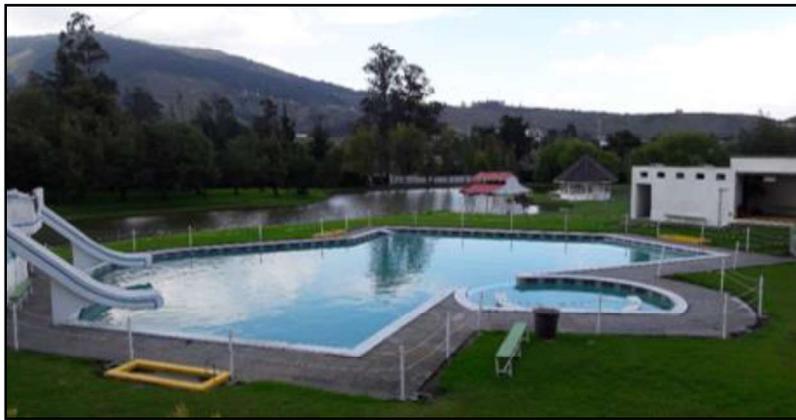
Figura 2.30. Piscina del Campamento Nueva Vida

- El tablero que alimenta el cuarto de máquinas se encuentra en muy mal estado, presentando oxidación y partes quemadas.
- En los vestidores al incluir duchas eléctricas no se realizó la sustitución del conductor que alimenta toda esa zona, por tal razón se produjo un sobrecalentamiento y cortocircuito que dejó graves daños.
- El aislamiento del conductor presenta símbolos de sobrecalentamiento.
- No existe conductor de tierra.

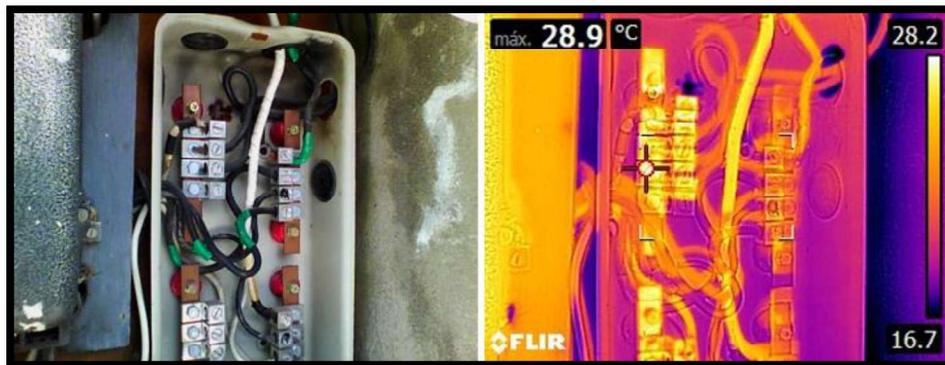
Figura 2.32. Termografía del centro de carga principal

Existe un centro en de carga en cada una de las edificaciones del campamento y en general los mismos, se encuentran con una considerable acumulación de polvo, algunos presentan signos de calentamiento, corrosión y oxidación.

Debido a la presencia de dichos problemas se realizó la prueba termográfica a los centros de carga principal y el interruptor termomagnético de la bomba de la piscina, lugares en donde la presencia de calentamiento es más notoria.

| Medida | Beneficio |
|---|--|
| Mantenimiento de los centros de carga | Evitar daños en los contactos y superficies conductoras. Evitar la presencia de falsos contactos. |

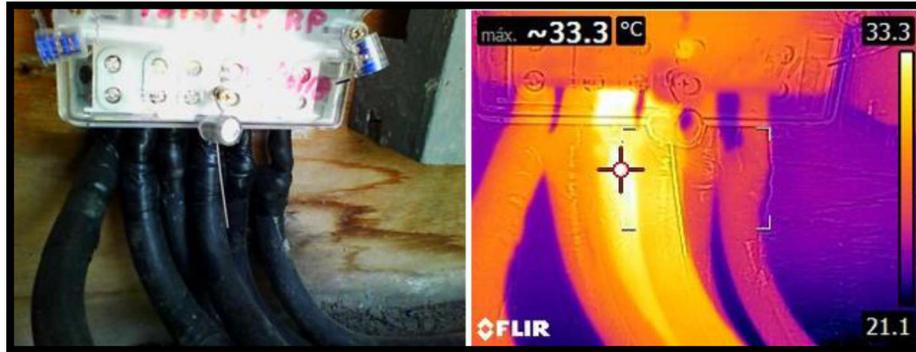
Figura 2.35. Termografía de los conductores de acometida

En este caso se realizó la prueba termográfica a los conductores que alimentan al contador de energía que mayor consumo registra, ya que este es el que abarca un mayor porcentaje de la carga instalada.
