ESCUELA POLITÉCNICA NACIONAL

**LÍNEA BASE PARA LA PROPUESTA TÉCNICA DEL MEJORAMIENTO DEL
SISTEMA DE TRATAMIENTO DE AGUAS RESIDUALES DEL HOSPITAL
BÁSICO DE LA PARROQUIA SHELL**

**TRABAJO PREVIO A LA OBTENCIÓN DEL TÍTULO DE TECNÓLOGOS EN
AGUA Y SANEAMIENTO AMBIENTAL**

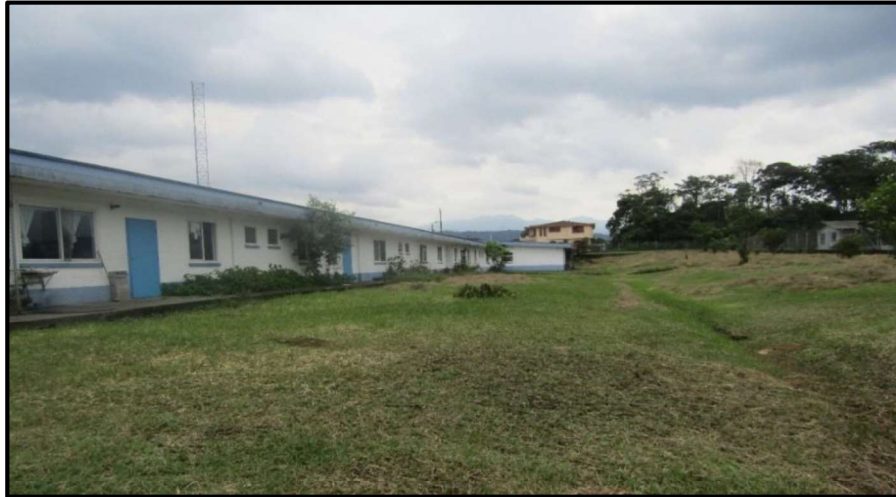
Figura 15. Espacio previsto para la construcción de la PTAR

El hospital cuenta con un espacio previsto para la construcción de la futura PTAR (Ver figura 15). El planteamiento y selección de alternativas es parte de un proyecto de titulación de Ingeniería Ambiental que complementa el presente estudio de levantamiento de línea base.

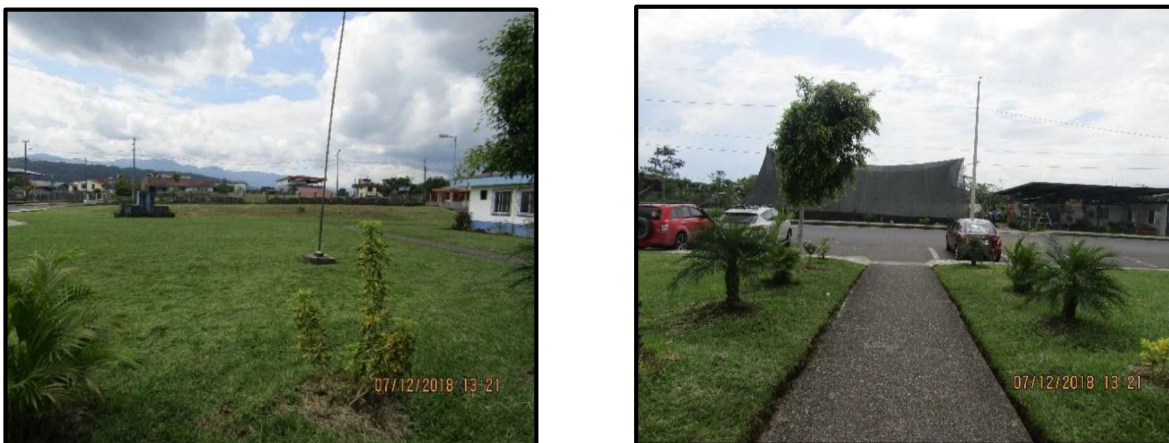
Figura 30. Área de levantamiento

Antes de empezar con el levantamiento topográfico se realizó un recorrido por el área (Ver figura 30) con el fin de analizar la vegetación y la topografía del lugar, localizar puntos estratégicos para colocar las estaciones y aprovechar el tiempo de traslado del equipo y el personal.

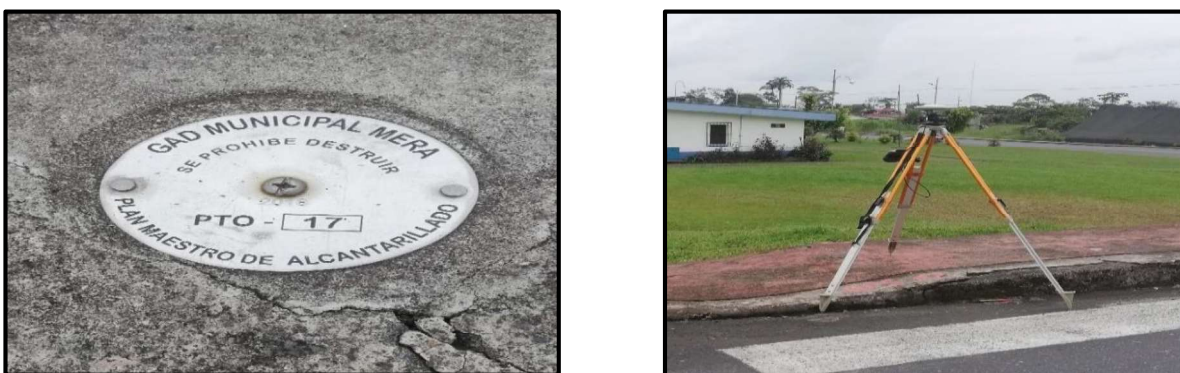
Figura 31. Puntos de georreferenciación

Después del reconocimiento se procedieron a colocar los puntos de control (Ver figura 31) con la ayuda de antenas de GPS de precisión milimétrica, utilizando como punto de referencia un hito de control vertical y horizontal perteneciente al instituto Geográfico Militar ubicado en las instalaciones del aeropuerto de Shell.

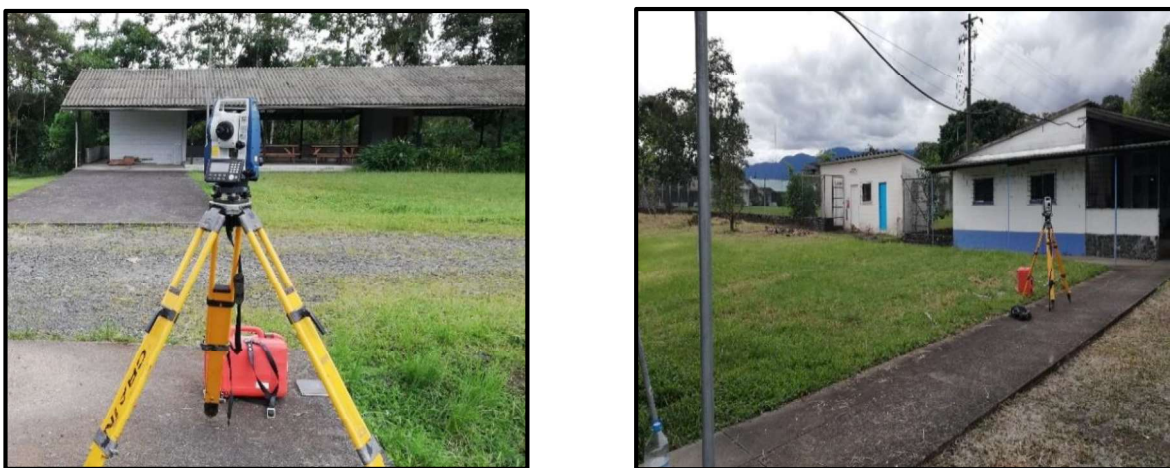
Figura 32. Equipo utilizado para el levantamiento

Una vez realizada la georreferenciación de la nueva red de puntos GPS, teniendo cotas y coordenadas de los puntos respectivos ubicados dentro de la zona de estudio, mediante el uso de la estación total (Ver figura 32); se inició el levantamiento de información. La primera actividad que se llevó a cabo fue el catastro del sistema de recolección de aguas residuales existente. A partir de esta información se elaboraron los perfiles de los tramos de conducción y se detalla el funcionamiento actual de las instalaciones hidrosanitarias.

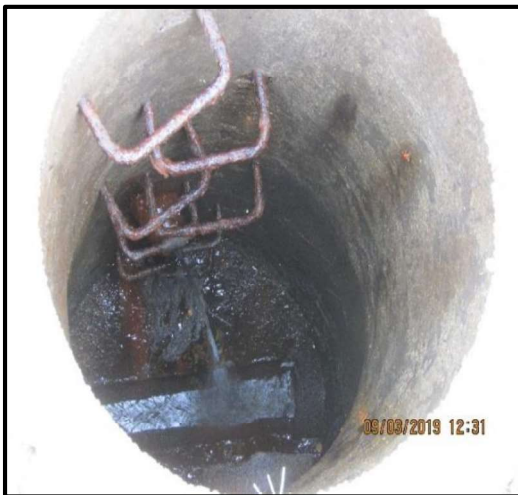
Figura 34. Vista interior del pozo

A continuación, se muestra un ejemplo del pozo y la tubería evaluada. Se tomó como referencia el pozo 8 (Ver figura 33 y 34), pues este fue utilizado como sitio para la medición de parámetros *in situ* y en laboratorio.

Número de pozo		Descripción del pozo	Descripción de la tubería	Funcionamiento
Pozos ubicados alrededor de la Casa de Salud	8	Las paredes del pozo y la tapa del mismo se encuentran deterioradas.	Las tuberías de llegada y salida se encuentran un poco malogradas.	El pozo se encuentra en funcionamiento, este pozo recibe las aguas residuales de todas las áreas del hospital en actual funcionamiento.
	9	El pozo tiene las paredes deterioradas, la tapa se encuentra en un buen estado.	La tubería de llegada y salida se encuentran en buen estado.	El pozo se encuentra en funcionamiento y la tubería de salida esta obstaculizada.
	10	Las paredes del pozo se encuentran deterioradas, la tapa no posee cadena y en el interior del mismo existen piedras.	La tubería de llegada y salida se encuentran en buen estado.	El pozo está en funcionamiento y tiene una conexión con la red de alcantarillado público la misma está obstaculizada por material pétreo y únicamente se encuentra habilitada la conexión de salida y/o al río.

- La mayoría de los pozos y las tapas de los mismos están afectados por la corrosión, las tuberías que conectan los pozos de revisión están deterioradas y obstaculizadas por desperdicios y por presencia de vegetación debido a que no ha existido un mejoramiento del sistema existente desde el año de 1984.

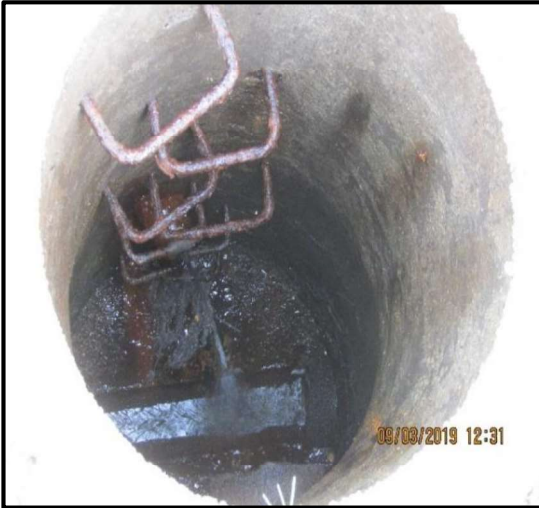
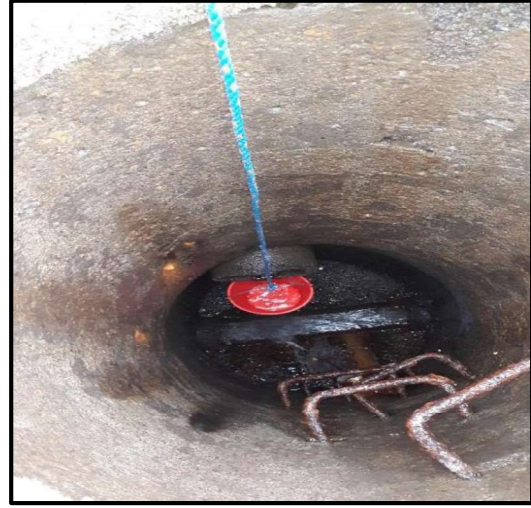
Figura 41. Sitio de muestreo

Para la caracterización del agua residual proveniente del hospital se tomó como referencia el pozo 8 (Ver figura 41) que se encuentra ubicado en la parte frontal de las instalaciones, el mismo que recibe las descargas provenientes de las áreas de consulta externa, rayos X, laboratorio y sala de emergencia.

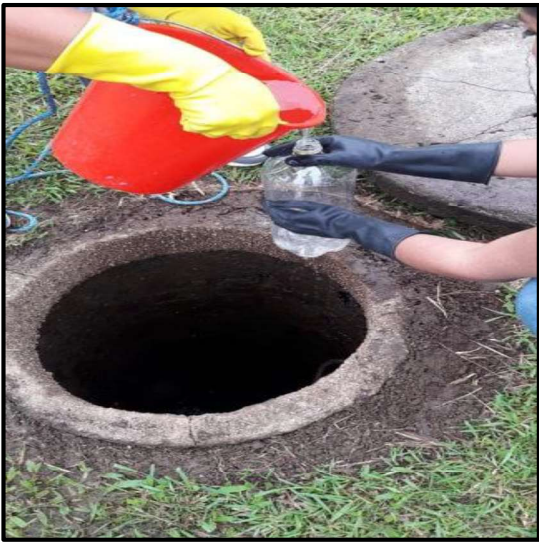
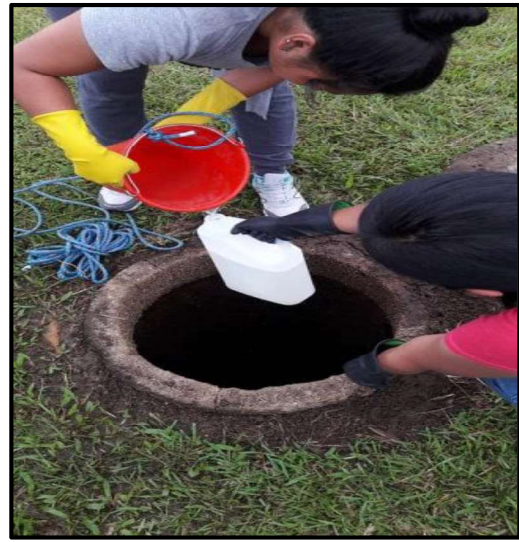
Figura 42. Toma de muestras simples

Se realizó un muestreo simple (Ver figura 42), tomando únicamente la cantidad necesaria para realizar el análisis de los parámetros ya mencionados anteriormente.

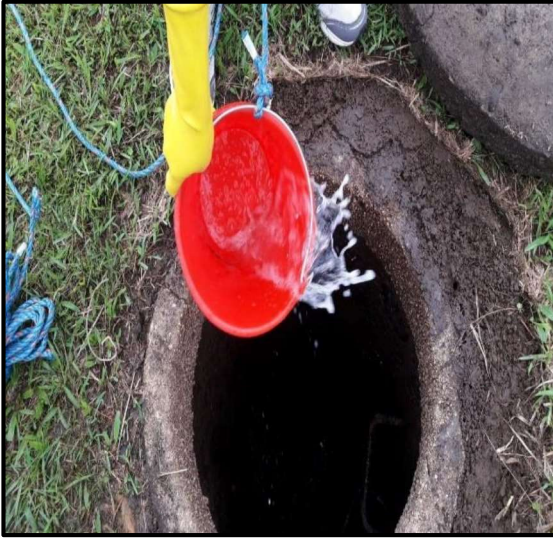
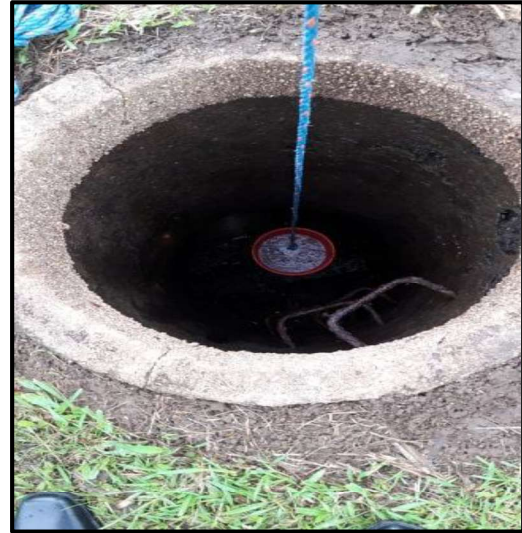
Figura 43. Muestreo manual

Muestreo manual, utilizando un recipiente graduado, soga y guantes. (Ver figura 43)

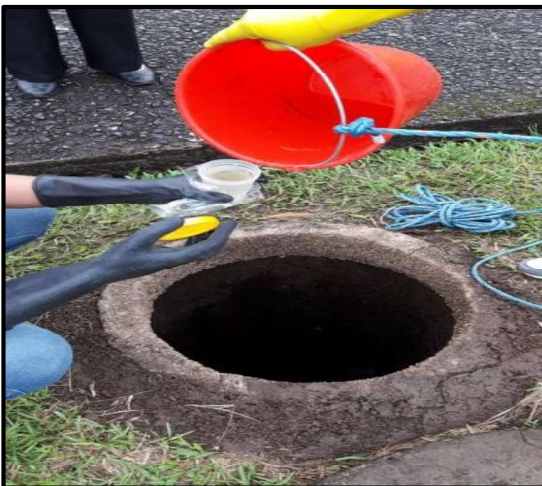
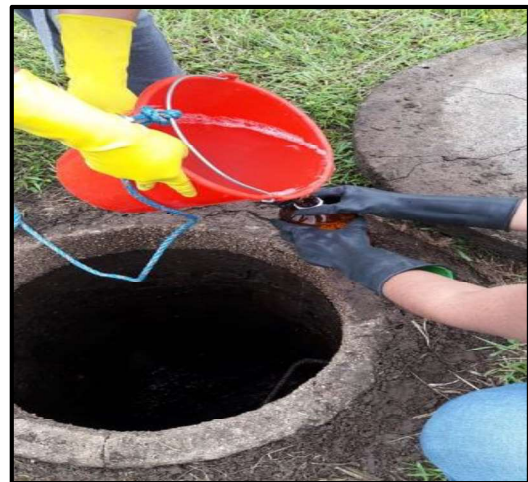
Figura 44. Almacenamiento de muestras

Los recipientes utilizados en el muestreo fueron: frascos estériles de 100ml, botellas de vidrio de ámbar de 1 litro y botellas de plástico de 4 litros. (Ver figura 44)

Para el traslado de las muestras se utilizaron sustitutos de hielo para su preservación.

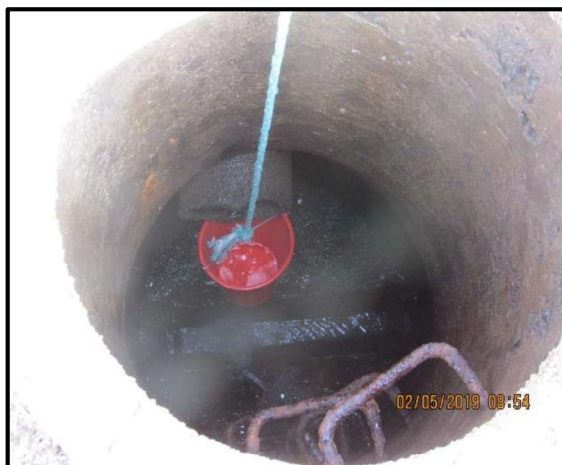
Figura 45. Sitio seleccionado para el aforo (pz-8)

- Se introduce un balde de 5 litros atado a una cuerda (Ver figura 45) para facilitar el acceso a la tubería de descarga.

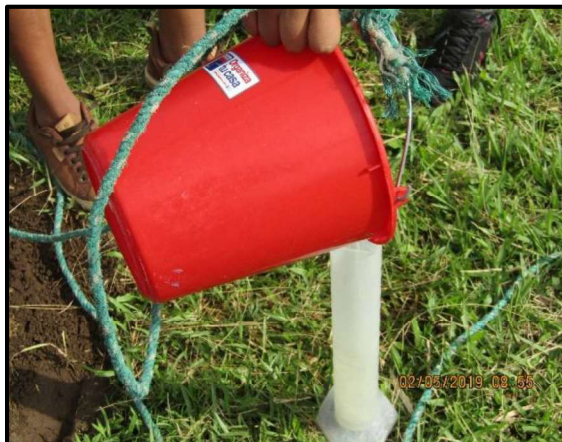
Figura 46. Medición del volumen obtenido

ml (Ver figura 46). Este proceso se repitió cada media hora hasta terminar la jornada establecida. El valor del caudal obtenido se presenta en la Tabla 21 del capítulo 3.

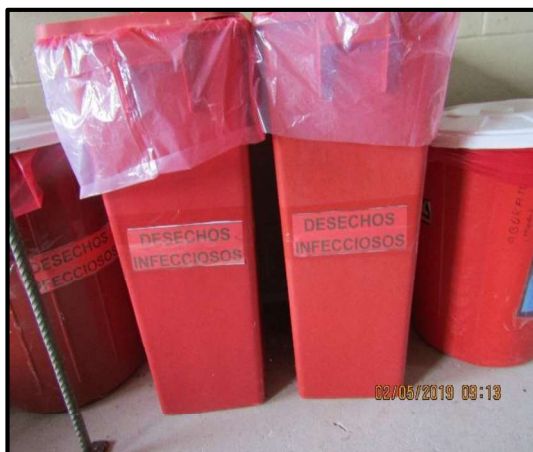
Figura 51. Desechos infecciosos

Los desechos infecciosos cortopunzantes están colocados en contenedores de plástico con tapas, selladas y rotuladas con fecha y peso. (Ver figura 51)
