ESCUELA POLITÉCNICA NACIONAL

**ESTUDIO DE DOS ESTRUCTURAS CON DIFERENTES NIVELES
DE AFECTACIÓN POR EL SISMO DEL 16 DE ABRIL DEL 2016,
EMPLAZADAS EN EL MISMO SITIO**

**PROYECTO PREVIO A LA OBTENCIÓN DEL TÍTULO DE INGENIERO CIVIL
MENCION ESTRUCTURAS**

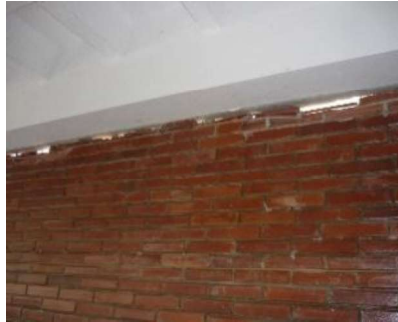
FOTOGRAFÍA 3.3 Modelo de pared N:1

- **Modelo de pared N:1.** - de ladrillo hueco (*FOTOGRAFÍA 3.3*), encontrado en la mayoría de las paredes de las estructuras con masa por metro cuadrado de 0,164 toneladas. Para determinar este valor se tomó en cuenta la masa del ladrillo y el mortero.

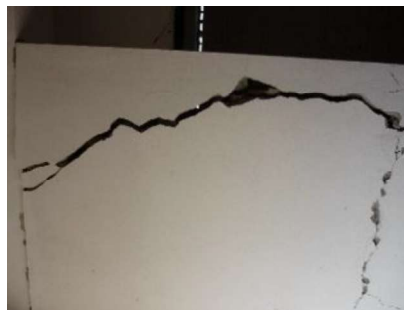
FOTOGRAFÍA 3.4 Modelo de pared N:2

- **Modelo de pared N:2.** - de bloque (*FOTOGRAFÍA 3.4*), encontrada con muy poca frecuencia dentro de las estructuras con masa por metro cuadrado de 0,2167 toneladas. Para determinar este valor se tomó en cuenta la masa del masillado, bloque y mortero.

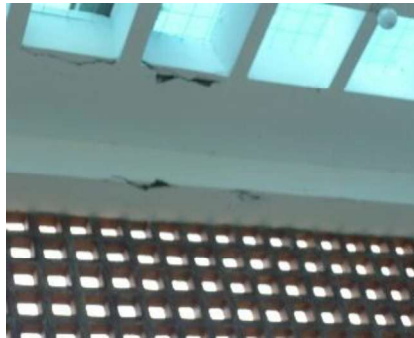
FOTOGRAFÍA 3.5 Modelo de pared N:3

- **Modelo de pared N:3.** – pared celosía (*FOTOGRAFÍA 3.5*), encontrada en algunos sectores dentro de las estructuras y su valor por metro cuadrado es de 0,157 toneladas. Para determinar este valor se tomó en cuenta la masa de las celosías y el mortero.

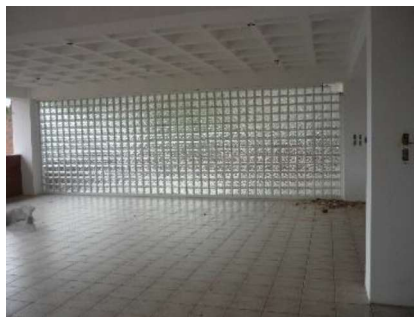
FOTOGRAFÍA 3.6 Modelo de pared N:4

- **Modelo de pared N:4.** - de bloques de vidrio (*FOTOGRAFÍA 3.6*), utilizadas para brindar claridad a sectores como gradas y salones, su valor por metro cuadrado es de 0,0731 toneladas. Para determinar este valor se tomó en cuenta la masa de los bloques de vidrio y el mortero.

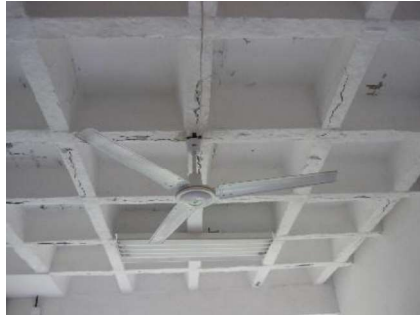
FOTOGRAFÍA 3.7 Modelo de losa N:1

centímetros (*FOTOGRAFÍA 3.7*), siendo su masa por metro cuadrado de 0,375 toneladas.

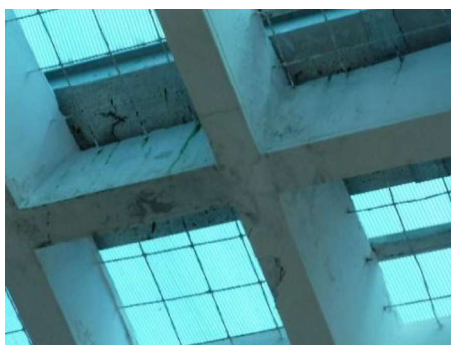
FOTOGRAFÍA 3.8 Modelo de losa N:2

- **Modelo de losa N:2.** - losa alivianada la cual, en comparación con el modelo N:1, no posee la loseta de 5 centímetros y únicamente tiene nervios de hormigón en forma rectangular de 10 por 30 centímetros (*FOTOGRAFÍA 3.8*). Siendo su masa por m² de 0,306 toneladas.

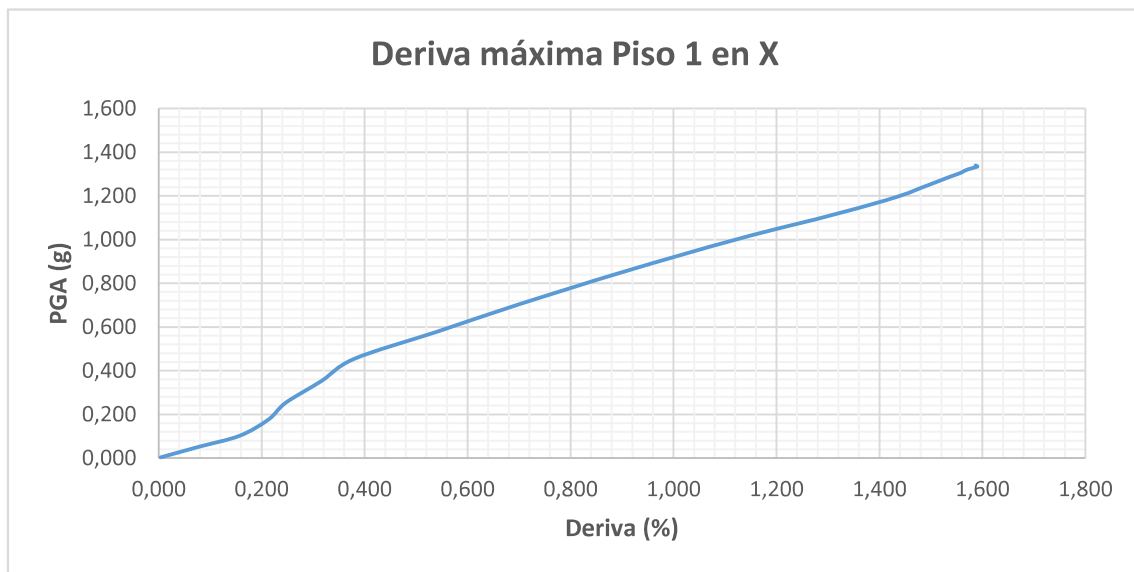
A continuación, se detallan las curvas IDA (PGA vs Deriva) en ambas direcciones del primer piso del bloque administrativo.

FIGURA 3.24 Curva IDA (PGA vs Deriva en X) del Bloque A

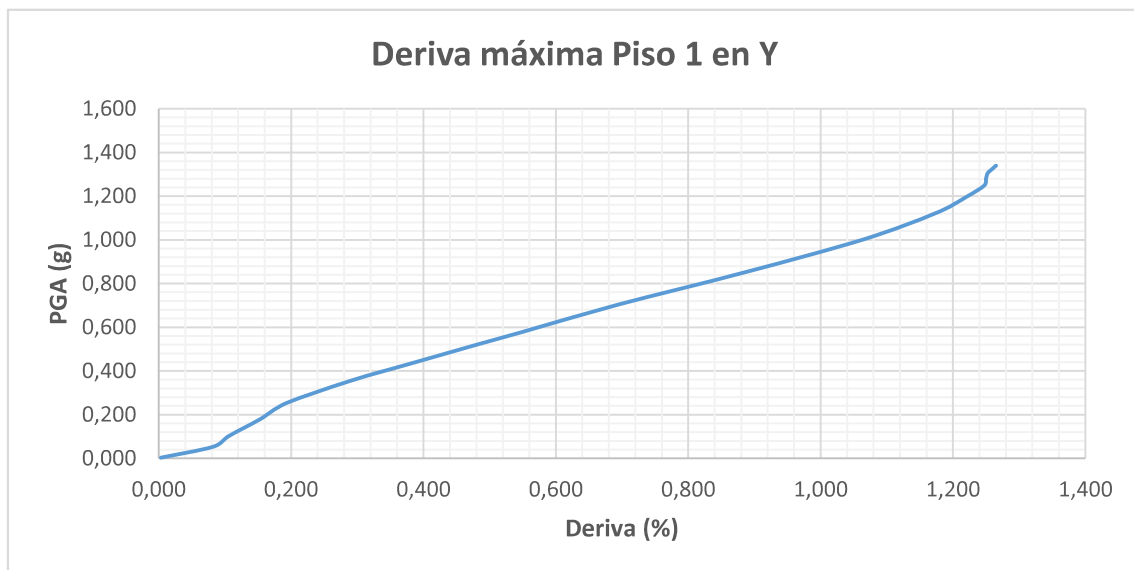
FIGURA 3.25 Curva IDA (PGA vs Deriva en Y) del Bloque A

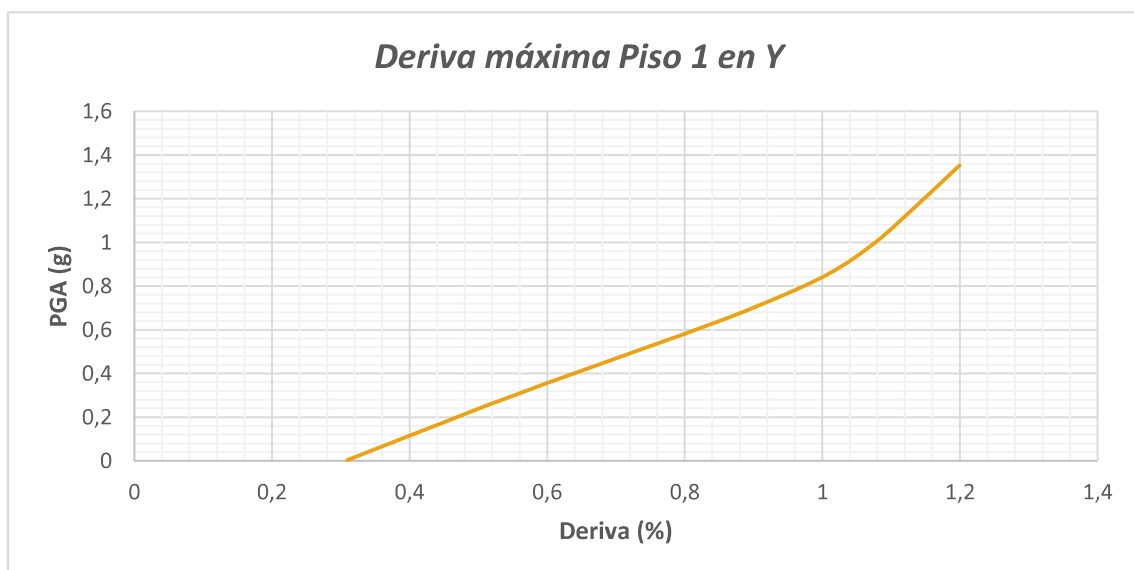
FIGURA 3.32 Curva IDA (PGA vs Deriva en Y) del Bloque B

Hay que notar que las curvas IDA detalladas anteriormente para el bloque B no empiezan en el punto (0,0), lo que es causa de los resortes que se modelaron con el fin de buscar el asentamiento de 10 cm que se dio únicamente en este bloque.

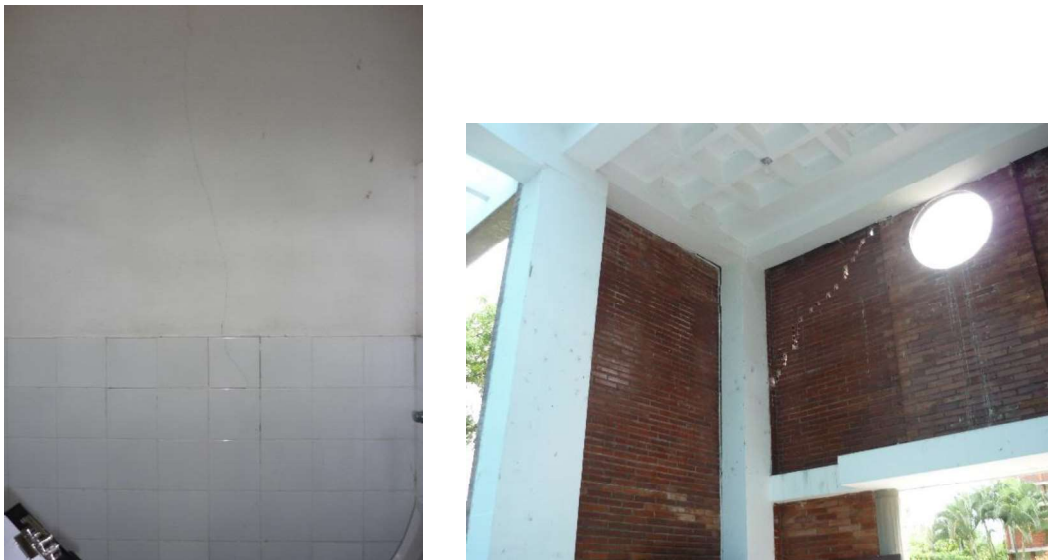
FOTOGRAFÍA 4.1 Daño en mamposterías- Bloque administrativo

Este bloque presenta daños de mampostería muy poco considerables, siendo las más graves ciertas fisuras en las paredes de bloque y unas grietas que se presentan por falla de la adherencia en paredes de ladrillo hueco, precisamente entre el mortero y este ladrillo.

Se puede anticipar entonces que las mamposterías de este edificio se encuentran en un nivel de daño leve respecto a la clasificación que realizan (Grijalva & Narváez, 2018) por lo que en este punto las mamposterías estarán desarrollándose con un comportamiento prácticamente elástico.

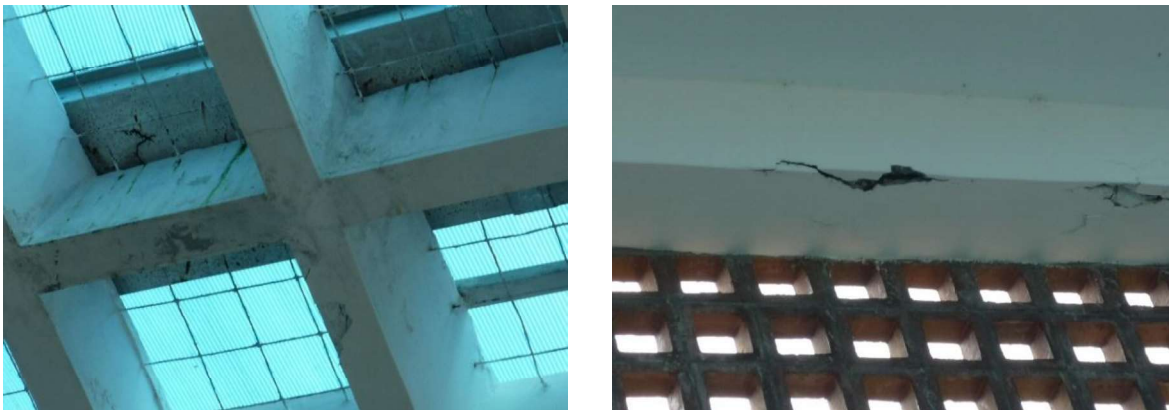
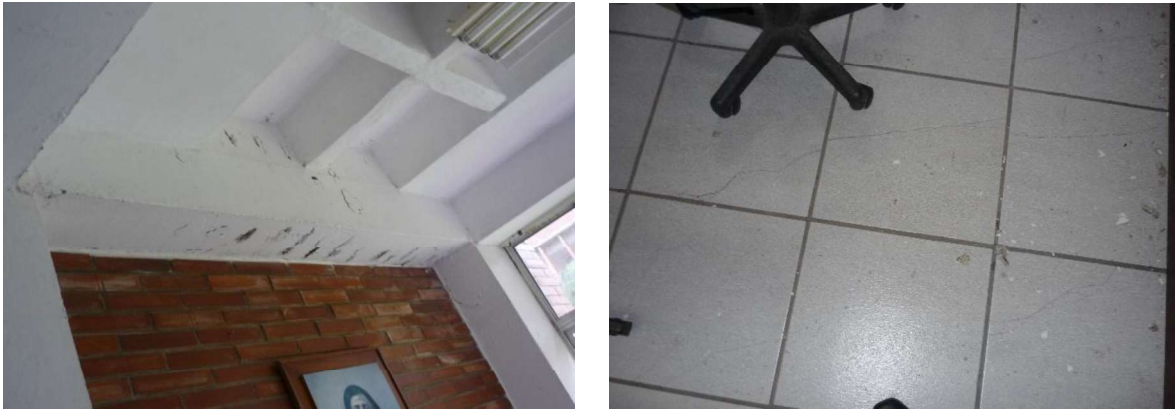
FOTOGRAFÍA 4.2 Daño en elementos estructurales - Bloque administrativo

Se puede apreciar ciertas fisuras y desprendimiento de parte del recubrimiento en las viguetas que conforman las losas, así como en la loseta de los pisos. Las vigas tienen fisuras también, que por su distribución se pueden atribuir a efectos de cargas gravitacionales y pudieron estar ahí incluso antes que ocurriera el evento sísmico. No se evidencia daño alguno en las columnas de ninguno de los pisos.

El estado de daño en el que se encuentra la estructura de acuerdo con los elementos estructurales es el de ocupación inmediata (IO) de acuerdo con lo expuesto por (ASCE, 2017).

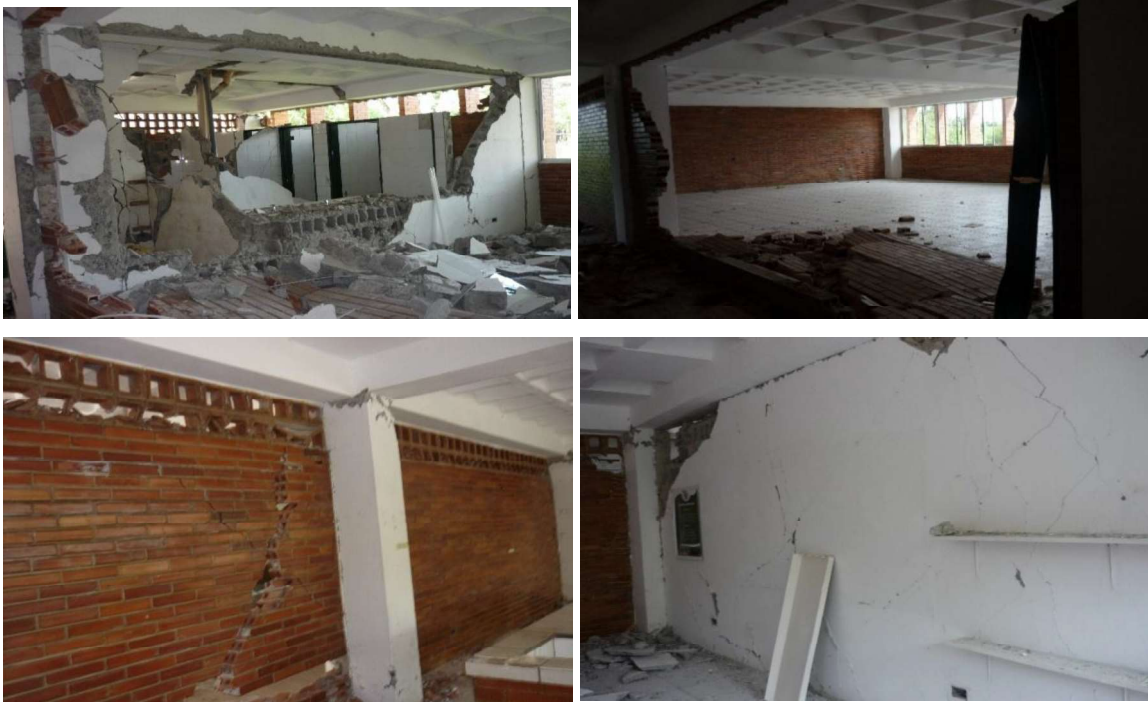
FOTOGRAFÍA 4.3 Daño en mamposterías - Bloque B

Este bloque sufrió varios colapsos de paredes de mampostería en los cuales se puede evidenciar el desprendimiento de las paredes de los anclajes que les daban fijación a las columnas. Existieron también aquellas que, aunque se mantuvieron en pie, se pueden apreciar las grandes grietas que tienen debido a la acción de la carga sísmica e incluso fallas de adherencia entre la mampostería y las vigas que sostienen la losa. Se puede ver también algunas que se mantuvieron en pie sin siquiera formarse en ellas grietas.

El máximo estado de daño alcanzado, para las mamposterías de este bloque, es de colapso, aunque con la información anteriormente proporcionada se puede ver que otras se encuentran en el rango de daño severo, moderado e incluso leve de acuerdo con los estados proporcionado por (Grijalva & Narvárez, 2018).

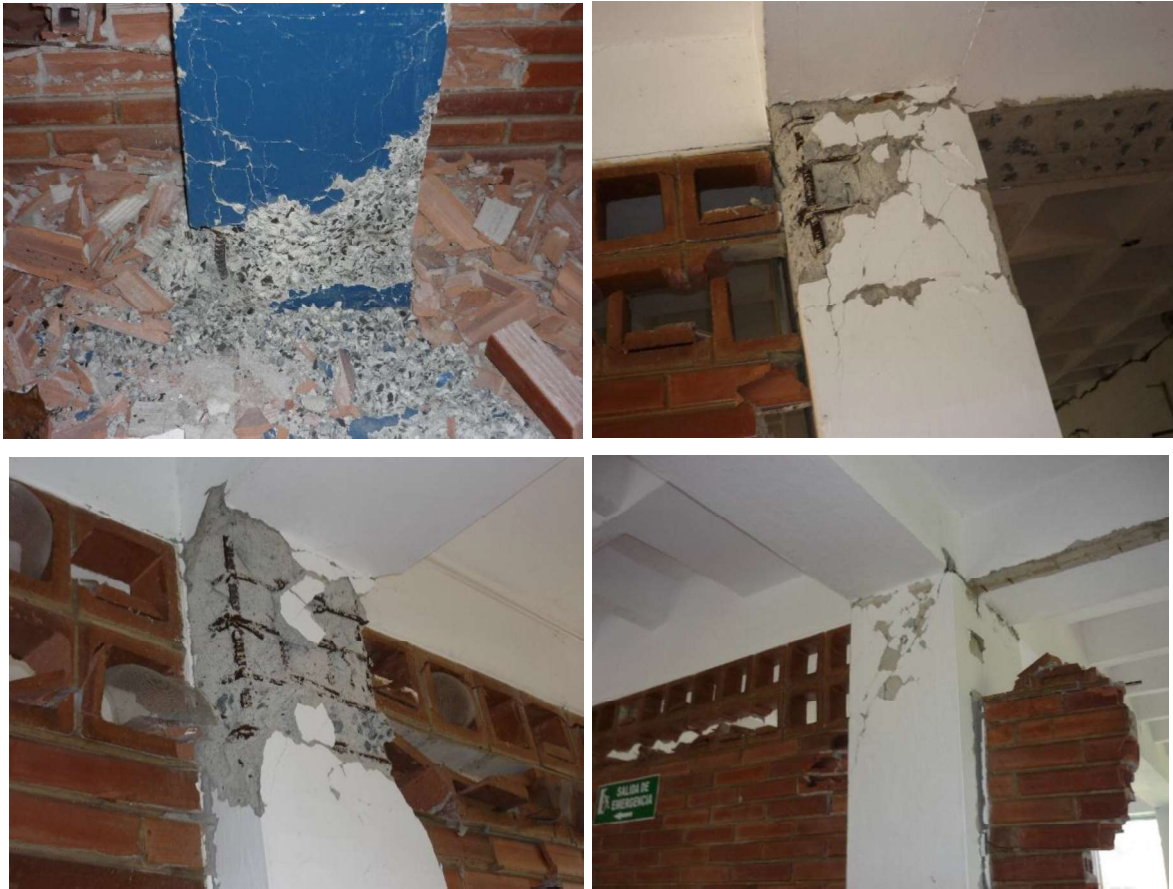
FOTOGRAFÍA 4.4 Daño en elementos estructurales - Bloque B

Es evidente que los elementos estructurales afectados fueron las columnas, llegando a estar sobre el punto de Prevención del Colapso (CP) de acuerdo con la norma (ASCE, 2017), mientras que los demás elementos estructurales tales como vigas o losas sufrieron daños leves.

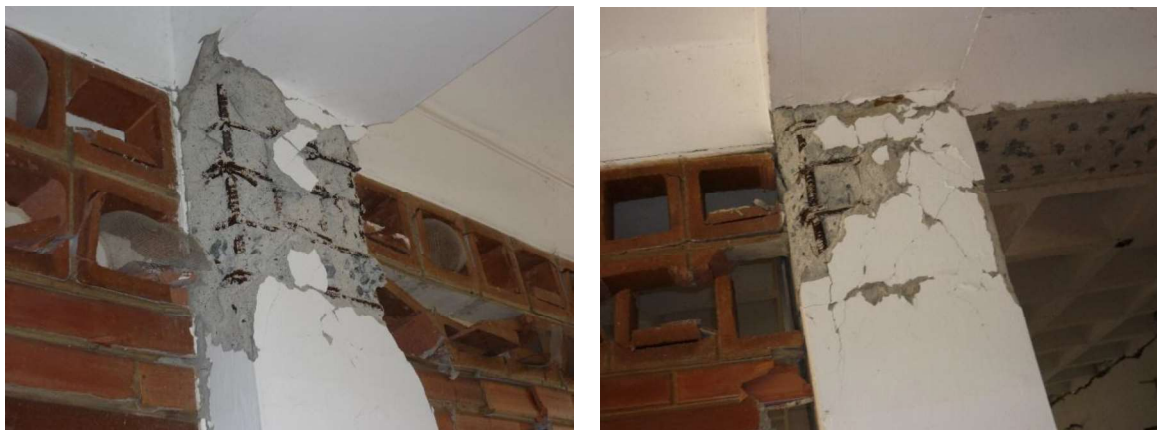
FOTOGRAFÍA 4.5 Efectos de columna corta en el Bloque B

Se puede ver desprendimiento del recubrimiento, y el pandeo de los reforzamientos longitudinales, además de una falla en diagonal propia del efecto de corte presente en una columna corta.

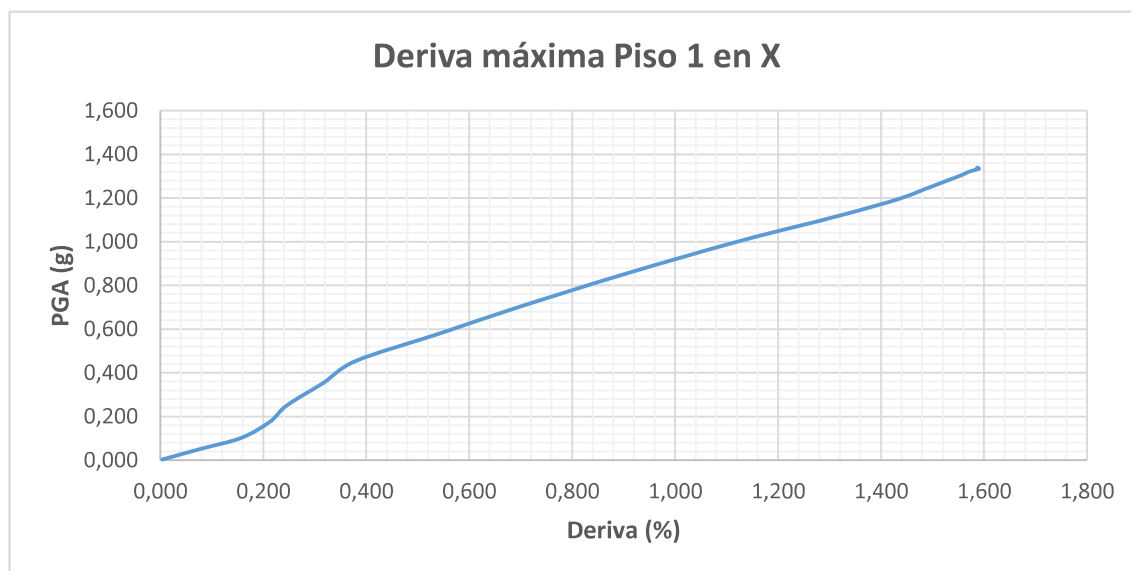
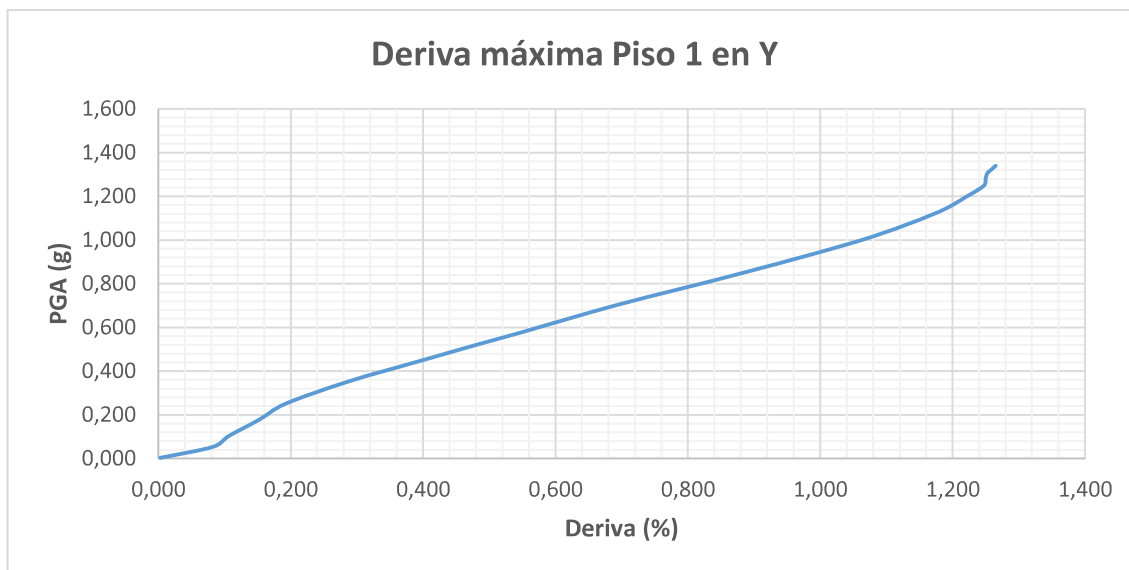
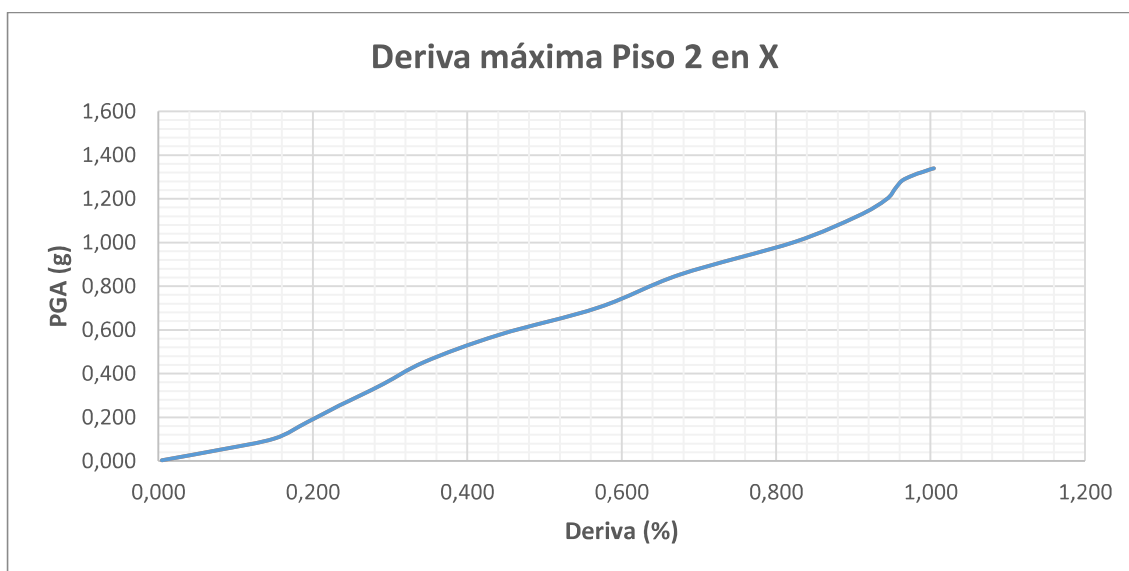
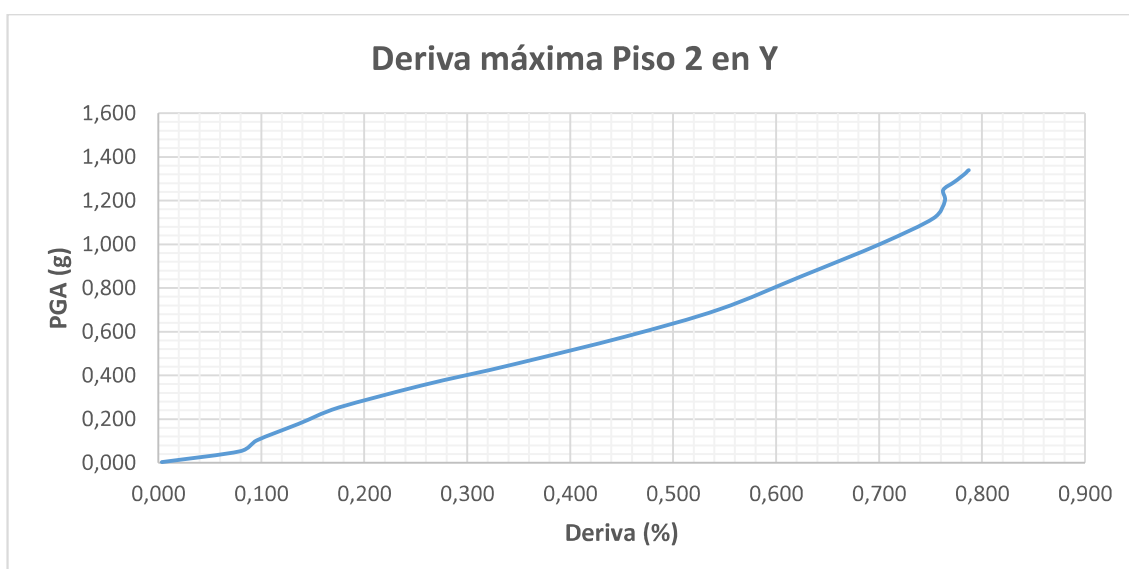
ANEXO N° 13**CURVAS IDA (PGA VS DERIVA) BLOQUE ADMINISTRATIVO**

En el ANEXO N°13 se encuentran las curvas IDA (PGA vs Deriva) de todos los pisos del bloque administrativo.

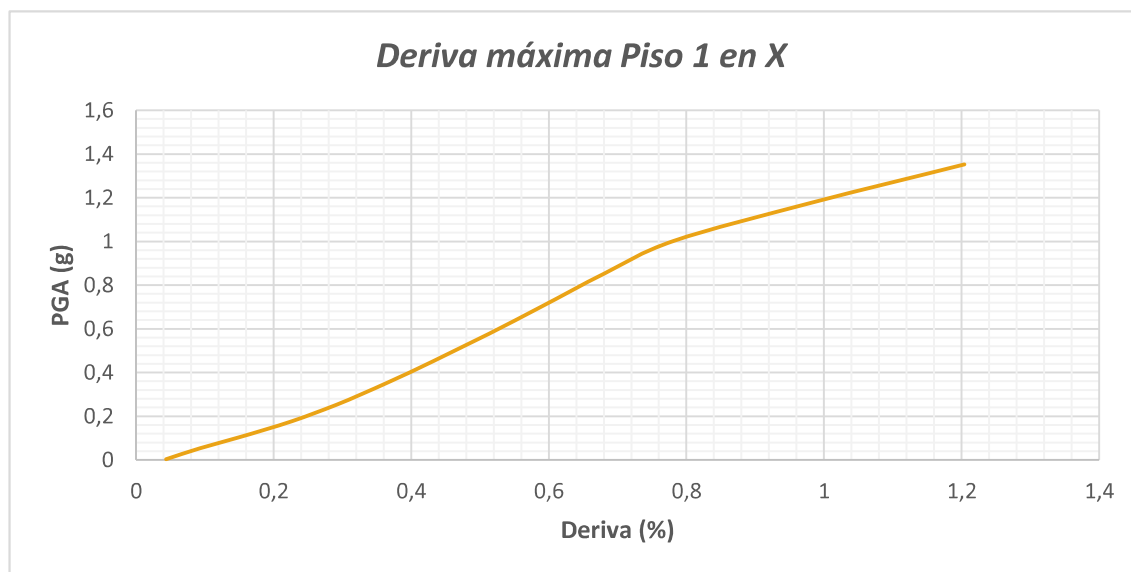
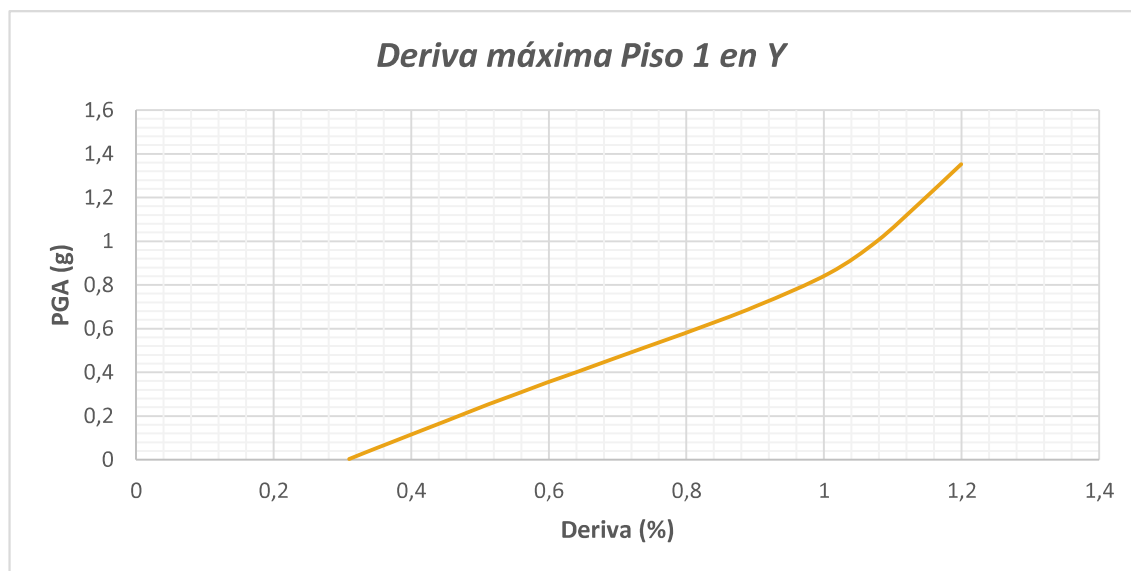
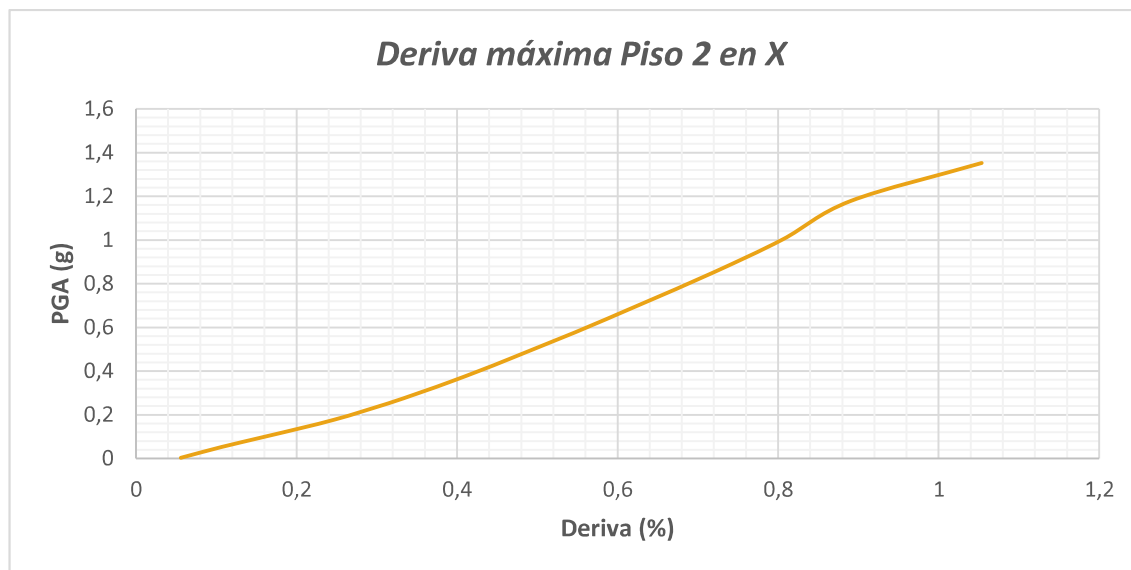
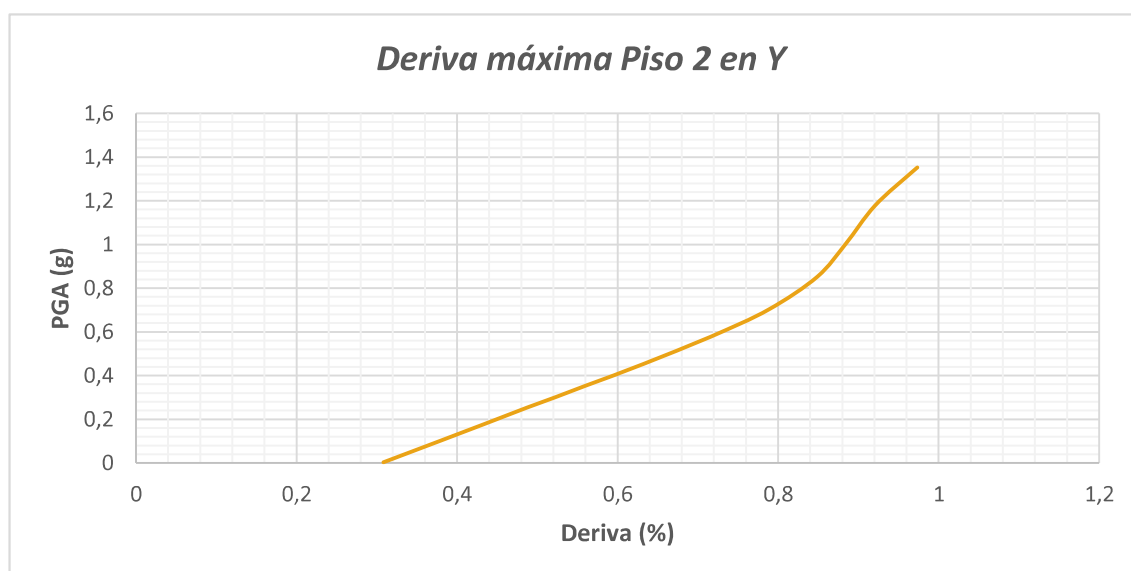
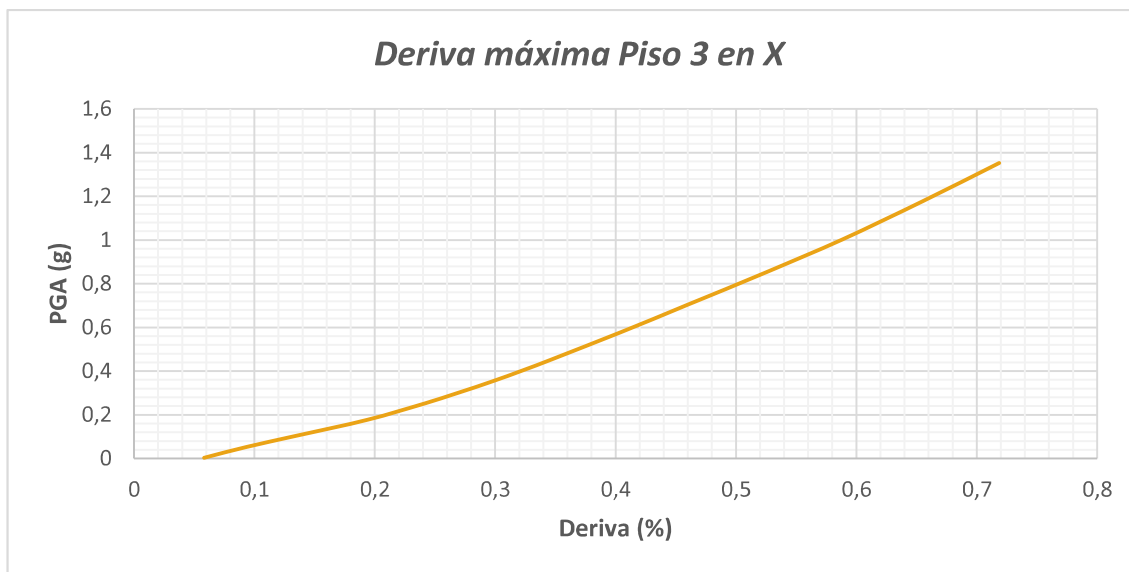
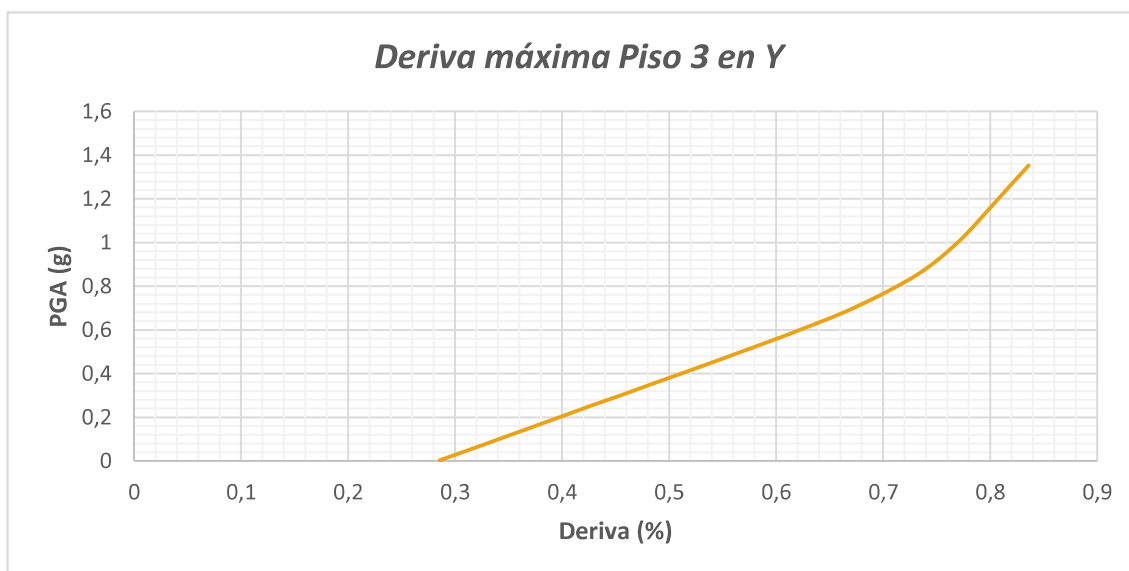
ANEXO N° 14
CURVAS IDA (PGA VS DERIVA) BLOQUE B
