# **ESCUELA POLITÉCNICA NACIONAL**

### **EVALUACIÓN DE LA CALIDAD DEL AGUA DE CONSUMO DE LA JUNTA ADMINISTRADORA DE AGUA POTABLE Y SANEAMIENTO REGIONAL CANCHAGUA**

#### **PROYECTO PREVIO A LA OBTENCIÓN DEL TÍTULO DE TECNÓLOGO EN AGUA Y SANEAMIENTO AMBIENTAL**

**Quito, Enero 2020**

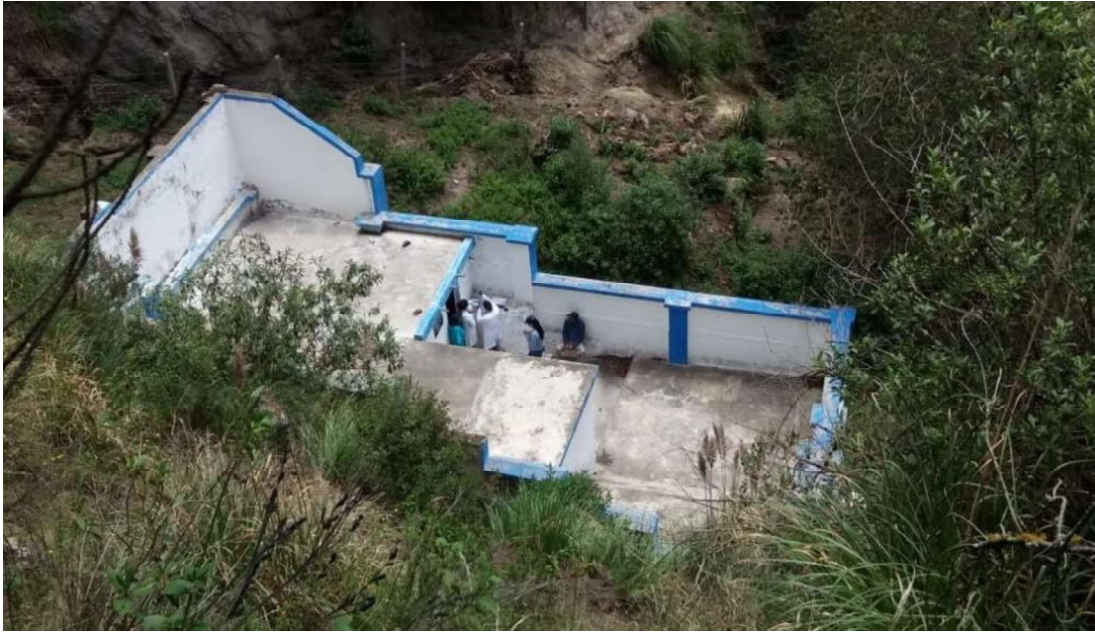
**Figura 2** Vegetación alrededor de la fuente 1

La primera fuente está protegida por una construcción a su alrededor, la cual posee una cerradura que impide el ingreso de personal no autorizado; esta fuente es aprovechada en su totalidad. Sin embargo gran parte del caudal es captado para los pobladores del cantón Saquisilí, se puede observar en la figura 2. La segunda fuente es agua subterránea recolectada mediante tuberías colocadas a lo largo de la quebrada, a una profundidad de 3m. Contiene 14 tapas (cámaras) y un desarenador al final. La tercera fuente posee una pequeña construcción que realiza la función de acumular y conducir el agua mediante tubería a las comunidades.

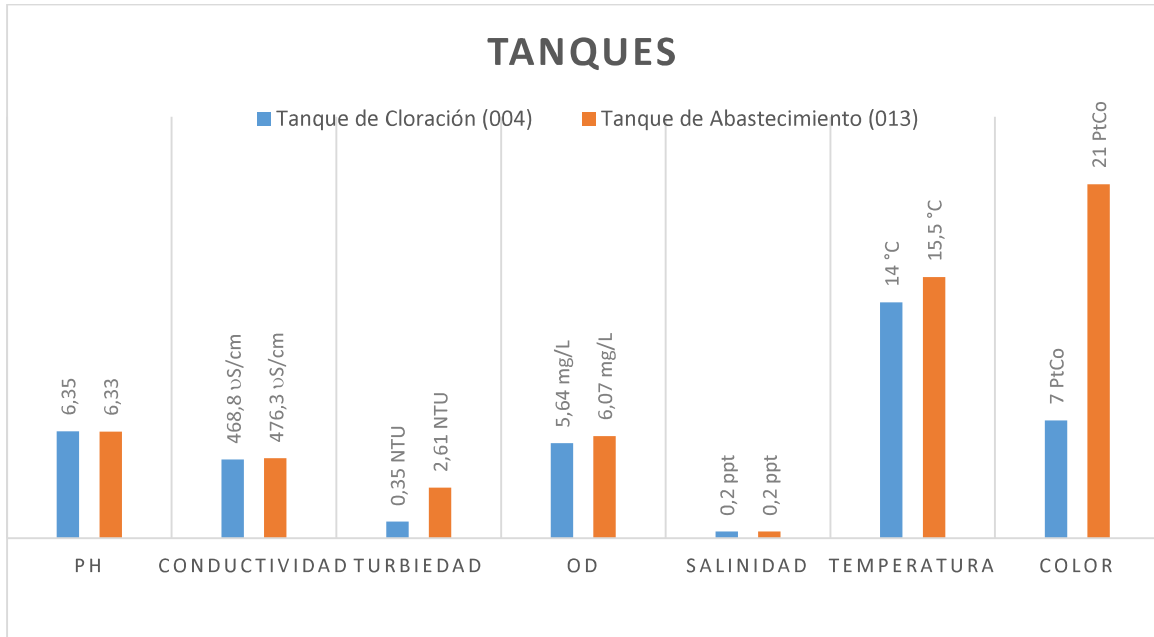
**Figura 6** Resultados de los parámetros físicos de los tanques

De acuerdo a la figura 6, el valor promedio obtenido en los tanques es: pH de 6,34, conductividad de 472,55  $\mu\text{S}/\text{cm}$ , turbiedad de 1,48 NTU, oxígeno disuelto de 5,86 mg/L, salinidad de 0,2 ppt temperatura de 14,25 °C y color de 14 Pt-Co.

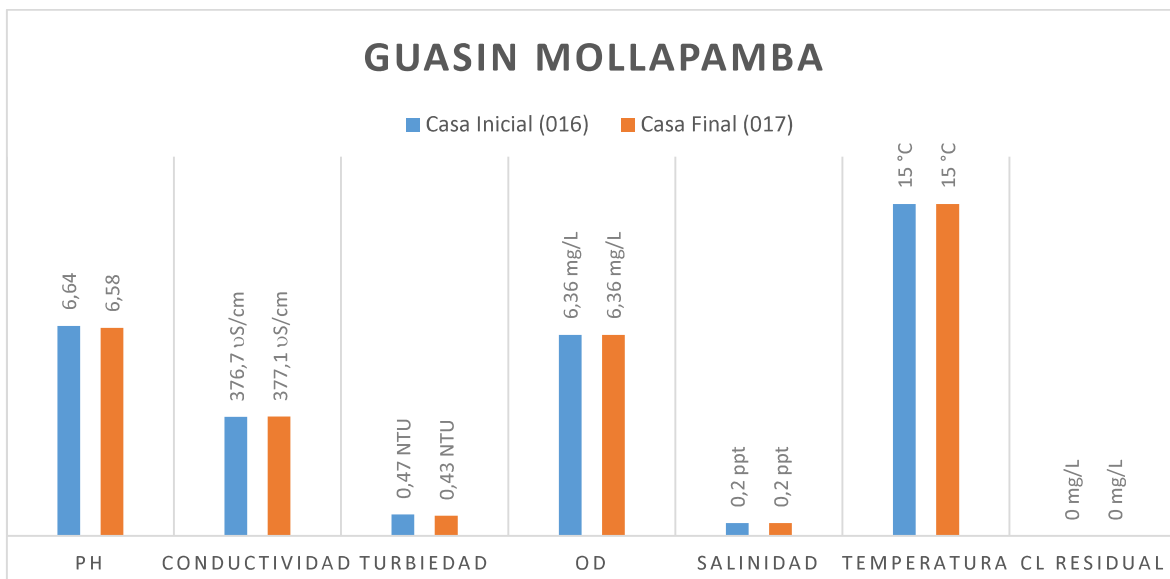
**Figura 13** Resultados obtenidos en Guasin Mollapamba

En la figura 13 se presenta los resultados de los parámetros de la comunidad de Guasin Mollapamba, en la cual se obtuvieron valores de pH 6,61, conductividad 376,9  $\mu$ S/cm, turbiedad 0,45 NTU, oxígeno 6,36 mg/L, salinidad 0,2 ppt, temperatura 15°C, DBO<sub>5</sub> 0,9 mg/L, sin presencia de cloro libre residual y los coliformes fecales por debajo de 1,1 NMP/100 mL.
