ESCUELA POLITÉCNICA NACIONAL

ANÁLISIS DE SOLDABILIDAD Y PROPIEDADES MECÁNICAS DE UNA TUBERÍA DE REVESTIMIENTO (CASING) EN JUNTAS SOLDADAS CON EL PROCESO FCAW INNERSHIELD Y OUTERSHIELD

TRABAJO DE TITULACIÓN PREVIO A LA OBTENCIÓN DEL TÍTULO DE
INGENIERO MECÁNICO

Quito, febrero 2020

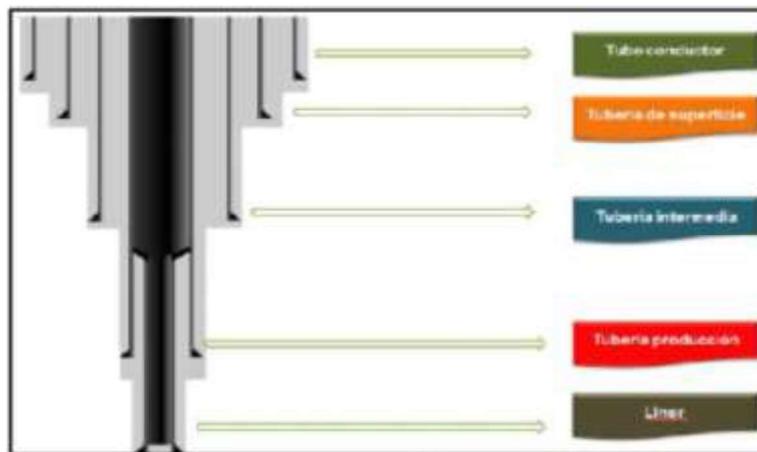
Este tipo de tubería es utilizado en el área del petróleo, ya que es muy esencial al momento de la perforación de un pozo petrolero. Esto se debe a que nos permite aislar zonas acuíferas, evitar pérdidas de circulación y actúa como retenedor estructural del pozo. La tubería de revestimiento debe tener la capacidad de soportar presiones internas que se producen al momento de estar en servicio, presiones externas por motivo de la circulación de fluidos y cargas de tensión que se producen por la suspensión de su propio peso. Para alcanzar las extensas profundidades, se forma una columna de tuberías que van unidas mediante rosca para formar un tubo continuo. A continuación, se presentan los tipos de tuberías de revestimiento (Figura 1.1):

Figura 1.1. Tipos de tuberías de revestimientos.
Fuente: (Martínez, 2011)

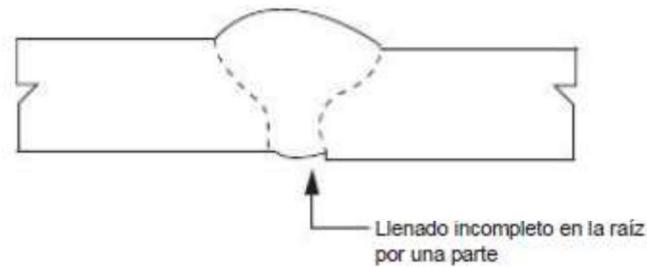
Figura 1.3. Penetración incompleta debido a desalineación.
Fuente: (Norma API 1104, 2013)

Se define como la condición que se produce cuando un borde de la raíz no está adherido totalmente a la base del material por falta de alineación.

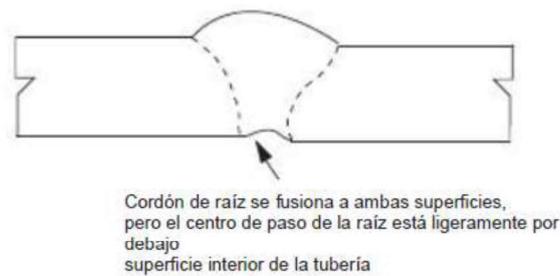
Es aquella imperfección que ocurre en el pase de raíz del cordón de soldadura y se expresa mediante una cavidad que hace que el centro de cordón aparezca por debajo de la superficie interior del material base.

Figura 1.6. Concavidad interna.
Fuente: (Norma API 1104, 2013)

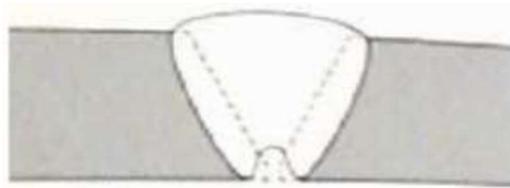
Se define como aquella imperfección de una porción del pase de raíz que debido a que la excesiva penetración ha causado un desprendimiento de la pileta fundida hacia afuera del material base y quedando de esta manera como una concavidad interna centrada en un punto.

Figura 1.7. Quemón (Burn Through).
Fuente: (Norma API 1104, 2013)

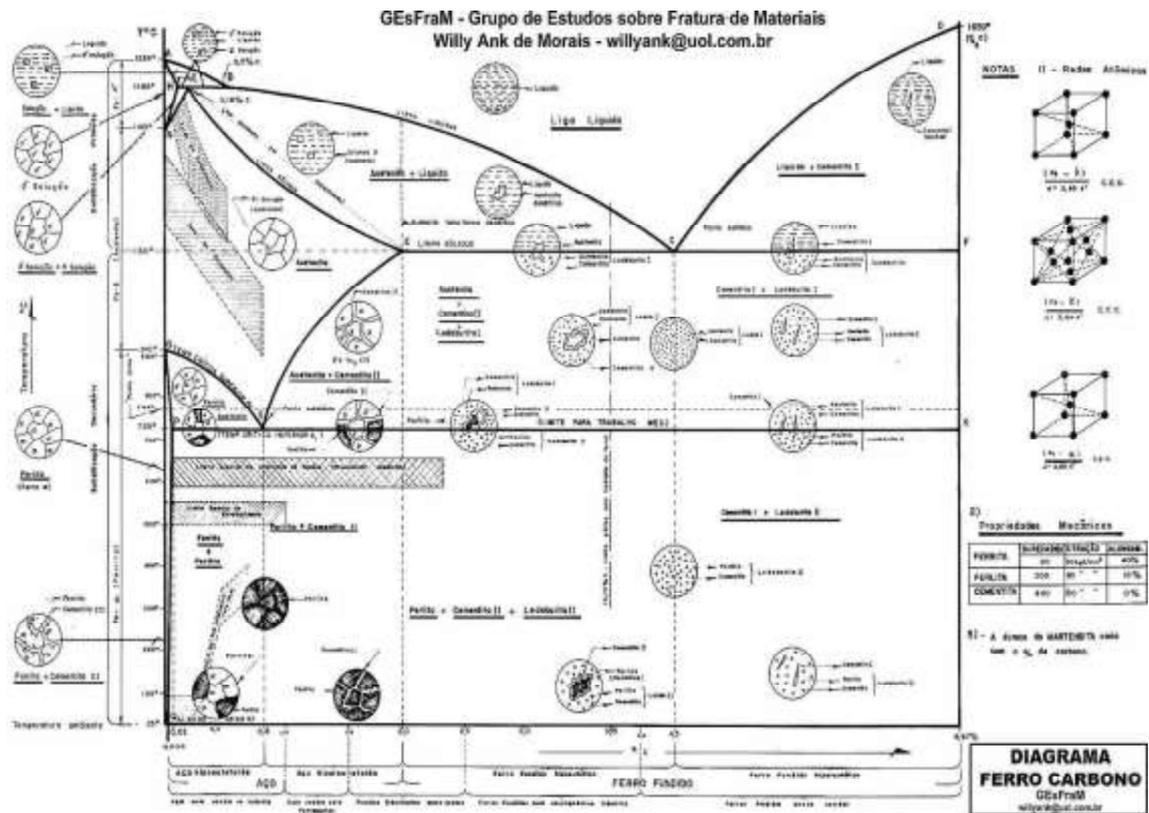
Figura 1.8. Diagrama Hierro – Carbono.

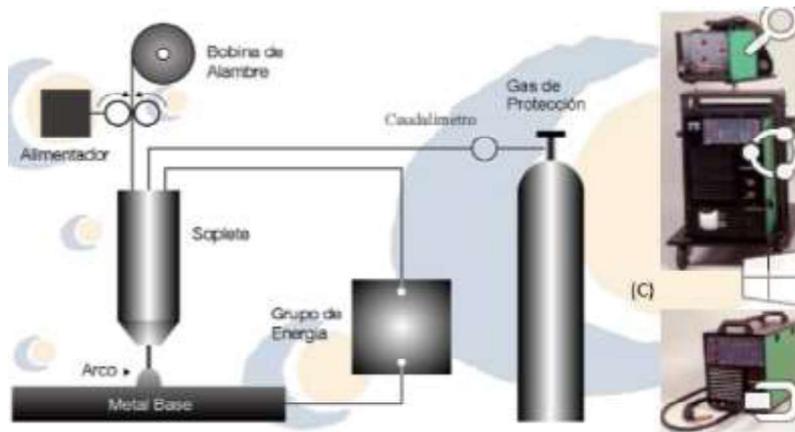
Los equipos utilizados en el proceso de soldadura FCAW es similar a los empleados en GMAW (MIG/MAG), este equipo es similar para el alambre tubular autoprottegido y con gas de protección, como se observa en la Figura 1.9.

Figura 1.9. Equipo utilizado en el proceso de soldadura FCAW.
Fuente: (Cesol, 2012)

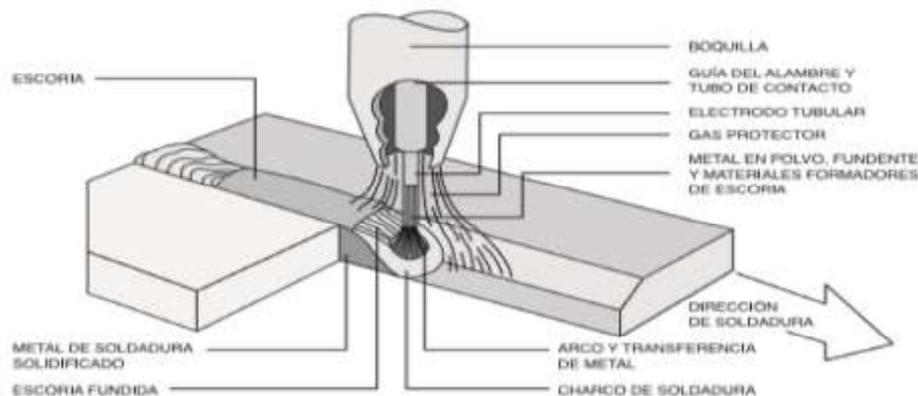
Este proceso de soldadura utiliza el escudo de gas para la protección del arco y del charco de soldadura contra la contaminación del ambiente que lo rodea. La mezcla gaseosa puede ser de argón y dióxido de carbono, también se utiliza 100% de dióxido de carbono, para el método con protección gaseosa externa. En la Figura 1.10. se muestra un esquema de este tipo de soldadura FCAW.

Figura 1.10. Soldadura por arco con núcleo de fundente protegida con gas.
Fuente: (INDURA, 2007)

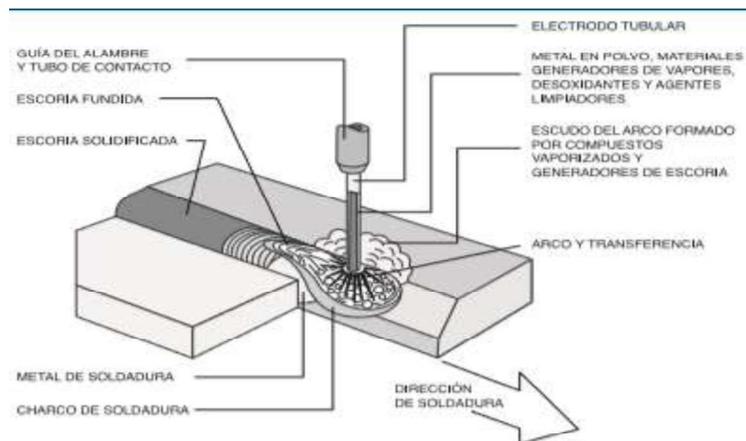
Este proceso de soldadura FCAW, la protección del cordón de soldadura se obtiene a partir de ingredientes del fundente que se vaporizan, los mismos que se encuentran en el interior del alambre tubular autoprotegido y además por la escoria que cubre el contorno de soldadura o metal fundido. En la Figura 1.11. se muestra un esquema de este tipo de soldadura FCAW.

Figura 1.11. Soldadura por arco con núcleo de fundente y autoprotección.
Fuente: (INDURA, 2007)

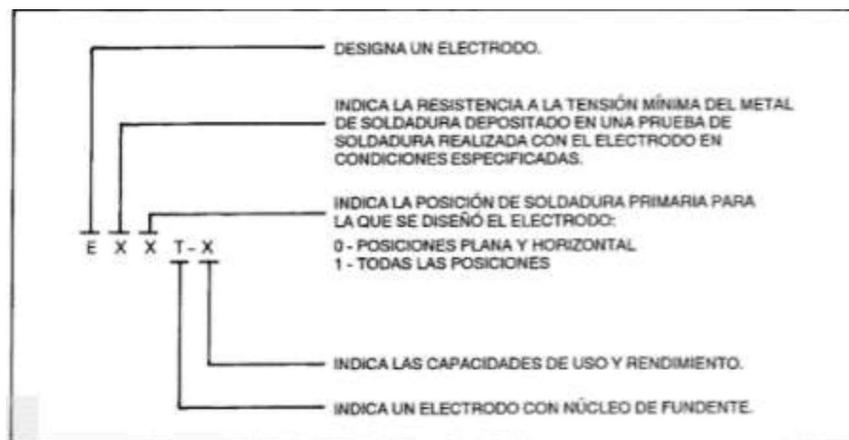
La norma AWS A5.20 permite identificar al alambre tubular, usando una nomenclatura de letras y números para cada uno de los tipos de electrodos existentes para el proceso de soldadura FCAW. En la Figura 1.12. se identifica el patrón general de clasificación del alambre tubular.

Figura 1.12. Sistema de identificación del alambre tubular para FCAW.
Fuente: (AMERICAN WELDING SOCIETY, 2000)

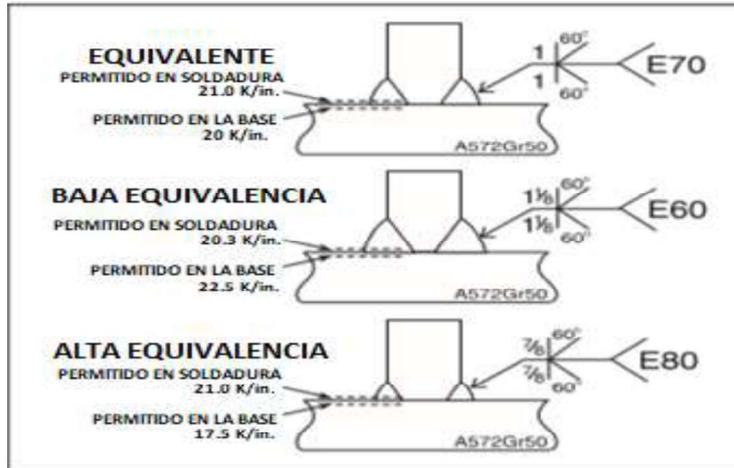
El método Undermatching es una muy importante opción al tener que soldar aceros de alta resistencia, ya que al tener un material de aporte de menor resistencia mecánica que el material base, por lo general tienen más ductilidad, esfuerzos residuales de menor intensidad (Figura 1.14.), con esto se reduce la posibilidad de que se presente una fisura en la junta.

Figura 1.13. Efecto del nivel de resistencia del metal de aporte.
 Fuente: (Foundation The James F. Lincoln Arc Welding, 1997)

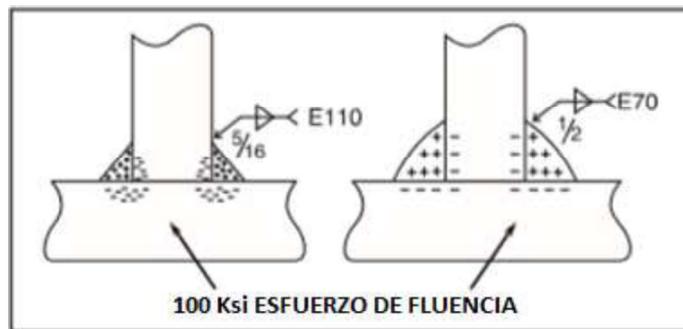
Figura 1.14. Metal de aporte Matching y Undermatching.
 Fuente: (Foundation The James F. Lincoln Arc Welding, 1997)

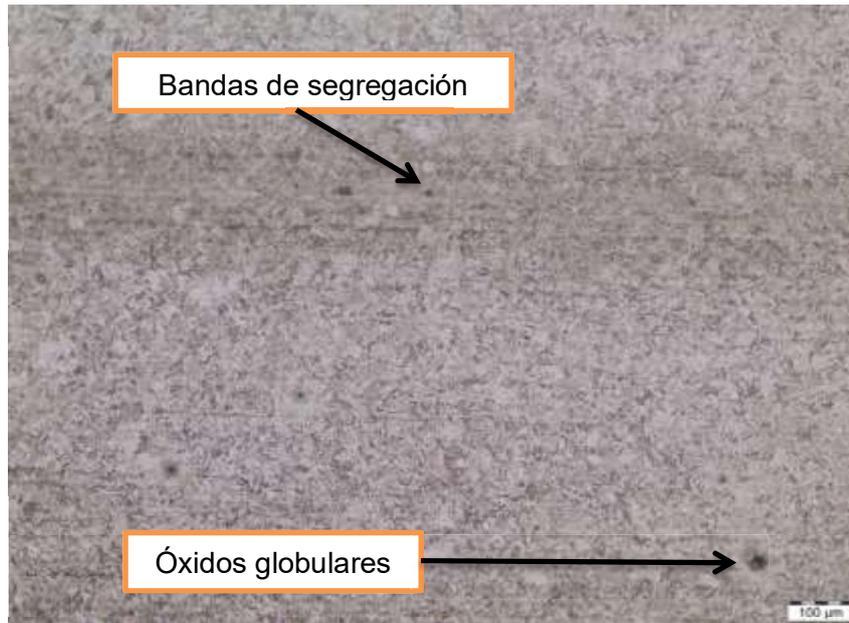
El material es un acero de medio contenido de carbono, laminado en caliente, terminado en frío y aleado. Se observa en la microestructura la presencia de bandas de segregación, esto se debe al proceso de conformado mecánico. También se distingue que la microestructura es de tipo martensita revenida, debido a que el material ha sido tratado térmicamente por temple y revenido. Se observa inclusiones de óxido globular, los mismos que se generan durante el proceso de fabricación. En la Figura 2.1. y Figura 2.2. se muestran las diferentes partes antes mencionadas.

Figura 2.1. Bandas de segregación e inclusiones tipo oxido globular (100X).
Fuente: (Propia)

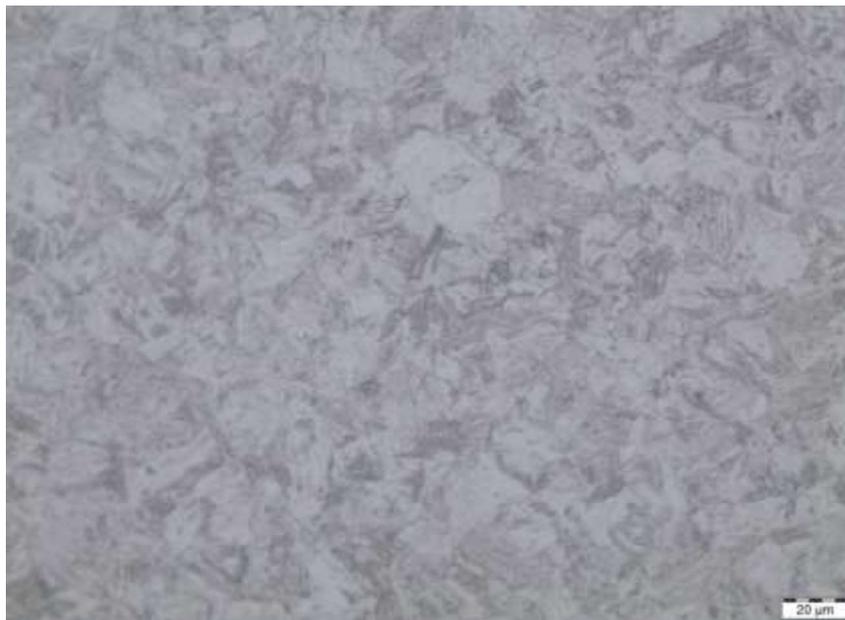
Figura 2.2. Microestructura tipo Martensita revenida (500X).
Fuente: (Propia)

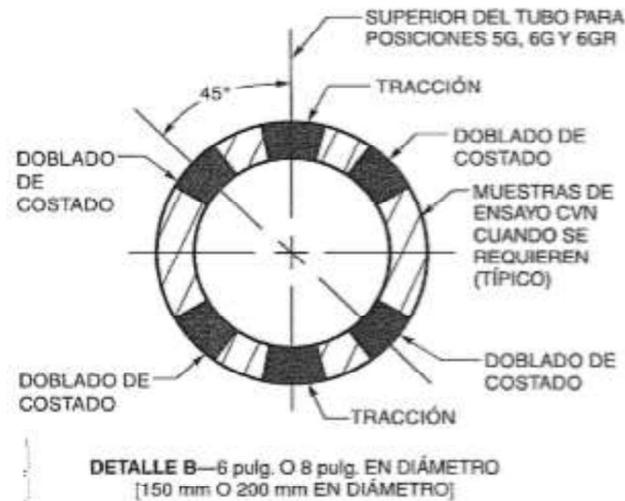
Para realizar los ensayos de doblado y tracción se debe tener en cuenta la distribución de los cortes en la tubería para cada uno de los mismos, esta distribución se encuentra en la norma AWS D1.1 y se muestra en la Figura 2.6.

Figura 2.6. Localización de muestras de ensayo en una tubería.
Fuente: (AMERICAN WELDING SOCIETY, 2010)

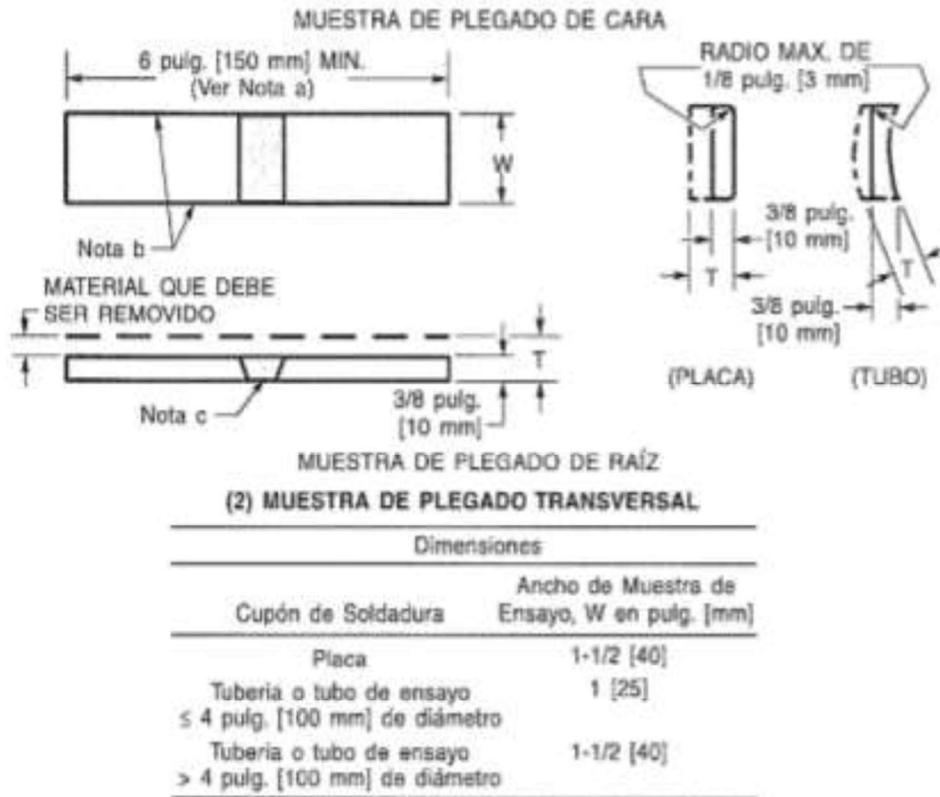
Las dimensiones a las que deben ser cortadas las probetas para el ensayo de doblado de raíz y de cara según la norma AWS D1.1 se presenta en la Figura 2.7.

Figura 2.7. Dimensiones de las probetas de doblado de cara y raíz.
Fuente: (AMERICAN WELDING SOCIETY, 2010)

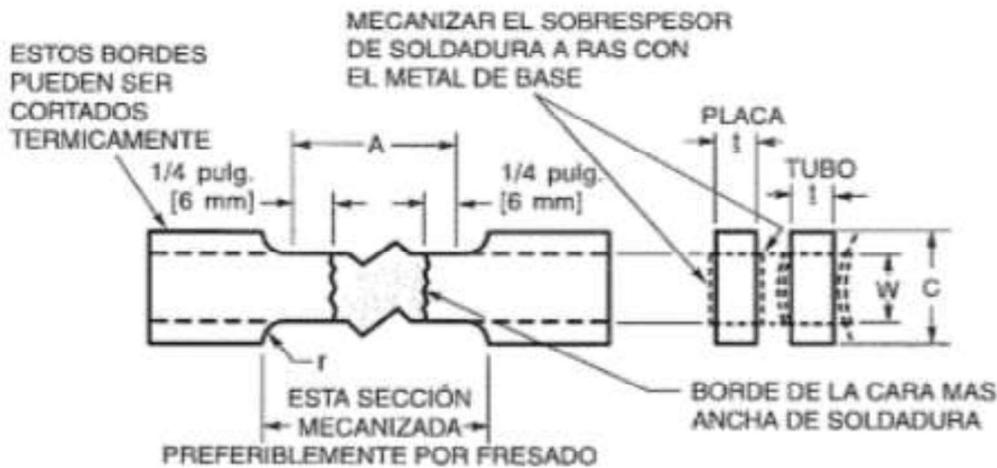
El objetivo de este ensayo es determinar la resistencia máxima que puede soportar el cordón de soldadura antes de su fractura. Las dimensiones y la forma de las probetas se encuentran especificadas en la norma AWS D1.1 para la preparación de las mismas. A continuación, en la Figura 2.8. y Figura 2.9. se presentas las dimensiones en forma general para la construcción de las probetas de tracción.

Figura 2.8. Dimensiones de la probeta de tracción.
Fuente: (AMERICAN WELDING SOCIETY, 2010)

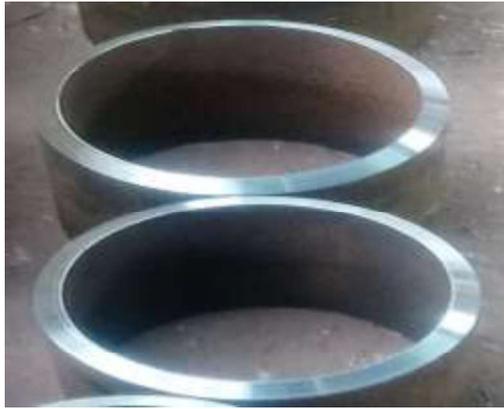
Figura 2.10. Preparación de la junta a soldar.
Fuente: Propia

Una vez que está preparada la junta (Figura 2.10.) y el alambre tubular en la soldadora, se coloca los puentes para unir las dos secciones con un ancho de 3 mm de pie de raíz, como se muestra en la Figura 2.11.

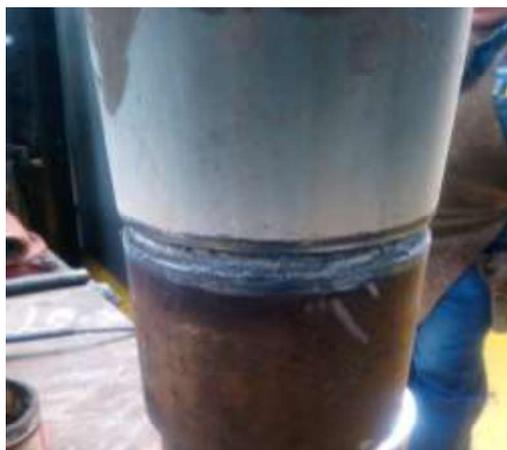
Figura 2.12. Realización de los pases de soldadura.
Fuente: Propia

Se empieza con el primer proceso y alambre tubular autoprottegido, se realiza el pase de raíz con las variables especificadas en el WPS. Se realiza los siguientes pases (Figura 2.12.) teniendo en cuenta los cambios de las variables establecidas en el WPS.

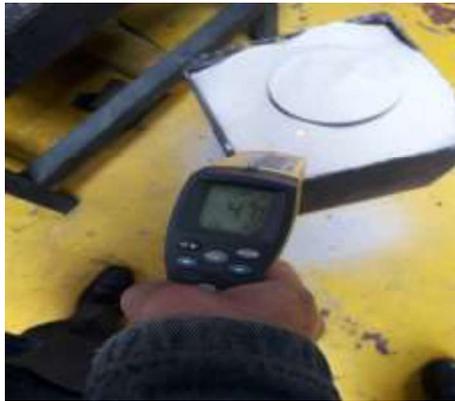
Figura 2.13. Enfriamiento lento en arena.
Fuente: (Propia)

En los procesos tres y cuatro se realiza un enfriamiento lento en arena como se observa en la Figura 2.13., esto para evitar el choque térmico al estar en el medio ambiente. Luego de introducir la tubería en la arena, esta se calienta hasta una temperatura de 100°C. Con este método lo que se logra es evitar microestructuras indeseadas por el enfriamiento brusco, debido a que los granos de la microestructura tienden a formarse de mejor manera por tener más tiempo de enfriamiento.

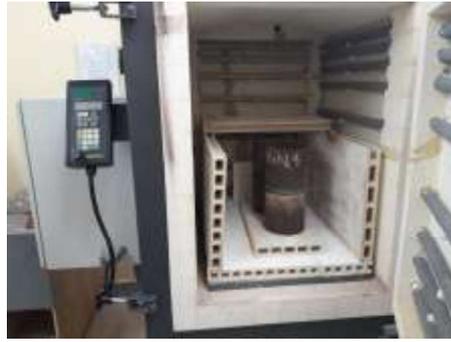
Figura 2.14. Tratamiento térmico de recocido.
Fuente: (Propia)

Finalmente, en el último proceso se realiza un tratamiento térmico (Figura 2.14.), que en este caso es un recocido, el mismo que se lo realiza a una temperatura de 600 °C por el lapso de una hora para luego enfriarlo lentamente en el mismo horno. Con este tratamiento térmico lo que se desea lograr es reducir la martensita, para obtener una soldadura más dúctil y por ende menos frágil.

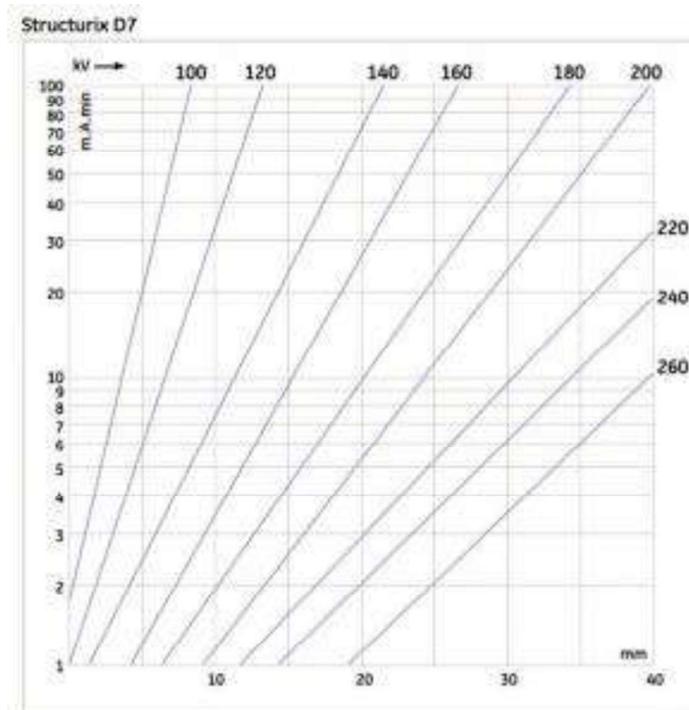
La película con la que se va a radiografiar las probetas es la Structurix D7, en la Figura 2.15. se observa datos como espesor de la probeta a radiografiar, intensidad de corriente y voltaje necesario, el cual se determina con el espesor y la intensidad de la corriente que se va a usar. En nuestro caso, el voltaje necesario es de 140 kV.

Figura 2.15. Datos de exposición de la película STRUCTURIX D7.
Fuente: (Ilog, 2018)

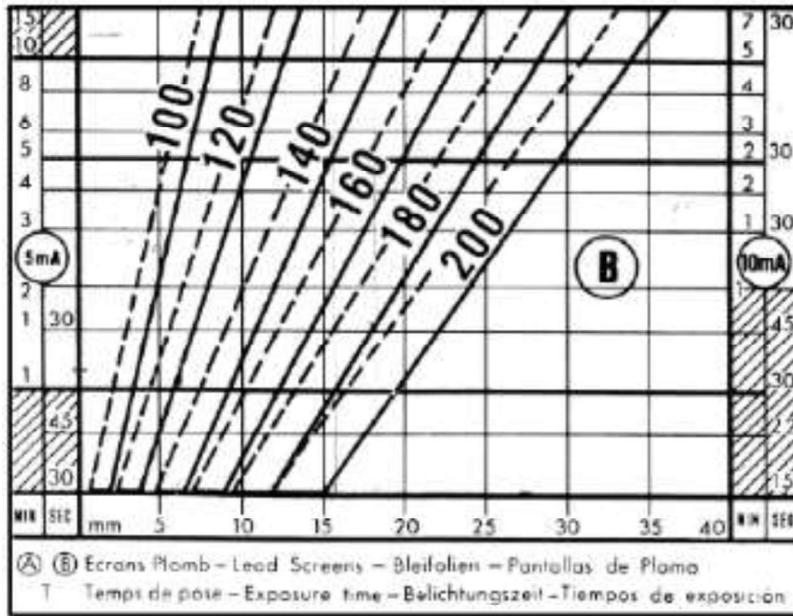
La Figura 2.16. muestra el diagrama de operación del equipo de rayos X del laboratorio, el mismo que determina el tiempo de exposición de las probetas a radiografiar dependiendo del espesor, intensidad de corriente y el voltaje que se va a usar.

Figura 2.16. Diagrama de operación de la máquina de rayos X.
Fuente: (Balteau, 1970)

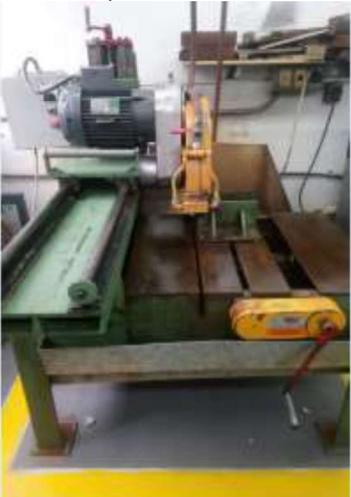
Tabla 2.7. Especificaciones técnicas de la cortadora.

EQUIPO:	Cortadora
	MODELO:	TF-4288BC
	MARCA:	Lincoln
	VOLTAJE:	230/460 V
	POTENCIA:	10 HP
	MEDIO DE ENFRIAMIENTO:	Agua

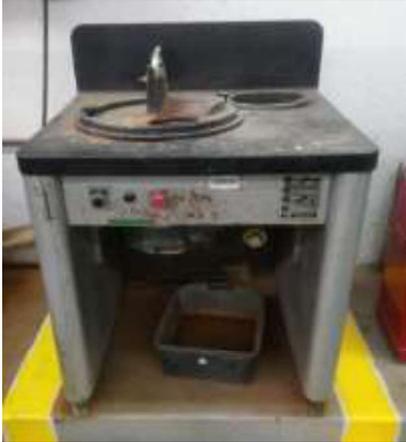
Tabla 2.8. Especificaciones técnicas de la desbastadora.

EQUIPO:	Desbastadora
	MODELO:	121-OM-84
	MARCA:	Bueheler
	VOLTAJE:	110V
	POTENCIA:	1HP
	MEDIO DE ENFRIAMIENTO:	Agua

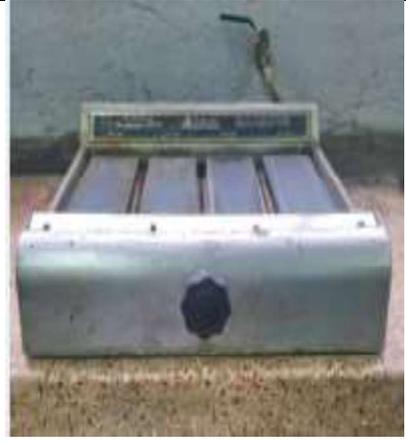
Tabla 2.9. Especificaciones técnicas del banco de desbaste fino.

EQUIPO:	Banco de desbaste
	MODELO:	39-1470-AB
	MARCA:	Bueheler
	ABRASIVO:	240,320,400,600, 1200
	MEDIO DE ENFRIAMIENTO:	Agua

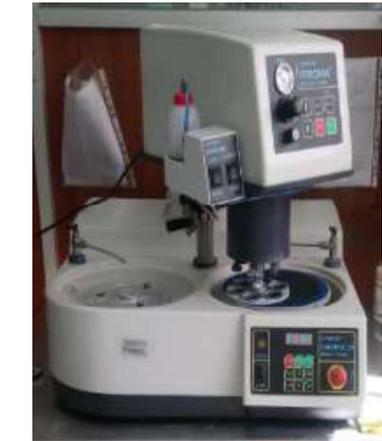
Tabla 2.10. Especificaciones técnicas de la pulidora automática.

EQUIPO:	Pulidora automática
	MODELO:	N20161074
	MARCA:	Forcipol 2V- Forcimat
	VOLTAJE:	220v
	POTENCIA:	100 W
	MEDIO DE FUNCIONAMIENTO:	Agua

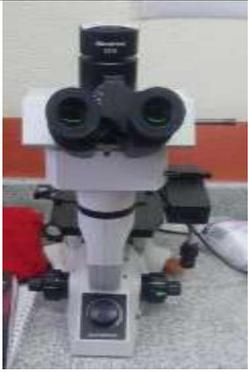
Tabla 2.11. Especificaciones técnicas del microscopio metalográfico.

EQUIPO:	Microscopio Metalográfico
	MODELO:	IM 7200
	MARCA:	Meiji
	LENTEs:	E50X, E100X, E200X, E500X, E1000X
	SOFTWARE METALOGRAFICO:	Pax-it

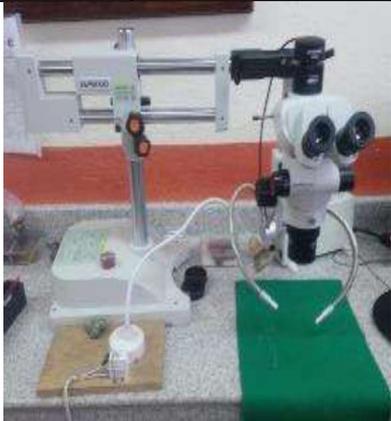
Tabla 2.12. Especificaciones técnicas del microscopio estereoscópico.

EQUIPO	Microscopio Estereoscópico
	MODELO	EMZ-13 TR
	MARCA	Meiji
	LENTEs	10 X - 70X
	SOFTWARE METALOGRAFICO	Pax-it

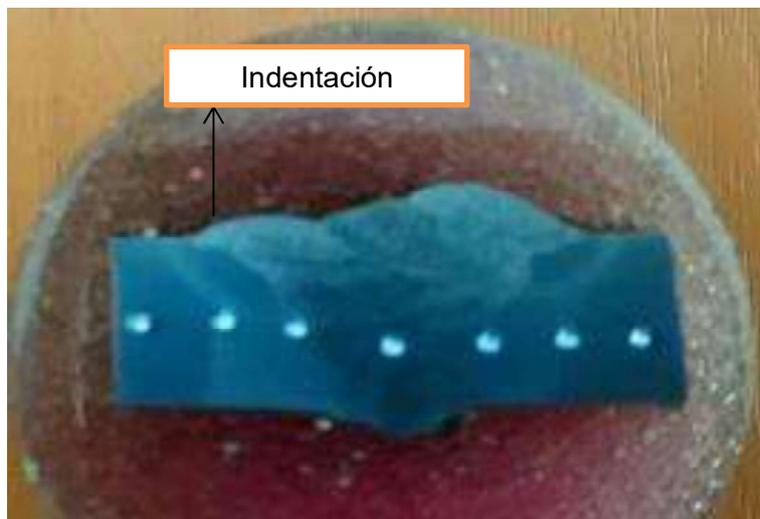
Se empieza realizando las mediciones desde el material base que se encuentra en un extremo de la probeta, las siguientes mediciones se las realiza en el límite de cada zona y terminar en el centro del cordón de soldadura. Esta distancia depende de la probeta que se va a ensayar, ya que cada uno tiene diferente tamaño de cordón y zona afectada por el calor.

Figura 2.18. Mapeo de dureza de la probeta
Fuente: (Propia)

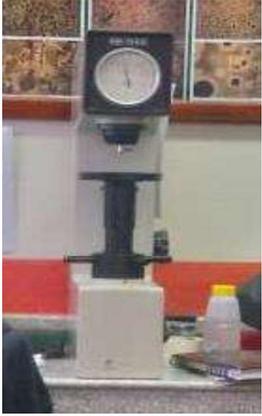
Tabla 2.13. Especificaciones técnicas del durómetro.

EQUIPO	Durómetro
	MODELO	HR-150A
	MARCA	Hardrocker
	ESCALAS DE MEDICIÓN	Rockwell A Rockwell B Rockwell C
	MODO DE CONTROL DE CARGA	Sistema hidráulico amortiguado
	CARGA MÍNIMA	10Kgf
	CARGA MÁXIMA:	60,100,150 Kgf
	MODO DE APLICACIÓN DE CARGA	Sistemas de pesos muertos

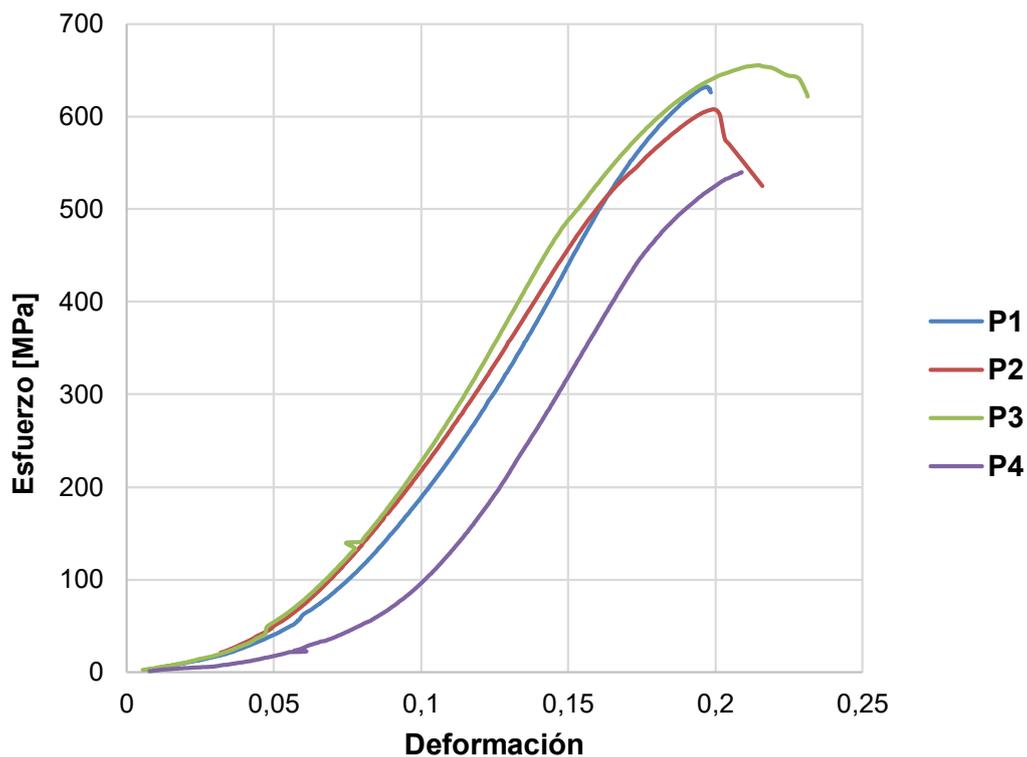
En la Figura 3.1. se observa que la probeta P3 tiene mayor resistencia a la tracción y porcentaje de deformación que las otras tres probetas, debido a que se realizó un precalentamiento y enfriamiento lento. En la probeta P4 se realizó un tratamiento térmico una vez finalizado el proceso de soldadura, debido a este tratamiento de postsoldadura y a que la probeta tiene defectos detectados en la radiografía, el ensayo de tracción llegó al valor de 480 MPa, siendo este el menor valor de resistencia a la tracción de todas las probetas.

Figura 3.1. Esfuerzo vs Deformación (alambre tubular autoprotegido).
Fuente: (Propia)

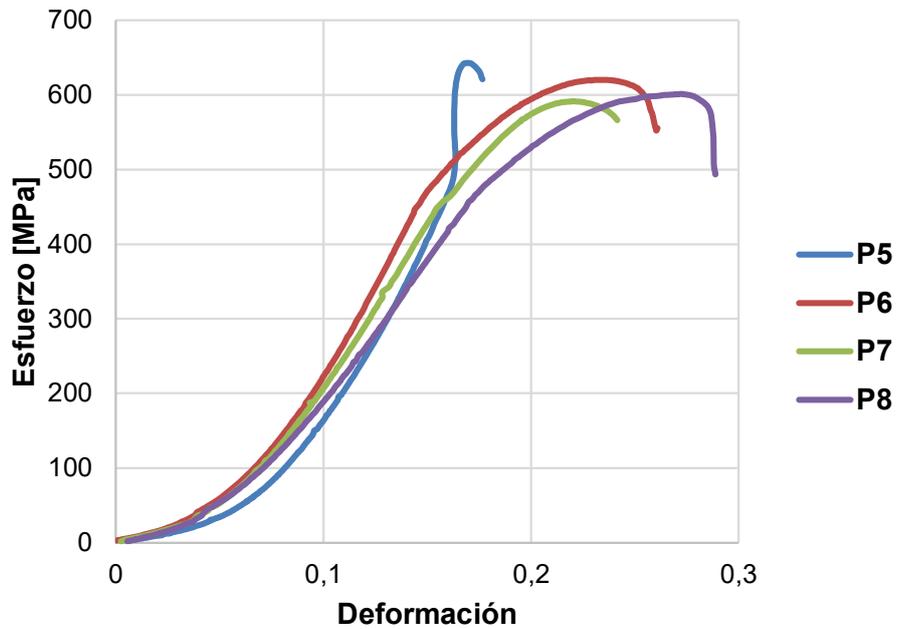
De acuerdo a la Figura 3.2. la probeta P8 es la que tiene mayor porcentaje de deformación de todas, debido a que tiene los procesos de precalentamiento, enfriamiento lento y tratamiento térmico de recocido.

Figura 3.2. Esfuerzo vs Deformación (alambre tubular y gas de protección).
Fuente: (Propia)

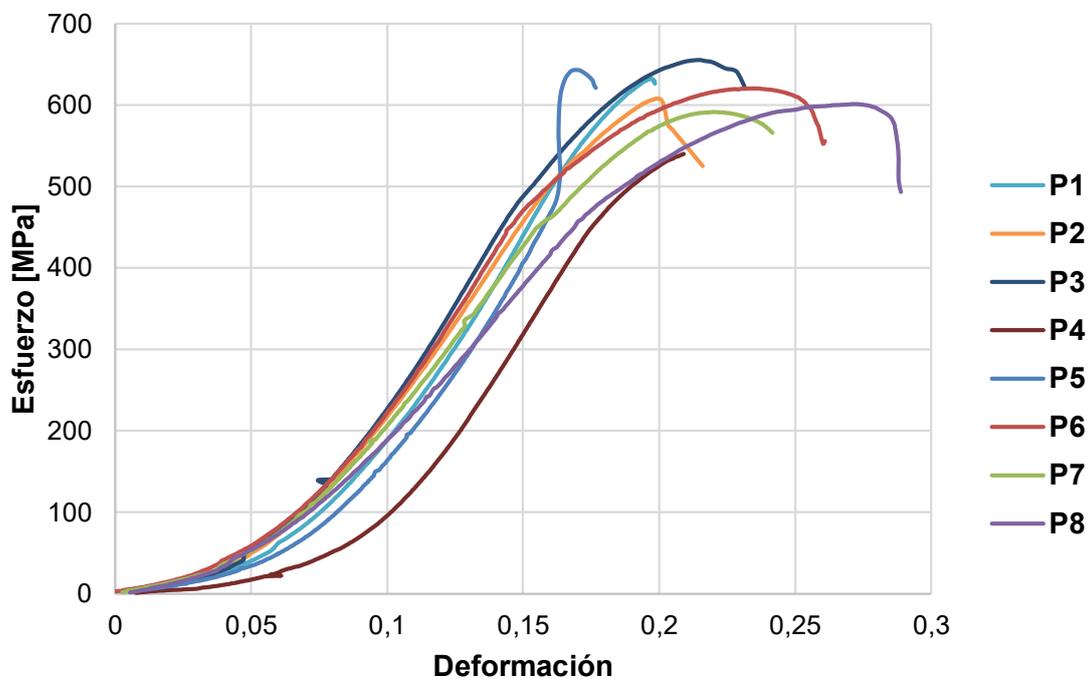
Por último, la Figura 3.3. sirve para realizar un análisis comparativo de las probetas de los dos tipos de proceso de soldadura, las probetas soldadas con alambre tubular y gas de protección (CO₂) tienen menor resistencia a la tracción y mayor porcentaje de deformación que las probetas soldadas con alambre tubular autoprotegido.

Figura 3.3. Esfuerzo vs Deformación (todas las probetas).
Fuente: (Propia)

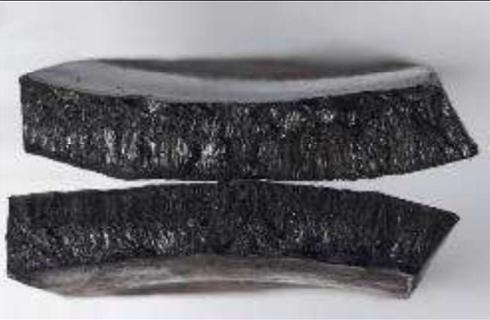
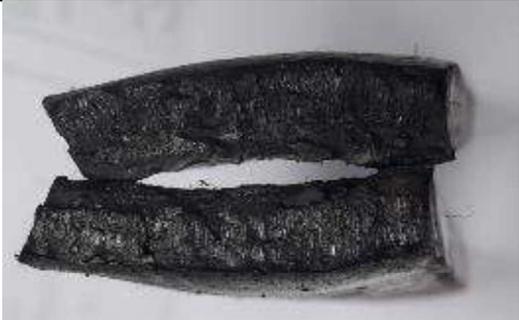
Ensayo de doblado de la probeta soldada P1	
Doblado de Raíz	Doblado de Cara

P1.1: Fractura total de la probeta por falta de ductilidad en la junta soldada	P1.1: Fractura total de la probeta por falta de ductilidad en la junta soldada

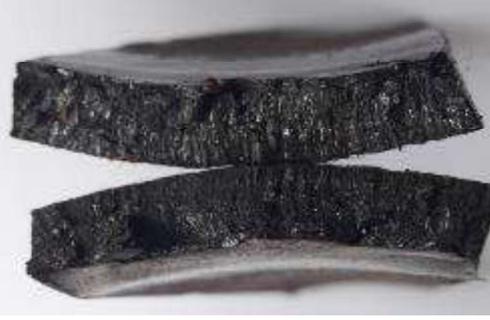
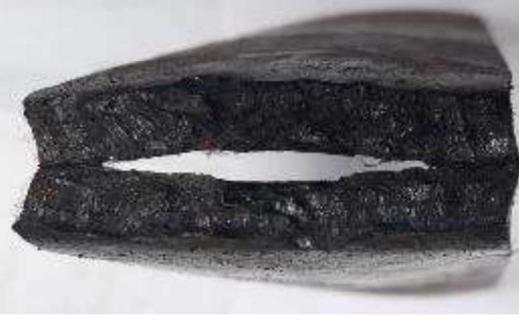
P1.2: Fractura total de la probeta por falta de ductilidad en la junta soldada	P1.2: Fractura total de la probeta por falta de ductilidad en la junta soldada

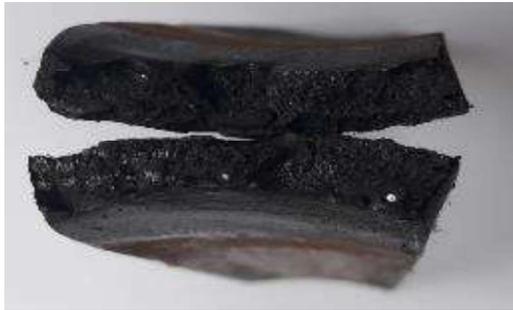
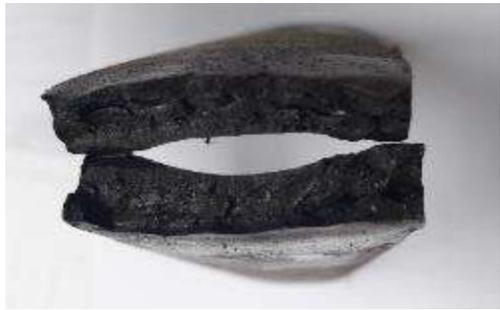
P2.1: Fractura total de la probeta por falta de ductilidad en la junta soldada	P2.1: Fractura total de la probeta por falta de ductilidad en la junta soldada

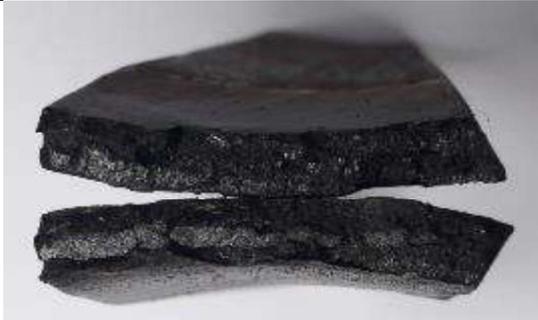
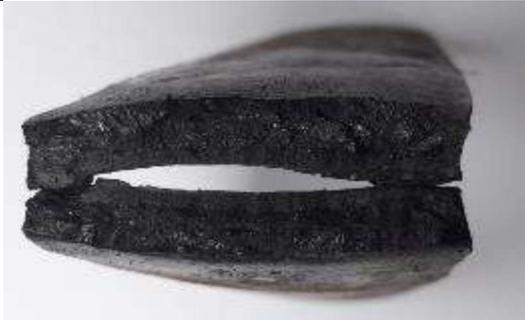
P2.2: Fractura total de la probeta por falta de ductilidad en la junta soldada	P2.2: Fractura total de la probeta por falta de ductilidad en la junta soldada

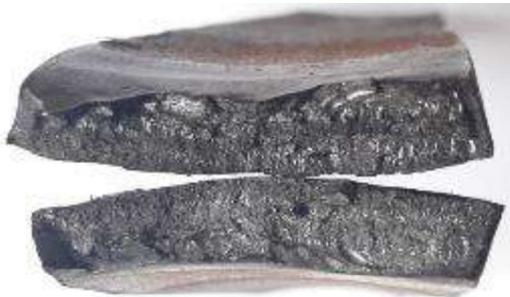
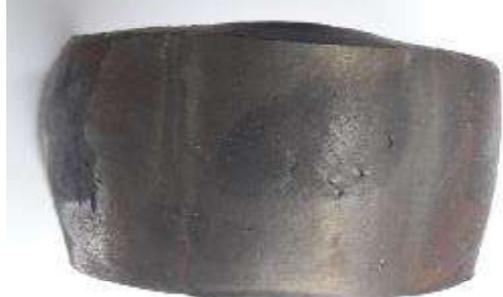
P3.1: Fractura total de la probeta por falta de ductilidad en la junta soldada	P3.1: Discontinuidades de 3,26; 1,4 y 0,86 mm

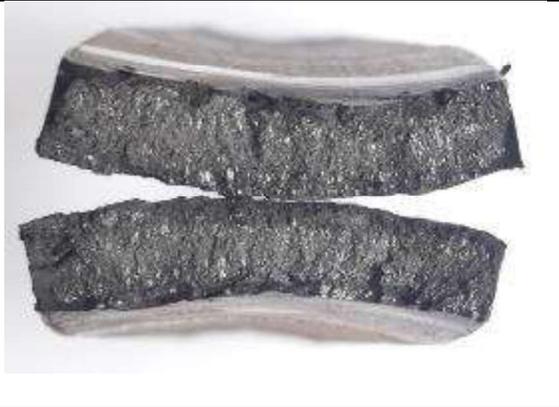
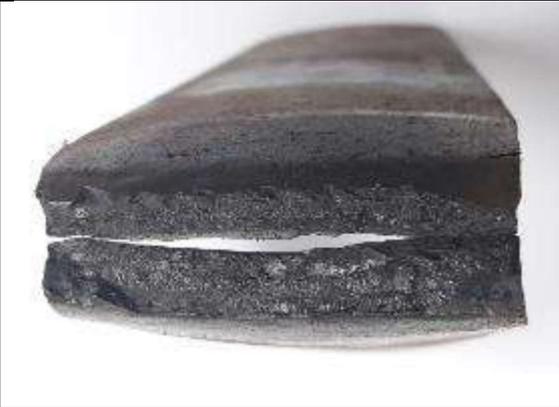
P3.2: Fractura total de la probeta por falta de ductilidad en la junta soldada	P3.2: Fractura total de la probeta por falta de ductilidad en la junta soldada

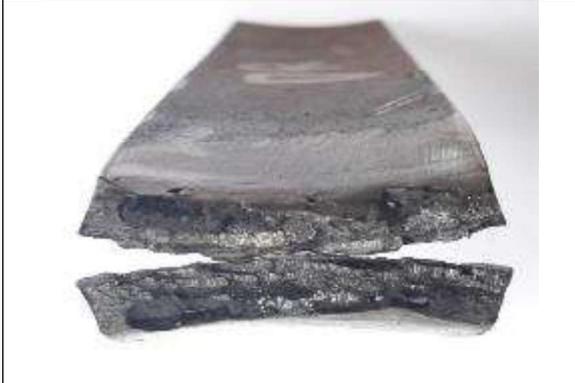
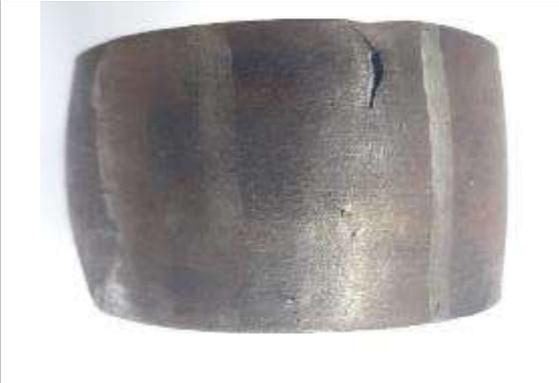
P4.1: Fractura total de la probeta por falta de ductilidad en la junta soldada	P4.1: Discontinuidades de 9,4 y 0,84 mm

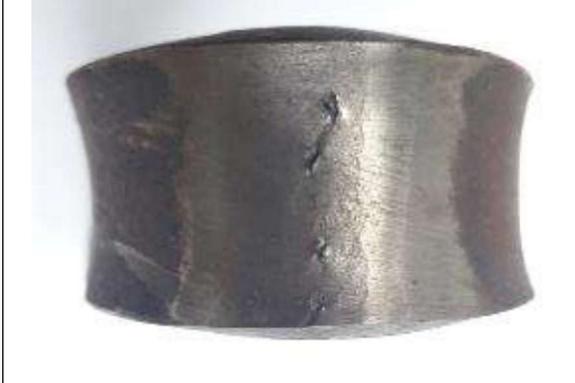
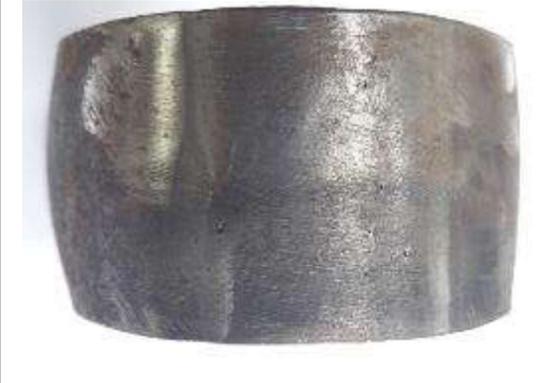
P4.2: Discontinuidades de 0,54; 0,85 y 1,1 mm	P4.2: Discontinuidades de 0,54; 0,85 y 1,1 mm

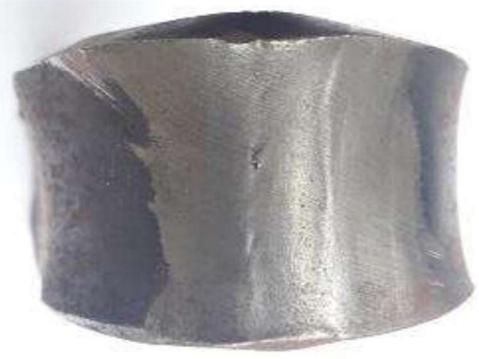
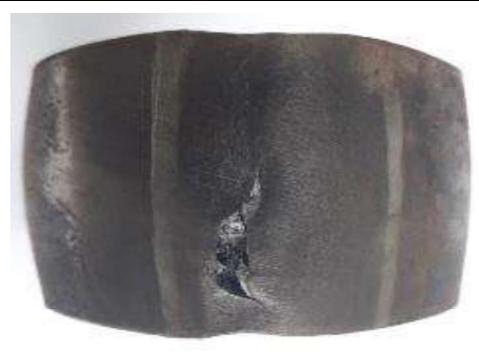
Tabla 3.11. Resultados del ensayo de doblado de la probeta P5.

P5.1: Discontinuidades de 2,89 mm	P5.1: Discontinuidades de 14,87 mm

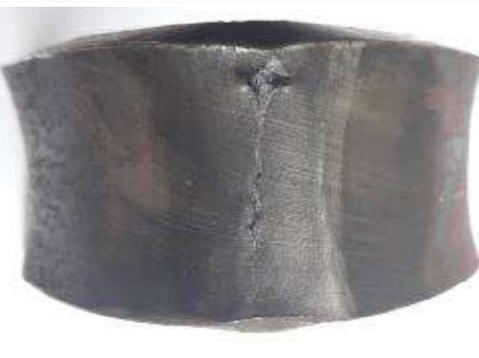
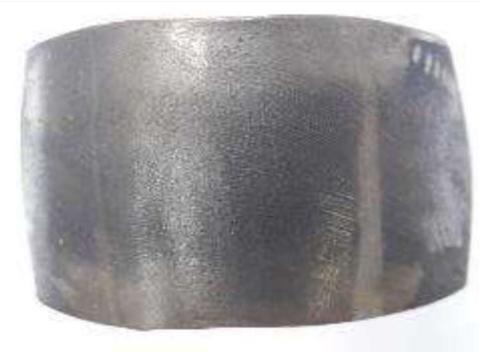
P5.2: Discontinuidades de 20,58 mm	P5.2: No hay discontinuidades

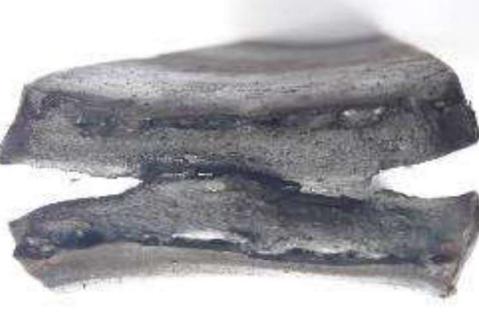
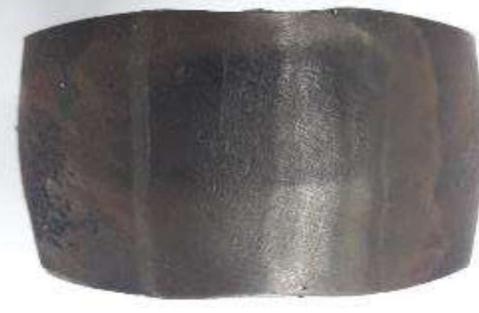
P6.1: Fractura total de la probeta por falta de ductilidad en la junta soldada	P6.1: Discontinuidades de 0,56 mm

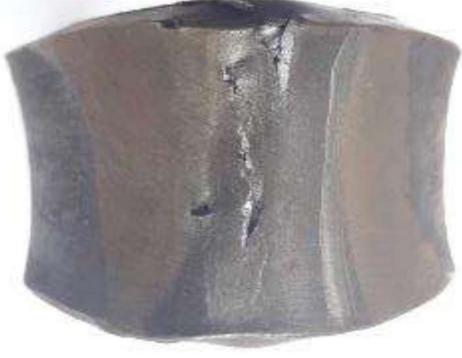
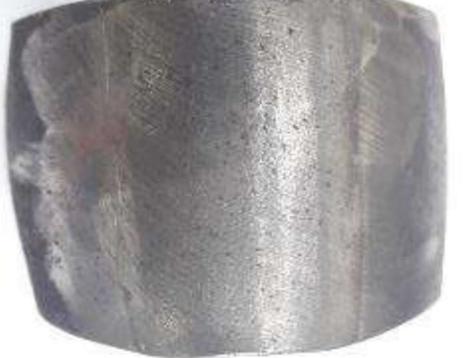
P6.2: Discontinuidades de 12,22 mm	P6.2: No hay discontinuidades

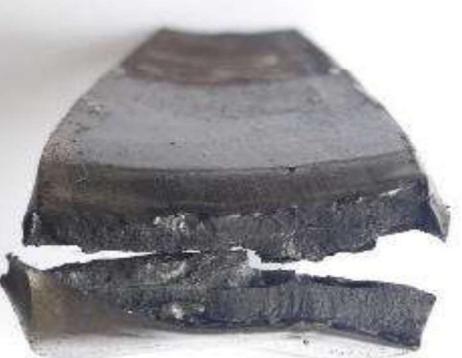
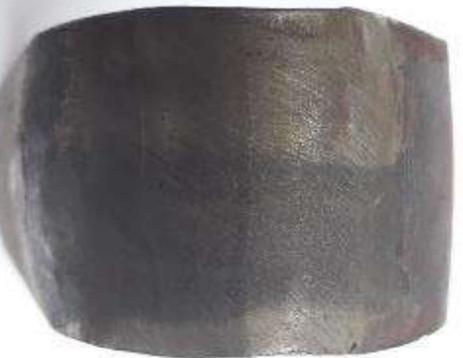
P7.1: Fractura total de la probeta por falta de ductilidad en la junta soldada	P7.1: Discontinuidades de 1,12 y 3,87 mm

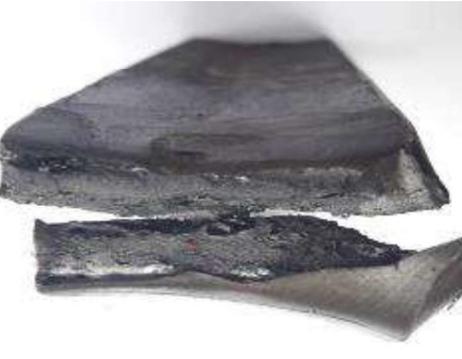
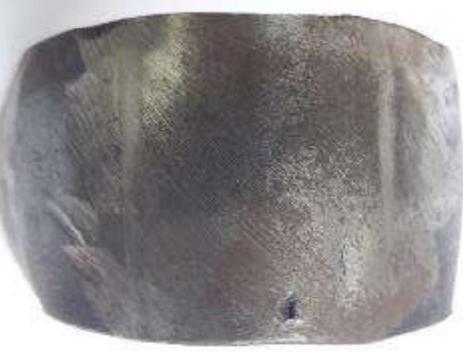
P7.2: Fractura total de la probeta por falta de ductilidad en la junta soldada	P7.2: Discontinuidades de 2,84 y 4,98 mm

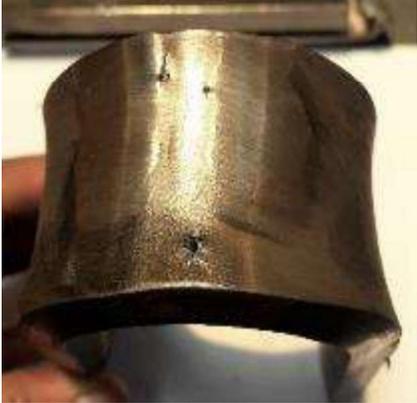
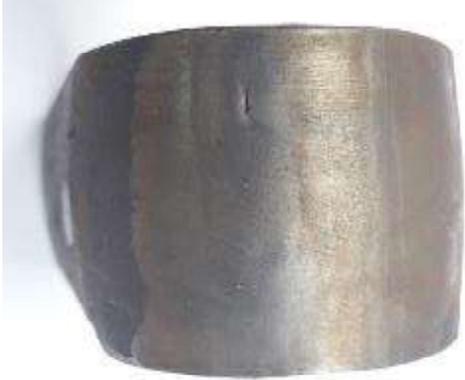
Tabla 3.14. Resultados del ensayo de doblado de la probeta P8.

<p>P8.1: Discontinuidades de 5,89; 3,22 y 1,06 mm</p>	<p>P8.1: Discontinuidades de 1,9 mm</p>

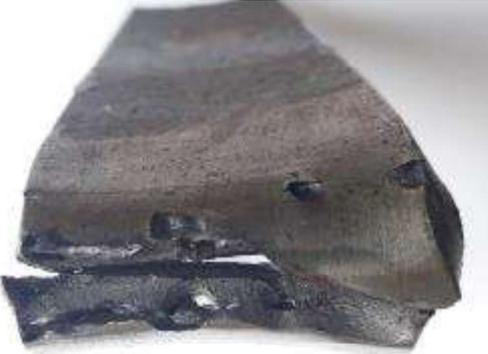
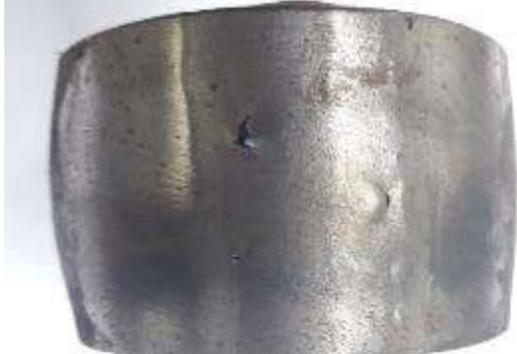
<p>P8.2: Fractura total de la probeta por falta de ductilidad en la junta soldada</p>	<p>P8.2: Discontinuidades de 4,24; 2,23 y 0,80 mm</p>

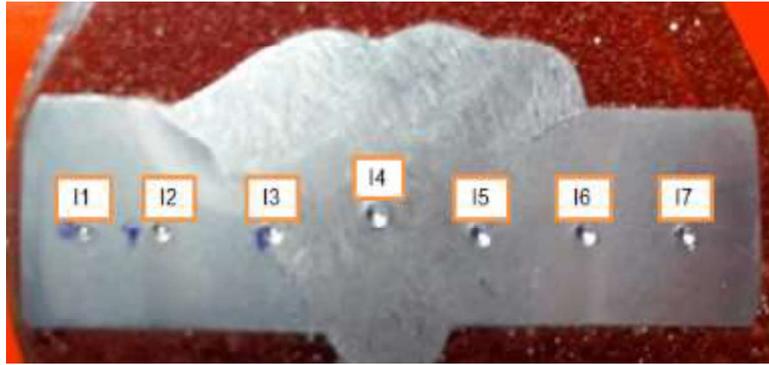
Figura 3.4. Indentaciones de la junta soldada.
Fuente: (Propia)

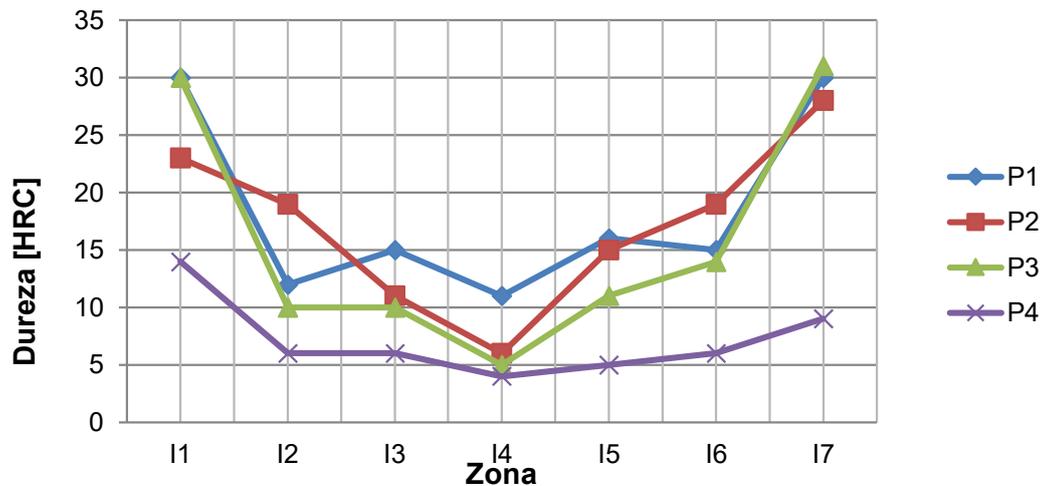
Figura 3.5. Indentaciones de las juntas soldadas con alambre tubular autoprotegido.
Fuente: (Propia)

Las probetas P1 y P5, al no tener ningún proceso durante la soldadura y postsoldadura, los valores de durezas mostradas en la Figura 3.5. y Figura 3.6., respectivamente, son los más altos que el resto de probetas soldadas. De igual manera los valores de resistencia a la tracción de estas dos probetas son altos, esto se debe a la formación de martensita revenida en el cordón de soldadura, ya que la misma otorga alta dureza y resistencia mecánica a la soldadura, lo que ocasiona que la junta soldada se vuelva frágil y tienda a la fisura y agrietamiento, la presencia de bainita también es responsable de la fragilidad en estas probetas.

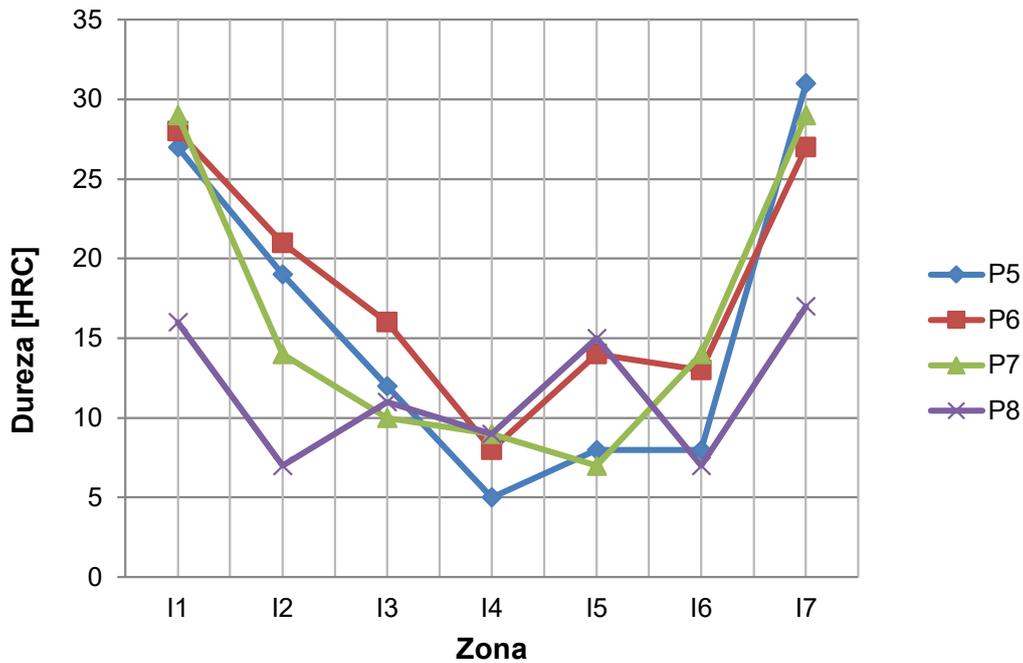
Figura 3.6. Indentaciones de las juntas soldadas con alambre tubular y gas de protección.
Fuente: (Propia)

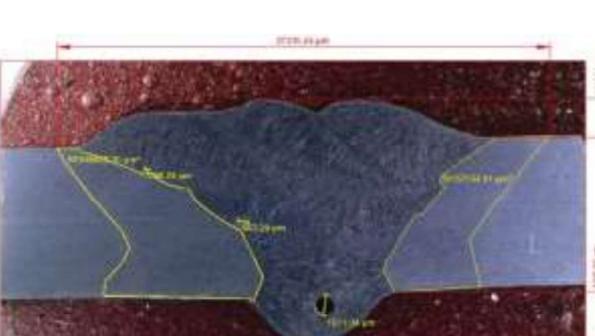
<p>La ZAC: 27,23 mm.</p> <p>Área de la ZAC: 94,5mm².</p> <p>Sobremonta: 2,39 mm</p> <p>La raíz: 3,2 mm</p> <p>Poro: 1,37 mm</p>
