ESCUELA POLITÉCNICA NACIONAL

ANÁLISIS DE SOLDABILIDAD Y PROPIEDADES MECÁNICAS DE UNA TUBERÍA DE REVESTIMIENTO (CASING) EN JUNTAS SOLDADAS CON EL PROCESO FCAW INNERSHIELD Y OUTERSHIELD

TRABAJO DE TITULACIÓN PREVIO A LA OBTENCIÓN DEL TÍTULO DE
INGENIERO MECÁNICO

Quito, febrero 2020

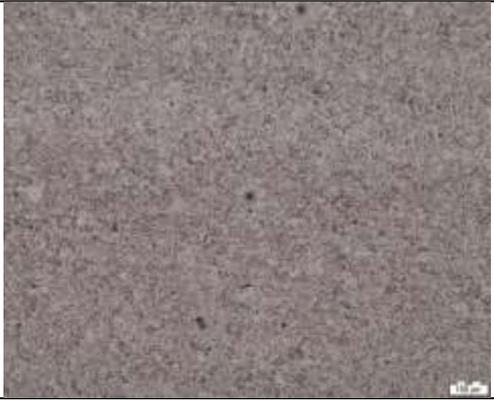
Tabla 3.18. Análisis micrográfico de la probeta 1.

Microestructura del metal base con un aumento de 100x	Microestructura del metal base con un aumento de 500x cuya microestructura es martensita revenida
Interfase

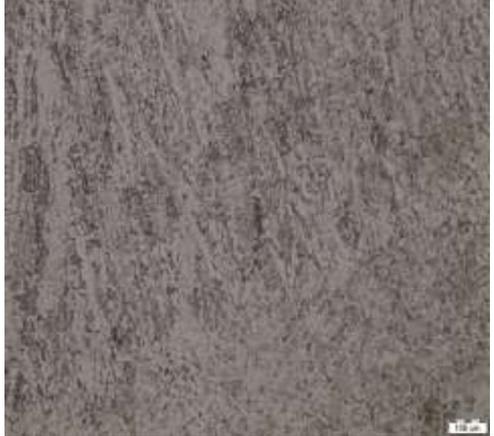
Microestructura del material de aporte con un aumento de 100x	Microestructura del material de aporte con un aumento de 500x en donde la microestructura que se observa formación de martensita revenida y ferrita

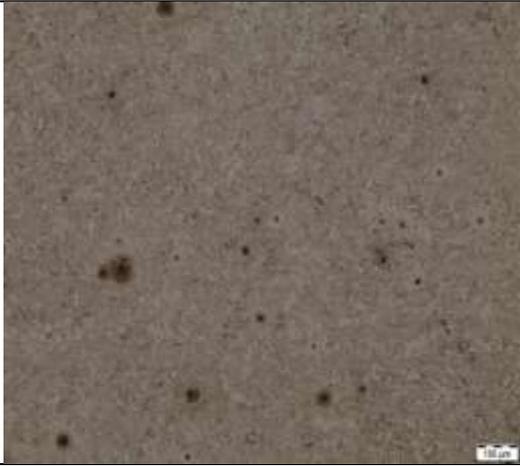
Id	Probeta 2	
Metal base

Microestructura del metal base con un aumento de 100x	Microestructura del metal base con un aumento de 500x cuya microestructura es martensita revenida y segregaciones
Interfase

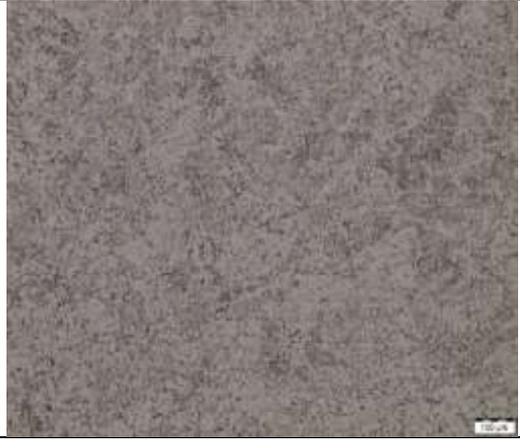
Microestructura del material de aporte con un aumento de 100x	Microestructura del material de aporte con un aumento de 500x cuya microestructura observada es martensita y ferrita

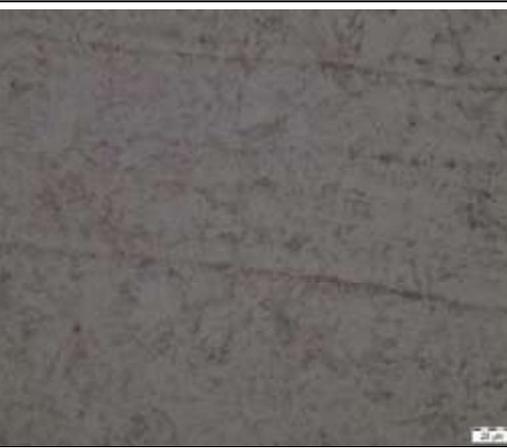
Tabla 3.20. Análisis micrográfico de la probeta 3.

<p>Microestructura del metal base con un aumento de 100x</p>	<p>Microestructura del metal base con un aumento de 500x, se observa microestructura martensita revenida</p>
Interfase

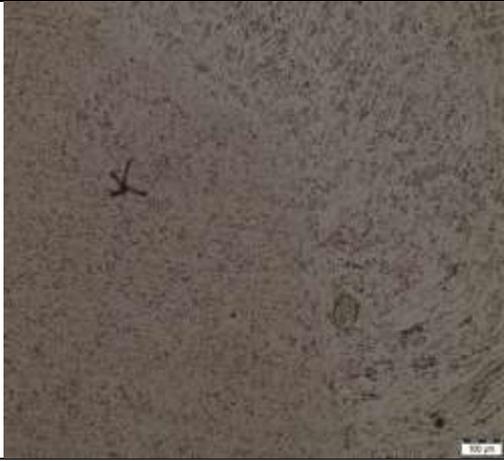
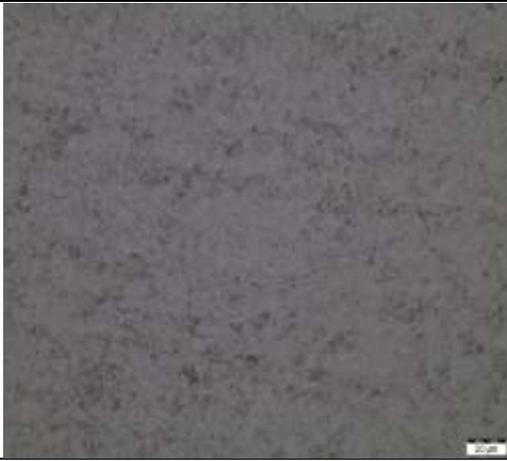
<p>Microestructura de la interfase con un aumento de 100x</p>	<p>Microestructura de la interfase con un aumento de 500x, presenta martensita revenida</p>
Material de aporte

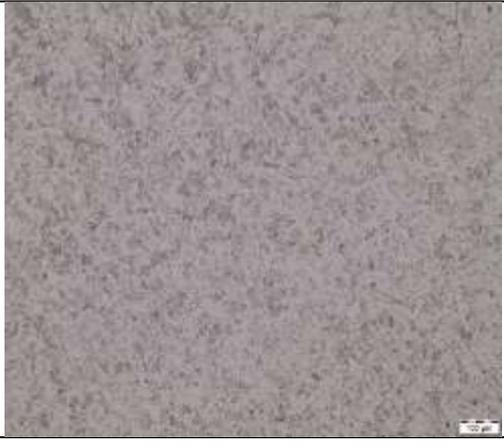
<p>Microestructura del material de aporte con un aumento de 100x</p>	<p>Microestructura del material de aporte con un aumento de 500x donde se observa ferrita</p>

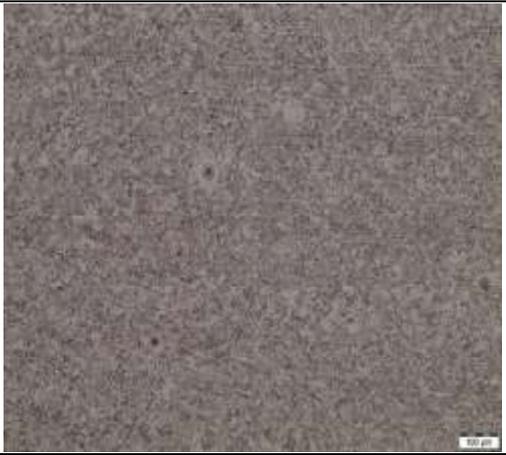
Tabla 3.21. Análisis micrográfico de la probeta 4.

<p>Microestructura del metal base con un aumento de 100x</p>	<p>Microestructura del metal base con un aumento de 500x, presenta como microestructuras martensita revenida</p>
Interfase

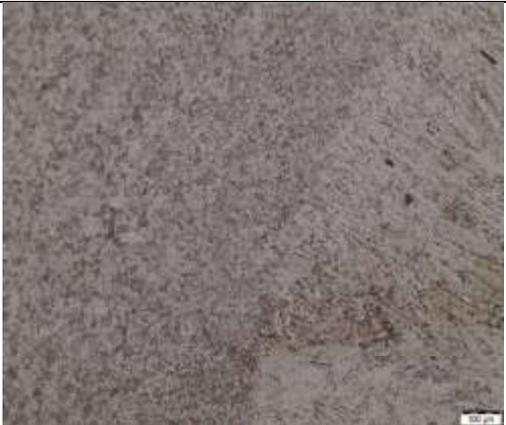
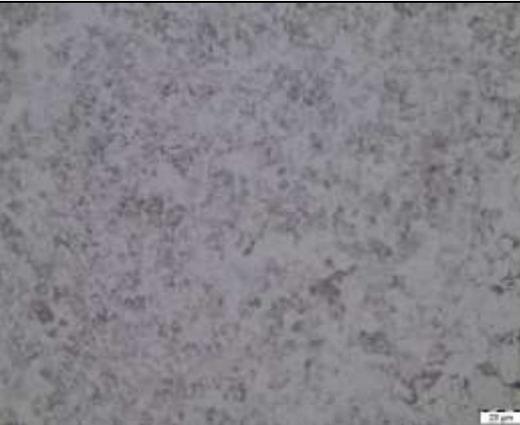
<p>Microestructura de la interfase con un aumento de 100x</p>	<p>Microestructura de la interfase con un aumento de 500x cuya microestructura es ferrita y martensita revenida afectada por la temperatura del proceso de soldadura</p>
Material de aporte

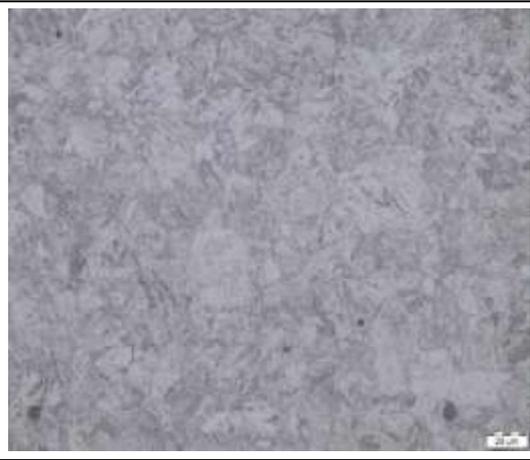
<p>Microestructura del metal base con un aumento de 100x</p>	<p>Microestructura del metal base con aumento de 500x, presenta microestructura de martensita revenida</p>
Interfase

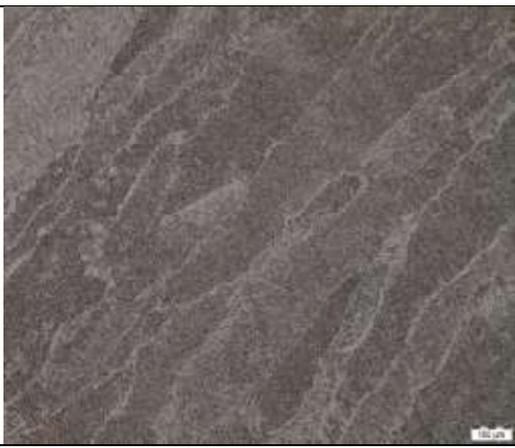
<p>Microestructura del material de aporte con un aumento de 100x</p>	<p>Microestructura del material de aporte con un aumento de 500x cuya microestructura es ferrita</p>

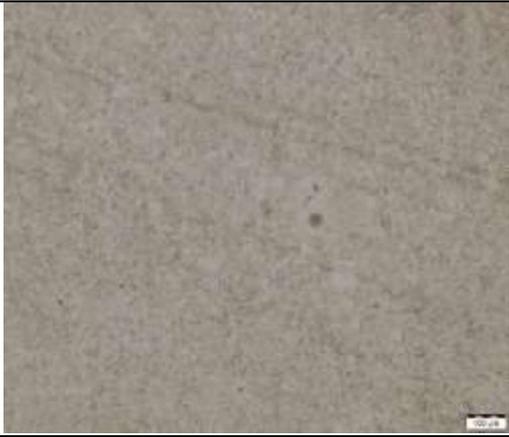
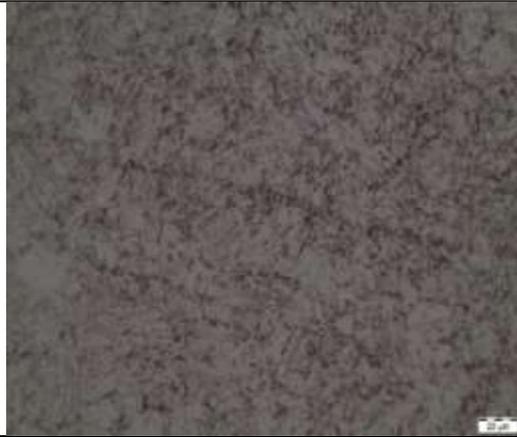
Tabla 3.23. Análisis micrográfico de la probeta 6.

<p>Microestructura del metal base con un aumento de 100x</p>	<p>Microestructura del metal base con un aumento de 500x, presentando martensita revenida</p>
Interfase

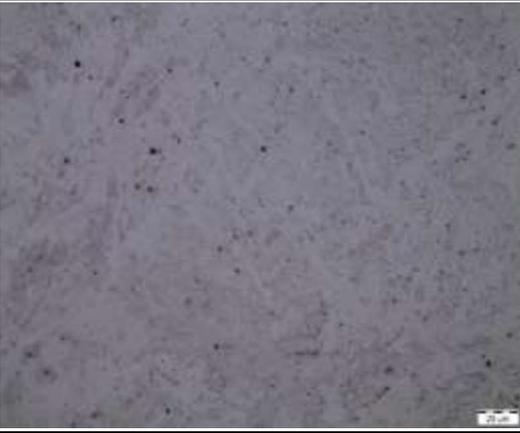
<p>Microestructura del material de aporte con un aumento de 100x</p>	<p>Microestructura del material de aporte con un aumento de 500x cuya microestructura es ferrita</p>

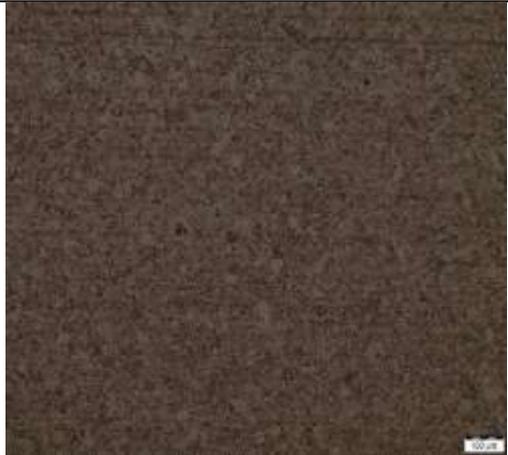
Tabla 3.25. Análisis micrográfico de la probeta 8.

<p>Microestructura del metal base con un aumento de 100x</p>	<p>Microestructura del metal base con un aumento de 500x, presenta martensita revenida, también se tiene presencia de inclusiones de cobre</p>
Interfase

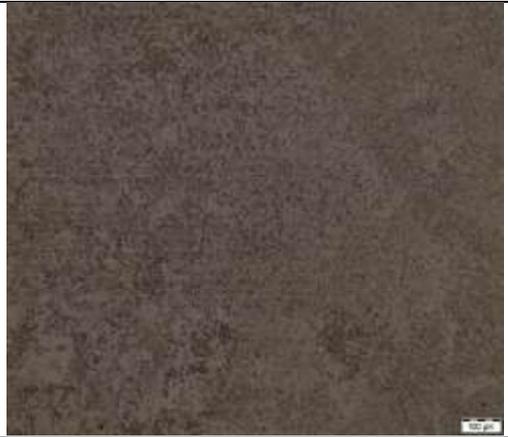
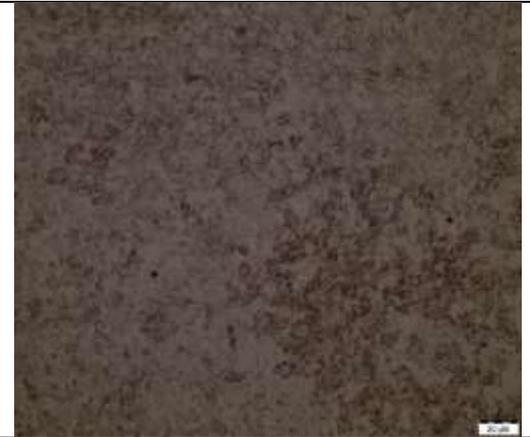
<p>Microestructura de la interfase con un aumento de 100x</p>	<p>Microestructura de la interfase con un aumento de 500x cuya microestructura es ferrita y martensita revenida</p>
Material de aporte

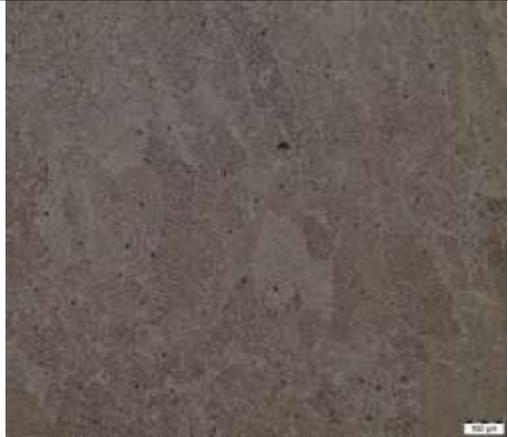
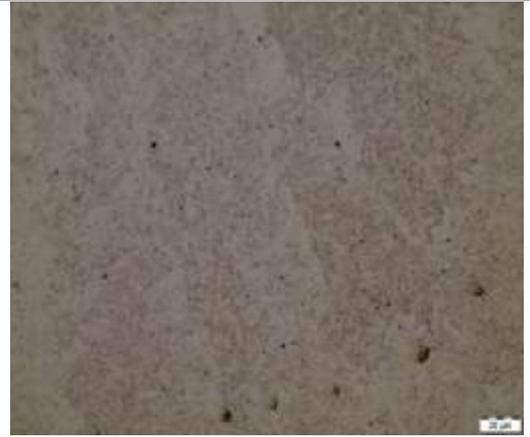
<p>Microestructura del material de aporte con un aumento de 100x</p>	<p>Microestructura del material de aporte con aumento de 500x donde se observa ferrita e inclusiones de cobre</p>

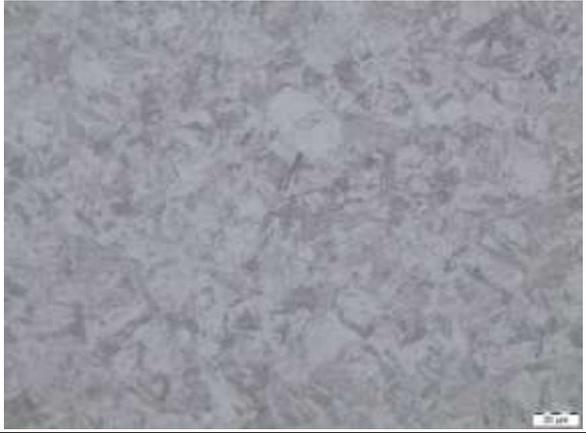
Microestructura del metal base con un aumento de 100x	Micrografía del material base con aumento de 500x, donde se observa microestructura martensítica revenida

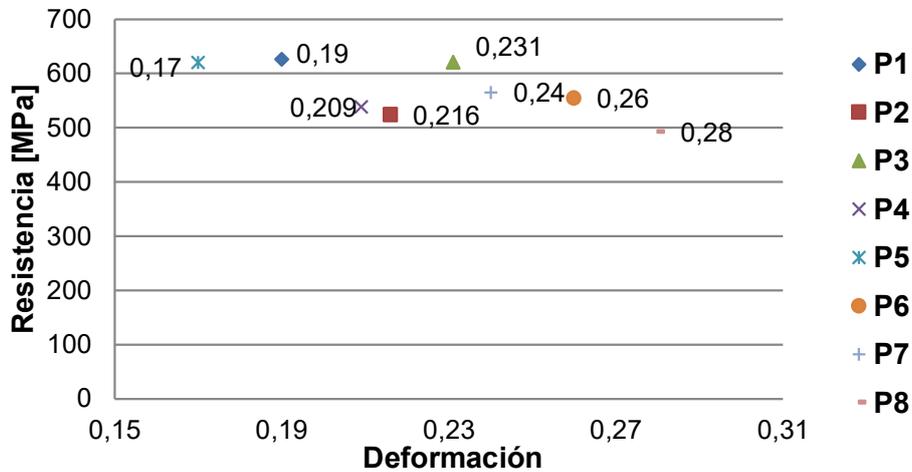
Figura 3.7. Resistencia última a la tracción vs deformación.
Fuente: (Propia)

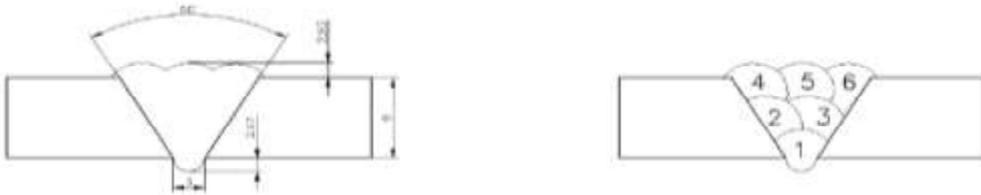
Artículo III. Metal Base Especificación: API 5CT Grado: P110 Diámetro: 139.7 mm (5.5 in) Espesor: 9.5 mm (3/8 in)			Artículo V. Posición de soldadura Posición de soldadura: 2G Plancha <input type="checkbox"/> Tubería <input checked="" type="checkbox"/> Técnica: Un pase <input type="checkbox"/> Varios pases <input checked="" type="checkbox"/>					
Artículo IV. Material de Aporte Diámetro: 1,2 mm Denominación AWS: E71T-11 Casa comercial: KISWEL Especificación AWS: A5.20			Temperatura de precalentamiento: 200 [°C] Temperatura entre pases: 200 [°C]					
Artículo VI. Gas Protector Tipo: --- Caudal: ---			Artículo VII. Notas Enfriamiento lento en arena sílice					
Detalle de la Junta

No. de pases	Electrodo		Corriente		Tensión de trabajo [Volios]	Velocidad de avance [mm/min]	Técnica de soldadura	
	Clase	Diámetro [mm]	Tipo y polaridad	Intensidad [Amperios]			Oscilado	Recto
1	E71T-11	1,2	DC+	88,5	13,2	61,98	x

2	E71T-11	1,2	DC+	140	16	122,93	x	
3	E71T-11	1,2	DC+	140	17,2	109,72	x	
4	E71T-11	1,2	DC+	140	17,2	185,96	x	
5	E71T-11	1,2	DC+	145	17,2	127,95	x	
6	E71T-11	1,2	DC+	145	16,9	179,13	x

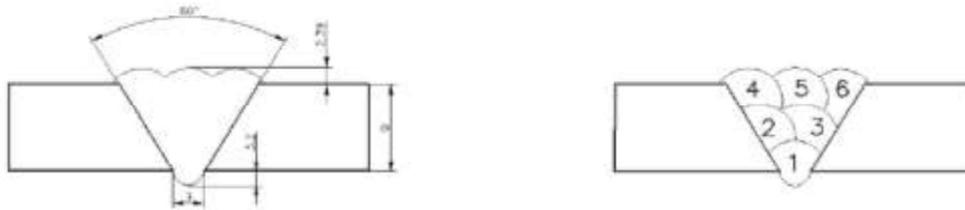
Detalle de la Junta

Artículo III. Metal Base Especificación: API 5CT Grado: P110 Diámetro: 139,7 mm (5,5 in) Espesor: 9,5 mm (3/8 in)	Artículo V. Posición de soldadura Posición de soldadura: 2G Plancha: <input type="checkbox"/> Tubería <input checked="" type="checkbox"/> Técnica: Un pase <input type="checkbox"/> Varios pases <input checked="" type="checkbox"/>
Artículo IV. Material de Aporte Diámetro: 1,2 mm Denominación AWS: E71T-11 Casa comercial: KISWEL Especificación AWS: A5.20	Temperatura de precalentamiento: 200 [°C] Temperatura entre pases: 200[°C]
Artículo VI. Gas Protector Tipo: --- Caudal: ---	Artículo VII. Notas Enfriamiento lento en arena sílice Tratamiento térmico de recocido en horno a 600[°C] por una hora y enfriamiento en el mismo horno

No. de pases	Electrodo		Corriente		Tensión de trabajo [Voltios]	Velocidad de avance [mm/min]	Técnica de soldadura	
	Clase	Diámetro [mm]	Tipo y polaridad	Intensidad [Amperios]			Oscilado	Recto
1	E71T-11	1,2	DC+	95,5	13,5	53,19	x	
2	E71T-11	1,2	DC+	130	16	96,45	x	
3	E71T-11	1,2	DC+	139	17,8	107,3	x	
4	E71T-11	1,2	DC+	139	17	144,84	x	
5	E71T-11	1,2	DC+	139	17	144,84	x	
6	E71T-11	1,2	DC+	139	17	171,43	x
