ESCUELA POLITÉCNICA NACIONAL

CARACTERIZACIÓN DEL RECUBRIMIENTO CON ELECTRODO B-83 SOBRE ACERO DÚPLEX 2205.

TRABAJO DE TITULACIÓN PREVIO A LA OBTENCIÓN DEL TÍTULO DE INGENIERO MECÁNICO

Quito, Abril 2020

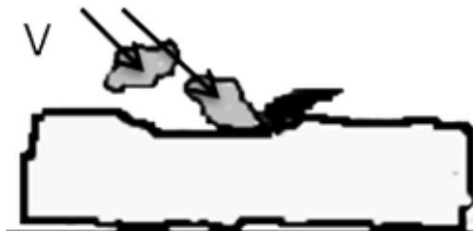
Figura 1.19. Abrasión por erosión.

Por erosión: Se debe principalmente a dos factores que son la velocidad y el bajo impacto en un movimiento paralelo a la superficie de contacto de abrasivo (flujo). Cuando el impacto es muy bajo lo ideal es usar un material mucho más duro. Generalmente este tipo de desgaste depende de tres regímenes de dureza. (Figura 1.19.)

1. **Débil:** Dureza del abrasivo es menor a la superficie
2. **Transición:** Dureza del abrasivo es igual a la superficie
3. **Severo:** Dureza del abrasivo es mayor a la superficie

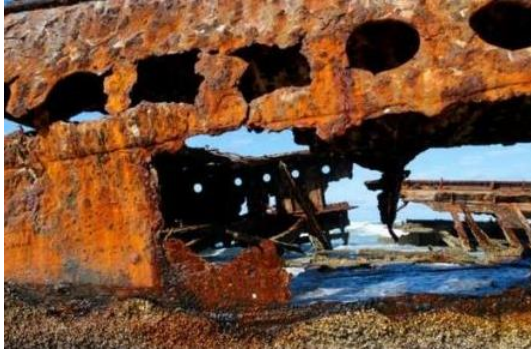
Figura 1.25. Corrosión uniforme.

Uniforme: Puede ser una reacción química o electroquímica entre el metal y el medio ambiente, la cual ocurre uniformemente sobre toda la superficie del elemento. (Figura 1.25.)

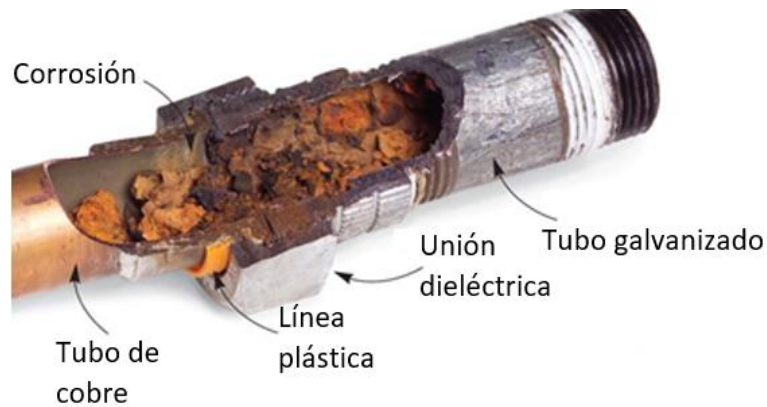
Figura 1.26. Corrosión galvánica.

Galvánica: Sucede cuando metales de diferentes potenciales entran en contacto. Esto provoca la manifestación de un cátodo y un ánodo. (Figura 1.26.)

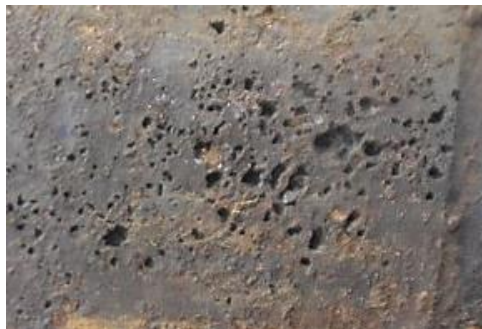
Figura 1.27. Corrosión por picaduras.

Por picaduras: Es una de las formas más destructivas de corrosión debido a que ocasiona perforación y penetración en las superficies protegidas con recubrimientos. (Figura 1.27.)

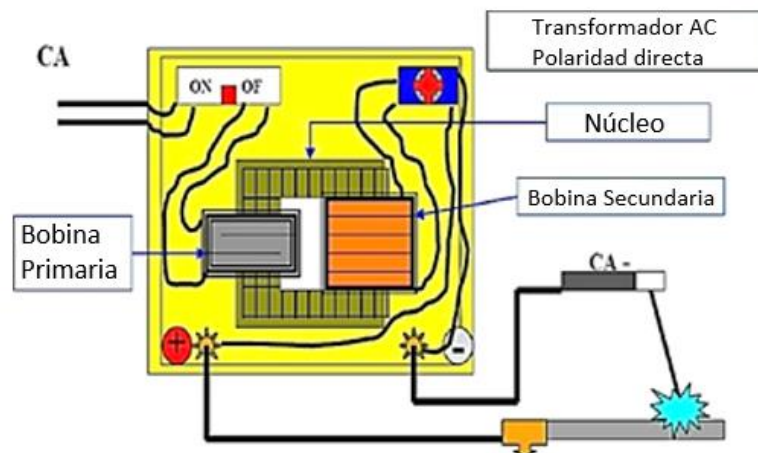
También son llamadas transformadores debido a que transforman la corriente de alimentación (bajo amperaje) en corriente útil y segura para soldar. Posee un sistema de devanado primario y secundario junto a un reactor móvil (Figura 1.33.).

Figura 1.33. Transformador.

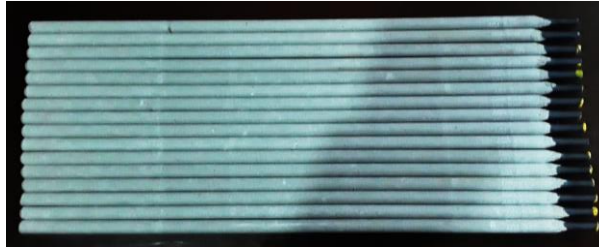
Figura 1.38. Electrodo AGA B-83.

Es de bajo contenido de hidrógeno, puede ser utilizado para soldaduras de reconstrucción, los cordones pueden ser maquinados, posee una alta resistencia a la compresión y una buena resistencia a la abrasión moderada (Figura 1.38.). El electrodo AGA B-83 está compuesto por los elementos que se observan en la Tabla 1.4.

Las superficies depositadas comúnmente tienen una dureza de trabajo de HCR 20 hasta unos 50 HCR (AGA, 2001).

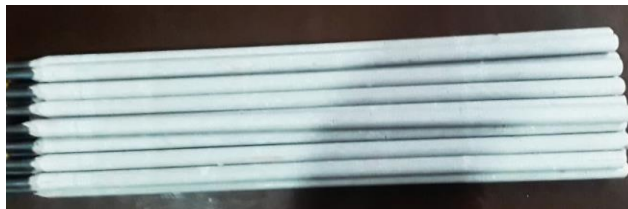
Figura 1.39. Electrodo AGA R-91.

Es especial para ser aplicado con bajos amperajes en todo tipo de acero (Figura 1.39.). Como posee una composición equilibrada se pueden obtener depósitos libres de poros y lisos; es usado cuando se requiere mayor resistencia a la tracción, corrosión, calor, impacto y fisuras. El electrodo AGA R-91 está compuesto por los elementos que se observan en la Tabla 1.6. Las superficies depositadas comúnmente tienen una dureza de trabajo de 210 a 460 HB. (AGA, 2001)

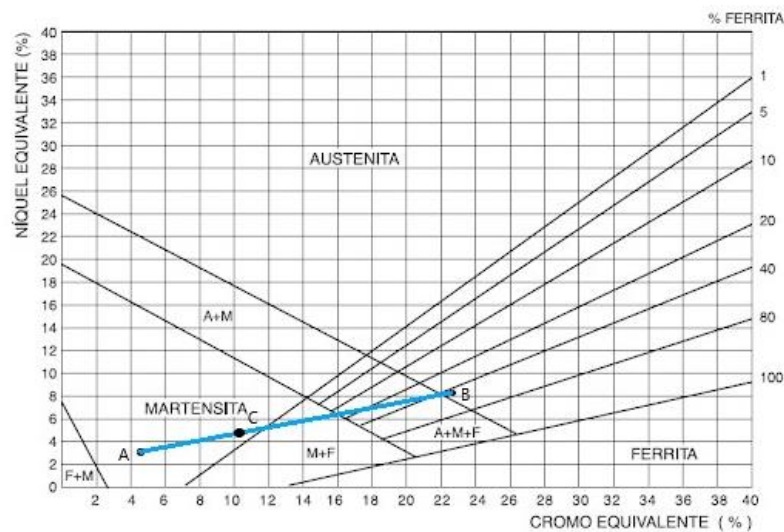
Para la combinación de acero dúplex 2205 y electrodo AGA B-83 se muestra el diagrama en la Figura 1.40.

Figura 1.40. Diagrama de Schaeffler del electrodo B-83 con el acero dúplex 2205.

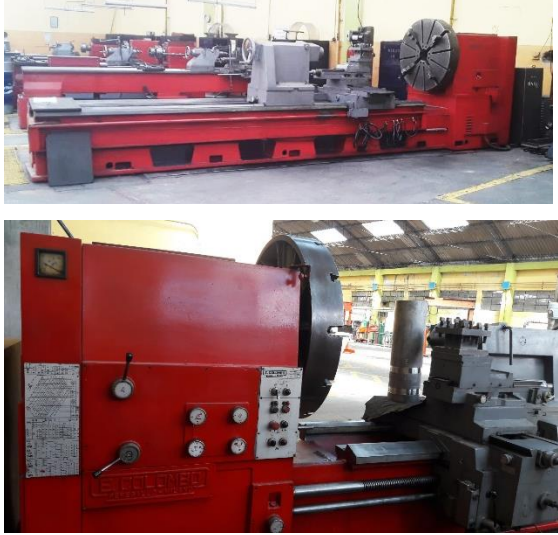
Tabla 2.1. Características del torno.

<p style="text-align: center;">CARACTERISTICAS</p> <ul style="list-style-type: none"> * Marca: E. Colombo Peregallo – Milano. * Modelo: VUP. * Diámetro de giro sobre la cama 1500mm. * Diámetro de giro en el espacio de 1660mm. * Diámetro de giro sobre el soporte 1200mm. * Distancia entre centros 10000mm.
---	---

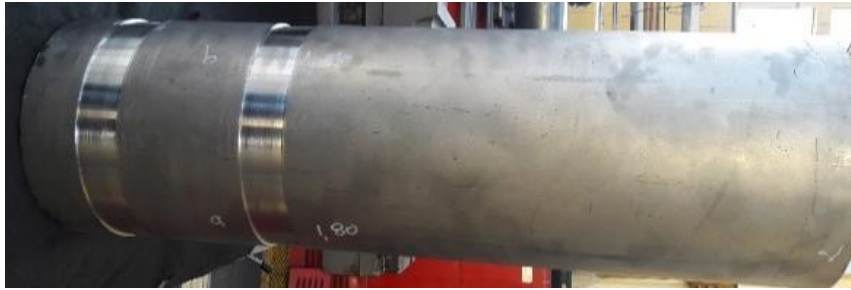
Figura 2.3. Tubería con el acanalado.

Posteriormente se realiza un proceso de mecanizado por torno (Tabla 2.1.), en un extremo de la tubería para obtener el acanalado, con un tamaño de 38,1 mm de ancho y 2 mm de profundidad (Figura 2.2.); en el mismo se deposita el electrodo R-91 que servirá como interfase (Figura 2.3.).

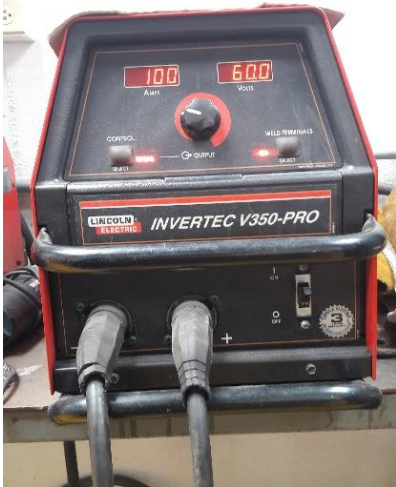
Tabla 2.2. Características de la soldadora.

<ul style="list-style-type: none"> * Marca: Lincoln Electric. * Modelo: Invertec V350 Pro. * Proceso: SMAW. * Voltaje R-91: 58 – 60 [V]. * Voltaje B-83: 19 – 21 [V]. * Amperaje R-91: 98 – 100 [A]. * Amperaje B-83: 129 – 131 [A]. * Frecuencia: 60 [Hz]. * Fase: 1[Ph].

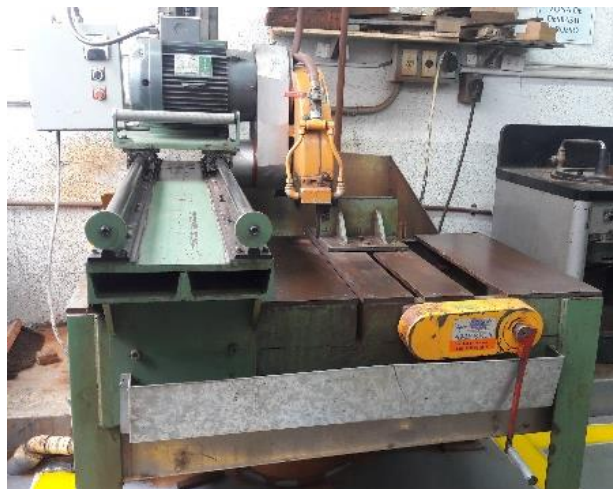
El proceso de corte se lo realiza mediante una cortadora (Figura 2.9) que usa agua como refrigerante para evitar un cambio en las propiedades de los metales debido al calor; la tubería debe de ser acoplada en la cortadora (Figura 2.10) para proceder a obtener las probetas (Figura 2.11.).

Figura 2.9. Cortadora.

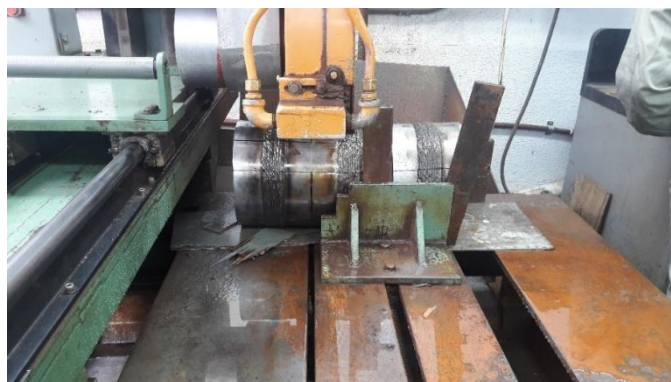
Figura 2.10. Tubería acoplada en la cortadora.

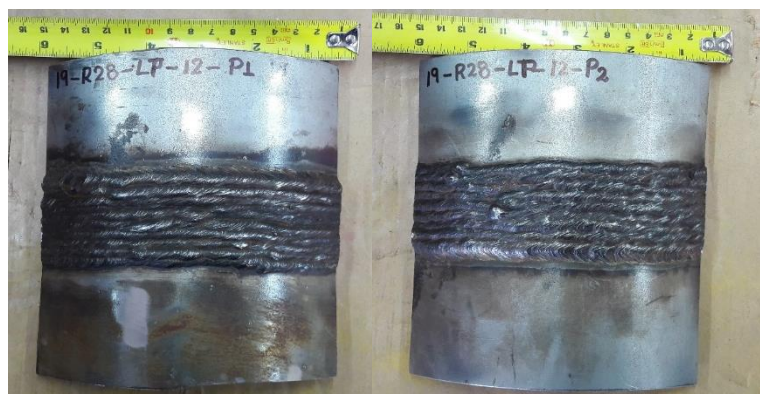
Figura 2.12. Probetas para el ensayo de tintas penetrantes.

Para realizar el ensayo de tintas penetrantes lo primero que se debe realizar es un prelavado de la superficie a examinar para eliminar las impurezas sólidas y líquidas que puedan estar en las discontinuidades (Figura 2.12.).

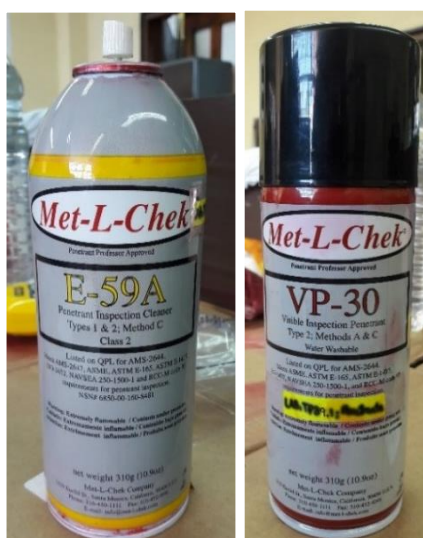
Figura 2.13. (a) Penetrante y (b) revelador.

Para la aplicación del penetrante existen diferentes formas, pero la que se va a utilizar es con ayuda de un spray como se observa en la Figura 2.13. (a), este es rociado sobre la zona de examinación, se retira el exceso que se pueda tener y se espera el tiempo recomendado por el fabricante para que tenga el efecto deseado. El penetrante utilizado es visible y removible con solvente.

Para que se puedan observar adecuadamente las discontinuidades de la superficie se debe utilizar conjuntamente con el penetrante un revelador como se observa en la Figura 2.13. (b), el cual también se lo aplica con la ayuda de un spray y se lo deja actuar por el tiempo sugerido por el fabricante.

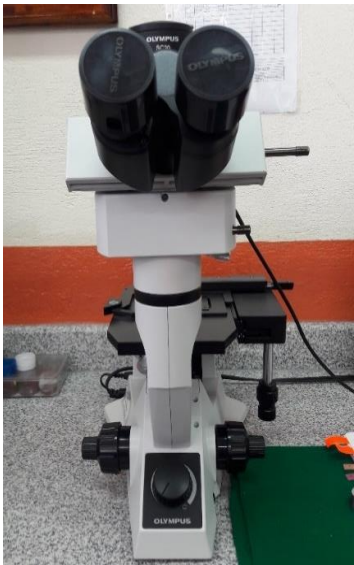
Tabla 2.12. Características del microscopio.

<ul style="list-style-type: none"> * Marca: OLYMPUS * Modelo: GX41F * Objetivos: 5X - 10X - 20X - 50X - 100X. * Voltaje: 100 - 120 [V] 230 - 240 [V] * Frecuencia: 60 [Hz] * Micrografía.

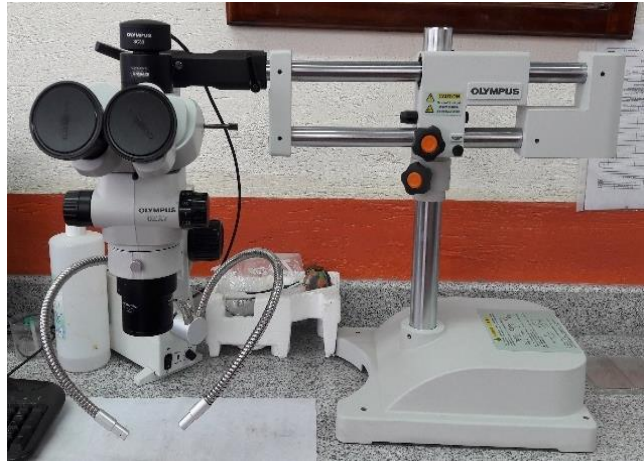
Tabla 2.13. Características del microscopio.

Es un procedimiento que permite encontrar las discontinuidades que puede presentar el recubrimiento después del proceso de soldadura, con la ayuda de un microscopio (Tabla 2.13.) que tiene un rango de objetivos de 0,4X a 6,3X; para realizar este ensayo se usan las mismas probetas que se ocuparon para el ensayo de micrografía, debido a que estas ya fueron atacadas químicamente y permiten una mejor visualización.

CARACTERISTICAS
	<ul style="list-style-type: none">* Marca: OLYMPUS* Modelo: SZX7* Objetivos: 0,4X – 0,63X – 0,8X – 1X – 1,25X – 1,6X – 2X – 2,5X – 2,8 – 3,2X – 4X – 5X – 5,6X – 6,3X.* Voltaje: 100 – 120 [V] 230 – 240 [V]* Frecuencia: 60 [Hz]* Macrografías.

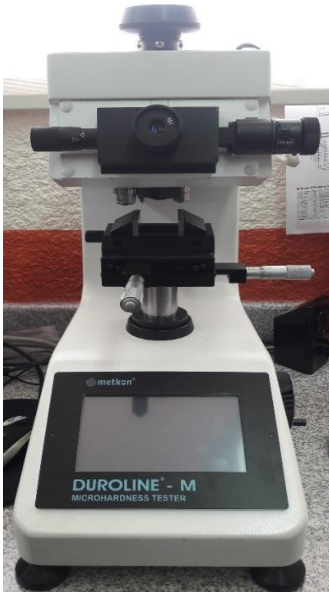
Tabla 2.14. Características del microdurómetro.

Se debe colocar la probeta en la posición correcta y se toma dos medidas en el material base, materiales de aporte y zona afectada por el calor; con una fuerza de 300 [gf] y por un tiempo de quince segundos.

CARACTERISTICAS
	<ul style="list-style-type: none"> * Marca: METKON. * Modelo: DUROLINE – M. * Carga: 10 – 1000 [gf]. * Indentador: Diamante para Vickers y Knoop. * Objetivos: 10X – 20X – 40X. * Tiempo de carga: 5 – 99 [s].

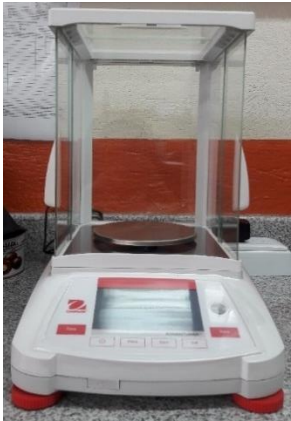
Tabla 2.15. Características de la balanza de precisión.

Una vez obtenidas las cuatro partes (probetas para corrosión) se pesa cada una de ellas en la balanza de precisión (Tabla 2.15.) obteniendo lo que se observa en la Tabla 2.16.

CARACTERISTICAS
	<ul style="list-style-type: none"> * Marca: OHAUS. * Modelo: AX 523 * Capacidad: 0 -520 [g].

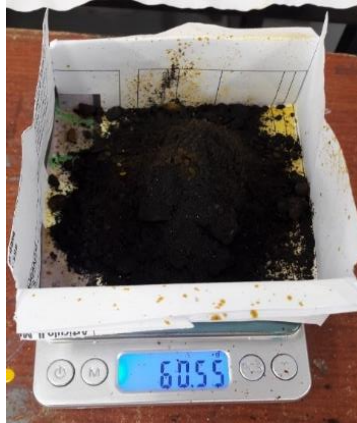
Figura 2.16. Cloruro férrico en la balanza digital.

Para preparar la solución con la cual se va a realizar el ensayo de corrosión, se debe hacer una mezcla de 940 mL de agua destilada con 60 g de cloruro férrico (Figura 2.16.) que se pesa en la balanza digital (Tabla 2.17.).

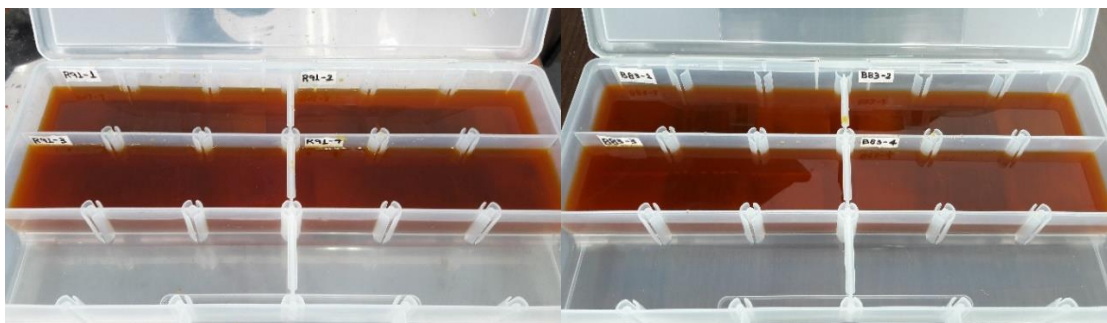
Una vez que se tiene la solución se colocan las probetas en un recipiente y se las sumerge como se observa en la Figura 2.17.

Figura 2.17. Probetas sumergidas en la solución de cloruro férrico.

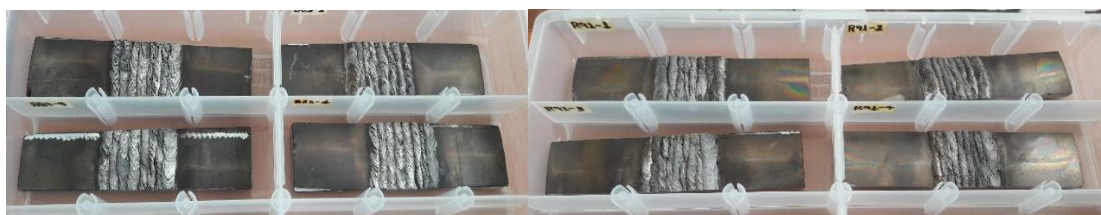
toda la solución, para finalizar se les coloca alcohol y rápidamente se seca con aire caliente (Figura 2.18.).

Figura 2.18. Probetas después del ensayo de corrosión.

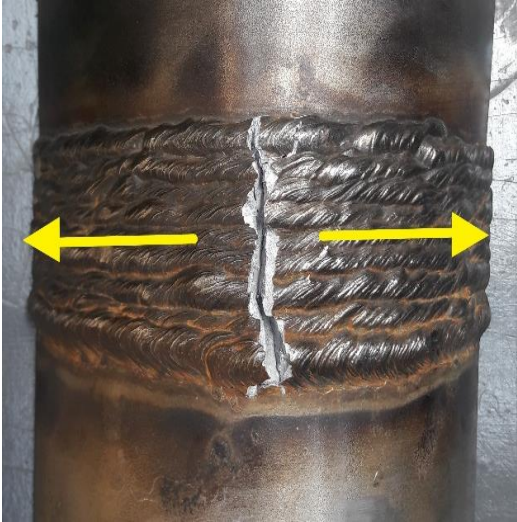
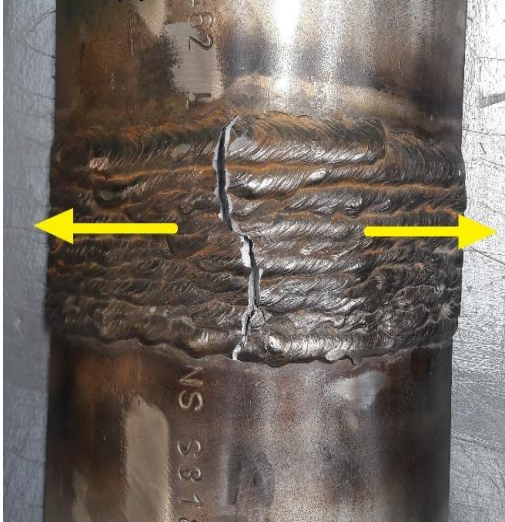
Tabla 3.1. Probetas después de realizar el ensayo de doblado.

CONFIGURACIÓN (R - 91 + B - 83)	
Transversal 1	Transversal 2

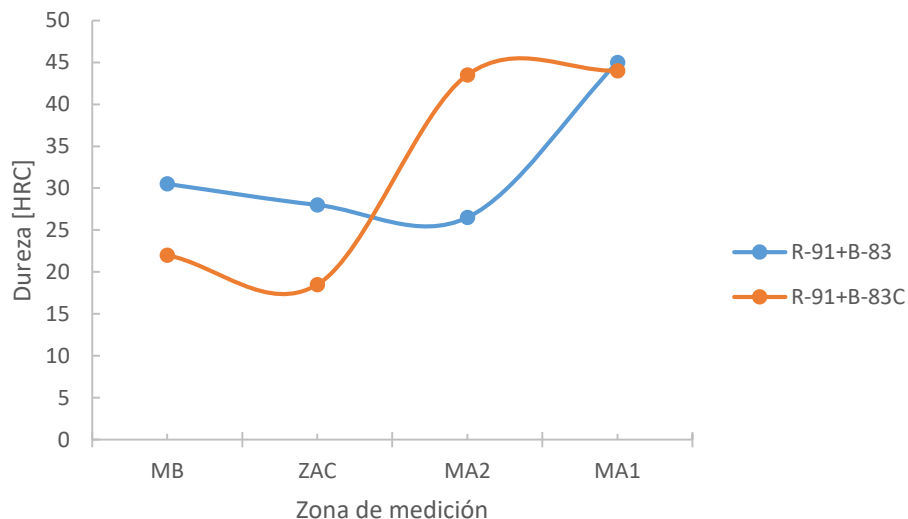
Figura 3.3. Comparación de las microdurezas en Rockwell para la configuración R-91+B-83, antes y después de la corrosión.

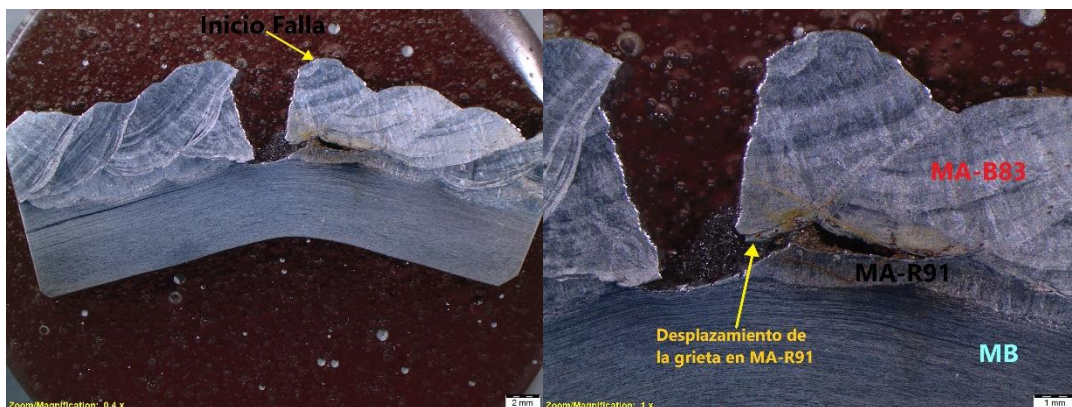
Figura 3.7. Macrografía del ensayo de doblado transversal en la configuración R-91+B-83, inicio de falla y fisuras a 4X y 10X.

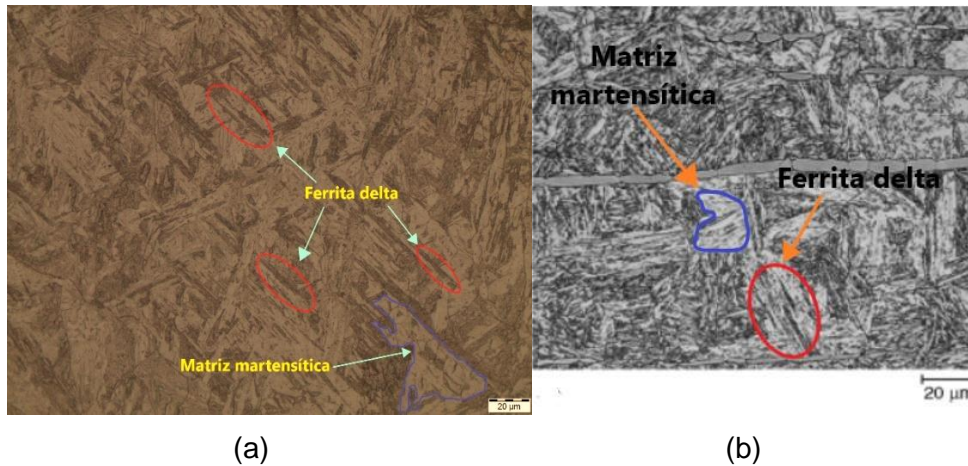
Figura 3.9. (a) Microestructura del material de aporte B-83 (recubrimiento), en la configuración B-83 y R-91+B-83, (b) microestructura de acero, a 500X.

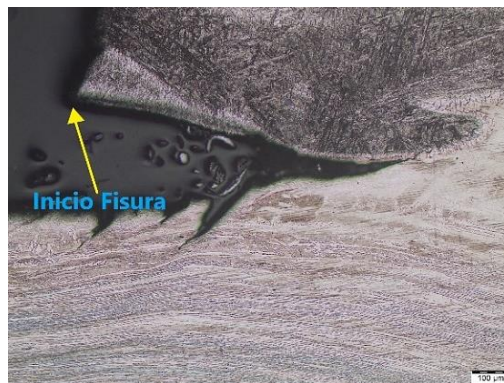
Figura 3.17. Puntos de inicio de fisura en doblado transversal en la configuración R-91+B-83 a 100X.

A una magnificación de 100X, en la Figura 3.17., se observa el inicio de fisura en la probeta ensayada transversalmente en la configuración R-91+B-83.

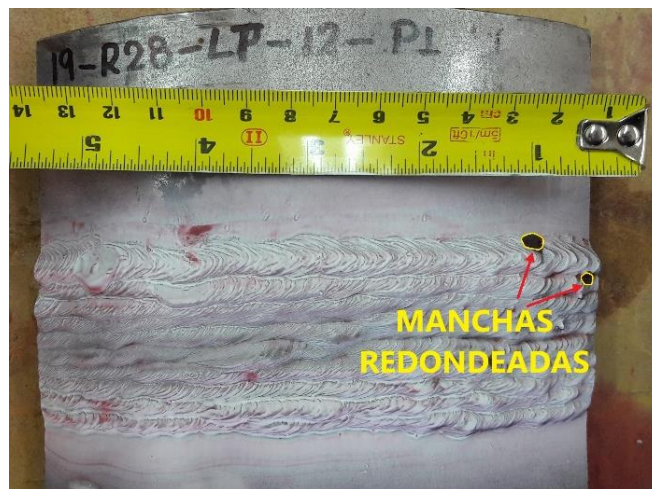
Figura 3.23. Discontinuidades mostradas en el ensayo de tintas penetrantes a la configuración R-91+B-83.
(Fuente: Propia)

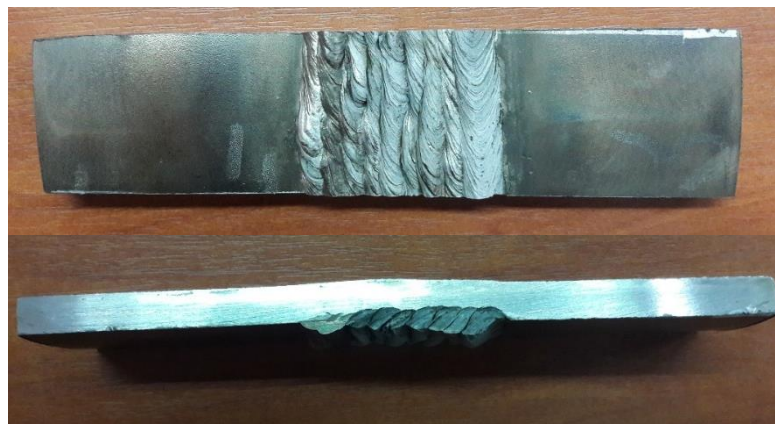
Figura 3.28. Probetas después del ensayo de corrosión.

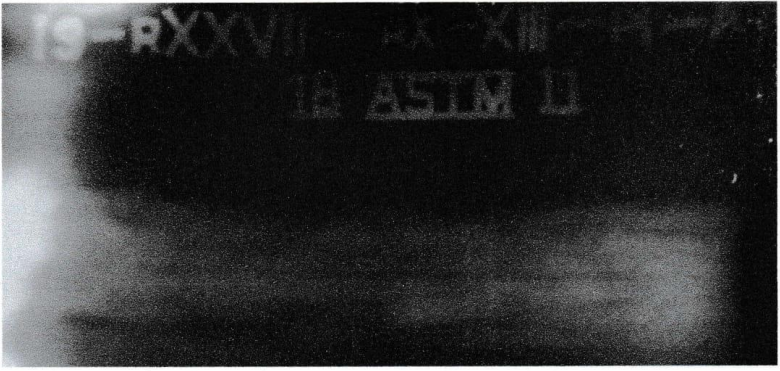
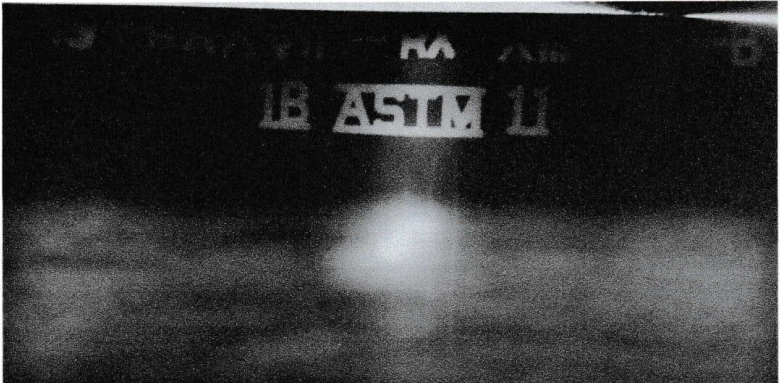
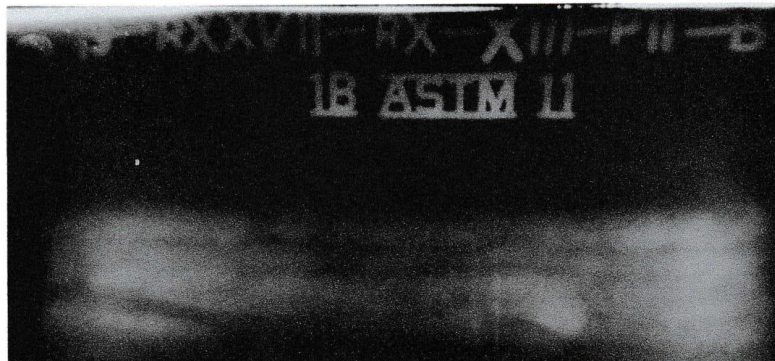
Imágenes Radiográficas

Discontinuidades	Identificación de Discontinuidades							
	TOMA 1 2019-R27-RX-13-P1-A		TOMA 1 2019-R27-RX-13-P1-B		TOMA 1 2019-R27-RX-13-P2-A		TOMA 1 2019-R27-RX-13-P2-B	
	X (mm)	Dim. (mm)	X (mm)	Dim. (mm)	X (mm)	Dim. (mm)	X (mm)	Dim. (mm)
Falta de Penetración	---	---	---	---	---	---	---	---
Fusión Incompleta	---	---	---	---	---	---	---	---
Penetración excesiva	---	---	---	---	---	---	---	---
Inclusiones de Escoria	---	---	---	---	---	---	---	---
Porosidad	---	---	---	---	40.8 87.06 39.46 59.54 77.77 80.1 81.59 84.72 99.82 68.8	0.83 1.26 0.7 0.83 0.69 0.82 0.98 0.77 0.9 0.78	98.5 56.56 64 70.66 80.72 54.22 99.4	1 0.94 0.4 0.81 0.94 1.2 1.35

Nido de poros	---	---	---	---	---	---	---	---
Grietas	---	---	---	---	---	---	---	---
Mordeduras	---	---	32	12	---	---	---	---
Escoria Alargada	---	---	---	---	---	---	---	---
Quemón	---	---	---	---	---	---	---	---
Concavidad interna	---	---	---	---	---	---	---	---

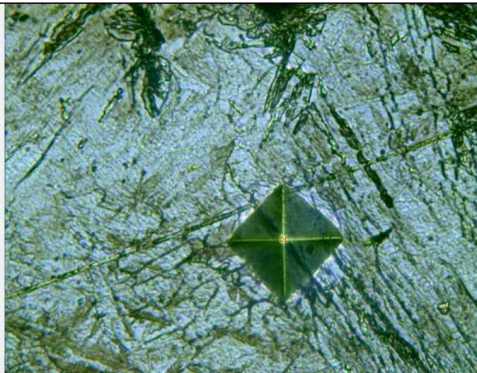
RECUBRIMIENTO EXPUESTO A 72 HORAS DE CORROSIÓN

CONFIGURACIÓN B-83
