ESCUELA POLITÉCNICA NACIONAL

**ANÁLISIS ESTRUCTURAL Y DISEÑO DE REFORZAMIENTO DE
DOS VIVIENDAS ADOSADAS ANTE AMENAZA SÍSMICA**

**TRABAJO DE TITULACIÓN, PREVIO A LA OBTENCIÓN DEL TÍTULO DE
INGENIERO CIVIL MENCIÓN ESTRUCTURAS**

Quito, diciembre 2020

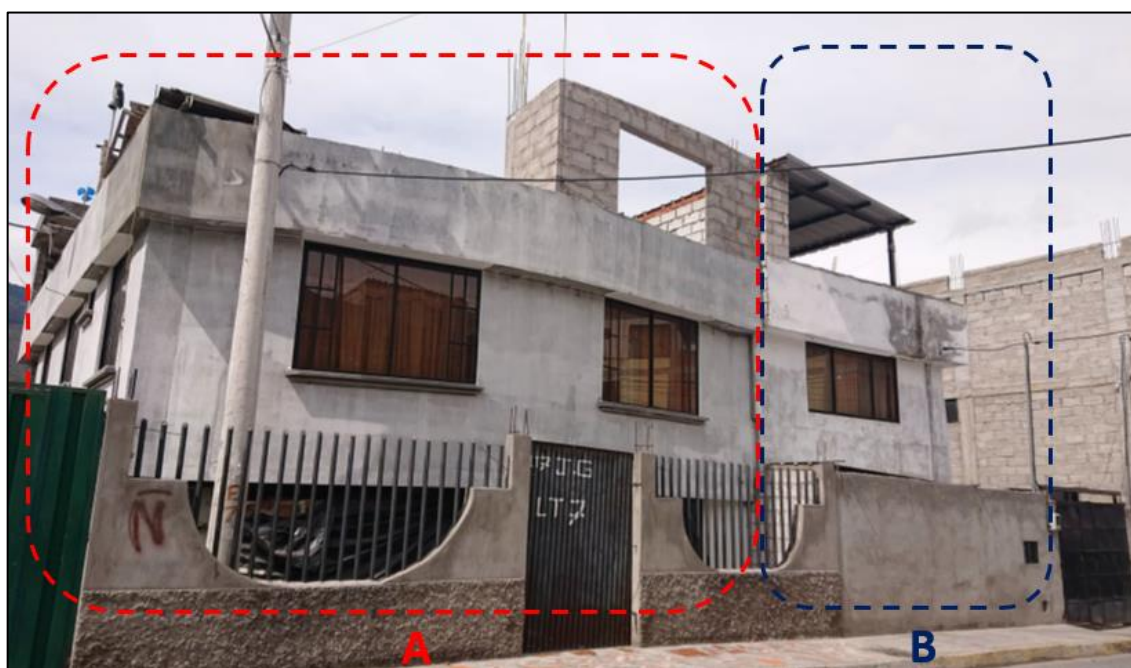
Figura 1. Viviendas en estudio.

En esta investigación se ha propuesto analizar dos viviendas ubicadas en Quito en el Barrio Atacaba, las dos viviendas tienen la misma altura de entrepiso y requieren refuerzo. En la figura 1 se pueden apreciar las viviendas en estudio, casa A (vivienda izquierda) y casa B (vivienda derecha). Como se mencionó anteriormente, estas casas exhiben varias patologías, que son muy comunes en los edificios informales, que incluyen: la casa B no tiene regularidad en planta, las dos casas en la altura del entrepiso se golpean, la elevación, la existencia de columnas cortas y la elevación irregular provocada por pequeños voladizos, estas casas irregulares ponen en riesgo la vida del propietario ante la amenaza de un terremoto.

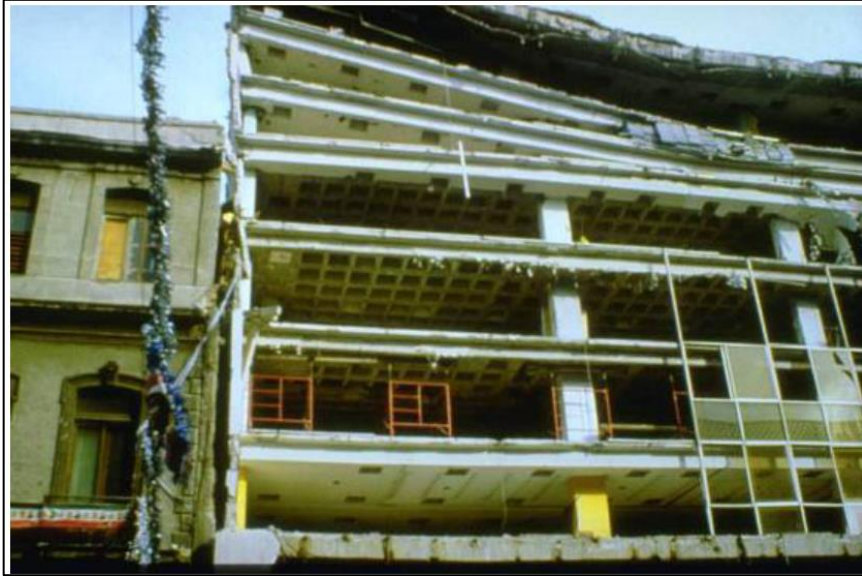
Figura 5. Efecto panqueque
Fuente: (Astorga & Rivero, 2009)

Esta es la peor patología que puede haber ya que la falla se da en la unión viga columna o en los extremos de la columna, esto provoca que las losas caigan una sobre otra como panqueques (Figura 5), la mejor opción para prevenir esta patología es cumplir con los criterios de columnas fuertes y vigas débiles, lo que resulta en una disipación de energía en la viga.

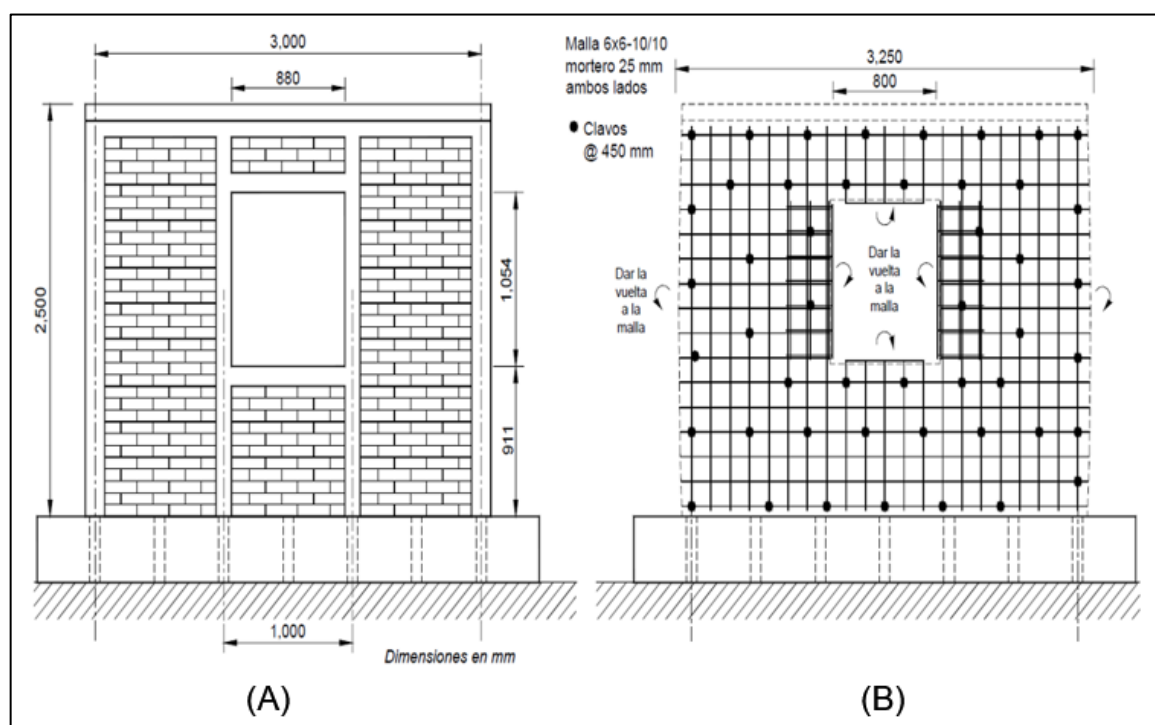
Figura 10. Muros con abertura ensayado por Leonardo Flores.
(A) Muro original. (B) Muro reforzado con malla electrosoldada.

En 2004 Leonardo Flores, Moisés Ríos y Carlos Reyes experimentaron con dos muros de mampostería la cual contaba con una abertura para simular una ventana situada justo en el centro, estos muros fueron reforzados con malla, electrosoldados con mortero y sometidos a fuerzas cíclicas, previamente con fisuras mayores a 10 mm en la mampostería el nivel de daño era severo, para el refuerzo utilizaron malla de 15x15 cm y 3.4 mm de diámetro el cual fue anclado a través de clavos de acero de 5 cm cada 4.5 cm, el mortero era espesor de 2.5 cm, este refuerzo con malla electrosoldada fue cubicada en los dos lados de la mampostería y como resultado concluyeron que la rigidez inicial de los muros reforzados fue mayor a la rigidez inicial de los muros originales, carga de agrietamiento, su capacidad para deformarse y la resistencia a cortante, cuando los alambres de la malla fallaron seguidamente ocurrió la falla en el muro reforzado, en conclusión se determinó que al utilizar la malla electrosoldada como técnica de reforzamiento la resistencia de estos muros reforzados aumentaron en 3 veces con respecto a las paredes originales, en la figura 10 se puede observar las dimensiones de los muros ensayados en esa investigación (Flores, Ríos, & Reyes, 2004).

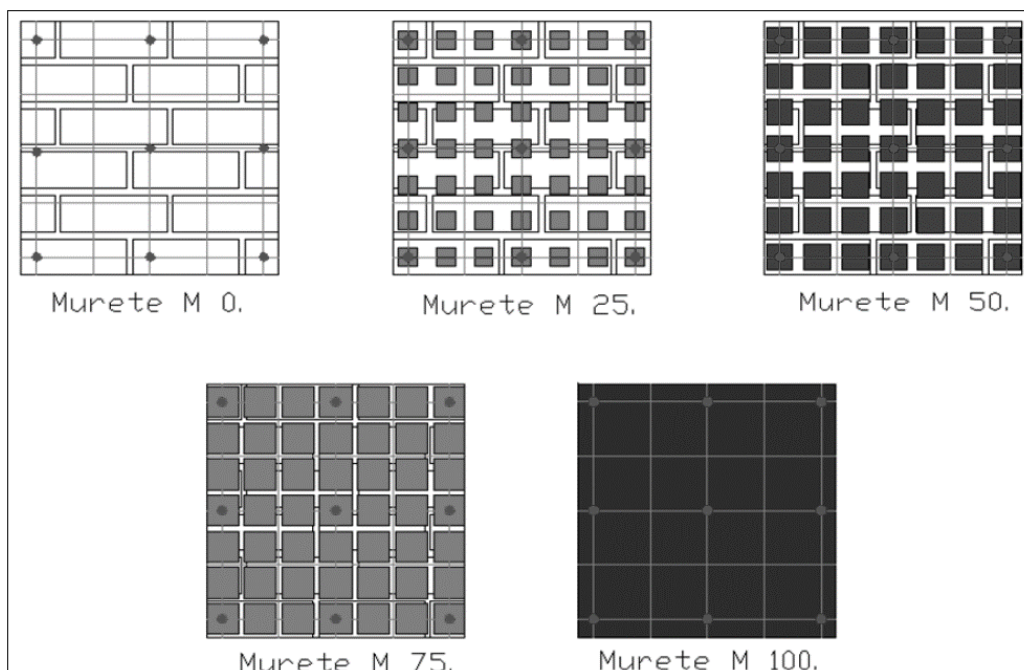
Figura 13. Reforzamiento de muretes con malla electrosoldada con 5 porcentajes diferentes de adherencia según Mendoza.

En 2010 Carlos Mendoza Pérez, Joaquín Hernández García y Enrique Rico García midieron en pequeños muros de mampostería reforzadas con malla electrosoldada la aportación de adherencia que añade el mortero en la resistencia a corte, los muretes de mampostería tenían un espesor de 14 cm y eran de 68x70 cm, a estos muretes se aplicaron 5 porcentajes de adherencia, para los anclajes utilizaron clavos de acero de dos pulgadas y media y la malla electrosoldada utilizada fue de 15x15 cm y 3.4 mm de diámetro, como resultado de esa prueba pudieron verificar que la resistencia a corte se reduce a medida que se disminuye la proporción de adherencia del mortero a la mampostería. Para el ensayo se aplicaron estos porcentajes en seis muretes, los porcentajes fueron de 0%, 25%, 50%, 75% y 100%, los resultados de estos muretes se compararon con seis muretes más a los cuales no se les aplicó ningún tipo de reforzamiento, la figura 13 muestra los muretes ensayados en esta investigación (Mendoza, Hernández, & Rico, 2010).

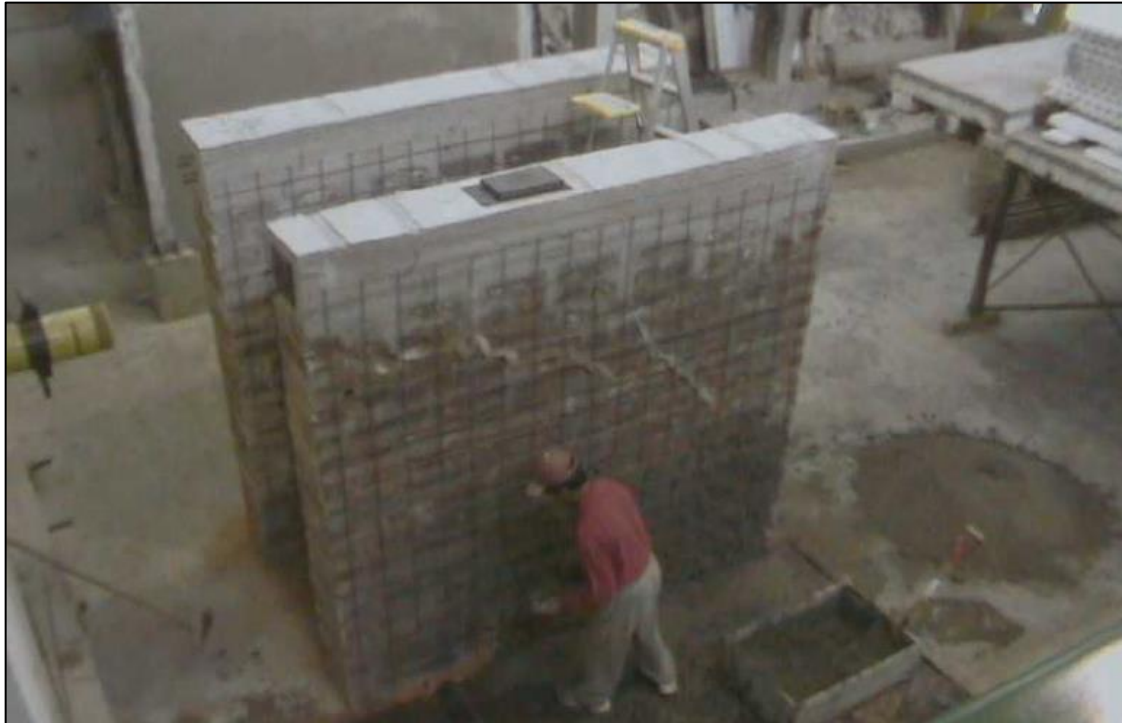
Figura 14. Paredes durante el proceso de colocación del enchape de reforzamiento.

lateral, la resistencia de la mampostería dañada a la carga lateral de la misma mampostería se incrementó en un 53,7%, y se incrementó en un 140% en la mampostería nueva, en la figura 14 se puede apreciar los muros de mampostería construidos (Angulo & López, 2008).

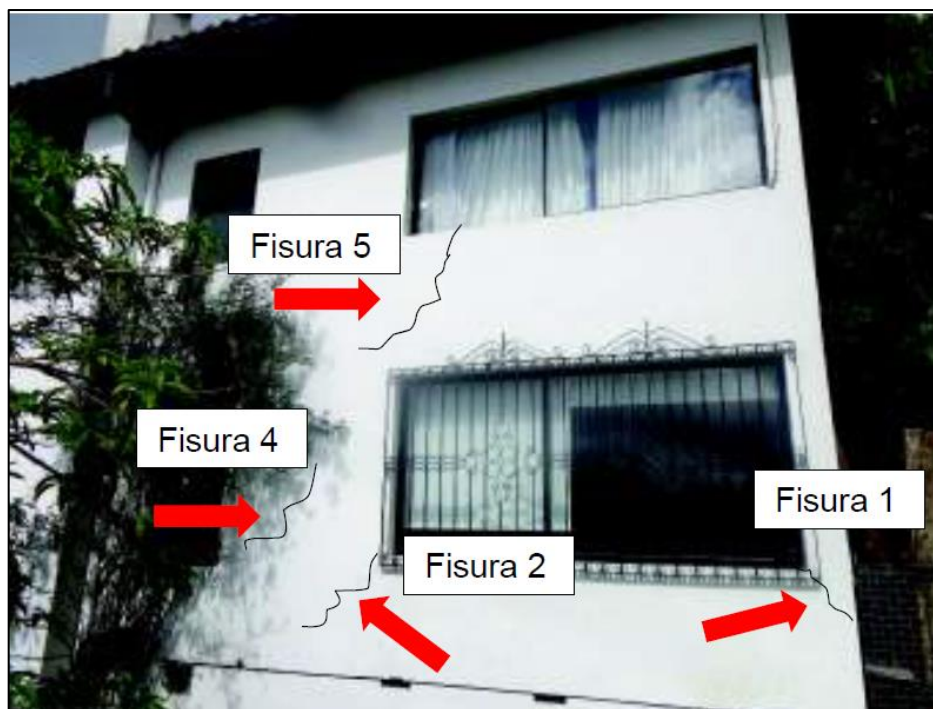
Figura 19. Fisuras en mampostería.

En ese mismo año (2017) Andrade César estudió encontrar una solución al problema del asentamiento diferencial de modo que los resultados obtenidos puedan servir de guía a soluciones emergentes para los edificios que sufren este fenómeno a nivel profesional en el entorno de nuestro país. Para ello realizó un diagnóstico integral de una vivienda unifamiliar de dos pisos. El resultado fue que los tramos de vigas y pilares no cumplían con los requisitos mínimos de la norma vigente en cuanto a sección mínima, barras de acero longitudinales y transversales; también se determinó que la presencia de mampostería haría que la estructura cambiara instantáneamente en un terremoto duro, porque su comportamiento no es dúctil, y su falla es frágil, y no puede considerarse como una contribución al sistema de carga vertical, por ser un relleno de mampostería y ser el primer elemento en fallar por asentamientos diferenciales. Debido a eso seleccionó un sistema de refuerzo de mampostería, que incluía el enchapado de la mampostería. Este tipo de enchapado reforzó la vivienda y redujo los esfuerzos en los pórticos, y de esta forma se pudo reducir y controlar el impacto del asentamiento diferencial, las fisuras estudiadas en la vivienda se presentan en la figura 19 (Andrade, 2017).

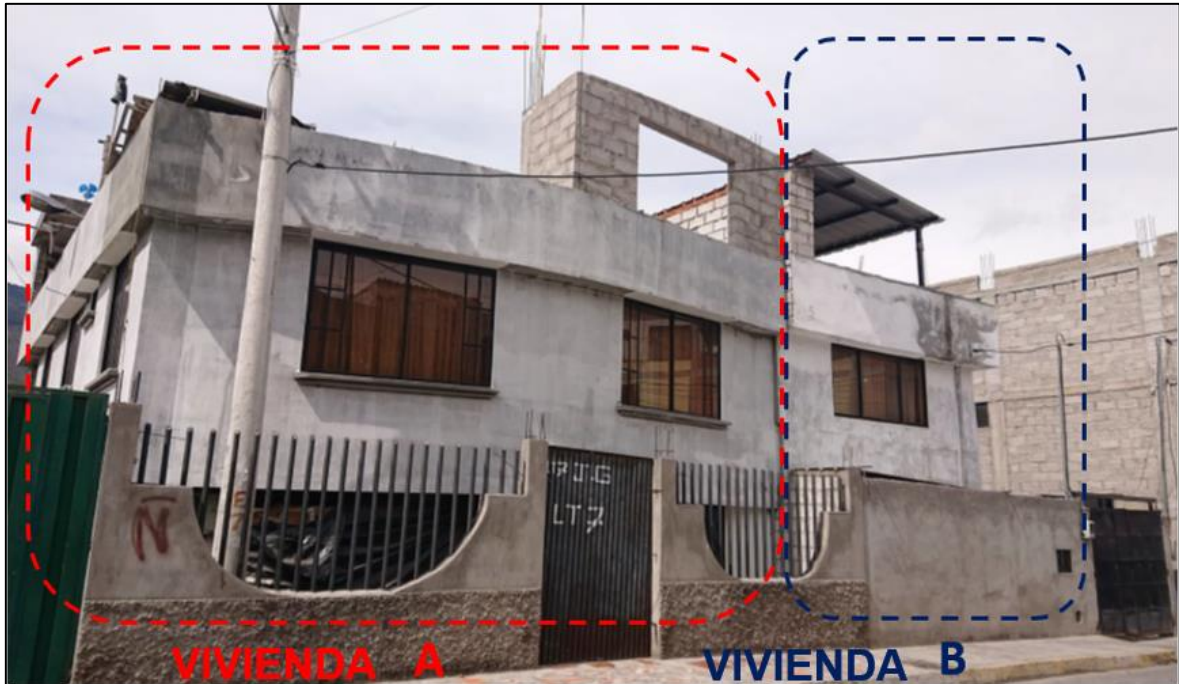
Figura 29. Fachada frontal de las viviendas adosadas.

El terreno en el cual fueron construidas las viviendas tiene un desnivel, motivo por el cual se niveló con suelo de relleno. Las viviendas fueron construidas en el 2006 de manera informal (sin asesoramiento profesional) las cuales se encuentran adosadas, la vivienda A cuenta con un área de construcción de aproximadamente 207 m² y la vivienda B con 168 m². El sistema constructivo de las dos viviendas está conformado por zapatas aisladas, columnas, vigas banda y losas alivianadas de hormigón, los pórticos de hormigón armado están rellenos a su vez con paredes de mampostería de bloque artesanal no reforzada y la altura del entrepiso es de 2.56 m dando una altura total de las viviendas de 7.68 m. En las figuras 29 y 30 se puede apreciar las fachadas principales de las viviendas adosada:

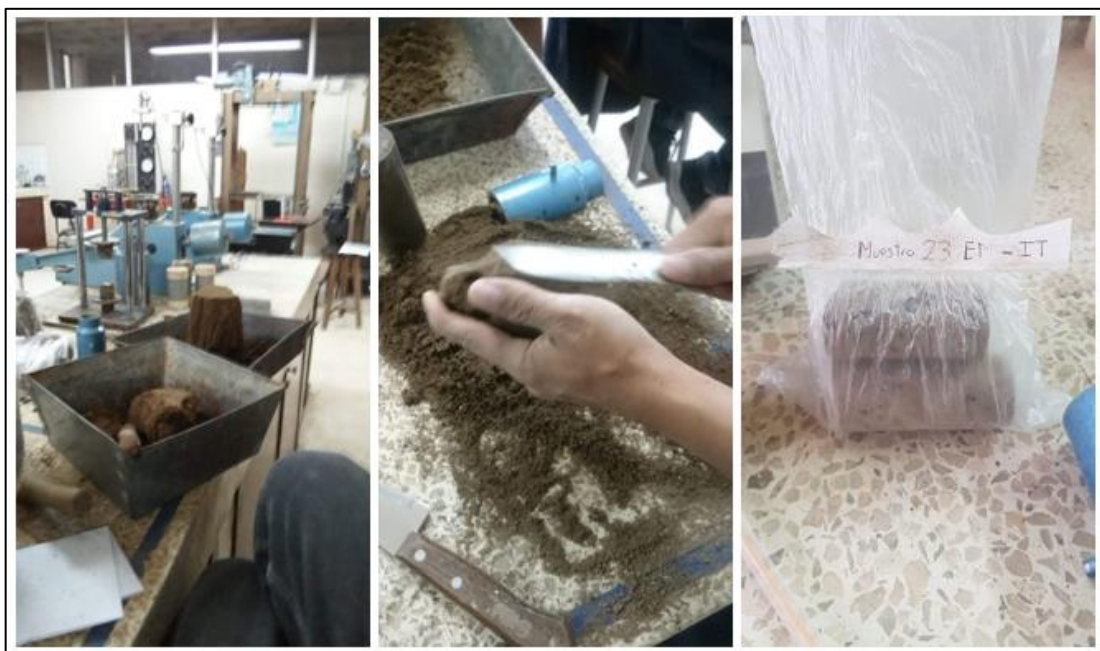
Con una parte de la muestra de suelo de 50cm x 50cm x 50cm extraída de campo, se moldeó tres cilindros de suelo con un diámetro y una altura ligeramente mayores que el tamaño del tallador para que, el exceso de suelo se pueda eliminar utilizando un cuchillo al momento de juntar la muestra con el tallador (Figura 65). Se debe tener cuidado para evitar grietas en el cilindro de suelo. Las superficies superior e inferior del cilindro deben ser paralelas, luego con la ayuda de un pequeño equipo se coló la membrana alrededor del cilindro logrando un sello completamente hermético, finalmente se armó la cámara triaxial y se colocó la muestra en ella.

Figura 65. Tallado de muestras previo al ensayo de Triaxial.

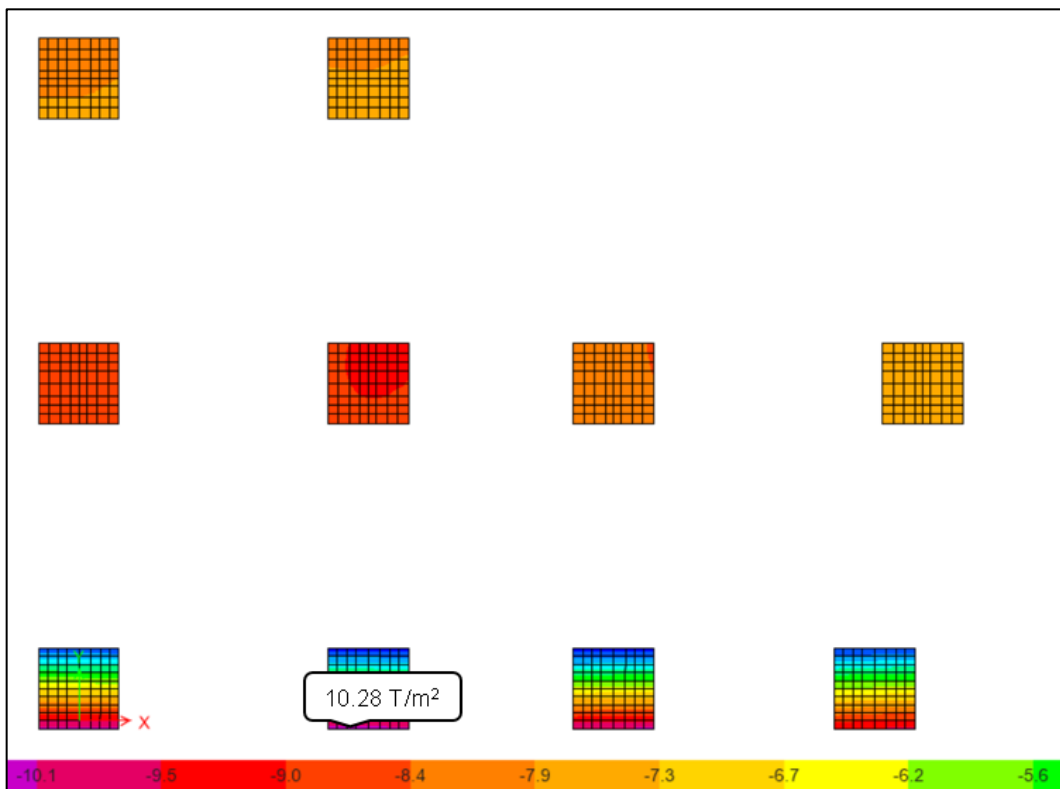
El esfuerzo admisible del suelo es de 18.02 T/m^2 y la presión máxima estática encontrada en la vivienda A es 8.18 T/m^2 (Figura 111) y en la vivienda B es 10.28 T/m^2 (Figura 112) correspondiente a la combinación de carga D+L (ACI, 2015). La presión máxima dinámica encontrada en la vivienda A es 9.2 T/m^2 (Figura 113) y 10.77 T/m^2 en la vivienda B (Figura 114) correspondiente a las combinaciones de carga $0.5^*(D+L+E)$ (NEC-15-SE-GC, 2014).

Figura 112. Presión estática del suelo vivienda B.

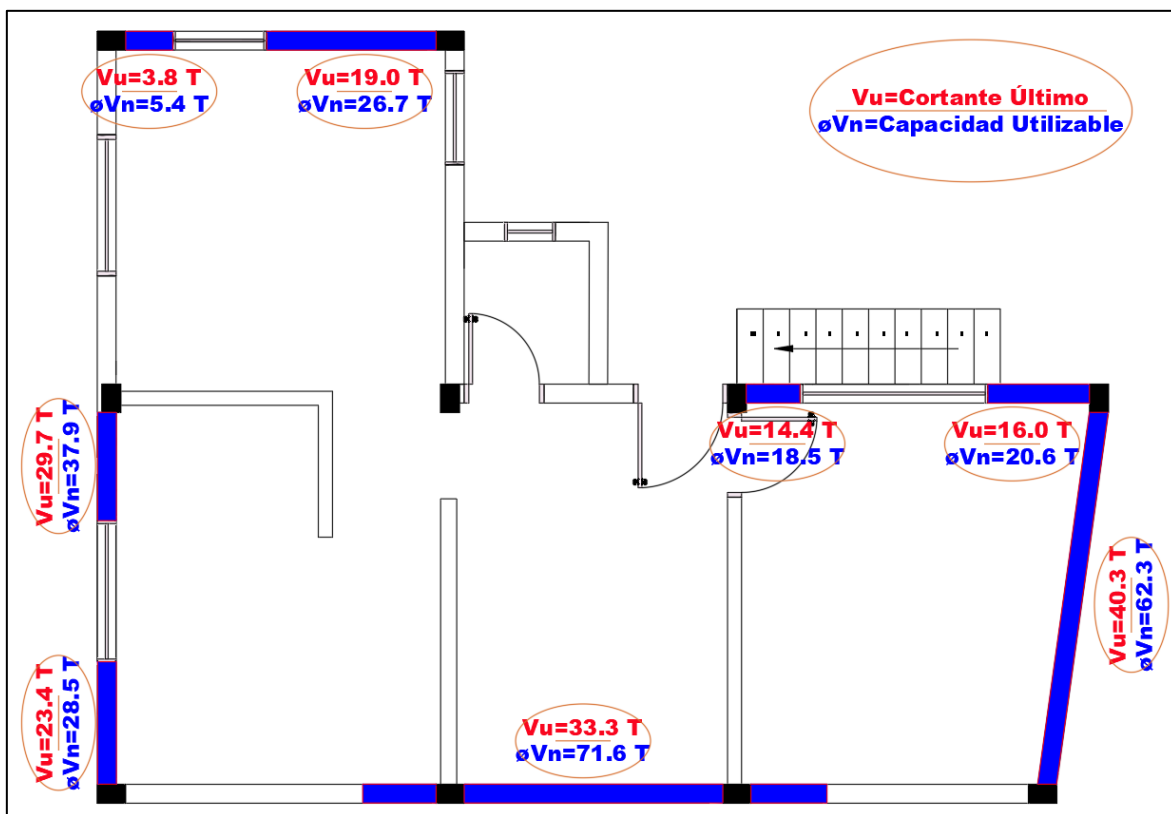
Figura 122. Enchape 1er piso, Vivienda B.

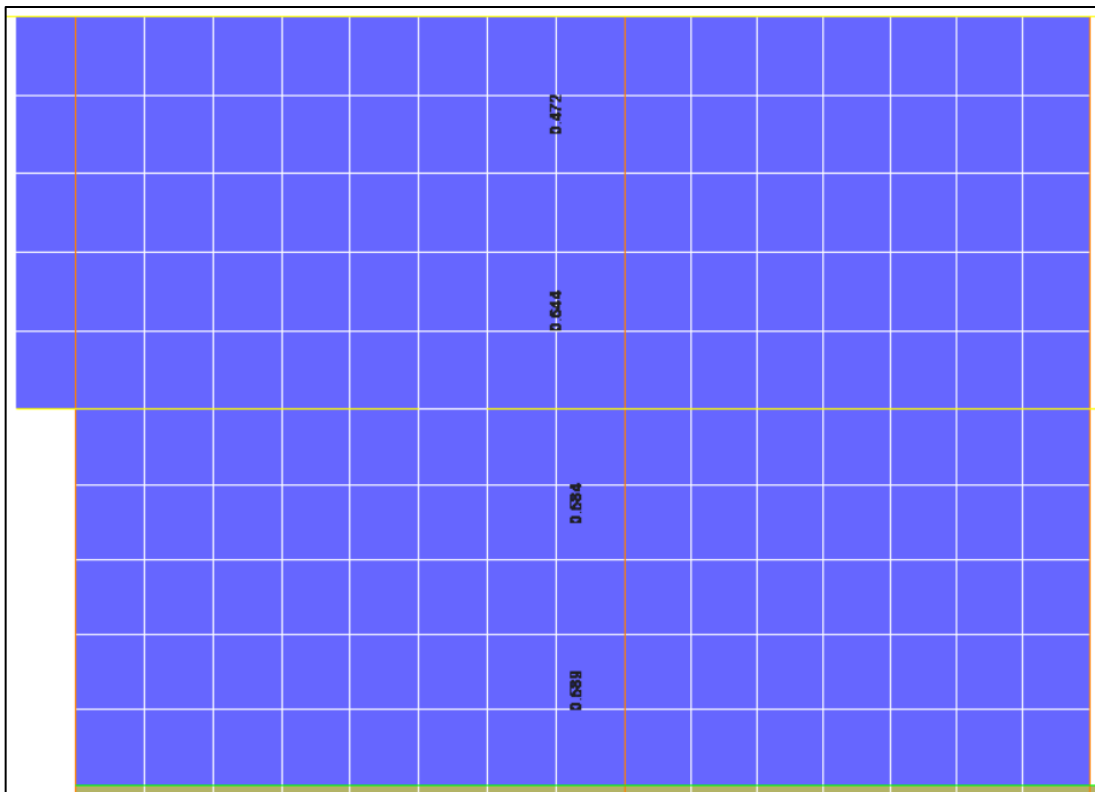
Figura 142. Flexo-compresión en X, 4.
Elaborado por: Castillo, C. & Castillo, J.

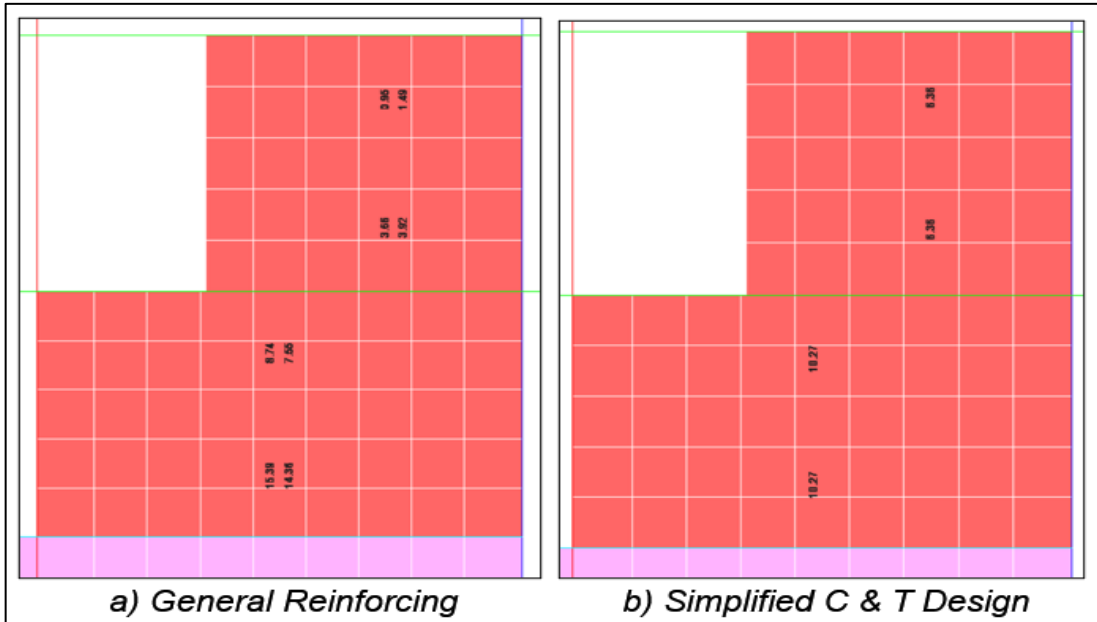
Figura 153. General Reinforcing VS Simplified C & T Design en X.
Elaborado por: Castillo, C. & Castillo, J.
