ESCUELA POLITÉCNICA NACIONAL

FACULTAD DE INGENIERÍA MECÁNICA

**TEMA: ANÁLISIS DE LA VARIACIÓN DE LAS PROPIEDADES
MECÁNICAS EN UN ACERO ASTM A-572 POR LA
PRESENCIA DE DEFECTOS TÍPICOS EN SOLDADURA BAJO
LA NORMA API 1104**

Quito, noviembre 2020

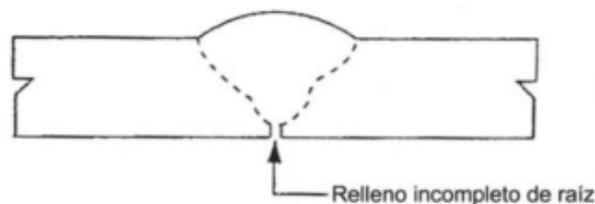
Se dice que existe una falta de penetración cuando existe un relleno incompleto de soldadura en el pase de raíz (API, 2013). En la figura 1.1. se muestra el esquema de una soldadura con penetración incompleta.

Figura 1.1. Falta de penetración
(Fuente: API, 2013)

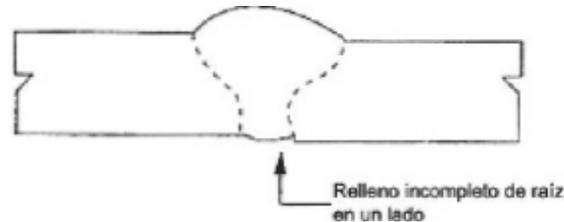
Este tipo de discontinuidad es definida como la condición que existe cuando una parte de la raíz está descubierta debido a que el elemento adyacente está desalineado (API, 2013). En la figura 1.2. se muestra el esquema de una soldadura con penetración incompleta por desalineación.

Figura 1.2. Penetración inadecuada por desalineación.
(Fuente: API, 2013)

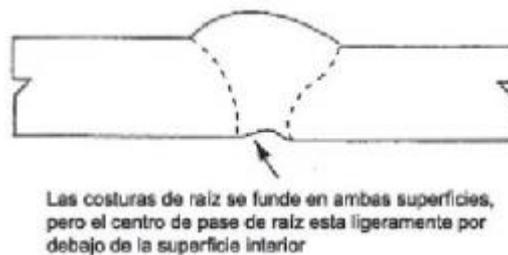
Se denomina concavidad interna cuando el centro del cordón de soldadura se encuentra más arriba de la superficie interior de la pared de la tubería (API, 2013). En la siguiente figura se muestra el esquema de una soldadura con concavidad interna.

Figura 1.4. Concavidad interna.
(Fuente: API, 2013)

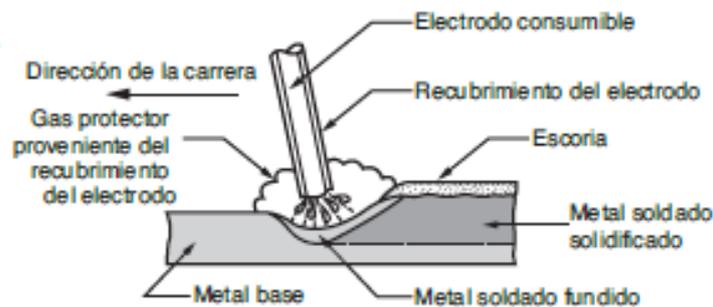
En la figura 1.5. se representa el principio de funcionamiento del proceso de soldadura SMAW, donde el intenso calor producido por el arco eléctrico funde el electrodo en forma de gotas que son depositadas sobre el material base. El material de aporte se debe desplazar sobre la pieza a soldar mantenido una adecuada distancia, y con cierta velocidad de desplazamiento. Durante este proceso se produce un gas proveniente del recubrimiento del electrodo cuya función es proteger la soldadura de la influencia del entorno.

Figura 1.5. Proceso de soldadura con arco de metal protegido.
(Fuente: Groover, 2007)

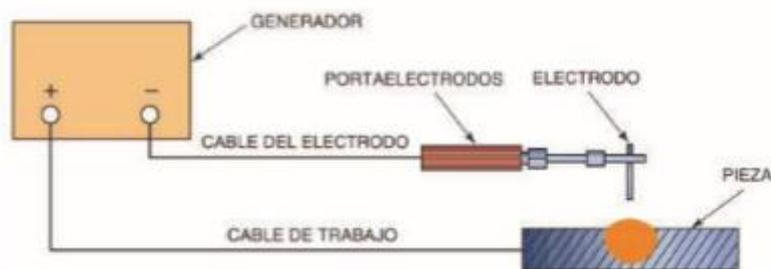
En la figura 1.6 se observa los elementos que intervienen en el proceso, iniciando con un generador o fuente de poder que se ha conectado en serie al electrodo y con el material base (pieza de trabajo).

Figura 1.6. Elementos de un circuito de soldadura típico para soldadura de arco eléctrico con electrodo revestido
(Fuente: Jeffus, 2012)

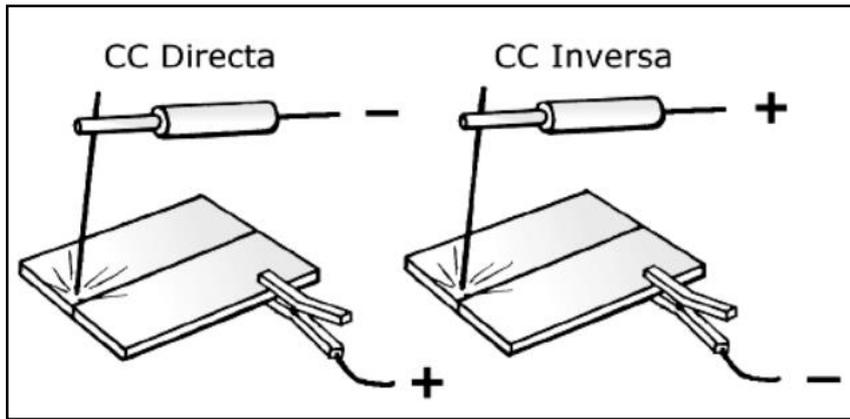
Puede ser de conexión directa o inversa como se observa en la figura 1.8, donde muestra la diferencia en la conexión de este tipo de corriente. El porta-electrodo se encuentra conectado al polo positivo del generador y el negativo a la masa para la conexión inversa, y viceversa para la conexión directa.

Figura 1.8. Soldadura de arco eléctrico.
Fuente: (Aguilar, 2015)

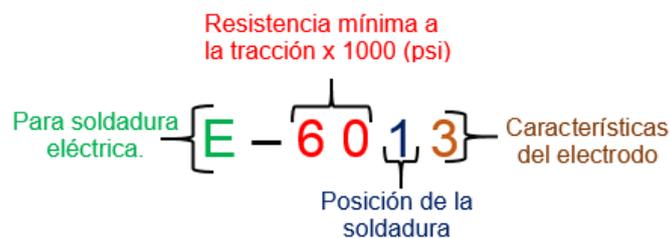
Los diferentes electrodos se identifican principalmente por una clave alfanumérica establecida por la Sociedad Americana de Soldadura (American Welding Society, AWS) y representada en la figura 1.12.

Figura 1.9. Identificación de los electrodos
(Fuente: Procesos de soldadura, 2002)

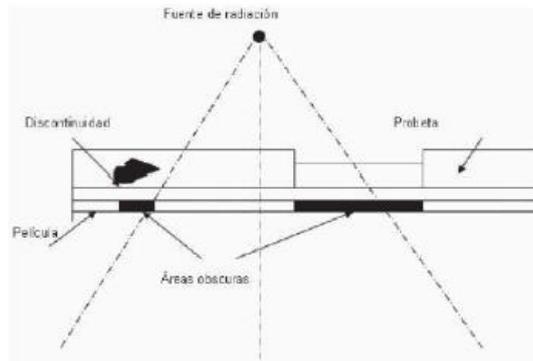
El ensayo de radiografía industrial es un método volumétrico que consiste en atravesar una pieza con una radiación electromagnética altamente penetrante (radiaciones ionizantes), la cual interactúa con el material absorbiendo la radiación las zonas de mayor densidad y dejándola pasar las zonas de menor densidad, impresionando la radiación que emerge de la pieza la película radiográfica situada tras la pieza. La figura 1.19. indica la presencia de discontinuidades se vuelven visibles por instantes debido al aumento de densidad en la película.

Figura 1.16. Radiografía industrial, esquema
Fuente: (Castro, 2016)

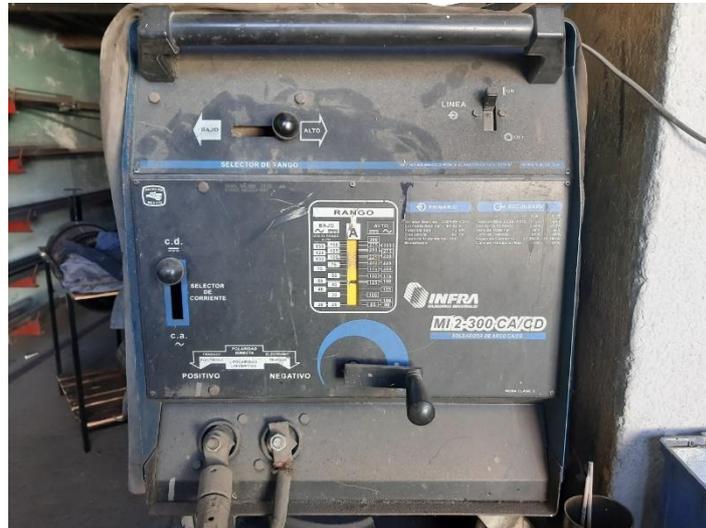
Figura 2.1. Equipo de soldadura INFRA
(Fuente propia, 2020)

Para la unión de las placas, se utilizó una soldadora INFRA MI 2-300 CA/CD mostrada en la figura 2.1. En la Tabla 2.1 se detalla sus especificaciones.

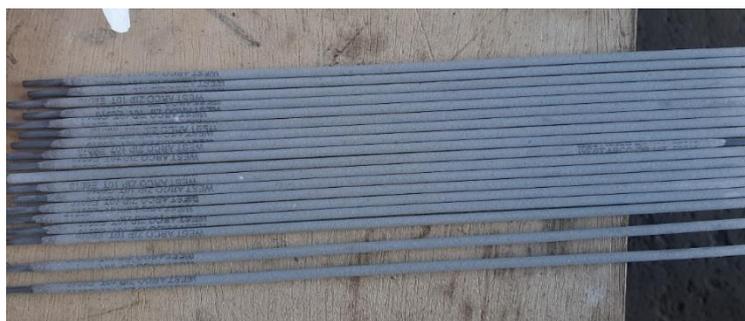
Figura 2.2. Electrodo E6010
(Fuente propia,2020)

- Resistencia a la tracción: 500 MPa
- Límite de fluencia: 414 Mpa

Los mismo son mostrados en la figura 2.2.

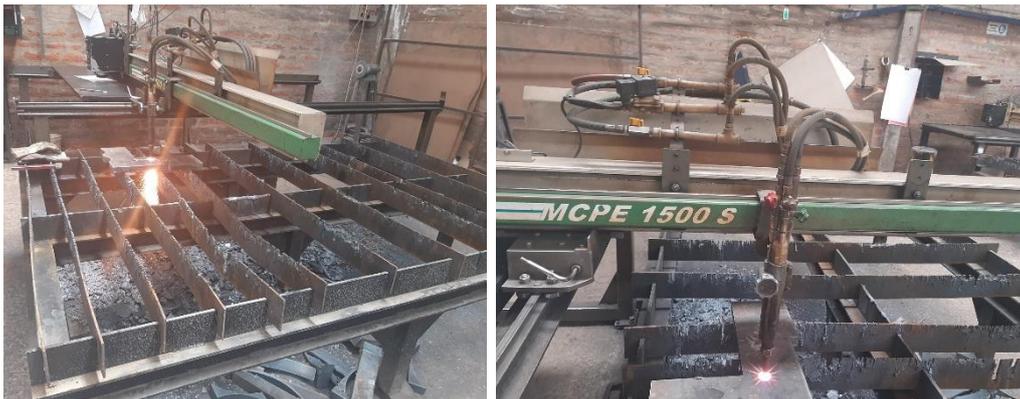
Figura 2.3. Oxicorte CNC

En este caso será una cortadora oxicorte CNC de marca WHITE MARTINS, que cuenta con una mesa de corte de 1500 mm x3000 mm y un peso aproximado de 300 kg, perteneciente a la empresa SERVICOR.

A continuación, en la figura 2.3. se aprecia la máquina mencionada:

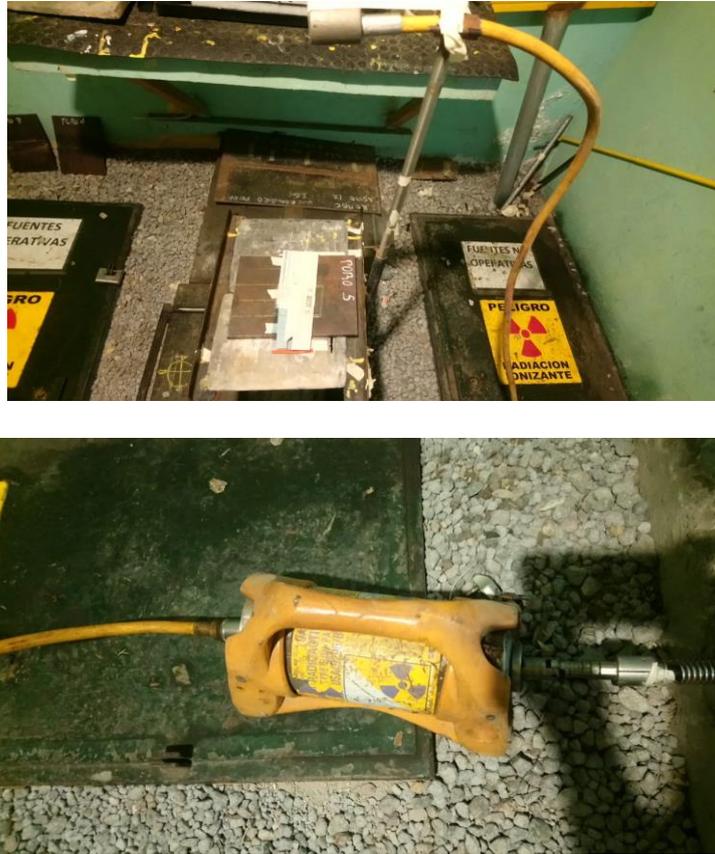
Para verificar el resultado de los defectos en las placas a las que no se puede acceder con inspección visual, se les realizó el ensayo de radiografía industrial, a través de una fuente de gammagrafía, de marca SENTINEL, y modelo 880 Delta, que se encuentra dentro de los laboratorios de ENDE (Ensayos no destructivos del Ecuador).

Para la obtención de la radiografía se utilizó una película de marca Afga, modelo D7, la misma que fue colocada en todo el largo de la soldadura, donde se mostrará los resultados del ensato.

Figura 2.4. Equipo de Gammagrafía
(Fuente propia,2020)

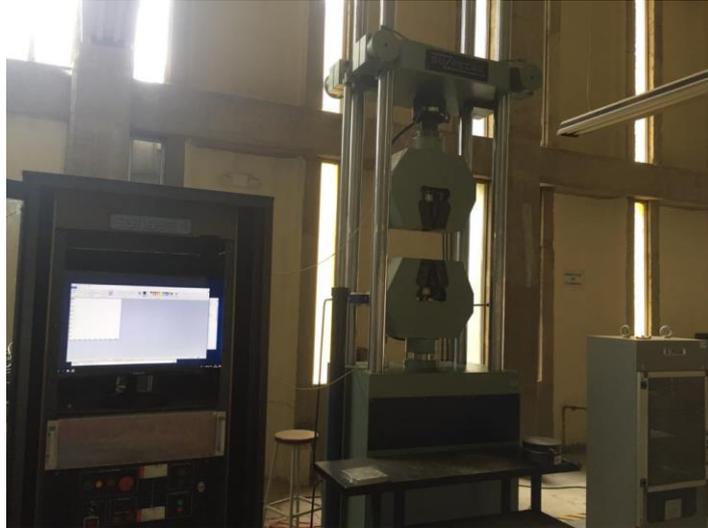
Es una máquina robusta pero fácil de manejar, gracias a su sistema hidráulico. Además, cuenta con dos mordazas que se ajustan a las dimensiones de la probeta, la misma se muestra en la figura 2.5.

Figura 2.5. Equipo de tracción
(Fuente propia,2020)

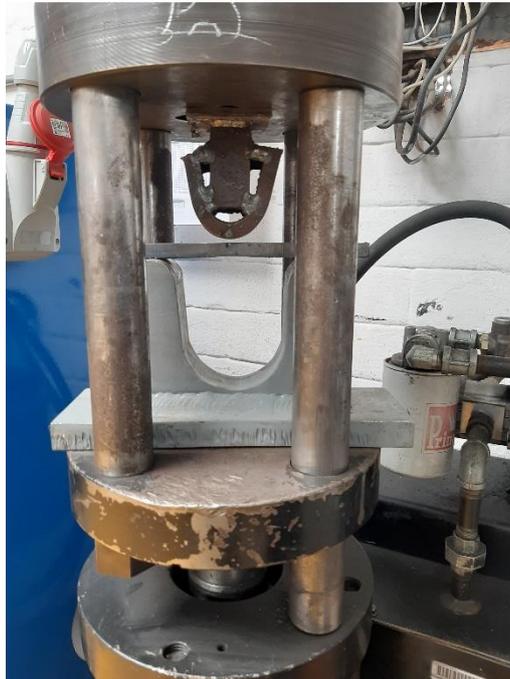
Figura 2.6. Equipo de doblado
(Fuente: Propia, 2020)

El equipo utilizado para el presente ensayo es una máquina hidráulica de doblado perteneciente al laboratorio de Soldadura de la Facultad de Ingeniería Mecánica de la Escuela Politécnica Nacional

La tabla 2.2. muestra las características más relevantes de la máquina, considerando que es un modelo propio de un ex alumno que lo hizo como tesis.

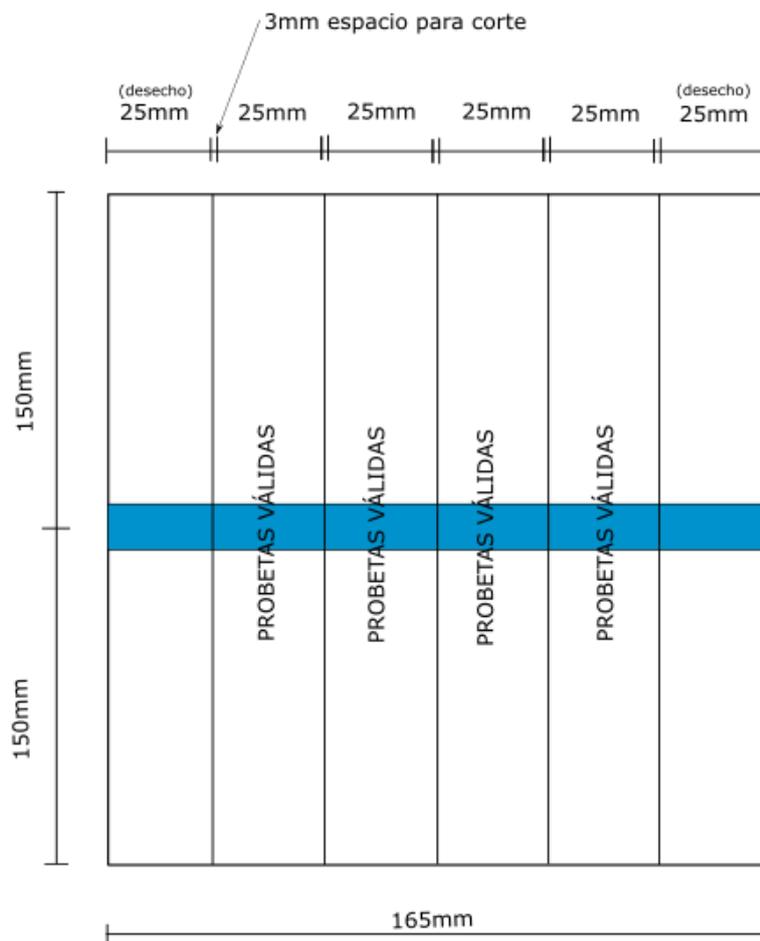
Inicialmente se tenía una plancha de 2.4 m x 1.2 m, que fue cortada en retazos de 165x150 mm, las mismas que serán soldadas y nuevamente cortadas en probetas más pequeñas, que cumplen con las medidas establecidas en la norma API 1104. En la figura 2.7. se muestra el esquema de corte de las probetas.

Figura 2.7. Dimensionamiento de las probetas
(Fuente: Propia, 2020)

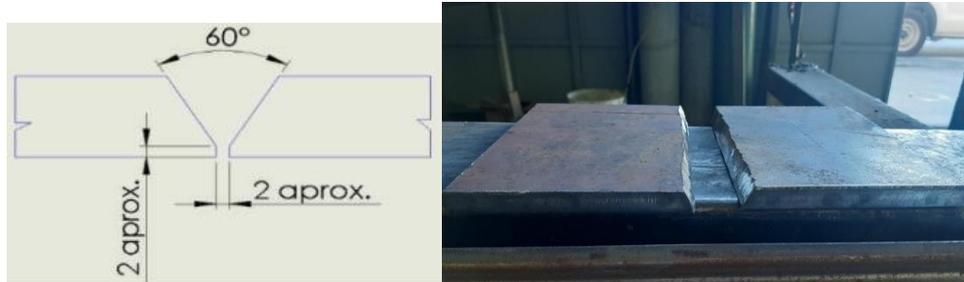
El ángulo del bisel debe ser de 30° con lo cual se obtendrá un ángulo de 60° entre placa y placa. Para ello se utiliza una amoladora, obteniendo un acabado simétrico, y se conserva un talón de 2mm, tal como se muestra en la siguiente figura:

Figura 2.8. Dimensionamiento del bisel
(Fuente: Propia,2020)

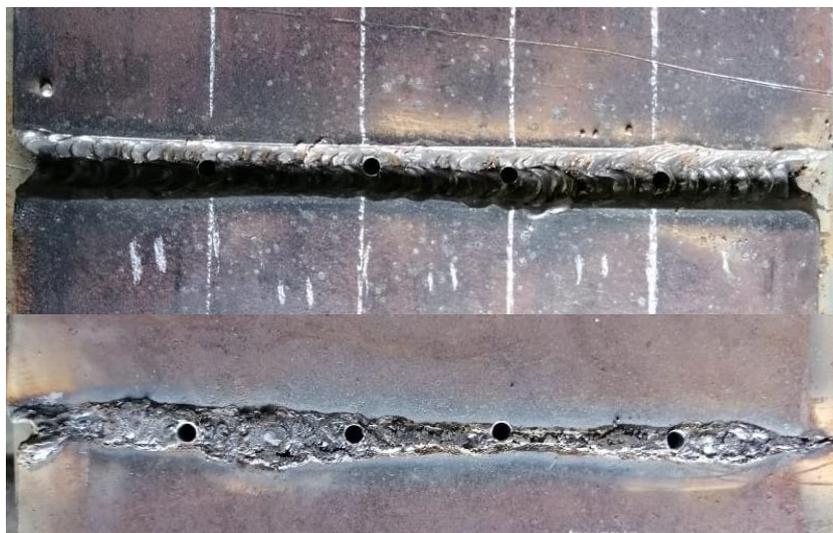
También conocido como quemadura transversal, que se caracteriza por ser aceptado cuando su dimensión es menor a $\frac{1}{4}$ " o 6 mm. Para verificar la validez de esta teoría, se elaboró 3 tipos probetas con medidas de 4, 6 y 8 mm respectivamente. El proceso consiste en hacer el pase de raíz, y dos pases adicionales, luego se taladra con brocas de 4, 6 y 8 mm hasta que el espesor en esos puntos sea menor al de la placa, como se muestra en la figura 2.10.

Figura 2.10. Probetas perforadas para quemones

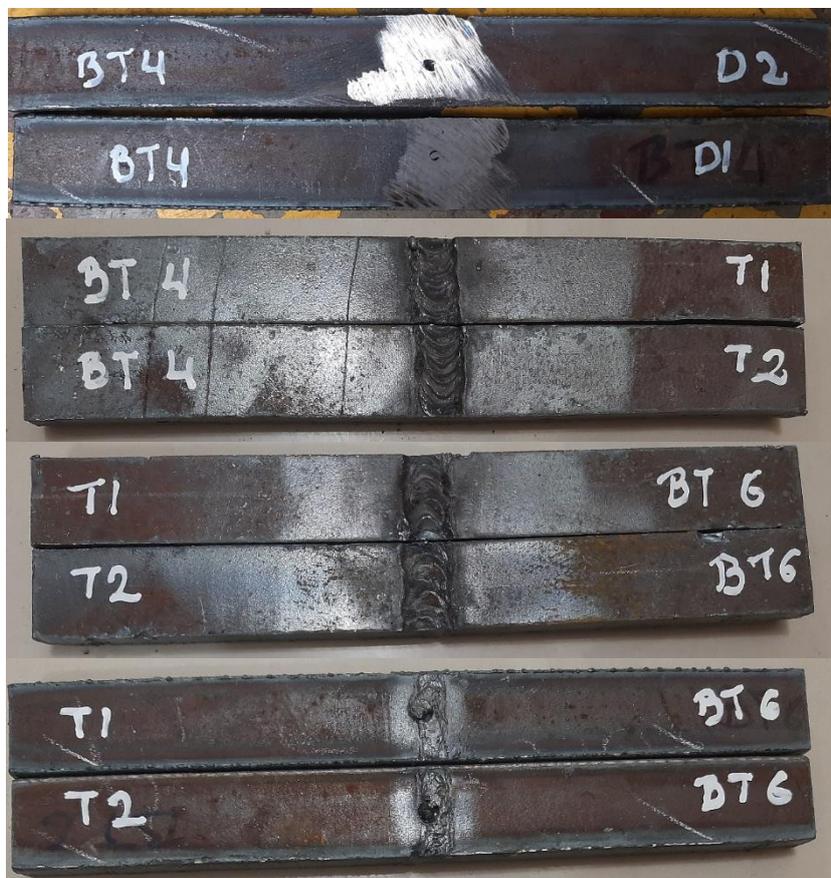
A continuación, se realiza el cuarto pase con un amperaje más alto para que el material de aporte pueda pasar sobre los agujeros sin cubrirlos, formando el soplado necesario para asemejar el defecto deseado. Los resultados se pueden apreciar en la imagen 2.11.

Figura 2.11. Probetas con quemones
(Fuente propia, 2020)

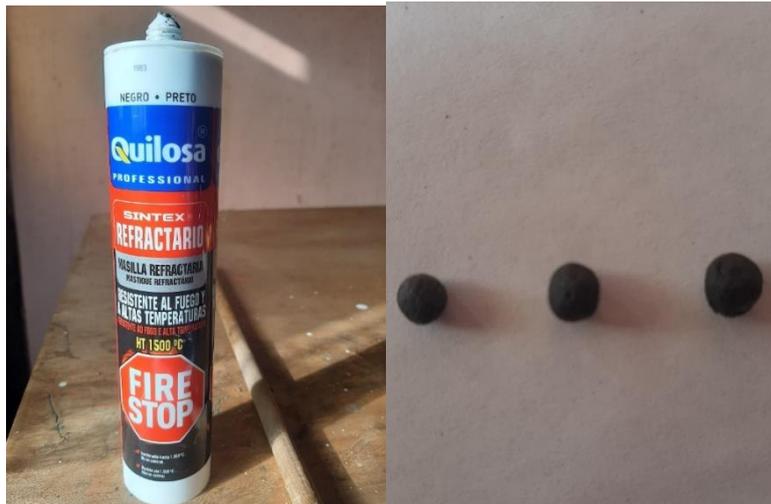
Figura 2.12. Esferas de sintex refractario

Este defecto se caracteriza porque su tamaño debe ser menor a 1/8" o 3 mm, o porque el tamaño de un poro individual de ser menor al 25% del espesor nominal del material base. Para ello se ha utilizado una masilla refractaria que se muestra en la figura 2.12 que soporta temperaturas de hasta 1500°C, con la que se forman pequeñas esferas de 3, 4, y 5 mm, para insertar en el cordón de soldadura y de esta forma asemejar un vacío de aire.

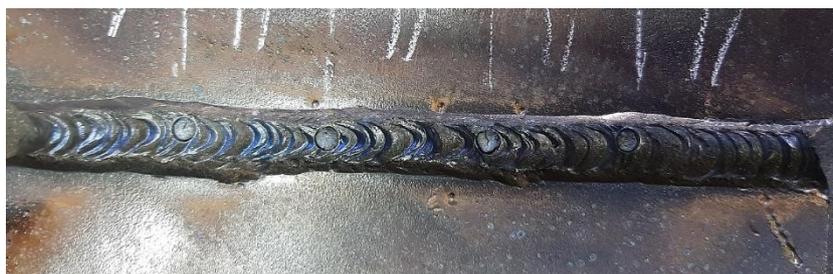
Para insertar las esferas en el cordón, se realiza el pase de raíz, y dos pases adicionales, luego se taladra pequeños agujeros del tamaño necesario para que, entre casi toda la esfera refractaria, como se muestra en la figura 2.13.

Figura 2.13. Cordón de soldadura con esferas insertadas

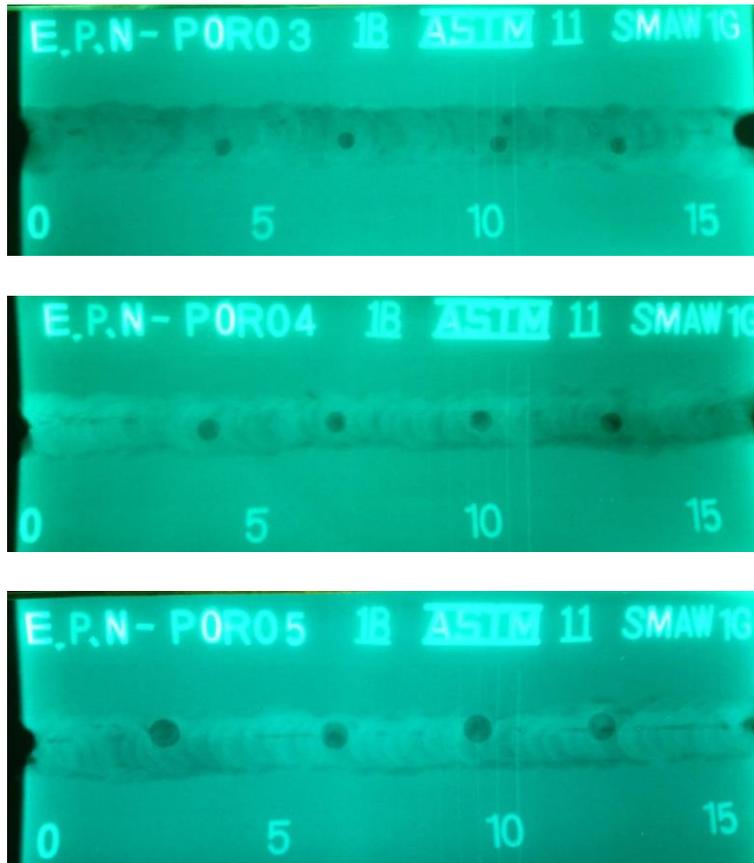
En el pase número cuatro, se disminuye el amperaje para no dañar la esfera, y para los pases restantes se vuelve a ocupar el amperaje normal. Hasta obtener las probetas deseadas, como se muestra en la figura 2.14, de 3, 4 y 5 mm respectivamente.

Figura 2.14. Radiografía de cordón de soldadura con poro de 3,4 y 5 mm
(Fuente: Propia,2020)

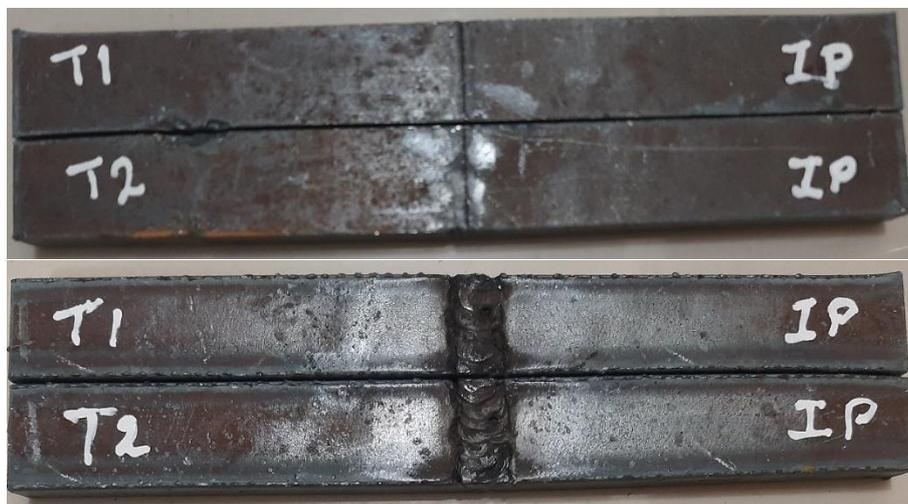
1104 la longitud de una indicación individual no debe exceder IP 1" o 25 mm de la longitud soldada, es decir, que la falta de penetración estará presente a lo largo de toda la probeta. Al no poder sobre pasar este valor como en el caso de otros defectos, se propone hacer una total de cuatro probetas que nos ayuden a precisar de mejor manera lo resultados. Los especímenes obtenidos se muestran en la figura 2.15.

Figura 2.1512. Probetas con penetración incompleta
(Fuente propia,2020)

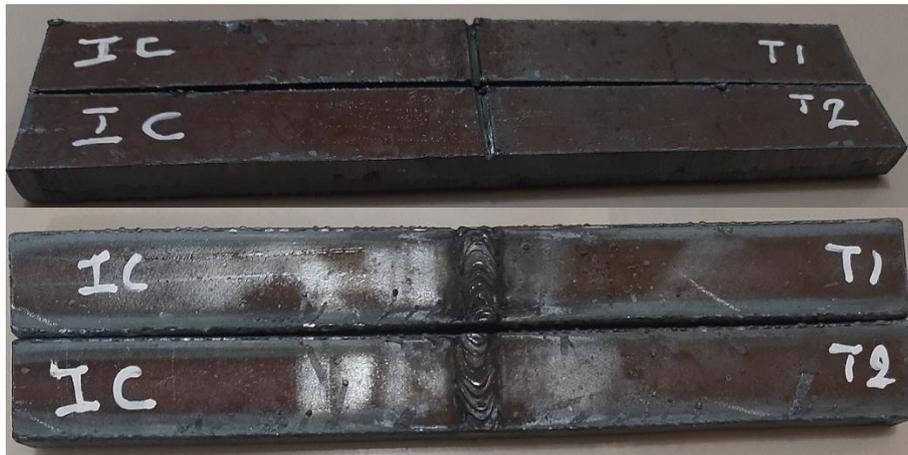
Figura 2.16. Probeta con concavidad interna
(Fuente propia,2020)

Este defecto se caracteriza porque el cordón de soldadura no ha sobrepasado el material base. Para su obtención, se sigue el mismo proceso que el de la penetración incompleta, posteriormente, con ayuda de una moladora se realiza una concavidad de aproximadamente 2 mm considerando que cualquier longitud es aceptable si la

densidad del IC no excede a la del material base más delgado. Así se obtiene las probetas mostradas en la figura 2.16.

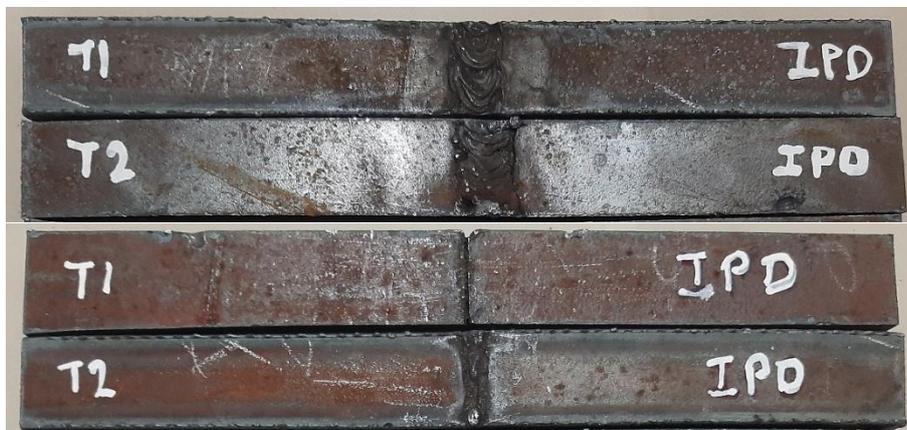
Este defecto es rechazado cuando su longitud continua es mayor a 50 mm. Para lograr este defecto, se provocó una desalineación entre placas, gracias a una lámina de 1 mm que fue ubicada en la parte inferior de una de las probetas y retirada después de la soldadura. El resultado se puede observar en la figura 2.17.

Figura 2.17. Probeta con concavidad interna por desalineación
(Fuente propia,2020)

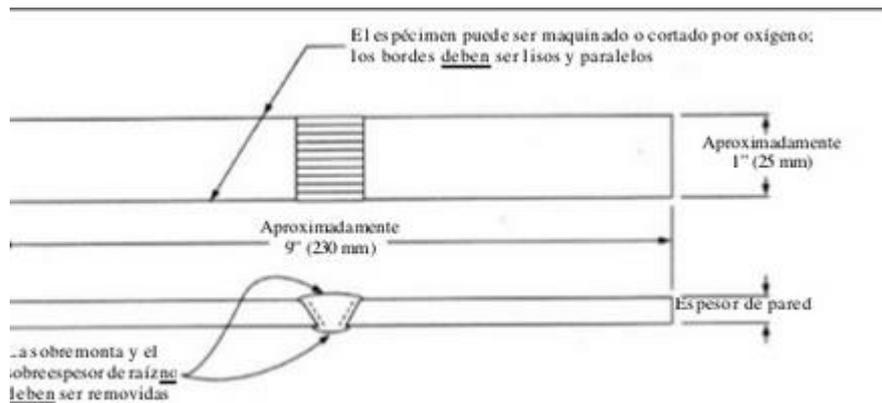
Las muestras para ensayo de resistencia a la tracción deben ser aproximadamente 230mm de longitud 25mm de ancho, estas deben ser cortadas por máquina o por oxígeno, sus bordes deben ser paralelos y lisos. Los especímenes de ensayo de tracción se muestran en la siguiente figura:

Figura 2.130. Dimensiones de la probeta para el ensayo de tracción bajo la norma API 1104
Fuente: (API,2005)

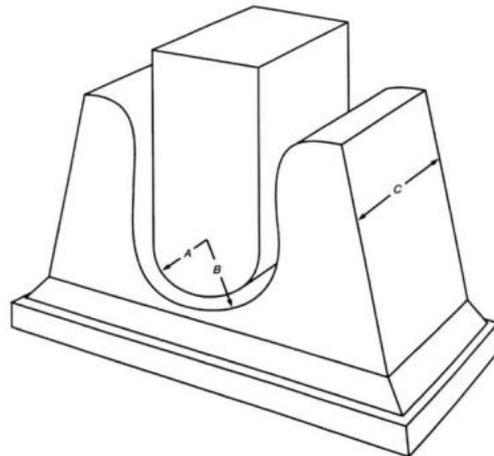
Figura 2.22. Matriz guiada para ensayo de doblado
(Fuente: API, 2005)

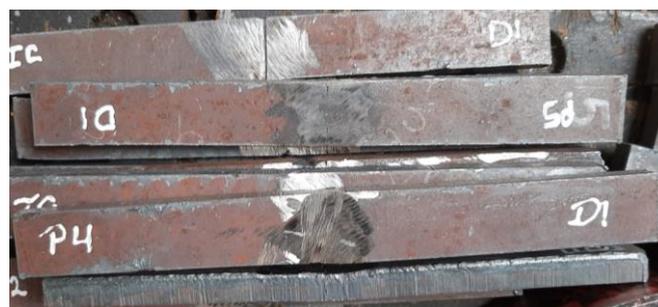
Figura 2.143. Probetas mecanizadas para el ensayo de doblado
(Fuente: Propia, 2020)

Las probetas empleadas en este ensayo son idénticas a las utilizadas en el ensayo de tracción, con el detalle que a estas probetas se les realizar un mecanizado antes de someterlas al doblado. En la siguiente figura se aprecia las probetas listas para ser ensayadas.

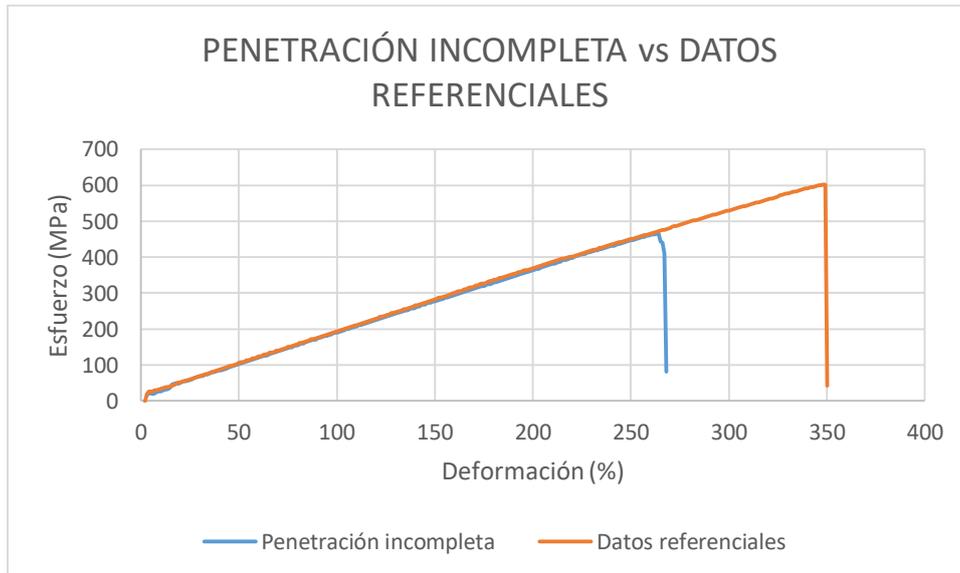
Figura 3.2. Gráfica comparativa de probetas con IP vs Sin defectos

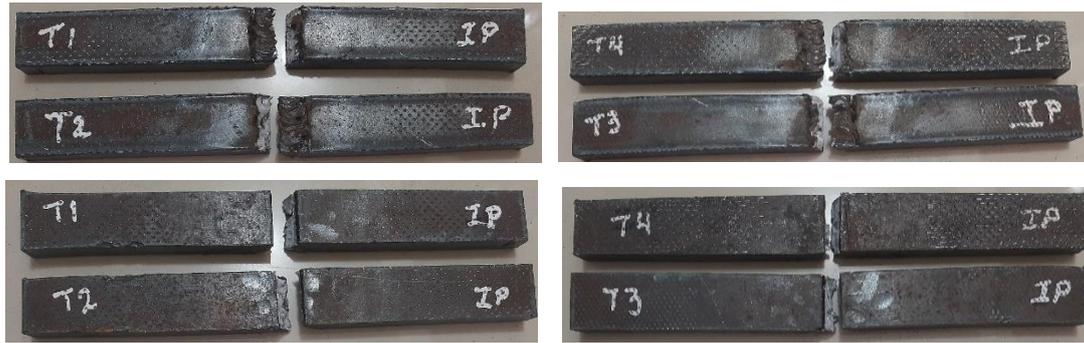
Figura 3.3. Probetas con penetración incompleta fracturadas después de ensayo a tracción
(Fuente: Propia, 2020)

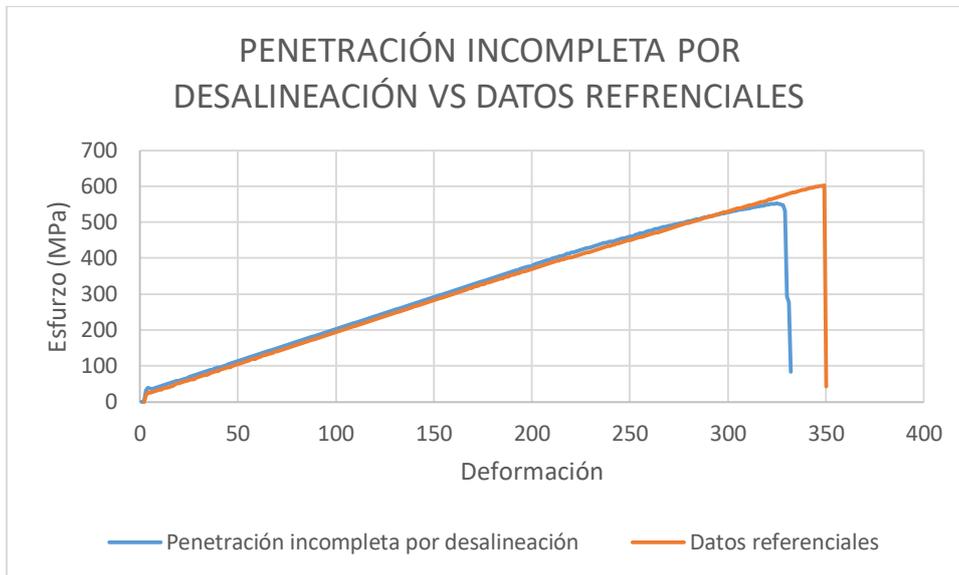
Figura 3.4. Gráfica comparativa de probetas con IPD vs Sin defectos

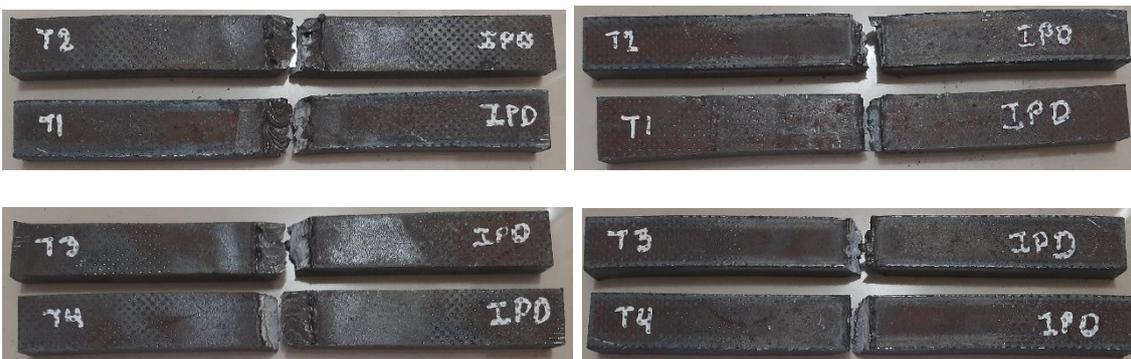
Figura 3.5. Probetas con IPDs fracturadas por tracción
(Fuente: Propia, 2020)

En la figura 3.5. se observa que el IPD actúa como concentrador de tensiones, puesto que la ruptura fue en el cordón de soldadura.

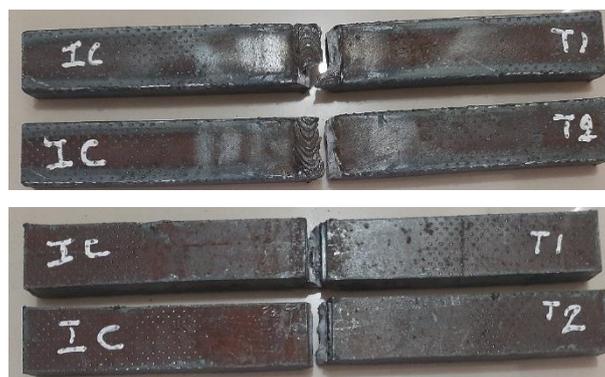
Figura 3.7. Probetas con IC fracturadas por tracción
(Fuente: Propia, 2020)

En la figura 3.7 se muestra el modo de falla de las probetas, y su fractura en el cordón de soldadura.

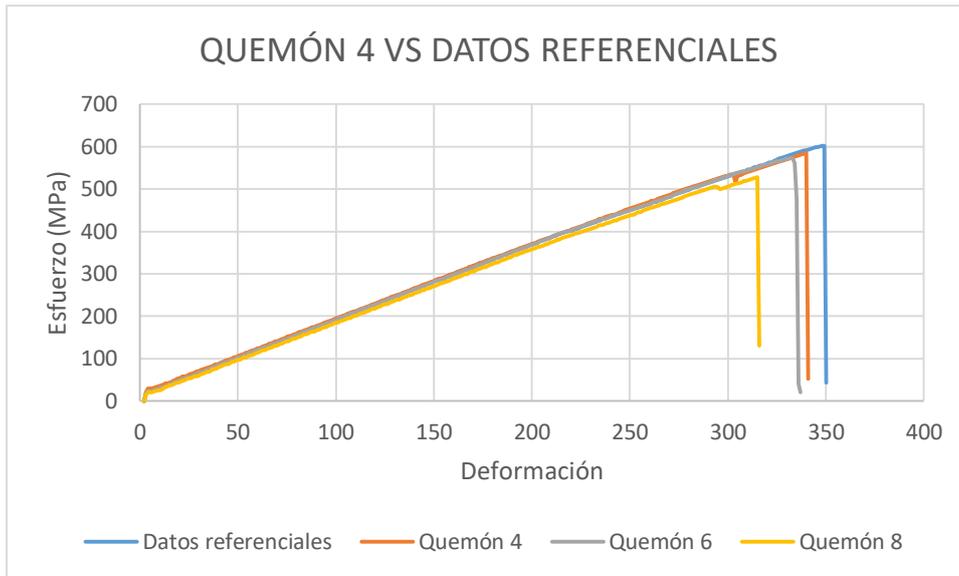
Figura 3.8. Gráfica comparativa de probetas con Quemones vs Sin defectos
(Fuente: Propia, 2020)

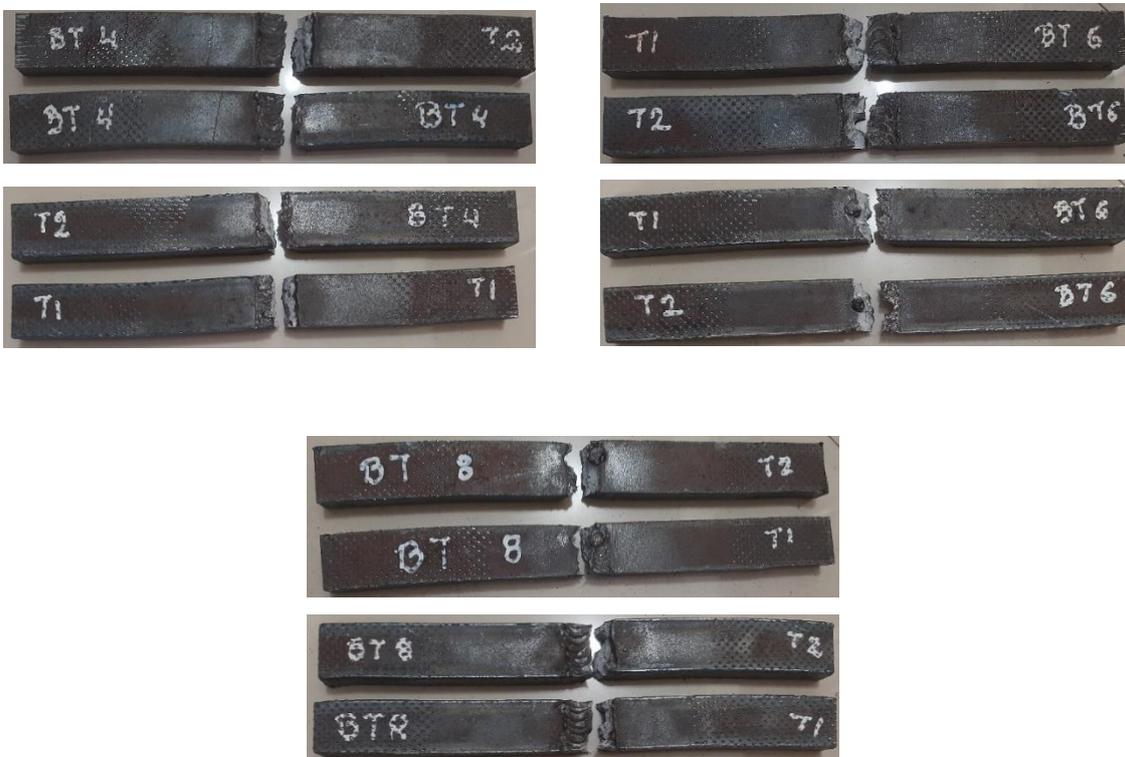
Figura 3.9. Probetas con BT fracturadas por tracción
(Fuente: Propia, 2020)

En la figura 3.9 se encuentran las probetas fracturadas como resultado del ensayo a tracción. Se observa que la falla se provoca sobre el cordón de soldadura, atravesando por el agujero taladrado que simula el quemón, este defecto actúa como concentrador de tensiones.

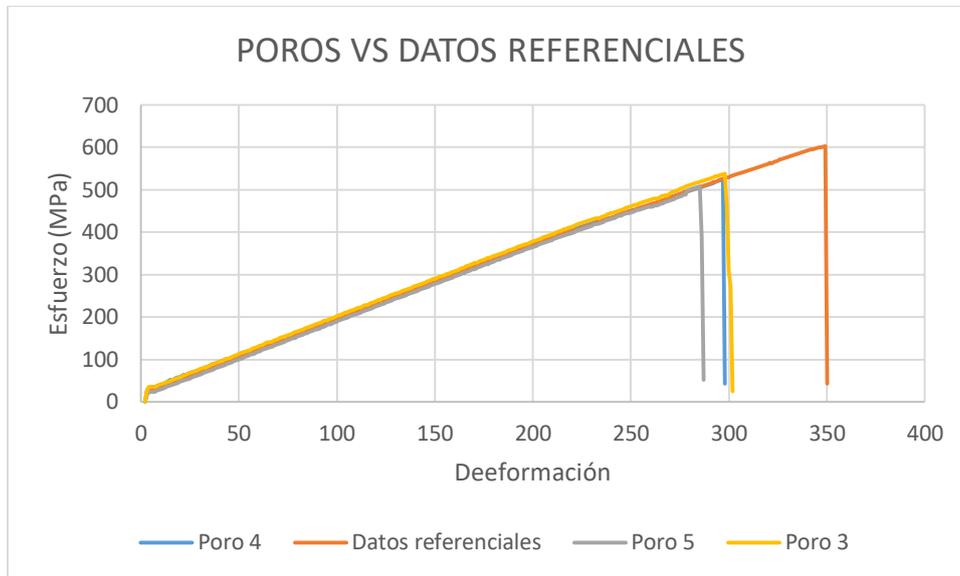
Figura 3.10. Gráfica comparativa de probetas con poros vs sin defectos (Fuente: Propia, 2020)

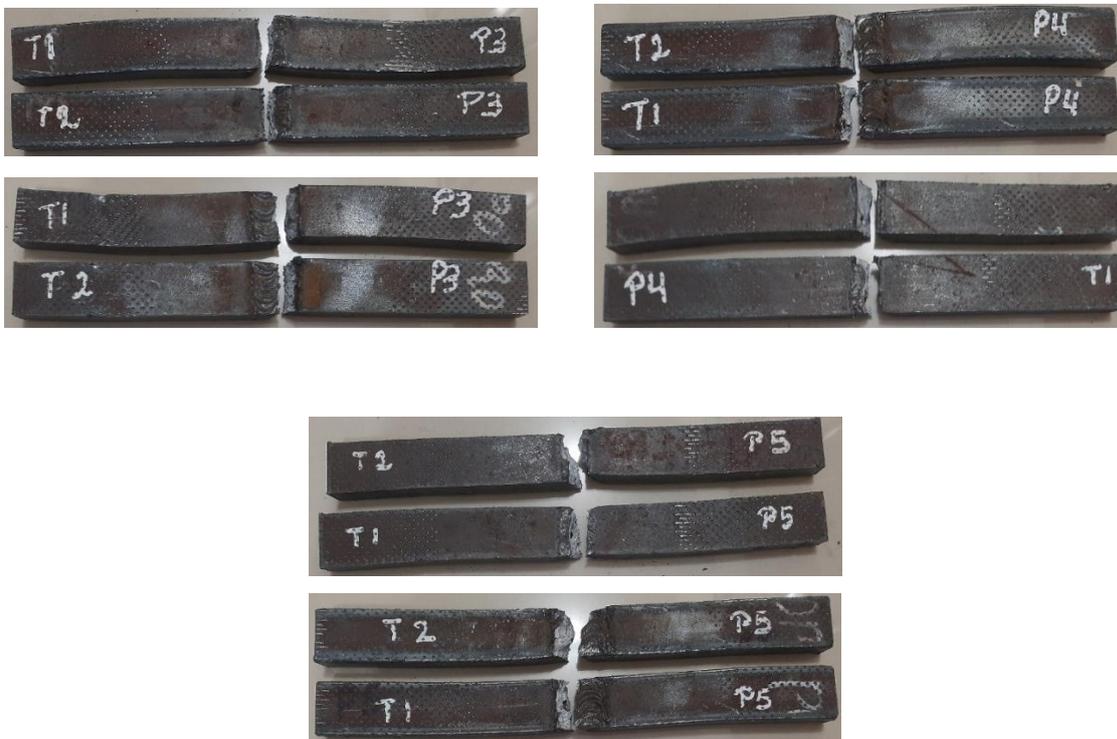
En la figura 3.11. se aprecia las probetas afectadas por los esfuerzos de tracción.

Figura 3.11. Probetas con poros fracturadas por tracción (Fuente: Propia, 2020)

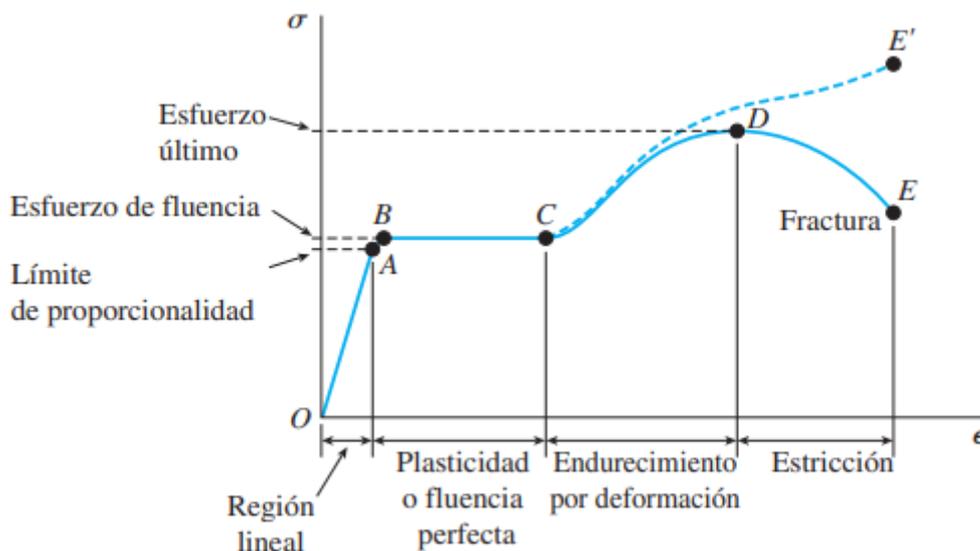
Figura 3.12. Diagrama esfuerzo- deformación unitaria para un acero estructural común
(Fuente: Gere, J. & Goodno, B, 2009)

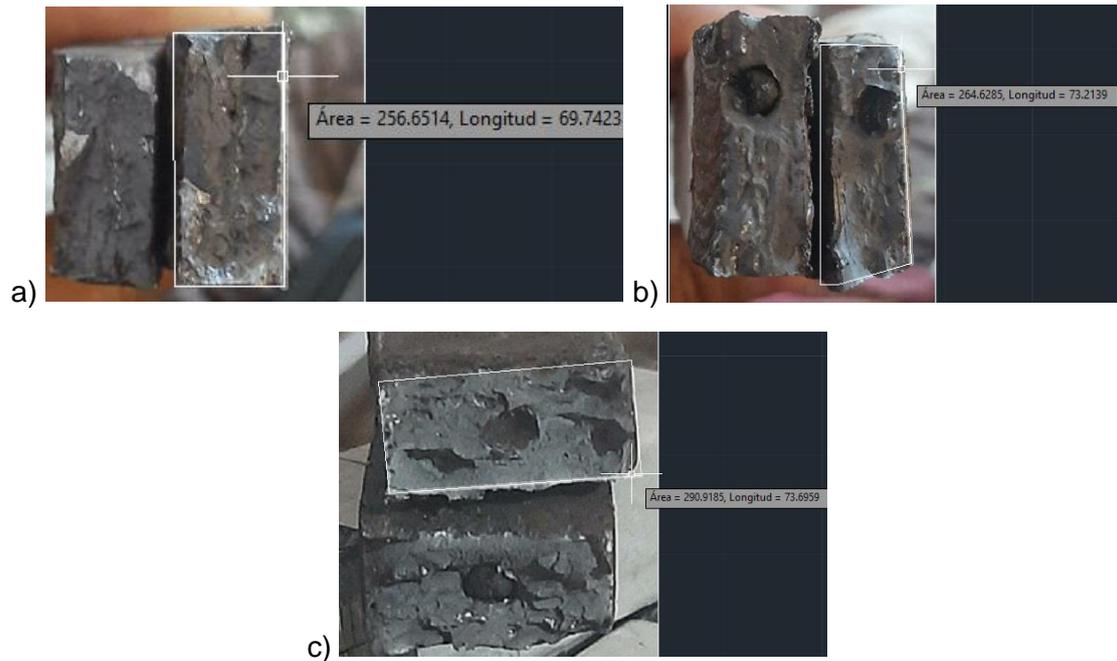
Figura 3.13. Área de estricción de las probetas con poros de a) 3mm, b) 4mm, y c) 5mm.
(Fuente: Propia, 2020)

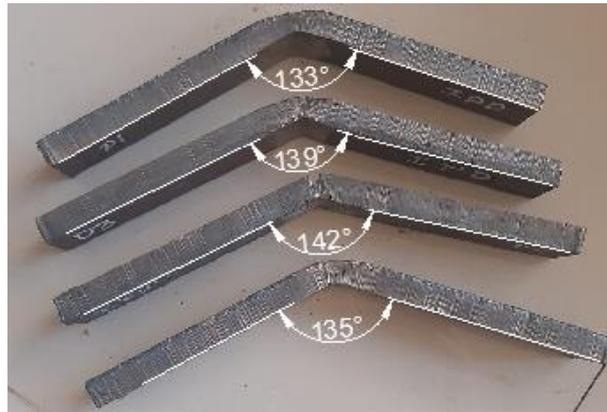
Figura 3.16. Probetas con IPDs doblada
(Fuente: Propia, 2020)

Para este ensayo que emplean 4 probetas de iguales características, es decir, con una desalineación de 1mm en todo el ancho del espécimen, las mismas que son mostradas en la figura 3.16 con su respectiva deformación y el ángulo interno de cada uno de ellos.

Posteriormente, para conocer cómo se afectó la ductilidad de las probetas, se calcula su porcentaje de deformación igual que se lo hizo para las probetas con IPs.

$$Porcentaje\ de\ deformación = \frac{42.75^\circ \times 100\%}{180^\circ} = 23.75\%$$

En la siguiente tabla se analiza que el porcentaje de deformación es de 23.75 %, lo que indica que este defecto influye mucho en la resistencia del material.

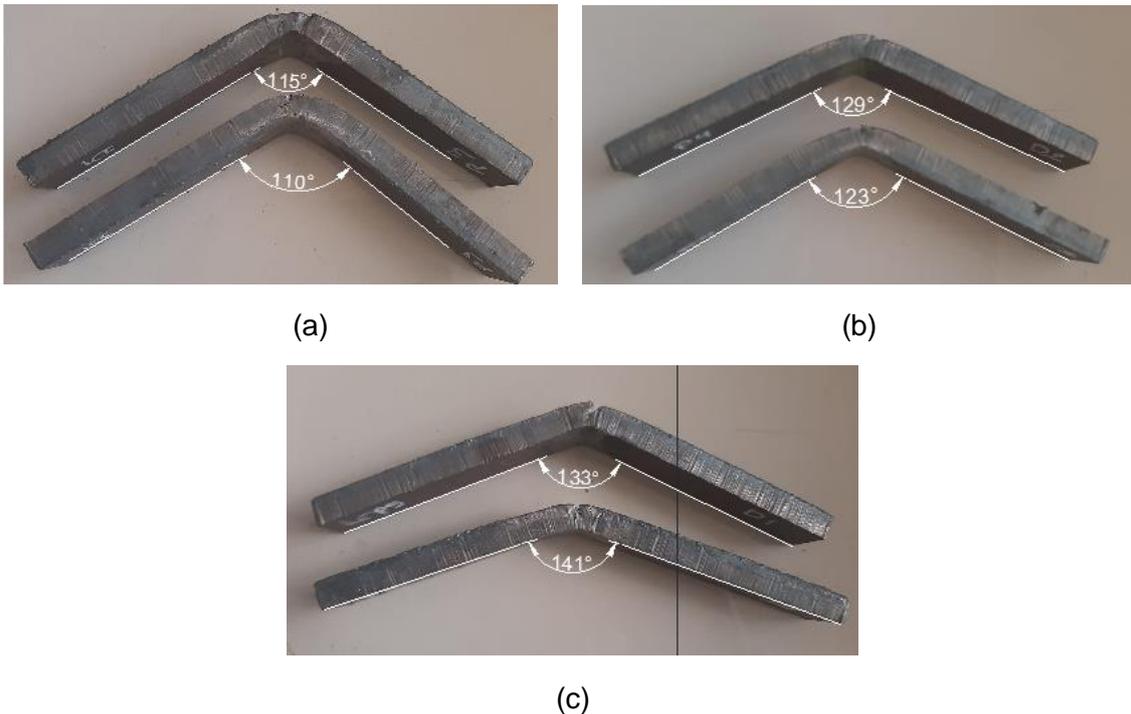
Figura 3.19. Probetas después del ensayo de doblado con poros de: (a) 3 mm, (b) 4mm, (c) 5mm.

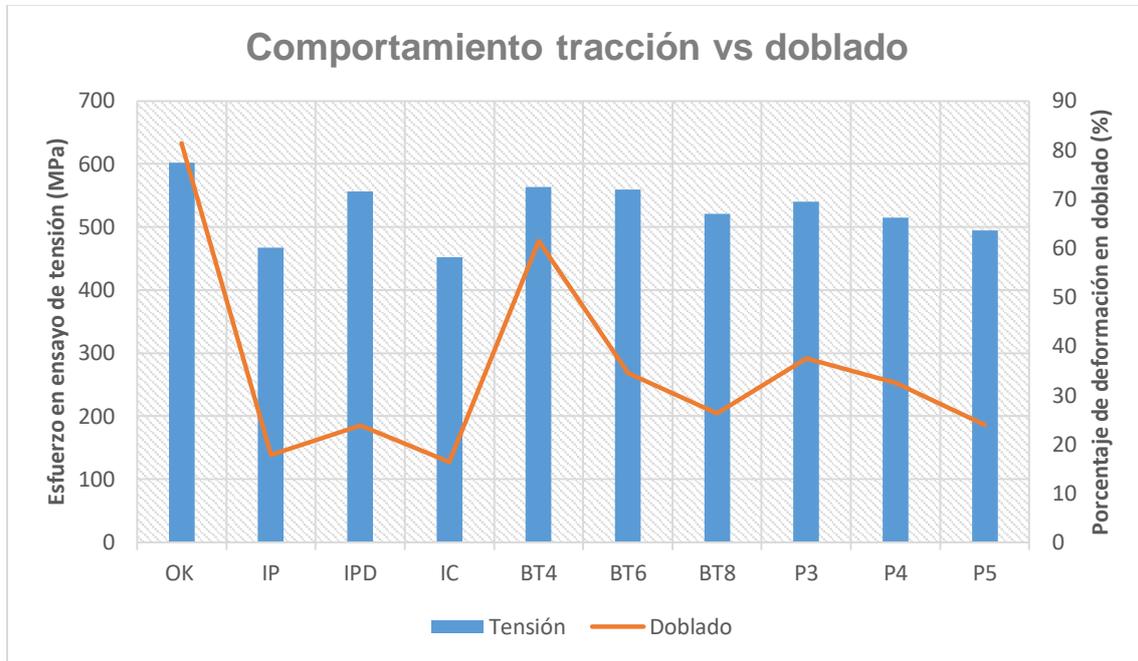
Figura 3.20. Resultado de ensayo de tracción vs doblado
(Fuente: Propia, 2020)

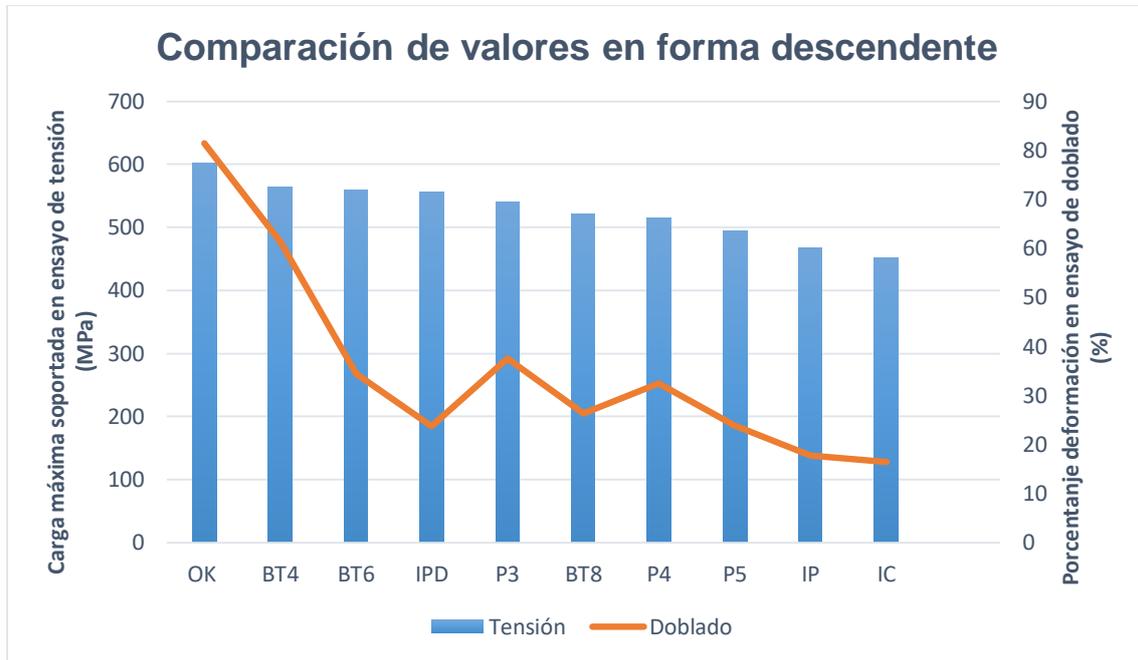
Figura 3.21. Análisis de resultados de ensayo de tracción y doblado
Fuente: (Propia, 2020)
