# ESCUELA POLITÉCNICA NACIONAL

### CARACTERIZACIÓN DEL RECUBRIMIENTO DE ZINC SOBRE ACERO A-36, AL VARIAR LA CALIDAD SUPERFICIAL Y SER TRATADO TÉRMICAMENTE

TRABAJO DE TITULACIÓN PREVIO A LA OBTENCIÓN DEL TÍTULO DE  
INGENIERO MECÁNICO

QUITO, abril de 2021

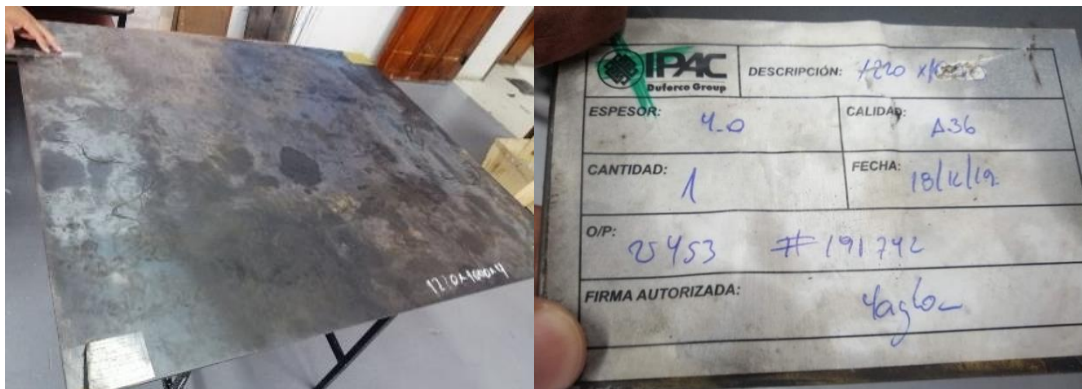
Figura 2.2. Material base acero A-36  
(Fuente: Propia)

En el ANEXO I se detalla la ficha técnica de los productos de acero al carbono laminados de la empresa IPAC S.A, donde constan las propiedades mecánicas y su composición química. Mediante una cotización proporcionada por la empresa, el material base empleado se describe como acero A-36 sin galvanizar con dimensiones de 1000 x 1200 x 4 milímetros de espesor, Figura 2.2.

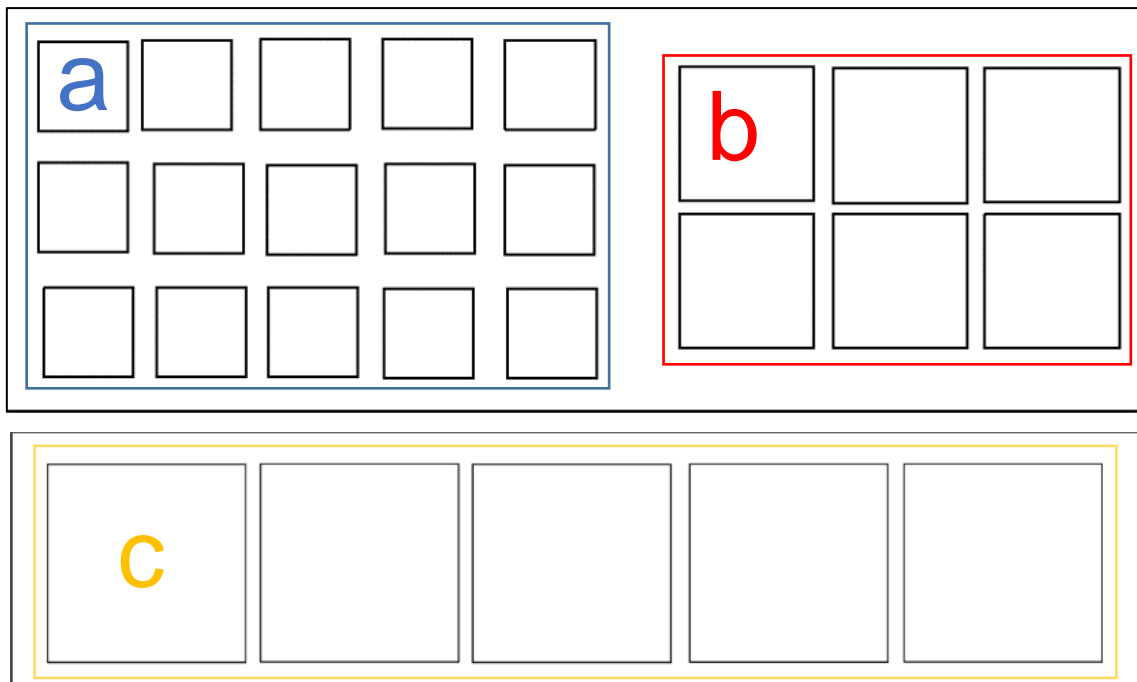
Se empleó cuatro placas en las cuales se distribuyeron todas las probetas a las que se aplicó RECUBRIMIENTO GALVÁNICO DE ZINC como se presenta en la Figura 2.3.

Figura 2.3. Distribución de las probetas en las placas mecanizadas.

a) Muestras empleadas para realizar el ensayo de composición química, metalografía, microdureza, rugosidad, desgaste, corrosión de niebla salina. b) Muestras empleadas para el ensayo de adherencia por temperatura y, c) Muestras empleadas para el ensayo de adherencia con pull off.

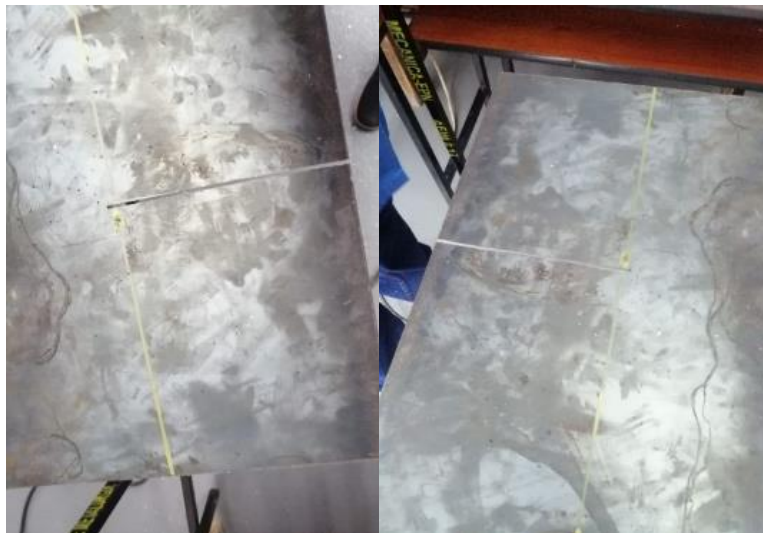
Figura 2.6. Corte de placas de material base  
 (Fuente: Propia)

El corte de las placas de trabajo del material suministrado por IPAC S.A se realizó en el “Laboratorio de Metalografía, Desgaste y Falla” mediante una sierra eléctrica de disco con las dimensiones establecidas como se observa la Figura 2.6.

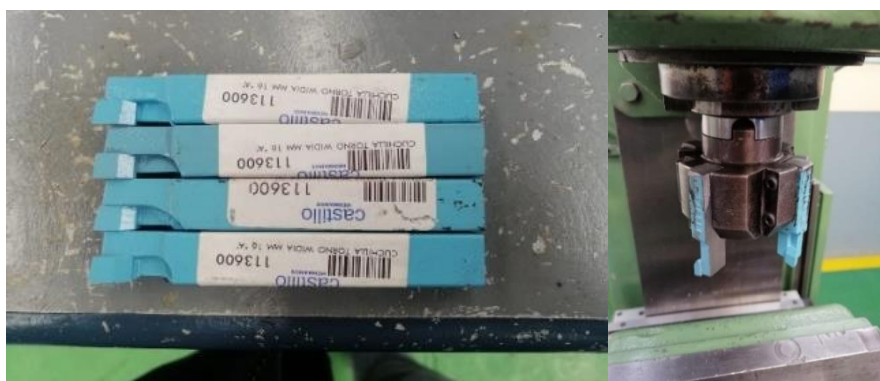
Figura 2.8. Montaje de cuchillas en la herramienta de fresado  
(Fuente: Propia)

Para el desbastado en la fresadora se adquirió cuatro cuchillas de corte especificadas como CUCHILLAS DE WIDIA A-16, distribuidas por la empresa ‘Castillo Hermanos S.A.’ (Figura 2.7) que fueron adaptadas en el portaherramientas del equipo (Figura 2.8).

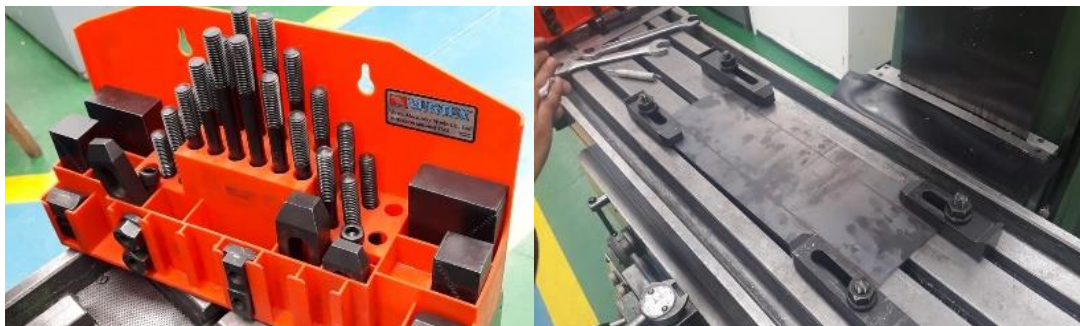
Figura 2.9. Montaje de placas en la fresadora  
(Fuente: Propia)

En el equipo se desmontó la entenalla de la mesa de trabajo y se colocaron las placas a mecanizar, empleando bridas de tornillo con el fin de reducir las vibraciones de las mismas debido al corte que se llevó a cabo, tal como se observa en la Figura 2.9.

Una vez fijada, se intercambió la herramienta del cabezal del equipo por una herramienta tipo punta, la cual permitió centrar la placa en base a la posición del cabezal asegurando que las cuchillas recorran toda la placa por el centro de manera simétrica, se usó una velocidad de 35 rpm en la fresadora para el alineamiento y rayado de la línea central.

Con el cabezal de la herramienta de corte centrada se alineó las cuchillas del portaherramientas respecto a la superficie de la placa, esto se lo llevó a cabo para que toda la herramienta trabaje en conjunto y evite que los filos de las cuchillas se vean afectados de manera inmediata.

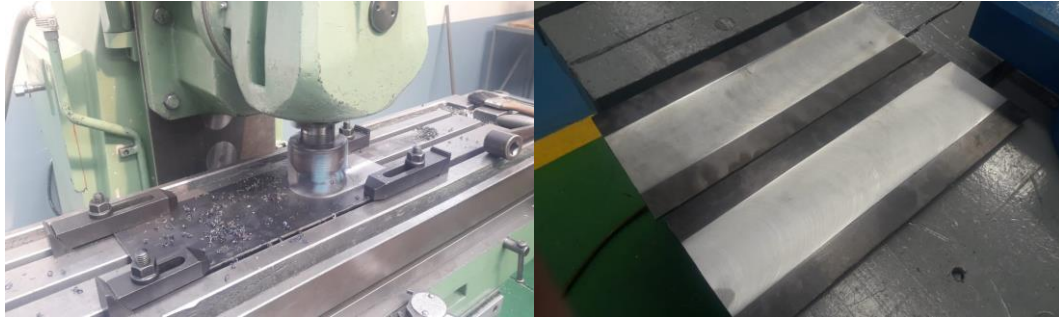
Figura 2.10. Fresado de placas y muestra final  
(Fuente: Propia)

Para los parámetros del mecanizado en la fresadora se tomó de referencia la investigación realizada por (Chacón, Díaz, & Andueza, 2018) donde se configuraron los parámetros del mecanizado en la fresadora para mejorar la rugosidad superficial del material; los autores señalan que la mayor rugosidad superficial se obtiene con un avance de mesa de 90 mm/min sin uso de refrigerante y 280 rpm para la velocidad del equipo, además de establecer una profundidad de corte entre los valores de 1 a 2 milímetros. Para el fresado realizado en el presente estudio se usó los mismos parámetros a excepción de la velocidad del equipo con un valor de 250 rpm. El proceso de mecanizado descrito para este equipo se realizó para dos placas de 400 x 150 x 4 milímetros de espesor. El acabado final de este proceso se visualiza en la Figura 2.10.

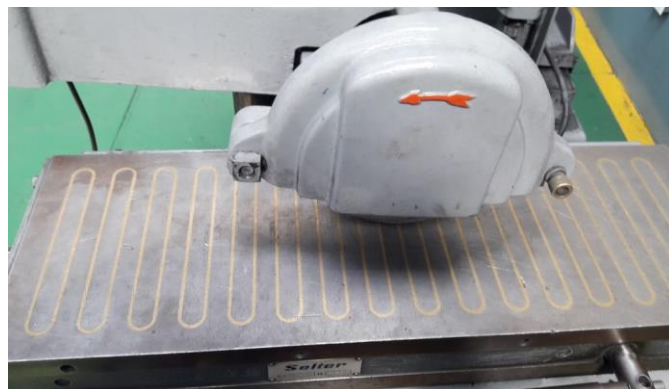
Figura 2.11. Mesa magnética y disco abrasivo  
(Fuente: Propia)

El espesor de la placa fue reducido en un milímetro en total de manera que la etapa de desbastado en fresadora fue establecida en 4 décimas por cada lado, de manera que las placas pasarán al equipo de rectificado con un espesor de 3,2 milímetros. El equipo de rectificado cuenta con una mesa que genera un campo magnético que permitió la fijación completa de las placas para que el disco abrasivo recorra su superficie, Figura 2.11.

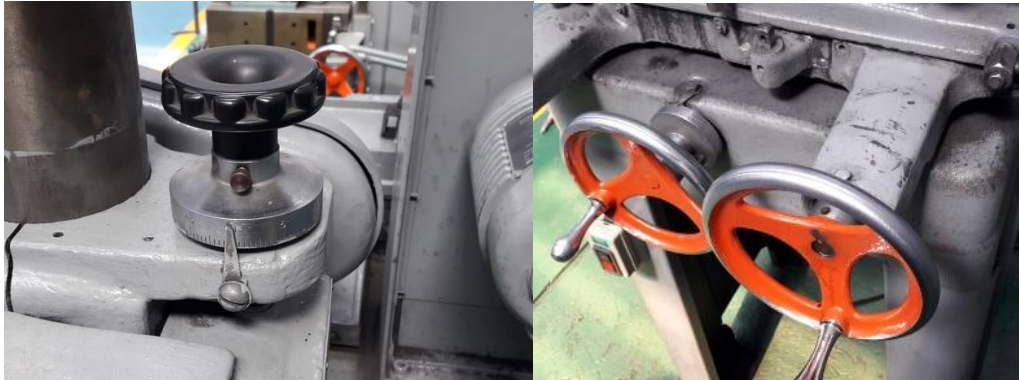
Figura 2.12. Graduación y avance por dial y volantes  
(Fuente: Propia)

El funcionamiento de la rectificadora es manual y cuenta con un dial graduado en centésimas que permite controlar la profundidad de desbaste del disco abrasivo, con giro de 3500 rpm, y dos volantes que controlan el desplazamiento axial del disco y transversal de la mesa. El avance transversal de la mesa se estableció en base al ancho del área mecanizada y el disco abrasivo, el volante que controla este desplazamiento

se encuentra graduado en décimas, una vuelta completa representa 10 milímetros de ancho. El ancho a mecanizar de la placa fue de 85 milímetros, Figura 2.12.

Es recomendable que la configuración del avance transversal de la mesa sea de media vuelta del volante por cada vaivén del disco a lo largo de la placa, por lo que fueron necesarias aproximadamente 17 medias vueltas para cubrir el ancho total de la placa.

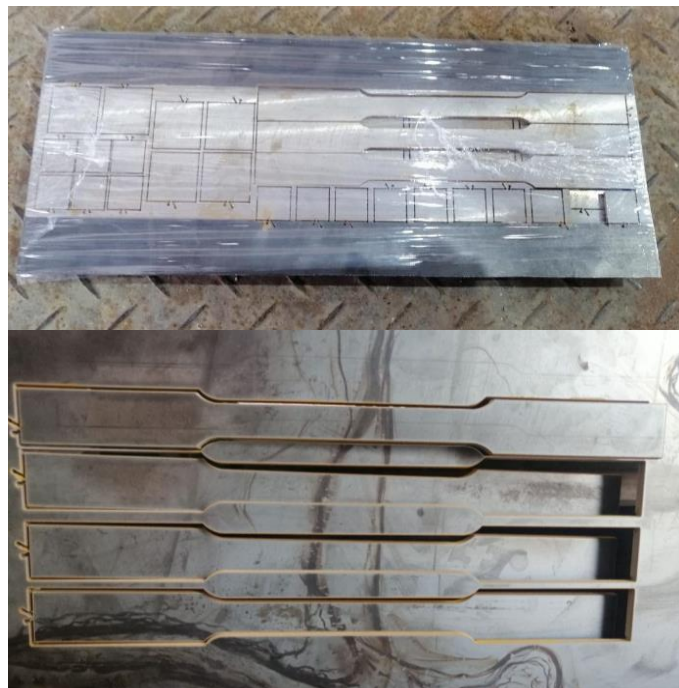
Una vez mecanizadas las placas de acero se procede a cortar las probetas previamente dimensionadas mediante chorro de agua. La empresa encargada de la actividad fue SAPTEC, esta compañía se encarga del corte de materiales mediante chorro de agua o láser empleado equipo CNC. El motivo por el cual se seleccionó el corte por chorro de agua sobre los distintos métodos existentes es para evitar transformaciones de fase y daños por corrosión en los bordes de las probetas. La forma y dimensiones de las probetas que se obtuvieron de las placas mecanizadas se pueden apreciar en la Figura 2.15.

Figura 2.15. Corte de probetas por chorro de agua  
(Fuente: Propia)

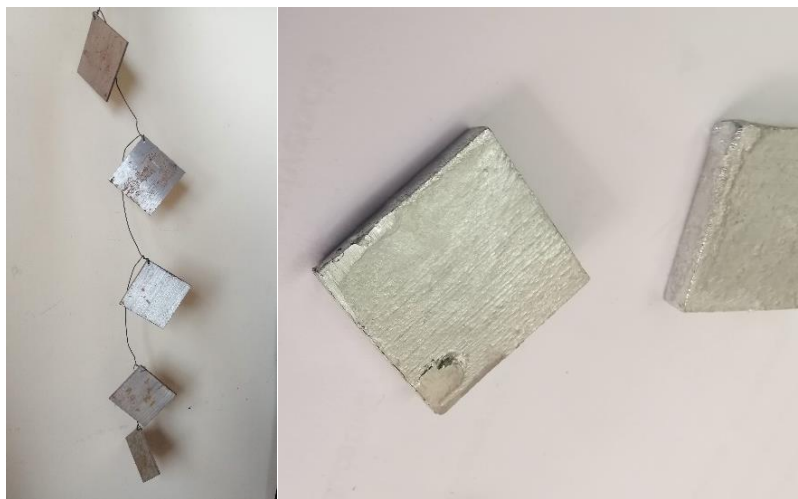
Figura 2.16. Probetas galvanizadas  
(Fuente: Propia)

Se aplicó a la superficie de las muestras un proceso de galvanizado en caliente como método de protección, realizado por la empresa GALVANORTE CIA. Ltda. Para agilizar este proceso y prevenir la fundición del material base debido al espesor de las probetas, se unieron todas las muestras por medio de un alambre de acero. El plan y control de calidad del proceso brindado por la empresa se detallan en el ANEXO II.

Debido a que se requiere una superficie de contacto uniforme en las probetas para los ensayos a realizar, se eliminaron las rebabas sobrantes por exceso de zinc en cada cara, procurando no extraer la capa superficial de ellas, Figura 2.13.

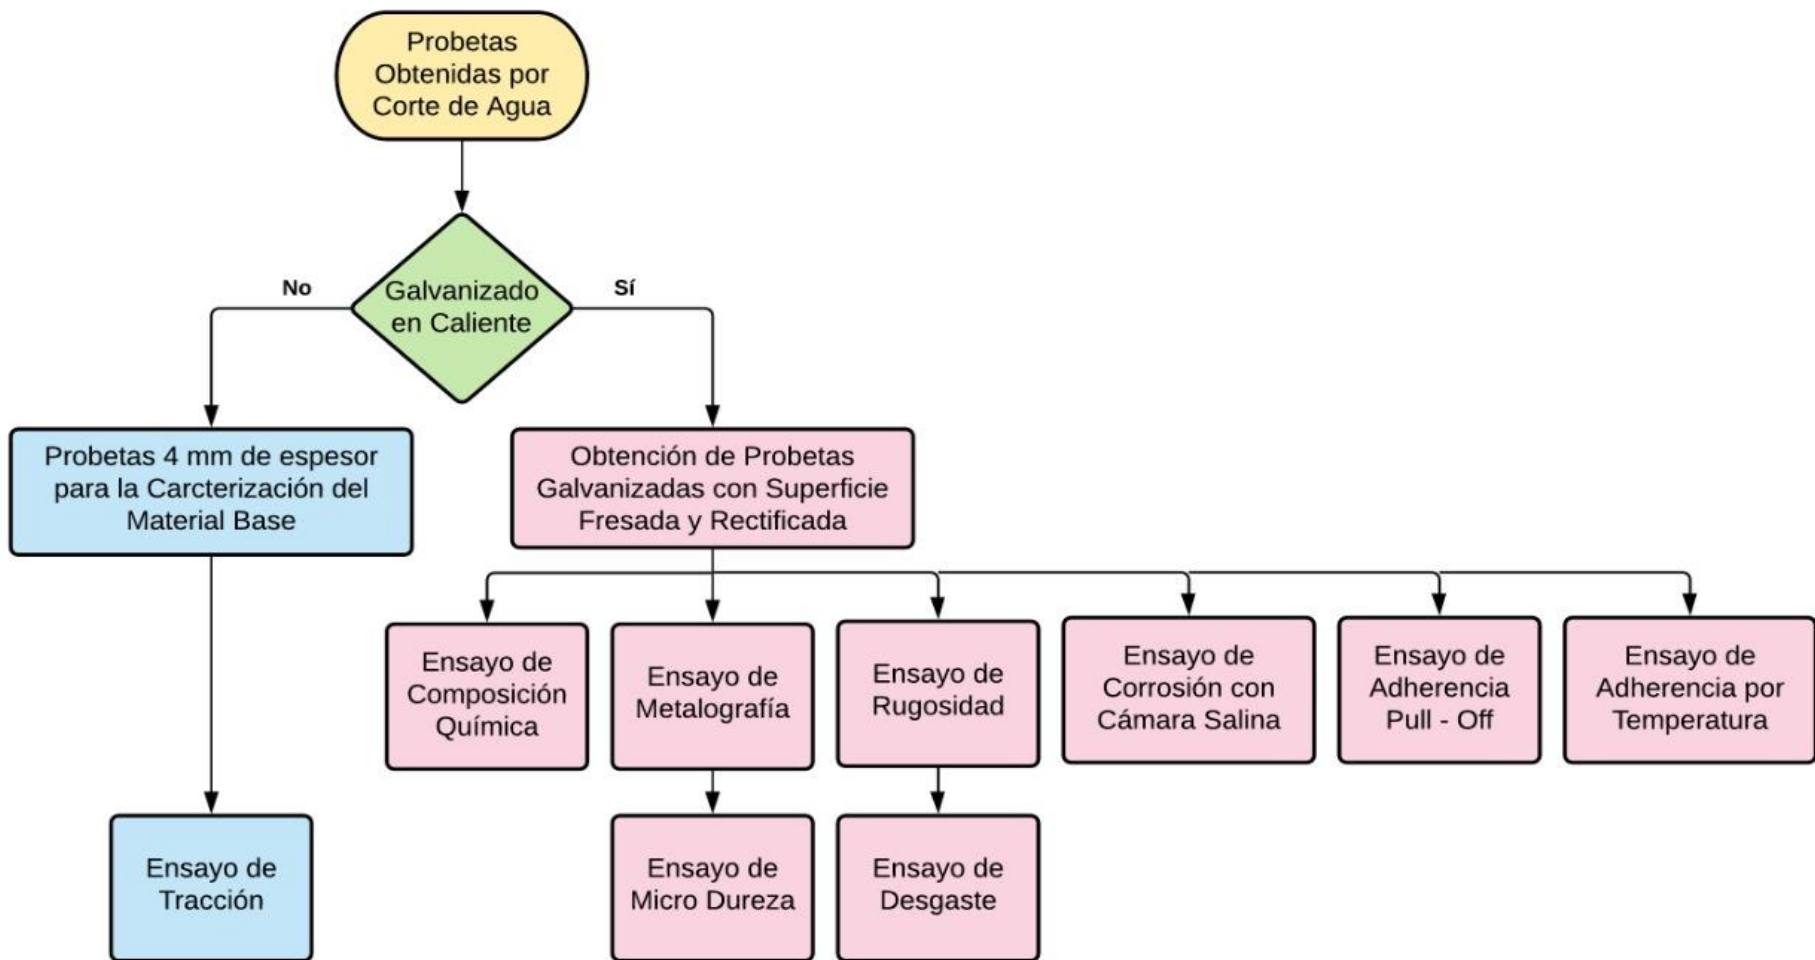
Durante esta fase se realiza los ensayos para caracterización de material base y recubrimiento de zinc de las probetas obtenidas. En el ANEXO III se puede observar a detalle la codificación empleada para las muestras en cada uno de los ensayos realizados, en la Figura 2.17 se detalla el procedimiento empleado para la elaboración de los ensayos.

Figura 2.17. Diagrama de flujo para elaboración de ensayos  
(Fuente: Propia)

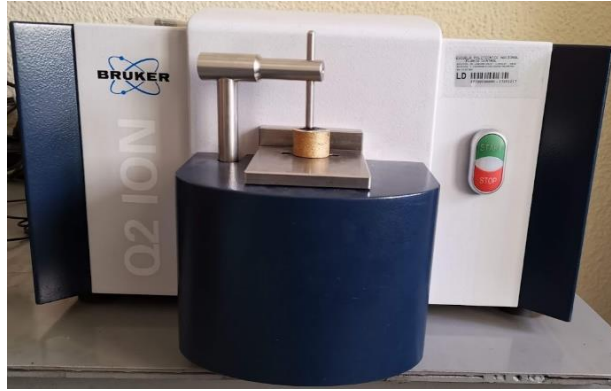
Figura 2.19. Espectrómetro de chispa del laboratorio de fundición de la Escuela Politécnica Nacional  
(Fuente: Propia)

- Se encendió el espectrómetro y se dio apertura a la válvula de argón con una presión recomendada por el fabricante de 3 bares, Figura 2.19.
- Mediante el software del equipo se realizó un proceso de purga de aproximadamente 40 minutos de duración.

- Se cubrió y selló la probeta seleccionada dentro de la abertura del espectrómetro.
- Se activa el equipo de manera que la marca generada por el arco sea adecuada, la marca de ser profunda en su centro y rodeada por un anillo de tonalidad oscura.

- El resultado del análisis corresponde al promedio realizado de tres mediciones, tomando en cuenta el diámetro de abertura del equipo que para este caso es de 12 milímetros.

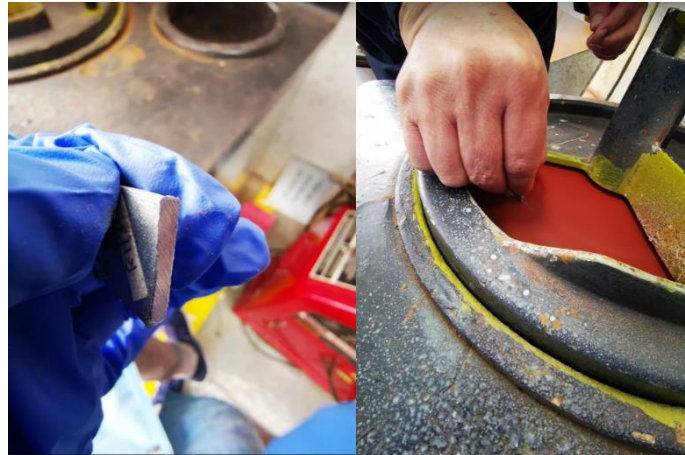
Figura 2.20. Preparación de probetas para micrografía  
(Fuente: Propia)

Se empleó el equipo de pulido para eliminar ciertas rebabas residuales en la superficie debido al baño de galvanizado previo, esto se realizó puesto a que es necesaria una superficie plana para asentamiento y análisis de las probetas, Figura 2.20.

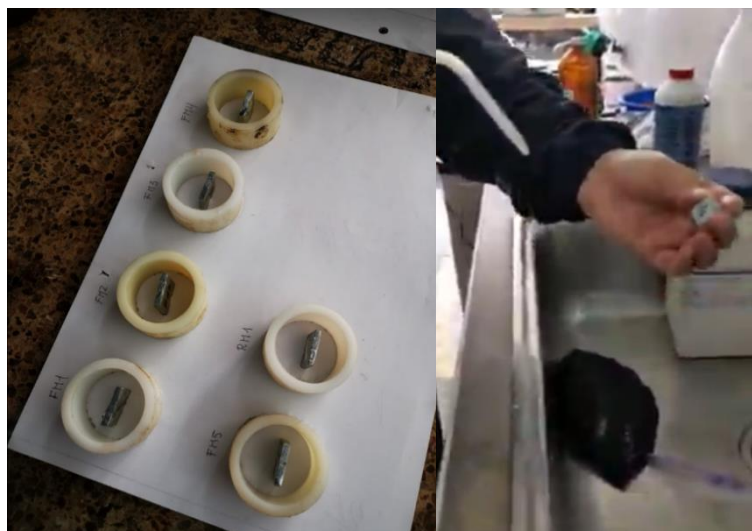
Figura 2.21. Limpieza de probetas para posicionar en el molde de duralón  
(Fuente: Propia)

Luego del proceso de pulido, la superficie de las muestras fue limpiadas con alcohol etílico al 99,8% de concentración y posicionadas dentro de piezas de tubo de duralón como se muestra en la Figura 2.21.

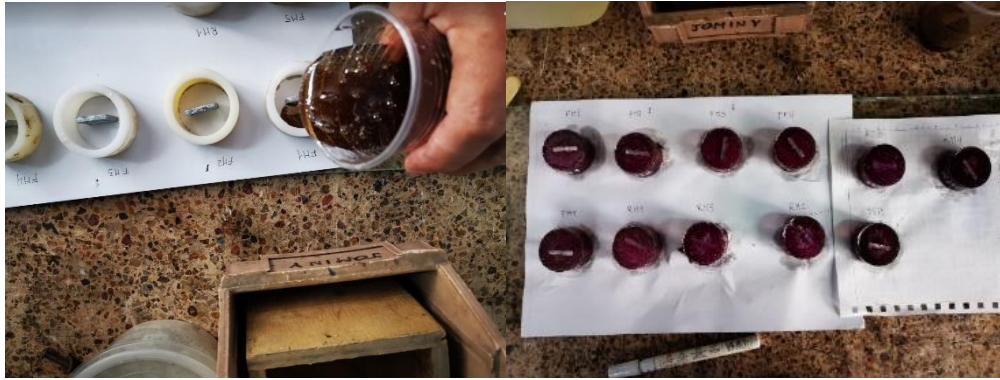
Figura 2.22. Colocación y secado de resina en moldes de duralón  
(Fuente: Propia)

Una vez listos los moldes de las muestras se rellenaron con una mezcla de resina poliéster, dejándolos de secar por un lapso de 10 minutos. Transcurrido el lapso estipulado, se retiró el duralón obteniendo finalmente las muestras tal y como se observa en la Figura 2.22.

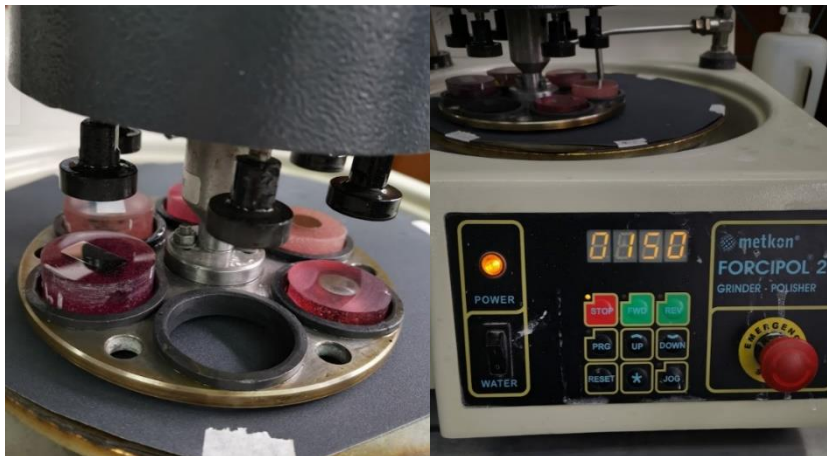
Figura 2.25. Disposición de probetas para el ensayo de desgaste  
(Fuente: Propia)

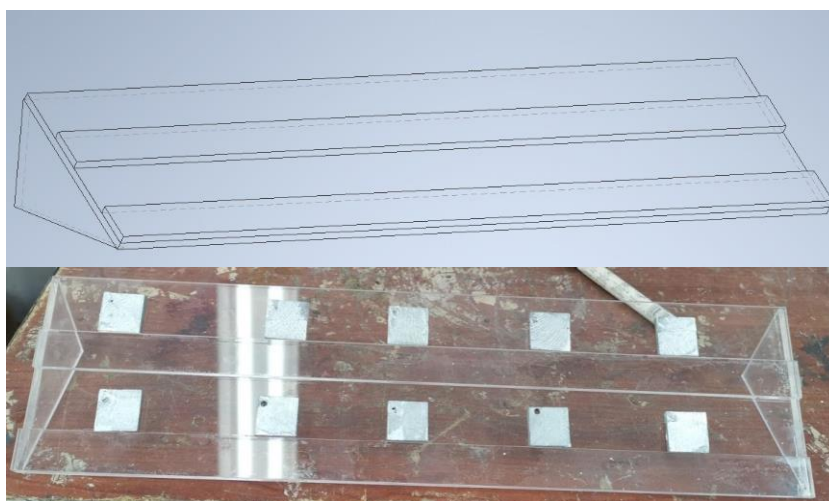
Debido a la forma y dimensiones de las probetas a ensayar dentro de la cámara de corrosión salina se diseñó y elaboró un soporte a base de material acrílico, el mismo que cumplió con los requerimientos de exposición para el contacto con el agente aspersor según las normas ASTM B 117 y ASTM G 85-11, este soporte se detalla en la Figura 2.26.

Figura 2.26. Soporte de acrílico colocado dentro de la cámara de corrosión  
(Fuente: Propia)

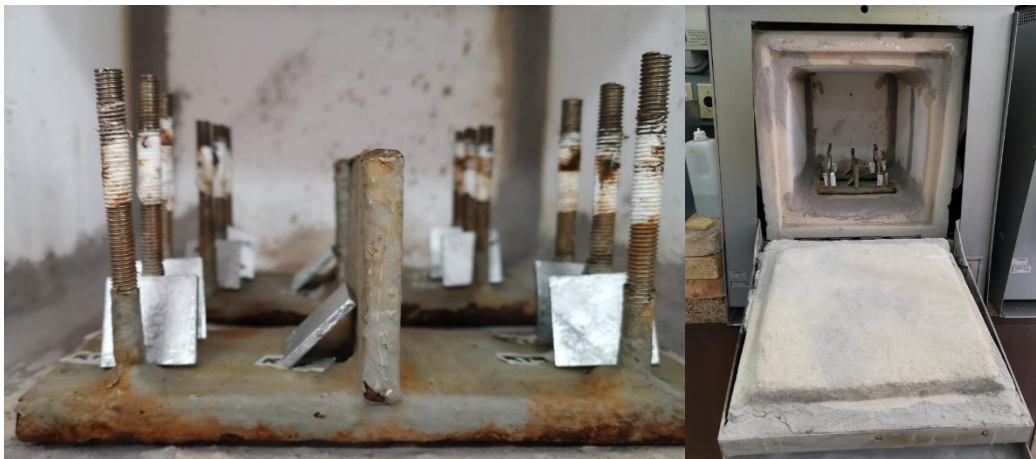
Figura 2.30. Disposición de probetas para el ensayo de adherencia por temperatura  
(Fuente: Propia)

- Se posicionó a las muestras en dos soportes metálicos para evitar el contacto directo con las paredes del horno eléctrico, Figura 2.30.
- Mediante el panel de control se configuró la velocidad de calentamiento a razón de 10 °C/min hasta alcanzar la temperatura deseada de 200 °C.

- Se calentó a cuatro probetas adicionales, dos de cada proceso de mecanizado, a una temperatura de 400 °C durante 6 horas.
- Todas las muestras al salir del horno fueron sometidas inmediatamente a un enfriamiento brusco en agua.

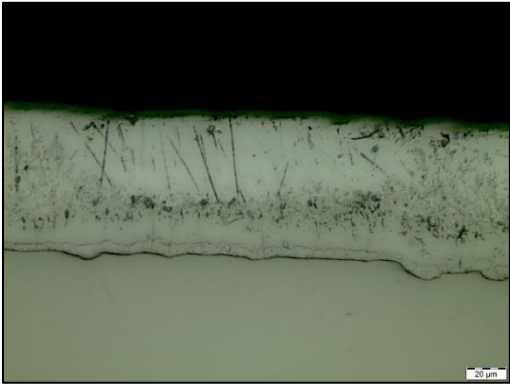
Muestra	Metalografía	Espesor de galvanizado	Fases del recubrimiento
20-004-RM1

<p>Se distingue dentro del recubrimiento de zinc una vez más la presencia de marcas y puntos negros a lo largo del espesor de la capa de galvanizado que cuenta con un espesor promedio de 93,53 µm. Se pueden visualizar tres fases definidas, en la sección con tonalidad más clara cercana al borde exterior se evidencia un conjunto de rayones que abarcan la totalidad de la fase, esta sección cuenta con un espesor promedio de 64,62 µm. La fase intermedia se presenta mucho más gruesa con dos áreas completamente marcadas, una irregular con ramificaciones prolongadas que presenta la mayor acumulación de puntos negros del recubrimiento y otra libre de marcas con un aspecto de estructura columnar como base, el valor de espesor promedio de esta sección es de 10,61</p>

µm. La última fase cercana al material base se evidencia reducida, sin embargo, se aprecia una vez más una estructura consolidada sin presencia de marcas, el espesor promedio de esta sección es de 17,44 µm.

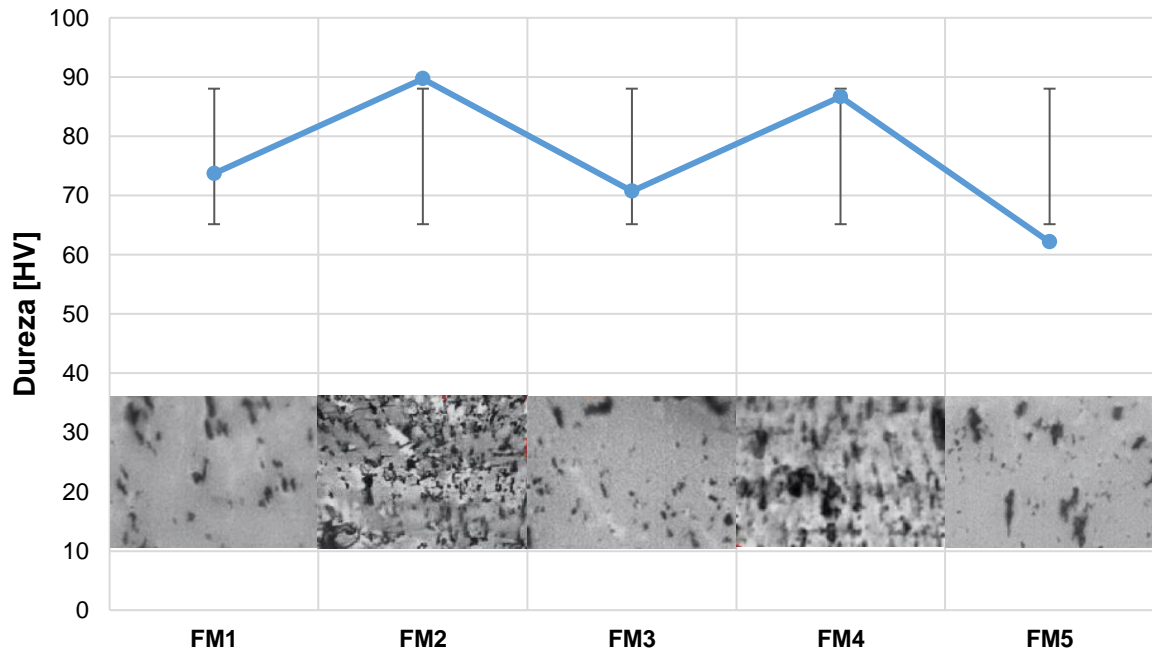
Figura 3.2. Resultado de los valores de dureza promedio para probetas fresadas en base a la estructura de la fase zeta.  
Fuente: (Propia)

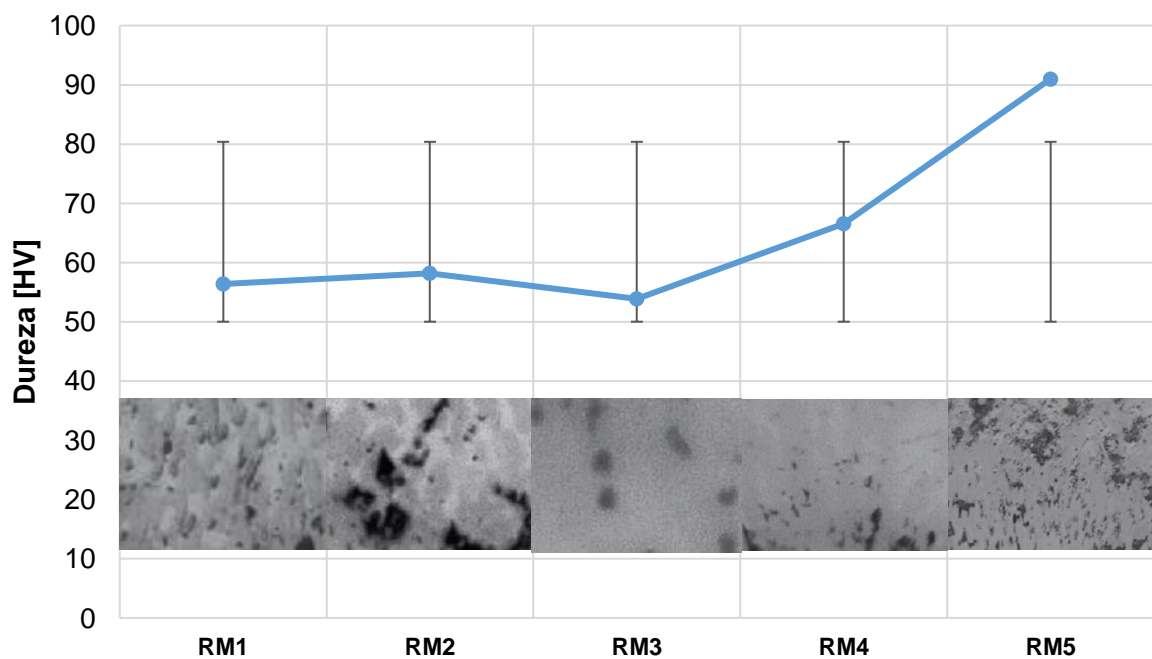
Figura 3.3. Resultado de los valores de dureza promedio para probetas rectificadas en base a la estructura de la fase zeta  
Fuente: (Propia)

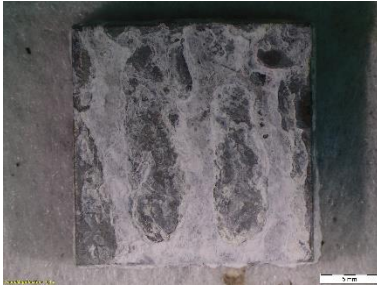
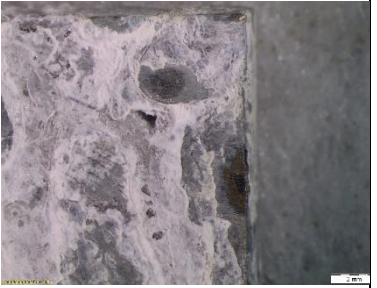
En las macrografías se observa la acumulación de una especie de partículas blancas que generan una cobertura alrededor de la muestra. En las zonas libres de estas partículas se aprecian mínimos desprendimientos del recubrimiento galvánico.
2

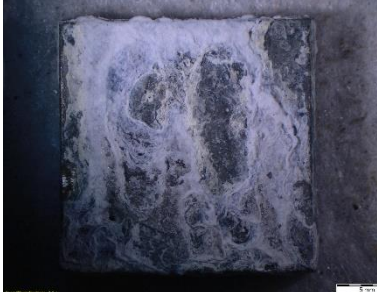
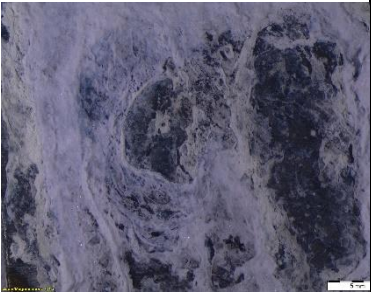
La cobertura de estas partículas empieza a generar una tonalidad amarillenta. Se visualizan más espacios libres y se aprecian nuevamente mínimos daños en el recubrimiento galvánico.
3

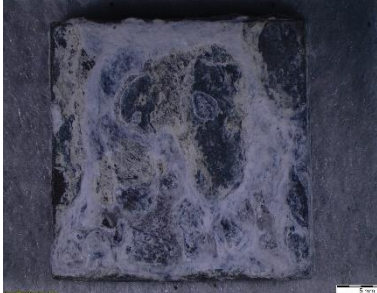
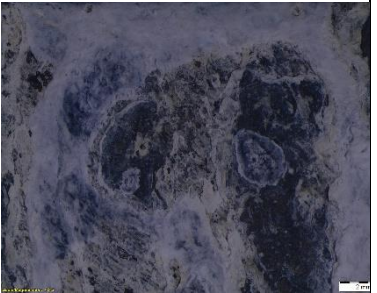
Se observa mayor área rodeada del color amarillento que se generó en la superficie de la probeta, de igual forma se aprecia una menor concentración de partículas blanquecinas. En las esquinas se observa deterioro del recubrimiento galvánico.
4

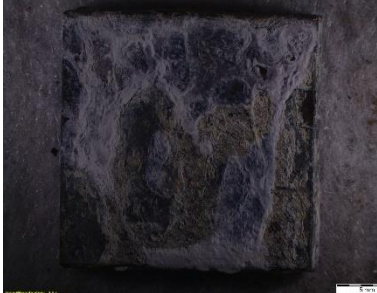
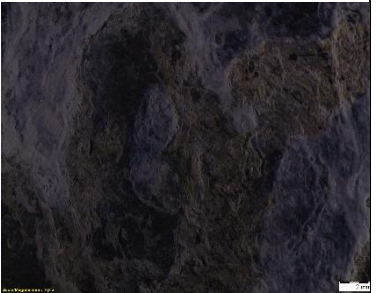
Se aprecia que la zona amarillenta incrementa con el pasar del tiempo, la acumulación de partículas blanquecinas es menor que en la primera semana y los daños en el recubrimiento son mínimos a simple vista.

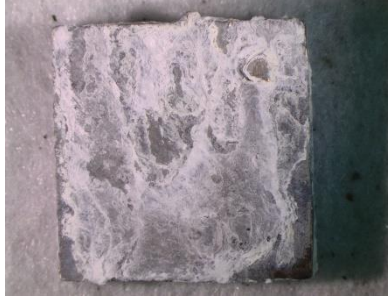
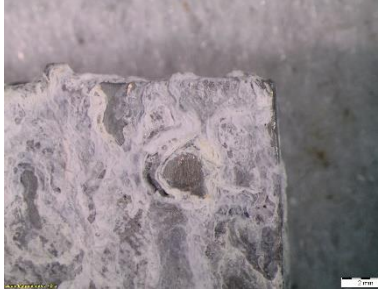
Se visualiza acumulación de partículas blancas en la superficie de la probeta, las zonas libres de cobertura son muy reducidas, y se aprecian mínimas pérdidas del recubrimiento.
2

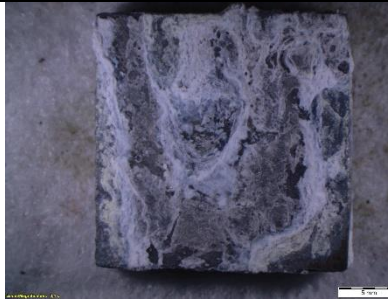
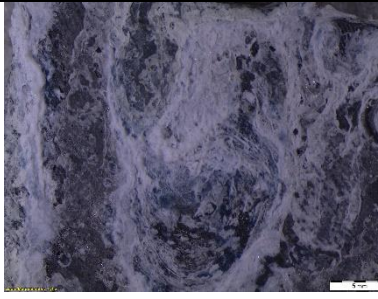
En la acumulación de la capa blanquecina comienza a visualizarse tonos amarillentos. De manera visual se aprecia que la distribución de las zonas amarillentas es menor que en las evidenciadas en la probeta FC1.
3

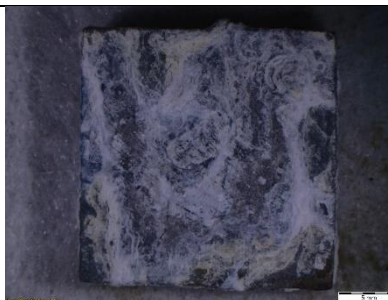
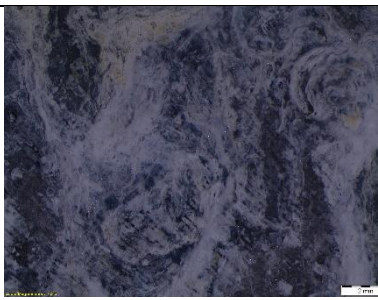
Se observa que la acumulación de las partículas blanquecinas se mantiene presente sobre la superficie de la probeta, se aprecia que las zonas amarillentas se extienden en las muestras, se observa desprendimiento de galvanizado en las zonas libres de solución.
4

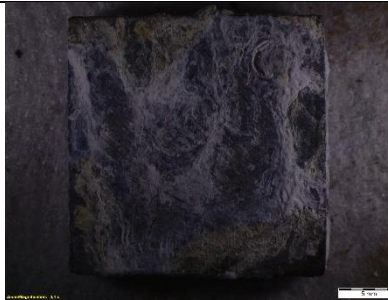
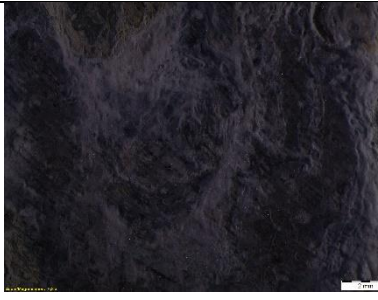
El tono amarillento producido en la superficie de la muestra luce con una tonalidad más oscura y se evidencia desprendimiento de material en las esquinas de la probeta. La acumulación de la capa blanquecina se mantuvo constante en las mismas zonas.

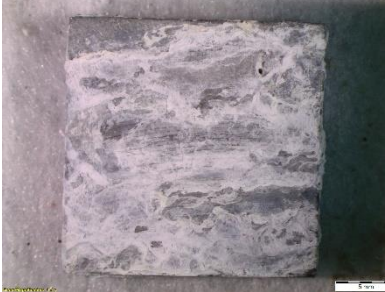
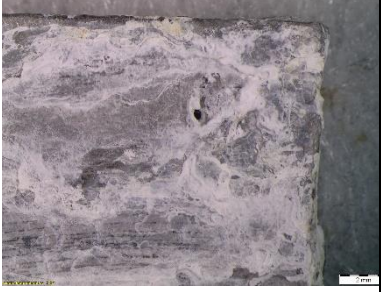
Se aprecia una acumulación de partículas blanquecinas como en los casos anteriores. Además, se puede observar ciertas irregularidades en la superficie de la probeta que puede generarse debido al acabado superficial y el proceso de galvanizado al que fue sometida la muestra.
2

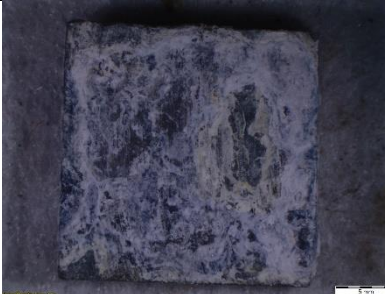
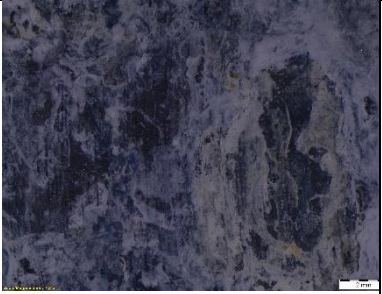
Se observa que el tono amarillento que toma lugar en la superficie de la muestra genera una forma de elipse dentro de la zona de la capa blanquecina. Existen zonas libres en los bordes de la probeta donde se registra un mínimo desprendimiento de material.
4

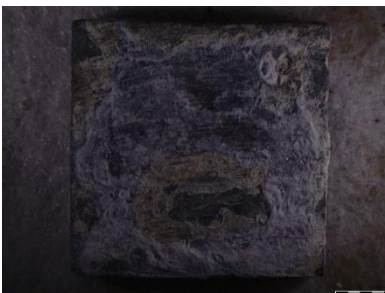
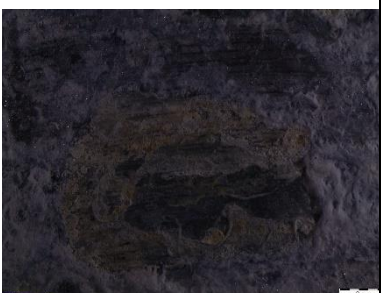
Se observa una vez más la incidencia de la capa blanquecina en la superficie de la probeta, en las zonas libres de estas partículas se logra apreciar desprendimiento del recubrimiento galvánico. Las secciones con tono amarillento se tornan más oscuras.

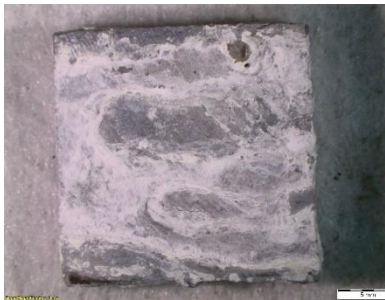
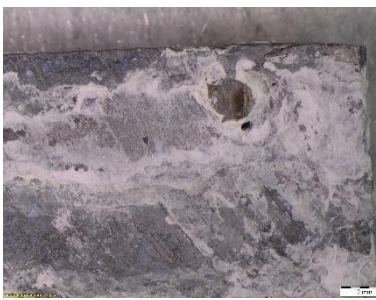
Se puede apreciar acumulación de partículas blanquecinas que recaen en el centro de la probeta, el borde superior e inferior de la muestra se observan libres de formaciones, sin embargo, debido a un depósito irregular del recubrimiento cercano a la zona superior de la probeta se puede visualizar un punto sin incidencia de esta capa blanquecina.
2

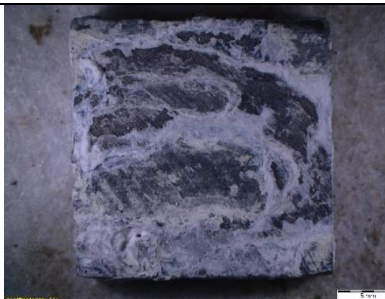
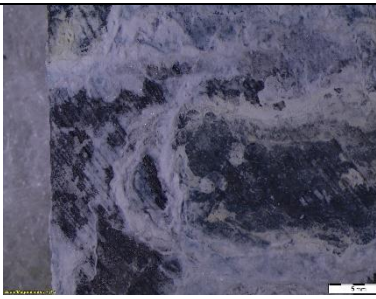
Se observa una acumulación de capa blanquecina con espacios libres en la zona central de la probeta, en estos espacios se aprecia mínimos daños del recubrimiento galvánico.
3

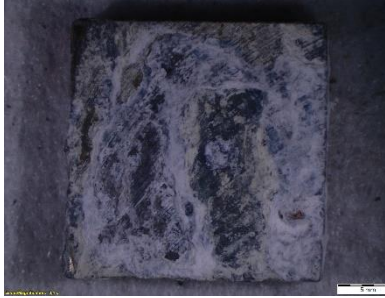
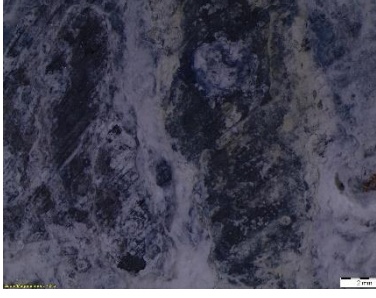
El tono amarillento generado en la superficie se aprecia en la periferia y zona central de la probeta. La acumulación de la capa blanquecina visualizada, llena y cubre el resto de la probeta.
4

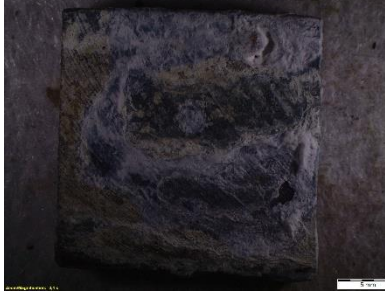
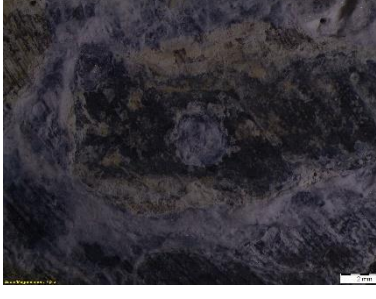
Se observa que el tono amarillento recae en el centro de la probeta y en el costado izquierdo de la macrografía. Se visualiza desprendimiento de recubrimiento galvánico en los bordes de la muestra.

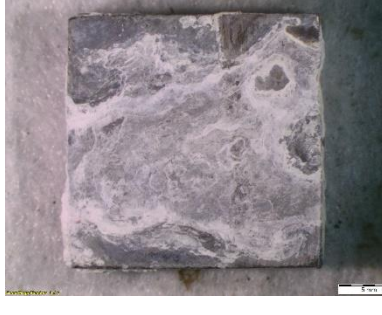
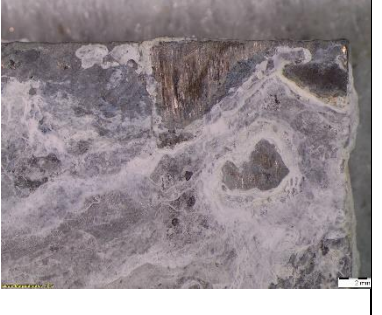
Se puede observar la presencia de partículas blancas que cubre la mayor área de la superficie de la probeta, excepto por una pequeña área en forma triangular.
2

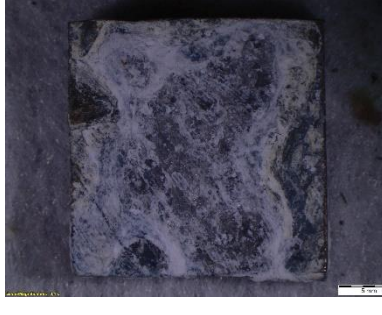
La zona central de la probeta presenta una reducción de la capa blanca a diferencia de la periferia de la muestra. Se evidencia la formación de la capa amarillenta característica de esta semana.
4

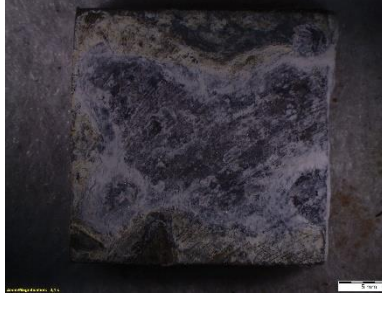
Se observa un aumento de la zona amarillenta en la periferia de la capa blanca dentro de la sección central de la muestra. El desgaste del recubrimiento se aprecia de manera mínima en los espacios libres.

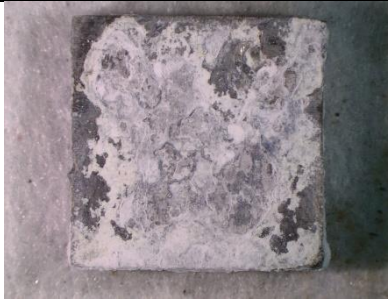
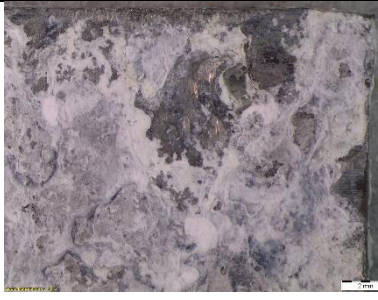
Se aprecia la acumulación de partículas blancas en el centro de la probeta. En las zonas libres de la superficie se observa mínimo desprendimiento de recubrimiento galvánico.
1

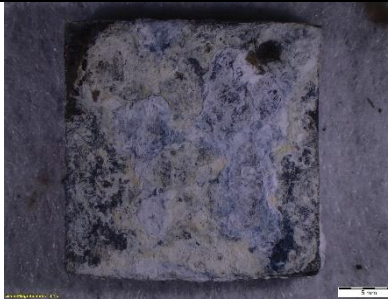
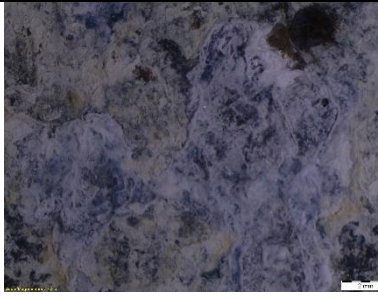
Se puede apreciar que la zona amarillenta se extiende cubriendo mayor área en la superficie de la probeta y se observa una reducción de la capa blanca.
4

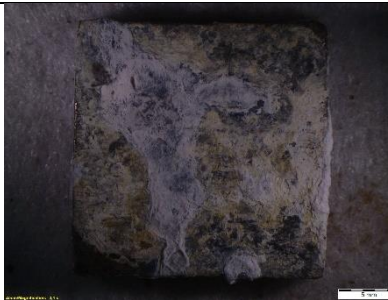
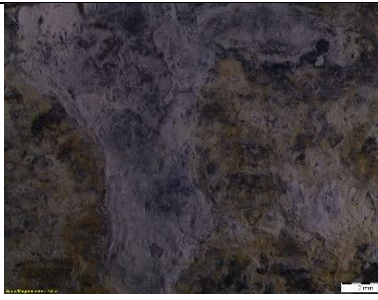
Se observa que la zona amarillenta se extiende y llega a cubrir más de la mitad de la superficie de la muestra. En las zonas libres de la probeta se distingue desprendimiento del recubrimiento galvánico.

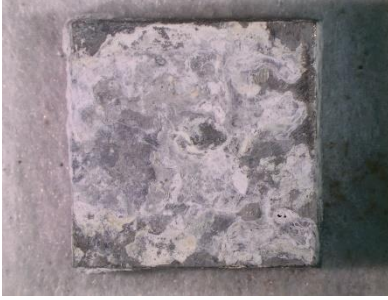
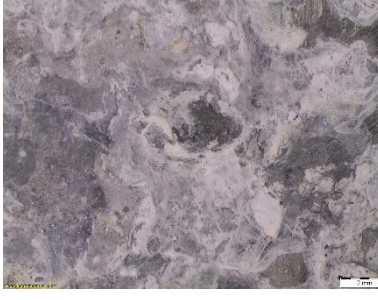
Se observan que las esquinas y ciertas zonas en la parte central de la superficie se muestran libres de partículas, mientras que el resto de la probeta se ve cubierta por completo con la capa blanca característica.
2

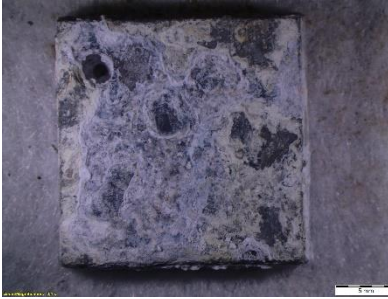
Se aprecia de forma visual pérdida de recubrimiento en los espacios libres de partículas blanquecinas sobre la superficie de la probeta y se observa de igual manera que el tono amarillento se hace presente en la parte exterior que rodea a la muestra.
3

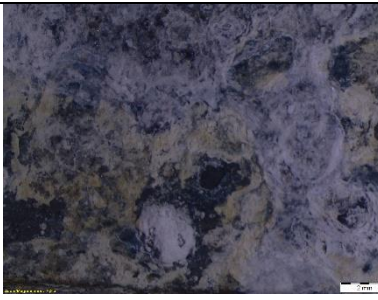
Se evidencia que la capa blanquecina formada toma incidencia en la mayor parte de la superficie de la muestra, el tono amarillento empieza a formarse en los bordes y se dirige hacia el centro de la probeta.
4

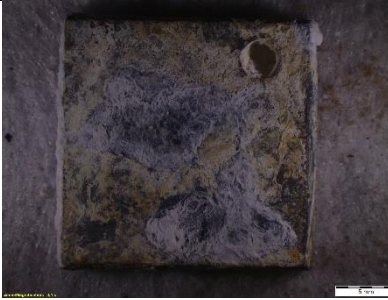
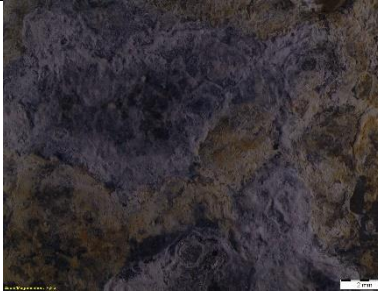
Se observa que el color amarillento toma lugar desde los bordes y va avanzando hacia el centro de la muestra, rodeando la capa blanquecina que se aprecia reducida.

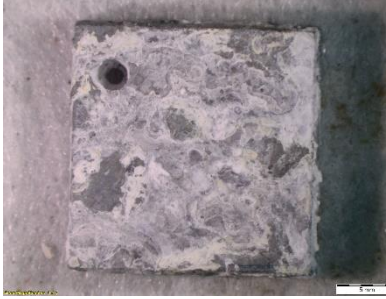
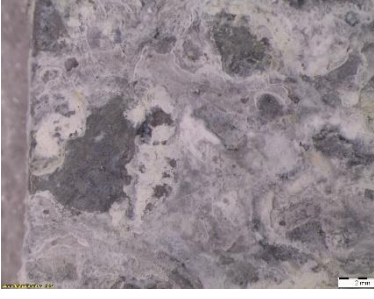
Se logra visualizar la acumulación de partículas blancas que cubren la mayor parte de la superficie de la probeta. En los pequeños espacios libres no se aprecia desprendimiento de recubrimiento galvánico.
2

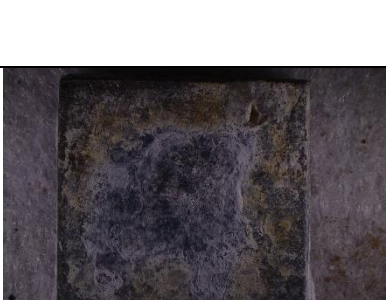
Se aprecia que el tono amarillento tiene un color más opaco, y su extensión incrementa sobre la superficie de la probeta. Se identifica que la capa blanca se mantiene en el centro de la probeta.

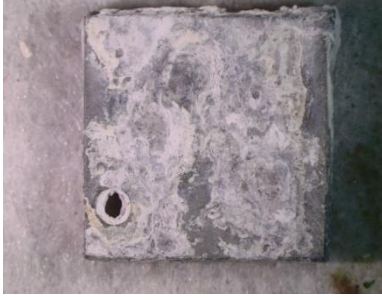
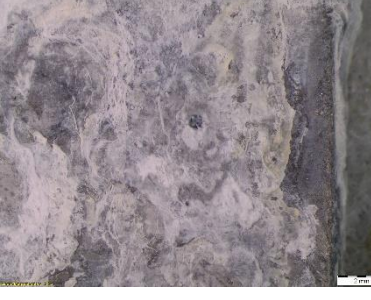
La probeta se ve cubierta en mayor cantidad de una capa blanquecina, a excepción del borde derecho de la macrografía donde se observan zonas libres de esta capa. El agujero libre pertenece a la muestra.
2

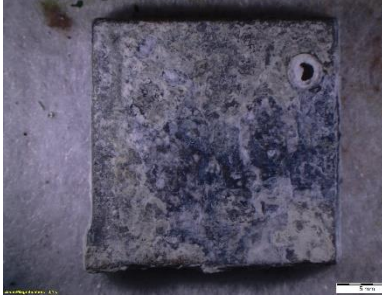
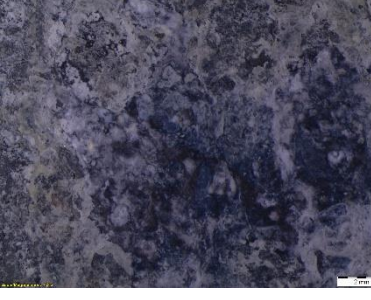
Se observa un tono amarillento que se extiende desde los bordes de la probeta hacia el centro de la misma. Los pequeños espacios libres no presentan a simple vista pérdida de recubrimiento galvánico.
3

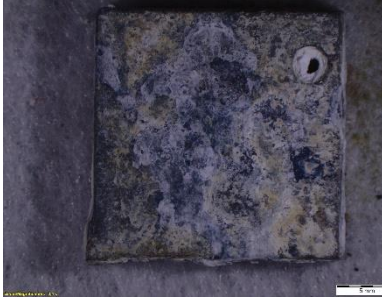
Se visualiza que la tonalidad amarillenta se torna más oscura que se extiende y adhiere en gran medida a la superficie del recubrimiento. El borde izquierdo de la macrografía no presenta pérdida de recubrimiento galvánico visible.
4

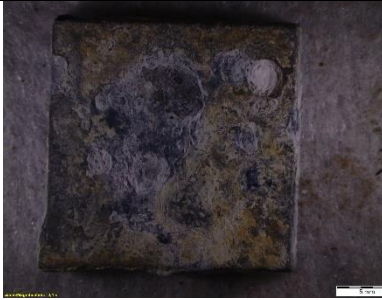
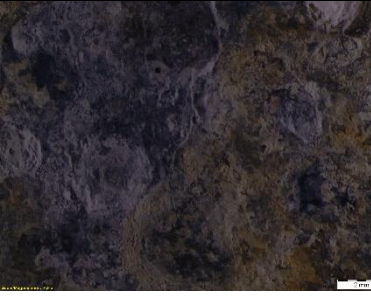
Se evidencia una reducción de la capa blanquecina sobre la superficie de la muestra, el tono amarillento se extiende abarcando una mayor proporción.

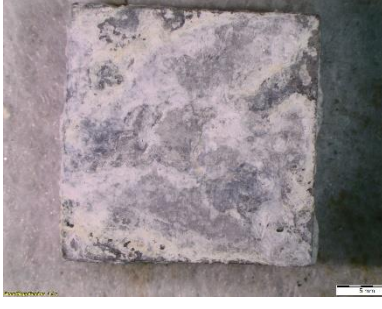
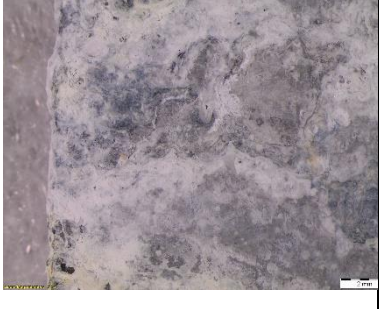
La superficie de la probeta se observa cubierta de partículas blancuecinas que se adhieren al recubrimiento galvánico.
2

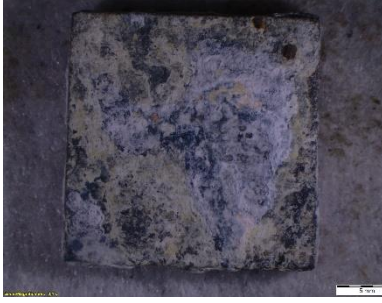
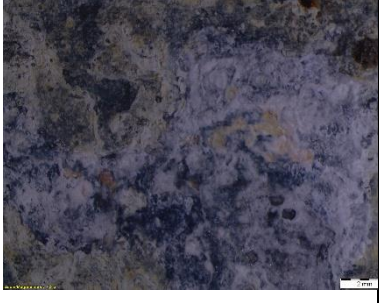
Se observa que la zona amarillenta se torna más oscura desde los bordes de la muestra. Se visualiza un mínimo desprendimiento de galvanizado en las zonas libres de la capa blancuecina.
4

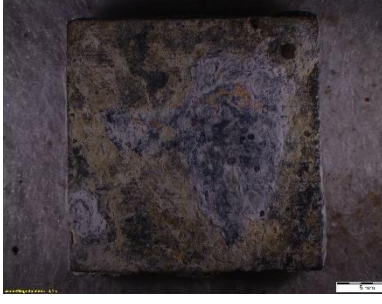
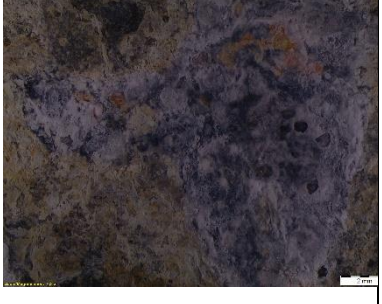
Se observa la periferia de la superficie de la probeta cubierta por una tonalidad amarillenta, su adherencia y extensión es fuerte sobre el recubrimiento. Se visualizan en las zonas de los bordes desprendimientos mínimos de recubrimiento.
