# ESCUELA POLITÉCNICA NACIONAL

### CARACTERIZACIÓN DEL RECUBRIMIENTO DE ZINC SOBRE ACERO A-36, AL VARIAR LA CALIDAD SUPERFICIAL Y SER TRATADO TÉRMICAMENTE

TRABAJO DE TITULACIÓN PREVIO A LA OBTENCIÓN DEL TÍTULO DE  
INGENIERO MECÁNICO

QUITO, abril de 2021

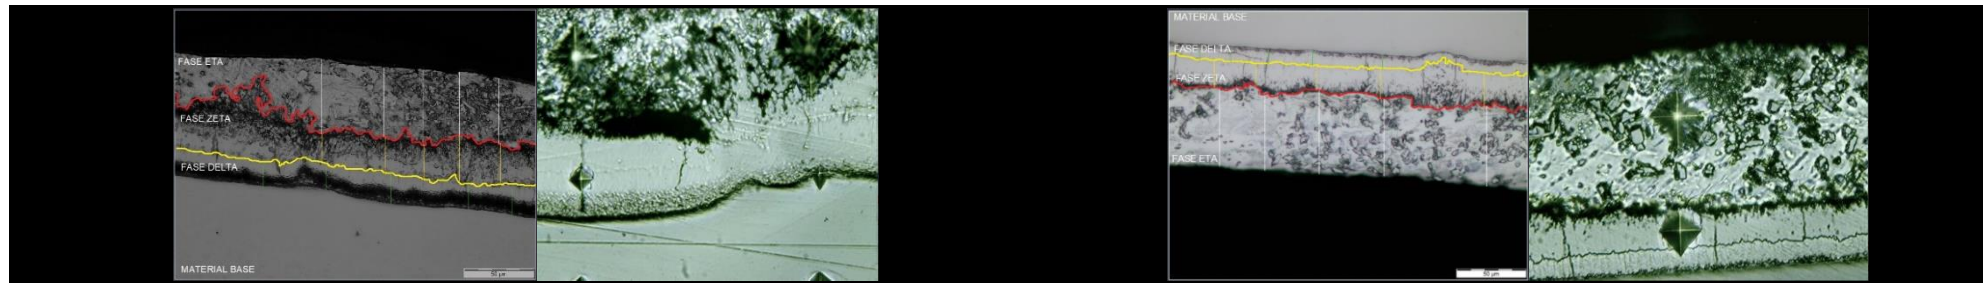
Se visualiza una vez más el desarrollo de las tres fases características del recubrimiento, plenamente delimitadas. En referencia a la fase delta ( $\delta$ ) se observa nuevamente la capa oscura cercana al sustrato, se aprecia un crecimiento en el espesor de la misma. La apariencia de la fase zeta ( $\zeta$ ) se aprecia en dos tonalidades, la tonalidad clara presenta una estructura consolidada mientras que la oscura envuelve a los cristales que se proyectan hacia el borde exterior del galvanizado. Los valores de dureza obtenidos son característicos de esta última y de la fase delta ( $\delta$ ).
