ESCUELA POLITÉCNICA NACIONAL

REPOTENCIACIÓN DEL SISTEMA ELÉCTRICO DE LAS AULAS 7, 8 Y 9 DE LA ESFOT

TRABAJO DE TITULACIÓN PREVIO A LA OBTENCIÓN DEL TÍTULO DE TECNÓLOGO EN ELECTROMECAÁNICA

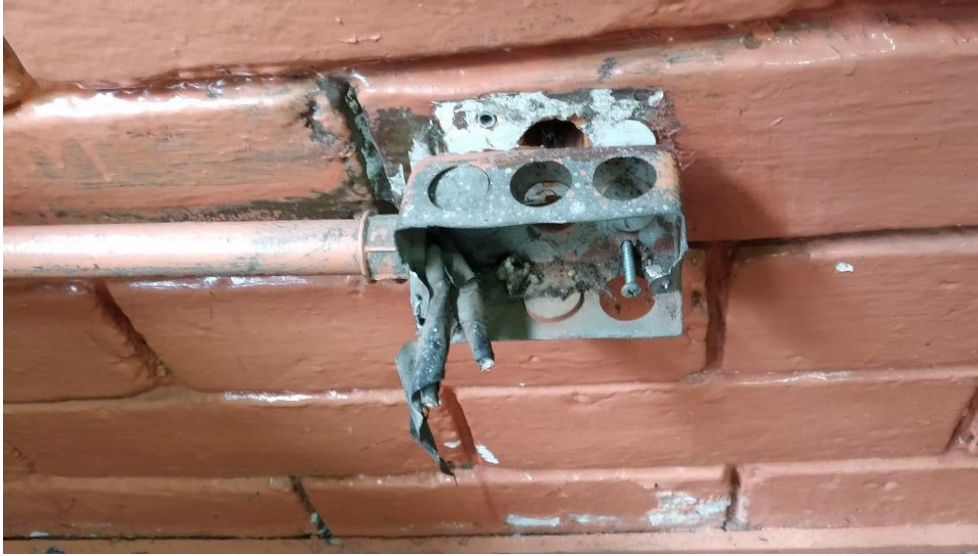
En el caso de los tomacorrientes, cajetines e interruptores se evidenció un tomacorriente para cubrir con la demanda energética de cada aula; éste se situaba cerca de la mesa de trabajo del docente y era el único con acceso a un tomacorriente, y que, en el caso del aula 7 no tenía medición de voltaje con el multímetro. Para sustentar estas afirmaciones se muestran a continuación la Figura 3.1, Figura 3.2 y Figura 3.3.

Figura 3.1 Estado del cajetín aula 07.

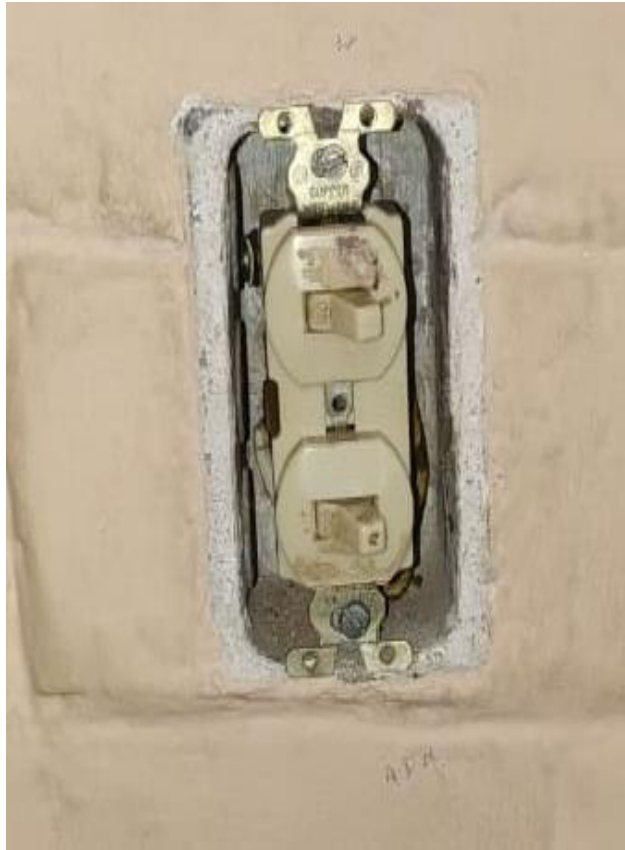
Figura 3.2 Estado interruptor aula 08.

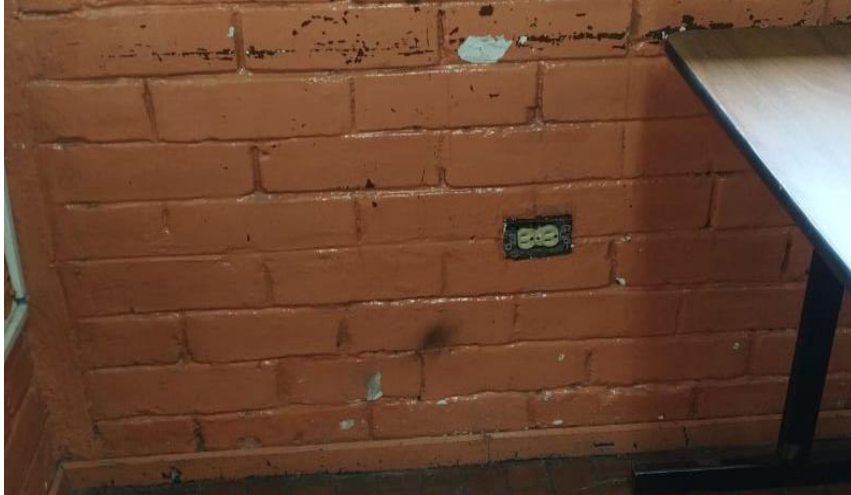
Figura 3.3 Estado tomacorriente aula 09.

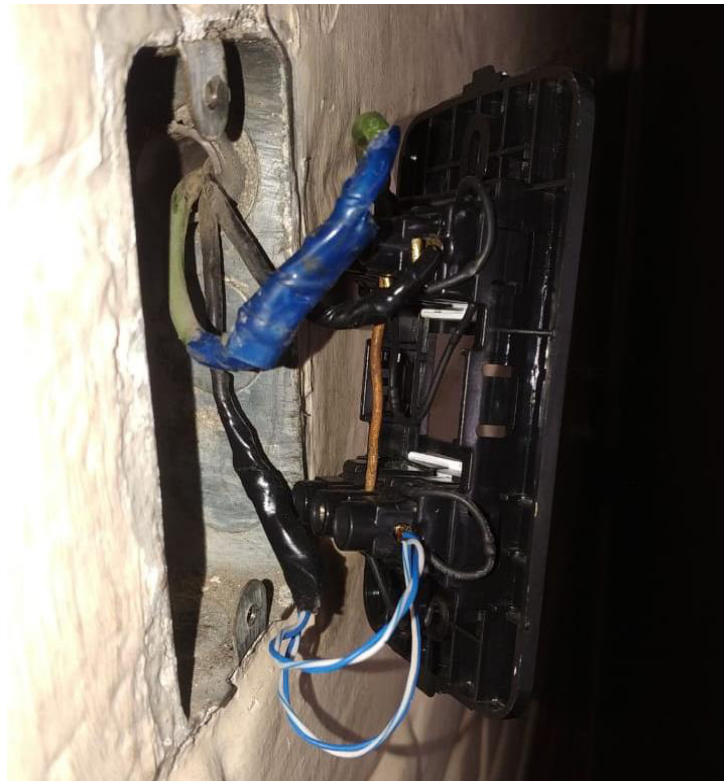
En lo que respecta a conductores se evidenció que se encontraban en mal estado, tanto para el caso de tomacorrientes e interruptores, como en el tablero de distribución; así también, la combinación de conductores de diverso diámetro, inexistencia de conductor de tierra, incumplimiento de código de colores, conductores con cinta eléctrica y propensos a sufrir un cortocircuito. Al igual que en el caso anterior se muestran la Figura 3.4, Figura 3.5 y Figura 3.6 para sustentar las afirmaciones anteriormente descritas.

Figura 3.4 Interruptor con cinta eléctrica y conductores de diverso diámetro.

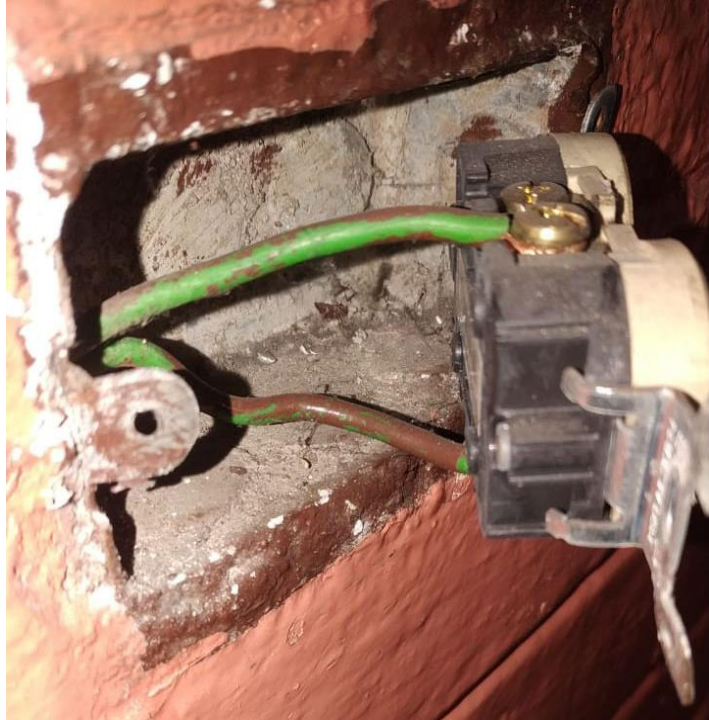
Figura 3.5 Incumplimiento de código de colores y falta de conductor de tierra.

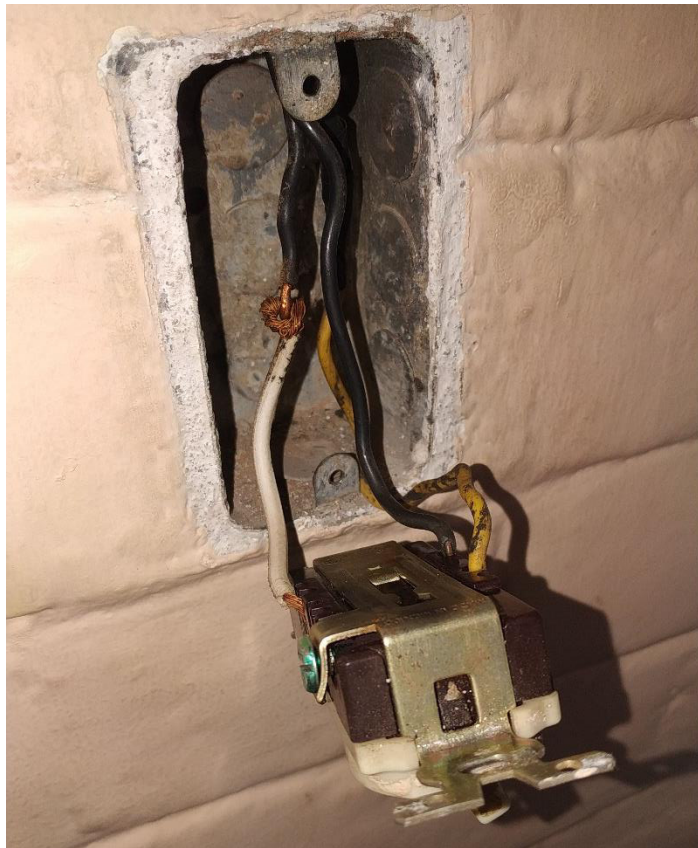
Figura 3.6 Conexiones inseguras y propensas a sufrir un cortocircuito.

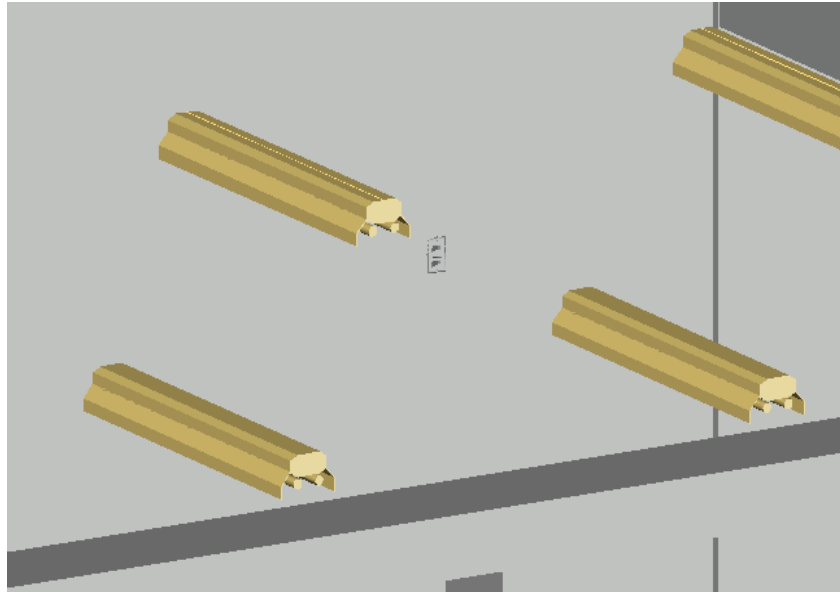
Figura 3.9 Modelado 3D de los componentes del sistema eléctrico

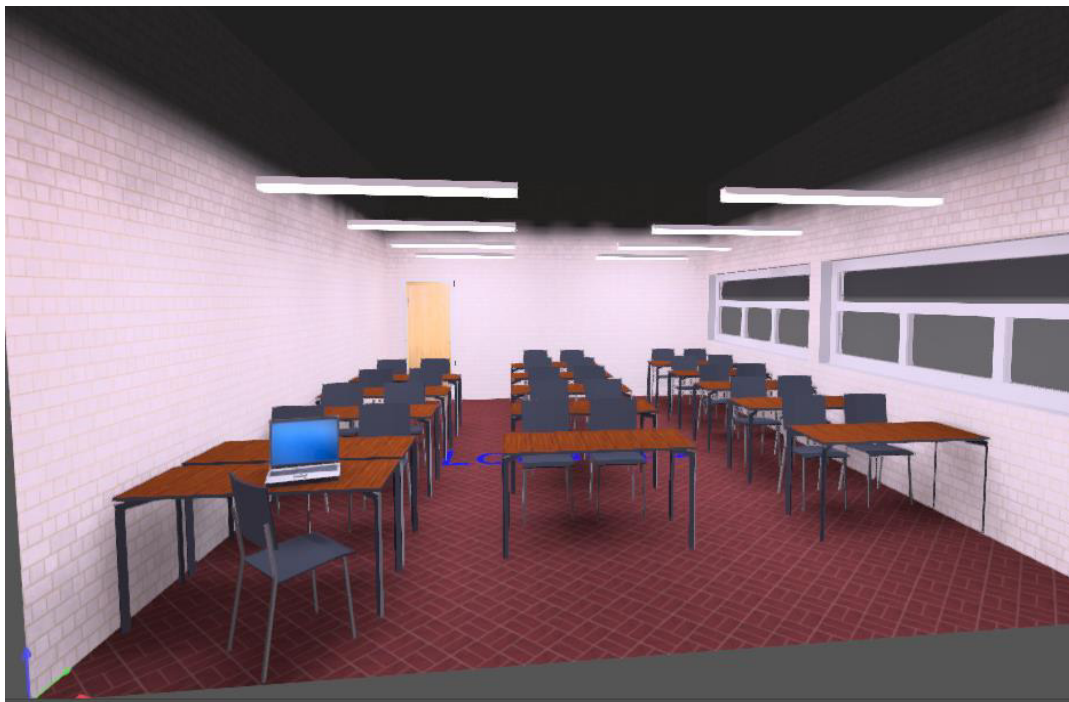
Como se muestra en la Figura 3.10, se realizó el cálculo de iluminancia media por aula con las características físicas, por consiguiente, el programa dio como resultado la luminaria mostrada en la Figura 3.11, y a su vez se constató que los valores que se muestran en la Figura 3.12 son los adecuados para realizar la repotenciación.

Figura 3.10 Características físicas de las aulas para el cálculo de iluminancia.

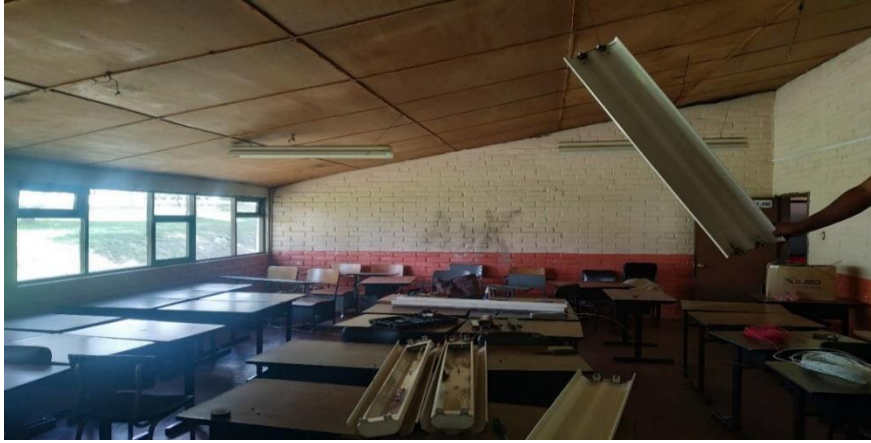
Figura 3.13 Retiro de luminarias.

Como se muestra en la Figura 3.13 se retiraron las 8 luminarias existentes en cada aula, posteriormente, y como se muestra en la Figura 3.14, se retiró los balastos que alimentaban las luminarias, esto se realizó ya que los tubos led van conectados directamente a una fuente de 120 (V).

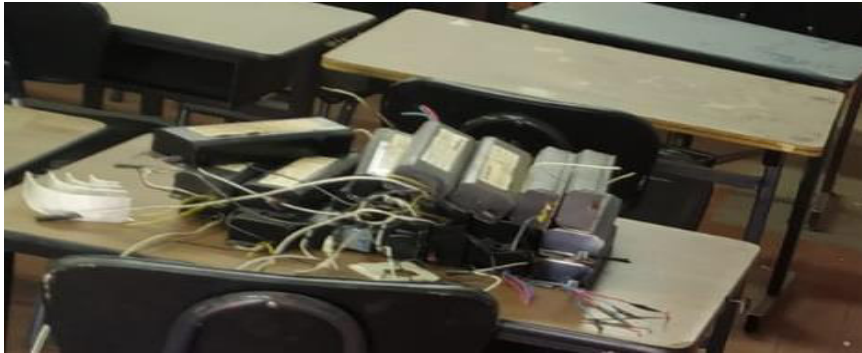
Figura 3.14 Balastos retirados de luminarias.

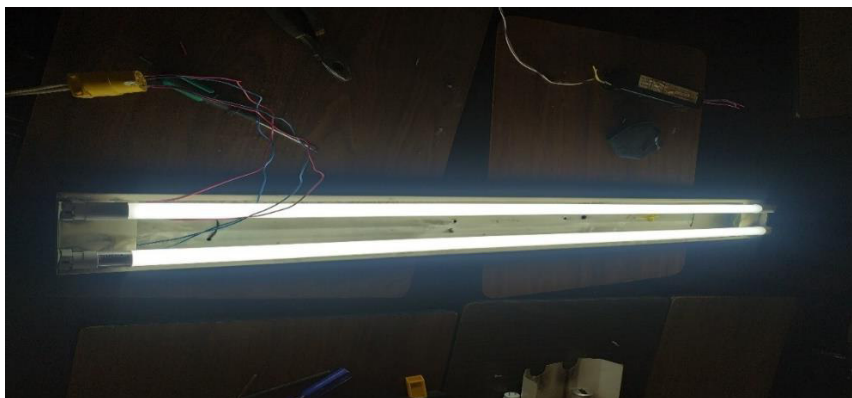
Figura 3.15 Comprobación del funcionamiento de los tubos led por luminaria.

Se realizó el cableado interno hacia las borneras donde se asentaban los tubos led, además de constatar el estado de los conductores, limpieza interna de la placa reflectante, comprobación de funcionamiento de los tubos led, como se muestra en la Figura 3.15, y de la correcta colocación de las luminarias con los datos obtenidos en el programa DIALux. Dado que en el programa DIALux se usó la distribución de luminarias actual para el cálculo de iluminancia, no hubo la necesidad de mover a las luminarias o de realizar una distribución diferente a la ya establecida en cada aula.

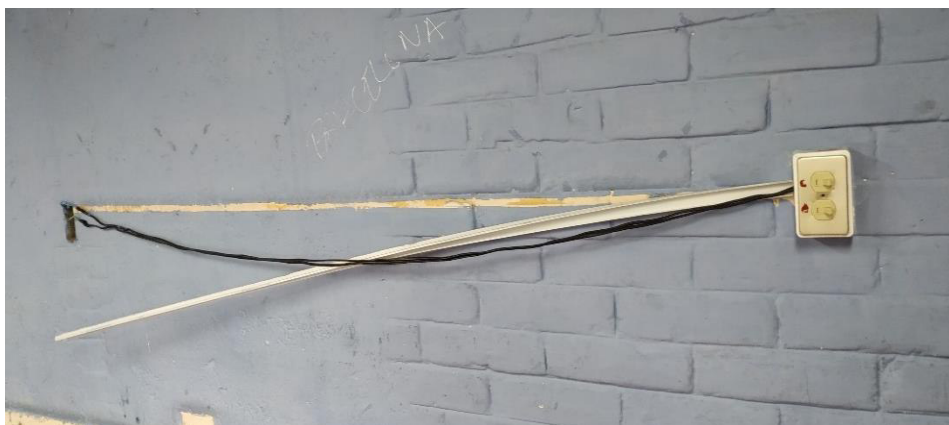
En el caso del aula 7 es necesario añadir que cuando se realizó el levantamiento técnico se encontró que el interruptor se encontraba alejado del cajetín y como se muestra en la Figura 3.18, se usaba una canaleta plástica y conductores en mal estado para redirigir su posición hacia una más cercana de la puerta, por lo cual, y como se muestra en la Figura 3.19, se realizó la instalación de una canalización para ese tramo del circuito de iluminación, además, se cambiaron los conductores en mal estado y se ocultó el cajetín original.

Figura 3.18 Interruptor en mal estado del aula 7.

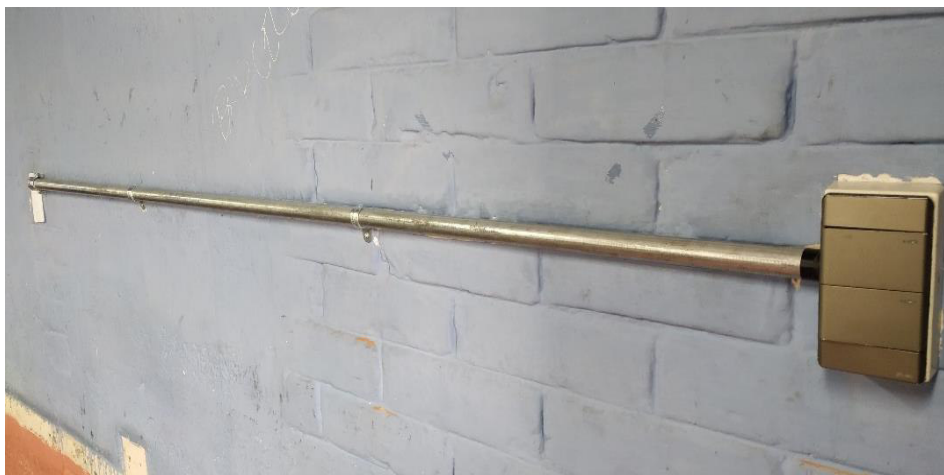
Figura 3.19 Adecuación de interruptor en aula 7 con canalización.

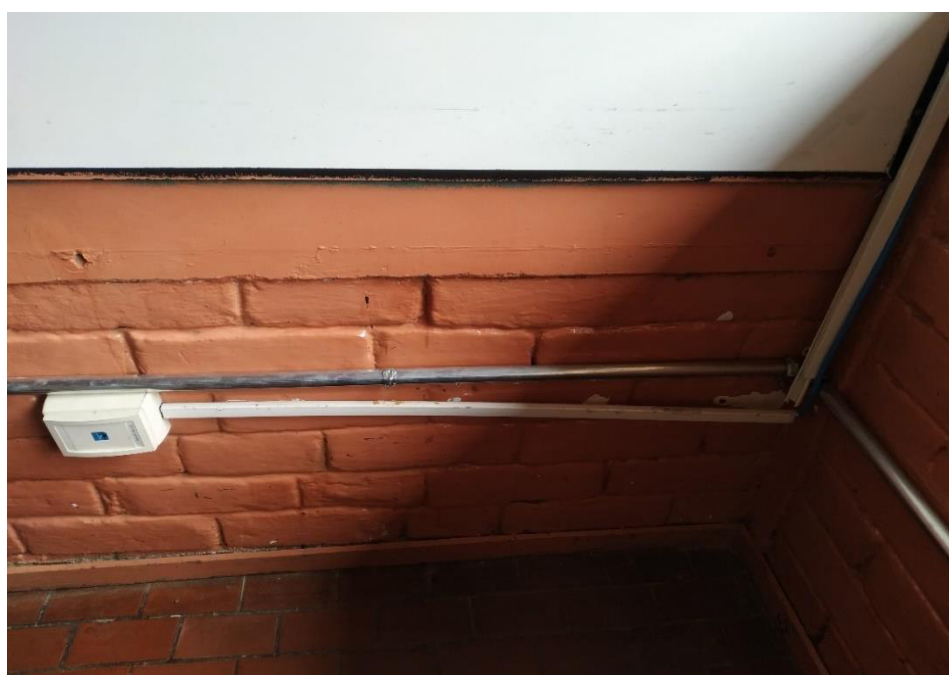
También es necesario añadir que en el caso de las aulas 8 y 9 se encontraban un punto de acceso ethernet localizado en la pared del pizarrón; pero a una distancia inferior de los 40 (cm) del circuito de tomacorrientes instalado, por tal razón, y como se muestra en la Figura 3.20, la canaleta y el cable de red interrumpían el paso del circuito de tomacorrientes, por lo cual, se procedio a retirar los puntos de acceso ethernet a una distancia superior a 40 (cm) del piso como se muestran en la Figura 3.21 y Figura 3.22.

Figura 3.20 Punto de acceso ethernet mal ubicado.

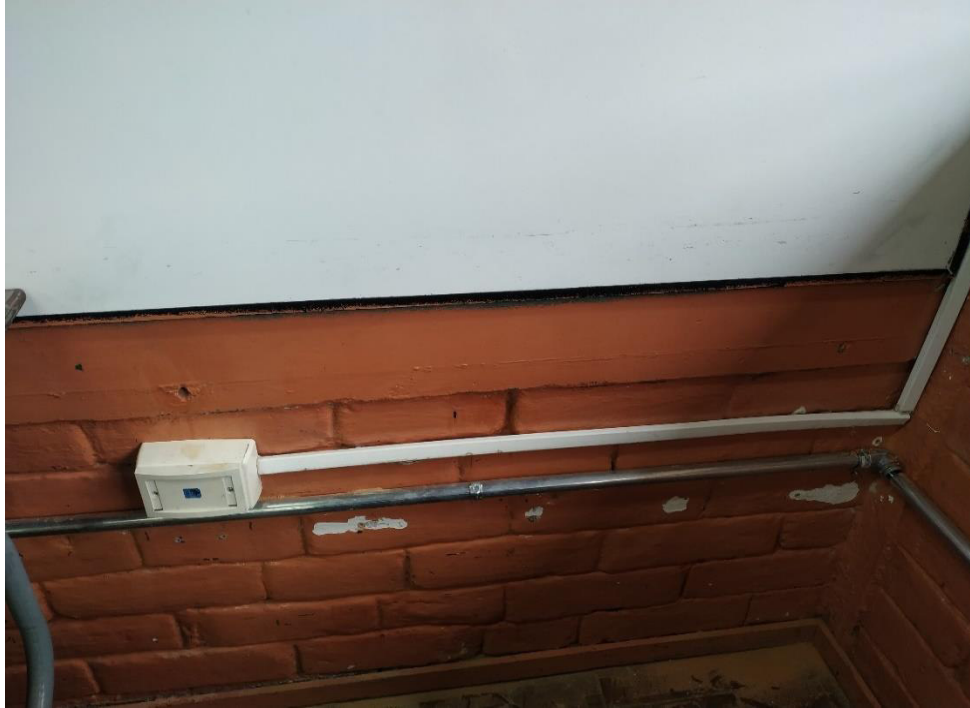
Figura 3.21 Reposicionamiento del punto de acceso ethernet en el aula 9.

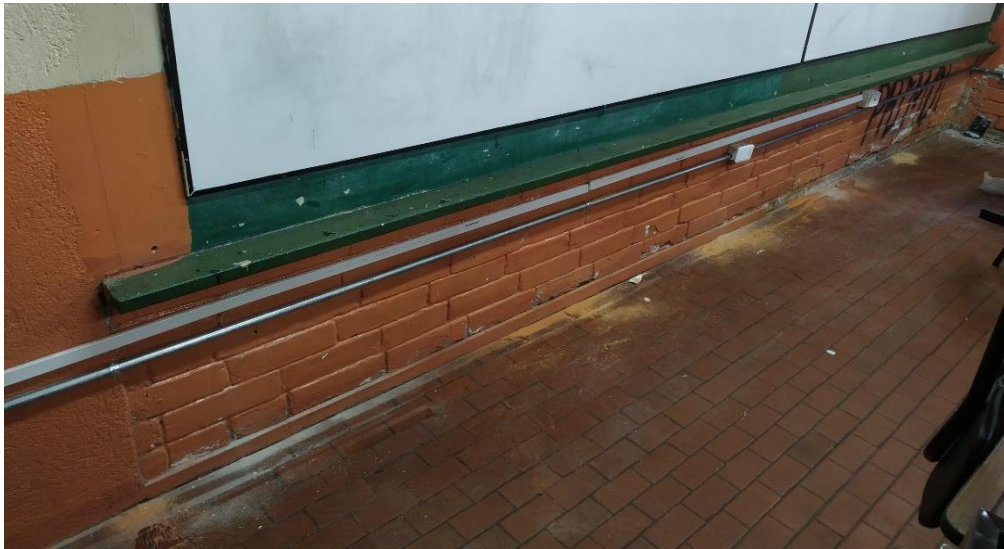
Figura 3.22 Reposicionamiento del punto de acceso ethernet en el aula 8.

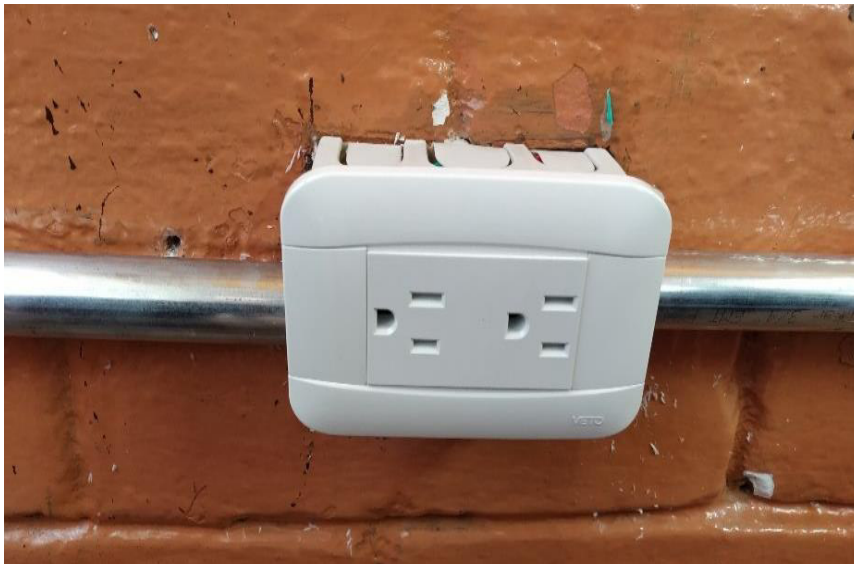
Figura 3.24 Acabado visual de cada tomacorriente.

Como se muestra en la Figura 3.24 se consideró la alineación del cajetín, tomacorriente y tubo EMT para dar un mejor acabado estético en todo el circuito, dando como resultado un circuito sólido y confiable eléctricamente como se muestra en la Figura 3.25 .

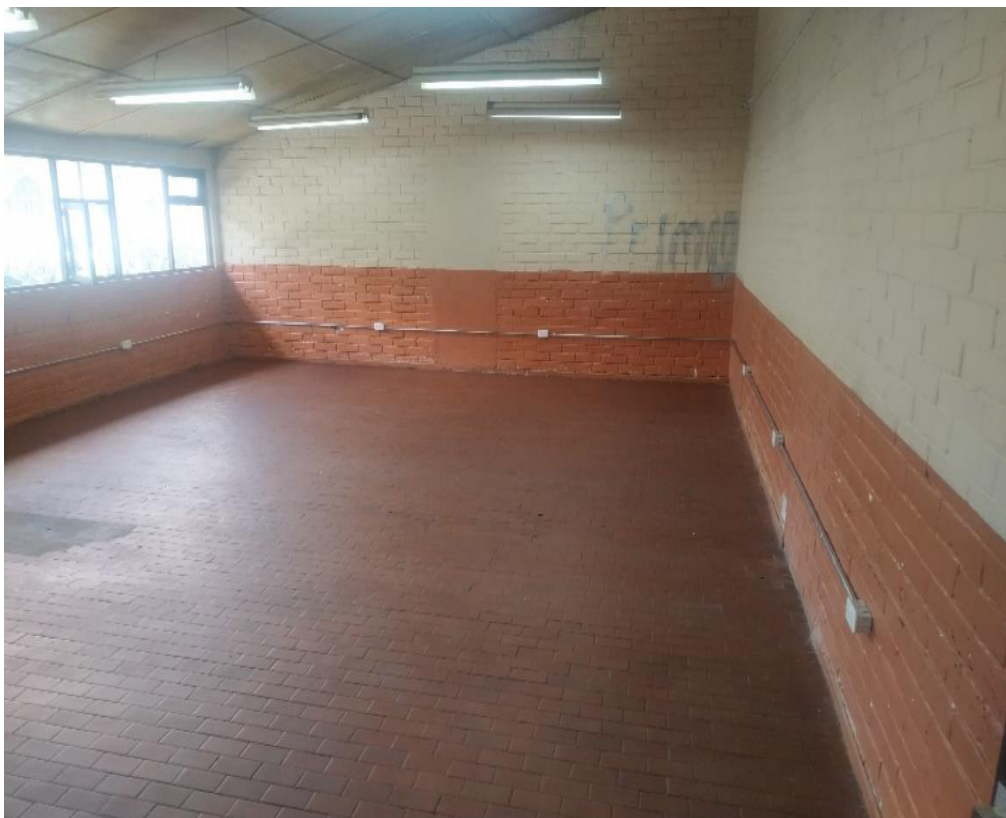
Figura 3.25 Circuito de tomacorrientes terminado en el aula 8.

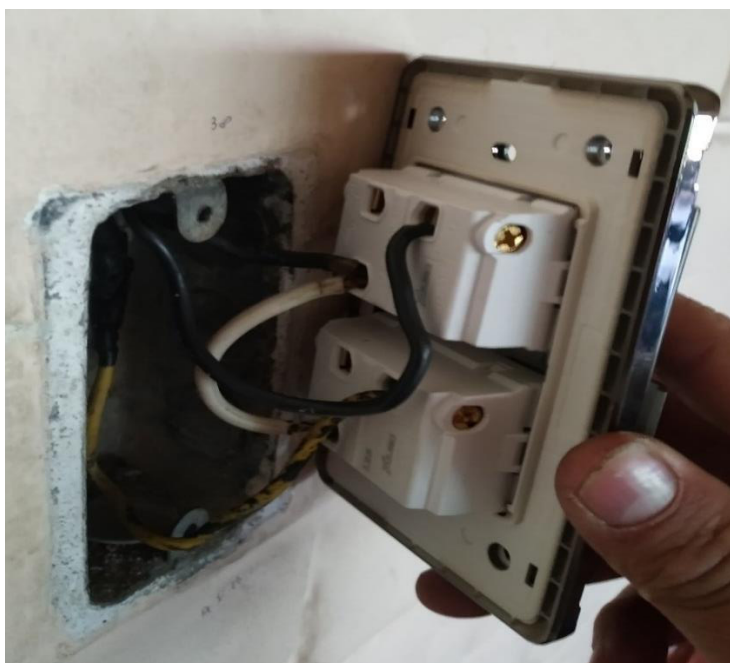
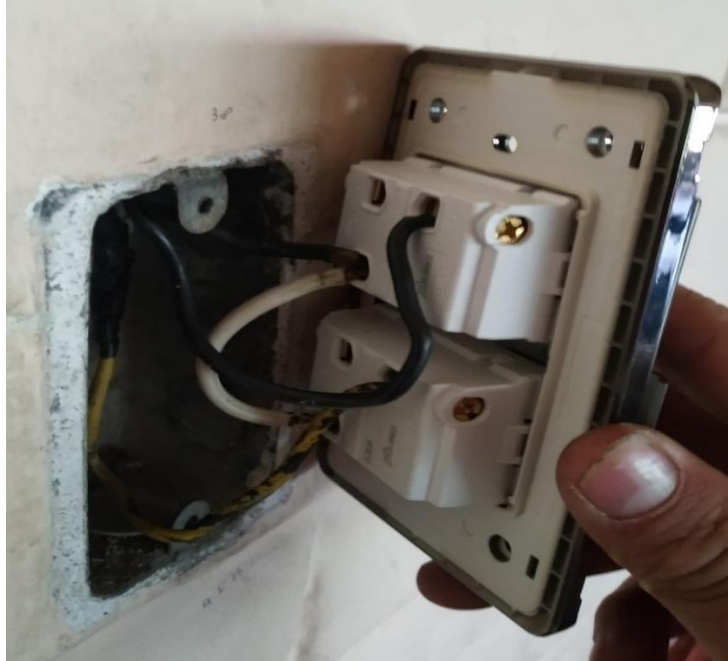
Figura 3.26, se respetaron la simbología establecidas por el fabricante para un correcto funcionamiento del circuito de iluminación.

Figura 3.26 Instalación de interruptores respetando la simbología del fabricante.
En el caso de la instalación de interruptores solo se realizó el cambio de los ya existentes a otros de mejor calidad y aspecto visual como se muestra en la Figura 3.27.

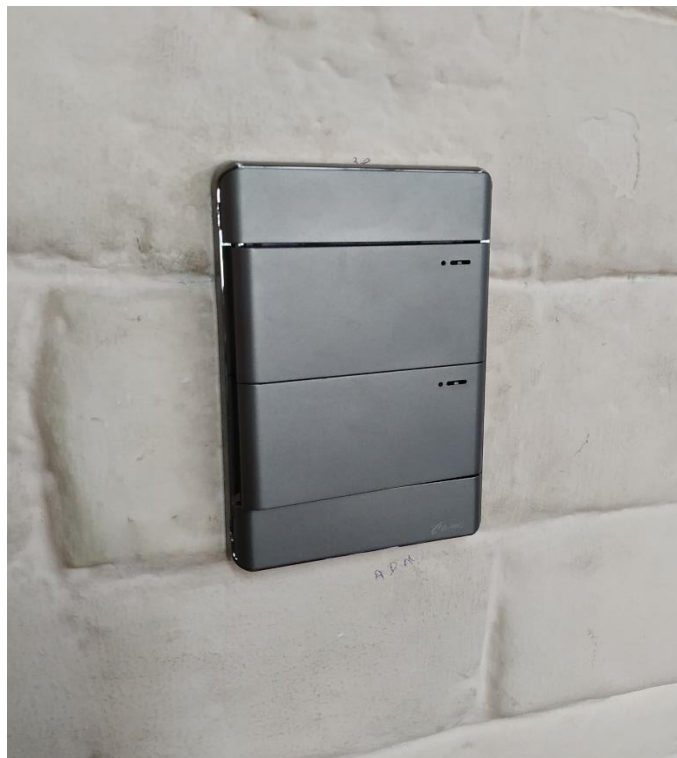
Figura 3.27 Acabado de interruptor doble para el circuito de iluminación.

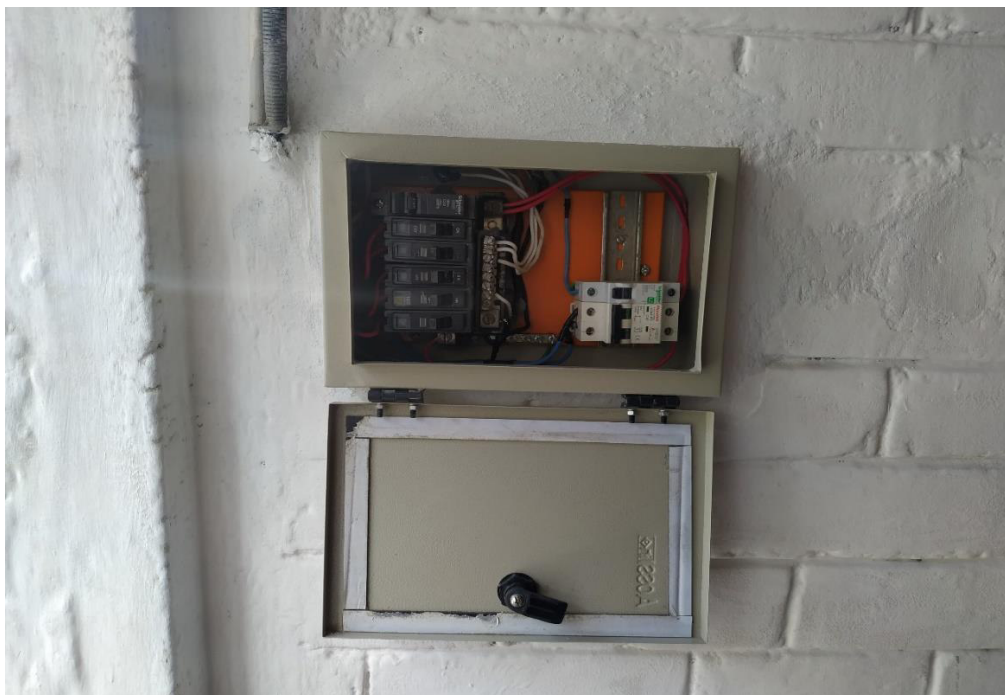
Figura 3.30 Instalación del tablero de distribución.

Finalmente, como se muestran en la Figura 3.30 y Figura 3.31, se realizó la instalación del tablero, además de la conexión de los conductores a los termomagnéticos seleccionados para que cumplan con el propósito de proteger cada circuito de sobrecargas y cortocircuitos, así también, después de la colocación del tablero se pintó la pared circundante y se comprobó el accionamiento de cada disyuntor.

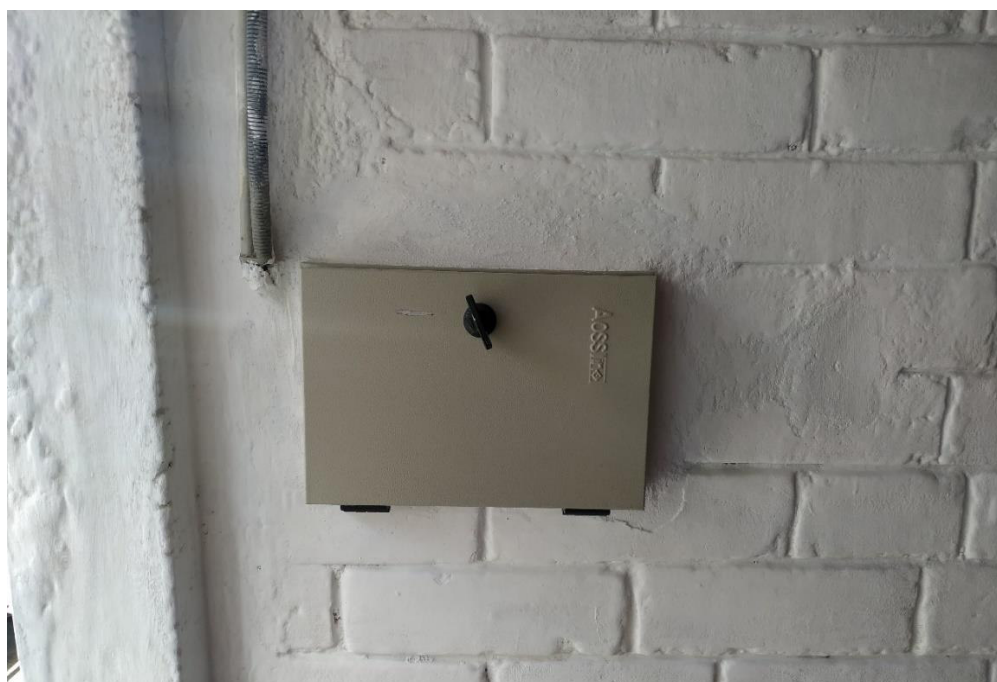
Figura 3.31 Acabado del tablero de distribución.

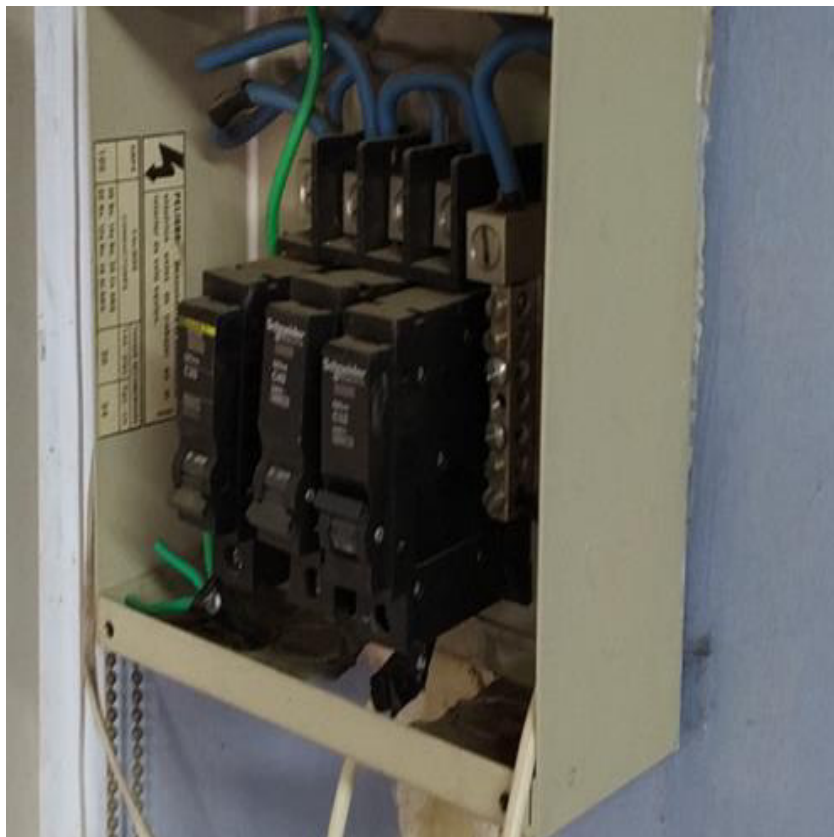
Figura 3.33 Caja térmica con puesta a tierra física del aula 7.

En lo que respecta al aula 7 y 8 se realizó la conexión, en el tumbado de la pared colindante de cada aula, del conductor de tierra de cada circuito de tomacorrientes a una caja térmica situada en el aula 7, la cual pertenecía a un proyecto de titulación ya inutilizado, y como se muestra en la Figura 3.33 la caja térmica cuenta con una puesta a tierra física en la parte exterior del aula 7.

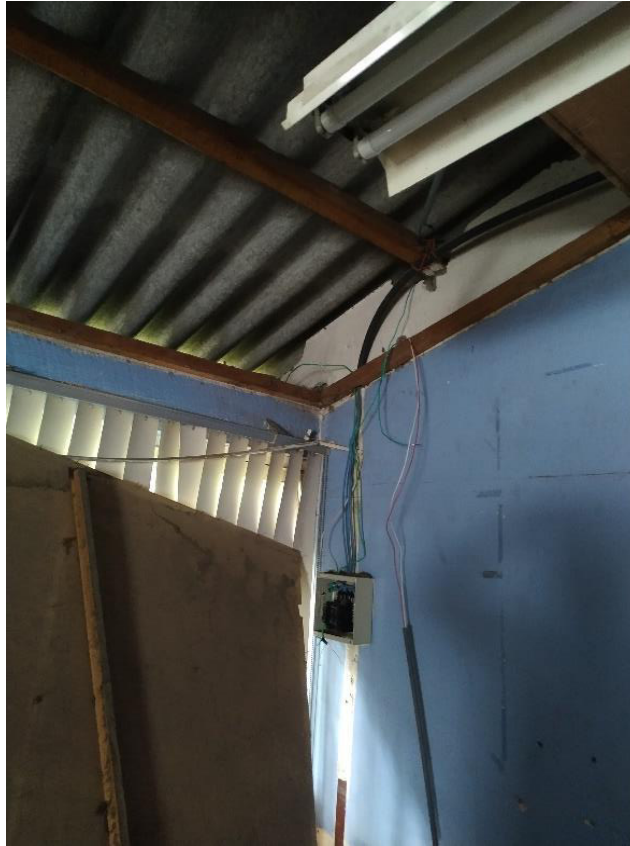
Finalmente, se expone que, debido a las varias ramificaciones y modificaciones hechas a lo largo del tiempo en el sistema eléctrico, específicamente en el techo de la infraestructura, y que, debido que en el tomacorriente del aula 7 se registró una lectura de 220 (V), se tuvo que inhabilitar los conductores a dicho tomacorriente y por consecuencia se tuvo que alimentar el circuito de tomacorrientes del aula 7 con los conductores del mismo circuito en el aula 8.

Figura 3.34 Desmontaje del techo de las aulas 7 y 8.

Por tal razón, y como se muestra en la Figura 3.34 se realizó el desmontaje del tumbado de las aulas 7 y 8 en el punto A de la Figura 3.35 para poder realizar las conexiones de los circuitos de tomacorrientes y del conductor de tierra.

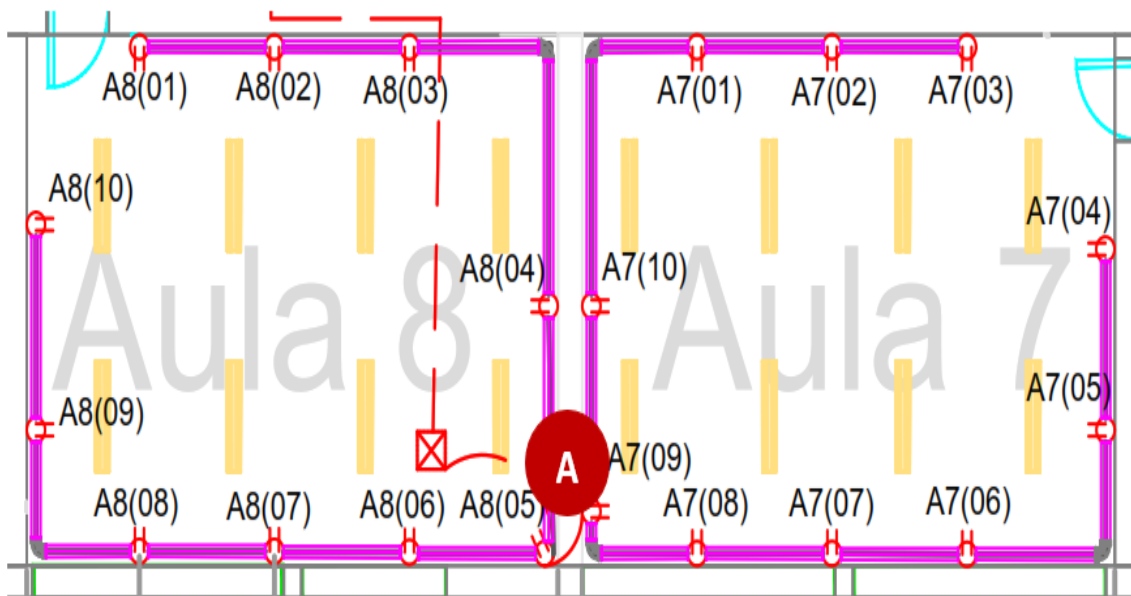
Figura 3.35 Adecuación para los circuitos de las aulas 7 y 8.

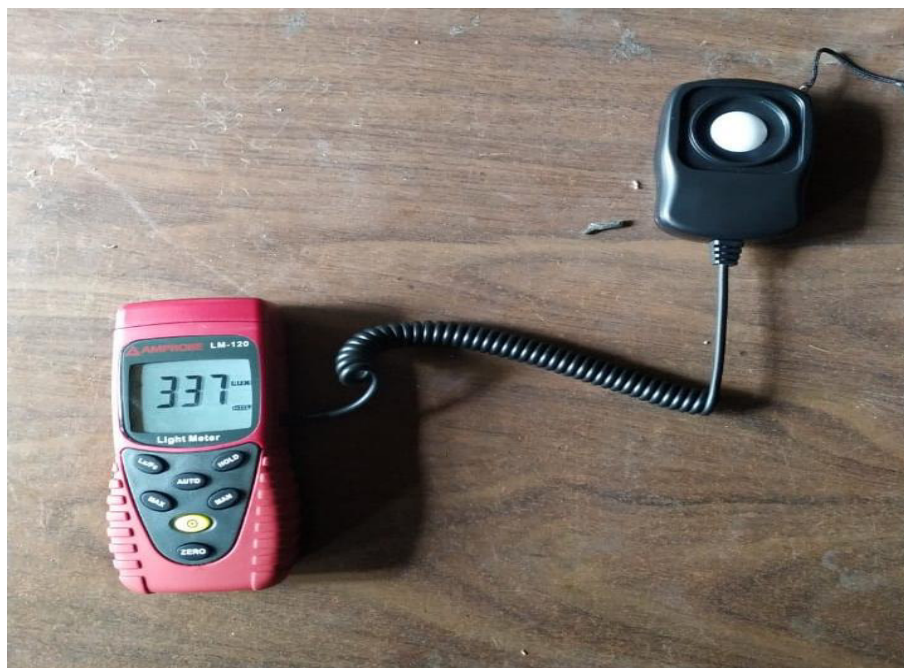
Como primer paso, y como se muestran en la Figura 3.37 y Figura 3.38, se realizó la prueba de iluminancia en el punto A y C de la luz natural sin el circuito de iluminación, esto debido a que la iluminancia de la luz natural afecta a la lectura de los demás puntos cuando se active el circuito de iluminación.

Figura 3.37 Prueba de iluminancia de luz natural en el punto A.

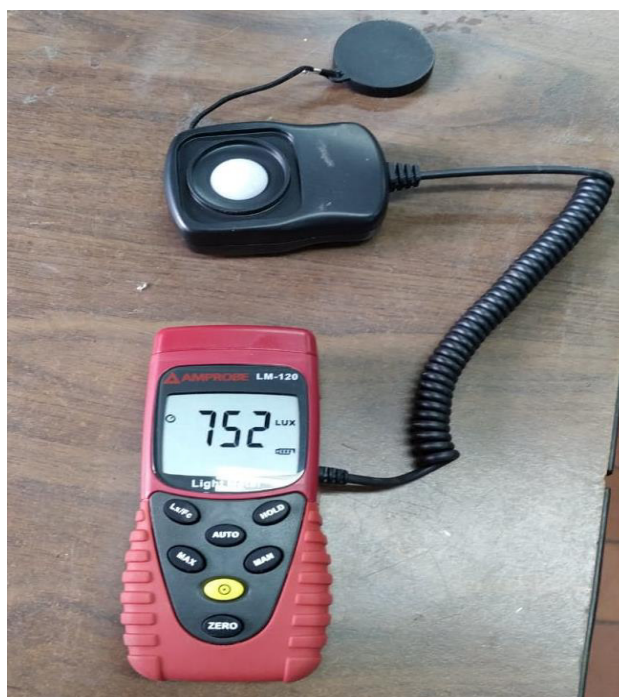
Posteriormente, y ya con el circuito de iluminación activo se procedió a realizar la prueba de iluminancia en cada punto de la Figura 3.36, dando como resultado la Figura 3.39, Figura 3.40 y Figura 3.41.

Figura 3.39 Prueba de iluminancia en el punto A.

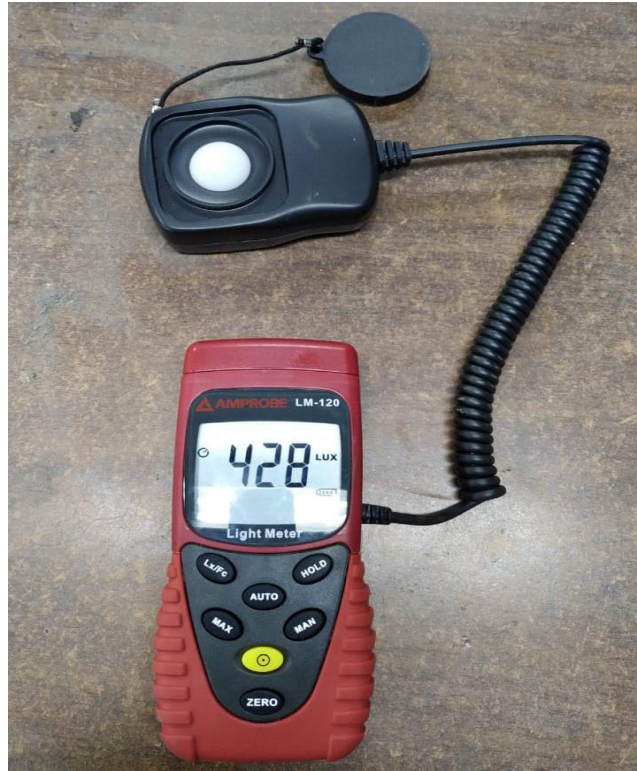
Figura 3.40 Prueba de iluminancia en el punto B.

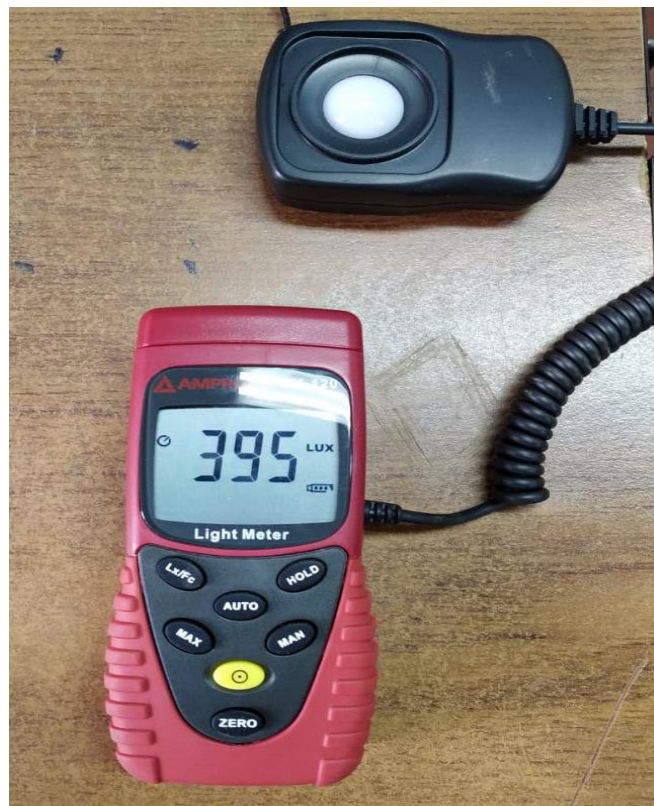
Figura 3.41 Prueba de iluminancia en el punto C.

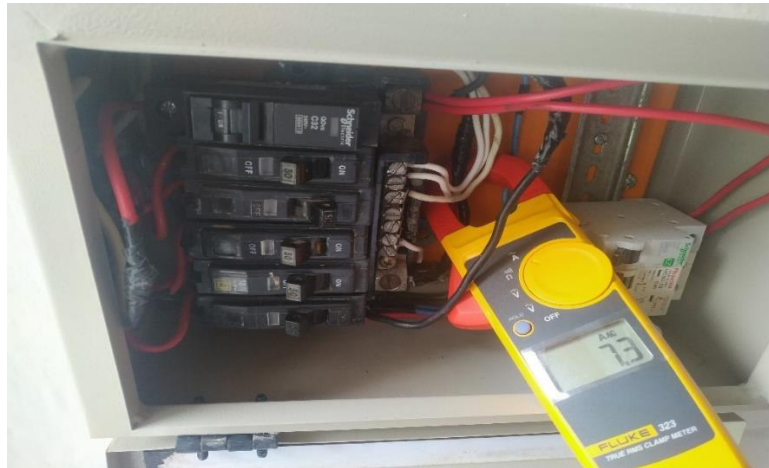
Con la ayuda de un amperímetro y como muestra la Figura 3.42 se realizó la comprobación de corriente consumida en la fase que alimenta los circuitos de iluminación, esta prueba dio un valor de 7.3 (A).

Figura 3.42 Prueba de carga a circuitos de iluminación.
