ESCUELA POLITÉCNICA NACIONAL

EVALUACIÓN DE LA CALIDAD DEL AGUA DE LAS MICROCUENCAS I y J, UBICADAS EN LA RESERVA ECOLÓGICA ANTISANA.

**TRABAJO DE TITULACIÓN PREVIO A LA OBTENCIÓN DEL TÍTULO DE
TECNÓLOGA(O) (SUPERIOR) EN AGUA Y SANEAMIENTO AMBIENTAL**

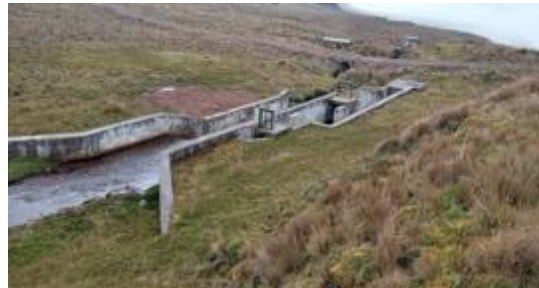
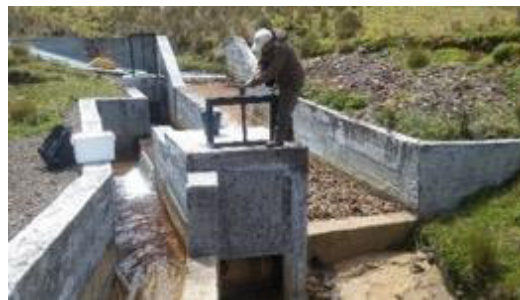
Como se muestra en la Figura 3. Captación microcuenca I y la Figura 4. Captación microcuenca J, las captaciones de las microcuencas muestran un color rojizo- amarillento, esto a causa de la falta de mantenimiento.

Figura 3. Captación microcuenca I

Figura 4. Captación microcuenca J

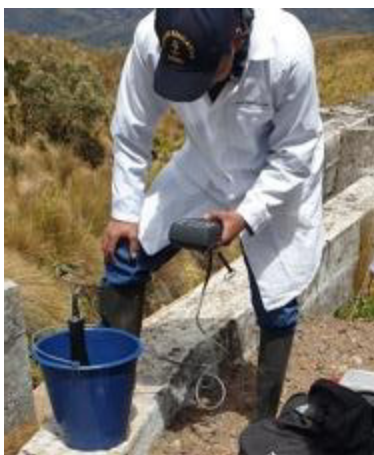
Figura 5. Toma de muestras in situ

Los parámetros *in situ* son aquellos que se analizan en el mismo lugar es decir en el instante que se obtiene la muestra del cuerpo hídrico. Para la medición de los parámetros *in situ* se utilizó un equipo de laboratorio conocido como medidor multiparamétrico, el cual permitió tomar los valores de conductividad, oxígeno disuelto, potencial hidrogeno o pH, salinidad y temperatura. Para el análisis se tomó un balde y se procedió a curarlo, es decir enjuagarlo 3 veces con el agua de la microcuenca. Luego, se anotaron los valores obtenidos, además de una evidencia fotográfica, que aseguró la veracidad de los datos obtenidos, ya que se realizaron los ensayos de toma de datos de 2 a 3 veces por parámetro. Como se observa en la Figura 6. Toma de muestras *in situ* y en la Figura 7. Estabilización de la sonda que se muestran a continuación.

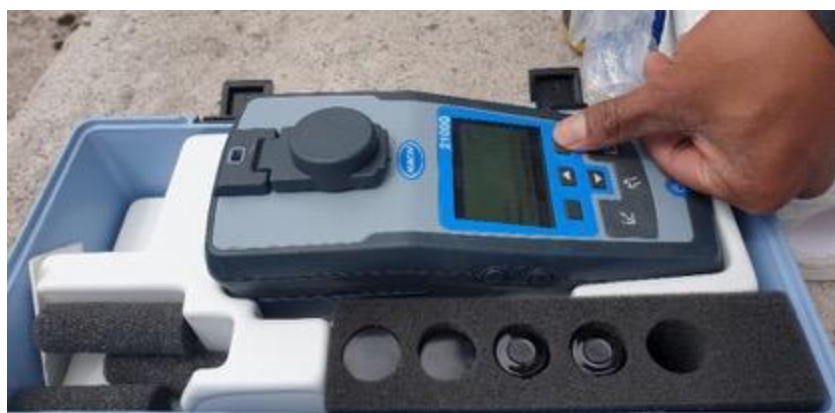
Para el análisis de turbidez, previo a la medición, se calibró el turbidímetro con blancos desde 10 hasta 200 UTM como se observa en la Figura 7. Parámetros in situ, posteriormente se homogenizó la muestra y se colocaron 10 ml de está en una celda de esa capacidad, cabe destacar que el agua no requirió disolución, debido a su transparencia. Los datos obtenidos se expresaron NTU (Unidades Nefelométricas).

Figura 7. Parámetros *in situ*

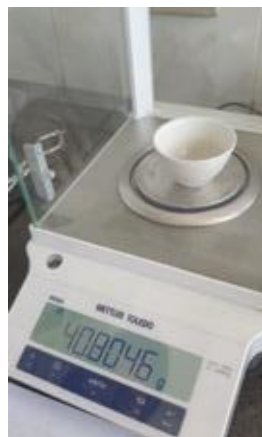
Figura 8. Peso del crisol

Sólidos Totales. - Para realizar el análisis de sólidos, con 24 horas de anticipación se colocaron los crisoles, los platos y los filtros en el desecador para que estos instrumentos salgan tarados y se anotó el valor. Transcurrido el tiempo de espera se procedió a pesar y anotar el valor obtenido de la balanza analítica Figura 8. Peso del crisol, de cada uno de los materiales necesarios para realizar la medición, se colocaron 25 ml de muestra de las microcuencas I, J y IJ respectivamente se colocó en la estufa a 105 °C durante 2 horas hasta la evaporación de la muestra, se sacaron los instrumentos de la estufa y se colocó en el desecador hasta que estuvo a temperatura ambiente y se procedió a pesar en la balanza y anotar el valor obtenido.

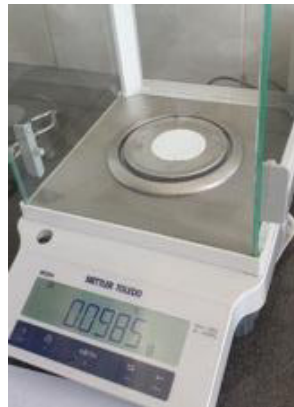
Figura 9. Peso del filtro

Sólidos Disueltos. - De igual forma que en el procedimiento anterior se pesaron en la balanza analítica los instrumentos y se anotó cada valor respectivamente. Luego, se filtró al vacío 150 ml de muestra, de esos 150 ml se colocaron 25 ml de la muestra en el crisol previamente tarado y se evaporó el agua hasta la sequedad en una estufa a 105 °C durante 2 horas. Pasado este tiempo se sacaron los instrumentos y se colocaron en el desecador hasta que se enfríe a temperatura ambiente para luego pesar y anotar el nuevo valor. Después se colocó el crisol en la mufla a 550 °C durante 20 minutos, se llevó al desecador los instrumentos hasta que estén a temperatura ambiente y se registró el nuevo peso con ayuda de la balanza analítica como se indica en la Figura 10. Peso del filtro.

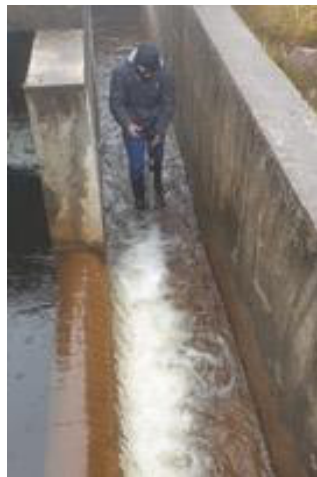
Se utilizó un micromolinete para encontrar la velocidad con la que circula las microcuencas como se observa en la Figura 11. Medidor portátil de velocidad.

Figura 11. Medidor portátil de velocidad

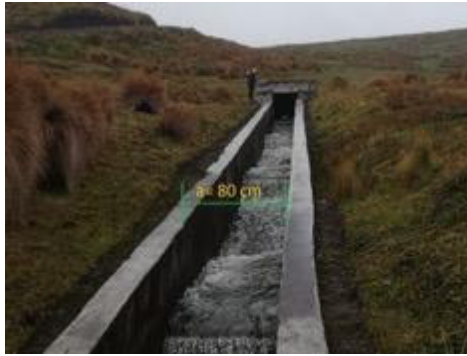
Las dimensiones de los canales de las microcuencas I, J como indica la Figura 12. El final de las microcuencas I; J, se realizaron con un flexómetro, además la microcuenca J llega a la unión en una tubería Figura 13. Microcuenca J de 45 cm de diámetro cuyo material es el acero.

Figura 12. El final de las microcuencas I; J

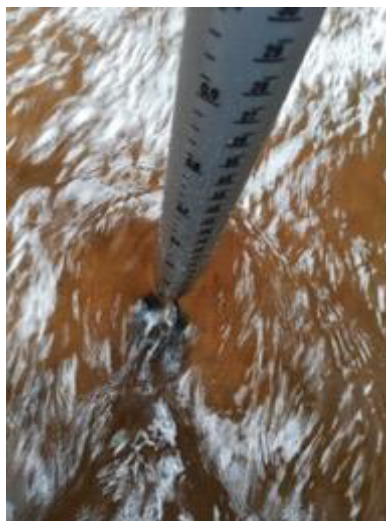
Para determinar el calado de las microcuencas el medidor portátil de velocidad posee una regla con la cual es posible determinar la profundidad del agua, como se muestra en la Figura 14. Calado de las microcuencas.

Figura 14. Calado de las microcuencas

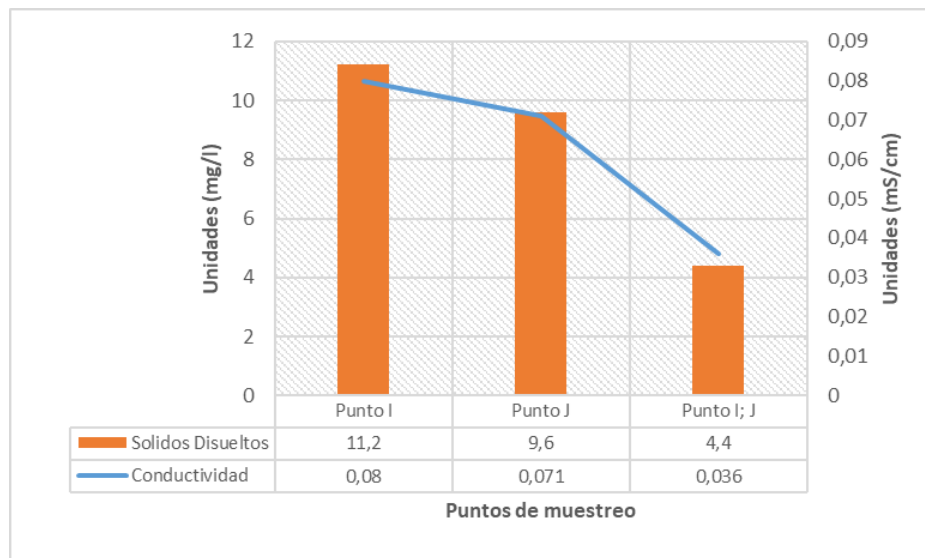
A continuación, en la **¡Error! No se encuentra el origen de la referencia.** Se muestran los resultados de los análisis de conductividad y sólidos disueltos para cada punto de muestreo.

Figura 16. Análisis de los resultados de la conductividad y los sólidos disueltos

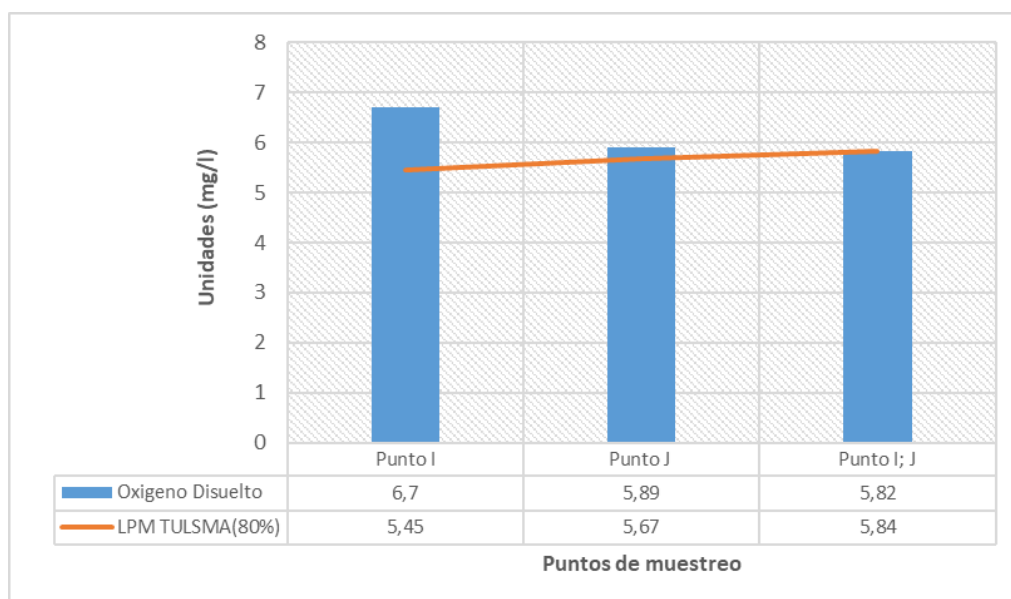
Como se muestra en la tabla 9, se realizó una corrección de la cantidad de oxígeno disuelto que debe poseer el agua a temperatura ambiente y presión del aire, esta se realiza al considerar la altitud donde se tomaron las muestras. Se calculó el 80 % de la saturación del oxígeno disuelto debido a la normativa vigente.

Figura 17. Análisis de resultados del Oxígeno disuelto y el de saturación

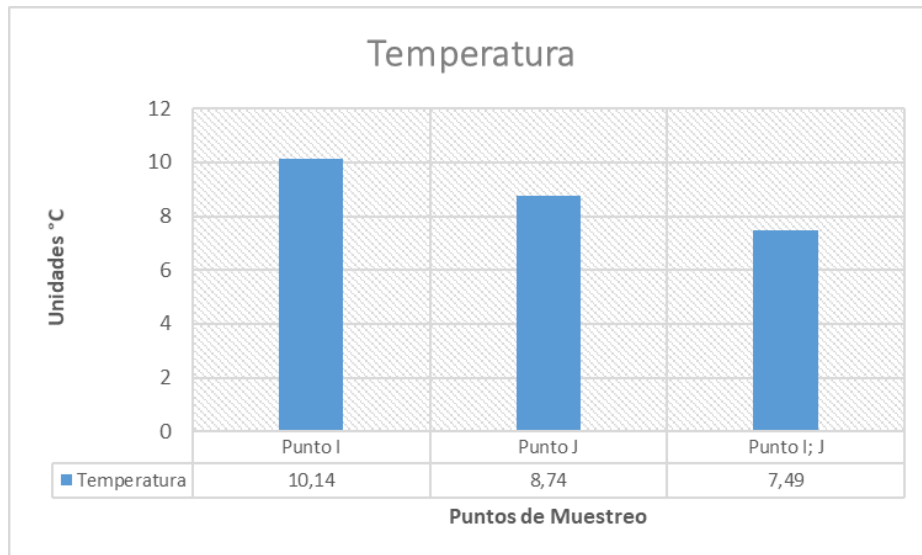
En la Figura 19. Análisis de los resultados de la temperatura se muestra los resultados del análisis de temperatura en los puntos de muestreo.

Figura 19. Análisis de los resultados de la temperatura

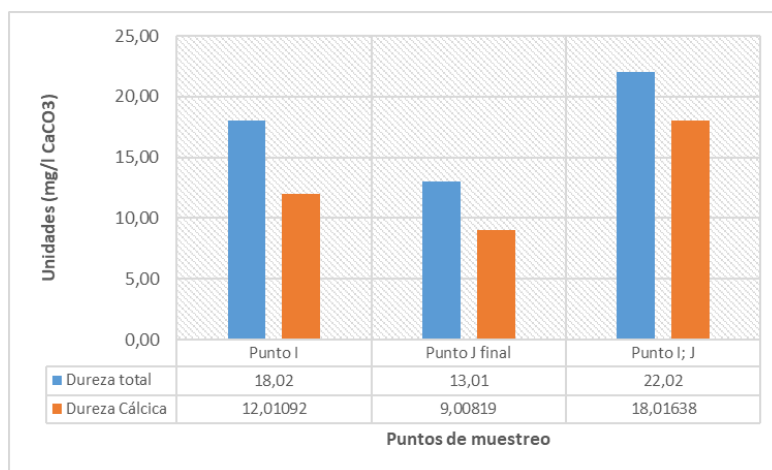
Figura 24. Análisis de los resultados de la dureza total y dureza cálcica

Son parámetros que a pesar de no tener un valor máximo permisible en la normativa del (TULSMA, 2015) se toman en cuenta debido a que las conducciones de las microcuencas se realizan en tuberías de acero, que en presencia de agua con dureza causan corrosión y abrasión, lo que genera pérdidas de caudal y desprendimiento de partículas de cobre, hierro u otros metales perjudiciales para la salud. (Sandoval et al., 2014).

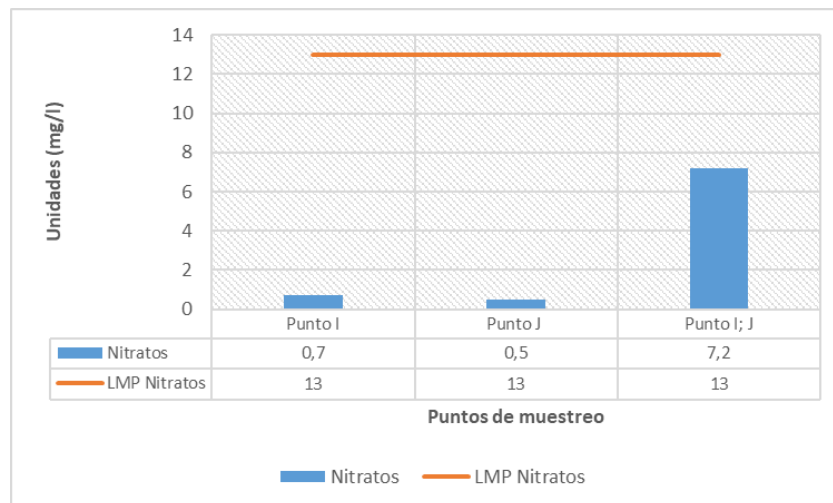
En la Figura 27. Análisis de los resultados de nitratos se puede observar que cumplen con la normativa regulatoria.

Figura 27. Análisis de los resultados de nitratos

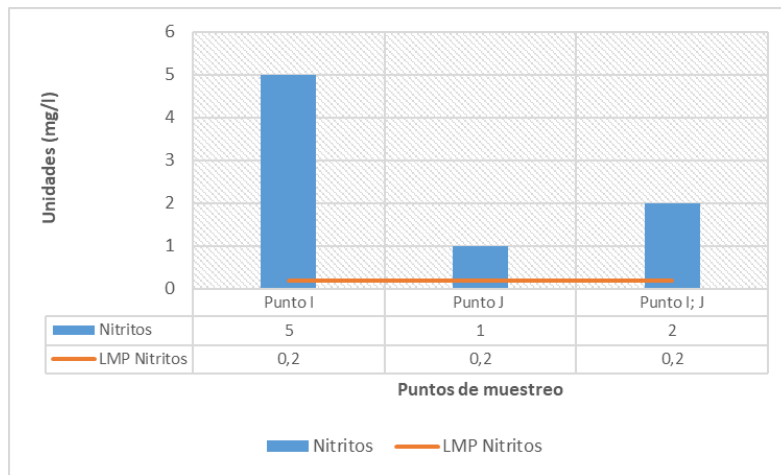
En la Figura 28. Análisis de los resultados de nitritos se ve que las microcuencas no cumplen con la normativa (ANEXO-1 TULSMA CALIDAD DEL AGUA, 2015).

Figura 28. Análisis de los resultados de nitritos

El exceso de nitritos en el agua se forma durante la biodegradación de nitratos, también puede ser por la presencia de nitrógeno amoniacal u otros compuestos orgánicos nitrogenados que son arrastrados por las lluvias a las captaciones y pueden indicar contaminación fecal, es importante darle especial énfasis a la contaminación por nitritos y darle un tratamiento que no sea solo desinfección ya que estos en contacto con el cloro pueden causar compuestos cancerígenos.

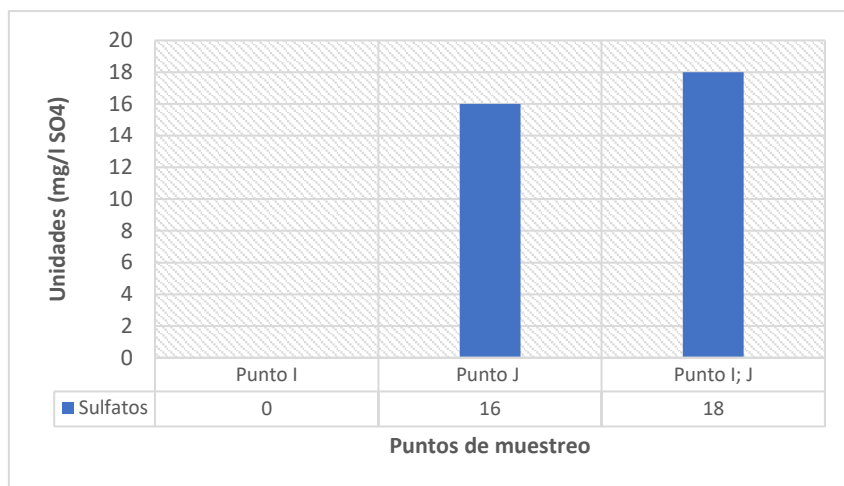
En la figura 30 no existe un límite máximo permisible para sulfatos presentes en el agua de acuerdo (ANEXO 1 TULSMA CALIDAD DEL AGUA, 2015).

Figura 29. Análisis de los resultados de sulfatos

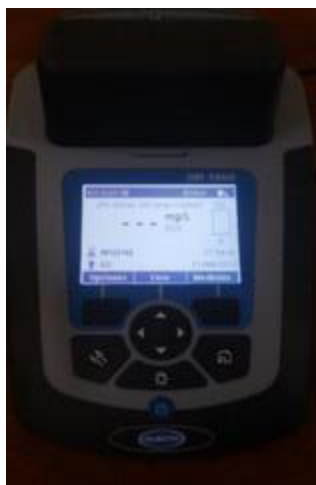
Como muestra la Figura 31, se realizó la medición de DQO en el laboratorio de Tecnología Industrial – Área Agua y Saneamiento Ambiental ESFOT, el cual arrojó un resultado debajo del rango de medida.

Figura 30. Resultados del DQO

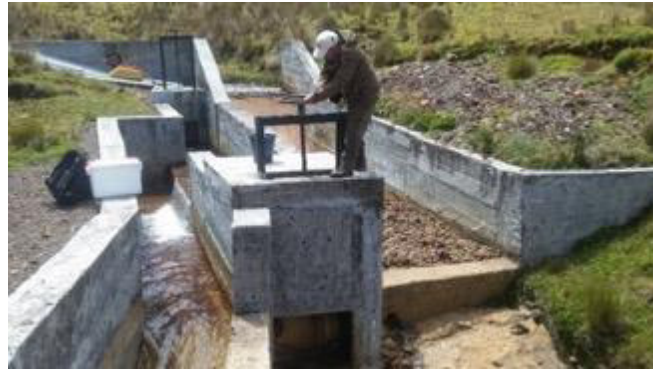
Esto puede causar un desequilibrio en la zona donde la totalidad del recurso hídrico es captado, desertificando el suelo poco a poco.

Figura 31. Captación de la microcuenca J, sin caudal ecológico

La ley orgánica de recursos hídricos y aprovechamiento del agua prohíbe la captación del volumen total de agua en un afluente y recomienda no captar un mínimo del 10 % del total del caudal, para evitar un daño irreversible al ecosistema. En caso de la microcuenca J no se estaba cumpliendo con el mínimo requerido para prevenir un perjuicio al ecosistema que rodea esta microcuenca, por lo que se calculó un caudal ecológico teórico como se muestra en la tabla 15.

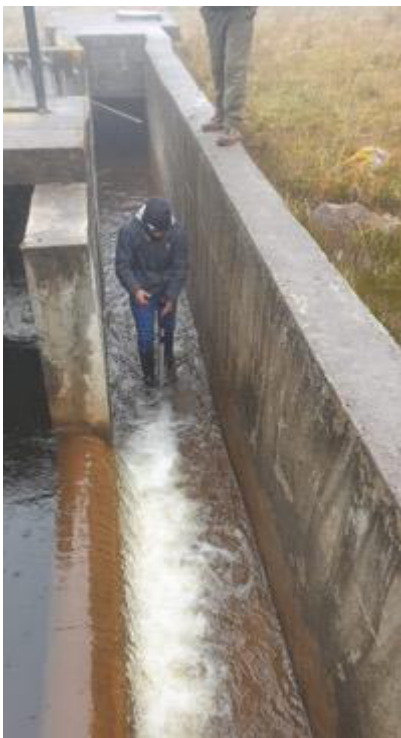
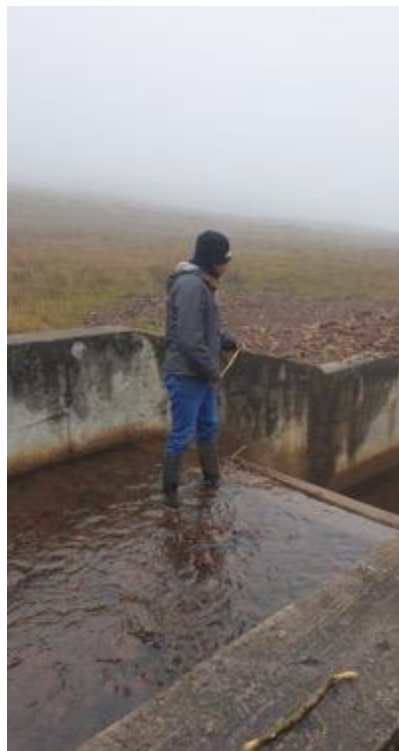
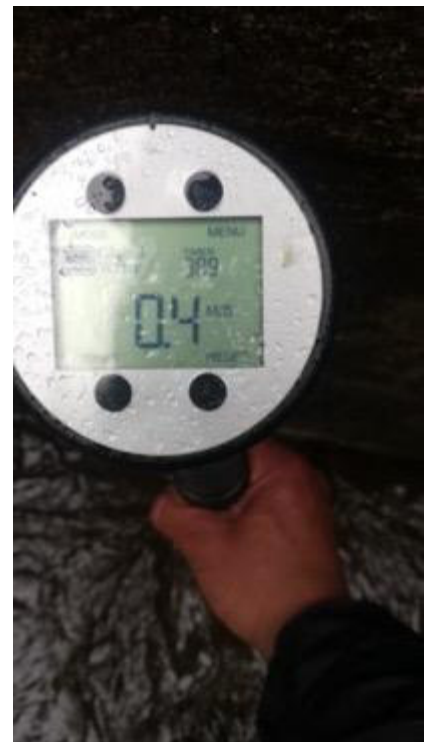
Medición del caudal

Es importante conocer el caudal que aporta las microcuencas I, J en el abastecimiento de la laguna “La Mica”. Para ello se utilizó un medidor de velocidad portátil, que juntamente con la medición de las dimensiones de los canales, se procedió a encontrar los caudales de aporte.

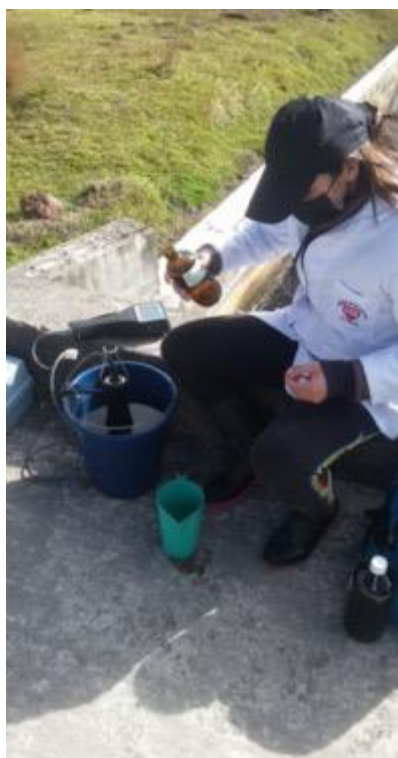
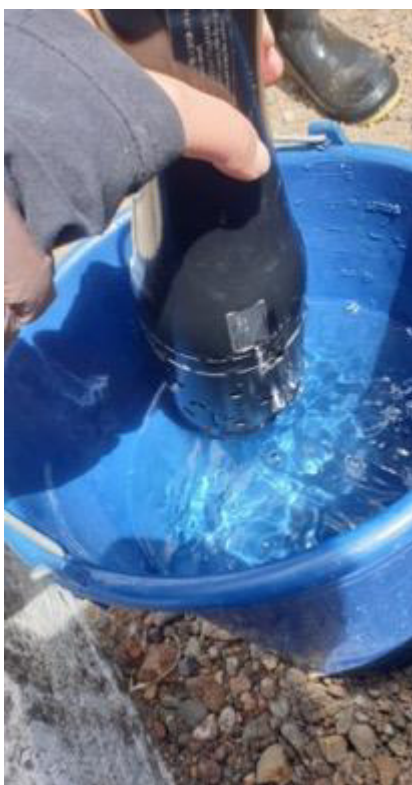
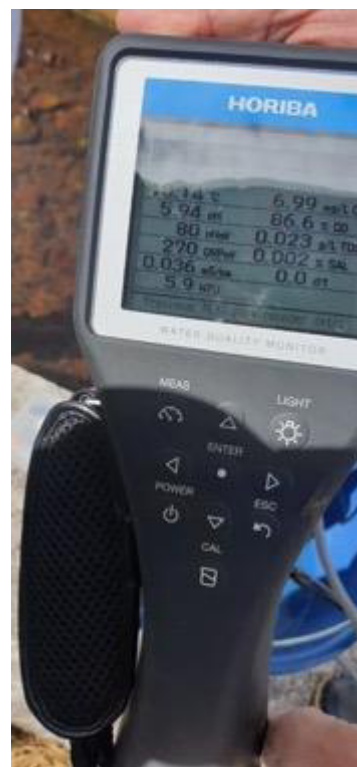
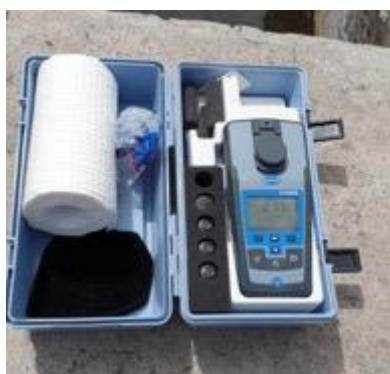
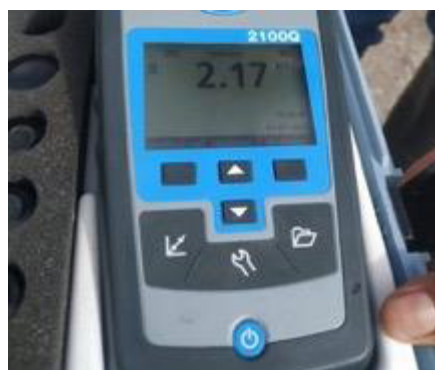
4.3.2 Parámetros In situ

Existen parámetros que son necesarios medirlos in situ como son el p H, el oxígeno disuelto, conductividad, la turbidez y la temperatura. Para ello utilizamos un multiparámetro y un turbidímetro, aparatos portátiles que ayudan a conocer el estado de los afluentes de forma inmediata.

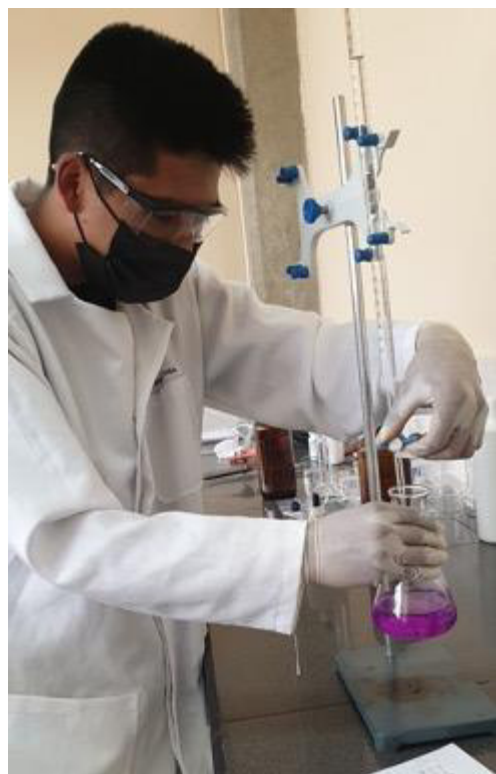
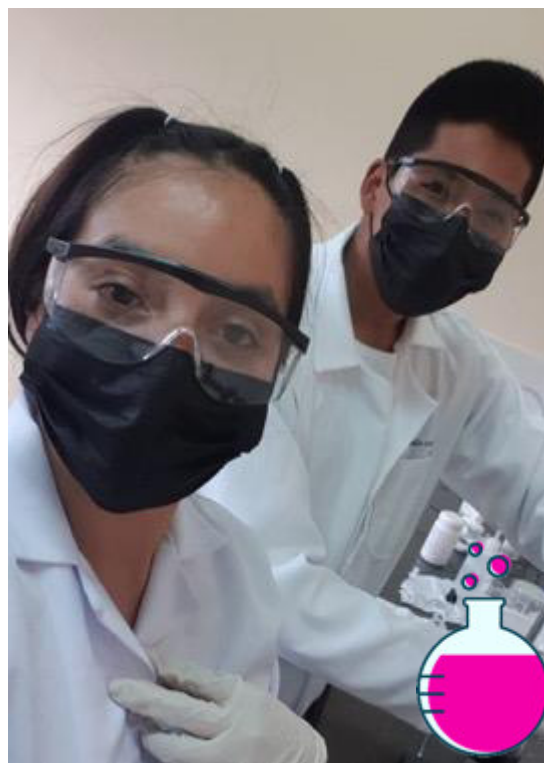
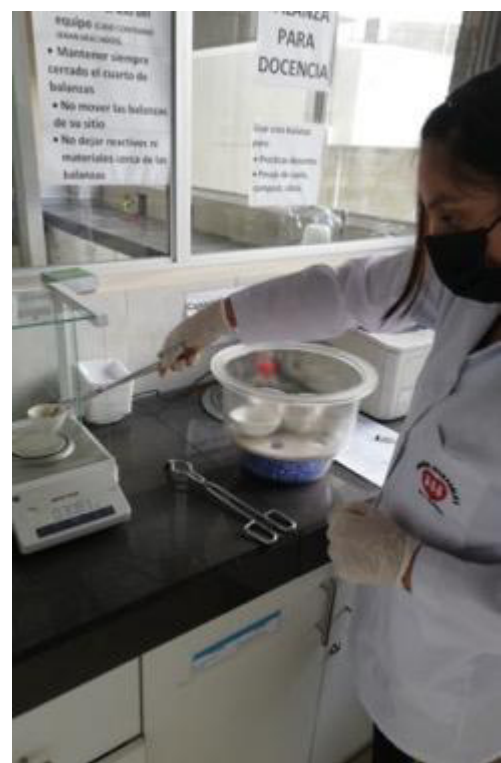
Análisis en laboratorio

Para obtener todos los datos requeridos para la caracterización del agua, es necesario incluir análisis de laboratorio debido a que muchos de los parámetros a analizar requieren distintos métodos de análisis. Por ello es importante la conservación de la muestra para mantener las propiedades del agua y ser lo más precisos posibles al momento de obtener los resultados.

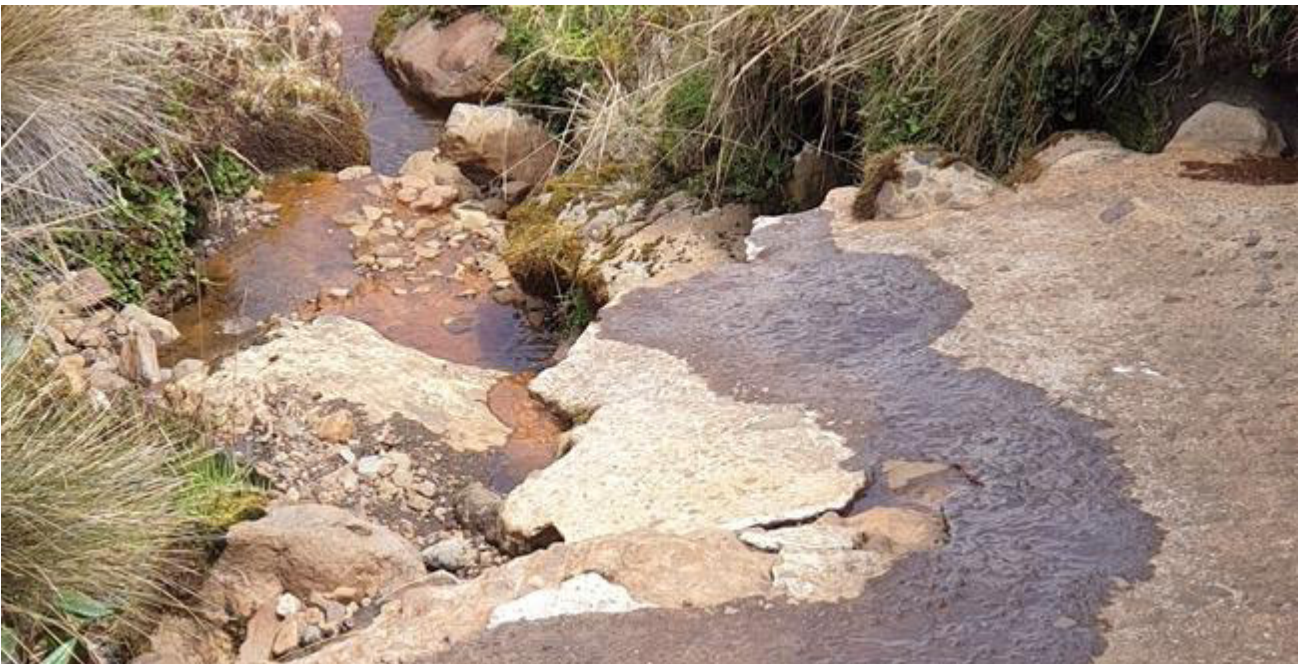
Como se observa en las fotos de las microcuencas I, J y su unión I;J el exceso de cromo, hierro se debe al excedente de minerales en las rocas y nitritos por la fauna aledaña a las fuentes hídricas.
