ESCUELA POLITÉCNICA NACIONAL

DESARROLLO DE UNA PROPUESTA DE MEJORAS AL SISTEMA DE TRATAMIENTO DE AGUA POTABLE PARA LA COMUNIDAD DE SAN ANTONIO DE PUNQUE, QUIROGA.

CALIDAD DE AGUA

TRABAJO DE INTEGRACIÓN CURRICULAR PRESENTADO COMO REQUISITO PARA LA OBTENCIÓN DEL TÍTULO DE TECNÓLOGA SUPERIOR EN AGUA Y SANEAMIENTO AMBIENTAL

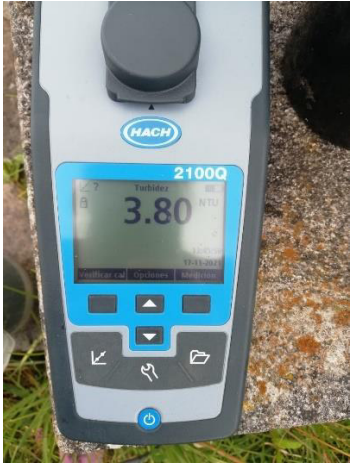
Materiales y equipos	Imagen	Parámetros
Turbidímetro HACH

<p>Con este equipo se pudo medir:</p> <ol style="list-style-type: none"> 1. Turbiedad (NTU).
Multiparámetro o Sonda Multiparamétrica.

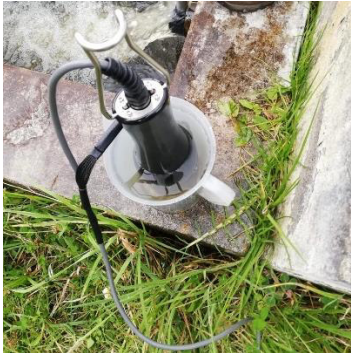
<p>Con este equipo se pudo medir:</p> <ol style="list-style-type: none"> 1. Temperatura °C. 2. Potencial de hidrogeno (pH). 3. Oxigeno disuelto (mg/l). 4. Conductividad(mS/cm). 5. Solidos disueltos, entre otros.
Jarras		<p>Con este material se obtuvo el agua para dichos análisis.</p>

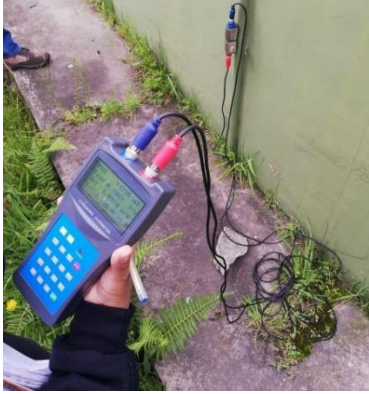
<p>Con este equipo se midió la velocidad, el caudal mediante sondas magnéticas.</p>
<p>Equipo de Seguridad, protección personal.</p>

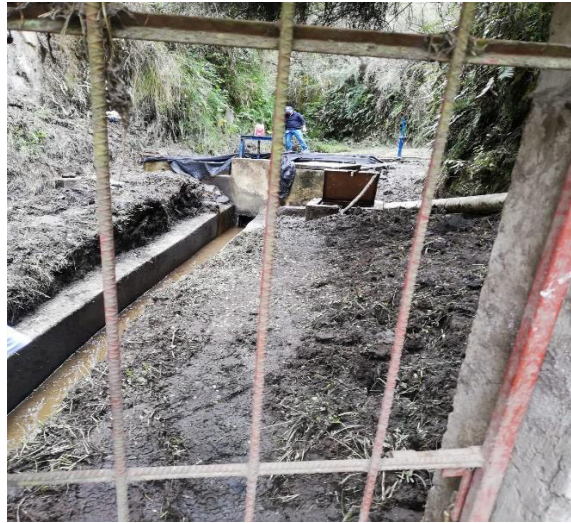
Figura 2 Captación, vista exterior.

En la captación existe desbordes de tierra, en donde el agua se contamina y la puerta

de acceso esta bloqueada.

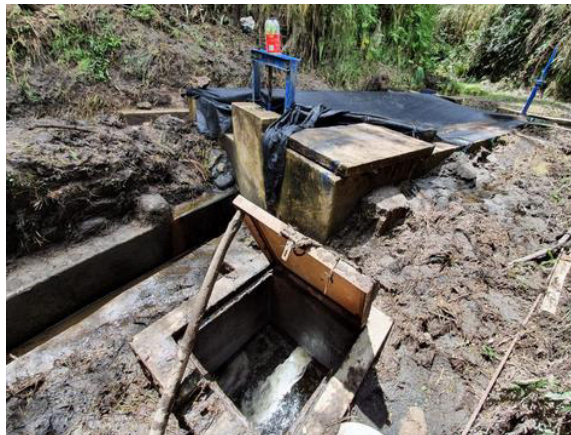
Figura 3 Captación, vista interna.

El sitio de la captación se encuentra en estado crítico, o posee un control adecuado para el funcionamiento.

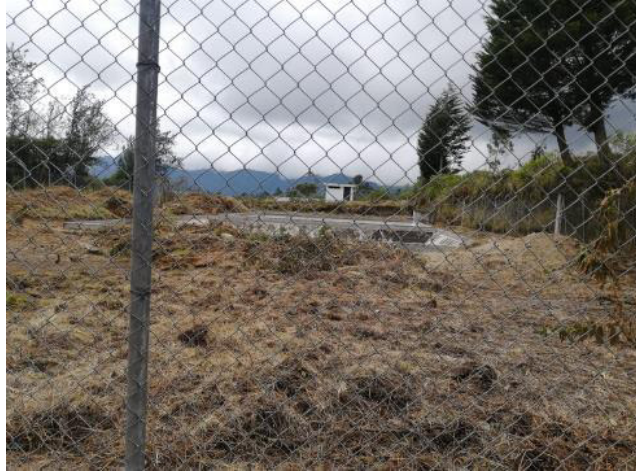
Figura 4 Planta de Tratamiento, vista exterior.

En la planta de tratamiento no había acceso a la instalación, esta se encuentra abandonada.

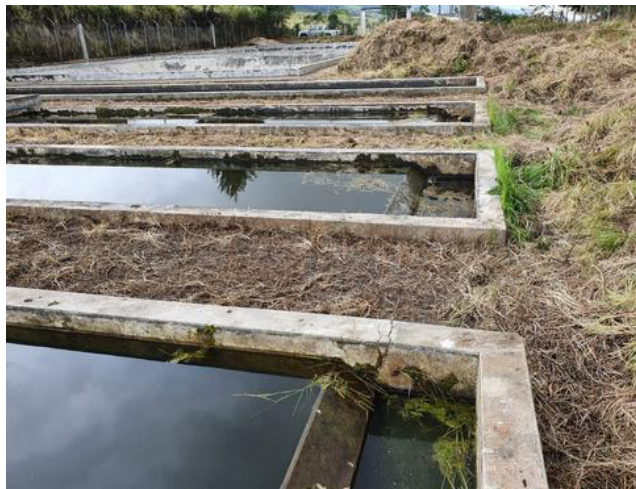
Figura 5 Planta de tratamiento, vista interna.

Las operaciones unitarias de la planta de tratamiento no están en funcionamiento, el mal uso de las instalaciones hizo que la planta en vez de ayudar a la mejora del sistema de calidad de agua, empeoro la situación ya que no hay quien controle el sitio y como se puede observar los tanques sedimentadores contienen vida acuática, en este caso hay renacuajos y algas que se han formado con el paso del tiempo.

<p>Sistema de floculación</p>	<p>Para este sistema se debe hacer un análisis referente a la factibilidad de todo el diseño, hacer mantenimiento a todo el canal de ingreso ya que se encuentra en corrosión y hay mucha basura que no permite el paso del caudal como es debido. Este sistema debe estar en óptimas condiciones para flocular todas las partículas que se encuentren en el agua, y formen una masa de gran cantidad y tamaño, debe fluir muy lentamente para no romper los flóculos, se debe revisar siempre el estado de todo el sistema de floculación, la estructura debe estar en óptimas condiciones para que no altere el caudal de ingreso y que garantice el floc suficiente, después se da paso a la sedimentación. [15]</p>
<p>Tanques de sedimentación</p>	<p>Estos tanques tienen aglomeración de materia orgánica, microorganismos y vegetación en vida y en descomposición, los mismos no se encuentran en funcionamiento, por lo cual se requiere de un vaciado y limpieza profunda para remover toda la materia que se encuentra disuelta. Con la puesta en marcha del sistema de floculación los tanques de sedimentación en mezcla lenta irán limpiando todos floc que se encuentran en los mismos, se debe realizar la verificación e inspección del funcionamiento de las válvulas para una distribución adecuada del caudal a todos los tanques, así como también se debe verificar la turbiedad del agua si se esta</p>

removiendo o no, mediante la verificación de la infraestructura si tiene daños o fugas que ocasione problemas. [15]
Filtros	En la planta de tratamiento existe la filtración lenta por lo cual debe remover toda la materia mediante capas de arena para su drenaje, los lechos filtrantes so como brazos largos de pvc que se encuentran en mal estado, están rotos y deben cambiarse, se debe realizar una inspección de remoción de todo el sistema, tener en cuenta el volumen de agua para lavar todos los filtros, como operación y mantenimiento se debe mantener el filtro en buen estado, conservar el altura de agua, para este lavado se debe cerrar por completo el ingreso del agua sedimentada y del agua que sale como filtrada y abrir la válvula de desagüe y lavado. El tiempo de lavado de los filtros es de 8 a 15 min dependiendo del nivel de agua, cuando este proceso se haya realizado se debe inspeccionar el funcionamiento de los filtros y válvulas, realizando el control de calidad por medio de análisis in-situ. [15]

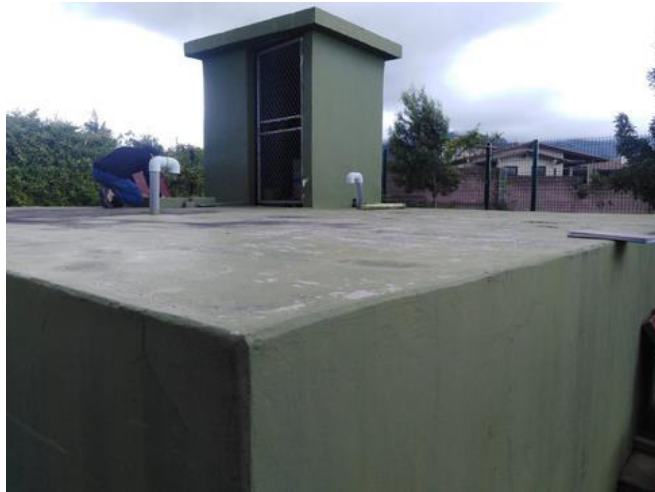
Figura 6 Tanque de distribución, vista exterior.

El tanque de almacenamiento de la poblacion se observa en la figura 6 e figura 7. El tanque de almacenamiento esta a un costado de la planta de tratamiento, para su acceso se realizo el pedido a los dueños del terreno que ocupaban el lugar, una vez accedido a sitio se observo que el tanque estaba en su mayor limite, asi como tambien

contenia microrganismos.

Tanque de distribución	Esta estructura es donde se almacena el agua y siempre pasa cubierta, se debe conocer siempre el caudal que entra, así como también conocer siempre la provisión o cantidad de cloro en el mismo, aquí también se debe verificar que no haya fugas o daños en la estructura, la caja de válvulas debe ser exclusivamente para el funcionamiento de estas, esta no debe ser usada como bodega, se debe

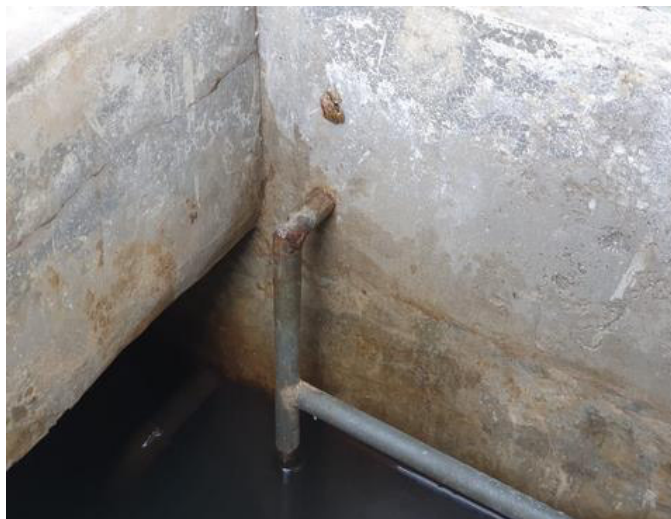
Figura 7 Tanque de distribución, vista interna.

El tanque de distribución esta lleno de sapos, renacuajos en donde altera la calidad de agua, teniendo material suspendido al fondo de este.

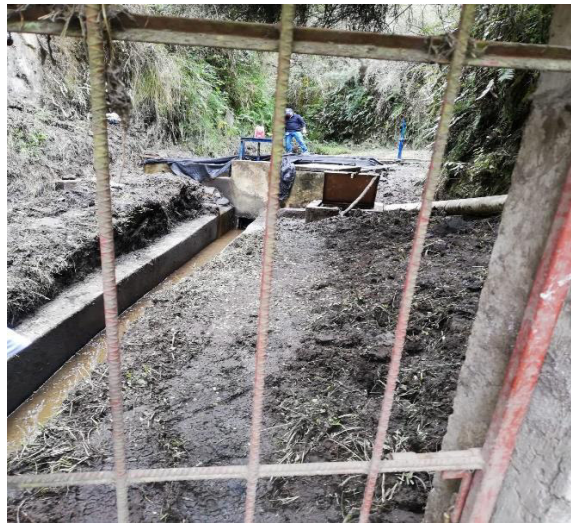
Figura 6 Captación, vista exterior.

En la captación existe desbordes de tierra, en donde el agua se contamina y la puerta

de acceso esta bloqueada.

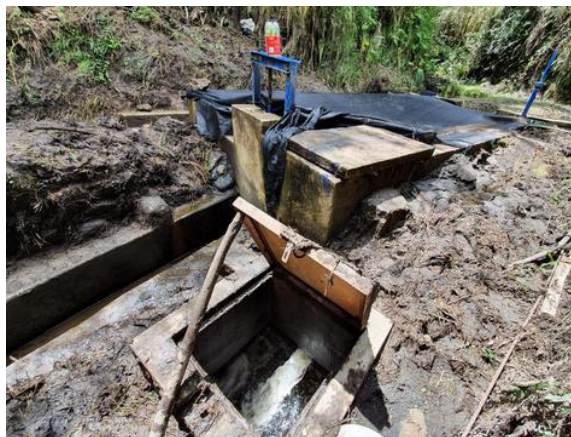
Figura 3 Captación, vista interna.

El sitio de la captación se encuentra en estado crítico, o posee un control adecuado para el funcionamiento.

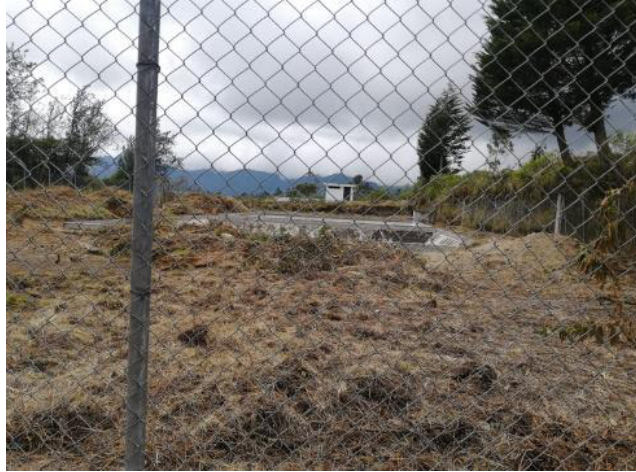
Figura 4 Planta de Tratamiento, vista exterior.

En la planta de tratamiento no había acceso a la instalación, esta se encuentra abandonada.

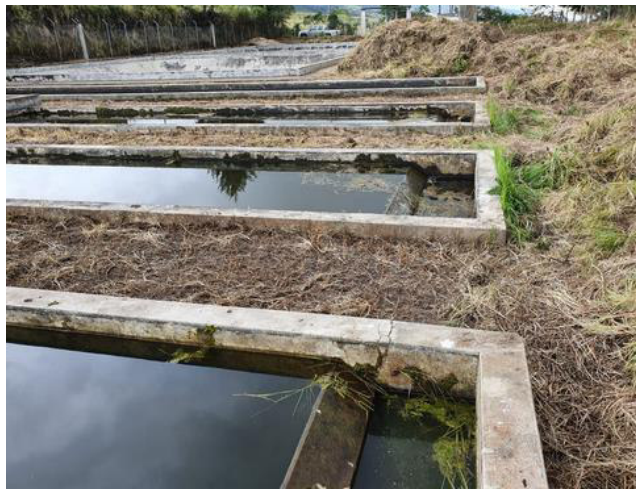
Figura 5 Planta de tratamiento, vista interna.

Las operaciones unitarias de la planta de tratamiento no están en funcionamiento, el mal uso de las instalaciones hizo que la planta en vez de ayudar a la mejora del sistema de calidad de agua, empeoro la situación ya que no hay quien controle el sitio y como se puede observar los tanques sedimentadores contienen vida acuática, en este caso hay renacuajos y algas que se han formado con el paso del tiempo.

<p>canal de ingreso ya que se encuentra en corrosión y hay mucha basura que no permite el paso del caudal como es debido. Este sistema debe estar en óptimas condiciones para flocular todas las partículas que se encuentren en el agua, y formen una masa de gran cantidad y tamaño, debe fluir muy lentamente para no romper los flóculos, se debe revisar siempre el estado de todo el sistema de floculación, la estructura debe estar en óptimas condiciones para que no altere el caudal de ingreso y que garantice el floc suficiente, después se da paso a la sedimentación. [15]</p>
<p>Tanques de sedimentación</p>	<p>Estos tanques tienen aglomeración de materia orgánica, microorganismos y vegetación en vida y en descomposición, los mismos no se encuentran en funcionamiento, por lo cual se requiere de un vaciado y limpieza profunda para remover toda la materia que se encuentra disuelta. Con la puesta en marcha del sistema de floculación los tanques de sedimentación en mezcla lenta irán limpiando todos floc que se encuentran en los mismos, se debe realizar la verificación e inspección del funcionamiento de las válvulas para una distribución adecuada del caudal a todos los tanques, así como también se debe verificar la turbiedad del agua si se esta removiendo o no, mediante la verificación de la infraestructura si tiene daños o fugas que ocasione problemas. [15]</p>

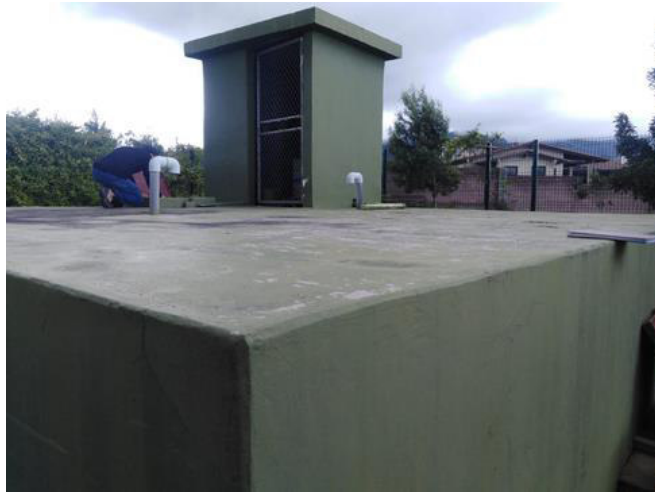
Figura 6 Tanque de distribución, vista exterior.

El tanque de almacenamiento de la poblacion se observa en la figura 6 e figura 7. El tanque de almacenamiento esta a un costado de la planta de tratamiento, para su acceso se realizo el pedido a los dueños del terreno que ocupaban el lugar, una vez accedido a sitio se observo que el tanque estaba en su mayor limite, asi como tambien

contenia microrganismos.

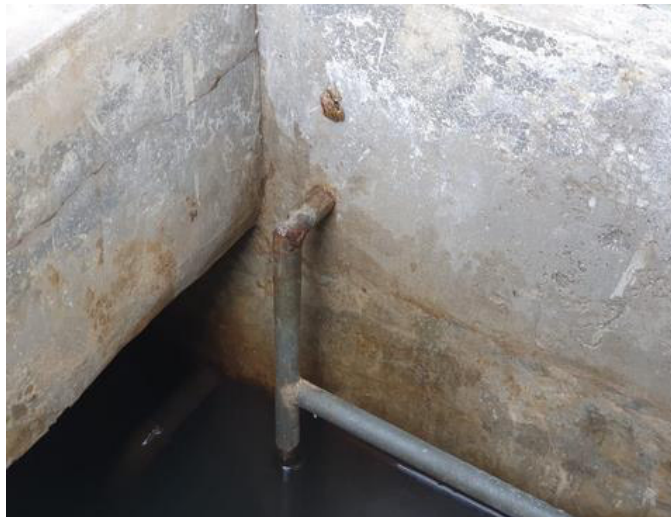
Figura 7 Tanque de distribución, vista interna.

El tanque de distribución esta lleno de sapos, renacuajos en donde altera la calidad de agua, teniendo material suspendido al fondo de este.
