ESCUELA POLITÉCNICA NACIONAL

**ESTUDIO DE LOS MOVIMIENTOS EN MASA COMO -EVENTOS
MORFOCLIMÁTICOS- EN EL PERIODO 1900 A 2020 SECTOR NORTE
DEL DISTRITO METROPOLITANO DE QUITO**

TRABAJO PREVIO A LA OBTENCIÓN DEL TÍTULO DE INGENIERA GEÓLOGA

PROYECTO DE INVESTIGACIÓN

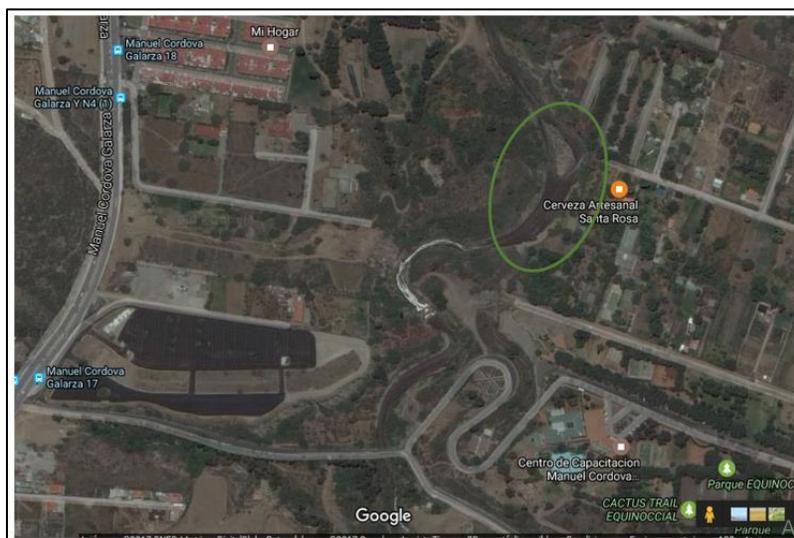
Figura 1.2: Ubicación de la zona inestable en el río Monjas (Jiménez, 2017).

Así mismo, en las últimas dos décadas, las descargas graduales de aguas servidas hacia el sur de la Urbanización La Pampa, han generado procesos continuos de erosión en la base o pie de los taludes lo cual reduce su estabilidad. Cuando el río aumenta su caudal líquido, sea por descargas antrópicas y/o períodos de lluvias intensas, lo procesos naturales se alteran y en zonas de meandros (curvaturas del río), se erosiona la parte lateral y se depositan sedimentos en la curvatura (Figura 1.2) (Jiménez, 2017).

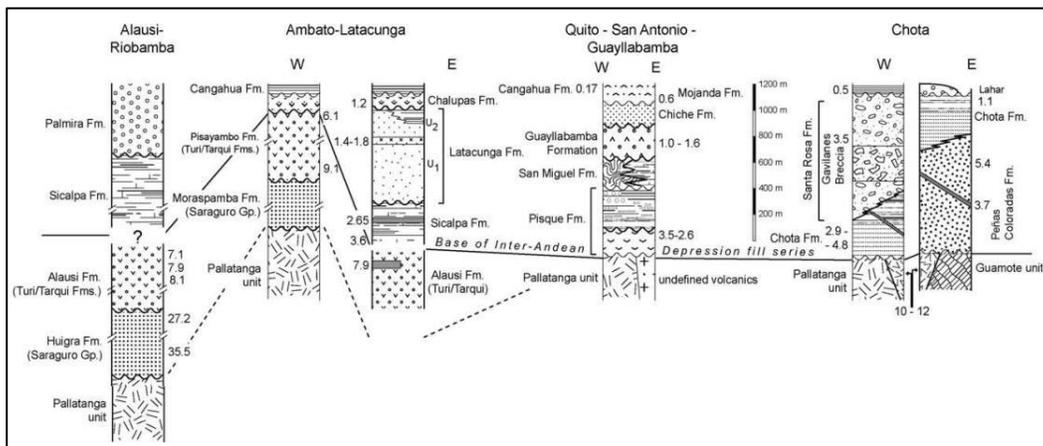
Figura 2.3: Columnas estratigráficas de las cuencas de la Depresión Interandina (Winkler et al., 2005).

Quito - San Antonio - Guayllabamba, consiste en depósitos volcánicos y volcanoclásticos con una secuencia sedimentaria cercana a los 1000 m de espesor y sus depósitos que van desde el Plioceno Tardío al Holoceno, se estima que la secuencia de la cuenca es de 6 a 5 Ma o menos y en la cual se encuentra nuestra zona de estudio (Villagómez,2003 y Winkler et al., 2005). Cuenca Ambato – Latacunga, con depósitos volcanoclásticos que se pincha hacia la Cordillera Occidental y van del Plioceno al Holoceno, y finalmente la Cuenca Alausí – Riobamba, con depósitos que van desde el Mioceno al Pleistoceno (Figura 2.3) (Lavenu et al., 1992).

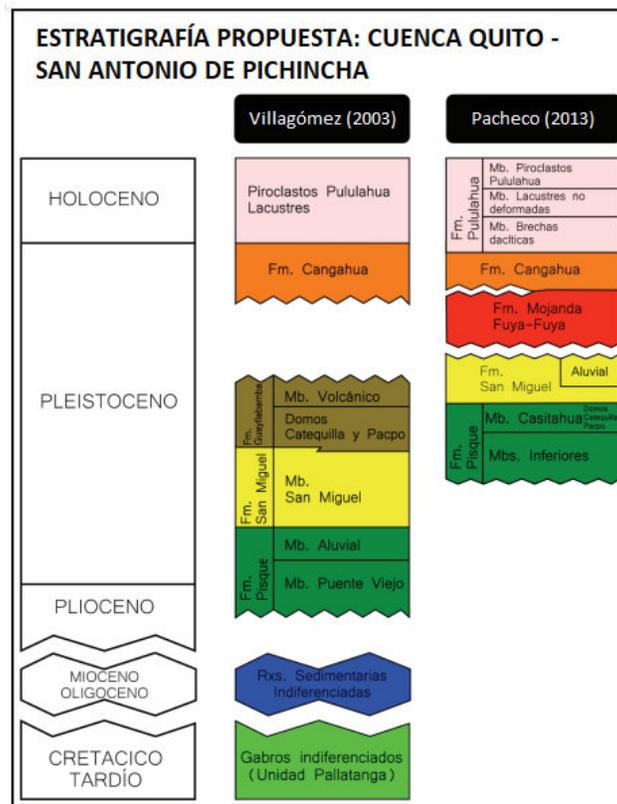
Figura 2.6: Estratigrafía propuesta para la cuenca San Antonio de Pichincha (Pacheco, 2013).

La estratigrafía de la zona de estudio corresponde a las formaciones de la Subcuenca Quito – San Antonio de Pichincha las que han sido identificadas en trabajos previos como es el de (Villagómez, 2003), pero a la luz de nuevos datos cronológicos químicos y observaciones de campo se añadieron y redefinieron algunas formaciones y miembros en el estudio de (Pacheco, 2013) (Figura 2.6), a continuación se definirá brevemente cada formación.

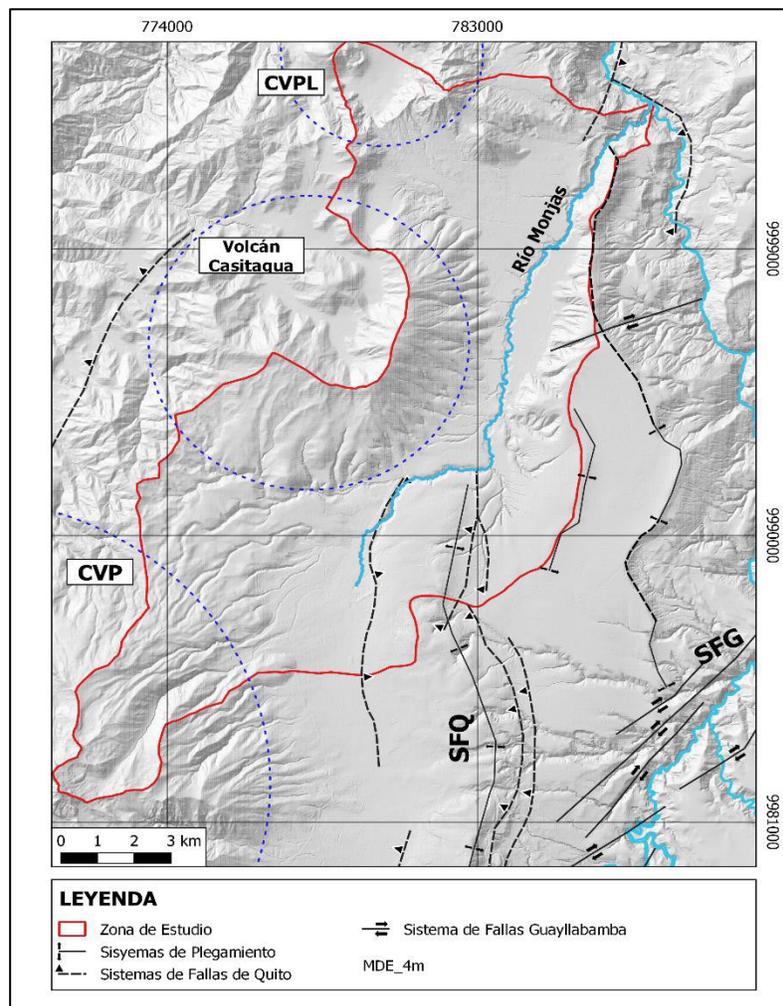
Figura 2.8: Esquema geomorfológico del Sistema de Fallas de Quito (Modificado de Alvarado et al., 2014).

El sistema de fallas de Quito (SFQ) se localiza al E de la ciudad de Quito, en el interior de DI, extendiéndose entre los 0° y 0.4°S , en una dirección aproximada NNE y con una longitud total cercana a los 60 km, marcando una diferencia de altura de aproximadamente 500 metros respecto a la DI (Figura 2.8) (Alvarado et al., 2014).

La ausencia histórica de grandes terremotos durante los últimos cinco siglos, han permitido definir considerando las características geomorfológicas del SFQ, la ruptura de cinco segmentos para el SFQ que son de sur a norte: Puengasí, Ilumbisí-La Bota, Carcelén-El Inca, Bellavista-Catequilla y Tangahuilla (Alvarado et al., 2014).

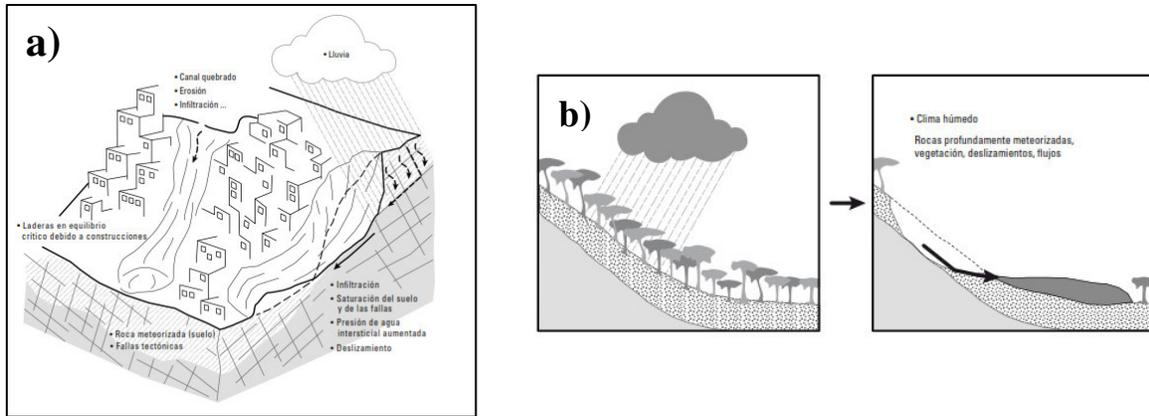
Figura 2.10: a) Desarrollo de un MMEM en pendiente pronunciada con áreas pobladas. b) Influencia de la lluvia y erosión en pendientes que detonan en un MMEM.

La lluvia como principal detonante en la ocurrencia de MMEM en la MHRMo está estrechamente relacionada con las condiciones geomorfológicas del terreno, se considera que la lluvia puede actuar de dos formas diferentes en la estabilidad de las laderas, la primera cuando los eventos de lluvia muy intensos causan una reducción de la resistencia al cortante por reducción de la cohesión aparente generando movimientos inicialmente superficiales (Figura 2.10) y el otro caso cuando los eventos de lluvia de larga duración causan el incremento en la presión de poros sobre una superficie de falla potencial generando movimientos de masa mucho más profundos y frecuentemente a lo largo de superficies de cizalla preexistentes (Gostelow, 1991 y Iiritano et al., 1998). Ya que la proporción escorrentía-infiltración depende de la intensidad de la lluvia, la pendiente, la cobertura vegetal y la permeabilidad del suelo subsuperficial (Suárez, 1998).

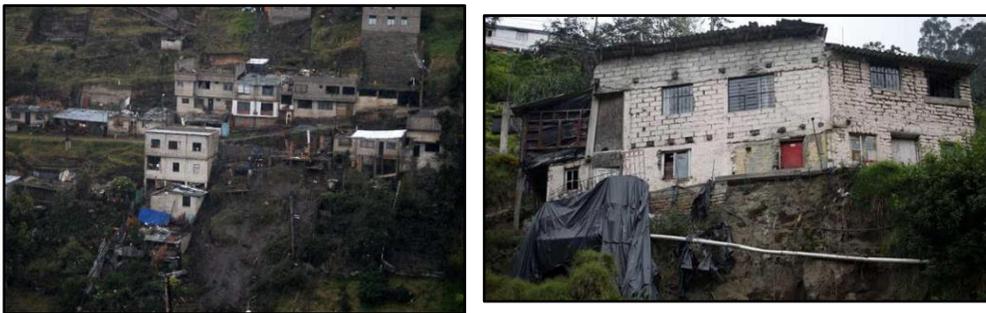
Figura 2.11: Construcción de viviendas informales en pendientes pronunciadas sobre laderas de la MHRMo, sector Atucucho (El Comercio, 2021).

Dentro de la zona de estudio el crecimiento urbano entre los años de 1900 a 2020 es muy notorio, ya que se observa en dichas curvas de crecimiento mayor ocupación de las laderas del volcán Casitagua y del Complejo Volcánico Pichincha, además un asentamiento en los bordes de las quebradas y en algunos casos asentamiento en quebradas que han sido rellenadas sin contar con un criterio técnico, las cuales alteran el cauce de las aguas de lluvia. Es por eso que ocurren mayor número de MMEM ya que las zonas son muy inestables y con pendientes pronunciadas lo cual se nota que no ha sido un limitante para que la población siga habitando la zona en esas condiciones, es por eso que la acción del ser humano está construyendo su propia amenaza y poniendo en riesgo a toda la zona (Figura 2.11).

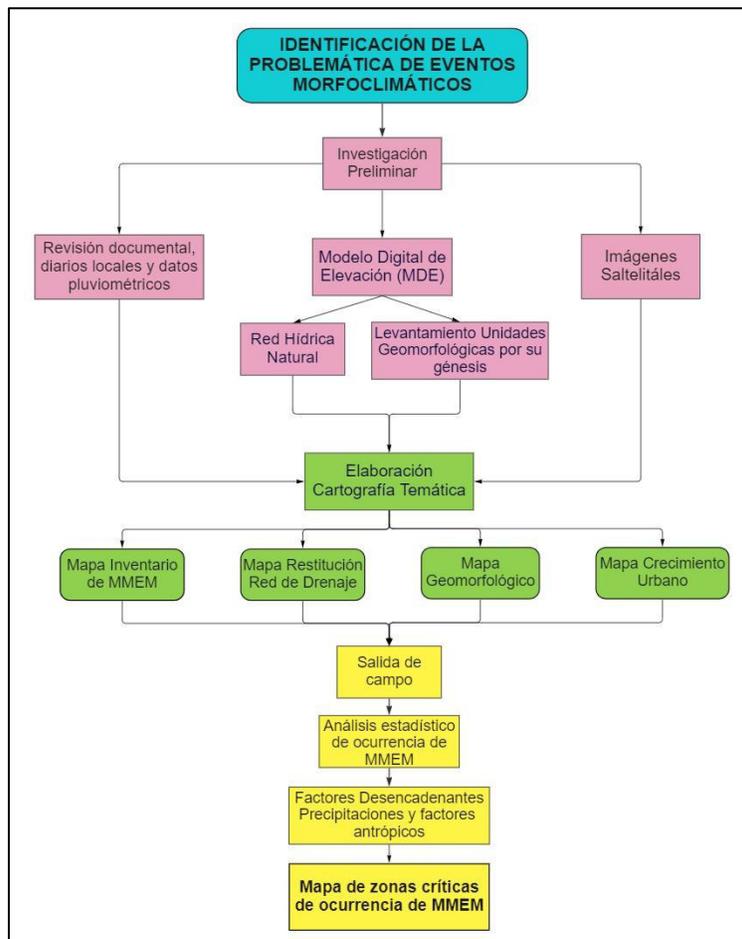
Figura 3.1: Diagrama de flujo de la metodología aplicada en el estudio de investigación.

La metodología utilizada en el presente estudio de investigación parte de la recolección preliminar de toda la información documental, de diarios locales para el inventario de MMEM e información pluviométrica, y la elaboración de cartografía temática que nos permita analizar de mejor manera donde existe mayor ocurrencia de eventos morfoclimáticos, esto acompañado de un análisis estadístico a partir de la información recopilada, para así precisar y ubicar de mejor manera las zonas críticas en donde se desencadena un mayor número de movimientos en masa como eventos morfoclimáticos, MMEM. El mapa final resultado de las zonas críticas de MMEM se desarrolla siguiendo el diagrama metodológico que se muestra a continuación (Figura 3.1).

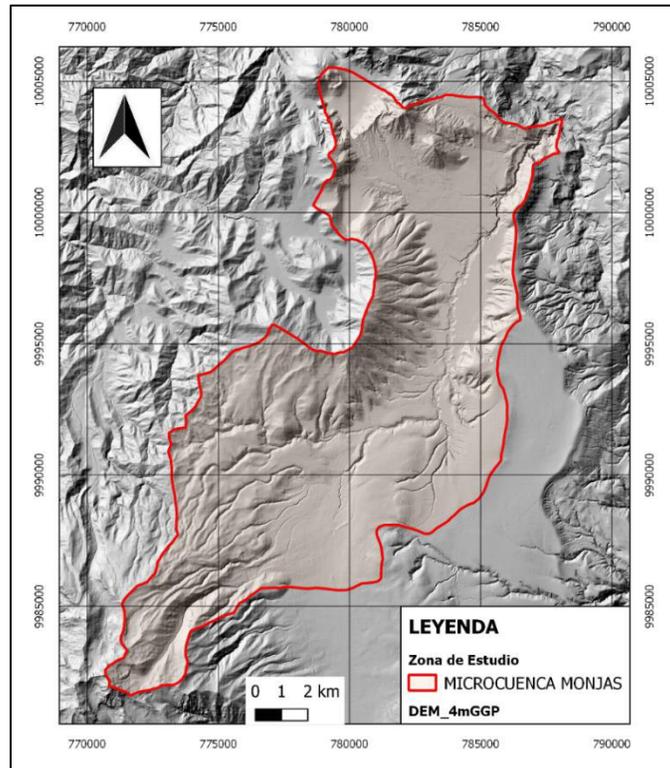
Figura 3.3: Modelo Digital de Elevación 4m de la zona norte, microcuenca del río Monjas, DMQ.

El MDE utilizado en el presente trabajo de titulación fue proporcionado por Espín P. (2019), mismo que cuenta con un píxel de resolución de 4x4 metros . Este MDE corresponde a la base cartográfica para la restitución del drenaje y para la verificación de las unidades geomorfológicas que se muestra en la Figura3.3.

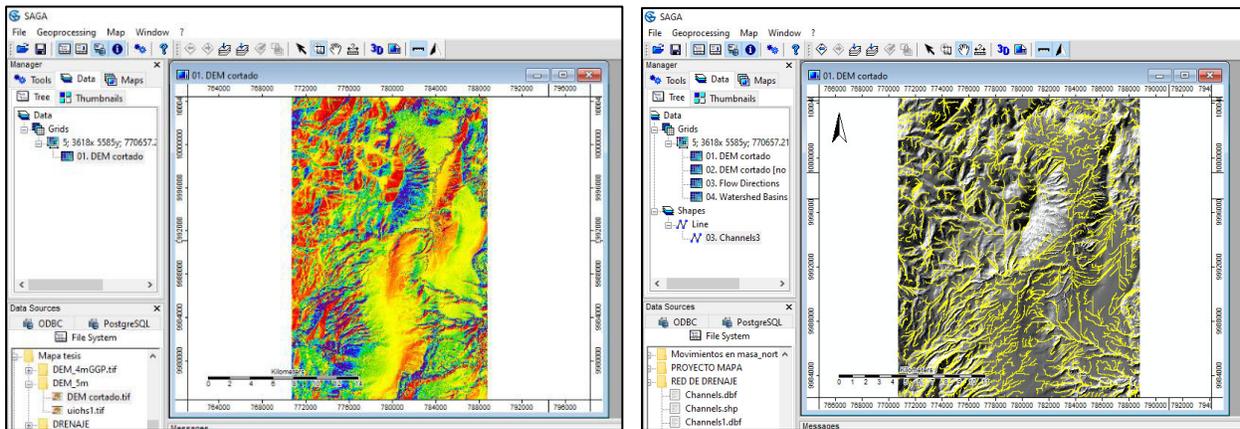
Figura 3.5: Obtención de la red de drenaje a partir del MDE usando SAGA GIS.

la opción “Channels” con el MDE corregido que será el archivo que se carga finalmente en QGIS 3.6.3 para los procesos posteriores.

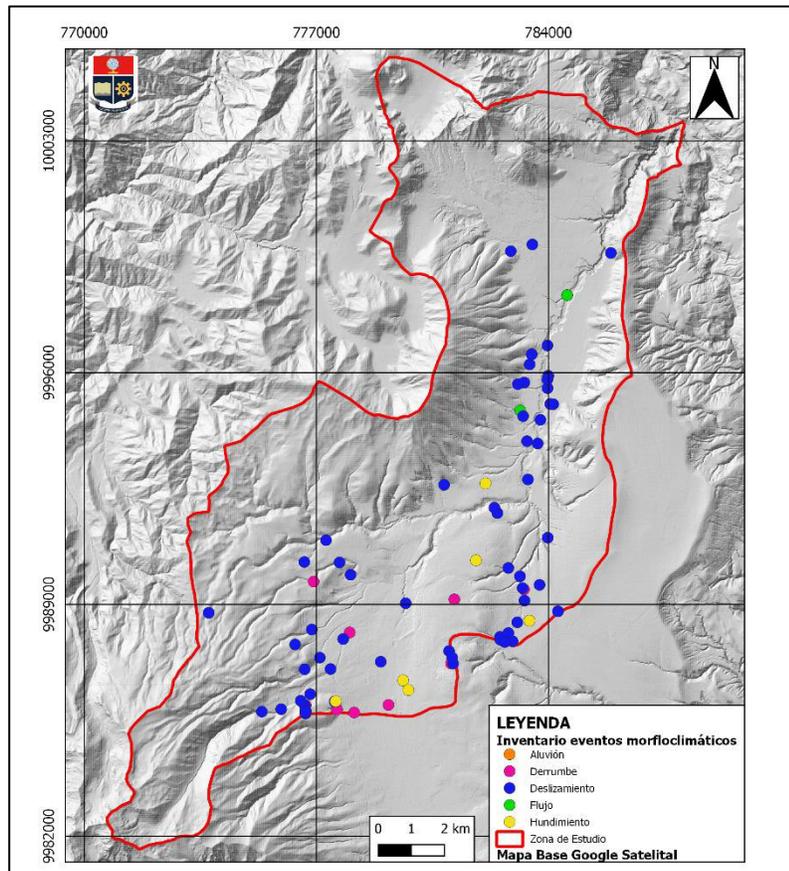
Figura 3.7: Mapa Inventario de eventos morfoclimáticos.

Una vez que se ha depurado la matriz de Excel con la base de datos de los MMEM correspondiente a la zona de estudio, microcuenca del río Monjas se procedió a crear una capa de puntos en formato shapefile en donde se especifica la ubicación de los MMEM (aluviones, hundimientos, deslizamientos, flujos y derrumbes) que se localizaron en la zona (Figura 3.7).

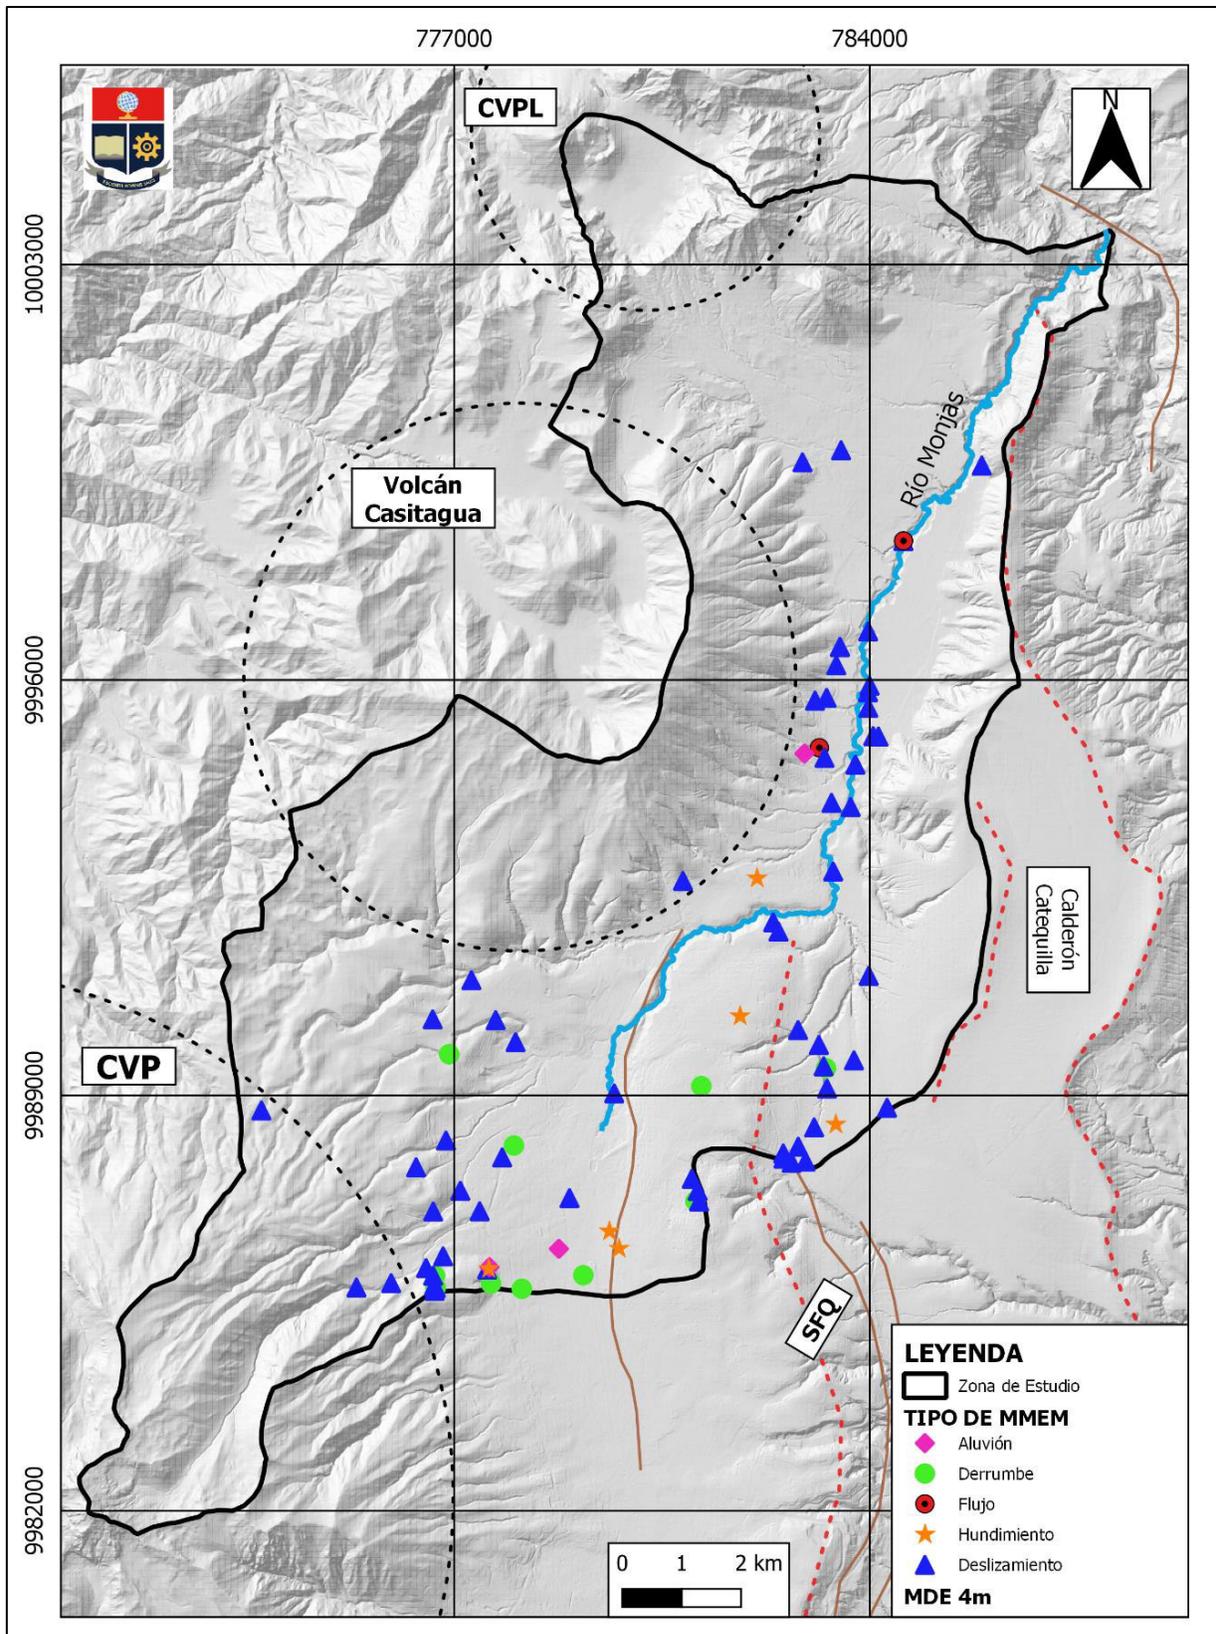
Figura 4.1: Mapa inventario de movimientos en masa como MMEM.

Los MMEM se distribuyen principalmente a lo largo del eje principal del río Monjas, en la parte baja de las laderas del Volcán Pichincha, Casitagua y hacia la zona sureste de la microcuenca en los sectores de Carcelén Bajo, Carapungo y El Condado donde existen una serie de quebradas que se conectan al sur con el río principal (Figura 4.1). Por otra parte, una gran cantidad de estos eventos se producen en las quebradas que se conectan a lo largo de la MHRMo, algunas libres y otras que han sido rellenadas a lo largo del tiempo en función de los asentamientos de la población.

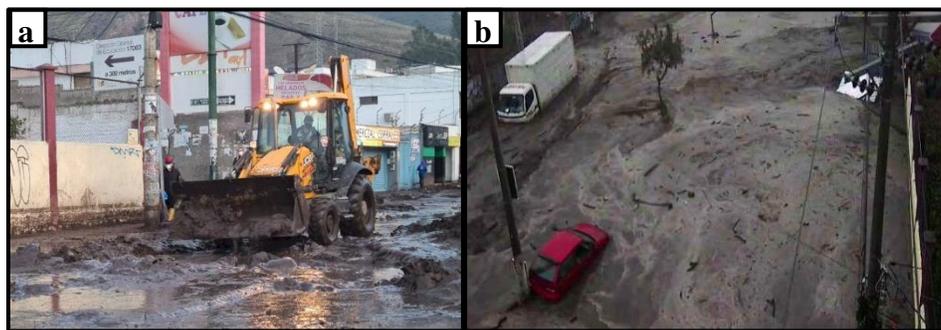
Estos eventos muestran un porcentaje de ocurrencia bajo, del 6%, estos han sido sumamente dañinos, que han ocasionado destrucción de viviendas, pérdida de vidas humanas como es el caso de tres grandes eventos ocurridos en el sector de El Condado (1983), San Carlos (1983) y Pomasqui (2020) los cuales han dejado muertos, heridos y grandes daños materiales (Peltre,1989).

Figura 4.2: a) Lodo y escombros que arrastró el aluvión en el sector de Pomasqui, b) Arrastre de vehículos producto de la fuerza del aluvión (Fotografías tomadas de El Comercio sobre las afectaciones ocurridas en el aluvión del 16 de septiembre del 2020).

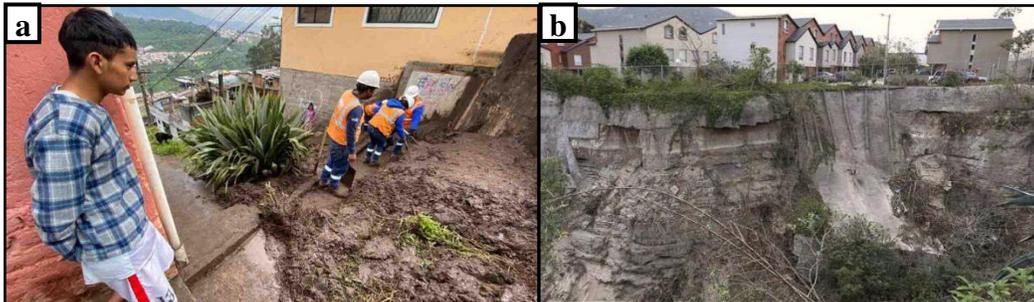
en el tráfico, los hundimientos de calzadas defectuosas en el material de relleno de las antiguas quebradas han provocado daños materiales y molestias en el tráfico.

Figura 4.3: a) Deslizamiento disparado por fuerte precipitaciones en el barrio San José de Monjas (Tomado de El Comercio, 2020), b) Derrumbes en el sector de La Pampa (Tomado de diario El Universo, 2021).

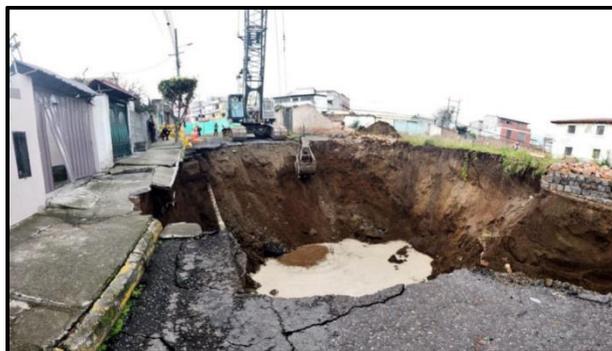
Figura 4.4: Fotografía sobre las afectaciones ocurridas a causa del hundimiento en el sector de Pomasqui del 22 de abril del 2011, proporcionada por EPMAPS (Tomado de diario El Comercio).

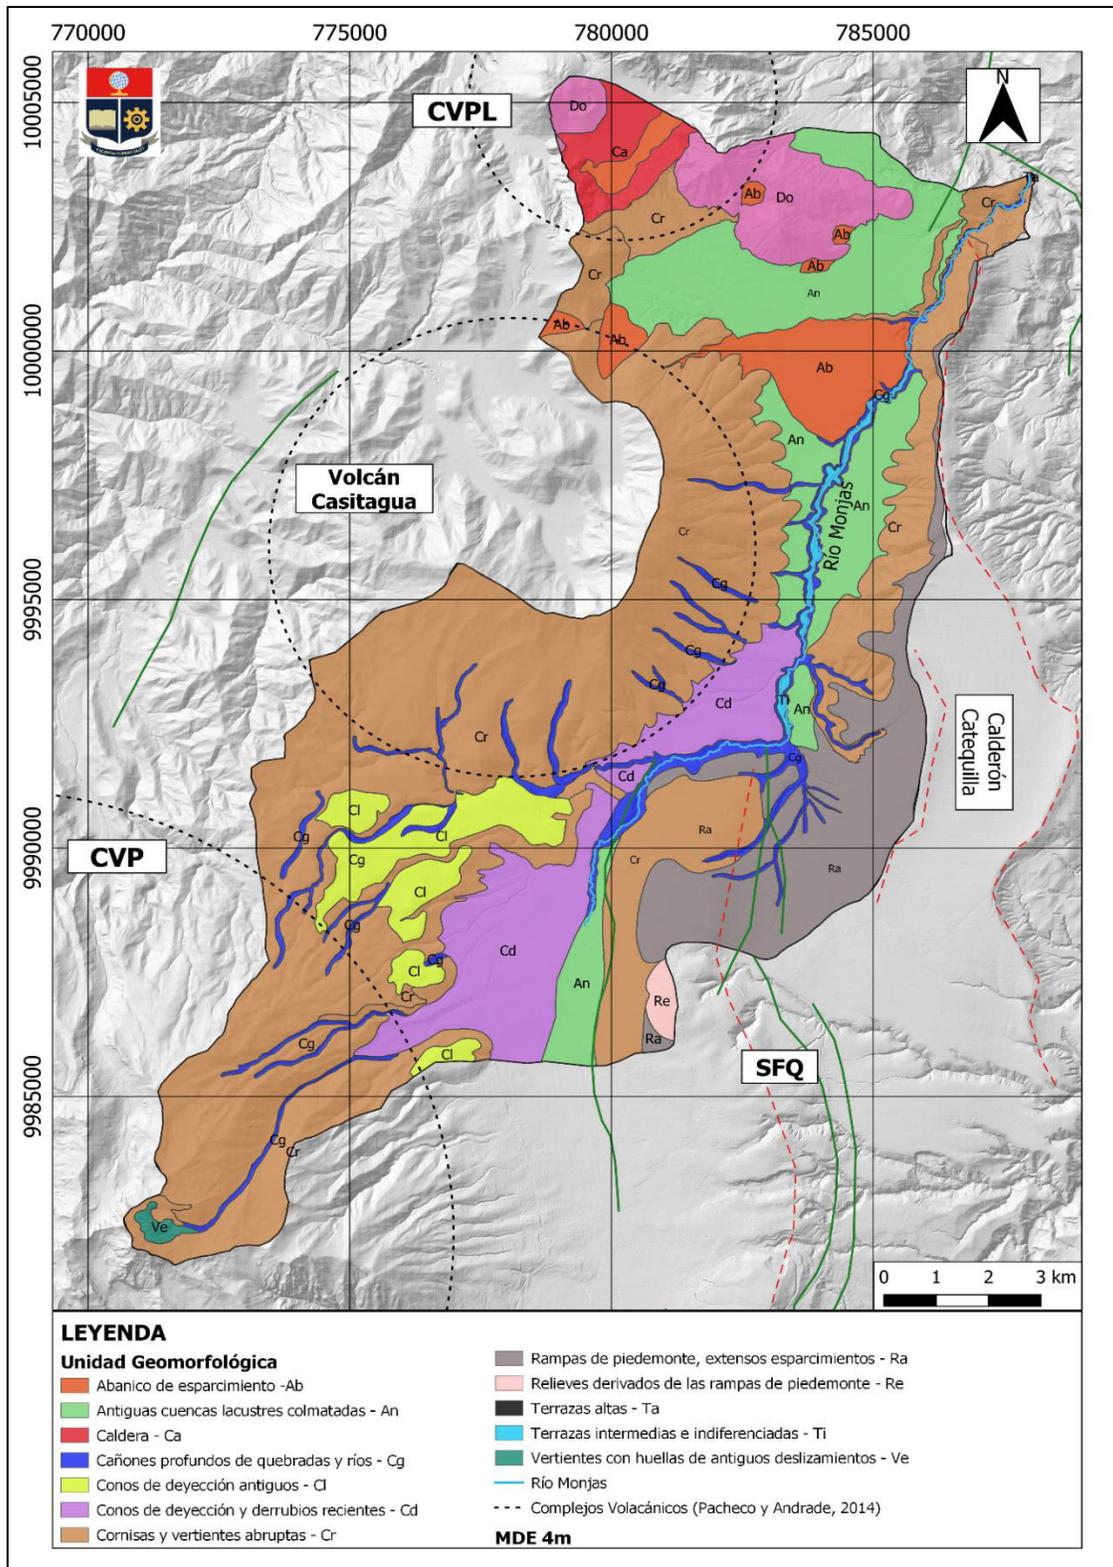
Figura 4.5: Mapa Geomorfológico de la zona de estudio, microcuenca del río Monjas, en donde se muestra principalmente las diferentes unidades geomorfológicas que lo constituyen, (Tomado y modificado de SSG-MDMQ, 2017 y SIGTIERRAS, 1995).

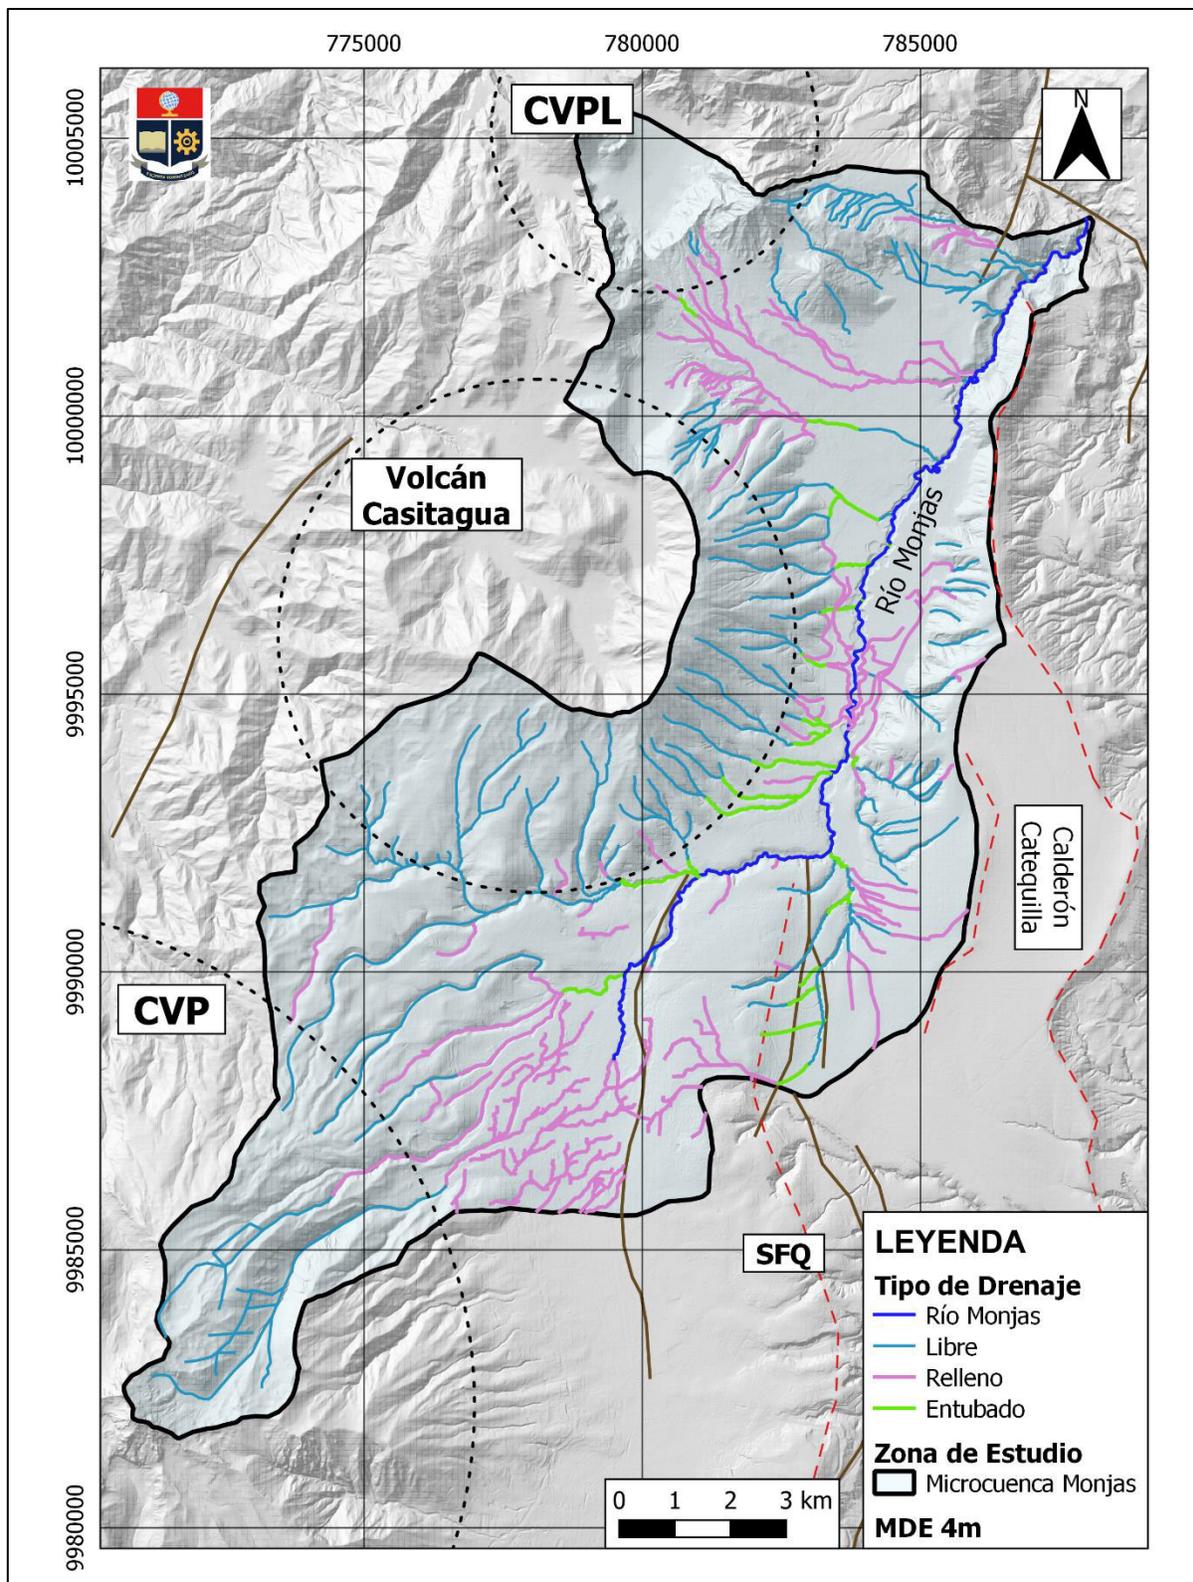
Figura 4.6: Mapa de Restitución de la red de drenaje de la zona de estudio (MHRMo), se muestra los 3 tipos de drenaje (Libre, Relleno y Entubado) y al río Monjas como drenaje principal.

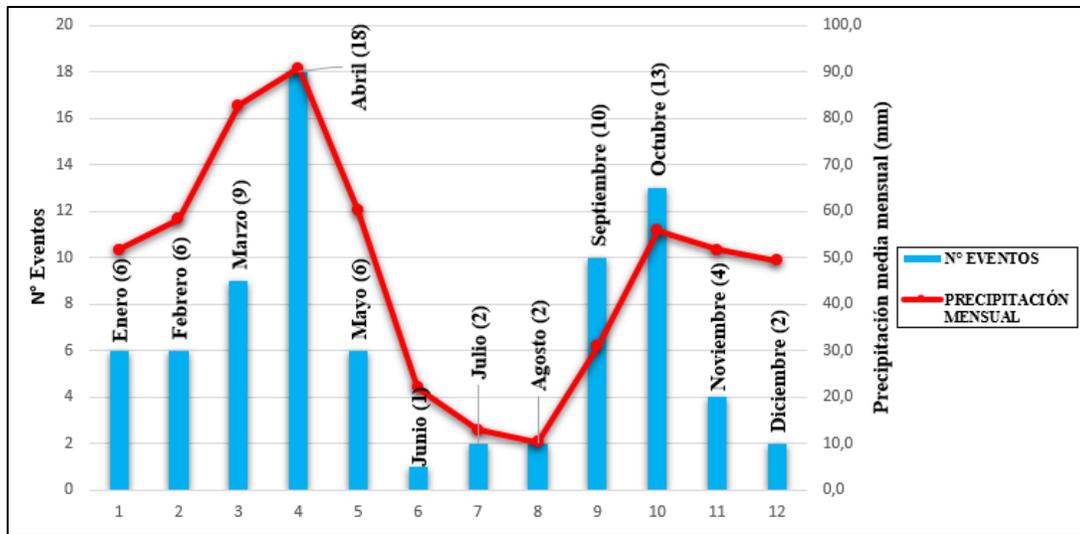
Figura 4.10: Comparación del número de eventos en relación con la distribución de precipitación media mensual en el período 2000-2019.

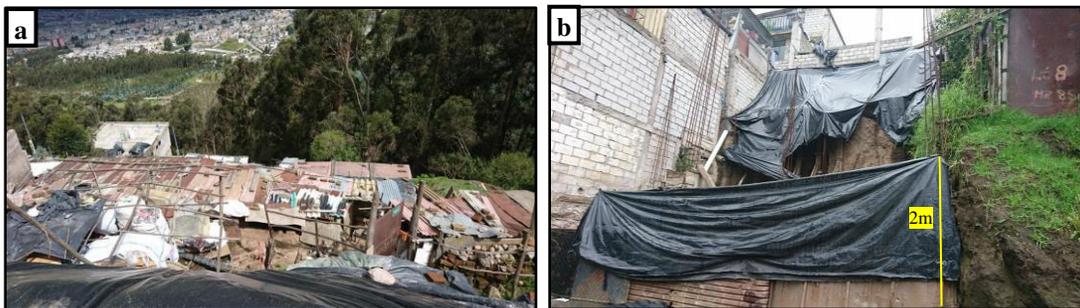
Figura 4.15: a) Viviendas en situación de riesgo ubicadas en Laderas del Cisne, sector Atucucho, b) Cortes antitécnicos en los taludes y vulnerabilidad estructural de las viviendas (Tomadas por Jiménez, 2017).

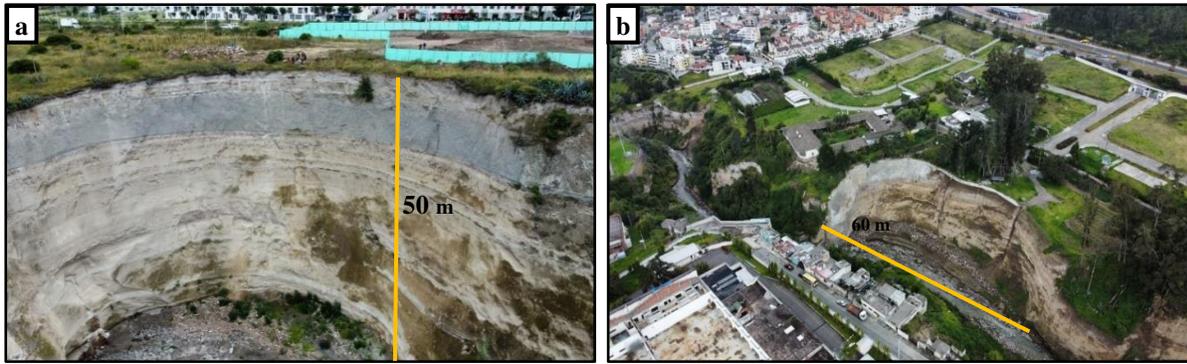
Figura 4.16: a) Escarpe de deslizamiento en la quebrada del río Monjas, sector Ciudad Bicentenario UTM 0783404 / 9992778, b) Escarpe de deslizamiento quebrada El Colegio, sector El Condado. UTM 0779692 / 9989042 (Tomadas por Zapata, 2022).

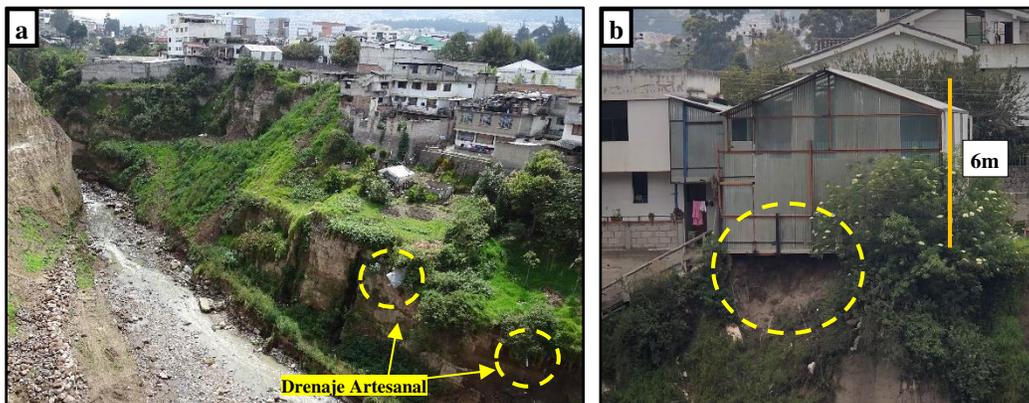
Figura 4.17: a) Sistema de drenaje artesanal de las viviendas informales en el talud de la quebrada El Colegio que descargan sus aguas residuales, b) Vivienda al borde del colapso. UTM 0779692 / 9989042.

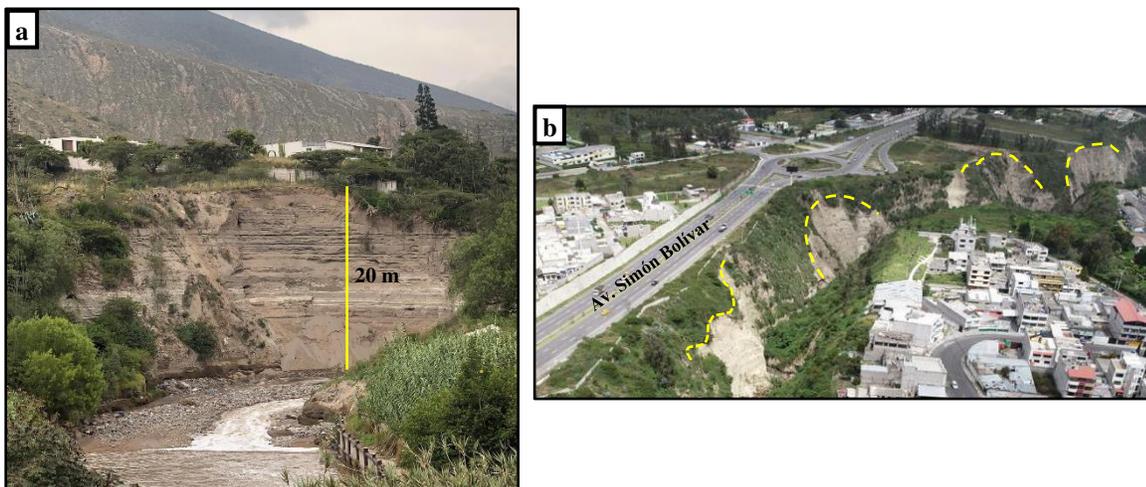
Figura 4.18: a) Escarpe de deslizamiento en el sector La Pampa UTM 0783797 / 9995510, b) Escarpe de múltiples deslizamientos a lo largo de la quebrada Carretas UTM 0783296 / 9990244 (Tomada por Zapata, 2022).

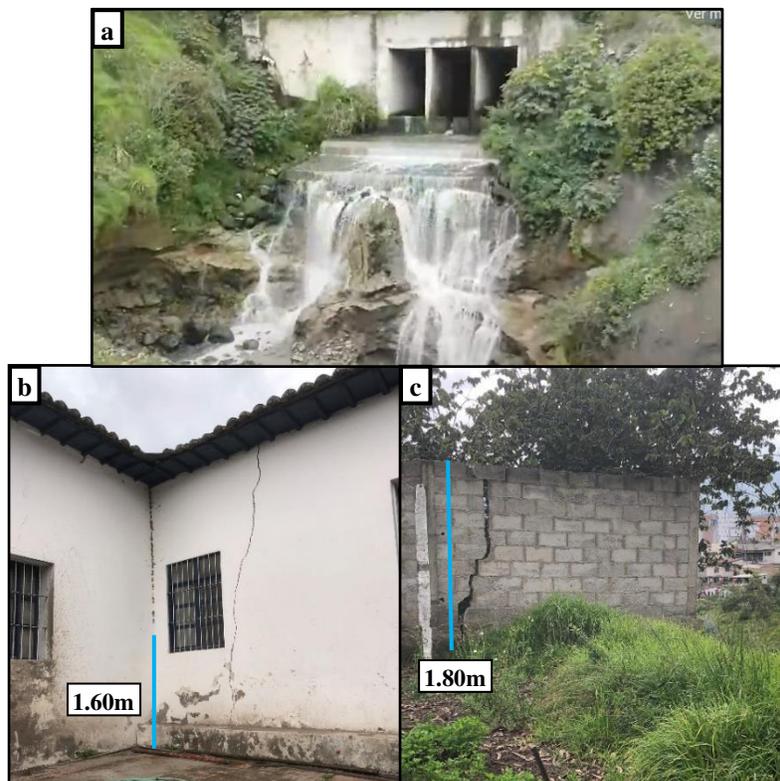
Figura 4.19: a) Colector El Colegio (Tomado de Teleamazonas, 2022), b) y c) Daños en la infraestructura de la hacienda en el sector “La Esperanza” a causa del movimiento progresivo hacia abajo del talud de la quebrada El Colegio. UTM 0779692 / 9989042.
