# **ESCUELA POLITÉCNICA NACIONAL**

**EVALUACIÓN DE LOS FACTORES QUE CONTROLAN LA  
EROSIÓN REGRESIVA EN EL RÍO COCA**

**TRABAJO DE TITULACIÓN PREVIO A LA OBTENCIÓN DEL TÍTULO DE  
INGENIERA GEÓLOGA**

**OPCIÓN: ARTÍCULO ACADÉMICO**

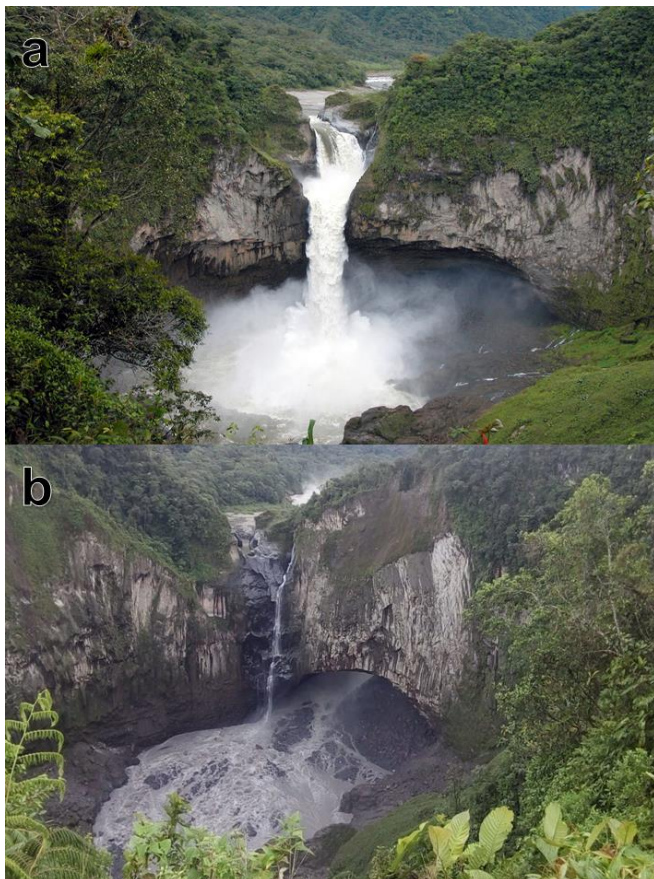
**Figura 1.** Antes y después de la desaparición de la Cascada San Rafael el 2 de febrero de 2020. a) Antigua vista de la cascada San Rafael. Fuente: Ministerio de Turismo Ecuador. b) Vista desde aguas abajo del arco natural de la ex Cascada San Rafael. El hilo de agua que se ve es de un riachuelo cercano, el agua del río Coca cae detrás del arco de roca. Fuente: MAE Ecuador.

La CSR con una caída de 132m (Figura 1a), fue uno de los principales sitios turísticos del Ecuador y tuvo su origen hace aproximadamente 19 000 años, cuando un flujo de lava procedente del volcán El Reventador interrumpió el cauce original del río Coca, creando una cascada que actuaba como una barrera natural o “knickpoint”, que represaba todo el material a lo largo del cauce aguas arriba de esta (Reyes et al., 2021; Micheli, 2021; Observatorio de Ríos Andinos, 2021). Sin embargo, el 2 de febrero de 2020 la cascada desapareció (Figura 1b) desencadenando así un Proceso de Erosión Regresiva (PER) (Herrera et al., 2020; IIGE, 2021; Reyes et al., 2021). Al perder su “knickpoint” (CSR), que había sido reconocida como nivel base local del río Coca (Báez, 2018), el río empezó un reajuste para encontrar nuevamente su equilibrio dinámico erosionando hacia aguas arriba, lo que le da su nombre al PER (Bernal, 2020). Un proceso erosivo como el actual no ha sido reportado nunca antes en la literatura científica y hasta la fecha ha avanzado a un ritmo alarmante de aproximadamente 11 km en 2 años y 5 meses desde su inicio en 2020 (CELEC, 2021).

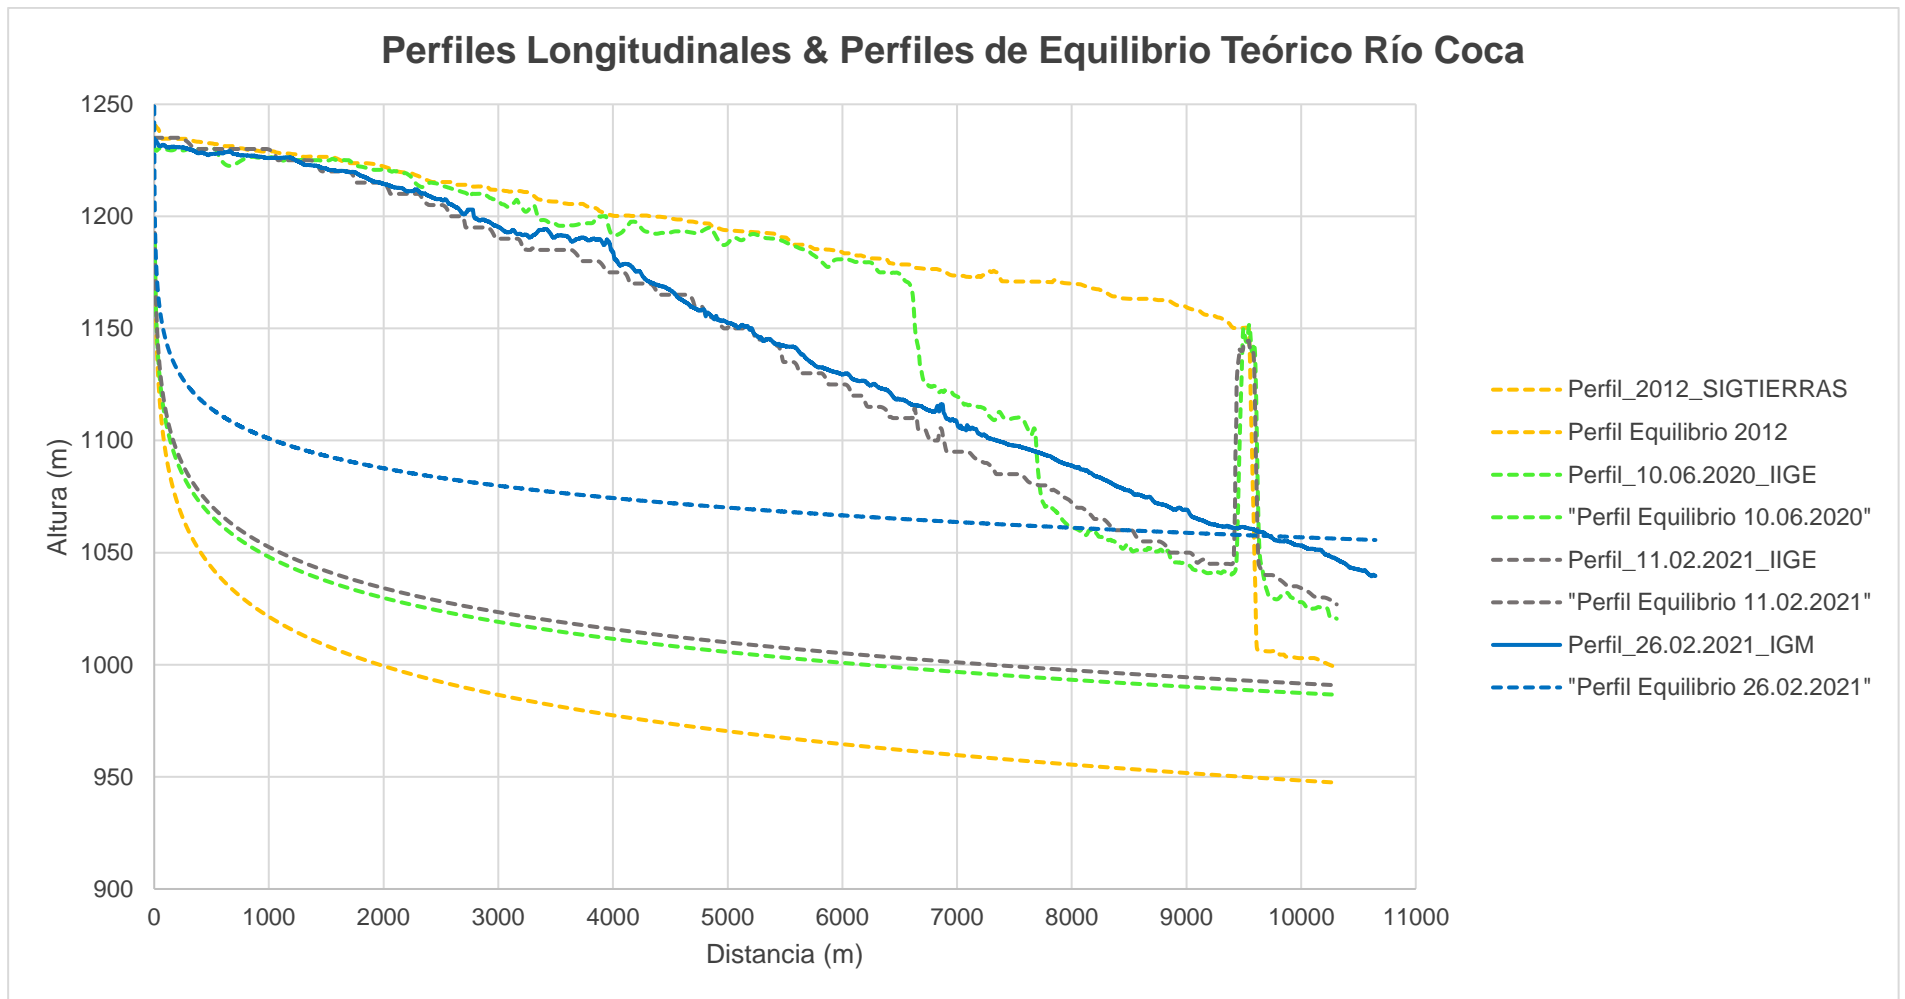
**Figura 18.** Perfiles Longitudinales del río Coca junto a su Perfil Teórico de Equilibrio.

En los perfiles mostrados se observa la evolución del perfil longitudinal del río Coca y el avance del Proceso de Erosión Regresiva, cuyo frente ha avanzado casi 11 km desde la ubicación de la ex CSR ubicándose aguas abajo de la confluencia con el río Malo, a la fecha de este trabajo. La Figura 18 muestra como el perfil longitudinal se va acercando al perfil de equilibrio teórico y la pendiente va disminuyendo reajustándose a las nuevas condiciones del río; sin embargo, la Figura 17 muestra que el perfil evoluciona también aguas abajo donde se ve agradación cerca del punto donde se encontraba la cascada.

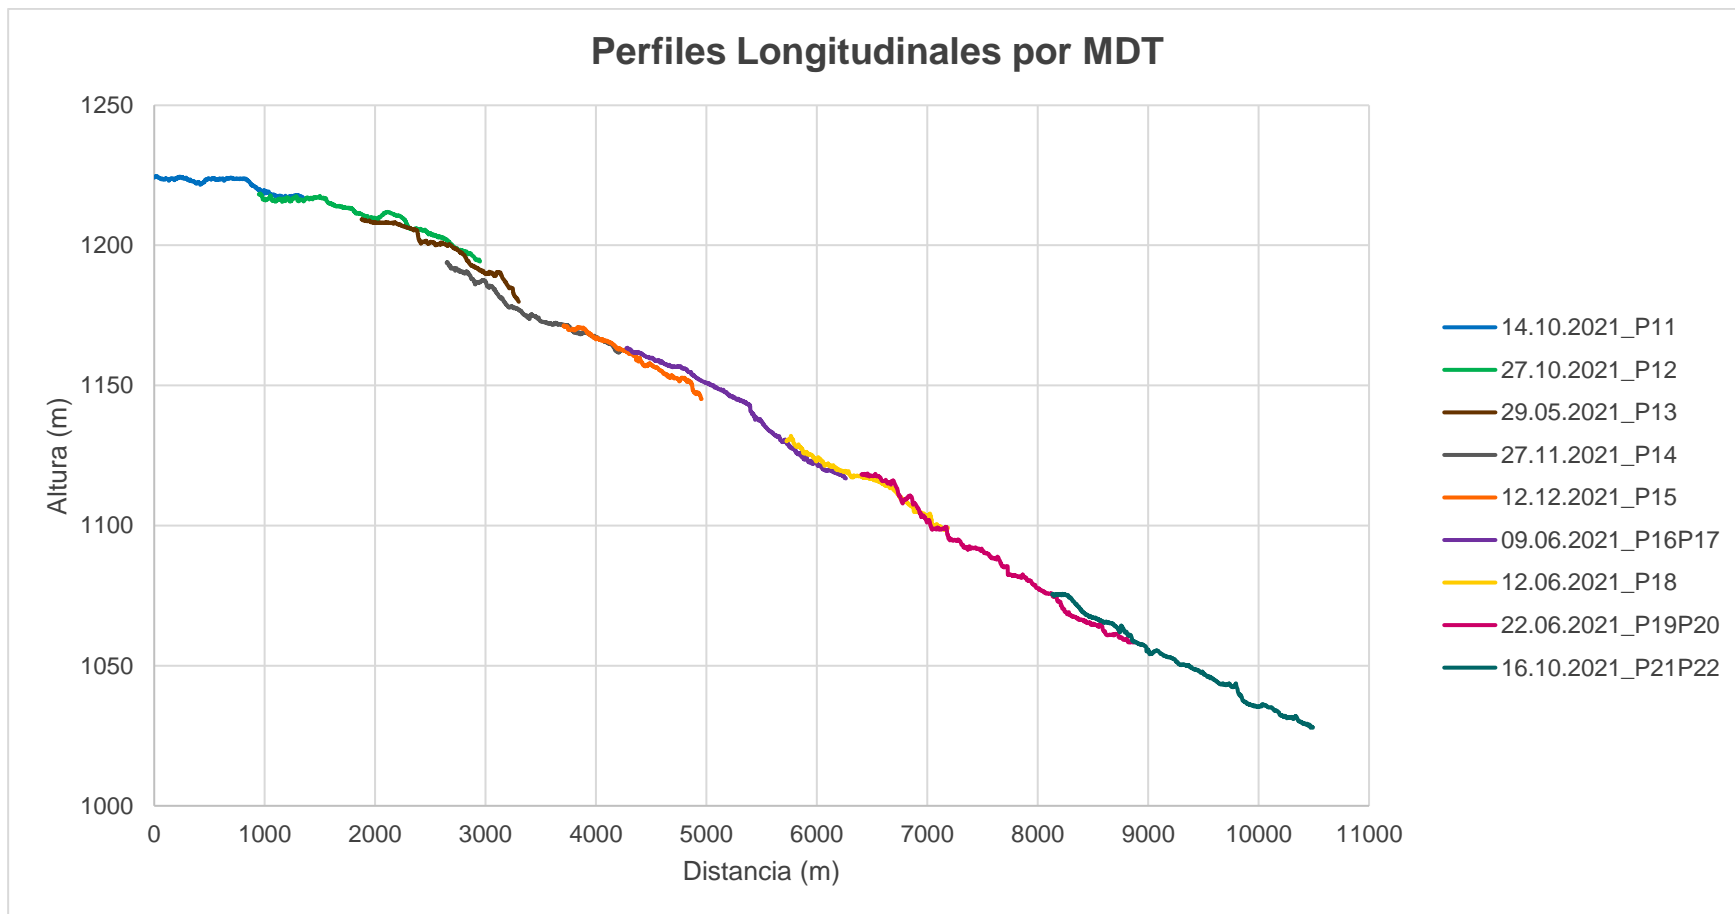
**Figura 20.** Perfiles Longitudinales correspondiente a las MDT proporcionador por CELEC.

El cálculo de la pendiente se realizó por tramos debido a que los MDT abarcaban determinadas áreas (Figuras 19 y 20), se calculó varias pendientes y se obtuvo un valor de 0,02 desde mayo hasta diciembre de 2021.

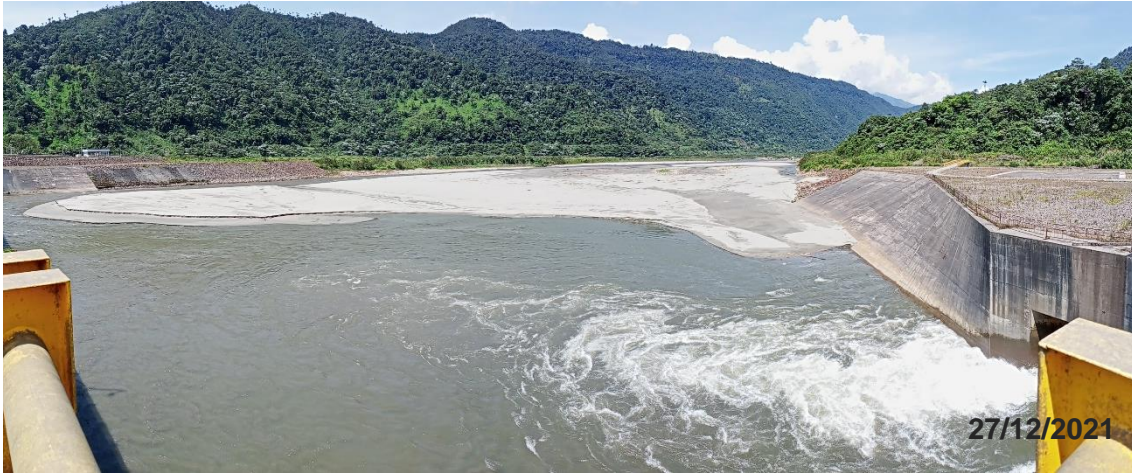
**Figura 21.** Isla aguas abajo de la Captación de la HCCS asociada a los sedimentos finos presentes en el caudal ecológico.

el PER en esos sectores. En la Figura 26p, ST 16, se observa un aumento en el fondo del cauce de 1 [m] en 1 mes y medio el cual estaría asociado a los sedimentos finos presentes en el caudal ecológico de la Captación de la HCCS. (Figura 21).

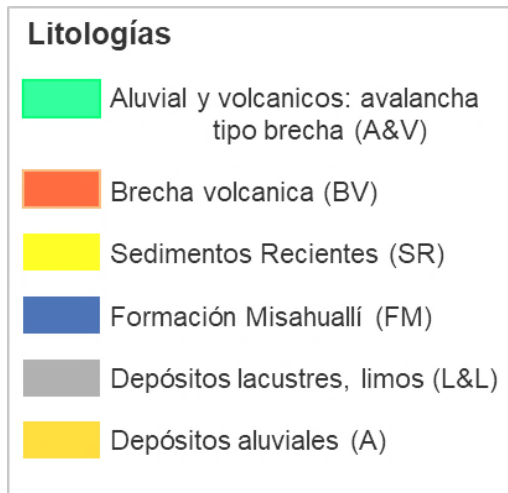
**Figura 31.** Litologías por las que avanzo la ERF.

En las gráficas de la Figura 29, 30 y 31 se muestra la litología por la que ha avanzado la ERF y como esta varia a lo largo del cauce del río Coca. Se observa que son litologías poco resistentes dentro de las cuales se reinicia el PER, que coincide con los picos más altos de las tasas de erosión y el poder erosivo. Se observa que la litología es un factor determinante dentro del PER.

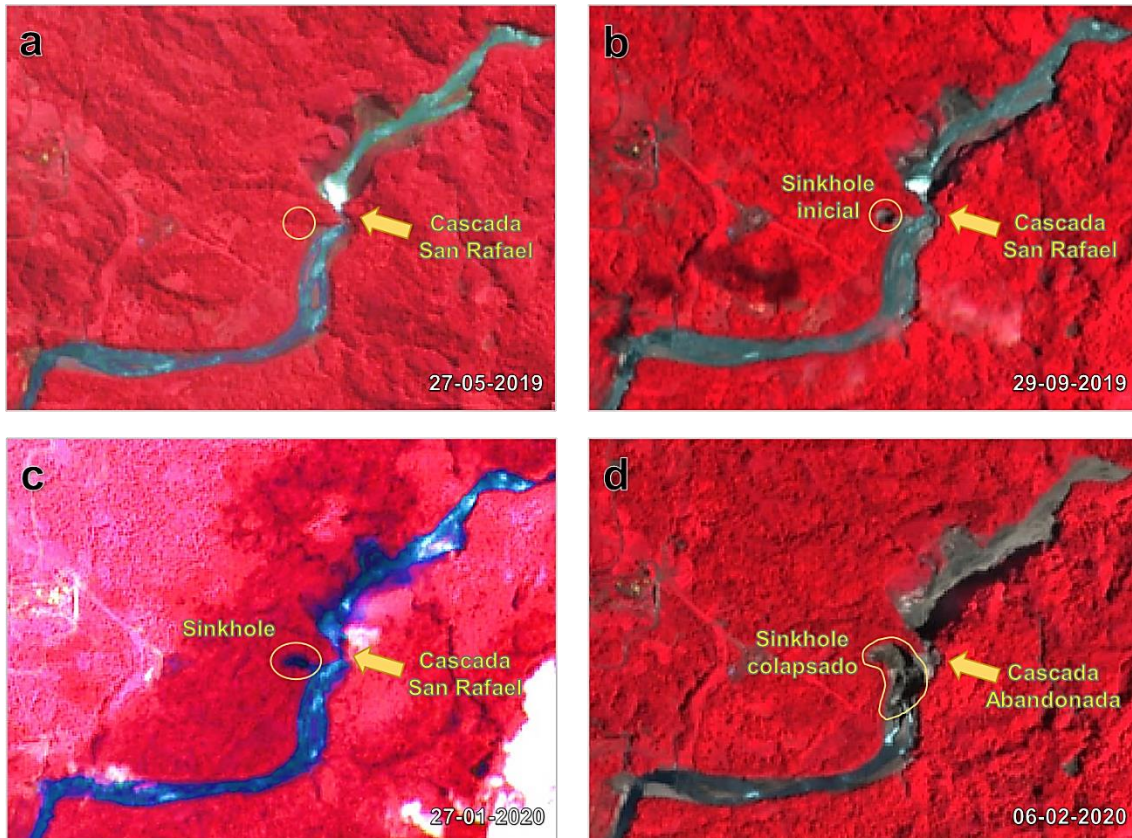
**Anexo II.** Imágenes satelitales multiespectrales Sentinel-2 que utilizan la combinación de bandas 8, 4, 3. Estas imágenes fueron descargadas de <https://apps.sentinel-hub.com/sentinel-playground/>. a) El 27 de mayo de 2019, la cascada San-Rafael está activa. b) El 29 de septiembre de 2019 ocurre un colapso que origina un sumidero (sinkhole) junto a la cascada San-Rafael que continúa activa. c) El 27 de enero de 2020, el hundimiento continúa aumentando el tamaño del sumidero. d) El 6 de febrero de 2020, el sumidero ya ha comenzado a extenderse durante al menos cuatro días producto de un segundo colapso ocurrido el 2 de febrero de 2020, este colapso fue el que provocó el abandono y desaparición de la Cascada San Rafael.
