# **ESCUELA POLITÉCNICA NACIONAL**

**CARTOGRAFÍA DE FENÓMENOS DE REMOCIÓN EN MASA  
DEL VALLE DE LA ARMENIA, PROVINCIA DE  
CHIMBORAZO**

**TRABAJO DE TITULACIÓN PREVIO A LA OBTENCIÓN DEL TÍTULO  
DE INGENIERA GEÓLOGA**

**Quito, octubre 2022**

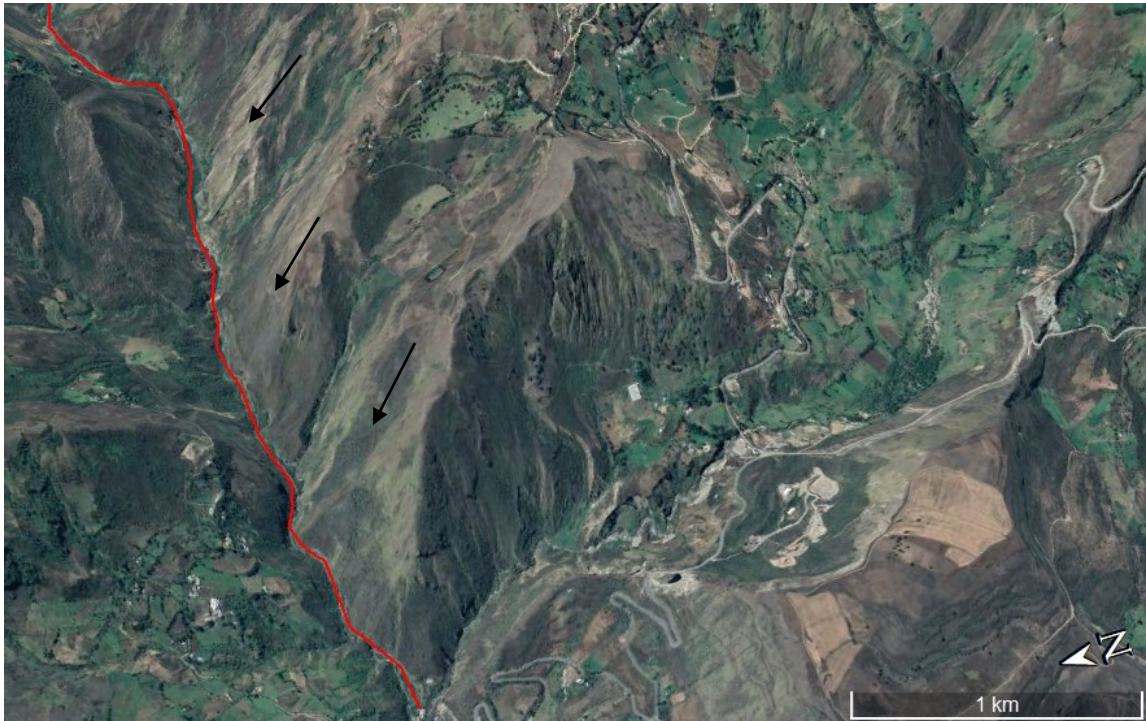
**Figura 2.6** Triángulos segmentados. Se observa las facetas triangulares (flechas negras) a lo largo del lineamiento del río Chanchán (Línea roja). (Google Earth Pro, 2022)

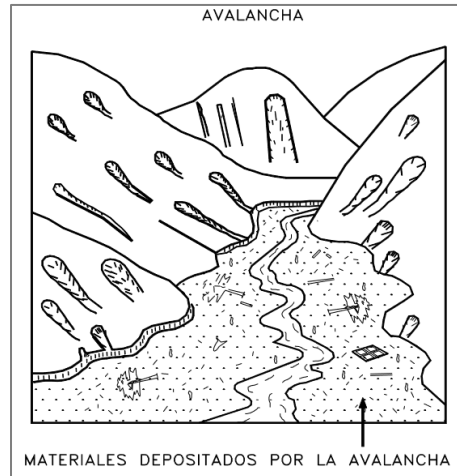
**Figura 3.7** Avalancha en cauce de río por acumulación de materiales producto de una gran cantidad de deslizamientos ocurridos (GEMMA, 2007)

Las avalanchas son producidas por el gran aporte de materiales de uno o varios deslizamientos o flujos los cuales están asociado con un volumen importante de agua (Figura 3.6) que permite que se forme una masa de comportamiento de líquido viscoso que puede generar velocidades muy altas de poder destructivo (Suarez, 1998).

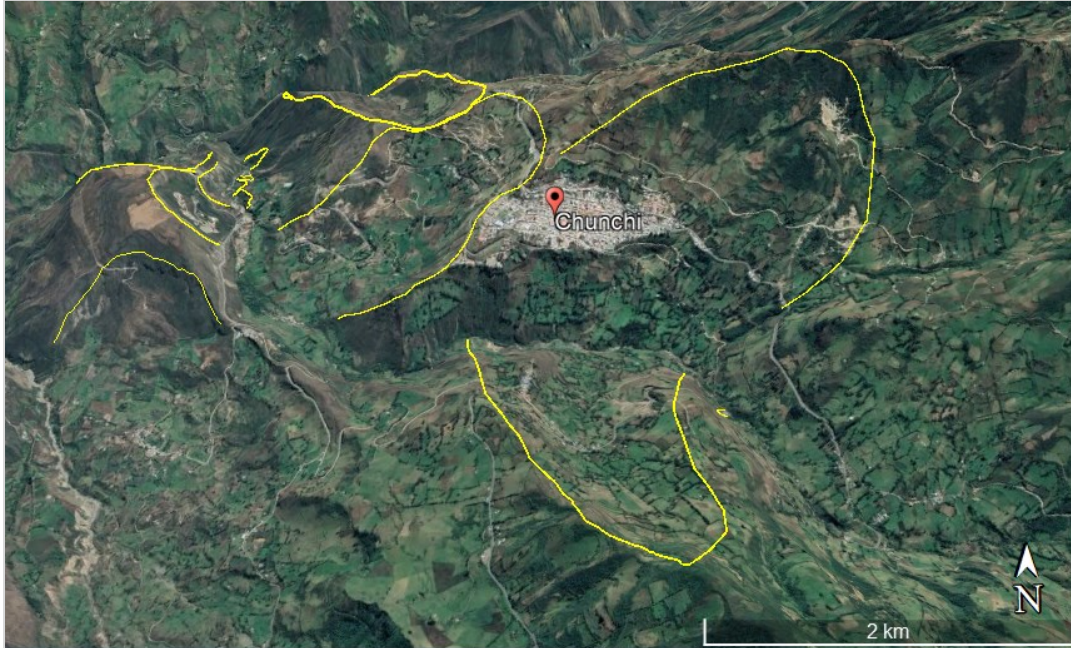
**Figura 3.9** Presencia de formas cóncavas. Se observa en las zonas señaladas de amarillo las formas cóncavas y medias lunas que representan a los deslizamientos. (Google Earth Pro, 2022)

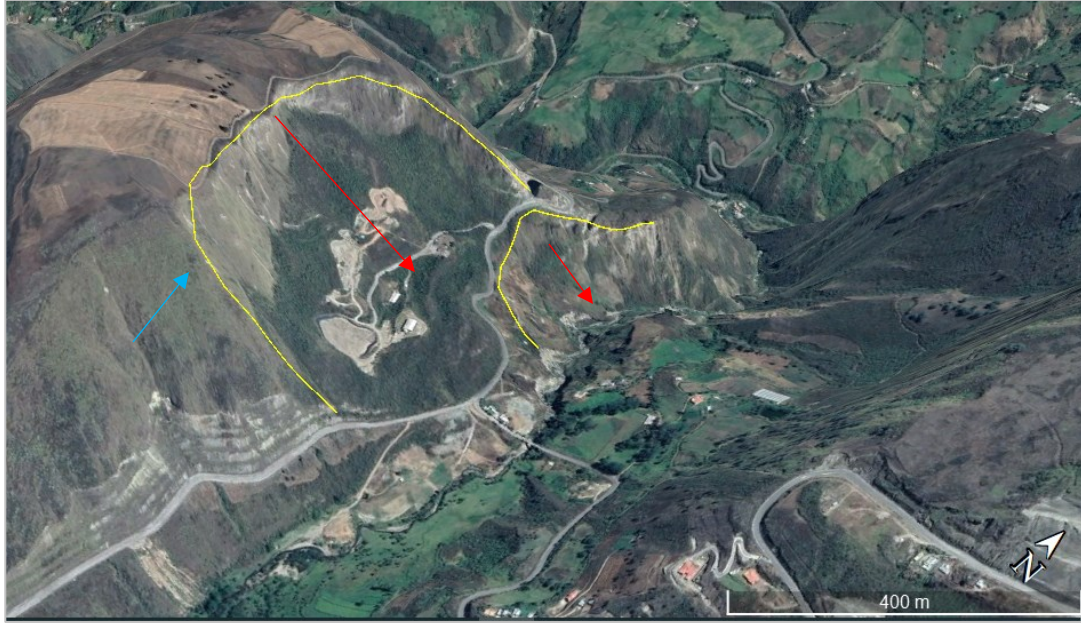
**Figura 3.11** Se observa uno o más escarpes (amarillo), las flechas rojas indican las pendientes abruptas, la flecha azul indican las zonas con ausencia de cobertura vegetal (Google Earth Pro, 2022).

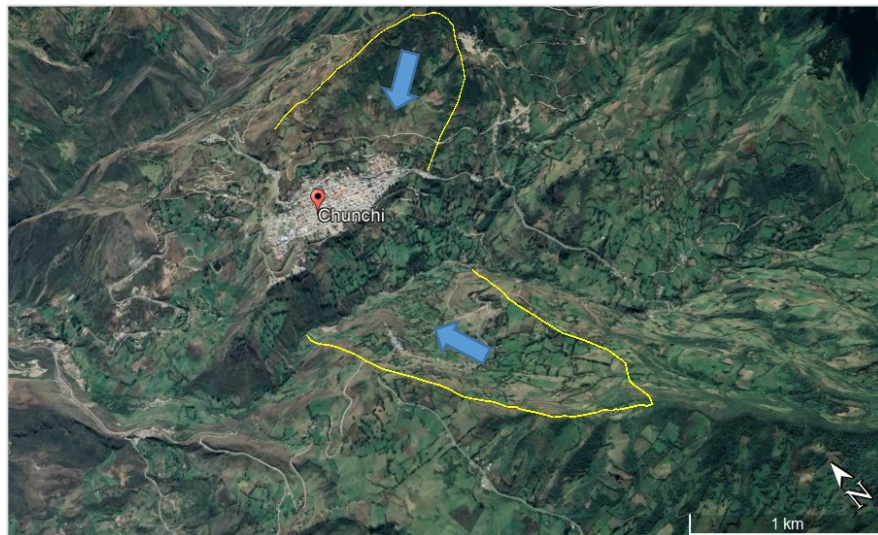
ciertas características que indican movimientos inactivos en la zona de estudio que están detalladas en la Figura 3.14.

**Figura 3.14** Características movimientos inactivos. Se observar deslizamientos con escarpes suavizados (amarillos). Zonas que indican superficies con cobertura vegetal las cuales se encuentran en el deslizamiento (flecha azul). No se observa grietas en las zonas de los deslizamientos. (Google Earth Pro, 2022)

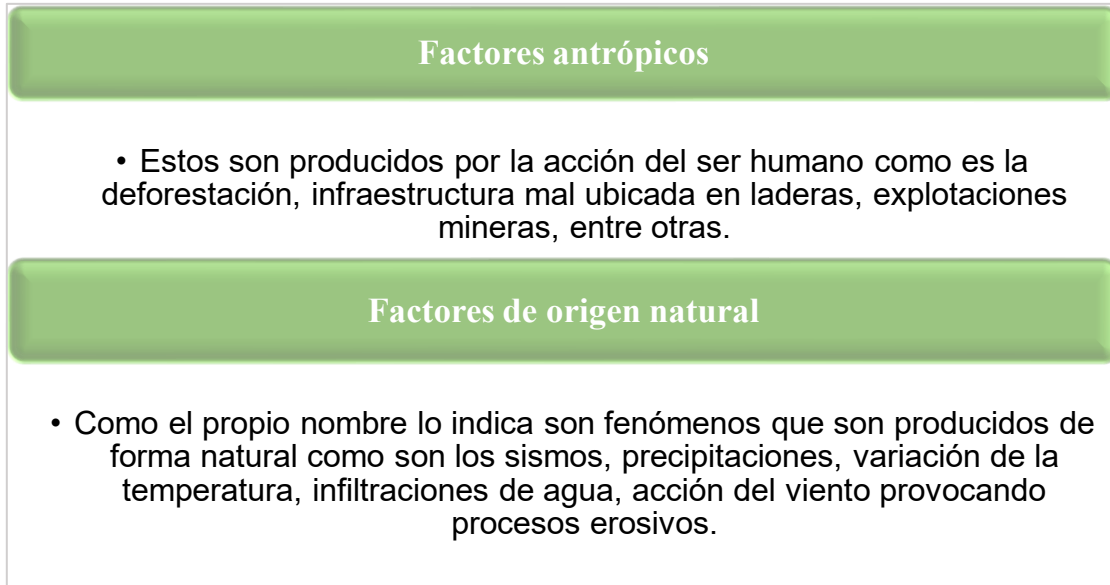
**Figura 3.16** Factores desencadenantes. (INDECI, 2011)

Son aquellos factores que tienen una acción activa en la remoción en masas en laderas, que provocan la inestabilidad (Figura 3.16).

En el área de estudio por medio de las recopilaciones bibliográficas y observaciones de campo, se identificaron como posibles factores desencadenantes a: clima, sismicidad y el uso de suelos.

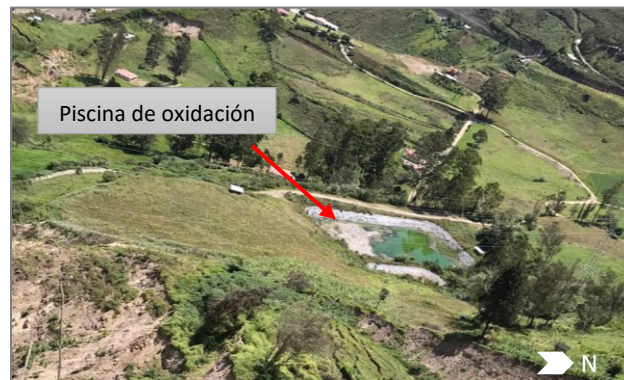
**Fotografía 3.4** Piscina de oxidación (mayo, 2021). Ubicada en la mitad del talud en las coordenadas UTM (730199, 9747052), se utiliza para la acumulación de aguas residuales de la zona.

En las salidas de campo a la zona de estudio se identificó una piscina de oxidación mal impermeabilizada, donde se acumula las aguas residuales del sector ubicada en la mitad del talud cercano al sector valle de La Armenia (Fotografía 3.4).

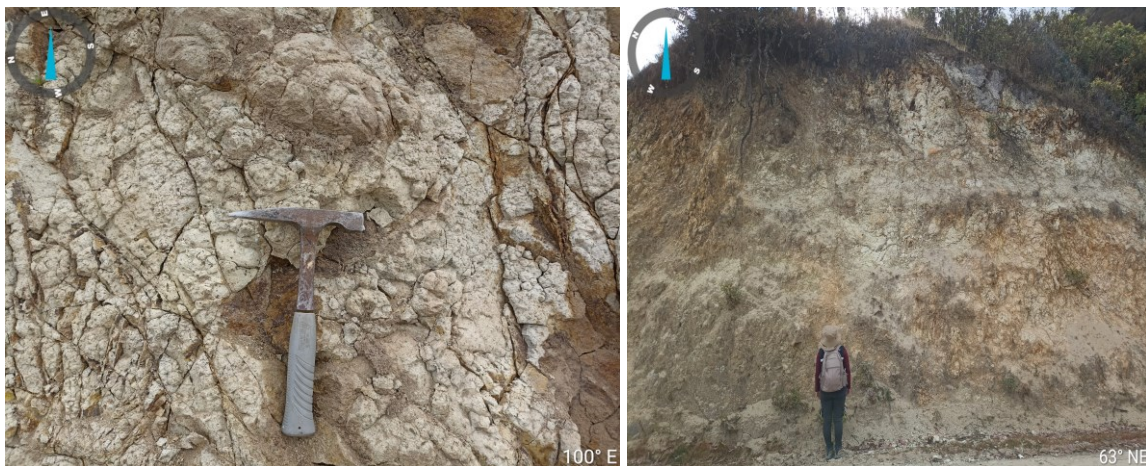
**Fotografía 4.2** Depósito de tobas. Tobas de colores claros pero amarillentas por la alta meteorización, en la imagen de la izquierda se observa el cuarteamiento que presenta el depósito debido a la arcilla, deposito poco competente y fácil de romper. UTM (734013 / 9747993)

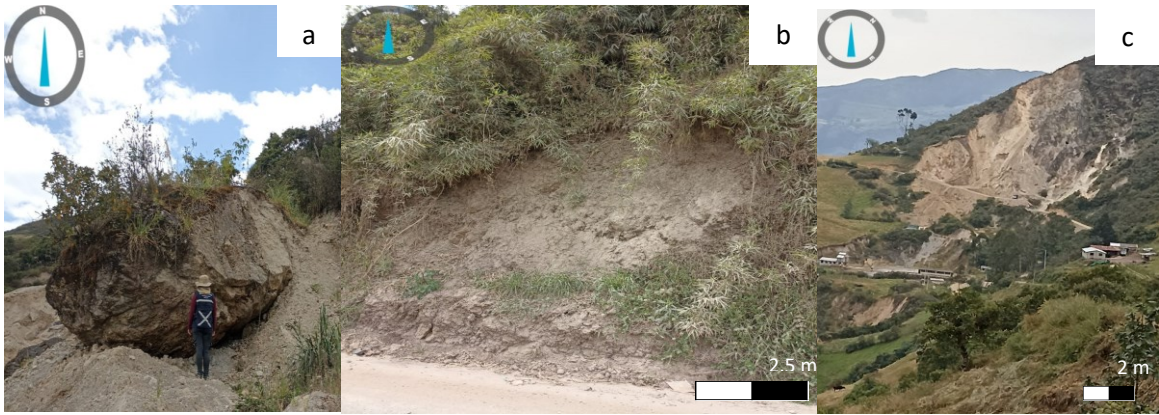
A lo largo de la zona alta de Chunchi se identifica algunas variables que afectan la estabilidad del talud, se observa bloques métricos ubicados en su mayoría al borde de las calles, algunos de ellos se encuentran fisurados y agrietados (Fotografía 4.4 a) los cuales podrían desprenderse. También se divisa deslizamientos pequeños (métricos) con una orientación N-S que bordean los caminos en la zona (Fotografía 4.4b).

**Fotografía 4.4** a) Bloques métricos al largo de los caminos b) deslizamientos pequeños en los bordes de los caminos c) mineras artesanales de áridos UTM (731490 / 9747321)

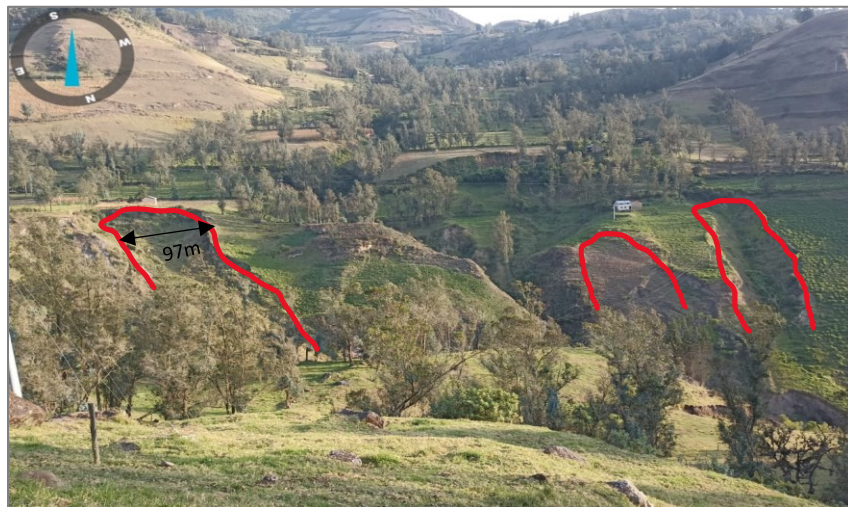
**Fotografía 4.5** Deslizamientos rotacionales al frente de la terraza de Chunchi, tienen una dirección de S-N hacia el río Picay

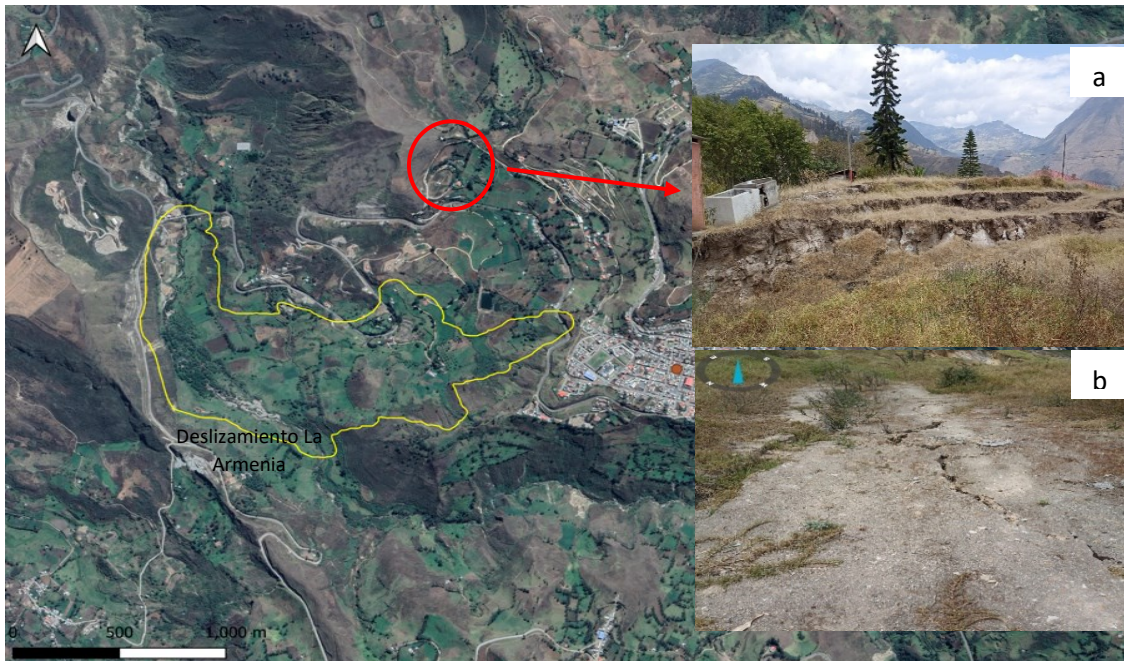
El sector de La Armenia al ser afectada por el macrodeslizamiento, las zonas aledañas se encuentran inestables dado que presentan grandes agrietamientos y además el terreno se está levantando, dando una forma escalonada (Figura 4.8). Motivo por el cual los pobladores han abandonado sus viviendas y terrenos, para evitar pérdidas humanas ya que estas zonas están en riesgo de deslizarse.

**Fotografía 4.8** Zonas inestables **a)** Levantamiento del terreno en forma escalonada **b)** Grietas a lo largo del terreno. UTM (730130 / 9747899)

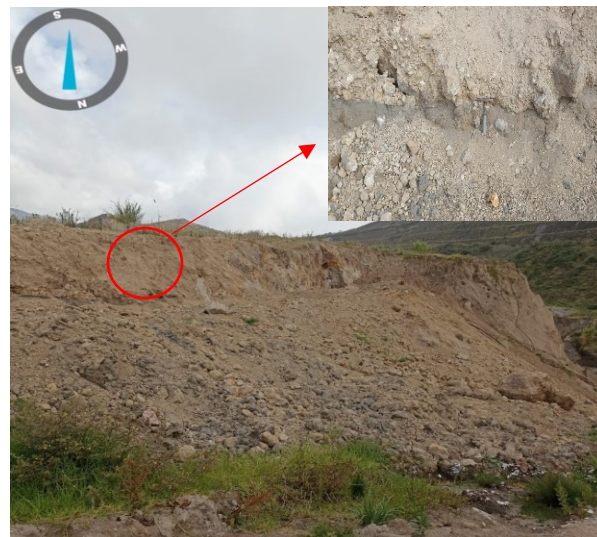
**Fotografía 4.10** Depósitos coluviales con porciones de material fino como la arcilla en el pie del macrodeslizamiento La Armenia. UTM (728845 / 9747100)

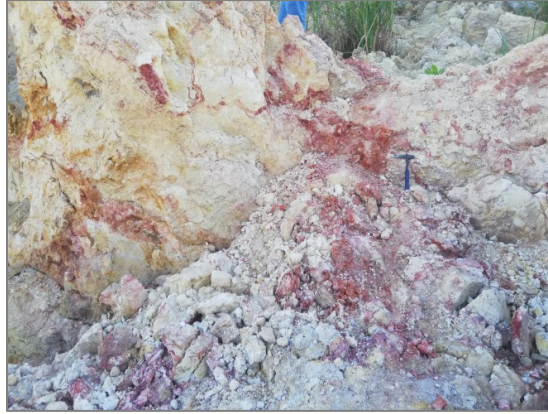
**Fotografía 4.13** Material poco consolidado en el cuerpo del deslizamiento de la Armenia (Pauca,2021)

Los deslizamientos son producidos por diferentes factores que condicionan y desencadenan al terreno provocando la inestabilidad de la zona. Según (SNGRE, 2021b) los factores condicionantes fueron la inestabilidad del terreno debido a la poca consolidación del suelo o roca (Fotografía 4.13) al ser una zona de un antiguo deslizamiento, la presencia de escarpes y grietas activas (Fotografía 4.14), pendientes escarpadas e inclinadas (Fotografía 4.15) , y sobre todo la presencia de agua infiltradas esto debido al clima y alto contenido de humedad existente en la zona.

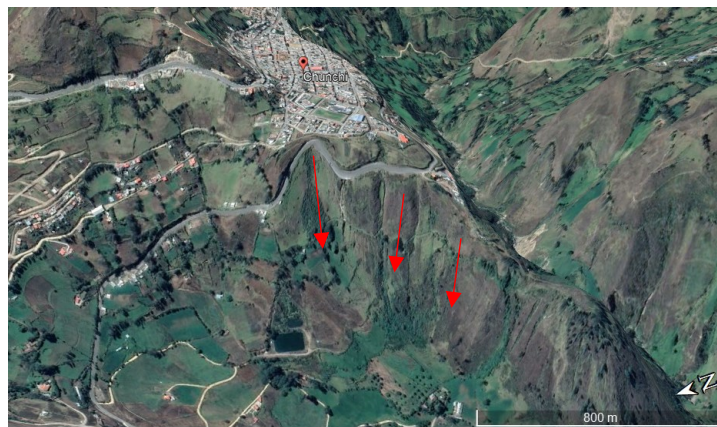
**Figura 4.2** Pendientes abruptas (mayo,2021). Flechas rojas indican pendientes con un alto grado de inclinación en la zona del Sector Valle de la Armenia. (Pauca,2021)

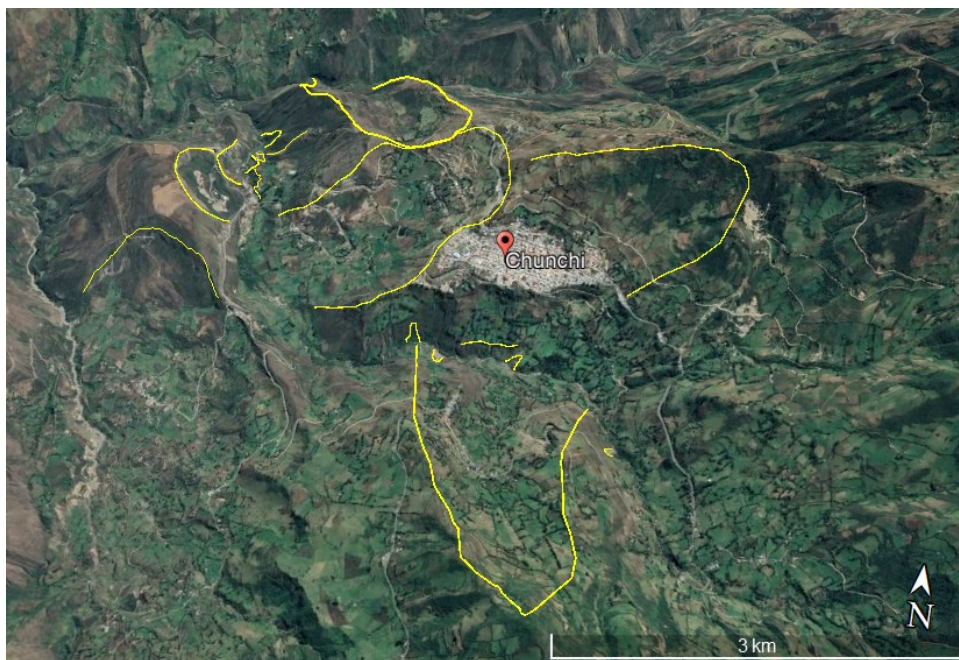
**Figura 5.1** Trazo de polígonos para reconocer los movimientos en masa de la zona de estudio (Google Earth Pro, 2022)

Se utilizó el software Google Earth Pro para reconocer los movimientos en masa actuales existentes en la zona de estudio, estos se fueron dibujando con polígonos (Figura 5.1). Después se procedió a subir al software QGIS 3.24.3 para georreferenciarlo y se digitalizó creando un mapa cartográfico de movimientos en masa encontrados en el área a escala 1:25 000 que se puede observar en la figura 6.2, el cual se utilizó para la obtención del mapa de susceptibilidad actual.

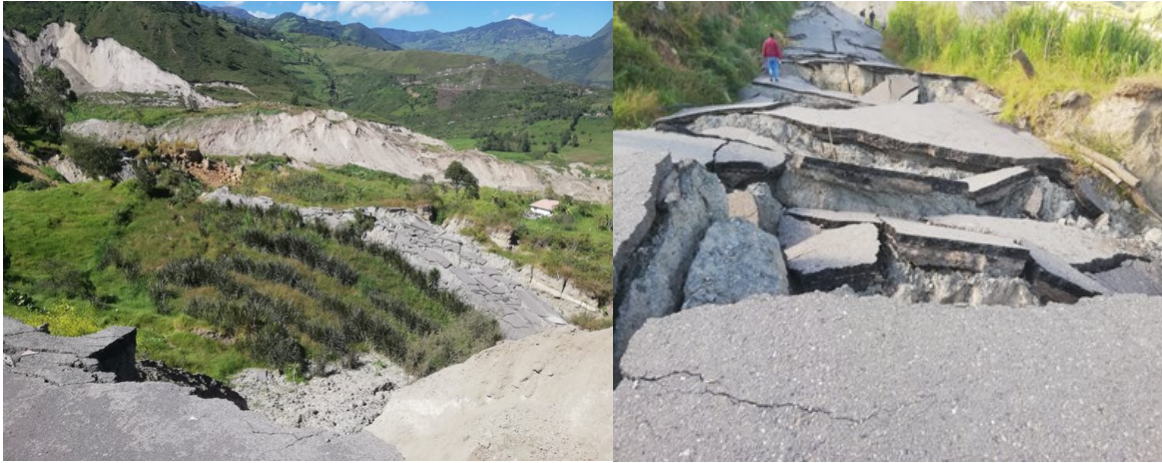
**Fotografía 6.1** Destrucción y pérdida de las calles en el sector valle de La Armenia

Analizando los movimientos en masa de 1989 hasta la actualidad, los rasgos de los deslizamientos antiguos se conservan en la morfología de la zona, las superficies cóncavas se extienden hasta kilómetros en toda el área (Figura 6.1). Los deslizamientos actuales se han incrementado, provocando cambios en la morfología, como son la presencia de superficies cóncavas son producidos por la erosión del río Picay que atraviesa de E-W toda la zona; otros deslizamientos se asociarían a la presencia del material poco consolidado y meteorizado que conforman los taludes que bordean a lo largo del río y de las laderas. Es importante mencionar que la ocurrencia del deslizamiento de La Armenia, debido a su magnitud afectó a todo el sector Valle de La Armenia, en este, ya ha ocurrido un evento antiguo que se observa en la cartografía presentada de 1989 (Figura 6.2). En la actualidad este deslizamiento reciente, presenta un nuevo escarpe y su superficie cóncava, ha afectado a las actividades agrícolas y ganaderas y produjo levantamientos de infraestructura (Fotografía 6.1); lo que en la actualidad se ha perdido debido a la ocurrencia de este macro evento.

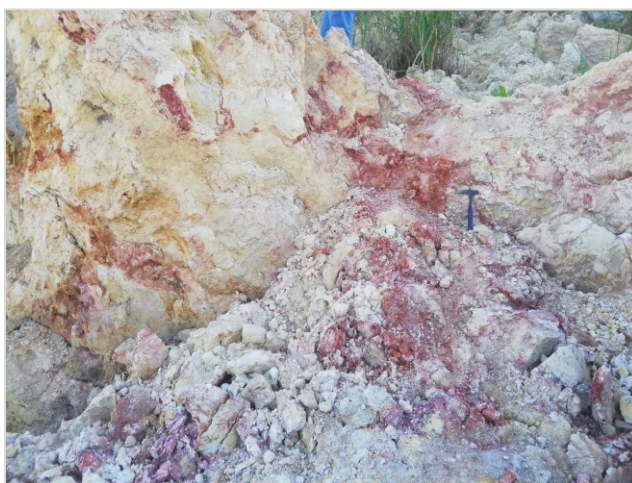
**Figura 6.4** Material ubicado en el cuerpo del deslizamiento de La Armenia (Paucar, 2021)

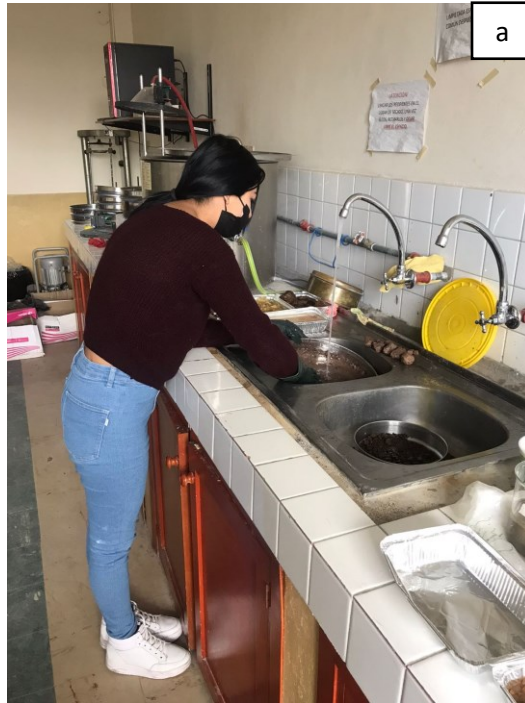
a) Lavado de la muestra para eliminar el material fino

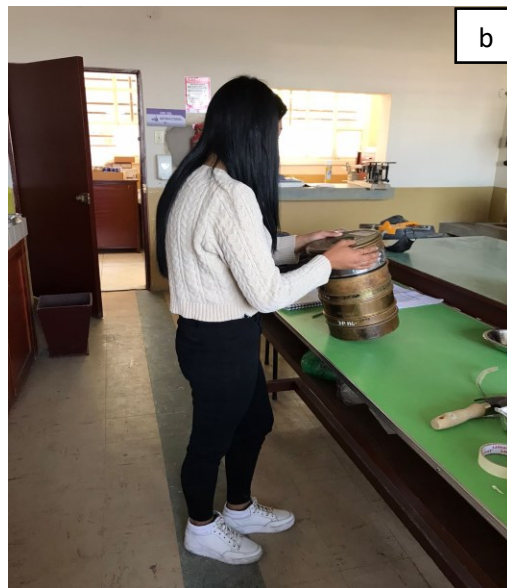
b) Tamizado por 6 tamices de diferente tamaño #: 4, 10, 20, 40, 140, 200
