**ESTUDIO Y ANÁLISIS DE LA VULNERABILIDAD SÍSMICA DE LA  
CIUDAD DE RIOBAMBA**

**CÁLCULO DE LOS ÍNDICES DE VULNERABILIDAD DE LAS  
DIFERENTES TIPOLOGÍAS ESTRUCTURALES DETERMINADAS EN  
LA ZONA 1 DE ESTUDIO IDENTIFICADA EN LA CIUDAD DE  
RIOBAMBA**

**TRABAJO DE INTEGRACIÓN CURRICULAR PRESENTADO COMO REQUISITO  
PARA LA OBTENCIÓN DEL TÍTULO DE INGENIERO CIVIL**

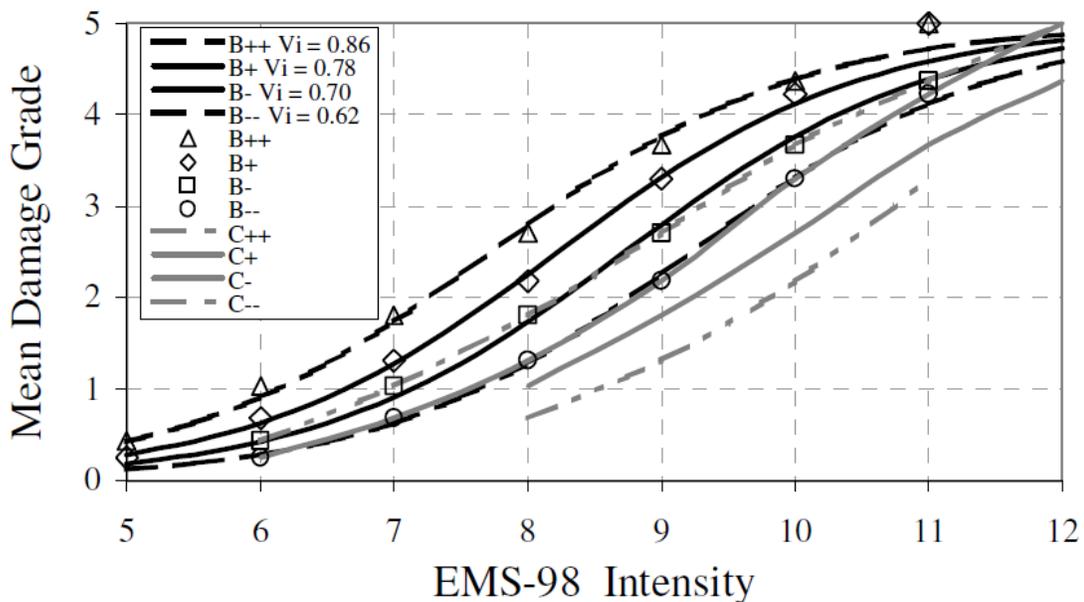
**Figura 1.1** Curva de Daño e Intensidad para la Clase de Vulnerabilidad B y C

Aplicando el método de Giovinazzi y Lagomarsino se logra completar las matrices de grado de daño para varias clases de vulnerabilidad. Completando esas matrices se logra obtener curvas de vulnerabilidad que permiten tener una idea de forma cuantitativa de los términos planteados por la EMS 98, como se indica a continuación:

de la clase C, ya que algunas curvas de la clase C coinciden con la de la clase B (Giovinazzi y Lagomarsino, 2004).

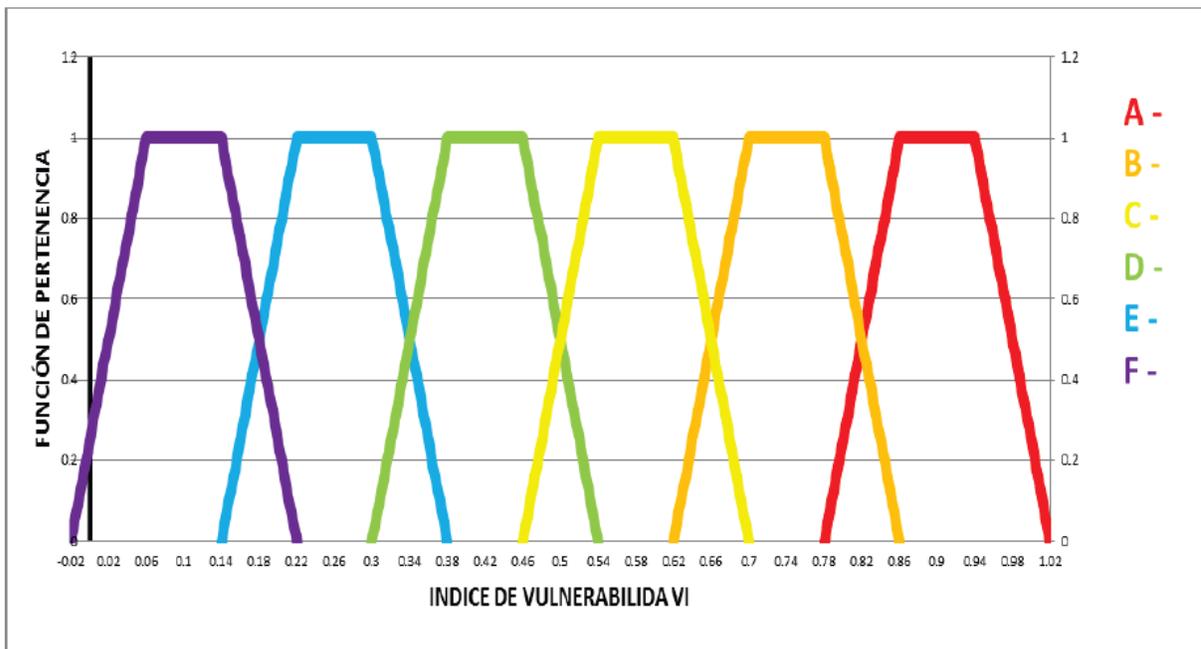
**Figura 1.2** Funciones de Pertenencia que Relacionan los índices y Clases de Vulnerabilidad  
Fuente: (Romero, 2016).

Además, el Método de Giovinazzi y Lagomarsino, mediante los conceptos de conjuntos difusos y funciones de pertenencia, relaciona las curvas de daño e intensidades de la EMS 98, con el índice de vulnerabilidad, de la siguiente manera:

Los índices de vulnerabilidad que se calculan son arbitrarios, ya que éstos representan de manera cuantitativa, la fragilidad de una estructura ante un evento sísmico, recordando que el caso más crítico es cuando se obtienen valores cercanos a uno y el menos crítico o favorable para valores cercanos a cero.

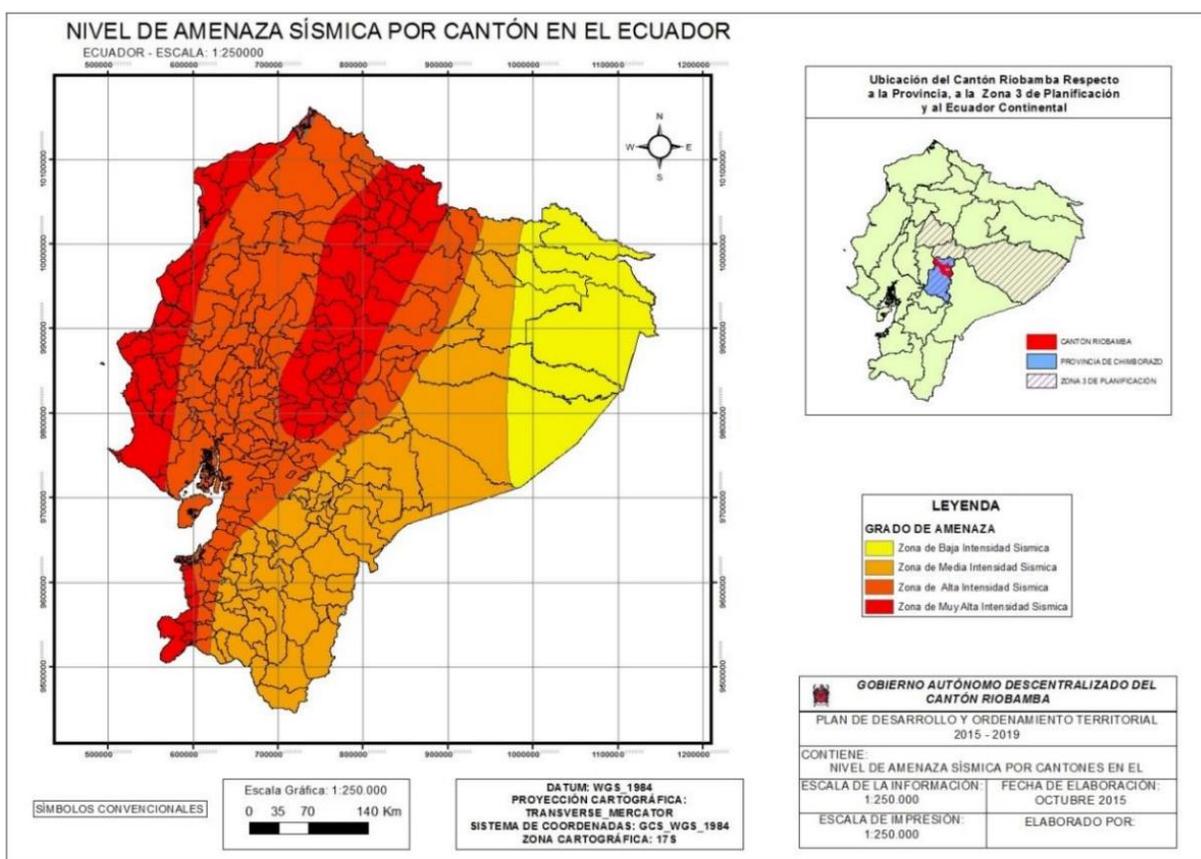
**Figura 1.3** Mapa de Amenaza Sísmica en Ecuador

Riobamba y la zona central del país, se han visto afectados por varios terremotos a lo largo de los años, como por ejemplo el de 1797 que destruyó a la ciudad en su totalidad, el de 1949 que principalmente afectó a la provincia de Tungurahua, pero que también dañó considerablemente a la ciudad, y el último del que se tiene registro que es el de 1961 (GADMCR, 2015, p. 81). En función de estos eventos, el Municipio de Riobamba presenta la Figura 1.3, donde se detalla el nivel de amenaza sísmica:

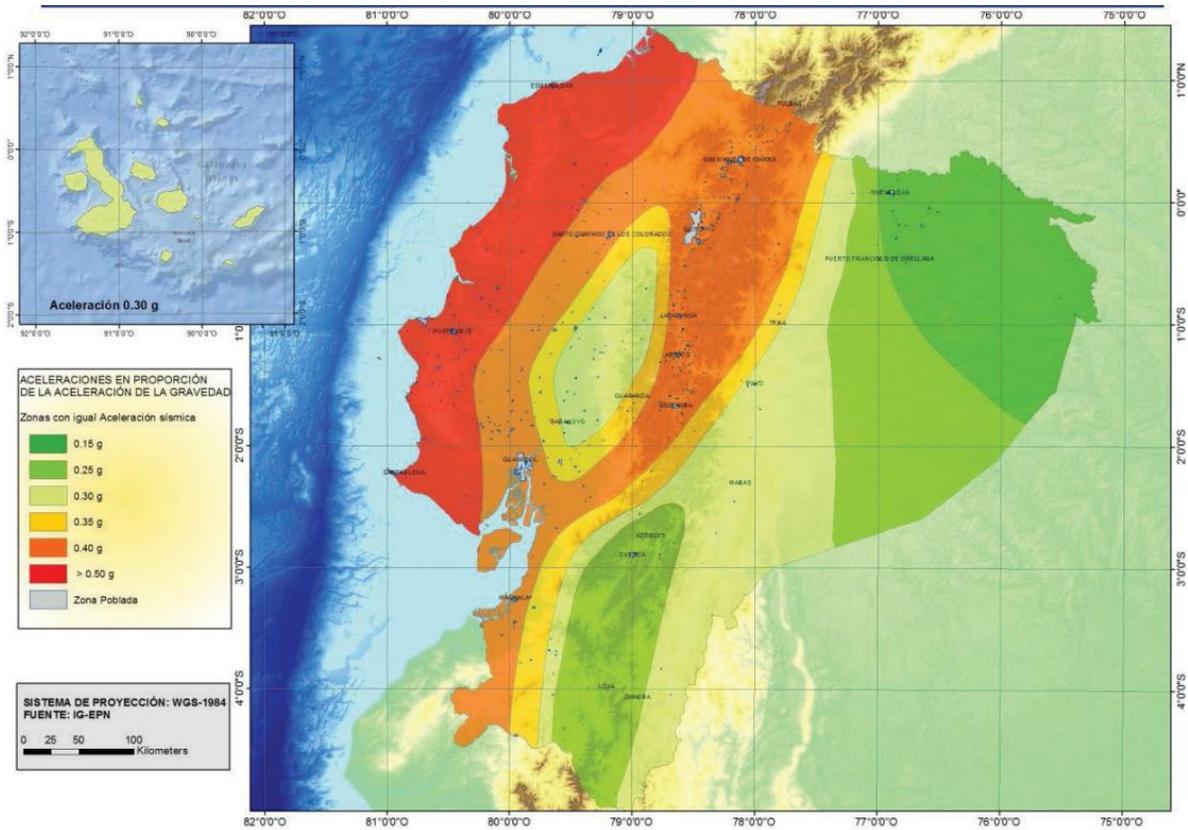
**Figura 1.4** Zonas Sísmicas para Diseño en Ecuador

La provincia de Chimborazo y en sí, la Ciudad de Riobamba están en una zona de alta peligrosidad sísmica, como se puede observar en el Mapa de Intensidades Sísmicas para Ecuador, propuesto por la Norma Ecuatoriana de la Construcción (NEC 15): Peligro Sísmico, que se presenta en la Figura 1.4:

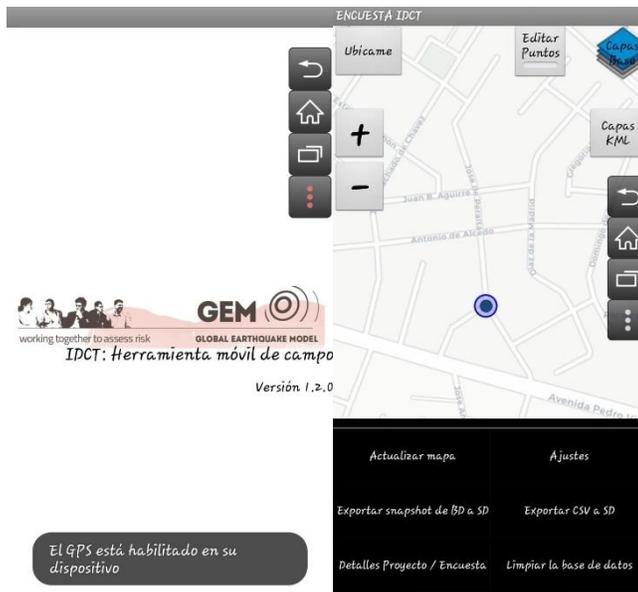
**Figura 1.5** Menú Principal del Software IDCT

Una de las principales ventajas del software es que procesa los datos en función de lo dispuesto por la EMS 98. También, el software trabaja con Google Earth y con el sistema GPS, lo que facilita la ubicación de las estructuras y la orientación del investigador al momento de realizar los levantamientos (Romero, 2016).

Debido a que se lo puede descargar en una tablet o en un celular, es fácil de llevar a cualquier parte por su peso ligero y porque no se necesita de equipo adicional. La interfaz se entiende con facilidad y no se necesita ser un experto para saber manejarlo, además, el software incluye información ilustrativa que sirve de guía para el investigador. Cabe mencionar que esta aplicación se la puede descargar en la Play Store para Android (Romero, 2016).

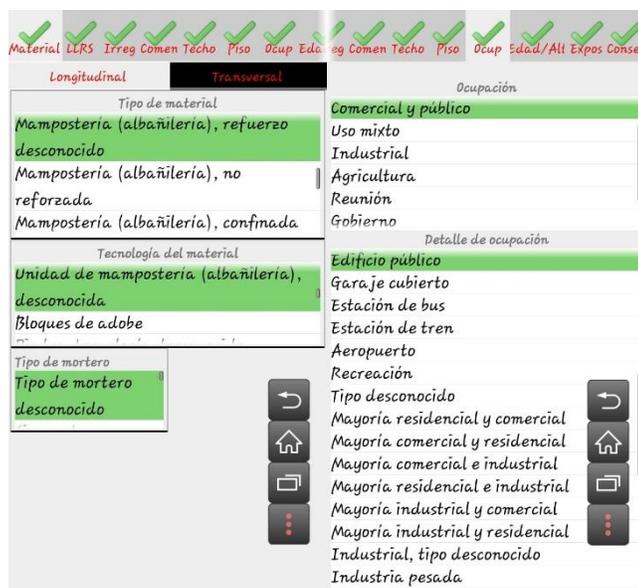
**Figura 1.6** Propiedades o Características que Requiere el Software IDCT

Por lo tanto, se observa que el software es de gran utilidad para el desarrollo del proyecto de estudio de la vulnerabilidad sísmica de Riobamba, ya que se trabaja con lo dispuesto por la EMS 98 y se obtienen las características necesarias para aplicar la metodología de Giovinazzi y Lagomarsino. Además, los datos de los levantamientos se los obtienen en un archivo en formato CSV que es fácilmente transferible a una hoja de cálculo en Excel.

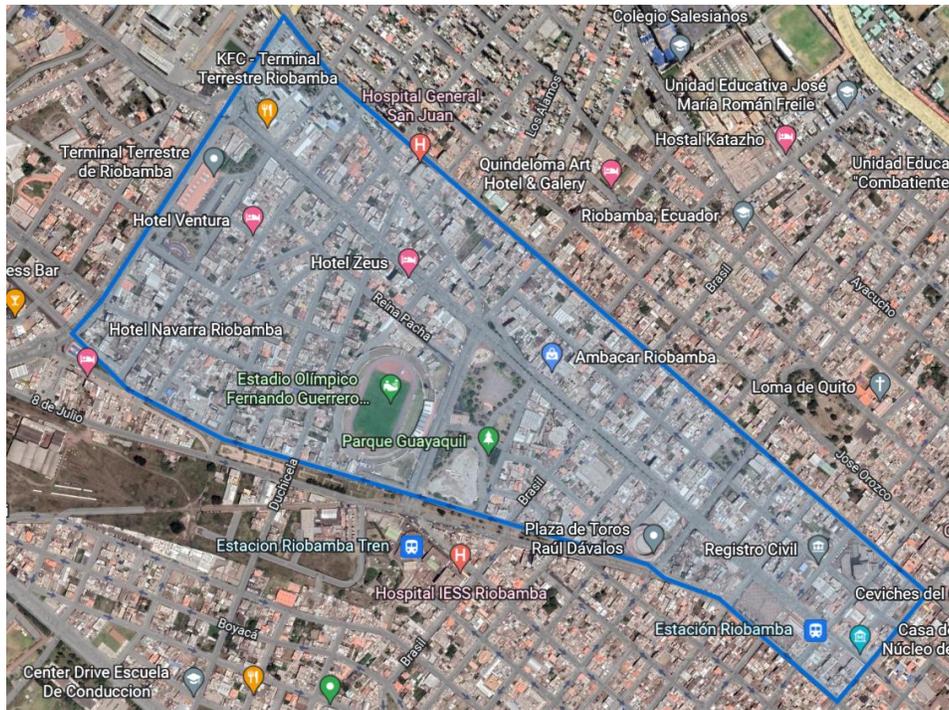
**Figura 2.3** Delimitación de la Zona de Estudio

La zona de estudio seleccionada se comprende desde el sector del Terminal Terrestre de la Ciudad, en la avenida La Prensa, hasta el sector de La Estación del Ferrocarril, pasando por una de las emblemáticas avenidas de la ciudad, denominada como Daniel León Borja. Dicha avenida es conocida por ser un sector comercial y residencial, ya que existen negocios de todo tipo, viviendas y edificios gran envergadura.

Además, en esta zona se encuentran lugares relevantes para la ciudad como, por ejemplo, la estación del ferrocarril, la plaza de toros, el estadio Olímpico, iglesias, edificios gubernamentales como la Prefectura Provincial, entre otros. Por tanto, en la Figura 2.3, se indica la zona de estudio delimitada, utilizando la herramienta de Google Earth:

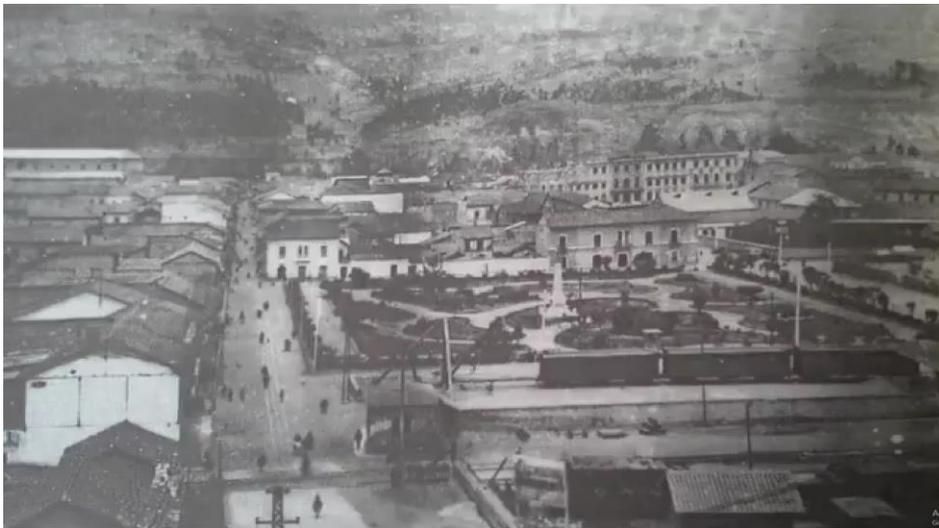
**Figura 2.4** Estructura de Mampostería de Adobe – Ladrillo de Tierra

- Mampostería de Adobe – Ladrillo de Tierra (T1MP):

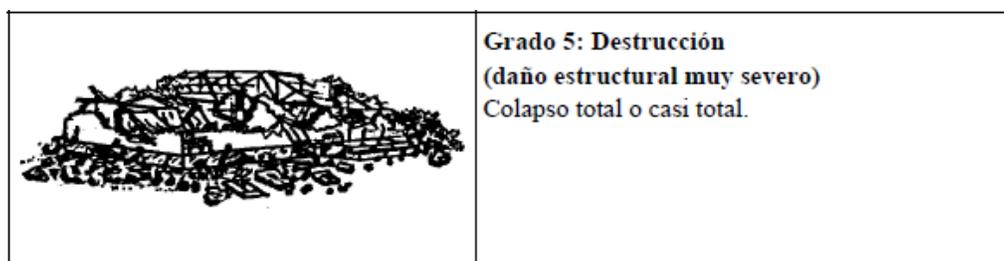
**Figura 2.5** Grado de Daño para Estructuras de Mampostería

Entonces, para calcular el índice de vulnerabilidad se tomó el sismo de 1949, siendo uno de los más críticos, con una Intensidad (I) de 11. El grado de daño se toma de la Tabla 1.2 dispuesta por la EMS 98, como se especifica en la Figura 2.5:

Por tanto, con los datos de intensidad y del grado de daño, se puede obtener el índice de vulnerabilidad despejándolo de la Ecuación 1.3, obteniendo la Ecuación 2.1:

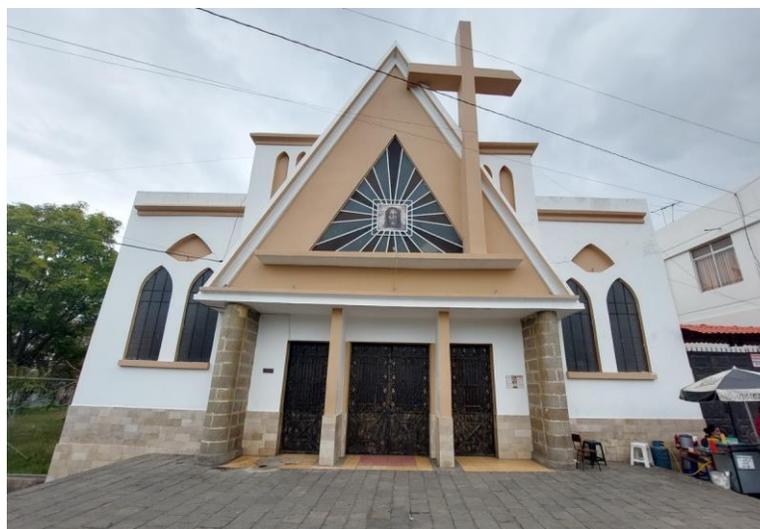
**Figura 2.6** Estructura de Mampostería de Roca Masiva

- Mampostería de Roca Masiva (T3MPROCA):

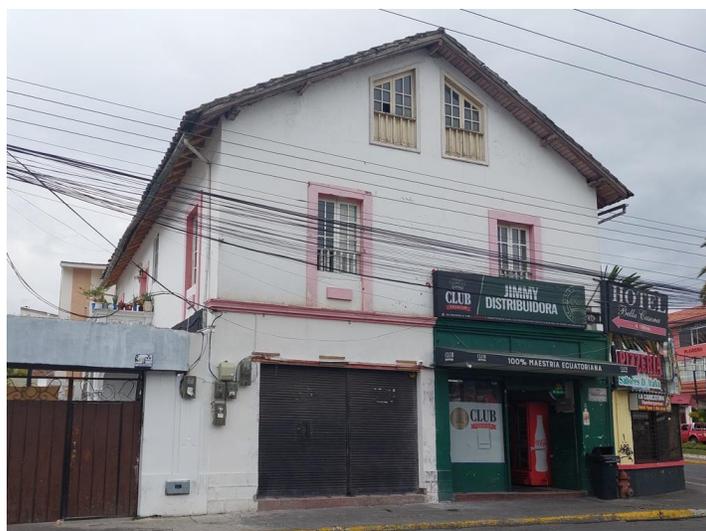
**Figura 2.7** Estructura de Mampostería de Ladrillo No Reforzado con Piso de Hormigón Armado

- Mampostería de Ladrillo No Reforzado con Piso de Hormigón Armado (T2MP):

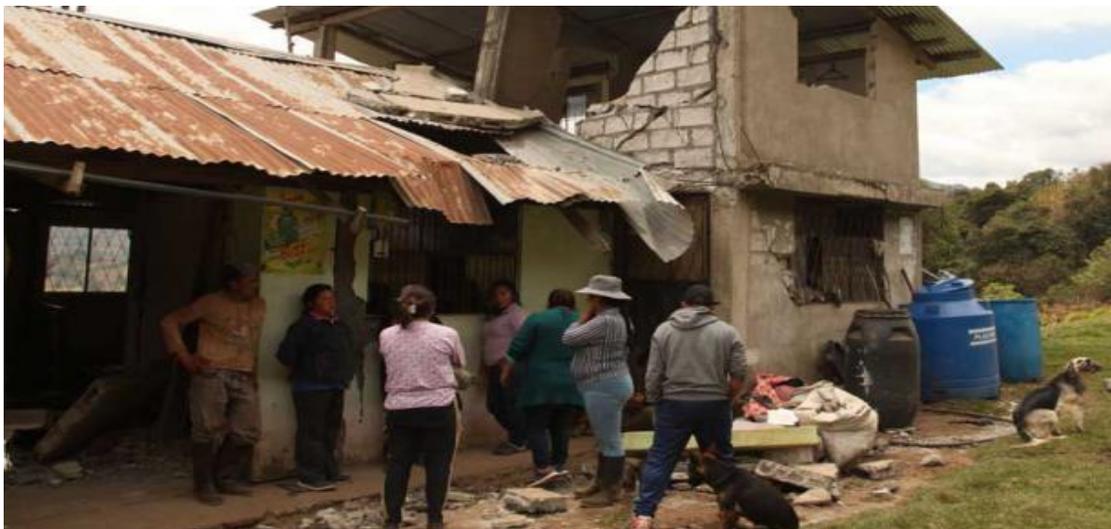
**Figura 2.8** Estructura de Hormigón Armado Sin Diseño Sismorresistente

- Estructura de Hormigón Armado Sin Diseño Sismorresistente (T1HA):

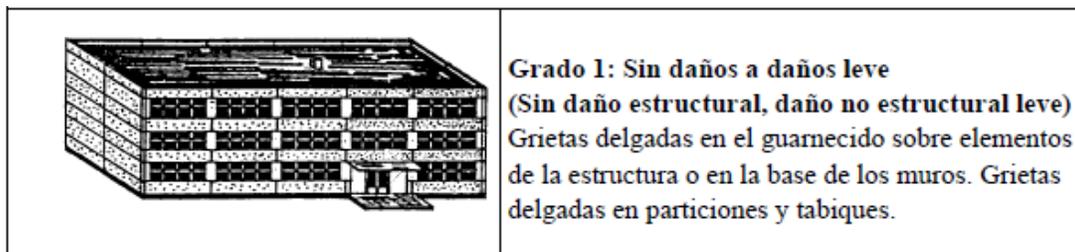
**Figura 2.9** Grado de Daño para Estructuras de Hormigón Armado

Por tanto, se tiene una Intensidad (I) de 5 y el grado de daño se toma de la Tabla 1.3 dispuesta por la EMS 98, como se representa en la Figura 2.9:

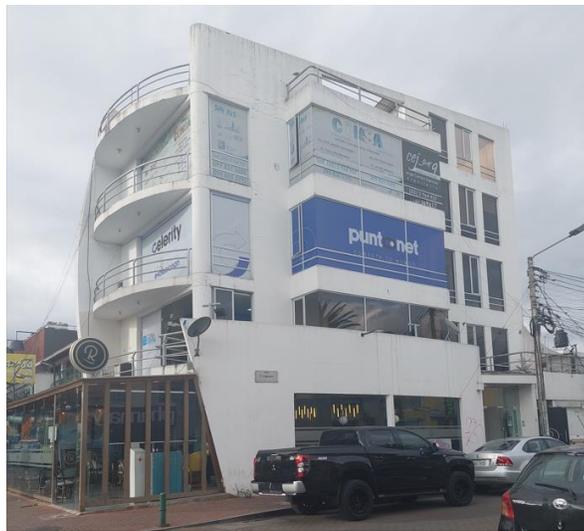
**Figura 2.10** Estructura de Hormigón Armado de 3 a 5 Pisos Sin Diseño Sismorresistente  
Elaborado por: Angamarca Brayán, 2023.

- Estructura de Hormigón Armado de 3 a 5 Pisos (T2HA):

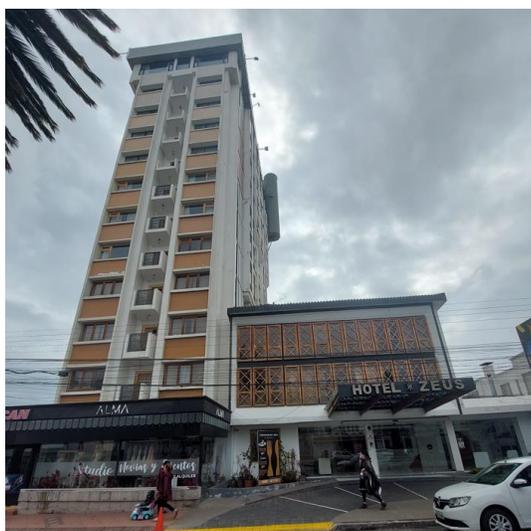
**Figura 2.11** Estructura de Hormigón Armado Con Diseño Medio Sismorresistente  
Elaborado por: Angamarca Brayan, 2023.

Las estructuras de más de 5 pisos que presenten mejores técnicas de construcción se consideran que tienen un diseño medio sismorresistente y, por ende, un mejor comportamiento ante cargas laterales.

La Figura 2.11 representa un claro ejemplo de este tipo de estructuras:

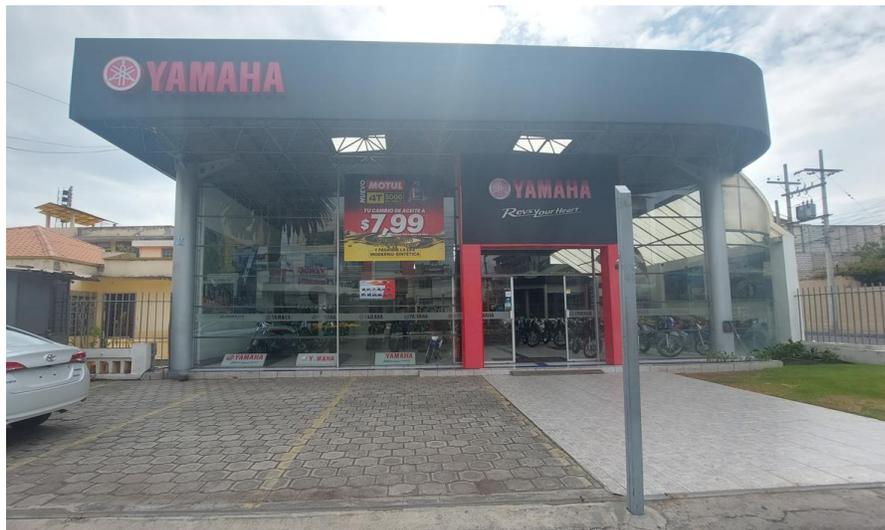
**Figura 2.12** Estructura de Acero

➤ Estructura de Acero (T1AC):

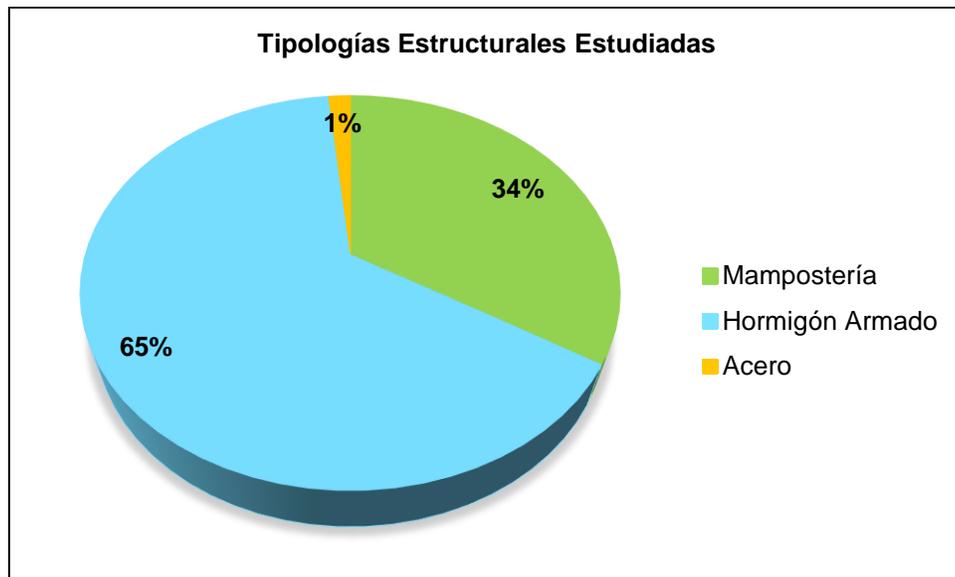
**Figura 3.1** Porcentaje de Tipologías Estructurales Estudiadas

De la Tabla 3.1, se puede observar que se levantó información de 170 estructuras de mampostería que corresponde aproximadamente a un 34%, además, 325 estructuras de hormigón armado que equivalen al 65% y 8 estructuras de acero que representan el 1%, sumando un total de 503 estructuras.

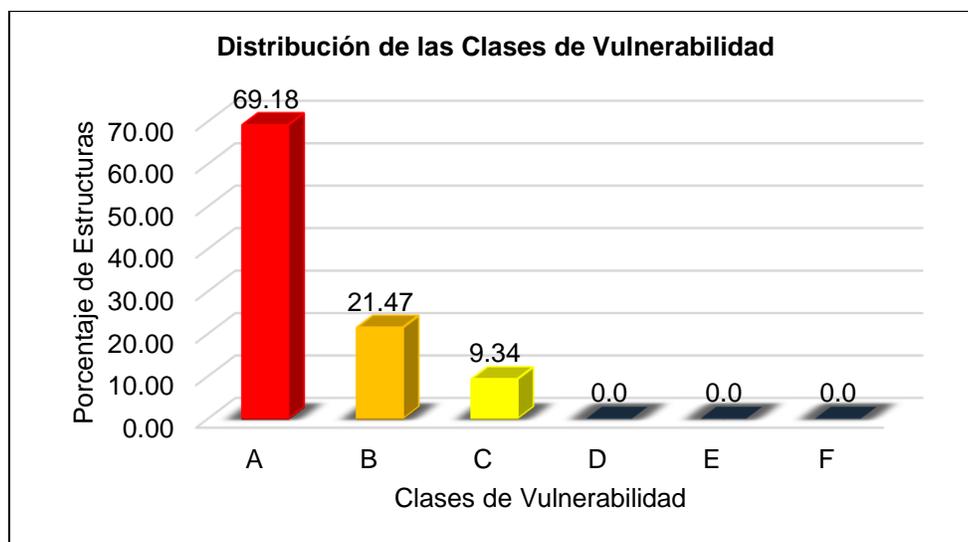
**Figura 3.2** Porcentaje de Estructuras por Clases de Vulnerabilidad

Para la clase de vulnerabilidad A se tienen 348 estructuras, para la clase B se tienen 108 estructuras y para la clase C se tienen 47 estructuras. También, se puede observar que para las clases de vulnerabilidad D, E y F, no se tienen estructuras que cumplan con esos intervalos de vulnerabilidad definidos por la metodología de Giovinazzi y Lagomarsino.

Además, en la Figura 3.2, se especifica la distribución de las clases de vulnerabilidad en porcentaje:

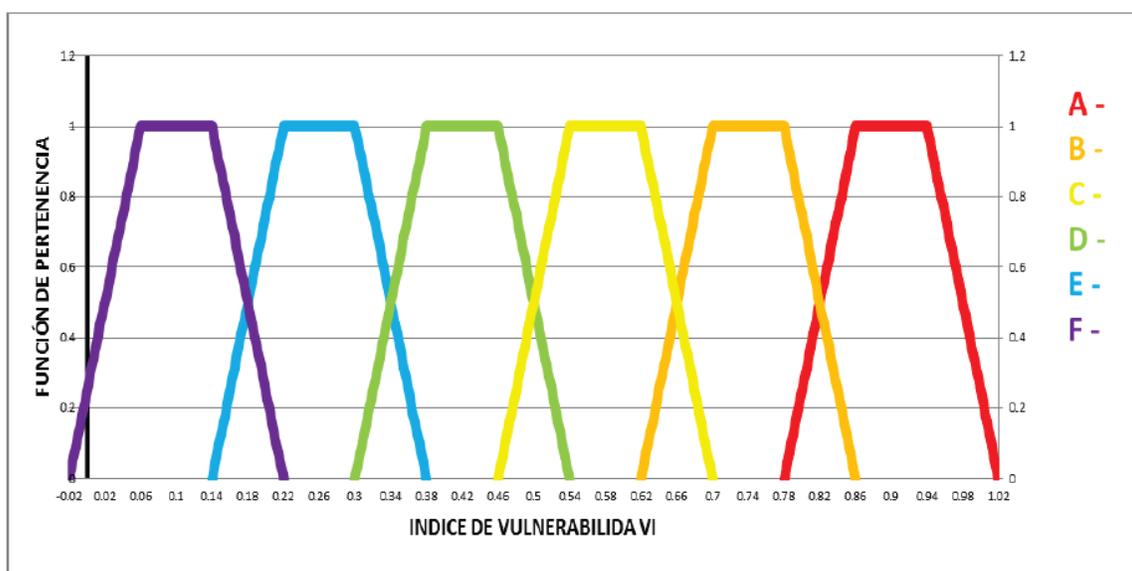
**Figura 3.3** Funciones de Pertenencia que Relacionan los Índices y Clases de Vulnerabilidad  
Fuente: (Romero, 2016).

Se debe poner atención en los valores de 0.80 y 0.82 que se los clasificó para la clase de vulnerabilidad A o más peligrosa, ya que se podría pensar que pertenecería a la clase B, como se especifica en la Tabla 1.5. Pero para seleccionar la clase de vulnerabilidad correctamente, se debe tomar en cuenta la Figura 3.3, donde se puede observar que, el valor de 0.80 se interseca con la curva de vulnerabilidad de la clase A, por lo que se toma dicha vulnerabilidad.

Ahora, el valor de 0.82 coincide con la intersección entre las curvas para la clase A y B, por lo que, en este caso, según el método de Giovinazzi y Lagomarsino establecen que se debe tomar la clase de vulnerabilidad más alta.

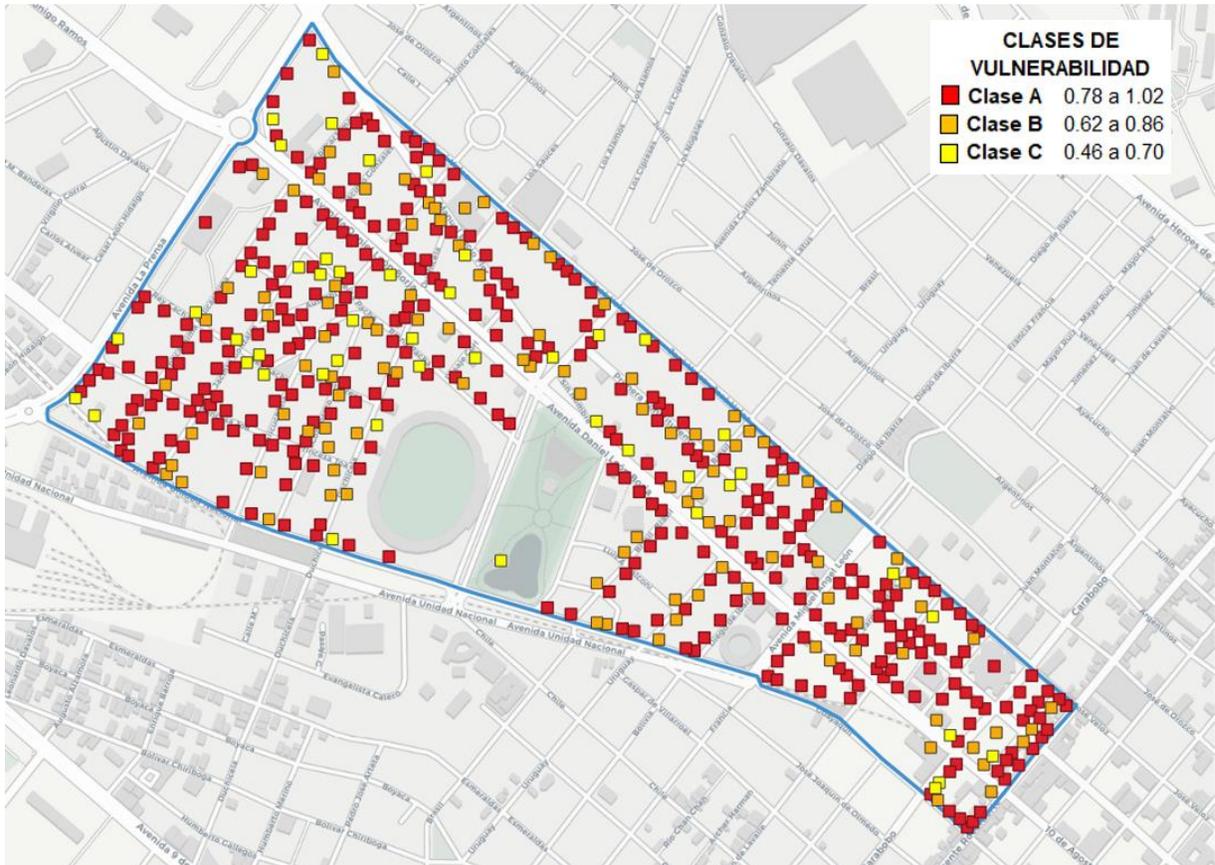
**Figura 3.4** Mapa de Vulnerabilidad de la Zona de Estudio Seleccionada

En la Figura 3.4, se indica el mapa de vulnerabilidad de la zona de estudio, elaborado con ayuda del software QGIS, en donde, se indica la clase de vulnerabilidad por colores, para cada estructura analizada, mediante la colocación de los puntos con sus respectivas coordenadas (x,y) que se obtuvieron al recopilar información con el software IDCT.

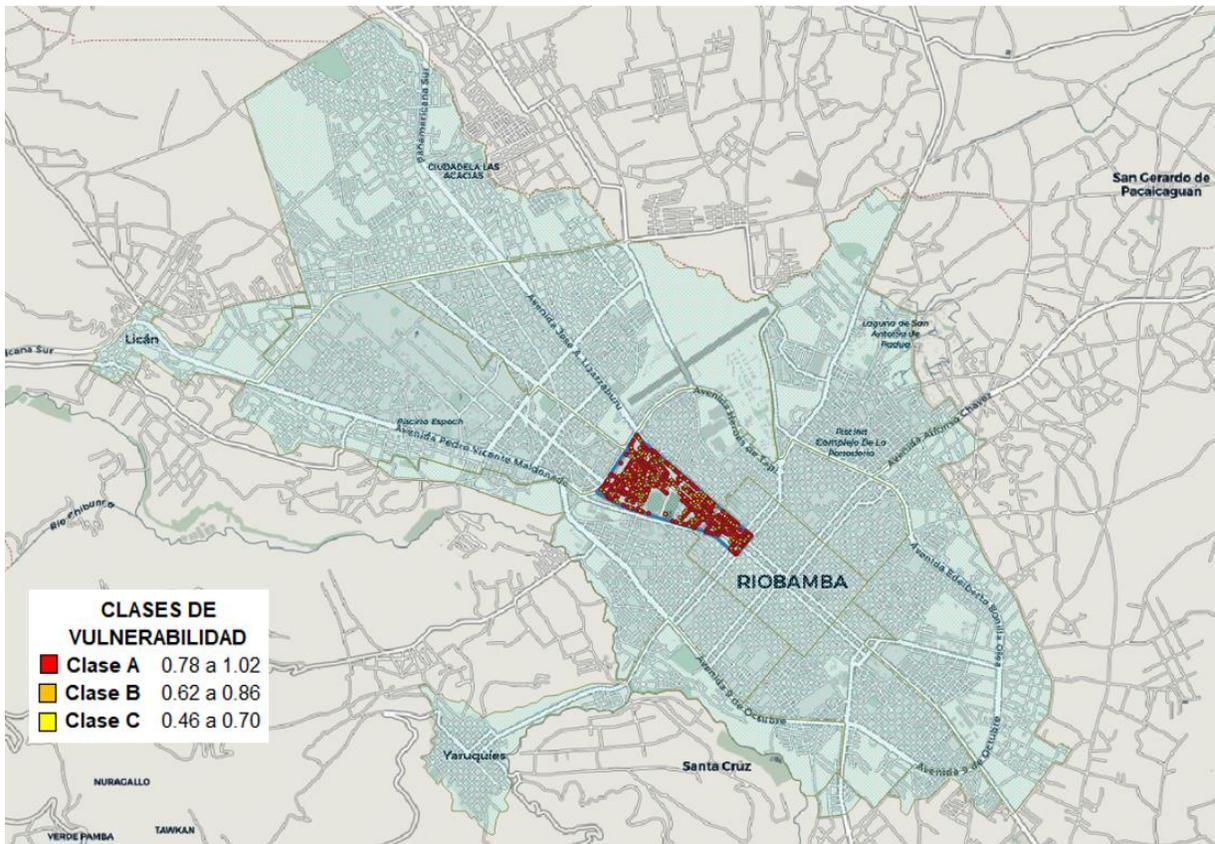
**Figura 3.5** Mapa de Vulnerabilidad de la Zona de Estudio Respecto a la Ciudad  
Elaborado por: Angamarca Brayán, 2023.

En la Figura 3.5, se indica el mapa de vulnerabilidad sísmica de la zona de estudio seleccionada con las clases de vulnerabilidad para cada estructura analizada, respecto al mapa de la ciudad de Riobamba.
