ESCUELA POLITÉCNICA NACIONAL

FACULTAD DE GEOLOGÍA Y PETRÓLEOS

EVALUACIÓN TEMPORAL DE MOVIMIENTOS EN MASA ASOCIADOS A LA ACTIVIDAD FLUVIAL DEL RÍO MONJAS

**TRABAJO DE INTEGRACIÓN CURRICULAR PRESENTADO COMO
REQUISITO PARA LA OBTENCIÓN DEL TÍTULO DE INGENIERO EN
GEOLOGÍA**

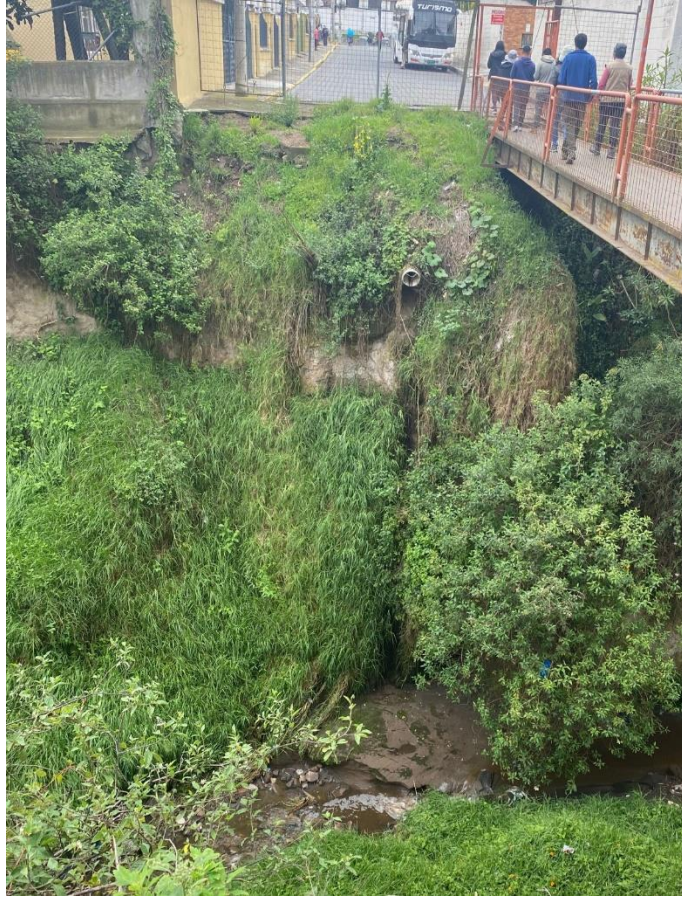
Ubicado en la zona sur oriental de la cuenca hidrográfica, exactamente en la Quebrada Grande. Lo primero que se observa es el gran nivel de contaminación del río, en los taludes se observan alcantarillas que desembocan y aumentan el aporte de agua; elevando su poder erosivo, adicionalmente, se puede observar una gran cantidad de basura y desechos que afectan el comportamiento y dirección del agua. La zona es de gran importancia, el riesgo a que el talud se desestabilice es muy alto, se observa como el río inciso la base y provoca una gran inestabilidad, cabe destacar que se encuentran pequeños deslizamientos en la zona. Socialmente el riesgo a que los moradores pierdan sus viviendas es elevado, existe una gran cantidad de viviendas en el borde de los deslizamientos, tal como se observa en la figura 8.

En cuanto a la geología se puede observar que a la base son los depósitos volcánicos del Casitagua, le siguen los depósitos volcanosedimentarios de Cangahua y sobre puesto se encuentran los depósitos del Pululahua con tonalidades grises. Se observa también los depósitos coluviales y las terrazas aluviales

Figura 8: Quebrada Grande, Punto 1.

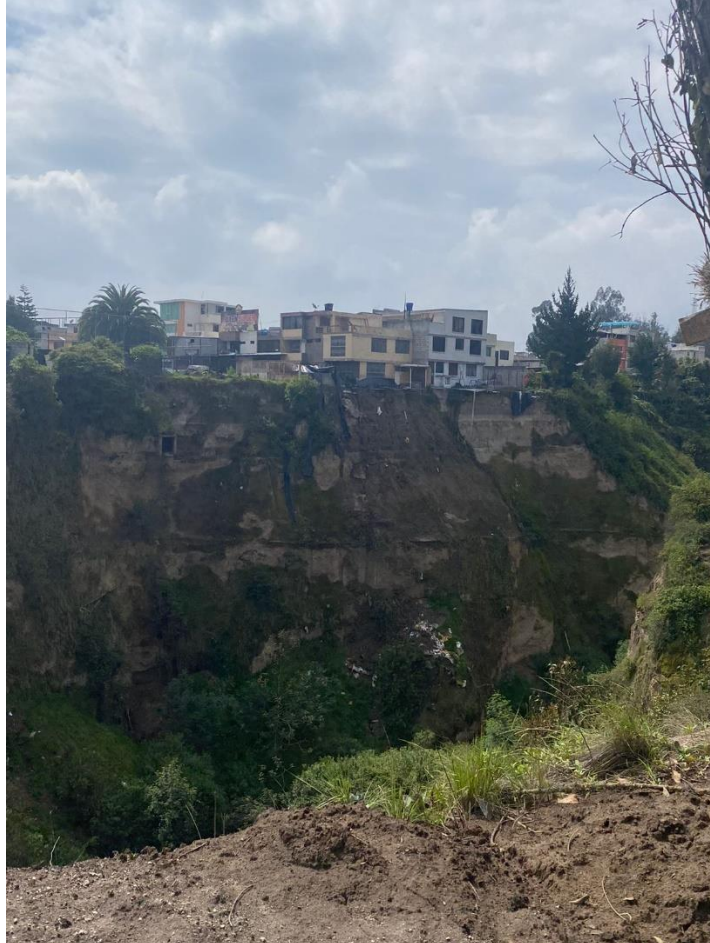
En cuanto a la estratigrafía, se puede evidenciar que el talud consta a la base, de un estrato muy potente de aproximadamente 30 metros de color café claro, el cual pertenece a la formación Cangahua, le sigue depósitos del Pululahua y rellenos realizados de manera

antrópica. A la base el río se encuentra erosionando muy rápido a la formación Cangahua, debido a su poca compactación.

Figura 9: Quebrada Carretas, Punto 2.

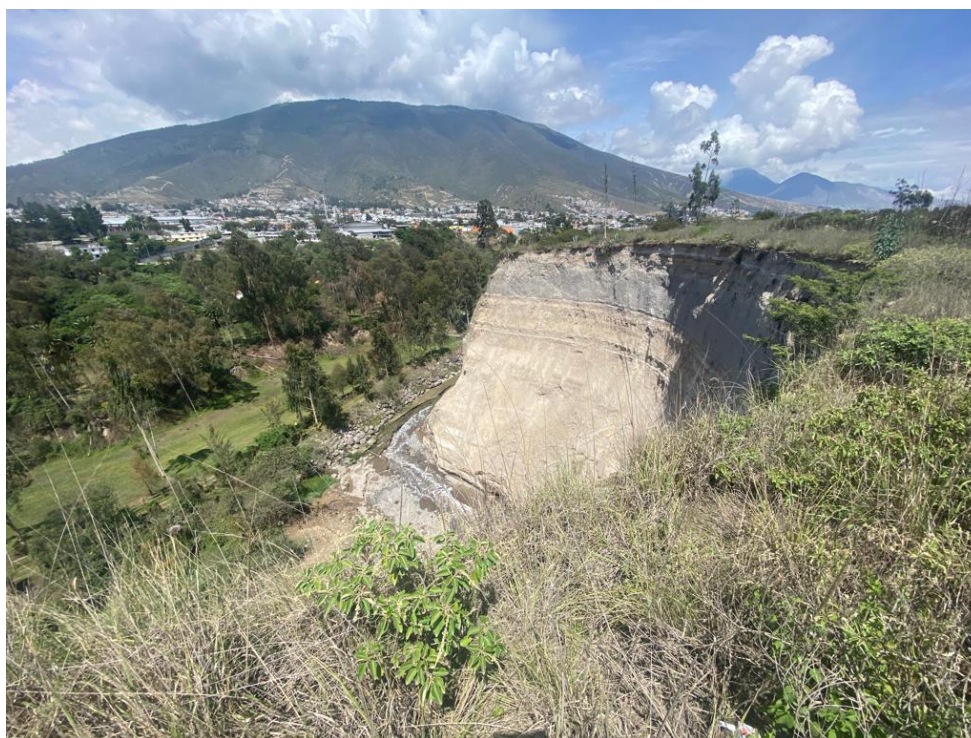
En la figura 10, se observa la corona del deslizamiento y la inestabilidad del mismo, por lo que, se atribuye a una zona de fenómenos de remoción en masa activa. El afloramiento consta de aproximadamente 45 metros de altura y las formaciones que se observan son: a la base la Formación Cangahua, le siguen los depósitos volcánicos Pifo-A; se diferencian por su color blanco, le siguen los depósitos del Pululahua y al tope los depósitos del Pichincha.

Figura 10: Río Monjas, zona de deslizamiento activo Ciudad Bicentenario - Av. Simón Bolívar, Punto 3.

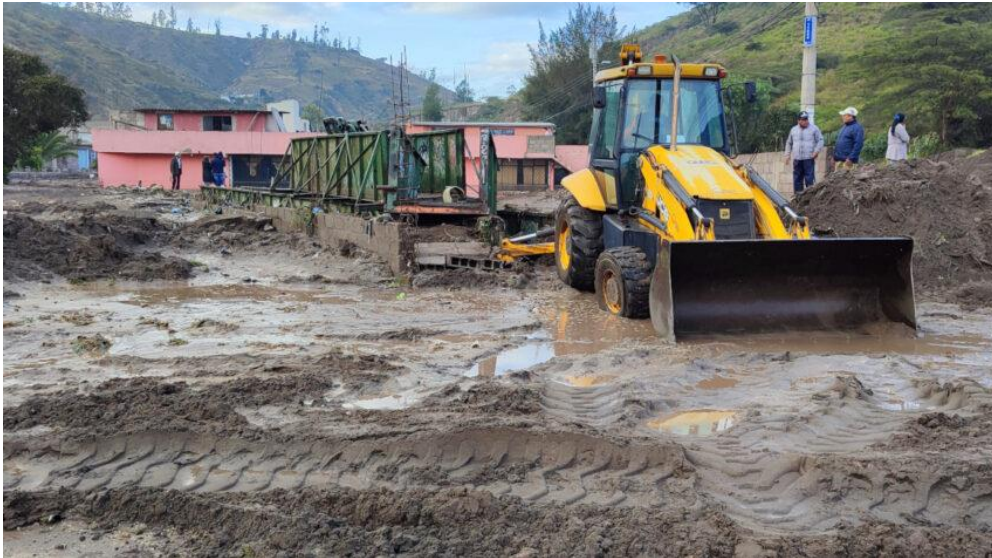
que este evento se dio debido a que obras ingenieriles cortaron el cauce natural de la quebrada, la cual desembocaba en el río Monjas y fue remplazada por una pequeña tubería en el momento de construcción de la avenida Simón Bolívar, tal como lo muestra la figura 11.

Figura 11: Barrio Santa Clara, zona de inundación 2022, tomado de (PRIMICIAS, 2022).

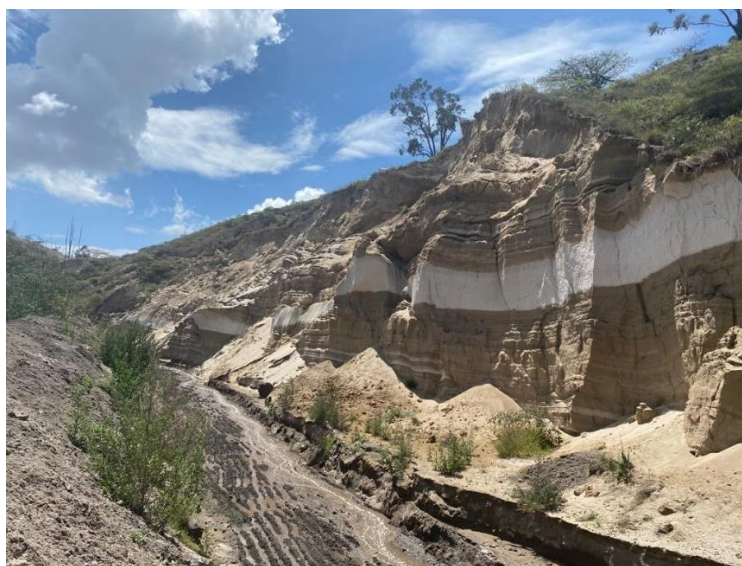
En la figura 12, se observa la quebrada y la geología que la representa. Se puede observar a la base la formación Cangahua intercalada por los depósitos Pifo-A; estratos blancos, le siguen más estratos de Cangahua intercalada con depósitos Pifo-B; estratos negros. En la figura 13, se observa la cantera mencionada y la avalancha que provoca el aumento desmesurado de rocas y sedimentos.

Figura 12: Geología del sector de Santa Clara, Punto 4.

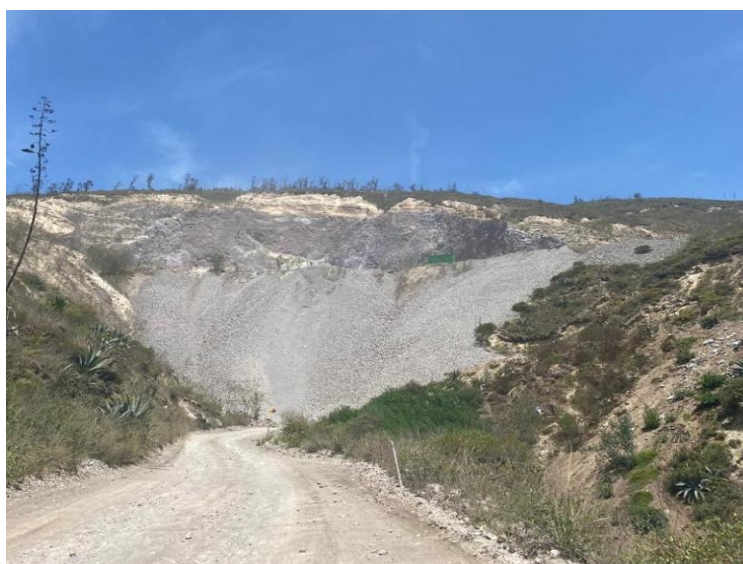
Figura 13: Canteras que aumentan los sedimentos en la zona de Santa Clara, Punto 5.

cantidad de sedimentos. A fin de evitar futuras inundaciones que afecten a la población se requiere un control inmediato de estas actividades extractivas.

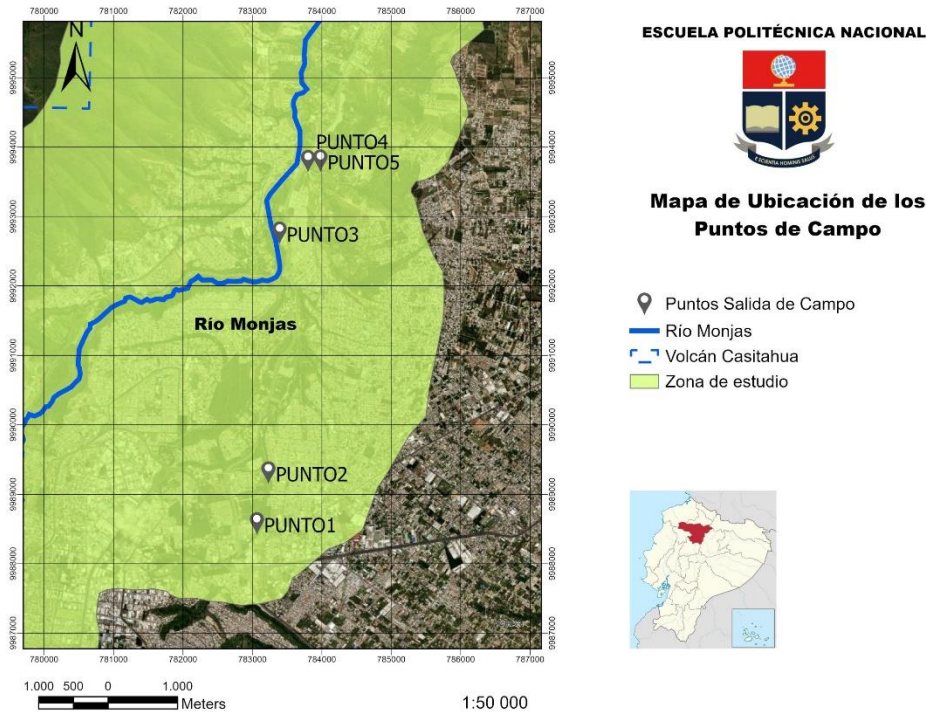
Figura 14: Mapa de Ubicación de los Puntos de Control.

Los puntos mencionados anteriormente, pueden ser visualizados en la figura 14, la cual nos indica su ubicación exacta y el tramo que se realizó para entender a la cuenca hidrográfica.

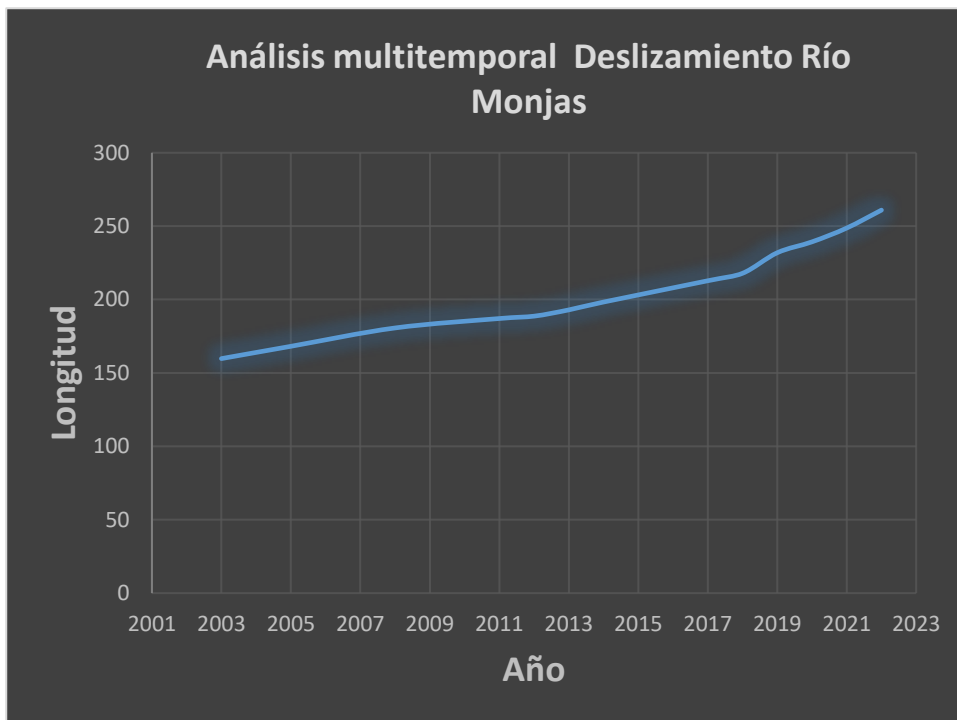
Los datos obtenidos permitieron calcular la gráfica de la longitud de la corona del deslizamiento versus los diferentes años analizados, tal y como se indica en la figura 17.

Figura 17: Análisis Multitemporal deslizamiento del río Monjas.

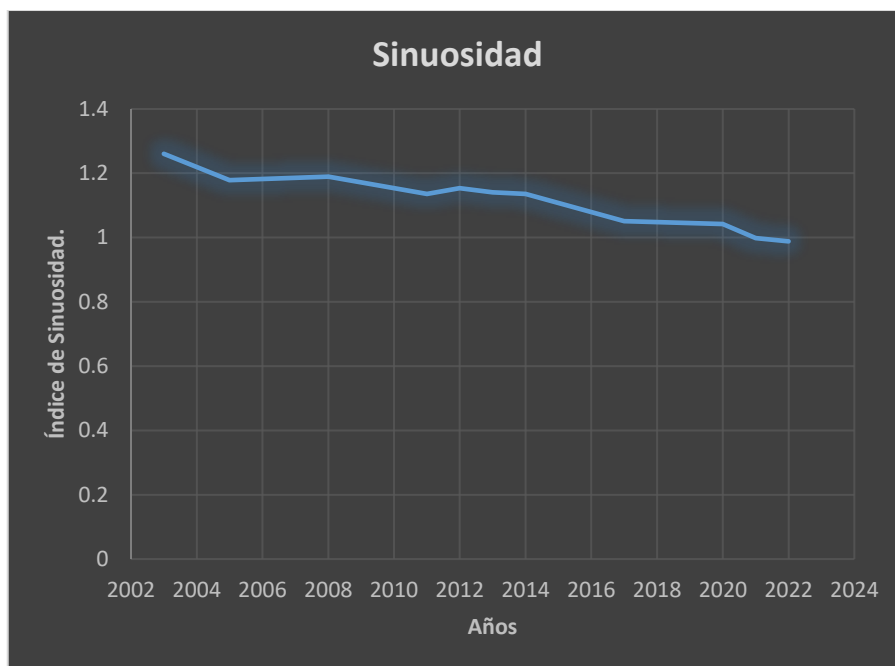
Finalmente, con los datos obtenidos se pudo obtener la gráfica de sinuosidad versus los últimos años la cual servirá para determinar los momentos en que aumentó la actividad erosiva y la geomorfología del cauce cambió. Como se muestra en la figura 19.

Figura 19: Gráfica multitemporal de sinuosidad.

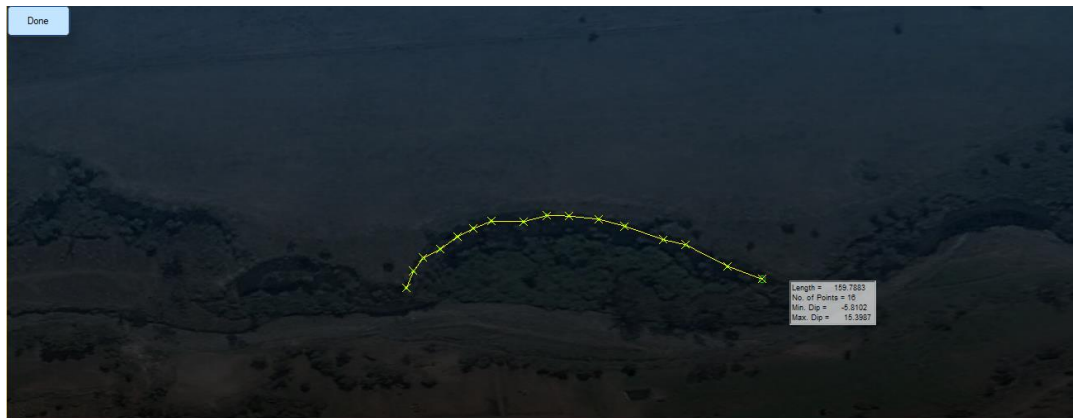
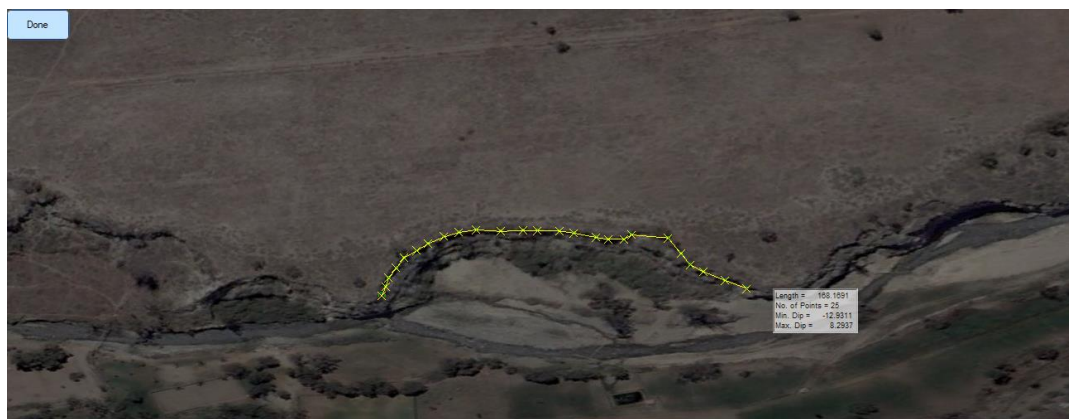
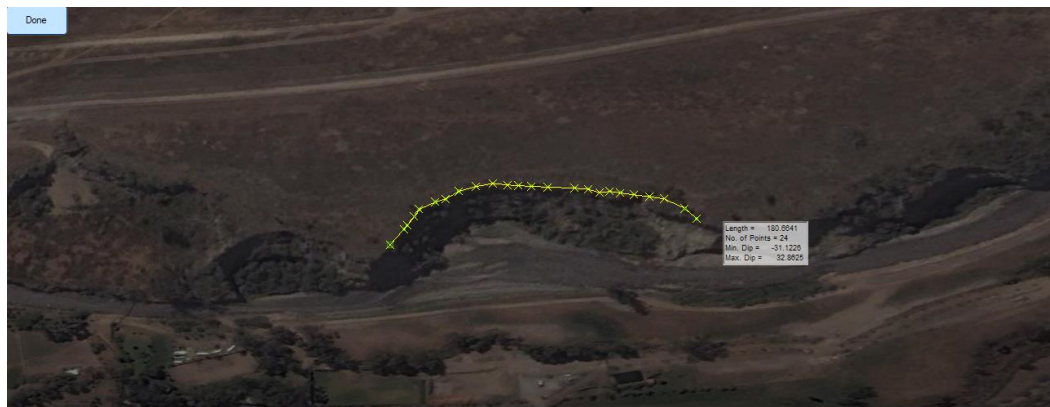
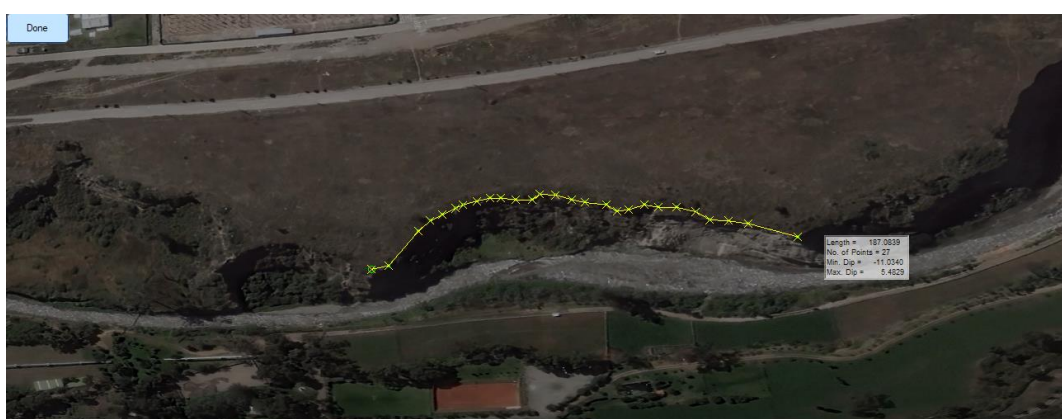
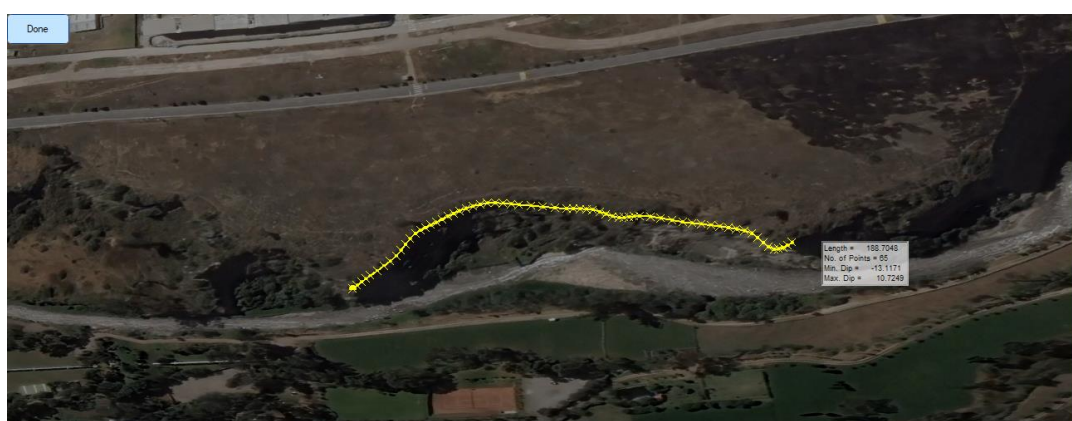
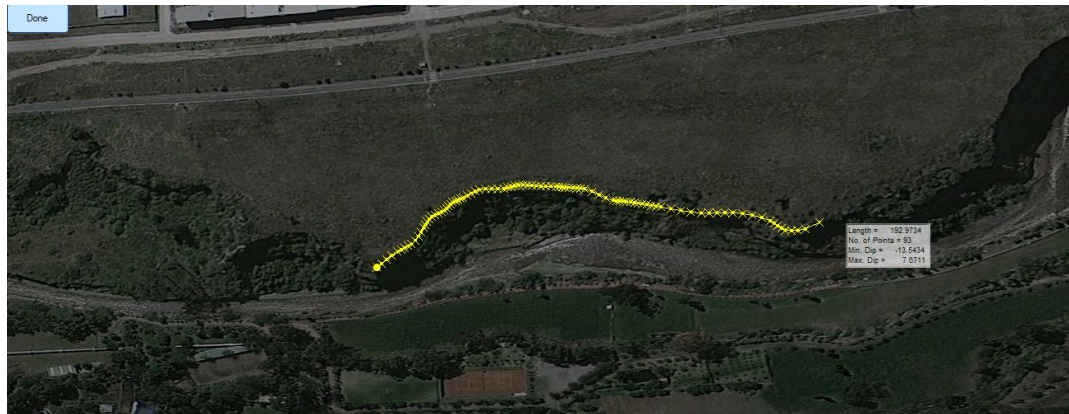
Figura 31: Medida del deslizamiento 2003.

Figura 32: Medida del deslizamiento 2005.

Figura 33: Medida del deslizamiento 2008.

Figura 34: Medida del deslizamiento 2011.

Figura 35: Medida del deslizamiento 2012.

Figura 36: Medida del deslizamiento 2013.
