ESCUELA POLITÉCNICA NACIONAL

ESTUDIO PARA LA DETERMINACIÓN DE UNA REMODELACIÓN O CONSTRUCCIÓN DE UNA NUEVA EDIFICACIÓN DEL INSTITUTO TECNÓLOGICO SUPERIOR DE ESTÉTICA INTEGRAL (ITSEI).

PROYECTO PREVIO A LA OBTENCIÓN DEL TÍTULO DE TECNÓLOGO EN ADMINISTRACIÓN DE PROYECTOS DE LA CONSTRUCCIÓN

Quito, noviembre 2011

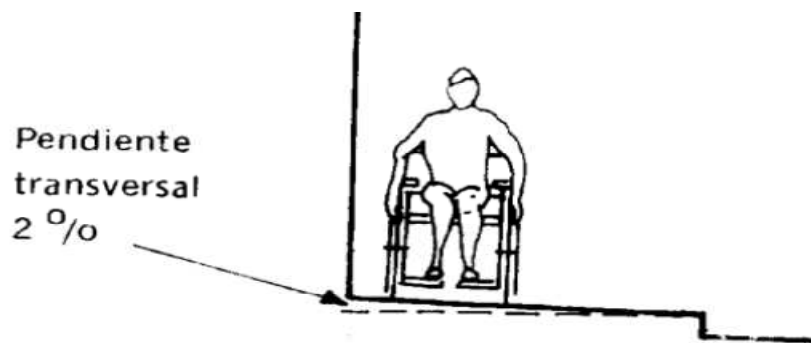
Pendiente transversal La pendiente transversal máxima se establece en el 2 %.

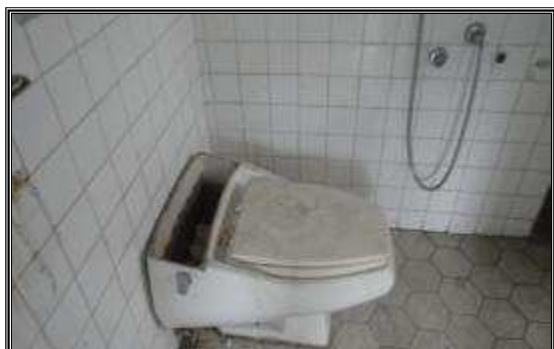
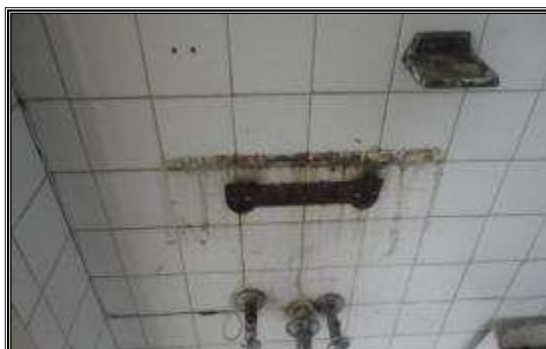
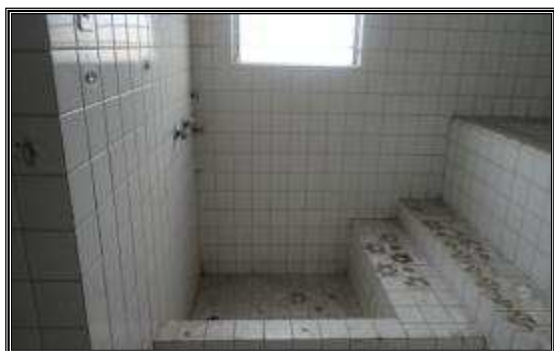
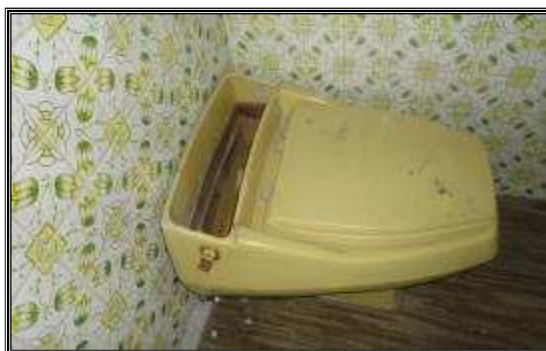
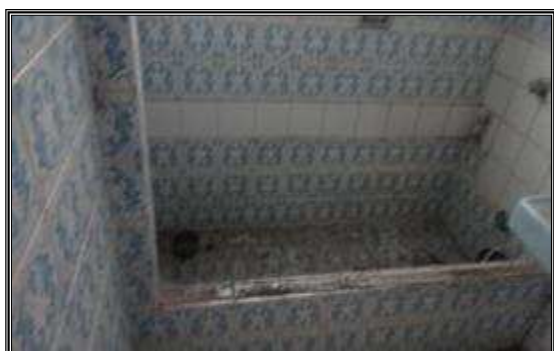
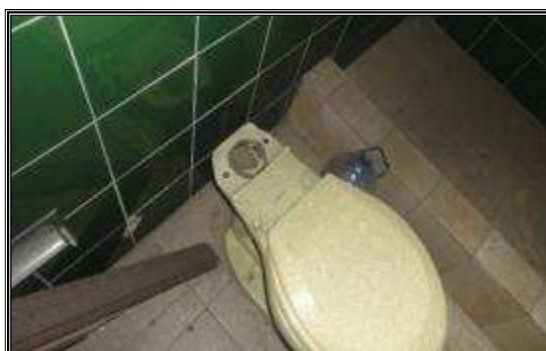
INSTALACIONES SANITARIAS ACTUALES

Las instalaciones hidrosanitarias, producto de la falta de uso de la vivienda (más de cinco años) muestran oxidación en las tuberías y en mucho de los casos perforaciones en las tuberías a causa de la corrosión del metal por la oxidación frecuente.

El estado de los accesorios sanitarios, inodoros y lavamanos, es defectuoso y en uno de ellos el servicio es totalmente irreparable, muchas de las piezas sanitarias son incompletas y deterioradas gravemente.

Las instalaciones hidro-sanitarias del baño de esta planta muestran los mismos deterioros del la planta baja, y en el cual la batería sanitaria se encuentra enteramente destruida.

Los accesorios como los inodoros, en los baños de los dormitorios, muestran roturas irreparables, que los hacen inservible ya para sus funciones. Además, las tuberías de estas áreas se encuentran separadas de la conducción principal de abastecimiento de agua por lo que se incurriría en gastos mayores en su reparación

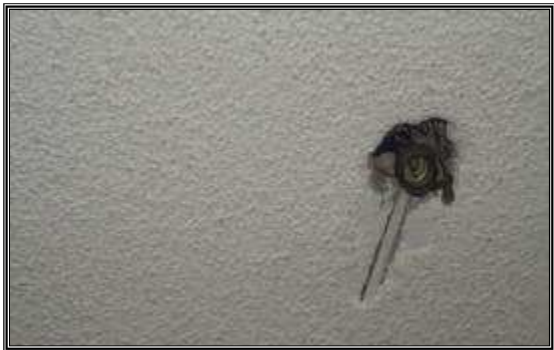
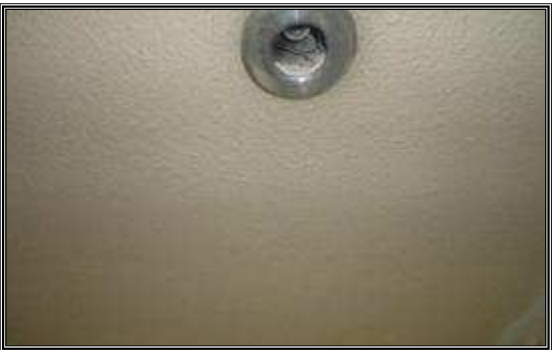
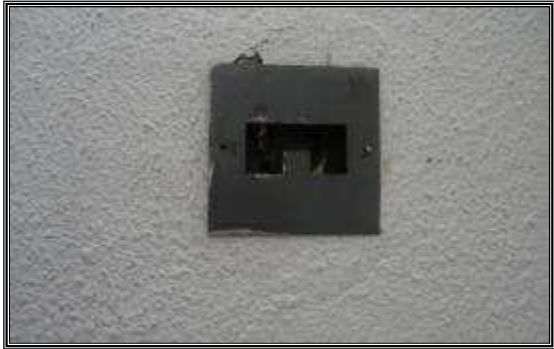
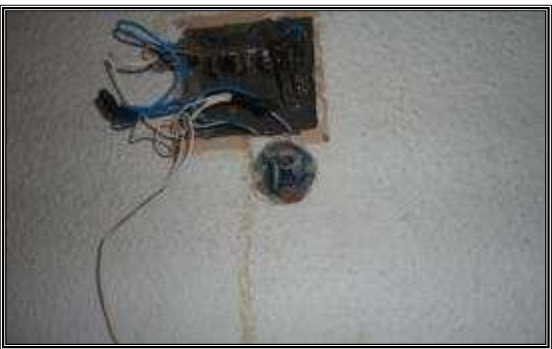
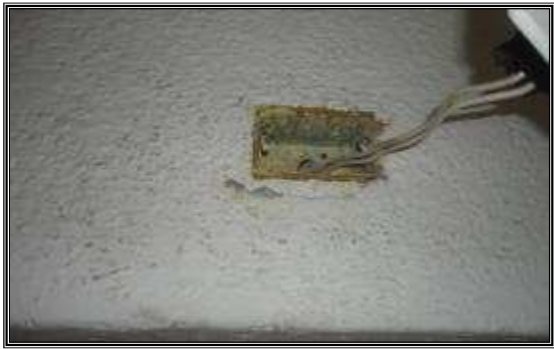
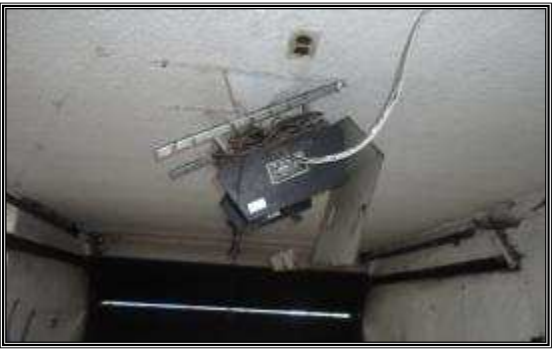
INSTALACIONES ELÉCTRICAS ACTUALES

Las instalaciones y accesorios, sea en el sistema eléctrico o hidrosanitarios, dejan ver, también, el deterioro de las mismas por falta de utilización y mantenimiento.

El techo es otro de los detrimentos visibles en esta área, misma que muestra una losa agrietada y en la que los accesorios de las instalaciones eléctricas son carentes, permitiéndonos observar fácilmente el cableado.

La cocina es un área de gran importancia para las instalaciones eléctricas de la planta baja, ya que en el lugar están situadas las cajas de revisión eléctrica, misma que se encuentran en completo deterioro perceptibles a un cambio.
