DEVASTADORES FLUJOS DE LODO DISPARADOS EN EL VOLCAN CARIHUAYRAZO POR EL TERREMOTO DEL 20 DE JUNIO DE 1698

Roberto Vásconez (1), Minard Hall (1) y Patricia Mothes (1)

(1) Instituto Geofísico, Escuela Politécnica Nacional, Quito, roberto.vasconez@caminosca.com,
mhall@igepn.edu.ec

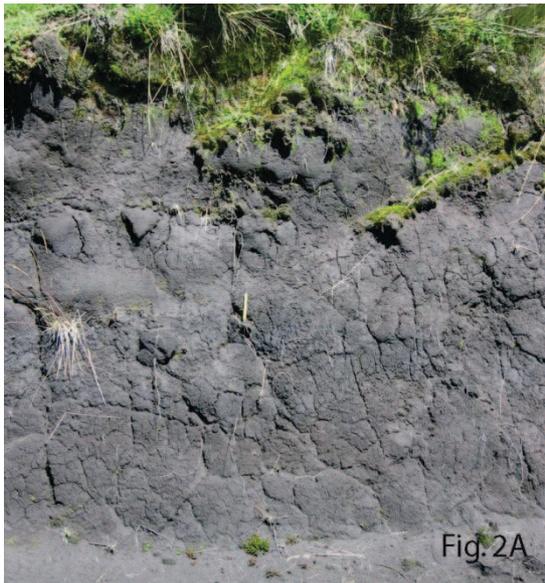
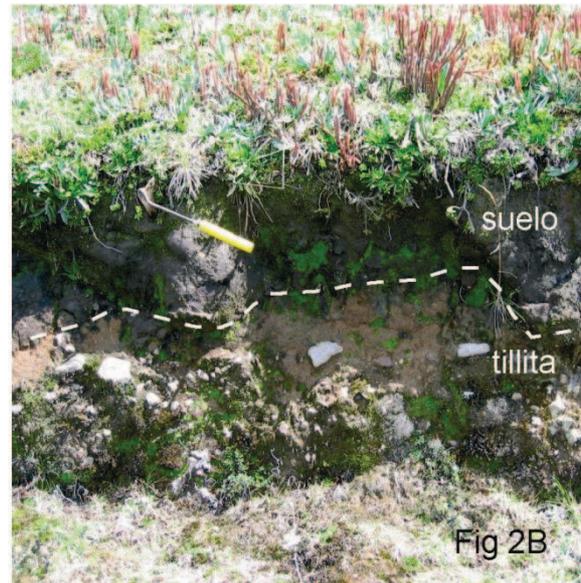
Figura 2: (2A)- Típico perfil de suelo de páramo en la zona de estudio. Consiste de unos 3 m de espesor, homogéneo y masivo, sin estratificación o laminación, y de grano muy fino. (2B)- En sitios afectados por los deslaves el perfil típico consiste de pocos centímetros de suelo, subyacente por una capa dura, impermeable de tillita con cantos o toba volcánica vieja. El tope de la capa consolidada sirvió para mantener altas presiones de poros en el suelo, y fue la superficie de deslizamiento.

Adicionalmente al terremoto que provocó el disparo de los deslaves y en consecuencia la formación de los flujos de lodo, están los suelos de páramo que son otro factor muy importante en este evento. Los suelos en las áreas fuente son andisoles, de 1 a 3 m de potencia, de color café oscuro a negro, están parcialmente consolidados pero porosos, y consisten principalmente de arena muy fina, como también por arena gruesa, limos, y componentes del tamaño de arcillas. La formación de estos suelos empezó a partir de la cesación de las últimas glaciaciones (10,000 a 12,000 años AP), debido principalmente a la adición de cenizas volcánicas, polvo glacial y material vegetal (Clapperton y McEwan, 1985; Clapperton, 1990). No se identifican a menudo horizontes de ceniza volcánica en el perfil. Cabe indicar que las lombrices de tierra que habitan estos suelos la homogenizan muy bien, aumentando enormemente su permeabilidad con sus actividades de bioturbación. Son evidentes en las áreas fuente los escarpes y cicatrices dejados por los deslaves. Las pendientes arriba de los escarpes cuentan con perfiles normales de suelo de 1 a 3 m de espesor, mientras en las pendientes abajo de los escarpes no existe dicho suelo o se preserva solamente unos centímetros del mismo, indicando que fue removido gran parte del perfil del suelo, transformándose en los flujos de lodo de 1698.

Se ve también que el perfil de suelo está subyacente por gruesas unidades de tillita o toba volcánica, las cuales son duras, compactas e impermeables. El contacto entre el suelo y estas unidades es una superficie impermeable, que mantiene los suelos sobreyacentes bien saturados con agua, y

quizás con una alta presión de poros. Además, parece que ésta superficie fue el plano de deslizamiento. Estas condiciones fueron las que favorecieron la formación de deslaves y su rápida transformación a flujos de lodo, así como también la de mantener un nivel viable de fluidez en el flujo (Figs. 2A y 2B).

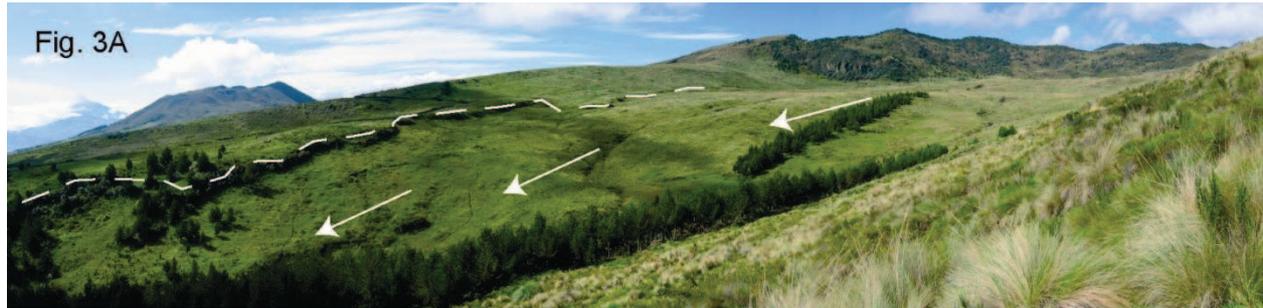
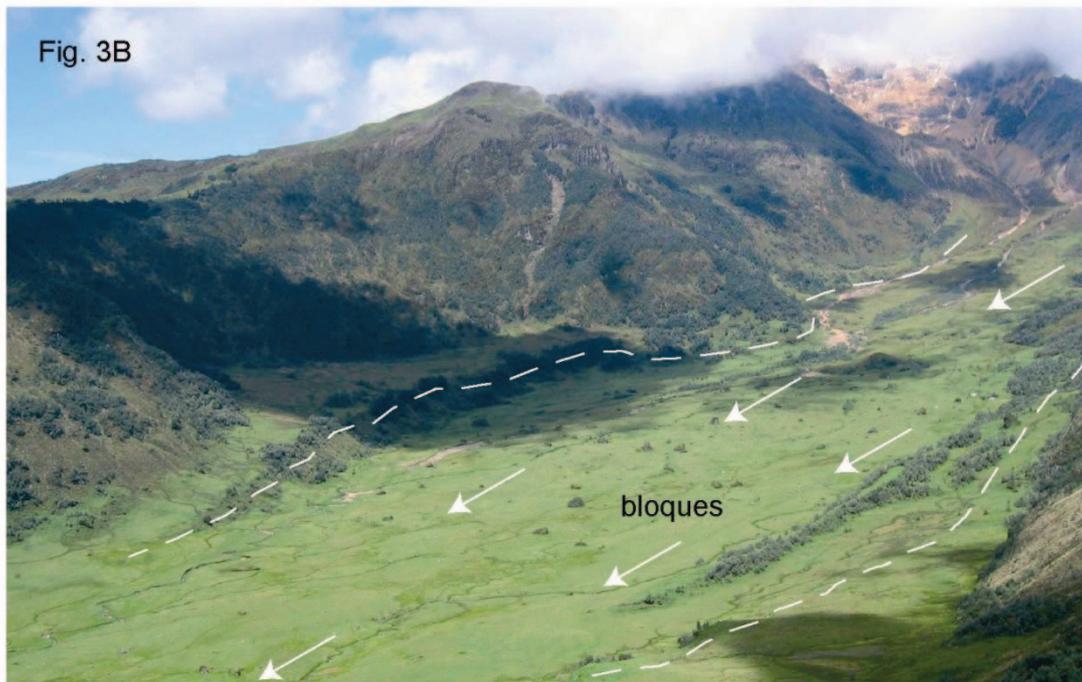
Figura 3: (3A)-- Las cabeceras de la Quebrada Catequilla donde se ve claramente el escarpe largo de los deslaves (línea blanca); las flechas muestran el área de impacto de los flujos de lodo. El ancho del valle involucrado en la formación de los flujos llega a unos 500 m en esta foto. (3B)-- En el valle superior de la Quebrada Olalla se observan claramente los límites de los suelos afectados por los deslaves y los flujos, representados por escarpes largos en los dos lados del valle. Aquí el ancho del valle afectado es de 700 m. Nótese los bloques grandes dejados por los flujos.

La generación de deslaves de suelo se atribuye a menudo a ciertas condiciones críticas que involucran la naturaleza de los suelos, como son: la inclinación de las pendientes, los eventos disparadores (Takahashi, 1978), que ya fueron discutidos, y la abundancia de agua. Debido a la alta fluidez que tuvieron los flujos de lodo, deducimos que los páramos estuvieron sobresaturados con agua, presumiblemente relacionados con lluvias o nevadas prolongadas durante los días y las semanas precedentes al sismo. Debido a la intensa sacudida de la zona generada por el terremoto, se provocó una licuefacción de los suelos que probablemente estuvieron bien cargados con agua, originándose un sinnúmero de deslaves, que rápidamente se transformaron en los flujos de lodo. Prueba de ellos son los escarpes largos muy obvios a lo largo de la mayoría de las laderas superiores de los valles en las cabeceras del Carihuayrazo (Figs. 3A y 3B). Cabe indicar que no se observan restos de los derrumbes y las colinas deslizadas, rasgos morfológicos muy comunes en terrenos deslizados, lo que

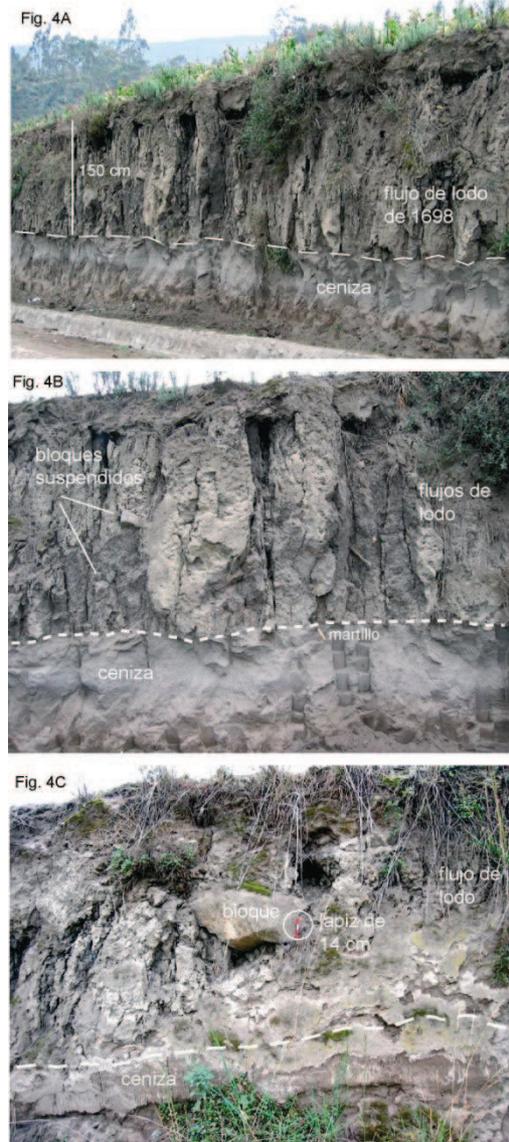
Figura 4: (4A)-- Típico afloramiento del depósito del flujo de lodo, visto aquí cerca de Tisaleo. Nótese que éste depósito está sobreyacido por el suelo actual con sembríos, y subyacido por una capa frecuente de la ceniza de la erupción de 1640 de Tungurahua, así como el carácter agrietado típico de su depósito. **(4B)--** Vista de cerca de la foto de 4A, en la cual se ve el contacto nítido, sin mayor perturbación, del depósito con la capa de ceniza. También note varios cantos líticos de hasta 15 cm de largo suspendidos por dentro del depósito. Además se debe apreciar que las grietas, que son muy repetitivas, paralelas, y siempre verticales, no se extienden hacia abajo, y más bien son restringidas al depósito. Martillo sirve como escala cerca de la palabra “ceniza”. **(4C)--** En el mismo corte se ve un bloque de roca densa, de 50 cm de diámetro, completamente suspendido en el interior del depósito, indicando que al parar el flujo, el peso específico de la matriz del depósito fue igual a la del bloque.

Uno de los rasgos más notables de los depósitos es la frecuente presencia de grietas verticales, paralelas y muy repetitivas que cortan los depósitos, separadas entre si de 5 a 40 cm, formándose bloques, y con una apertura de cada grieta de 2 a 5 cm (Figs. 4A,

4B, y 4C). Dichas grietas atraviesan o cortan los depósitos desde su tope hasta su base, pero no pasan a los depósitos subyacentes como la ceniza u otras unidades; de esta manera las grietas son un rasgo intrínseco sólo de estos depósitos. La orientación predominante de las fracturas está asociada, al parecer, con la inclinación del terreno subyacente, es decir, la intersección de la base de las grietas con la unidad subyacente aparece definir una línea hipotética del contorno dibujado sobre el tope de esta unidad, y por ello parece controlada por su superficie inclinada. El apareamiento o formación de estas fracturas puede deberse a la desecación del depósito cuya consistencia hubiera sido similar a una masa de gelatina o miel espesa cubriendo una superficie levemente inclinada, donde la gravedad pudiera haber impuesto una pequeña fuerza lateral sobre el depósito, así abriendo las grietas.

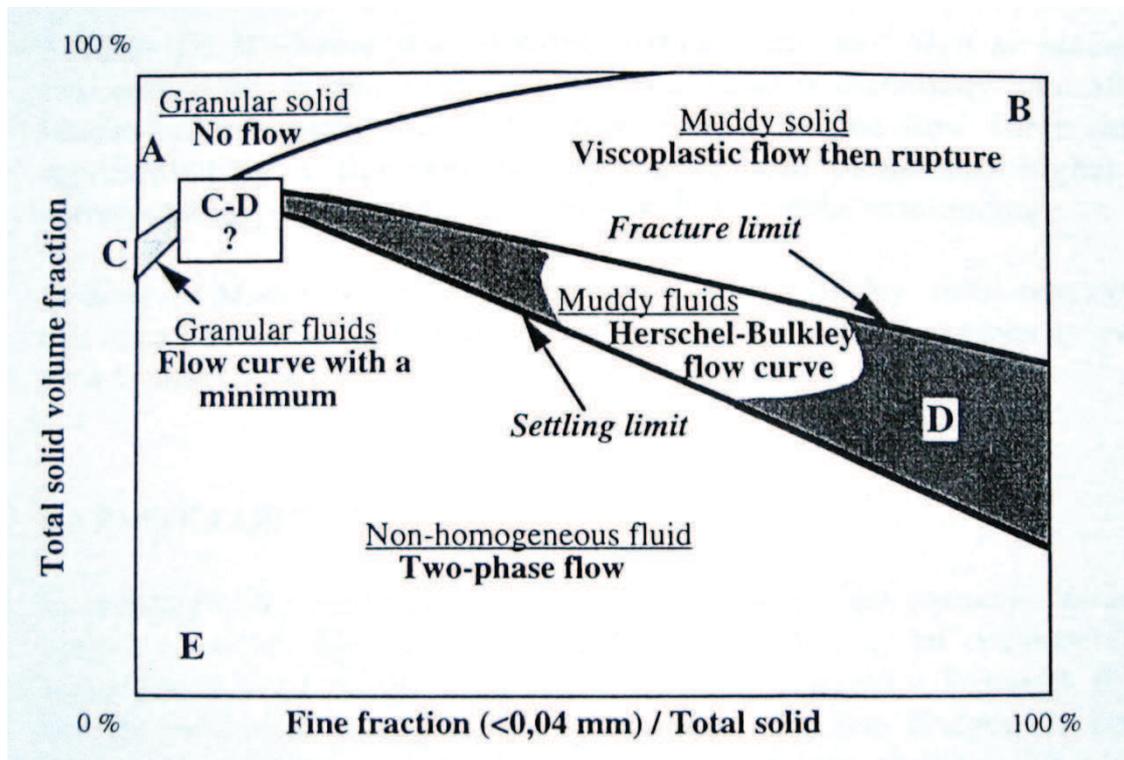
Figura 5: Diagrama mostrando el comportamiento de mezclas de sólidos y agua. En el eje Y se grafica toda la fracción sólida del depósito, y en el X se da solamente la fracción de los sólidos finos que comprenden a menos de 0,04 mm de diámetro. Todas las muestras del depósito analizadas caen cerca de la cuadra señalada "C-D", justo en el límite de la suspensión de bloques ("settling limit") y lo de fractura. Por lo tanto los flujos comportaron en general como fluidos tipo Herschel-Bulkley, siendo graficados en el extremo izquierdo de este campo. Diagrama tomado de Coussot (1997; Fig. 6.9).

En los estudios reológicos de flujos de lodo, Coussot (1997) encontró que en mezclas de dos componentes, tales como sólidos y agua, fragmentos de roca densa (i.e. guijarros, cantos, etc.) se separarían y se hundirían en la mezcla hasta cuando la fracción total de sólidos alcanza un 68% de la mezcla, siempre y cuando se mantenga un porcentaje bajo de los componentes muy finos (partículas < 0,04 mm) en dicha fracción sólida. Más específicamente, en una mezcla semejante a los depósitos de los flujos de lodo del Carihuayrazo, en los cuales el componente fino está entre el 10-20% de la fracción total de los sólidos, Coussot encontró que el hundimiento de fragmentos densos en tales mezclas solo ocurriría cuando la fracción total de sólidos no exceda el 60% y el porcentaje de agua en la mezcla no esté menos que el 40%. El hecho de que muchos guijarros, cantos, inclusive bloques hasta los 50 cm de diámetro permanecieron en suspensión, y no se hundieron, al detenerse los flujos de lodo, implicaría que las mezclas sólidos-agua del Carihuayrazo excedieron este límite de concentración, y por lo tanto comportaron como fluidos tipo Hershel-Bulkley según Coussot (1997; ver su Fig. 6.9).

Coussot también divulgó que las mezclas sólidos-agua desarrollarían fracturas cuando la concentración total de sólidos alcanza el orden del 63-73% (o sea que el agua llega a

27-37% del flujo) y la concentración de los finos (< 0.04 mm) esté en el rango de 0-80%. Es decir, parecería que los flujos de lodo del Carihuayrazo pertenecen a un volumen restringido de viscosidad dentro del gráfico de la mezcla sólidos-agua (Fig. 5); dicho volumen está por encima del límite del hundimiento de los granos ya discutido, pero por debajo o cerca al límite de la formación de fracturas, nuevamente sugiriendo que los flujos de 1698 se comportaron en forma

similar a los fluidos tipo Hershel-Bulkley. Aunque grietas ocurren comúnmente en los depósitos, se considera que su formación no se debe al mecanismo señalado por Coussot, más bien parece a relacionarse con la desecación de los depósitos, lo que fue discutido anteriormente. De todos modos parecería que la viscosidad de los flujos de lodo se debió acercar a este campo especial en el gráfico de la viscosidad.

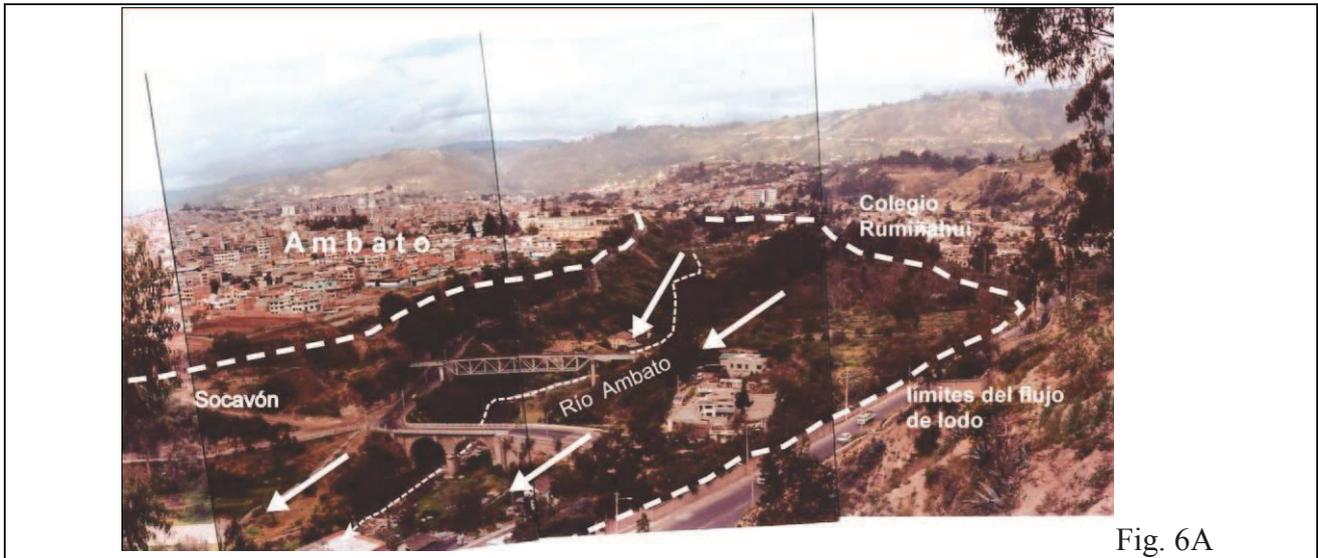
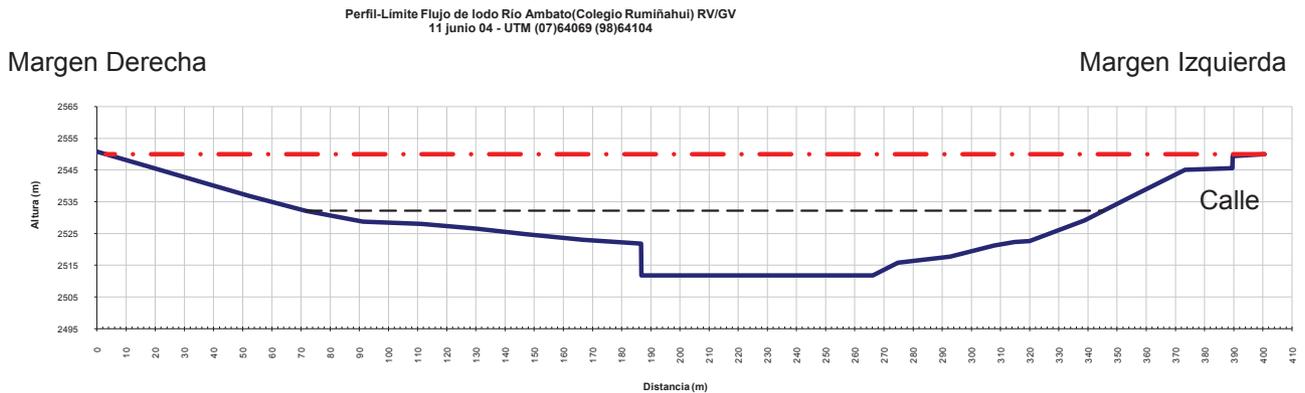
Fig. 6B

Figura 6: (6A)-- Vista panorámica del cauce del río Ambato en el sector de El Socavón y el Colegio Rumiñahui en Ambato. Se presentan los límites del flujo de lodo de 1698 (línea blanca) de acuerdo con los depósitos encontrados. Las flechas indican el rumbo del flujo. Foto por A. Holguin en 2004. **(6B)**-- Perfil transversal del mismo cauce en el sector del Colegio Rumiñahui mostrando el calado de 38 m y la anchura de 400 m del flujo de lodo. La línea punto-rayada corresponde al límite superior del flujo mapeado causado por el represamiento del mismo; la línea discontinua representa el límite estimado del flujo si no hubiera ocurrido dicho represamiento.

Con el objetivo de determinar el área afectada y el volumen de los flujos, como también sus velocidades, se mapearon los depósitos de los flujos en todos los drenajes afectados y también se construyeron 28 perfiles perpendiculares a los cauces (Vásquez, 2006). Los perfiles demuestran una variedad de tamaños y formas, dependiendo de la topografía de cada valle, sin embargo los valles pequeños y en forma de V son los más típicos. Las áreas cubiertas por el lodo en cada perfil levantado varían de 200 a 8800 m², la más grande estando en el Río Ambato. La altura media alcanzada por los flujos sobre el cauce actual es cerca de 26 m; en casos excepcionales los flujos alcanzaron alturas mucho mayores, por ejemplo en el valle estrecho de Quichibí los flujos alcanzaron 45 m sobre el cauce actual. Más notablemente, en el cañón del Río Ambato dentro de la ciudad actual de Ambato, el flujo viscoso alcanzó 38 m sobre su lecho donde el cañón tiene un ancho de 400 m (Figs. 6A y 6B).

Desde su desembocadura hasta el Socavón, una distancia de 4 km, el valle del río Ambato se ensanchó notablemente (Figs. 6A y 6B), demostrado por los depósitos cuyos perímetros transversales mojados aumentan

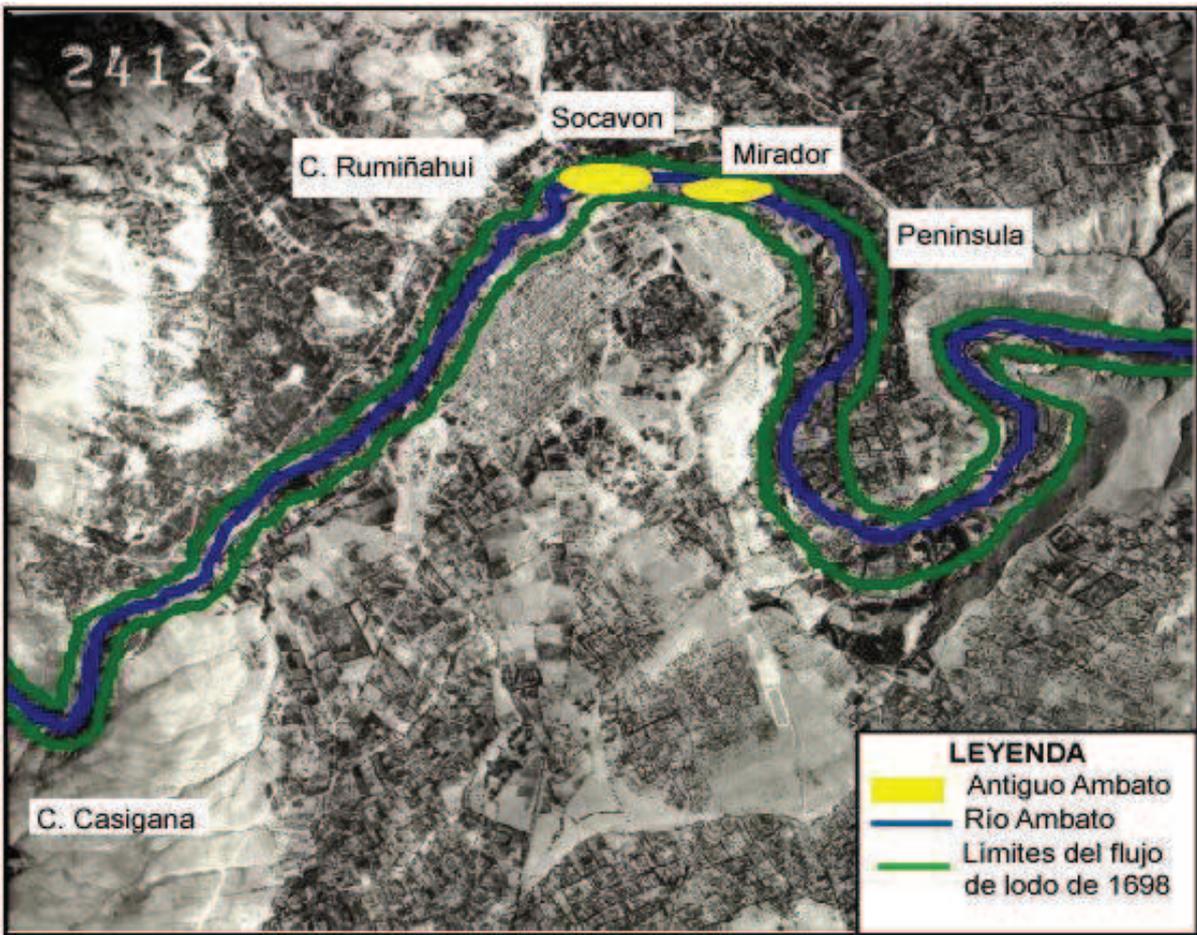
Figura 7: En esta fotografía aérea de Ambato se ven el cauce y el cañón del río Ambato, la ubicación actual de la ciudad de Ambato, el sitio del entonces El Socavón, y los límites de los flujos de lodo del 20 de junio de 1698, según los afloramientos aún visibles.

desde 705 hasta 2540 m², o sea perímetros 3 a 4 veces más grandes rumbo aguas abajo, mientras que los calados también aumentan en forma inusual doblando su altura desde 20 hasta 38 m sobre el cauce actual del río en el mismo tramo. Dado que las dimensiones del flujo se estaban aumentando grandemente en este segmento, y no disminuyendo como sería más esperado, se concluye que un obstáculo represó el flujo, y dado esto, su ubicación estaría cerca del punto de mayor calado (40 m) que estaría poco aguas abajo del Socavón (Fig. 7).

Socavón; ver Fig. 7) ubicada a 40 m sobre el río Ambato. Después de la conquista española en 1534, Ambato se convirtió en un paso obligado para todos los viajeros, debido a que en este lugar se encontró el cruce del camino principal o real que conducía de Quito a Lima, Capital del Virreinato, con el que conecta Guayaquil con el Oriente, lo que motivó que algunos españoles se establezcan en el lugar. Los flujos de lodo apenas
